ANEXO FOTOGRAFICO

**Registro Fotográfico dos Pontos de Monitoramento –
Julho e Outubro/2018**

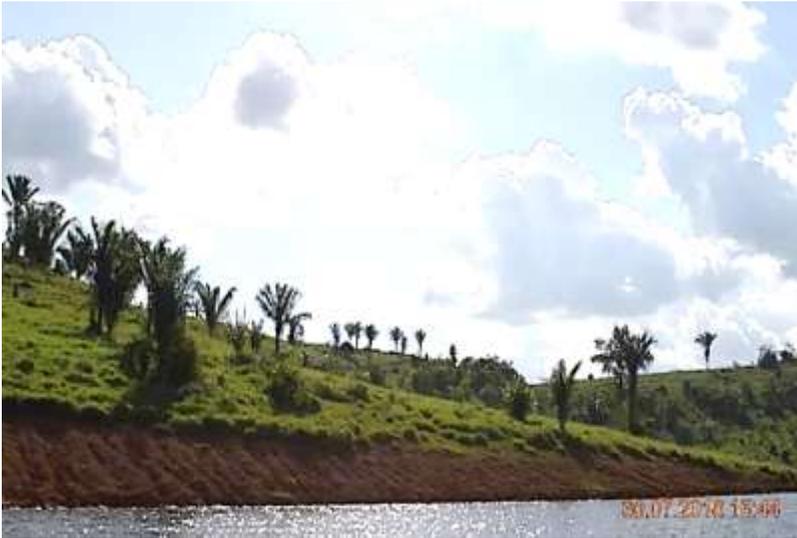
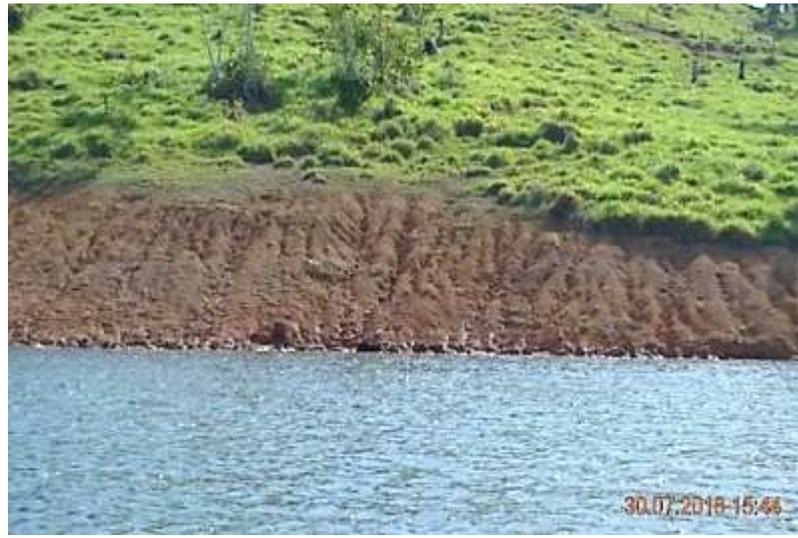
Ponto	Coordenadas UTM (fuso 22)		Solo	FOTOGRAFIAS
	RI34	407858	9648009	
Descrição – Reservatório Intermediário	Vistoria – Julho / 2018	<p>Não foram observadas ações mitigadoras ocorrendo. Os pequenos sulcos erosivos continuam presentes em solo exposto e compõem a encosta monitorada.</p>

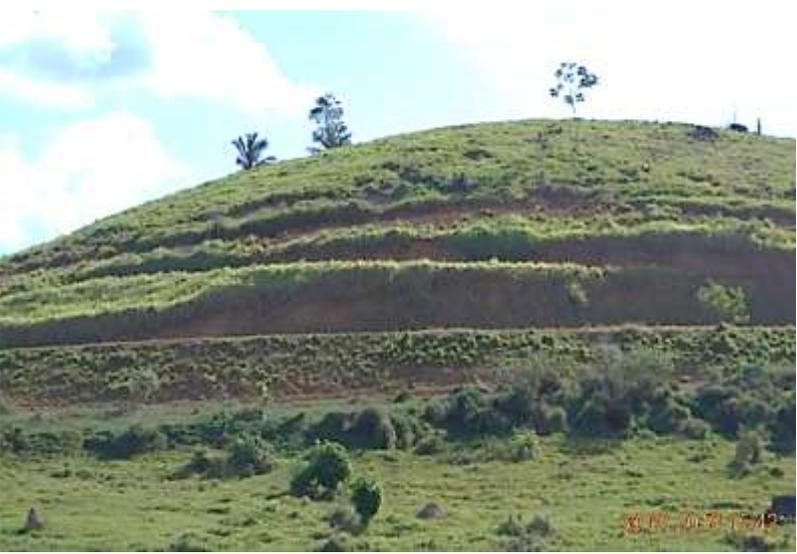
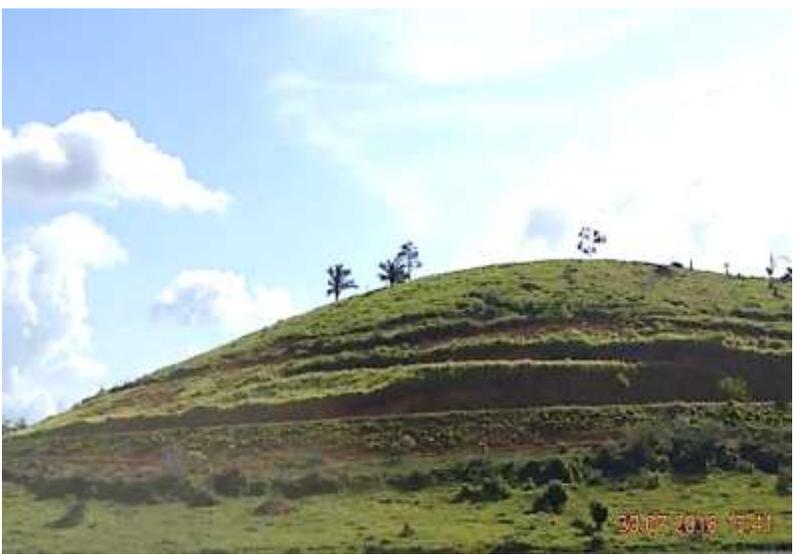
Ponto	Coordenadas UTM (fuso 22)		Solo	FOTOGRAFIAS
	407329	9648086	Nitossolo Háplico Eutrófico	
Descrição – Reservatório Intermediário	Vistoria – Julho / 2018	Área estável e antropizada. Vale destacar que a margem apresenta declividade baixa junto ao rio.

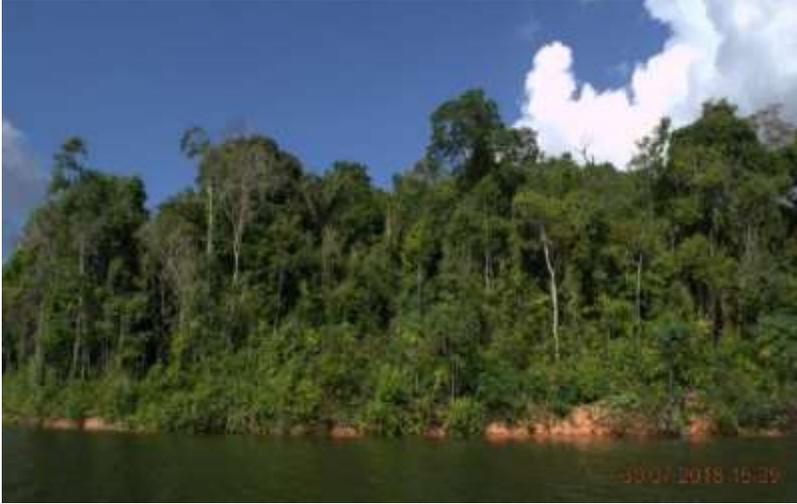
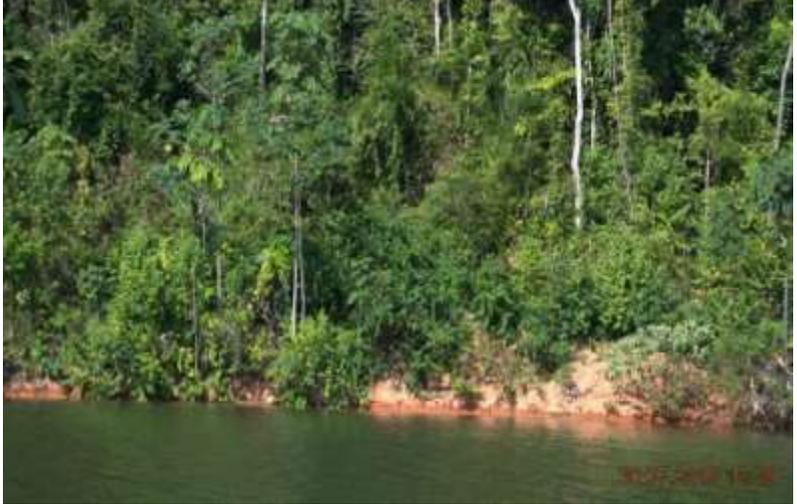
Ponto	Coordenadas UTM (fuso 22)		Solo	FOTOGRAFIAS
	RI36	410620	9645377	
Descrição – Reservatório Intermediário	Vistoria – Julho / 2018	<p>Maior exposição do talude devido a diminuição do NA do Reservatório. Não foi possível observar erosões que comprometam estabilidade da encosta.</p>

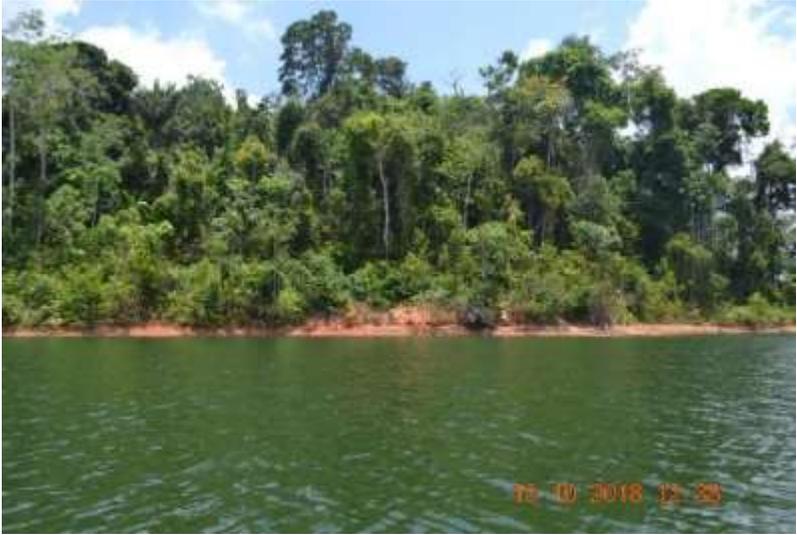
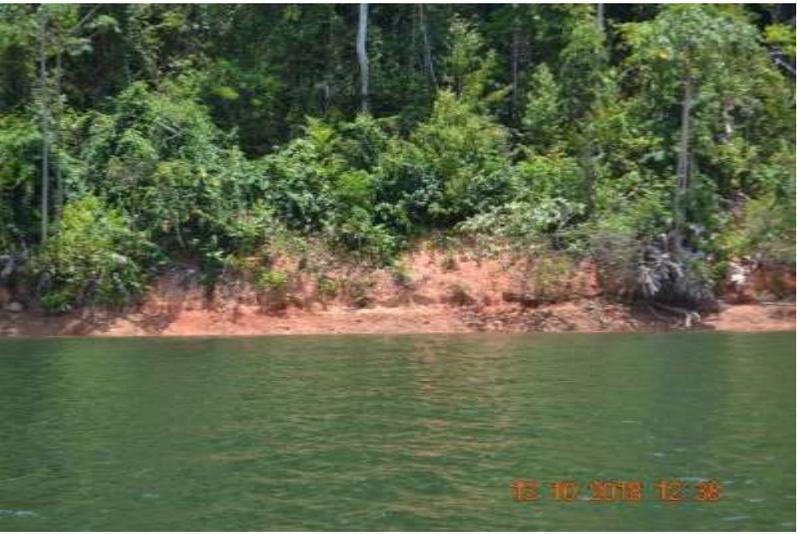
Descrição – Reservatório Intermediário	Vistoria – Outubro / 2018	<p>Talude em solo mais exposto na sua base, em função do período de seca, com pequenos sinais de erosão. Ponto sujeito as variações do NA do reservatório.</p>

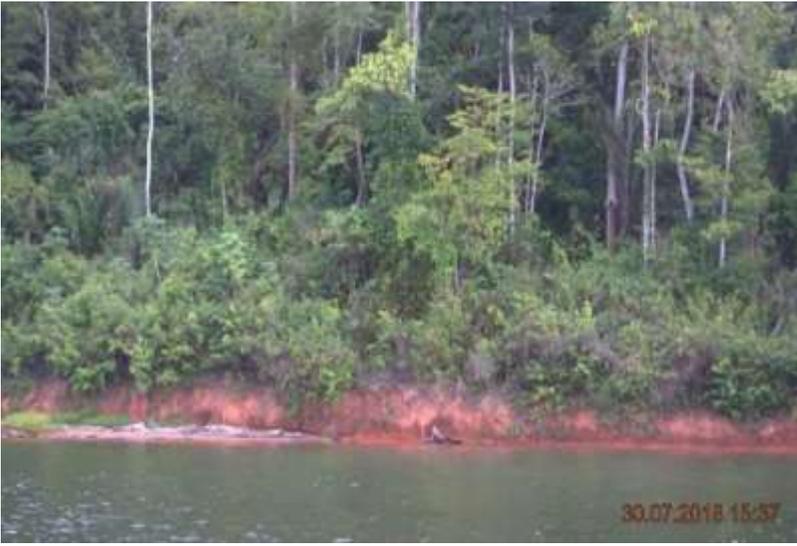
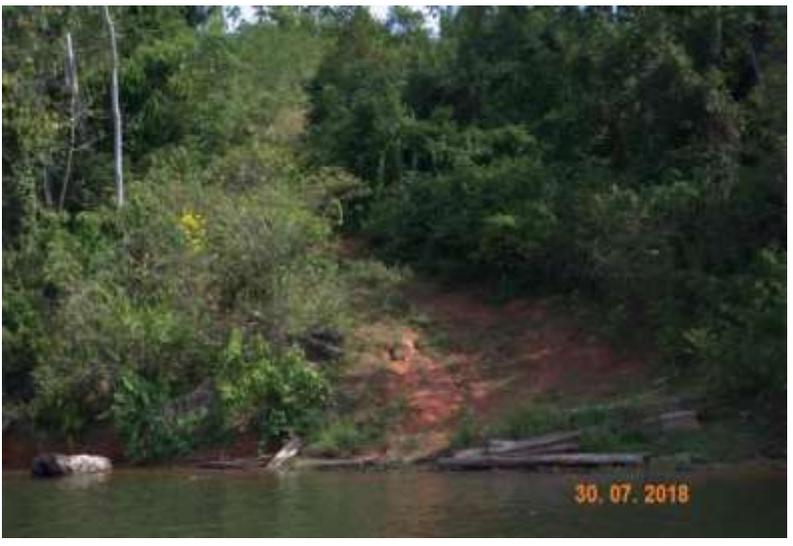
Ponto	Coordenadas UTM (fuso 22)		Solo	FOTOGRAFIAS
	RI37	409511	9645136	
Descrição – Reservatório Intermediário	Vistoria – Julho / 2018	Área não apresentou alterações. Apresenta estabilidade geotécnica, apesar de apresentar solo exposto e talude verticalizado em solo.

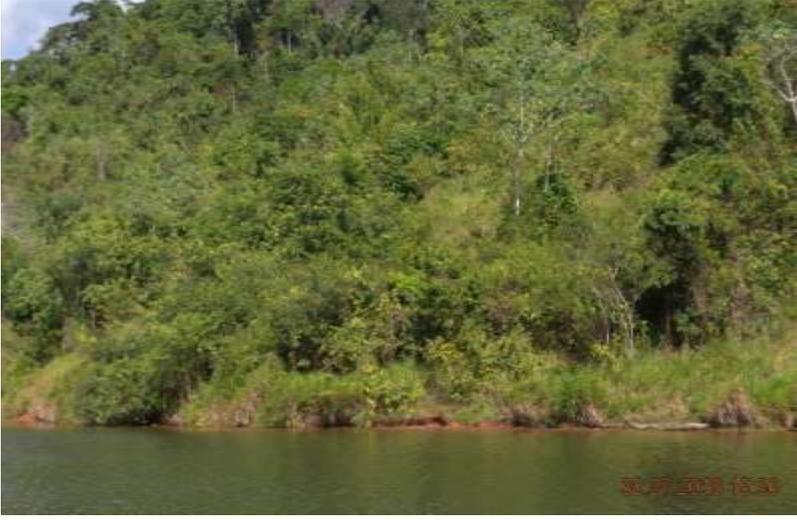
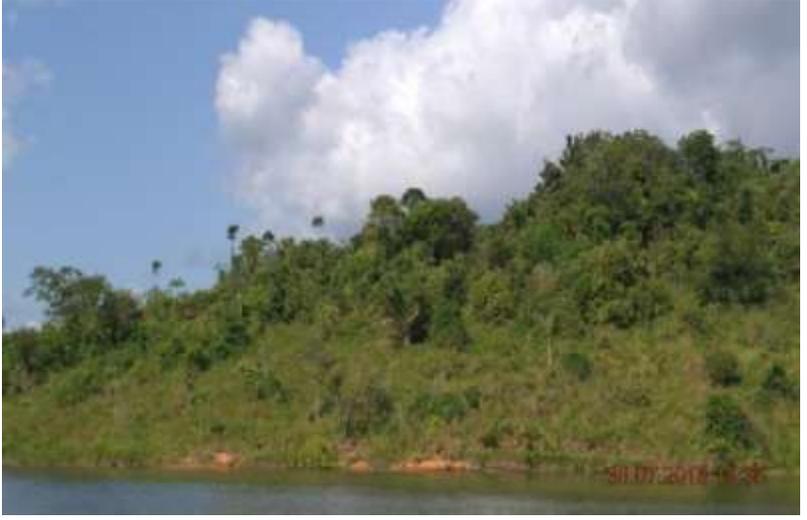
Ponto		Coordenadas UTM (fuso 22)		Solo	FOTOGRAFIAS
RI38		409350	9644060	Nitossolo Háplico Eutrófico	
Descrição – Reservatório Intermediário	Vistoria – Julho / 2018	Área aparentemente estável sem evidências de processos instabilizatórios e erosivos, com cobertura vegetal protegendo a encosta. Na base nota-se uma pequena exposição de solo.

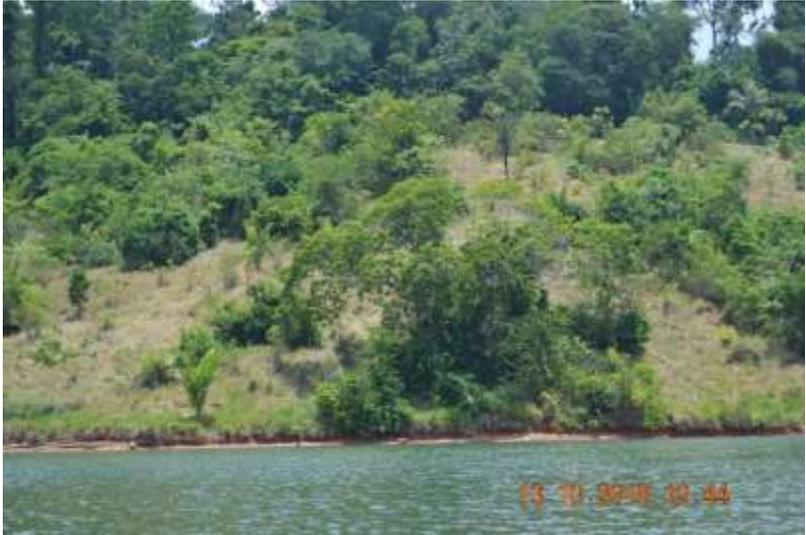
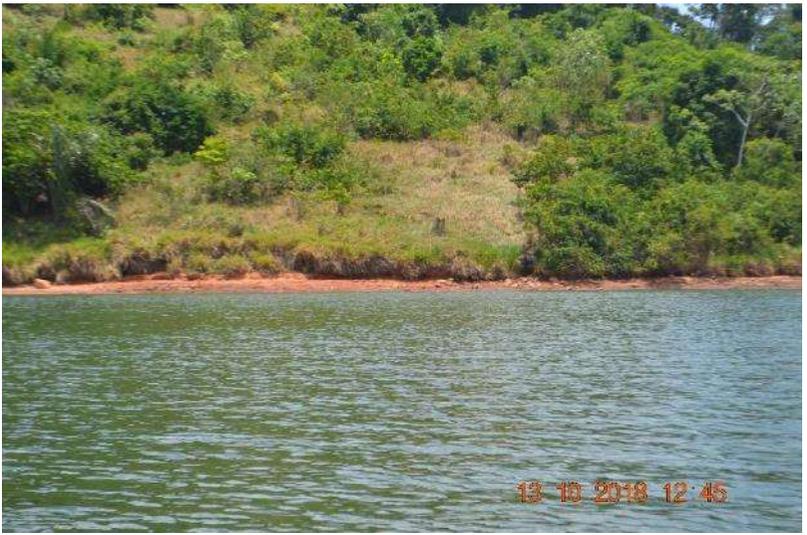
Vistoria – Outubro / 2018	Pequeno talude de solo exposto devido ao rebaixamento do NA. Maior parte da encosta está recoberta por gramínea, evidenciando área de pastagem. Área estável sem evidências de processos instabilizatórios.

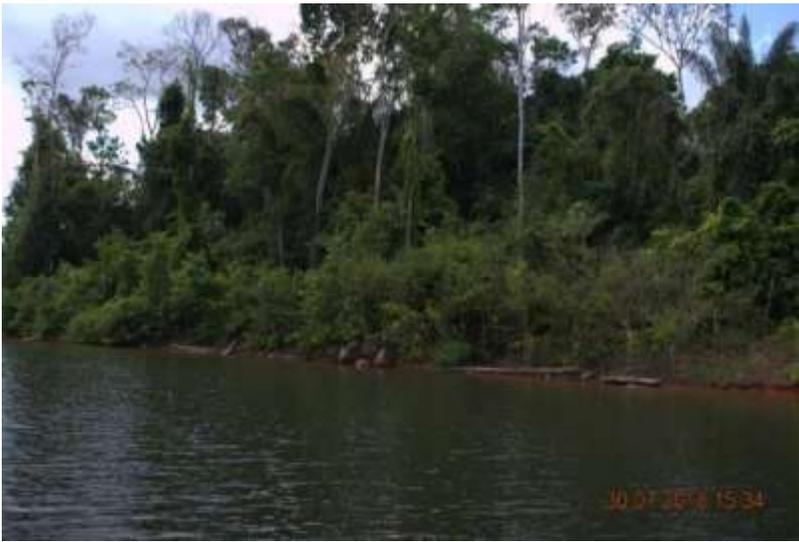
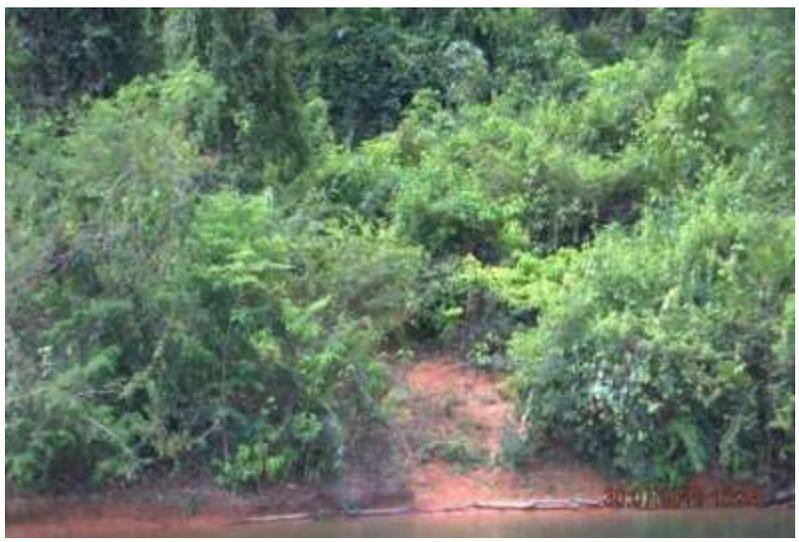
Ponto	Coordenadas UTM (fuso 22)		Solo	FOTOGRAFIAS	
RI39	411924	9643275	Cambissolo Háplico Distrófico (Eutrófico)		
Descrição – Reservatório Intermediário	Vistoria – Julho / 2018	<p>Área bem preservada com vegetação. Não há evidências de riscos. Apenas observa-se uma pequena porção de solo exposto. Base da encosta começa a ficar mais exposta devido a diminuição do NA do reservatório. Área aparentemente estável.</p>

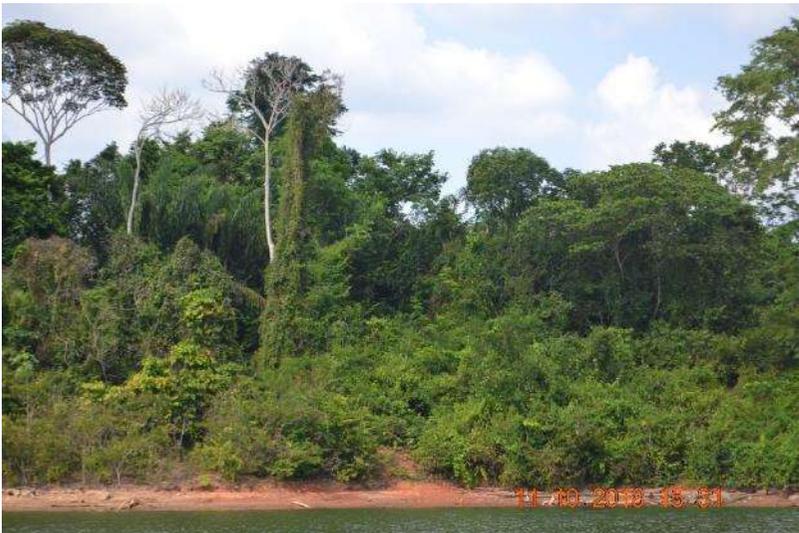
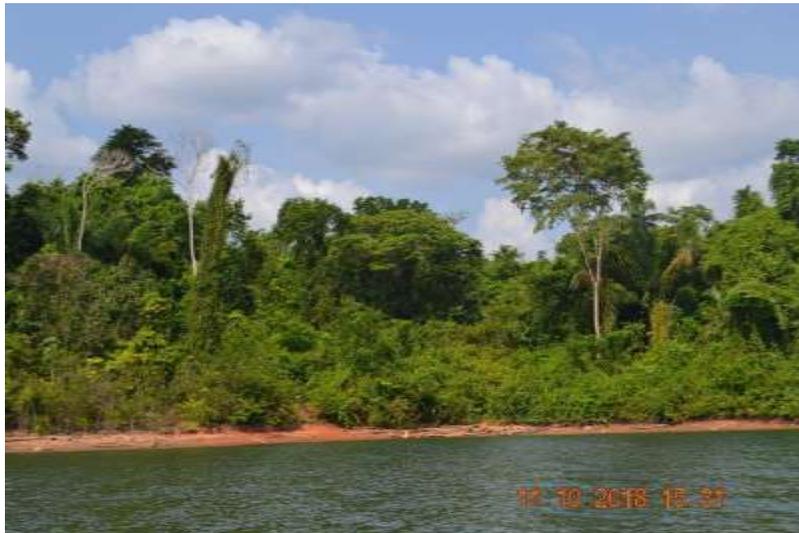
Vistoria – Outubro / 2018	<p>Talude com sua base em solo exposta devido a diminuição do NA, com declividade baixa e sem evidências de erosão. Área bem preservada com vegetação de pequeno e médio porte. Área aparentemente estável.</p>

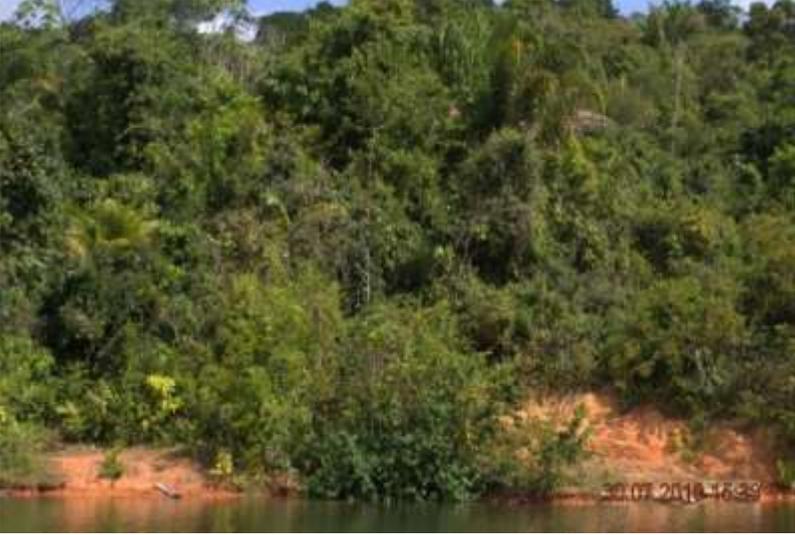
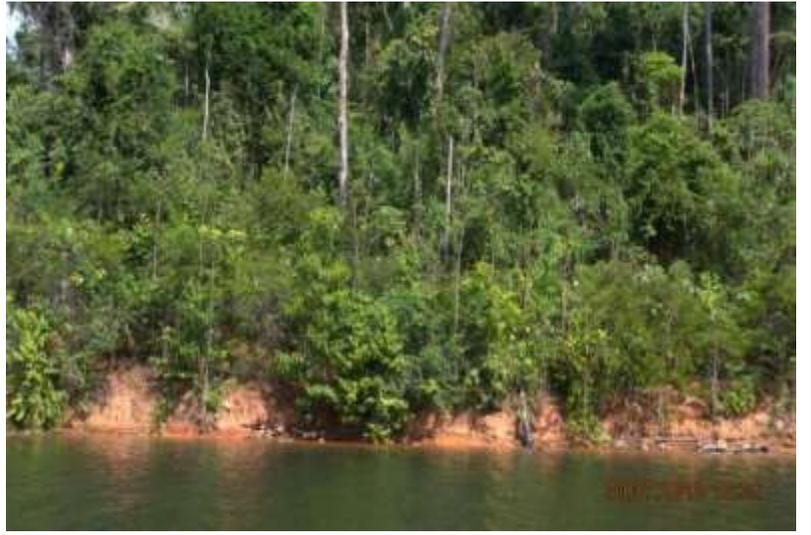
Ponto	Coordenadas UTM (fuso 22)		Solo	FOTOGRAFIAS
	RI40	413187	9641834	
Descrição – Reservatório Intermediário Vistoria – Julho / 2018	<p>Supõe-se que este talude exposto faz parte de um antigo acesso existente, devido a boa proteção da vegetação e nenhum indicio de movimentação de massa, o talude apresenta estabilidade. Sua base, formada por solo, apresenta-se exposta.</p>

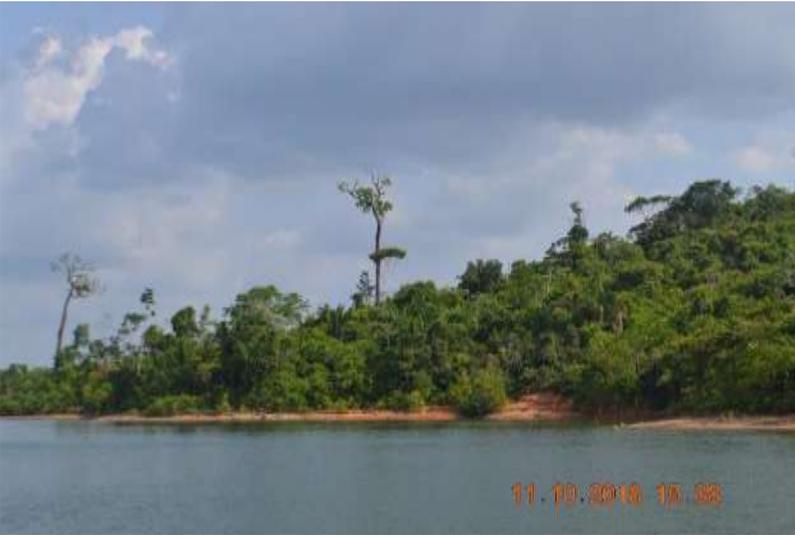
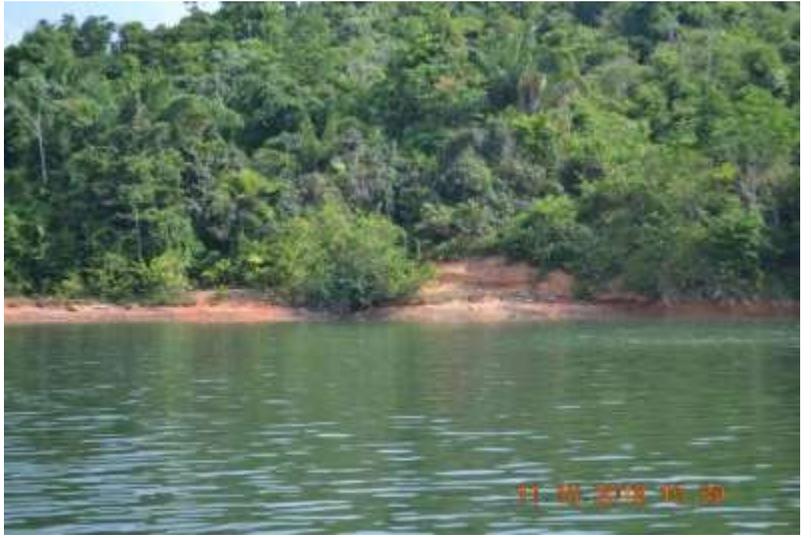
Descrição – Reservatório Intermediário Vistoria – Outubro / 2018	<p>Pequeno talude de solo vermelho-amarelo exposto na margem com média declividade, enquanto a maior parte da encosta é recoberta por densa vegetação (solo protegido). Talude exposto devido a diminuição do NA, formando uma pequena área de acúmulo de sedimentos. Área aparentemente estável.</p>

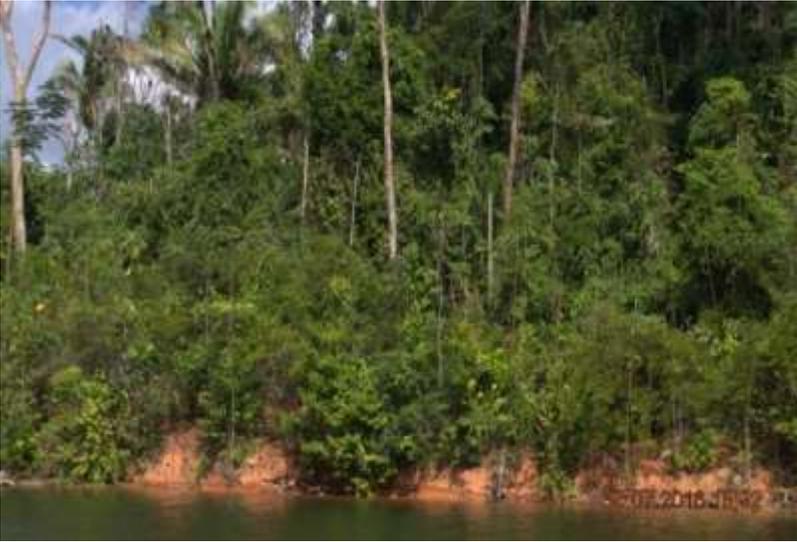
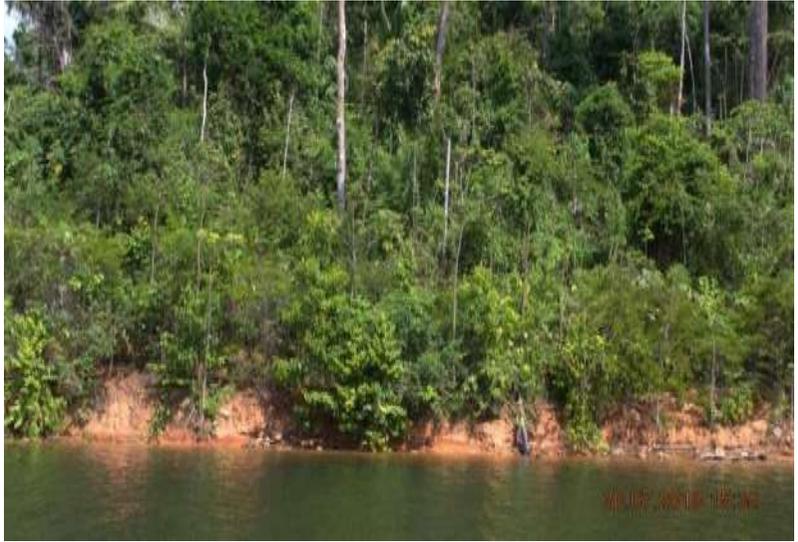
Ponto	Coordenadas UTM (fuso 22)		Solo	FOTOGRAFIAS
	RI41	414128	9639543	
<p>Descrição – Reservatório Intermediário</p> <p>Vistoria – Julho / 2018</p> <p>Antiga via de acesso desativada. Área estável, onde o talude não apresenta problemas geotécnicos, apesar de apresentar face verticalizada e formado por solo exposto, principalmente na época de seca.</p>

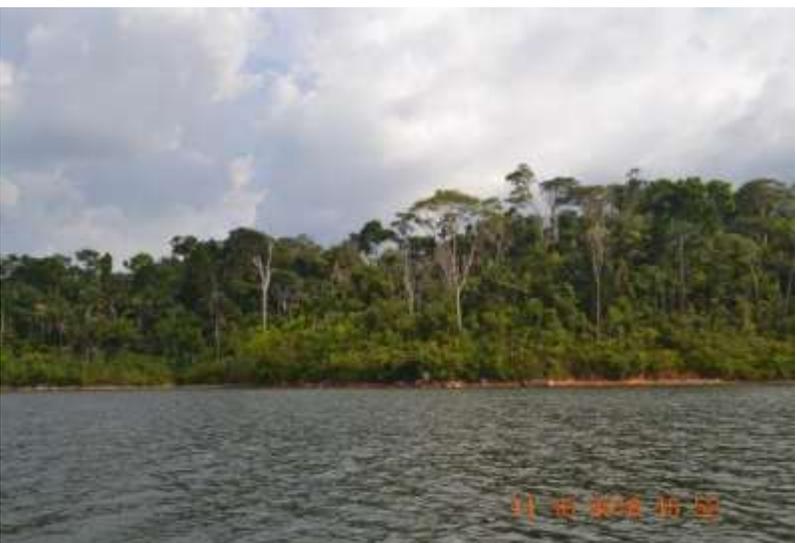
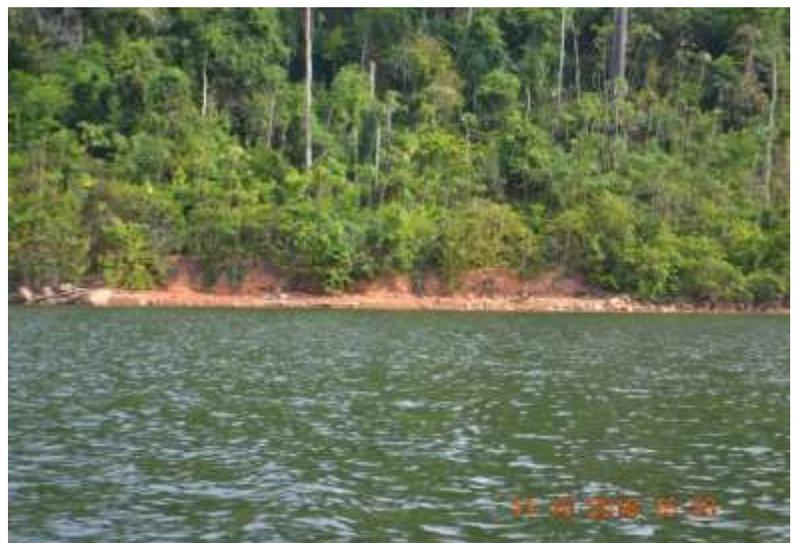
<p>Descrição – Reservatório Intermediário</p> <p>Vistoria – Outubro / 2018</p> <p>Talude em antiga via de acesso existente, que está praticamente submerso com apenas um pequeno trecho de solo exposto devido ao rebaixamento do NA.. Área aparentemente estável.</p>

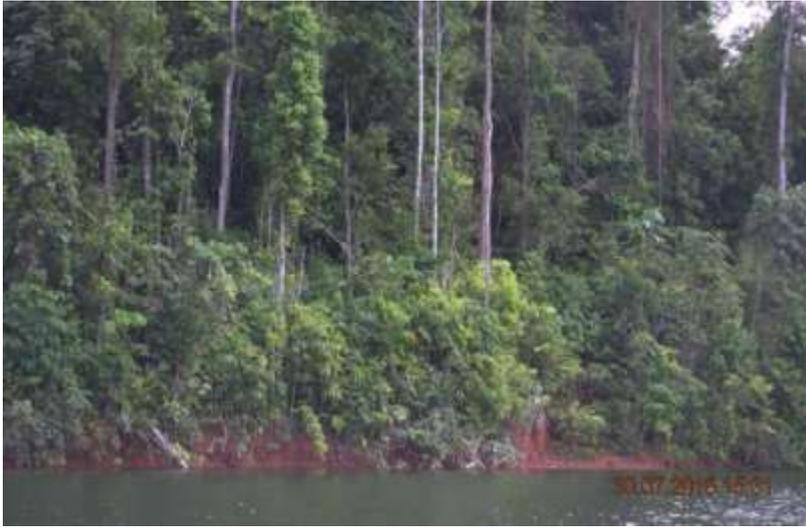
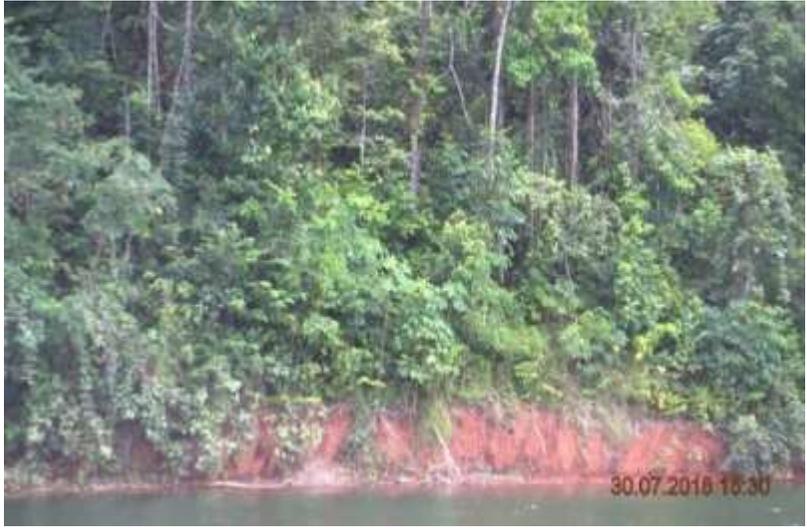
Ponto	Coordenadas UTM (fuso 22)		Solo	FOTOGRAFIAS
	RI42	413350	9640038	
Descrição – Reservatório Intermediário	Vistoria – Julho / 2018	<p>Maior exposição do talude, devido a diminuição do NA. Não foram observadas alterações que possam comprometer a estabilidade do talude.</p>

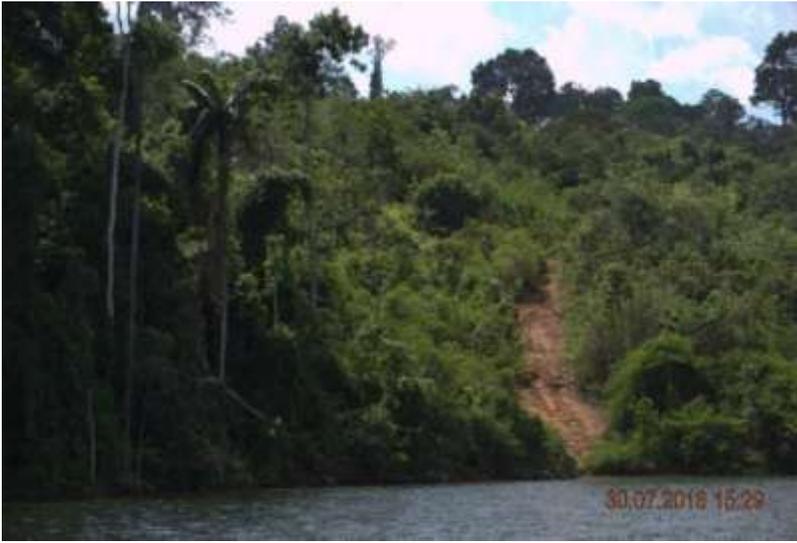
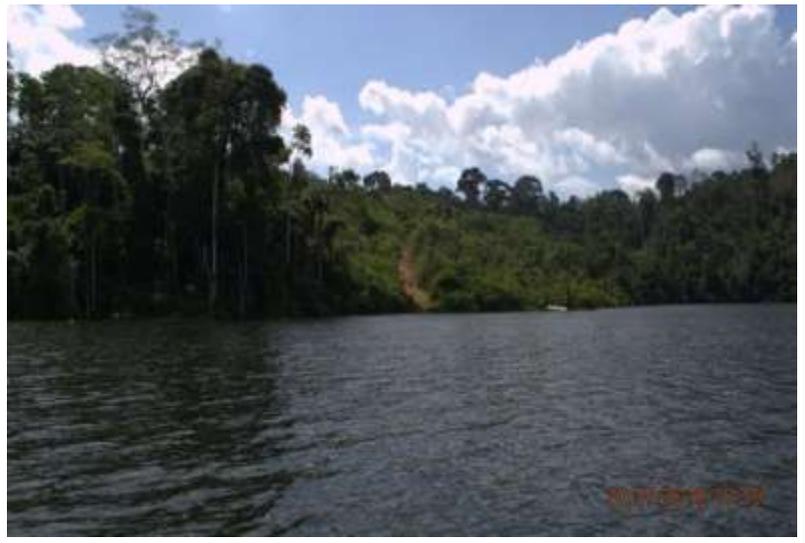
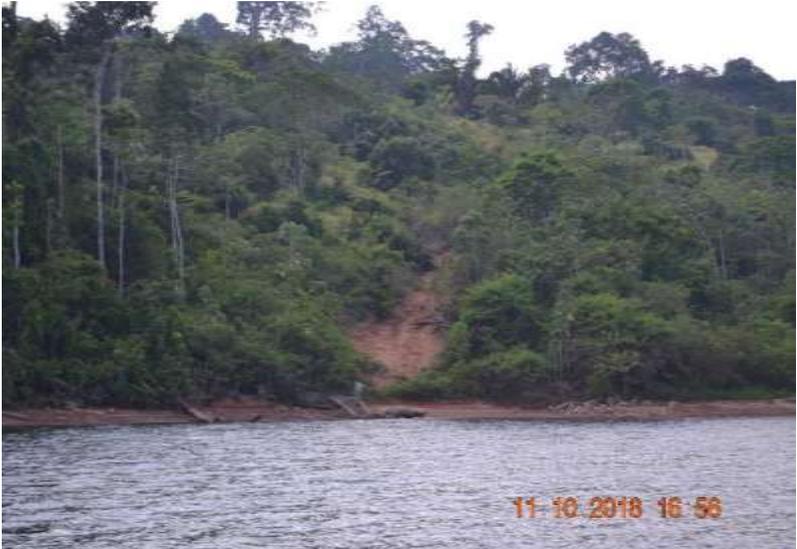
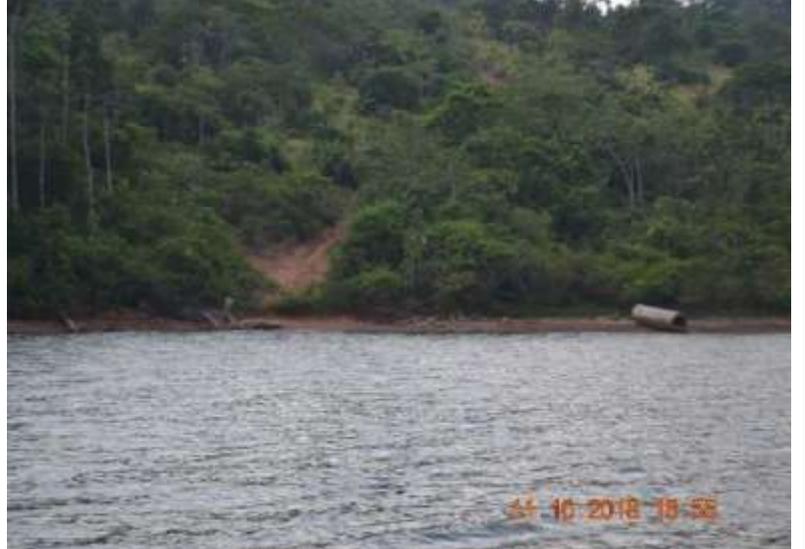
Ponto	Coordenadas UTM (fuso 22)		Solo	FOTOGRAFIAS
	RI43	411183	9639226	
Descrição – Reservatório Intermediário	Vistoria – Julho / 2018	<p>Pequeno avanço da vegetação sobre a área da antiga estrada de acesso ao reservatório. Não há talude exposto devido ao período de cheia. Área em processo de regeneração, porém o monitoramento deverá ser continuado para avaliação futura das condições geotécnicas e aplicabilidade de ações no contexto do PRAD – PBA 3.2.</p>

Descrição – Reservatório Intermediário	Vistoria – Outubro / 2018	<p>Antiga via de acesso às margens do reservatório que está sendo tomada pela vegetação (área em regeneração). Encosta marginal na maior parte preservada, sem riscos de processos erosivos. Área aparentemente estável. Monitoramento deve ser continuado para avaliação futura das condições geotécnicas e verificação da necessidade ou não de aplicações de ações no contexto do PRAD – PBA 3.2.</p>

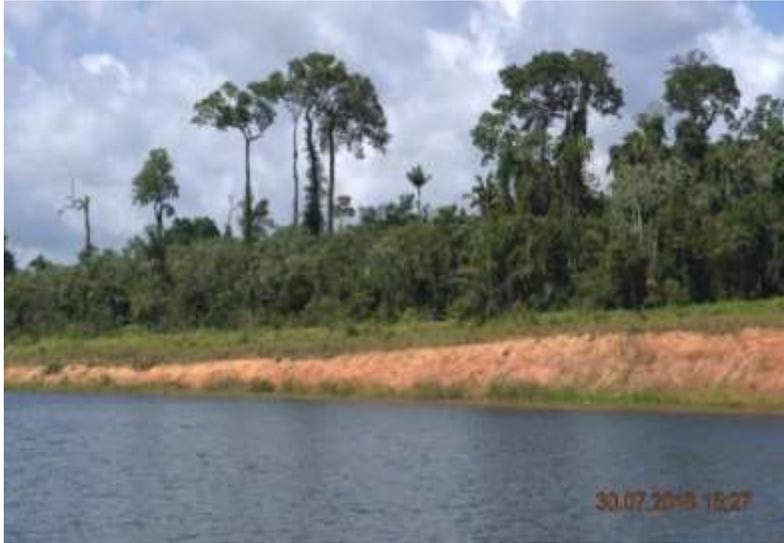
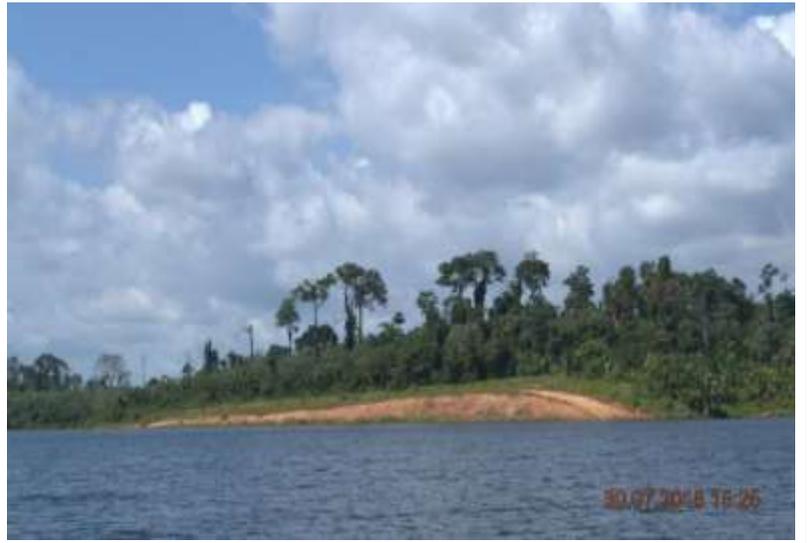
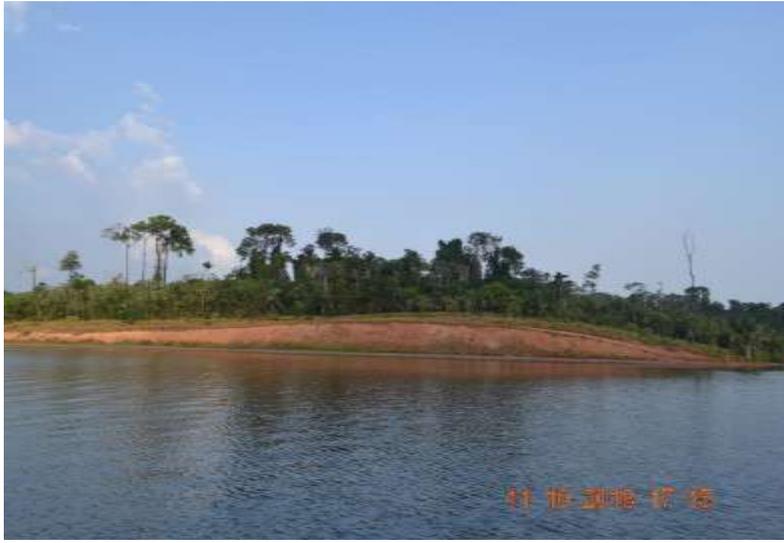
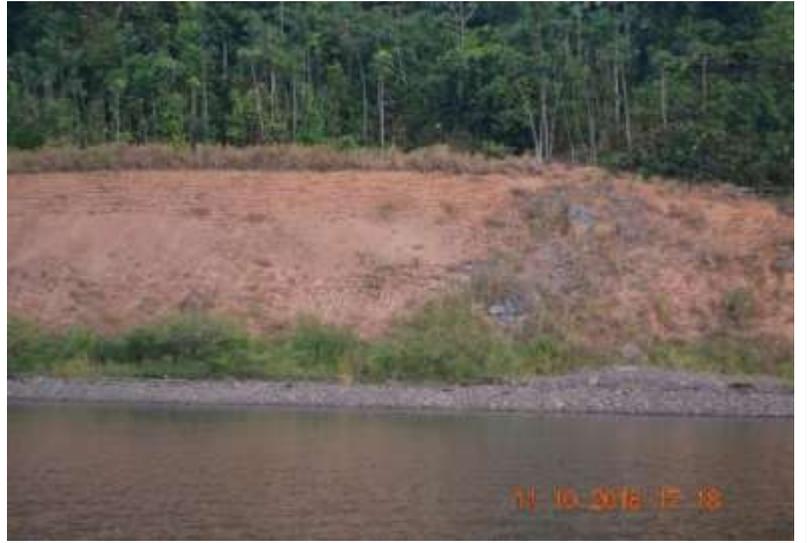
Ponto		Coordenadas UTM (fuso 22)		Solo	FOTOGRAFIAS
RI44/ENC53		408534	9634996	Nitossolo Háplico Eutrófico	
Descrição – Reservatório Intermediário	Vistoria – Julho / 2018	Talude de corte com solo parcialmente exposto e base enrocada. Não foram observadas alterações e indícios de erosão significativos quando comparados com as últimas campanhas. Área aparentemente estável.

Descrição – Reservatório Intermediário	Vistoria – Outubro / 2018	Talude com solo exposto recoberto por vegetação rasteira. Não há indícios de erosão. Base com enrocamento de pequeno porte. Deverá ser monitorado no contexto do PRAD – PBA 3.2.

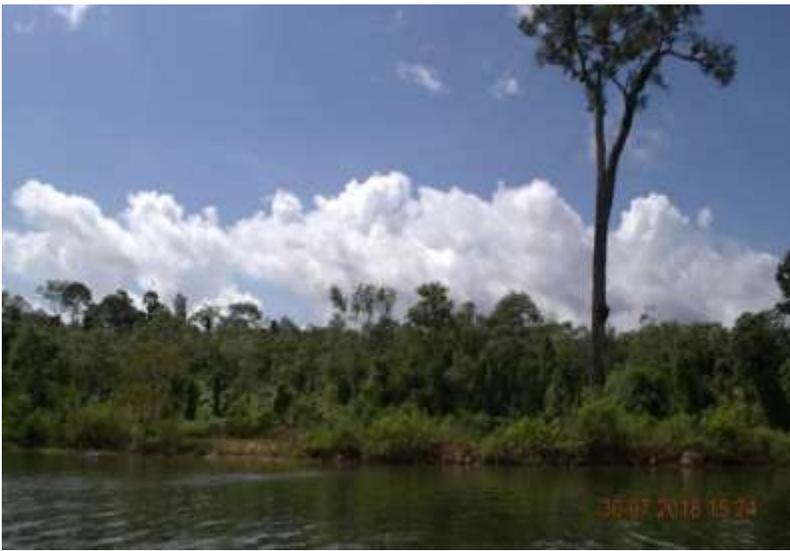
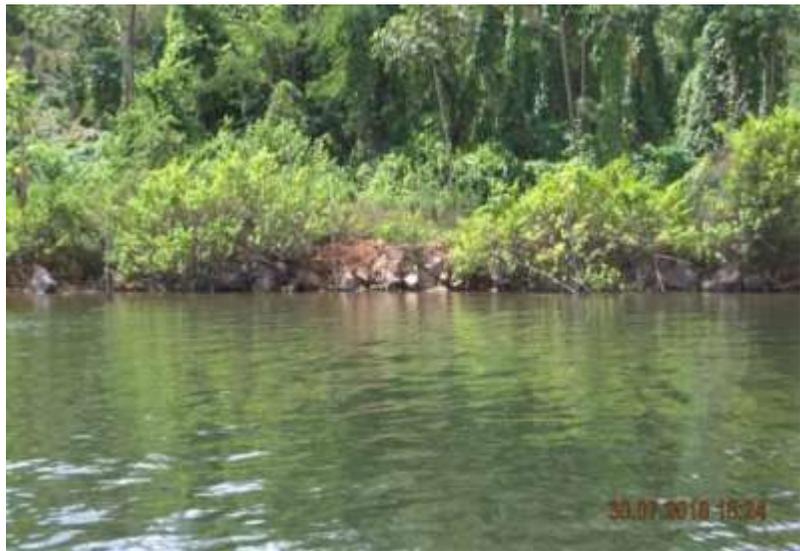
Ponto	Coordenadas UTM (fuso 22)		Solo	FOTOGRAFIAS	
RI45	406729	9635010	Neossolo Flúvico		
Descrição – Reservatório Intermediário	Vistoria – Julho / 2018	Talude menos exposto devido ao período de cheia. Não foram observados processos instabilizatórios que possam comprometer o talude.

Descrição – Reservatório Intermediário	Vistoria – Outubro / 2018	Talude com pequena porção de solo exposto em corte de estrada (antiga Leste-Oeste). Presença de blocos de rocha ao longo da margem. Não há evidências de processos erosivos. Área estável.

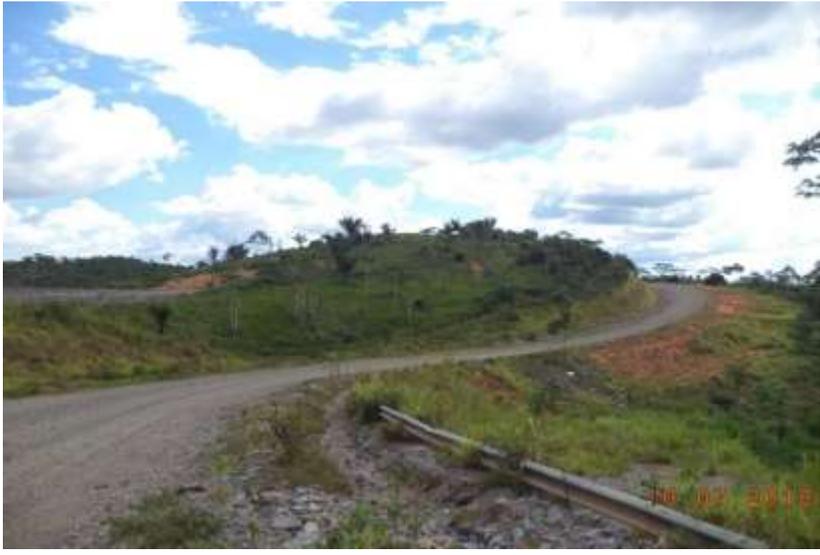
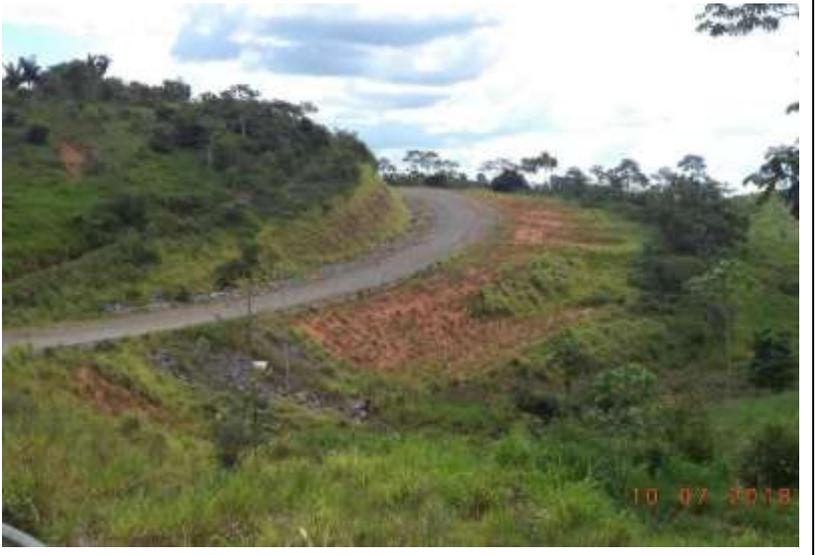
Ponto		Coordenadas UTM (fuso 22)		Solo	FOTOGRAFIAS
RI46/CS24		409015	9648578	Nitossolo Háplico Eutrófico	
Descrição – Reservatório Intermediário	Vistoria – Julho / 2018	Área estável de talude de corte de estrada com regeneração vegetal ao longo de sua extensão.

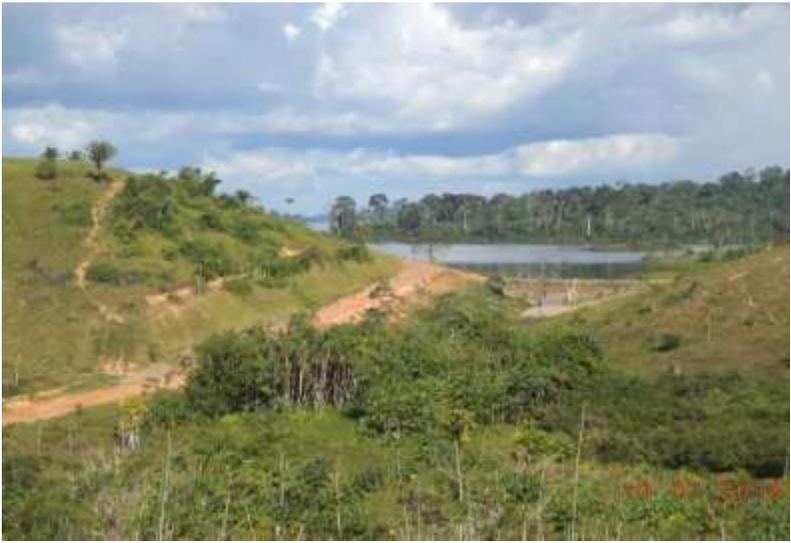
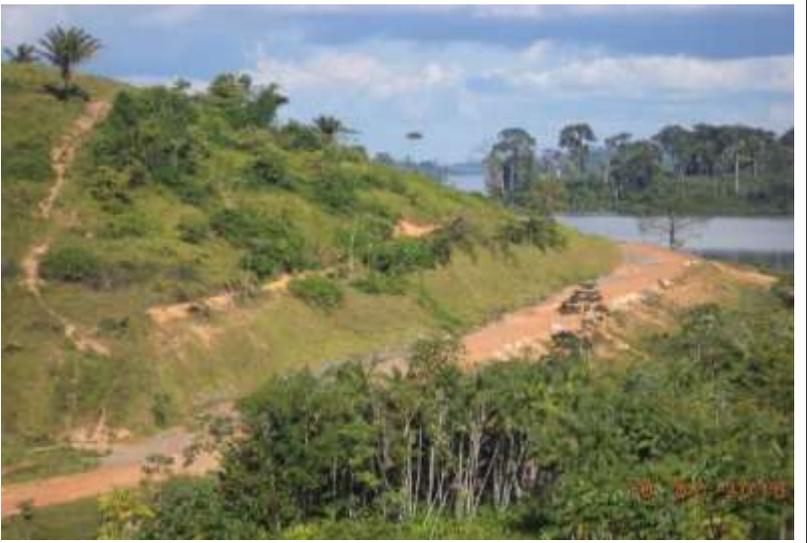
Ponto		Coordenadas UTM (fuso 22)		Solo	FOTOGRAFIAS
RI47/CS25		406900	9648104	Nitossolo Háplico Eutrófico	
Descrição – Reservatório Intermediário (Acesso) Vistoria – Julho / 2018	<p>Encosta formada por solo recoberta por vegetação de gramínea com indícios de sulcos erosivos se desenvolvendo na parte inferior.</p> <p>Na parte superior presença de pequenos acessos na própria encosta. Na estrada de acesso principal existe enrocamento na base. A principal encosta do talude subvertical da estrada encontra-se totalmente recoberto por gramínea.</p>

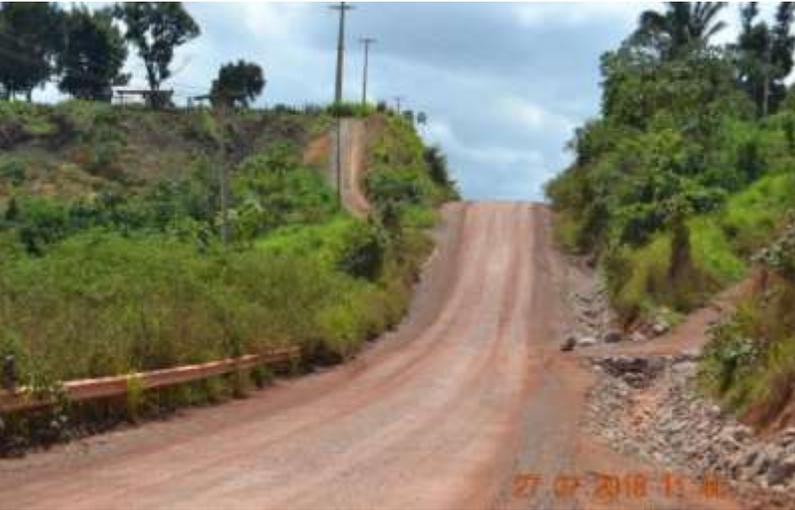
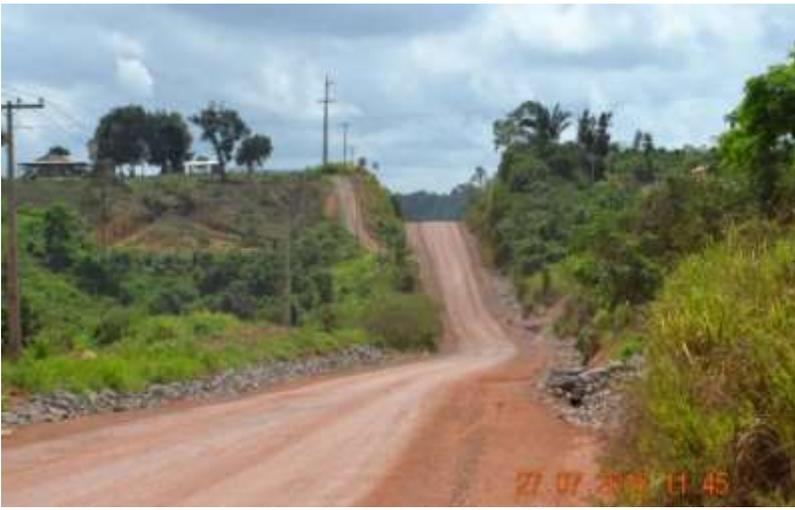
Ponto	Coordenadas UTM (fuso 22)	Solo	FOTOGRAFIAS
ENC 45	416540 9634468	Cambissolo Háplico Distrófico (Eutrófico)			
Descrição – Reservatório	Vistoria – Julho / 2018	Taludes de corte em um trecho do Travessão 55 totalmente estável, com suas valetas laterais preenchidas com blocos de rocha para evitar o desenvolvimento de processos erosivos pelo escoamento das águas pluviais. Ponto que deve ser removido da rede amostral.

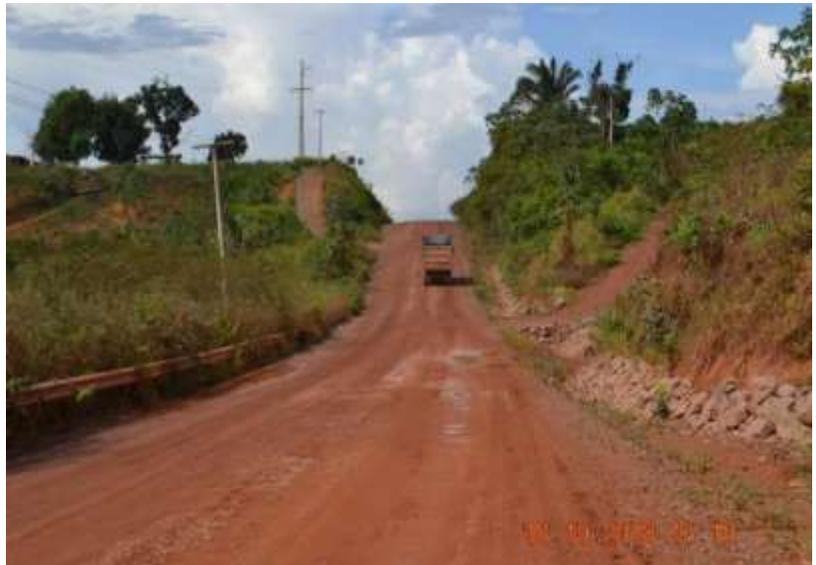
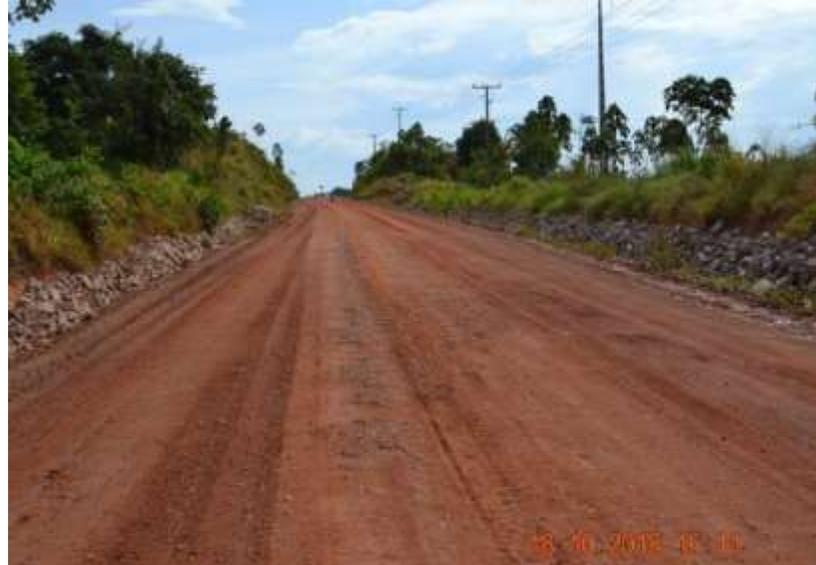
<p>Descrição – Reservatório Intermediário</p>	<p>Vistoria – Outubro / 2018</p>	<p>Área sem alteração em relação às últimas inspeções realizadas, consolidando que a área monitorada se encontra estável. Ponto pode ser removido da rede amostral do PBA 10.3.</p>

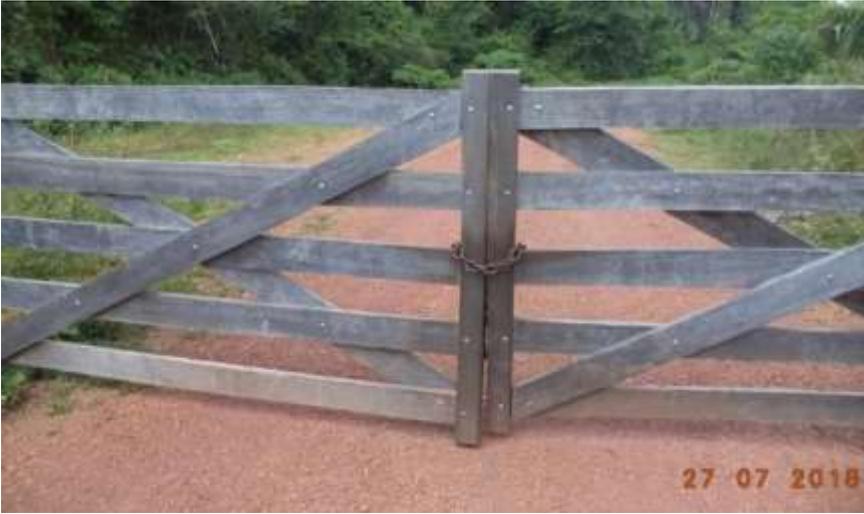
Ponto		Coordenadas UTM (fuso 22)		Solo	FOTOGRAFIAS
ENC 46		416770	9632752	Cambissolo Háplico Distrófico (Eutrófico)	
Descrição – Reservatório Intermediário	Vistoria – Julho / 2018	Continua sem acesso ao local. Entretanto ressalta-se que a área era considerada estável há algum tempo, sendo que o ponto poderia ser retirado da malha amostral desde outubro de 2017.

Vistoria – Outubro / 2018	Área sem acesso. Entretanto, em função das condições geotécnicas observadas anteriormente, quando havia acesso, esse ponto pode ser removido da malha amostral.
