ANEXO FOTOGRAFICO

**Registro Fotográfico dos Pontos de Monitoramento –
Julho e Outubro/2018**

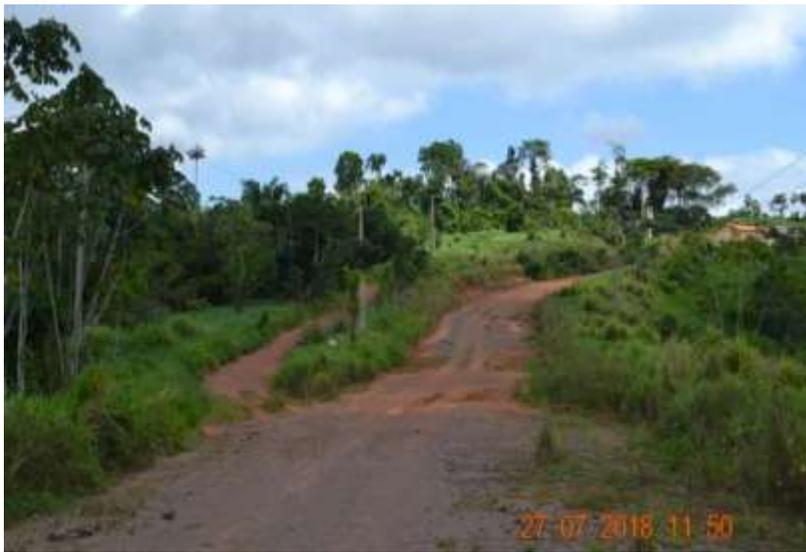
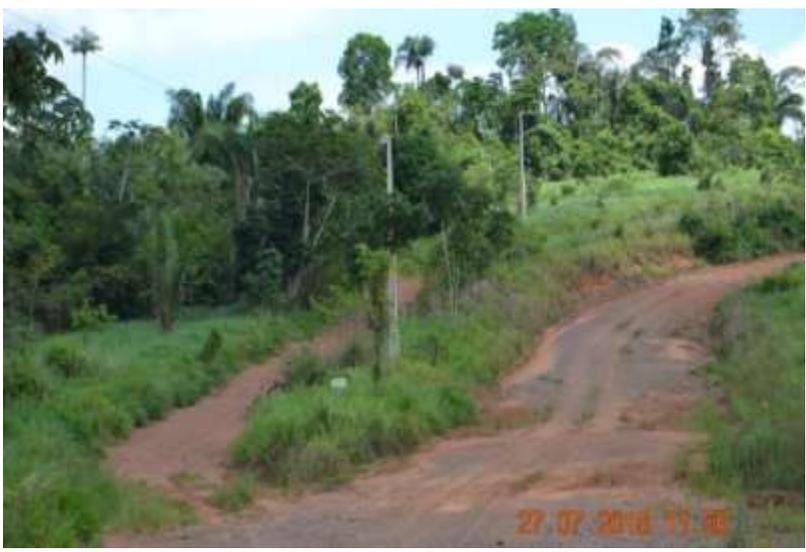
Ponto	Coordenadas UTM (fuso 22)		Solo	FOTOGRAFIAS
ENC 47	415107	9632955	Cambissolo Háplico Distrófico (Eutrófico)	
Descrição – Reservatório Intermediário (acesso Leste-Oeste) Vistoria – Julho / 2018	Pequenos sulcos erosivos observados na beira da estrada em função do fluxo de águas pluviais. Não foram observados evolução dos sulcos erosivos que possam prejudicar o acesso. Este ponto pode ser removido da malha amostral do PBA 10.3.

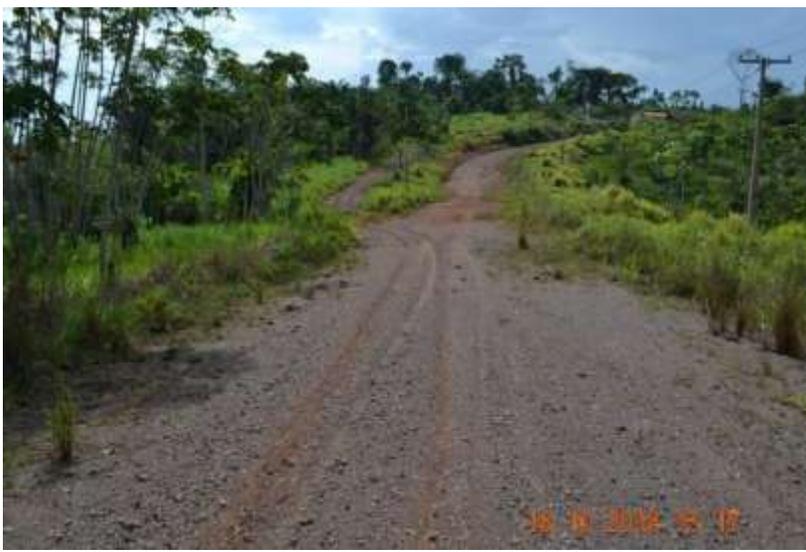
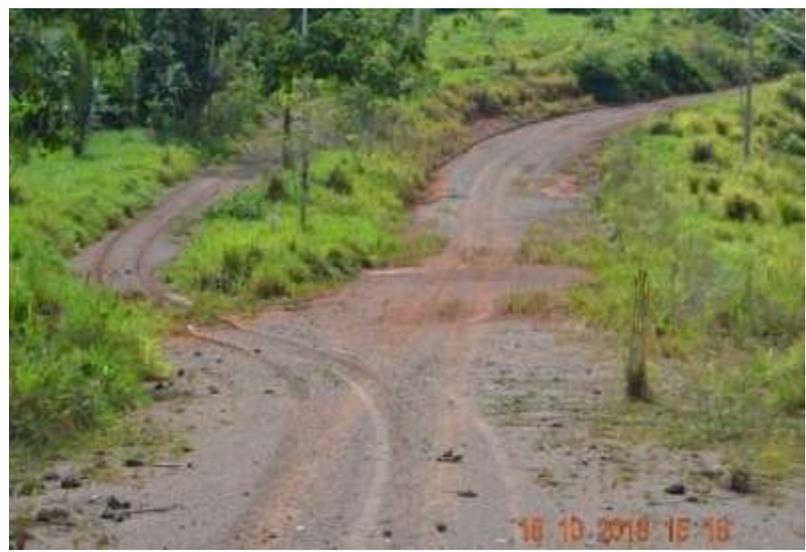
Descrição – Reservatório Intermediário (acesso Leste-Oeste) Vistoria – Outubro / 2018	Situação similar a observada na campanha de julho de 2018. Não ocorreu evolução dos processos erosivos, sendo natural o escoamento das águas pluviais nas margens da via de acesso. As condições do acesso são boas. Área estável que pode ser removida da rede amostral do PBA 10.3.

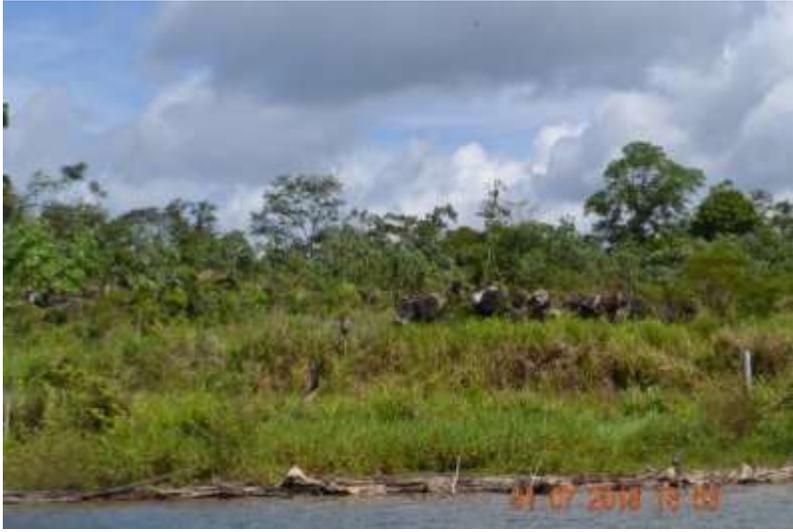
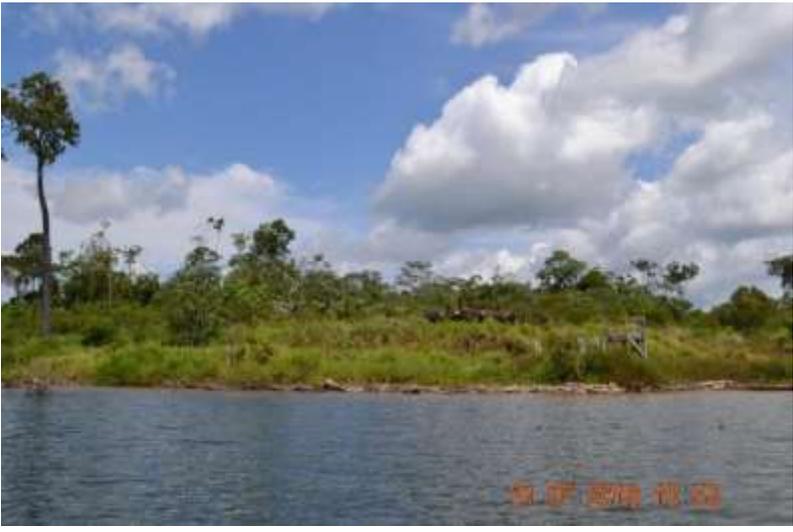
Ponto	Coordenadas UTM (fuso 22)		Solo	FOTOGRAFIAS
ENC 48	413299	9634003	Cambissolo Háplico Distrófico (Eutrófico)	
Descrição – Reservatório Intermediário	Vistoria – Julho / 2018	<p>Pátio de madeira situado à margem do reservatório em encosta marginal de baixa declividade e recoberta por vegetação rasteira. Área em regeneração. Ponto que pode ser excluído da rede de monitoramento.</p>

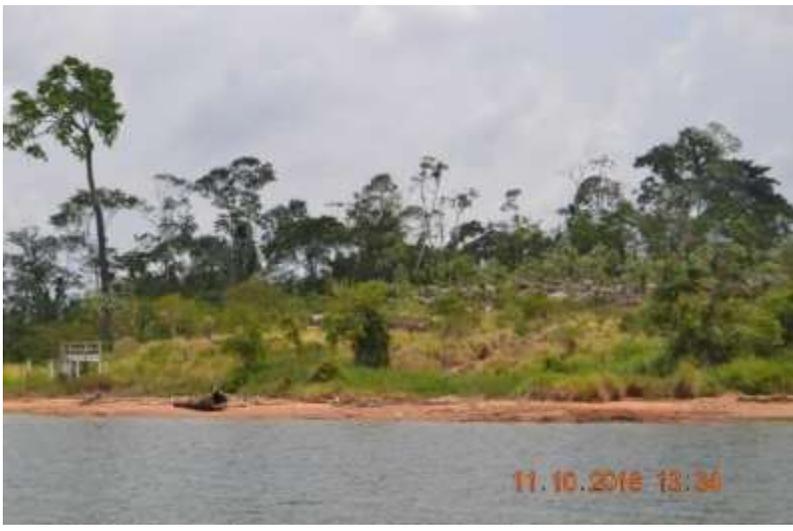
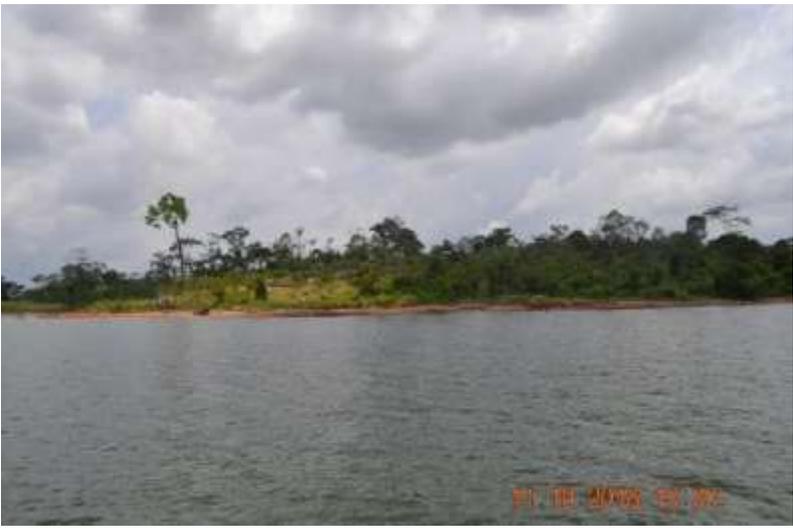
Descrição – Reservatório Intermediário	Vistoria – Outubro / 2018	<p>Encosta marginal mais exposta devido ao período de seca, sem sinais de processos erosivos em desenvolvimento. Situação normal em função da variação do NA do reservatório. Área estável. Ponto pode ser removido da rede de monitoramento.</p>

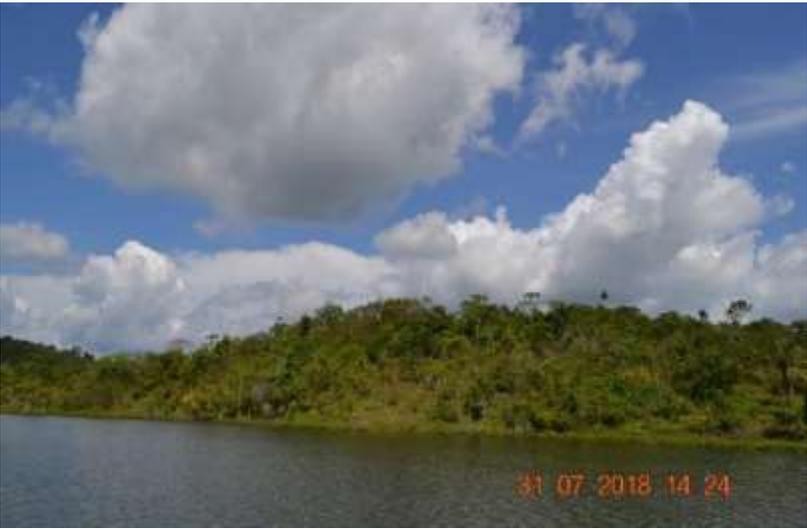
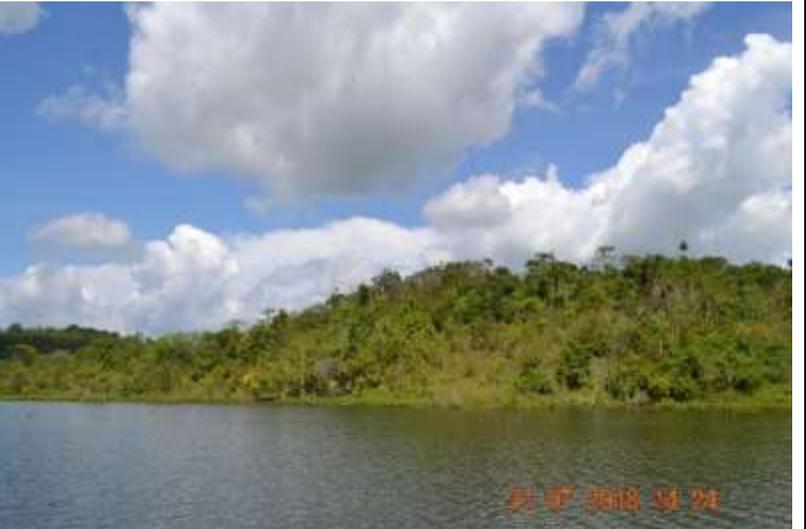
Ponto		Coordenadas UTM (fuso 22)		Solo	FOTOGRAFIAS
ENC 54		408870	9630334	Cambissolo Háplico Distrófico (Eutrófico)	
Descrição – Reservatório Intermediário	Vistoria – Julho / 2018	Área estável. Encosta marginal recoberta por densa vegetação. Não há vestígios de ocorrência de processos erosivos. Ponto deve ser removido da rede de monitoramento.

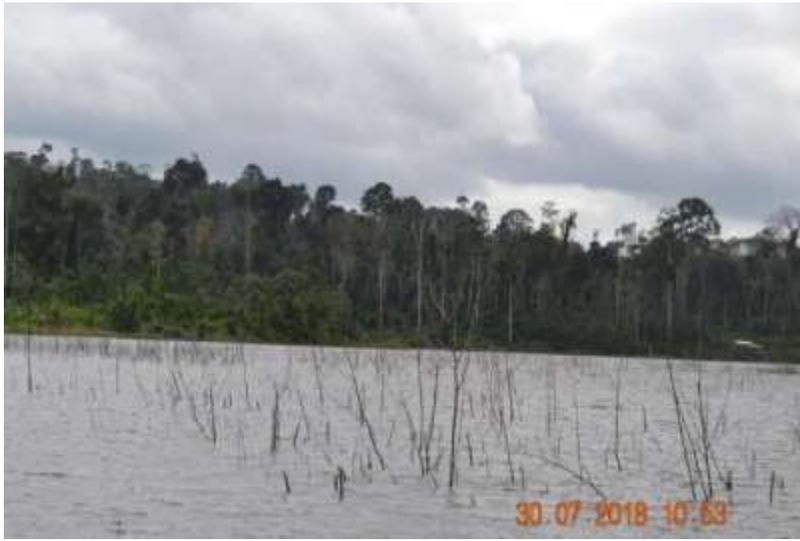
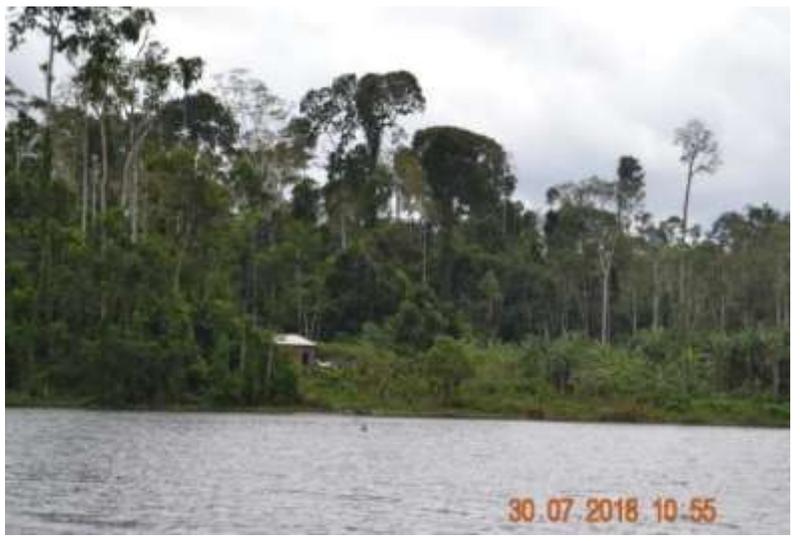
Ponto		Coordenadas UTM (fuso 22)		Solo	FOTOGRAFIAS
RB-A11		390183	9634052	Nitossolo Háplico eutrófico	
Descrição – Reservatório Xingu	Vistoria – Julho / 2018	Encosta marginal com relocação de ribeirinhos, que se apresenta mais exposta em relação a campanha de maio de 2018. Não se observa o desenvolvimento de processos erosivos, já que há vegetação recobrendo parte da encosta. Área estável.

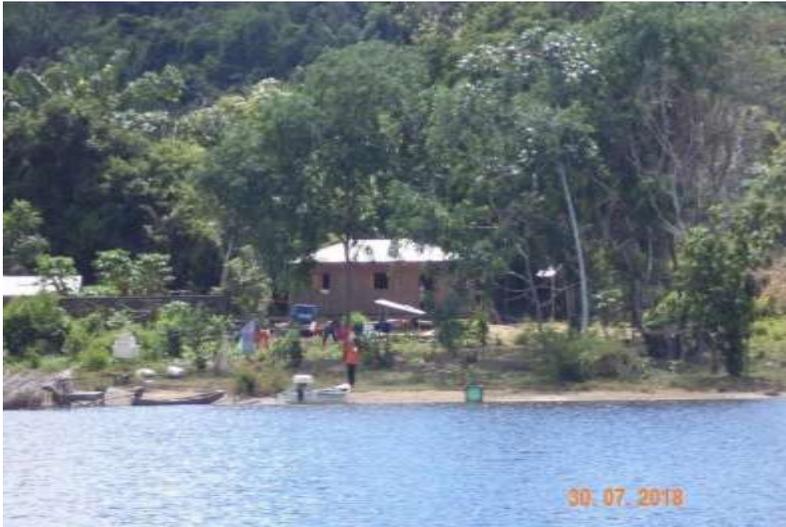
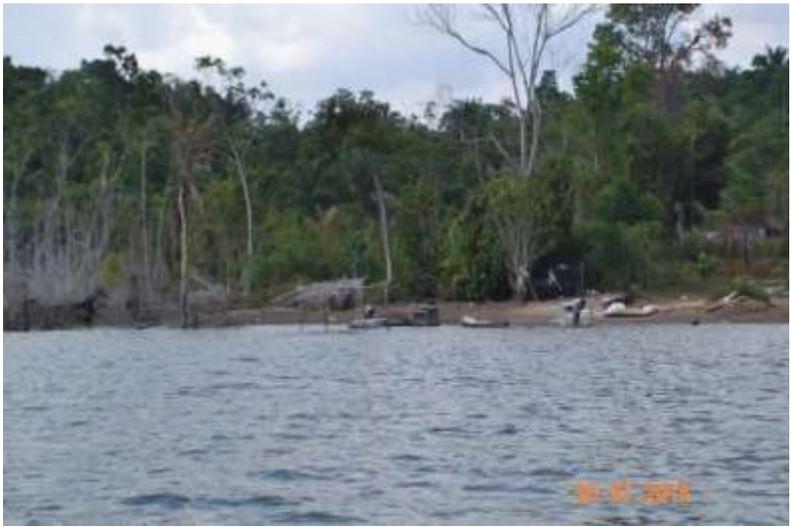
Ponto		Coordenadas UTM (fuso 22)		Solo	FOTOGRAFIAS
RB-A12		389711	9631287	Nitossolo Háplico eutrófico	
Descrição – Reservatório Xingu	Vistoria – Julho / 2018	Área de relocação de ribeirinhos em encosta marginal de baixa declividade, sem processos erosivos em desenvolvimento. Área aparentemente estável.

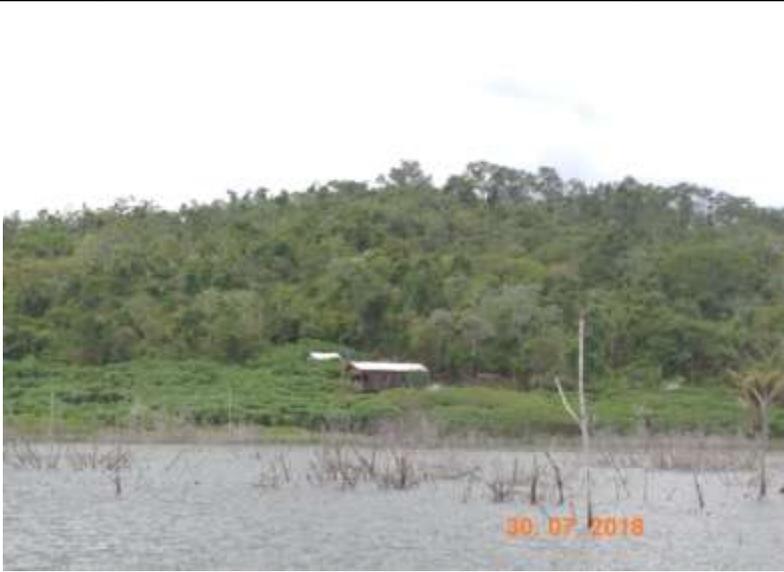
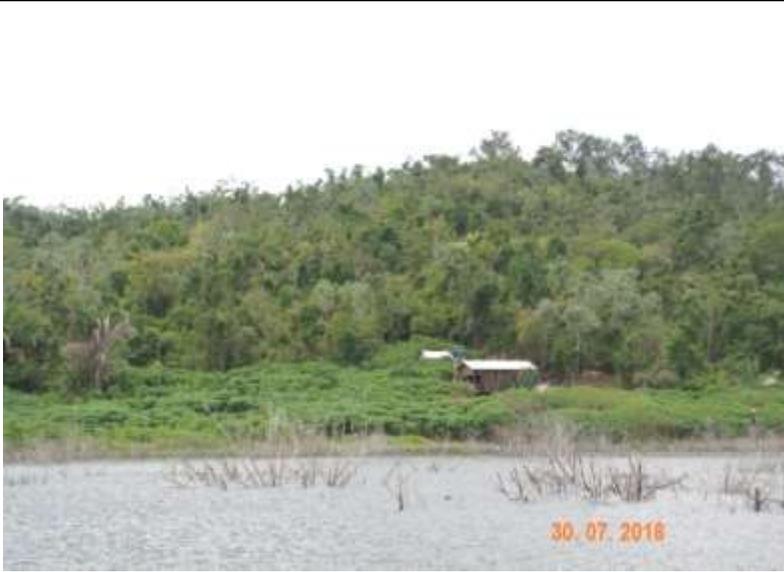
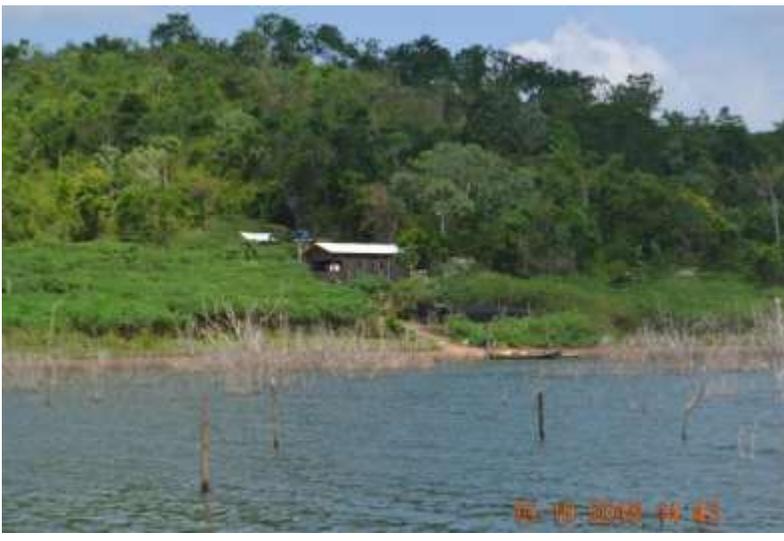
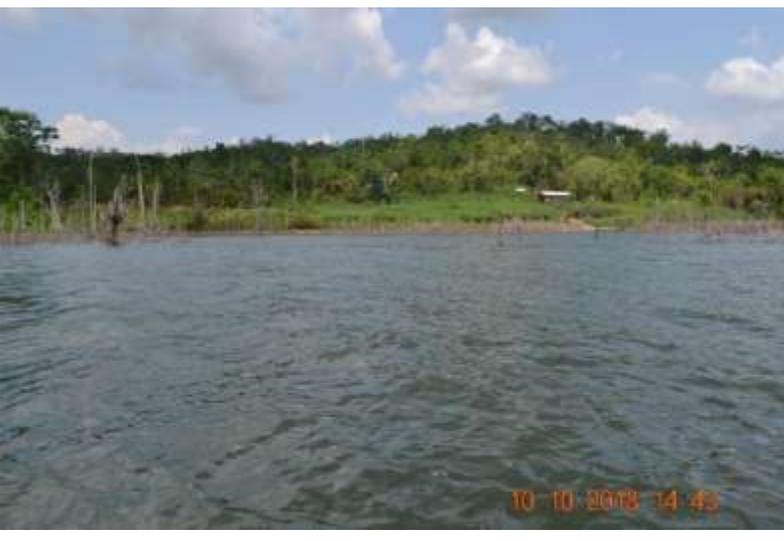
Ponto		Coordenadas UTM (fuso 22)		Solo	FOTOGRAFIAS
RB-A13		391144	9628909	Nitossolo Háplico eutrófico	
Descrição – Reservatório Xingu	Vistoria – Julho / 2018	<p>Área de relocação de ribeirinhos situada em encosta marginal com baixa declividade e caracterizada por solo, plantação de macaxeira e duas casas construídas, Ausência de processos erosivos em desenvolvimento. Área aparentemente estável.</p>

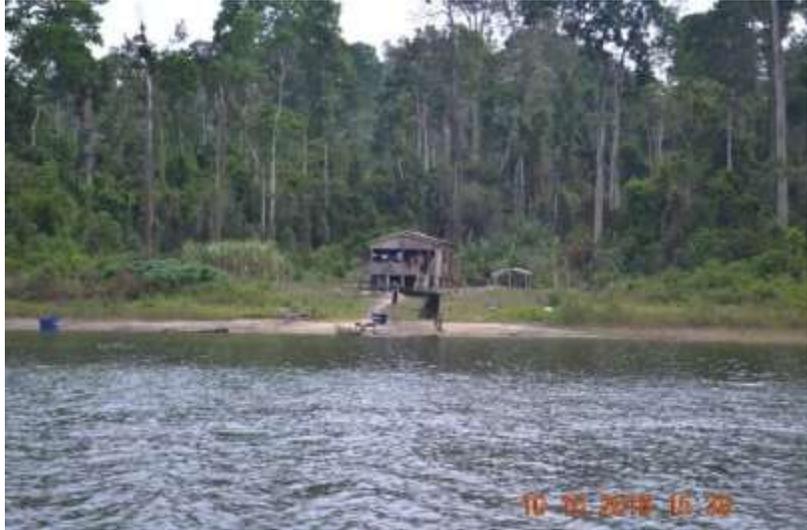
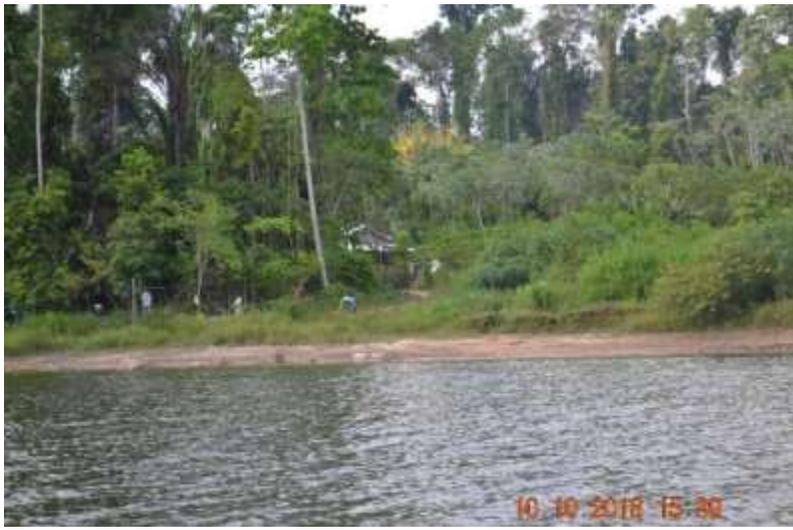
Ponto		Coordenadas UTM (fuso 22)		Solo	FOTOGRAFIAS
RB-A14		390455	9633975	Nitossolo Háplico Eutrófico	
Descrição – Reservatório Xingu	Vistoria – Outubro / 2018	<p>Na campanha de outubro de 2018 foi identificada uma nova área de relocação de ribeirinhos com presença de 2 edificações. Encosta marginal, formando uma praia, com baixa declividade e estável.</p>
