## ANEXO FOTOGRAFICO

**Registro Fotográfico dos pontos visitados, em Janeiro e Abril/2018, referentes às áreas contempladas no PRAD (PBA 3.2)**

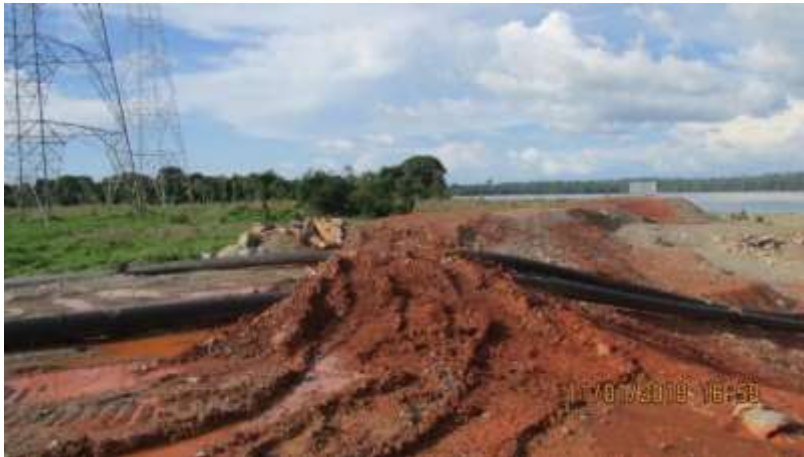
ID	Local	X	Y
BF5A	Sítio Belo Monte	413.267	9.655.161
Vistoria – Janeiro / 2018	<p>No antigo desvio da BR-230, próximo ao BF-5.</p> <p>São observados sulcos erosivos nos taludes com solo exposto, que precisam ser revegetados.</p>

Vistoria – Abril / 2018	<p>Em relação ao ano de 2017, não foram observadas alterações, além da movimentação de terra.</p>

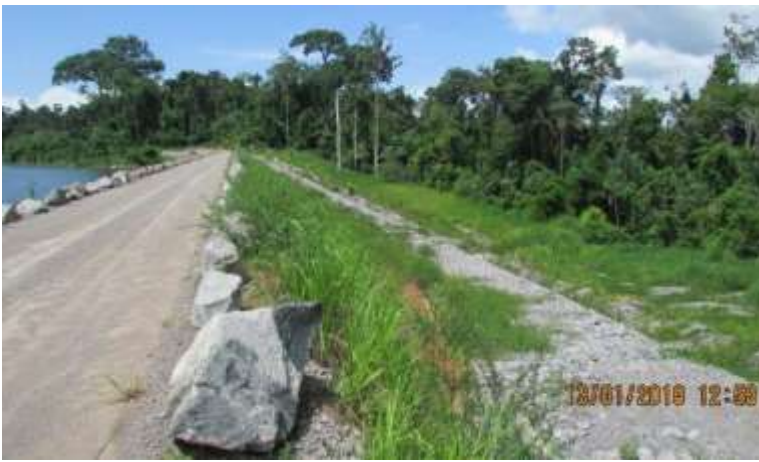
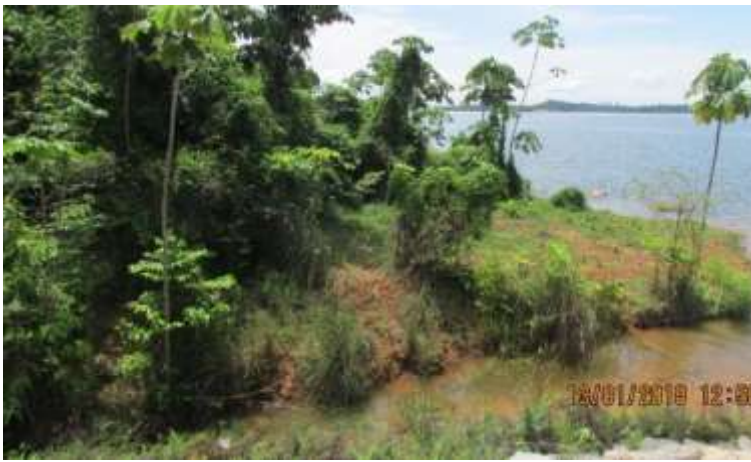
ID	Local	X	Y
5	Dique 14B/Sítio Bela Vista	418.727	9.639.722
Vistoria – Janeiro/ 2018	<p>PRAD em execução (drenos implantados, taludes revegetados com gramíneas). Foram colocados blocos de rocha nas laterais da via de acesso e como forma de contenção nos locais com solo exposto.</p>

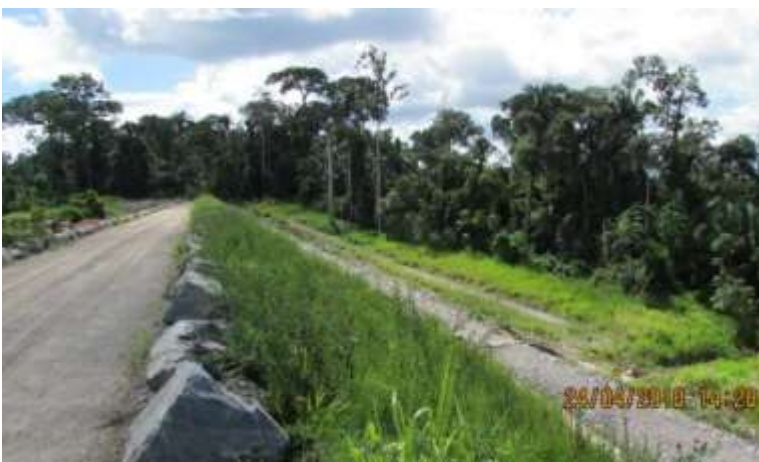
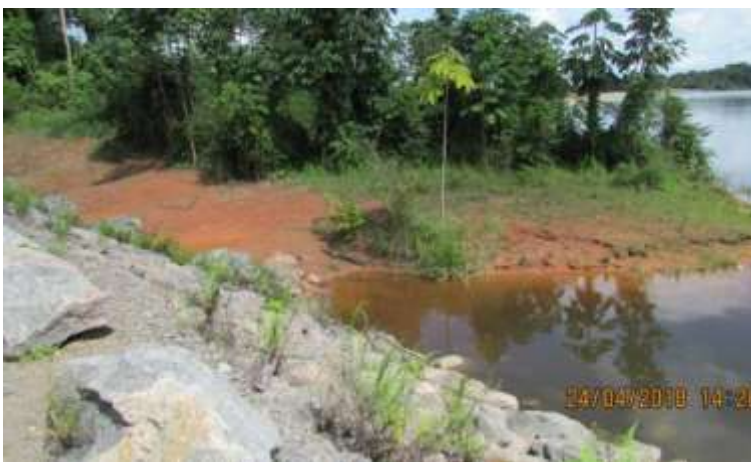
<p>Talude revegetado, aparentemente estável. Ombreira do dique ainda apresenta solo exposto.</p>

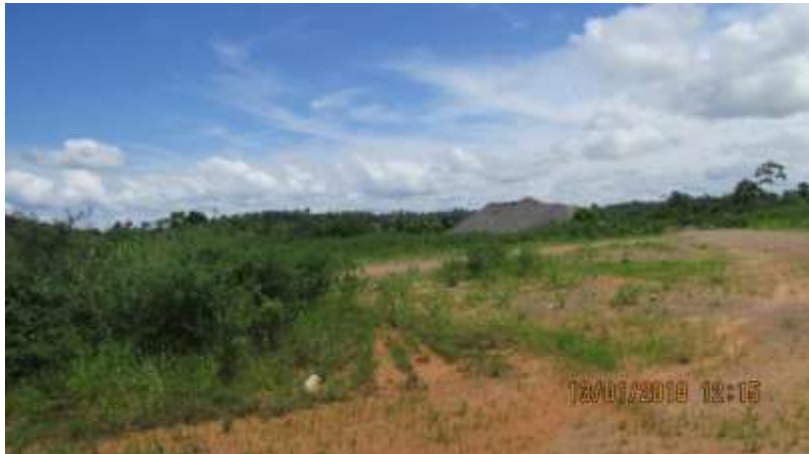
ID	Local	X	Y
14	Dique 28/Sítio Bela Vista	412.321	9.632.459
Vistoria – Janeiro/ 2018	<p>PRAD em execução. Foram realizadas: conformação, drenagem e implantação de biomanta.</p>

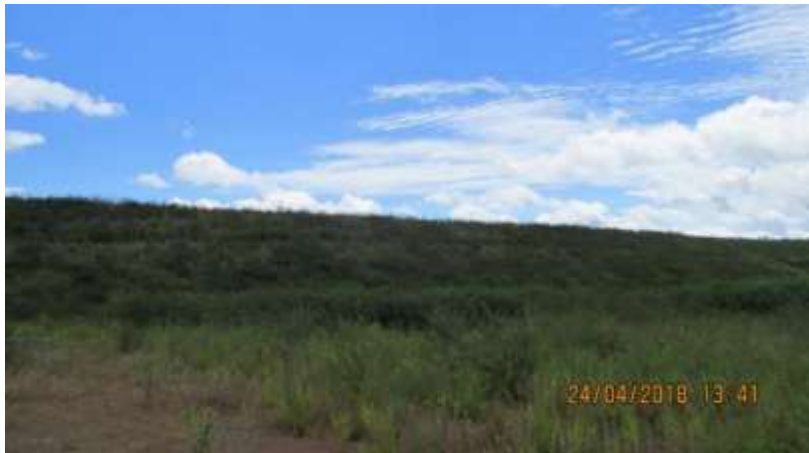
Vistoria – Abril / 2018	<p>Área aparentemente estável. Talude revegetado. Algumas porções com solo exposto.</p>

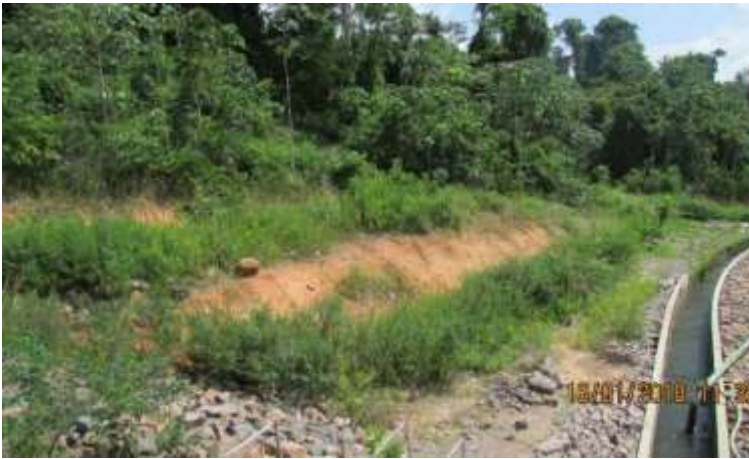
ID	Local	X	Y
17	Dique 13/Sítio Bela Vista	417.375	9.642.325
Vistoria – Janeiro / 2018	<p>Área a jusante do Dique 13, que de acordo com as informações fornecidas referentes ao PBA 3.2, refere-se ao sistema de vazão sanitária dos igarapés.</p> <p>Talude com conformação, drenagem e implantação de biomanta e gramíneas.</p>

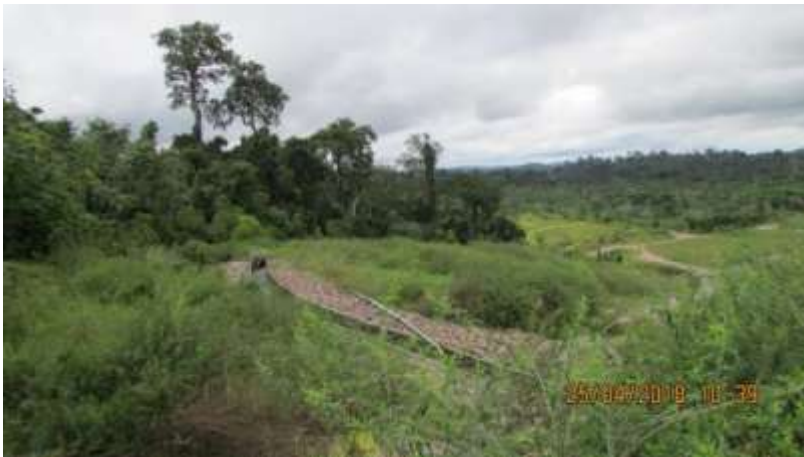
Vistoria – Abril / 2018	<p>Área aparentemente estável. Poucas porções ainda apresentam solo exposto.</p>

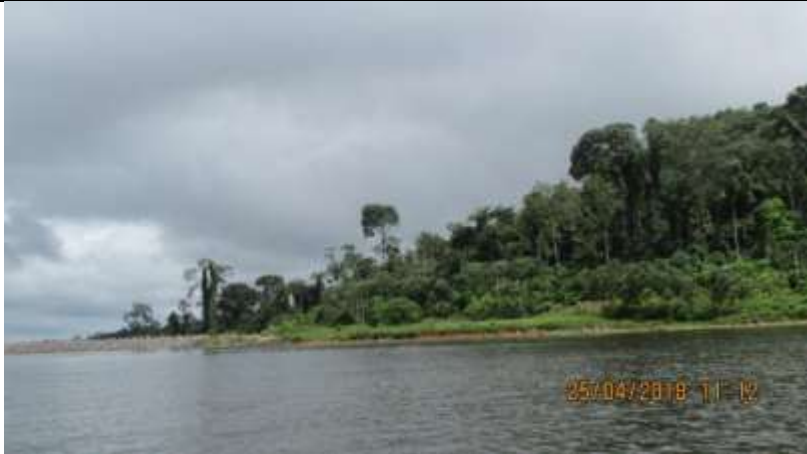
Vistoria – Abril / 2018	Talude menos exposto devido ao período de cheia.

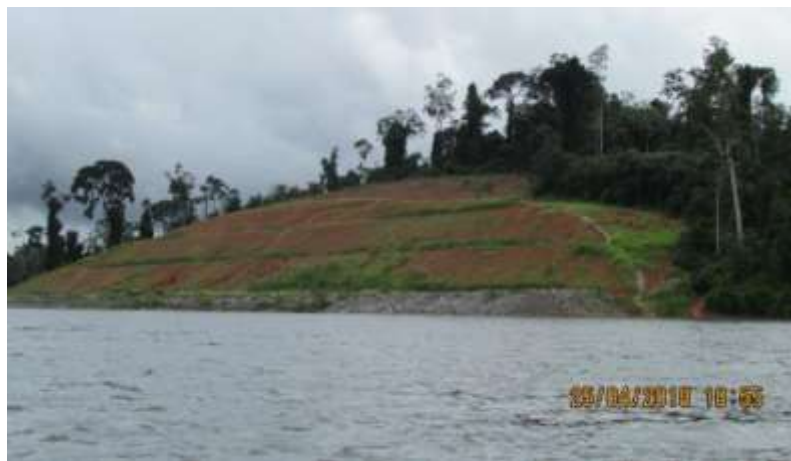
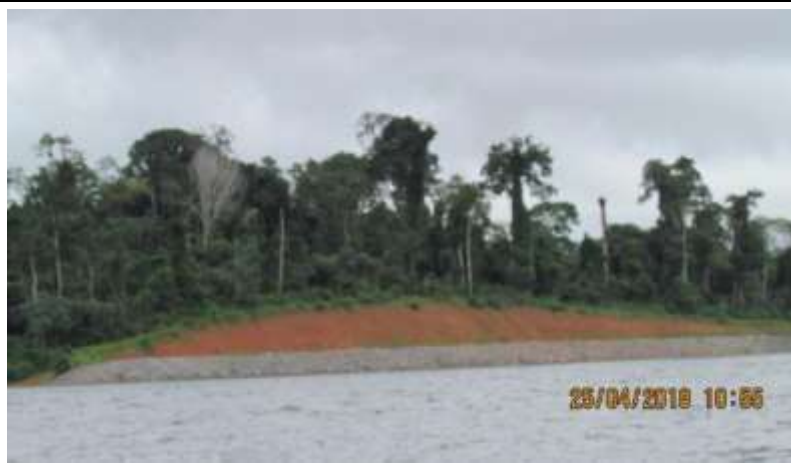
Em relação à janeiro/2018, foi observada apenas leve adensamento das gramíneas. Sulcos erosivos em desenvolvimento nas porções com solo exposto.

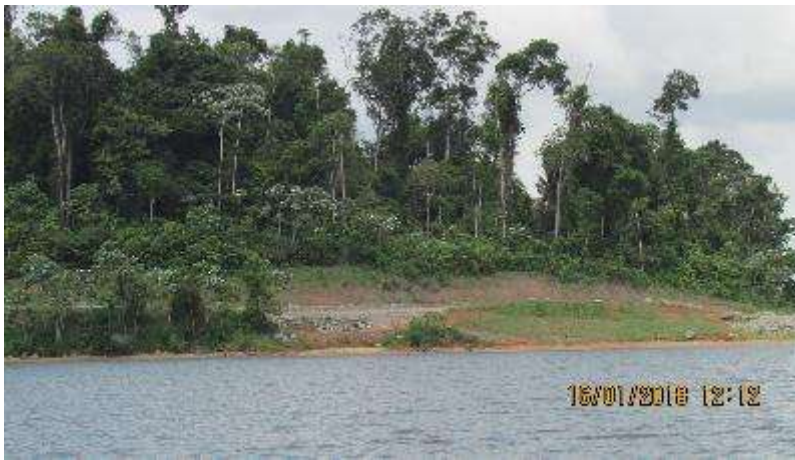
ID	Local	X	Y
34	Dique 1C/Sítio Belo Monte	409.755	9.648.938
Vistoria – Janeiro/ 2018	Dique 1C (ponto coincidente com o ponto RI30 do PBA 10.3), área de empréstimo e bota-fora emersos, drenos instalados nos taludes, que localmente apresentam gramíneas resultantes de revegetação. Solo exposto em cortes das extremidades do dique. Base do talude menos exposta devido ao período de enchente.

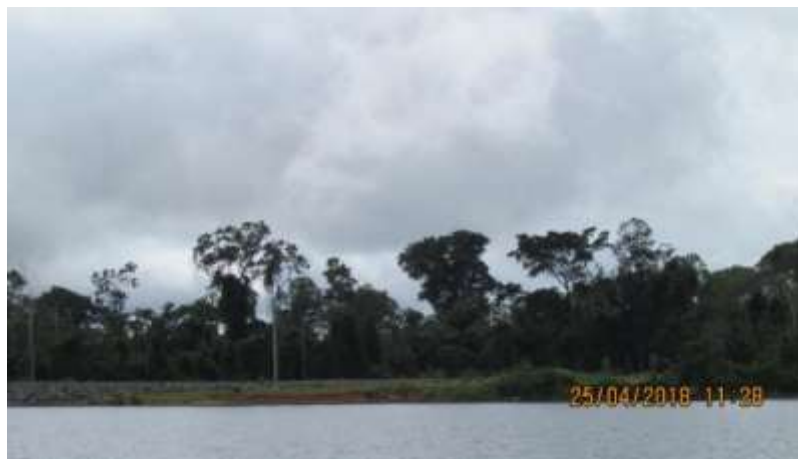
Vistoria – Abril / 2018	Base do talude menos exposta devido ao período de cheia, ainda há porções na ombreira do dique com solo exposto.

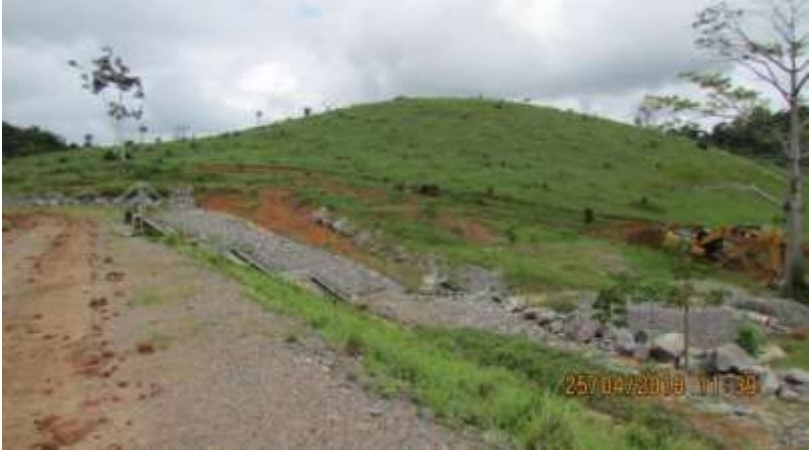
Vistoria – Abril / 2018	<p>Máquinas trabalhando no local, aparentemente executando o retaludamento.</p>

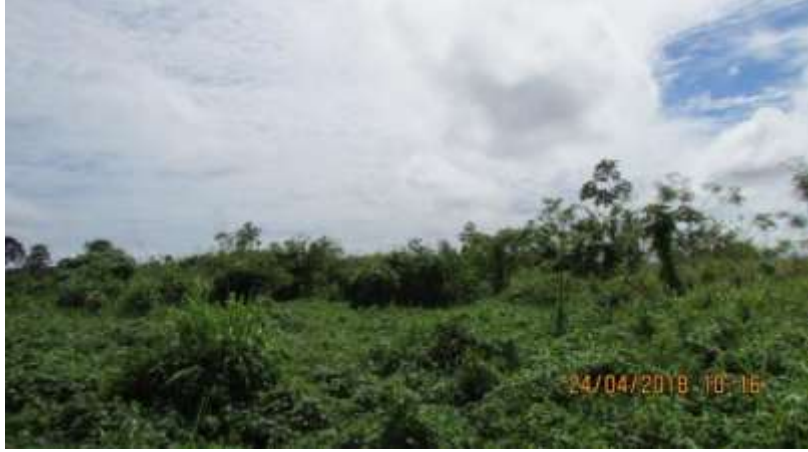
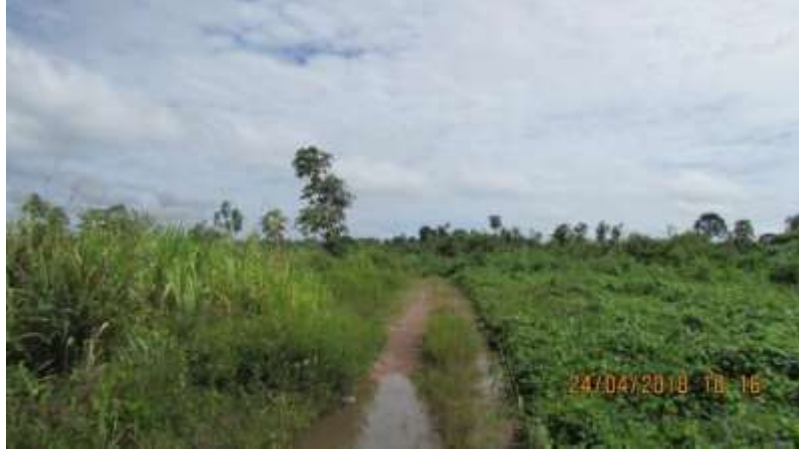
Vistoria – Abril / 2018	<p>Área revegetada.</p> <p>No 12º RC, foi solicitada ao IBAMA a remoção deste ponto da rede de monitoramento.</p>

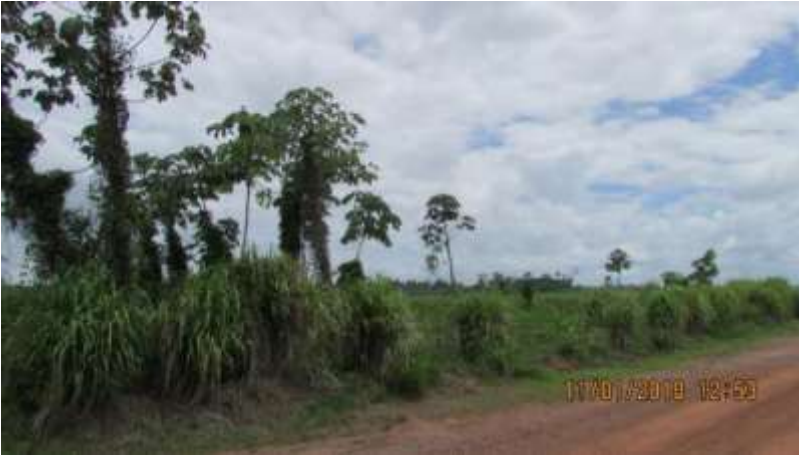
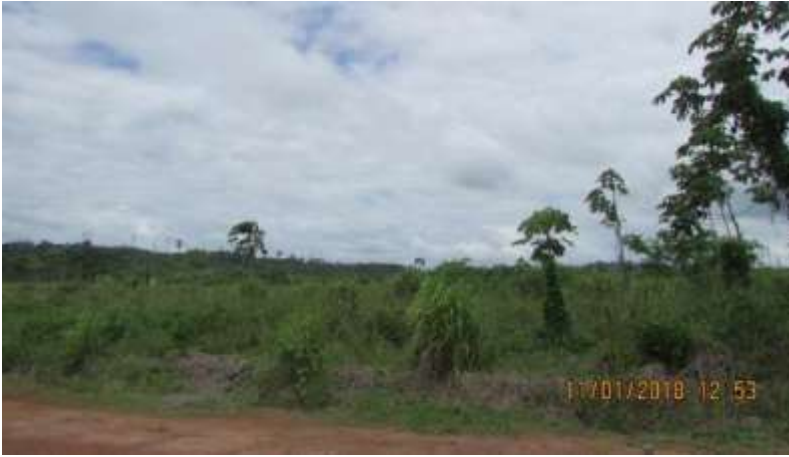
ID	Local	X	Y
43	BF-40/41/Sítio Canais	402.868	9.636.205
Vistoria – Janeiro / 2018	<p>PRAD executado (área revegetada com espécies herbáceas e arbóreas nativas da região em um uma área de 18,95 ha para o BF-40 e área de 17,68 ha e para o BF-41 ha).</p> <p>No 12º RC, foi solicitada ao IBAMA a remoção deste ponto da rede de monitoramento.</p>

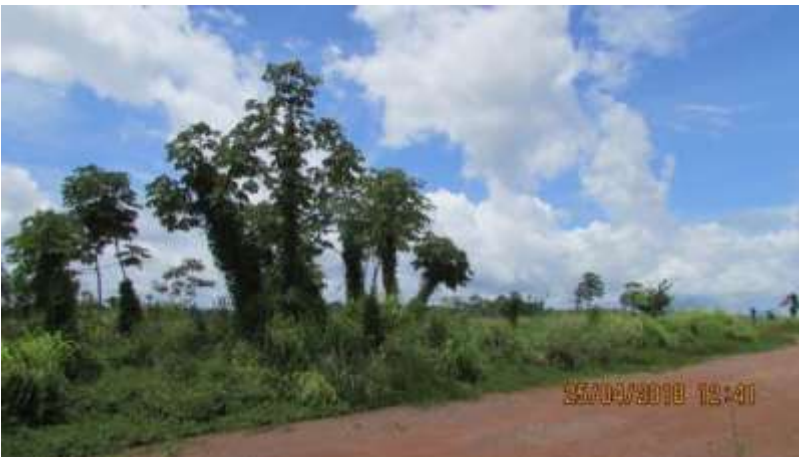
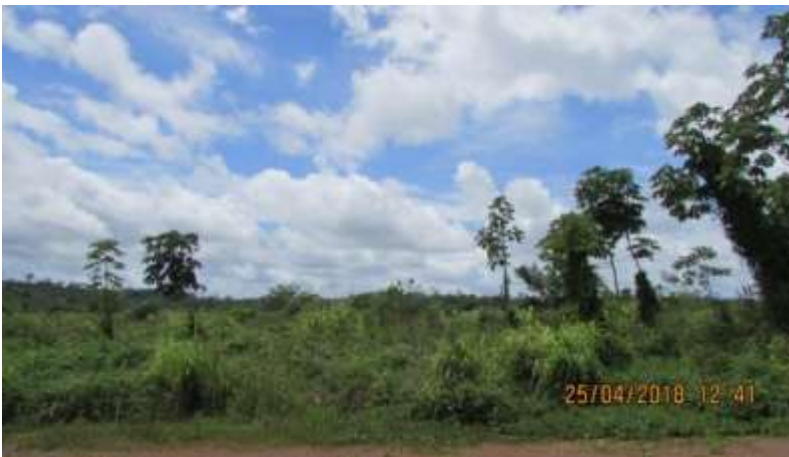
Vistoria – Abril / 2018	<p>Sem alterações me relação à janeiro/2018.</p> <p>No 12º RC, foi solicitada ao IBAMA a remoção deste ponto da rede de monitoramento.</p>

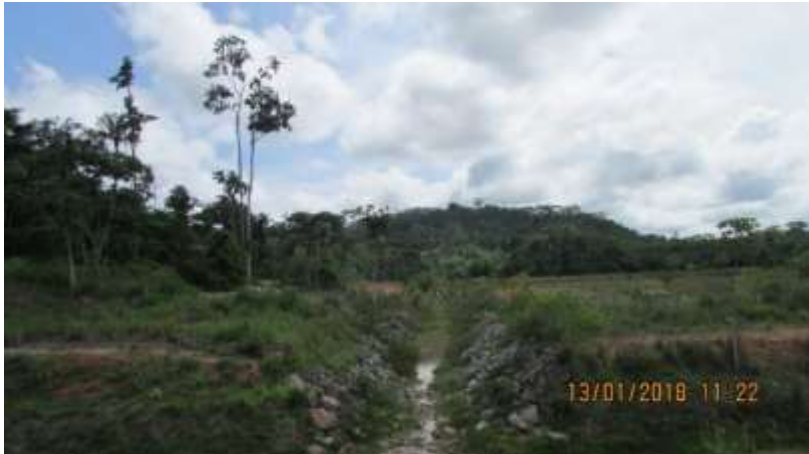
ID	Local	X	Y
49	BF-7/Sítio Canais	395.136	9.630.524
Vistoria – Janeiro / 2018	<p>PRAD em execução (drenos instalados, em processo de revegetação por gramíneas e espécies arbóreas nativas da região em uma área de 2,67 ha através da metodologia de quincôncio).</p>

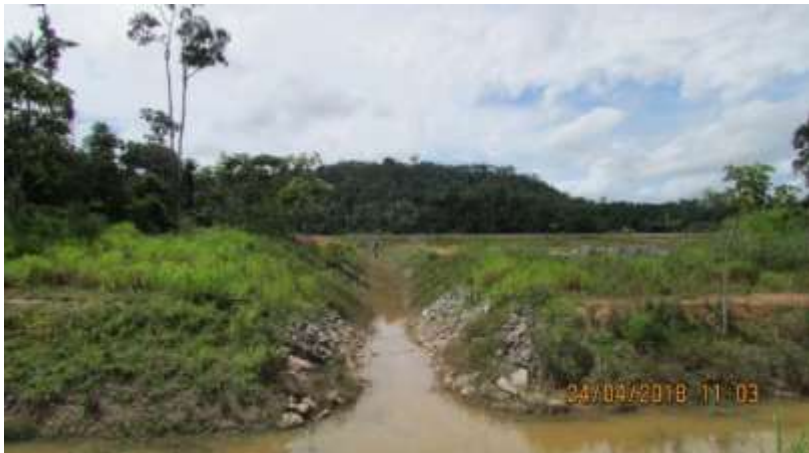
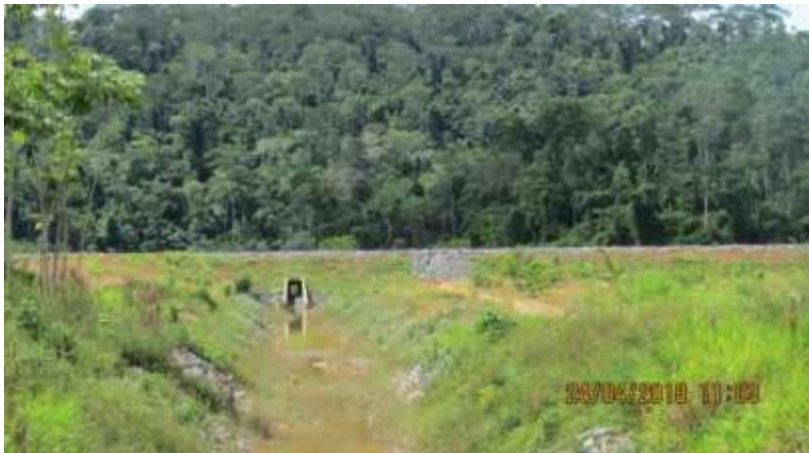
Vistoria – Abril / 2018	<p>Maior adensamento das gramíneas.</p>

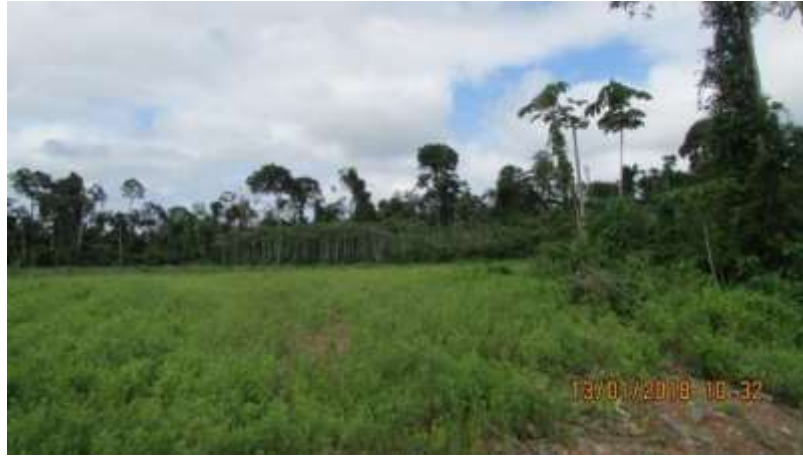
ID	Local	X	Y
52	BF-26/Sítio Canais	394.429	9.628.694
Vistoria – Janeiro / 2018	PRAD em execução. Realizado o plantio de espécies herbáceas e arbóreas nativas da região em uma área de 2,33 ha através da metodologia de nucleação.

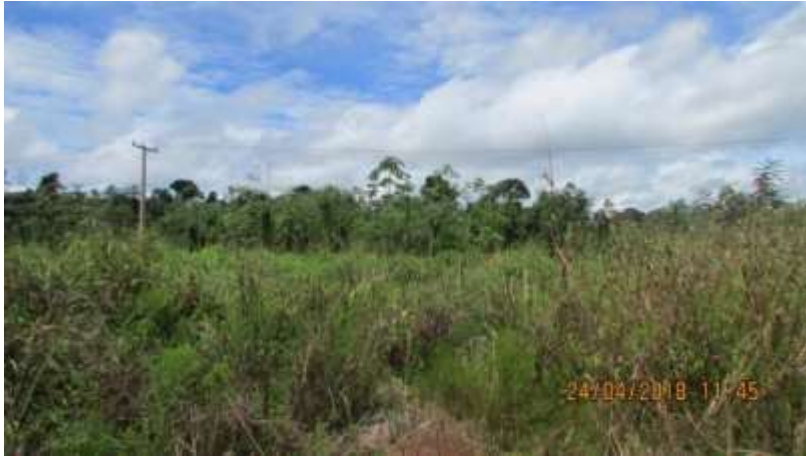
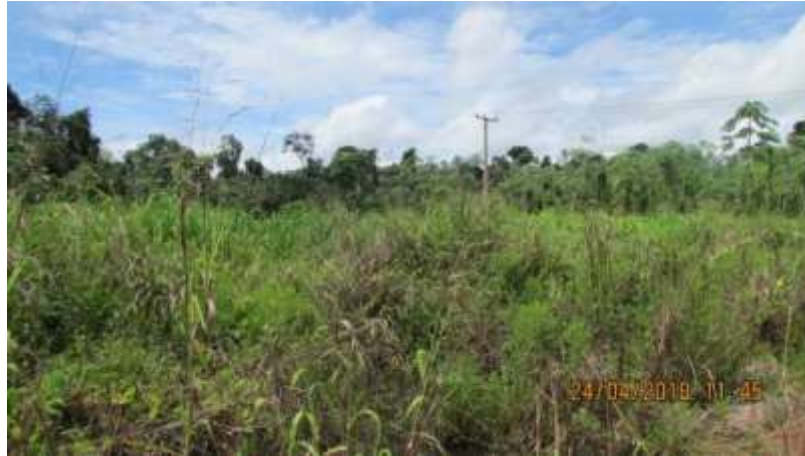
Vistoria – Abril / 2018	<p>Área revegetada, aparentemente estável.</p>

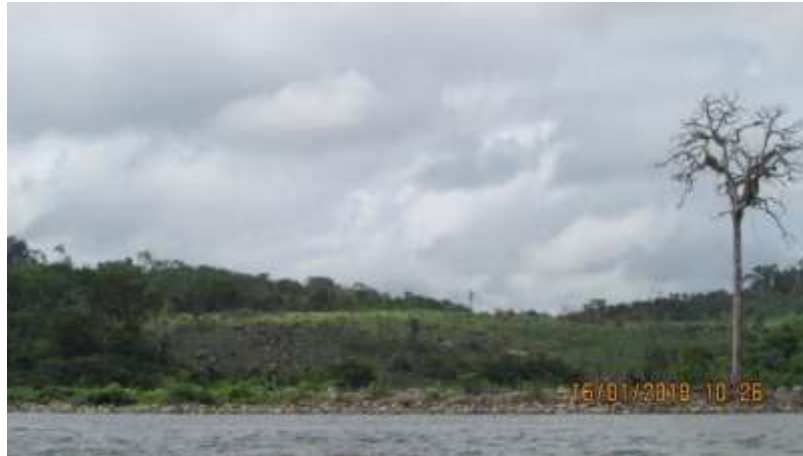
ID	Local	X	Y
63	BF-21/Sítio Canais	404.446	9.635.036
Vistoria – Janeiro/ 2018	<p>Antiga área de bota fora.</p> <p>No 12º RC, foi solicitada ao IBAMA a remoção deste ponto da rede de monitoramento.</p>

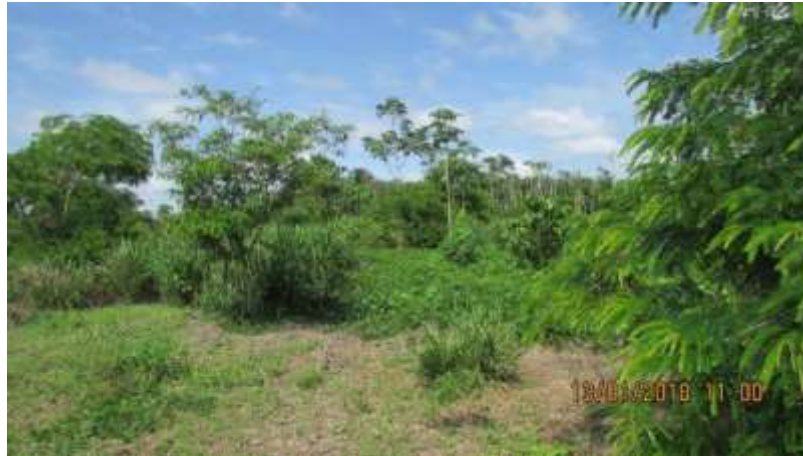
ID	Local	X	Y
65	BF-8/Sítio Canais	402.878	9.635.490
Vistoria – Janeiro/ 2018	Área em processo de revegetação por gramíneas, aparentemente estável.

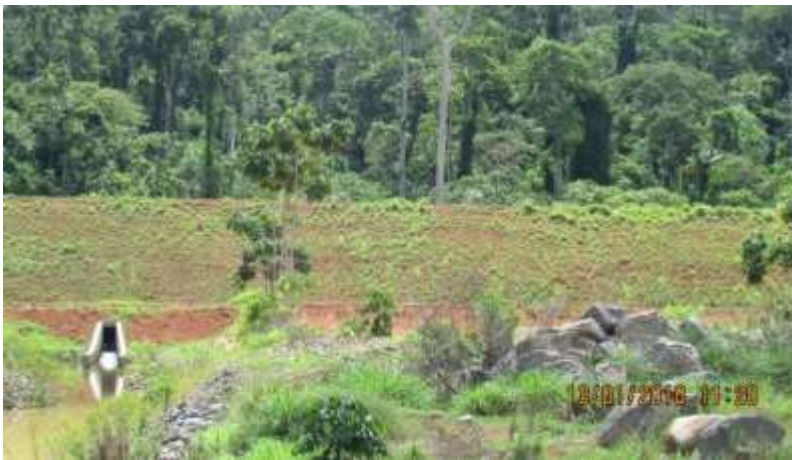
ID	Local	X	Y
68	BF-8/Sítio Canais	395.208	9.631.596
Vistoria – Janeiro / 2018	Área com alguns pontos de base de taludes enrocadas, revegetados com gramíneas.

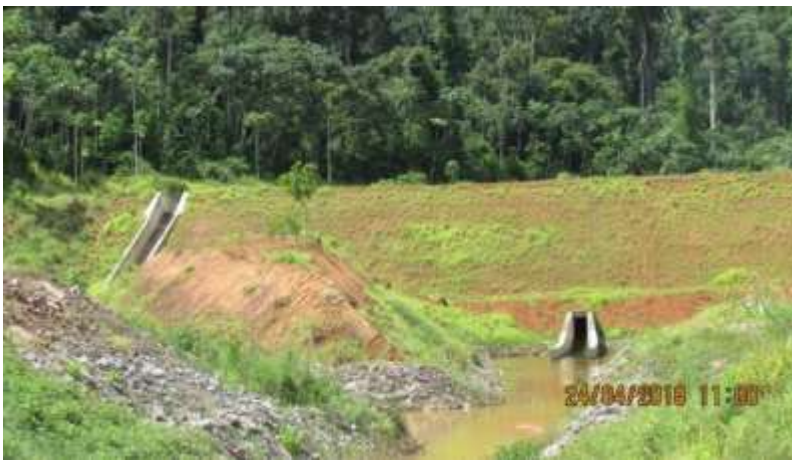
Vistoria – Abril / 2018	Alguns locais com maior densidade de gramíneas.

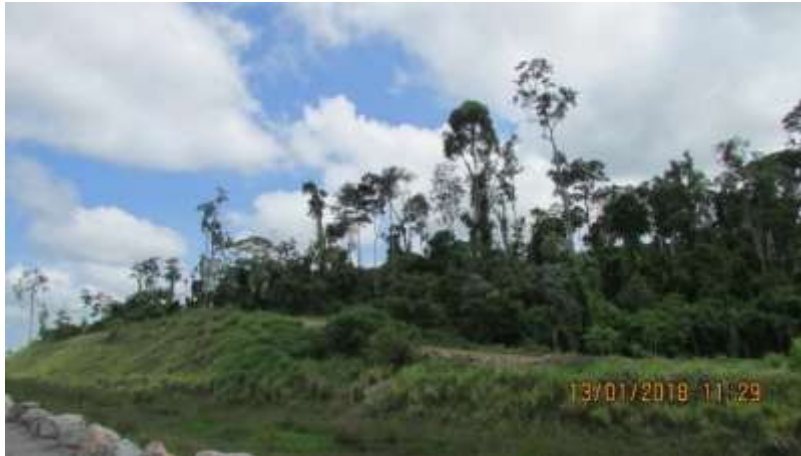
ID	Local	X	Y
70	BF-4/Sítio Canais	394.868	9.629.097
Vistoria – Janeiro/ 2018	Área aparentemente estável.

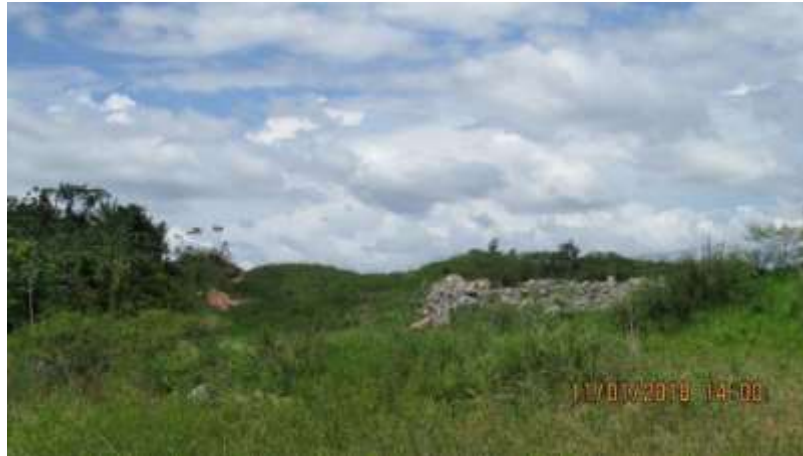
ID	Local	X	Y
80	AE-1/Sítio Pimental	393.266	9.621.680
Vistoria – Janeiro/ 2018	<p>Área de exploração encerrada, com serviços de conformação e drenagem para posterior plantio de espécies arbóreas.</p>

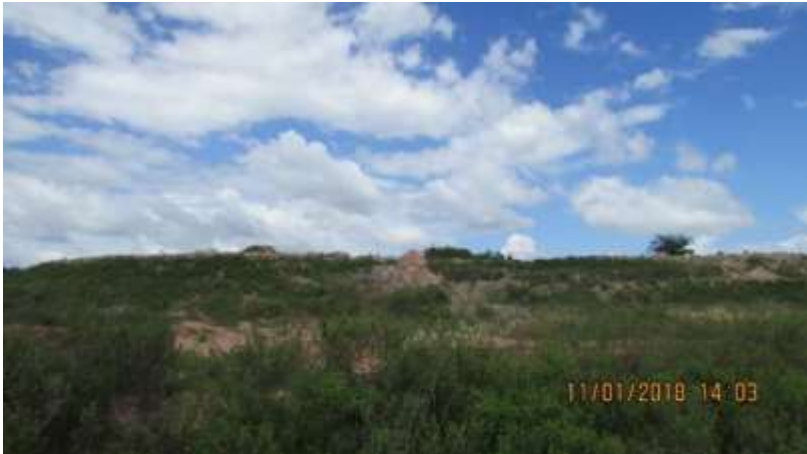
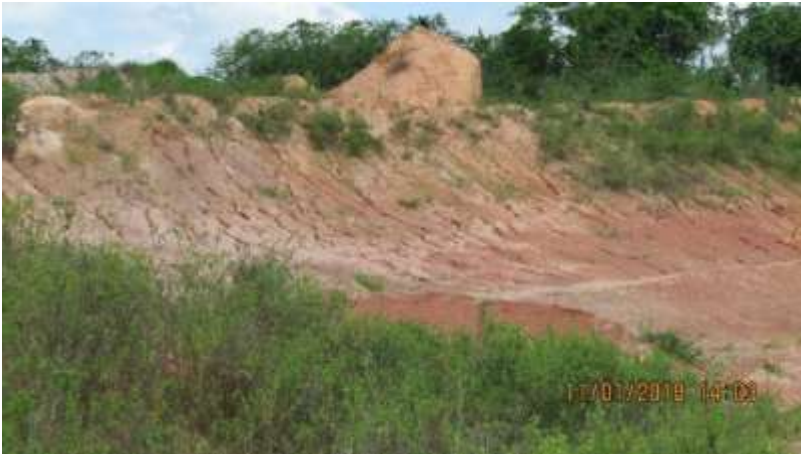
ID	Local	X	Y
81	AE-1C/Sítio Pimental	392.718	9.622.323
Vistoria – Janeiro/ 2018	<p>Área de exploração. Foram realizadas atividades de conformação. Sulcos erosivos em desenvolvimento nas porções com solo exposto.</p>

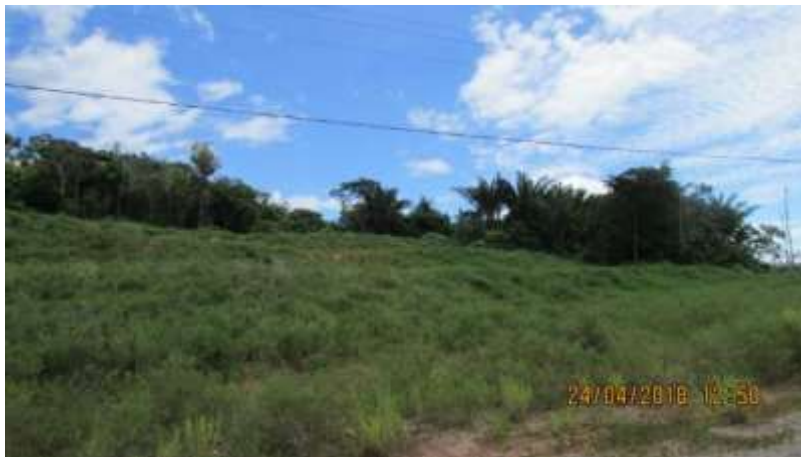
Vistoria – Abril / 2018	Algumas porções apresentam maior densidade de gramíneas. Mas ainda há bastante solo exposto.

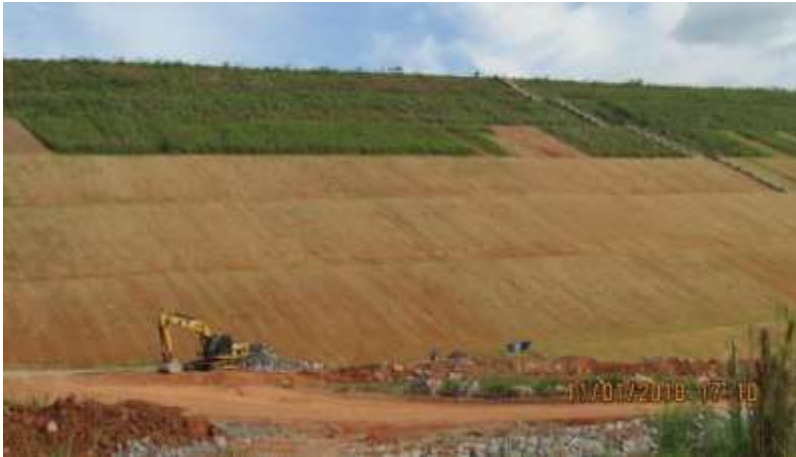
ID	Local	X	Y
86	BVSA/Sítio Belo Monte	412.170	9.652.362
Vistoria – Janeiro / 2018	Foram realizados serviços de conformação e drenagem. Algumas porções do talude apresentam maior densidade de gramíneas. Nos locais com solo foram implantadas biomantas.
