## ANEXO FOTOGRAFICO

**Registro Fotográfico dos pontos visitados, em Julho/2018 e Outubro/2018, referentes às áreas contempladas no PRAD (PBA 3.2)**

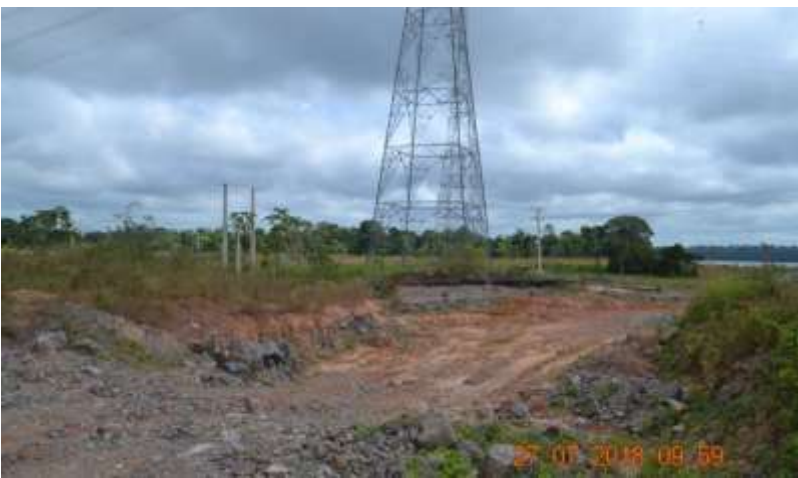
ID	Local	X	Y
BF5A	Sítio Belo Monte	413.267	9.655.161
Vistoria – Julho / 2018	Em relação ao ano de 2017, não foram observadas alterações, além da movimentação de terra. Presença de material de solo exposto, sinais de sulcos erosivos, sendo que a área futuramente deverá ser recuperada.

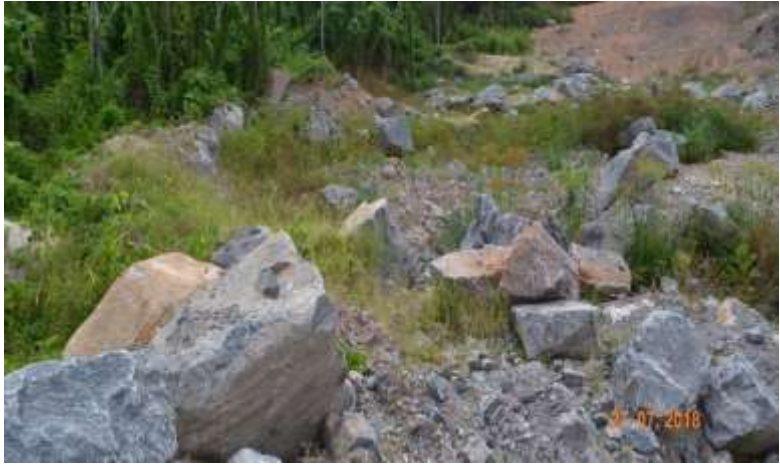
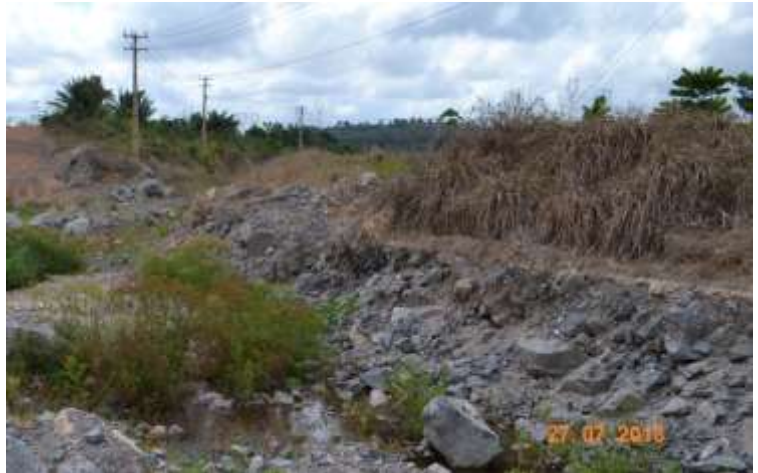
ID	Local	X	Y
BF4	Sítio Belo Monte	415.161	9.654.720
Vistoria – Julho / 2018	<p>Área já recuperada, sendo que seu acesso está impedido. Ponto que deve ser removido da rede de monitoramento.</p>

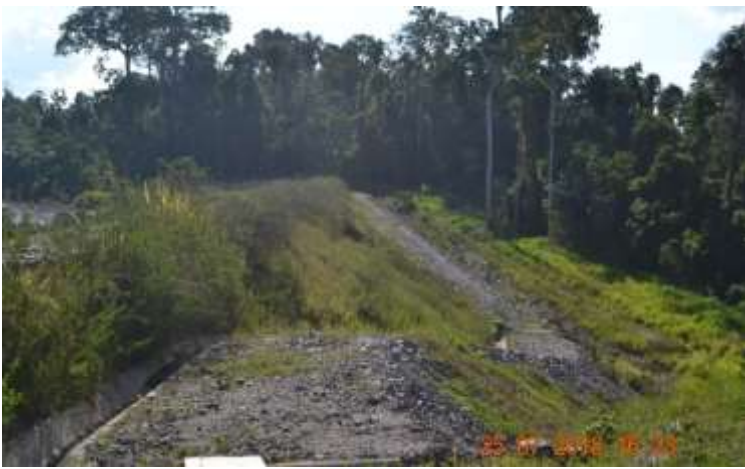
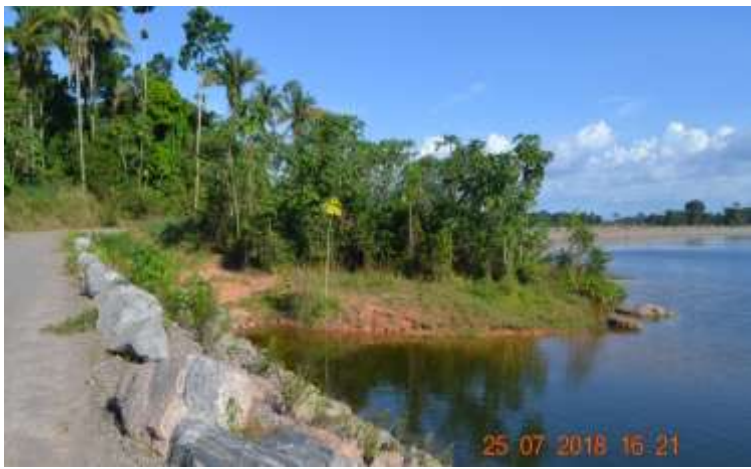
ID	Local	X	Y
5	Dique 14B/Sítio Bela Vista	418.727	9.639.722
Vistoria – Julho / 2018	<p>PRAD em execução (drenos implantados, taludes revegetados com gramíneas). Foram colocados blocos de rocha nas laterais da via de acesso e como forma de contenção nos locais com solo exposto.</p>

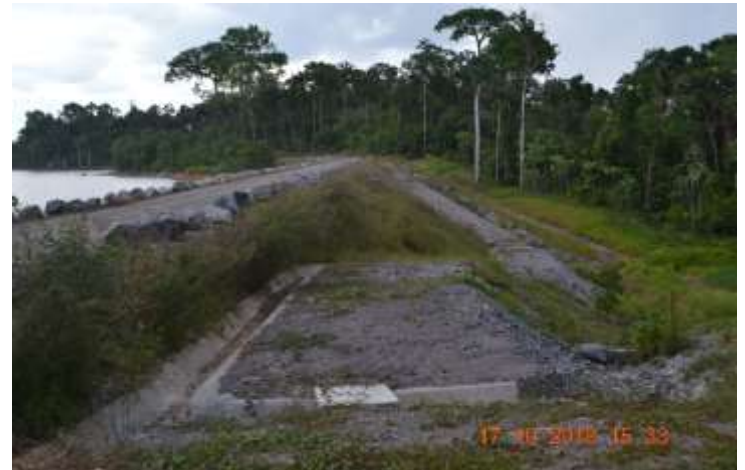
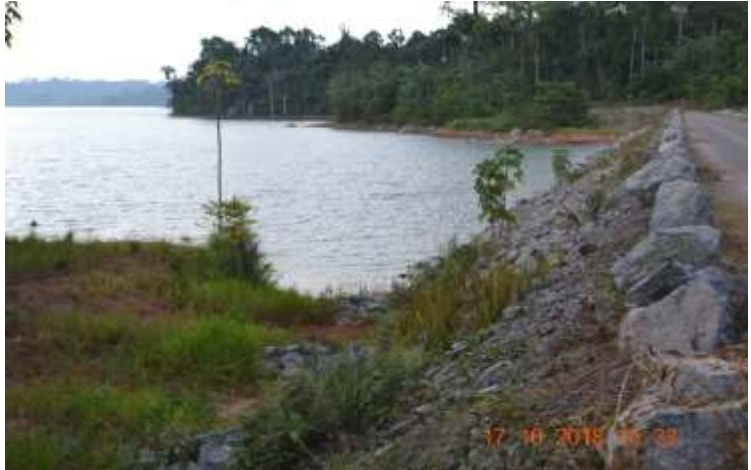
Vistoria – Outubro / 2018	<p>Talude revegetado, aparentemente estável. Ombreira do dique que no monitoramento anterior apresentava solo parcialmente exposto, encontra-se revegetado.</p> <p>Atividade do PRAD em execução (drenos implantados, taludes revegetados com gramíneas). Foram colocados blocos de rocha nas laterais da via de acesso.</p>

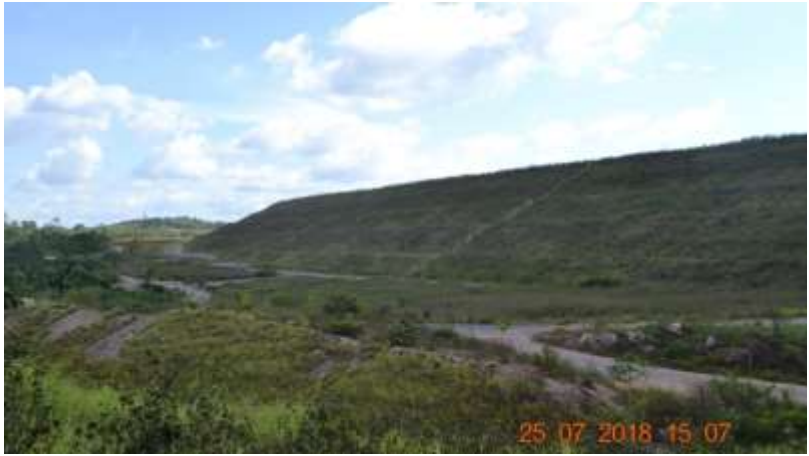
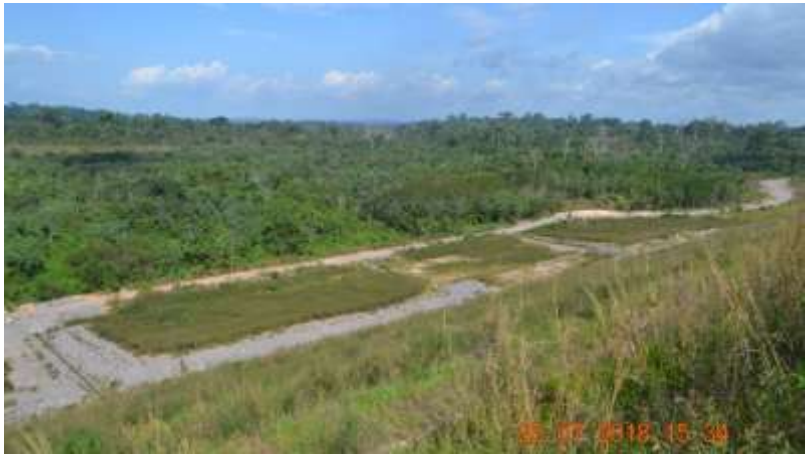
ID	Local	X	Y
12	Dique 13/Sítio Bela Vista	417.638	9.641.802
Vistoria – Julho / 2018	PRAD em execução e talude revegetado com biomanta e gramíneas. Área estável. Face jusante do Dique 13

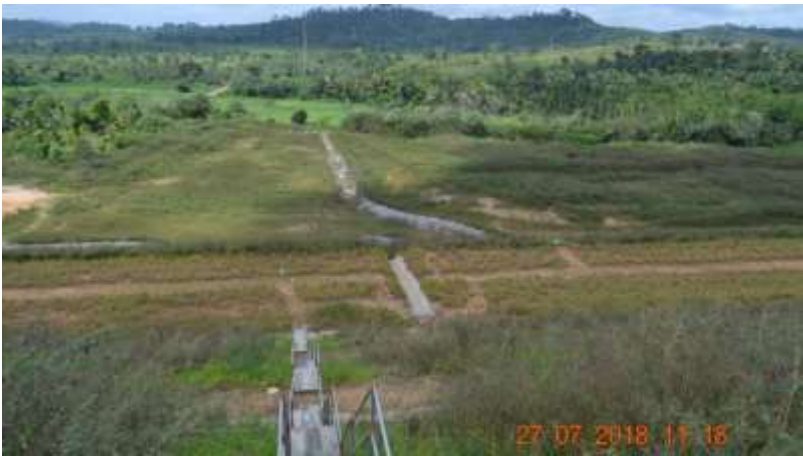
ID	Local	X	Y
13	Dique 19B/Sítio Bela Vista	416.514	9.635.626
Vistoria – Julho / 2018	<p>PRAD em execução coberto por gramíneas e biomanta. Área estável, face jusante do Dique 19B.</p>

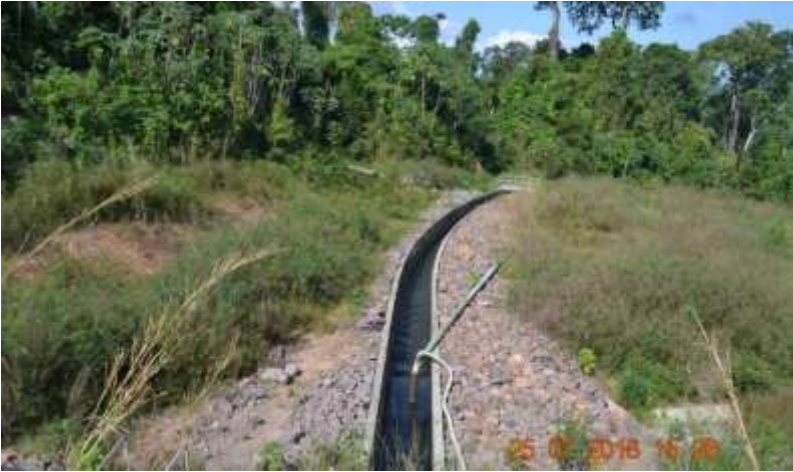
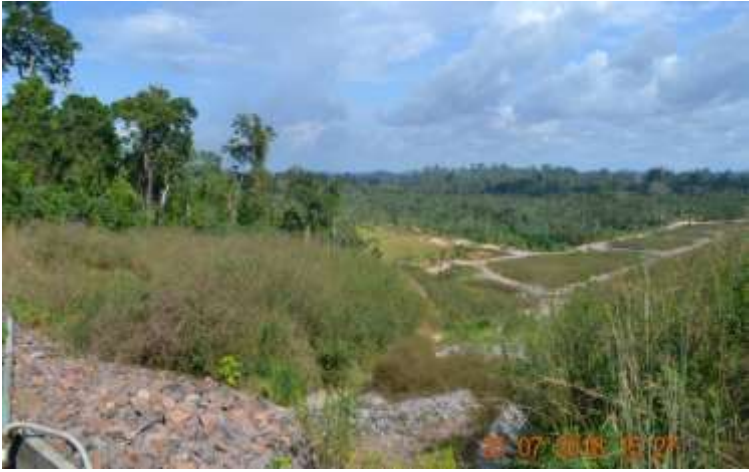
ID	Local	X	Y
17	Dique 13/Sítio Bela Vista	417.375	9.642.325
Vistoria – Julho / 2018	<p>Área a jusante do Dique 13, onde foi instalado o sistema de vazão ecológica do igarapé Cobal. Talude com conformação, drenagem e implantação de biomanta e gramíneas. Área estável.</p>

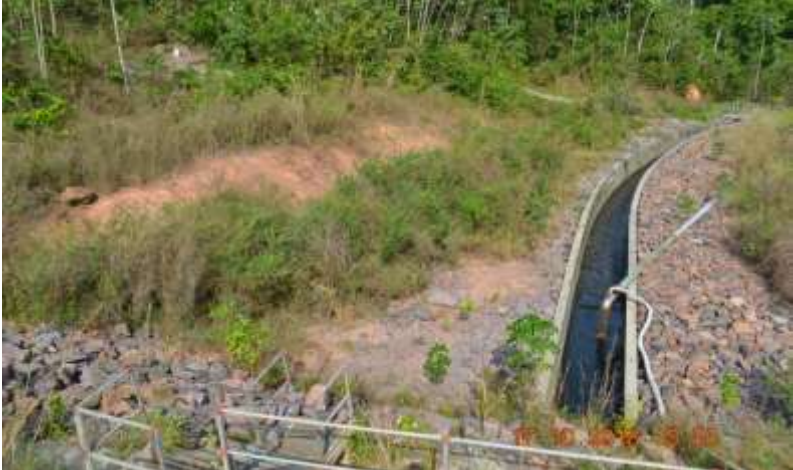
Vistoria – Outubro / 2018	<p>Área a jusante do Dique 13, onde foi instalado o sistema de vazão ecológica do igarapé Cobal. Atividade do PRAD em andamento com observações de regeneração de vegetação ao longo do dique. Sem alterações em relação ao monitoramento anterior.</p>

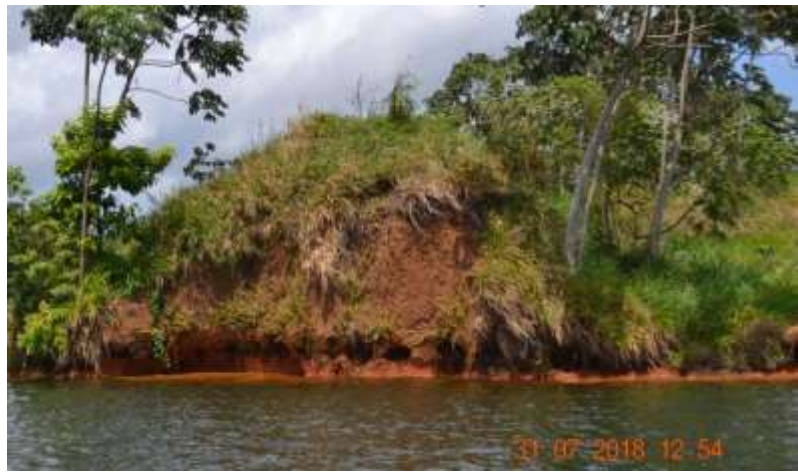
ID	Local	X	Y
20	Sítio Bela Vista	415.467	9.635.688
Vistoria – Julho / 2018	<p>Ponto próximo ao ponto 11 – AE-A19. Talude parcialmente exposto devido a variação do NA. "Pipping" no local de nível máximo da lâmina d'água. Monitoramento deverá ser continuado</p>

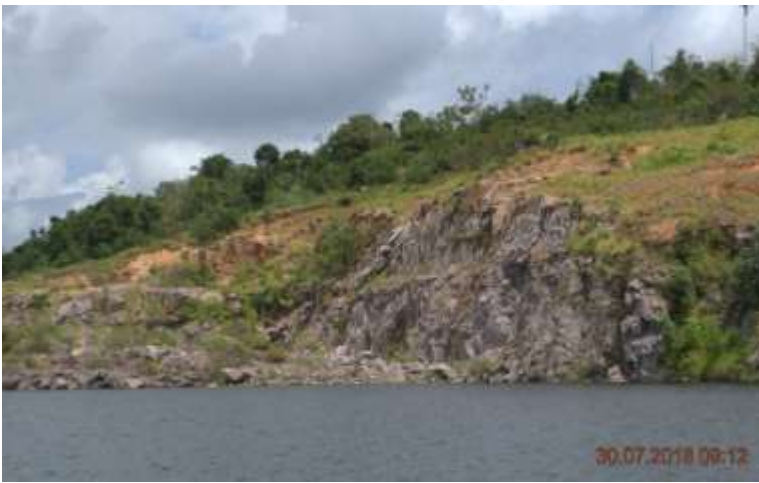
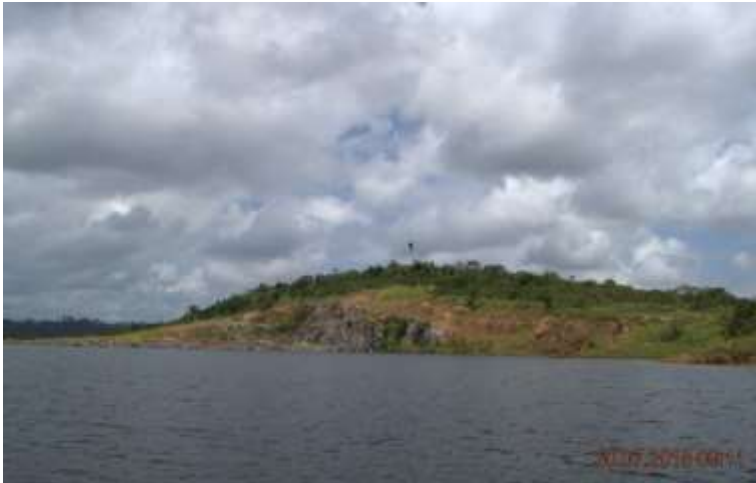
ID	Local	X	Y
23/R19	Pedreira 13/Sítio Bela Vista	416.458	9.641.323
Vistoria – Julho / 2018	<p>Área da antiga pedreira (ponto coincidente com o ponto RI 19 PBA 10.3) Observa-se ao redor da pedreira que a parte superior da encosta está ficando recoberta por vegetação rasteira. Afloramento rochoso são observados ao longo da encosta. Entretanto ao lado da pedreira, presença de talude de solo residual jovem exposto com sinais de erosão significativos. Presença de muito material solto. Não há evidências de movimentos de massa, mas que requer atenção.</p>

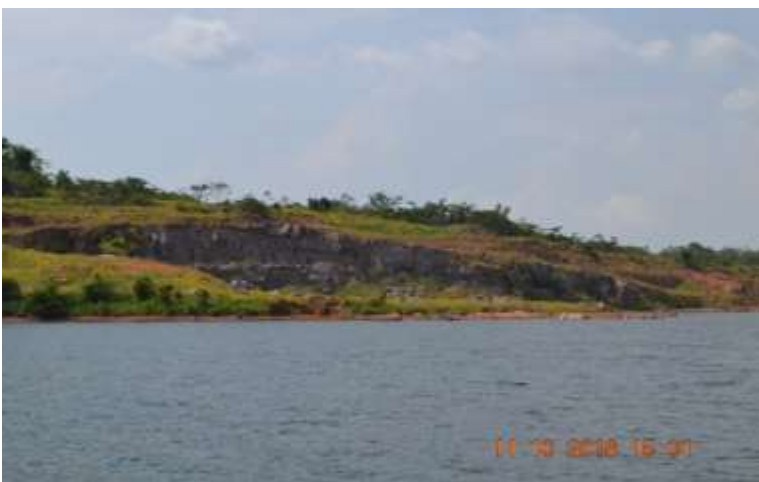
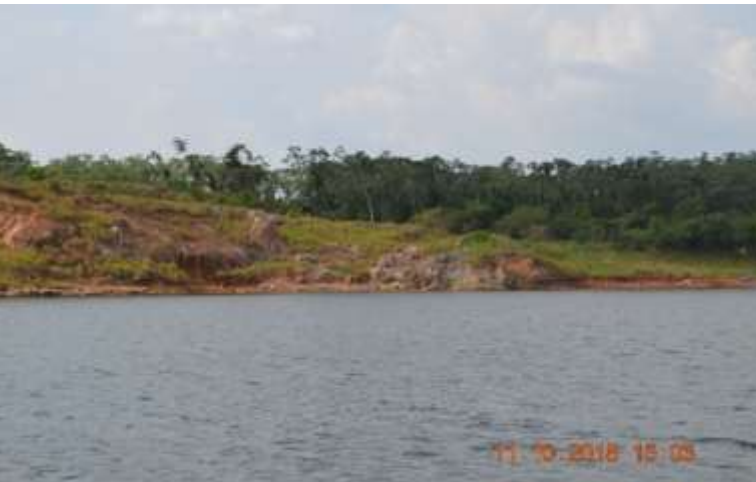
Vistoria – Outubro / 2018	<p>Área de exploração da pedreira que encontra-se desativada. Ponto coincidente com o ponto 23 do PBA 3.2). Observa-se ao redor da pedreira, a regeneração vegetal, em função da hidrossemeadura realizada. Entretanto ao lado da pedreira, presença de talude de solo residual exposto com sinais de erosão significativos. Não há evidências de movimentos de massa, mas requer a implantação de medidas corretivas.</p>

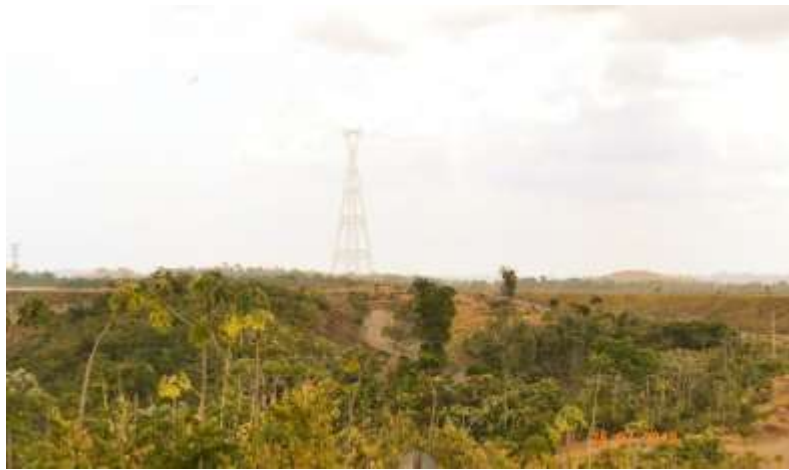
ID	Local	X	Y
24	Dique 6A/Sítio Belo Monte	414.015	9.652.876
Vistoria – Julho / 2018	PRAD em execução (drenos instalados, taludes em processo de revegetação por gramíneas). Área aparentemente estável.

Solo parcialmente exposto na porção próxima à “torre” (foto esquerda).  Serviços de conformação do talude em andamento no talude localizado atrás da “torre”.

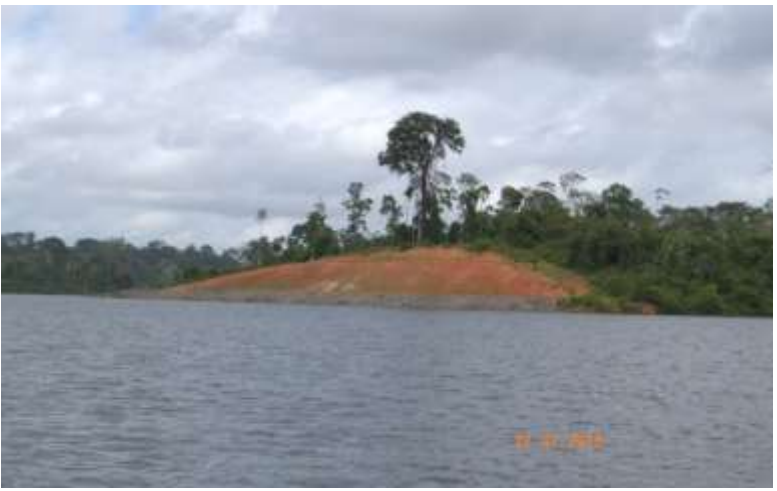
ID	Local	X	Y
32/RI24	Sítio Belo Monte	413.614	9.646.880
Vistoria – Julho / 2018	<p>Taludes do canal de transposição CTCA (ponto coincidente com o ponto RI24 do PBA 10.3), parte da área submersa, taludes com base enrocada, drenagem, início do processo de revegetação.</p> <p>Revegetação superficial em andamento; foi sugerido no 12º RC preenchimento dos sulcos de erosão com solo cimento ou enrocamento ou compactação de solo local, além de revegetação superficial com hidrossemeadura.</p> <p>Monitoramento deve ser continuado para avaliação futura da situação de proteção e estabilização.</p>

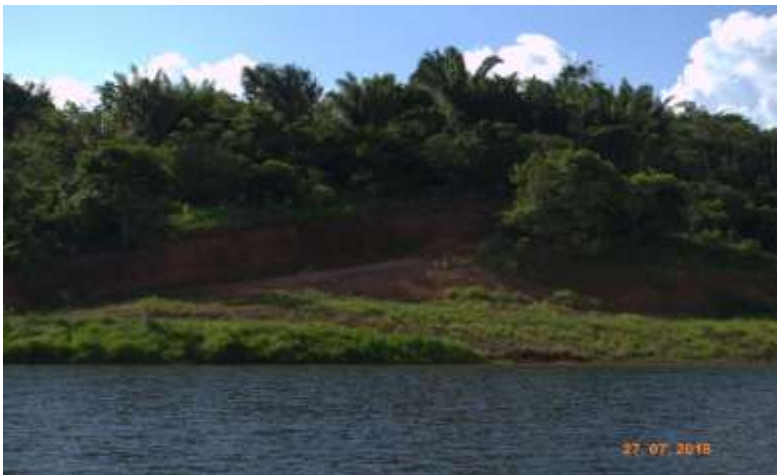
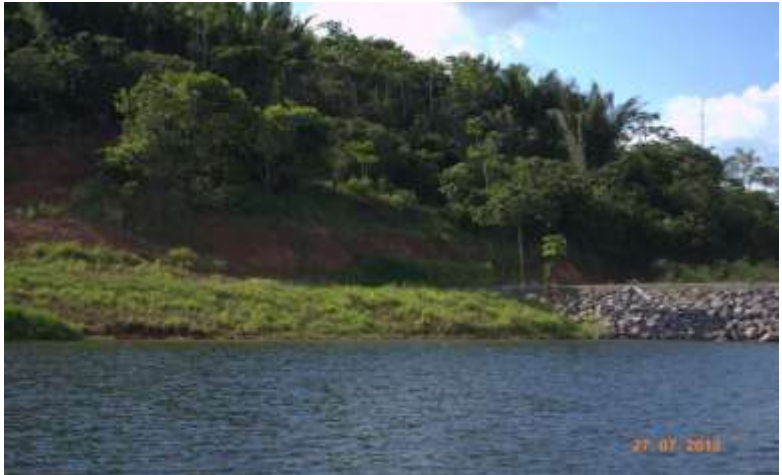
ID	Local	X	Y
36/RI33	Sítio Belo Monte	408.259	9.648.378
Vistoria – Julho / 2018	<p>Área próxima ao Dique 1A (ponto coincidente com o ponto RI33 do PBA 10.3). Área emersa, taludes em processo de revegetação. Talude menos exposto devido ao período de enchente.</p> <p>No 12º RC foi sugerido preenchimento dos sulcos de erosão com solo cimento ou enrocamento ou compactação de solo local.</p>

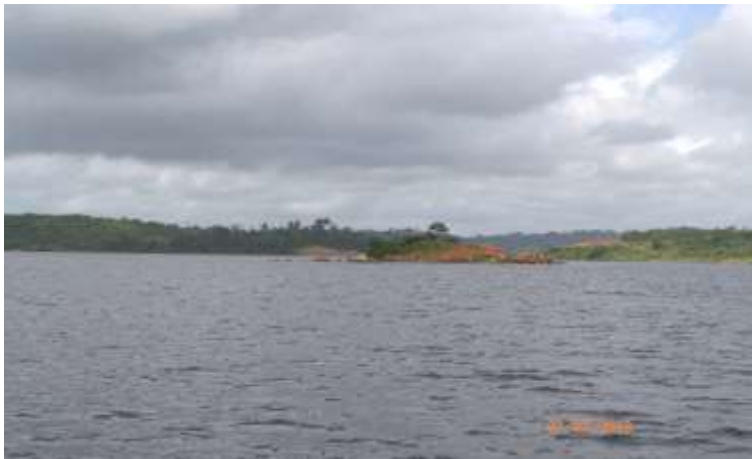
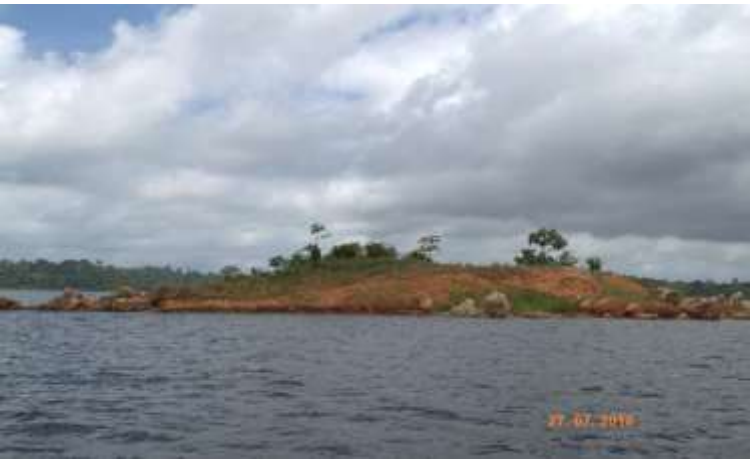
ID	Local	X	Y
38	Ilha no Reservatório intermediário/Sítio Belo Monte	412.566	9.648.716
Vistoria – Julho / 2018	<p>Pequena ilha remanescente de antiga área de empréstimo, com solo exposto. Parcialmente exposta devido ao período de vazante.</p>

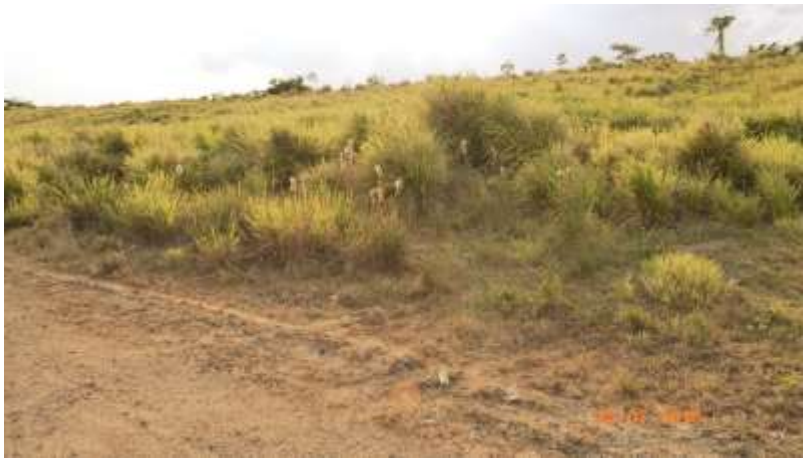
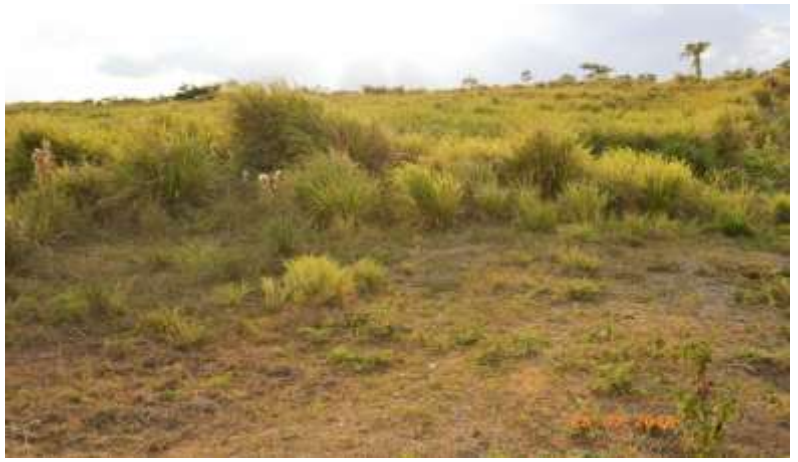
ID	Local	X	Y
40	BF-36B/37/Sítio Canais	400.307	9.635.797
Vistoria – Julho / 2018	<p>Área revegetada e recuperada. No 12º RC, foi solicitada ao IBAMA a remoção deste ponto da rede de monitoramento.</p>

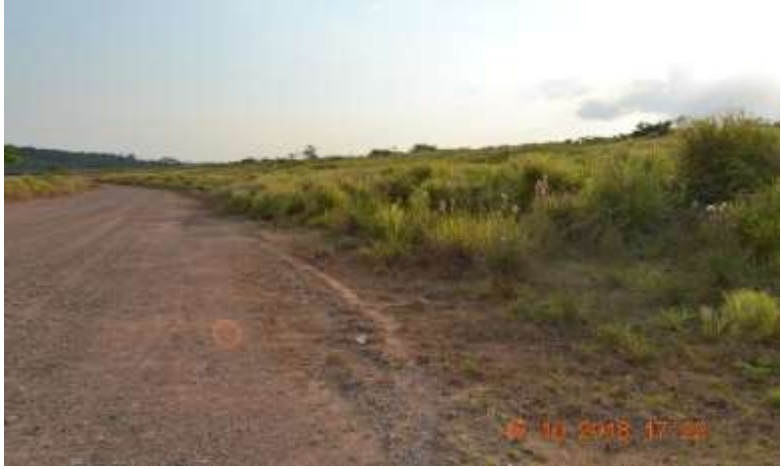
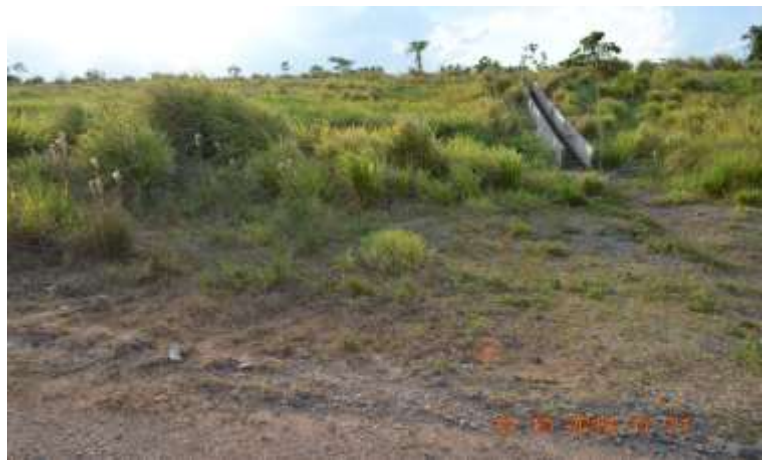
Vistoria – Outubro / 2018	<p>Área revegetada e recuperada. No 12º RC, foi solicitada ao IBAMA a remoção deste ponto da rede de monitoramento.</p>

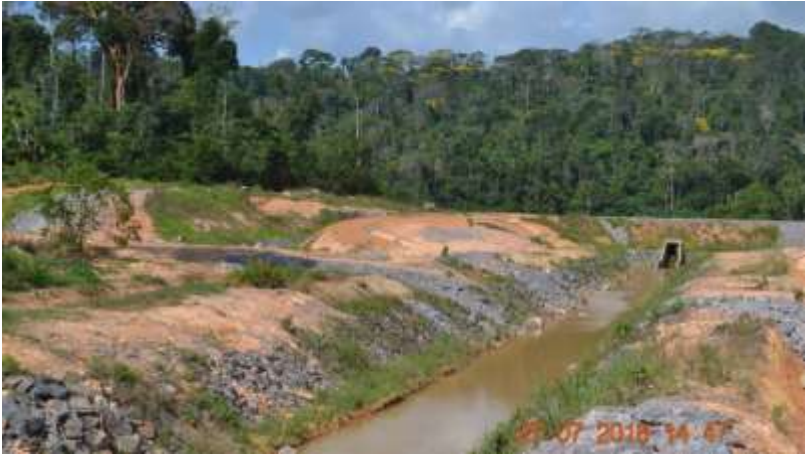
ID	Local	X	Y
49	BF-7/Sítio Canais	395.136	9.630.524
Vistoria – Julho / 2018	PRAD em execução (drenos instalados, em processo de revegetação por gramíneas e espécies arbóreas nativas da região em uma área de 2,67 ha através da metodologia de quincôncio).

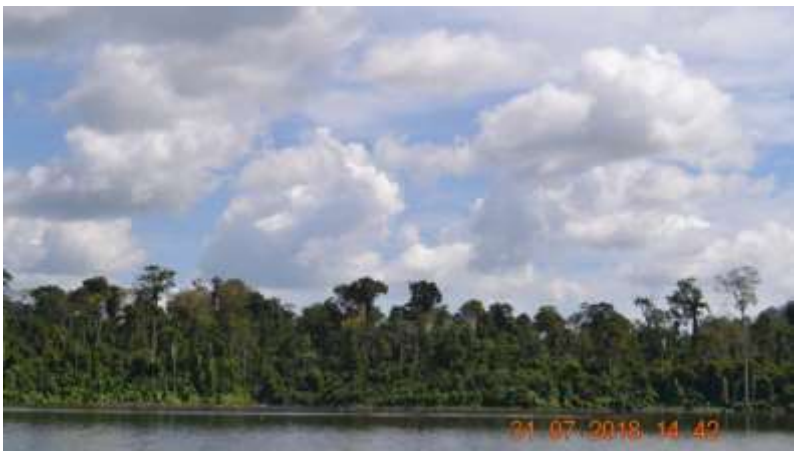
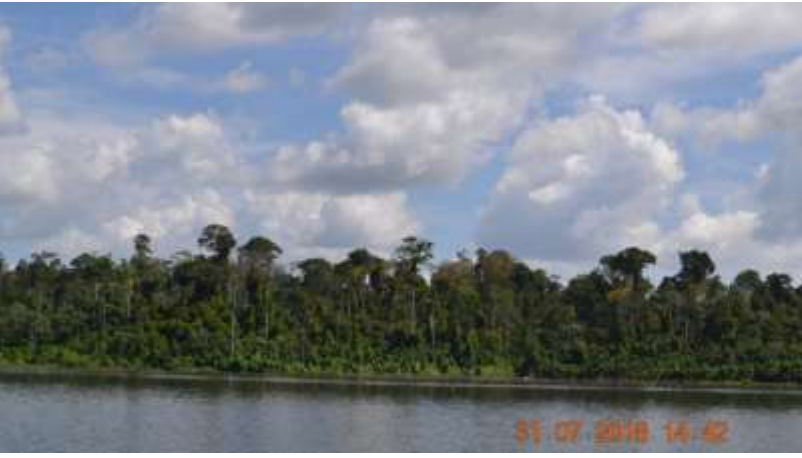
ID	Local	X	Y
58	Sítio Canais	406.655	9.634.279
Vistoria – Julho / 2018	<p>Área estável com encosta recoberta por densa vegetação arbórea sem sinais de erosão se desenvolvendo. No 12º RC, foi solicitada ao IBAMA a remoção deste ponto da rede de monitoramento.</p>

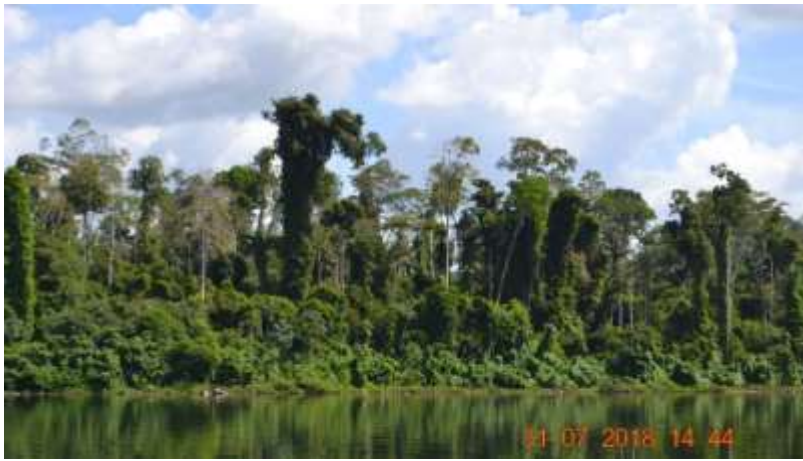
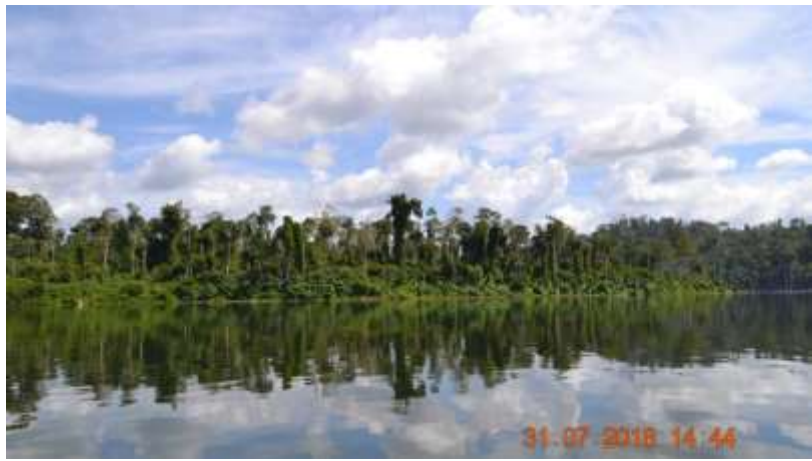
ID	Local	X	Y
59	BF-22/23/Sítio Canais	405.934	9.634.503
Vistoria – Julho / 2018	Encosta estável apresentando densa vegetação arbórea, sem sinais de erosão. Ponto pode ser retirado da rede de monitoramento.

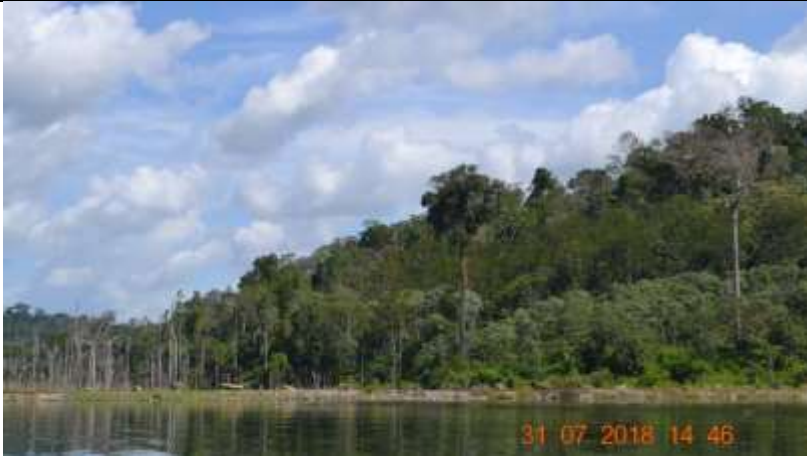
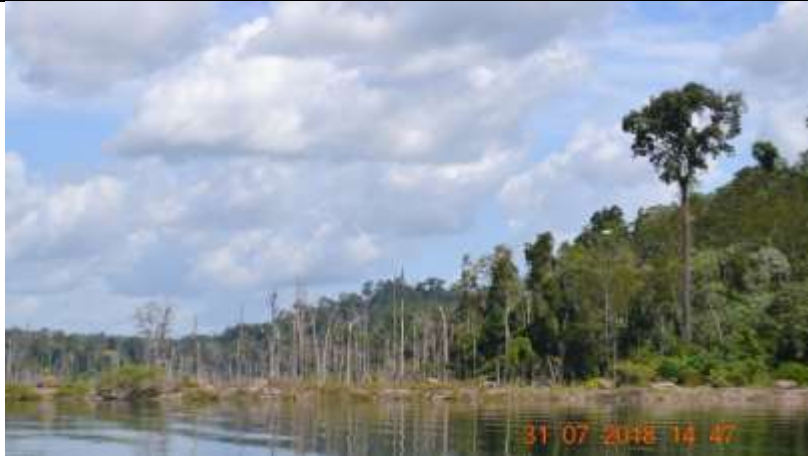
ID	Local	X	Y
60	BF-22/23/Sítio Canais	405.357	9.634.779
Vistoria – Julho / 2018	<p>Área estável correspondente a uma antiga área de bota-fora. Ressalta-se que no contexto do 12º RC foi solicitada a remoção do referido ponto.</p>

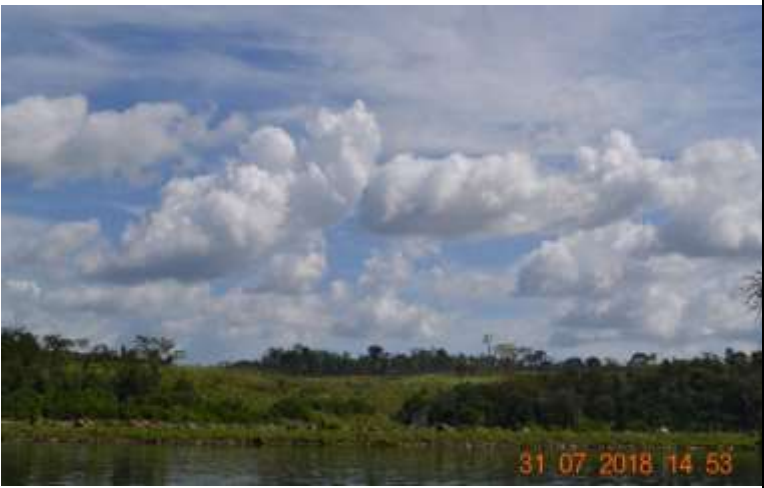
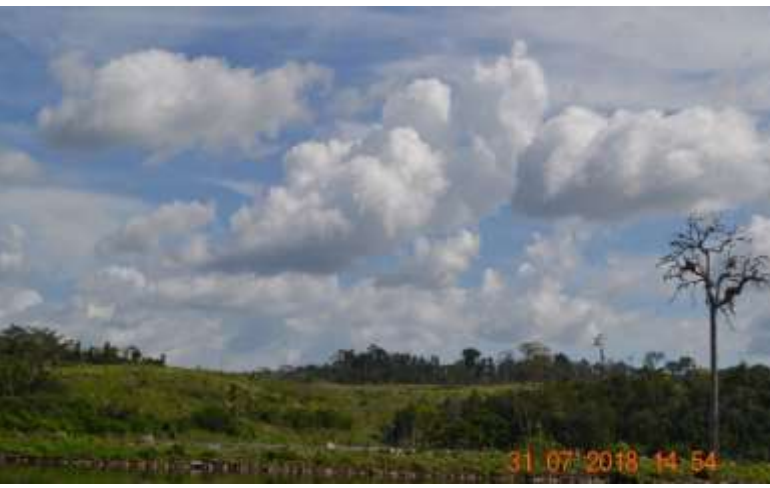
ID	Local	X	Y
63	BF-21/Sítio Canais	404.446	9.635.036
Vistoria – Julho / 2018	<p>Antiga área de bota-fora 21 que foi totalmente recuperada, com enrocamento na base da encosta e cobertura vegetal por toda a sua extensão. Área estável que pode ser retirada da rede de monitoramento.</p>

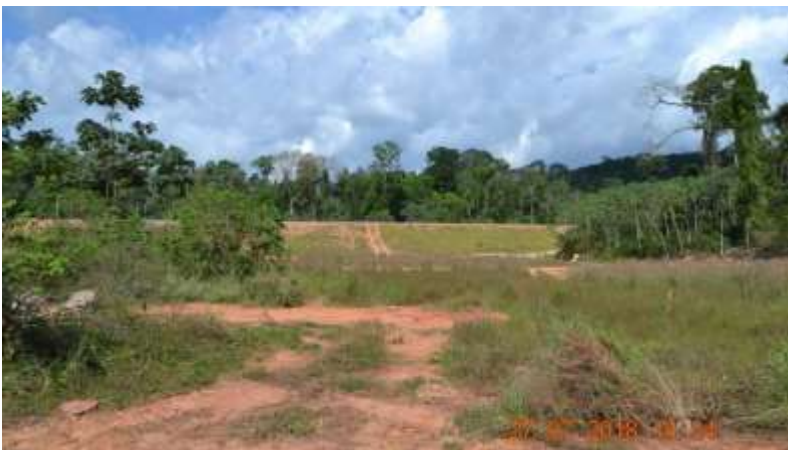
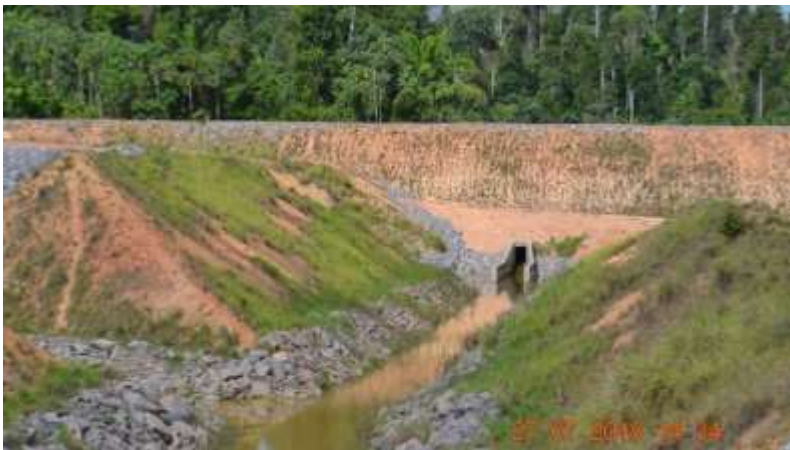
ID	Local	X	Y
67	BF-9/Sítio Canais	395.387	9.632.089
Vistoria – Julho / 2018	<p>Área do bota-fora 9 com talude jusante enrocado e revegetado. Sem sinais de processos erosivos ou instabilizatórios. Área estável.</p>

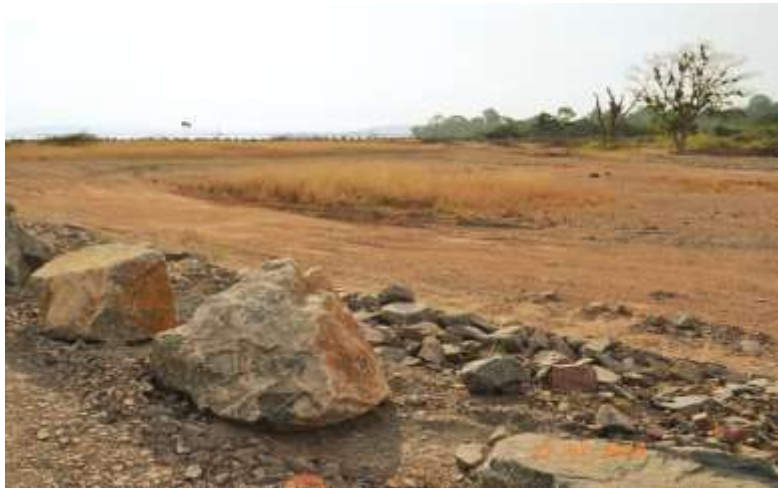
ID	Local	X	Y
69	BF-26/Sítio Canais	394.013	9.627.822
Vistoria – Julho / 2018	Local próximo ao início do Canal de Derivação. Foi realizado o plantio de espécies herbáceas e arbóreas nativas da região em uma área de 2,23 ha).

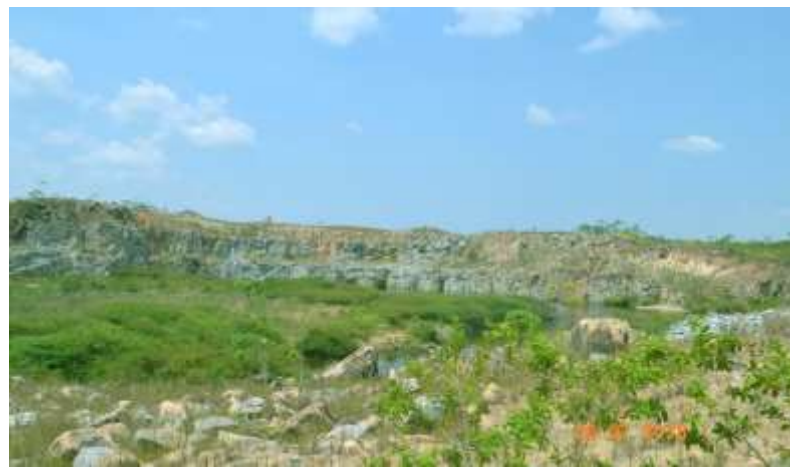
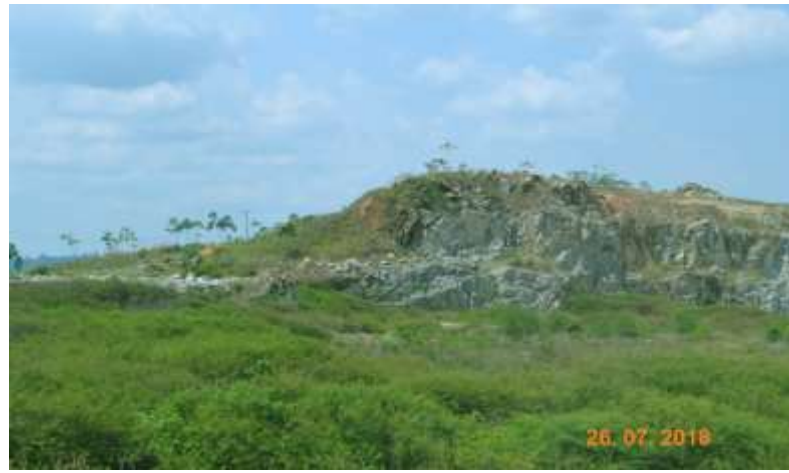
ID	Local	X	Y
85	Pedreira 01-A/Sítio Pimental	399.827	9.619.984
Vistoria – Julho / 2018	Pedreira desativada. De acordo com as informações fornecidas referentes ao PBA 3.2, está em elaboração um plano de recuperação para a área.
