Anexo 10.3-5 – Registro fotográfico.

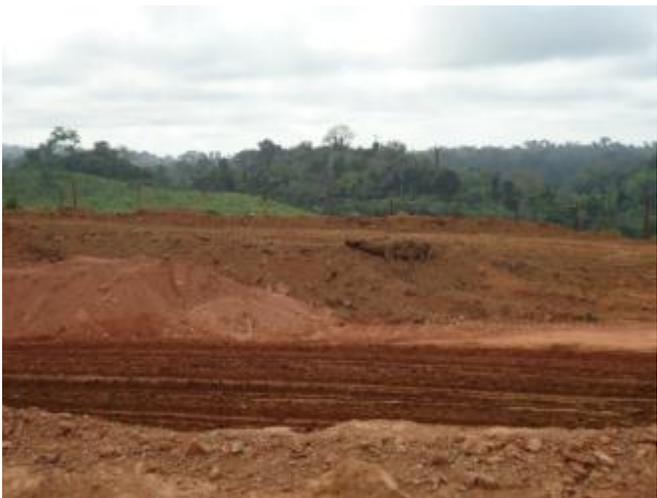
Ponto	Coordenadas UTM (fuso 22)		Solo	FOTOGRAFIAS		
RI 01	417139	9651188	Nitossolo háplico eutrófico			
Descrição - Reservatório Intermediário	Vistoria – agosto/2012		<p>Erosão linear incipiente em trecho de estrada formada por sulcos e ravinas, associadas à abertura da mesma (ação antrópica). Formação de canaletas por escoamento de águas pluviais, com profundidade de até 30cm. Essa erosão segue por 5m em direção ao topo do corte, com alturas variando entre 1 e 2m. Erosão linear já deflagrada com aparecimento de sulcos. Comparando-se com maio/2012, houve redução da vegetação decorrente da ação antrópica, o que tem provocado o aumento dos sulcos e ravinas.</p>

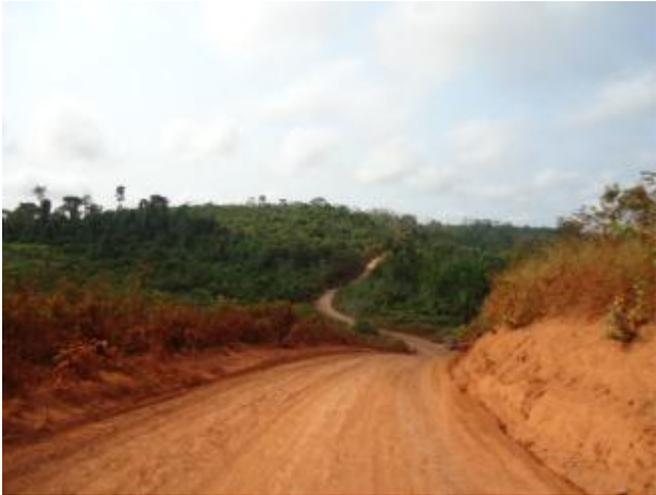
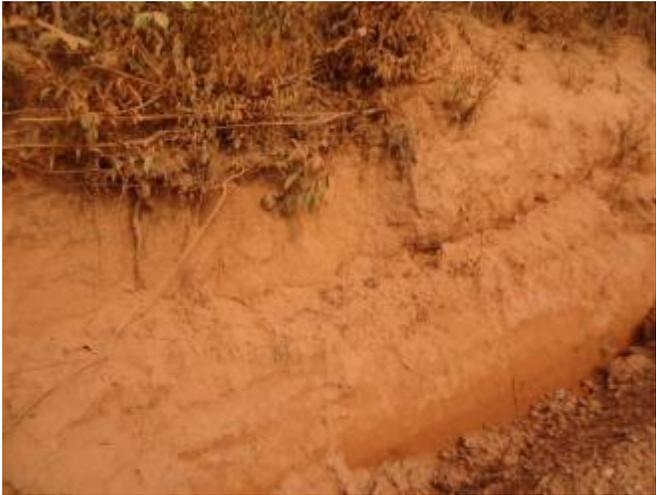
Ponto	Coordenadas UTM (fuso 22)		Solo	FOTOGRAFIAS
	RI 02	416923	9644984	
Descrição - Reservatório Intermediário Vistoria – agosto/2012	<p>Trecho revestido, próximo ao ponto anterior, sem erosão deflagrada.</p> <p>Em relação à maio/2012, houve redução do revestimento do talude, associado ao escorregamento de uma grande quantidade de água.</p>

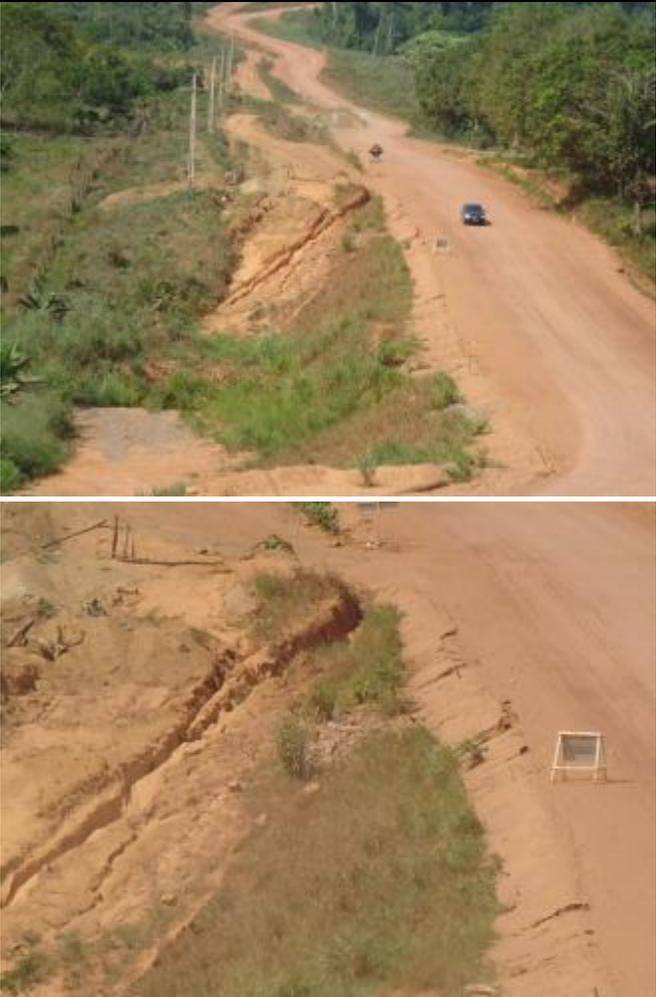
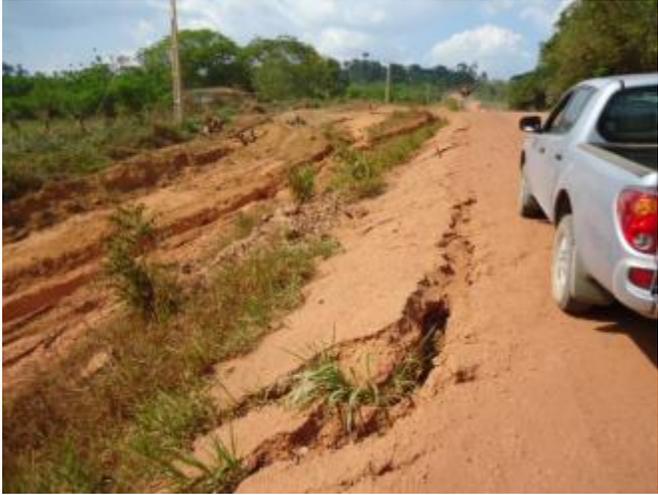
Ponto	Coordenadas UTM (fuso 22)		Solo	FOTOGRAFIAS	
RI 04	401766	9630903			
<p style="writing-mode: vertical-rl; transform: rotate(180deg);">Descrição - Reservatório Intermediário</p>	<p style="writing-mode: vertical-rl; transform: rotate(180deg);">Vistoria – novembro/2012</p>	<p>Ponto novo.</p> <p>Estrada com desenvolvimento de sulcos associados à abertura da mesma (ação antrópica) e a efeitos de pluviosidade. Notar o processo incipiente de erosão laminar, indicando, como já relatado no Relatório, que os trechos de estradas na AID da UHE Belo Monte são os locais de maior probabilidade de ocorrência de pontos de susceptibilidade alta de problemas geotécnicos vinculados ao deslizamento localizado de talude ou erodibilidade superficial.</p>

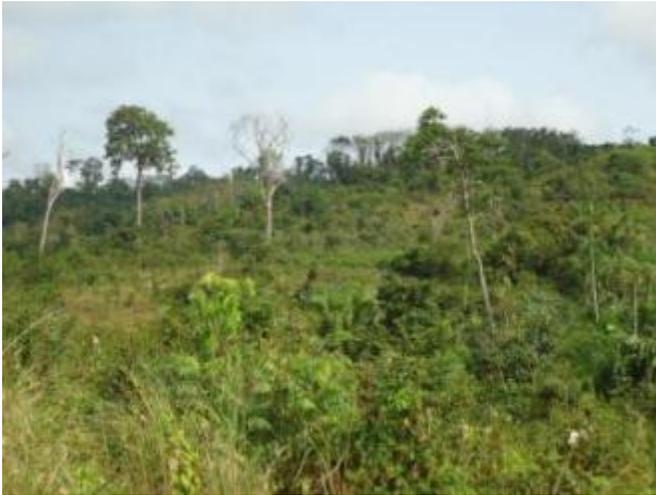
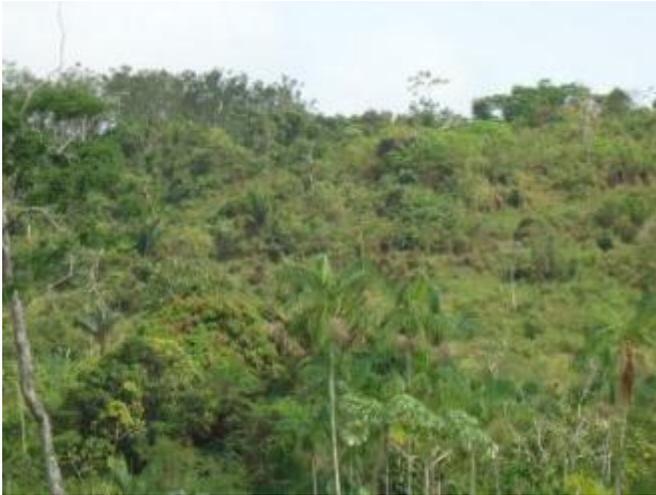
Ponto	Coordenadas UTM (fuso 22)		Solo	FOTOGRAFIAS
ENC 41	416434	9640740	Cambissolo háplico distrófico (eutrófico)	
Descrição - Reservatório Intermediário Vistoria - agosto/2012	<p>Encosta com grande quantidade de matacões residuais de rocha cristalina. Nesta zona há um morro que irá se tornar uma ilha após o enchimento do reservatório. Em relação à descrição constante no PBA, pode-se inferir que houve um aumento na densidade de vegetação.</p>

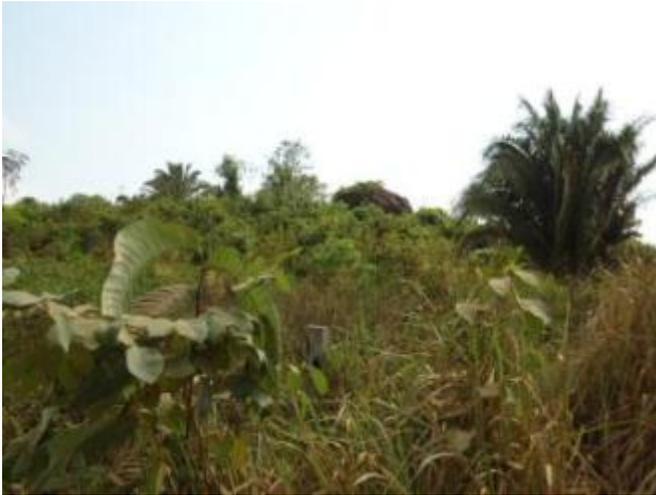
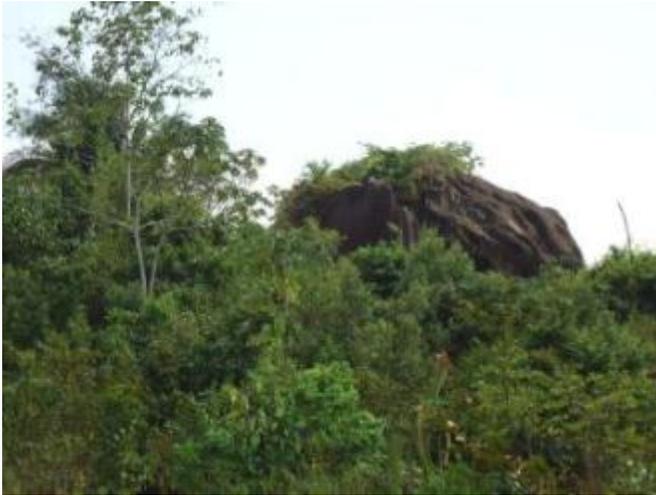
Ponto	Coordenadas UTM (fuso 22)		Solo	FOTOGRAFIAS
ENC 42	416907	416907	Cambissolo háplico distrófico (eutrófico)	
<p>Descrição - Reservatório Intermediário</p> <p>Vistoria - agosto/2012</p>	<p>Encosta com grande quantidade de matacões residuais de rocha cristalina. Nesta zona há um morro que irá se tornar uma ilha após o enchimento do reservatório. Em relação à descrição constante no PBA, pode-se inferir que houve um aumento na densidade de vegetação.</p>

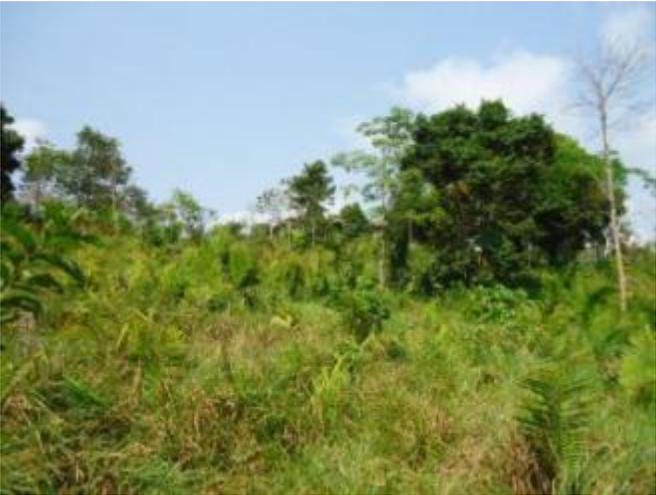
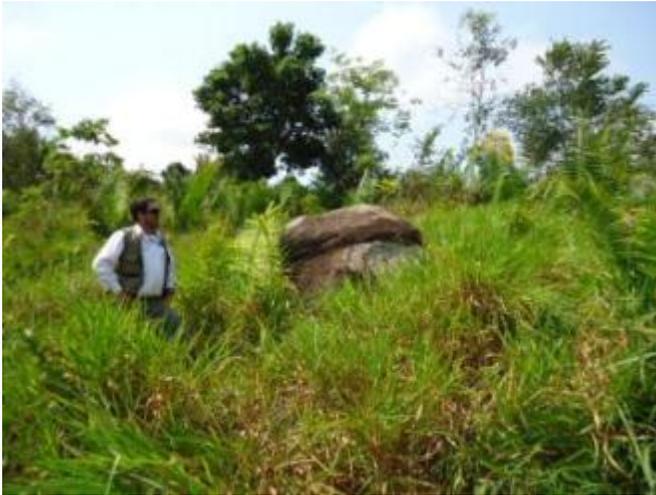
Ponto	Coordenadas UTM (fuso 22)		Solo	FOTOGRAFIAS	
ENC 43	416965	9637972	Nitossolo háplico eutrófico		
Descrição - Reservatório Intermediário	Vistoria - agosto/2012	<p data-bbox="237 336 622 639">Encosta com grande quantidade de matacões residuais de rocha cristalina. Nesta zona há um morro que irá se tornar uma ilha após o enchimento do reservatório. Em relação à descrição constante no PBA, pode-se inferir que houve um aumento na densidade de vegetação.</p>

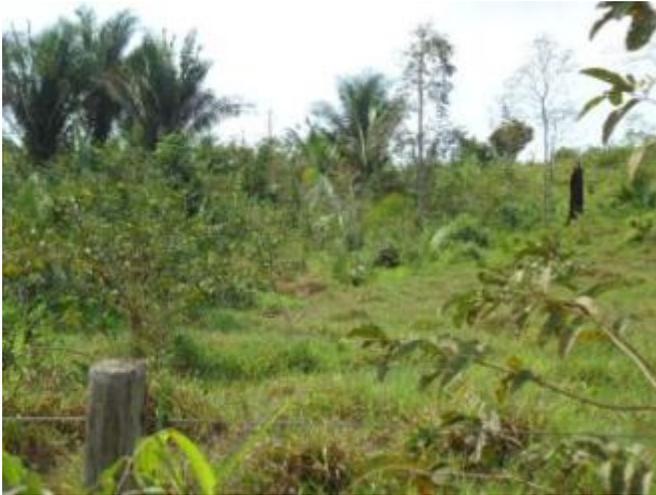
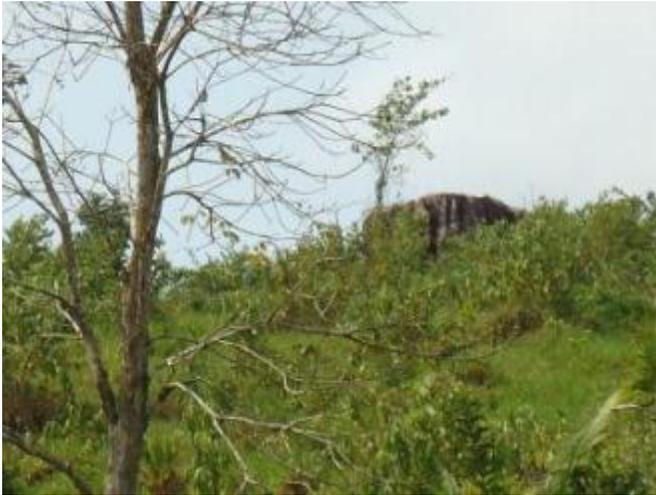
Ponto	Coordenadas UTM (fuso 22)		Solo	FOTOGRAFIAS
ENC 44	417000	9637183	Nitossolo háplico eutrófico	
Descrição - Reservatório Intermediário Vistoria - agosto/2012	<p>Encosta vegetada, em solo eluvionar areno-siltoso, com matacões residuais de rocha cristalina. Em relação à descrição constante no PBA, pode-se inferir que houve um aumento na densidade de vegetação.</p>

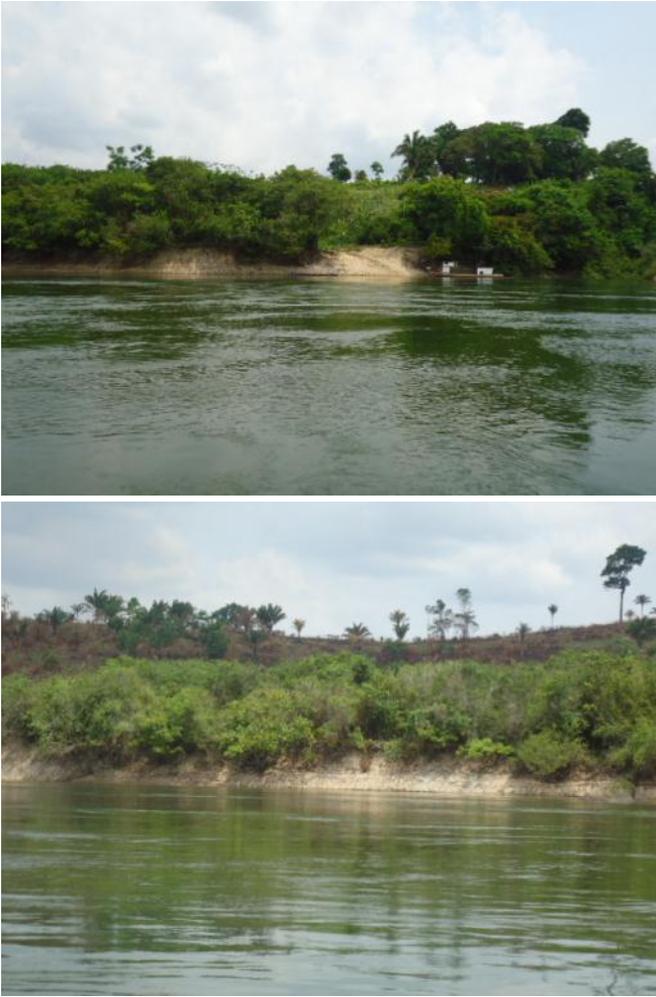
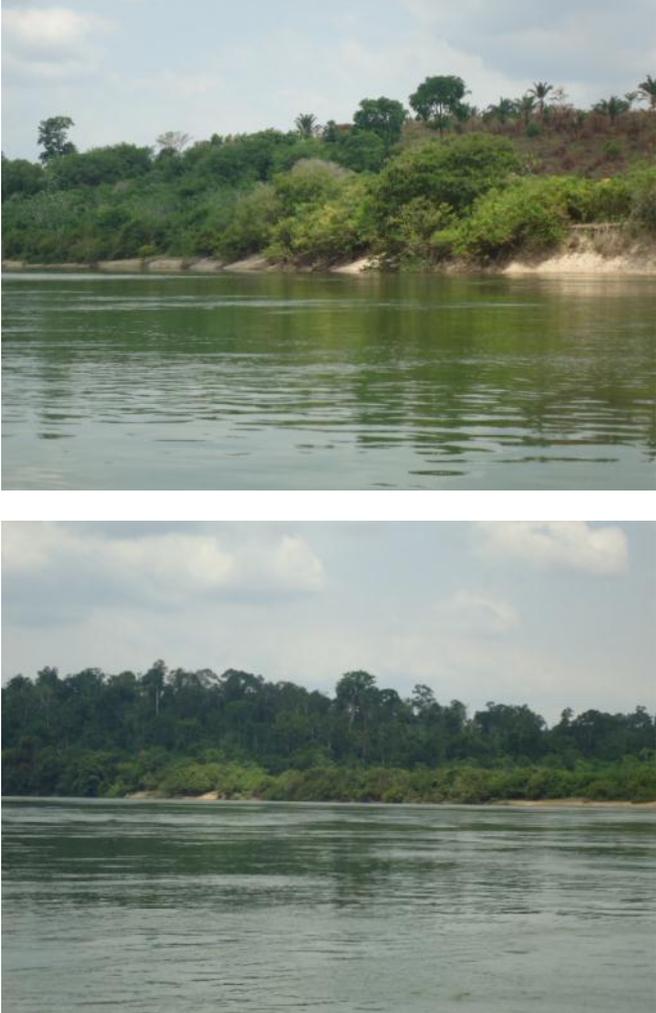
Ponto	Coordenadas UTM (fuso 22)		Solo	FOTOGRAFIAS	
ENC 45	369431	9621156			
<p style="writing-mode: vertical-rl; transform: rotate(180deg);"> Descrição - Reservatório Intermediário Vistoria – novembro/2012 </p>		<p style="text-align: center;">Ponto novo</p> <p>Região na APP sujeita a erodibilidade natural por efeito de variações do nível do rio associado ao desmatamento para implantação de pastagens. Este aspecto também está discutido no Relatório Técnico, e está também vinculado a outro tipo de problema das margens lindeiras, que seria o uso comum de construção de residências com rampas de acesso e pequenas plantações.</p>

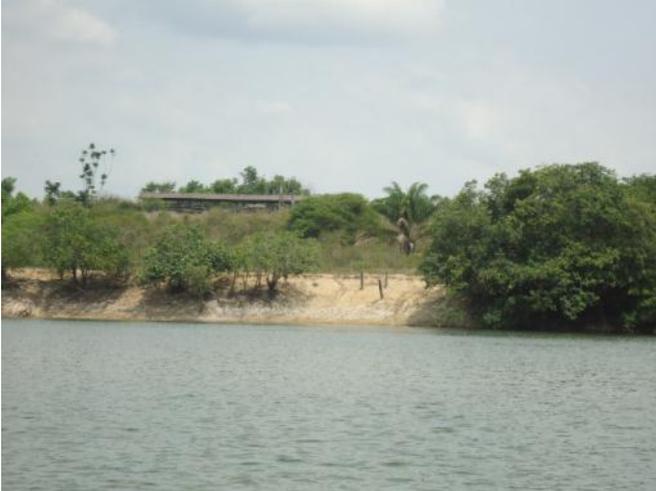
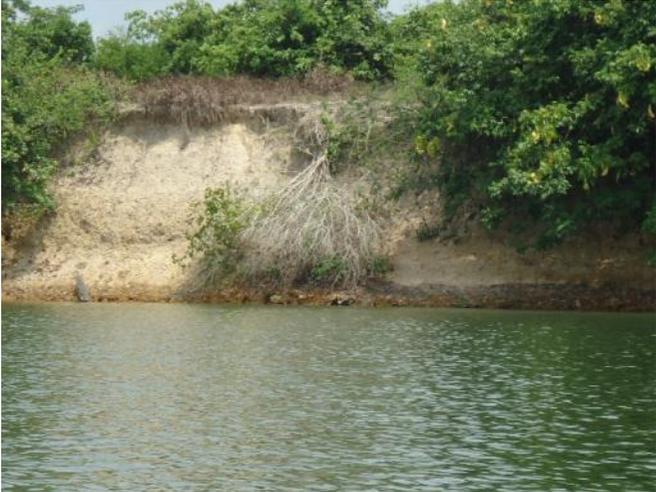
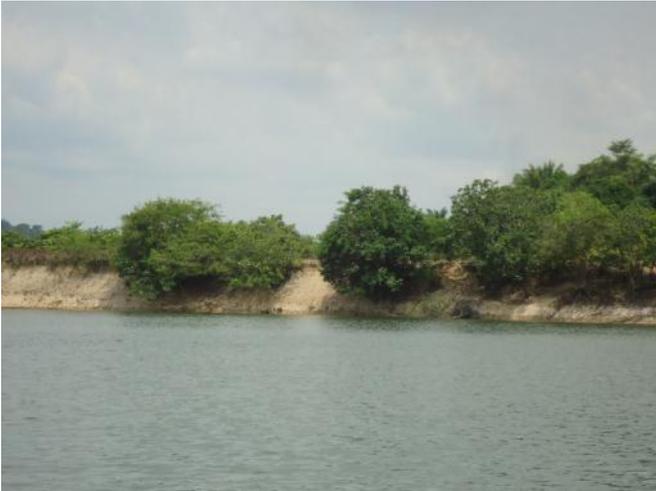
Ponto	Coordenadas UTM (fuso 22)		Solo	FOTOGRAFIAS	
ENC 46	368570	9622516			
<p style="writing-mode: vertical-rl; transform: rotate(180deg);"> Descrição - Reservatório Intermediário Vistoria – novembro/2012 </p>	<p style="text-align: center;">Ponto novo</p> <p>Região sujeita à erodibilidade natural por efeito de variações de nível do rio associado ao desmatamento para implantação de pastagens.</p>

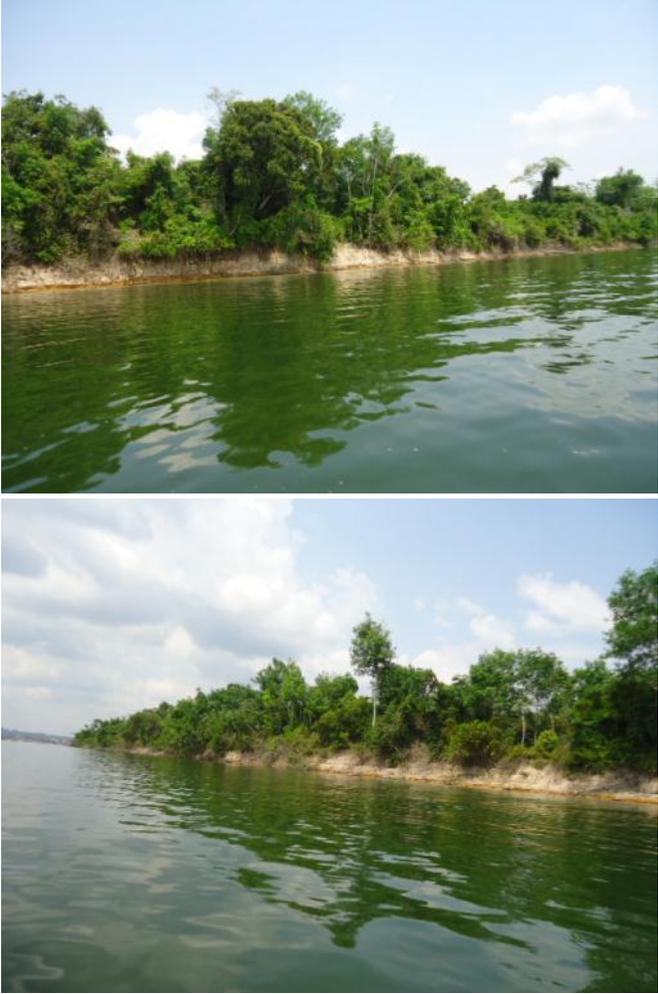
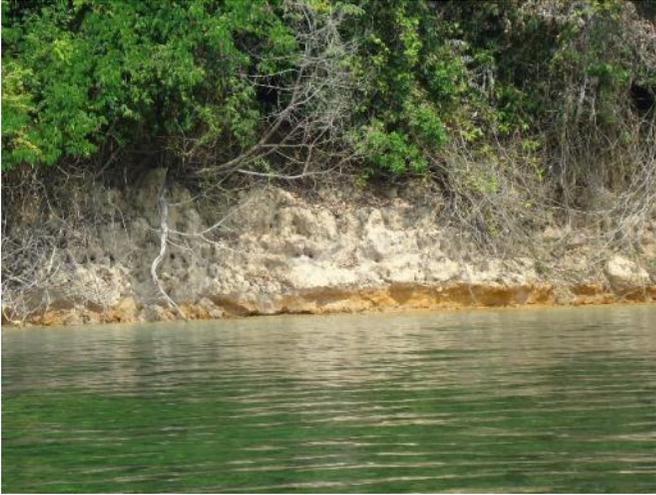
Ponto	Coordenadas UTM (fuso 22)		Solo	FOTOGRAFIAS
ENC 47	366181	9642420		
<p style="writing-mode: vertical-rl; transform: rotate(180deg);">Descrição - Reservatório Intermediário</p>	<p style="writing-mode: vertical-rl; transform: rotate(180deg);">Vistoria – novembro/2012</p>	<p style="text-align: center;">Ponto novo</p> <p>Região próxima da cidade com erodibilidade causada por marolas geradas pela passagem de barcos. Igualmente, ressaltam-se os aspectos relacionados anteriormente do potencial de susceptibilidade à degradação geotécnica da região dentro da APP por aspectos de origem natural, pastoril e principalmente antrópica.</p>

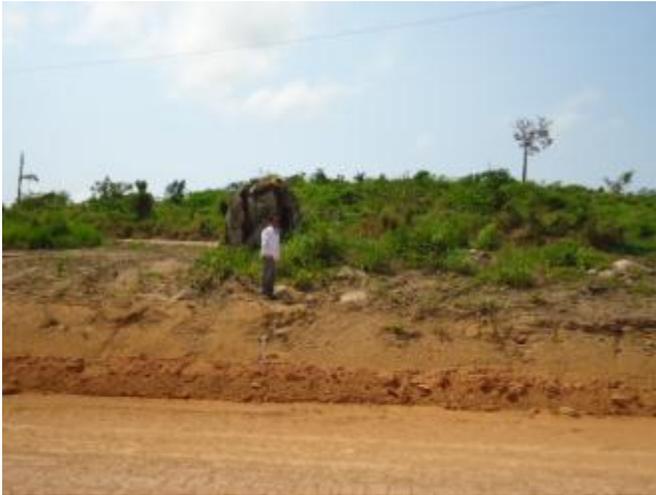
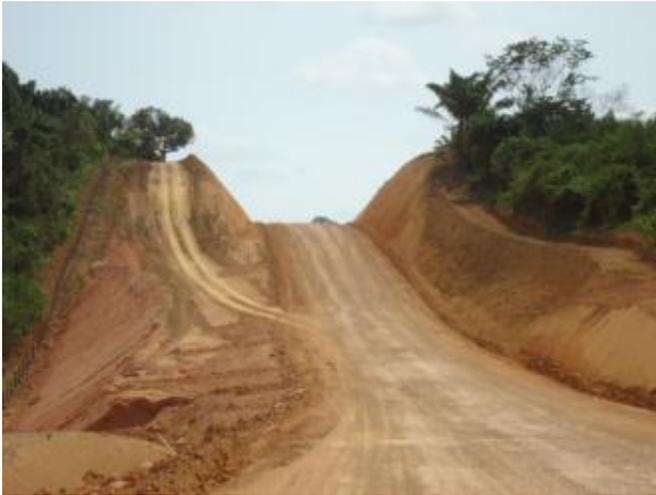
Ponto	Coordenadas UTM (fuso 22)		Solo	FOTOGRAFIAS
ENC 45	416540	9634468	Cambissolo háplico distrófico (eutrófico)	
Descrição - Reservatório Intermediário	Vistoria – agosto/2012	Encosta parcialmente vegetada, em solo eluvionar areno-siltoso, com matações residuais de rocha cristalina.

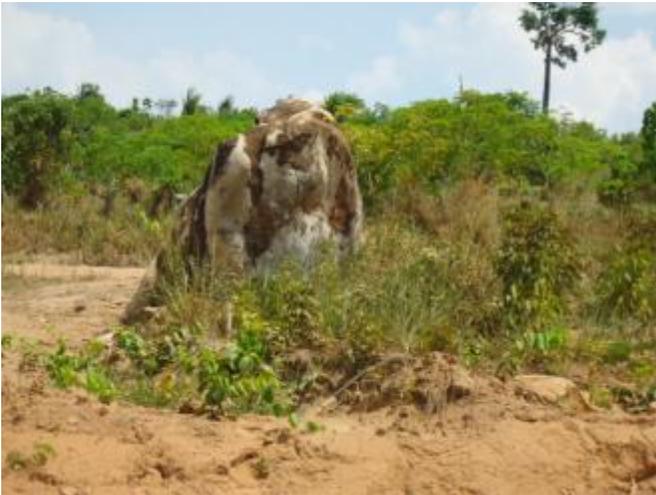
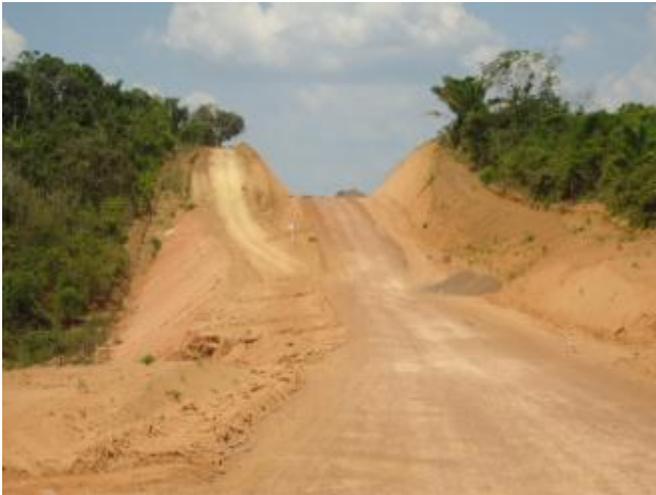
Vistoria – novembro/2012	Observa-se no corte da estrada o início de revegetação.

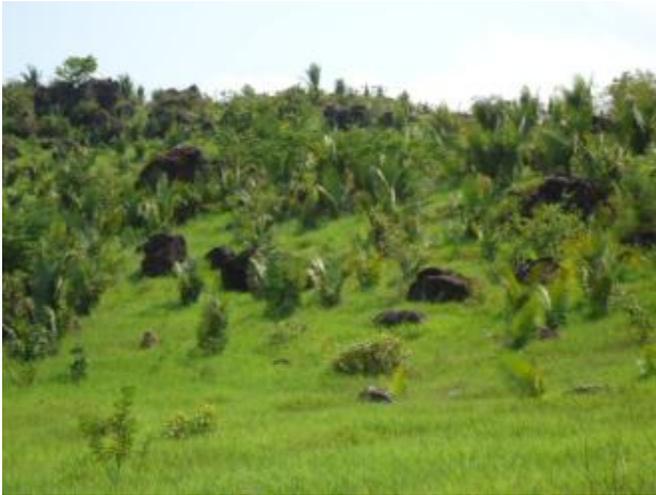
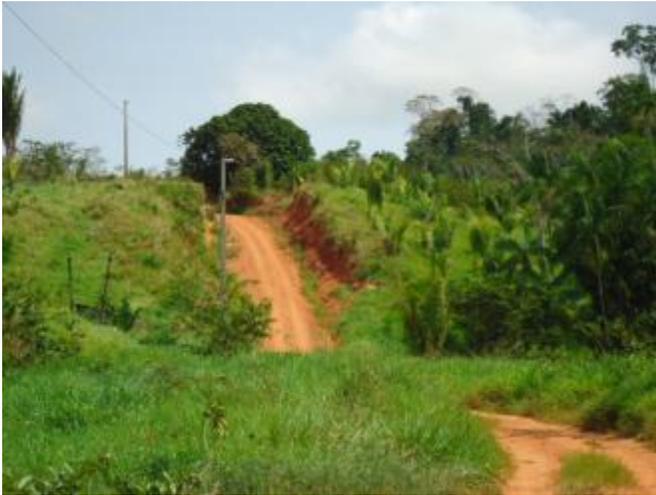
Ponto		Coordenadas UTM (fuso 22)		Solo	FOTOGRAFIAS
ENC 46		416770	9632752	Cambissolo háplico distrófico (eutrófico)	
Descrição - Reservatório Intermediário Vistoria - agosto/2012	<p>Encosta vegetada com matações residuais de rocha cristalina. Em relação à descrição constante no PBA, pode-se inferir que houve um aumento na densidade de vegetação.</p>

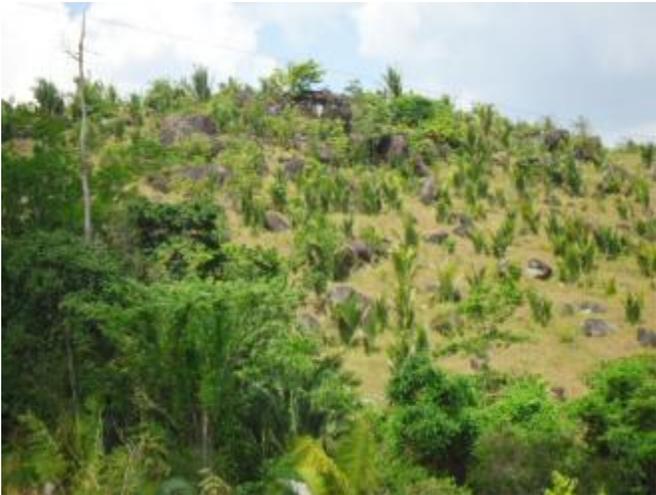
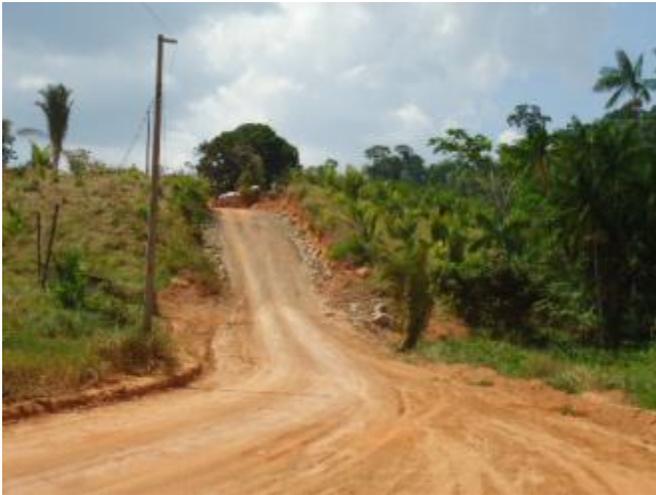
<p>Área estável, sem alterações no corte da estrada.</p>

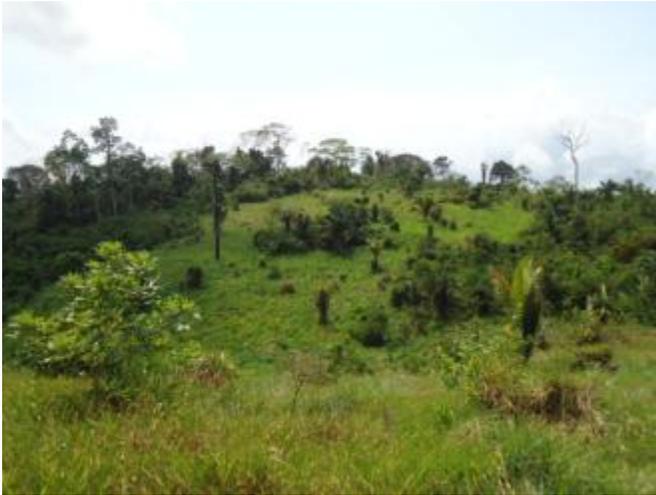
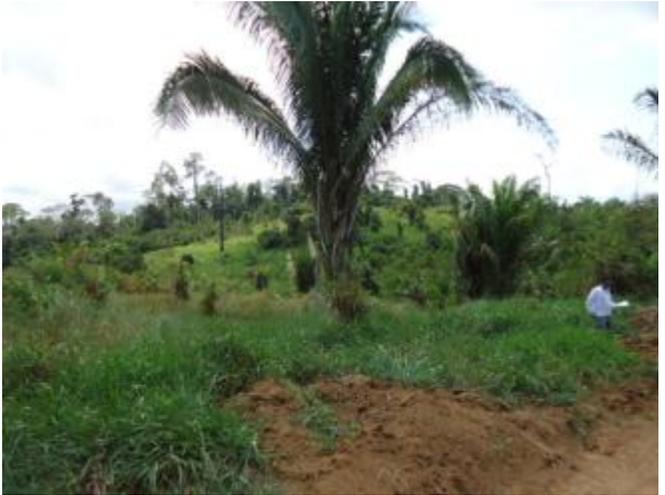
Ponto		Coordenadas UTM (fuso 22)		Solo	FOTOGRAFIAS
ENC 47		415107	9632955	Cambissolo háplico distrófico (eutrófico)	
Descrição - Reservatório Intermediário Vistoria - agosto/2012	<p>Solo de alteração areno-argiloso marrom alaranjado. De granulação média a grossa. Nota-se a presença de matações na superfície. Em relação à descrição constante no PBA, pode-se inferir que houve um aumento na densidade da vegetação.</p>

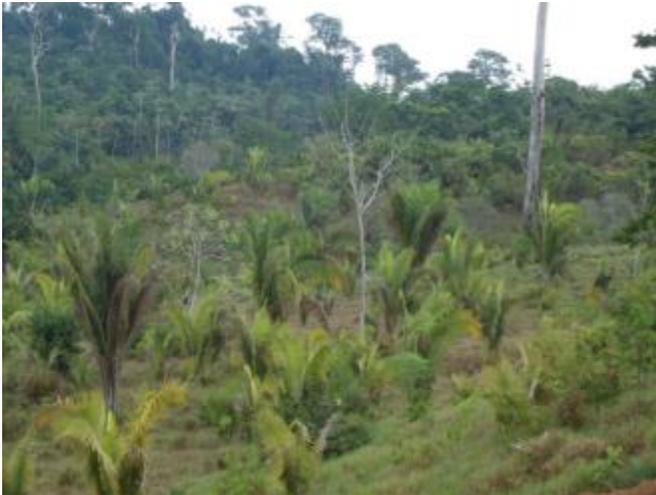
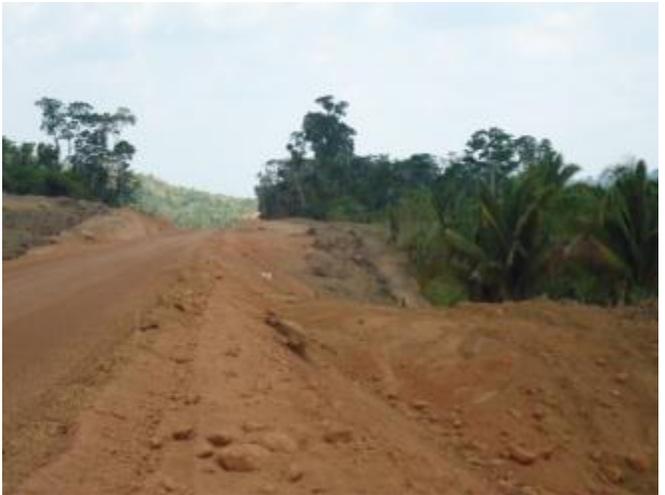
<p>Área sem alterações.</p>

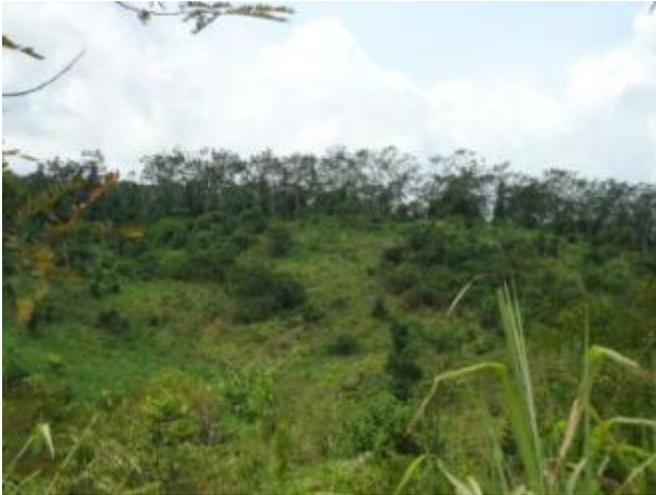
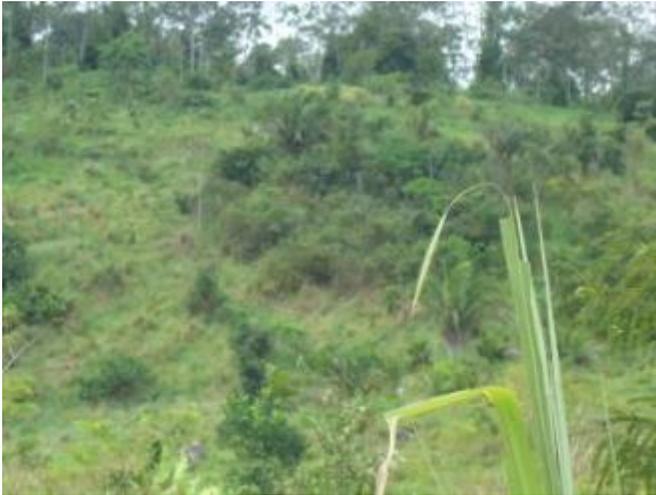
Ponto		Coordenadas UTM (fuso 22)		Solo	FOTOGRAFIAS
ENC 48		413299	9634003	Cambissolo háplico distrófico (eutrófico)	
Descrição - Reservatório Intermediário Vistoria - agosto/2012	<p>Encosta vegetada com matações residuais de rocha cristalina. Em relação à descrição constante no PBA, pode-se inferir que houve um aumento na densidade da vegetação.</p>

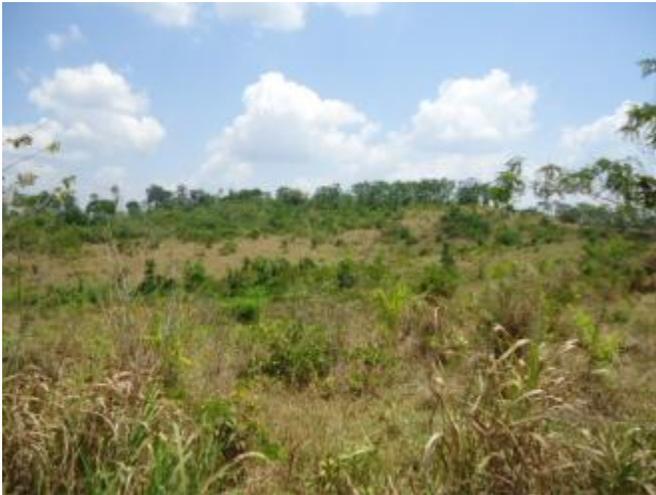
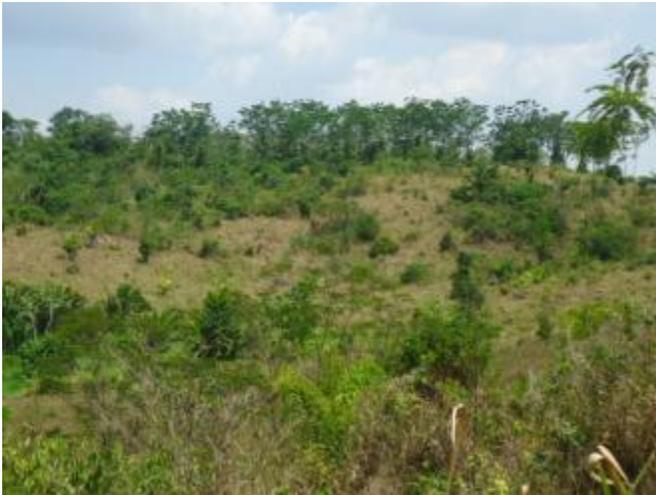
<p>Área estável, vegetada, sem alterações.</p>

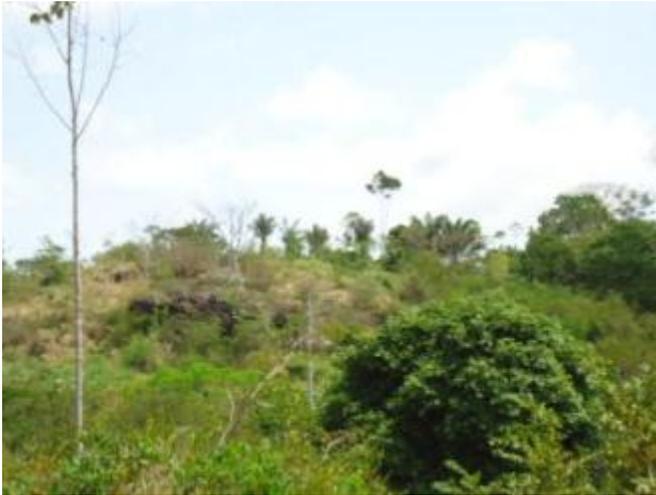
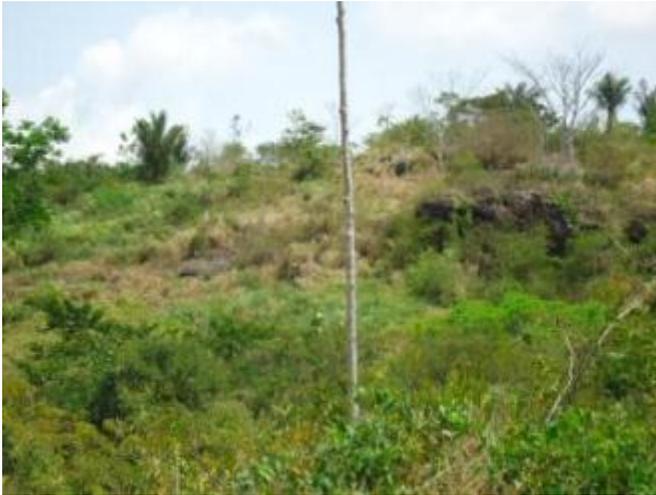
Ponto		Coordenadas UTM (fuso 22)		Solo	FOTOGRAFIAS
ENC 49		407247	9640248	Cambissolo háplico distrófico (eutrófico)	
Descrição - Reservatório Intermediário Vistoria - agosto/2012	Encosta vegetada com matações residuais de rocha cristalina. Em relação à descrição constante no PBA, pode-se inferir que houve um aumento na densidade da vegetação.

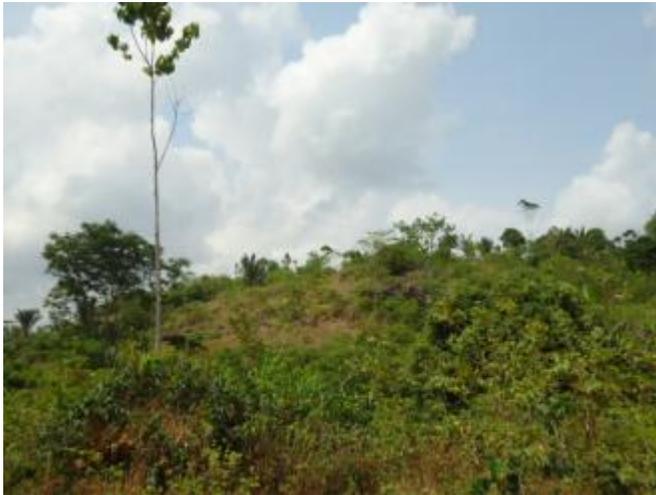
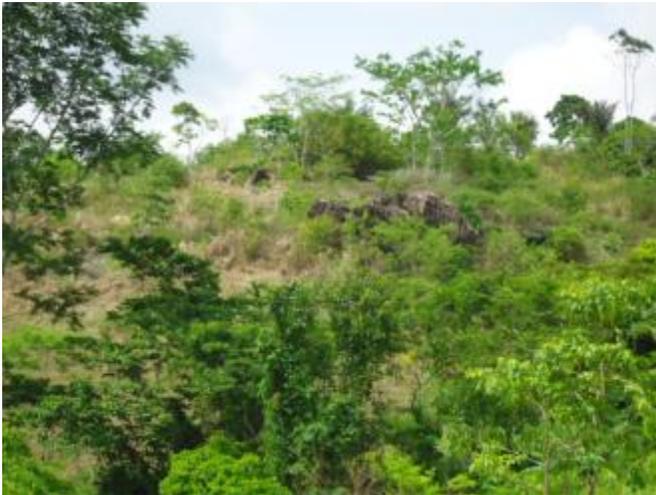
Não foram observadas alterações.

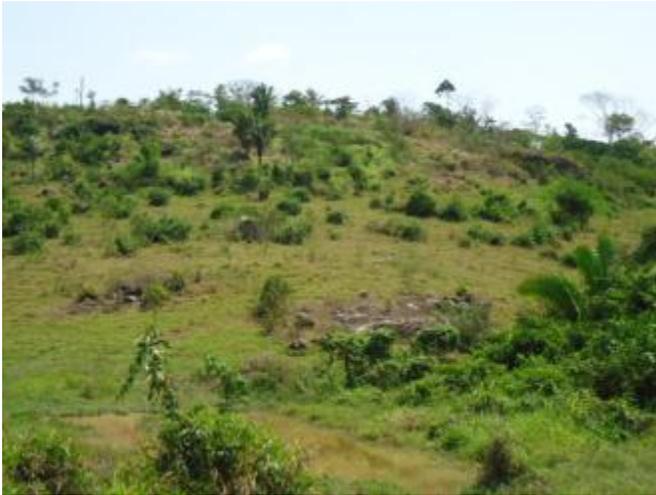
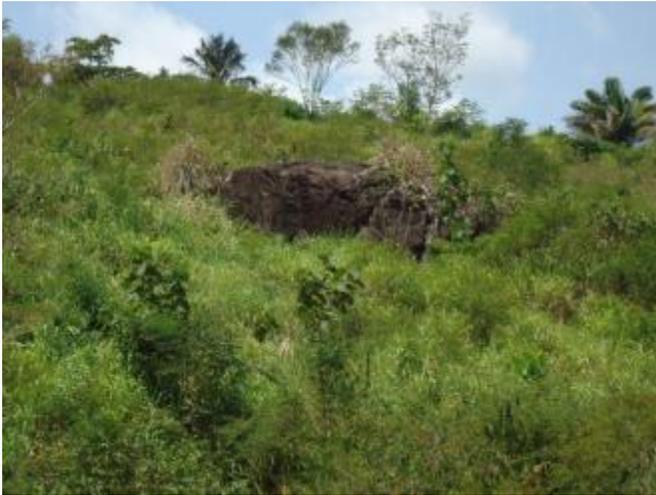
Ponto		Coordenadas UTM (fuso 22)		Solo	FOTOGRAFIAS
ENC 50		407357	9640066	Cambissolo háplico distrófico (eutrófico)	
Descrição - Reservatório Intermediário Vistoria - agosto/2012	<p>Encosta vegetada com matações residuais de rocha cristalina. Em relação à descrição constante no PBA, pode-se inferir que houve um aumento na densidade da vegetação.</p>

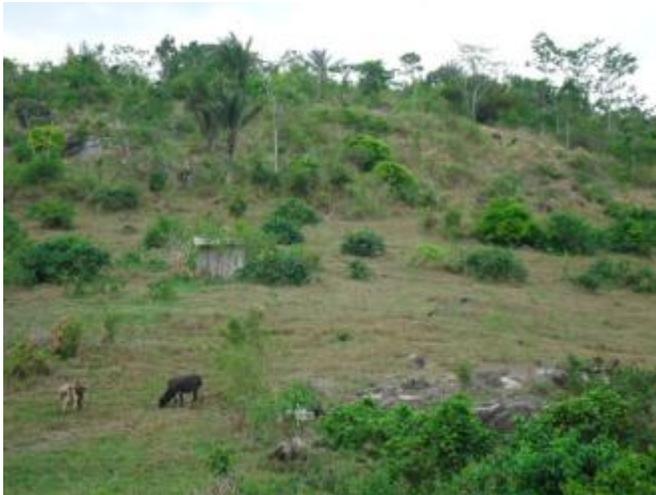
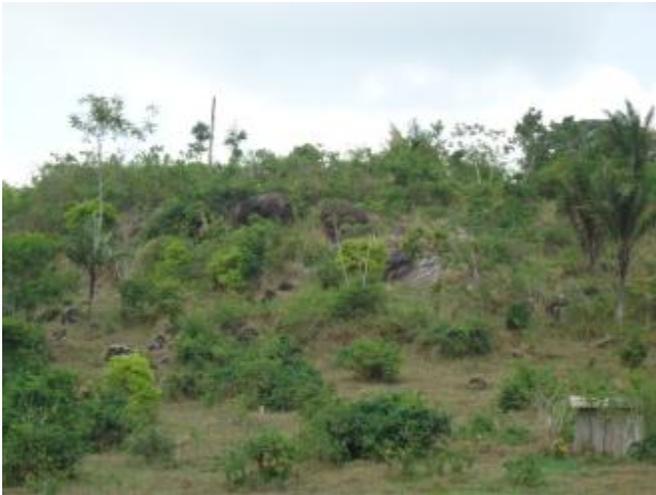
<p>Não foram observadas alterações em relação à inspeção anterior.</p>

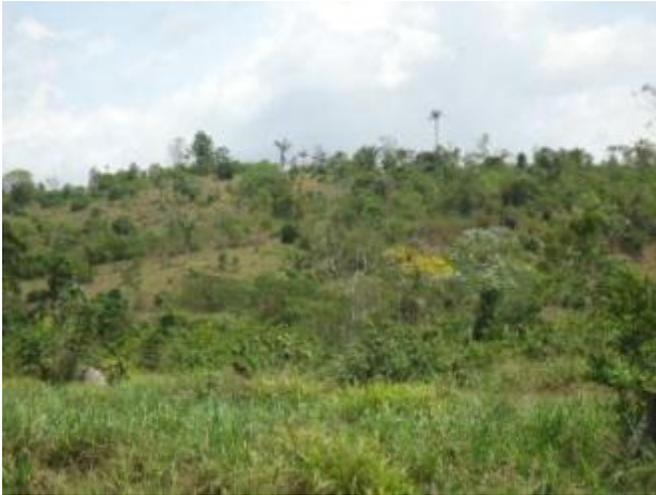
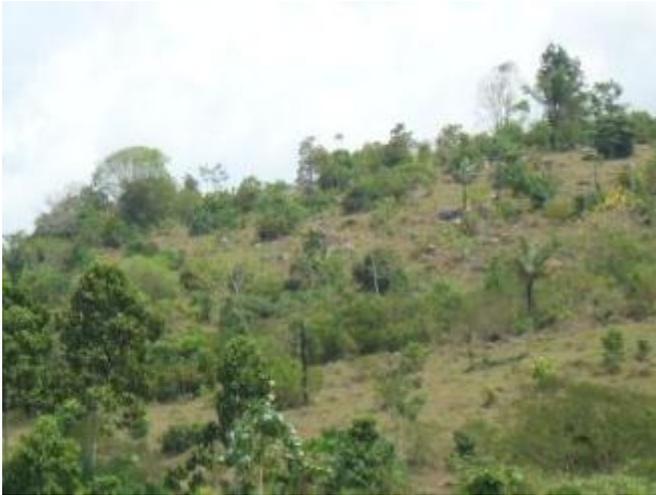
Ponto	Coordenadas UTM (fuso 22)		Solo	FOTOGRAFIAS
	ENC 51	407502	9639255	
Descrição - Reservatório Intermediário	Vistoria – agosto/2012	Encosta vegetada com matações residuais de rocha cristalina. Em relação à descrição constante no PBA, pode-se inferir que houve um aumento na densidade da vegetação.

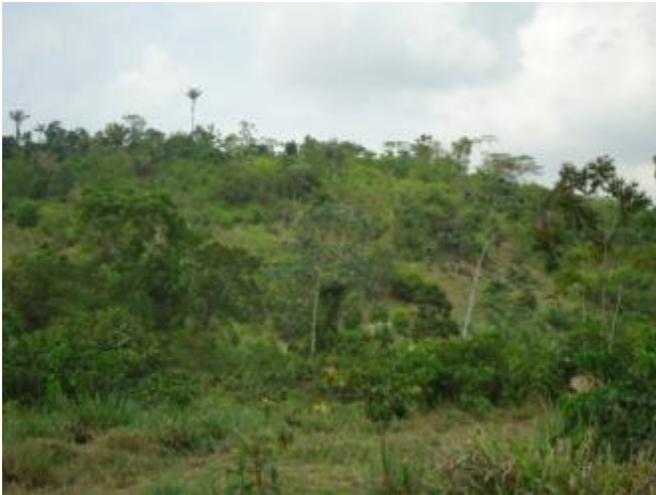
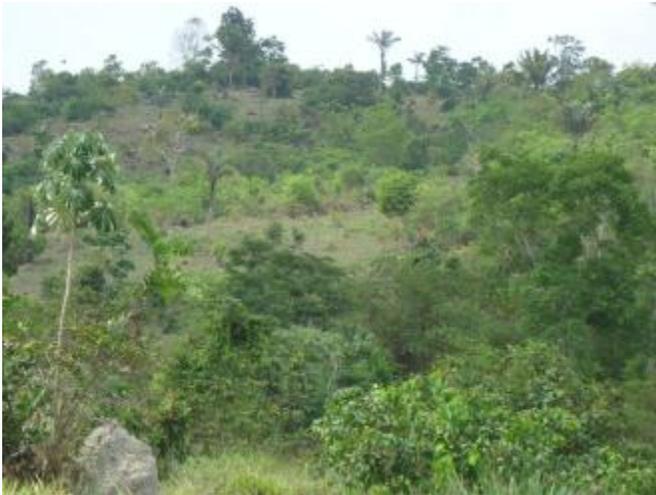
Vistoria – novembro/2012	Ponto de inspeção sem alterações.

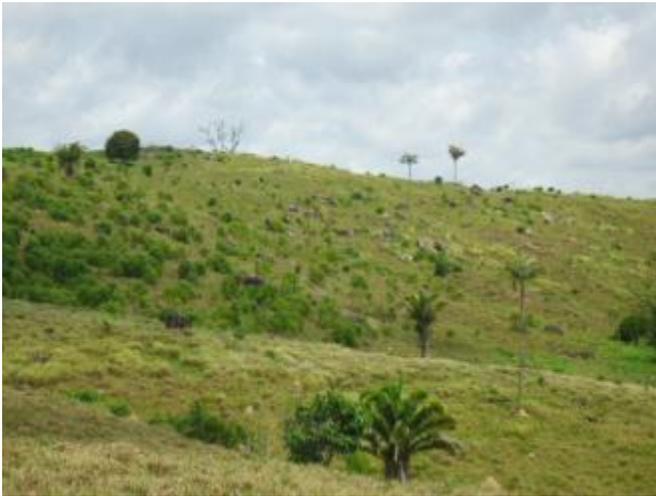
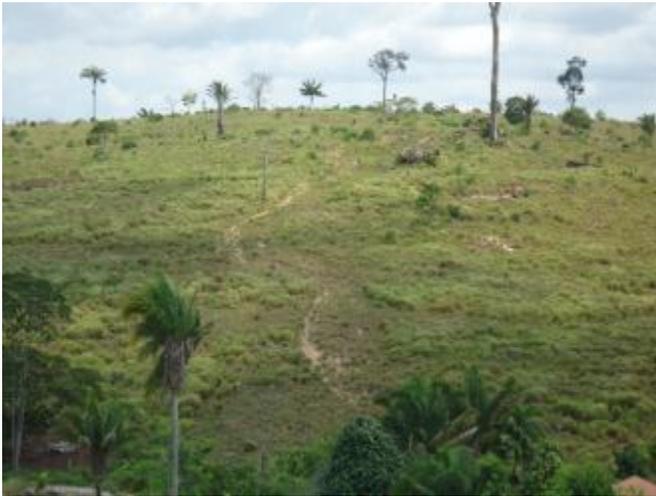
Ponto		Coordenadas UTM (fuso 22)		Solo	FOTOGRAFIAS
ENC 52		407876	9636589	Cambissolo háplico distrófico (eutrófico)	
Descrição - Reservatório Intermediário	Vistoria – agosto/2012	Encosta vegetada, com matações residuais de rocha cristalina. Em relação à descrição constante no PBA, pode-se inferir que houve um aumento na densidade da vegetação.

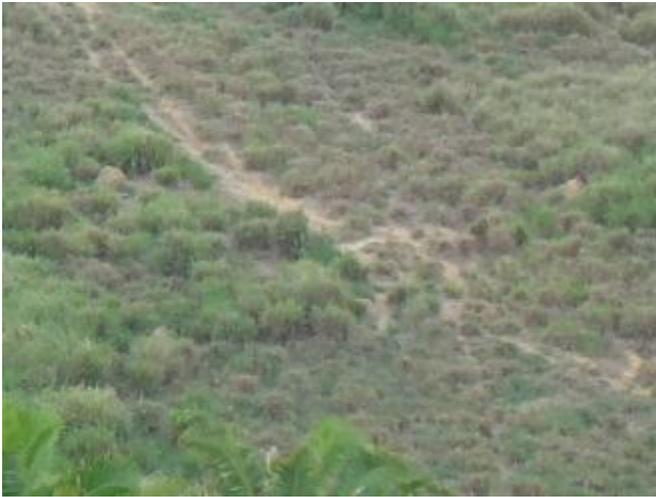
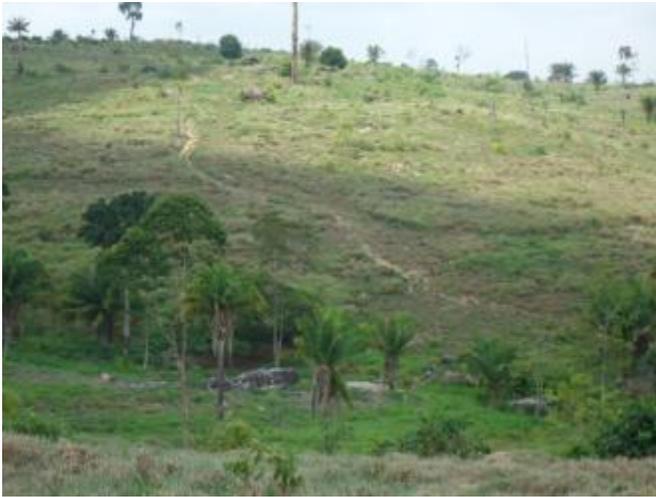
Vistoria – novembro/2012	Não foram observadas alterações em relação à inspeção anterior. Observa-se apenas trilhas utilizadas por gado.

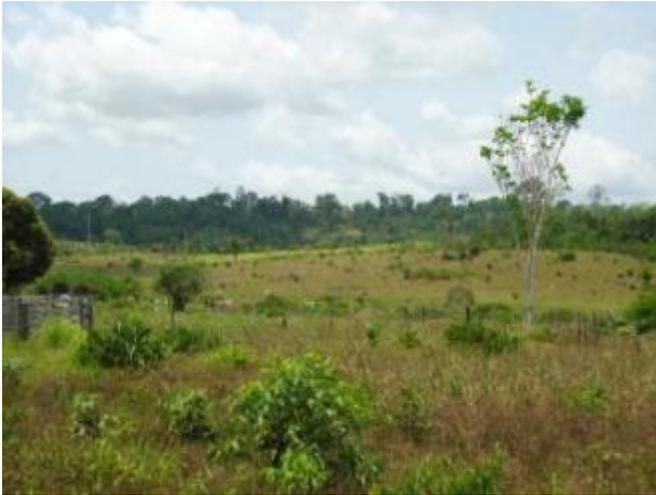
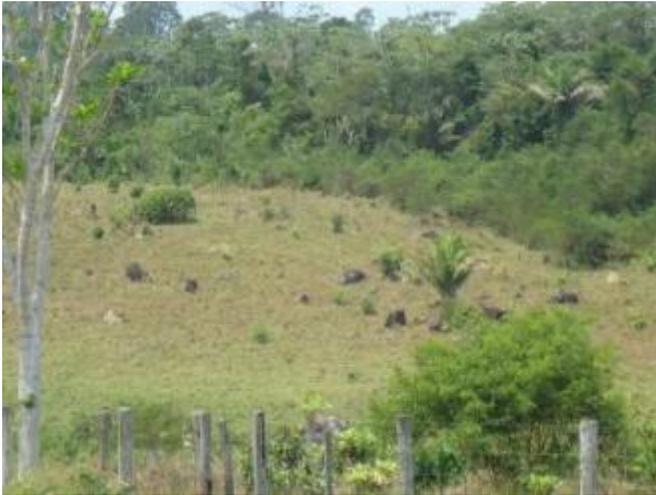
Ponto		Coordenadas UTM (fuso 22)		Solo	FOTOGRAFIAS
ENC 53		408534	9634996	Cambissolo háplico distrófico (eutrófico)	
Descrição - Reservatório Intermediário	Vistoria – agosto/2012	<p>Região vegetada, em solo eluvionar areno-siltoso, com matacões residuais de rocha cristalina. Em relação à descrição constante no PBA, pode-se inferir que houve um aumento na densidade da vegetação.</p>

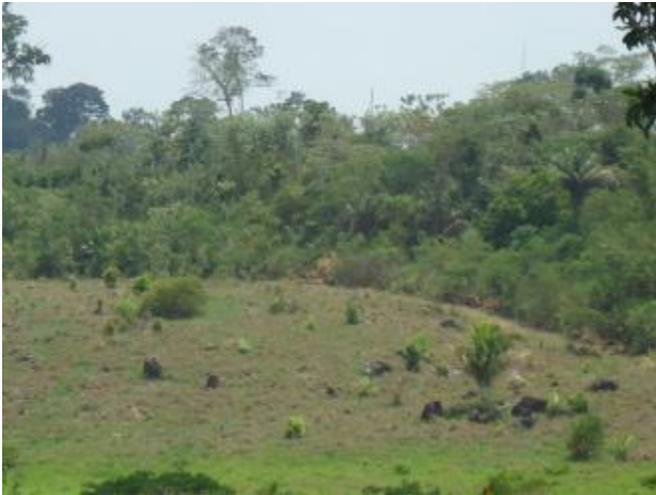
Vistoria – novembro/2012	<p>Área estável, sem alterações.</p>

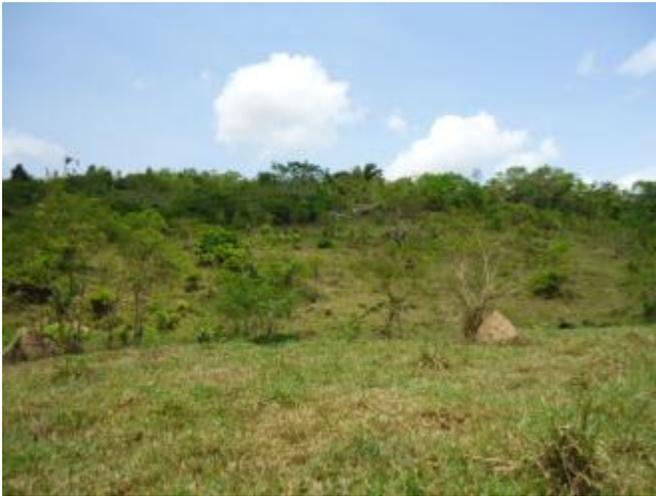
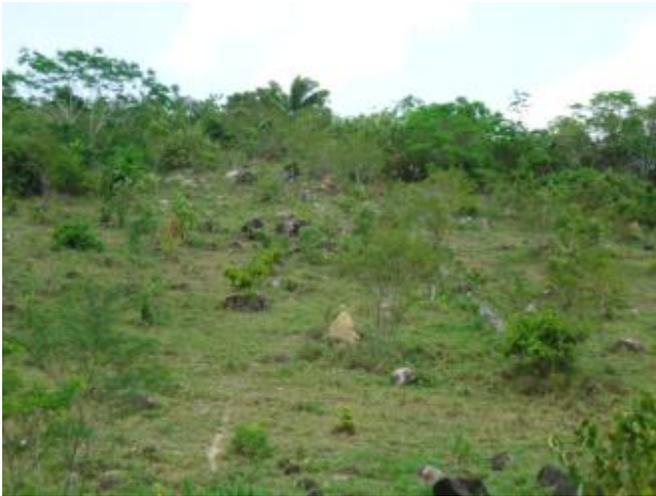
Ponto	Coordenadas UTM (fuso 22)		Solo	FOTOGRAFIAS
ENC 54	408870	9630334	Cambissolo háplico distrófico (eutrófico)	
Descrição - Reservatório Intermediário	Vistoria – agosto/2012	<p>Área vegetada, em solo de alteração silto-argiloso marrom alaranjado com matacões residuais de granito. Em relação à descrição constante no PBA, pode-se inferir que houve um aumento na densidade da vegetação.</p>

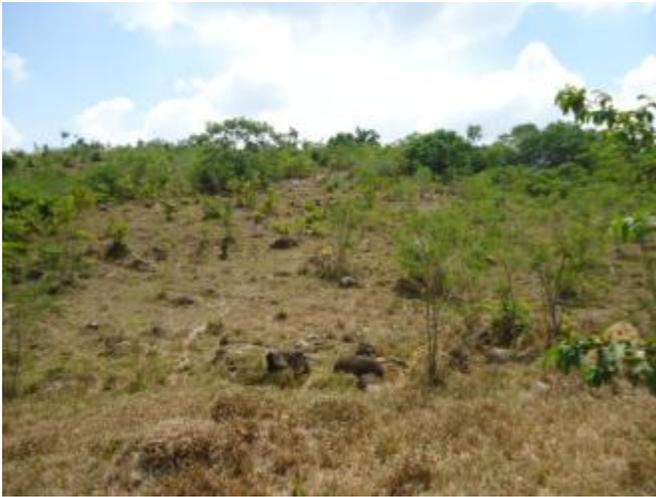
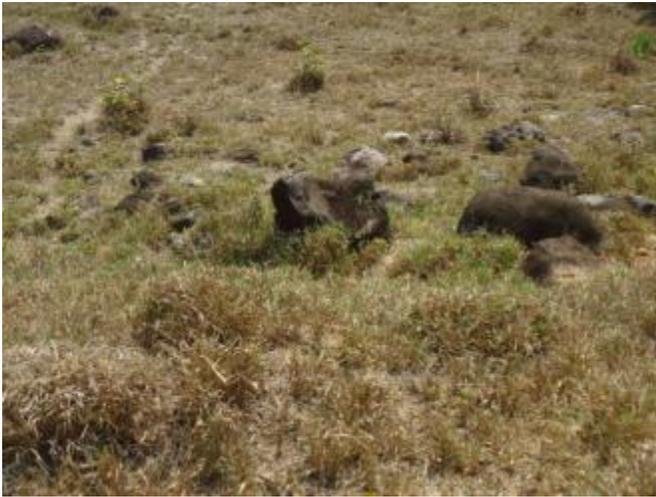
Vistoria – novembro/2012	<p>Área estável.</p>
