Anexo 10.3-5 – Registro fotográfico.

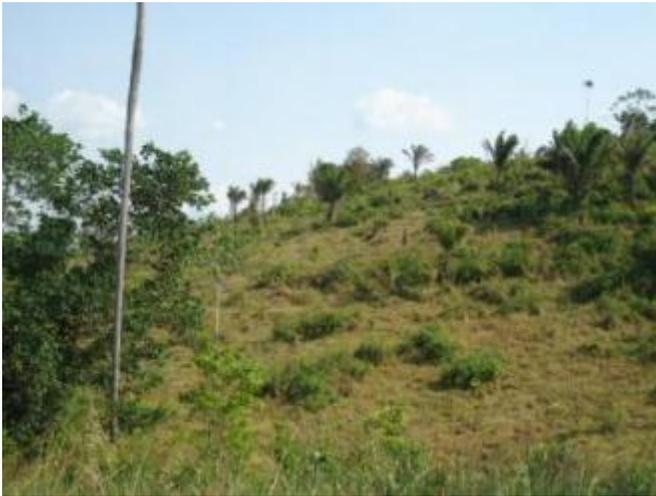
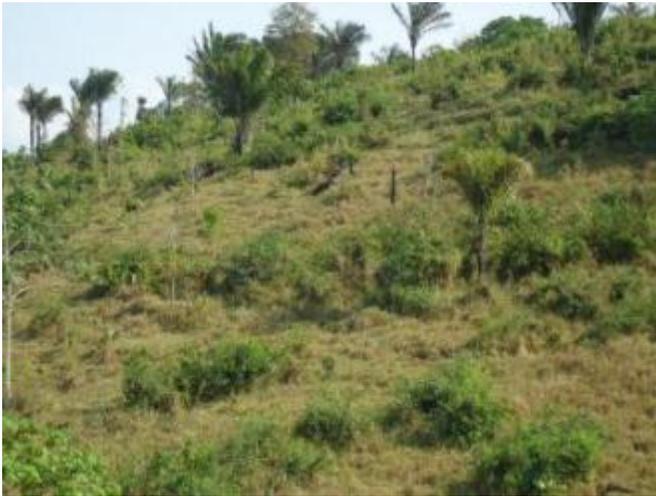
Ponto		Coordenadas UTM (fuso 22)		Solo	FOTOGRAFIAS
ENC 55		410496	9644067	Cambissolo háplico distrófico (eutrófico)	
Descrição - Reservatório Intermediário Vistoria - agosto/2012	<p>Encosta vegetada em solo de alteração silto-argiloso marrom alaranjado com matacões residuais de granito. Em relação à descrição constante no PBA, pode-se inferir que houve um aumento na densidade da vegetação.</p>

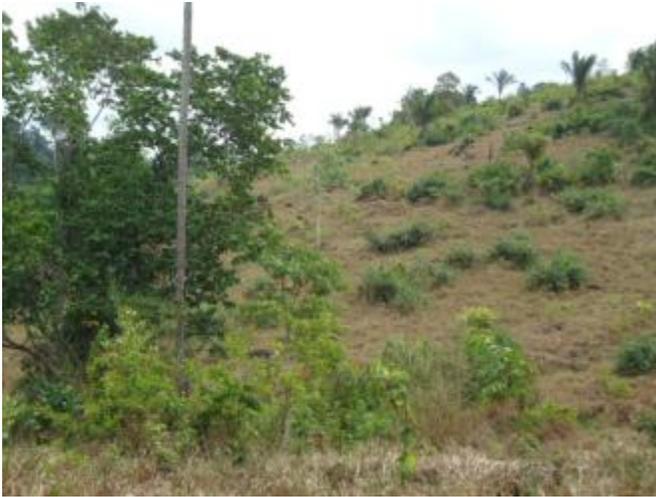
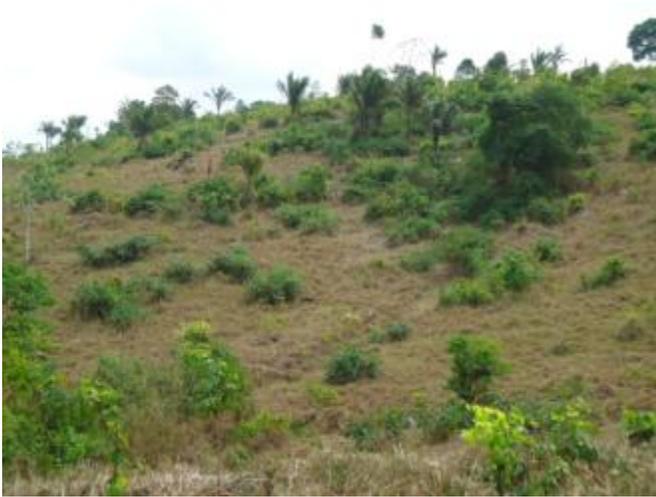
<p>Área estável.</p>

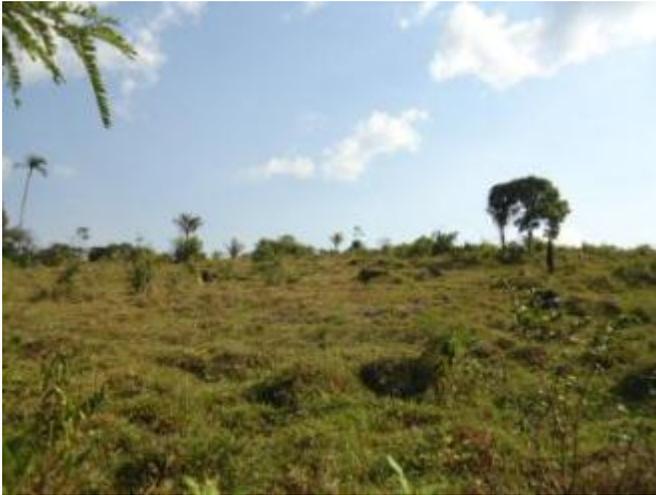
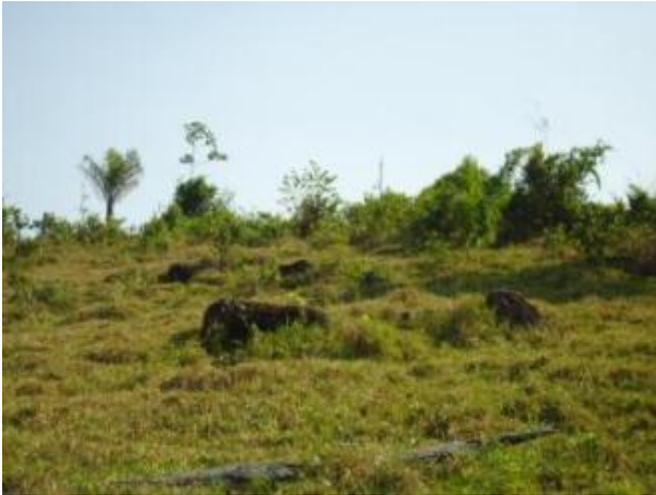
Ponto		Coordenadas UTM (fuso 22)		Solo	FOTOGRAFIAS
ENC 56		409940	9644128	Cambissolo háplico distrófico (eutrófico)	
Descrição - Reservatório Intermediário	Vistoria – agosto/2012	<p>Área vegetada em solo de alteração silto-argiloso marrom alaranjado com matacões residuais de granito. Em relação à descrição constante no PBA, pode-se inferir que houve um aumento na densidade da vegetação.</p>

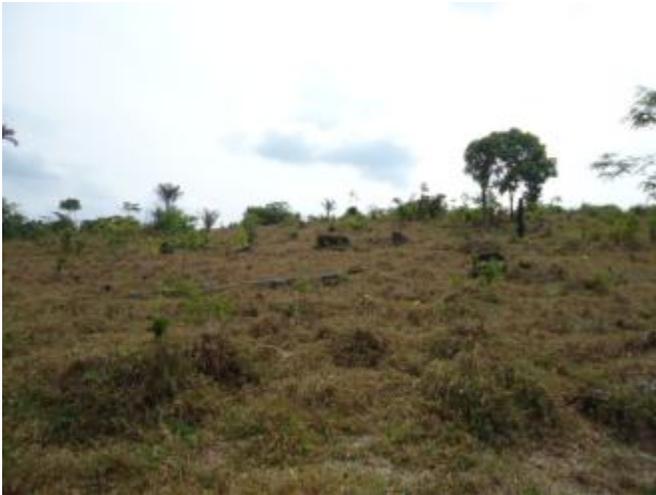
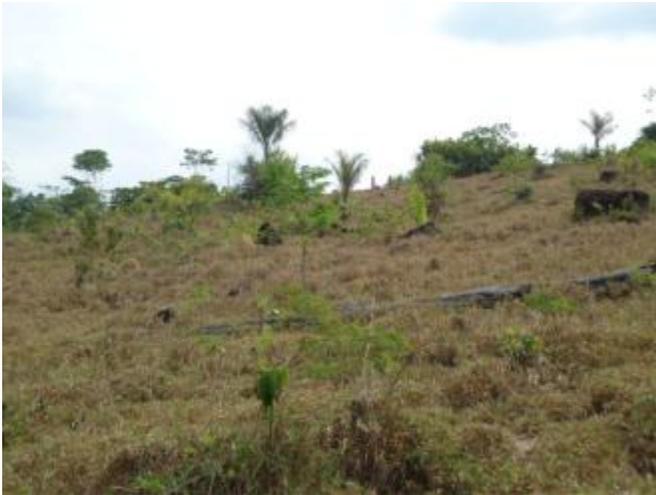
Vistoria – novembro/2012	<p>Área estável, sem alterações.</p>

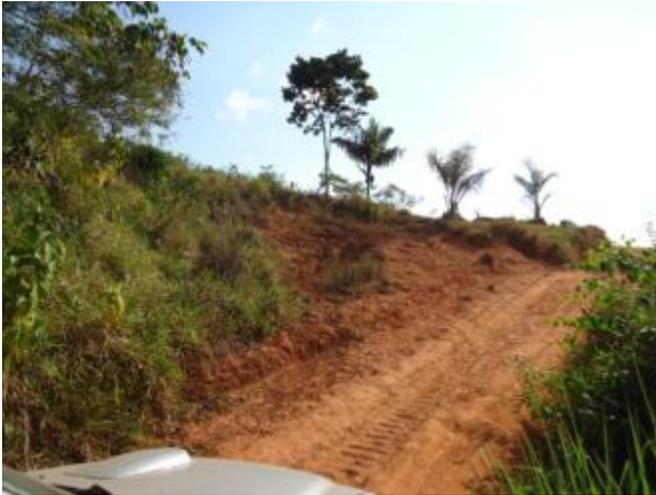
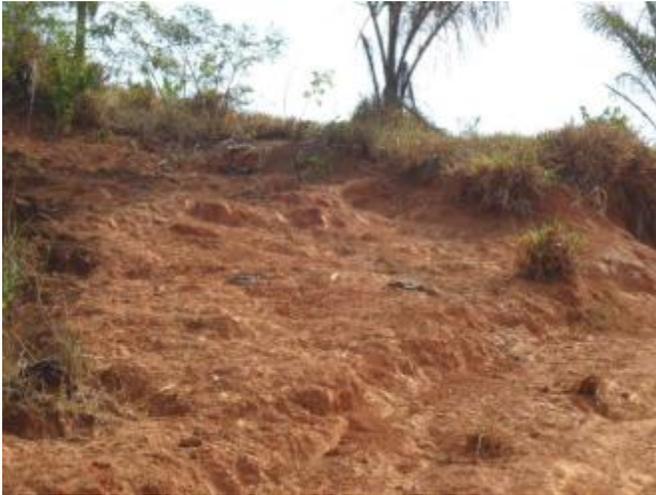
Ponto		Coordenadas UTM (fuso 22)		Solo		FOTOGRAFIAS
ENC 57		409267	9644003	Nitossolo háplico eutrófico		
Descrição - Reservatório Intermediário	Vistoria – agosto/2012	<p>Processo erosivo cobrindo uma extensão de aproximadamente 15x10m em área sem vegetação. Também apresenta erosão por sulcos e ravina em função do desmatamento e pluviosidade da região. Novamente ressalta-se aqui a importância do monitoramento das estradas marginais remanescentes após a formação do reservatório na AID da UHE Belo Monte – e da manutenção das mesmas ao longo da vida útil da obra. Em relação à descrição constante no PBA, pode-se inferir que não houve uma variação da degradação.</p>

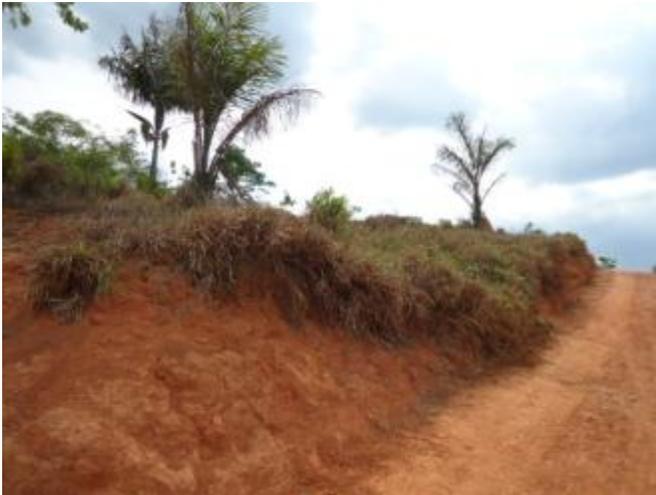
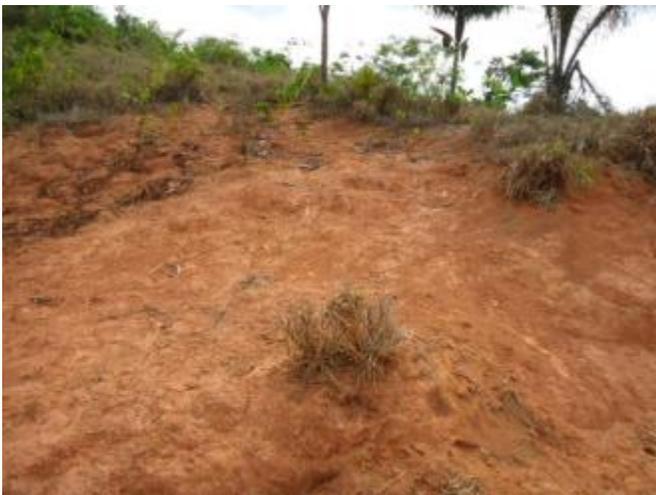
Vistoria – novembro/2012	<p>Não foram observadas alterações.</p>

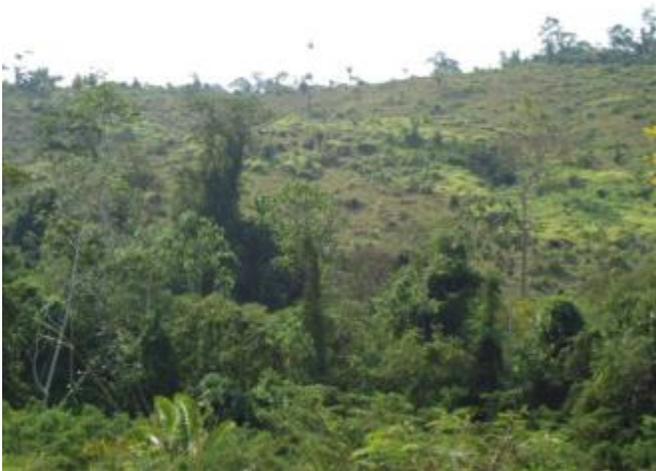
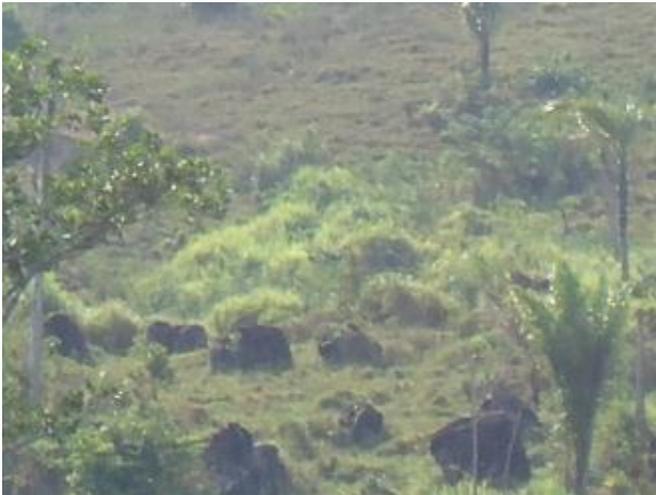
Ponto		Coordenadas UTM (fuso 22)		Solo	FOTOGRAFIAS
ENC 58		409437	9644068	Cambissolo háplico distrófico (eutrófico)	
Descrição - Reservatório Intermediário Vistoria - agosto/2012	<p>Área com vegetação e matacões. Em relação à descrição constante no PBA, pode-se inferir que houve um aumento na densidade da vegetação e que não houve modificações quanto à degradação.</p>

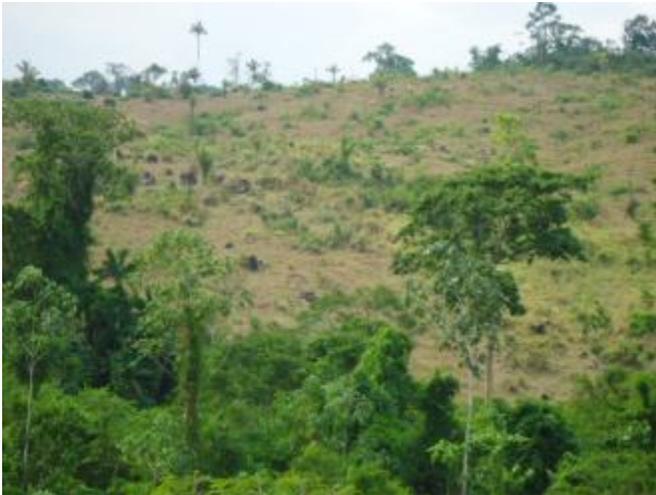
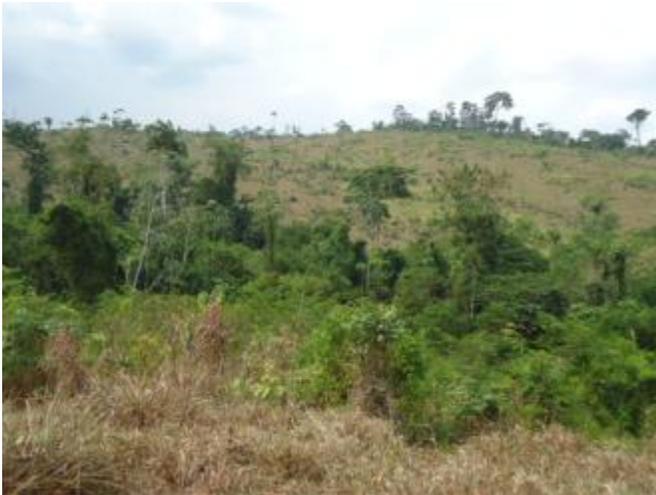
<p>Área estável, sem alterações.</p>

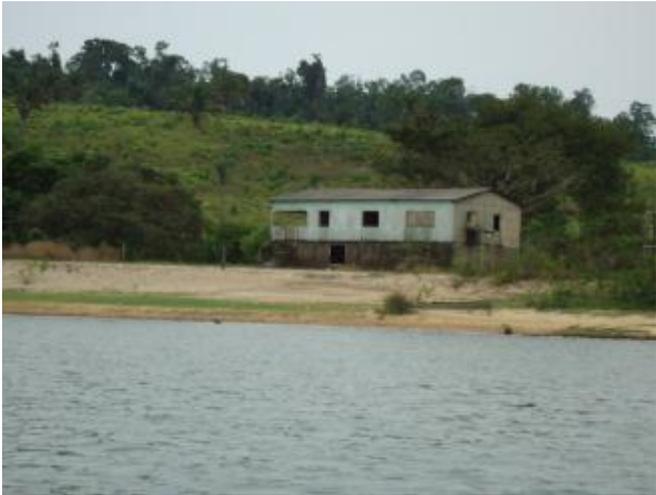
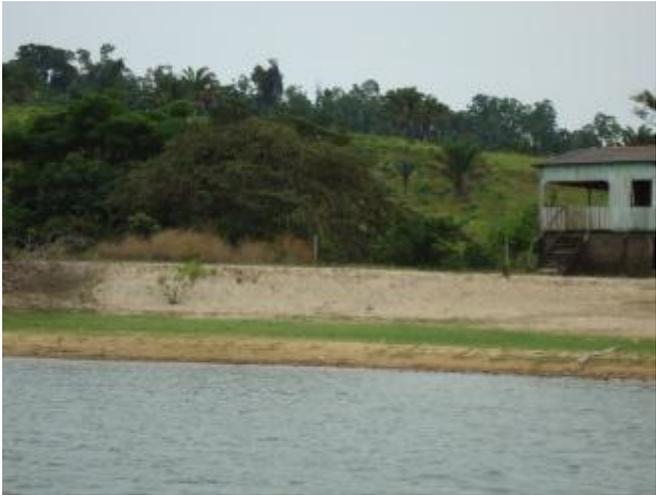
Ponto	Coordenadas UTM (fuso 22)		Solo	FOTOGRAFIAS
	R 01	377087	9640720	
Descrição - Reservatório	Vistoria – agosto/2012	<p>Margem de rio desmatada, porém com pouca ou nenhuma presença de erodibilidade instalada. Em alguns pontos, nota-se leve erosão laminar associada a ação antrópica, fluvial e pluvial, interconectadas. Estende-se por pontos do talude de margem do canal, em alturas variando entre 1 e 1,5m.</p> <p>Em relação maio/2012, houve aumento da zona de praia devido à redução do nível do rio Xingu, e a região degradada manteve-se estável.</p>

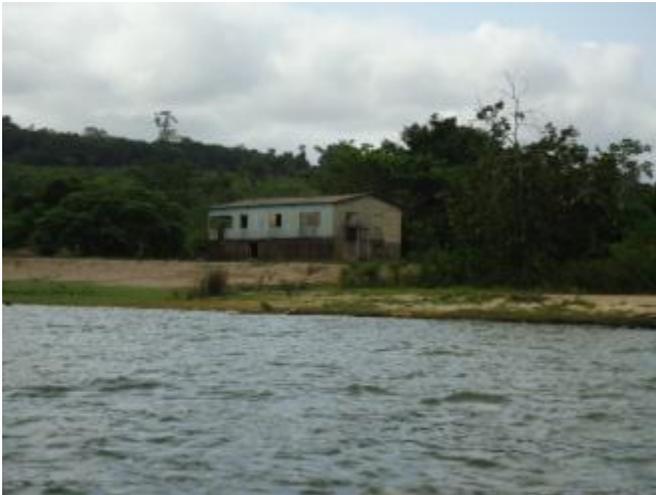
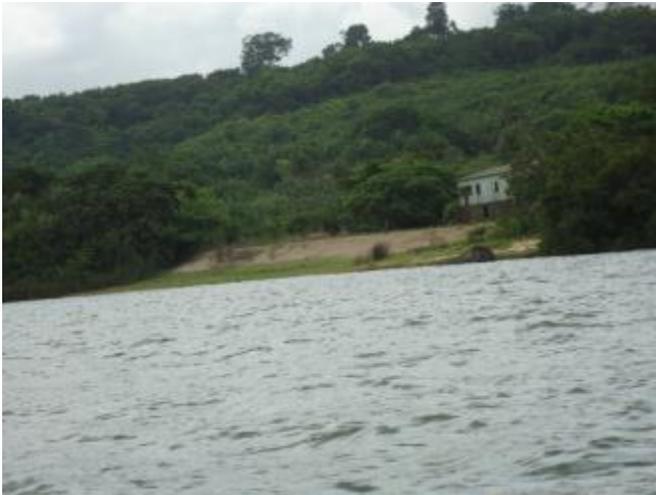
Vistoria – novembro/2012	<p>Área sem alterações.</p>

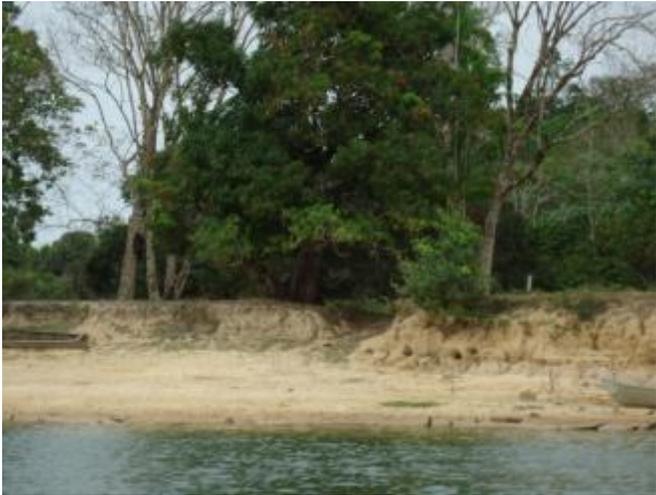
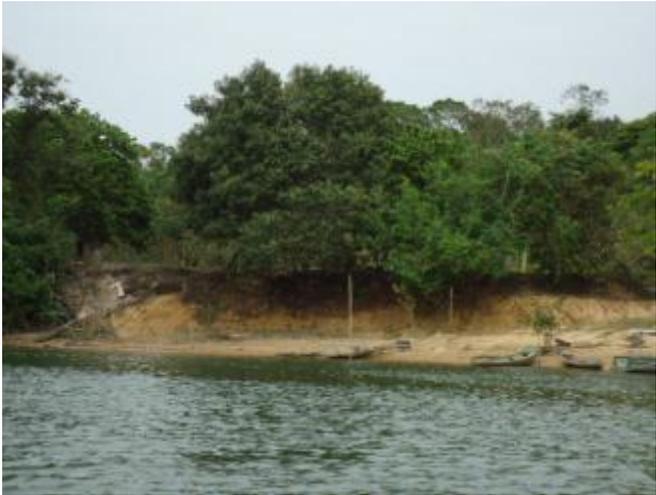
Ponto	Coordenadas UTM (fuso 22)		Solo	FOTOGRAFIAS
	R 02	377940	9639960	
Descrição - Reservatório	Vistoria – agosto/2012	<p>Margem de rio desmatada. Em alguns pontos, nota-se leve erosão laminar associada a ação antrópica, fluvial e pluvial, interconectadas. Estende-se por pontos do talude de margem do canal, em alturas variando entre 1 e 1,5m.</p> <p>Em relação à maio/2012, houve aumento da zona de praia pela redução do nível do rio Xingu, e a região degradada manteve-se estável.</p>

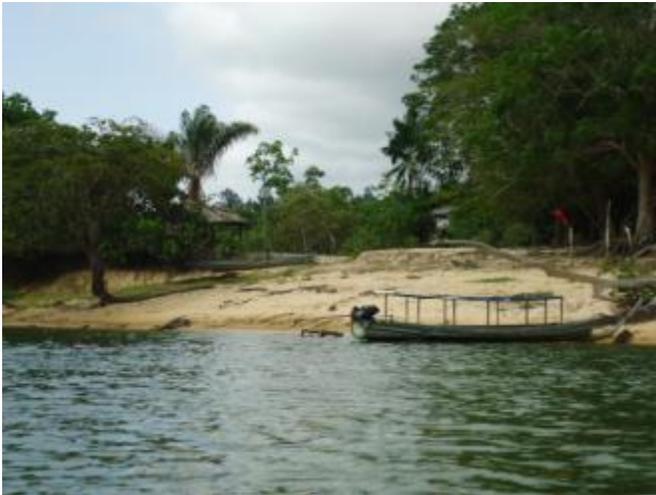
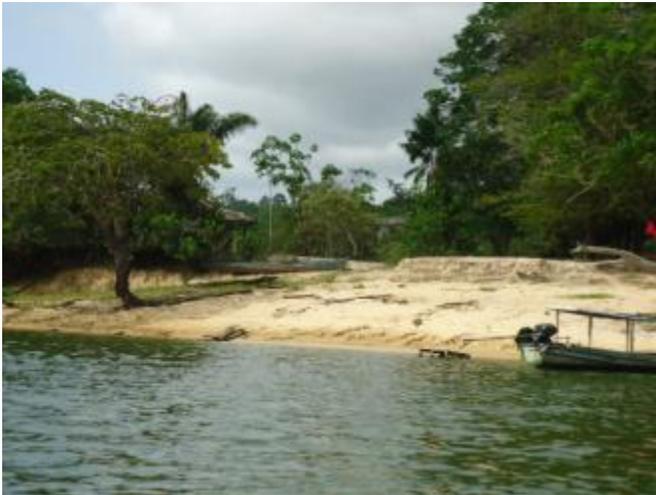
Vistoria – novembro/2012	<p>Área de uso antrópico intensivo, porém sem alterações visíveis.</p>

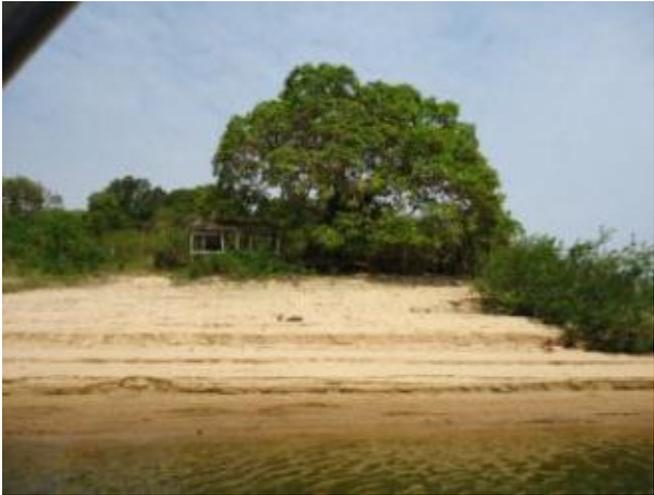
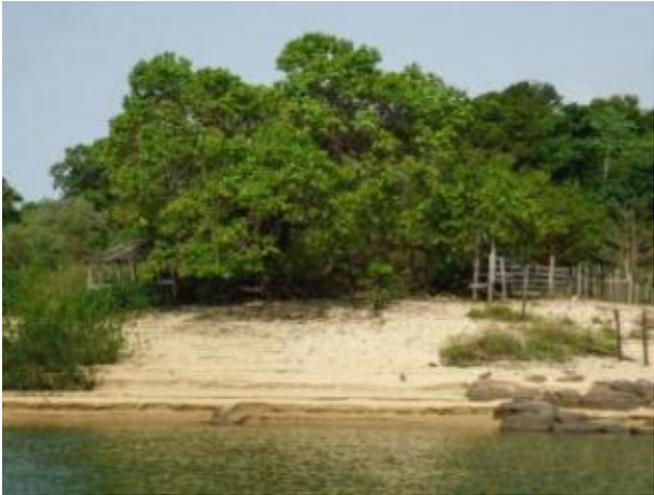
Ponto	Coordenadas UTM (fuso 22)		Solo	FOTOGRAFIAS
	R 04	384672	9633444	
Descrição - Reservatório	Vistoria – agosto/2012	<p>Margem de rio degradada devido à presença de animais e efeitos antrópicos. Em alguns pontos, nota-se leve erosão laminar associada a ação antrópica, fluvial e pluvial, interconectadas. Estende-se por pontos do talude de margem do canal, em alturas variando entre 0,5 e 1m. Em relação à maio/2012, houve aumento da zona de praia pela redução do nível do rio Xingu, e a região degradada manteve-se estável.</p>

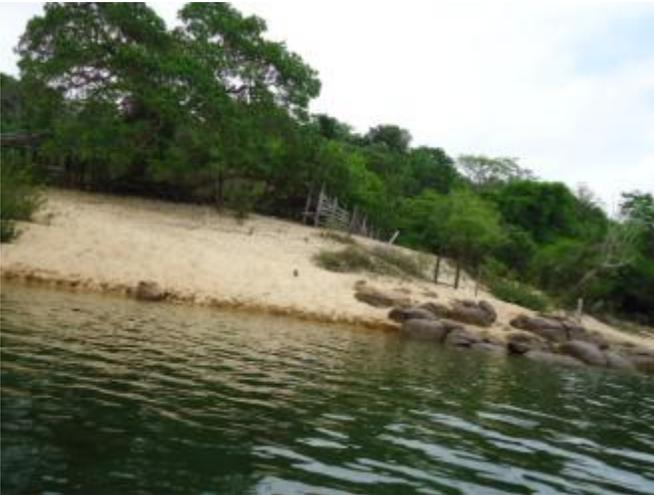
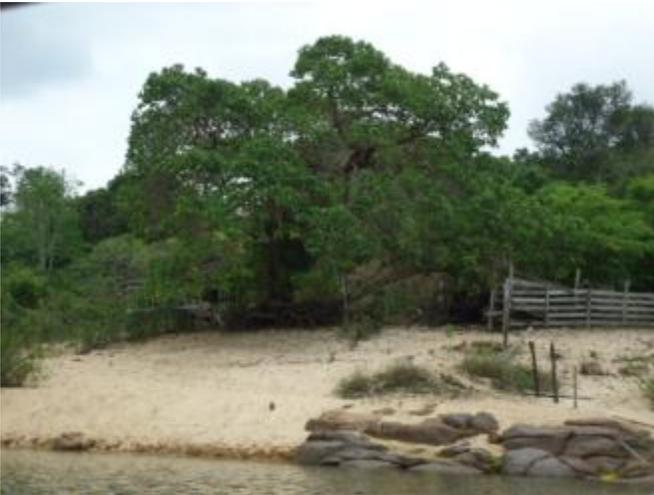
Vistoria – novembro/2012	<p>Sem alterações em relação à agosto/2012.</p>

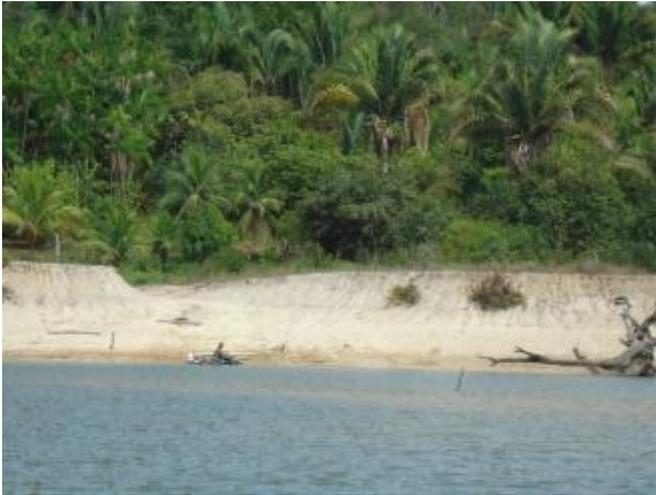
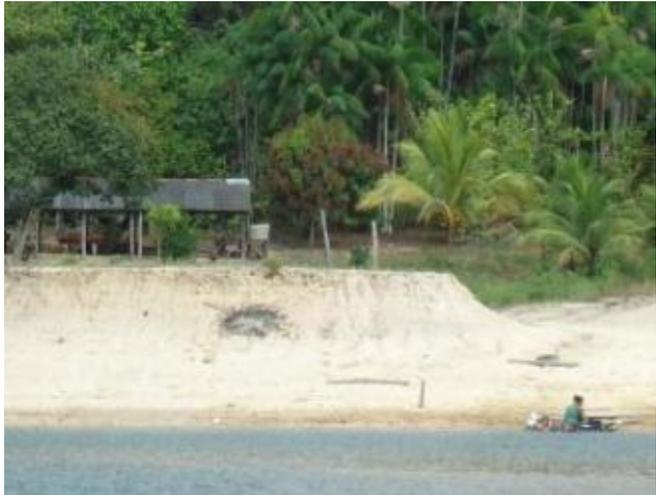
Ponto	Coordenadas UTM (fuso 22)		Solo	FOTOGRAFIAS
	R 05	385325	9630350	
Descrição - Reservatório	Vistoria – agosto/2012	<p>Margem de rio degradada por ação antrópica. Em alguns pontos, nota-se leve erosão laminar associada a ação antrópica, fluvial e pluvial, interconectadas. Estende-se por pontos do talude de margem do canal, em alturas variando entre 1 e 1,5m.</p> <p>Em relação maio/2012, houve aumento da zona de praia pela redução do nível do rio Xingu e a região degradada manteve-se estável.</p>

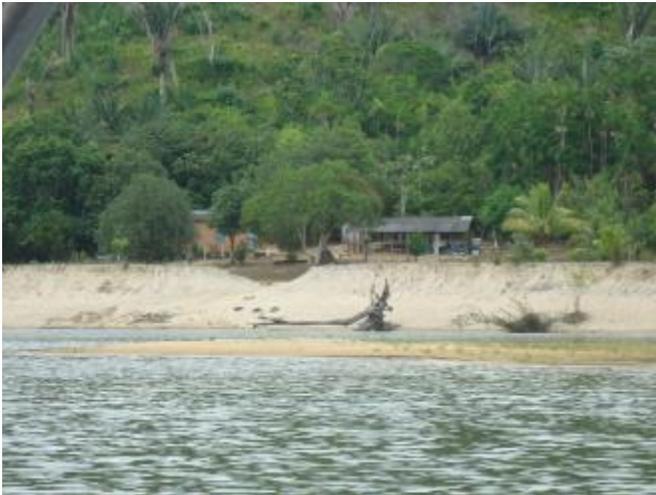
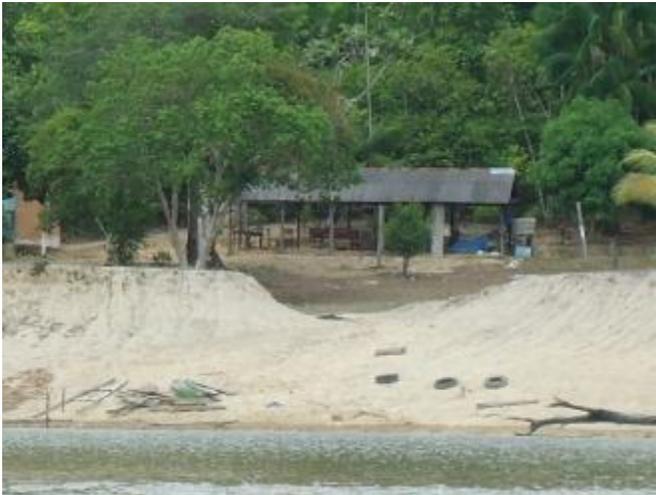
Vistoria – novembro/2012	<p>Ponto sem alterações.</p>

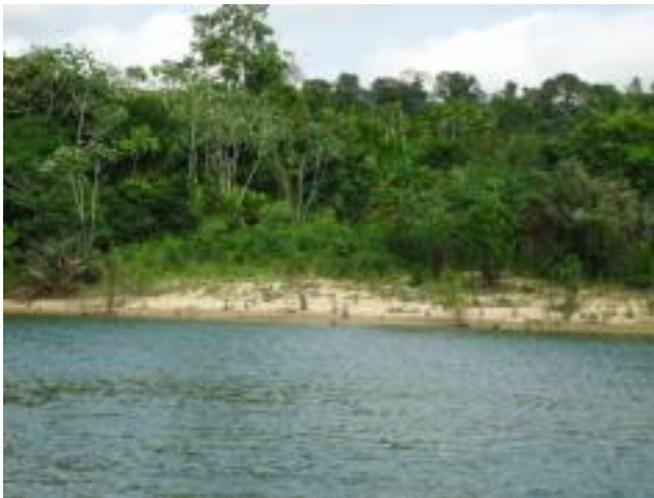
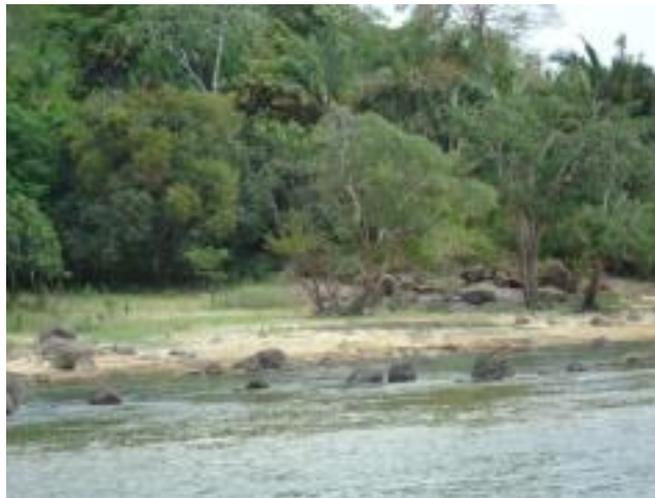
Ponto	Coordenadas UTM (fuso 22)		Solo	FOTOGRAFIAS
	R 06	385388	9628386	
Descrição - Reservatório	Vistoria – agosto/2012	<p>Área de baixa declividade com dimensão de 200m, sem presença aparente de extensiva erosão laminar. Estende-se por pontos do talude de margem do canal, em alturas variando entre 0,3 e 1m. Depósitos Quaternários: areias, misturas mal selecionadas de areia e silte, raras intercalações de cascalhos. Nota-se, em relação à maio/2012, um aumento da zona de praia devido à redução do nível do rio Xingu.</p>

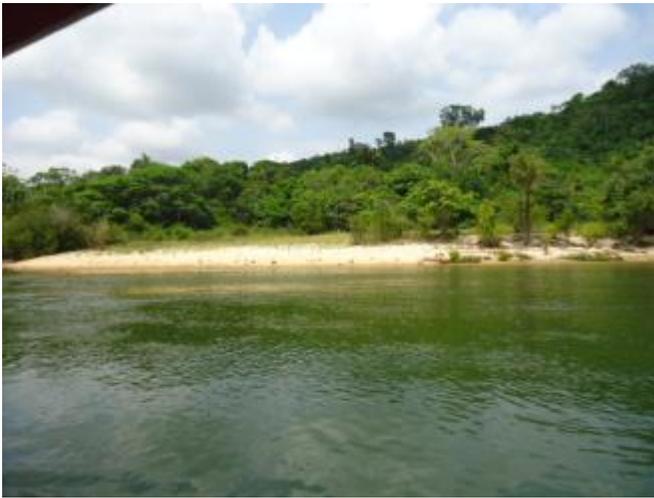
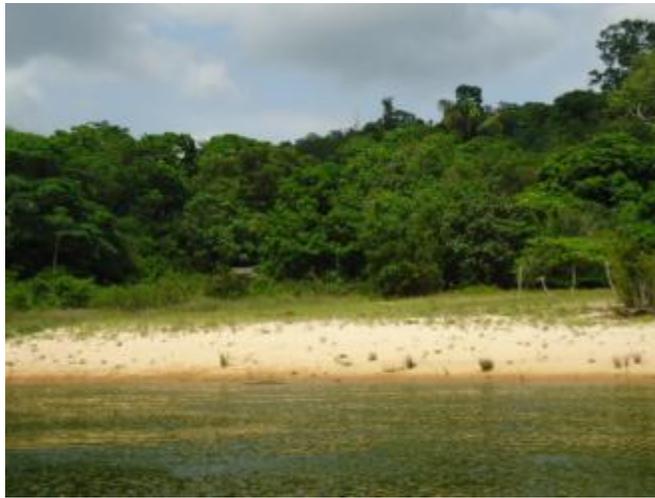
Vistoria – novembro/2012	<p>Em relação à agosto não observam-se alterações.</p>

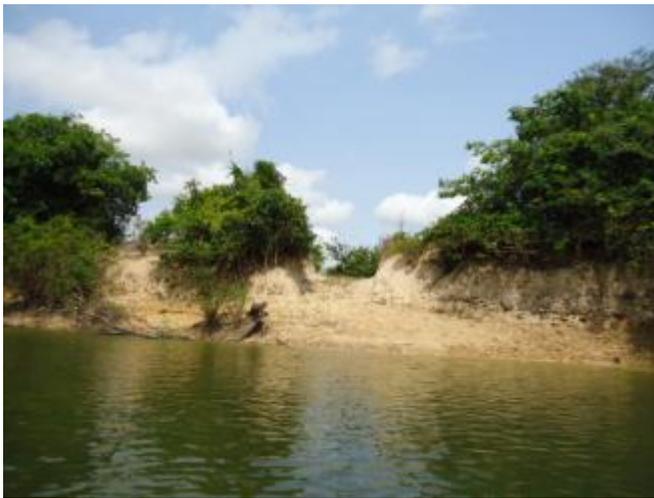
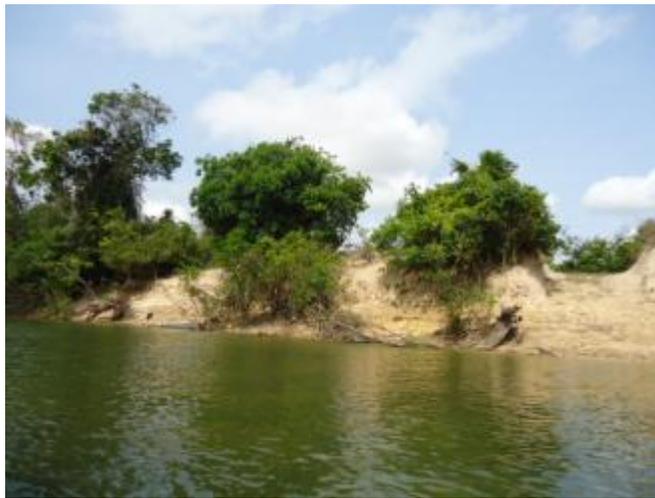
Ponto	Coordenadas UTM (fuso 22)		Solo	FOTOGRAFIAS
	R 07	385451	9626798	
Descrição - Reservatório	Vistoria – agosto/2012	<p>Bebedouro de gado, margem levemente degradada. Em alguns pontos, nota-se leve erosão laminar associada a ação antrópica, fluvial e pluvial, interconectadas. Estende-se por pontos do talude de margem do canal, em alturas variando entre 1 e 1,5m.</p> <p>Em relação à maio/2012, houve aumento da zona de praia devido à redução do nível do rio Xingu, e a região degradada manteve-se estável.</p>

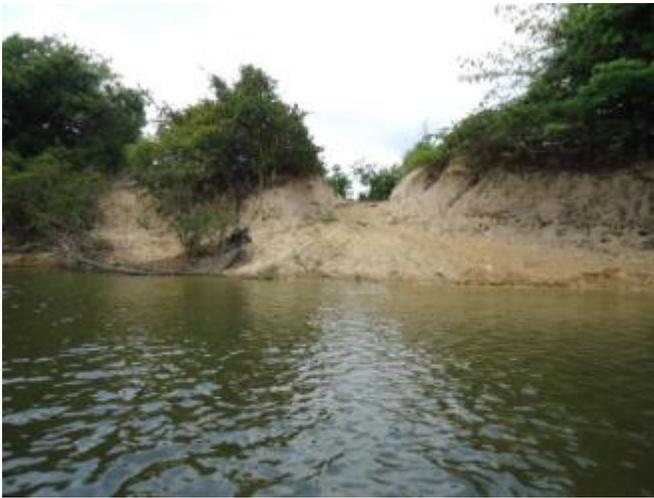
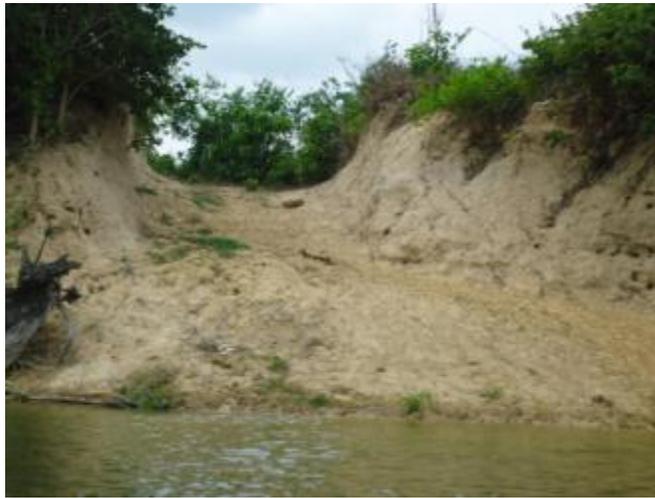
Vistoria – novembro/2012	<p>Não foram observadas alterações.</p>

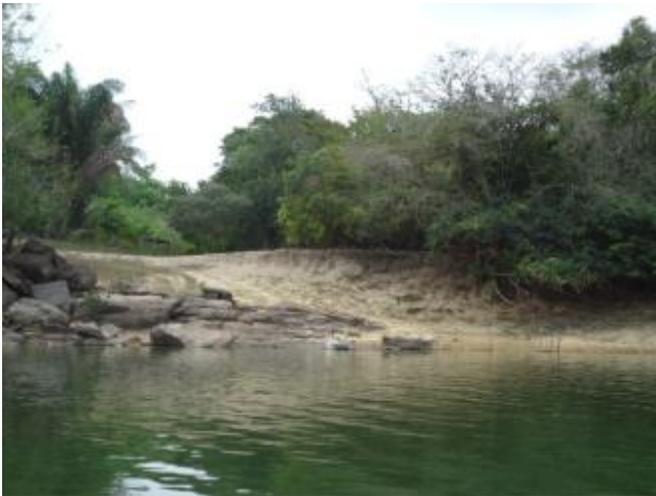
Vistoria – novembro/2012	<p>Em relação à maio/2012, houve aumento da zona de praia devido à redução do nível do rio Xingu, porém a região degradada manteve-se estável.</p>

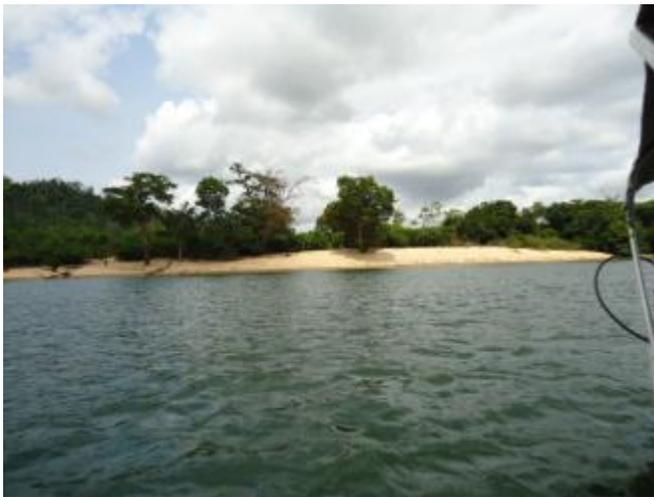
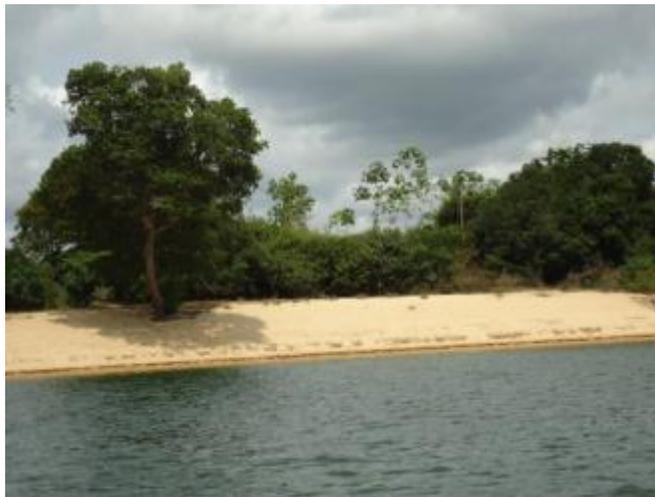
Ponto	Coordenadas UTM (fuso 22)		Solo	FOTOGRAFIAS
	R 09	391264	9624724	
Descrição - Reservatório	Vistoria – agosto/2012	<p>Faixa de 50 a 100 m de extensão pouco inclinada. Zona degradada por desmatamento.</p> <p>Em relação à maio/2012, houve aumento da zona de praia devido à redução do nível do rio Xingu, e a região degradada manteve-se estável.</p>

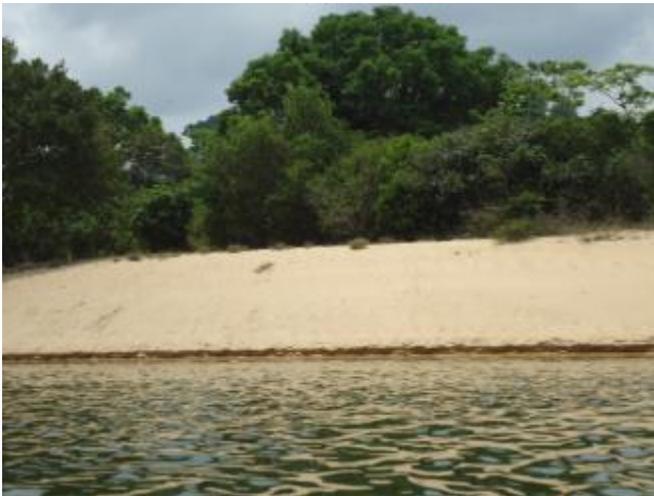
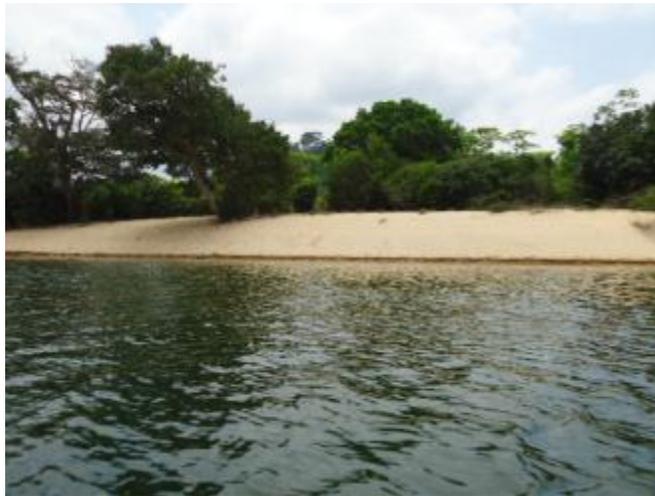
Vistoria – novembro/2012	<p>Região sem alterações.</p>

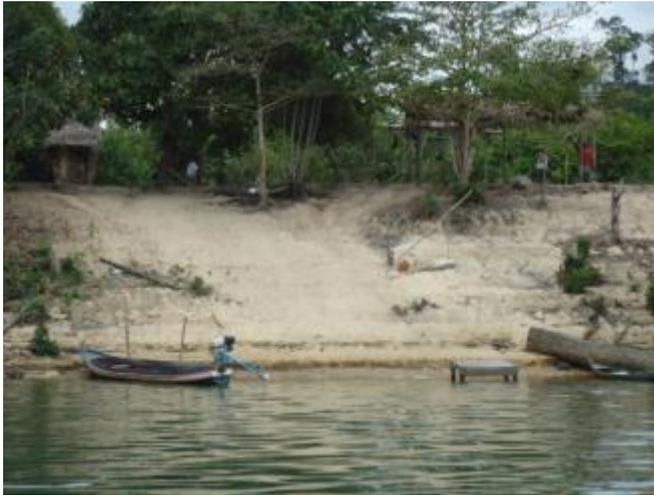
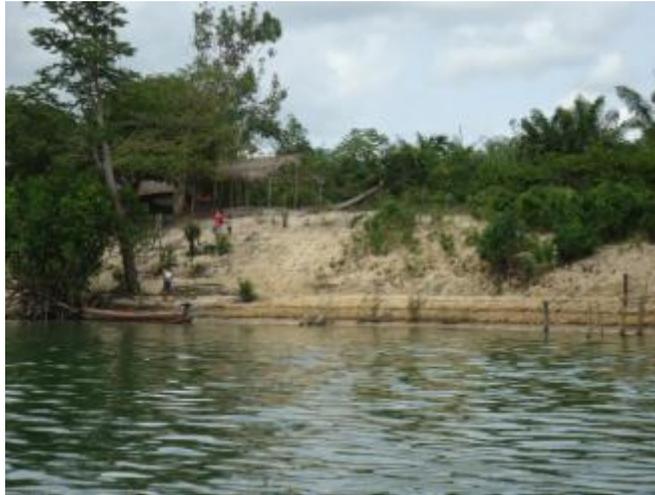
Ponto	Coordenadas UTM (fuso 22)		Solo	FOTOGRAFIAS
	R 10	391985	9624116	
Descrição - Reservatório	Vistoria – agosto/2012	<p>Margem desmatada. Entretanto, notou-se baixa presença de zonas de erosão instalada. Em alguns pontos, há erosão laminar e erosão linear do tipo sulco e canaletas, de escoamento de água, associadas principalmente à ação antrópica, além de efeitos fluvial e pluvial, todas interconectadas. Estende-se por pontos do talude de margem do canal, em alturas variando entre 1 e 3m.</p> <p>Em relação à maio/2012, houve aumento da zona de praia devido à redução do nível do rio Xingu, e diminuição das gramíneas nos taludes da margem, porém a região degradada se manteve estável.</p>

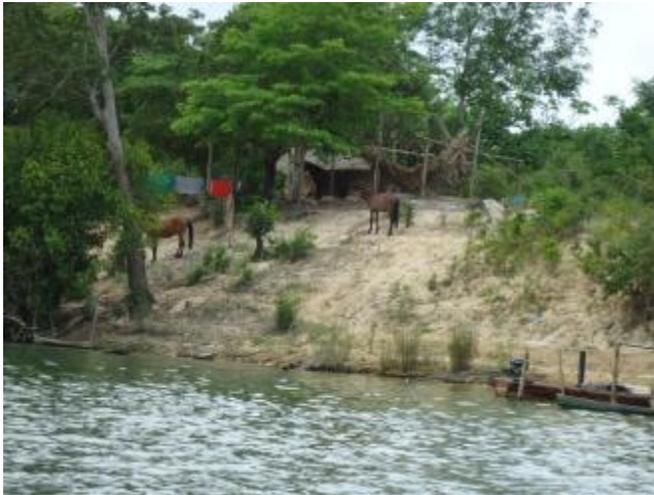
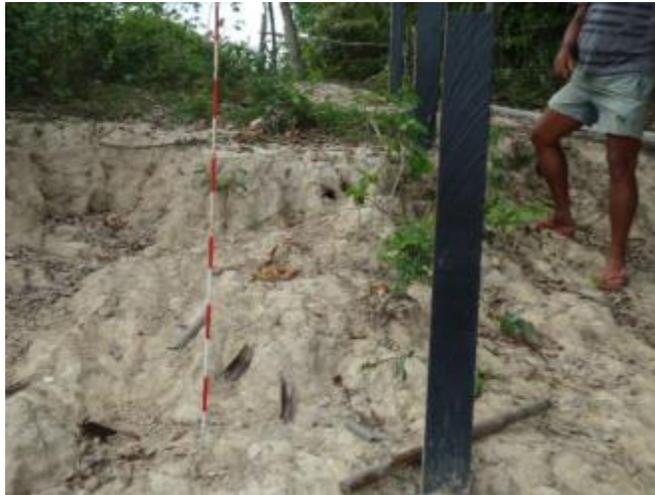
Vistoria – novembro/2012	<p>Observa-se maior quantidade de gramíneas nos talude.</p> <p>Foi instalado monitor vertical com marcações de 10 em 10 cm, para acompanhamento do processo erosivo. A degradação geotécnica do talude lindeiro, for efeito pastoril, antrópico e natural (variação normal do nível do rio) é claramente perceptível – e só não é amplificado em função das boas características geotécnicas e geológicas do material terroso de margem para o caso específico. Entretanto, o monitoramento local é indicado e será realizado.</p>

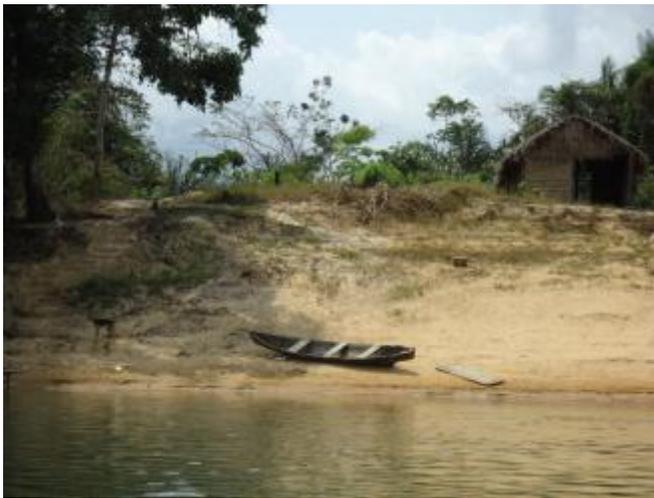
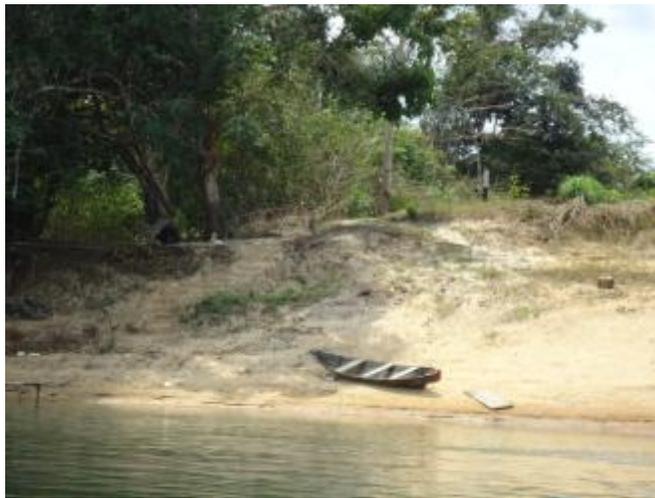
Ponto	Coordenadas UTM (fuso 22)		Solo	FOTOGRAFIAS
	R 11	392651	9623154	
Descrição - Reservatório	Vistoria – agosto/2012	<p>Margem desmatada. Entretanto, notou-se baixa presença de zonas de erosão instalada. Em alguns pontos, há erosão laminar e erosão linear do tipo sulco e canaletas, de escoamento de água, associadas principalmente à ação antrópica, além de efeitos fluvial e pluvial, todas interconectadas. Estende-se por pontos do talude de margem do canal, em alturas variando entre 1 e 3m.</p> <p>Em relação à maio/2012, houve aumento da zona de praia devido à redução do nível do rio Xingu, diminuição das gramíneas dos taludes da margem, mas a região degradada se manteve estável.</p>

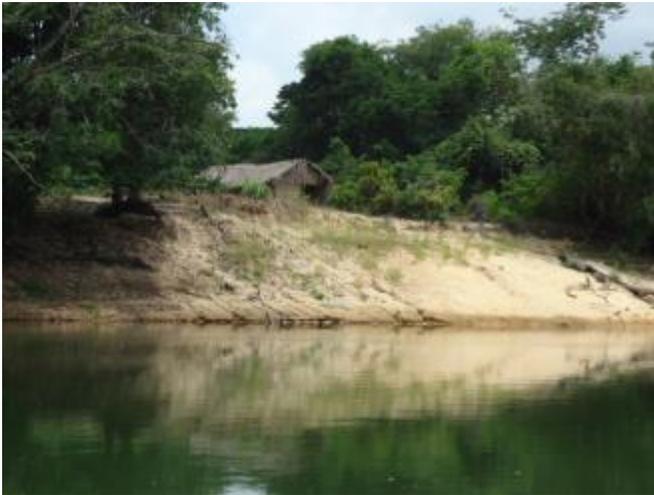
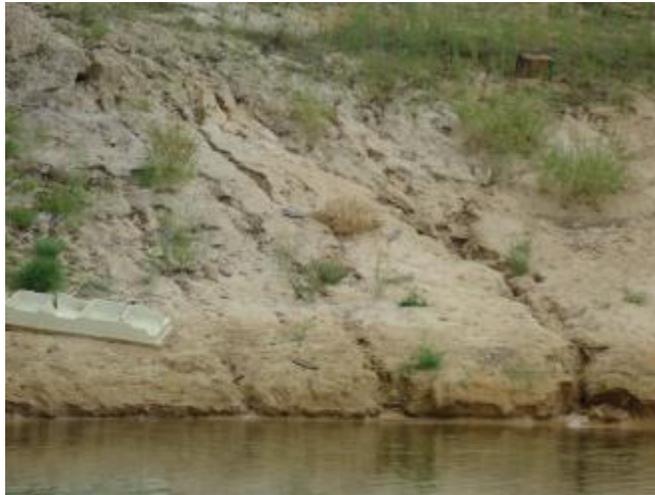
Vistoria – novembro/2012	<p>Observa-se erosão laminar e erosão linear do tipo sulco e canaletas, de escoamento de água, associadas principalmente à ação antrópica, além de efeitos fluvial e pluvial, todas interconectadas.</p>

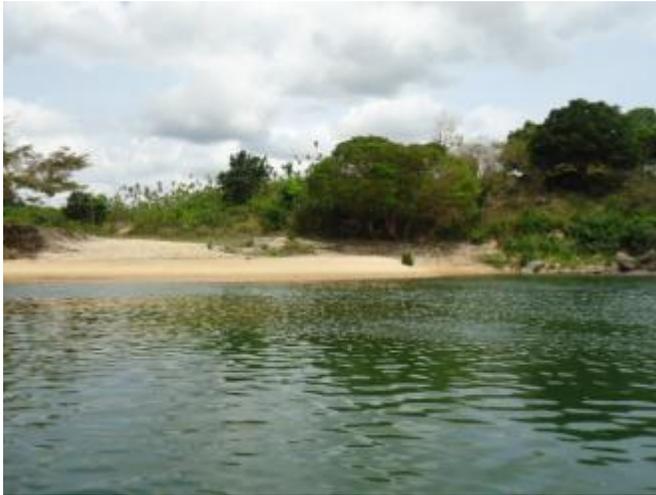
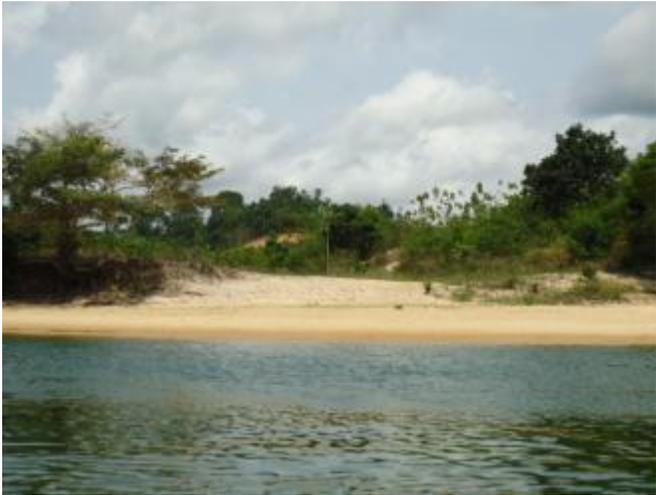
Ponto	Coordenadas UTM (fuso 22)		Solo	FOTOGRAFIAS
	R 12	393736	9621552	
Descrição - Reservatório	Vistoria – agosto/2012	<p>Margem desmatada. Entretanto, notou-se baixa presença de zonas de erosão instalada. Em alguns pontos, há erosão laminar e erosão linear do tipo sulco e canaletas, de escoamento de água, associadas principalmente à ação antrópica, além de efeitos fluvial e pluvial, todas interconectadas. Estende-se por pontos do talude de margem do canal, em alturas variando entre 1 e 3m.</p> <p>Em relação à maio/2012, houve aumento da zona de praia devido à redução do nível do rio Xingu, diminuição das gramíneas dos taludes da margem, e a região degradada se manteve estável.</p>

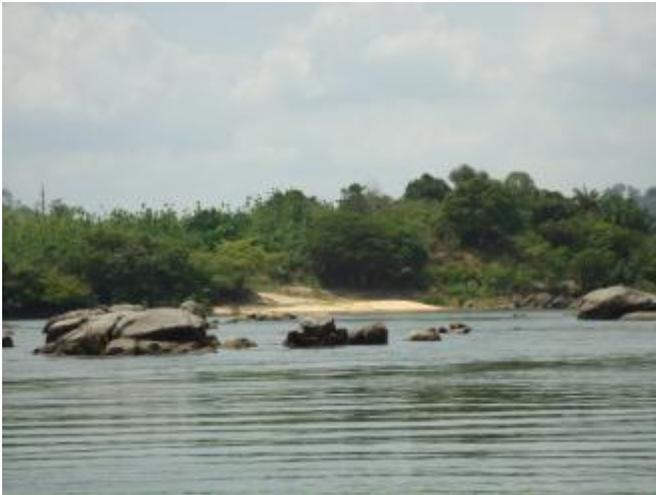
Vistoria – novembro/2012	<p>Área sem alterações.</p>

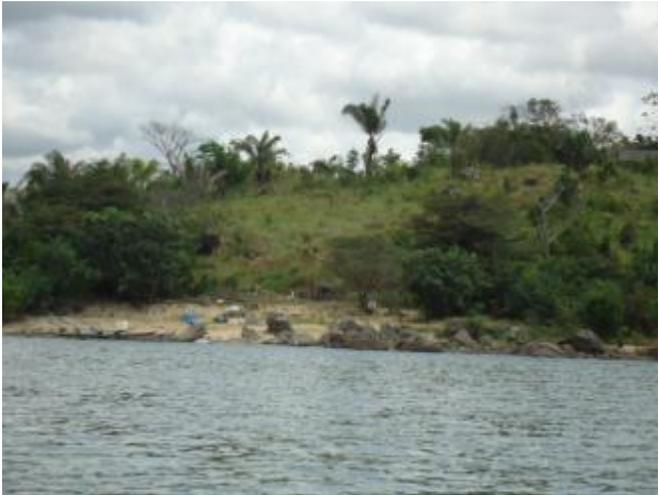
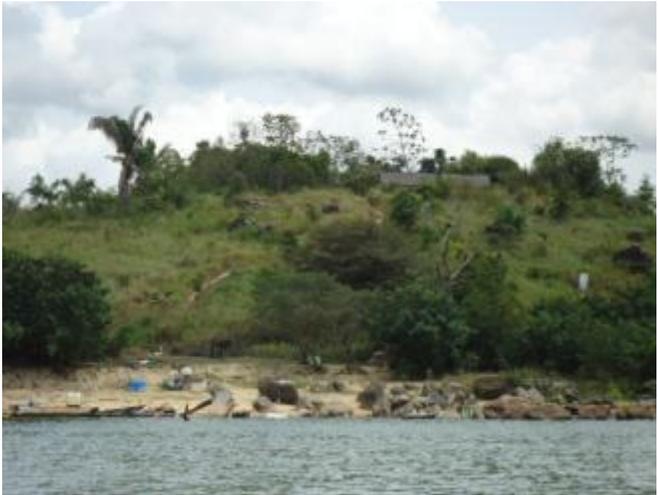
Ponto	Coordenadas UTM (fuso 22)		Solo	FOTOGRAFIAS
	R 14	392134	9615944	
Descrição - Reservatório	Vistoria – agosto/2012	<p>Margem degradada por ação antrópica. Em alguns pontos, nota-se leve erosão laminar associada a ação antrópica, fluvial e pluvial, interconectadas. Estende-se por pontos do talude de margem do canal, em alturas variando entre 0,5 e 1,5m.</p> <p>Em relação à maio/2012, houve aumento da zona de praia devido à redução do nível do rio Xingu, e a região degradada manteve-se estável.</p>

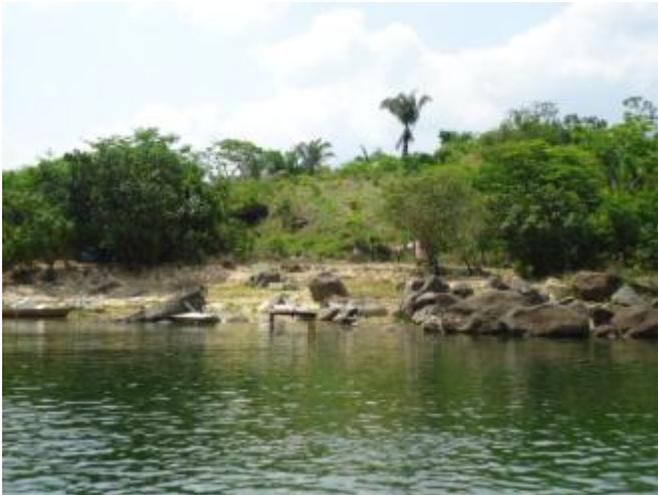
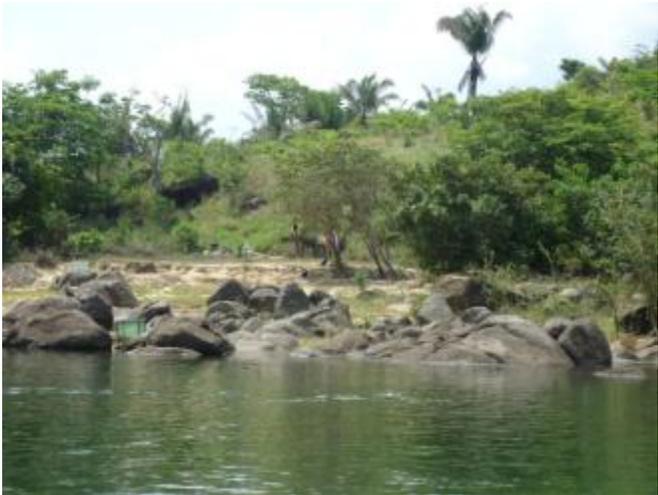
Vistoria – novembro/2012	<p>Em relação à inspeção anterior não observa-se alterações.</p>

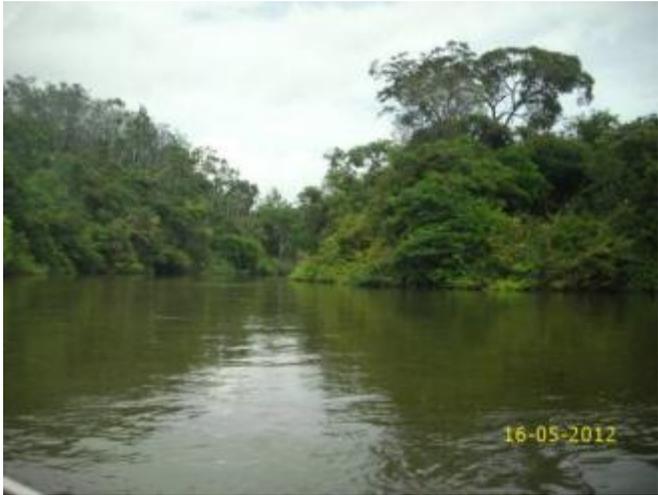
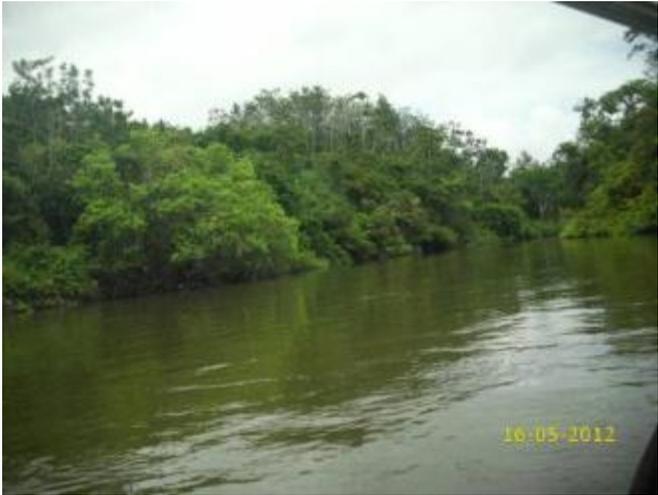
Ponto	Coordenadas UTM (fuso 22)		Solo	FOTOGRAFIAS
	R 15	391642	9613048	
<p>Descrição - Reservatório</p> <p>Vistoria – maio/2012</p>	<p>Igarapé Ituna – Limite do estudo a jusante da testada da barragem. Margens bem preservadas.</p> <p>Obs.: ponto sem acesso para inspeção em agosto/2012.</p>
