Anexo 10.3-5 – Registro fotográfico.

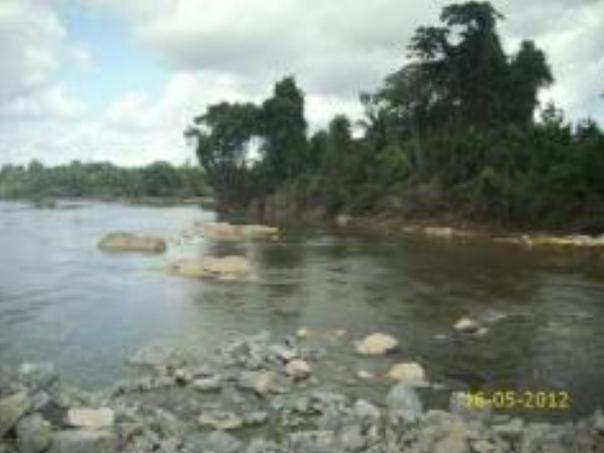
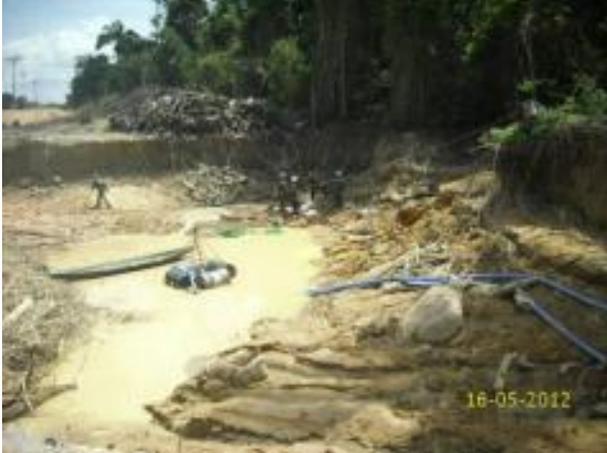
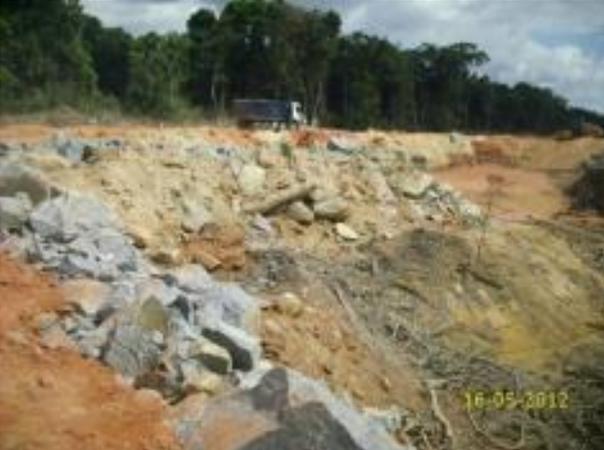
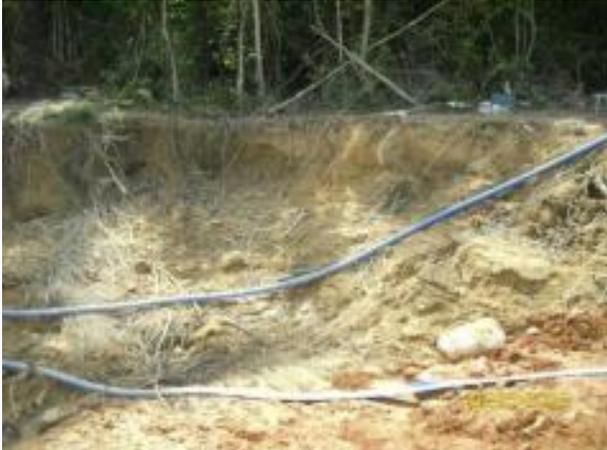
Ponto	Coordenadas UTM (fuso 22)		Solo	FOTOGRAFIAS	
R 16	398274	9620196	Neossolo flúvico		
Descrição - Reservatório	Vistoria – maio/2012	<p>Dique final de fechamento temporário no sítio Pimental, após degradação causada pela fuga de água (e erodibilidade linear por voçorocamento e ravinamento), durante primeira tentativa de obstrução do rio. Notar a grande presença de raízes no solo, as quais são responsáveis pela relativa resistência do mesmo ao efeito erosivo decorrente da passagem da água.</p> <p>Obs.: ponto sem acesso para inspeção em agosto/2012.</p>

O local apresentado nas fotos se encontra próximo, e vizinho (faz parte como um todo) do Sítio Pimental, que não pode ser visitado por questões de segurança da obra e fatos ocorridos na região (fechamento à entrada de visitantes por conflitos sociais na semana da visita). Entretanto se nota que serviços de engenharia estão já plenamente encaminhados e contemplados para a região, que deverão provavelmente abarcar aspectos da proteção marginal dos taludes lindeiros – particularmente pela importância deste ponto específico junto ao futuro reservatório da UHE Belo Monte.

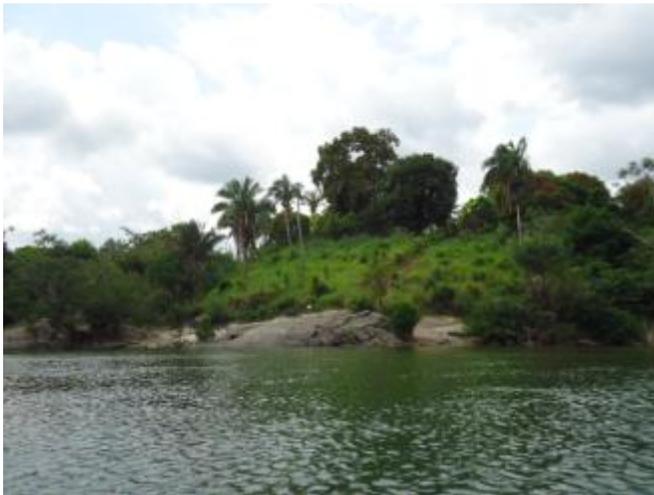
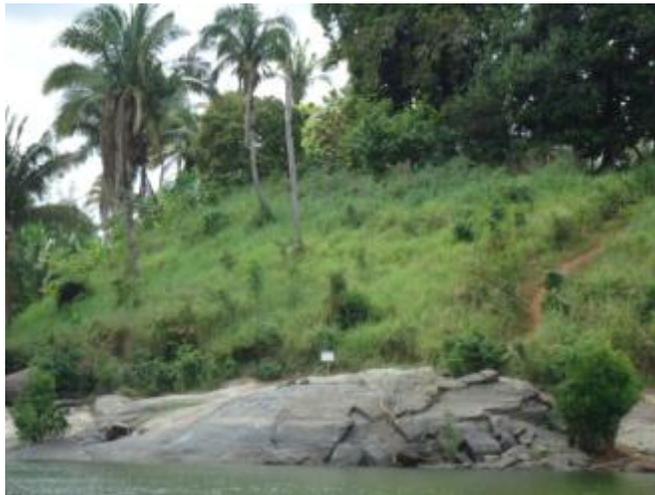
Ponto		Coordenadas UTM (fuso 22)		Solo	FOTOGRAFIAS
R 18 / ENC 19	394600	9627044	Neossolo flúvico		
Descrição - Reservatório	Vistoria – agosto/2012	<p>Região de afloramento rochoso perto a margem degradada. Em alguns pontos, nota-se leve erosão laminar associada a ação antrópica, fluvial e pluvial, interconectadas. Estende-se por pontos do talude de margem do canal, em alturas variando entre 0,5 e 1,5m.</p> <p>Em relação à maio/2012, nota-se aumento da vegetação.</p>

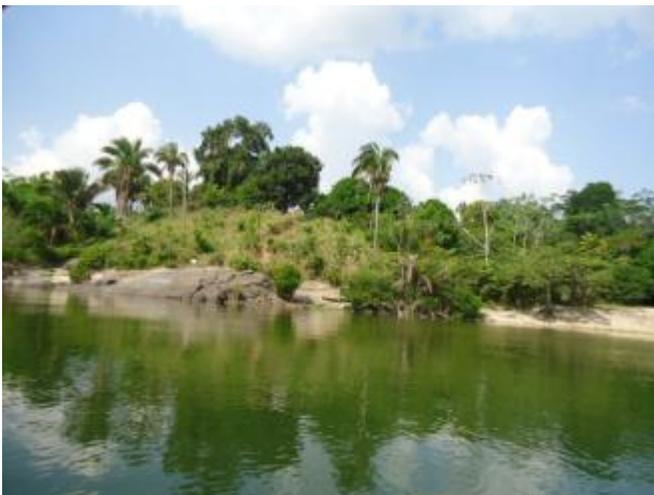
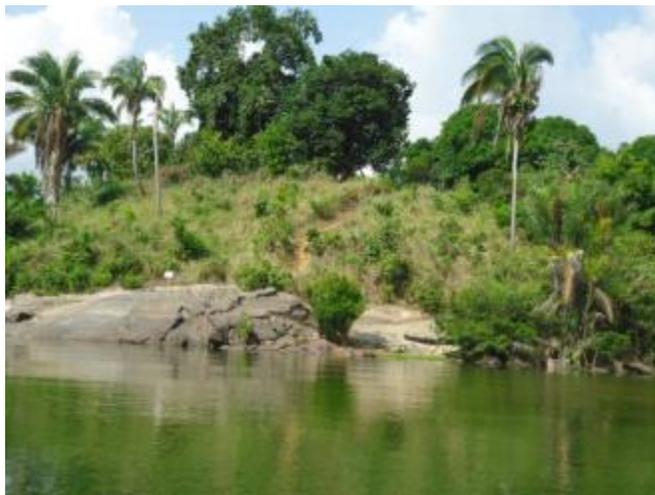
Vistoria – novembro/2012	<p>Área sem alterações.</p>

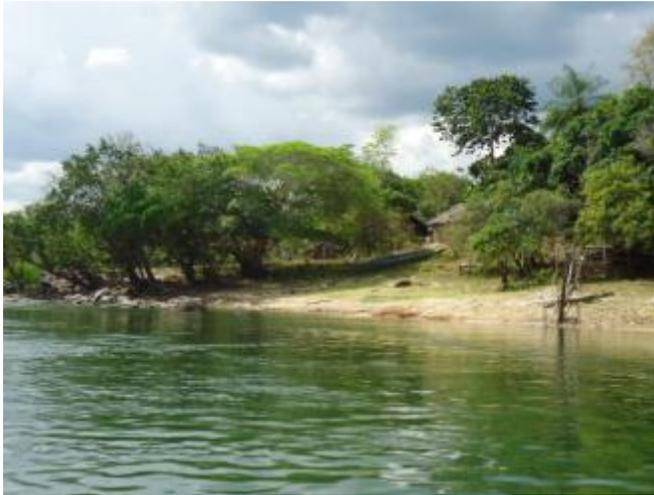
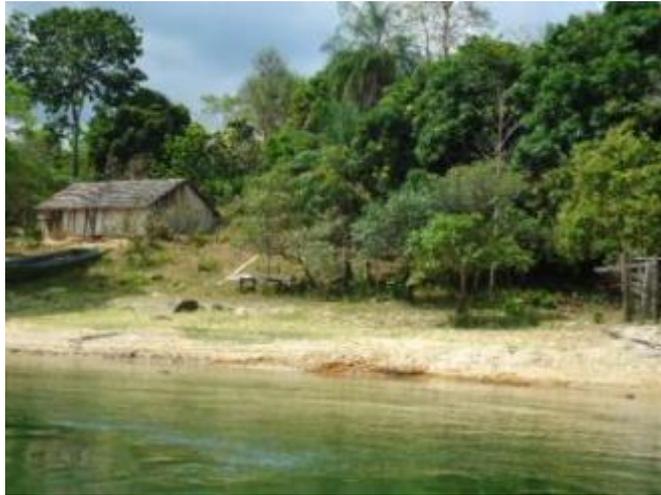
Ponto		Coordenadas UTM (fuso 22)		Solo	FOTOGRAFIAS	
R 19		389241	9631626	Neossolo flúvico		
Descrição - Reservatório	Vistoria – agosto/2012	<p>Margem degradada por ação antrópica. Em alguns pontos, nota-se leve erosão laminar associada à ação antrópica, fluvial e pluvial, interconectadas. Estende-se por pontos do talude de margem do canal, em alturas variando entre 0,5 e 1,5m.</p> <p>Em relação à maio/2012, houve aumento da zona de praia pela redução do nível do rio Xingu, e que a região degradada se manteve estável.</p>

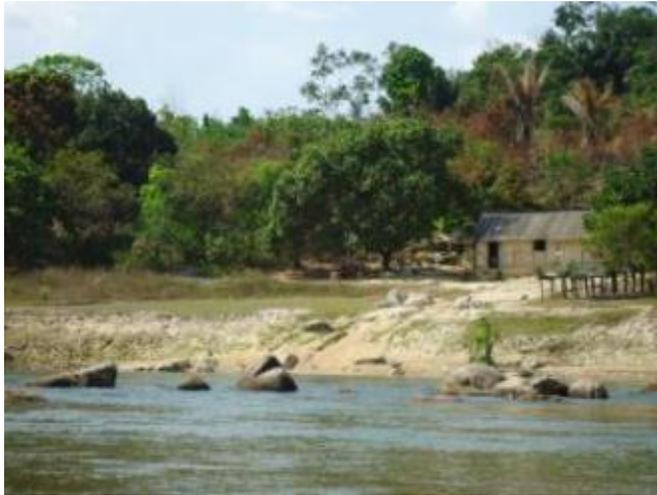
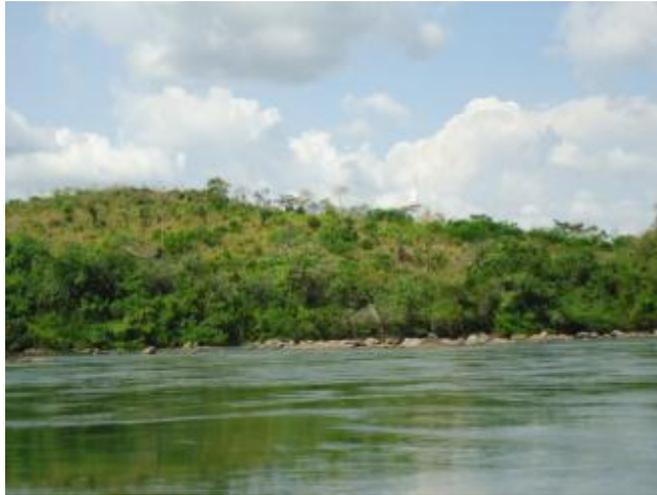
Ponto	Coordenadas UTM (fuso 22)		Solo	FOTOGRAFIAS
	R 20	387797	9634188	
Descrição - Reservatório	Vistoria – agosto/2012	<p>Exemplo de margens com grandes extensões, nas quais se somam os efeitos antrópicos de uso do solo e passagem de animais. Em alguns pontos, nota-se leve erosão laminar associada à ação antrópica, fluvial e pluvial, interconectadas. Estende-se por pontos do talude de margem do canal, em alturas variando entre 0,5 e 1,5m.</p> <p>Em relação à maio/2012, houve aumento da zona de praia devido à redução do nível do rio Xingu, e a região degradada se manteve estável.</p>

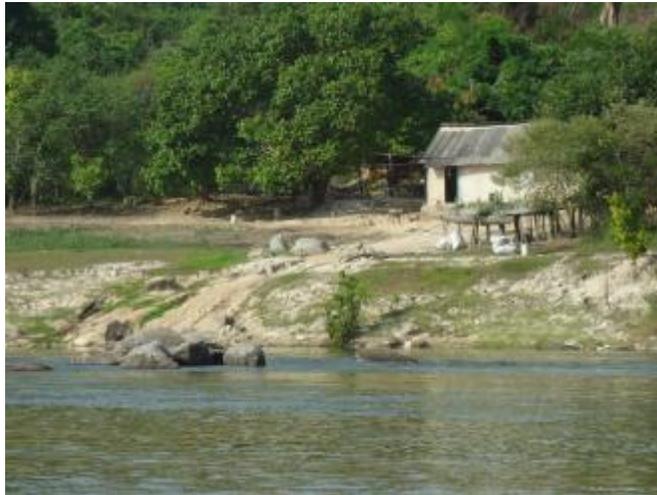
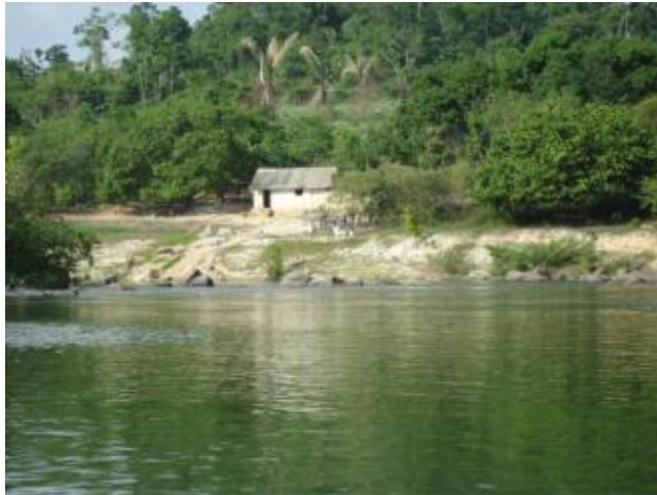
Vistoria – novembro/2012	<p>Área sem alterações.</p>

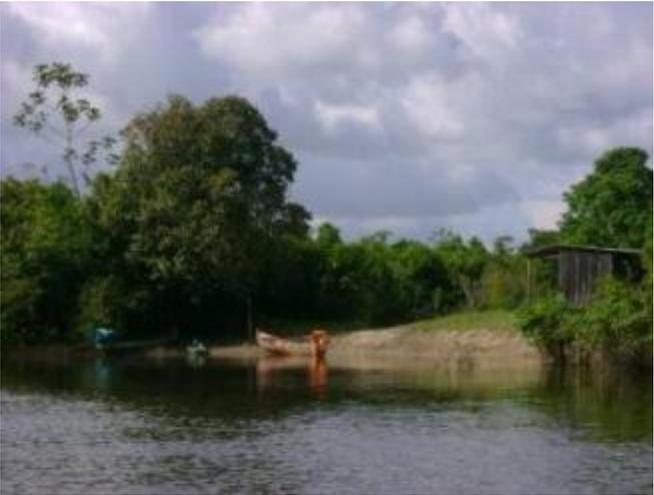
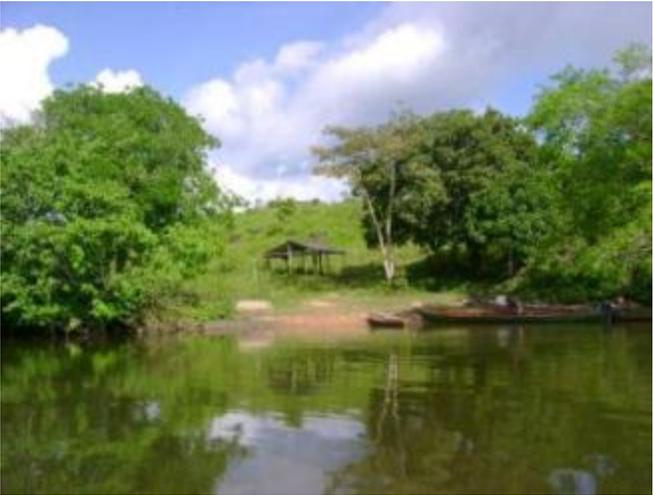
Ponto	Coordenadas UTM (fuso 22)		Solo	FOTOGRAFIAS		
	R 21	386786	9636184		Nitossolo háplico eutrófico	
Descrição - Reservatório	Vistoria – maio/2012	<p>Exemplo de margens com grandes extensões, nas quais se somam os efeitos antrópicos de uso do solo e passagem de animais. Em alguns pontos, nota-se leve erosão laminar associada à ação antrópica, fluvial e pluvial, interconectadas. Estende-se por pontos do talude de margem do canal, em alturas variando entre 0,5 e 1,5m.</p> <p>Em relação à maio/2012, houve aumento da zona de praia devido à redução do nível do rio Xingu, e que a região degradada se manteve estável.</p> <p>Obs.: ponto sem acesso para inspeção em agosto/2012.</p>

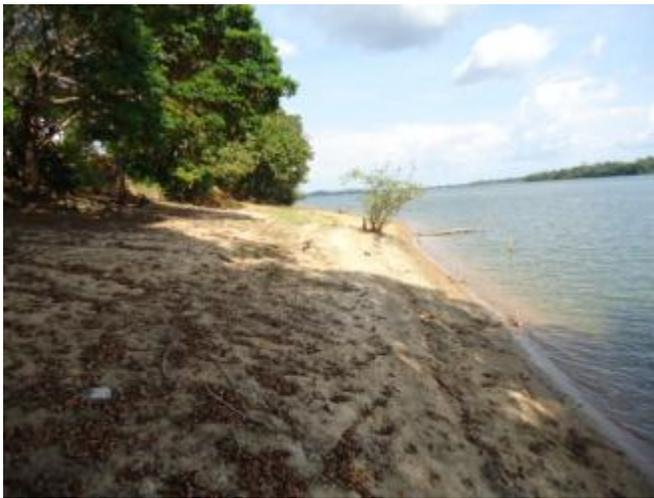
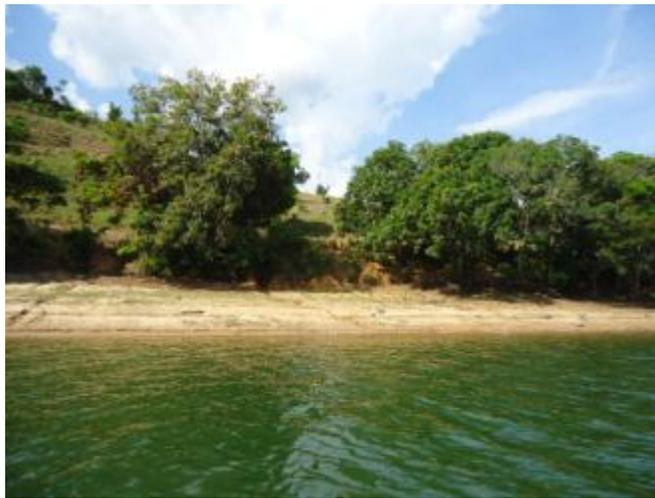
Ponto	Coordenadas UTM (fuso 22)		Solo	FOTOGRAFIAS
	R 22	382698	9640930	
Descrição - Reservatório	Vistoria – agosto/2012	<p>Região de domínio de distintos solos superpostos, com ravinamento incipiente e erosão ativa, formada por sulcos e canais de escoamento em talude vertical com elevada inclinação (superior a 45°).</p> <p>Apresenta sinais de erosão em trecho de 30m de extensão por 5m de altura, em alguns pontos.</p> <p>Em relação à maio/2012, houve aumento da zona de praia devido à redução do nível do rio Xingu, e a região degradada manteve-se estável.</p>

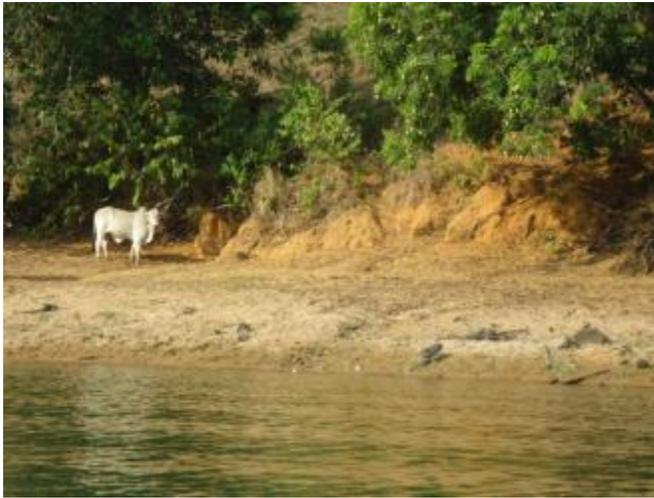
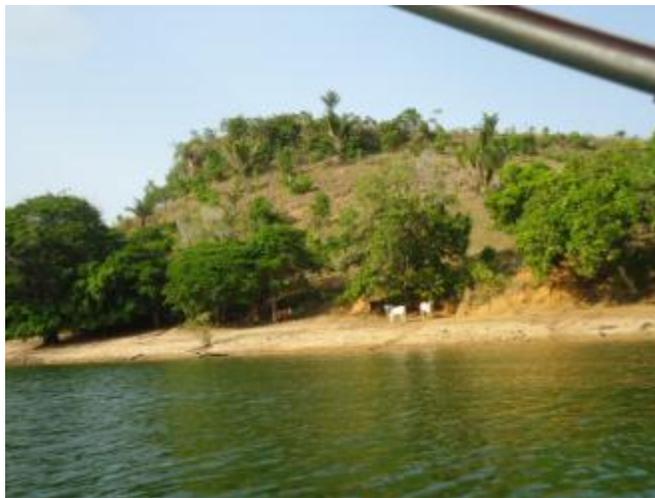
Vistoria – novembro/2012	<p>Não foram observadas alterações.</p>

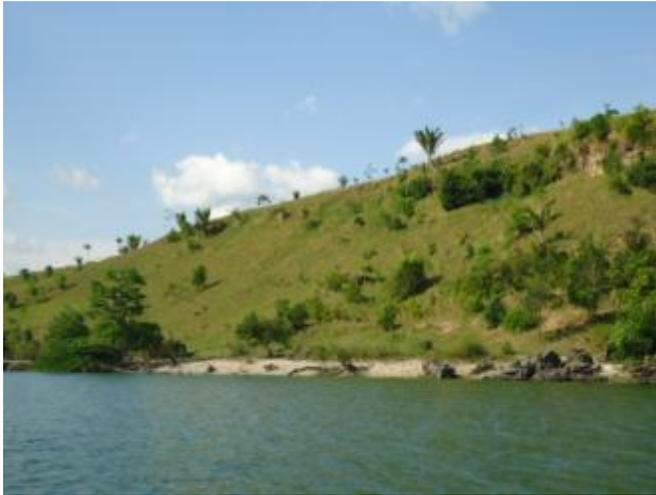
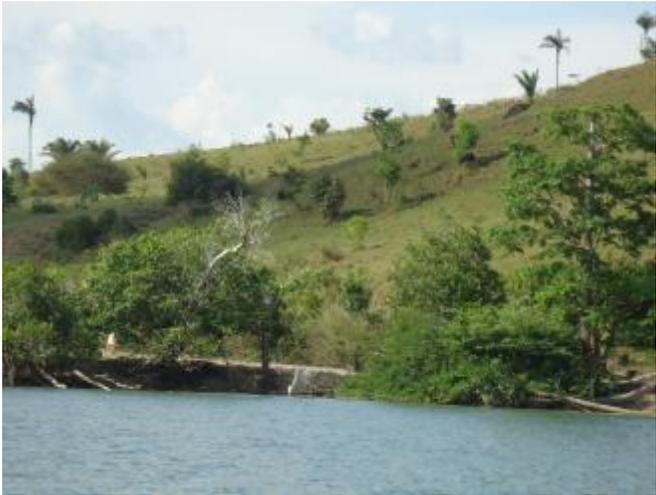
Ponto		Coordenadas UTM (fuso 22)		Solo	FOTOGRAFIAS	
R 23		382698	9640930	Latossolo vermelho-amarelo distrófico		
Descrição - Reservatório	Vistoria – agosto/2012	<p>Presença de blocos rochosos em zona de talus, donde há risco de rolamento de blocos rochosos pela contínua degradação antrópica da área, ou aumento do nível de água, em talude de inclinação aproximada de 20° na base, e vertical no topo.</p> <p>Em relação à maio/2012, houve aumento da zona de praia pela redução do nível do rio Xingu e a região degradada manteve-se estável em relação à condição anterior.</p>

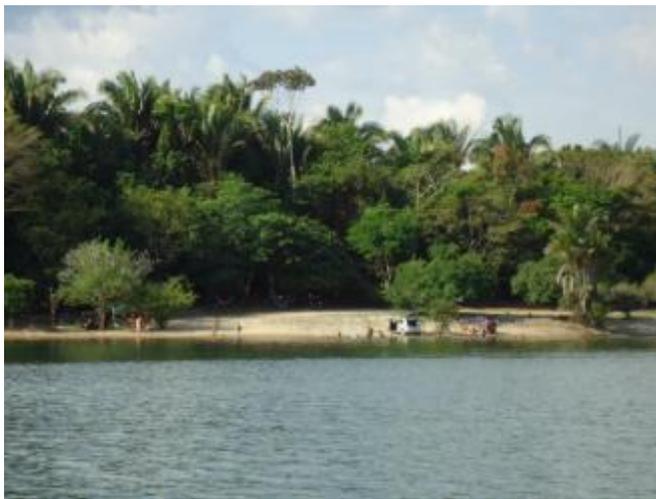
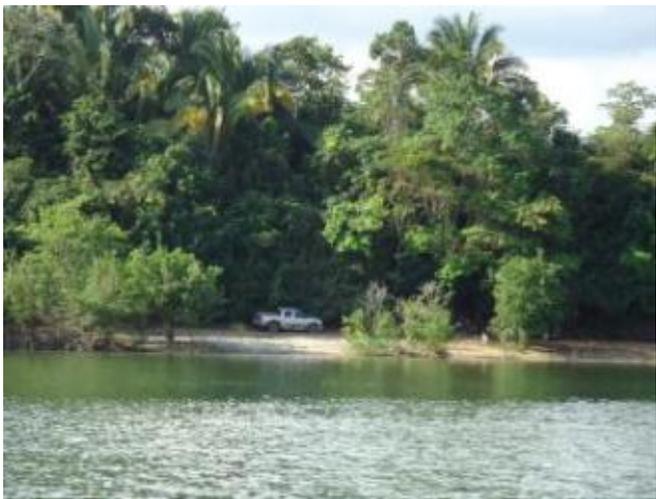
Ponto	Coordenadas UTM (fuso 22)		Solo	FOTOGRAFIAS
	R 24	373046	9645104	
Descrição - Reservatório	Vistoria – agosto/2012	<p>Regiões com margens relativamente inclinadas, porém bem preservadas e vegetadas.</p> <p>Exemplo de margens com grandes extensões, nas quais se somam os efeitos antrópicos de uso do solo e passagem de animais. Em alguns pontos, nota-se leve erosão laminar associado à ação antrópica, fluvial e pluvial, todas interconectadas.</p> <p>Estende-se por pontos do talude de margem do canal em alturas variando entre 0,5 e 1,5m. Em relação à maio/2012, houve aumento da zona de praia pela redução do nível do rio Xingu e a região degradada manteve-se estável.</p>

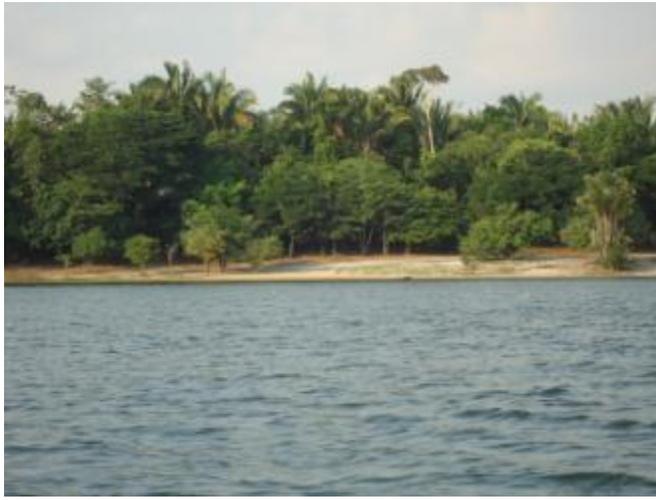
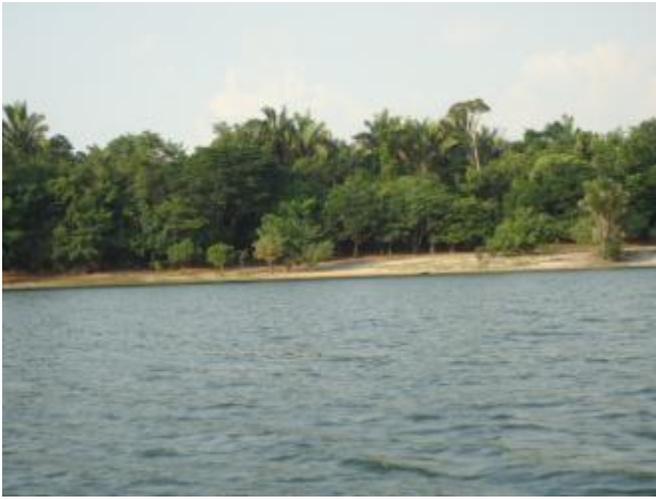
Vistoria – novembro/2012	<p>Área sem alterações.</p>

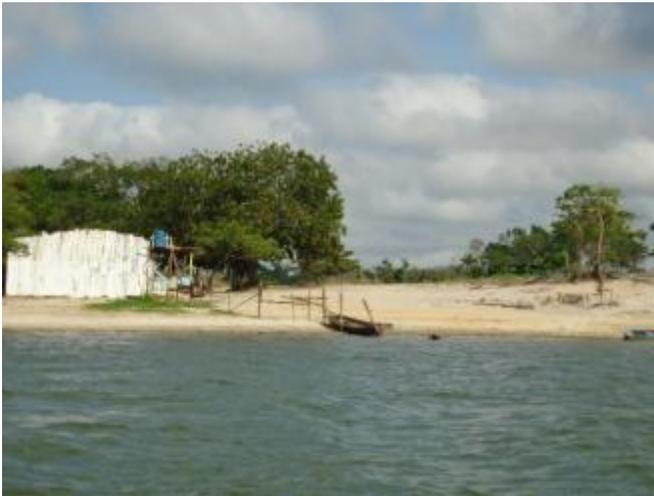
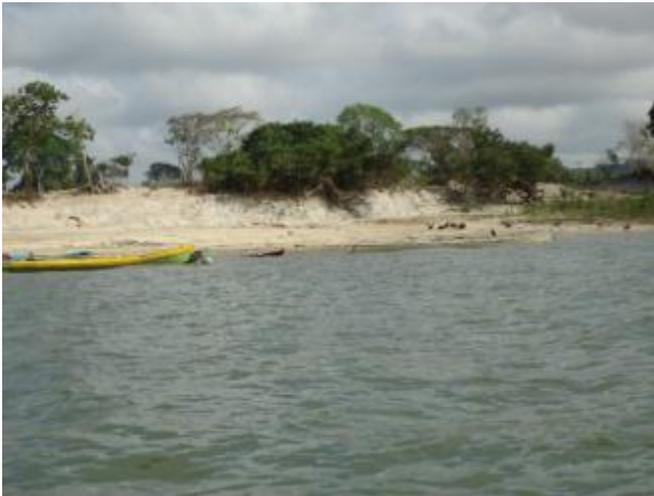
Ponto		Coordenadas UTM (fuso 22)		Solo	FOTOGRAFIAS
R 25		364225	9642436	Cambissolo háplico distrófico (eutrófico)	
Descrição - Reservatório	Vistoria – agosto/2012	<p>Região próxima ao Igarapé Panelas. Margem degradada por uso antrópico e pastoril. Em alguns pontos leve erosão laminar associada à ação antrópica, fluvial e pluvial, interconectadas. Estende-se por pontos do talude de margem do canal, em alturas inferiores a 0,5m. Presença de blocos rochosos em zona de talus donde há risco de rolamento devido à contínua degradação antrópica da área ou aumento do nível de água, em talude de inclinação aproximada de 20° na base, e vertical no topo.</p> <p>Em relação à maio/2012, houve aumento da zona de praia devido à redução do nível do rio Xingu, e a região degradada manteve-se estável.</p>

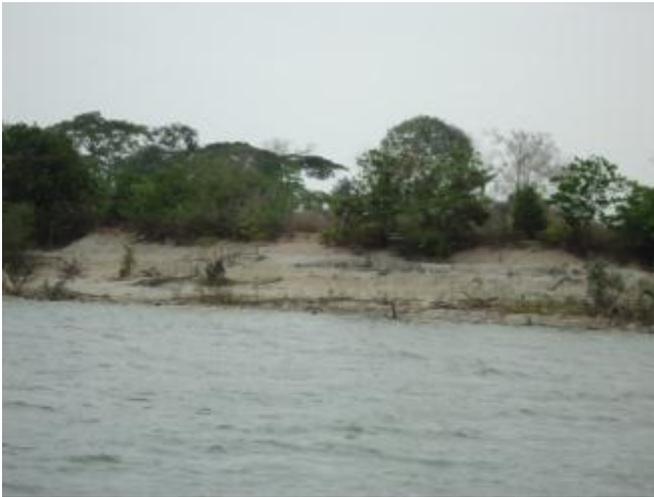
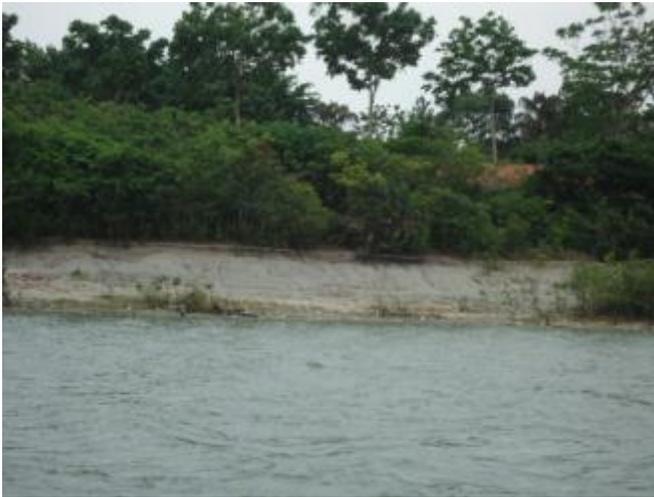
Vistoria – novembro/2012	<p>Aumento da zona de praia devido à redução do nível do rio.</p>

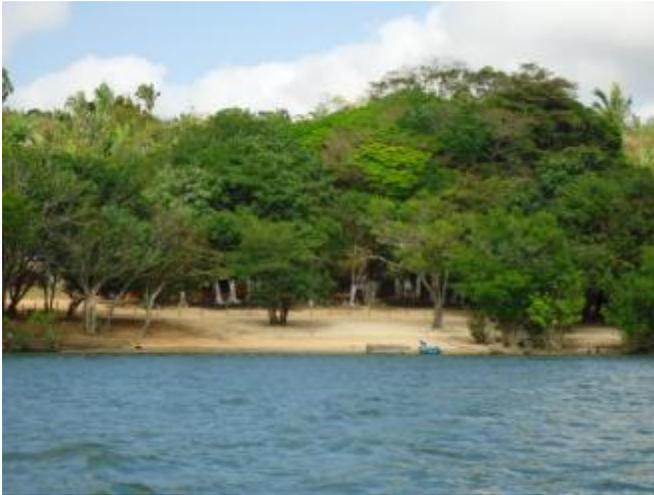
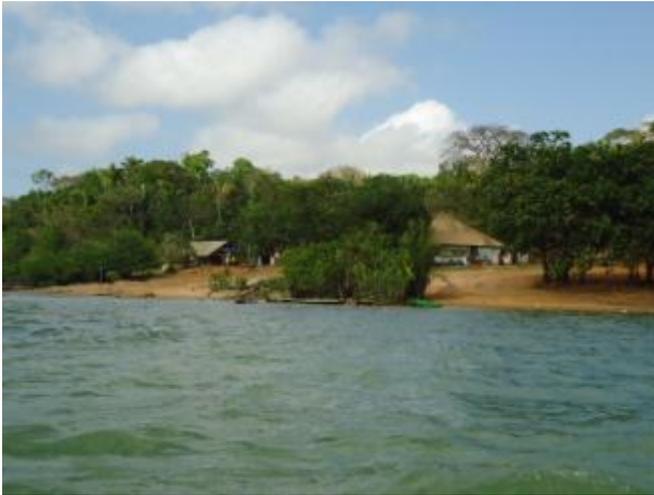
Ponto	Coordenadas UTM (fuso 22)		Solo	FOTOGRAFIAS
	R 26	364635	9640228	
Descrição - Reservatório	Vistoria – agosto/2012	<p>Região de margem degradada por uso antrópico e de lazer. Em alguns pontos, leve erosão laminar associada a ação antrópica, fluvial e pluvial, interconectadas. Estende-se por pontos do talude de margem do canal, em alturas inferiores a 0,5m.</p> <p>Em relação à maio/2012, houve aumento da zona de praia devido à redução do nível do rio Xingu, e a região degradada manteve-se estável.</p>

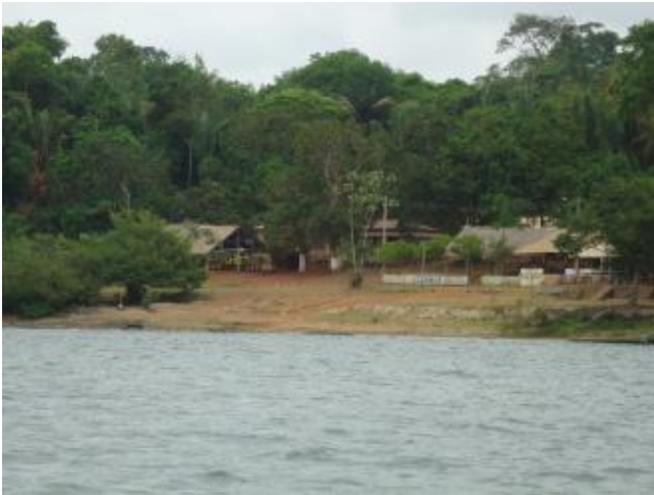
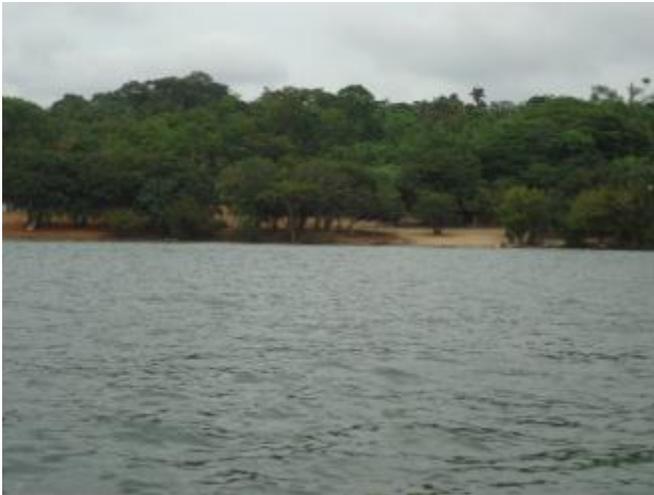
Vistoria – novembro/2012	<p>Aumento da zona de praia devido à redução do nível do rio.</p>

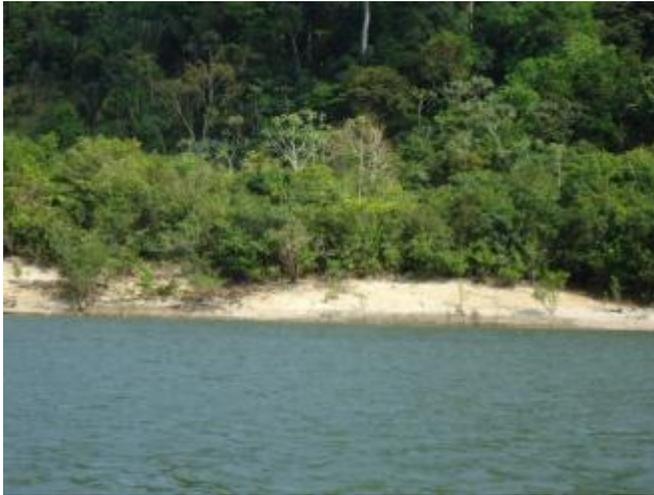
Ponto	Coordenadas UTM (fuso 22)		Solo	FOTOGRAFIAS
	R 27	364656	9639956	
Descrição - Reservatório	Vistoria – agosto/2012	<p>Região degradada por uso antrópico, porém, sem sinais visíveis de erosão instalada. Em relação à maio/2012, houve um aumento da zona de praia devido à redução do nível do rio Xingu, e a região degradada manteve-se estável.</p>

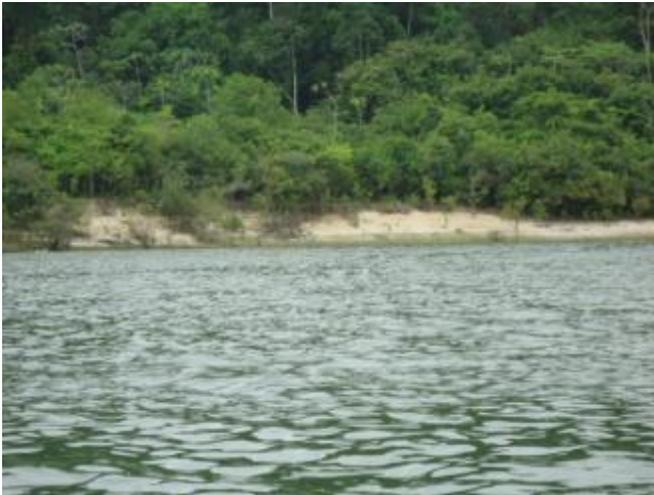
Vistoria – novembro/2012	<p>Aumento da zona de praia devido à redução do nível do rio.</p>

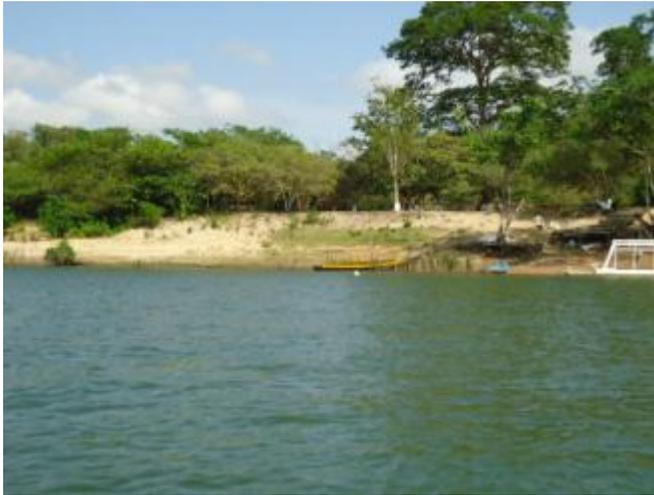
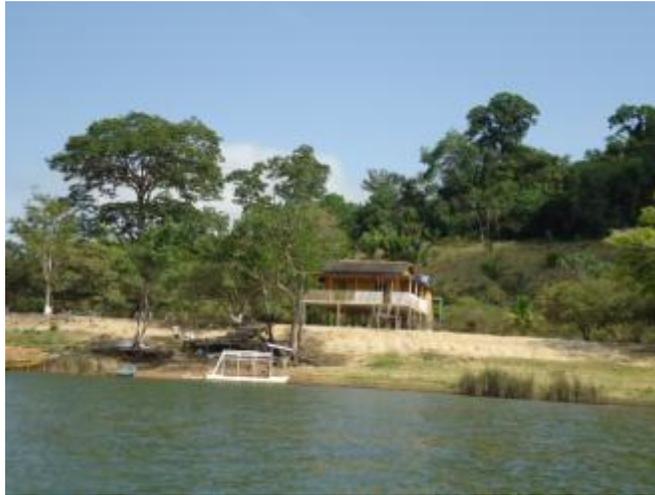
Ponto	Coordenadas UTM (fuso 22)		Solo	FOTOGRAFIAS
	R 28	364764	9639658	
Descrição - Reservatório	Vistoria – agosto/2012	<p>Área desmatada para uso de lazer, com erodibilidade incipiente. Em alguns pontos, leve erosão laminar associada à ação antrópica, fluvial e pluvial, interconectadas. Estende-se por pontos do talude de margem do canal, em alturas inferiores a 1,5m, por uma extensão de cerca de 50m ao longo da margem.</p> <p>Em relação à maio/2012, houve aumento da zona de praia devido à redução do nível do rio Xingu, e a região degradada manteve-se estável.</p>

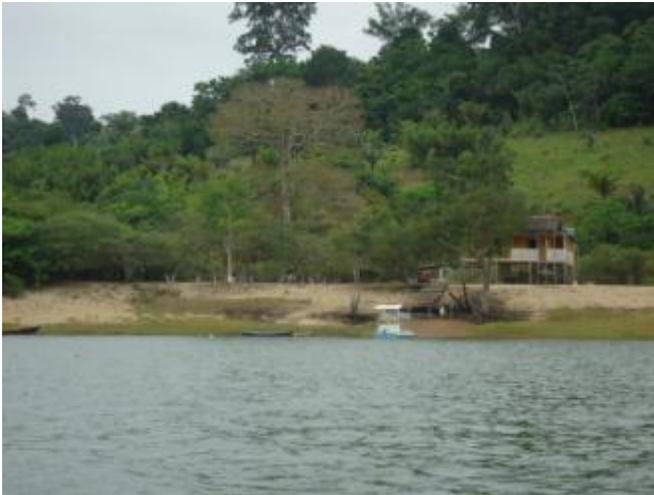
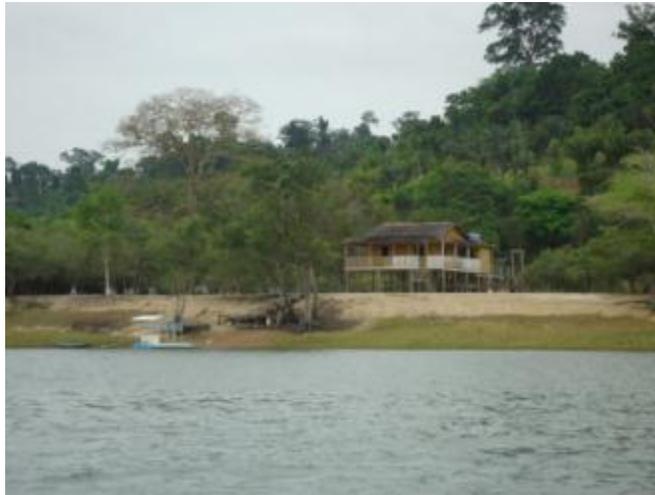
Vistoria – novembro/2012	<p>Área sem alterações.</p>

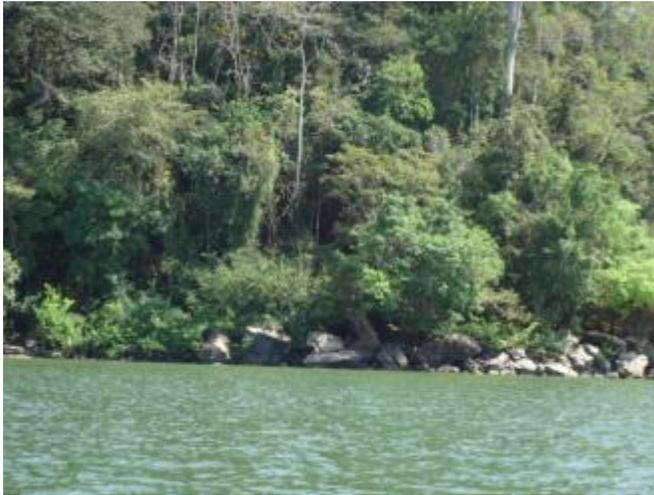
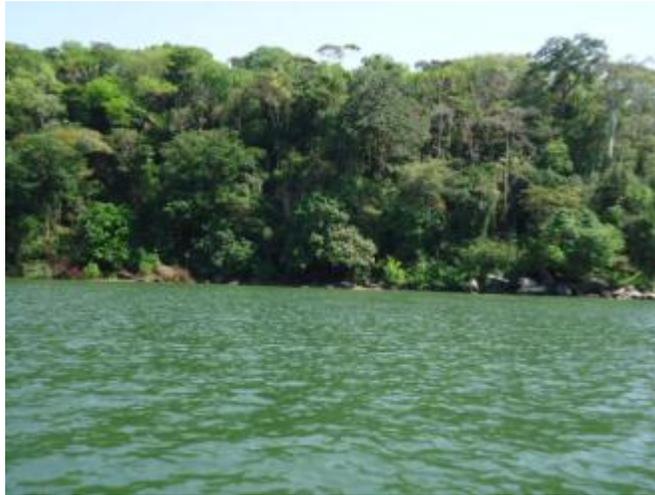
Ponto		Coordenadas UTM (fuso 22)		Solo	FOTOGRAFIAS	
R 29		364858	9639138	Latossolo vermelho distrófico		
Descrição - Reservatório	Vistoria – agosto/2012	<p>Região na qual observa-se estratificação cruzada acanalada de pequeno porte, de fundo de rio. Presença de blocos rochosos na base da região de talus, com aproximadamente 20m de altura e declividade média superior a 45°. Possível risco de quedas de blocos da encosta, ou rolamento de blocos em sua base devido à subida do nível de água, ambas em região ainda com vegetação preservada. Em relação à maio/2012, observou-se maior número de blocos de rocha fora da água, decorrente à diminuição do nível do Rio Xingu.</p>

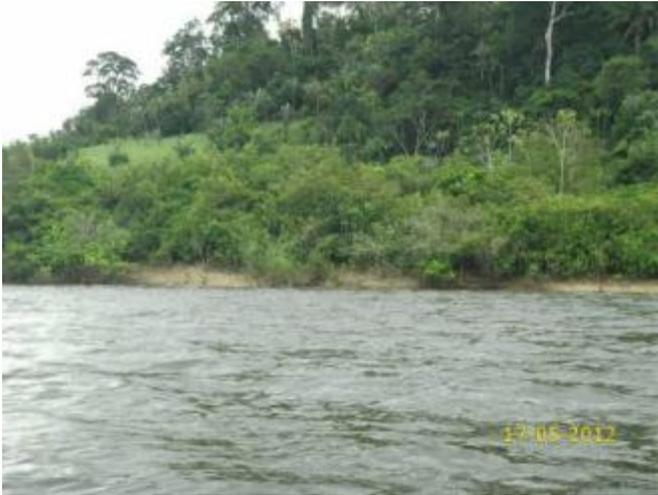
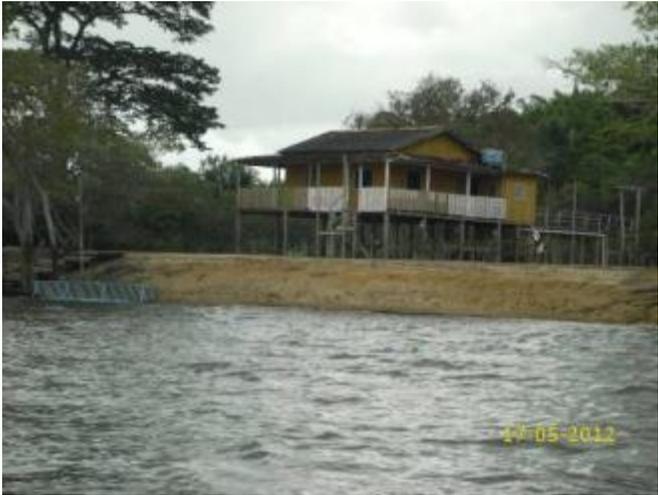
Ponto		Coordenadas UTM (fuso 22)		Solo	FOTOGRAFIAS
R 30		364582	9638804	Latossolo vermelho distrófico	
Descrição - Reservatório	Vistoria - maio/2012	<p>Margem degradada por ação antrópica. Em alguns pontos, leve erosão laminar associada à ação antrópica, fluvial e pluvial, interconectadas. Estende-se por pontos do talude de margem do canal, em alturas inferiores a 0,5m.</p> <p>Obs.: ponto sem acesso para inspeção em agosto/2012.</p>

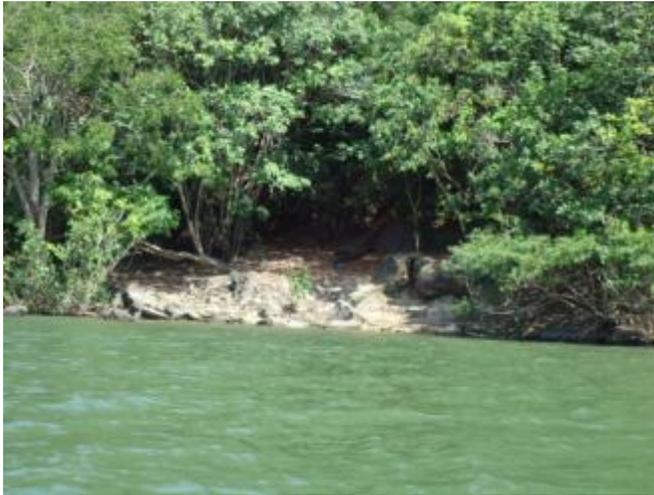
Ponto		Coordenadas UTM (fuso 22)		Solo	FOTOGRAFIAS	
R 31		363338	9633826	Neossolo flúvico		
Descrição - Reservatório	Vistoria – agosto/2012	<p>Margem degradada por efeito antrópico. Em alguns pontos, leve erosão laminar associada à ação antrópica, fluvial e pluvial, todas interconectadas. Estende-se por pontos do talude de margem do canal em alturas inferiores a 0,5m. Em relação à maio/2012, houve aumento da zona de praia devido à redução do nível do rio Xingu.</p>

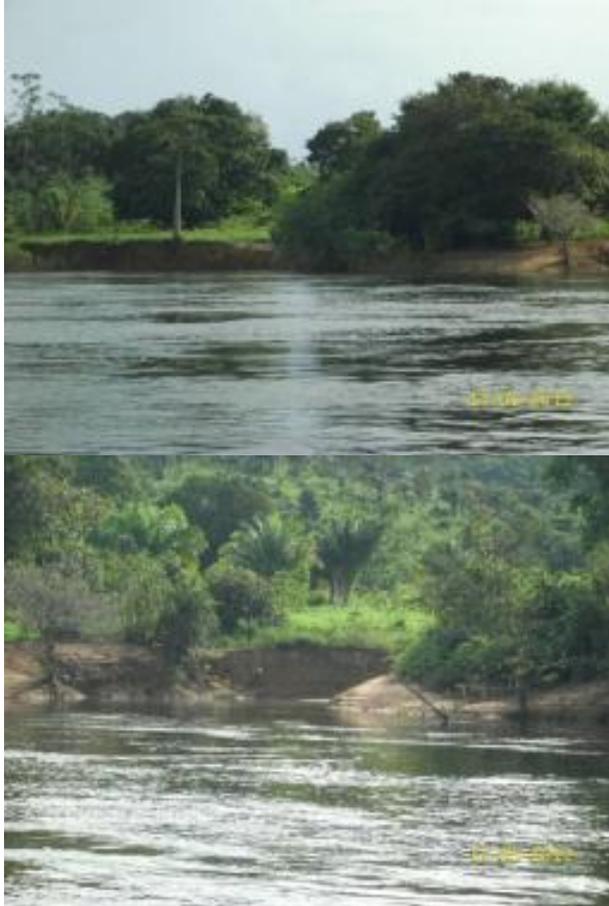
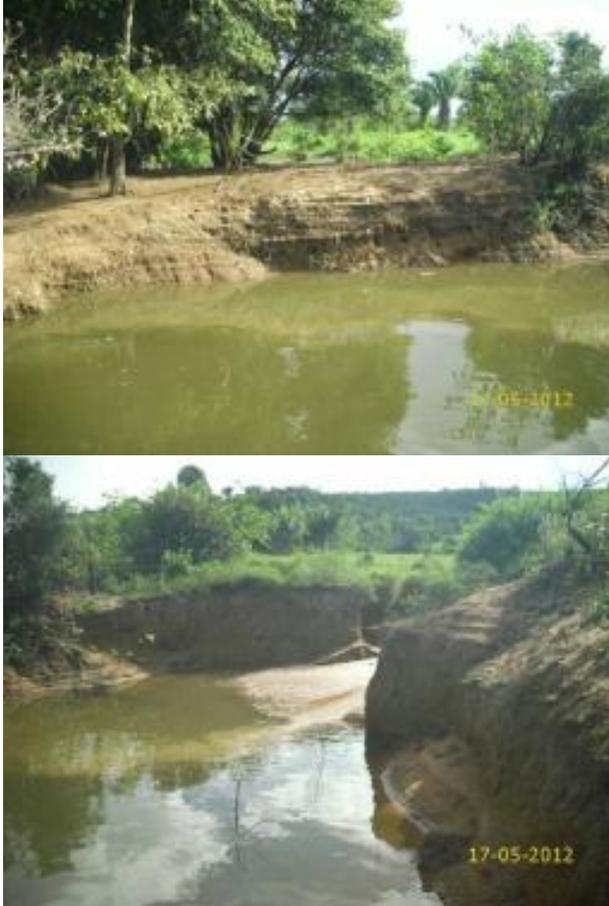
Ponto	Coordenadas UTM (fuso 22)		Solo	FOTOGRAFIAS
	R 32	363075	9633642	
Descrição - Reservatório Vistoria – maio/2012	<p>Região desmatada de igarapé, com erodibilidade incipiente observada. Em alguns pontos, leve erosão laminar associada à ação antrópica, fluvial e pluvial, interconectadas. Na região da saída do igarapé, nota-se deslizamento superficial de terra por efeito de erosão linear retrogressiva no talude, gerando uma ravina que se estende por uma região aproximada de 50m em cada margem, com alturas médias inferiores a 2m.</p> <p>Obs.: ponto sem acesso para inspeção em agosto/2012.</p>

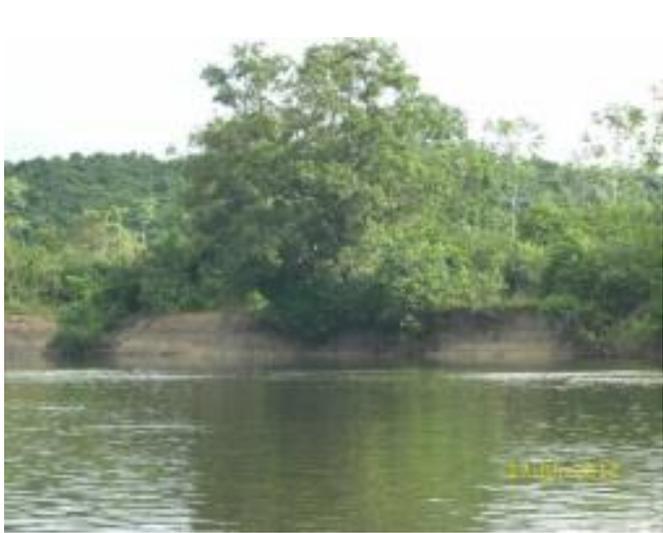
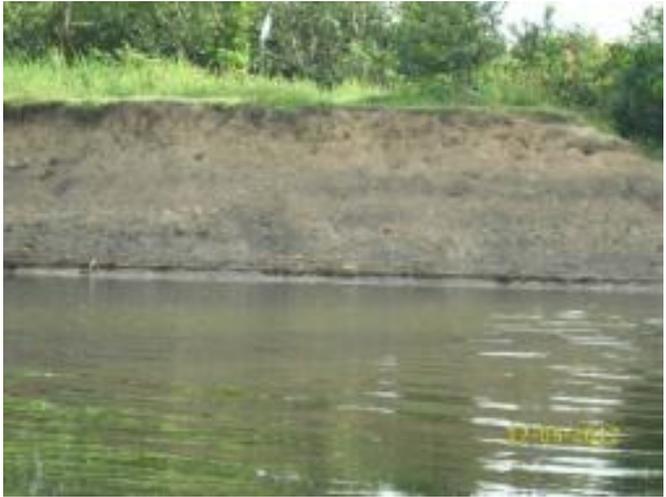
Ponto		Coordenadas UTM (fuso 22)		Solo	FOTOGRAFIAS
R 33		362458	9629975	Cambissolo háplico distrófico (eutrófico)	
Descrição - Reservatório	Vistoria – maio/2012	<p>Área degradada sujeita a ação antrópica de degradação e de cultura. Em alguns pontos, leve erosão laminar associada à ação antrópica, fluvial e pluvial, interconectadas. Estende-se por pontos do talude de margem do canal, em alturas entre 1m e 3m.</p> <p>Obs.: ponto sem acesso para inspeção em agosto/2012.</p>

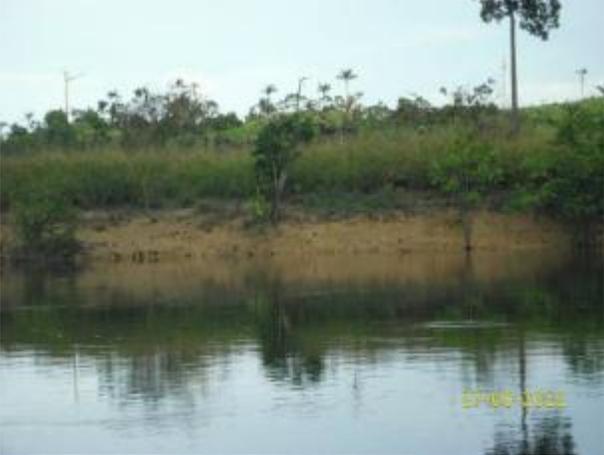
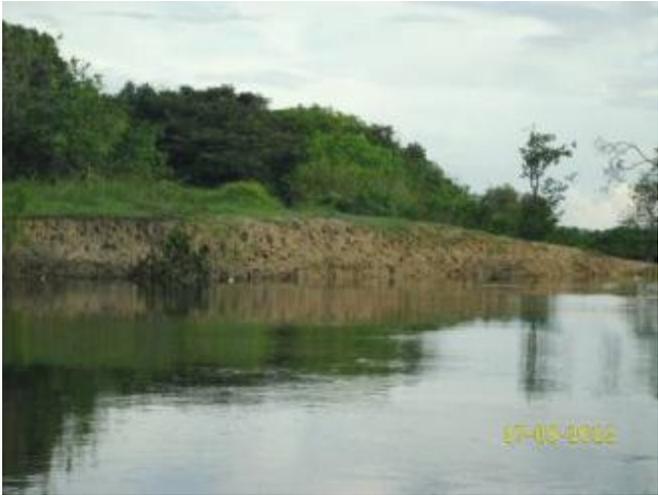
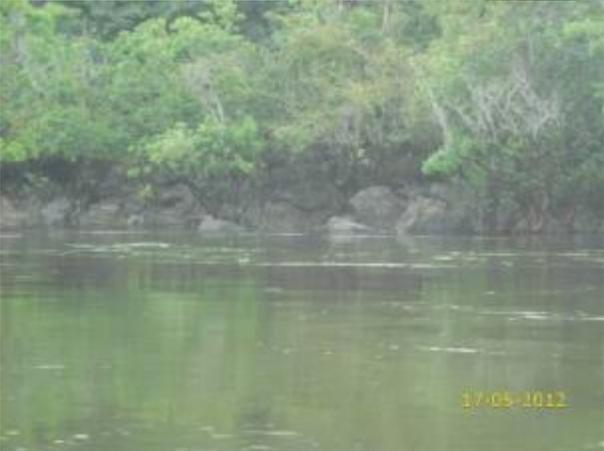
Ponto	Coordenadas UTM (fuso 22)		Solo	FOTOGRAFIAS
R 34	361493	9624225	Cambissolo háplico distrófico (eutrófico)	
Descrição - Reservatório	Vistoria – maio/2012	<p>Margem de rio degradada, em região de presença de talus com queda de blocos, porém, com sinais incipientes de erosão instalada. Risco de rolamento de blocos com a elevação do nível de água. Em alguns pontos, nota-se uma leve erosão laminar associada a ação antrópica, fluvial e pluvial, interconectadas. Estende-se por pontos do talude de margem do canal, em alturas inferiores a 0,5m.</p> <p>Obs.: ponto sem acesso para inspeção em agosto/2012.</p>

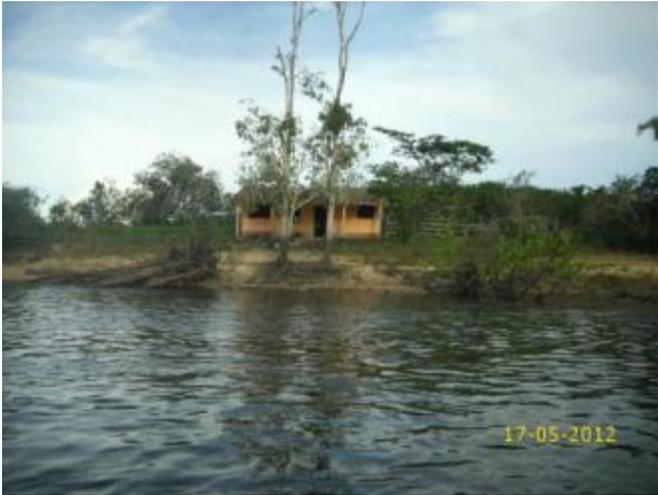
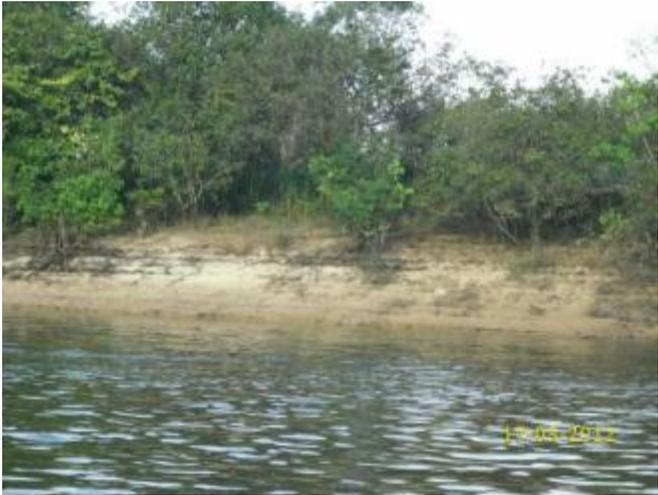
Ponto	Coordenadas UTM (fuso 22)		Solo	FOTOGRAFIAS
	R 35	364829	9621958	
<p style="writing-mode: vertical-rl; transform: rotate(180deg);">Descrição - Reservatório</p> <p style="writing-mode: vertical-rl; transform: rotate(180deg);">Vistoria – maio/2012</p>	<p>Região de limite de estudo, a montante da cidade de Altamira, fora do limite do remanso. Margem degradada, com efeito antrópico, porém sem sinais incipientes de erosão.</p> <p>Obs.: ponto sem acesso para inspeção em agosto/2012.</p>

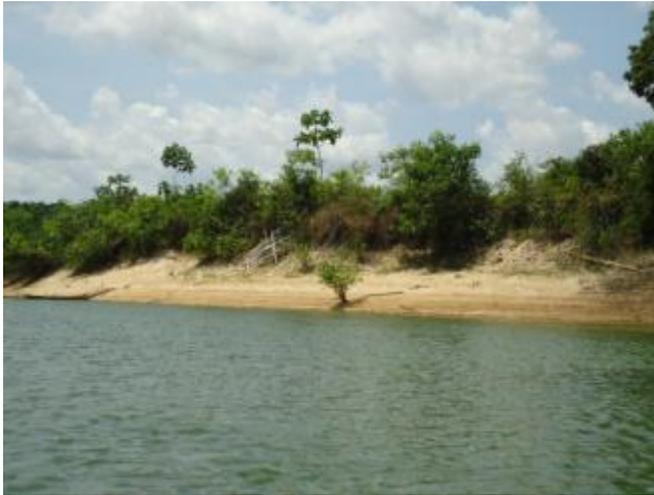
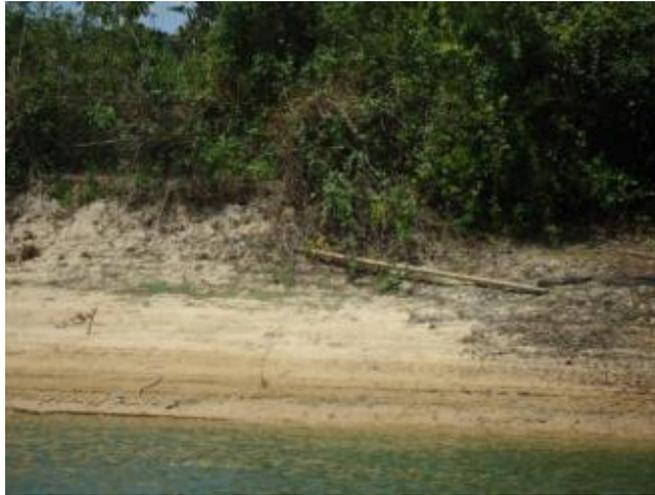
Ponto	Coordenadas UTM (fuso 22)		Solo	FOTOGRAFIAS
	R 36	366639	9625734	
Descrição - Reservatório	Vistoria – agosto/2012	<p>Margem degradada por efeito antrópico e pastoril. Em alguns pontos, leve erosão laminar associada à ação antrópica, fluvial e pluvial, interconectadas. Estende-se por pontos do talude de margem do canal, em alturas inferiores a 0,5m.</p> <p>Em relação à maio/2012, houve aumento da zona de praia devido à redução do nível do rio Xingu, e a região degradada manteve-se estável.</p>

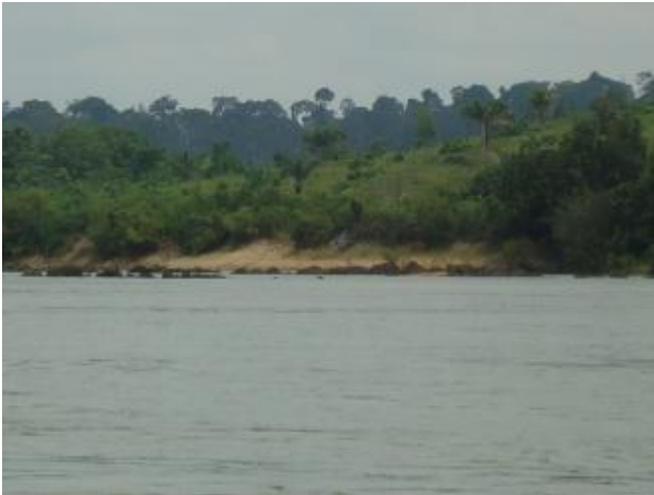
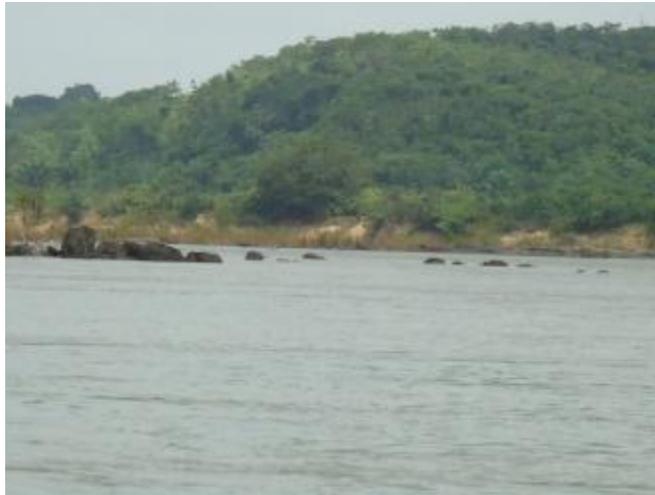
Vistoria – novembro/2012	<p>Exposição de afloramentos rochosos devido ao rebaixamento do nível do rio.</p>

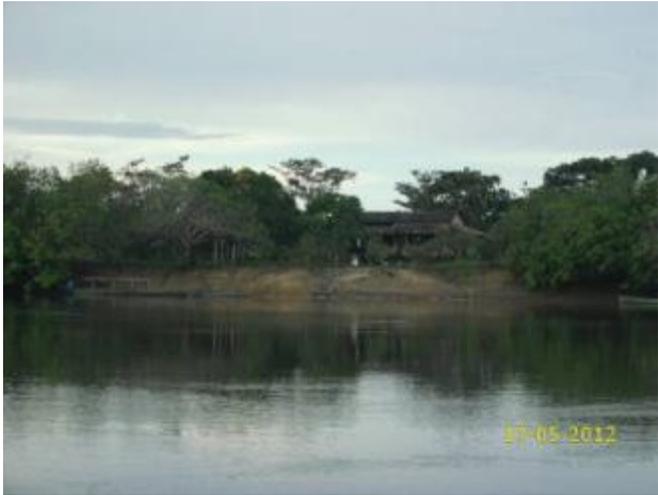
Ponto		Coordenadas UTM (fuso 22)		Solo	FOTOGRAFIAS
R 37		366907	9627036	Neossolo flúvico	
Descrição - Reservatório	Vistoria – maio/2012	<p>Margem degradada por efeito antrópico e pastoril. Em alguns pontos, leve erosão laminar associada à ação antrópica, fluvial e pluvial, interconectadas. Estende-se por pontos do talude de margem do canal, em alturas inferiores a 0,5m.</p> <p>Obs.: ponto sem acesso para inspeção em agosto/2012.</p>
