Anexo 10.3-5 – Registro fotográfico.

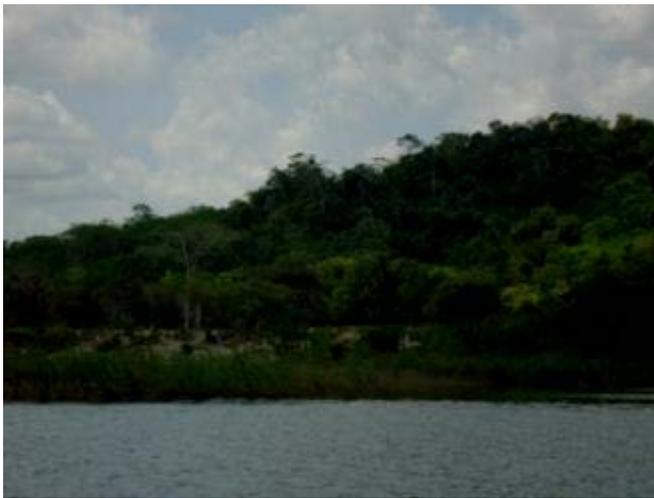
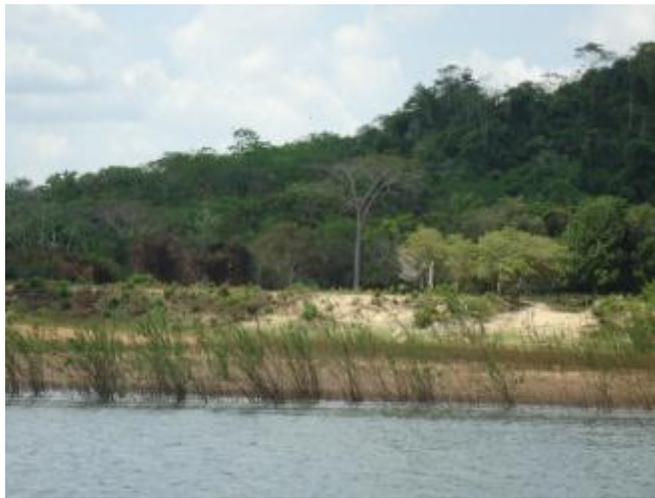
Ponto	Coordenadas UTM (fuso 22)		Solo	FOTOGRAFIAS	
	R 38	366899	9628552		
Descrição - Reservatório	Vistoria – agosto/2012	<p>Margem desmatada por ação antrópica. Em alguns pontos, leve erosão laminar, associada à ação antrópica, fluvial e pluvial, interconectadas. Estende-se por pontos do talude de margem do canal, em alturas inferiores a 0,5m. Em relação à maio/2012, houve aumento da zona de praia devido à redução do nível do rio Xingu, e a região degradada manteve-se estável.</p>

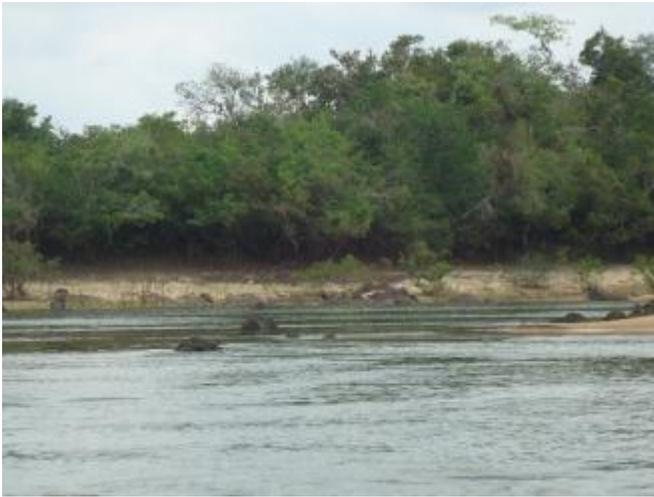
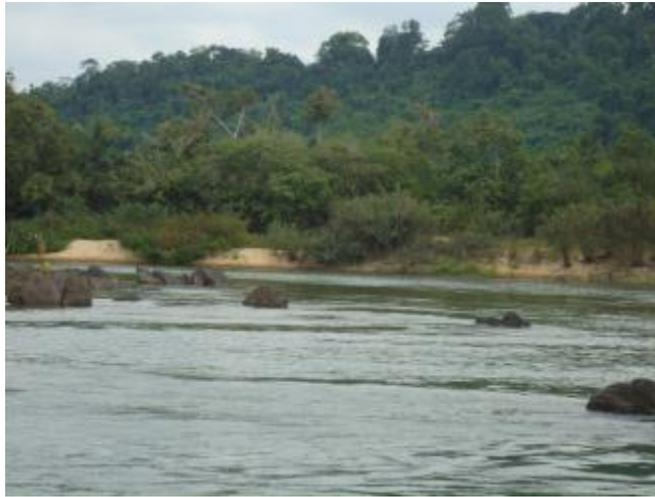
Vistoria – novembro/2012	<p>Exposição de afloramentos rochosos devido ao rebaixamento do nível do rio.</p>

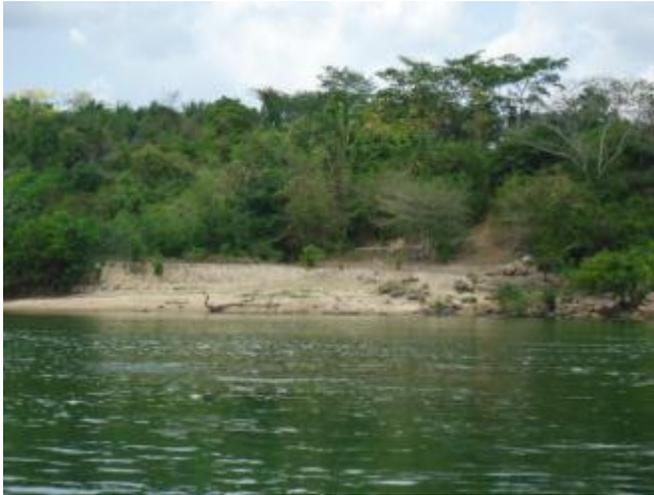
Ponto	Coordenadas UTM (fuso 22)		Solo	FOTOGRAFIAS
	R 39	367132	9629364	
Descrição - Reservatório	Vistoria – agosto/2012	<p>Margem degradada por efeito antrópico. Em alguns pontos, leve erosão laminar associado à ação antrópica, fluvial e pluvial, todas interconectadas. Estende-se por pontos do talude de margem do canal em alturas inferiores a 0,5m. Em relação à maio/2012, houve um aumento da zona de praia devido à redução do nível do rio Xingu.</p>

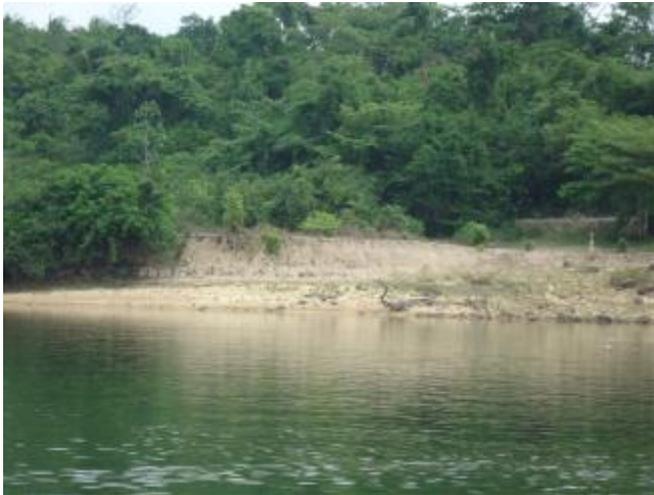
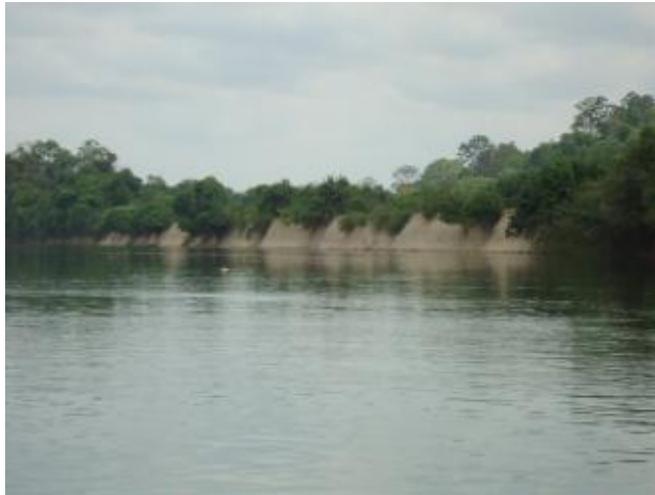
Vistoria – novembro/2012	<p>Aumento da zona de praia devido à redução do nível do rio.</p>

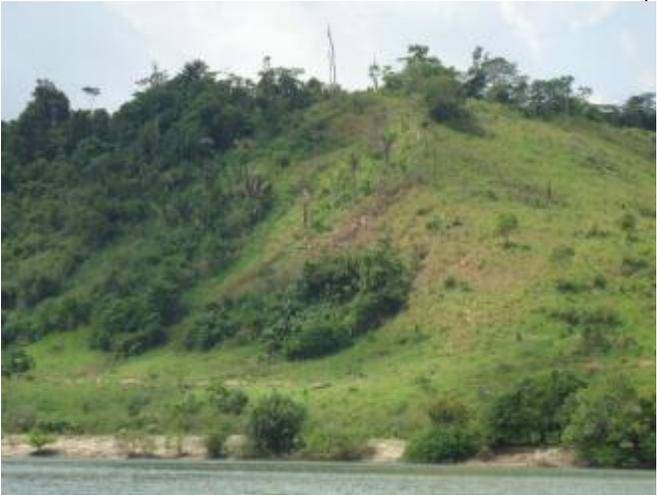
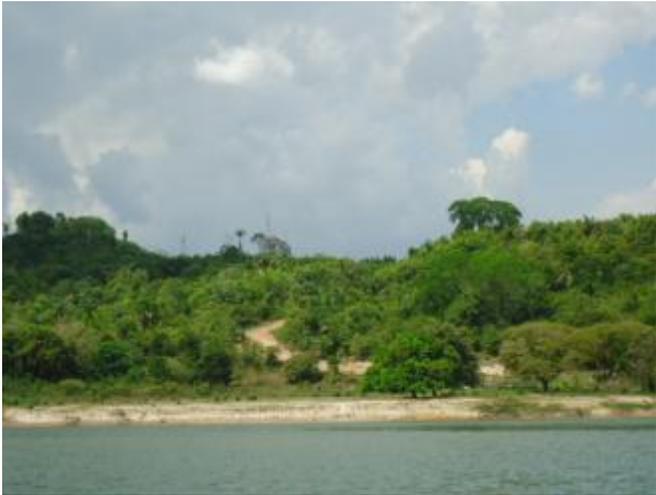
Ponto		Coordenadas UTM (fuso 22)		Solo	FOTOGRAFIAS
R 40 / ENC 14		367878	9637632	Latossolo vermelho-amarelo distrófico	
Descrição - Reservatório	Vistoria – agosto/2012	<p>Região de alta declividade com erosão instalada por ação antrópica e devido a antigo corte de estrada no cume da encosta. Potencial ativo de erosão. Presença de um depósito de talus com possível risco de quedas de blocos rochosos, em região pouco vegetada (desmatamento por efeito antrópico), em encosta com declividade média de 20 a 30°. Foram identificados pontos de início de erosão linear por sulcos, em função da concentração de fluxo de água no topo da encosta. Em relação à maio/2012,houve aumento da zona de praia devido à redução do nível do rio Xingu.</p>

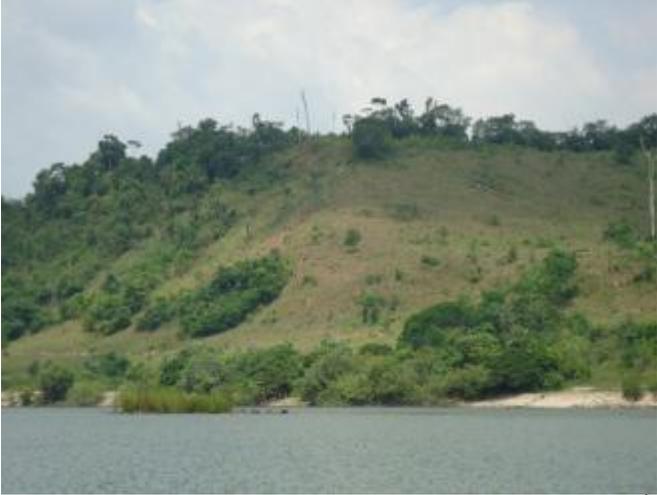
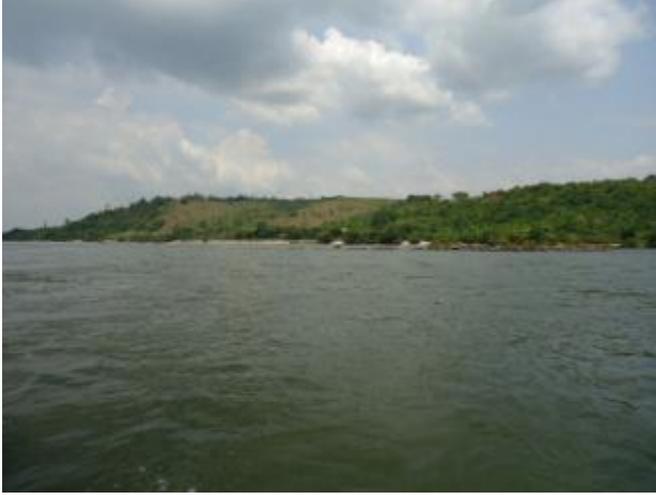
Vistoria – novembro/2012	<p>Área sem alterações.</p>

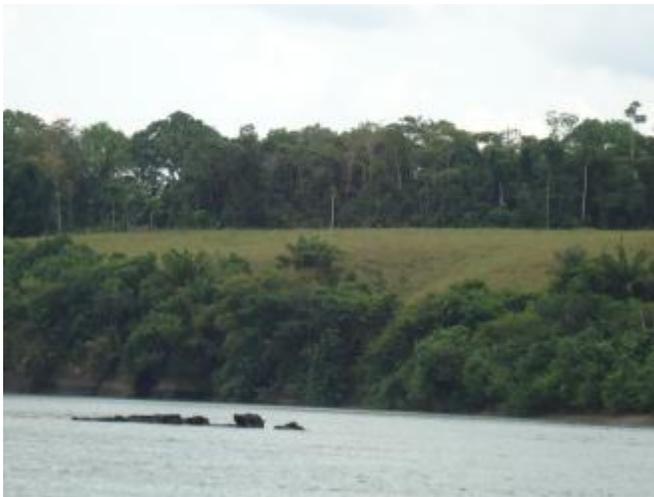
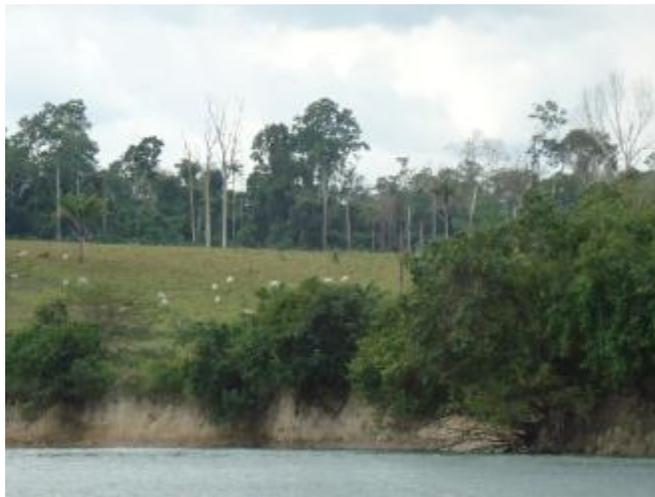
Ponto	Coordenadas UTM (fuso 22)		Solo	FOTOGRAFIAS	
	R 41	368292	9639756		
Descrição - Reservatório	Vistoria – agosto/2012	<p>Clássico exemplo de margem preservada com vegetação, sem problema erosivo ou de instabilização de taludes, e outra já degradada por efeito antrópico, com incipiente erosão laminar e pequenos trechos de erosão linear por sulcos.</p> <p>Em relação à maio/2012, houve aumento da zona de praia devido à redução do nível do rio Xingu. Neste caso, aumentando o talude existente na margem, o que ocasiona uma diminuição da estabilidade da mesma.</p>

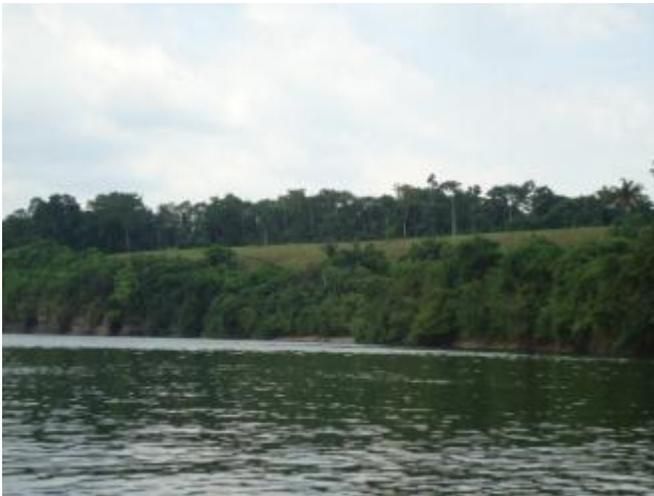
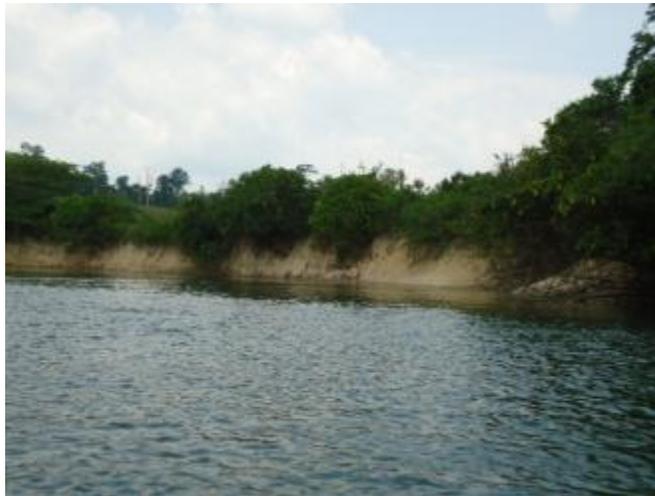
Vistoria – novembro/2012	<p>Não foram observadas alterações.</p>

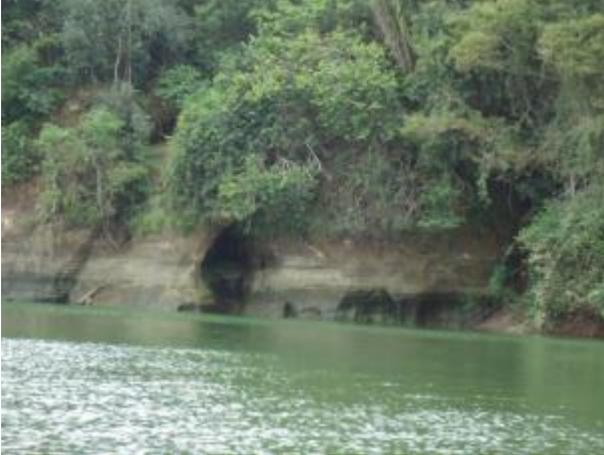
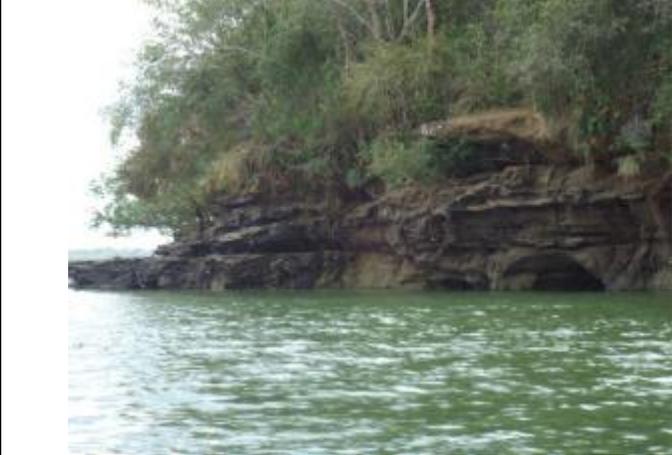
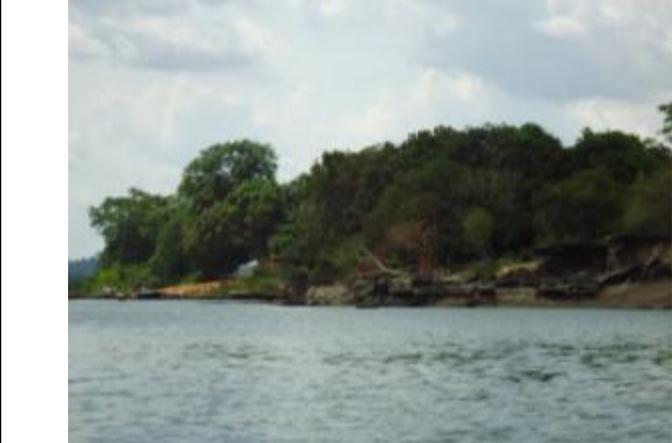
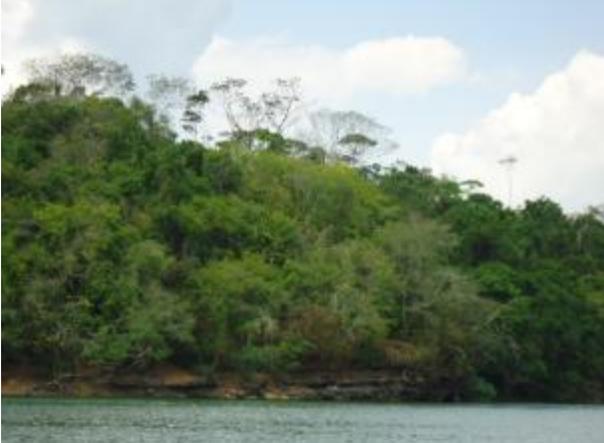
Ponto	Coordenadas UTM (fuso 22)		Solo	FOTOGRAFIAS	
R 42	367854	9640521	Latossolo vermelho-amarelo distrófico		
<p style="writing-mode: vertical-rl; transform: rotate(180deg);">Descrição - Reservatório</p>	<p style="writing-mode: vertical-rl; transform: rotate(180deg);">Vistoria – agosto/2012</p>	<p>Margem com presença de blocos de rocha e cavernas localizadas, porém, sem a existência de processo erosivo instalado. Região de presença de talus com risco de rolamento de blocos pela elevação do nível de água. Estende-se por pontos do talude de margem do canal com extensão de cerca de 100m e em alturas inferiores a 2m. Em relação à maio/2012, houve aumento da altura de rocha exposta, devido à redução do nível do rio Xingu.</p>

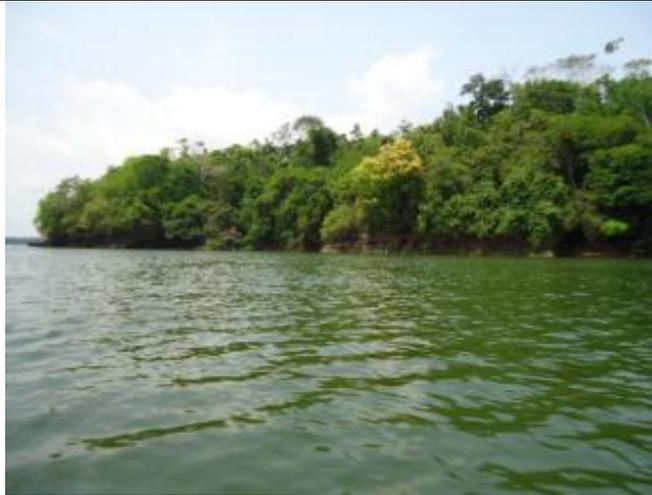
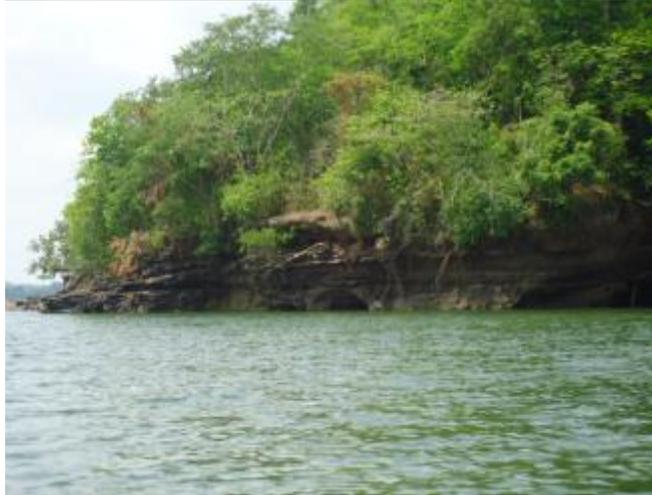
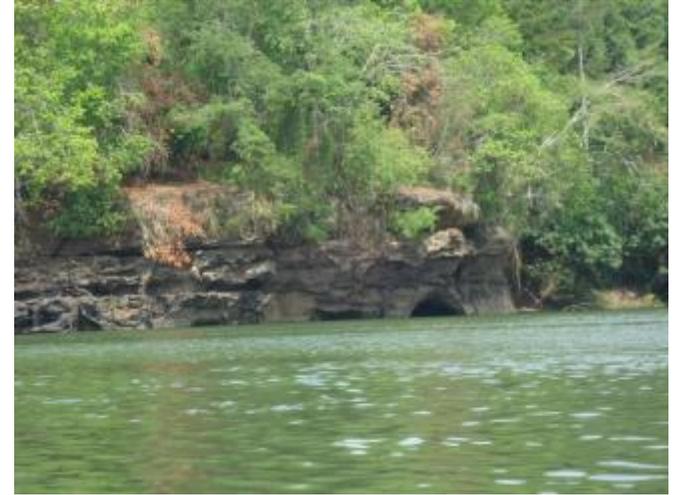
Vistoria – novembro/2012

Área sem alterações.

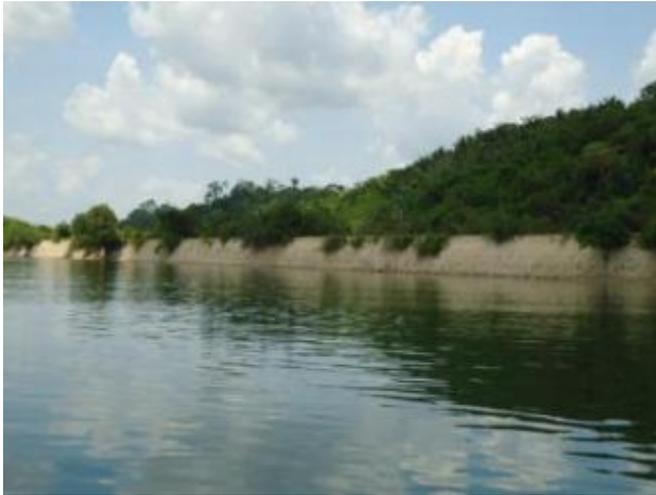
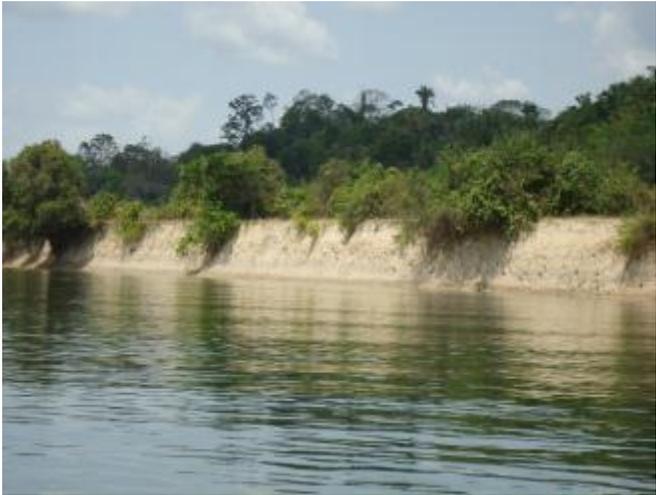
Ponto	Coordenadas UTM (fuso 22)		Solo	FOTOGRAFIAS
	R 43	367329	9629114	
<p>Descrição - Reservatório</p> <p>Vistoria – maio/2012</p>	<p>Talude pronunciado de aproximadamente 3m de altura, de areia com granulação entre fina e média. Margem do rio desmatada, de comprimento aproximado de 200m.</p> <p>Obs.: ponto sem acesso para inspeção em agosto/2012.</p>

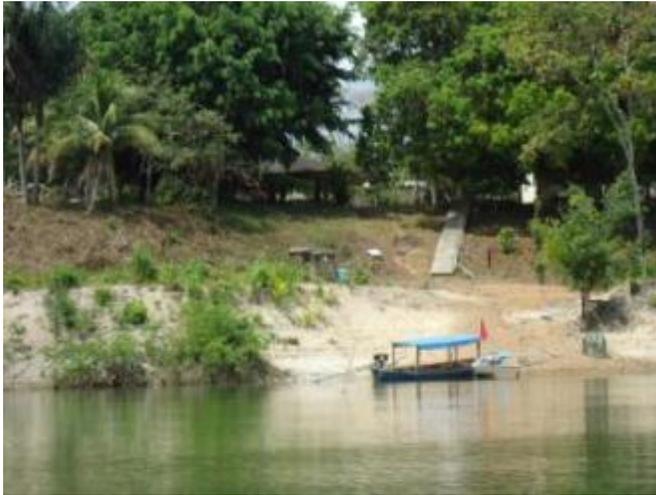
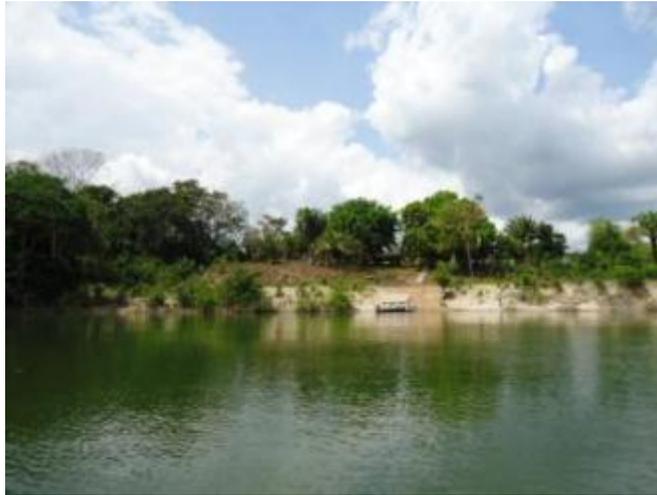
Ponto		Coordenadas UTM (fuso 22)		Solo	FOTOGRAFIAS	
R 44		397098	3625120	Nitossolo háplico eutrófico		
Descrição - Reservatório	Vistoria – agosto/2012	<p>Margem de rio degradada devido a presença de animais e efeitos antrópicos. Em alguns pontos, leve erosão laminar associado à ação antrópica, fluvial e pluvial, interconectadas. Estende-se por pontos do talude de margem do canal em alturas variando entre 0,5 e 1m.</p>

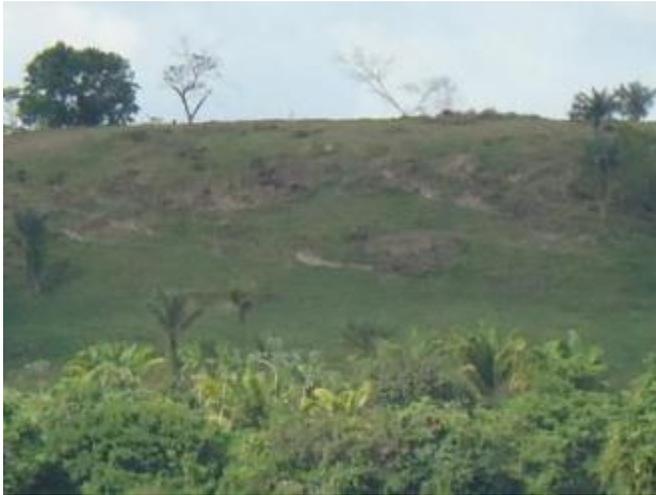
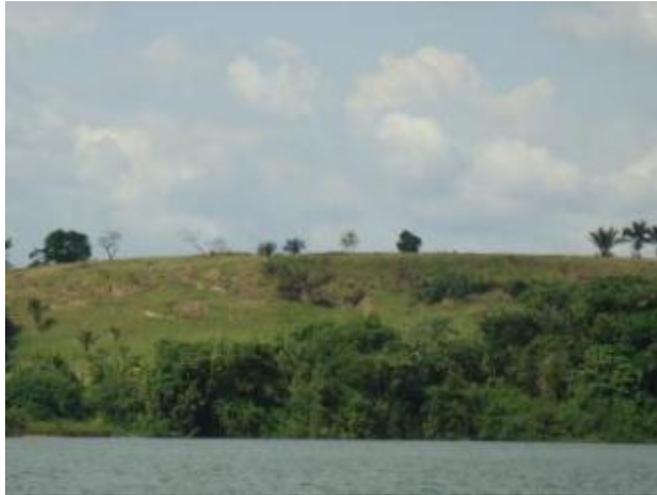
Ponto	Coordenadas UTM (fuso 22)		Solo	FOTOGRAFIAS
	ENC 02	384318	9640883	
Descrição - Reservatório	Vistoria – agosto/2012	<p>Região de encosta com afloramento em rocha alterada e dura, de arenito grosso silicificado, onde ocorre a presença de colúvio, com grânulos e seixos, e alguns blocos de rocha alterada. Em relação à descrição constante no PBA, pode-se inferir que não houve nenhuma alteração significativa.</p>

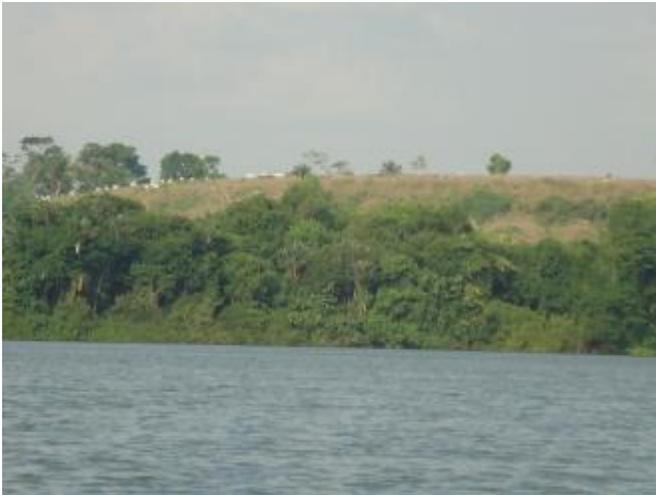
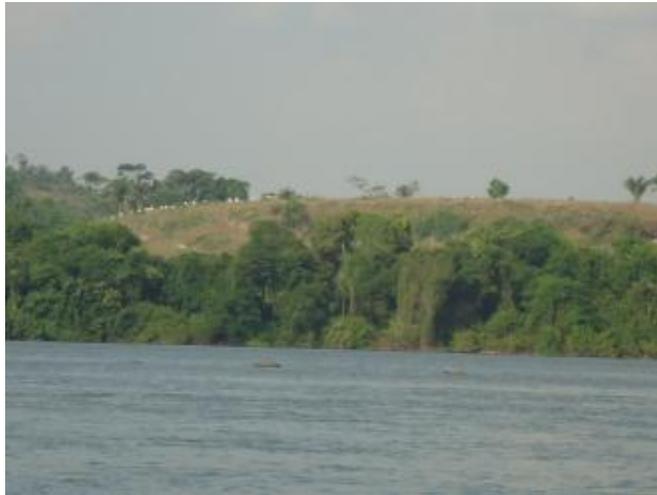
Vistoria – novembro/2012	<p>Área sem alterações.</p>

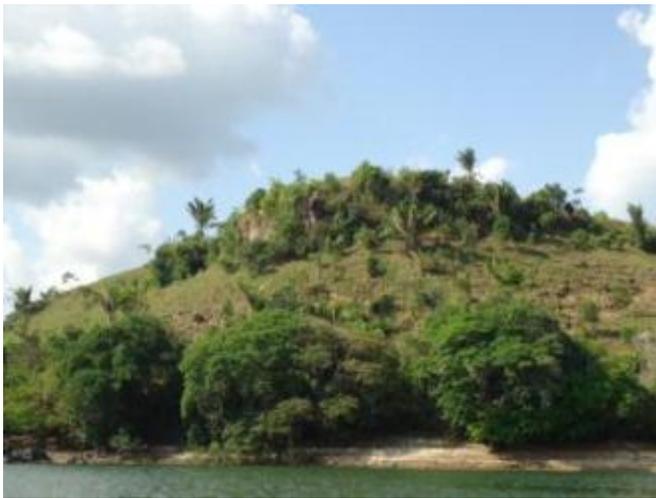
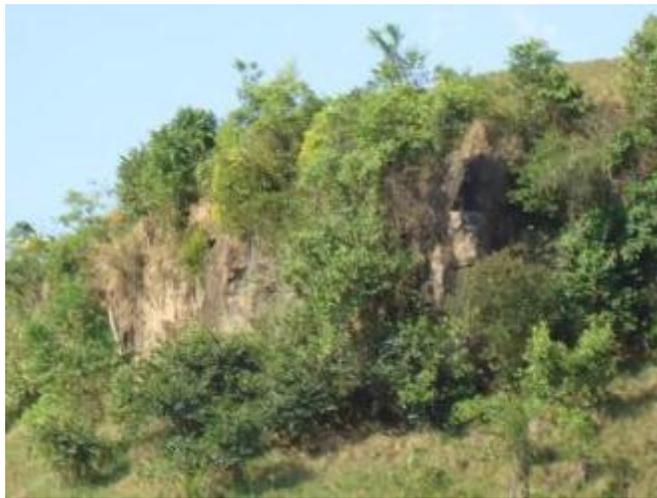
Ponto		Coordenadas UTM (fuso 22)		Solo	FOTOGRAFIAS
ENC 03		382690	9640953	Latossolo vermelho-amarelo distrófico	
Descrição - Reservatório	Vistoria – agosto/2012	Afloramento vertical, de aproximadamente 10m de altura, em rocha alterada. Presença de queda de blocos. Em relação à descrição constante no PBA, pode-se dizer que houve aumento da zona de praia, devido à redução do nível do rio Xingu.

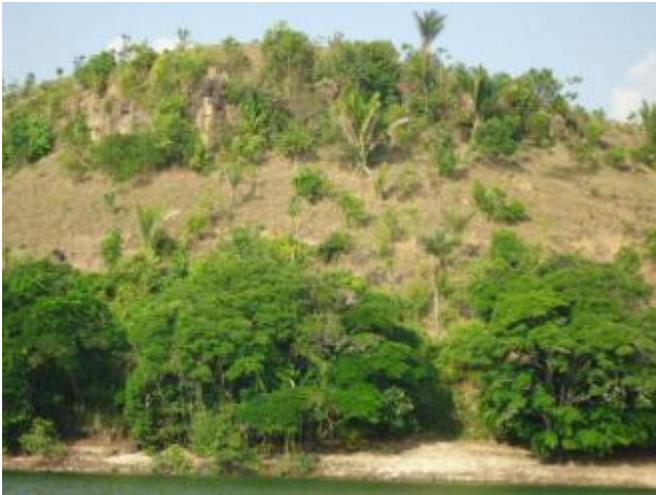
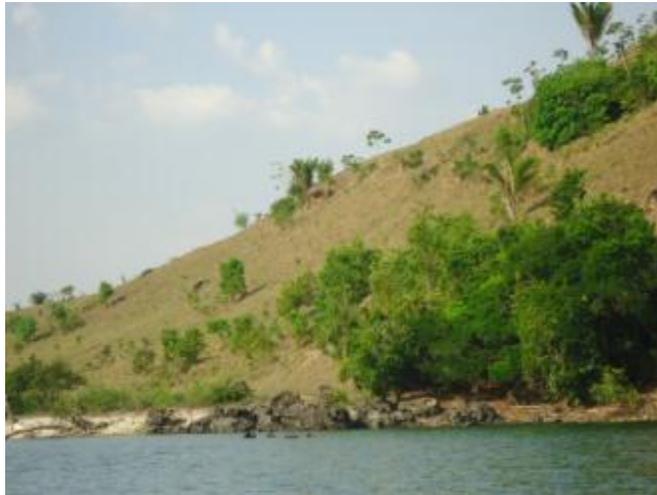
Vistoria – novembro/2012	Não foram observadas alterações.

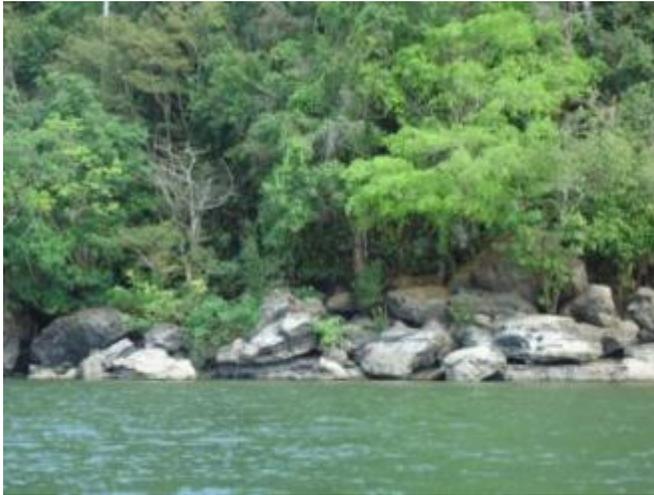
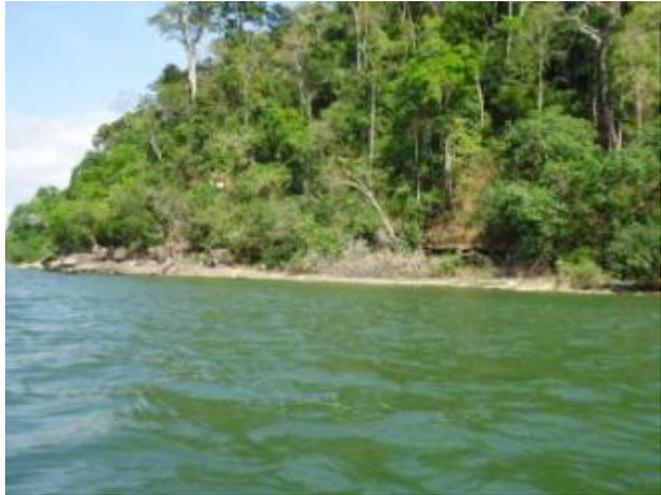
Ponto	Coordenadas UTM (fuso 22)		Solo	FOTOGRAFIAS
	ENC 04	364897	9639117	
Descrição - Reservatório	Vistoria – agosto/2012	<p>Afloramento vertical, de aproximadamente 10m de altura, em rocha alterada dura, de arenito grosso. Apresenta depósito de talus na base. Parte de encosta vertical. Em relação à descrição constante no PBA, pode-se dizer que houve mudança na estabilidade da encosta rochosa e um aumento da zona de praia, devido à redução do nível do rio Xingu.</p>

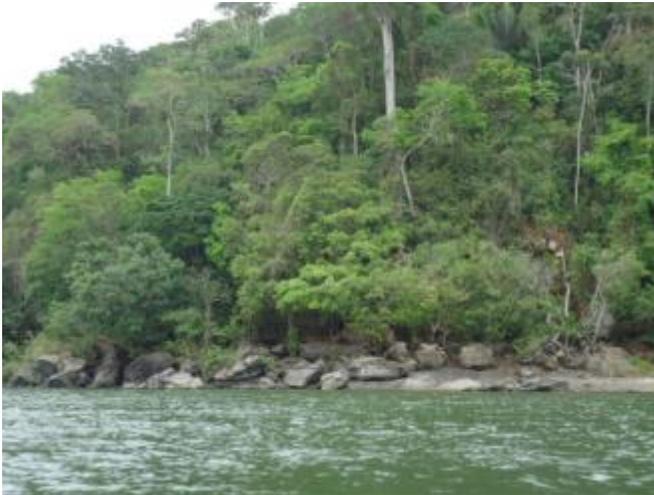
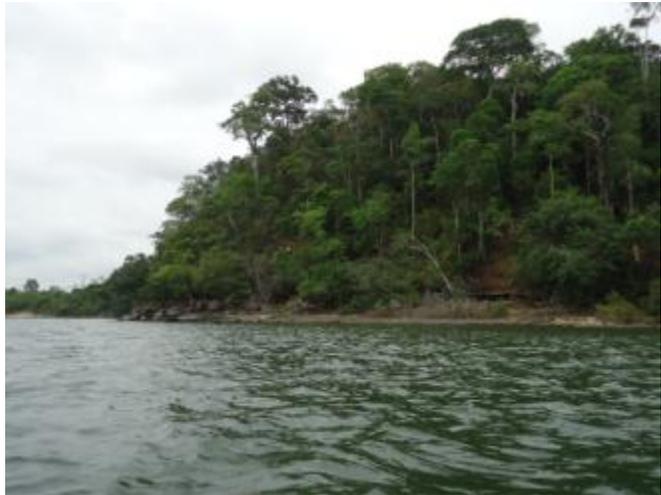
Vistoria – novembro/2012	<p>Área sem alterações.</p>

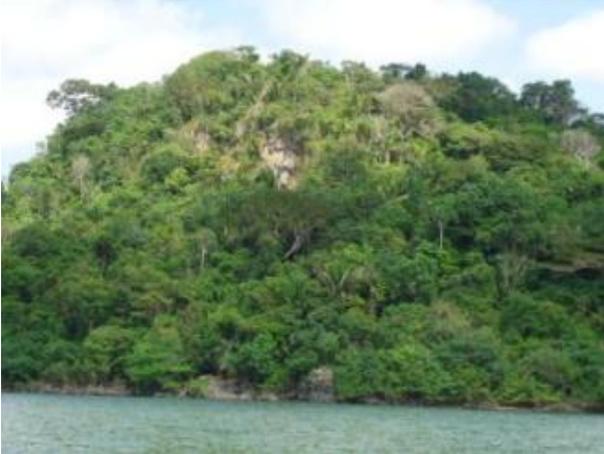
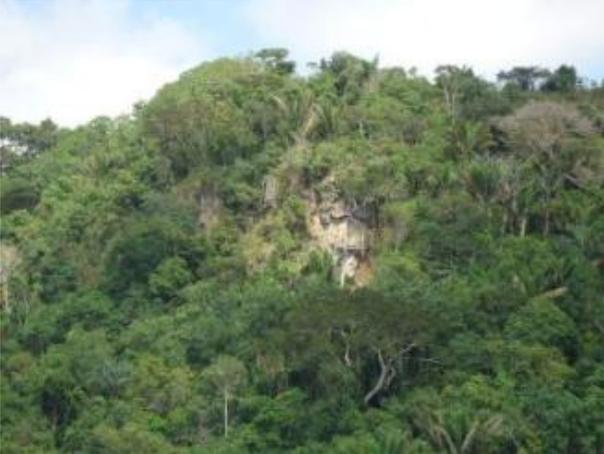
Ponto		Coordenadas UTM (fuso 22)		Solo	FOTOGRAFIAS
ENC 05 / R 30		364518	9636981	Latossolo vermelho distrófico	
Descrição - Reservatório	Vistoria – agosto/2012	Região em que se notam feições rochosas fraturadas no meio da mata em uma margem levemente degradada por efeito antrópico

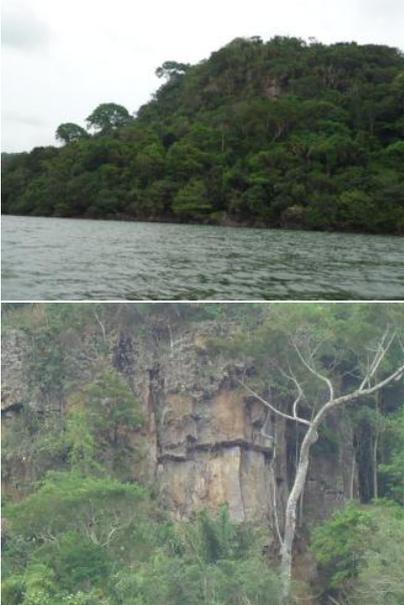
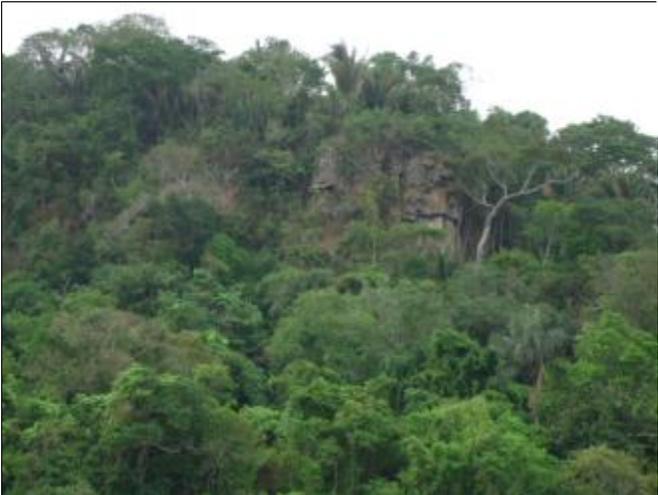
Vistoria – novembro/2012	A visita atual não identificou nenhuma modificação em relação à situação anterior, seja em termos de abrandamento ou aumento da susceptibilidade de queda de blocos rochosos no reservatório. Na realidade nota-se, na visita atual, uma aparente densificação da vegetação, diminuindo a clareira existente.

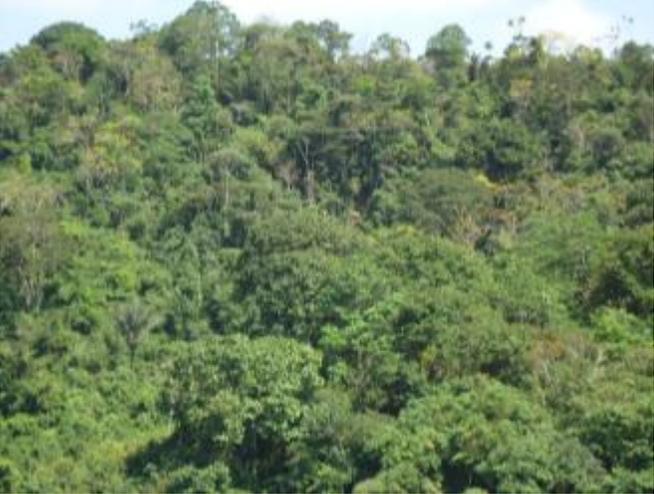
Ponto		Coordenadas UTM (fuso 22)		Solo	FOTOGRAFIAS
ENC 06		364285	9636447	Cambissolo háplico distrófico (eutrófico)	
Descrição - Reservatório	Vistoria – agosto/2012	<p>Ponto descrito no PBA, como deslizamento em solo observado em encosta muito alta, com vegetação muito densa. Nota-se que continua um processo ativo (escorregamento em solo de alteração).</p>

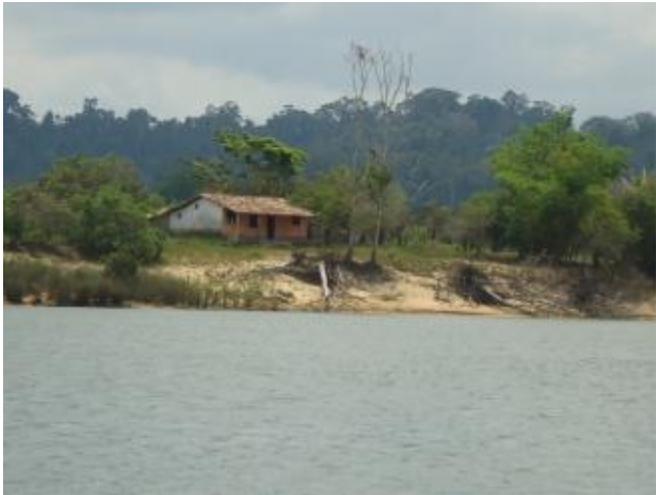
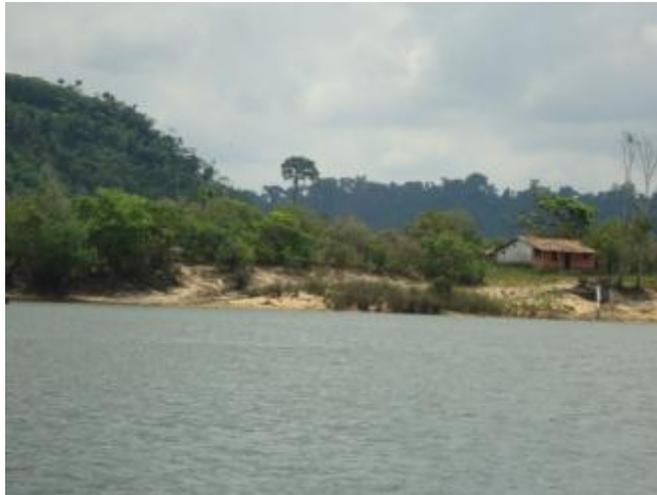
Vistoria – novembro/2012	Área sem alterações.

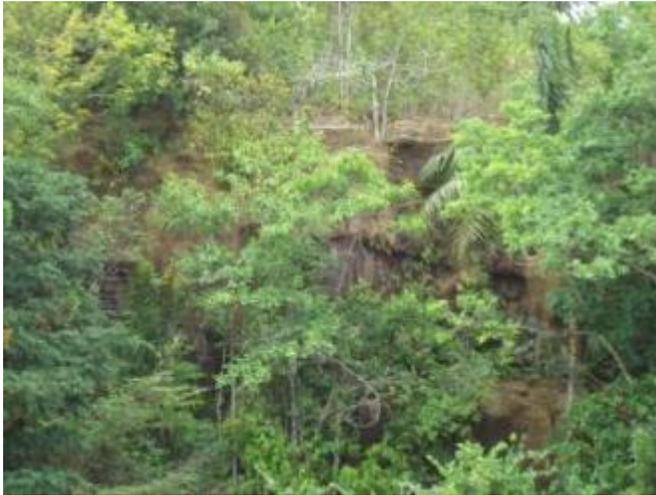
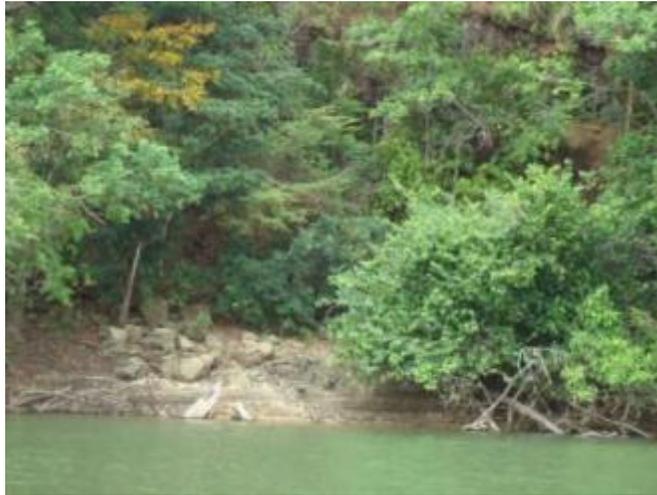
Ponto		Coordenadas UTM (fuso 22)		Solo	FOTOGRAFIAS	
ENC 16		377573	9640372	Latossolo vermelho-amarelo distrófico		
Descrição - Reservatório	Vistoria - agosto/2012	<p>Afloramento vertical, de 10m de altura, de rocha alterada, com estratificação cruzada. Vegetação densa, queda de blocos e escorregamento na interface solo/rocha.</p>

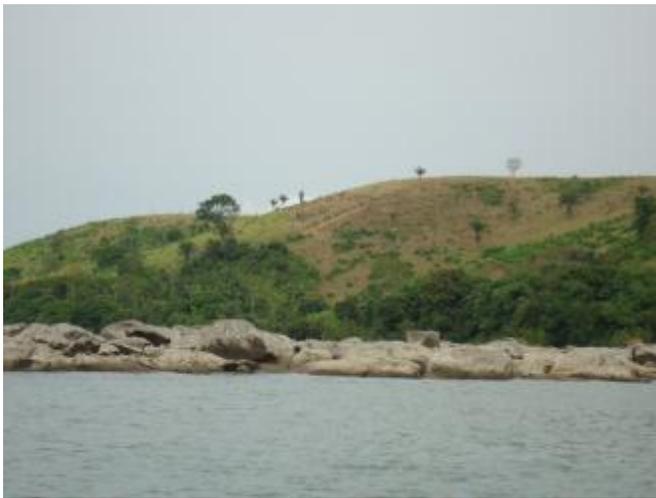
Ponto		Coordenadas UTM (fuso 22)		Solo	FOTOGRAFIAS	
ENC 18		382569	9635597	Latossolo vermelho-amarelo distrófico		
Descrição - Reservatório	Vistoria – agosto/2012	<p>Encosta vegetada em solo proveniente de alteração de rocha cristalina. Rolamento de matacões. Em relação à descrição constante no PBA, pode-se notar que houve aumento da zona de blocos expostos, devido à redução do nível do rio Xingu.</p>

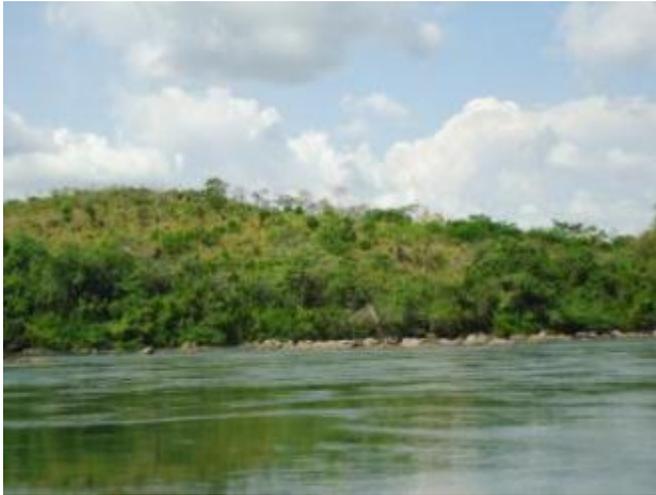
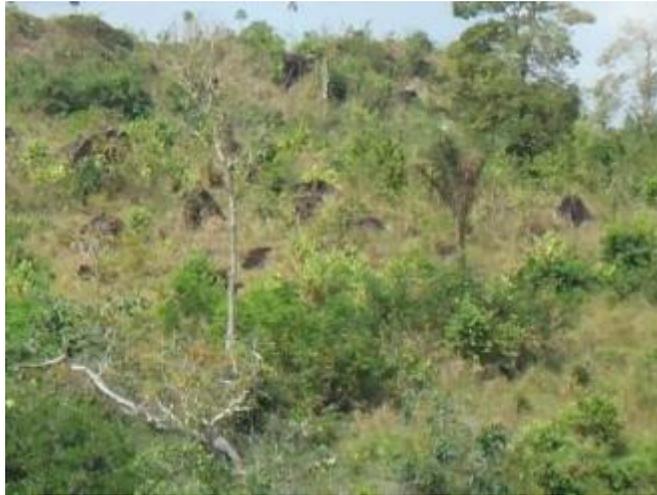
Ponto	Coordenadas UTM (fuso 22)		Solo	FOTOGRAFIAS
	ENC 22	386597	9635549	
Descrição - Reservatório	Vistoria – agosto/2012	<p>Encosta vegetada em solo proveniente da alteração de rocha cristalina. Rolamento de matacões. Erosão por sulcos e ravinas. Em relação à descrição constante no PBA, pode-se inferir que não houve mudança no volume de sulcos e ravinas nesse ponto.</p>

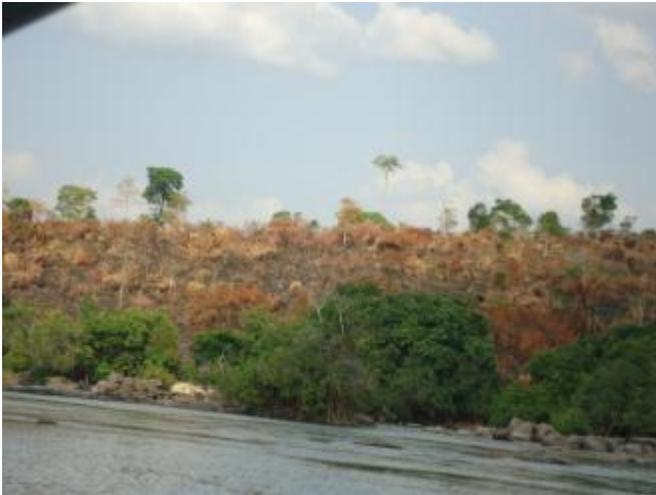
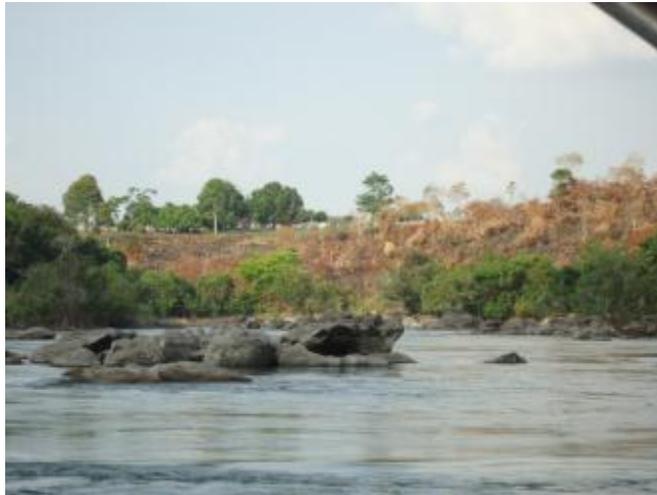
Vistoria – novembro/2012	<p>Afloramentos de rochas cristalinas, devido ao rebaixamento do nível do rio no período seco. Pouca modificação em relação a vistoria anterior, com a aparente melhora das condições geotécnicas atuais face à nítida diminuição de aspectos de susceptibilidade ao rolamento de blocos pela existência de ravinas de erosão.</p>

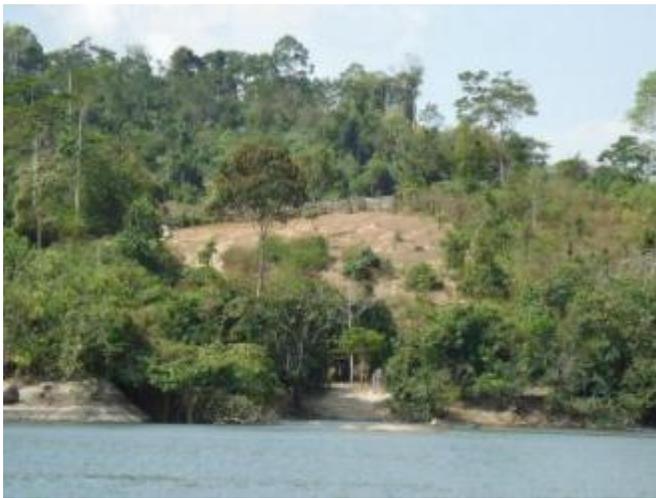
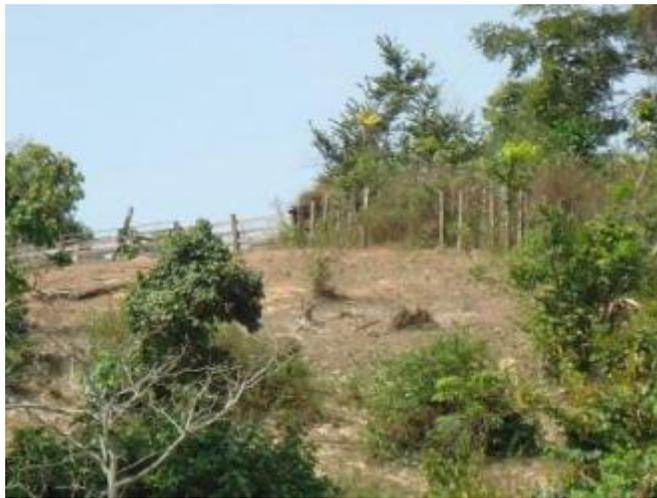
Ponto		Coordenadas UTM (fuso 22)		Solo	FOTOGRAFIAS
ENC 24		389074	9632623	Nitossolo háplico eutrófico	
Descrição - Reservatório	Vistoria – agosto/2012	Solo eluvionar marrom, erosão por sulcos e ravinas. Rolamento de matacões. Em relação à descrição constante no PBA, pode-se inferir que houve aumento da zona de praia, devido à redução do nível do rio Xingu, e que não houve mudança apreciável na quantidade de sulcos e ravinas.

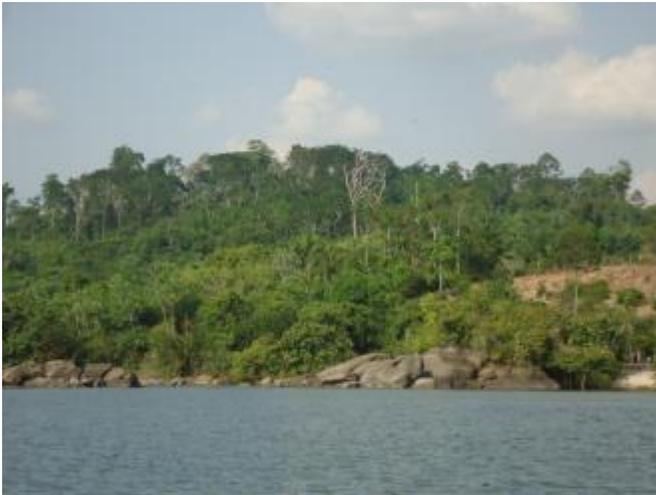
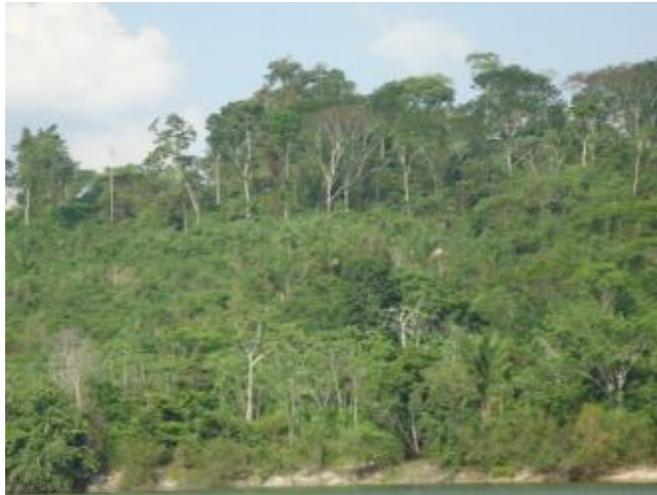
Vistoria – novembro/2012	Não foram observadas alterações.

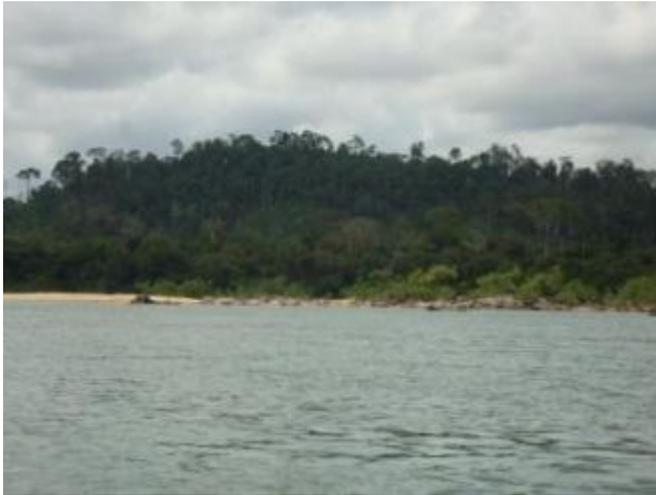
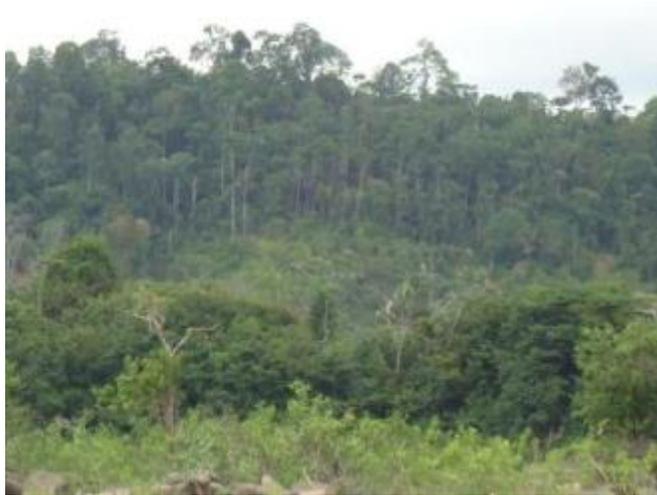
Ponto	Coordenadas UTM (fuso 22)		Solo	FOTOGRAFIAS
	ENC 26	391101	9624903	
Descrição - Reservatório	Vistoria – agosto/2012	Encosta com vegetação em sua maior parte, com matacões residuais de rocha cristalina quartzo-feldspática na superfície e com processo possível de rolamento de matacões.

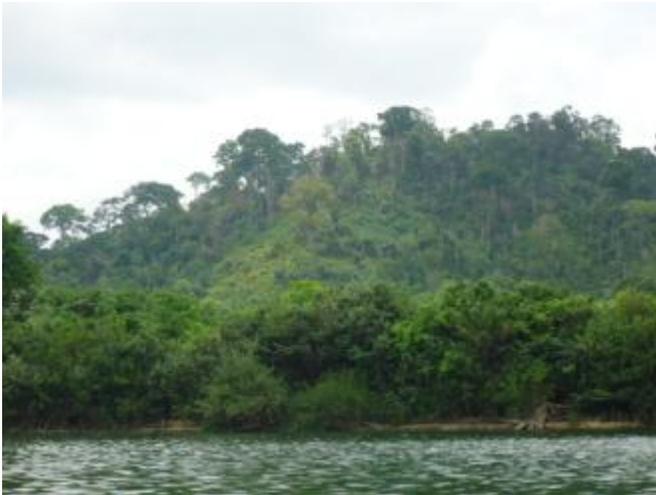
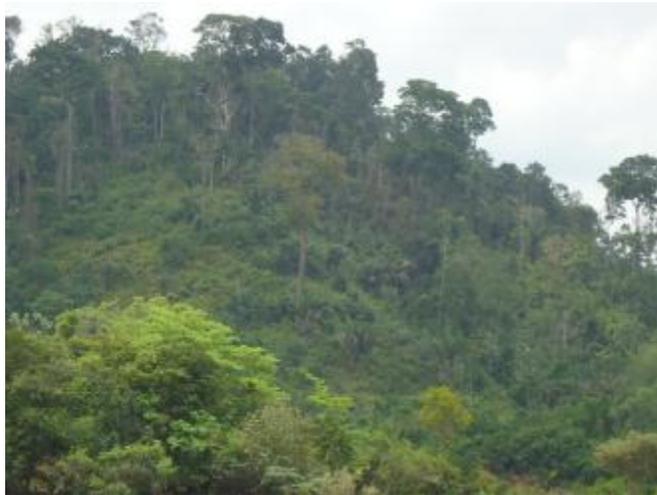
Vistoria – novembro/2012	Área estável, sem alterações

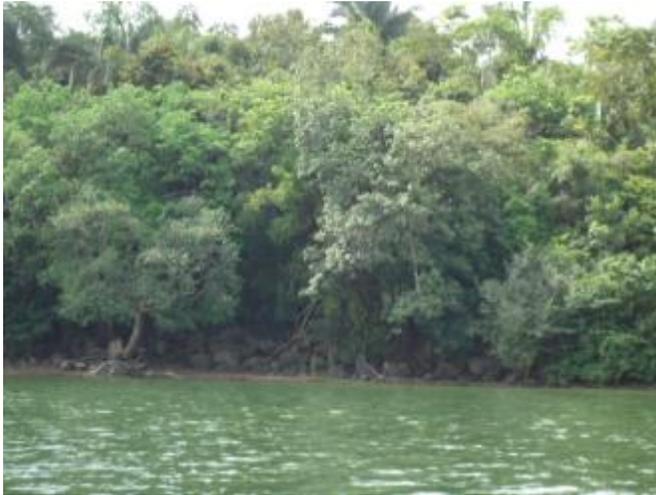
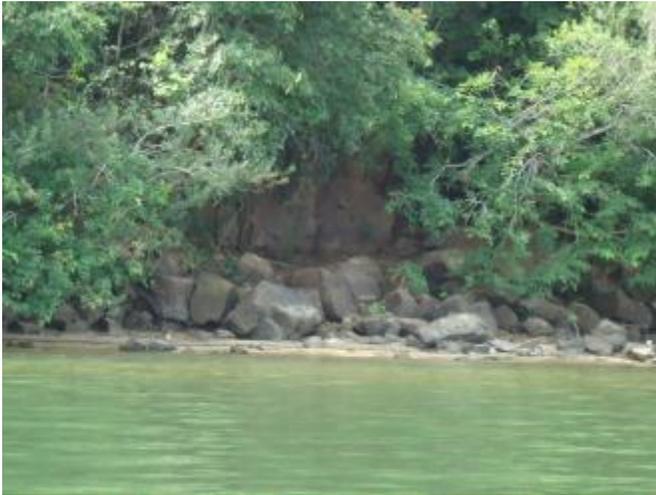
Ponto		Coordenadas UTM (fuso 22)		Solo	FOTOGRAFIAS	
ENC 27		372384	9645157	Neossolo flúvico		
Descrição - Reservatório	Vistoria – agosto/2012	<p>Afloramento vertical de siltito arenoso, bege claro, com estratificação plano-paralela. Há presença de blocos rochosos e degradação superficial.</p>
