Anexo 10.3-5 – Registro fotográfico.

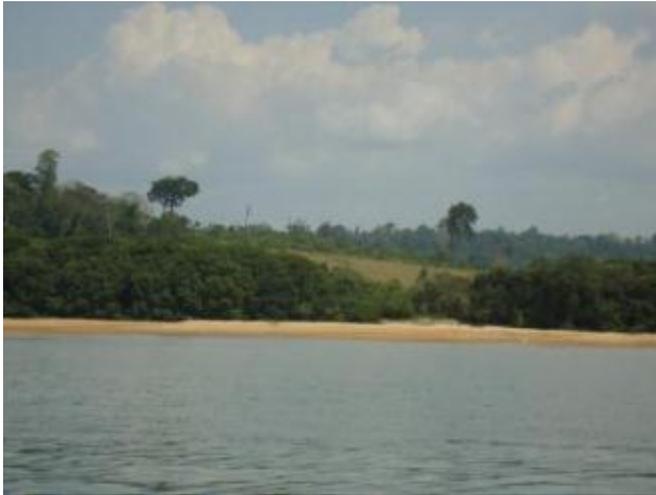
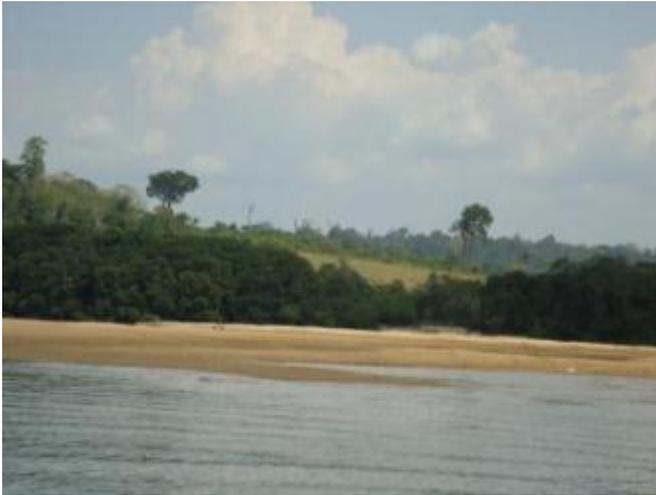
Ponto		Coordenadas UTM (fuso 22)		Solo	FOTOGRAFIAS	
ENC 61		373457	9643859	Neossolo flúvico		
Descrição - Reservatório	Vistoria – agosto/2012	<p>Encosta com região erodida, expondo solo avermelhado. Em relação à descrição constante no PBA, pode-se inferir que houve um aumento da zona de praia, devido à redução do nível do rio Xingu.</p>

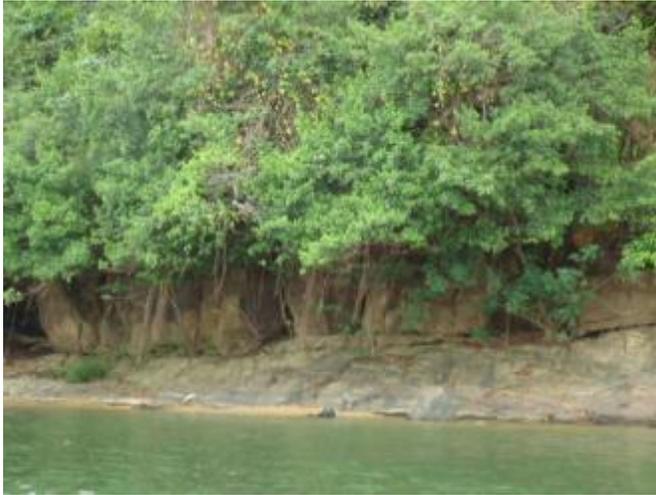
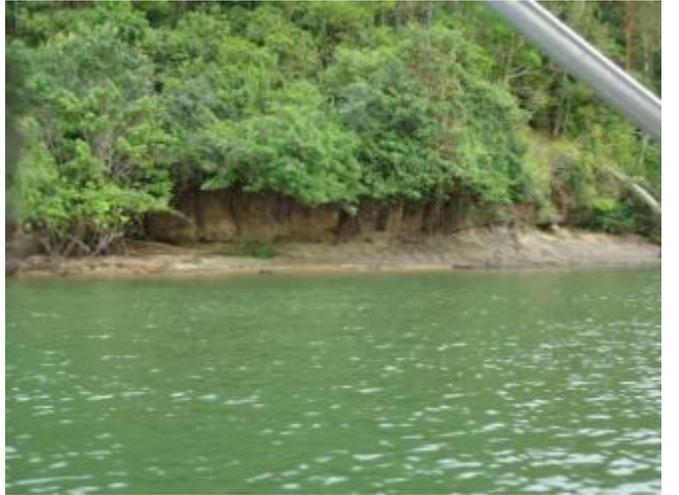
Ponto		Coordenadas UTM (fuso 22)		Solo	FOTOGRAFIAS
ENC 62 / 63		377842	9640195	Latossolo vermelho-amarelo distrófico	
Descrição - Reservatório	Vistoria – agosto/2012	<p>Afloramento vertical de arenito grosso, rocha alterada dura. Queda de blocos e fraturamentos. Em relação à descrição constante no PBA, pode-se inferir que houve um aumento de rocha exposta, devido à redução do nível do rio Xingu.</p>

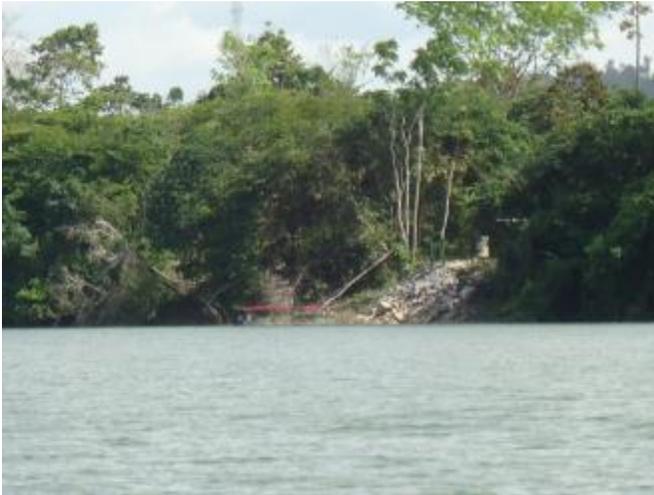
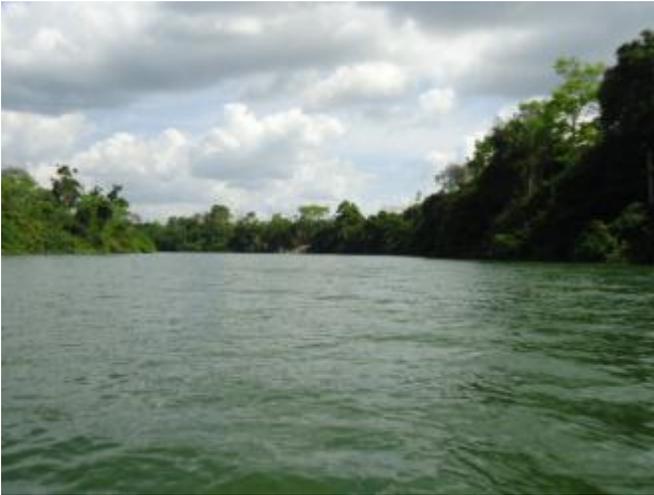
Ponto		Coordenadas UTM (fuso 22)		Solo	FOTOGRAFIAS
CS 01/ENC 31		411730	9656175	Nitossolo háplico eutrófico	
Descrição – Canal de Saída/Fuga	Vistoria – agosto/2012	<p>Região de captação de água sem presença de processos erosivos, protegida por camada de <i>rip-rap</i> rochoso. Não foram observadas mudanças nesta área, em relação à maio/2012.</p>

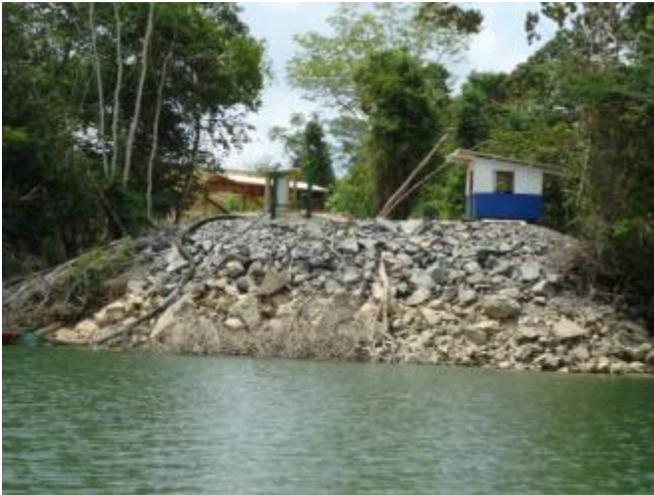
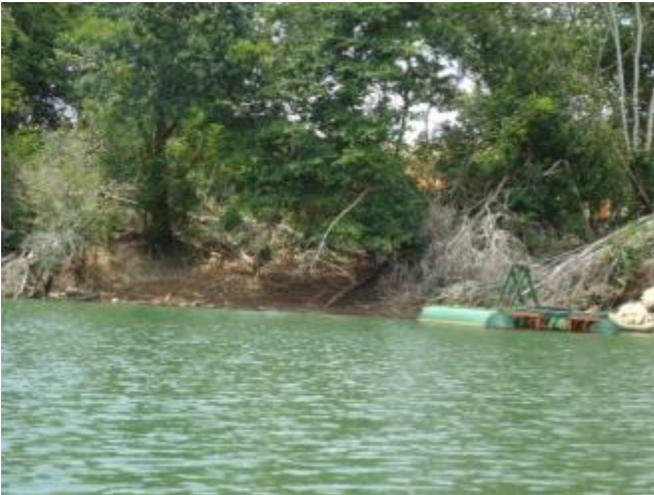
Vistoria – novembro/2012	<p>Área sem alterações, apesar do rebaixamento do nível do rio.</p>

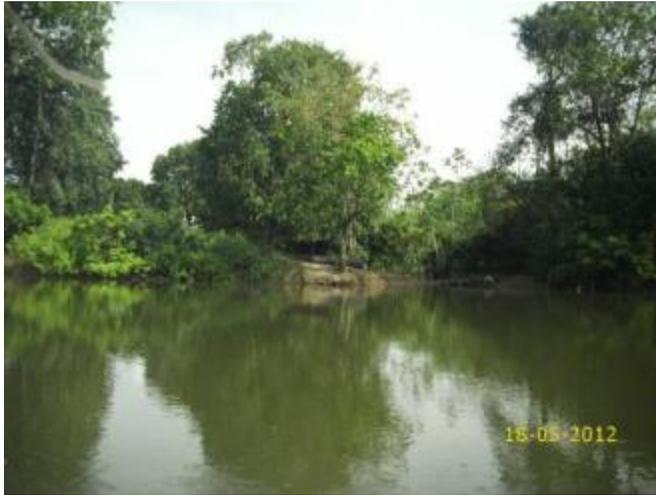
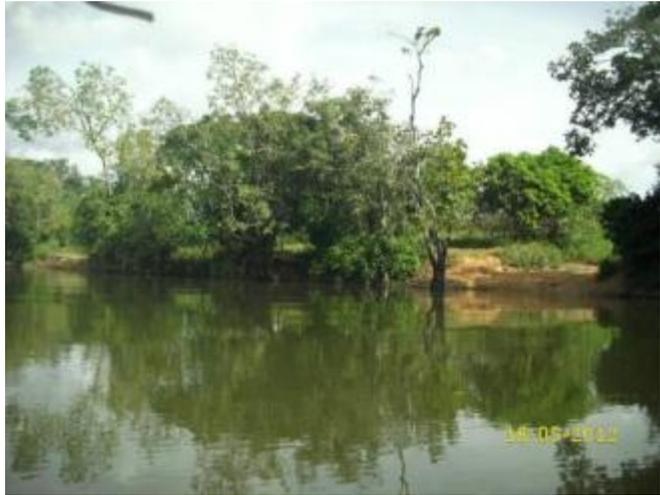
Ponto		Coordenadas UTM (fuso 22)		Solo	FOTOGRAFIAS
CS 02		412172	9655618	Nitossolo háplico eutrófico	
Descrição – Canal de Saída/Fuga	Vistoria – maio/2012	<p>Agrovila Santo Antônio, margem desmatada devido ao uso pastoril. Em alguns pontos, leve erosão laminar associada à ação antrópica, fluvial e pluvial, interconectadas. Estende-se por pontos do talude de margem do canal, em alturas inferiores a 0,5m.</p> <p>Obs.: ponto sem acesso para inspeção em agosto/2012.</p>

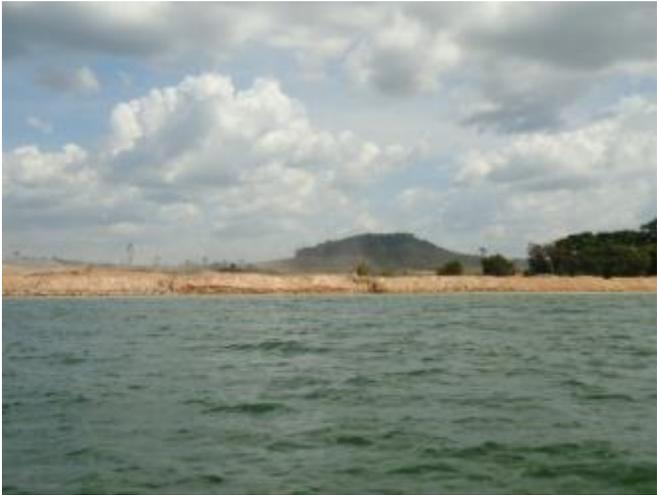
Ponto		Coordenadas UTM (fuso 22)		Solo	FOTOGRAFIAS	
CS 03		413225	9655312	Neossolo flúvico		
Descrição – Canal de Saída/Fuga	Vistoria – agosto/2012	<p>Região próxima ao canal de fuga, com trechos ainda preservados da mata ciliar e regiões desmatadas. Em alguns pontos das regiões desmatadas, leve erosão laminar associada a ação antrópica, fluvial e pluvial, interconectadas. Estende-se por pontos do talude de margem do canal, em alturas inferiores a 1,5m. Depósitos Quaternários: areias, misturas mal selecionadas de areia e silte, raras intercalações de cascalhos.</p>

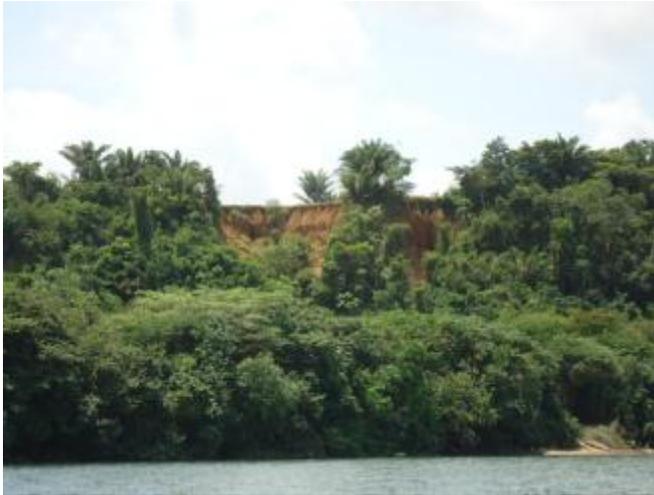
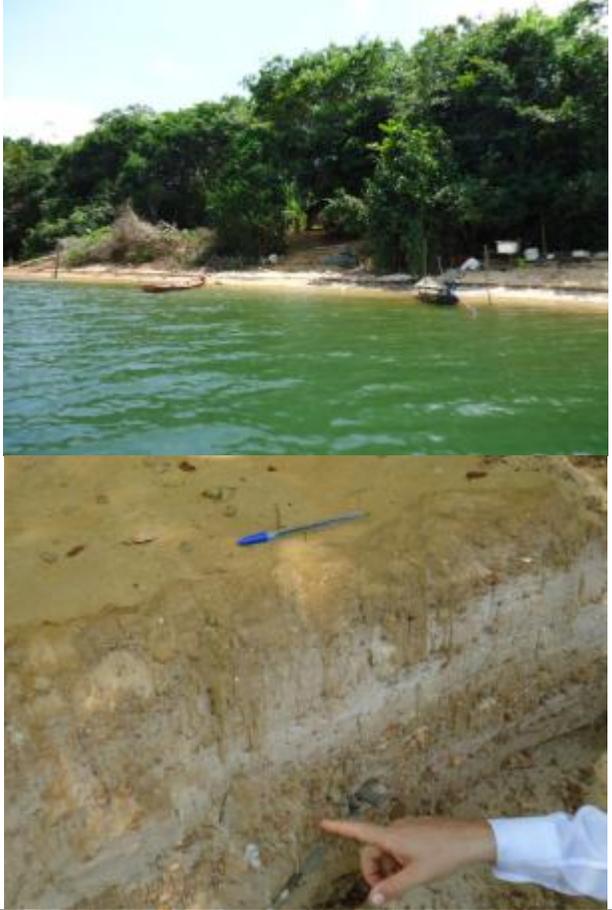
Ponto		Coordenadas UTM (fuso 22)		Solo	FOTOGRAFIAS
CS 04		415930	9657345	Nitossolo háplico eutrófico	
Descrição – Canal de Saída/Fuga	Vistoria – agosto/2012	<p>Ilha em frente ao canal de fuga, com forte erosão linear, composta de ravinamento e, possivelmente, voçorocamento em alguns trechos. Região de extensão média de 200m e taludes de inclinação superior aos 45°, com alturas de até 30m, já com deflagrado e amplo processo ativo de erodibilidade. Embora a vegetação próxima ao canal esteja ainda preservada em parte, as regiões a montante já sofreram extensivo efeito antrópico e, provavelmente, degradação natural também, caracterizando a área como uma zona de alto risco potencial de erodibilidade.</p> <p>Não observou-se mudança importante nesta zona, em relação à maio/2012.</p>

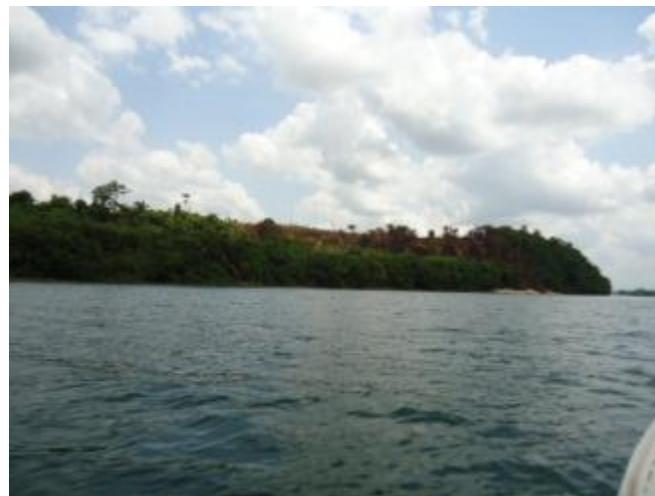
Região recentemente sujeita a desmatamento e queimada na margem oposta do canal de fuga.

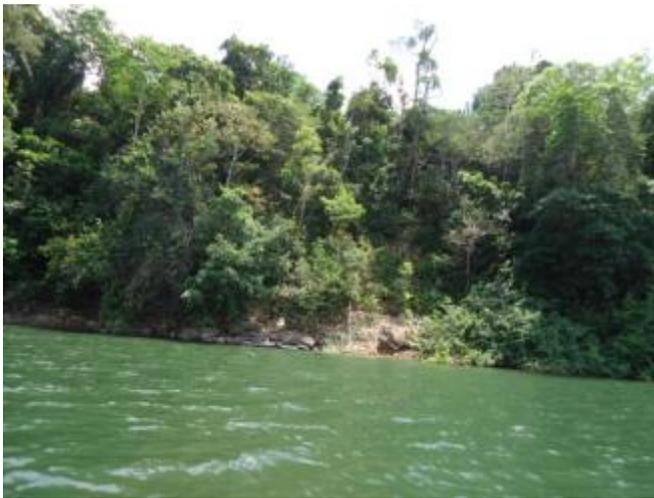
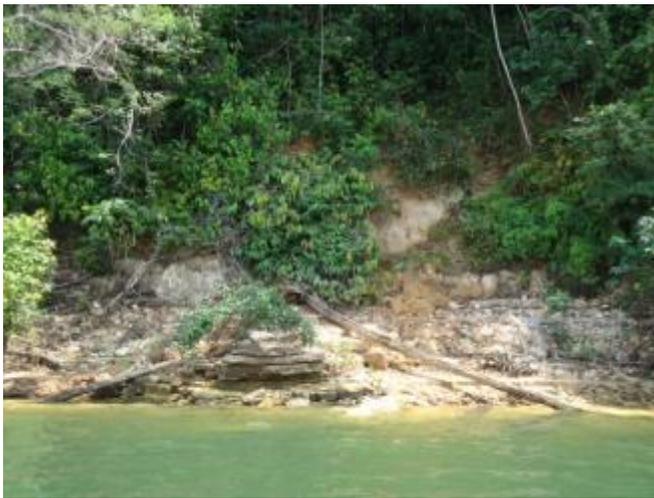
Ponto		Coordenadas UTM (fuso 22)		Solo	FOTOGRAFIAS
CS 05		415054	9657328	Latossolo vermelho-amarelo distrófico	
Descrição – Canal de Saída/Fuga	Vistoria – agosto/2012	<p>Paredões em margem próxima ao canal de fuga, com a presença de trechos virgens e trechos desmatados por ação antrópica. Em alguns pontos, nota-se uma leve erosão laminar associada a ação antrópica, fluvial e pluvial, interconectadas. Estende-se por pontos do talude de margem do canal, em alturas inferiores a 0,5m.</p> <p>Depósitos Quaternários: areias, misturas mal selecionadas de areia e silte, raras intercalações de cascalhos intercalações de cascalhos.</p>

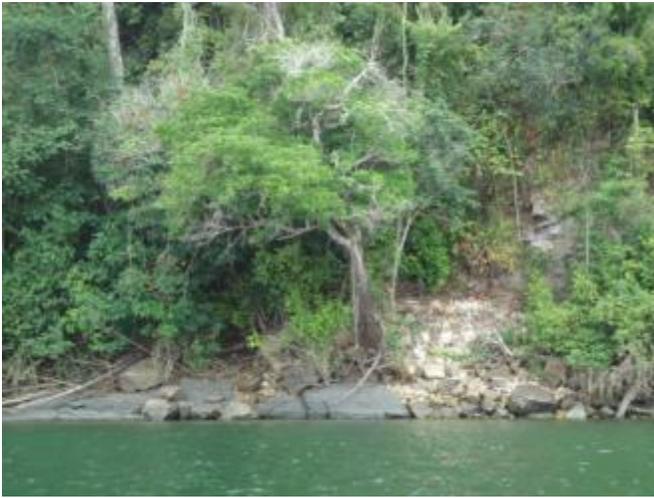
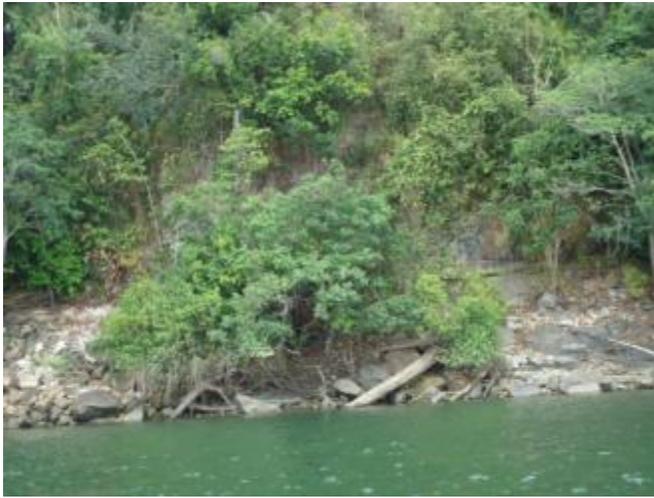
Vistoria – novembro/2012	<p>Área sem alterações.</p>

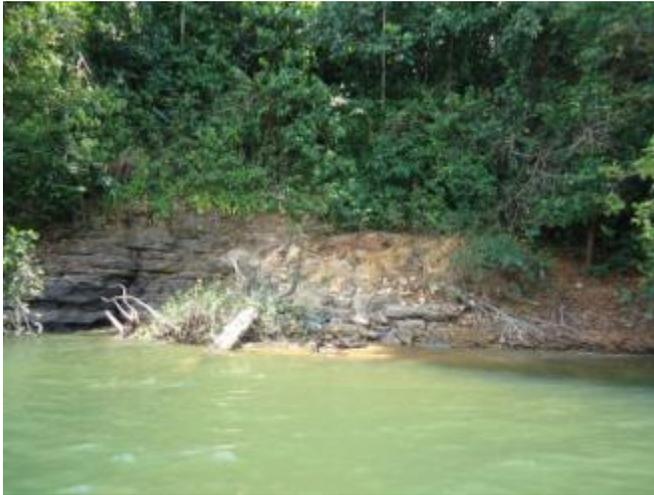
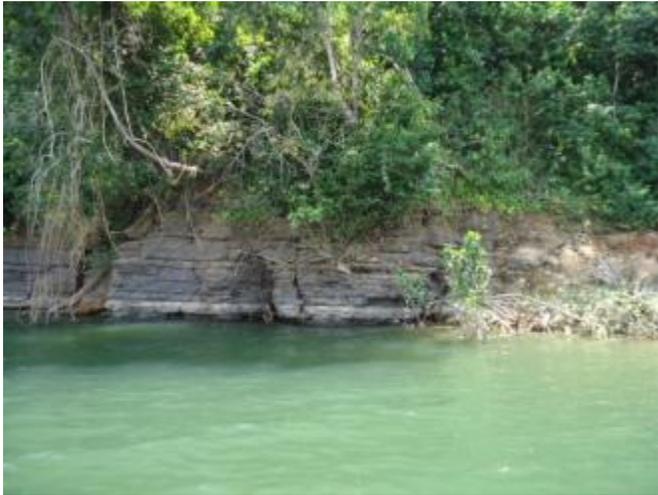
Ponto		Coordenadas UTM (fuso 22)		Solo	FOTOGRAFIAS
CS 06		414530	9657339	Latossolo vermelho-amarelo distrófico	
Descrição – Canal de Saída/Fuga	Vistoria – agosto/2012	<p>Leve erosão laminar associada à ação antrópica, fluvial e pluvial, interconectadas. Estende-se por pontos do talude de margem do canal, em alturas inferiores a 0,5m. Não houve mudança importante nesta zona, em relação à maio/2012.</p>

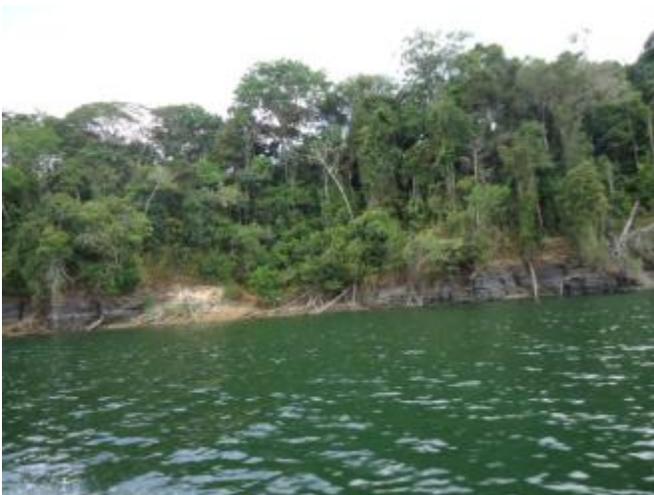
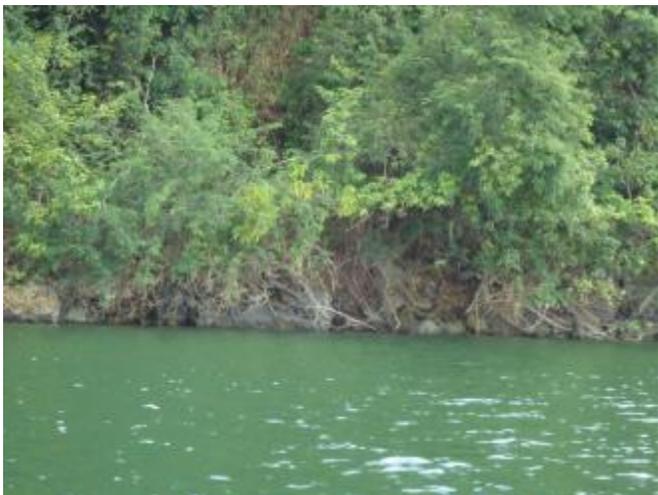
Vistoria – novembro/2012	<p>Não foram observadas alterações.</p>

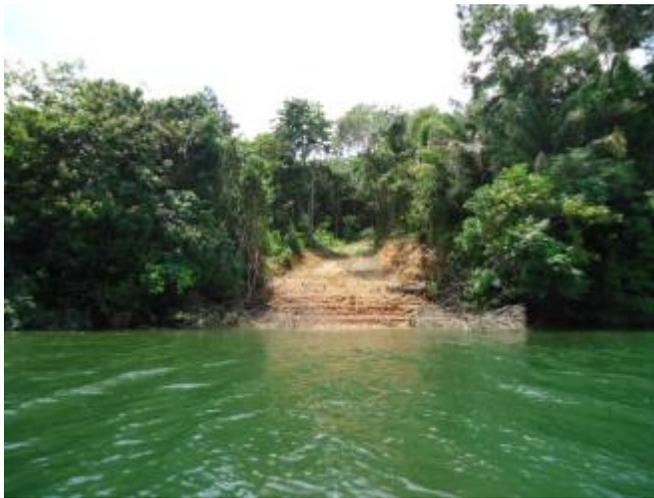
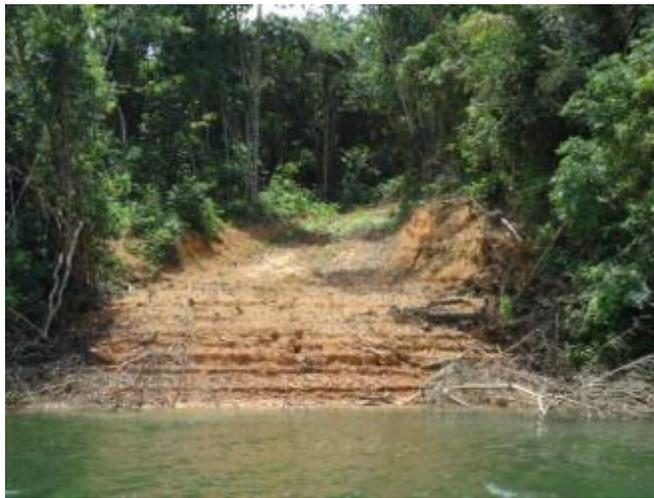
Ponto		Coordenadas UTM (fuso 22)		Solo	FOTOGRAFIAS
CS 07		414075	9657357	Neossolo flúvico	
Descrição – Canal de Saída/Fuga Vistoria – agosto/2012	<p>Exemplo de margem totalmente degradada por ação antrópica, para acesso de pessoas e animais. Nota-se leve a média erosão laminar, associada principalmente à ação antrópica, além de efeito fluvial e pluvial, interconectadas. Encontra-se presente em todo o trecho vistoriado em talude de inclinação baixa, inferior aos 10°, e com extensão de cerca de 30m.</p> <p>Não houve mudança importante nesta zona, em relação à maio/2012.</p>

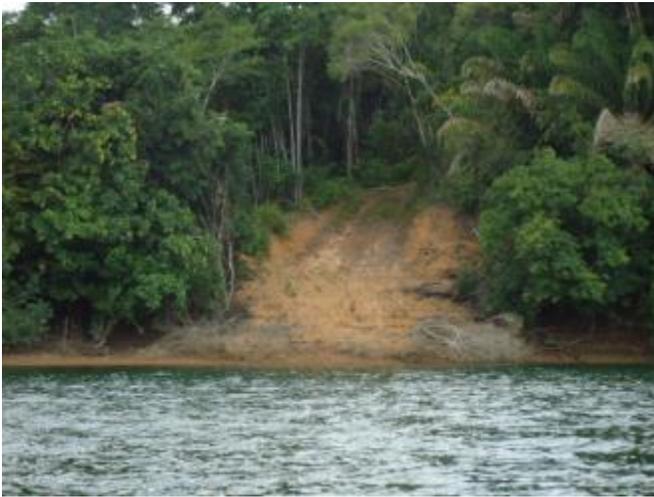
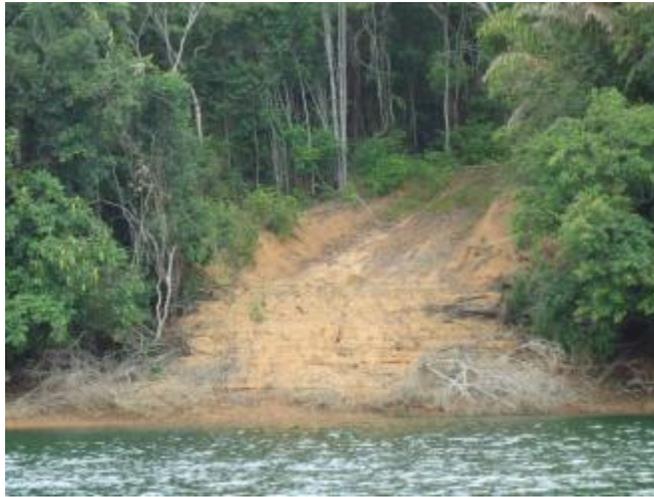
<p>Área sem alterações.</p>

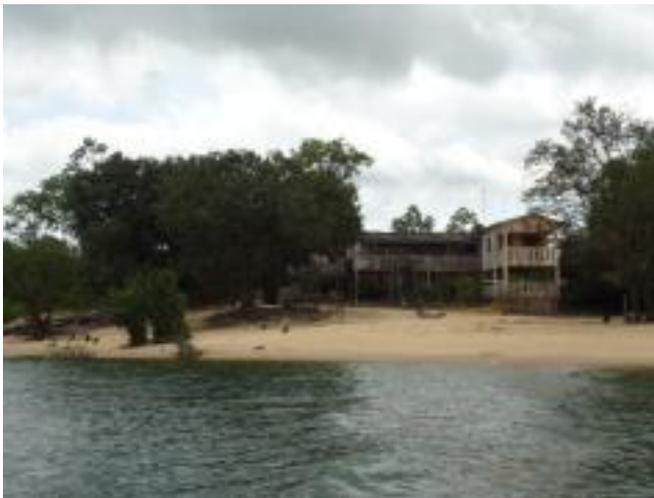
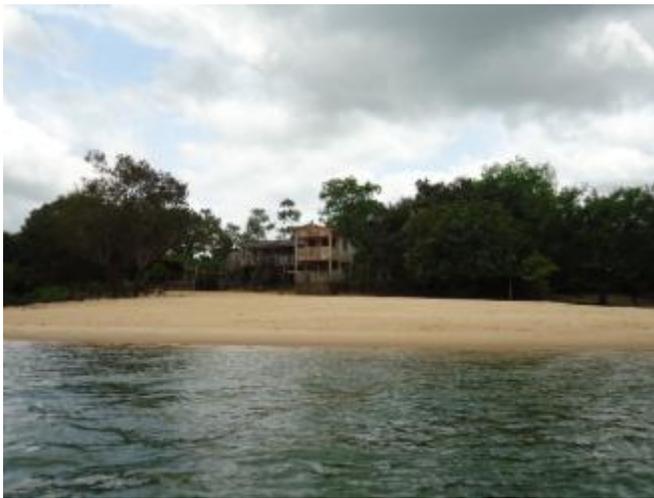
Ponto		Coordenadas UTM (fuso 22)		Solo	FOTOGRAFIAS	
CS 08		412791	9657307	Neossolo flúvico		
Descrição – Canal de Saída/Fuga	Vistoria – agosto/2012	<p>Trechos de margem degradada por efeito antrópico. Em alguns pontos, leve erosão laminar associada à ação antrópica, fluvial e pluvial, interconectadas. Estende-se por pontos do talude de margem do canal, em alturas inferiores a 0,5m. Em relação à maio/2012, houve aumento da zona de praia devido à redução do nível do rio Xingu, e a região degradada manteve-se estável.</p>

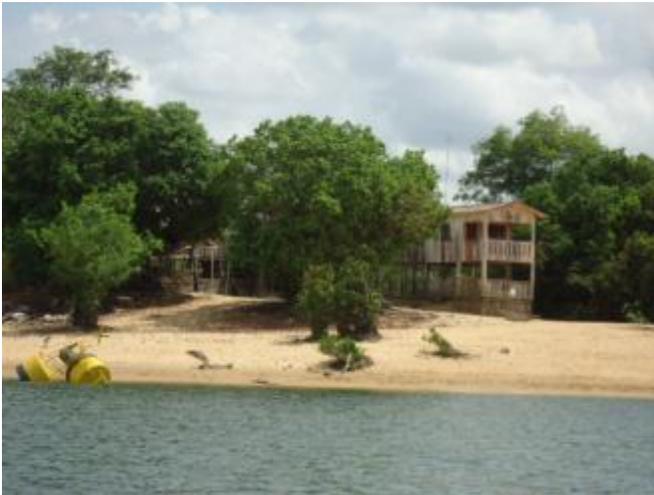
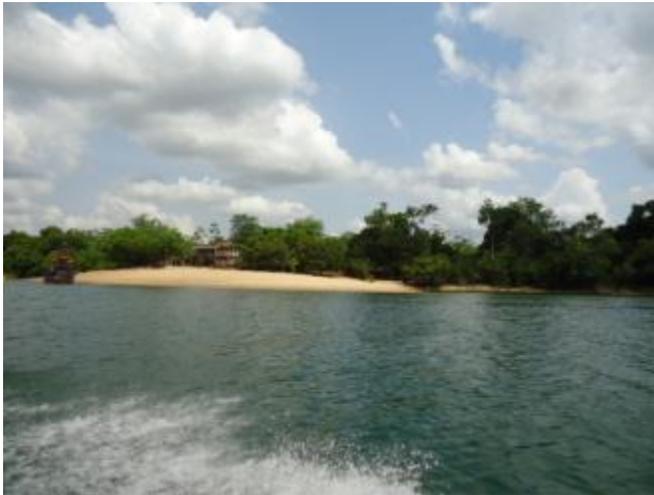
Vistoria – novembro/2012	<p>Aumento da zona de praia devido à redução do nível do rio.</p>

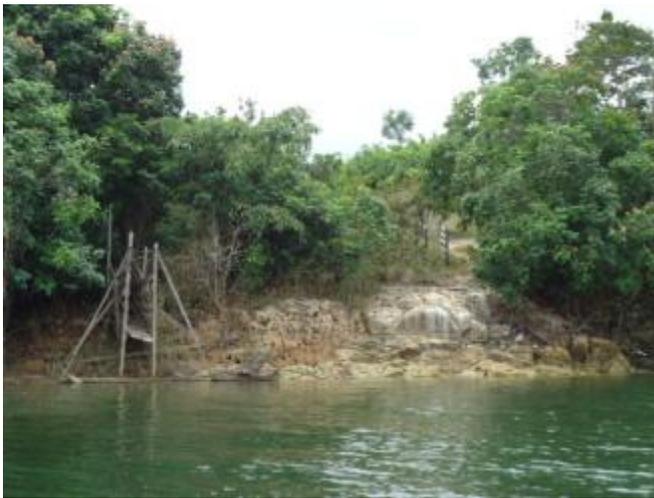
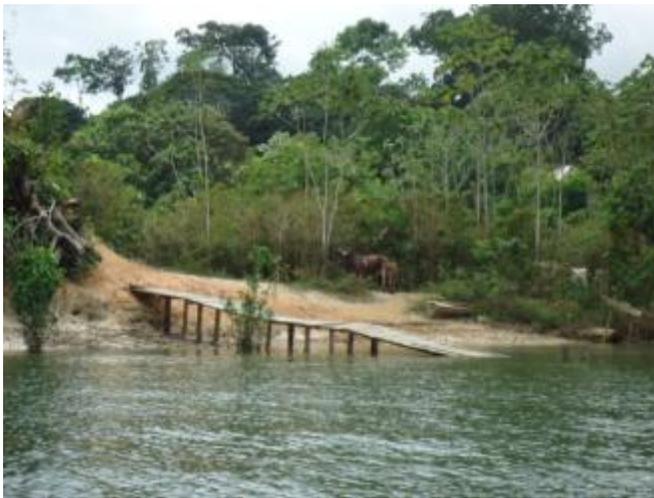
Ponto		Coordenadas UTM (fuso 22)		Solo	FOTOGRAFIAS
CS 09		410599	9659359	Neossolo flúvico	
Descrição – Canal de Saída/Fuga Vistoria – novembro/2012	Vistoria – agosto/2012	<p>Margem degradada por ação antrópica, onde se nota a confluência de dois materiais geologicamente distintos, geotecnicaamente caracterizados por uma matriz predominantemente argilosa, e outra arenosa. Em alguns pontos, leve erosão laminar associada à ação antrópica, fluvial e pluvial, interconectadas. Estende-se por pontos do talude de margem do canal, em alturas inferiores a 3,5m. Não houve diferença significativa nos processos erosivos deste ponto, em relação à maio/2012.</p>

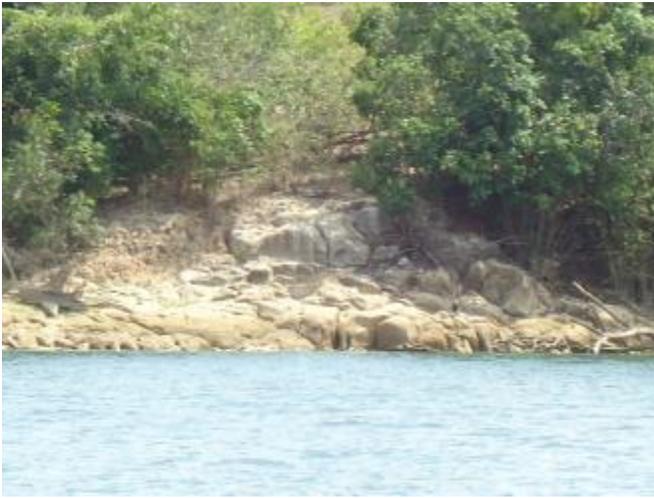
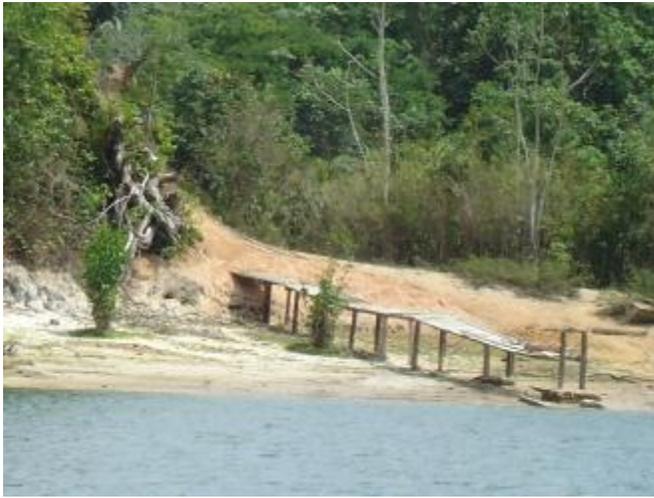
<p>Maior exposição da margem devido à redução do nível do rio.</p>

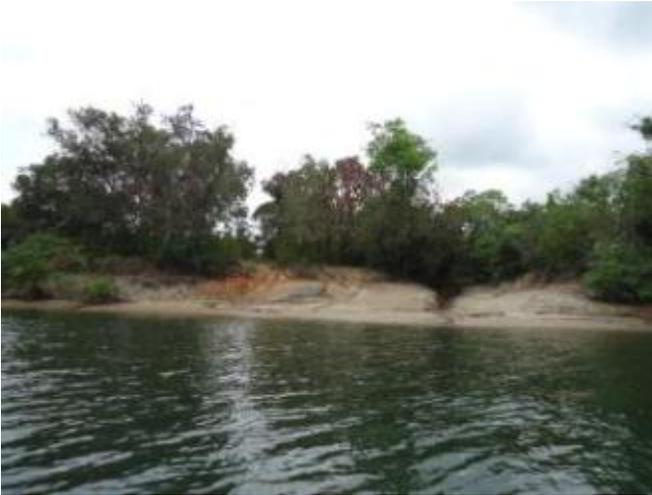
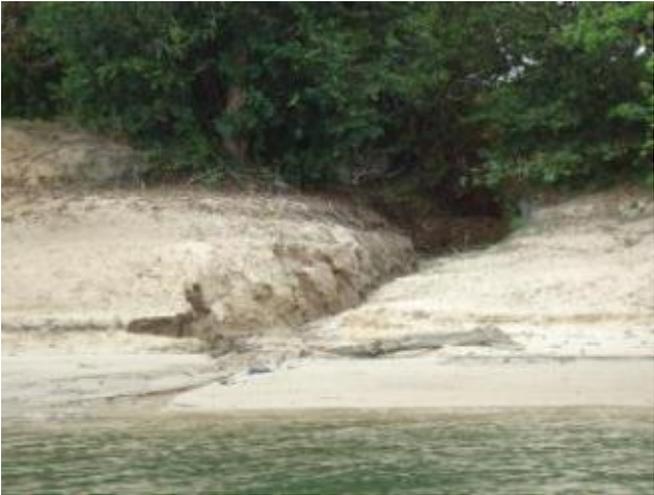
Ponto		Coordenadas UTM (fuso 22)		Solo	FOTOGRAFIAS
CS 10		410085	9659656	Neossolo flúvico	
Descrição – Canal de Saída/Fuga	Vistoria – agosto/2012	<p>Margem degradada por ação antrópica e natural, devido a presença abundante de drenagem no local. Em alguns pontos, leve erosão laminar associada a ação antrópica, fluvial e pluvial, interconectadas. Estende-se por pontos do talude de margem do canal, em alturas inferiores a 2m. Nota-se, na saída do igarapé, erosão do tipo linear em sulco e canaletas de saída de água, em trechos com inclinação superior a 45° e altura próxima dos 3m, em extensão de 30m ao longo da margem do canal. Em relação à maio/2012, houve aumento da zona de praia devido à redução do nível do rio Xingu, e a região degradada manteve-se estável.</p>

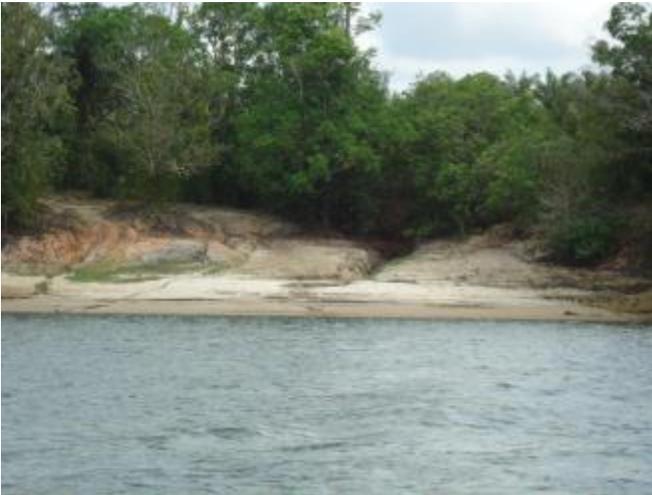
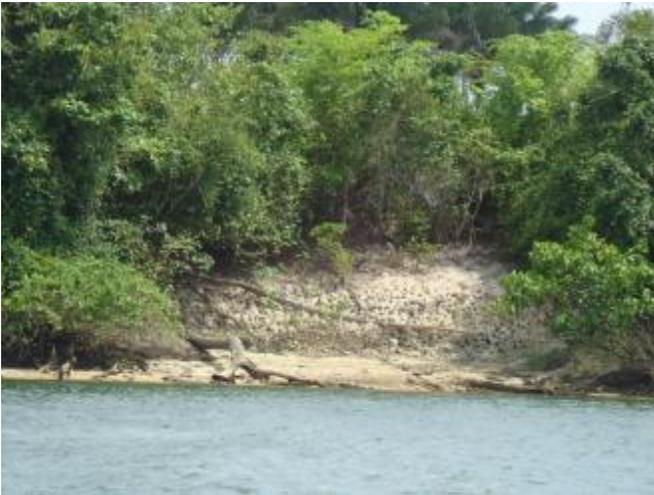
Vistoria – novembro/2012	<p>Aumento da zona de praia devido à redução do nível do rio.</p>

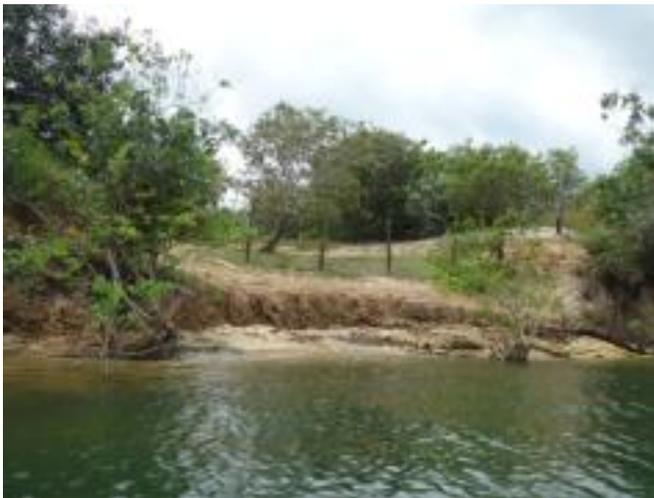
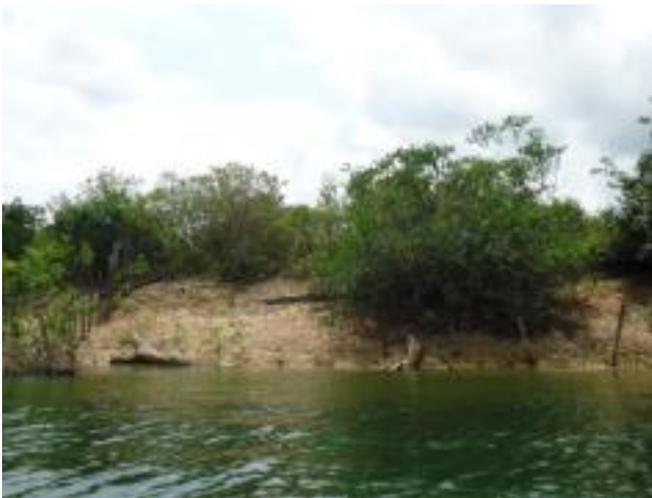
Ponto		Coordenadas UTM (fuso 22)		Solo	FOTOGRAFIAS
		409772	9659920		
Descrição – Canal de Saída/Fuga	Vistoria – agosto/2012	<p>Região de margem degradada para instalação de um embarcadouro local. Em alguns pontos, leve erosão laminar associada a ação antrópica, fluvial e pluvial, interconectadas. Estende-se por pontos do talude de margem do canal, em alturas inferiores a 1,5m.</p> <p>Em relação à maio/2012, houve aumento da zona de praia pela redução do nível do rio Xingu, e a região degradada manteve-se estável.</p>

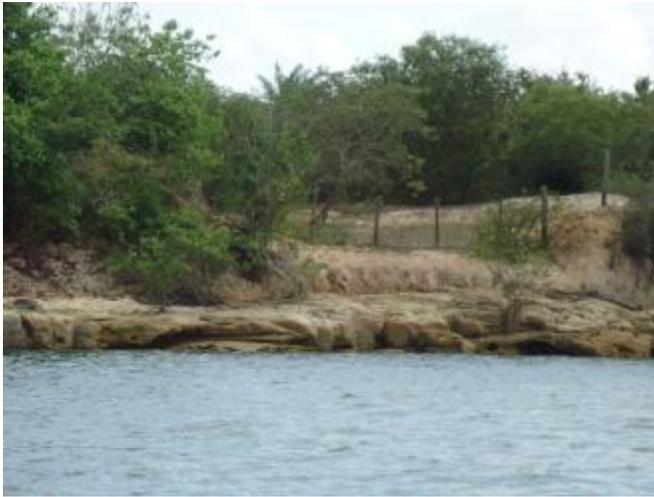
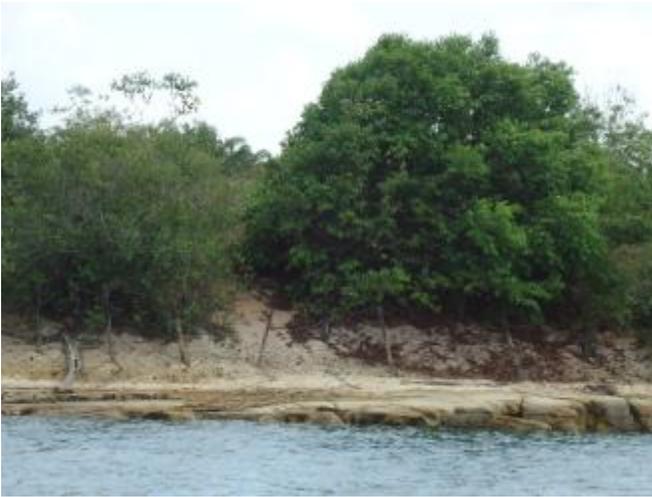
Vistoria – novembro/2012	<p>Maior exposição da margem devido ao rebaixamento do nível do rio, porém sem alterações.</p>

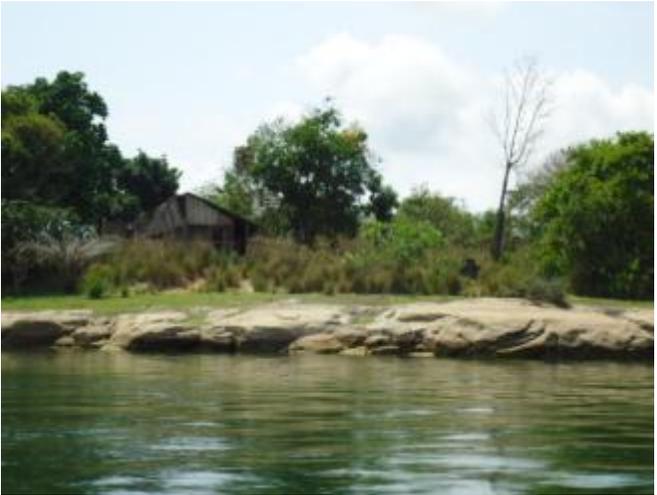
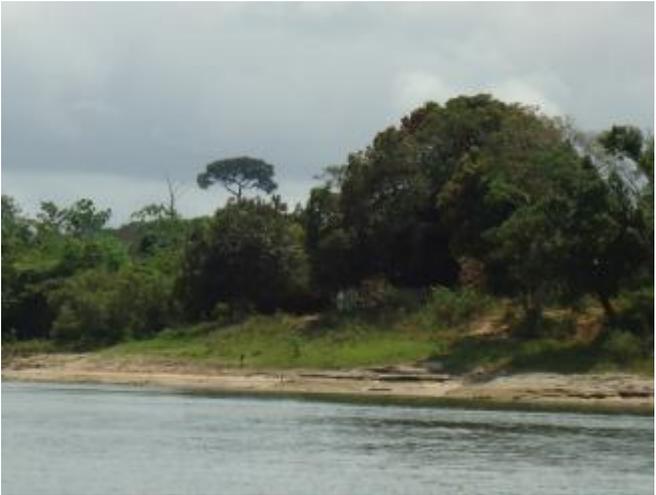
Ponto		Coordenadas UTM (fuso 22)		Solo	FOTOGRAFIAS
CS 12/ENC 36		409326	9660735	Neossolo flúvico	
Descrição – Canal de Saída/Fuga	Vistoria – agosto/2012	<p>Margem degradada por ação antrópica e pastoril, com revegetação natural dos taludes próximos ao rio. Em alguns pontos, leve erosão laminar associada à ação antrópica, fluvial e pluvial, interconectadas. Nota-se também uma pequena zona de erosão linear por sulcos, devido à concentração de água em talude de inclinação superior aos 45°, e extensão de cerca de 20m. Todo o processo erosivo ora instalado se estende por pontos do talude de margem do canal, em alturas inferiores a 2m.</p> <p>Não foi observada diferença nos processos erosivos em relação à maio/2012.</p>

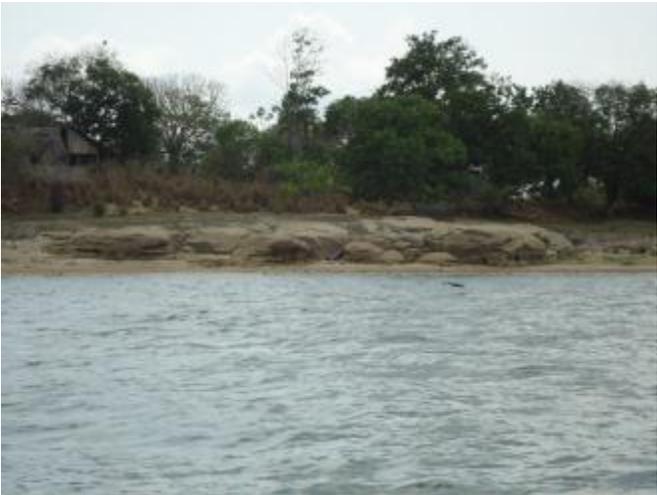
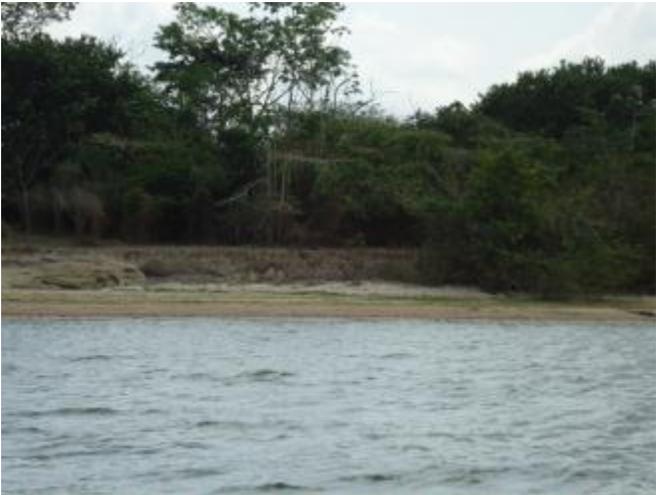
Vistoria – novembro/2012	<p>Área sem alterações.</p>

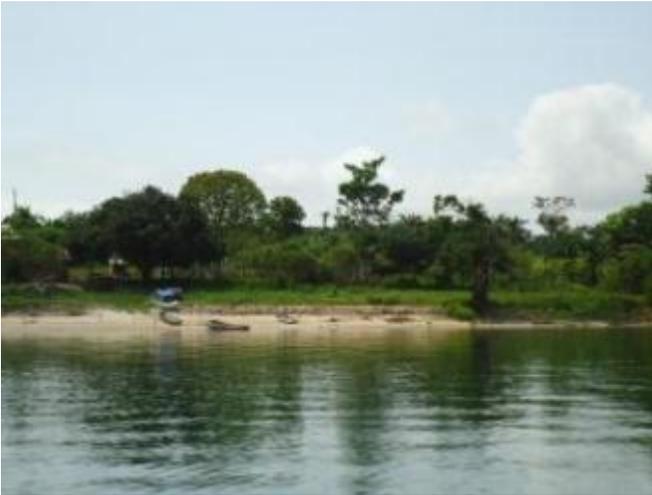
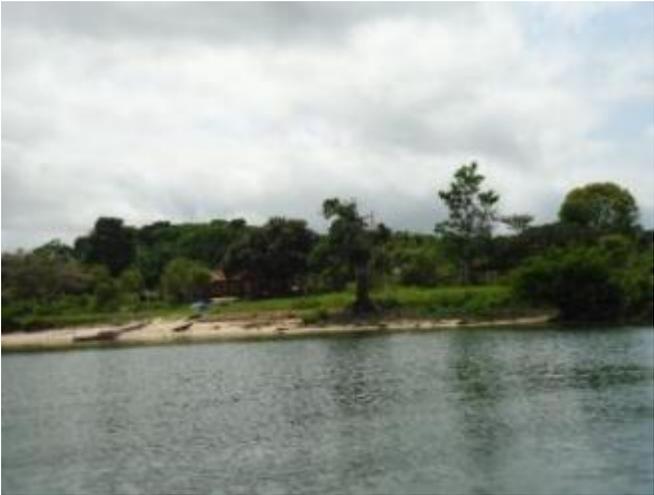
Ponto		Coordenadas UTM (fuso 22)		Solo	FOTOGRAFIAS	
CS 13		409713	9662088	Neossolo flúvico		
Descrição – Canal de Saída/Fuga	Vistoria – agosto/2012	<p>Margem degradada para uso residencial e de transporte fluvial. Em alguns pontos leve erosão laminar associada a ação antrópica, fluvial e pluvial, interconectadas. Estende-se por pontos do talude de margem do canal, em alturas inferiores a 0,5m.</p> <p>Em relação à maio/2012, houve aumento da zona de praia devido à redução do nível do rio Xingu, e a região degradada manteve-se estável.</p>

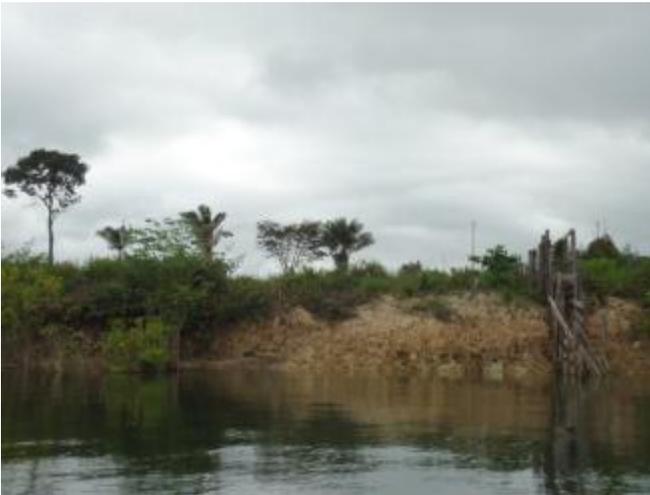
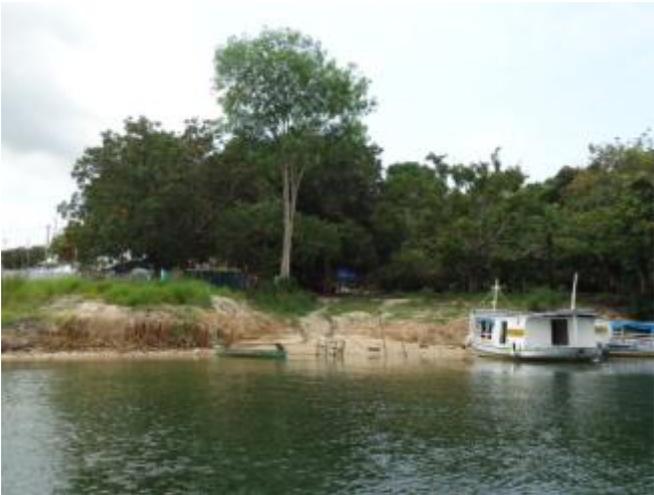
Ponto		Coordenadas UTM (fuso 22)		Solo	FOTOGRAFIAS	
CS 14		409023	9662709	Neossolo flúvico		
Descrição – Canal de Saída/Fuga	Vistoria – agosto/2012	<p>Comunidade do Bambu. Margem degradada para uso residencial e transporte fluvial. Em alguns pontos, leve erosão laminar associada à ação antrópica, fluvial e pluvial, interconectadas. Estende-se por pontos do talude de margem do canal, em alturas inferiores a 0,5 m. Devido à redução do nível do rio Xingu, a altura do talude da margem do canal atinge agora alturas inferiores a 3m, e houve um aumento da zona de praia. A região degradada manteve-se estável em relação à maio/2012.</p>

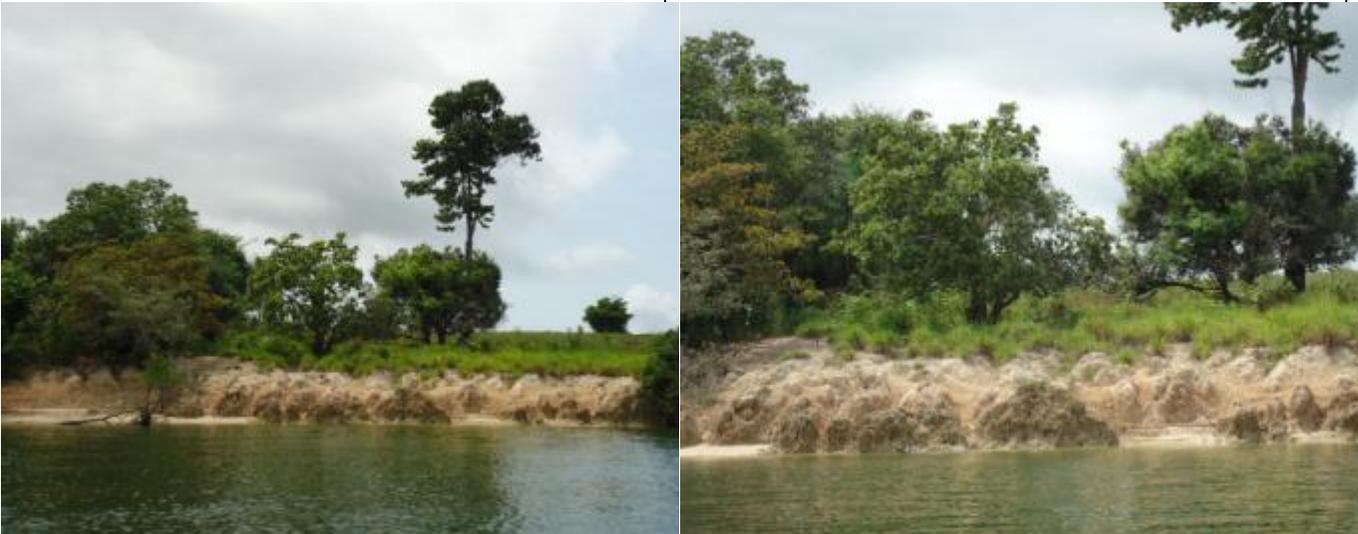
Ponto		Coordenadas UTM (fuso 22)		Solo	FOTOGRAFIAS	
CS 15		409020	9663052	Neossolo flúvico		
Descrição – Canal de Saída/Fuga	Vistoria – agosto/2012	<p>Região de margem degradada por efeito antrópico e pastoril. Em alguns pontos, leve erosão laminar associada a ação antrópica, fluvial e pluvial, interconectadas. Estende-se por pontos do talude de margem do canal, em alturas inferiores a 1,5m. Devido à redução do nível do rio Xingu, a altura do talude da margem do canal atinge agora alturas inferiores a 3m, e houve um aumento da zona de praia. A região degradada manteve-se estável em relação à maio/2012.</p>

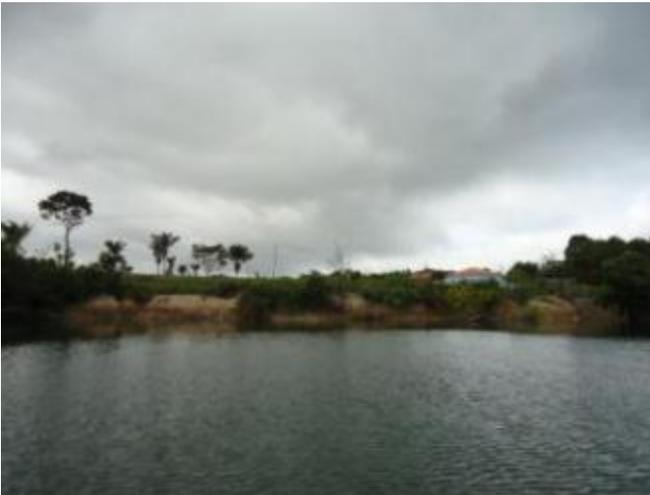
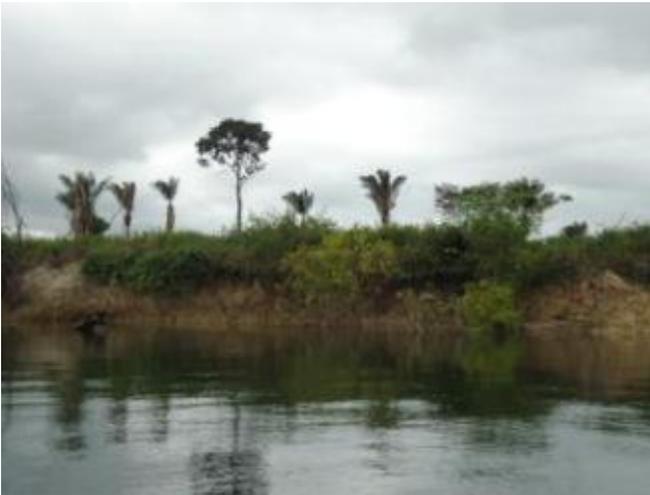
Ponto		Coordenadas UTM (fuso 22)		Solo	FOTOGRAFIAS
CS 16		409016	9663278	Neossolo flúvico	
Descrição – Canal de Saída/Fuga	Vistoria – agosto/2012	<p>Região de margem degradada por efeito antrópico e pastoril. Em alguns pontos nota-se uma leve erosão laminar associado a ação antrópica, fluvial e pluvial, todas interconectadas. Se estende por pontos do talude de margem do canal em alturas inferiores a 1,5m. Não houve mudança nas condições de degradação em comparação à maio/2012.</p>

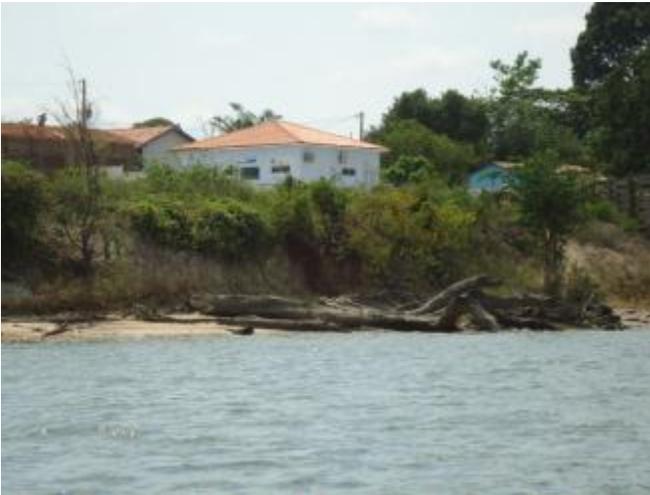
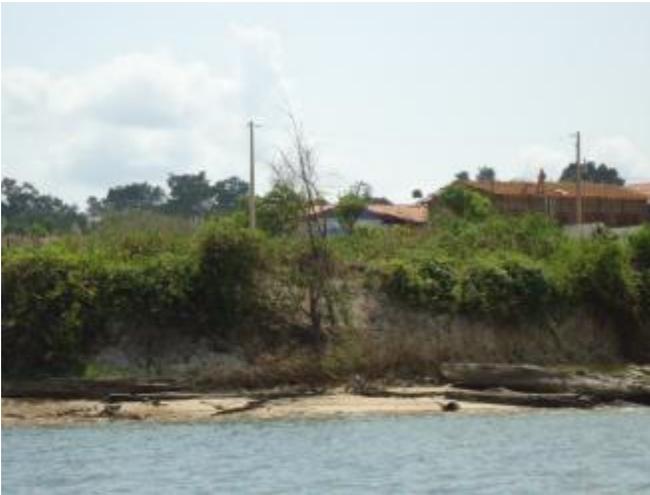
Vistoria – novembro/2012	<p>Talude mais exposto devido ao rebaixamento do nível do rio, porém sem alterações</p>

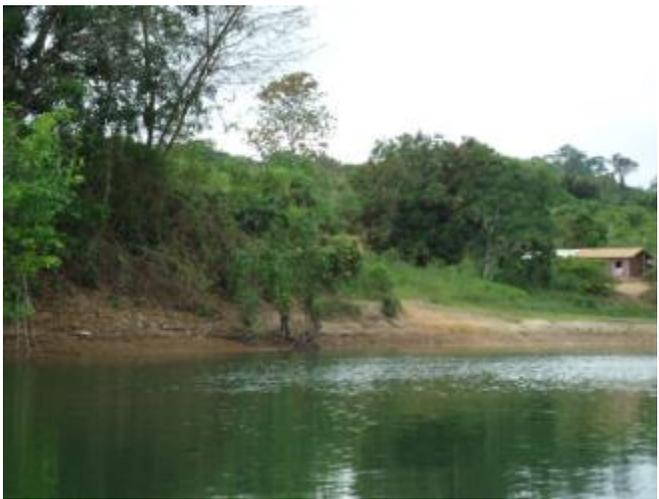
Ponto		Coordenadas UTM (fuso 22)		Solo	FOTOGRAFIAS
CS 17/ENC 39		409327	9665434	Latossolo vermelho-amarelo distrófico	
Descrição – Canal de Saída/Fuga	Vistoria – agosto/2012	<p>Margem degradada por efeito antrópico. Em alguns pontos, nota-se uma leve erosão laminar associada à ação antrópica, fluvial e pluvial, interconectadas. Estende-se por pontos do talude de margem do canal, em alturas inferiores a 0,5 m. Nota-se, na parte à montante, um talude de inclinação vertical com pequenos sulcos erosivos, típicos de erosão linear, em extensão de aproximadamente 15m e altura inferior aos 10m, em zona degradada por uso antrópico.</p> <p>Nenhuma modificação em relação à maio/2012.</p>

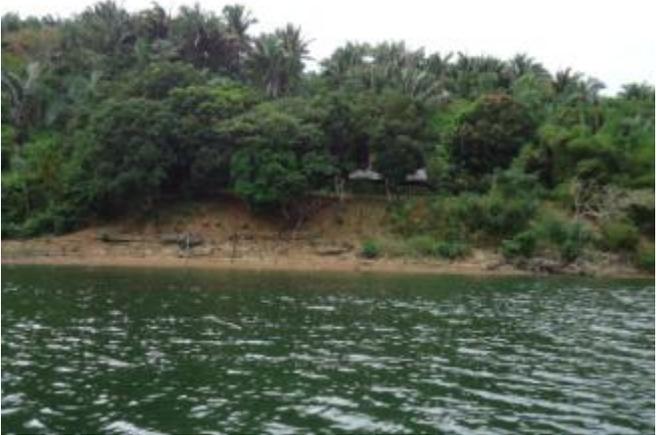
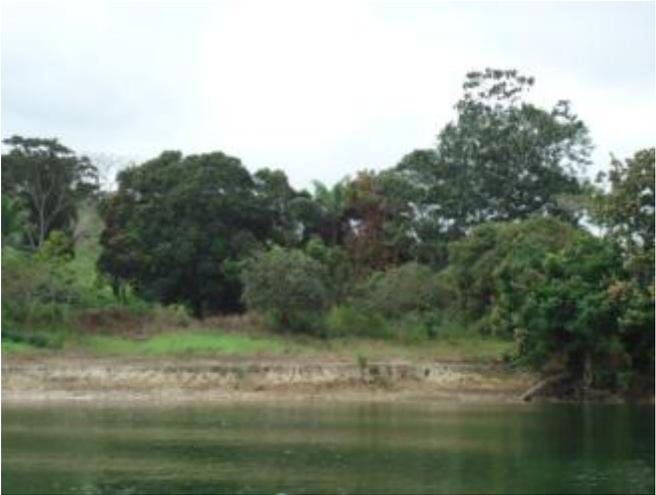
Ponto		Coordenadas UTM (fuso 22)		Solo	FOTOGRAFIAS
CS 18		408838	9666163	Latossolo vermelho-amarelo distrófico	
Descrição – Canal de Saída/Fuga	Vistoria – agosto/2012	<p>Margem degradada por efeito antrópico. Em alguns pontos, leve erosão laminar associada à ação antrópica, fluvial e pluvial, interconectadas. Estende-se por pontos do talude de margem do canal, em alturas inferiores a 0,5m.</p> <p>Nota-se, na parte de montante, um talude de inclinação vertical com pequenos sulcos erosivos, típicos de erosão linear, em extensão de aproximadamente 15m e altura inferior aos 10m, em zona degradada por uso antrópico. Não há diferença significativa entre os processos erosivos em comparação às condições observadas em maio/2012.</p>
