Anexo 10.3-5 – Registro fotográfico.

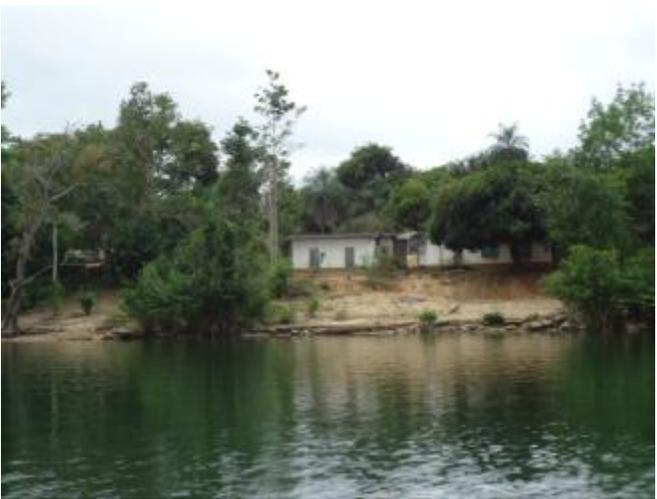
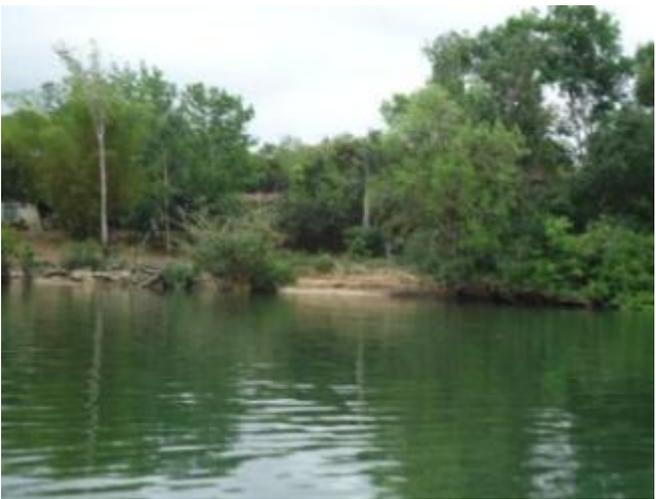
Ponto		Coordenadas UTM (fuso 22)		Solo	FOTOGRAFIAS
		408259	966683		
Descrição – Canal de Saída/Fuga	Vistoria – agosto/2012	<p>Margem degradada para uso residencial e de transporte fluvial. Em alguns pontos, nota-se uma leve erosão laminar associada à ação antrópica, fluvial e pluvial, interconectadas. Estende-se por pontos do talude de margem do canal, em alturas inferiores a 0,5m.</p> <p>Em relação à maio/2012, houve aumento da zona de praia devido à redução do nível do rio Xingu, e região degradada manteve-se estável.</p>

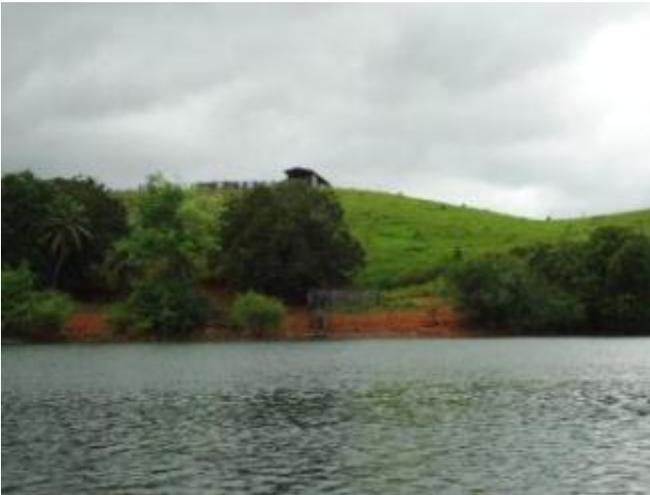
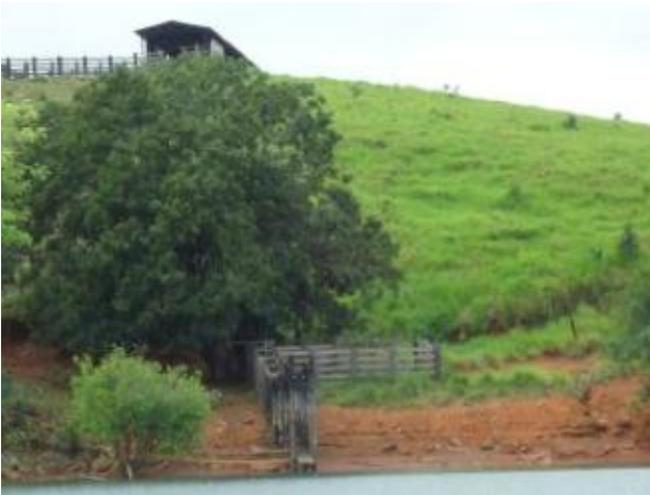
Ponto	Coordenadas UTM (fuso 22)		Solo	FOTOGRAFIAS
	CS 20	407758	9667109	
Descrição – Canal de Saída/Fuga	Vistoria – agosto/2012	<p>Região degradada devido à abertura de estrada, e embarcadouro de gado junto à margem. Região extensivamente desmatada e sujeita a ação antrópica. Nota-se estrada com talude lateral vertical de cerca de 2m de altura máxima, donde há uma leve erosão linear devido a sulcos ou canaletas de concentração de água. Em relação à maio/2012, houve redução da vegetação (grama) e aumento da zona de praia, devido à redução do nível do rio Xingu.</p>

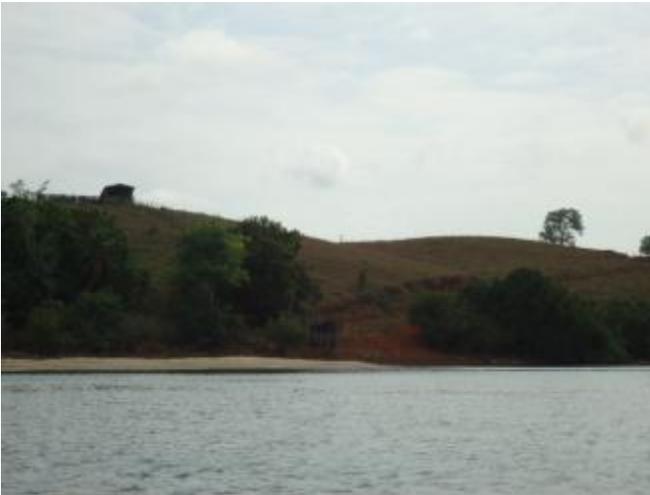
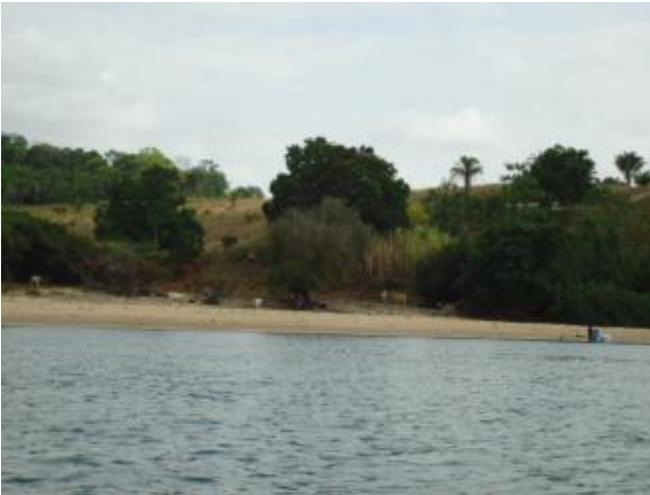
Vistoria – novembro/2012	<p>Área sem alterações.</p>

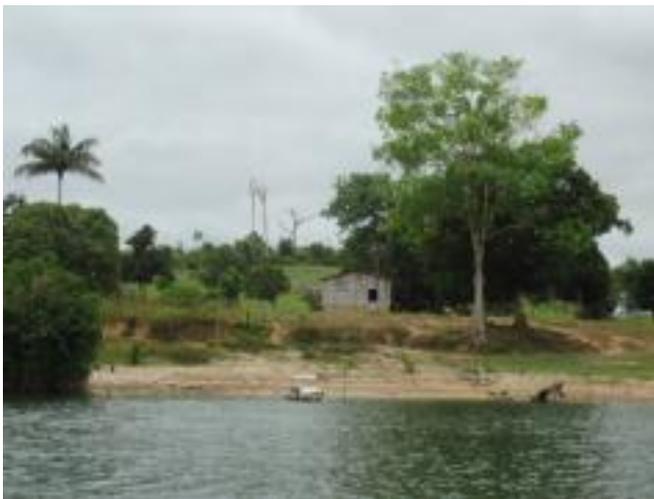
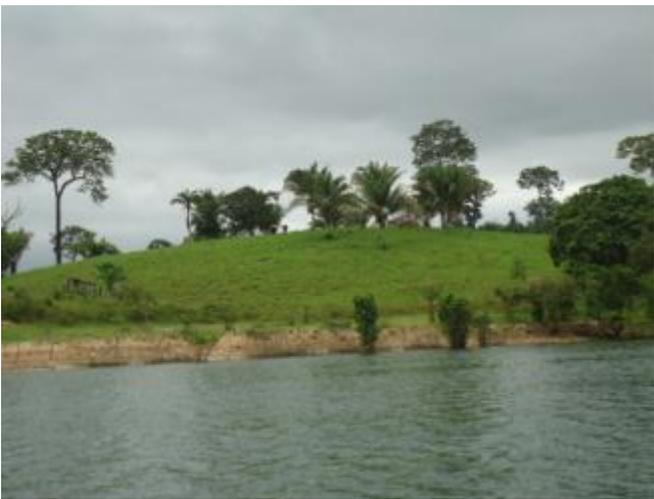
Ponto		Coordenadas UTM (fuso 22)		Solo	FOTOGRAFIAS
CS 21		407104	9667822	Latossolo vermelho-amarelo distrófico	
Descrição – Canal de Saída/Fuga	Vistoria – agosto/2012	<p>Margens degradadas por ação antrópica, pastoril e de culturas. Em alguns pontos, leve erosão laminar associada à ação antrópica, fluvial e pluvial, interconectadas. Estende-se por pontos do talude de margem do canal, em alturas inferiores a 0,5m.</p> <p>Em relação à maio/2012, houve aumento da zona de praia devido à redução do nível do rio Xingu, e que a região degradada manteve-se estável.</p>

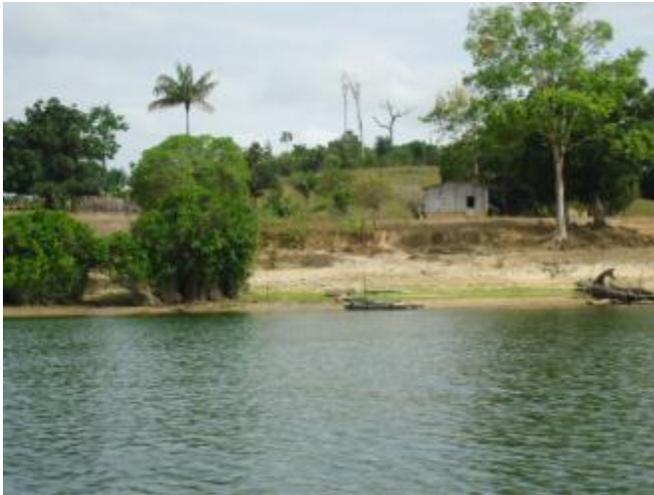
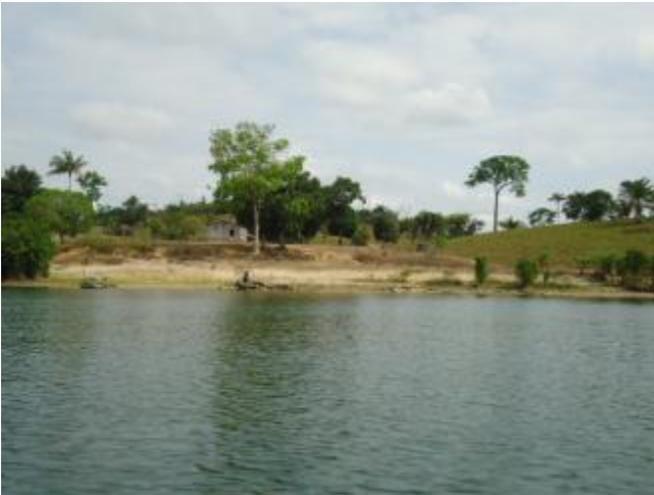
Vistoria – novembro/2012	<p>Não foram observadas alterações.</p>

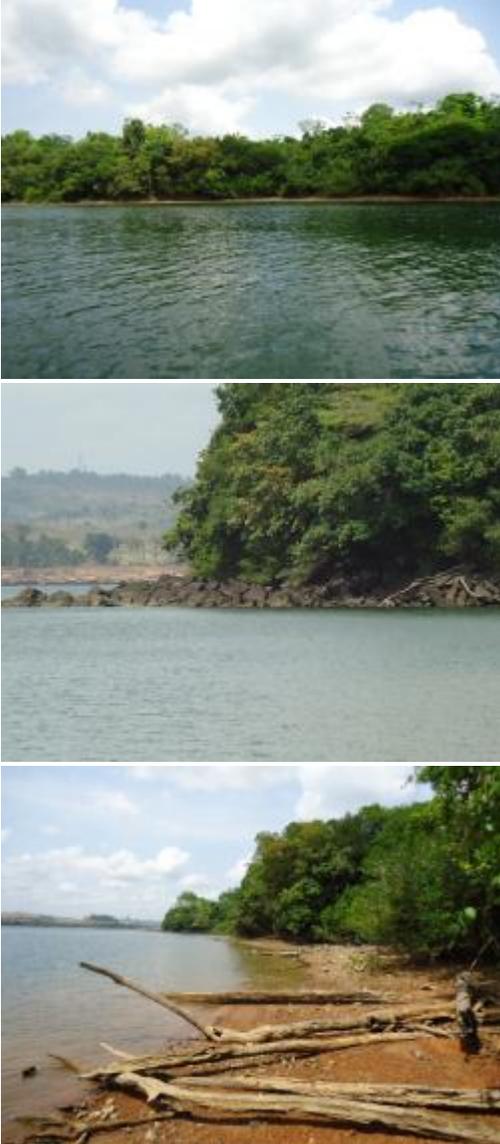
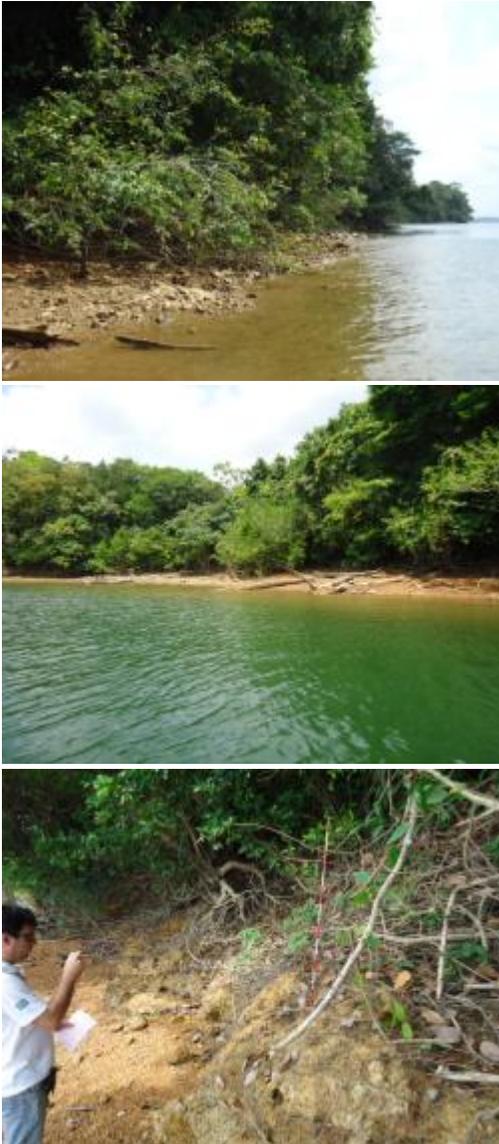
Ponto		Coordenadas UTM (fuso 22)		Solo		FOTOGRAFIAS	
CS 22		413523	9657292				
<p style="writing-mode: vertical-rl; transform: rotate(180deg);">Descrição – Canal de Saída/Fuga</p> <p style="writing-mode: vertical-rl; transform: rotate(180deg);">Vitoria – novembro/2012</p>	<p>Novo ponto inserido. Região em frente ao canal de fuga, sujeita à erosão.</p> <p>Monitor instalado.</p> <p>Apenas neste trecho de jusante se considera importante o início de uma ação efetiva de mitigação geotécnica com vias, ou no sentido, de se conter possíveis processos erosivos avaliados como de alta susceptibilidade e com elevado potencial de progressão erosiva. Neste caso, se trata de um trecho com cerca de 800 metros de extensão na margem direita imediatamente a frente do canal de restituição da água a partir do reservatório intermediário – donde se indica (como já descrito no Relatório) que seja instalada uma linha de pedra compondo o enrocamento da base do talude. Não seria um típico um <i>rip rap</i>, uma vez que o material pétreo não seria posicionado diretamente no talude atual, mas uma linha de pedra com certo distanciamento da margem.</p>

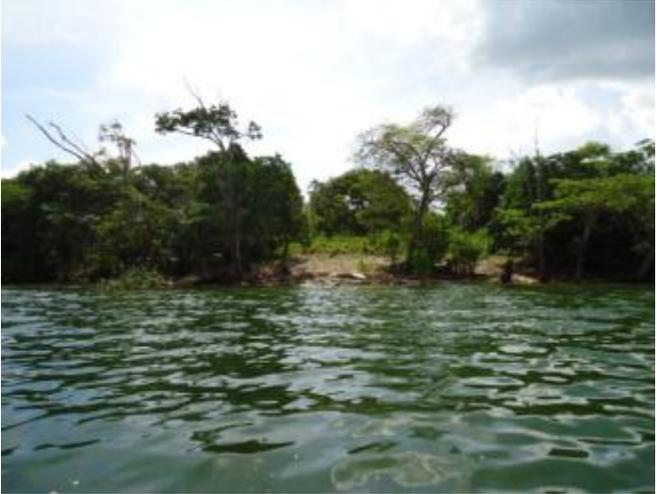
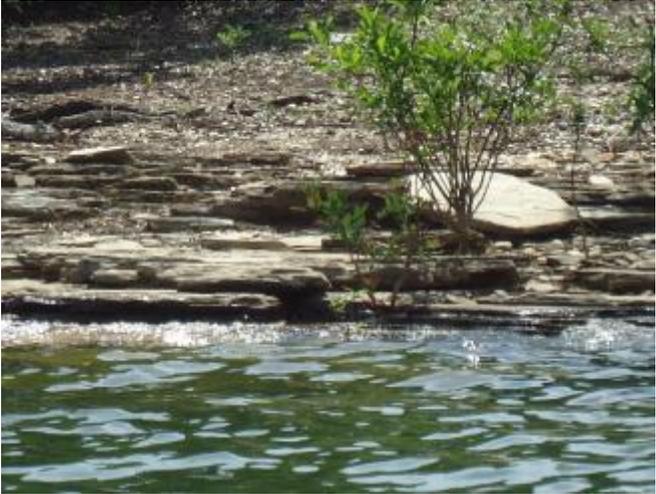
Ponto		Coordenadas UTM (fuso 22)		Solo	FOTOGRAFIAS	
ENC 28		405329	9665592	Latossolo vermelho-amarelo distrófico		
Descrição – Canal de Saída/Fuga	Vistoria – agosto/2012	<p>Afloramento de rocha no leito do rio. Presença de processos erosivos e degradação superficial. Em relação à descrição constante no PBA, pode-se inferir que houve aumento de rocha exposta, devido à redução do nível do rio Xingu, e que a área degradada se manteve estável.</p>

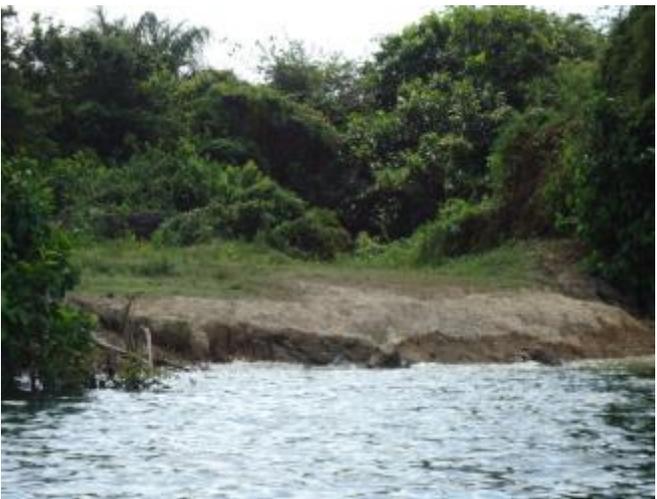
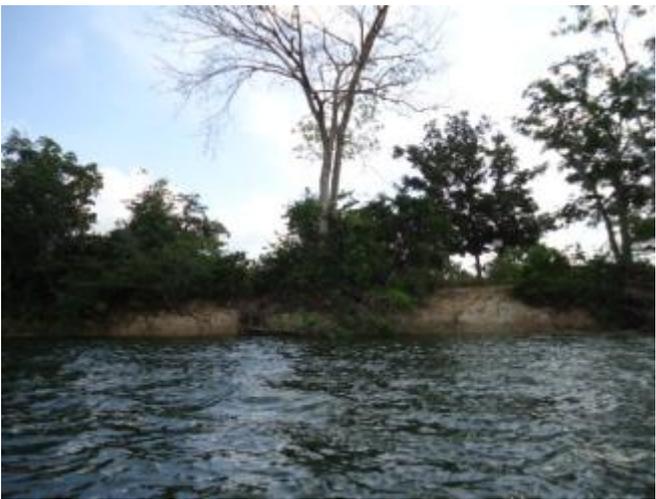
Ponto		Coordenadas UTM (fuso 22)		Solo	FOTOGRAFIAS
ENC 29		408251	9661259	Nitossolo háplico eutrófico	
Descrição – Canal de Saída/Fuga	Vistoria – agosto/2012	<p>Margem degradada por efeito antrópico. Em alguns pontos, leve erosão laminar associada à ação antrópica, fluvial e pluvial, interconectadas. Estende-se por pontos do talude de margem do canal, em alturas inferiores a 0,5m. Nota-se, na parte à montante, um talude de inclinação vertical com pequenos sulcos erosivos, típicos de erosão linear, em extensão de aproximadamente 15m e altura inferior aos 10m, em zona degradada por uso antrópico.</p>

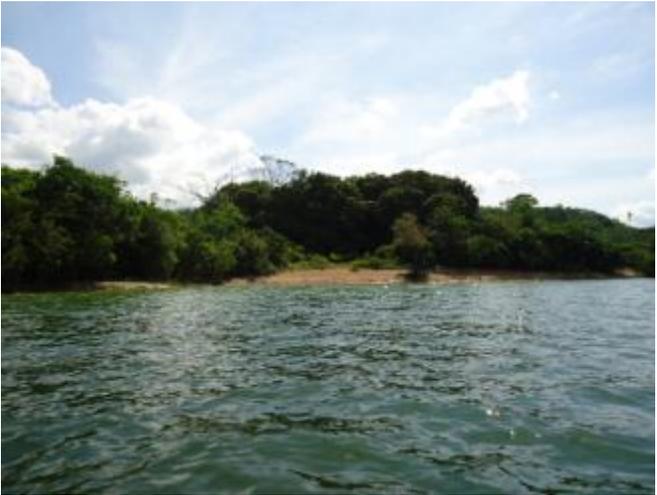
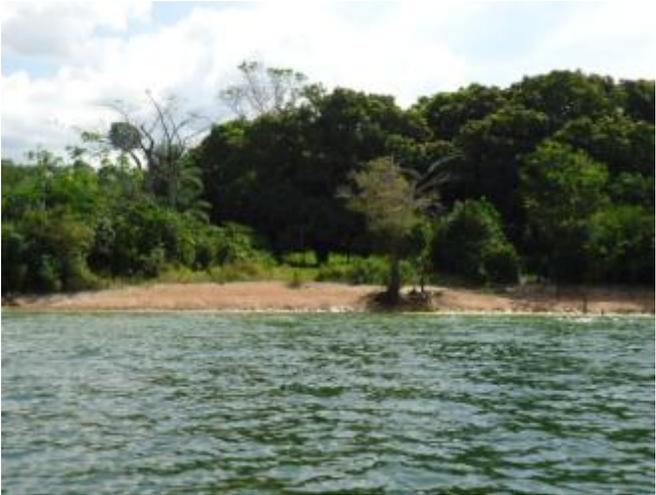
Ponto		Coordenadas UTM (fuso 22)		Solo	FOTOGRAFIAS	
ENC 30		408187	9659194	Nitossolo háplico eutrófico		
Descrição – Canal de Saída/Fuga	Vistoria – agosto/2012	<p>Talude de areia com pouca argila, sem vegetação, com aproximadamente 2m de altura e comprimento de 300m. Em relação à descrição constante no PBA, pode-se inferir que o talude se encontra mais exposto (fora da água), o que pode favorecer a desestabilidade.</p>

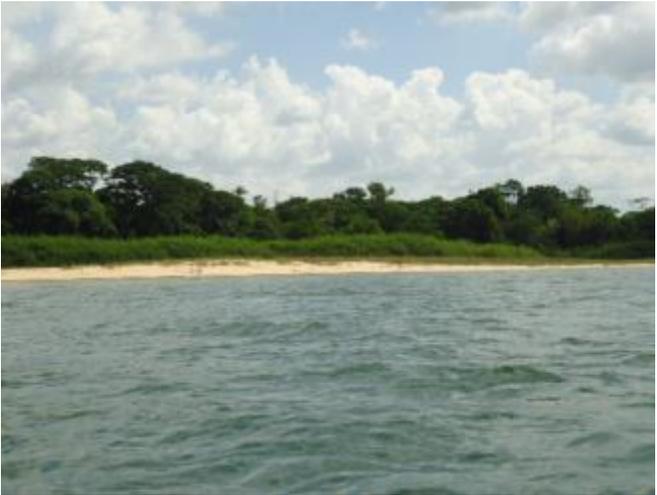
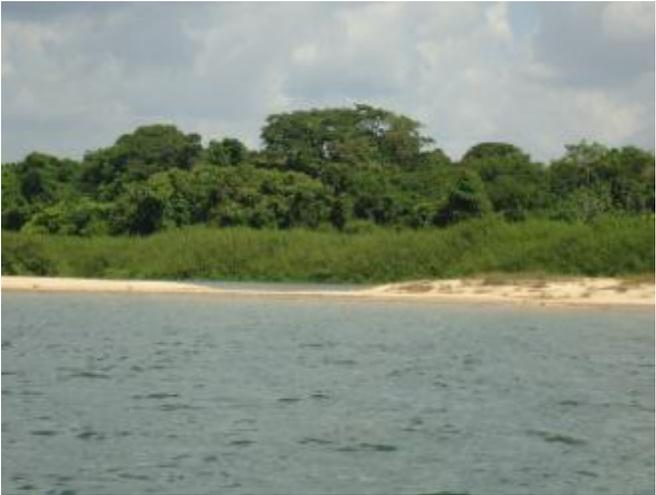
Ponto		Coordenadas UTM (fuso 22)		Solo	FOTOGRAFIAS	
ENC 33		412924	9655361	Neossolo flúvico		
Descrição – Canal de Saída/Fuga	Vistoria – agosto/2012	<p>Bancos formados por areia inconsolidada, sem vegetação. Pode apresentar processos de erosão devido ao escoamento de água do reservatório. Não observou-se diferença nas dimensões de tais depósitos de areia, em relação à descrição constante no PBA.</p>

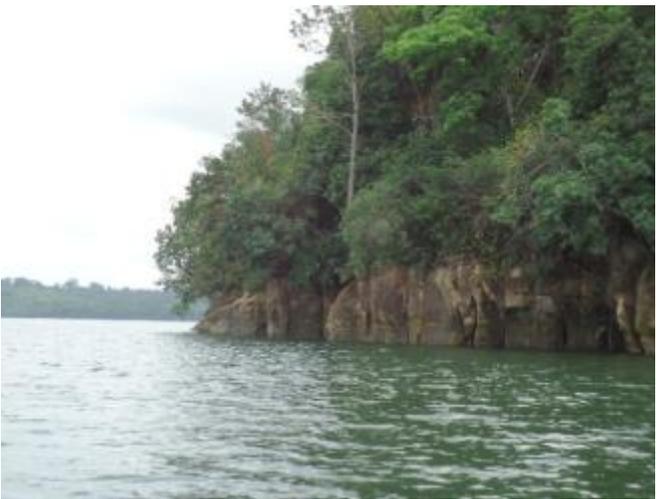
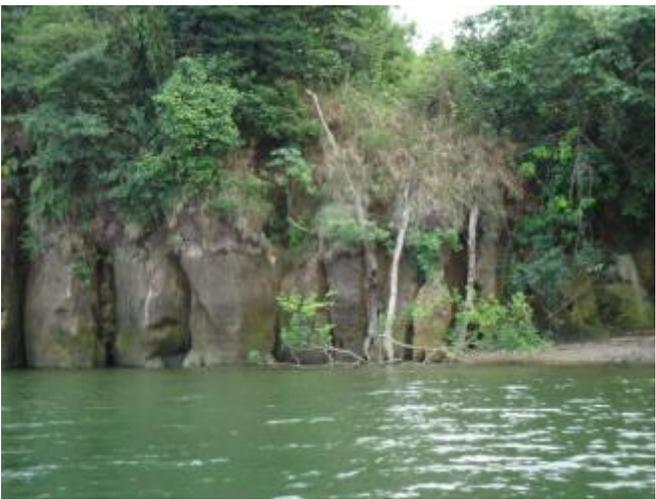
Ponto		Coordenadas UTM (fuso 22)		Solo	FOTOGRAFIAS
Descrição – Canal de Saída/Fuga	Vistoria – agosto/2012	<p>Afloramento vertical no leito do rio de arenito branco. Existem processos ativos de <i>piping</i> e erosão por solapamento. Em relação à descrição constante no PBA, pode-se inferir que houve um aumento de rocha exposta, devido à redução do nível do rio Xingu.</p>

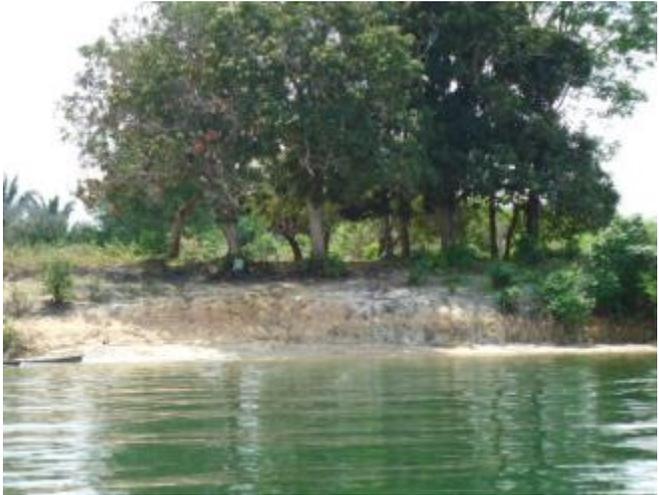
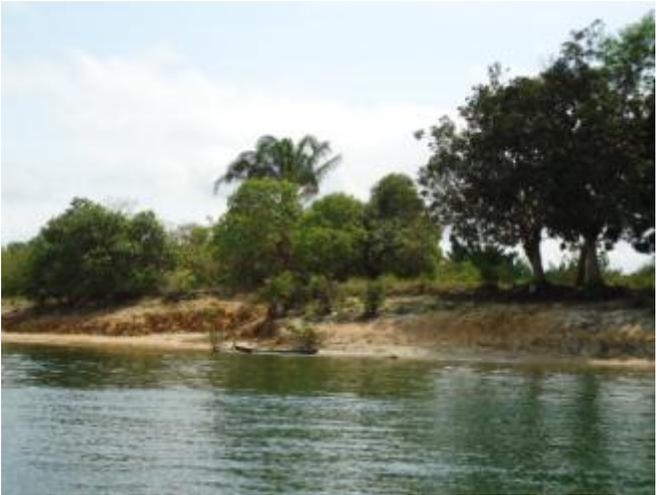
Ponto		Coordenadas UTM (fuso 22)		Solo	FOTOGRAFIAS
Descrição – Canal de Saída/Fuga	Vistoria – agosto/2012	Solo transportado argilo-arenoso. Existem processos erosivos, sulcos e ravinas nos primeiros 5m da margem. Em relação à descrição constante no PBA, pode-se inferir que houve aumento de rocha exposta, devido à redução do nível do rio Xingu, e que a área degradada se manteve estável.

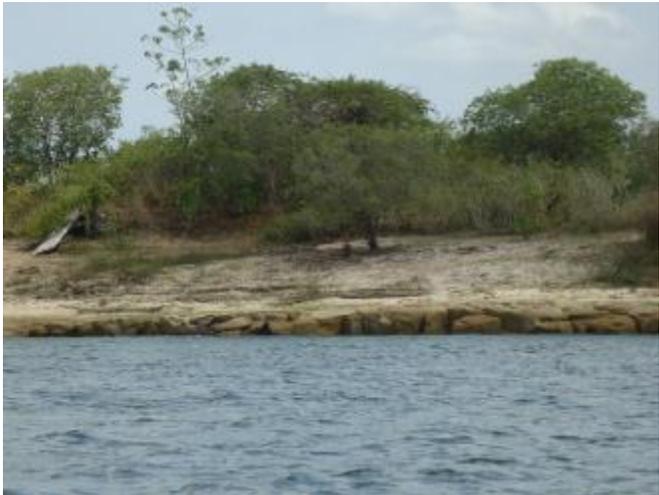
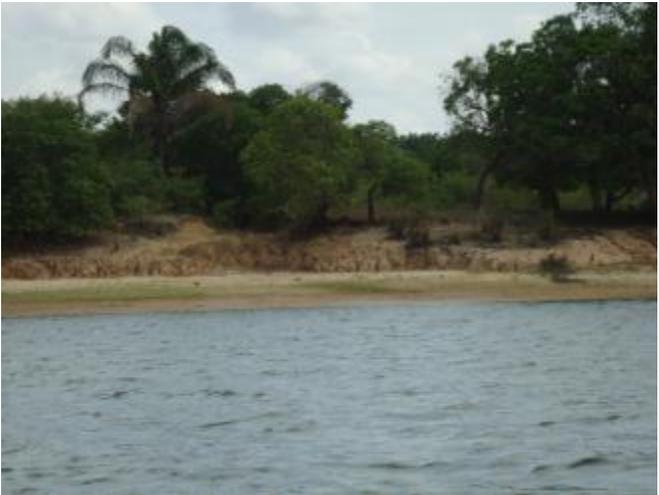
Vistoria – novembro/2012	Não foram observadas alterações.

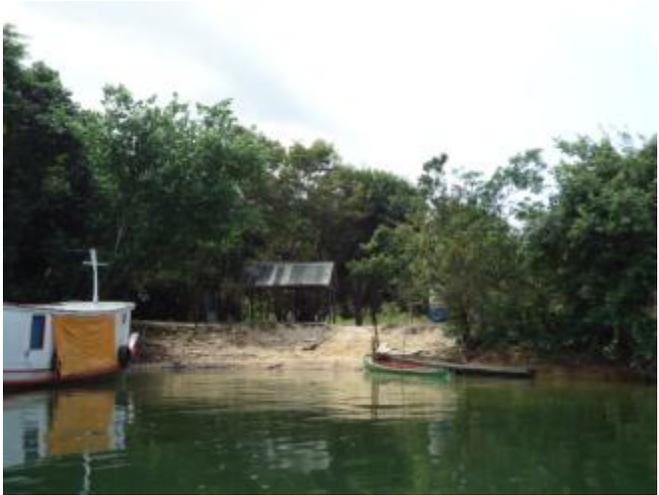
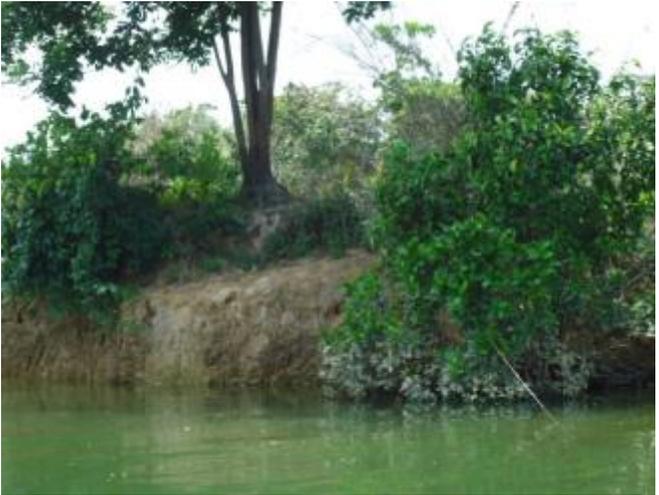
Ponto		Coordenadas UTM (fuso 22)		Solo	FOTOGRAFIAS	
ENC 37		409015	9662521	Neossolo flúvico		
Descrição – Canal de Saída/Fuga	Vistoria – agosto/2012	<p>Regiões de margem degradada por uso antrópico. Solo argilo-arenoso. Margem com talude vertical e formando sulcos e ravinas.</p> <p>Em relação à descrição constante no PBA, pode-se inferir que houve diminuição da vegetação, porém não observou-se mudança na degradação.</p>

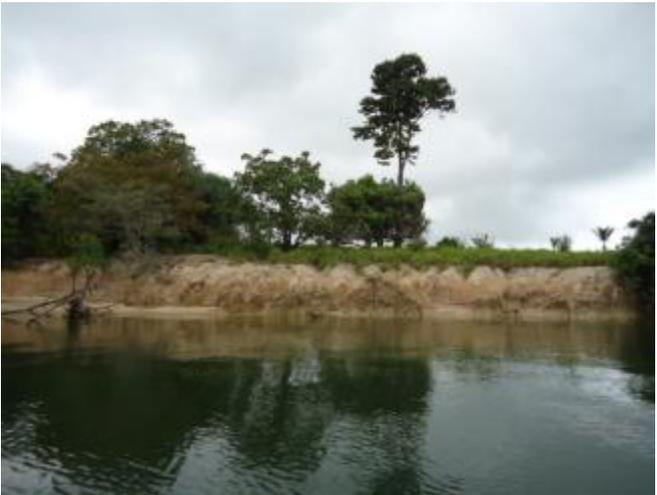
Ponto	Coordenadas UTM (fuso 22)		Solo	FOTOGRAFIAS
	ENC 38	408976	9663102	
Descrição – Canal de Saída/Fuga	Vistoria – agosto/2012	<p>Corte em areia com pouca argila, sem vegetação, com aproximadamente 2m de altura. Possível erosão devido ao escoamento da água do reservatório. Em relação à descrição constante no PBA, pode-se inferir que o talude se encontra mais exposto (fora da água), devido à redução do nível do Rio Xingu.</p>

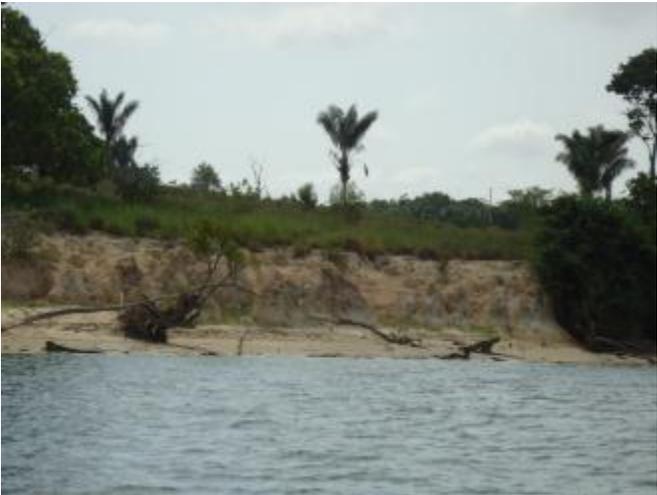
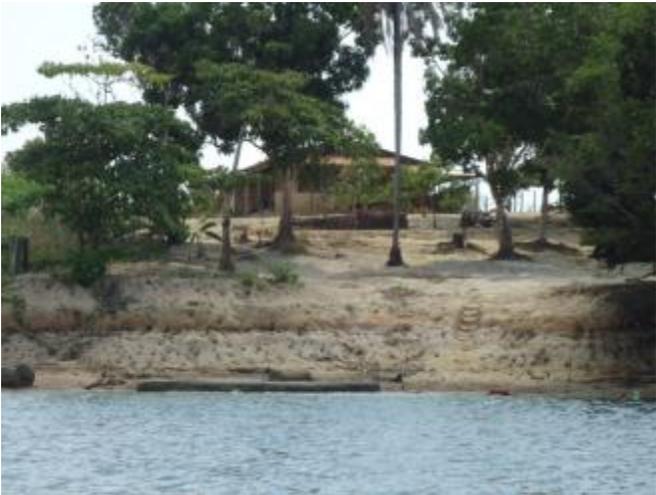
Vistoria – novembro/2012	<p>Talude mais exposto (fora da água), devido à redução do nível do Rio Xingu.</p>

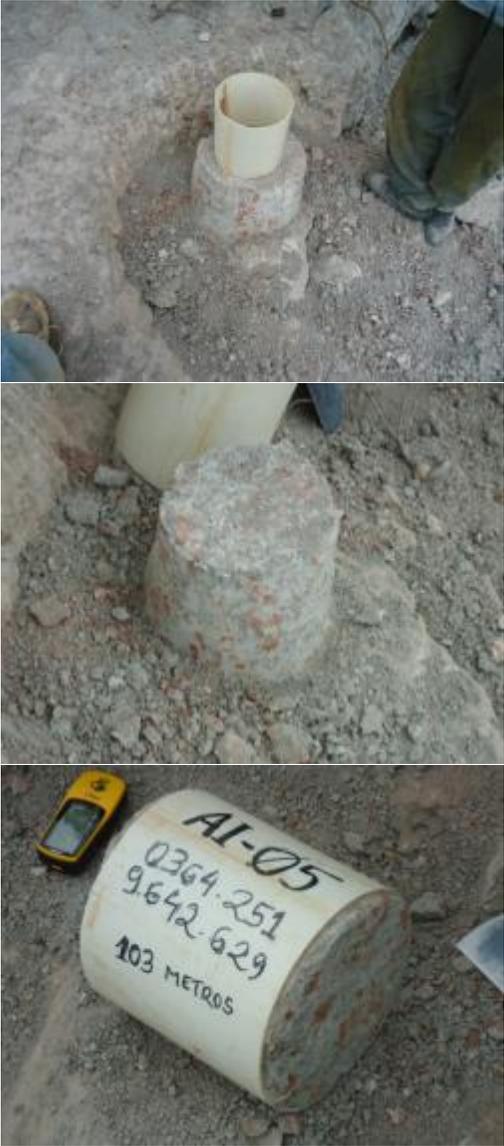
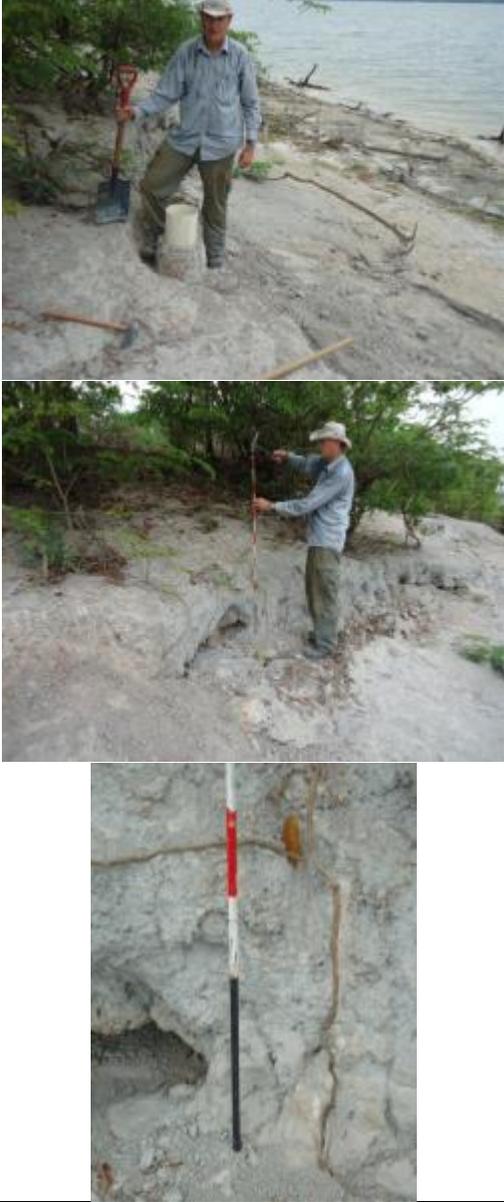
Ponto	Coordenadas UTM (fuso 22)		Solo	FOTOGRAFIAS
	AI 05	364251	9642629	
<p>Vistoria – novembro/2012</p> <p>Local de retirada de amostra indeformada para ensaios laboratoriais.</p> <p>Monitor instalado.</p>
