# ANEXO FOTOGRAFICO

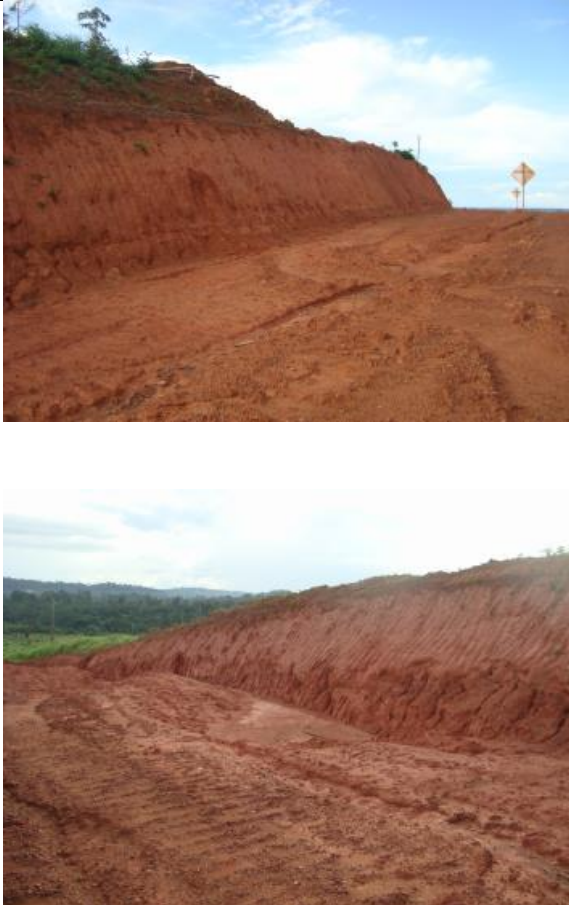
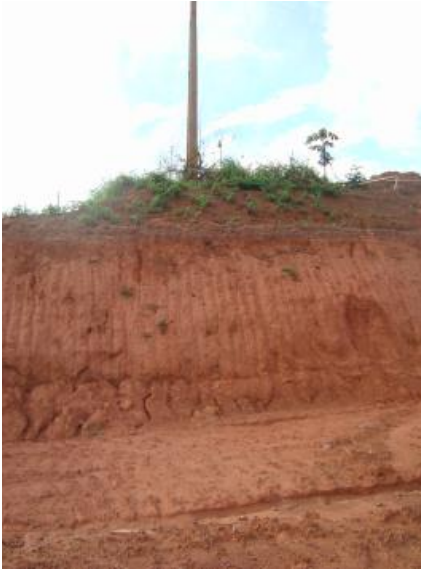
Ponto	Coordenadas UTM (fuso 22)		Solo	FOTOGRAFIAS
RI 01	417139	9651188	Nitossolo háplico eutrófico	
Descrição - Reservatório Intermediário Vistoria – fevereiro/2013	<p>Erosão linear incipiente em trecho de estrada formada por sulcos e ravinas, associadas à abertura da mesma (ação antrópica). Formação de canaletas por escoamento de águas pluviais, com profundidade de até 30cm. Essa erosão segue por 5m em direção ao topo do corte, com alturas variando entre 1 e 2m.</p> <p>São observadas canaletas por escoamento de águas pluviais, bem como sulcos da base em direção ao topo do corte de estrada.</p> <p>Não se observou nenhuma alteração em relação à vegetação, apenas o surgimento de gramíneas muito esparsas.</p> <p>Área ainda bastante suscetível a processos erosivos do tipo linear ou laminar, especialmente por não se encontrar protegida superficialmente.</p>

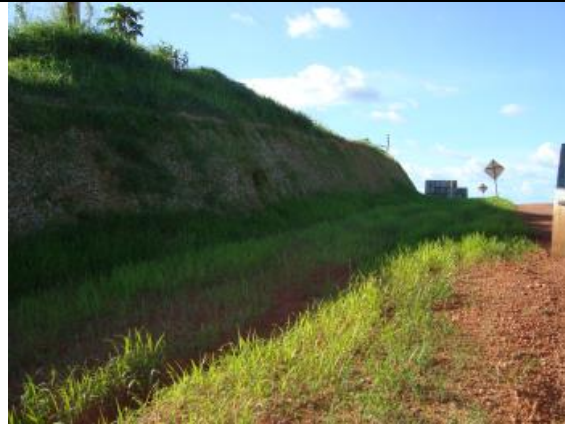
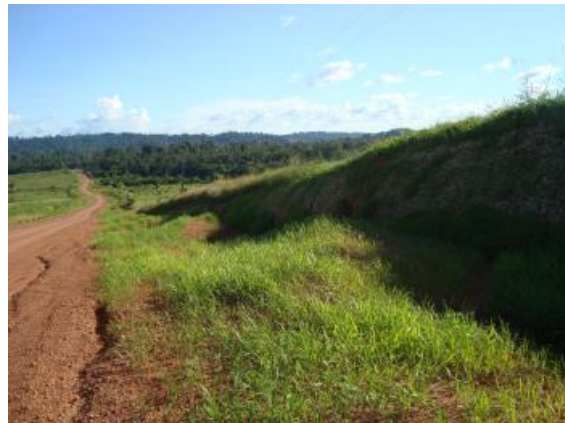
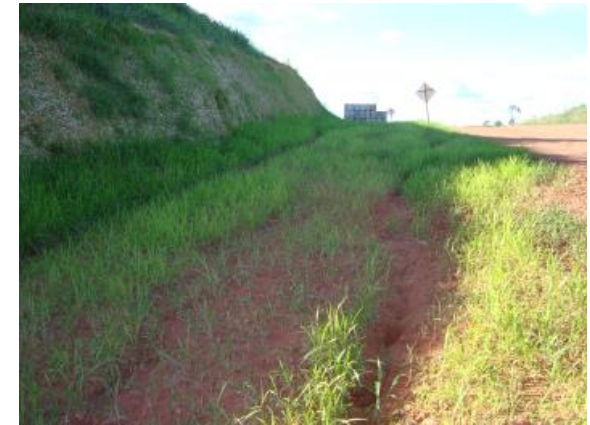
Vistoria – maio/2013

Crescimento bastante significativo das gramíneas tanto no corte da estrada, quanto na porção com sulcos escavados pelas águas pluviais.

A área apresenta-se bem menos suscetível, porém ainda podem-se observar sulcos devido ao escoamento das águas superficiais - em suma, os processos incipientes de erodibilidade não cessaram apesar da melhoria em termos de proteção superficial vegetal. Provavelmente obras mitigadoras de erosão, como canaletas de drenagem, recomposição de zonas erodidas etc. devam ser efetivadas no futuro próximo – a continuar os processos geotécnicos aqui deflagrados.

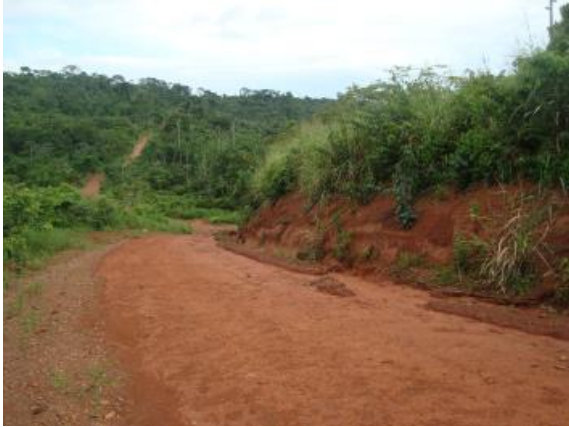
Ponto	Coordenadas UTM (fuso 22)		Solo	FOTOGRAFIAS
RI 02	416923	9644984	Cambissolo háplico distrófico (eutrófico)	
Descrição - Reservatório Intermediário Vistoria – fevereiro/2013	<p>Observou-se maior densidade de gramíneas e pequenos arbustos, principalmente do lado esquerdo. Fato que reduz o potencial erosivo do local.</p> <p>Ref. Antigo travessão.</p>

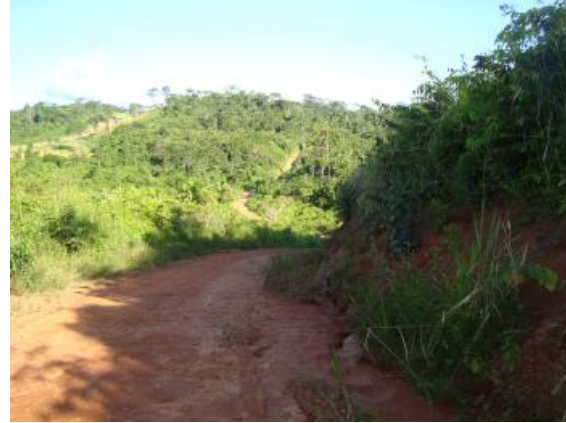
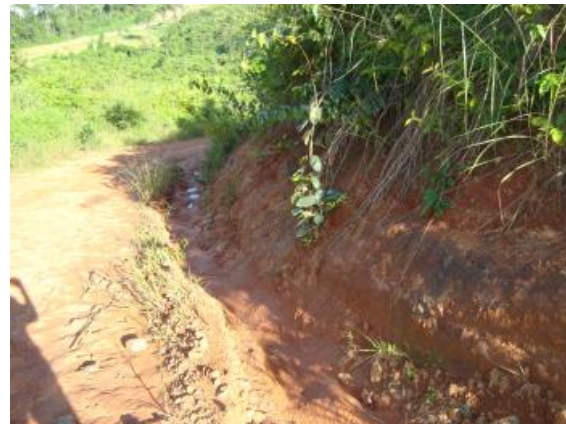
Vistoria – maio/2013

Observa-se maior densidade, principalmente, de pequenos arbustos. Porém, ainda há possibilidade de aumento do processo erosivo devido ao escoamento de águas superficiais. Mesmas observações e aspectos relativos ao ponto R01 valem aqui, particularmente para uma eventual intervenção futura para mitigação dos processos erosivos ora deflagrados.

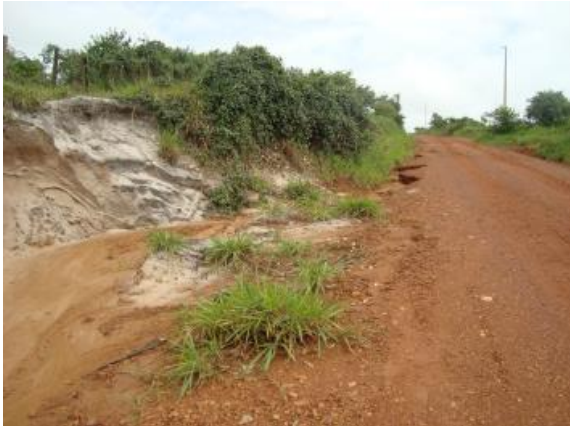
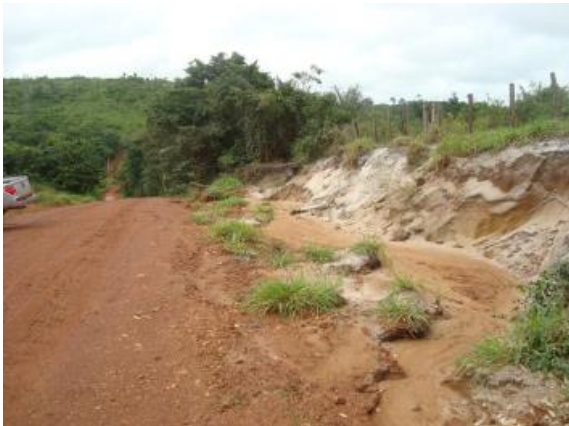
Ponto	Coordenadas UTM (fuso 22)		Solo	FOTOGRAFIAS	
RI 03	406456	9656013	Latossolo vermelho-amarelo distrófico		
Descrição - Reservatório Intermediário Vistoria – fevereiro/2013		<p>Região de beira de estrada próximo ao antigo RI3 (sem acesso na visita atual), donde se notam taludes marginais (extensão 50 a 100 m e com altura variável de 2 a 3 m) de material predominantemente arenoso, extremamente propícios à degradação geotécnica por erodibilidade superficial ou ravinamento.</p> <p>Observa-se o adensamento de gramíneas, principalmente na base, porém por se tratar de material arenoso, e considerando o escoamento de água superficial, a área ainda é bastante suscetível.</p>

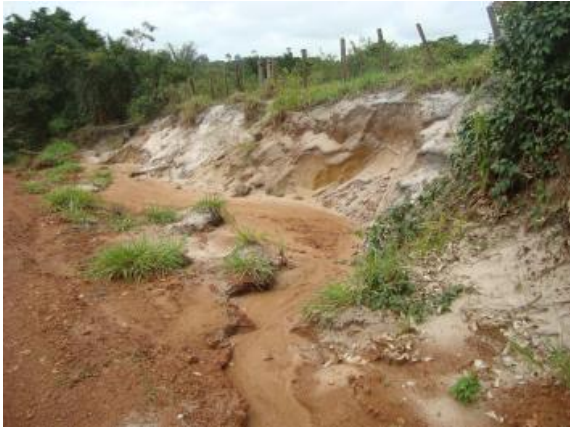
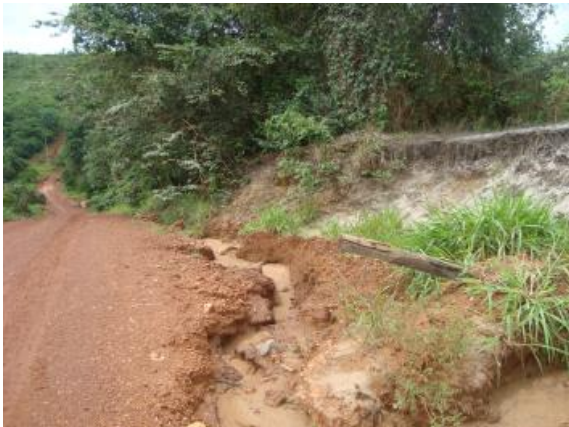
<p>Pode-se observar o ponto de canalização das águas superficiais e o carreamento de material.</p>

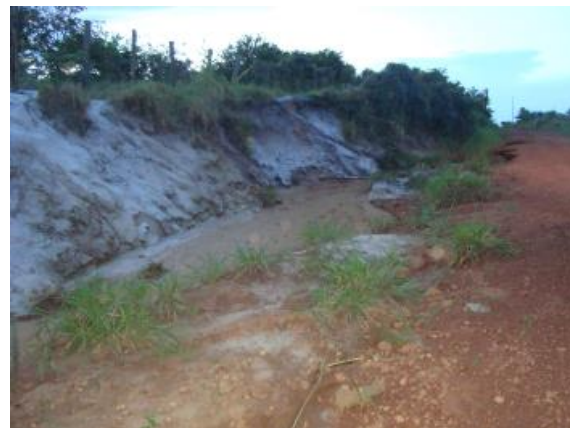
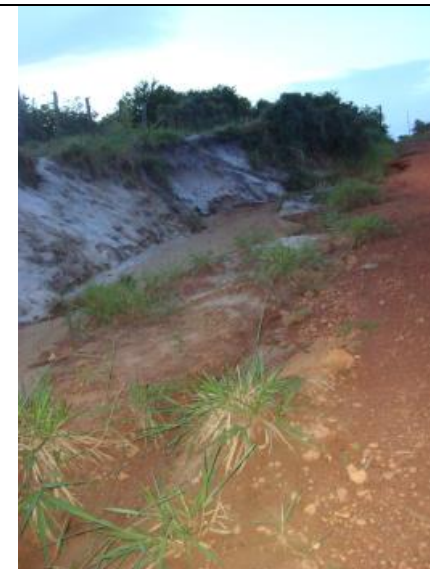
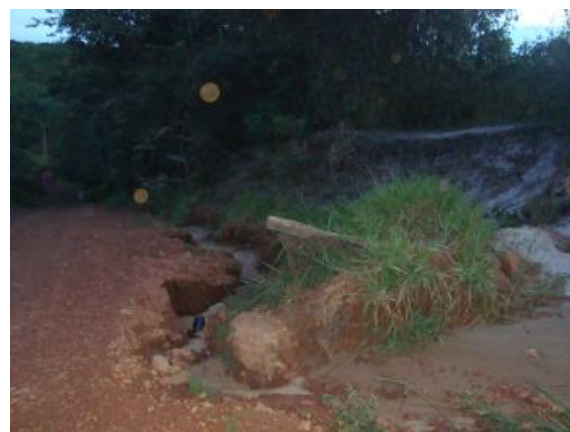
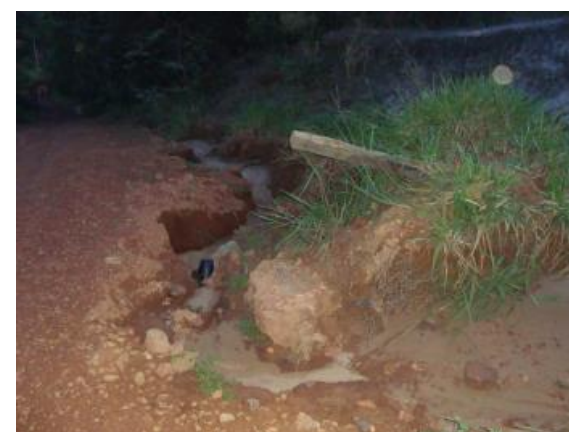
Vistoria – maio/2013

Em relação à fevereiro/2013, não houve grandes alterações. Porém, nota-se que o processo erosivo na base do talude continua em pleno desenvolvimento, devido ao escoamento superficial. Mesmas observações e aspectos relativos ao ponto R01 valem aqui, particularmente para uma eventual intervenção futura para mitigação dos processos erosivos ora deflagrados. Adicionalmente, valem os comentários citados no Relatório sobre a região próxima ao Canteiro Bela Vista, com processos erosivos ativos. (coordenadas 416.825 / 9.637.308).

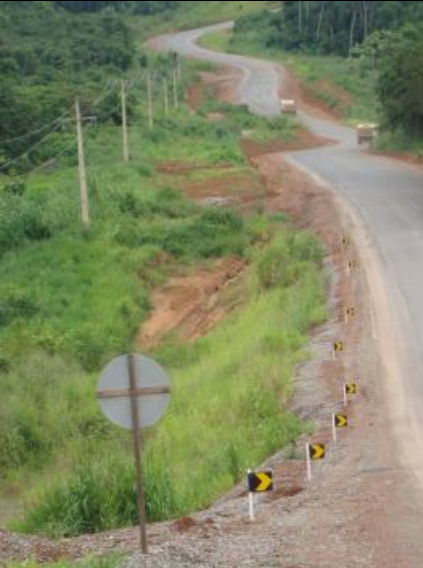
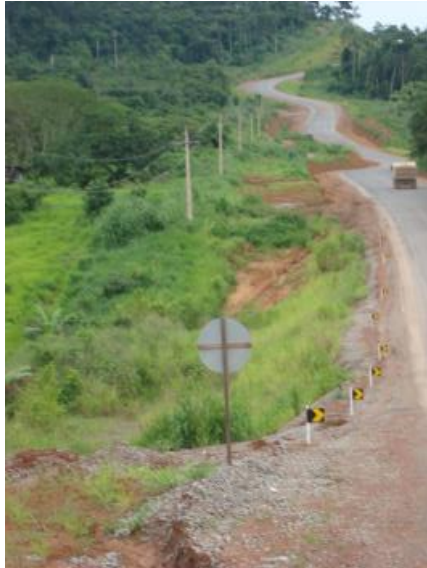
Ponto	Coordenadas UTM (fuso 22)		Solo	FOTOGRAFIAS
RI 04	401766	9630903		
Descrição - Reservatório Intermediário	Vistoria – fevereiro/2013	<p>Estrada com desenvolvimento de sulcos associados à abertura da mesma (ação antrópica) e a efeitos de pluviosidade. Notar o processo incipiente de erosão laminar, indicando, como já relatado no Relatório, que os trechos de estradas na AID da UHE Belo Monte são os locais de maior probabilidade de ocorrência de pontos de susceptibilidade alta de problemas geotécnicos vinculados ao deslizamento localizado de talude ou erodibilidade superficial.</p>

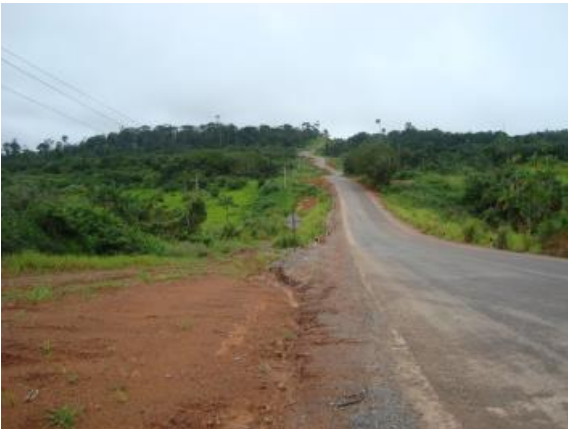
<p>A estrada já se encontra asfaltada e ainda podem ser observados os processos erosivos. Porém, o adensamento da vegetação minimiza o impacto das águas pluviais, reduzindo a suscetibilidade deste ponto.</p>

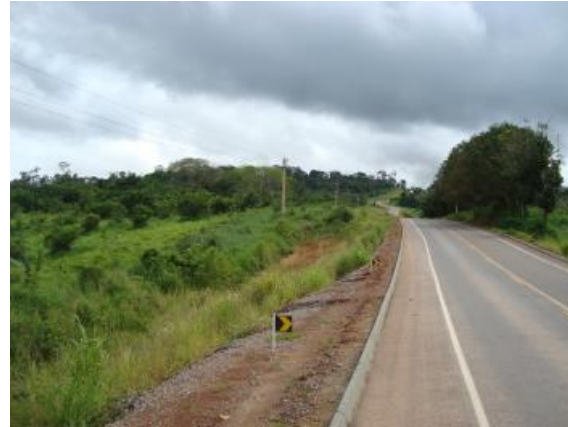
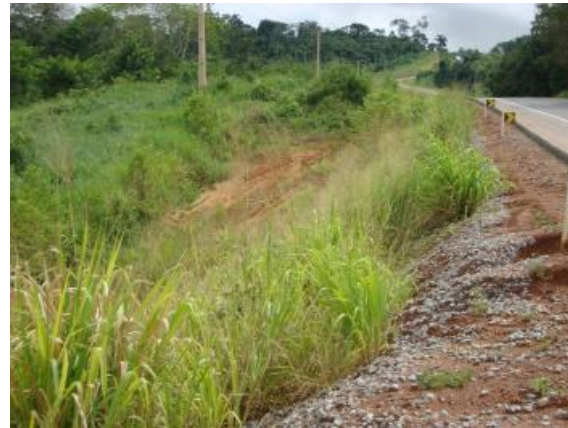
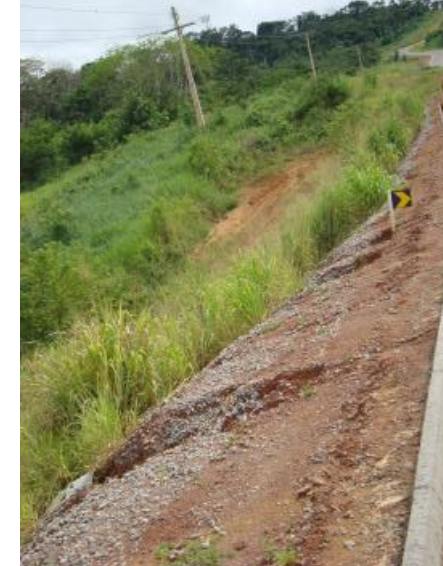
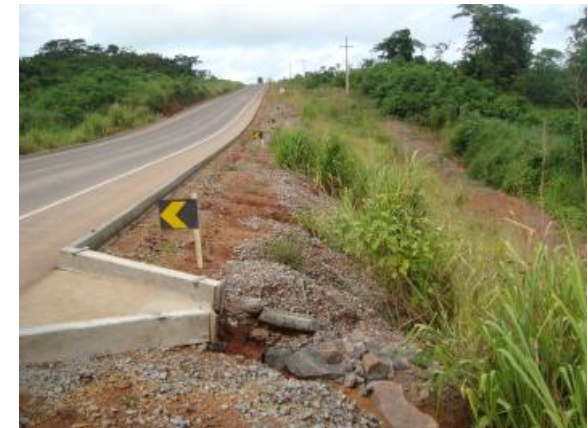
Vistoria – maio/2013

Adensamento de gramíneas, bem como a implantação de meio-fio. Cuidados com a manutenção do sistema drenante deverão ser tomados periodicamente, em especial na saída das canaletas junto ao talude do aterro (notar erodibilidade incipiente nas fotos ao lado). Nestes pontos deverão ser construídos dissipadores de energia com caixas cheias de blocos de rocha ou pedregulhos do tamanho de pedra de mão.

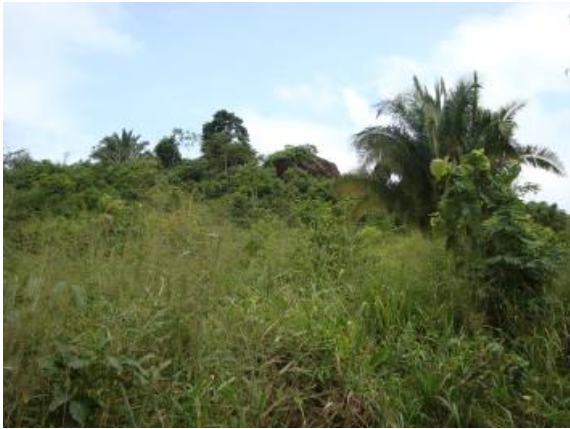
Ponto		Coordenadas UTM (fuso 22)		Solo	FOTOGRAFIAS
ENC 42		416907	9639922	Cambissolo háplico distrófico (eutrófico)	
Descrição - Reservatório Intermediário	Vistoria – fevereiro/2013	<p>Encosta com grande quantidade de matacões residuais de rocha cristalina. Nesta zona há um morro que irá se tornar uma ilha após o enchimento do reservatório. Em relação à descrição constante no PBA, pode-se inferir que houve um aumento na densidade de vegetação.</p> <p>Observou-se maior densidade de gramíneas.</p>

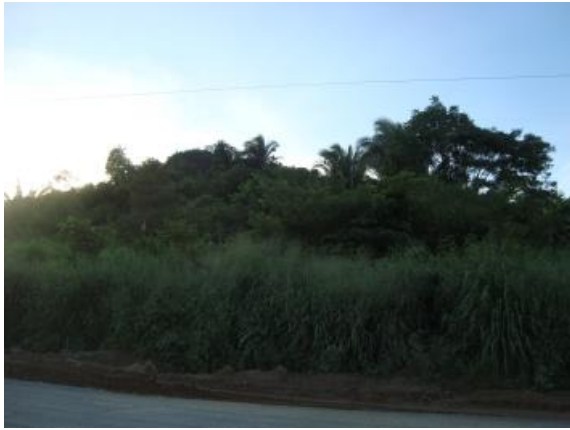
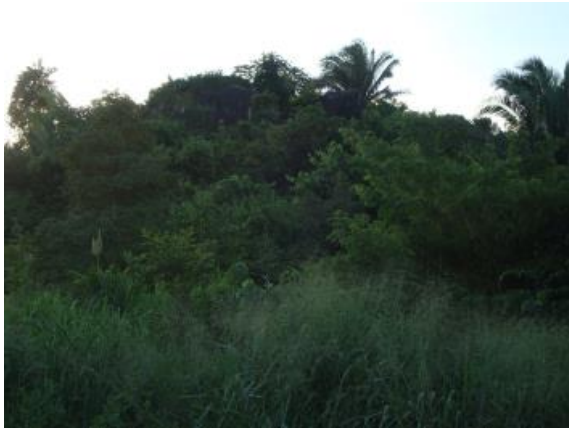
Vistoria – maio/2013	<p>Área estável, sem alterações. Notar que, pelo contrário, a mata parece estar mais bem desenvolvida e menos seca – o que é um aspecto amplamente favorável.</p>

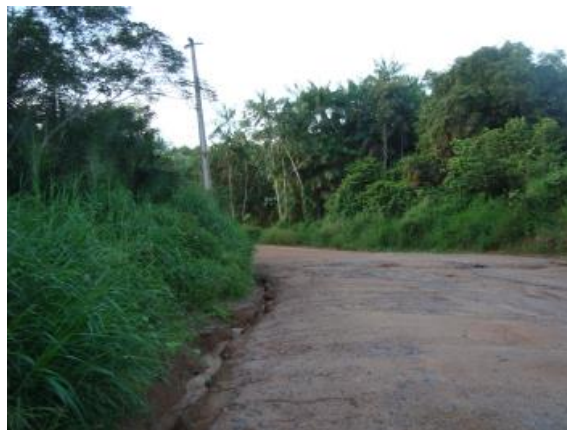
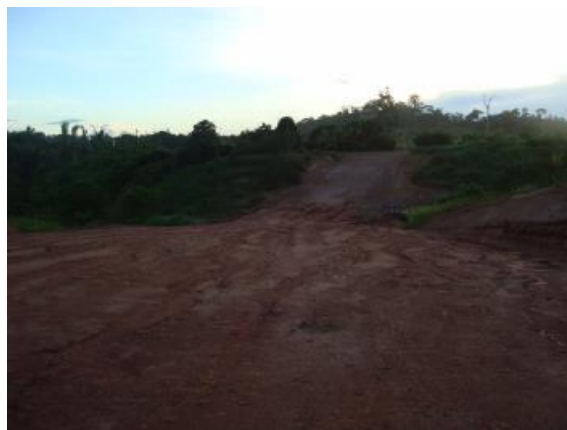
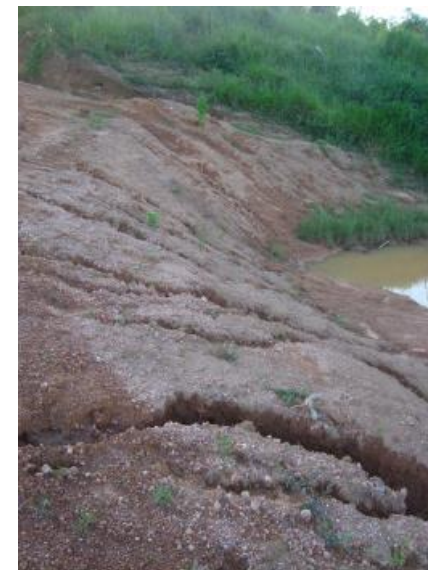
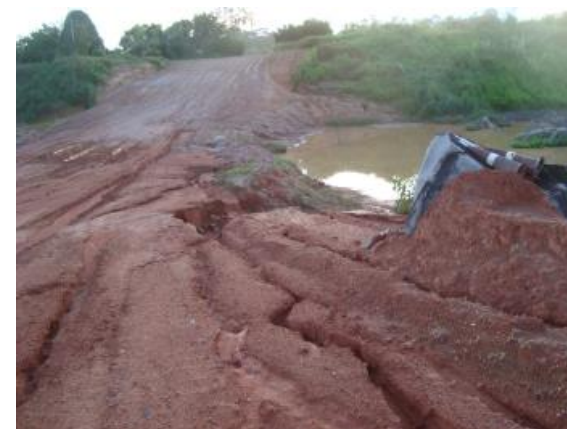
Ponto	Coordenadas UTM (fuso 22)		Solo	FOTOGRAFIAS
	ENC 44	417000	9637183	
Descrição - Reservatório Intermediário	Vistoria – fevereiro/2013	<p>Encosta vegetada, em solo eluvionar areno-siltoso, com matacões residuais de rocha cristalina. Em relação à descrição constante no PBA, pode-se inferir que houve um aumento na densidade de vegetação.</p> <p>Não foram observadas mudanças significativas, mas houve aumento na densidade de gramíneas.</p>	 	
	Vistoria – maio/2013	<p>Não foram observadas mudanças significativas.</p> <p>Estrada antiga, próximo ao canteiro Bela Vista (coordenadas UTM 416825 / 9637308) - atrás do ponto monitorado.</p> <p>Estrada com muitos sulcos erosivos ativos, tanto no leito da estrada, quanto no talude em direção à pequena lagoa.</p> <p>Área muito susceptível a problemas erosivos.</p>

Neste caso algumas alternativas são importantes, entre as quais a recomposição inicial da situação original, pelo preenchimento dos sulcos de erosão ora existentes por solo cimento plástico (em proporção de 1:10 em volume aproximadamente) e a proteção superficial com cobertura vegetal ou com mantas lineares de gabião. Por exemplo, em relação a estas mantas, existem vários tipos, que adotam como preenchimento blocos de rocha de tamanho pedra de mão ou até argamassa – citando-se aqui os de um fabricante em particular (porém há outros), como as mantas de proteção e contenção de margem em gabiões caixa e colchões Reno, que usam blocos de rocha, ou colchões Reno argamassados, preenchidos neste caso com argamassa no lugar de blocos de rocha, ou sistemas de revestimento de talude MacMatR ou geomembranas MacLine para contenção de fluxo superficial e proteção de talude já regularizado.

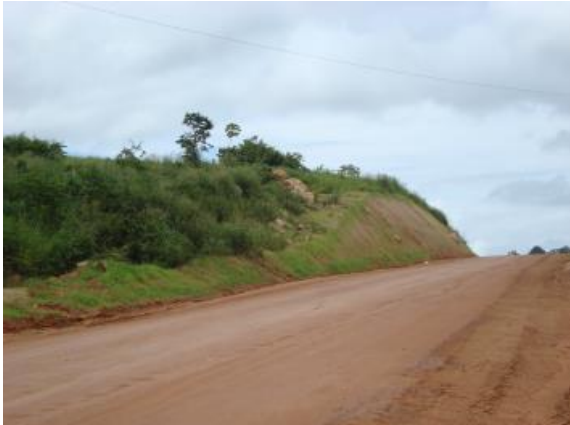
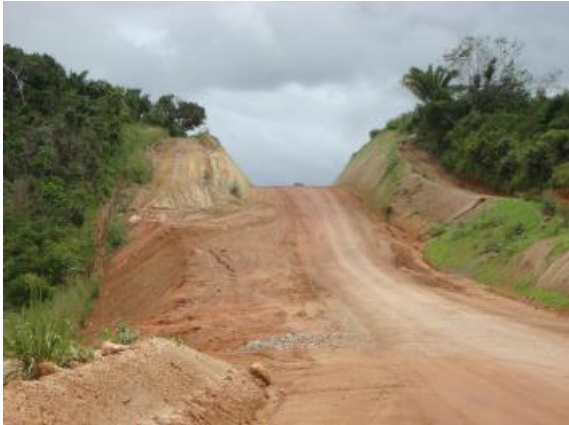
Ponto		Coordenadas UTM (fuso 22)		Solo	FOTOGRAFIAS
ENC 45		416540	9634468	Cambissolo háplico distrófico (eutrófico)	
Descrição - Reservatório Intermediário	Vistoria – fevereiro/2013	<p>Revegetação em desenvolvimento; observa-se maior densidade de gramíneas no corte, em ambos os lados, fato que diminui o risco de desenvolvimento de processos erosivos.</p>

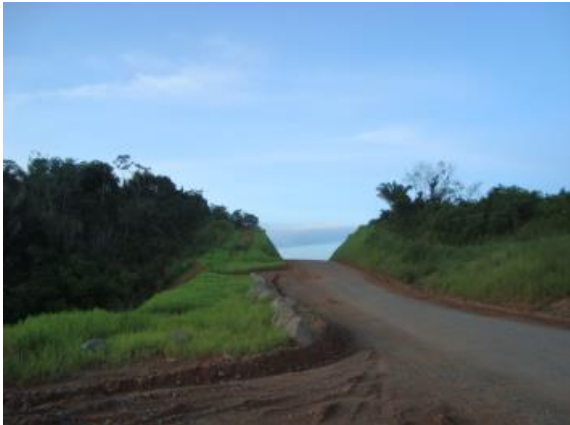
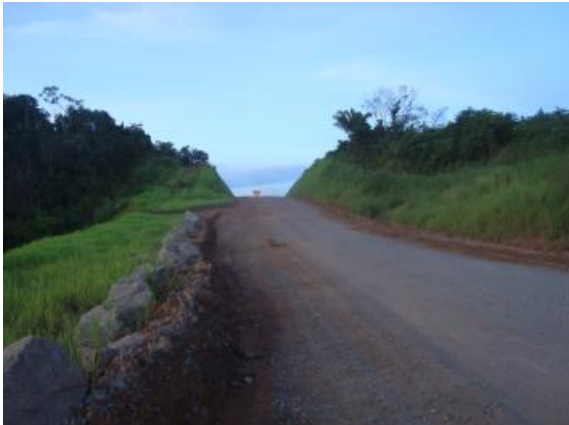
Vistoria – maio/2013	<p>Nota-se maior densidade de gramíneas no corte da estrada e adjacências. Porém, ainda existem sulcos erosivos, de grande porte, ativos devido ao escoamento superficial. Os mesmos comentários podem ser aqui dispensados que os já previamente apresentado para o caso anterior ou para pontos com similares aspectos de erosão já plenamente deflagrada.</p>

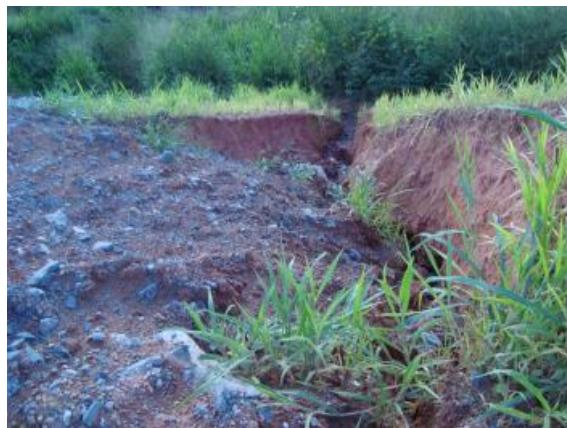
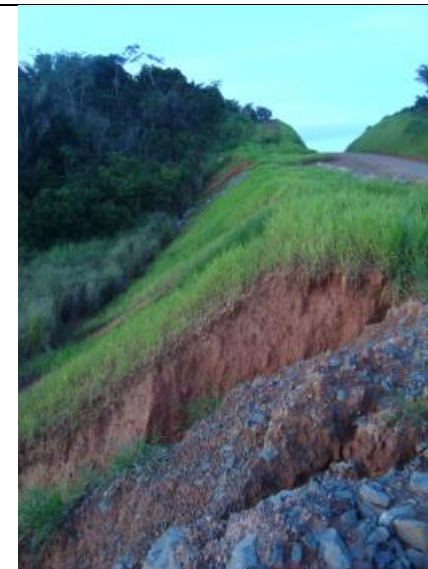
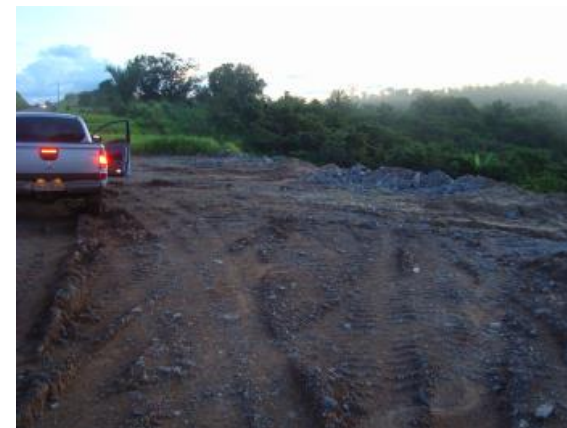
Os processos erosivos ativos podem, além de carrear material do aterro da estrada, futuramente colocar em risco o tráfego na estrada.

Uma maneira de minimizar a ação das águas superficiais é a canalização das mesmas até uma área com menor declividade, com construção de sistema drenante de coleta de efluentes pluviais, caixas de saída e amortecimento da energia das águas coletadas, e recomposição das regiões já erodidas com solo-cimento. Em suma, um projeto de recuperação e drenagem se faz necessário neste ponto (assim como em vários outros, aqui já comentados)

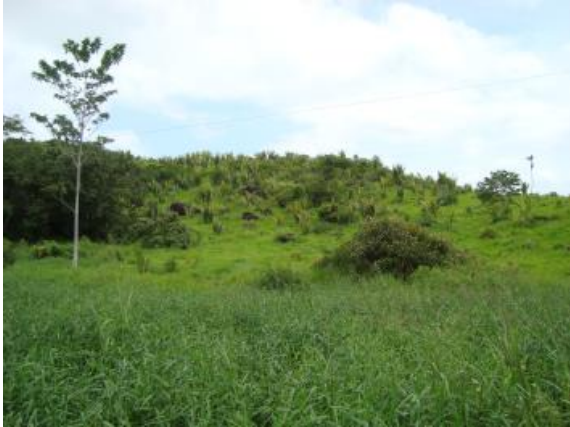
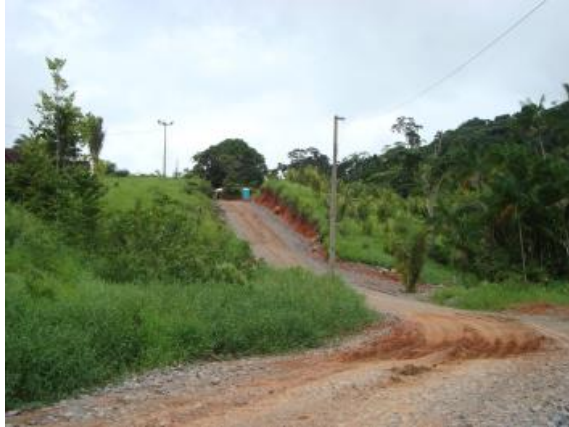
Ponto		Coordenadas UTM (fuso 22)		Solo	FOTOGRAFIAS
ENC 46		416770	9632752	Cambissolo háplico distrófico (eutrófico)	
Descrição - Reservatório Intermediário	Vistoria – fevereiro/2013	<p>Encosta vegetada com matacões residuais de rocha cristalina, porém estável, corte da estrada mais estável devido à maior densidade de gramíneas e arbustos.</p> <p>Ref.: casa de palha.</p>

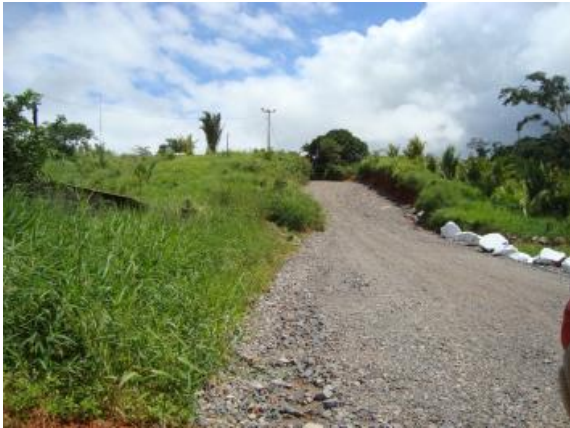
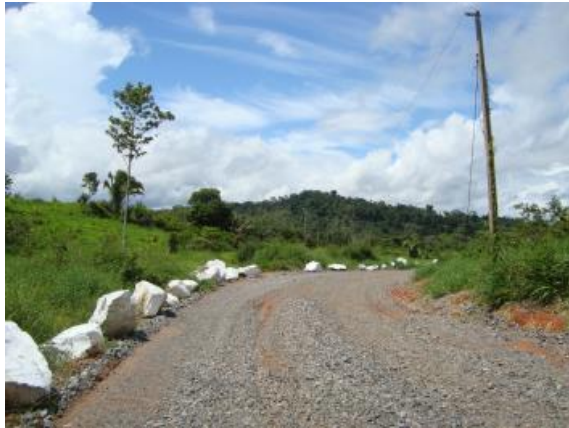
Vistoria – maio/2013	<p>Área estável. Notar que quando a inclinação é baixo ou a presença de vegetação lateral é extensiva, que os problemas de erodibilidade são pouco pronunciados. A este aspecto somam-se também efeitos antrópicos (pouco evidentes neste ponto) e a geologia/geotecnia local (cuja característica também influencia no potencial de desenvolvimnto de processos erosivos, como já explanado em Relatório e Mapa de Susceptibilidade)</p>

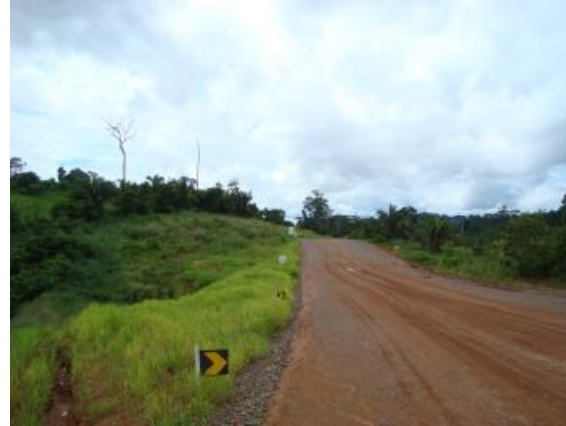
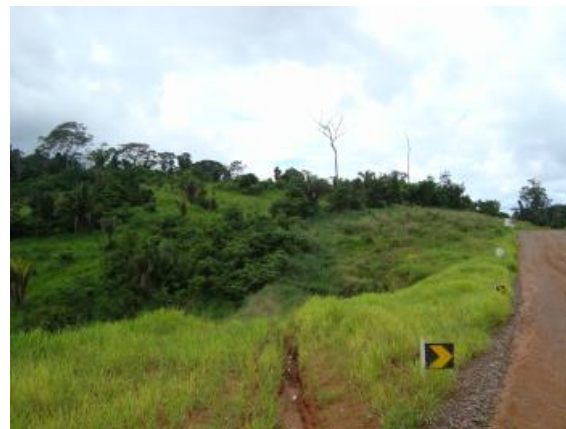
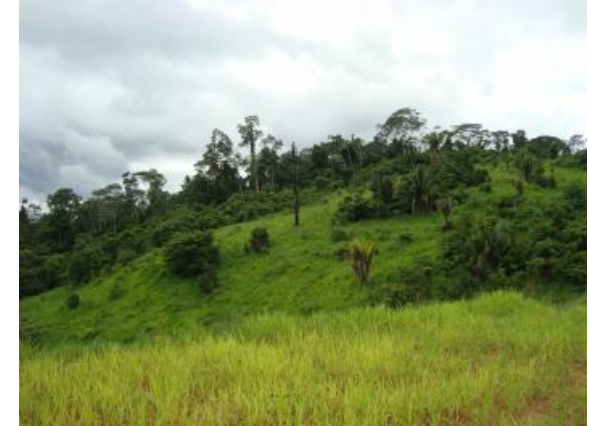
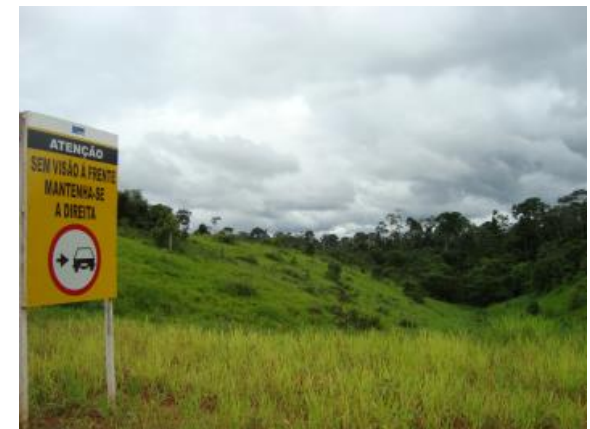
Ponto		Coordenadas UTM (fuso 22)		Solo	FOTOGRAFIAS
ENC 47		415107	9632955	Cambissolo háplico distrófico (eutrófico)	
Descrição - Reservatório Intermediário Vistoria – fevereiro/2013	<p>Solo de alteração areno-argiloso marrom alaranjado; de granulação média a grossa.</p> <p>Maior densidade de gramíneas, porém ainda pode-se observar processos erosivos em desenvolvimento, devido ao escoamento das águas superficiais.</p>

Área estável.

Ref.: travessão 45 – leste-oeste.  
Aparentemente, neste caso, a própria natureza se encarregou da proteção erosiva com a revegetação natural. Entretanto este ponto deverá ser continuamente monitorado para ver se a estabilidade encontrada se mantém temporalmente no curto e médio prazo.

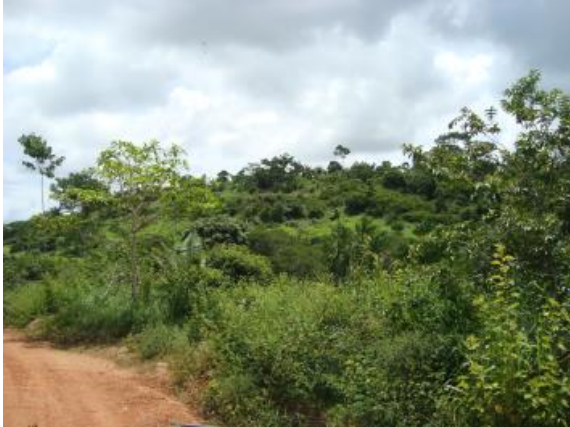
Ponto		Coordenadas UTM (fuso 22)		Solo	FOTOGRAFIAS
ENC 49		407247	9640248	Cambissolo háplico distrófico (eutrófico)	
Descrição - Reservatório Intermediário	Vistoria – fevereiro/2013	<p>Encosta vegetada com matacões residuais de rocha cristalina. Em relação à descrição constante no PBA, pode-se inferir que houve um aumento na densidade da vegetação.</p> <p>Área estável, com maior densidade de gramíneas, fato que reduz bastante o risco de desenvolvimento de processos erosivos, mesmo com a presença de matacões.</p>

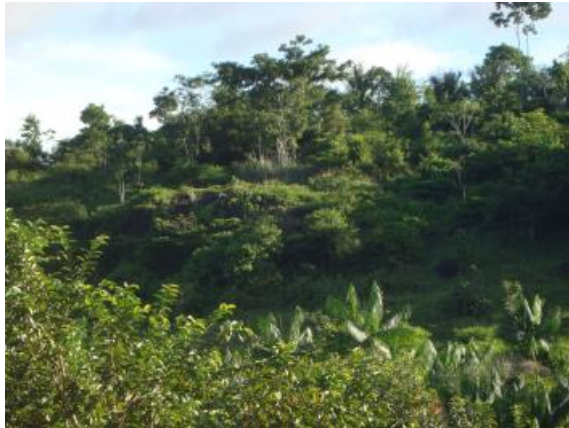
Vistoria – maio/2013	<p>Área estável.</p>

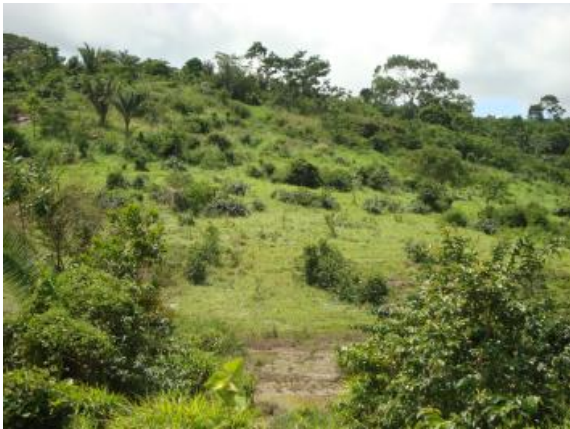
Ponto		Coordenadas UTM (fuso 22)		Solo	FOTOGRAFIAS
ENC 50		407357	9640066	Cambissolo háplico distrófico (eutrófico)	
Descrição - Reservatório Intermediário	Vistoria – fevereiro/2013	<p>Encosta vegetada com matacões residuais de rocha cristalina. Em relação à descrição constante no PBA, pode-se inferir que houve um aumento na densidade da vegetação.</p> <p>Área estável, com maior densidade de gramíneas, fato que reduz bastante o risco de desenvolvimento de processos erosivos, mesmo com a presença esparsa de matacões.</p>

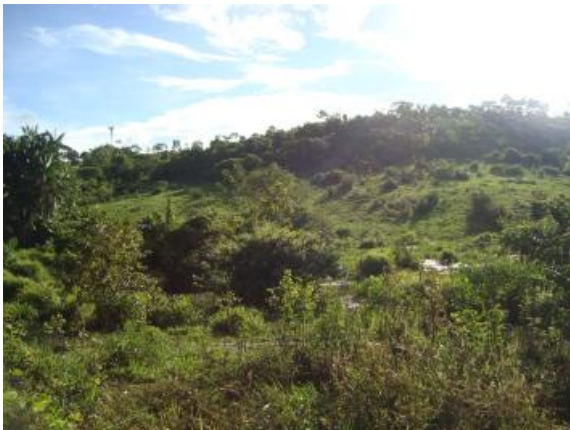
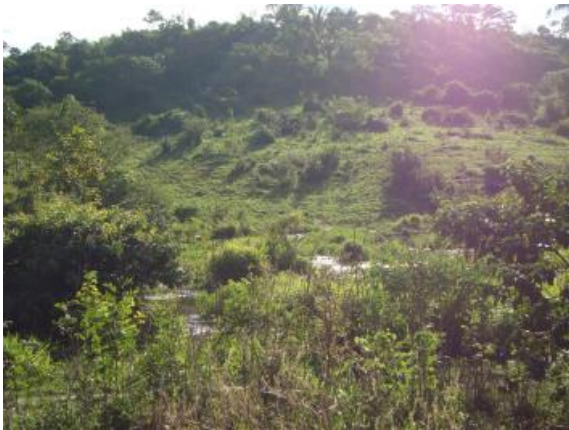
Vistoria – maio/2013	<p>Área estável. Notar, como já dito no Relatório, que aqui não há nada a ser feito particularmente pelo fato de que os blocos estão bem encaixados na massa terrosa.</p> <p>Eventuais rolamentos podem ocorrer somente se algum tipo de erodibilidade seja deflagrado na encosta, fato este pouco provável no entanto de ocorrência em se mantendo as condições atuais de preservação.</p>

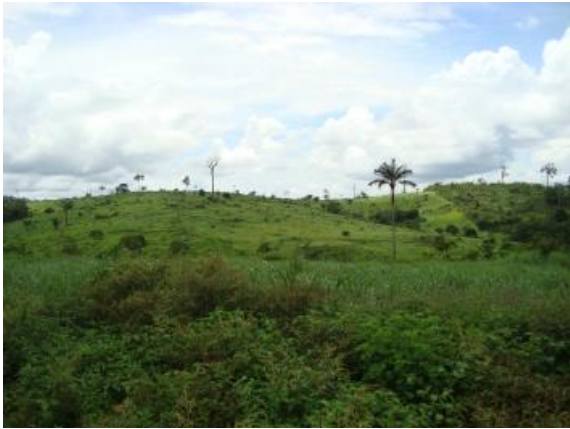
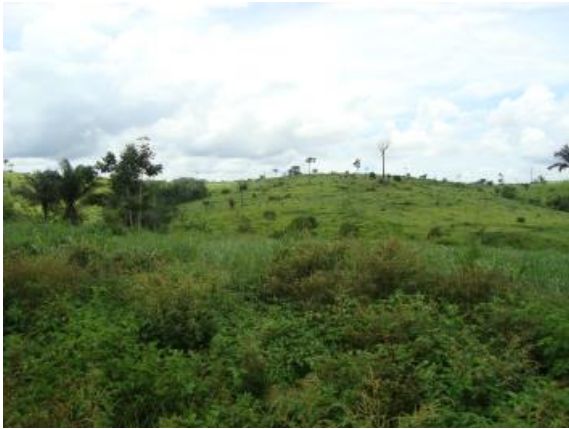
Ponto		Coordenadas UTM (fuso 22)		Solo	FOTOGRAFIAS
ENC 52		407876	9636589	Cambissolo háplico distrófico (eutrófico)	
Descrição - Reservatório Intermediário	Vistoria – fevereiro/2013	<p>Encosta vegetada, com matacões residuais de rocha cristalina. Em relação à descrição constante no PBA, pode-se inferir que houve um aumento na densidade da vegetação. Observa-se trilhas utilizadas por gado.</p> <p>Área estável, com maior densidade de gramíneas, reduzindo o risco de desenvolvimento de processos erosivos, mesmo com a presença esparsa de matacões.</p>

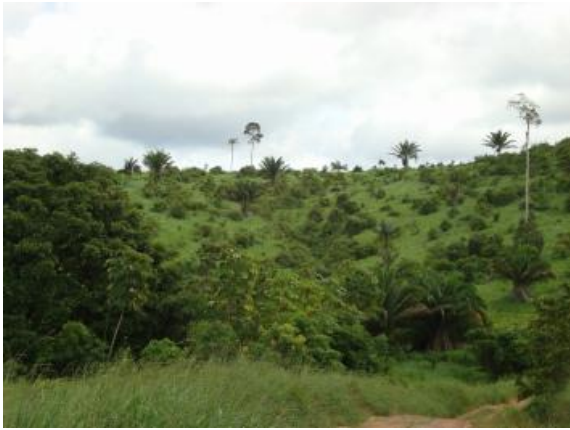
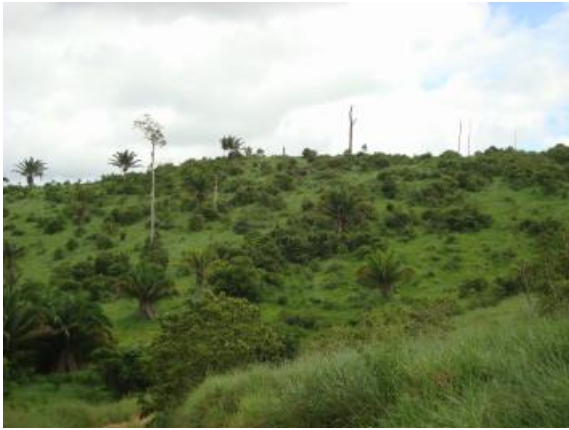
Vistoria – maio/2013	<p>Área estável. Idênticos comentários àqueles feitos em região de características similares (anterior).</p>

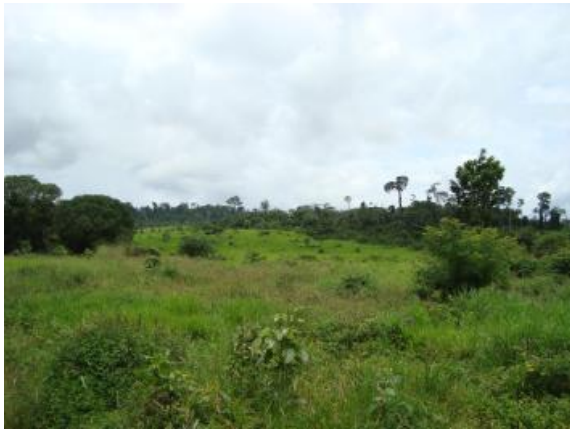
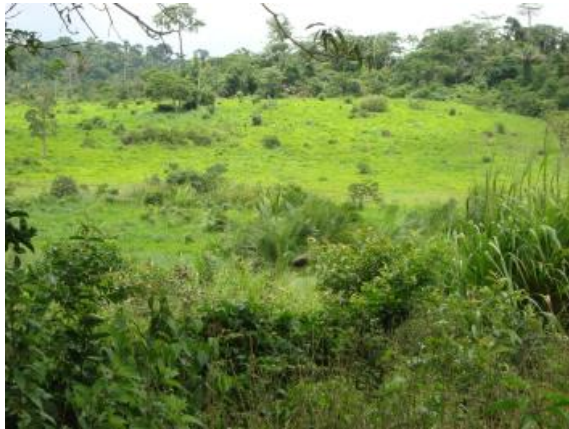
Ponto		Coordenadas UTM (fuso 22)		Solo	FOTOGRAFIAS
ENC 53		408534	9634996	Cambissolo háplico distrófico (eutrófico)	
<b>Descrição - Reservatório Intermediário</b>	<b>Vistoria – fevereiro/2013</b>	<p>Região vegetada, em solo eluvionar areno-siltoso, com matacões residuais de rocha cristalina. Em relação à descrição constante no PBA, pode-se inferir que houve um aumento na densidade da vegetação.</p> <p>Área estável, com maior densidade de gramíneas e pequenos arbustos, fato que reduz bastante o risco de desenvolvimento de processos erosivos, mesmo com a presença esparsa de matacões.</p>

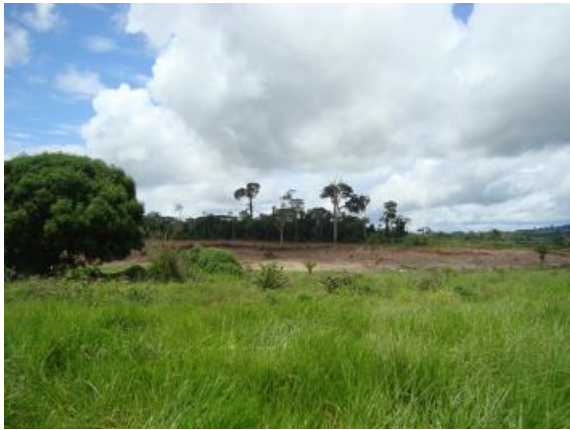
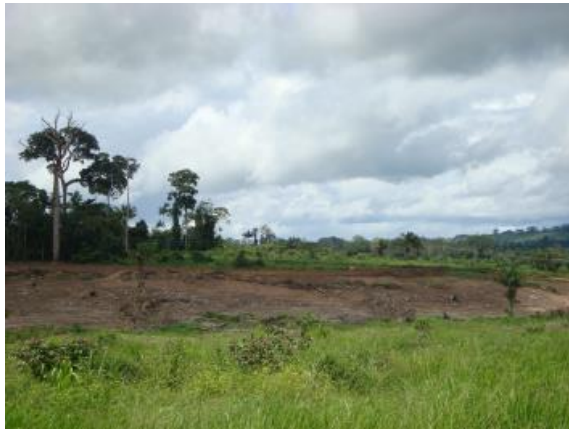
<b>Vistoria – maio/2013</b>	<p>Área em processo de desmatamento para a formação do reservatório. Cuidados devem ser tomados para que esta área, após desmatamento, venha a sofrer com processos incipientes ou deflagradores de uma erodibilidade localizada. Valem aqui os mesmos comentários acerca deste assunto nos pontos anteriores vistoriados, pontos estes que já sofrem com o processo erosivo.</p> <p>Ref.: travessão 45.</p>

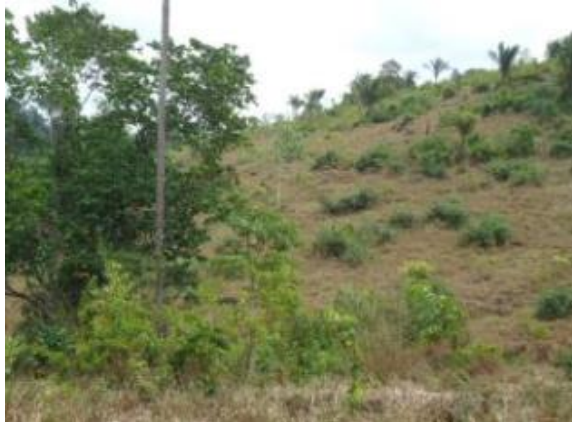
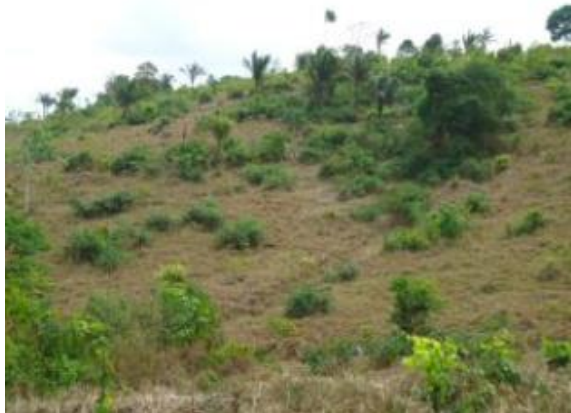
Ponto		Coordenadas UTM (fuso 22)		Solo	FOTOGRAFIAS
ENC 55		410496	9644067	Cambissolo háplico distrófico (eutrófico)	
Descrição - Reservatório Intermediário	Vistoria – fevereiro/2013	<p>Encosta vegetada em solo de alteração silto-argiloso marrom alaranjado com matações residuais de granito. Em relação à descrição constante no PBA, pode-se inferir que houve um aumento na densidade da vegetação.</p> <p>Em fevereiro/2013, o ponto não foi identificado, devido ao adensamento da vegetação.</p>

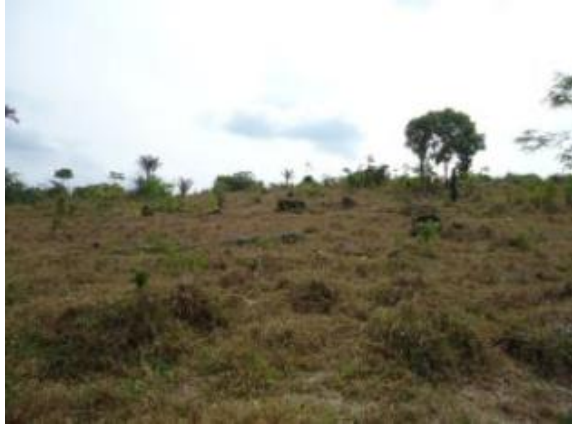
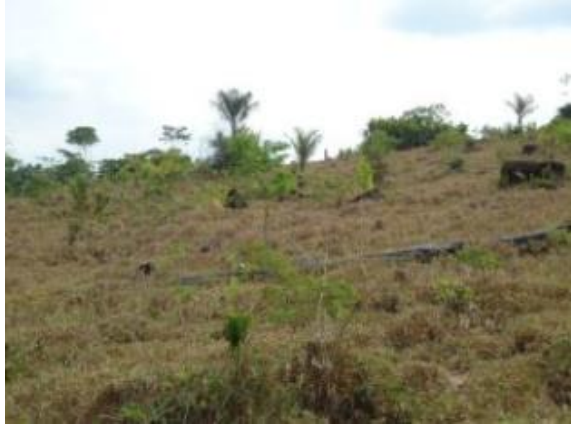
Ponto		Coordenadas UTM (fuso 22)		Solo	FOTOGRAFIAS
ENC 56		409940	9644128	Cambissolo háplico distrófico (eutrófico)	
Descrição - Reservatório Intermediário	Vistoria – fevereiro/2013	<p>Área vegetada em solo de alteração silto-argiloso marrom alaranjado com matações residuais de granito. Em relação à descrição constante no PBA, pode-se inferir que houve um aumento na densidade da vegetação.</p> <p>Em fevereiro/2013, o ponto não foi identificado, devido ao adensamento da vegetação. As fotografias são das vistoria realizada em novembro/2012.</p>

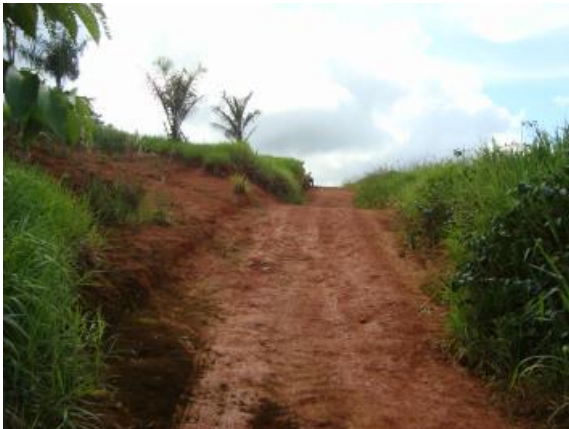
Ponto		Coordenadas UTM (fuso 22)		Solo	FOTOGRAFIAS
ENC 57		409267	9644003	Nitossolo háplico eutrófico	
<b>Descrição - Reservatório Intermediário</b>	<b>Vistoria – fevereiro/2013</b>	<p>Processo erosivo cobrindo uma extensão de aproximadamente 15x10m em área sem vegetação. Também apresenta erosão por sulcos e ravina em função do desmatamento e pluviosidade da região. Ressalta-se a importância do monitoramento das estradas marginais remanescentes após a formação do reservatório na AID da UHE Belo Monte – e da manutenção das mesmas ao longo da vida útil da obra.</p> <p>Área estável, maior densidade de gramíneas no corte, principalmente no lado direito.</p>

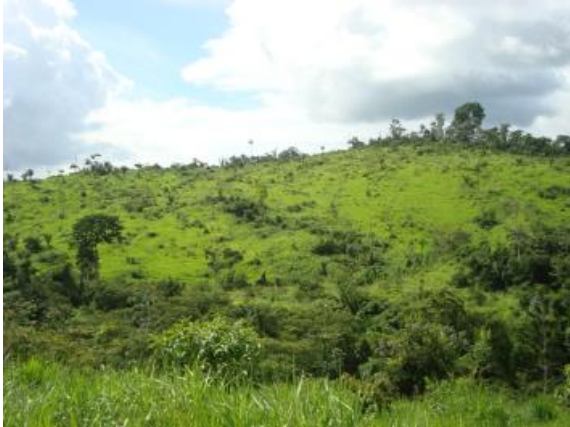
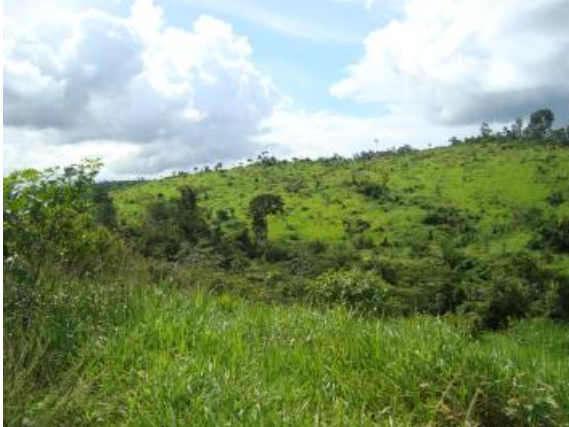
Ponto		Coordenadas UTM (fuso 22)		Solo	FOTOGRAFIAS
ENC 58		409437	9644068	Cambissolo háplico distrófico (eutrófico)	
Descrição - Reservatório Intermediário	Vistoria – fevereiro/2013	<p>Área com vegetação e matacões. Em relação à descrição constante no PBA, pode-se inferir que houve um aumento na densidade da vegetação e que não houve modificações quanto à degradação.</p> <p>Área estável, maior densidade de gramíneas.</p>

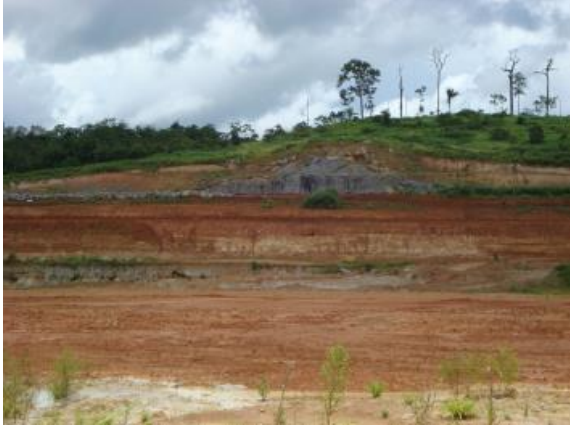
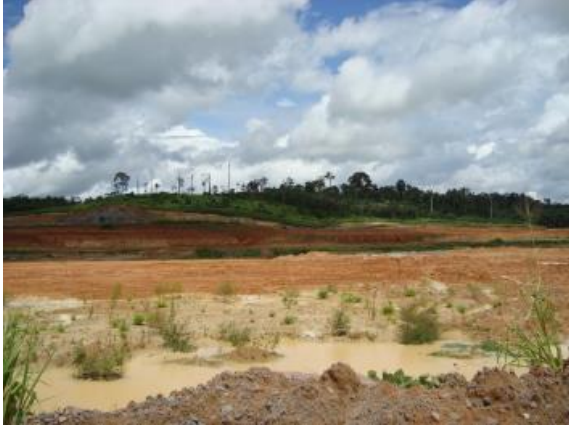
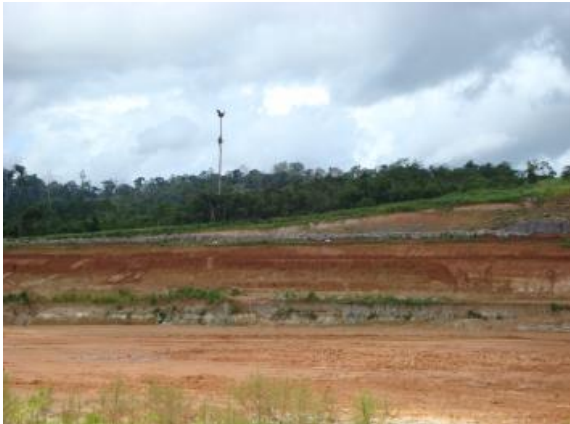
Ponto		Coordenadas UTM (fuso 22)		Solo	FOTOGRAFIAS
ENC 60		403813	9635511	Latossolo Vermelho-Amarelo Distrófico	
Descrição - Reservatório Intermediário Vistoria - maio/2013	Corte de acesso paralelo ao canal de derivação.

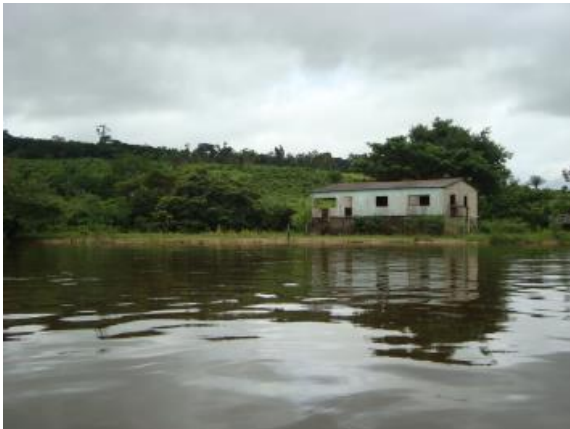
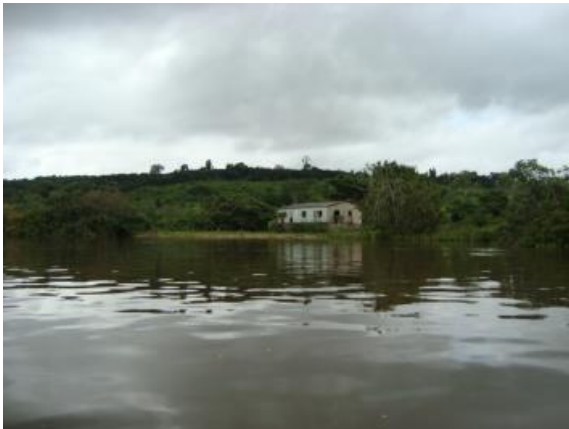
Ponto	Coordenadas UTM (fuso 22)		Solo	FOTOGRAFIAS
	R 01	377087	9640720	
<b>Descrição - Reservatório</b>	<b>Vistoria – fevereiro/2013</b>	<p>Margem de rio desmatada, porém com pouca ou nenhuma presença de erodibilidade instalada. Em alguns pontos, nota-se leve erosão laminar associada a ação antrópica, fluvial e pluvial, interconectadas. Estende-se por pontos do talude de margem do canal, em alturas variando entre 1 e 1,5m.</p> <p>Redução da zona de praia devido à subida do nível do rio Xingu.</p>

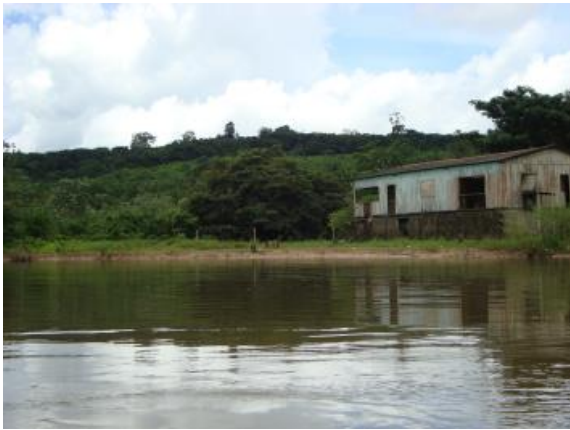
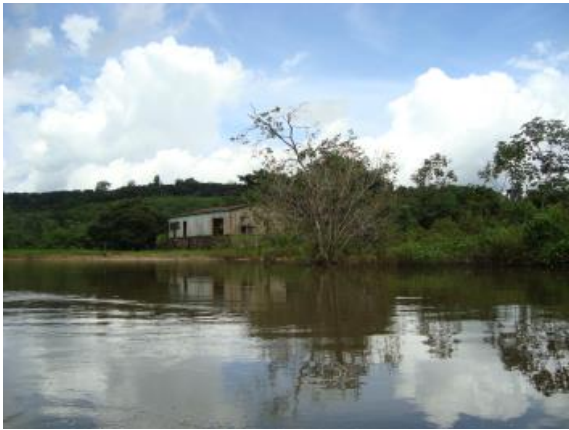
<b>Vistoria – maio/2013</b>	<p>Área estável. Nota-se que a lâmina d'água já começou a baixar o nível.</p>
