# ANEXO FOTOGRAFICO

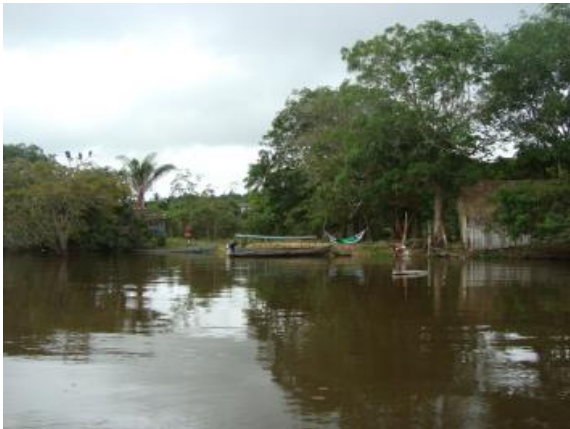
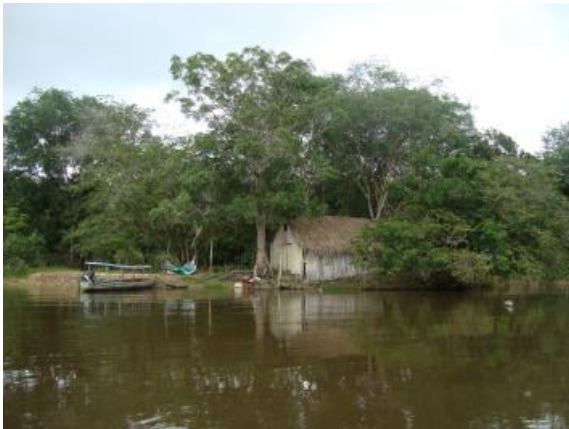
Ponto		Coordenadas UTM (fuso 22)		Solo	FOTOGRAFIAS
		R 02	377940	9639960	
Descrição - Reservatório	Vistoria – fevereiro/2013	<p>Margem de rio desmatada. Em alguns pontos, nota-se leve erosão laminar associada a ação antrópica, fluvial e pluvial, interconectadas. Estende-se por pontos do talude de margem do canal, em alturas variando entre 1 e 1,5m.</p> <p>Redução da zona de praia devido à subida do nível do rio Xingu.</p>

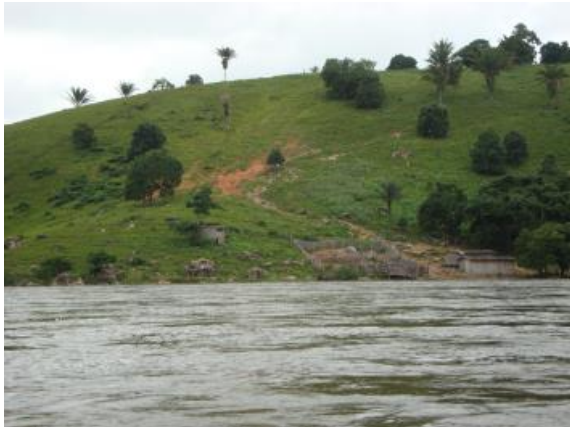
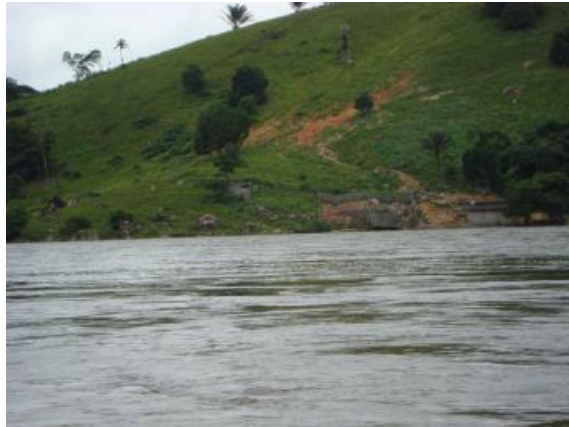
Ponto	Coordenadas UTM (fuso 22)	Solo	FOTOGRAFIAS
		R 03 / ENC 17	381877      9635948	Latossolo vermelho-amarelo distrófico	
<b>Descrição - Reservatório</b>	<b>Vistoria – fevereiro/2013</b>	<p>Área degradada por atividade antrópica com extensiva presença de matacões. Potencial ativo de erosão. Presença de um depósito de talus com possível risco de quedas de blocos rochosos, em região pouco vegetada (desmatamento) em encosta de declividade média de 20°. Notam-se ainda pontos de início de erosão linear por sulcos, devido a concentração de fluxo de água na base da encosta e efeito antrópico e animal.</p> <p>Maior densidade de gramíneas. Devido ao nível mais elevado do rio Xingu as rochas não estavam aflorando na base.</p>

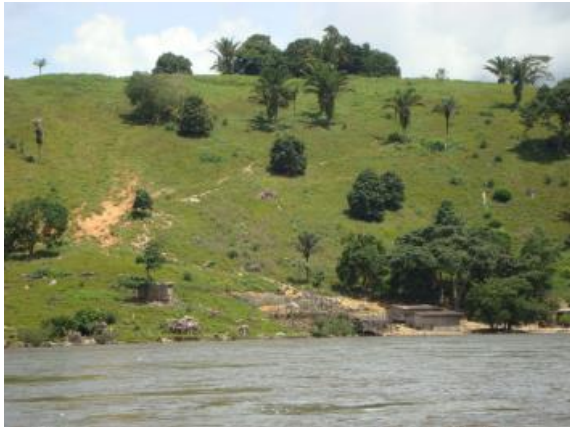
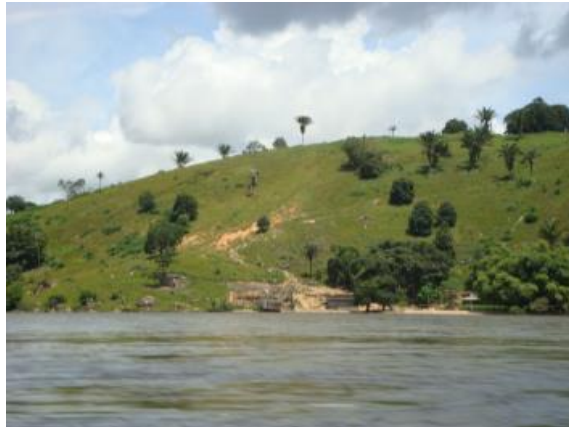
<b>Vistoria – maio/2013</b>	<p>Área estável no momento. Monitoramento contínuo é recomendável.</p>

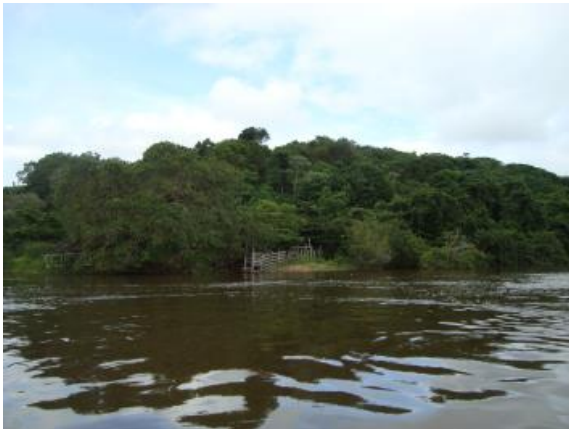
Ponto	Coordenadas UTM (fuso 22)		Solo	FOTOGRAFIAS
	R 04	384672	9633444	
<b>Descrição - Reservatório</b>	<b>Vistoria – fevereiro/2013</b>	<p>Margem de rio degradada devido à presença de animais e efeitos antrópicos. Em alguns pontos, nota-se leve erosão laminar associada a ação antrópica, fluvial e pluvial, interconectadas. Estende-se por pontos do talude de margem do canal, em alturas variando entre 0,5 e 1 m.</p> <p>A zona de praia não pode ser observada devido ao aumento do nível do rio Xingu. Área estável.</p>

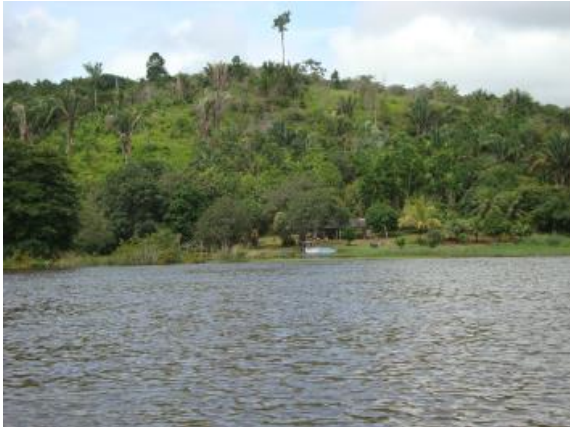
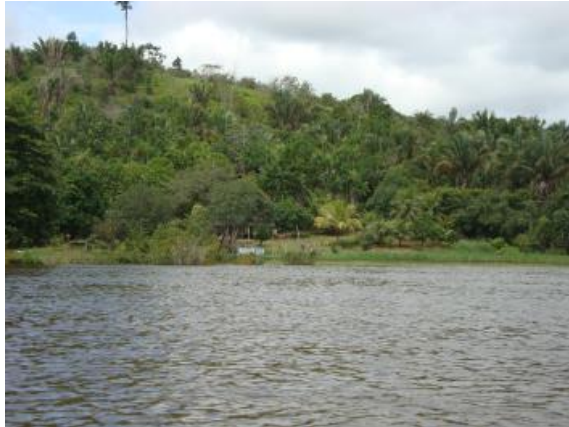
Ponto	Coordenadas UTM (fuso 22)		Solo	FOTOGRAFIAS
	R 05	385325	9630350	
<b>Descrição - Reservatório</b>	<b>Vistoria – fevereiro/2013</b>	<p>Margem de rio degradada por ação antrópica. Em alguns pontos, nota-se leve erosão laminar associada a ação antrópica, fluvial e pluvial, interconectadas. Estende-se por pontos do talude de margem do canal, em alturas variando entre 1 e 1,5m.</p> <p>Maior densidade de gramíneas na porção seca. Desaparecimento da zona de praia devido ao aumento do nível do rio Xingu.</p> <p>Área estável.</p>

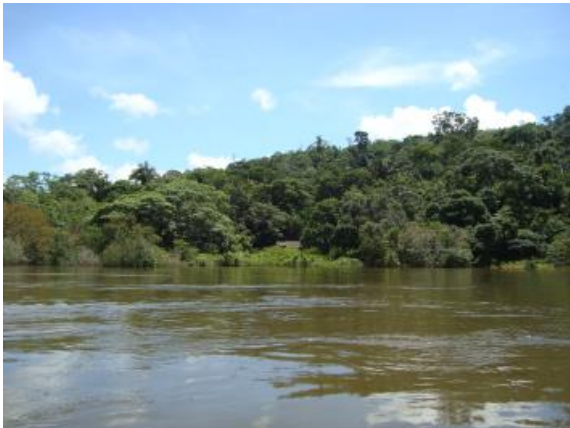
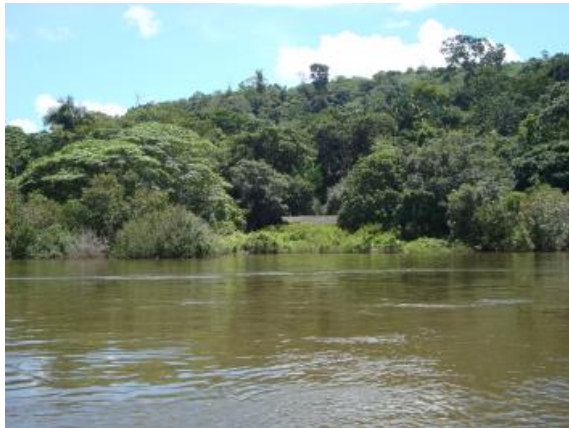
<b>Vistoria – maio/2013</b>	<p>Área sem alterações.</p>

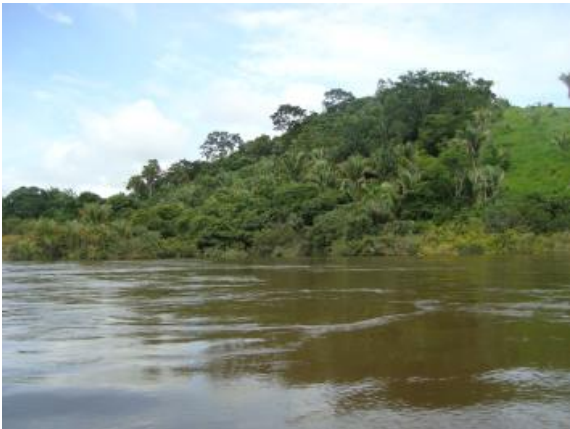
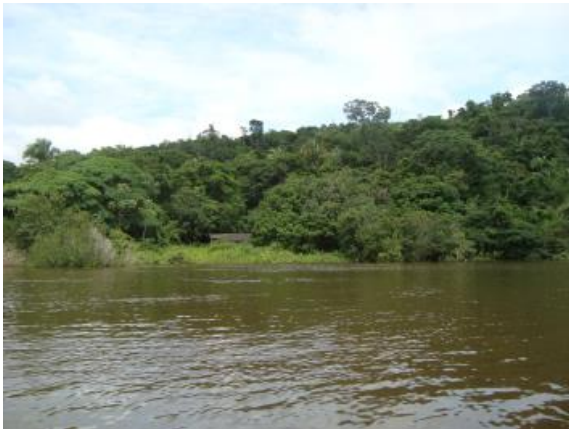
Ponto		Coordenadas UTM (fuso 22)		Solo	FOTOGRAFIAS
		385388	9628386	Nitossolo háplico eutrófico	
Descrição - Reservatório	Vistoria – fevereiro/2013	Desaparecimento da zona de praia devido ao aumento do nível do rio Xingu. Área estável.

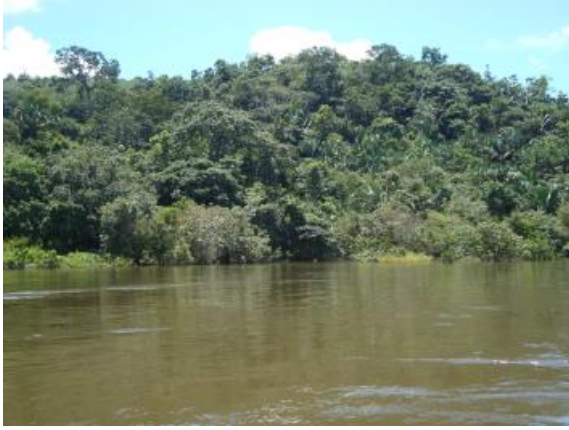
Vistoria – maio/2013	Área estável.

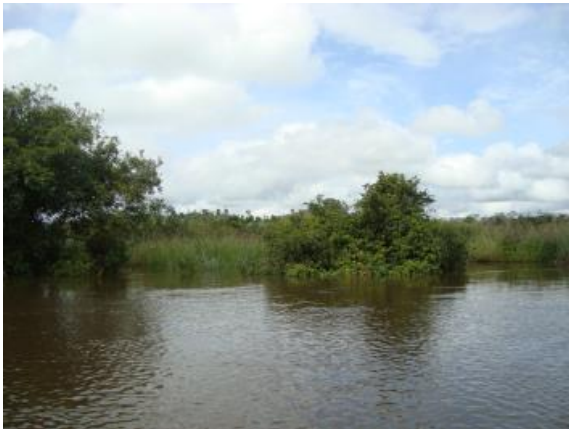
Ponto	Coordenadas UTM (fuso 22)		Solo	FOTOGRAFIAS
	R 07	385451	9626798	
<b>Descrição - Reservatório</b>	<b>Vistoria – fevereiro/2013</b>	<p>Bebedouro de gado, margem levemente degradada. Em alguns pontos, nota-se leve erosão laminar associada a ação antrópica, fluvial e pluvial, interconectadas. Estende-se por pontos do talude de margem do canal, em alturas variando entre 1 e 1,5m.</p> <p>Desaparecimento da zona de praia e dos taludes devido ao aumento do nível do rio Xingu.</p> <p>Maior densidade de gramíneas na porção seca.</p>

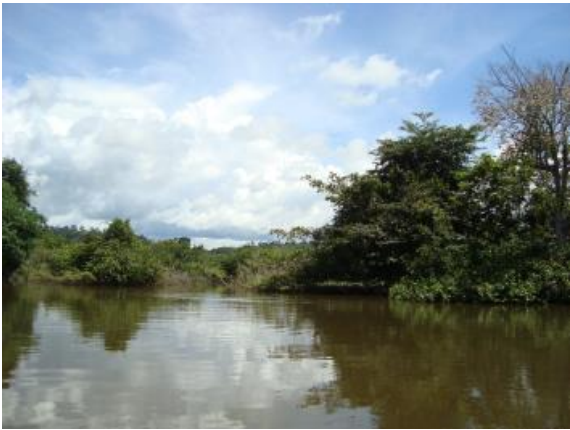
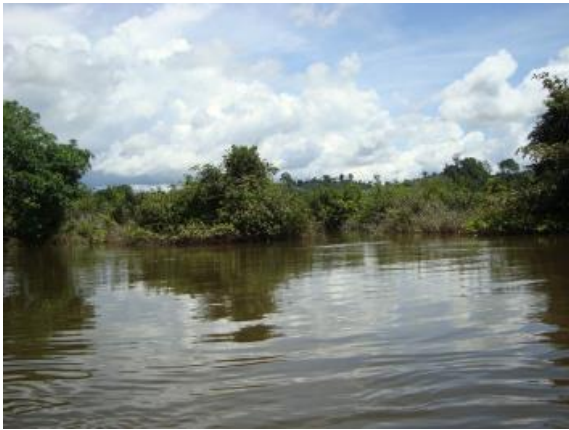
<b>Vistoria – maio/2013</b>	<p>Área sem alterações.</p>

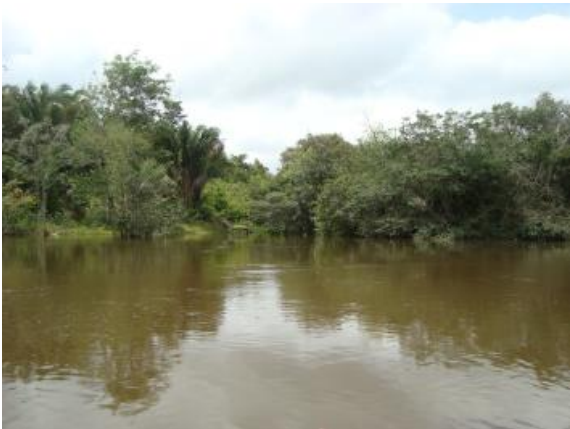
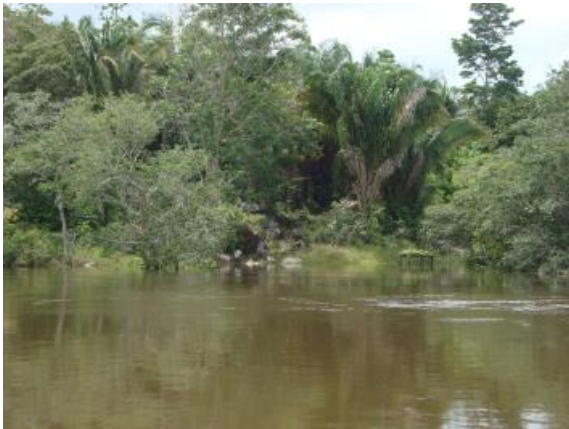
Ponto		Coordenadas UTM (fuso 22)		Solo	FOTOGRAFIAS
		386021	9626238		
<b>Descrição - Reservatório</b>	<b>Vistoria – fevereiro/2013</b>	<p>Região desmatada, com presença de blocos de rocha em zona de tálus, com possível rolamento de blocos em região de baixa declividade (menor que 20°). Em alguns pontos, nota-se leve erosão laminar associada à ação antrópica, fluvial e pluvial, interconectadas. Estende-se por pontos do talude de margem do canal, em alturas variando entre 1 e 1,5m.</p> <p>Desaparecimento da zona de praia e dos afloramentos devido ao aumento do nível do rio Xingu.</p>

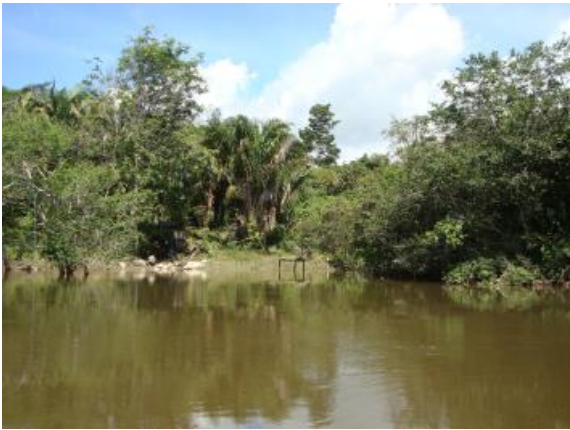
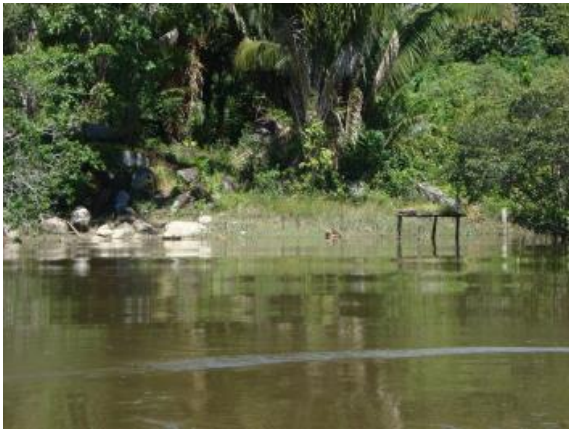
<b>Vistoria – maio/2013</b>	<p>Área sem alterações.</p>

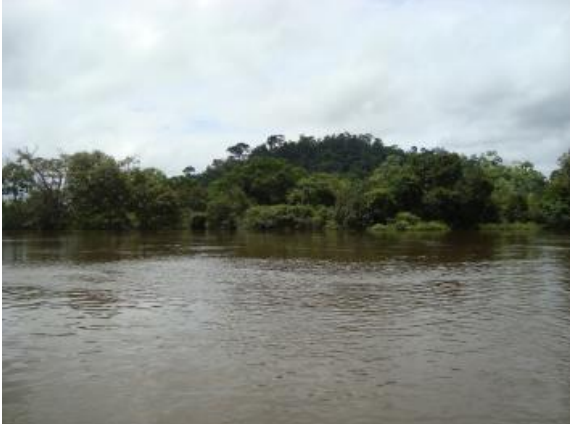
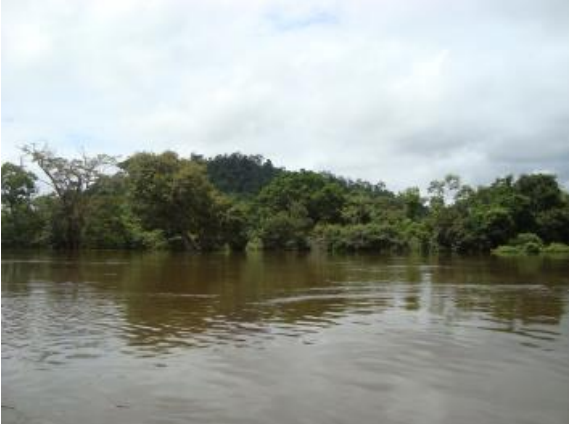
Ponto	Coordenadas UTM (fuso 22)		Solo	FOTOGRAFIAS
	R 09	391264	9624724	
<b>Descrição - Reservatório</b>	<b>Vistoria – fevereiro/2013</b>	<p>Faixa de 50 a 100 m de extensão pouco inclinada. Zona degradada por desmatamento.</p> <p>Em relação à maio/2012, houve aumento da zona de praia devido à redução do nível do rio Xingu, e a região degradada manteve-se estável.</p> <p>Desaparecimento da zona de praia e do talude devido ao aumento do nível do rio Xingu.</p>

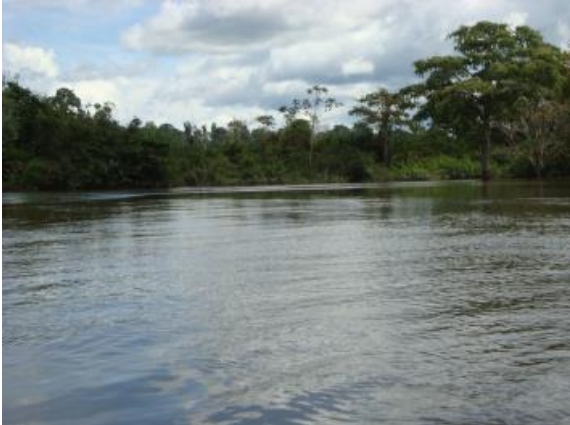
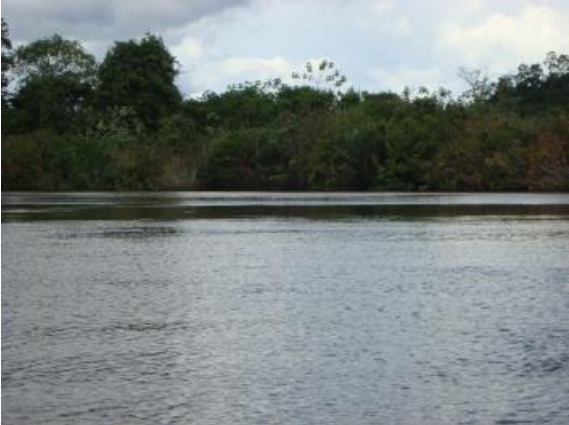
<b>Vistoria – maio/2013</b>	<p>Área sem alterações.</p>

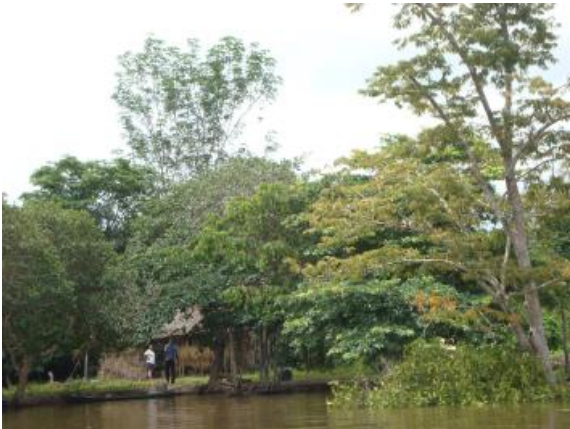
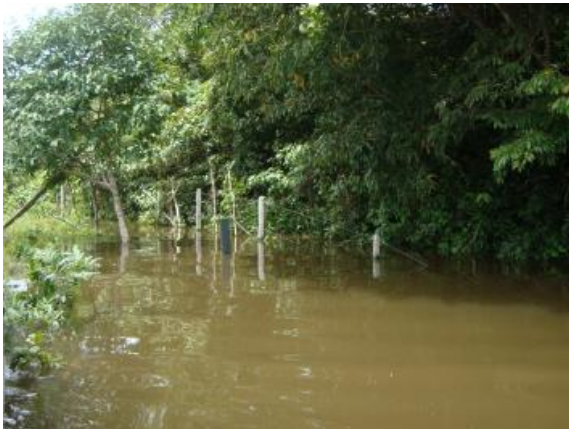
Ponto		Coordenadas UTM (fuso 22)		Solo	FOTOGRAFIAS
		R 10	391985	9624116	
Descrição - Reservatório	Vistoria – fevereiro/2013	<p>Desaparecimento da zona de praia e dos afloramentos devido ao aumento do nível do rio Xingu.</p> <p>O marco instalado para monitoramento, provavelmente, encontra-se totalmente submerso.</p>

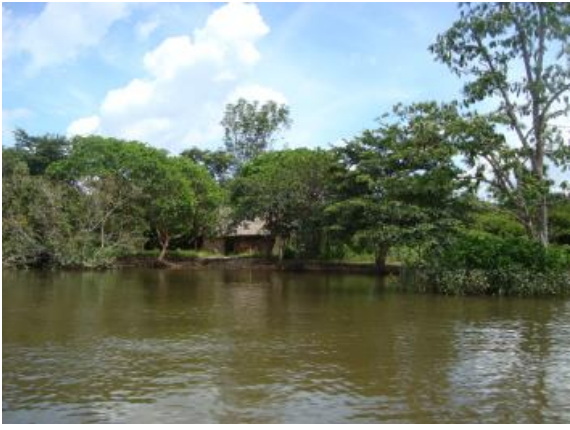
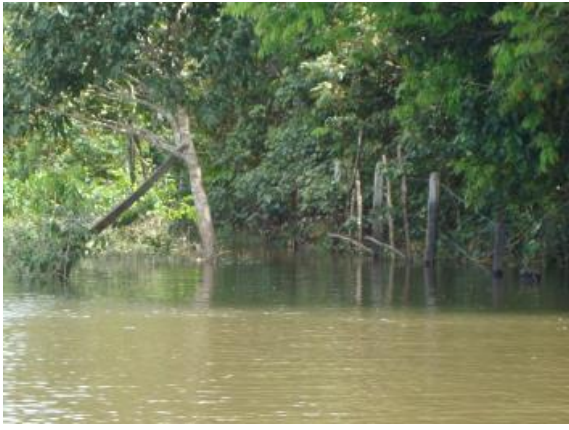
Vistoria – maio/2013	<p>Nota-se que o nível do rio já começou a subir, porém o marco instalado continua submerso.</p>

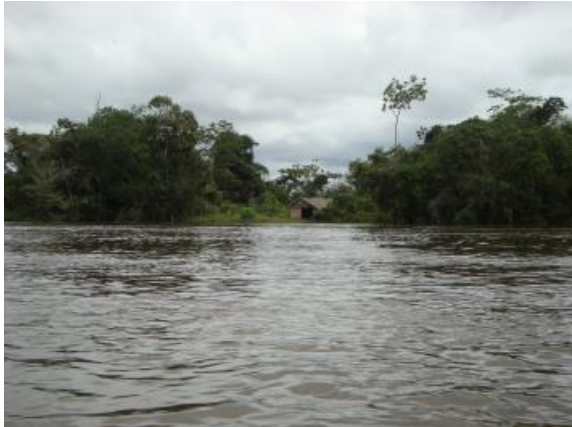
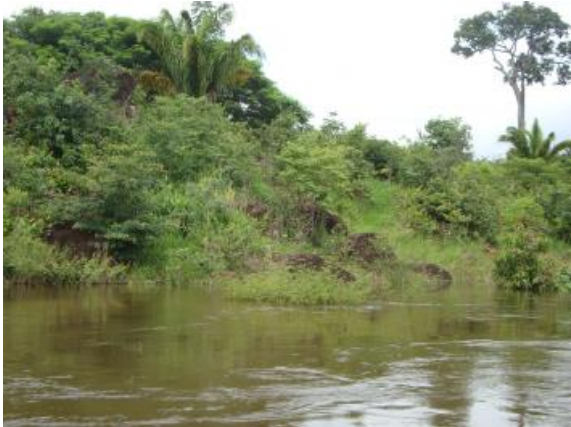
Ponto	Coordenadas UTM (fuso 22)		Solo	FOTOGRAFIAS	
	R 11	392651	9623154		Neossolo flúvico
<b>Descrição - Reservatório</b>	<b>Vistoria – fevereiro/2013</b>	<p>Desaparecimento da zona de praia e do talude devido ao aumento do nível do rio Xingu.</p>

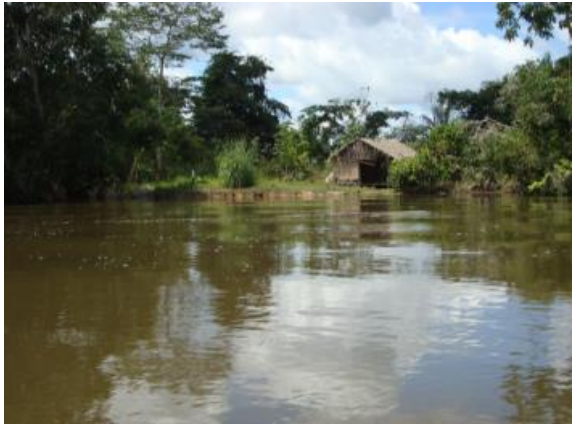
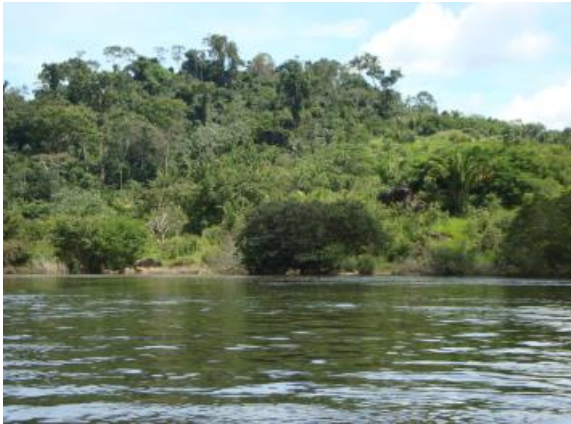
<b>Vistoria – maio/2013</b>	<p>Área sem alterações.</p>

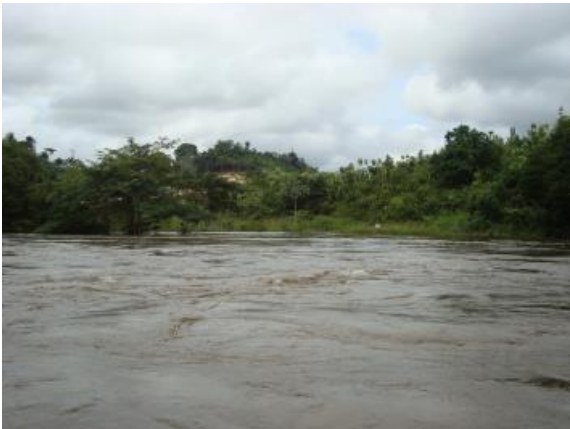
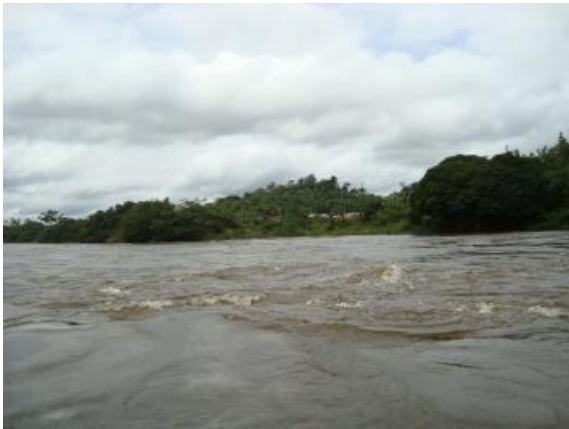
Ponto	Coordenadas UTM (fuso 22)		Solo	FOTOGRAFIAS	
	R 12	393736	9621552		Nitossolo háplico eutrófico
Descrição - Reservatório	Vistoria – fevereiro/2013	Desaparecimento da zona de praia e dos afloramentos rochosos devido ao aumento do nível do rio Xingu.

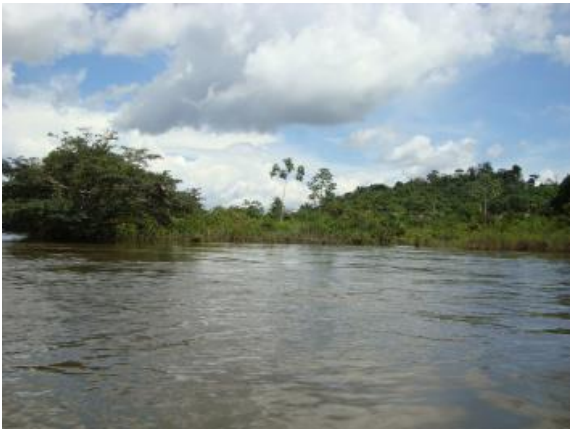
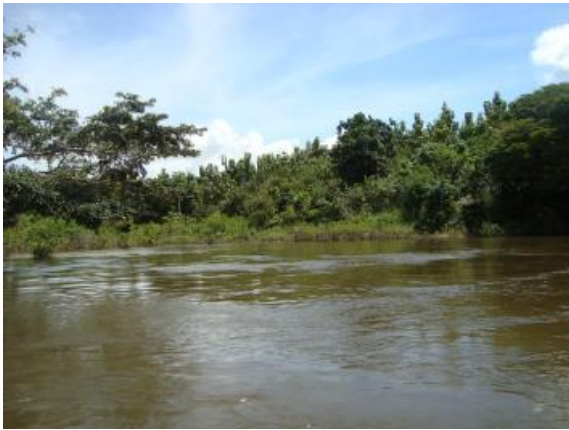
Vistoria – maio/2013	Área sem alterações.

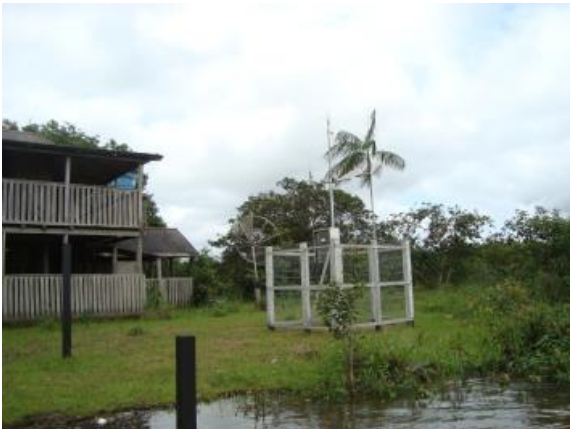
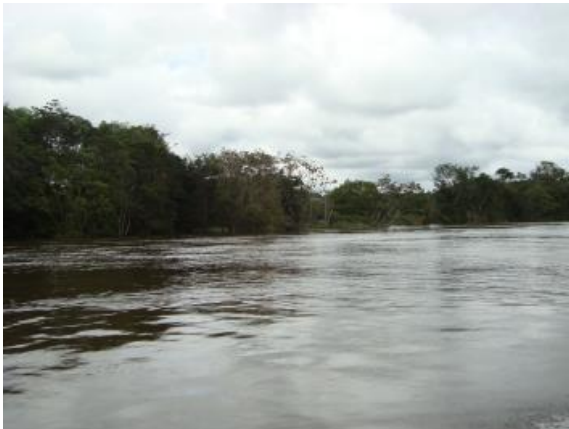
Ponto	Coordenadas UTM (fuso 22)		Solo	FOTOGRAFIAS	
	R 13	392234	9619028		Nitossolo háplico eutrófico
<b>Descrição - Reservatório</b>	<b>Vistoria – fevereiro/2013</b>	<p>Desaparecimento da zona do talude devido ao aumento do nível do rio Xingu.</p>

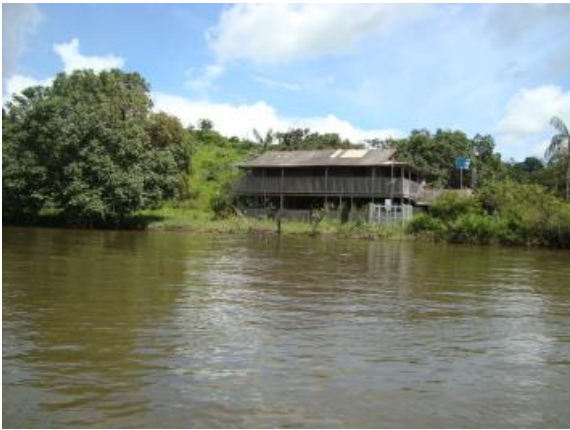
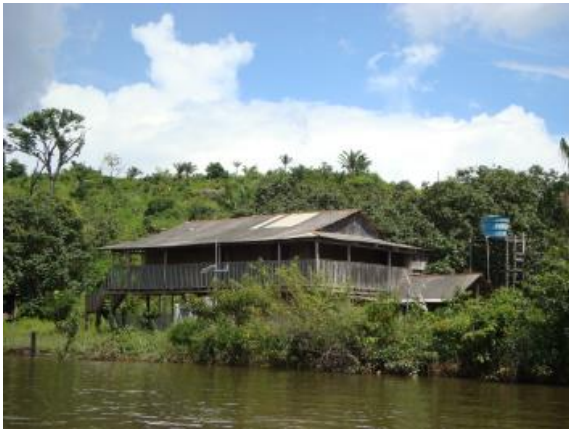
<b>Vistoria – maio/2013</b>	<p>Área sem alterações.</p>

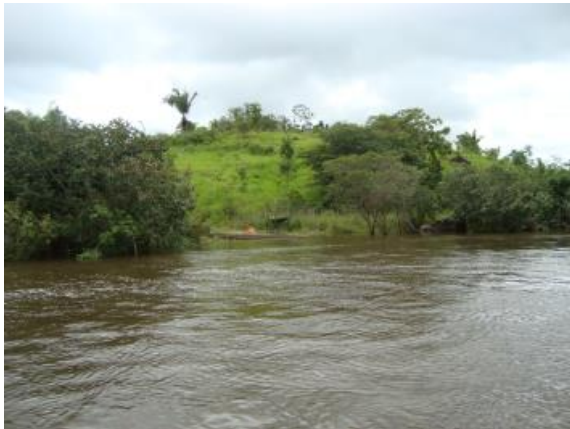
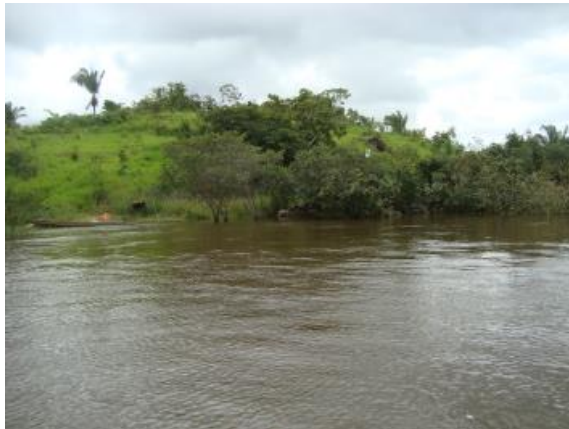
Ponto	Coordenadas UTM (fuso 22)		Solo	FOTOGRAFIAS
	R 14	392134	9615944	
Descrição - Reservatório	Vistoria – fevereiro/2013	<p>             Maior densidade de gramíneas.              Desaparecimento da zona de praia e dos afloramentos rochosos devido ao aumento do nível do rio Xingu.               Ref. Cana Verde           </p>

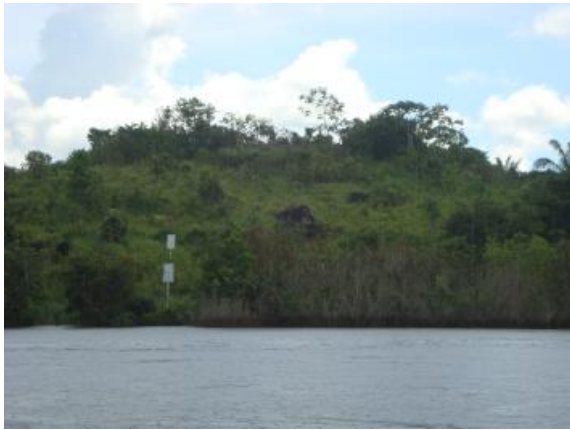
Vistoria – maio/2013	<p>             Área sem alterações.           </p>

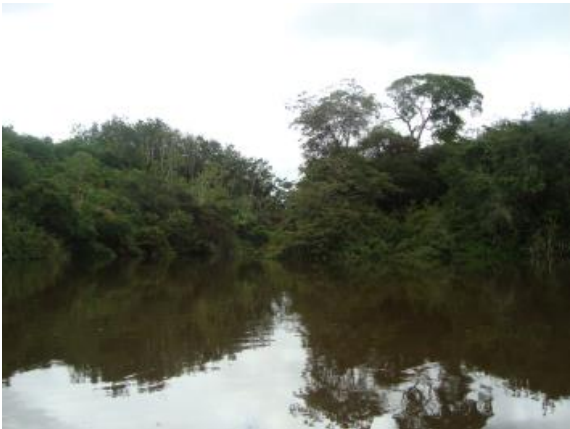
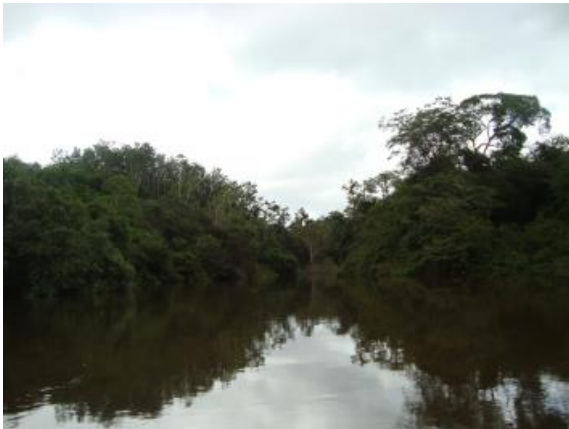
Ponto		Coordenadas UTM (fuso 22)		Solo	FOTOGRAFIAS
		R 15	391642	9613048	
Descrição - Reservatório	Vistoria – fevereiro/2013	Em relação à inspeção realizada em maio/2012 não foram observadas alterações.

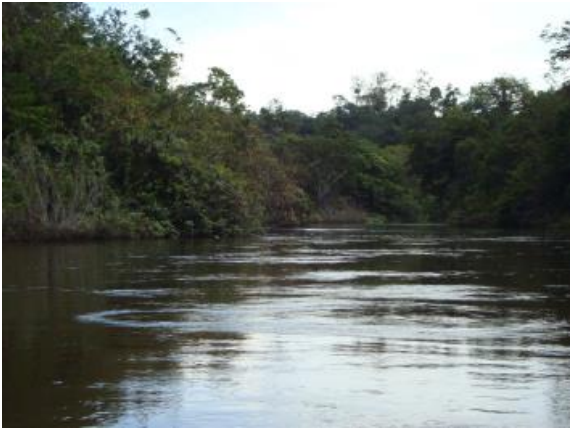
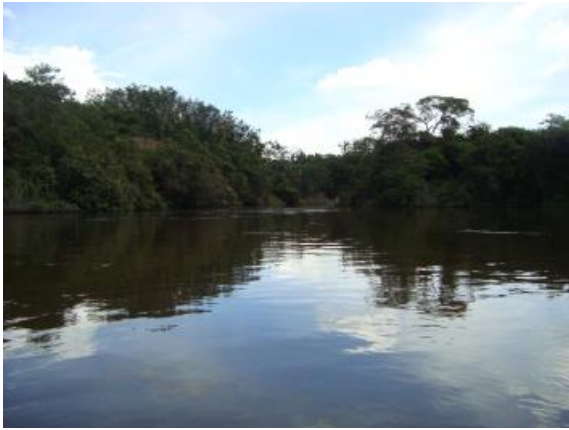
Vistoria – maio/2013	Área sem alterações.

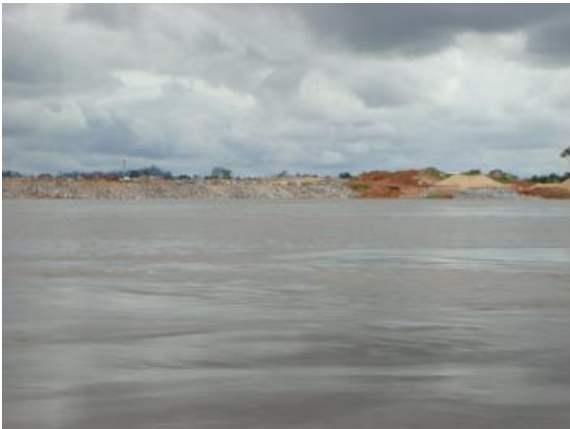
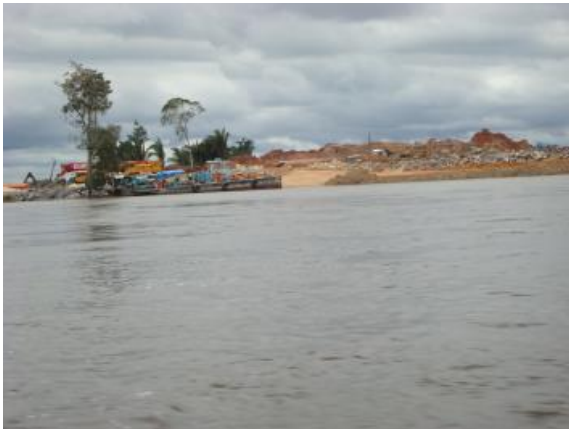
Ponto	Coordenadas UTM (fuso 22)		Solo	FOTOGRAFIAS	
	R 16	398274	9620196		Neossolo flúvico
<b>Descrição - Reservatório</b>	<b>Vistoria – fevereiro/2013</b>	<p>Área totalmente modificada devido ao fechamento do dique.</p>

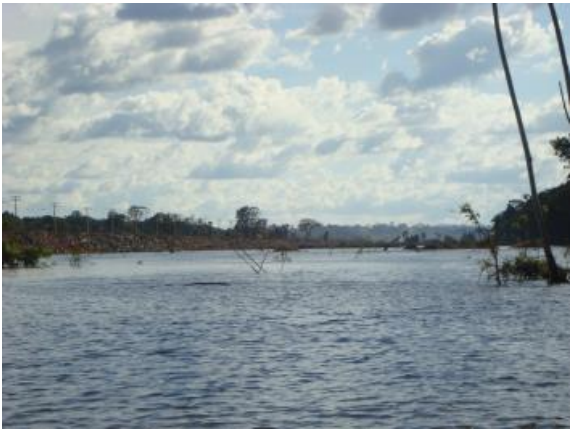
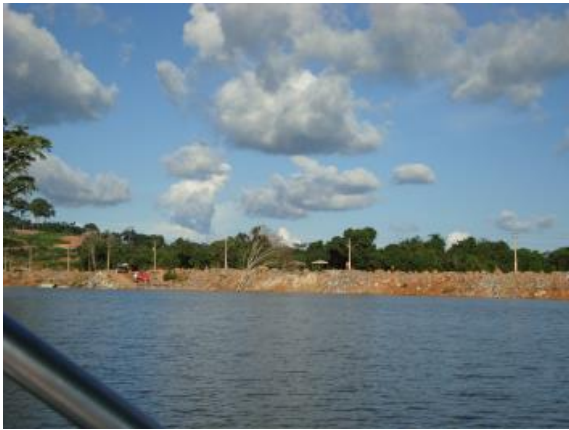
<b>Vistoria – maio/2013</b>	<p>Área totalmente modificada devido ao fechamento do dique.</p>

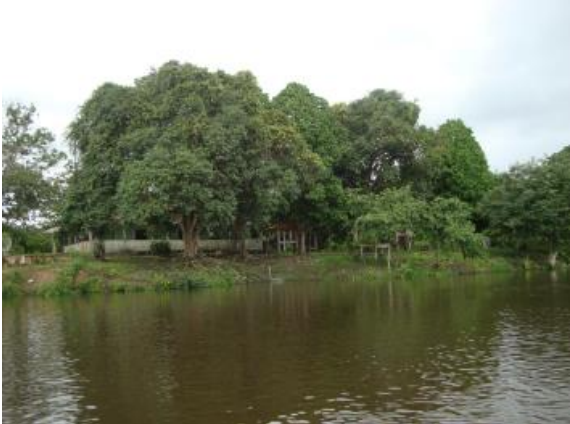
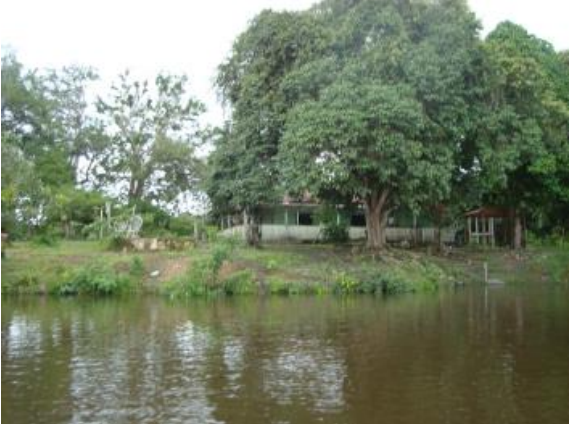
Ponto	Coordenadas UTM (fuso 22)		Solo	FOTOGRAFIAS	
	R 17	397652	9623814		Neossolo flúvico
<b>Descrição - Reservatório</b>	<b>Vistoria – fevereiro/2013</b>	<p>Desaparecimento da zona do talude devido ao aumento do nível do rio Xingu.</p>

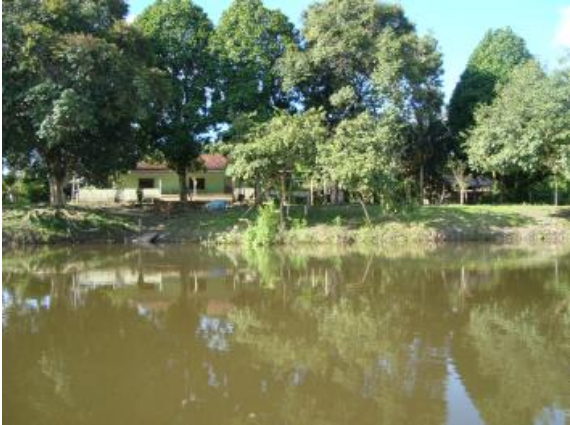
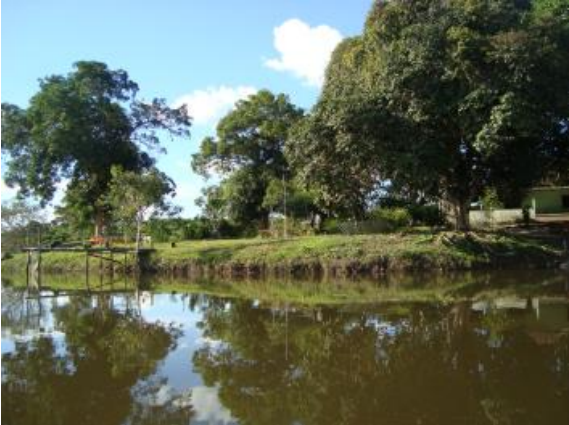
<b>Vistoria – maio/2013</b>	<p>Área sem alterações.</p>

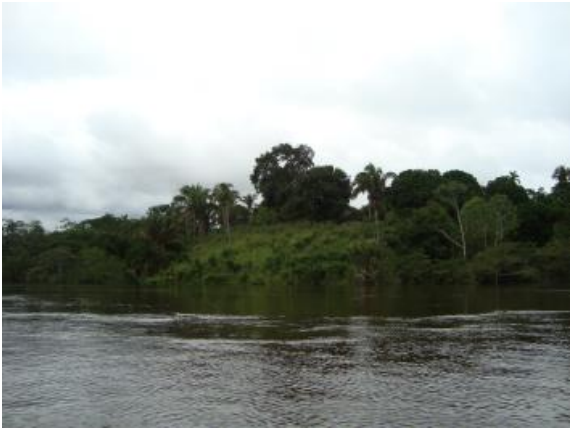
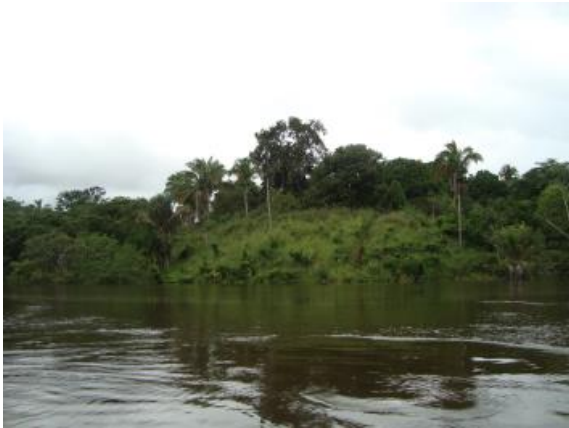
Ponto		Coordenadas UTM (fuso 22)		Solo	FOTOGRAFIAS
		394600	9627044	Neossolo flúvico	
Descrição - Reservatório	Vistoria – fevereiro/2013	Desaparecimento da zona de praia e do afloramento devido ao aumento do nível do rio Xingu.

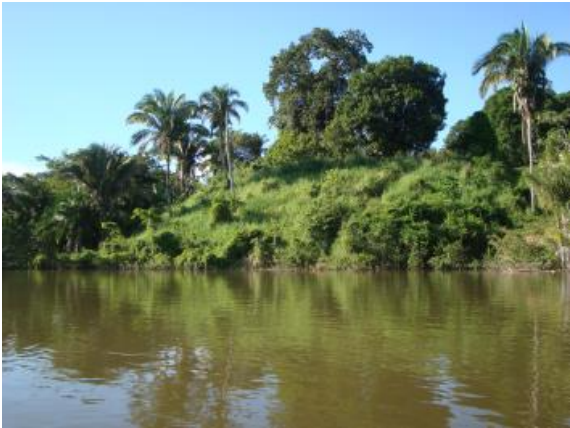
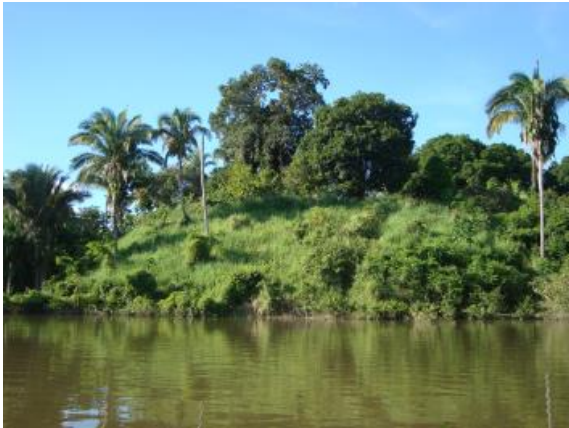
Vistoria – maio/2013	Área sem alterações.

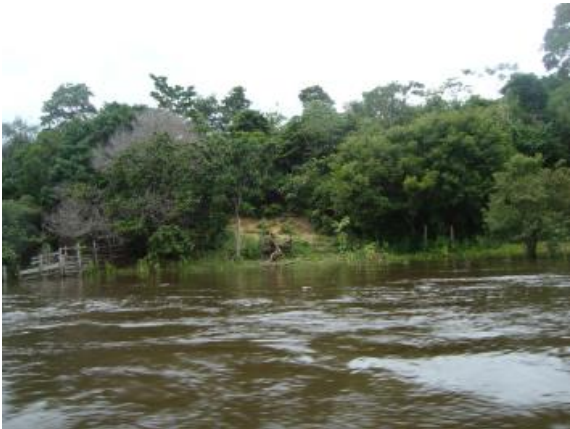
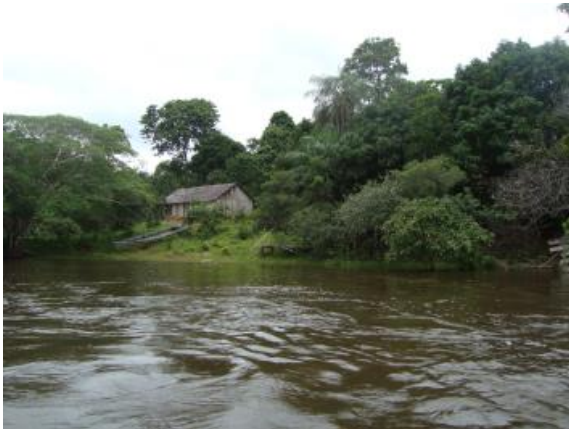
Ponto	Coordenadas UTM (fuso 22)		Solo	FOTOGRAFIAS	
	R 19	389241	9631626		Neossolo flúvico
<b>Descrição - Reservatório</b>	<b>Vistoria – fevereiro/2013</b>	<p>Desaparecimento da zona de praia devido ao aumento do nível do rio Xingu. Observa-se maior densidade de gramíneas.</p>

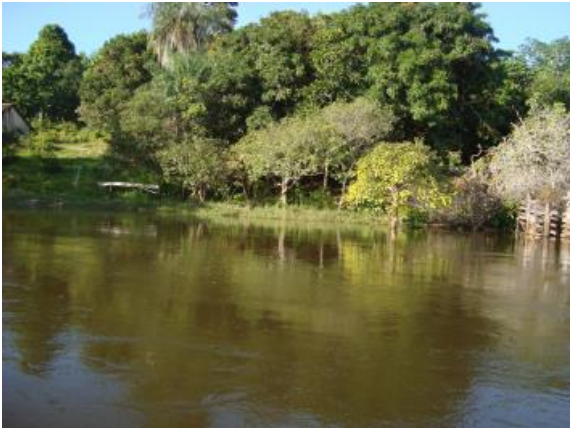
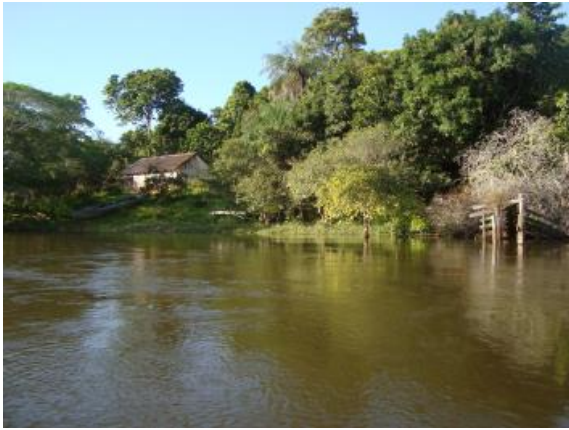
<b>Vistoria – maio/2013</b>	<p>Área sem alterações.</p>

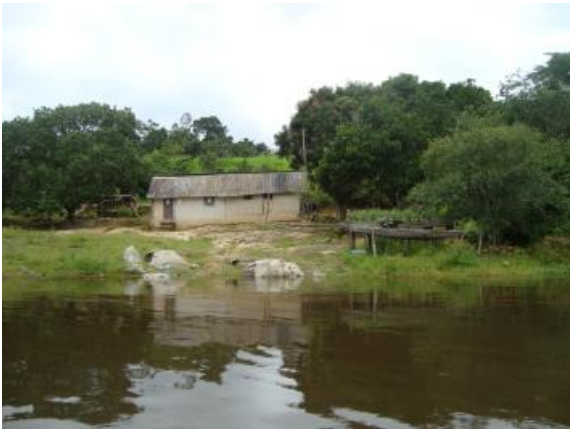
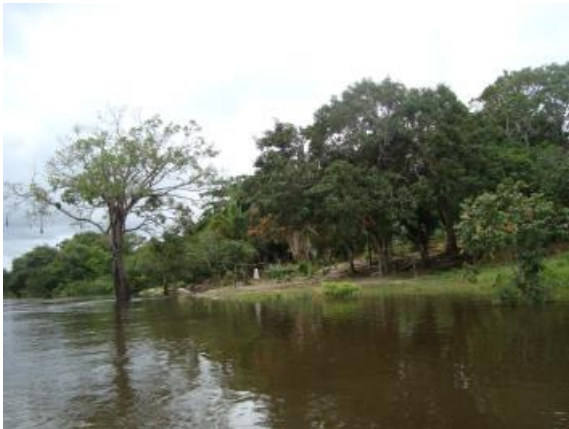
Ponto		Coordenadas UTM (fuso 22)		Solo	FOTOGRAFIAS
		R 20	387797		
Descrição - Reservatório	Vistoria – fevereiro/2013	Desaparecimento da zona de praia devido ao aumento do nível do rio Xingu. Observa-se maior densidade de gramíneas.

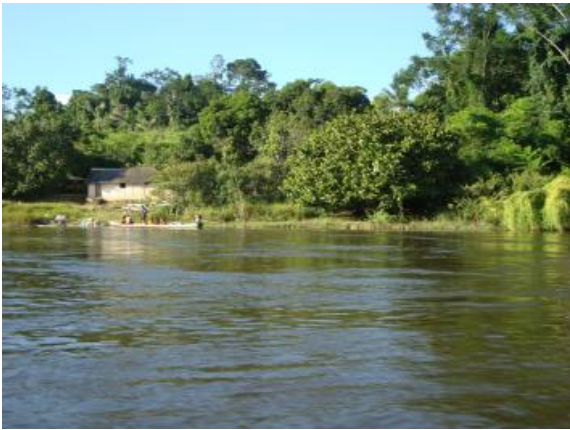
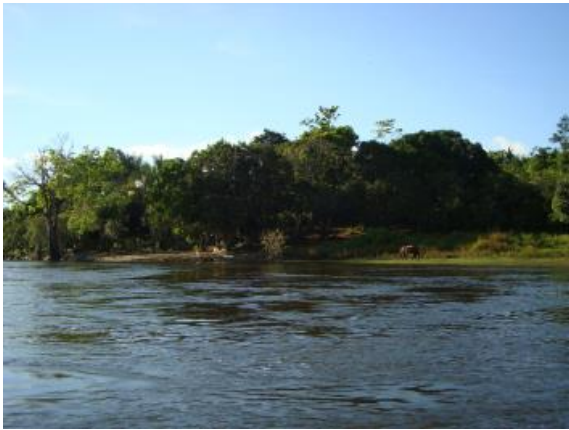
Vistoria – maio/2013	Área sem alterações.

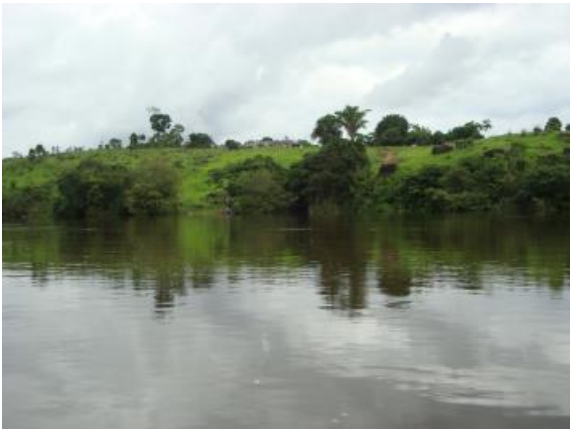
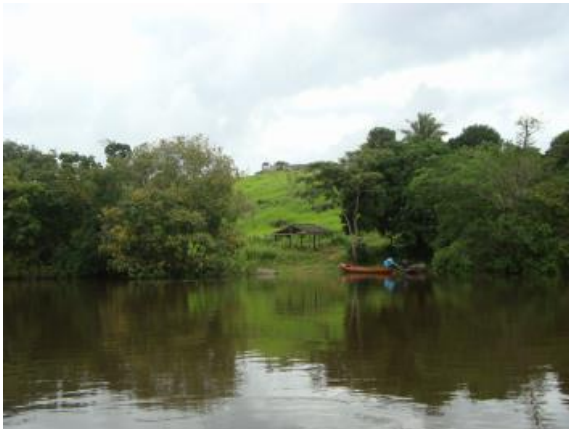
Ponto		Coordenadas UTM (fuso 22)		Solo	FOTOGRAFIAS
		R 21	386786	9636184	
Descrição - Reservatório	Vistoria – fevereiro/2013	<p>Área estável, com maior densidade de gramíneas. Desaparecimento da zona de praia devido ao aumento do nível do rio Xingu.</p>

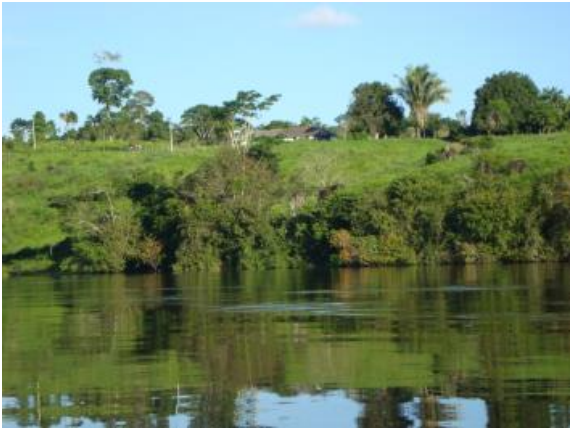
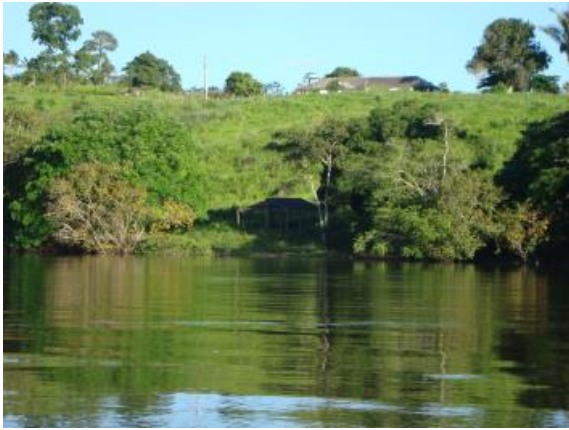
Vistoria – maio/2013	<p>Área sem alterações.</p>

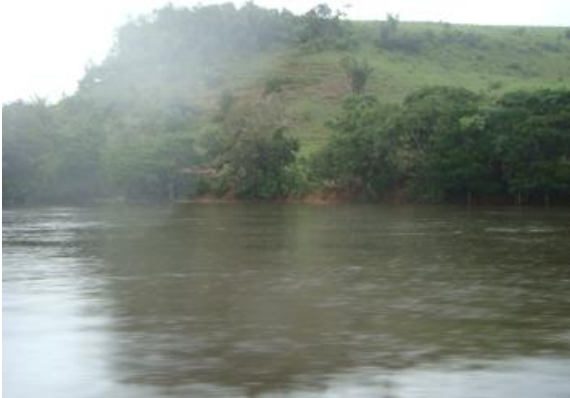
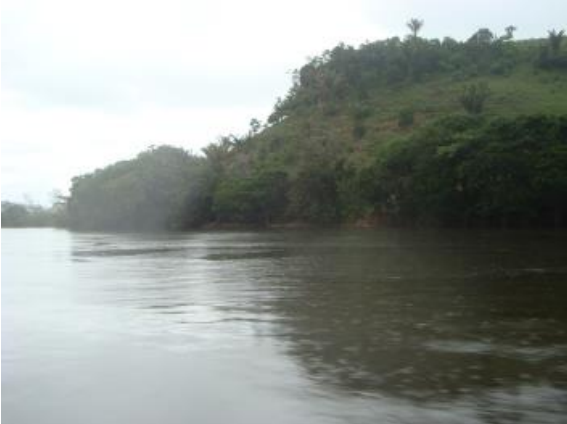
Ponto		Coordenadas UTM (fuso 22)		Solo	FOTOGRAFIAS
		R 22	382698	9640930	
Descrição - Reservatório	Vistoria – fevereiro/2013	Desaparecimento da zona de praia e do talude devido ao aumento do nível do rio Xingu. Na porção mais alta observa-se o adensamento de gramíneas.

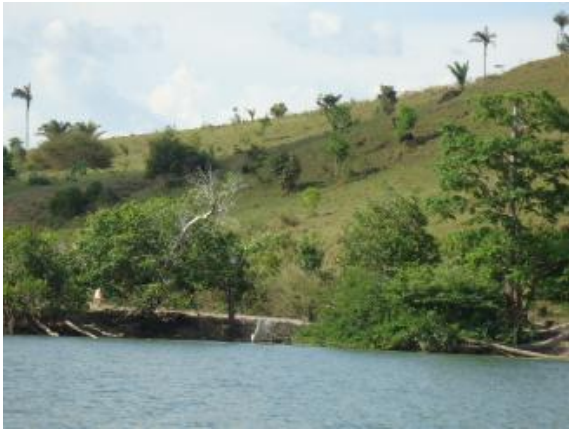
Vistoria – maio/2013	<p>Área sem alterações, porém um cuidado de monitoramento contínuo neste ponto se faz necessário, particularmente em função da região de blocos e de ação antrópica que está pouco coberta com proteção vegetal na zona de alta inclinação da encosta.</p>

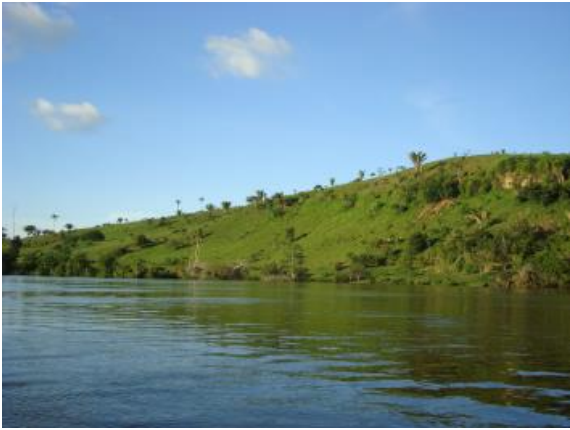
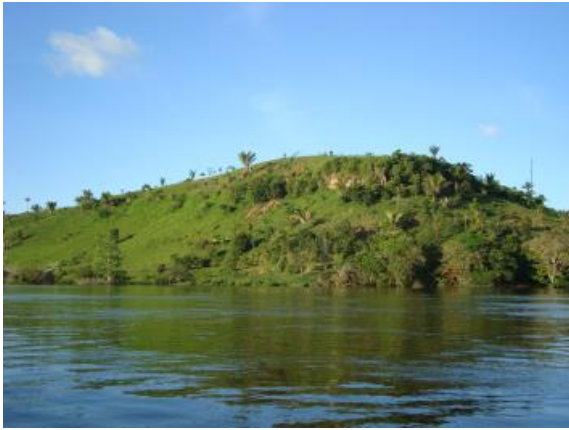
Ponto		Coordenadas UTM (fuso 22)		Solo	FOTOGRAFIAS
		R 24	373046	9645104	
<b>Descrição - Reservatório</b>	<b>Vistoria – fevereiro/2013</b>	<p>Desaparecimento da zona de praia devido ao aumento do nível do rio Xingu.</p>

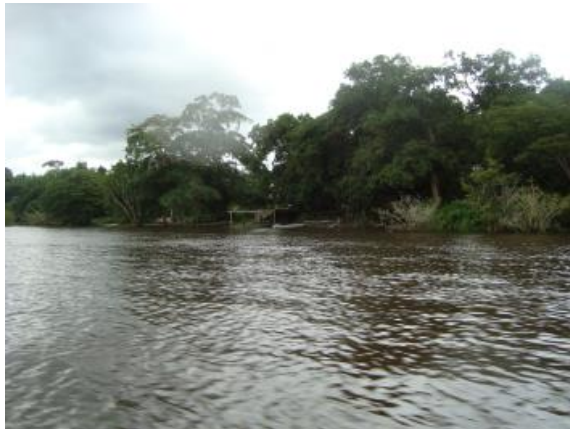
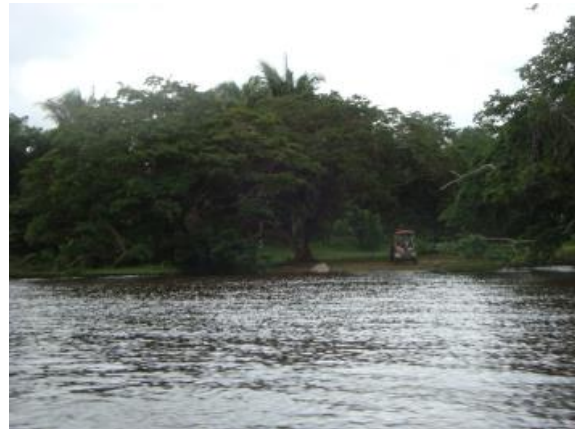
<b>Vistoria – maio/2013</b>	<p>Área sem alterações.</p>

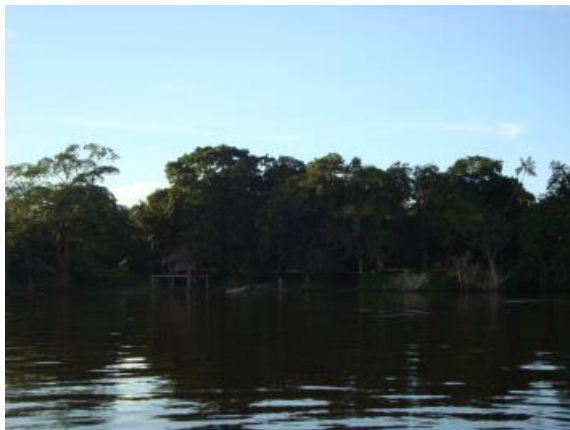
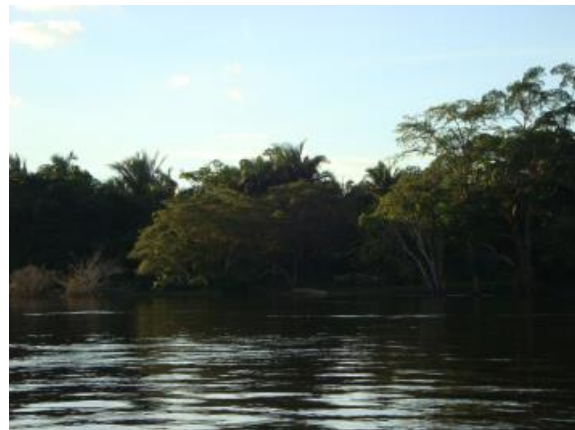
Ponto		Coordenadas UTM (fuso 22)		Solo	FOTOGRAFIAS
		R 25	364225	9642436	
Descrição - Reservatório	Vistoria – fevereiro/2013	<p>Desaparecimento da zona de praia devido ao aumento do nível do rio Xingu.</p> <p>Ref. Praia do Pajé</p>

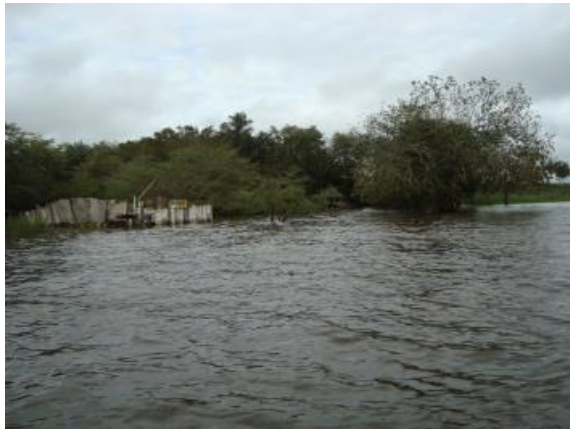
Vistoria – maio/2013	<p>Área sem alterações.</p>

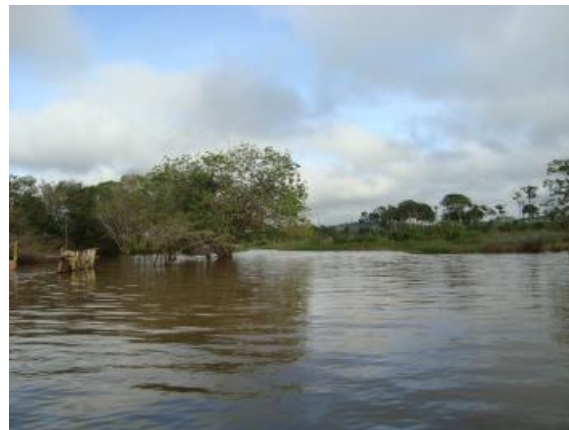
Ponto		Coordenadas UTM (fuso 22)		Solo	FOTOGRAFIAS
		R 26	364635	9640228	
Descrição - Reservatório	Vistoria – fevereiro/2013	<p>Redução da zona de praia devido ao aumento do nível do rio Xingu.            Maior densidade de gramíneas em alguns pontos.</p> <p>Ref. Pedral</p>
