# ANEXO FOTOGRAFICO

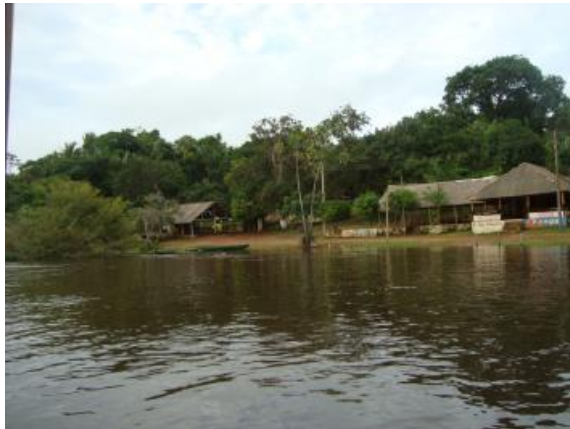
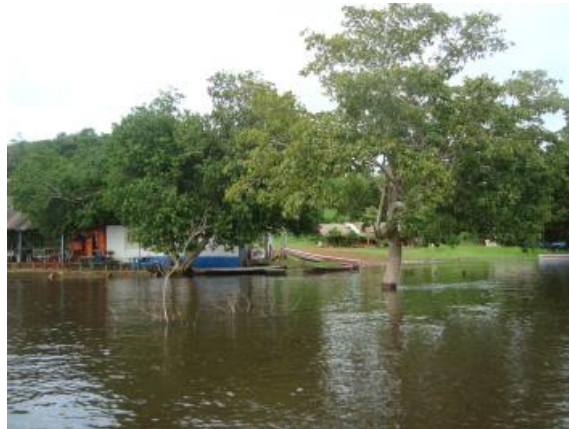
Vistoria – maio/2013	<p>Área sem alterações.</p>

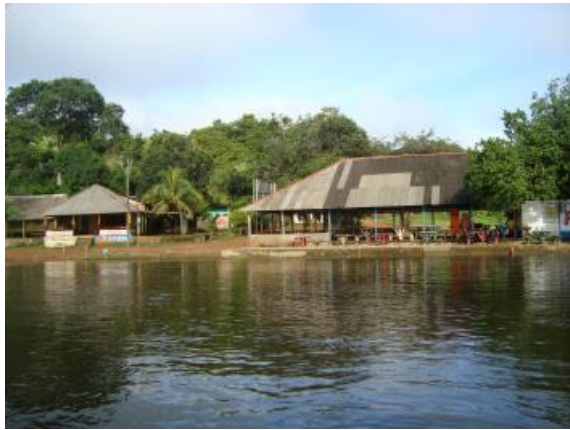
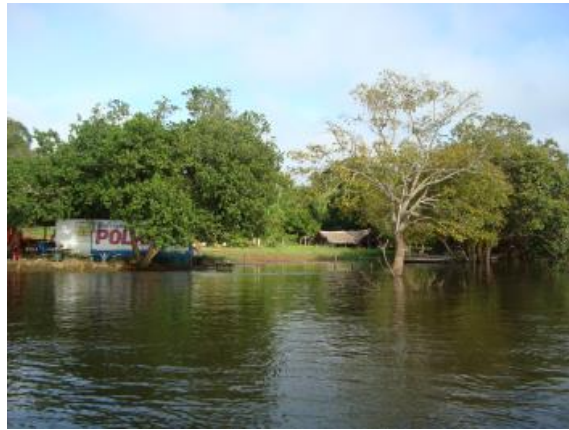
Ponto		Coordenadas UTM (fuso 22)		Solo		FOTOGRAFIAS
Descrição - Reservatório	Vistoria – fevereiro/2013	Desaparecimento da zona de praia devido ao aumento do nível do rio Xingu.

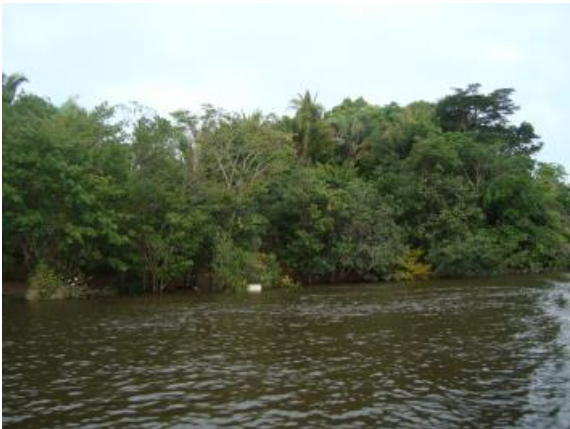
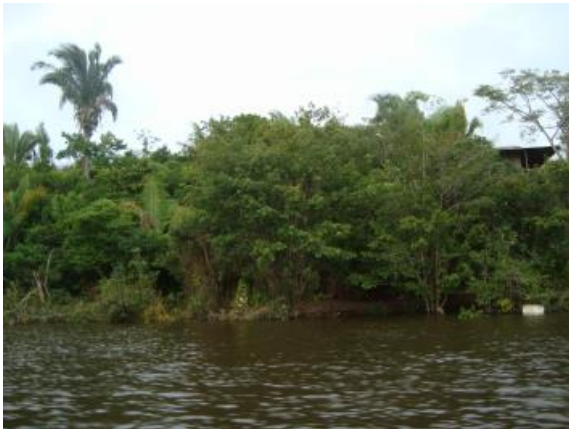
Vistoria – maio/2013	Área sem alterações.

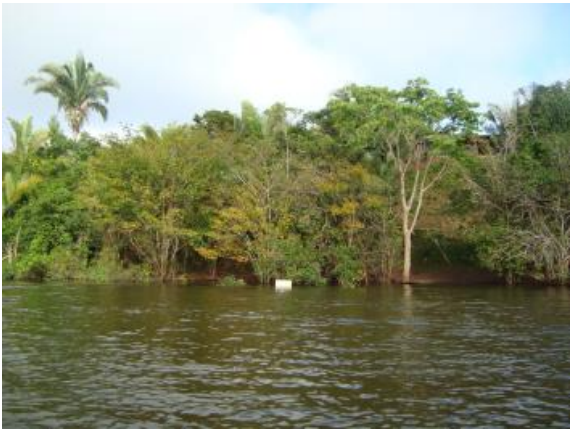
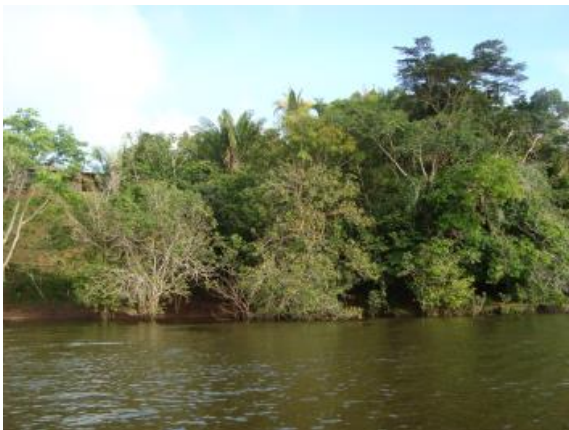
Ponto		Coordenadas UTM (fuso 22)		Solo		FOTOGRAFIAS
Descrição - Reservatório	Vistoria – fevereiro/2013	Desaparecimento da zona de praia devido ao aumento do nível do rio Xingu.

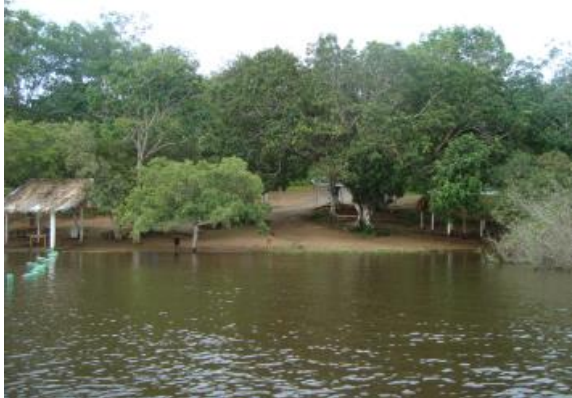
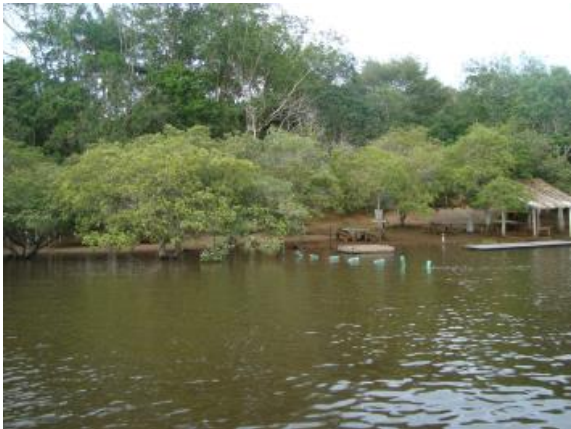
Vistoria – maio/2013	Área sem alterações.

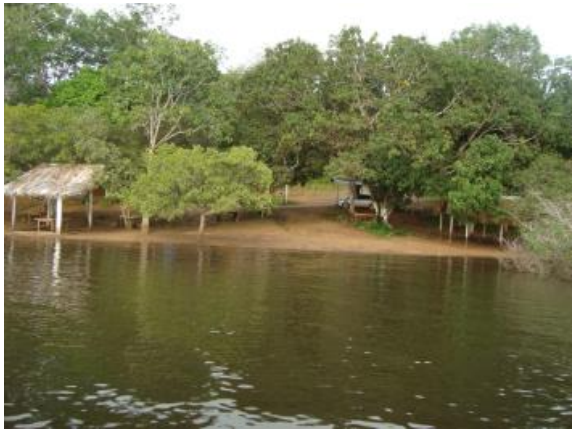
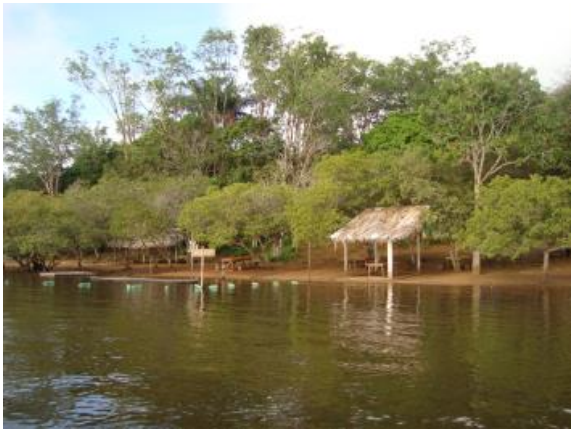
Ponto		Coordenadas UTM (fuso 22)		Solo	FOTOGRAFIAS
		364858	9639138		
Descrição - Reservatório	Vistoria – fevereiro/2013	Desaparecimento dos afloramentos rochosos devido ao aumento do nível do rio Xingu.

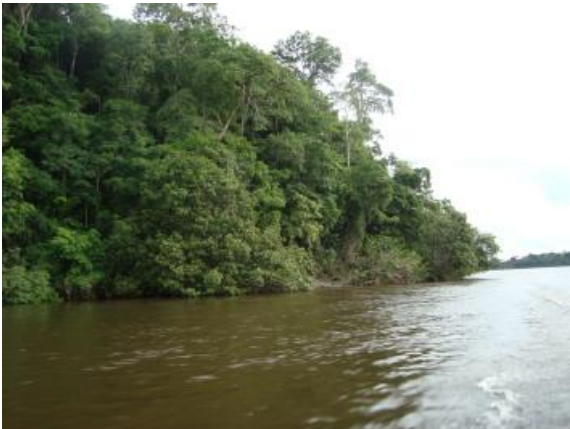
Vistoria – maio/2013	Área sem alterações.

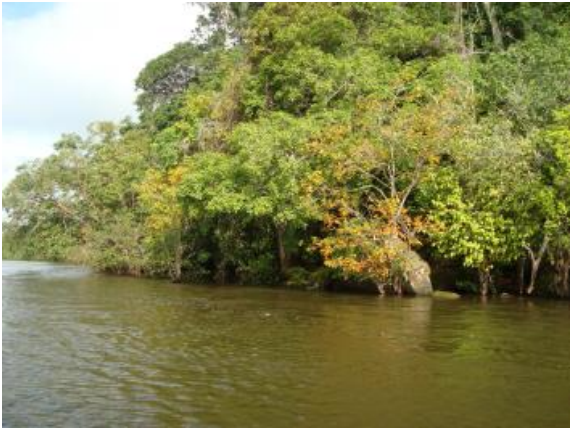
Ponto		Coordenadas UTM (fuso 22)		Solo	FOTOGRAFIAS
		R 30	364582	9638804	
Descrição - Reservatório	Vistoria – fevereiro/2013	<p>Redução da zona de praia devido ao aumento do nível do rio Xingu.</p> <p>Ref. Torquato</p>

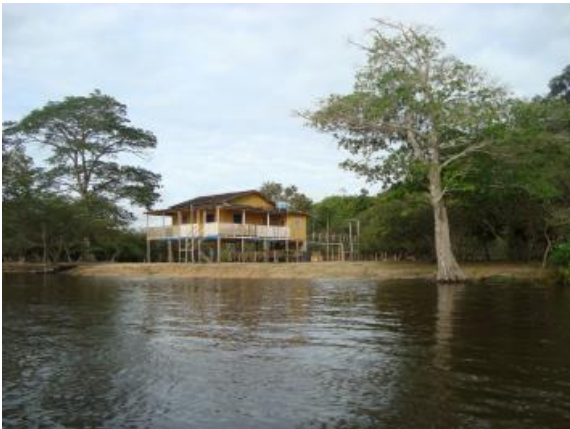
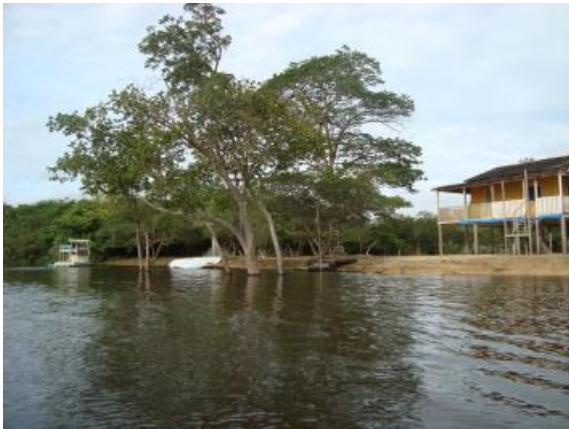
Vistoria – maio/2013	<p>Área sem alterações.</p>

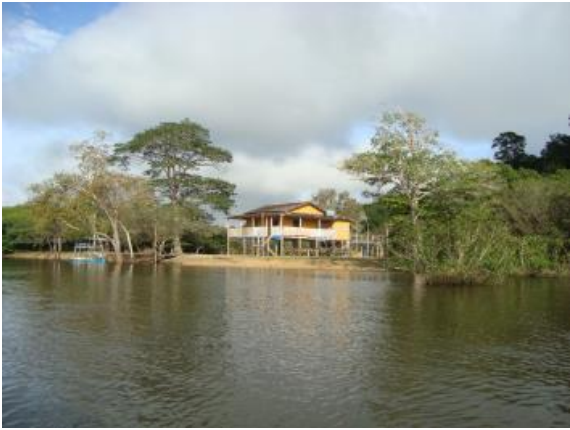
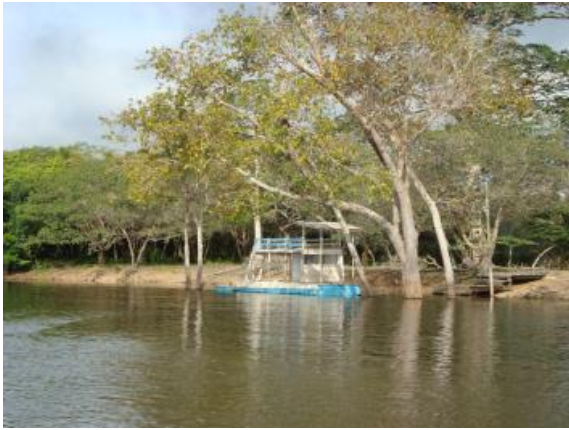
Ponto		Coordenadas UTM (fuso 22)		Solo		FOTOGRAFIAS
<b>Descrição - Reservatório</b>	<b>Vistoria – fevereiro/2013</b>	<p>Redução da zona de praia e menor visualização do talude devido ao aumento do nível do rio Xingu.</p>

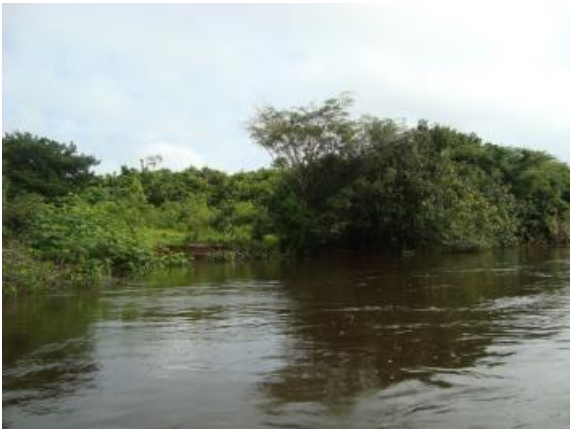
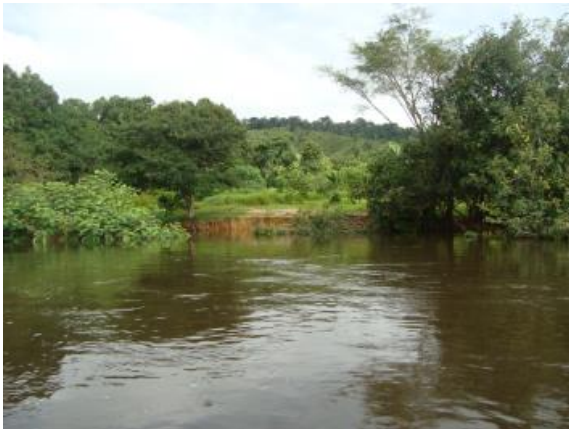
<b>Vistoria – maio/2013</b>	<p>Área sem alterações.</p>

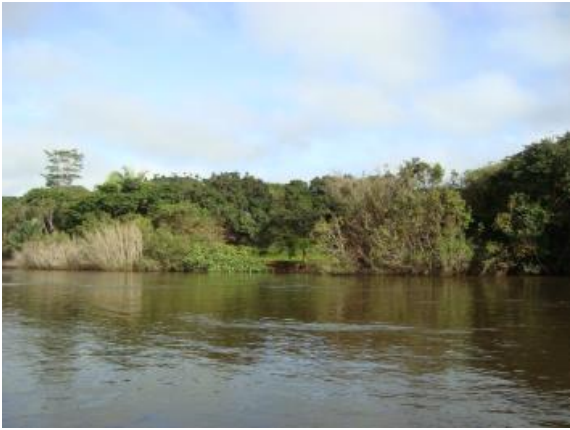
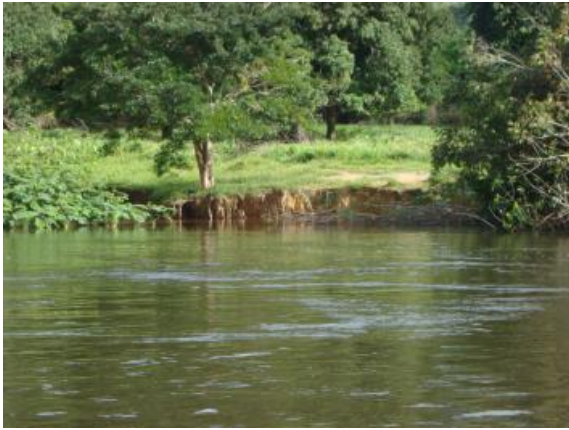
Ponto		Coordenadas UTM (fuso 22)		Solo		FOTOGRAFIAS
Descrição - Reservatório	Vistoria – fevereiro/2013	Menor visualização do talude devido ao aumento do nível do rio Xingu.

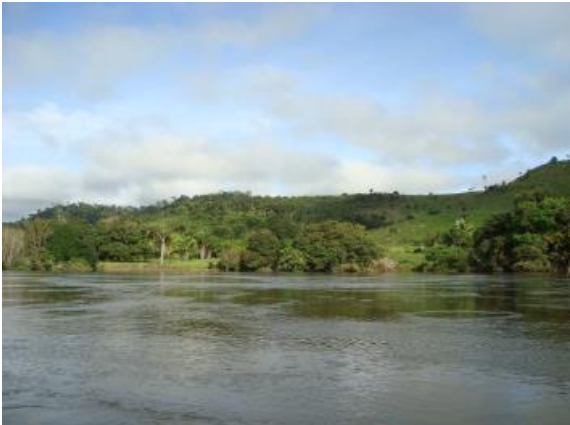
Vistoria – maio/2013	Área sem alterações.

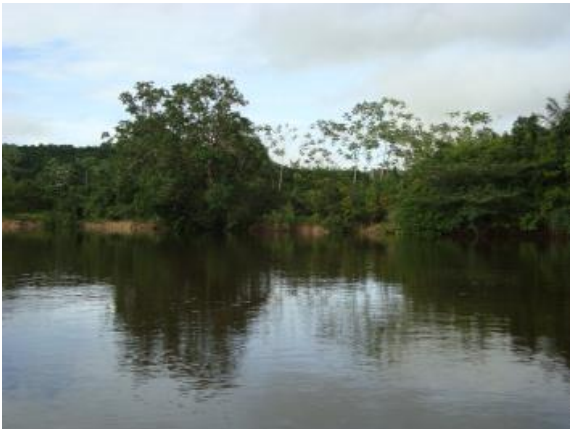
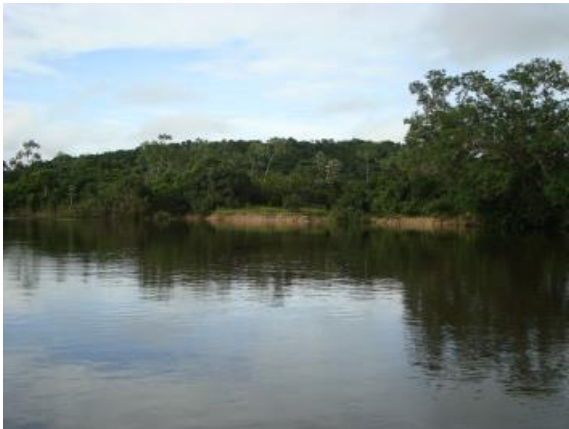
Ponto		Coordenadas UTM (fuso 22)		Solo	FOTOGRAFIAS
		R 33	362458	9629975	
Descrição - Reservatório	Vistoria – fevereiro/2013	Menor visualização do talude devido ao aumento do nível do rio Xingu.

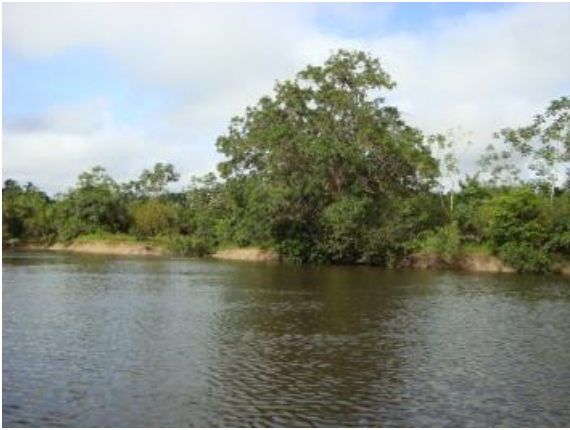
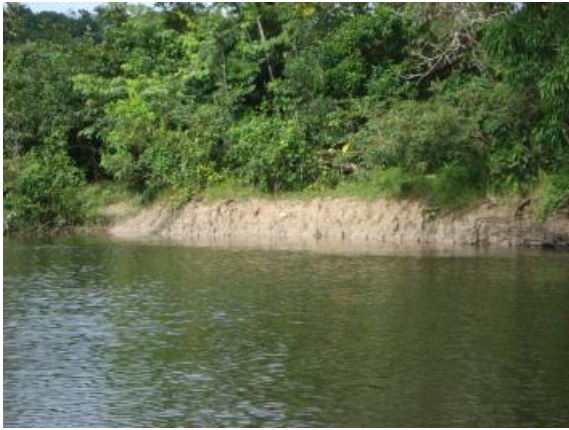
Vistoria – maio/2013	Área sem alterações.

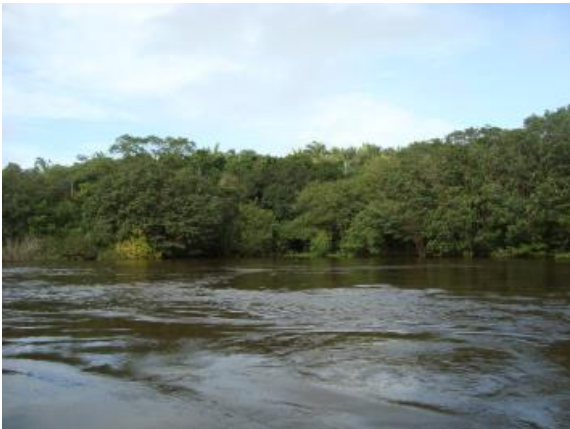
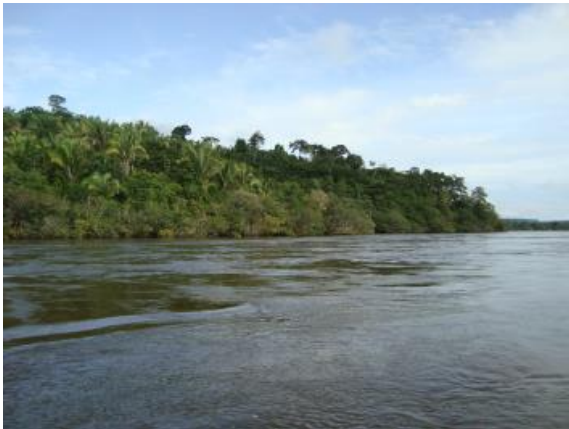
Ponto		Coordenadas UTM (fuso 22)		Solo	FOTOGRAFIAS
		361493	9624225	Cambissolo háptico distrófico (eutrófico)	
Descrição - Reservatório	Vistoria – fevereiro/2013	Desaparecimento do talude devido ao aumento do nível do rio Xingu.

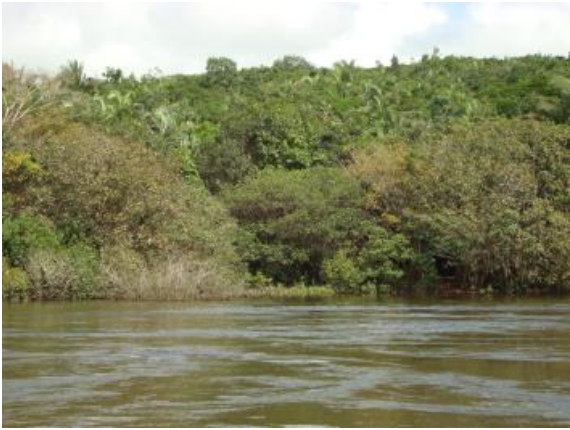
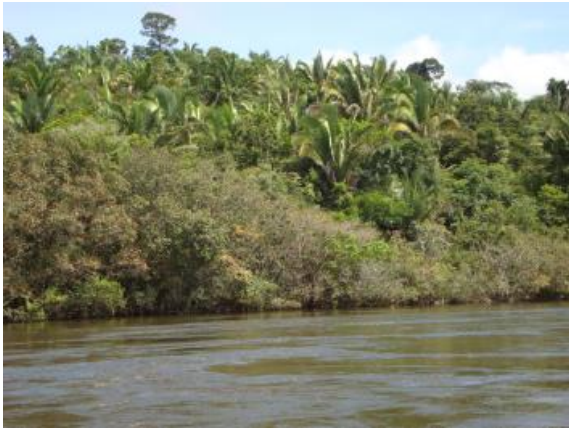
Vistoria – maio/2013	Área sem alterações.

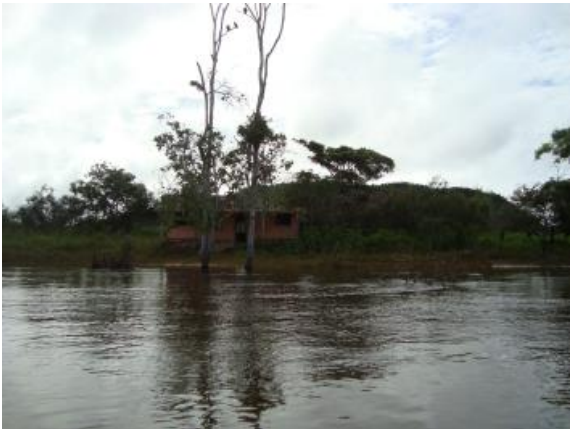
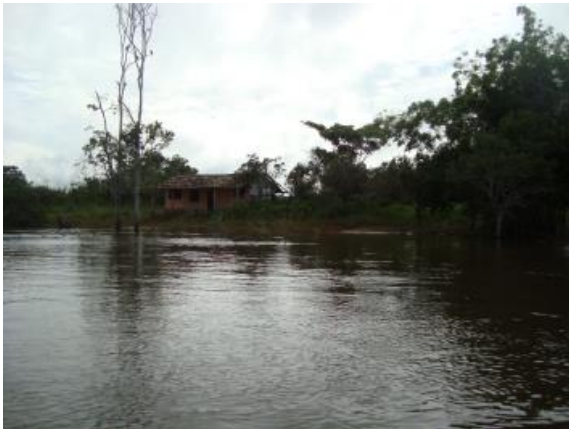
Ponto		Coordenadas UTM (fuso 22)		Solo	FOTOGRAFIAS
		364829	9621958	Nitossolo háplico eutrófico	
Descrição - Reservatório	Vistoria – fevereiro/2013	Desaparecimento da zona de praia devido ao aumento do nível do rio Xingu.

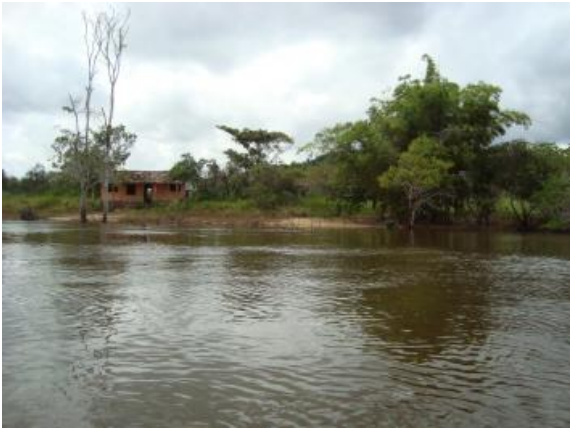
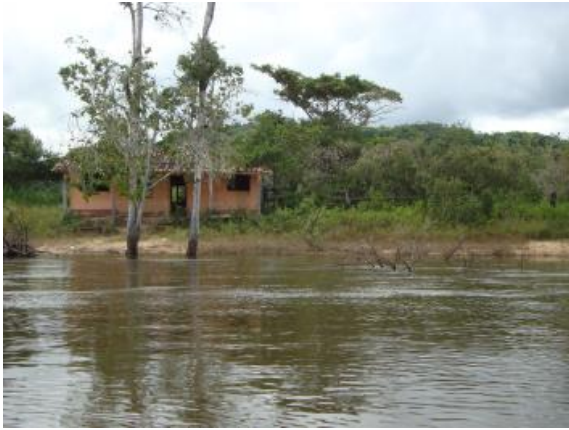
Vistoria – maio/2013	Área sem alterações.

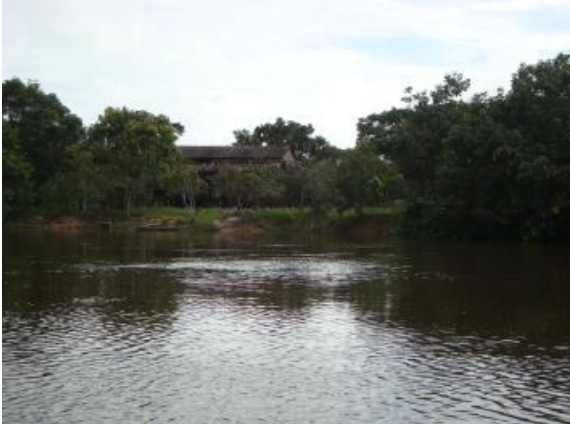
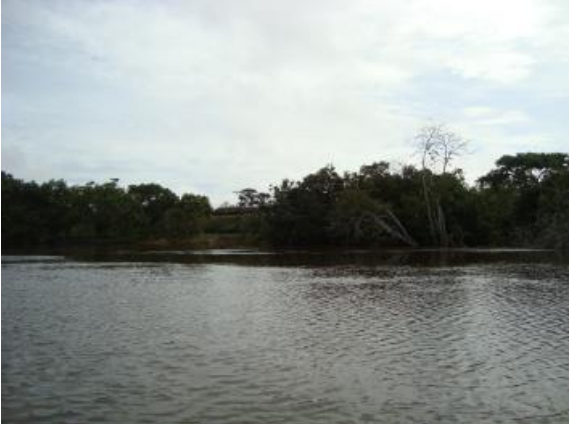
Ponto		Coordenadas UTM (fuso 22)		Solo	FOTOGRAFIAS
		366907	9627036	Neossolo flúvico	
Descrição - Reservatório	Vistoria – fevereiro/2013	Redução da zona exposta do talude devido ao aumento do nível do rio Xingu.

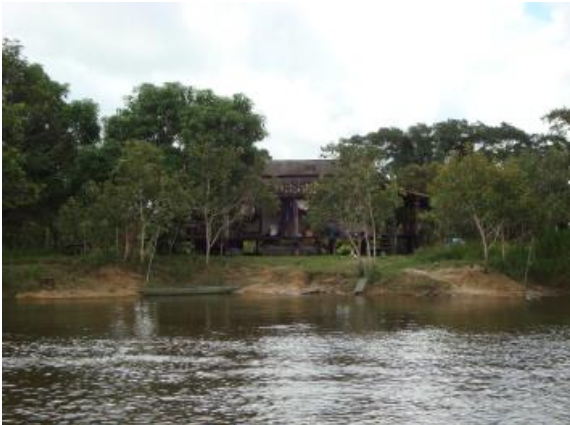
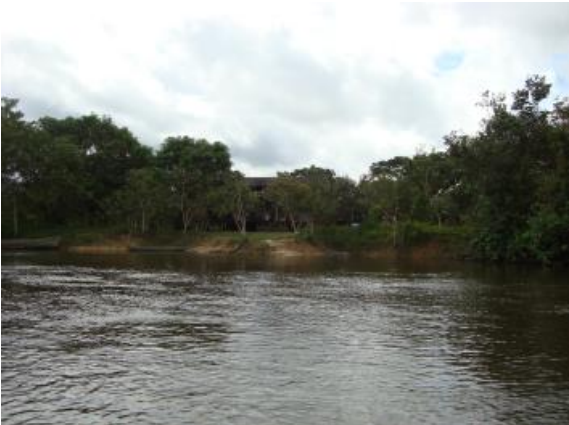
Vistoria – maio/2013	Área sem alterações.

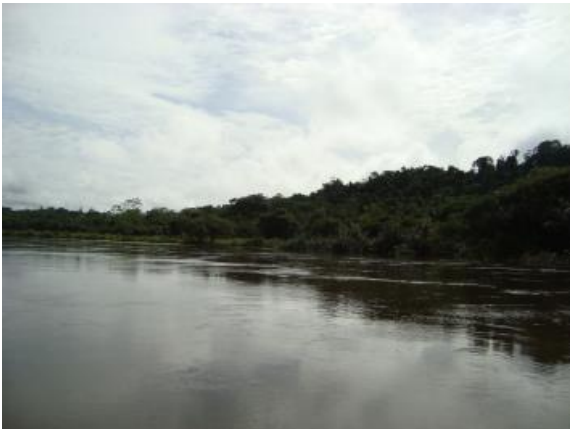
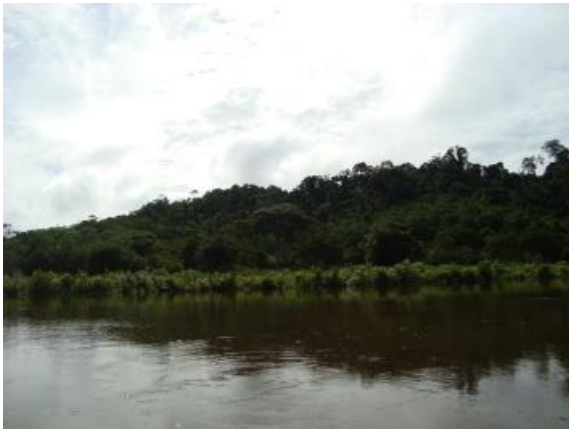
Ponto		Coordenadas UTM (fuso 22)		Solo		FOTOGRAFIAS
<b>Descrição - Reservatório</b>	<b>Vistoria – fevereiro/2013</b>	Desaparecimento da zona de praia e dos afloramentos rochosos devido ao aumento do nível do rio Xingu.

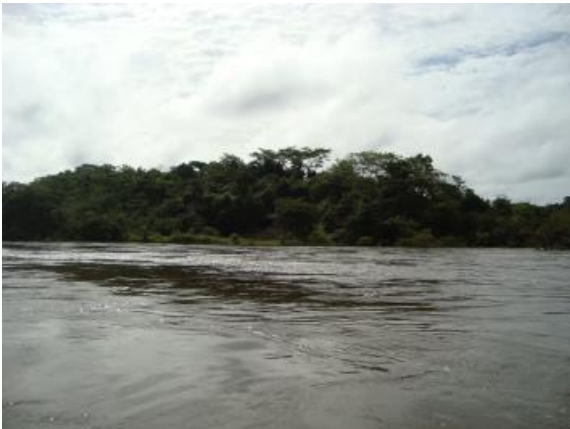
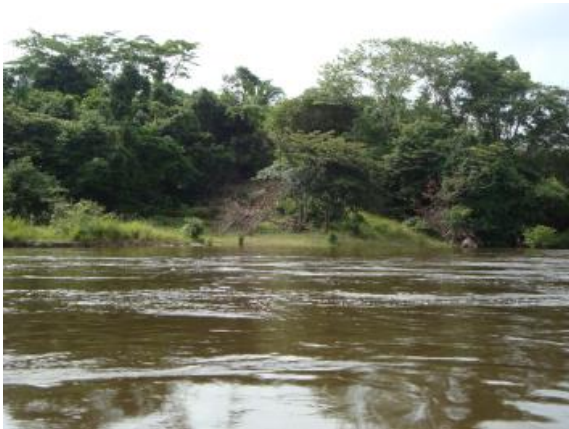
Ponto		Coordenadas UTM (fuso 22)		Solo		FOTOGRAFIAS
Descrição - Reservatório	Vistoria – fevereiro/2013	Desaparecimento da zona de praia e do talude devido ao aumento do nível do rio Xingu.

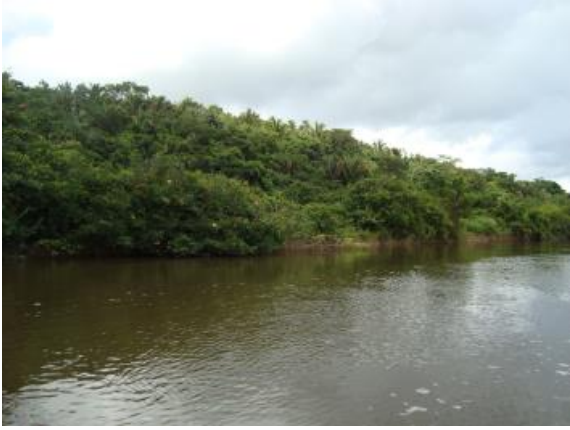
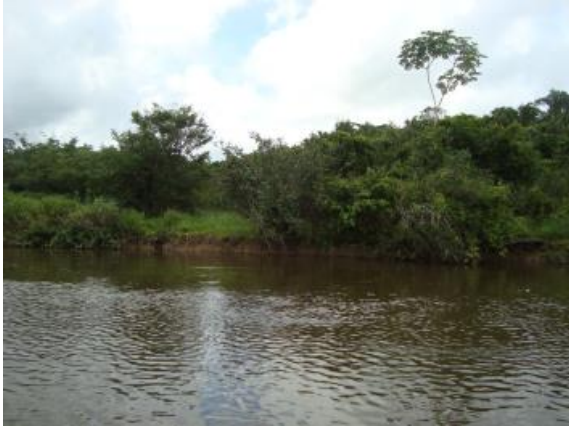
Vistoria – maio/2013	Área sem alterações.

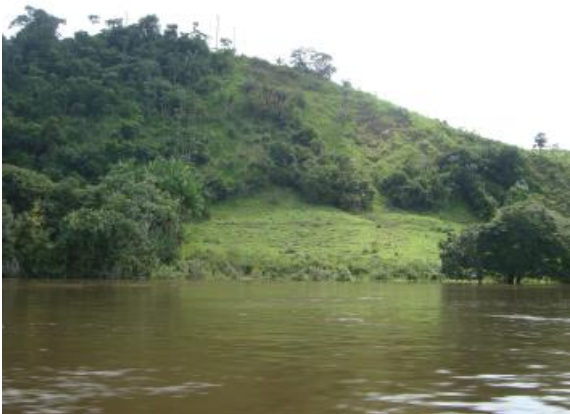
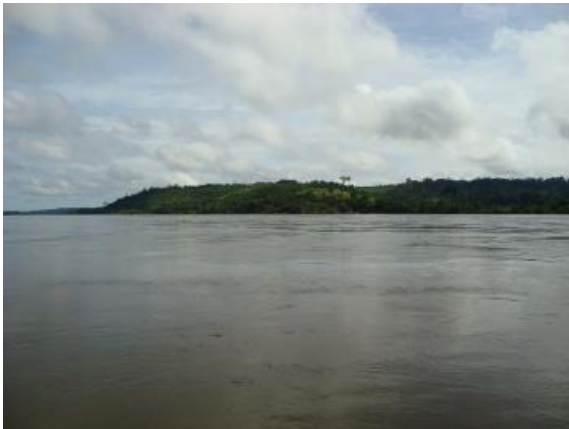
Ponto		Coordenadas UTM (fuso 22)		Solo	FOTOGRAFIAS
Descrição - Reservatório	Vistoria – fevereiro/2013	Desaparecimento da zona de praia e do talude devido ao aumento do nível do rio Xingu. Observa-se maior densidade de gramíneas.

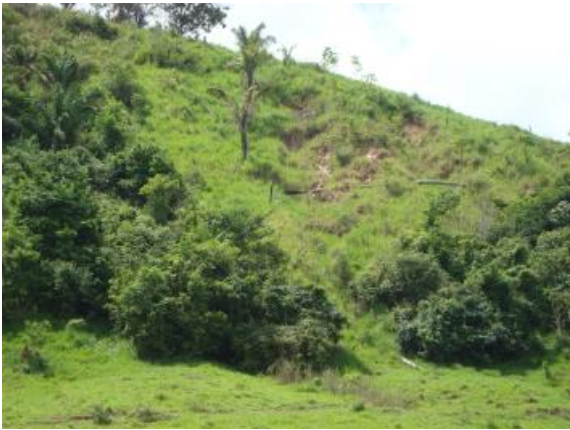
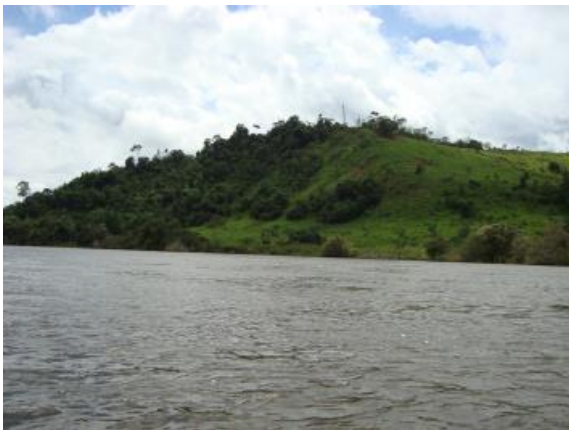
Vistoria – maio/2013	Área sem alterações, porém neste ponto, igualmente a outras regiões com talude levemente protegido, o monitoramento contínuo faz-se necessário.

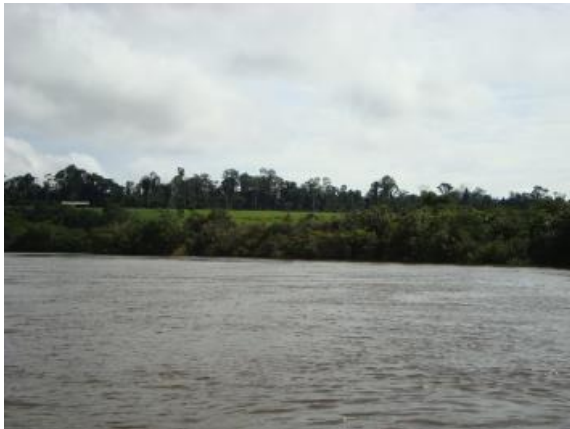
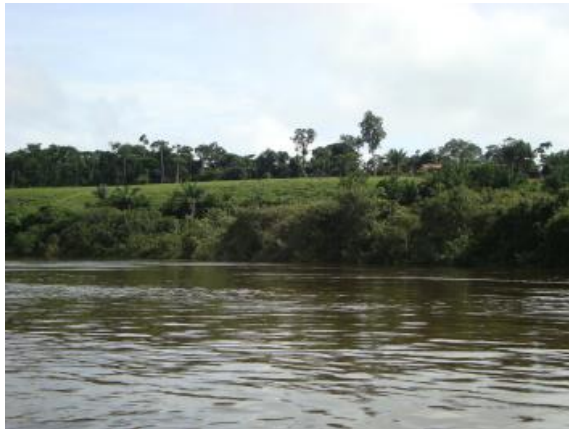
Ponto		Coordenadas UTM (fuso 22)		Solo		FOTOGRAFIAS
<b>Descrição - Reservatório</b>	<b>Vistoria – fevereiro/2013</b>	<p>Redução da visualização do talude devido ao aumento do nível do rio Xingu.</p>

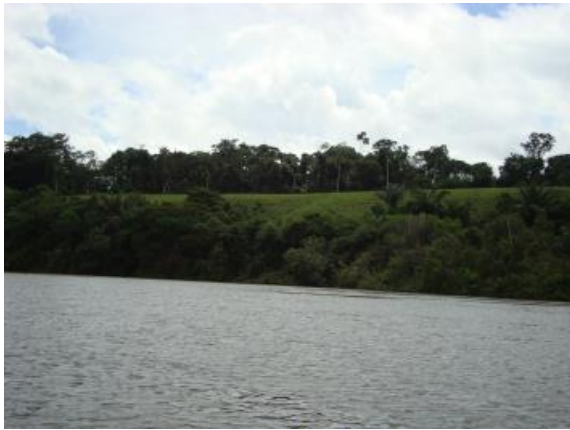
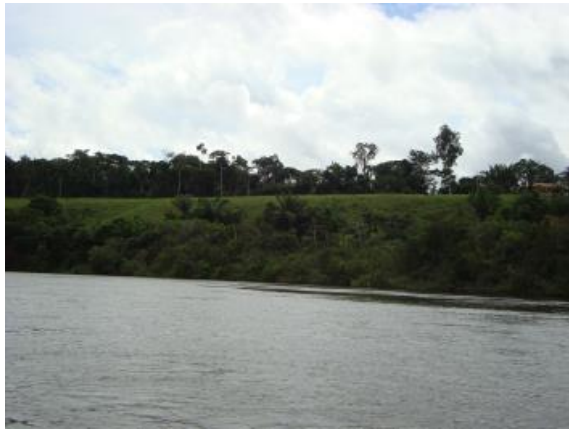
<b>Vistoria – maio/2013</b>	<p>Área sem alterações.</p>

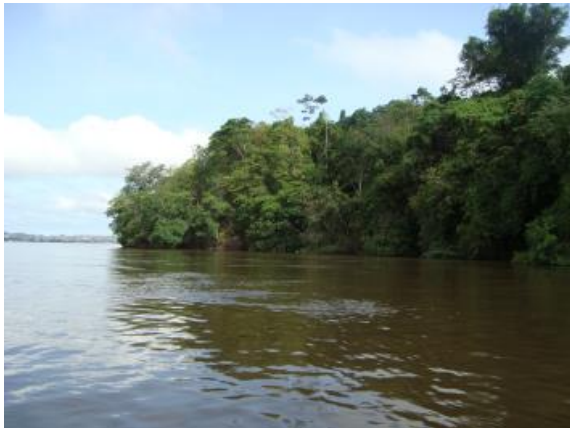
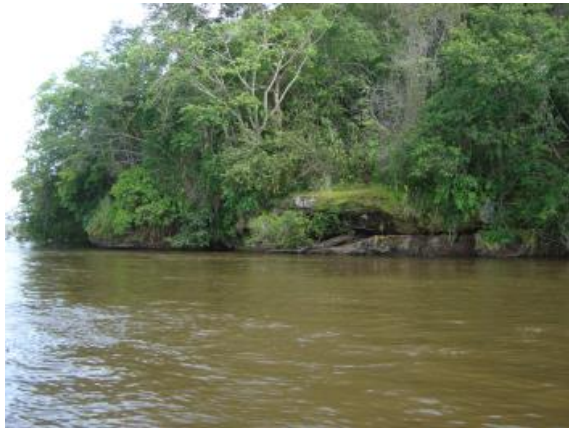
Ponto		Coordenadas UTM (fuso 22)		Solo		FOTOGRAFIAS
		367854	9640521	Latossolo vermelho-amarelo distrófico		
<b>Descrição - Reservatório</b>	<b>Vistoria – fevereiro/2013</b>	<p>Redução da visualização do talude devido ao aumento do nível do rio Xingu.</p>

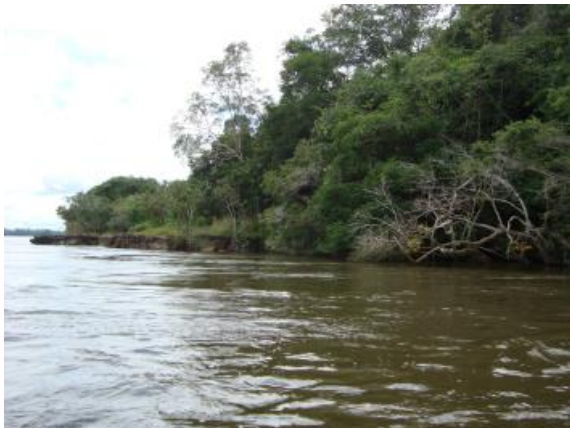
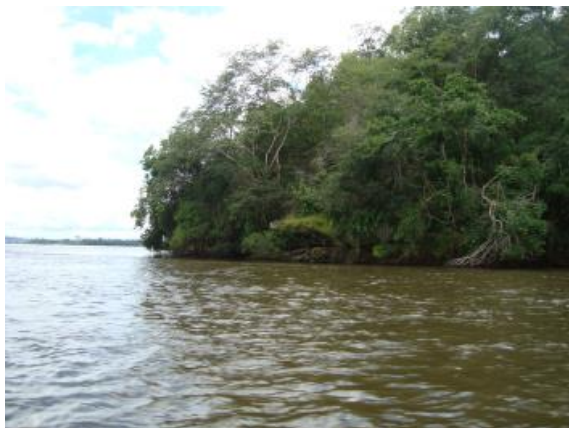
<b>Vistoria – maio/2013</b>	<p>Área sem alterações.</p>

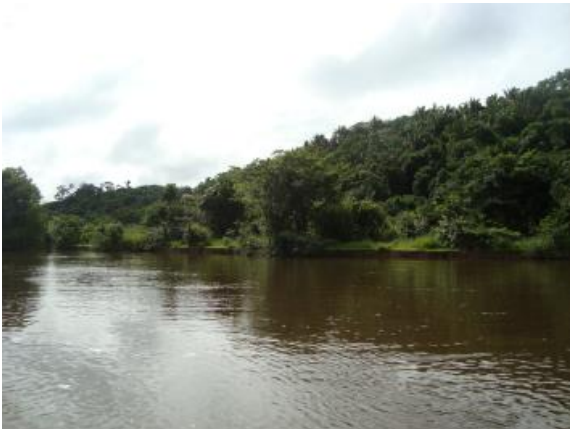
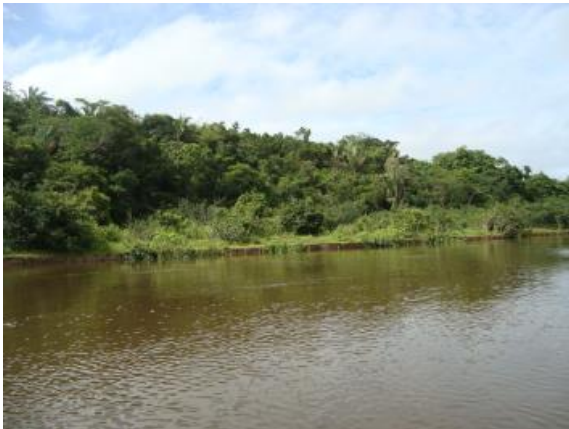
Ponto		Coordenadas UTM (fuso 22)		Solo		FOTOGRAFIAS
Descrição - Reservatório	Vistoria – fevereiro/2013	<p>Redução da visualização do talude devido ao aumento do nível do rio Xingu.</p>

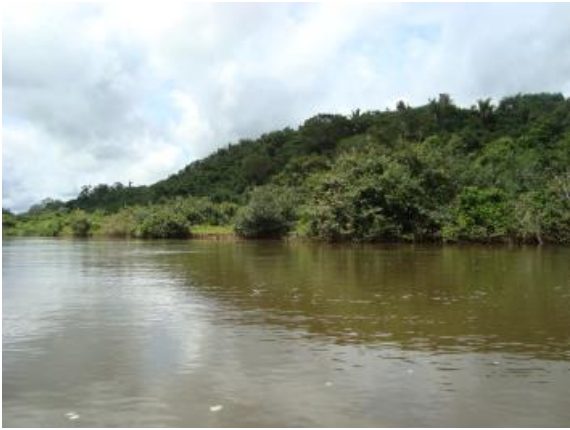
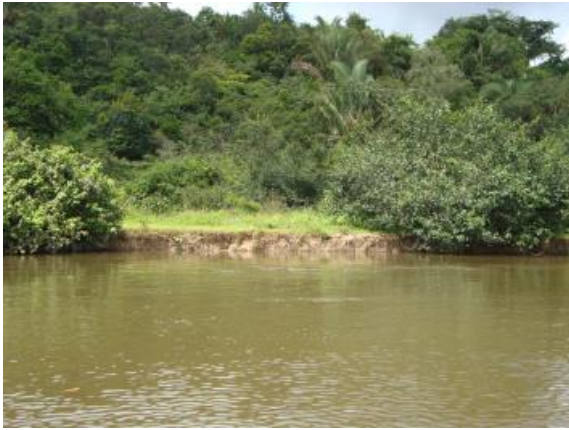
Vistoria – maio/2013	<p>Já se pode notar o rebaixamento do nível do rio.</p>

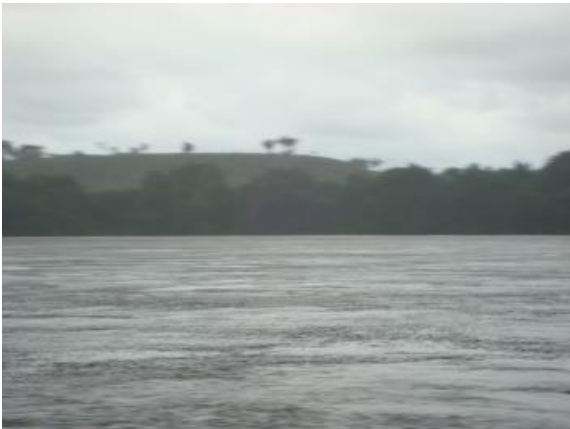
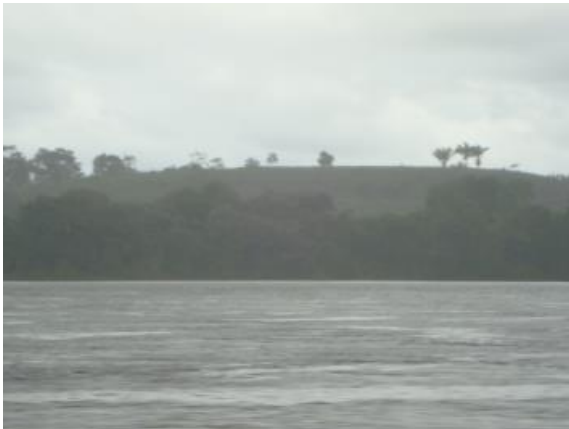
Ponto		Coordenadas UTM (fuso 22)		Solo		FOTOGRAFIAS	
							ENC 02
Descrição - Reservatório	Vistoria – fevereiro/2013	Área sem alterações.

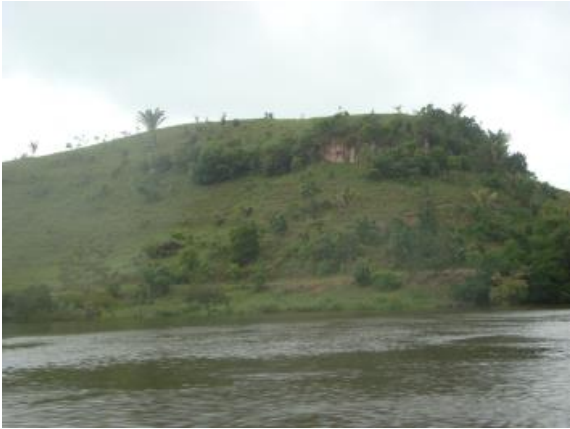
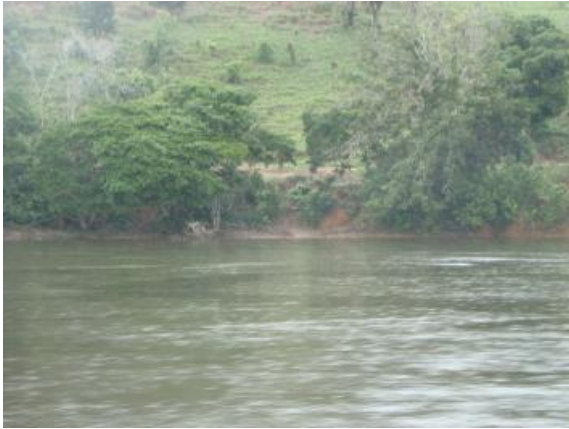
Ponto		Coordenadas UTM (fuso 22)		Solo	FOTOGRAFIAS
ENC 03		382690	9640953	Latossolo vermelho-amarelo distrófico	
Descrição - Reservatório	Vistoria – fevereiro/2013	<p>Maior densidade de gramíneas, redução da zona de praia devido ao aumento do nível do rio Xingu.</p>

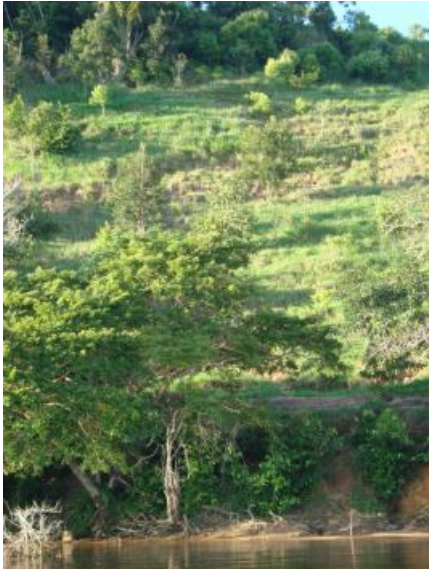
Vistoria – maio/2013	<p>Área sem alterações, porém igualmente a outros pontos específicos, o monitoramento contínuo é recomendável</p>

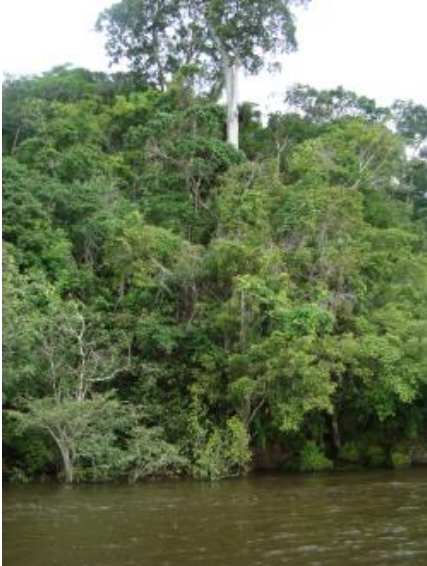
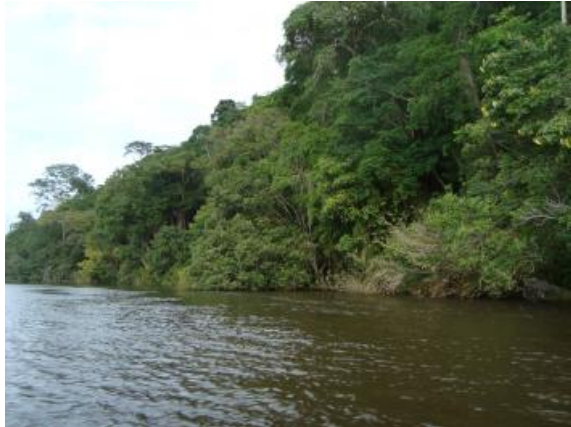
Ponto		Coordenadas UTM (fuso 22)		Solo	FOTOGRAFIAS
ENC 04		364897	9639117	Latossolo vermelho distrófico	
Descrição - Reservatório	Vistoria – fevereiro/2013	<p>Desaparecimento dos afloramentos/blocos rochosos devido ao aumento do nível do rio Xingu.</p>

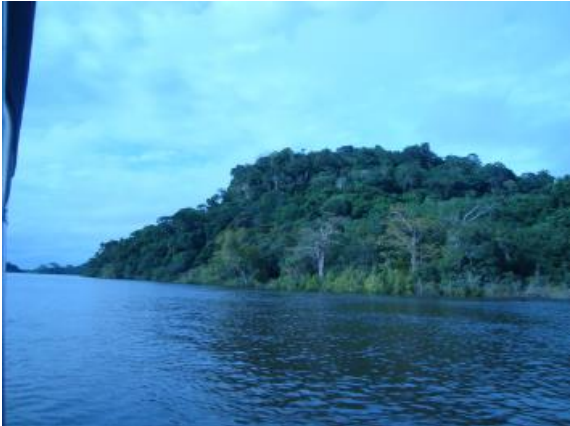
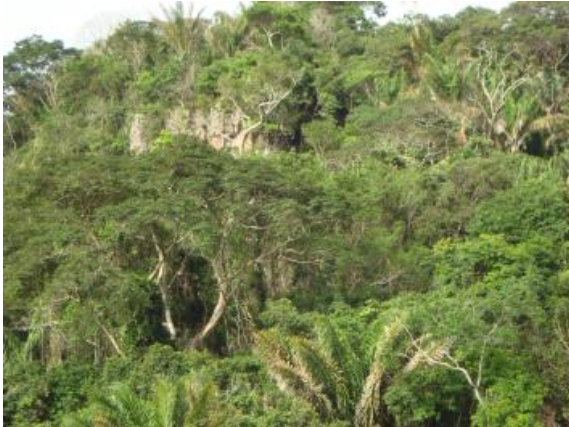
Ponto		Coordenadas UTM (fuso 22)		Solo	FOTOGRAFIAS
ENC 05 / R 30		364518	9636981	Latossolo vermelho distrófico	
Descrição - Reservatório	Vistoria – fevereiro/2013	<p>Não foram observadas alterações.</p> <p>Ref. Pedra do Navio.</p>

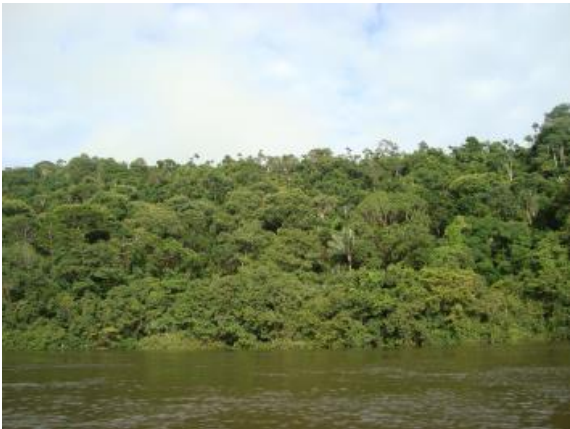
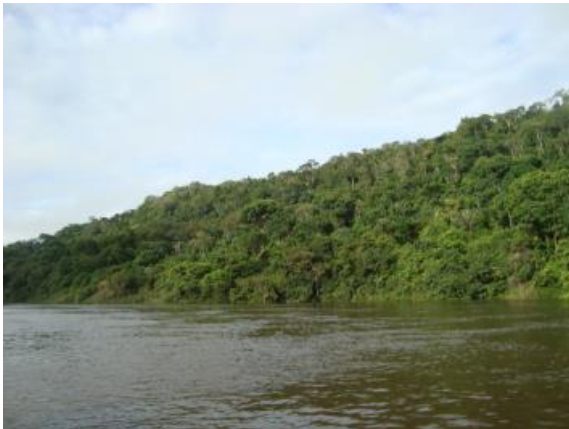
Ponto		Coordenadas UTM (fuso 22)		Solo	FOTOGRAFIAS
ENC 06		364285	9636447	Cambissolo háptico distrófico (eutrófico)	
Descrição - Reservatório	Vistoria – fevereiro/2013	Não foram observadas alterações.

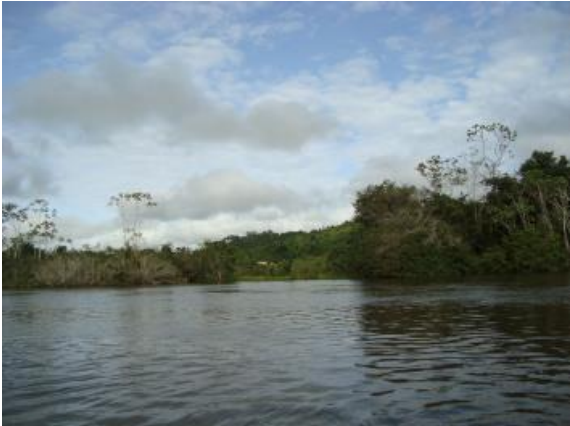
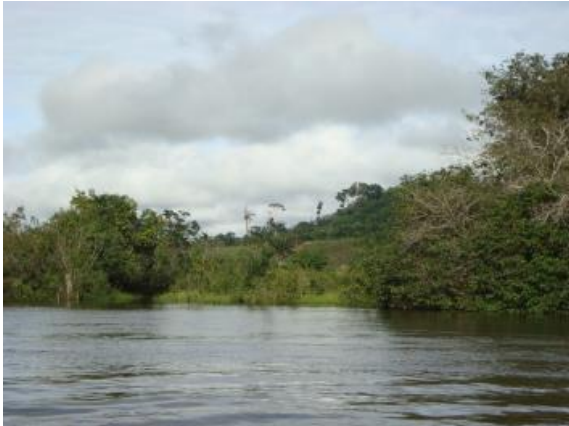
<b>Vistoria – maio/2013</b>	<p>Área sem alterações.</p>

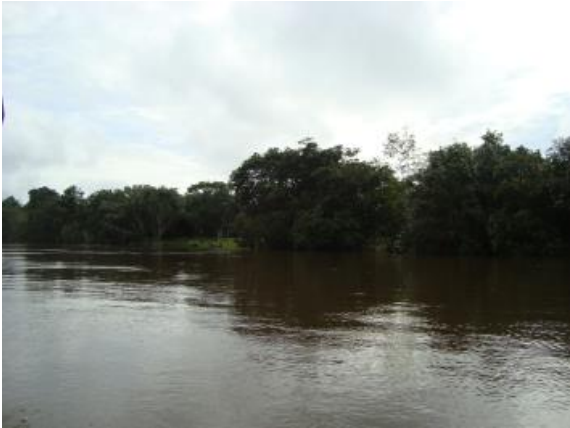
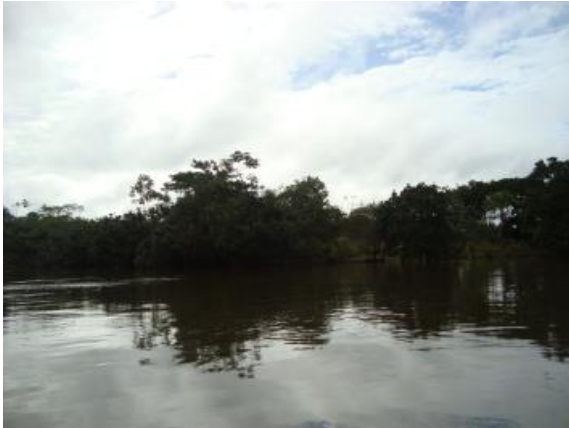
Ponto		Coordenadas UTM (fuso 22)		Solo	FOTOGRAFIAS
Descrição - Reservatório	Vistoria – fevereiro/2013	<p>Área sem alterações. Ref. Placa do Sítio São Benedito.</p>

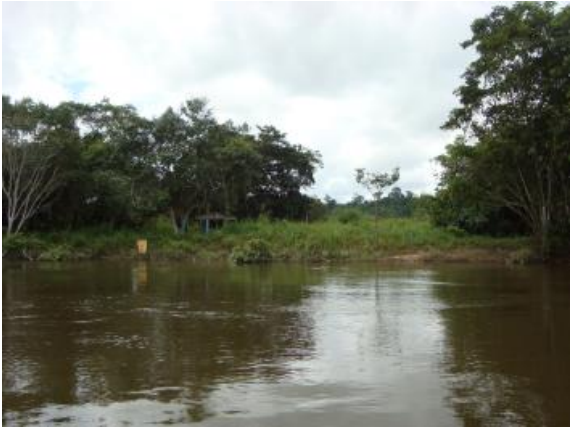
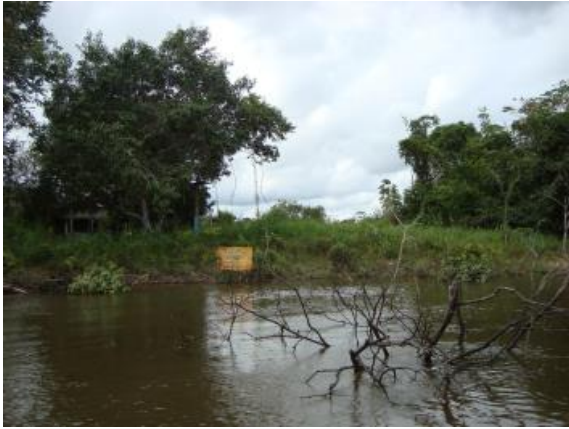
Vistoria – maio/2013	<p>Já se pode notar o rebaixamento do nível do rio.</p>

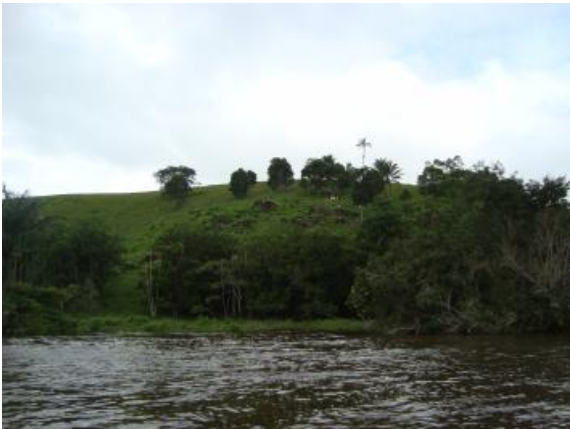
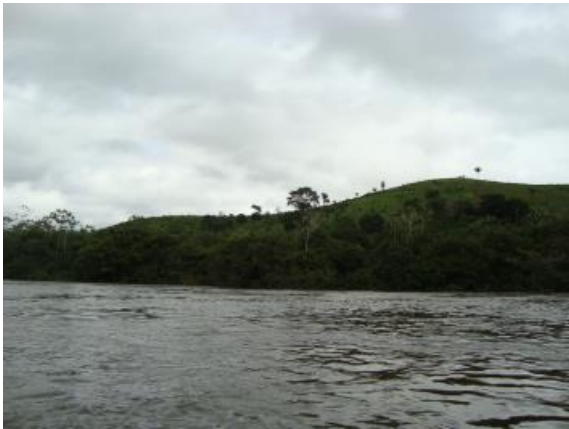
Ponto		Coordenadas UTM (fuso 22)		Solo		FOTOGRAFIAS
<b>Descrição - Reservatório</b>	<b>Vistoria – fevereiro/2013</b>	Desaparecimento dos afloramentos rochosos devido ao aumento do nível do rio Xingu. Maior densidade de gramíneas. Área estável apesar da presença de matações.

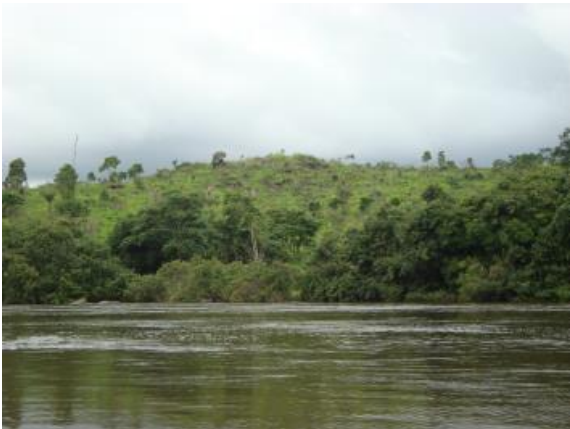
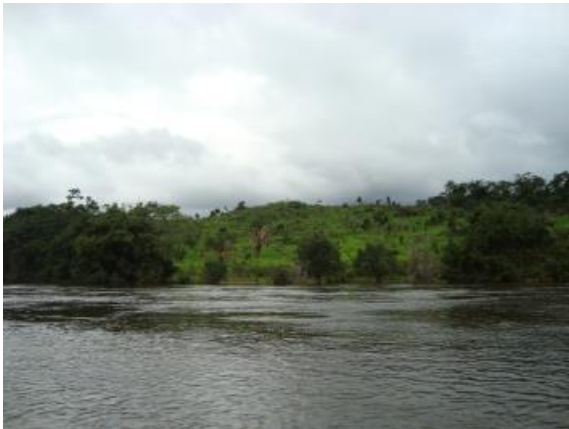
Ponto		Coordenadas UTM (fuso 22)		Solo		FOTOGRAFIAS
Descrição - Reservatório	Vistoria – fevereiro/2013	Desaparecimento dos afloramentos rochosos devido ao aumento do nível do rio Xingu. Área estável apesar da presença de matações. Maior densidade de gramíneas

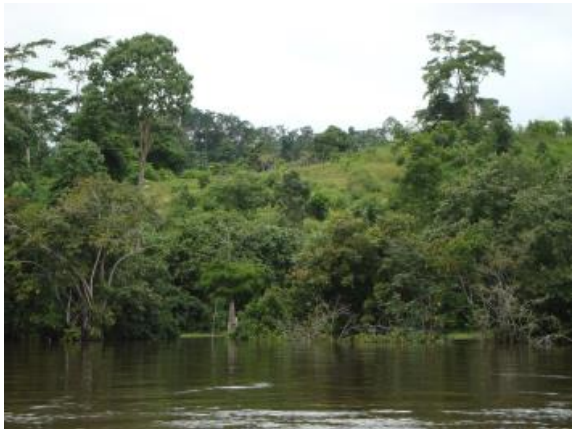
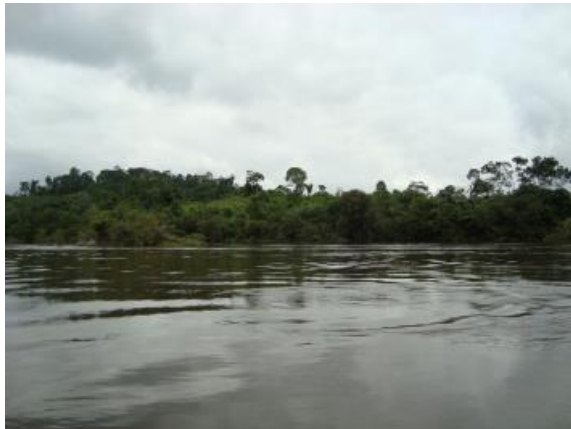
Ponto		Coordenadas UTM (fuso 22)		Solo		FOTOGRAFIAS
<b>Descrição - Reservatório</b>	<b>Vistoria – fevereiro/2013</b>	<p>Desaparecimento dos afloramentos rochosos devido ao aumento do nível do rio Xingu. Área estável apesar da presença de matações. Maior densidade de gramíneas.</p>

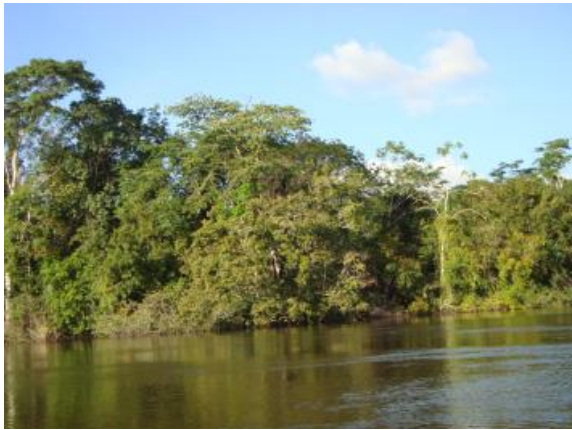
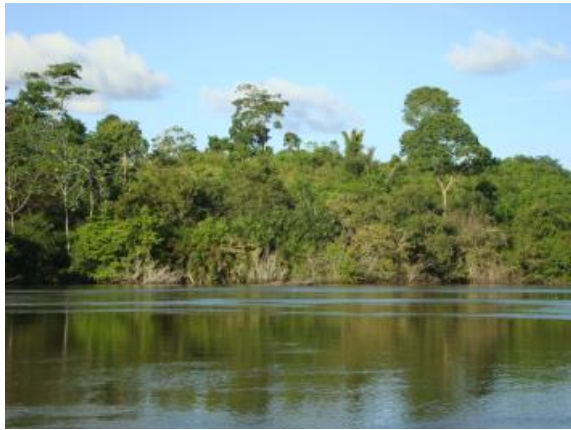
<b>Vistoria – maio/2013</b>	<p>Área sem alterações.</p>
