# ANEXO FOTOGRAFICO

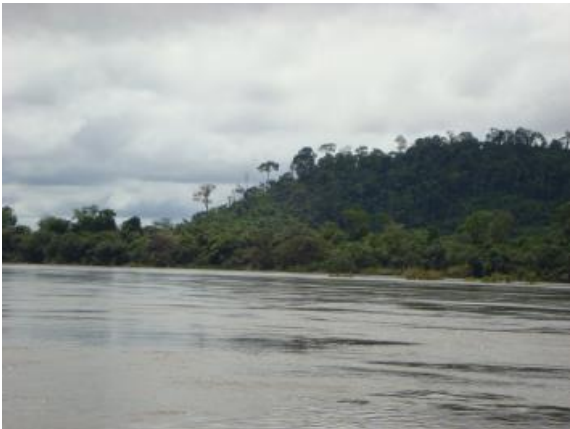
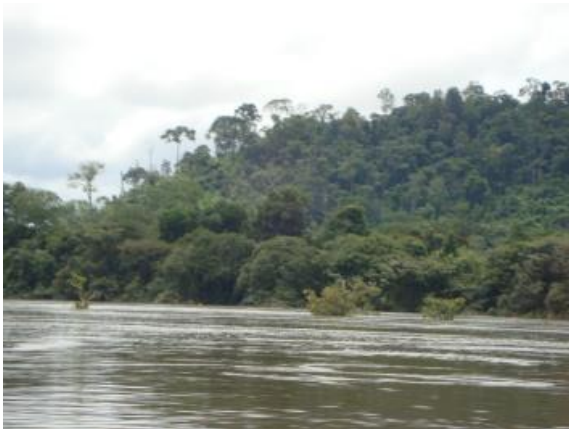
Ponto		Coordenadas UTM (fuso 22)		Solo		FOTOGRAFIAS
<b>Descrição - Reservatório</b>	<b>Vistoria – fevereiro/2013</b>	<p>Desaparecimento dos afloramentos rochosos devido ao aumento do nível do rio Xingu. Área estável apesar da presença de matações. Maior densidade de gramíneas.</p>

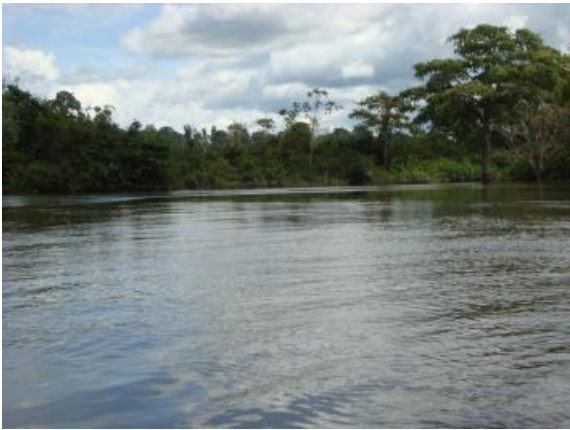
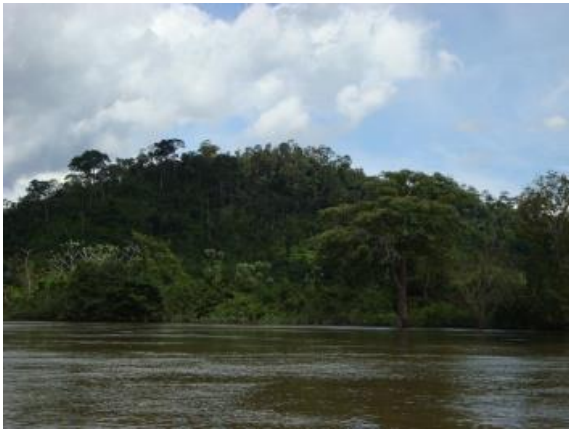
<b>Vistoria – maio/2013</b>	<p>Área sem alterações.</p>

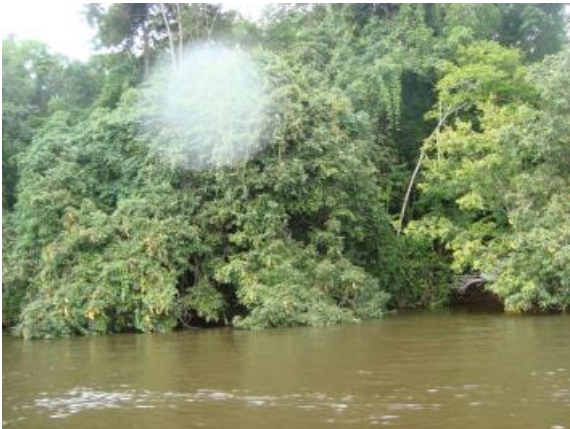
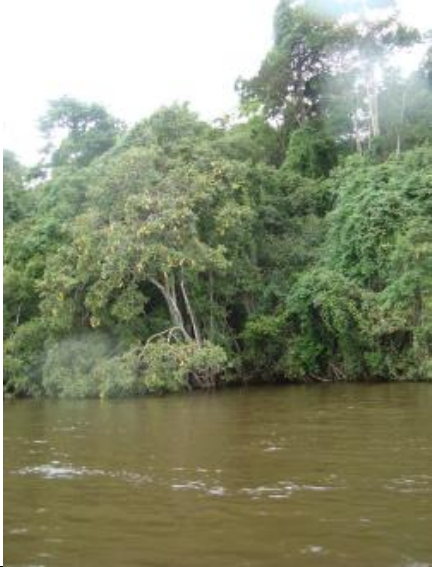
Ponto		Coordenadas UTM (fuso 22)		Solo		FOTOGRAFIAS
Descrição - Reservatório	Vistoria – fevereiro/2013	Desaparecimento dos afloramentos rochosos/talude devido ao aumento do nível do rio Xingu. Área estável.

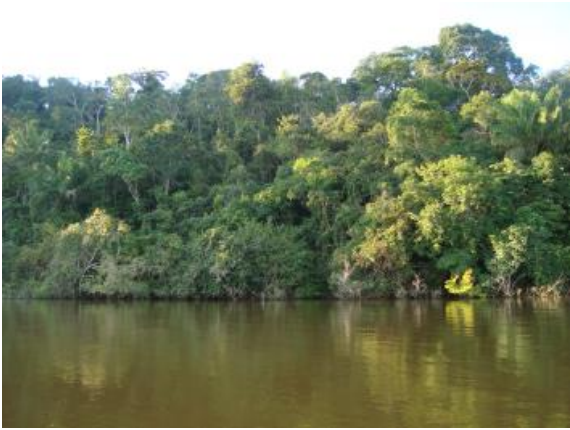
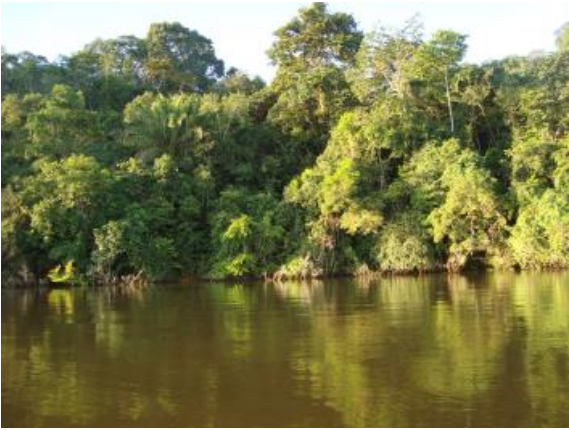
Vistoria – maio/2013	Área sem alterações.

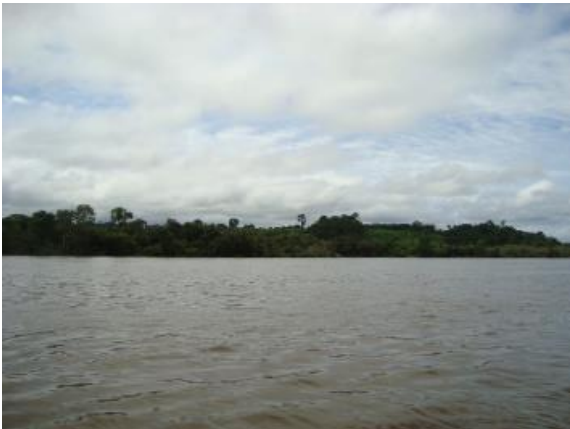
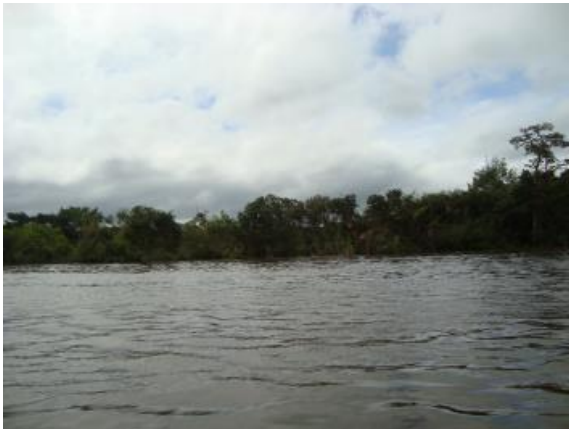
Ponto		Coordenadas UTM (fuso 22)		Solo		FOTOGRAFIAS
Descrição - Reservatório	Vistoria – fevereiro/2013	Desaparecimento da zona de praia devido ao aumento do nível do rio Xingu. Área estável.

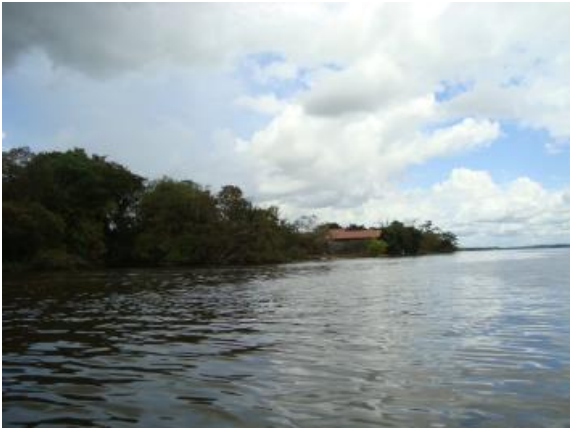
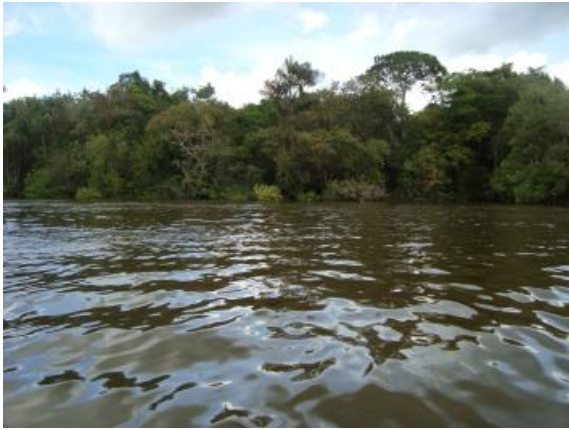
Vistoria – maio/2013	Área sem alterações.

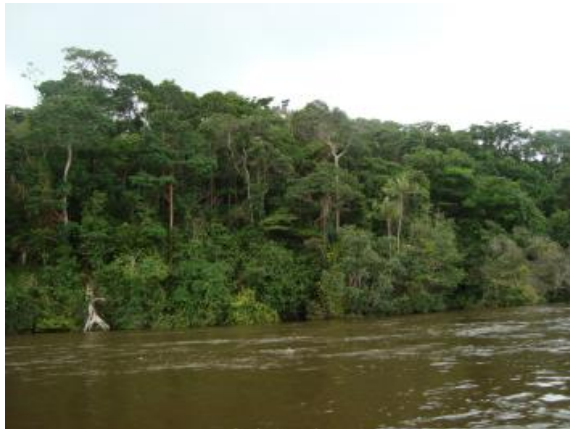
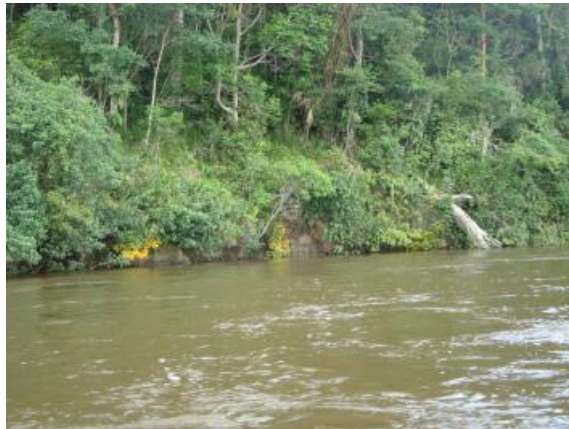
Ponto		Coordenadas UTM (fuso 22)		Solo	FOTOGRAFIAS
ENC 62 / 63		377842	9640195	Latossolo vermelho-amarelo distrófico	
Descrição - Reservatório	Vistoria – fevereiro/2013	<p>Desaparecimento do talude e da zona de praia devido ao aumento do nível do rio Xingu. Área estável.</p>

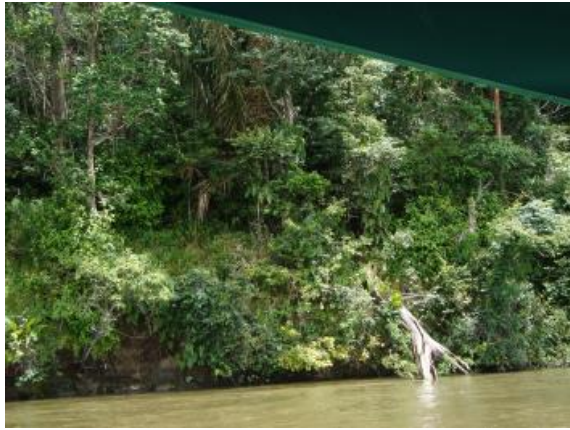
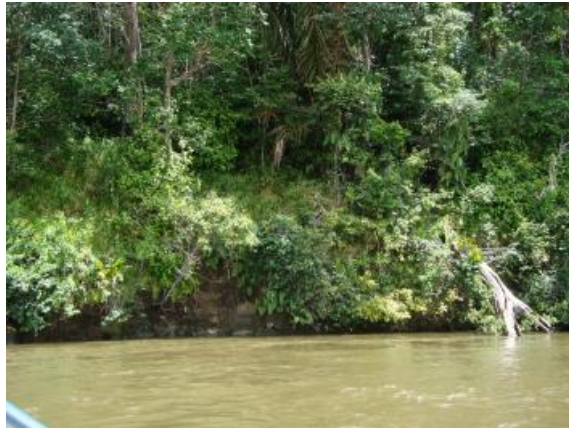
Vistoria – maio/2013	<p>Área sem alterações.</p>

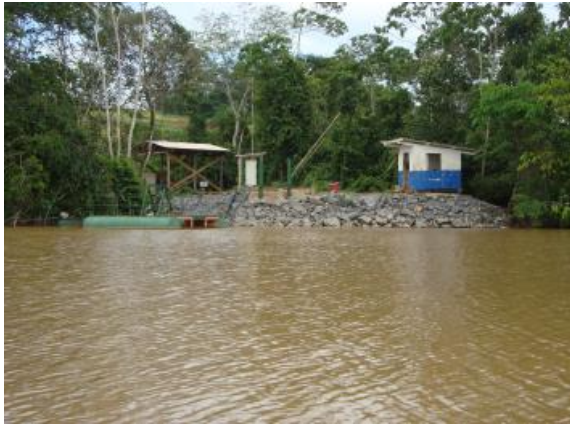
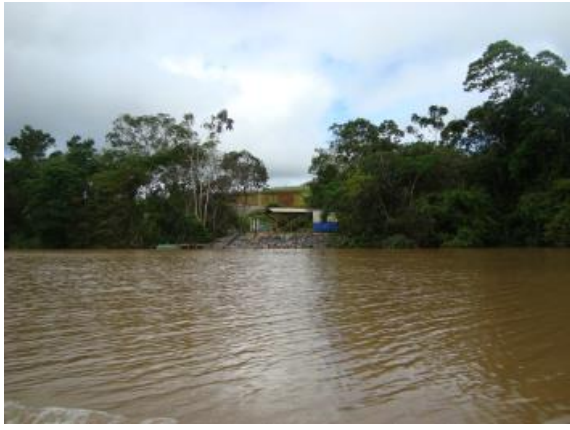
Vistoria – maio/2013	<p>Sem alterações</p>

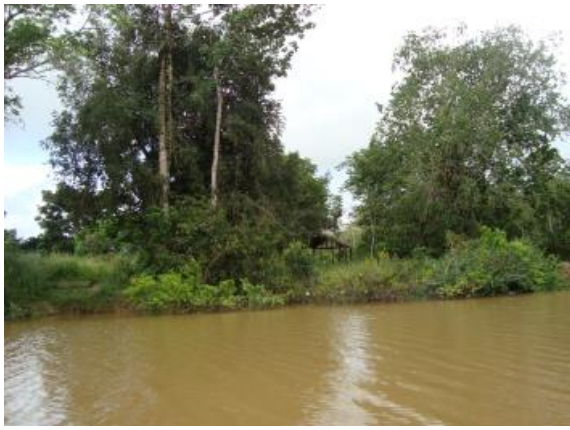
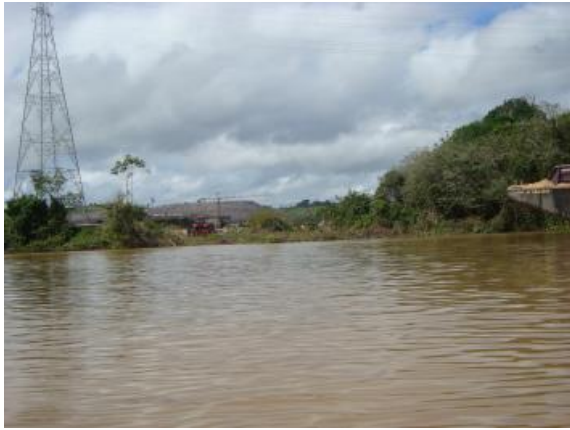
Vistoria – maio/2013	<p>Área aparentemente estável.</p>

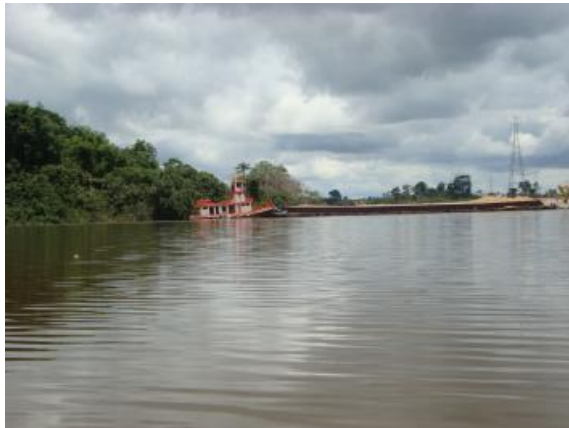
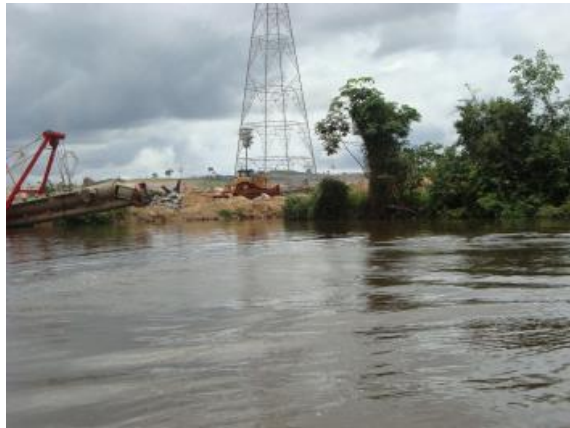
Ponto		Coordenadas UTM (fuso 22)		Solo	FOTOGRAFIAS
Descrição – Canal de Saída/Fuga	Vistoria – fevereiro/2013	<p>Região próxima ao canal de fuga, com trechos ainda preservados da mata ciliar e regiões desmatadas. Em alguns pontos das regiões desmatadas, leve erosão laminar associada a ação antrópica, fluvial e pluvial, interconectadas. Estende-se por pontos do talude de margem do canal, em alturas inferiores a 1,5m.</p> <p>Depósitos Quaternários: areias, misturas mal selecionadas de areia e silte, raras intercalações de cascalhos.</p>

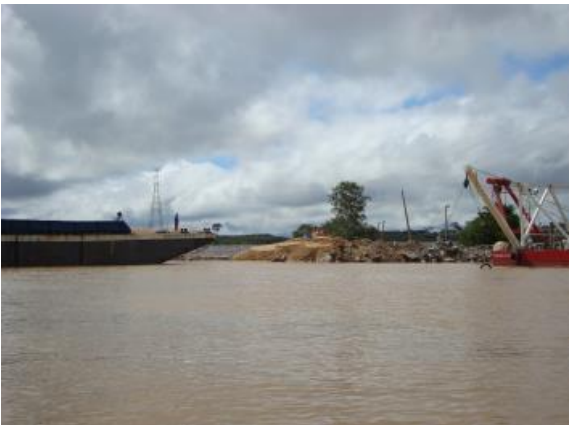
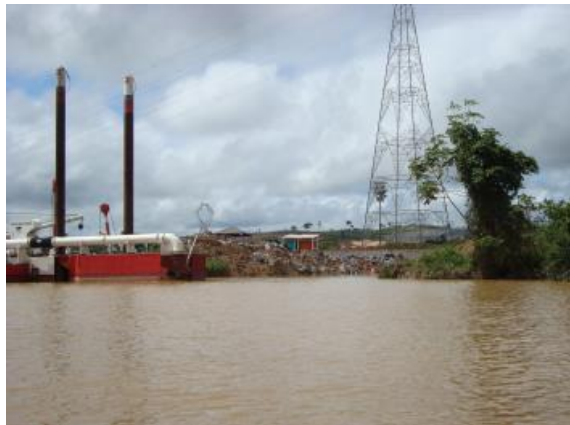
Vistoria – maio/2013	<p>Área ainda em obras.</p>

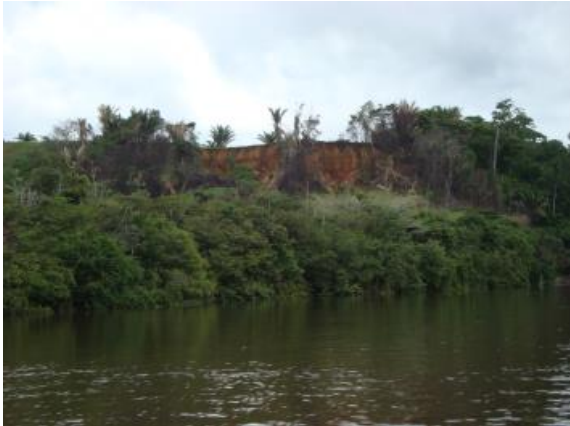
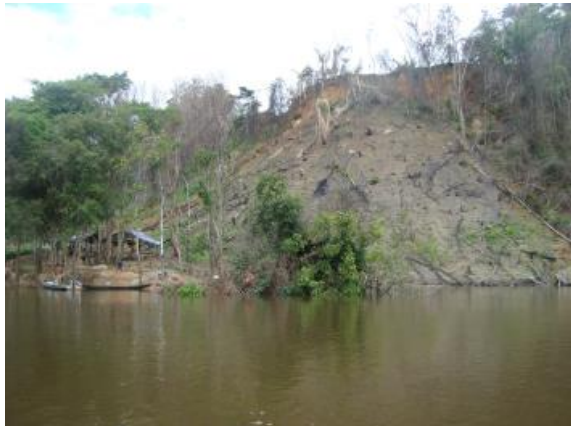
Ponto		Coordenadas UTM (fuso 22)		Solo	FOTOGRAFIAS
		415930	9657345		
Descrição – Canal de Saída/Fuga	Vistoria – fevereiro/2013	<p>Área em frente ao canal de fuga, com forte erosão linear, composta de ravinamento e, possivelmente, voçorocamento em alguns trechos.</p> <p>Região aparentemente estável. A área que sofreu queimada apresenta início de revegetação natural, com surgimento de gramíneas e pequenos arbustos.</p>

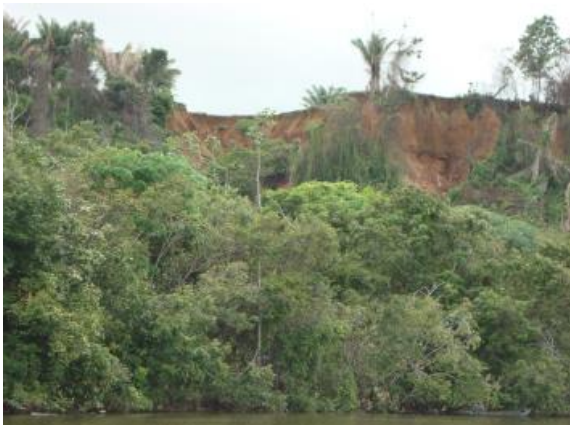
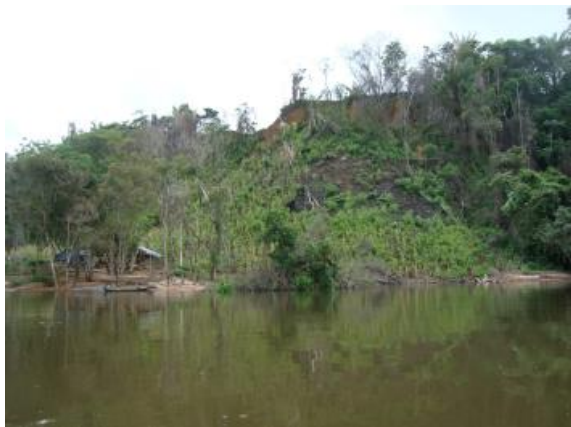
Vistoria – maio/2013	<p>O processo de revegetação natural da área queimada continua em andamento. Região em que o monitoramento contínuo é fundamental e necessário.</p>

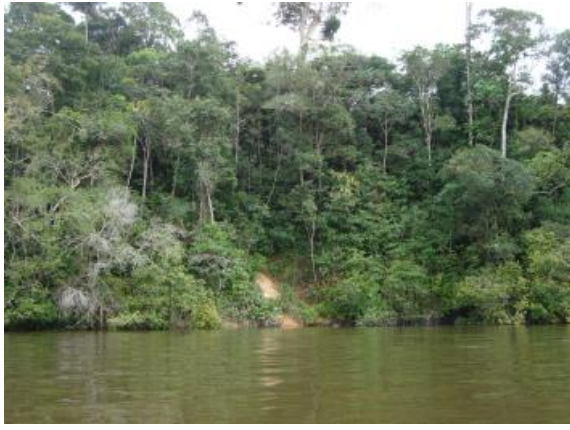
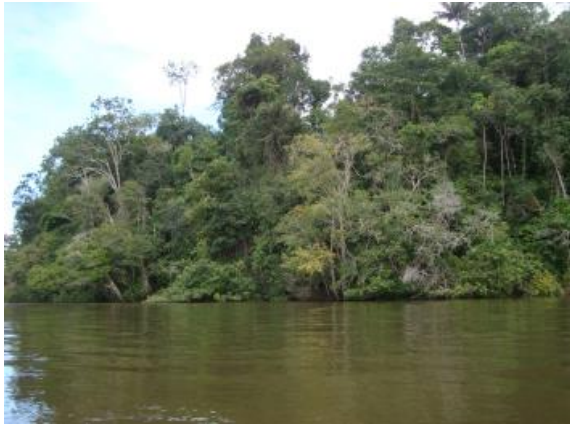
<b>Vistoria – maio/2013</b>	<p>Área aparentemente estável.</p>

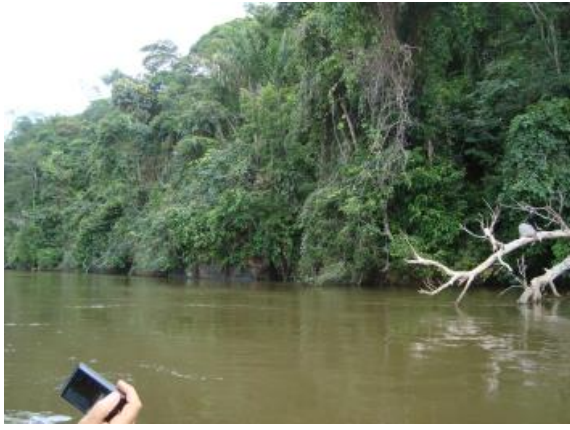
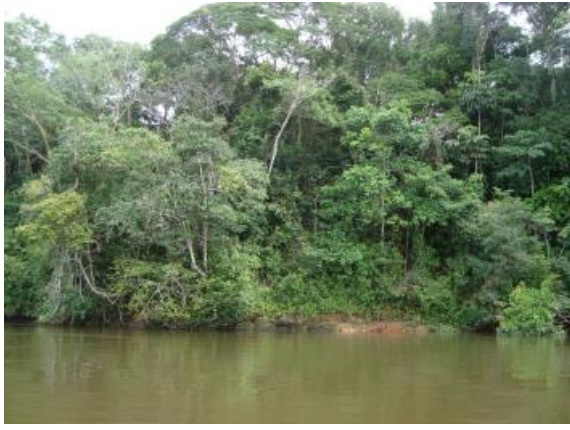
Vistoria – maio/2013	<p>Área aparentemente estável.</p>

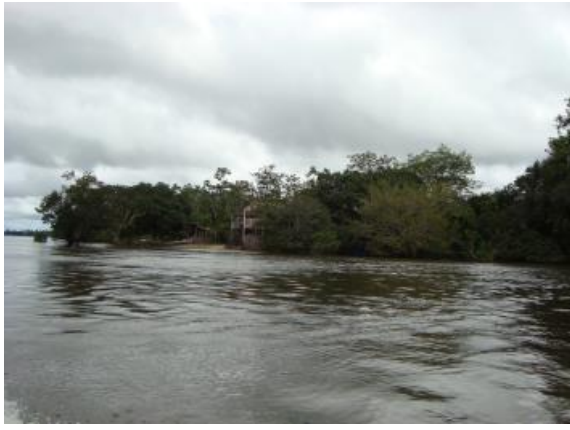
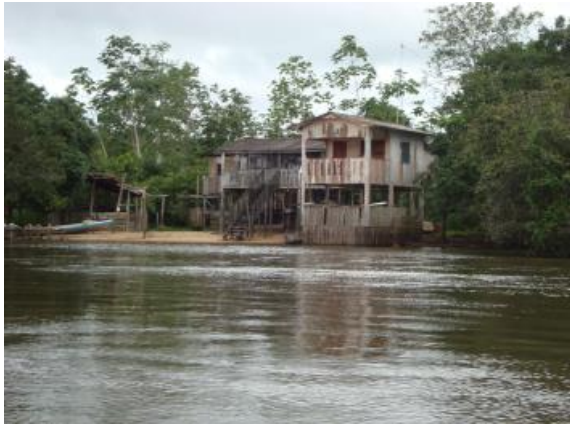
Vistoria – maio/2013	<p>Área estável.</p>

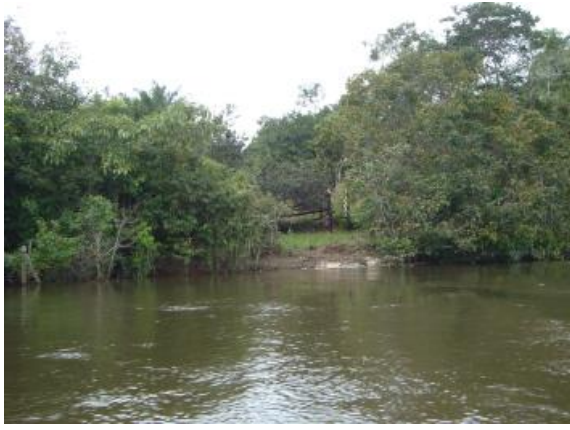
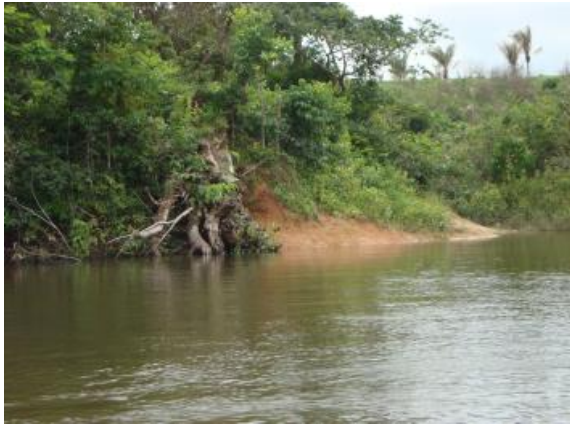
<b>Vistoria – maio/2013</b>	<p>Área aparentemente estável, que igualmente deve sofrer monitoramento contínuo.</p>

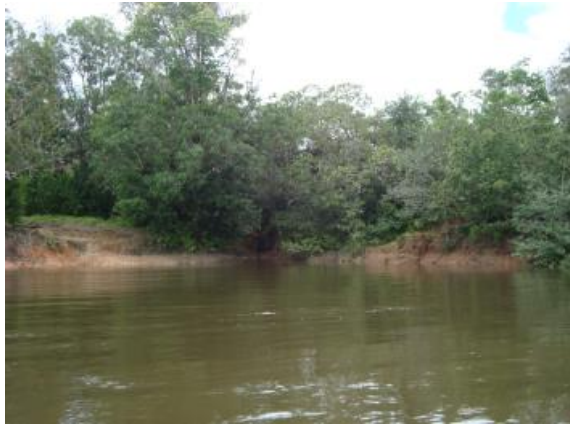
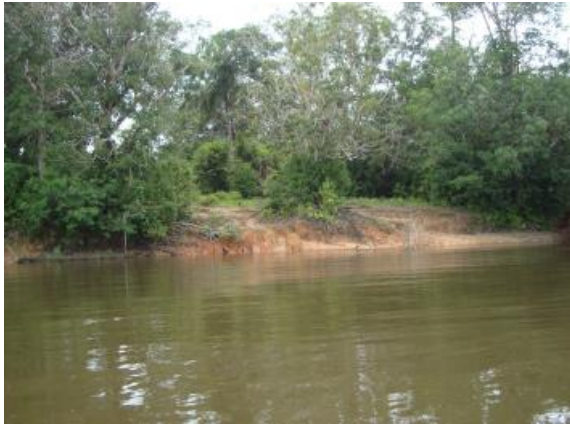
Vistoria – maio/2013	<p>Área sem alterações.</p>

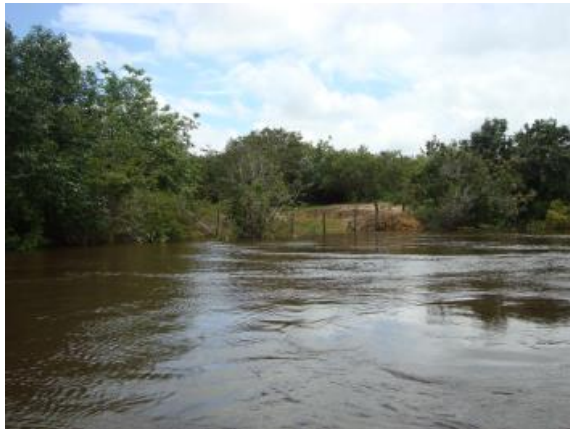
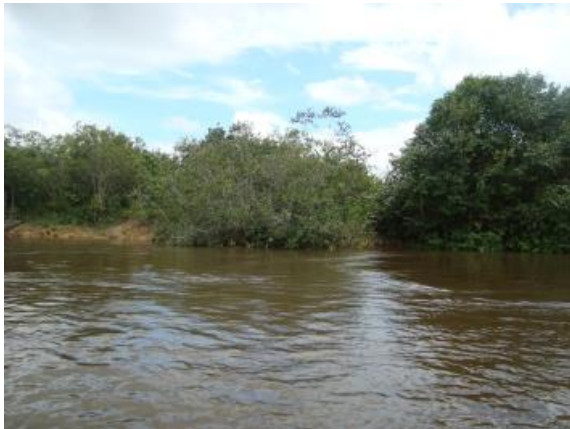
Ponto		Coordenadas UTM (fuso 22)		Solo	FOTOGRAFIAS
Descrição – Canal de Saída/Fuga	Vistoria – fevereiro/2013	<p>Região de margem degradada para instalação de um embarcadouro local. Em alguns pontos, leve erosão laminar associada a ação antrópica, fluvial e pluvial, interconectadas. Estende-se por pontos do talude de margem do canal, em alturas inferiores a 1,5m.</p> <p>Redução da zona de praia devido ao aumento do nível do rio. Área estável.</p>

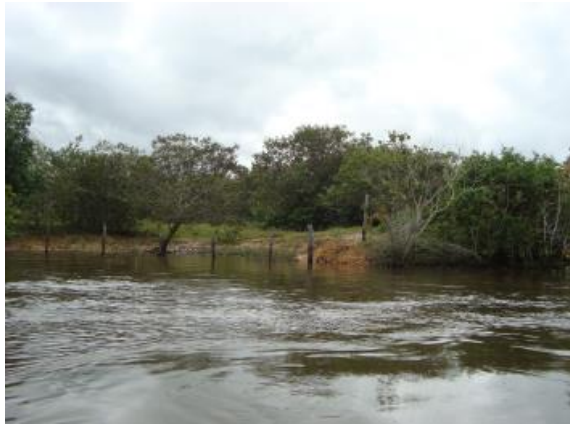
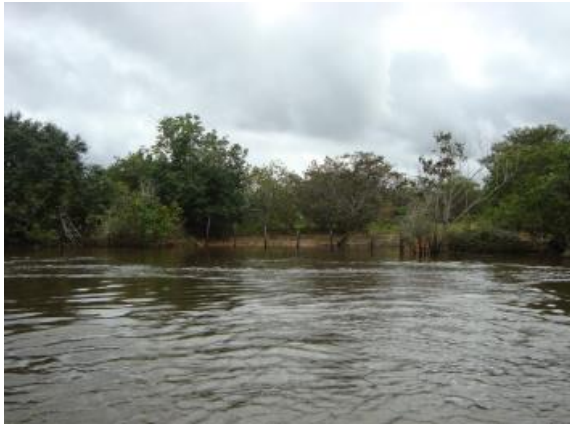
Vistoria – maio/2013	<p>Área sem alterações.</p>

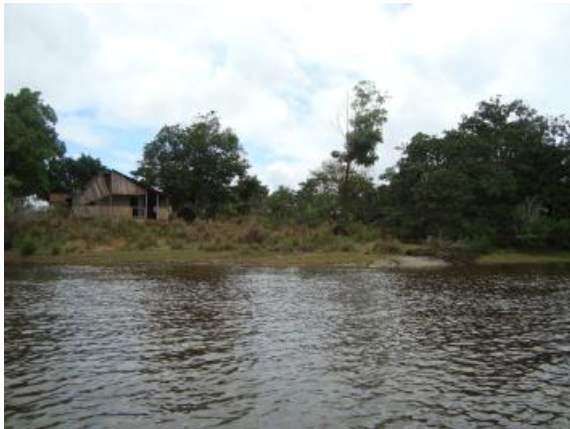
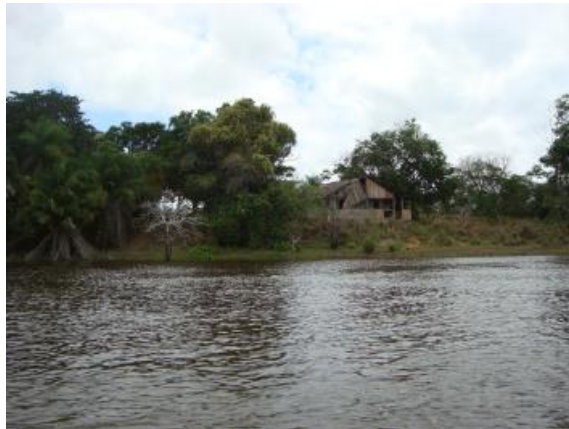
Ponto		Coordenadas UTM (fuso 22)		Solo		FOTOGRAFIAS
CS 12/ENC 36		409326	9660735	Neossolo flúvico		
Descrição – Canal de Saída/Fuga	Vistoria – fevereiro/2013	<p>Margem degradada por ação antrópica e pastoril, com revegetação natural dos taludes próximos ao rio. Em alguns pontos, leve erosão laminar associada à ação antrópica, fluvial e pluvial, interconectadas. Nota-se também uma pequena zona de erosão linear por sulcos, devido à concentração de água em talude de inclinação superior aos 45°, e extensão de cerca de 20 m. Todo o processo erosivo instalado se estende por pontos do talude de margem do canal, em alturas inferiores a 2 m.</p> <p>Redução da zona de praia devido ao aumento do nível do rio. Área estável.</p>

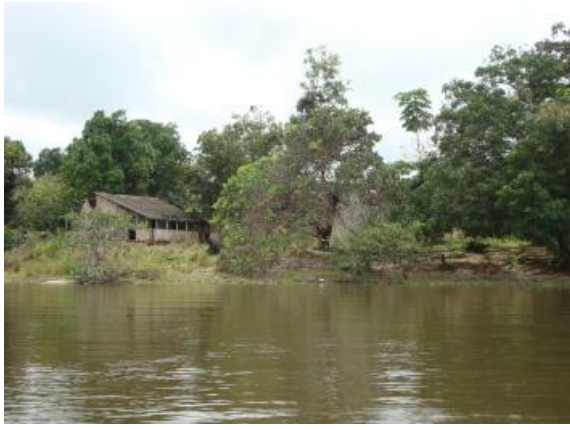
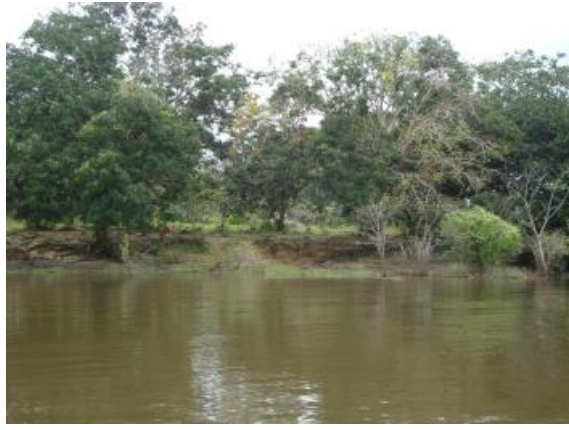
Vistoria – maio/2013	<p>Área sem alterações.</p>

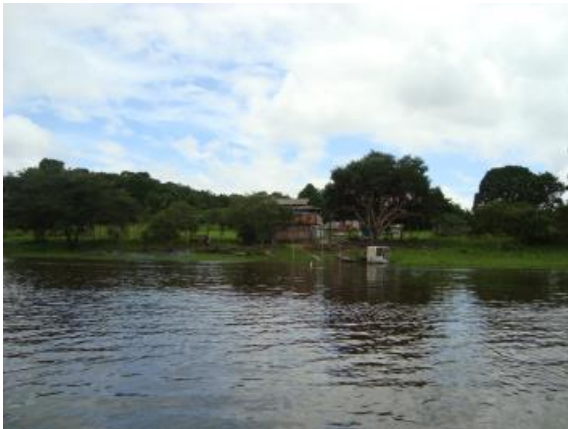
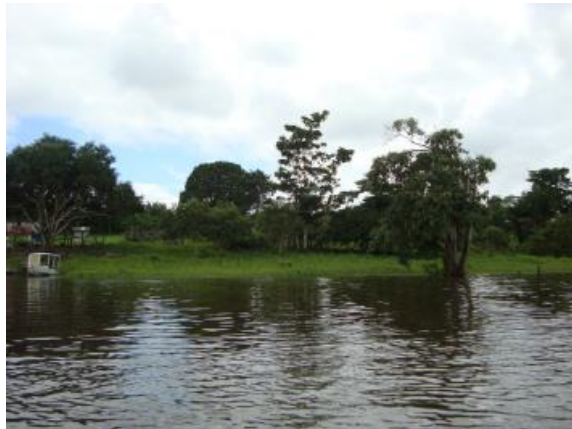
Ponto		Coordenadas UTM (fuso 22)		Solo		FOTOGRAFIAS	
							CS 13
Descrição – Canal de Saída/Fuga	Vistoria – fevereiro/2013	<p>Margem degradada para uso residencial e de transporte fluvial. Em alguns pontos leve erosão laminar associada a ação antrópica, fluvial e pluvial, interconectadas. Estende-se por pontos do talude de margem do canal, em alturas inferiores a 0,5m.</p> <p>Em relação à maio/2012, houve aumento da zona de praia devido à redução do nível do rio Xingu, e a região degradada manteve-se estável.</p> <p>Redução da zona de praia devido ao aumento do nível do rio. Área estável.</p>

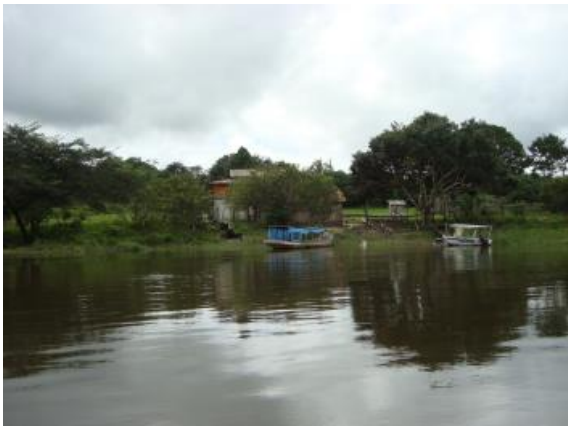
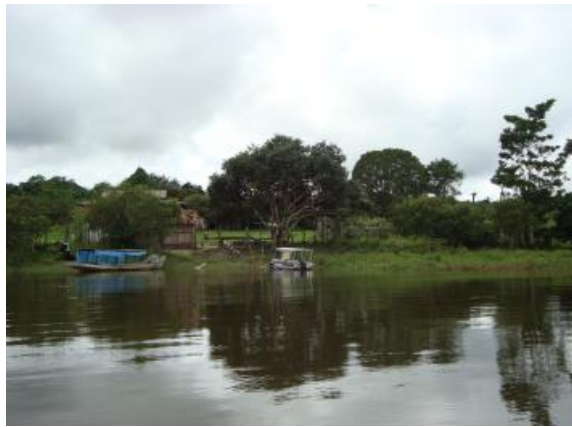
Vistoria – maio/2013	<p>Área estável.</p>

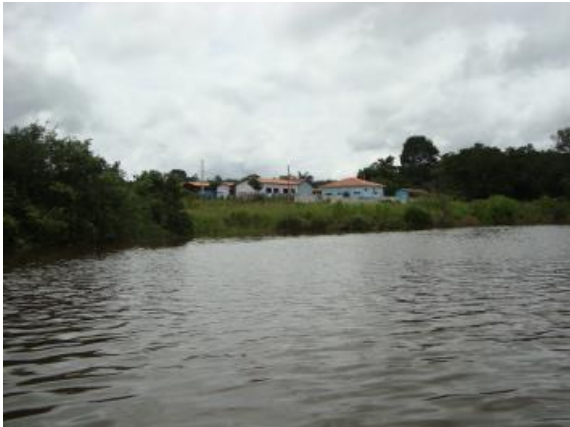
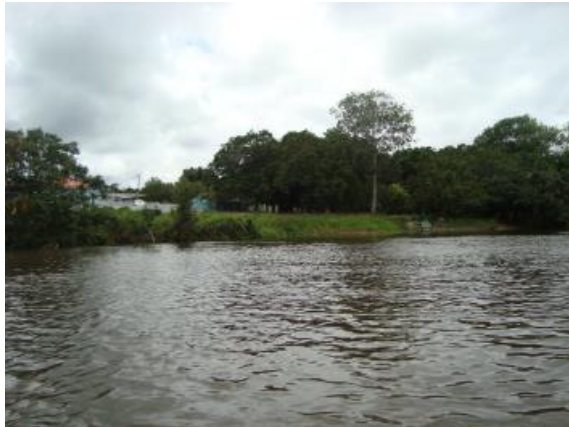
Ponto		Coordenadas UTM (fuso 22)		Solo	FOTOGRAFIAS
		409023	9662709		
<b>Descrição – Canal de Saída/Fuga</b>	<b>Vistoria – fevereiro/2013</b>	<p>Comunidade do Bambu. Margem degradada para uso residencial e transporte fluvial. Em alguns pontos, leve erosão laminar associada à ação antrópica, fluvial e pluvial, interconectadas. Estende-se por pontos do talude de margem do canal, em alturas inferiores a 0,5 m. Devido à redução do nível do rio Xingu, a altura do talude da margem do canal atinge agora alturas inferiores a 3m, e houve um aumento da zona de praia. A região degradada manteve-se estável em relação à maio/2012.</p> <p>Redução da exposição do talude devido ao aumento do nível do rio. Área estável.</p>

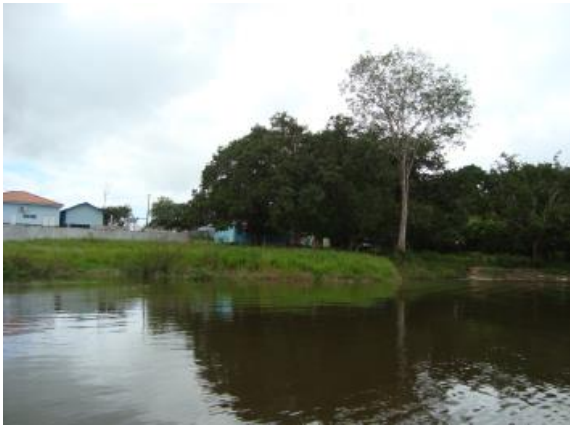
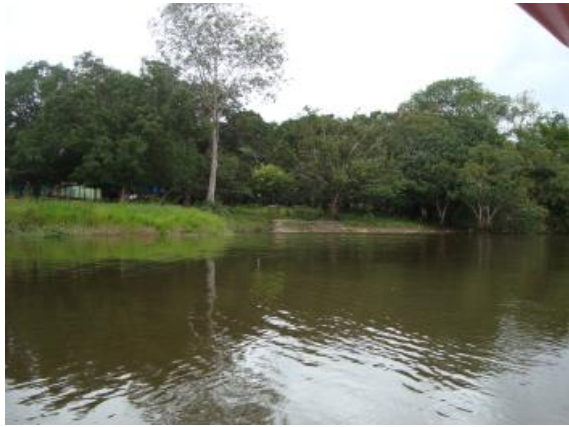
<b>Vistoria – maio/2013</b>	<p>Área estável.</p>

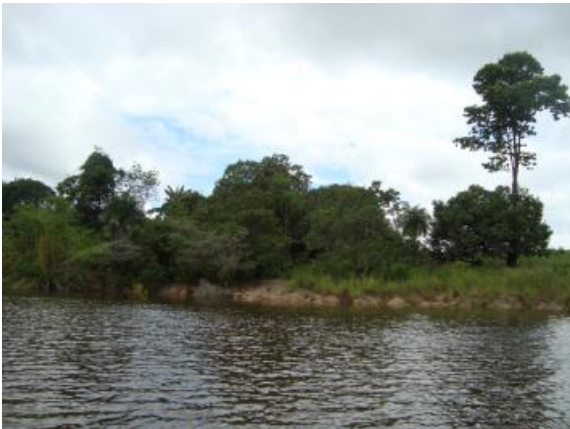
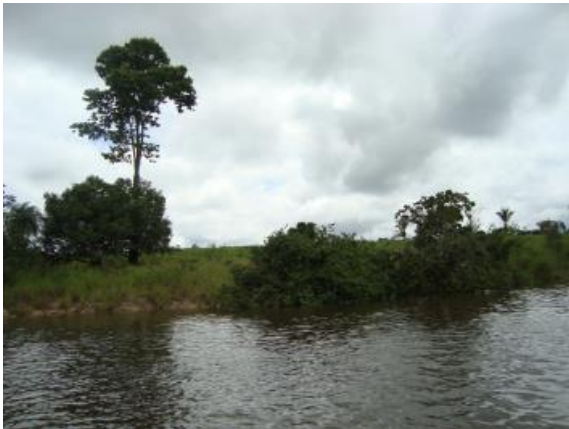
Ponto		Coordenadas UTM (fuso 22)		Solo	FOTOGRAFIAS
CS 15		409020	9663052	Neossolo flúvico	
Descrição – Canal de Saída/Fuga	Vistoria – fevereiro/2013	<p>Região de margem degradada por efeito antrópico e pastoril. Em alguns pontos, leve erosão laminar associada a ação antrópica, fluvial e pluvial, interconectadas. Estende-se por pontos do talude de margem do canal, em alturas inferiores a 1,5m. Devido à redução do nível do rio Xingu, a altura do talude da margem do canal atinge agora alturas inferiores a 3m, e houve um aumento da zona de praia. A região degradada manteve-se estável em relação à maio/2012.</p> <p>Redução da zona de praia e exposição do talude devido ao aumento do nível do rio. Área estável.</p>

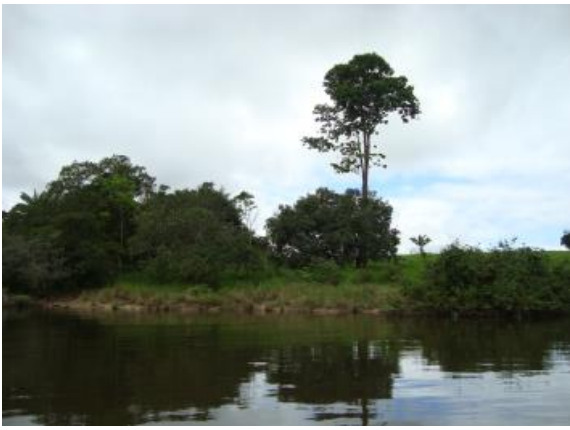
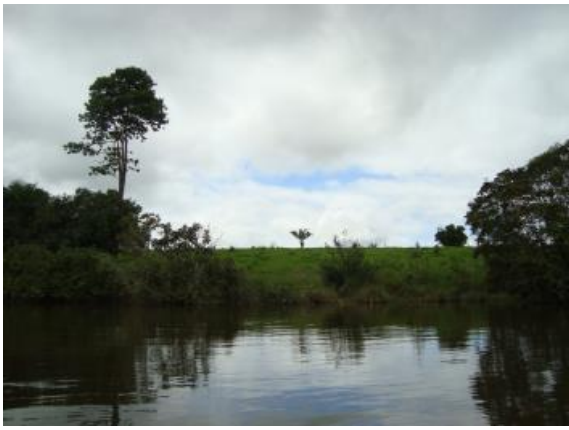
Vistoria – maio/2013	<p>Área sem alterações.</p>

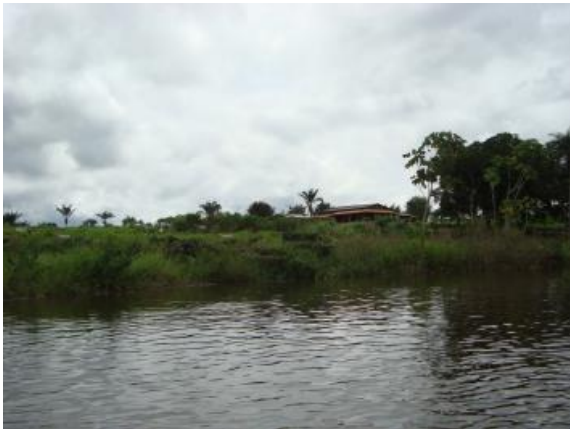
Ponto		Coordenadas UTM (fuso 22)		Solo	FOTOGRAFIAS
		409016	9663278		
Descrição – Canal de Saída/Fuga	Vistoria – fevereiro/2013	<p>Região de margem degradada por efeito antrópico e pastoril. Em alguns pontos nota-se uma leve erosão laminar associado a ação antrópica, fluvial e pluvial, todas interconectadas. Se estende por pontos do talude de margem do canal em alturas inferiores a 1,5m.</p> <p>Redução da zona de praia e exposição do talude devido ao aumento do nível do rio. Área estável.</p>

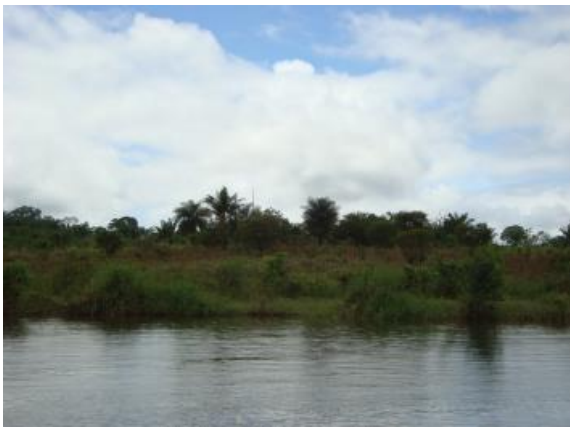
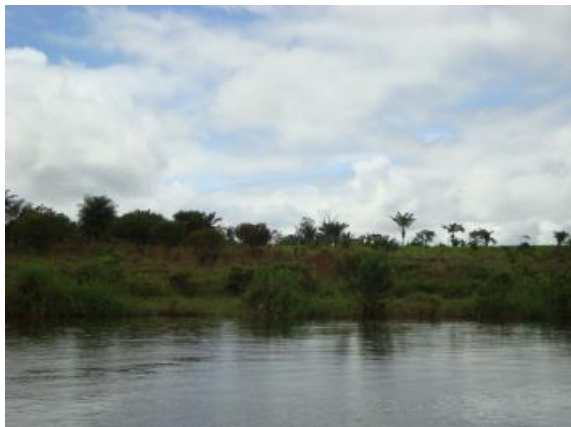
Vistoria – maio/2013	<p>Área aparentemente estável, que igualmente deve sofrer monitoramento contínuo.</p>

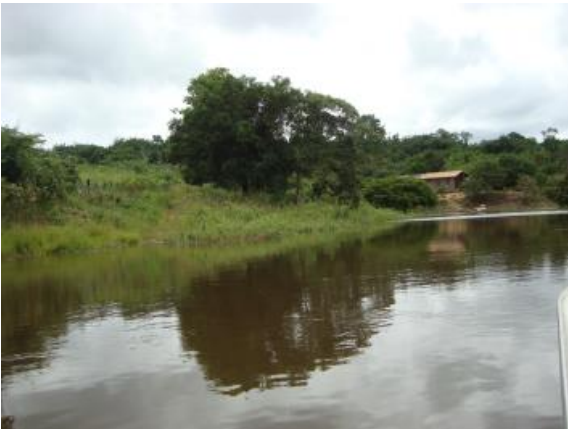
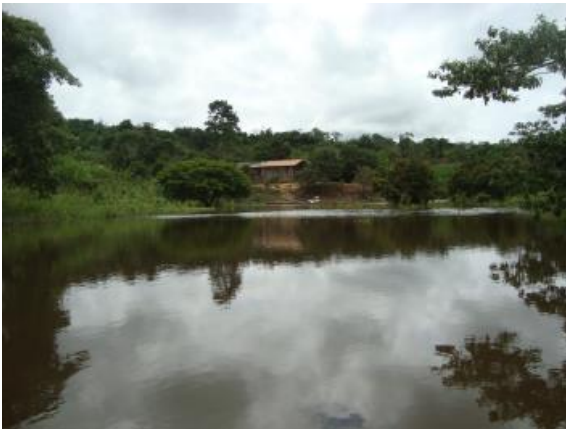
Ponto		Coordenadas UTM (fuso 22)		Solo	FOTOGRAFIAS
<b>Descrição – Canal de Saída/Fuga</b>	<b>Vistoria – fevereiro/2013</b>	<p>Margem degradada por efeito antrópico. Em alguns pontos, nota-se uma leve erosão laminar associada à ação antrópica, fluvial e pluvial, interconectadas. Estende-se por pontos do talude de margem do canal, em alturas inferiores a 0,5 m. Nota-se, na parte à montante, um talude de inclinação vertical com pequenos sulcos erosivos, típicos de erosão linear, em extensão de aproximadamente 15 m e altura inferior aos 10 m, em zona degradada por uso antrópico.</p> <p>Redução da zona de praia devido à redução do nível do rio Xingu.</p>

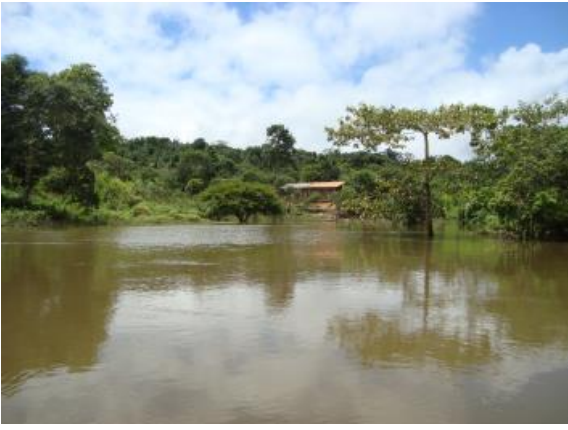
<b>Vistoria – maio/2013</b>	<p>Área sem alterações.</p>

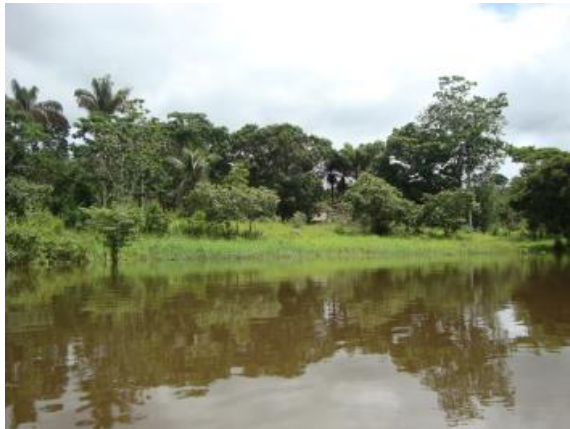
Ponto		Coordenadas UTM (fuso 22)		Solo	FOTOGRAFIAS
		CS 18	408838		
Descrição – Canal de Saída/Fuga	Vistoria – fevereiro/2013	<p>Margem degradada por efeito antrópico. Em alguns pontos, leve erosão laminar associada à ação antrópica, fluvial e pluvial, interconectadas. Estende-se por pontos do talude de margem do canal, em alturas inferiores a 0,5m. Nota-se, na parte de montante, um talude de inclinação vertical com pequenos sulcos erosivos, típicos de erosão linear, em extensão de aproximadamente 15 m e altura inferior aos 10 m, em zona degradada por uso antrópico.</p> <p>Redução da zona de praia devido à redução do nível do rio Xingu. Maior densidade de gramíneas.</p>

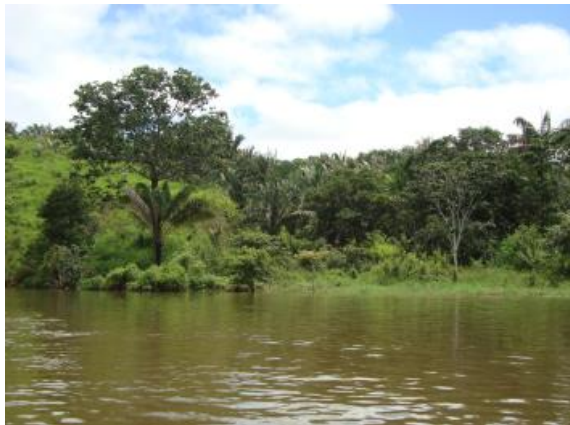
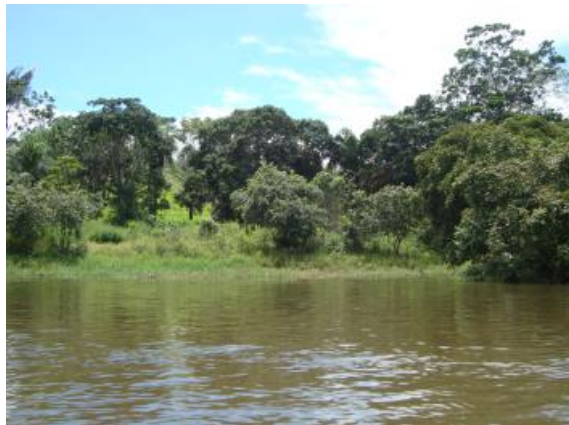
Vistoria – maio/2013	<p>Área sem alterações.</p>

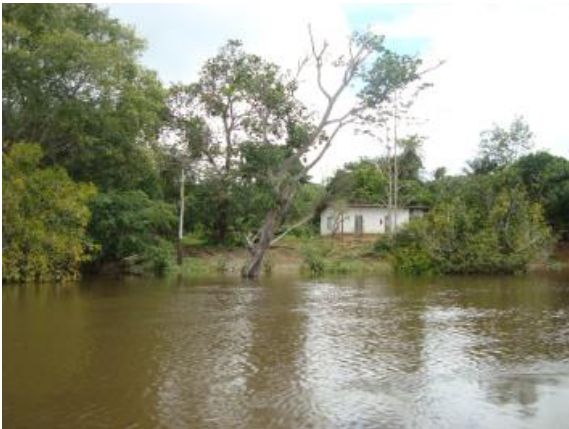
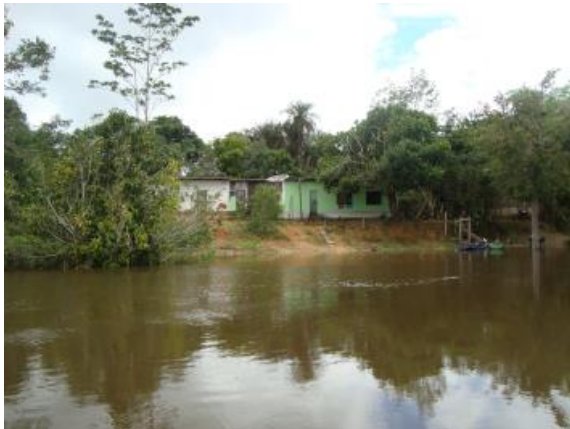
Ponto		Coordenadas UTM (fuso 22)		Solo	FOTOGRAFIAS
Descrição – Canal de Saída/Fuga	Vistoria – fevereiro/2013	<p>Margem degradada para uso residencial e de transporte fluvial. Em alguns pontos, nota-se uma leve erosão laminar associada à ação antrópica, fluvial e pluvial, interconectadas. Estende-se por pontos do talude de margem do canal, em alturas inferiores a 0,5m.</p> <p>Redução da zona de praia devido à redução do nível do rio Xingu.</p>

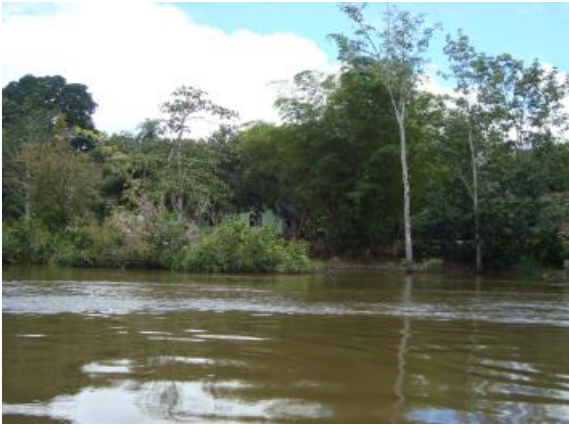
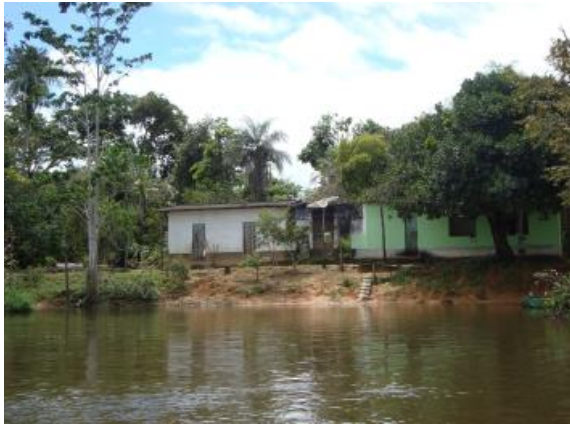
Vistoria – maio/2013	<p>Área aparentemente estável.</p>

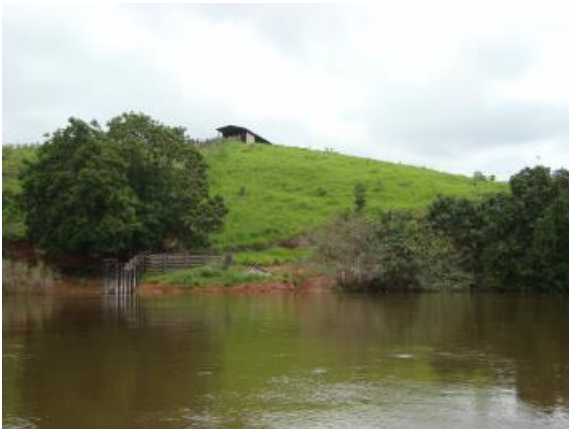
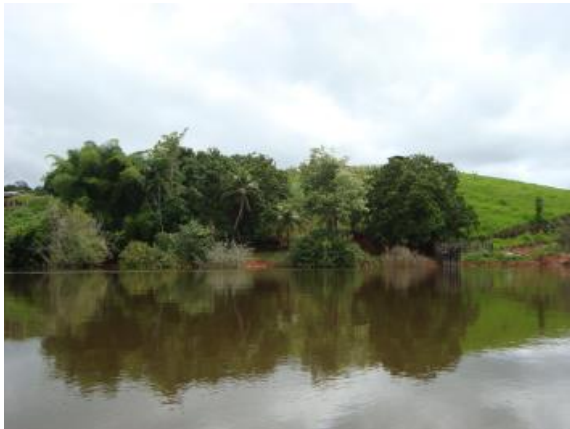
Ponto		Coordenadas UTM (fuso 22)		Solo	FOTOGRAFIAS
		CS 20	407758		
Descrição – Canal de Saída/Fuga	Vistoria – fevereiro/2013	<p>Região degradada devido à abertura de estrada, e embarcadouro de gado junto à margem. Região extensivamente desmatada e sujeita a ação antrópica. Nota-se estrada com talude lateral vertical de cerca de 2 m de altura máxima, donde há uma leve erosão linear devido a sulcos ou canaletas de concentração de água.</p> <p>Redução da zona de praia devido à redução do nível do rio Xingu. Maior densidade de gramíneas. Área estável.</p>

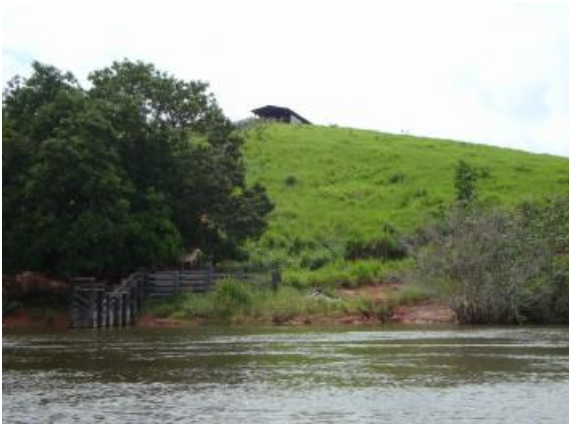
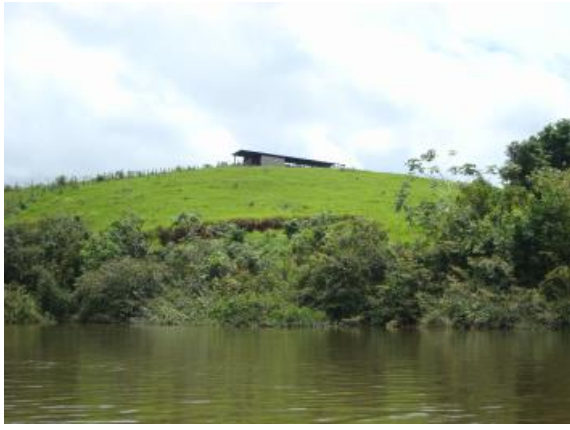
Vistoria – maio/2013	<p>Área aparentemente estável.</p>

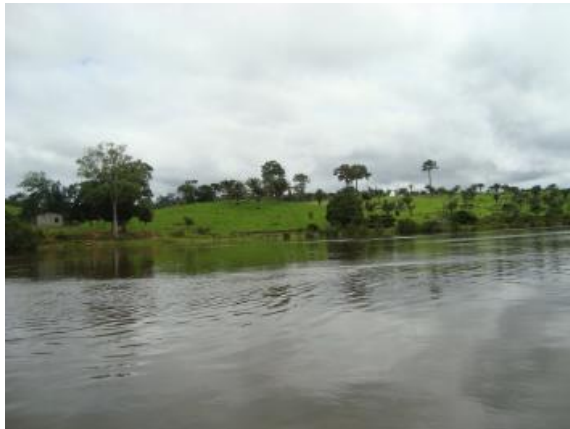
Ponto		Coordenadas UTM (fuso 22)		Solo	FOTOGRAFIAS
CS 21		407104	9667822	Latossolo vermelho-amarelo distrófico	
<b>Descrição – Canal de Saída/Fuga</b>	<b>Vistoria – fevereiro/2013</b>	<p>Margens degradadas por ação antrópica, pastoril e de culturas. Em alguns pontos, leve erosão laminar associada à ação antrópica, fluvial e pluvial, interconectadas. Estende-se por pontos do talude de margem do canal, em alturas inferiores a 0,5m.</p> <p>Redução da zona de praia e exposição do talude devido à redução do nível do rio Xingu. Maior densidade de gramíneas.</p>

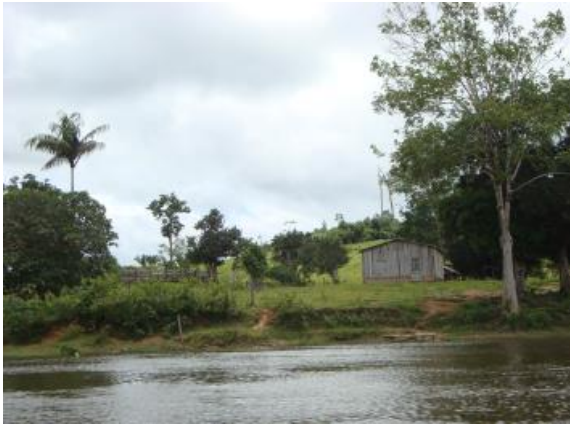
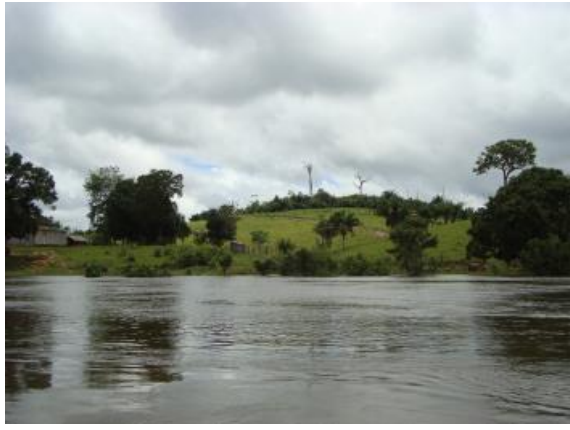
<b>Vistoria – maio/2013</b>	<p>Área sem alterações.</p>

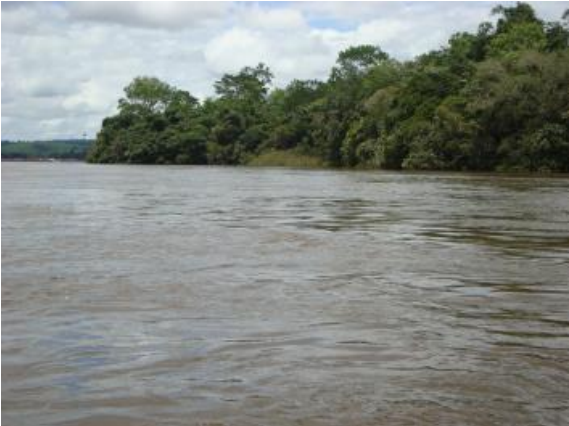
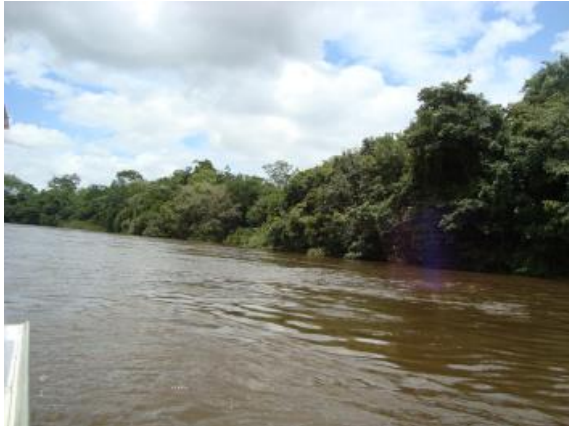
Ponto		Coordenadas UTM (fuso 22)		Solo	FOTOGRAFIAS
CS 22		413523	9657292	Neossolo Flúvico	
Descrição – Canal de Saída/Fuga	Vistoria – fevereiro/2013	<p>Novo ponto inserido. Região em frente ao canal de fuga, sujeita à erosão.</p> <p style="text-align: center;"><b>Monitor instalado.</b></p> <p>Desaparecimento dos afloramentos e da zona de praia devido à redução do nível do rio Xingu.</p> <p>O marco instalado ficou totalmente submerso.</p>

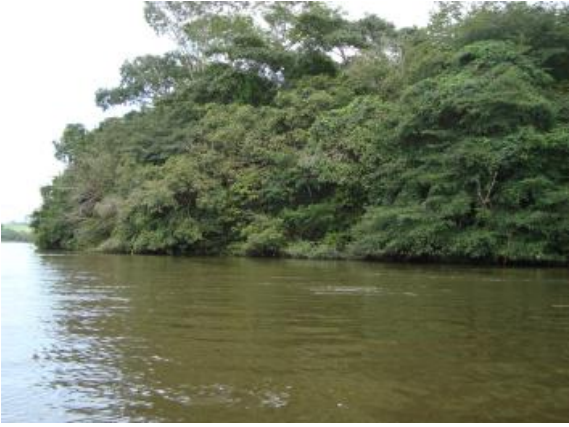
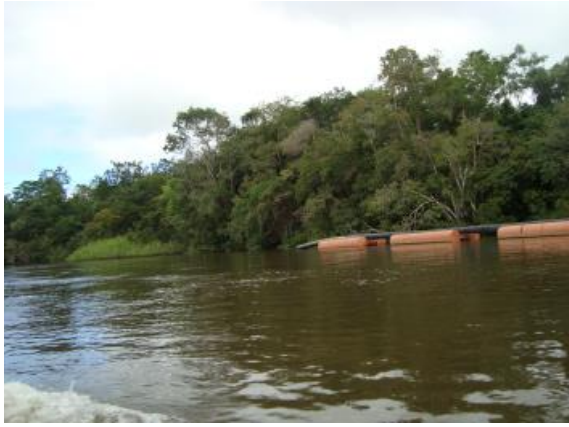
Vistoria – maio/2013	<p>Área sem alterações em relação à inspeção anterior.</p> <p>A área de instalação do monitor continua submersa.</p>
