# ANEXO FOTOGRAFICO

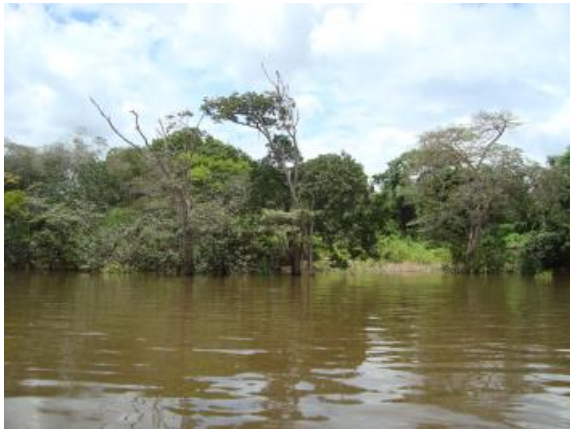
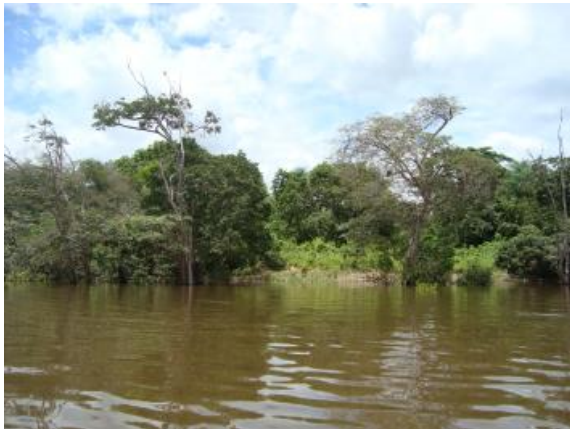
Ponto		Coordenadas UTM (fuso 22)		Solo	FOTOGRAFIAS
ENC 28		405329	9665592	Latossolo vermelho-amarelo distrófico	
<b>Descrição – Canal de Saída/Fuga</b>	<b>Vistoria – fevereiro/2013</b>	<p>Afloramento de rocha no leito do rio. Presença de processos erosivos e degradação superficial. Em relação à descrição constante no PBA, pode-se inferir que houve aumento de rocha exposta, devido à redução do nível do rio Xingu, e que a área degradada se manteve estável.</p> <p>Desaparecimento dos afloramentos e da zona de praia devido à redução do nível do rio Xingu.</p>

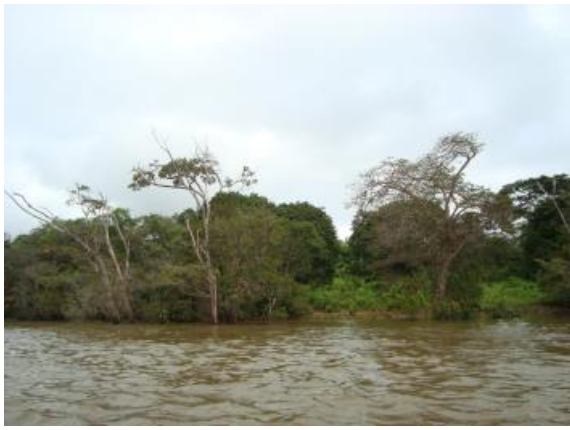
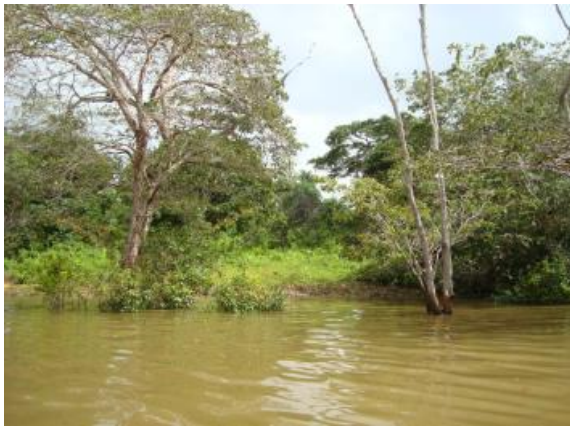
<b>Vistoria – maio/2013</b>	<p>Área aparentemente estável. Pode-se notar que a água é bem turva devido ao período de chuvas.</p>

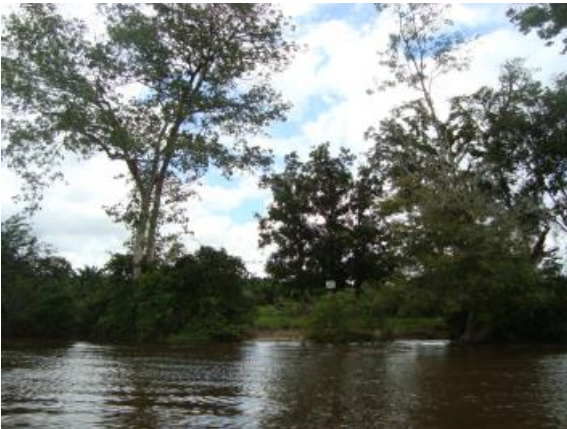
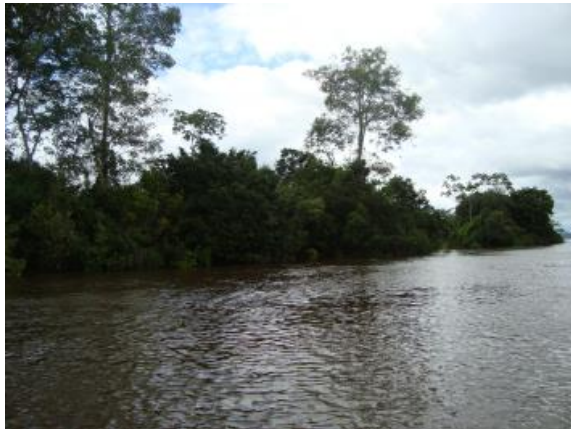
Ponto		Coordenadas UTM (fuso 22)		Solo	FOTOGRAFIAS
Descrição – Canal de Saída/Fuga	Vistoria – fevereiro/2013	<p>Margem degradada por efeito antrópico. Em alguns pontos, leve erosão laminar associada à ação antrópica, fluvial e pluvial, interconectadas. Estende-se por pontos do talude de margem do canal, em alturas inferiores a 0,5m. Nota-se, na parte à montante, um talude de inclinação vertical com pequenos sulcos erosivos, típicos de erosão linear, em extensão de aproximadamente 15 m e altura inferior aos 10 m, em zona degradada por uso antrópico.</p> <p>Desaparecimento da zona de praia devido à redução do nível do rio Xingu</p>

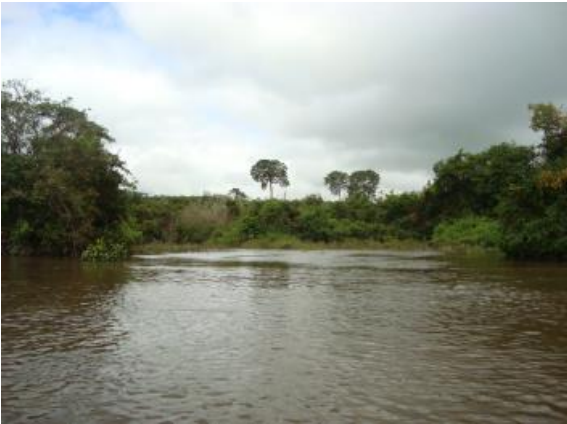
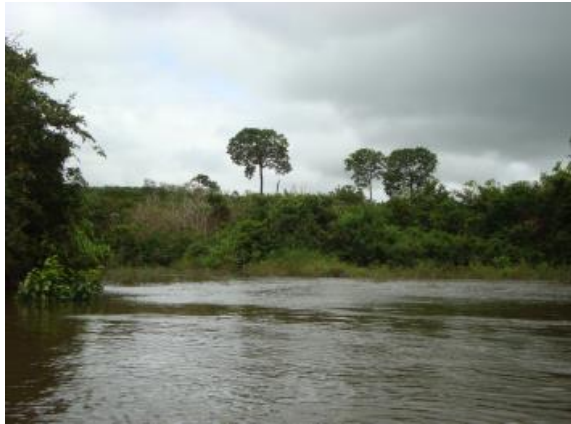
Vistoria – maio/2013	<p>Área aparentemente estável.</p>

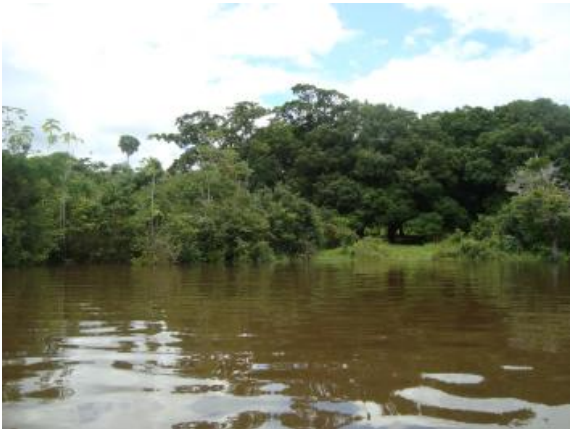
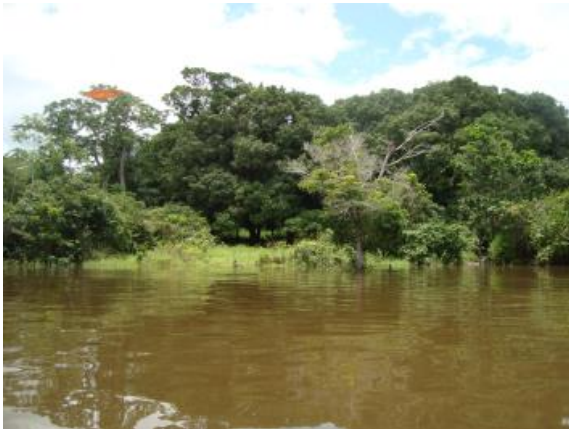
Ponto		Coordenadas UTM (fuso 22)		Solo	FOTOGRAFIAS
Descrição – Canal de Saída/Fuga	Vistoria – fevereiro/2013	<p>Talude de areia com pouca argila, sem vegetação, com aproximadamente 2 m de altura e comprimento de 300 m. Em relação à descrição constante no PBA, pode-se inferir que o talude se encontra mais exposto (fora da água), o que pode favorecer a desestabilidade.</p> <p>Desaparecimento da zona de praia devido à redução do nível do rio Xingu. Área estável.</p>

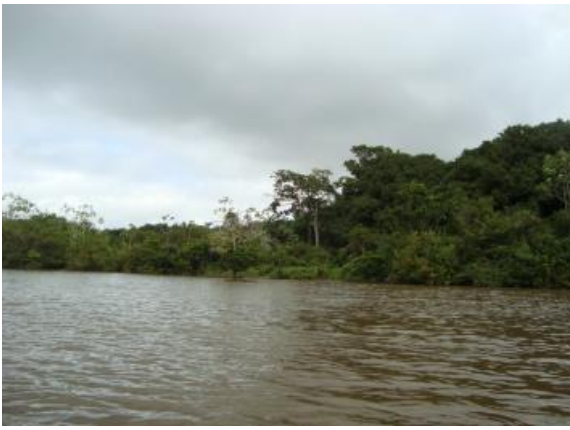
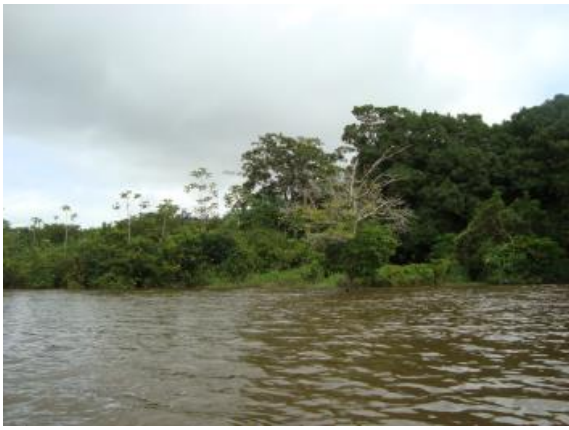
Vistoria – maio/2013	<p>Área aparentemente estável.</p>

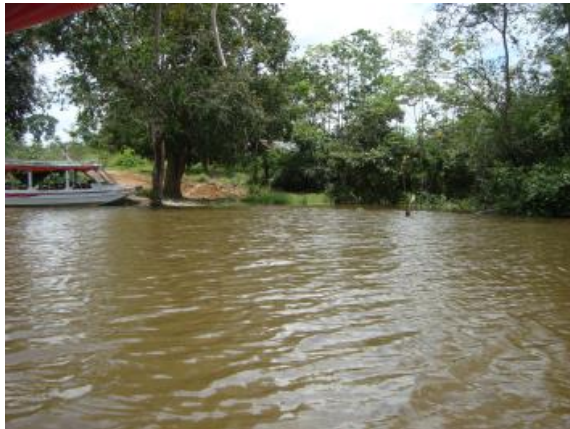
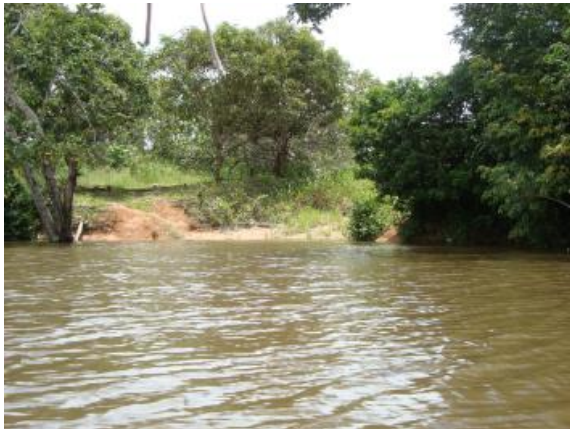
Ponto		Coordenadas UTM (fuso 22)		Solo	FOTOGRAFIAS
Descrição – Canal de Saída/Fuga	Vistoria – fevereiro/2013	Redução da zona de praia devido à redução do nível do rio Xingu. Área estável.

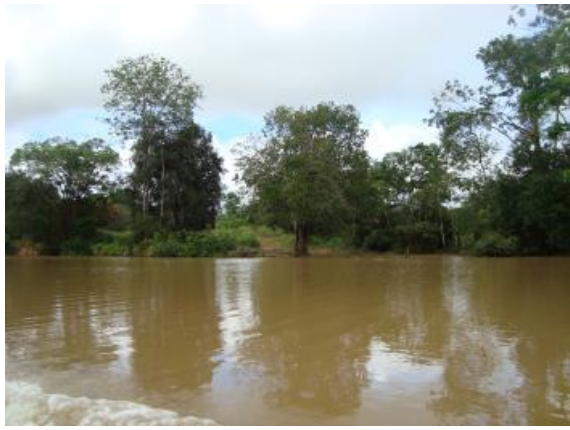
Vistoria – maio/2013	Área sem alterações.

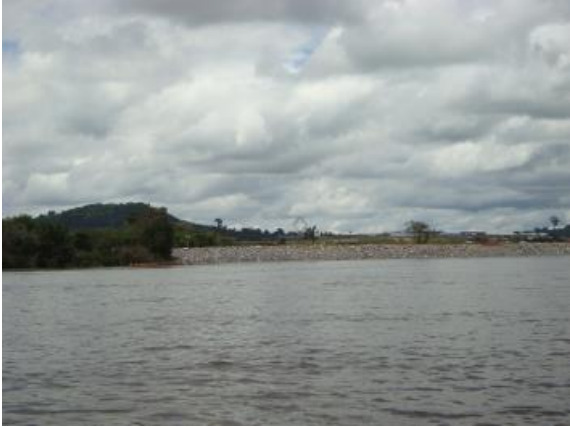
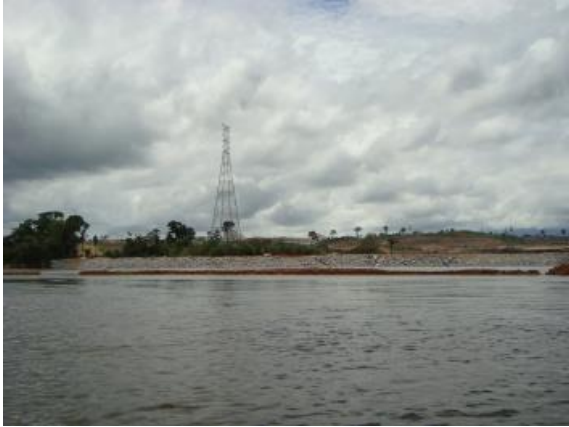
Ponto		Coordenadas UTM (fuso 22)		Solo	FOTOGRAFIAS	
ENC 33		412924	9655361	Neossolo flúvico		
Descrição – Canal de Saída/Fuga	Vistoria – fevereiro/2013	Área descaracterizada pelo fechamento do canal.

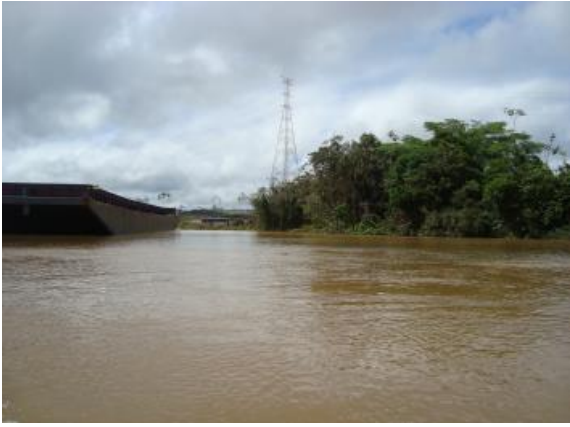
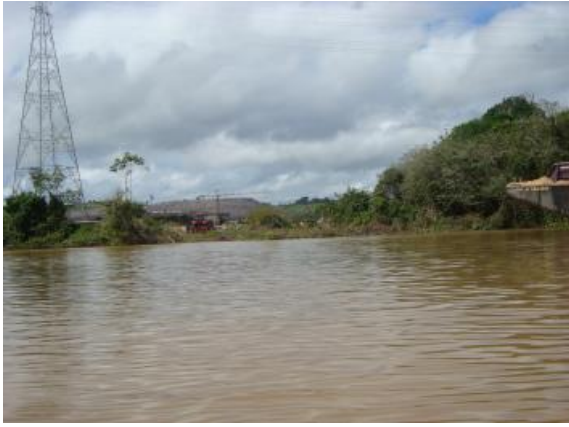
Vistoria – maio/2013	Área ainda em obras.

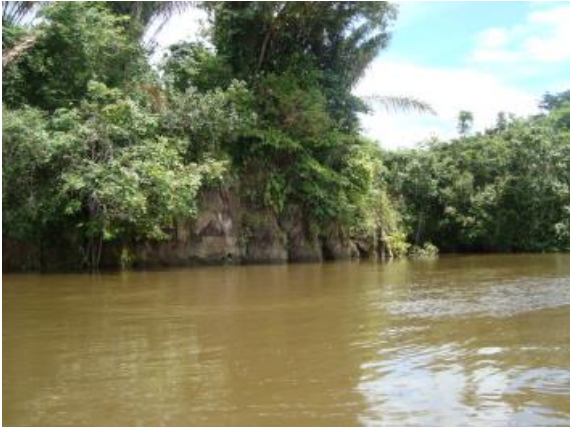
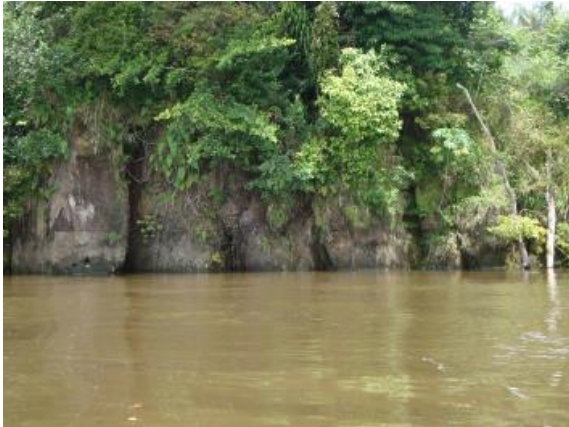
Ponto		Coordenadas UTM (fuso 22)		Solo	FOTOGRAFIAS
ENC 34		410464	9659393	Neossolo flúvico	
Descrição – Canal de Saída/Fuga	Vistoria – fevereiro/2013	<p>Afloramento de arenito branco em talude vertical na margem direita do rio. Existem processos ativos de <i>piping</i> e erosão por solapamento. Em relação à descrição constante no PBA, pode-se inferir que houve um aumento de rocha exposta, devido à redução do nível d'água do rio Xingu.</p> <p>Área sem alterações, apenas o aumento do nível do rio Xingu.</p>

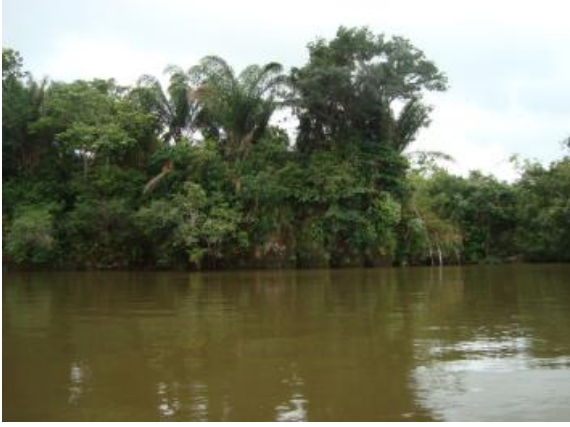
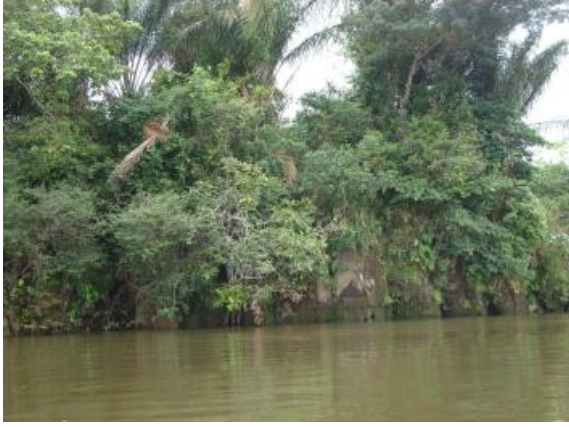
Vistoria – maio/2013	<p>Área Estável.</p>

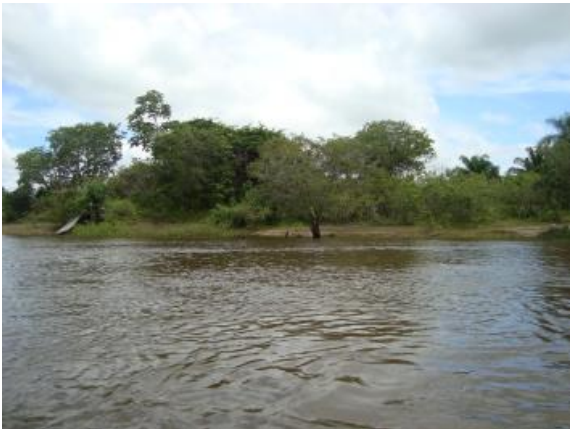
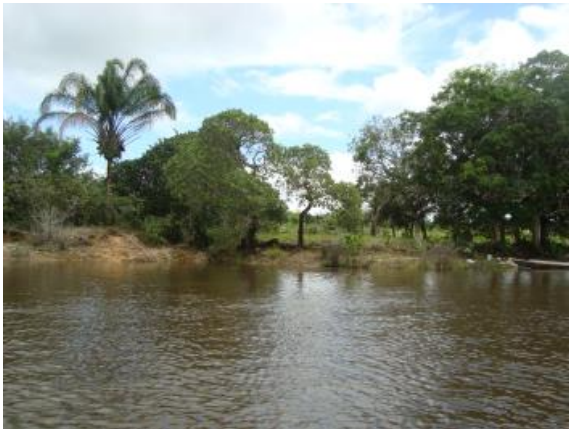
Ponto		Coordenadas UTM (fuso 22)		Solo	FOTOGRAFIAS
ENC 35		409674	9660122	Neossolo flúvico	
Descrição – Canal de Saída/Fuga	Vistoria – fevereiro/2013	<p>Solo transportado argilo-arenoso. Existem processos erosivos, sulcos e ravinas nos primeiros 5m da margem. Em relação à descrição constante no PBA, pode-se inferir que houve aumento de rocha exposta, devido à redução do nível do rio Xingu, e que a área degradada se manteve estável.</p> <p>Desaparecimento da zona de praia devido à redução do nível do rio Xingu. Maior densidade de gramíneas.</p>

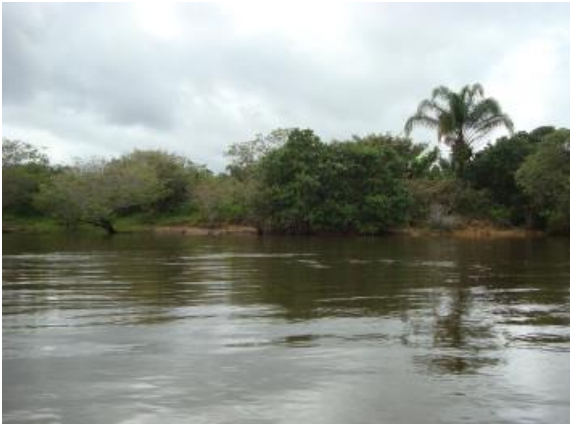
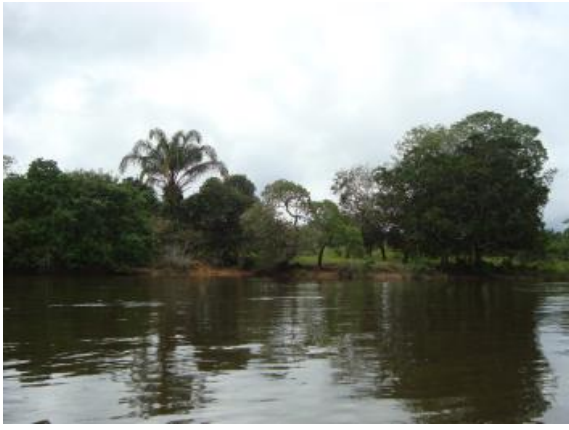
Vistoria – maio/2013	<p>Área sem alterações.</p>

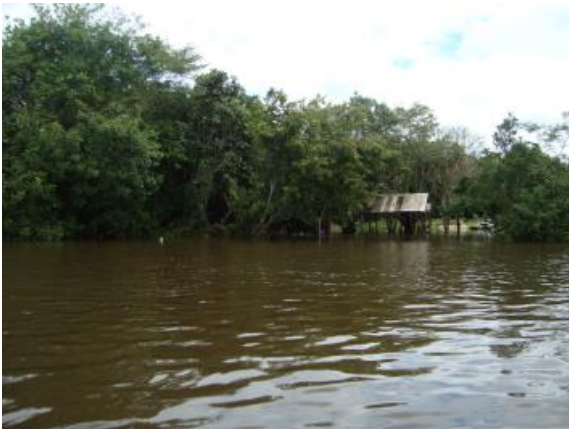
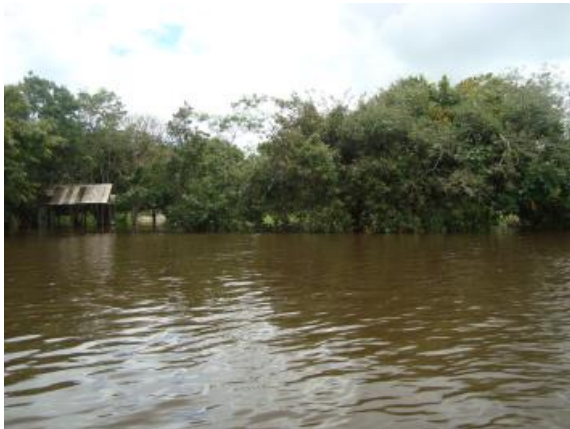
Ponto		Coordenadas UTM (fuso 22)		Solo	FOTOGRAFIAS
		ENC 37	409015		
Descrição – Canal de Saída/Fuga	Vistoria – fevereiro/2013	<p>Regiões de margem degradada por uso antrópico. Solo argilo-arenoso. Margem com talude vertical e formando sulcos e ravinas. Em relação à descrição constante no PBA, pode-se inferir que houve diminuição da vegetação, porém não se observou mudança na degradação.</p> <p>Desaparecimento da zona de praia devido à redução do nível do rio Xingu.</p>

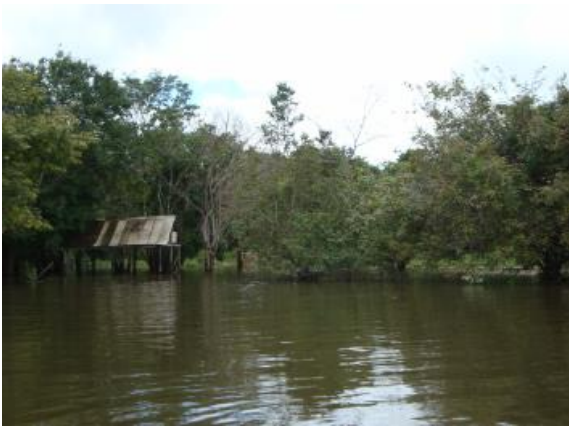
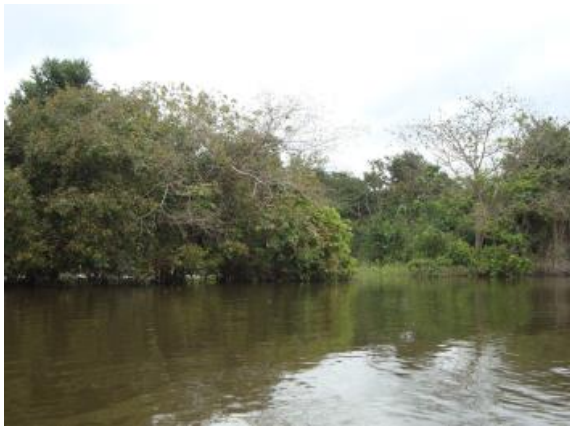
Vistoria – maio/2013	<p>Área Estável.</p>

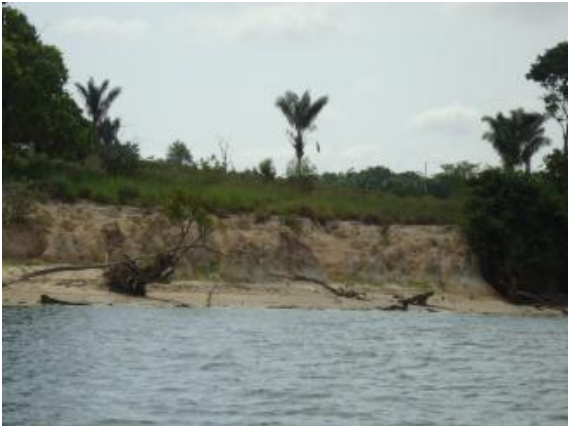
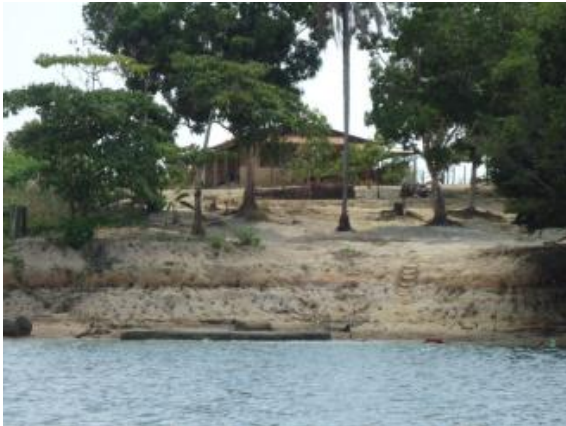
Ponto		Coordenadas UTM (fuso 22)		Solo	FOTOGRAFIAS
ENC 38		408976	9663102	Neossolo flúvico	
Descrição – Canal de Saída/Fuga	Vistoria – novembro/2012	<p>Corte em areia com pouca argila, sem vegetação, com aproximadamente 2m de altura. Possível erosão devido ao escoamento da água do reservatório.</p> <p>Em relação à descrição constante no PBA, pode-se inferir que o talude se encontra mais exposto (fora da água), devido à redução do nível do Rio Xingu.</p>

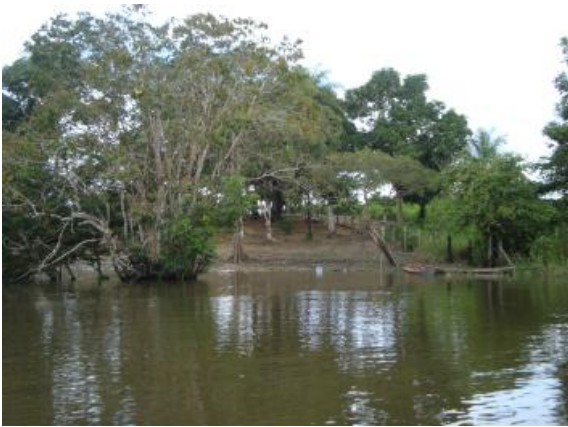
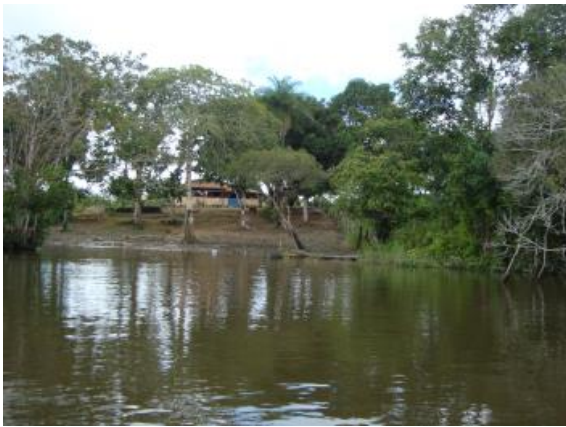
Vistoria – maio/2013	<p>Área aparentemente estável.</p>
