SUMÁRIO – 10.3 PROGRAMA DE MONITORAMENTO DA ESTABILIDADE DAS ENCOSTAS MARGINAIS E PROCESSOS EROSIVOS

10.3. PROGRAMA DE MONITORAMENTO DA ESTABILIDADE DAS ENCOSTAS MARGINAIS E PROCESSOS EROSIVOS

Conforme previsto no cronograma do PBA, durante o primeiro semestre de 2013, foram realizadas duas Inspeções Trimestrais (fevereiro e abril/maio de 2013), sendo realizado o monitoramento das condições de erosão e estabilidade das encostas marginais. No âmbito deste Programa já foram realizadas 5 Inspeções Trimestrais e considerando a dinâmica do monitoramento e a necessidade de ajustes contínuos de acordo com as observações feitas durante cada inspeção, sempre que identificadas novas áreas significativas, as mesmas serão incorporadas a rede de monitoramento e caracterizadas nos relatórios subsequentes.

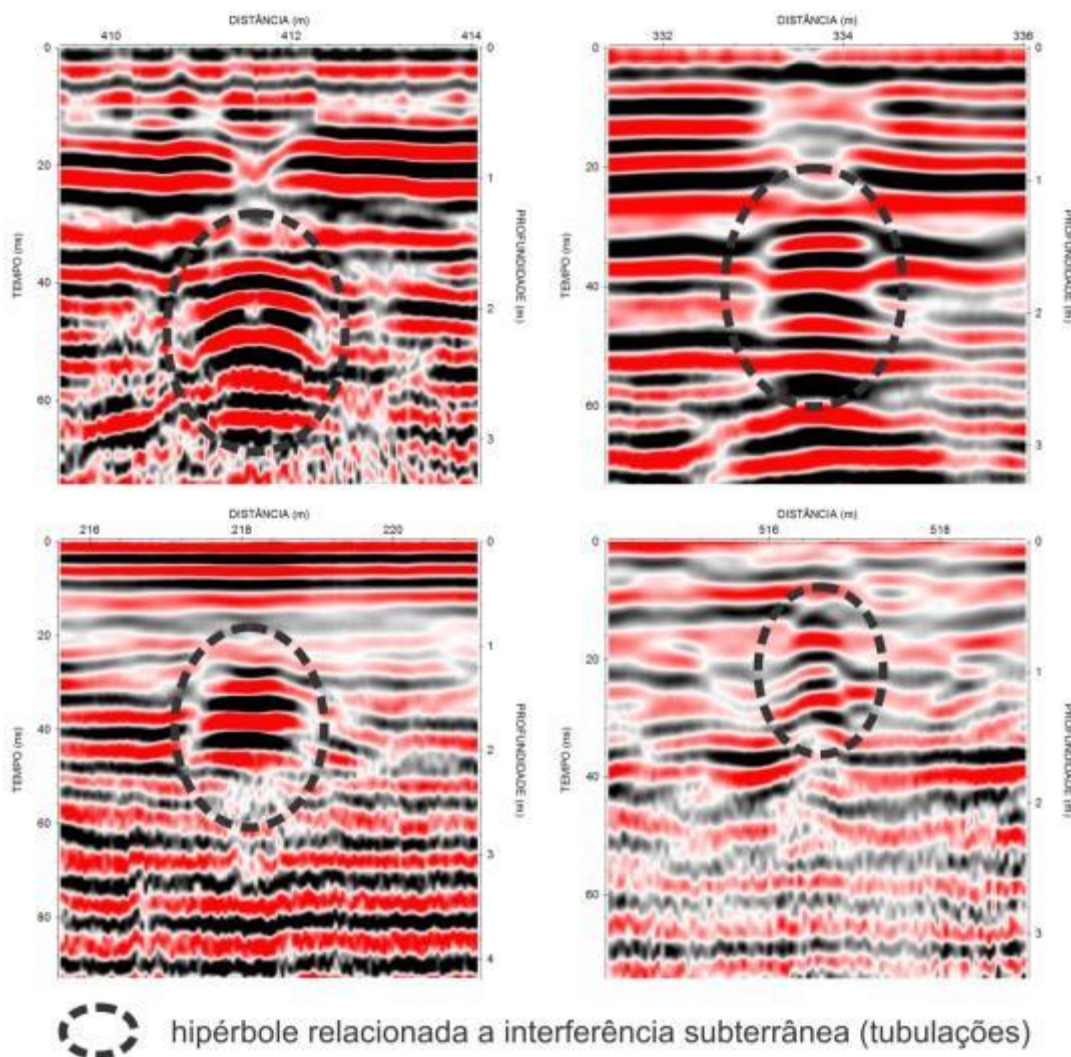
Figura 10.3 - 6 – Seções de GPR mostrando padrões hiperbólicos de reflexão (difrações) relacionados a tubulações presentes na área.

Os refletores pontuais, caracterizados por reflexões hiperbólicas, podem ser relacionados, em sua maioria, a tubulações (redes de distribuição de água, de escoamento de água pluvial, de esgoto, etc.) presentes no meio. As feições relacionadas dutos, cabos ou galerias provocam deformações nos refletores próximos a hipérbole de difração (**Figura 10.3 - 6**).

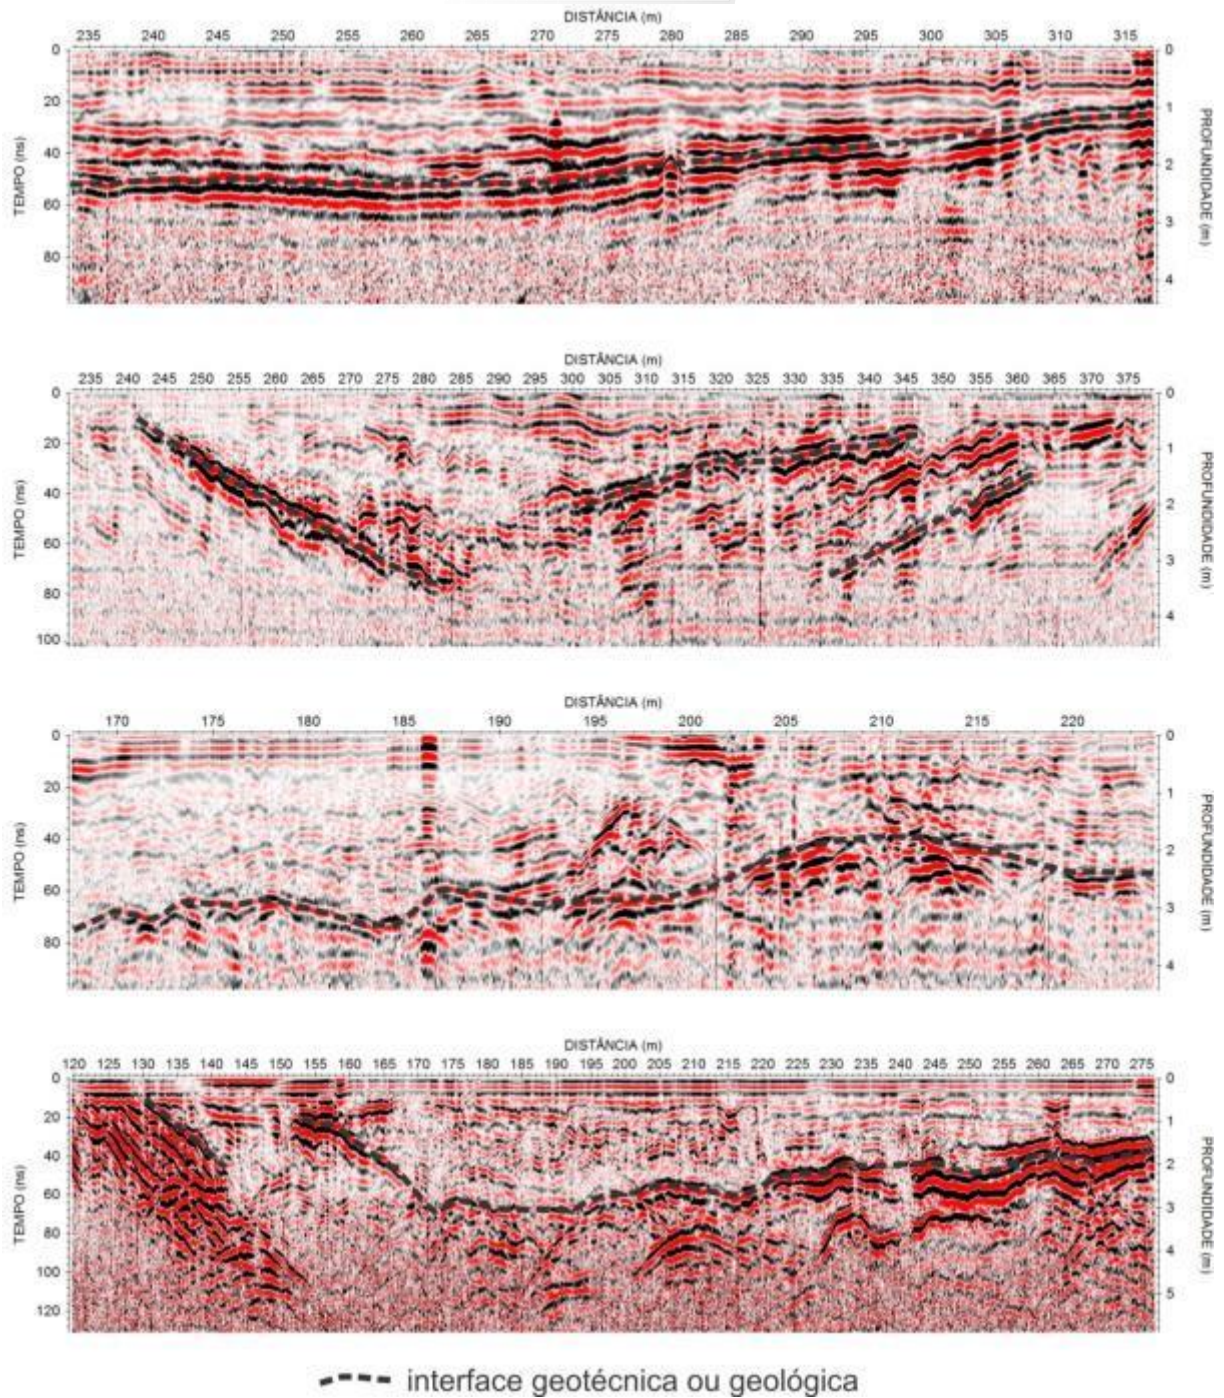
Figura 10.3 - 7 – Seções de GPR mostrando padrões de reflexão relacionados a interfaces geológicas e geotécnicas presentes na área.

Os refletores contínuos representam as interfaces geológicas e/ou geotécnicas presentes no terreno local (aterros e pavimentos, **Figura 10.3 - 7**). Os refletores relacionados a interfaces geológicas são comumente contínuos podendo apresentar-se subhorizontais ou inclinados correlacionados a variações texturais e composicionais entre areias e argilas.

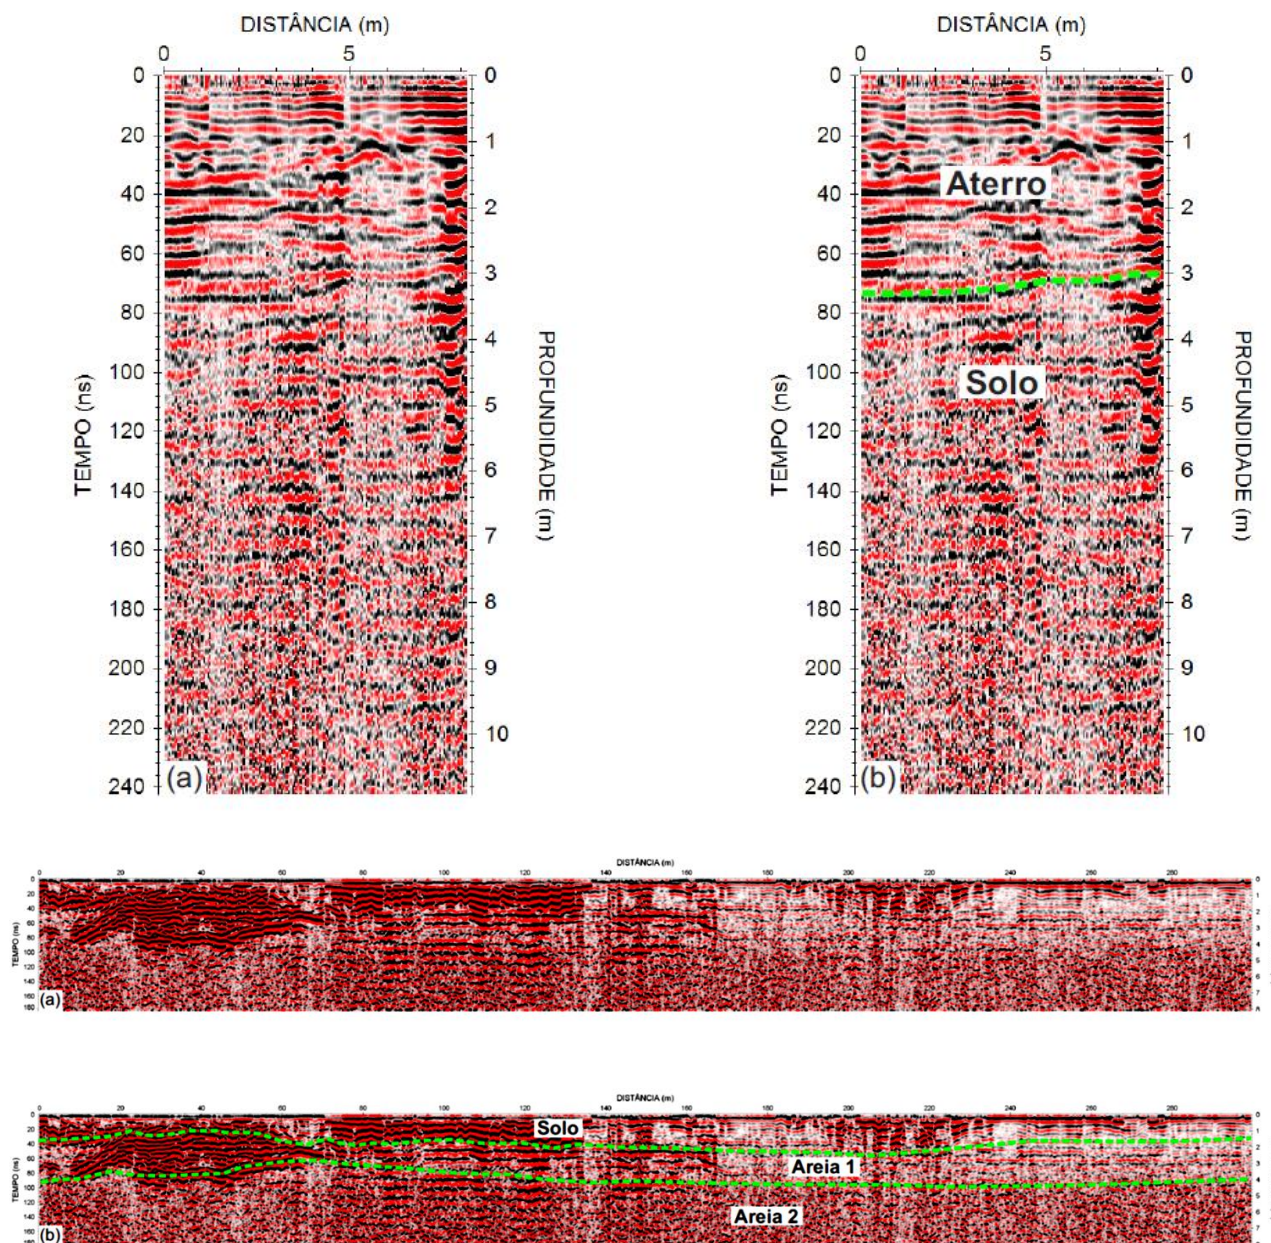
Figura 10.3 - 8 – Exemplos de seções de GPR, onde: (a) seção de GPR FILE, obtida durante o levantamento em campo; (b) seção interpretada.

A **Figura 10.3 - 8** apresenta exemplos de seção de GPR interpretada. Todos os perfis GPR adquiridos e interpretados ao longo da área encontram-se no **Anexo 10.3 - 8**.

Nas seções de GPR nota-se que o sinal eletromagnético foi atenuado em algumas regiões. Este efeito é causado pelo conteúdo de argila presente no aterro e nos solos na área de pesquisa. Deste modo, o sinal do GPR somente mostra as camadas até a profundidade máxima de 6 metros.

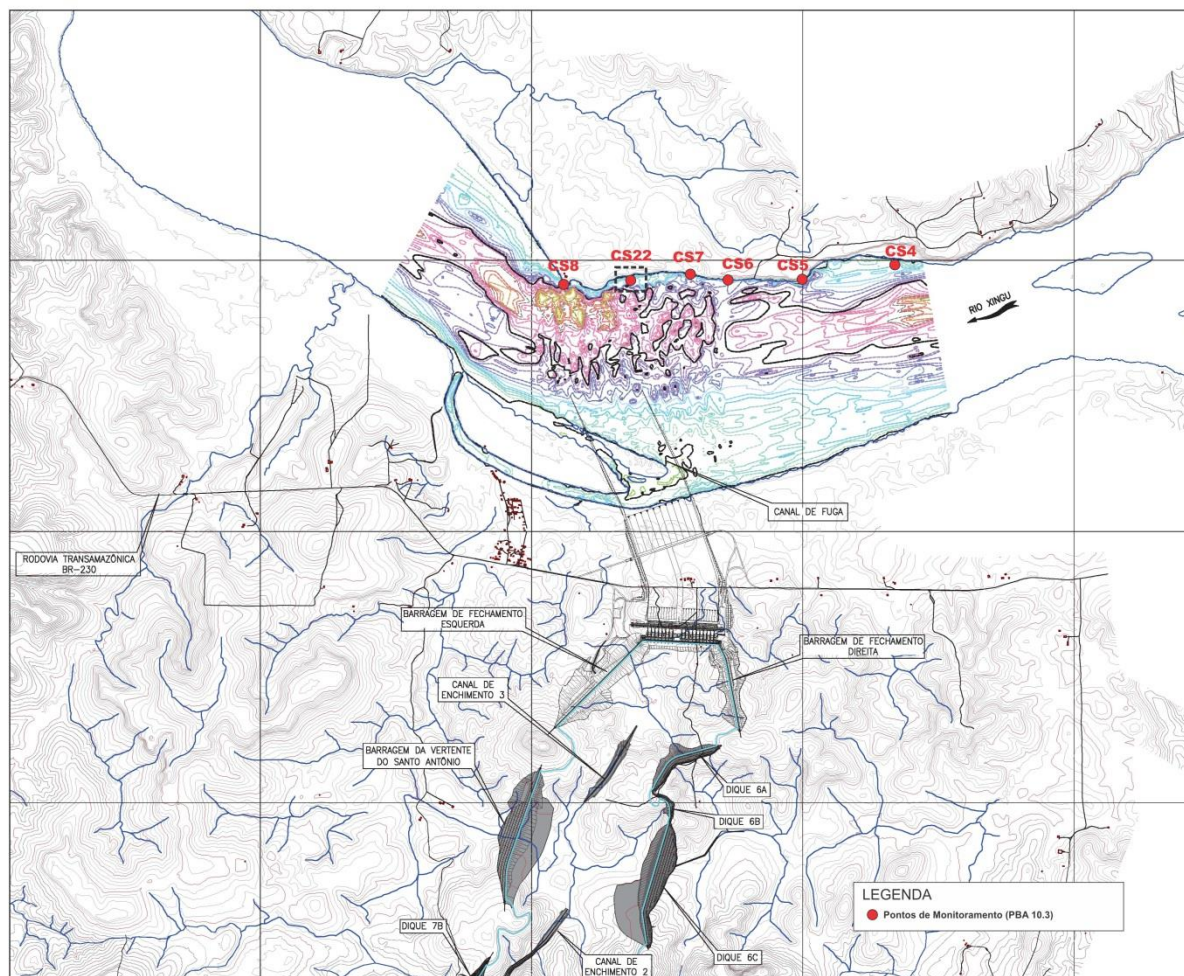
Figura 10.3 - 9 – Mapa esquemático da região do sítio Belo Monte em função do ponto CS22. Destaca-se a topobatimetria realizada no leito do rio Xingu, onde as linhas azul e verde indicam cotas mais baixas, sendo as vermelhas e laranjas mais elevadas respectivamente.

Para este semestre foram aprofundados os estudos em relação ao ponto CS22 que se caracteriza por um trecho de cerca de 800 metros de extensão na margem direita do rio Xingu, imediatamente a frente do Canal de Fuga de Belo Monte, no qual foi detectado preliminarmente que haveria necessidade de implantação de medidas mitigadoras para contenção de possíveis processos instabilizatórios (erosivos) gerados, futuramente, pela ação de ondas oriundas da restituição da água, após passagem pela Casa de Força Principal de Belo Monte.

Devido à peculiaridade da calha natural do rio Xingu, neste trecho do rio, com a ocorrência de um canal muito profundo, mais próximo e colado à margem direita, detectado pelos levantamentos topobatimétricos realizados na região verificou-se, em todos os testes realizados, que o escoamento do Canal de Fuga não interfere no fluxo natural do rio, com as linhas de fluxo alinhando-se ao talvegue natural, tão logo saem da área confinada pelas escavações.

Em função disso, o setor de engenharia da obra concluiu que os resultados dos estudos de engenharia mostraram que o escoamento do Canal de Fuga, para quaisquer condições de operação, não tem potência suficiente para interferir nas linhas de fluxo na calha natural, que são controladas pela morfologia local, caracterizada pela presença marcante de um profundo canal junto à margem direita do rio. Portanto, os estudos de engenharia mostraram que o despacho da usina de Belo Monte não interfere com as condições naturais do rio, junto à margem direita, não se justificando quaisquer intervenções ou implantação de estruturas de proteção.

Adicionalmente, informa-se que as inspeções realizadas no primeiro semestre de 2013 identificaram que o talude que caracteriza o ponto CS22 fica totalmente submerso na época de cheia (maio/2013), o que indica que o mesmo está sujeito as flutuações naturais do nível d'água do rio Xingu nos períodos de cheia e estiagem da região. Esta situação deve ser melhor avaliada com a continuidade do monitoramento para verificar se às condições de estabilidade do referido talude marginal encontram-se em equilíbrio frente às condições naturais atuantes já existentes. A **Figura 10.3 - 10** ilustra o ponto CS22 na época de cheia durante a quinta inspeção trimestral.
