6º RELATÓRIO CONSOLIDADO DE ANDAMENTO DO PBA E DO ATENDIMENTO
DE CONDICIONANTES

**Anexo 10.3 – 5 – Registro Fotográfico dos Pontos de
Monitoramento**

Anexo 10.3. – 5 – Registro Fotográfico dos Pontos de Monitoramento – Inspeções Trimestrais 08 (janeiro/2014) e 09 (abril/2014)

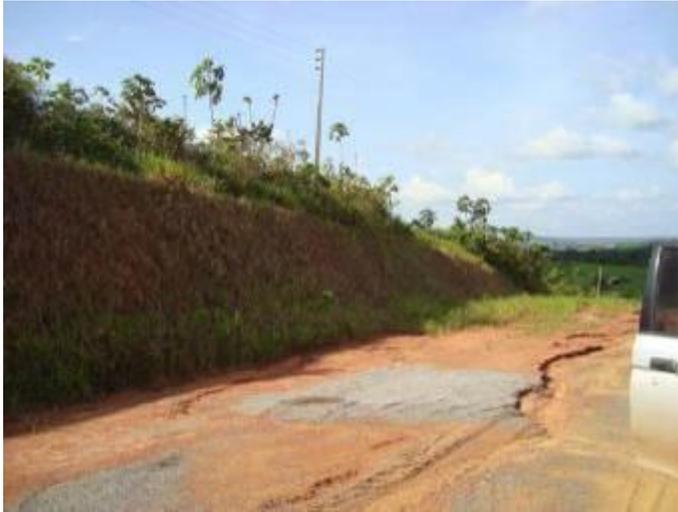
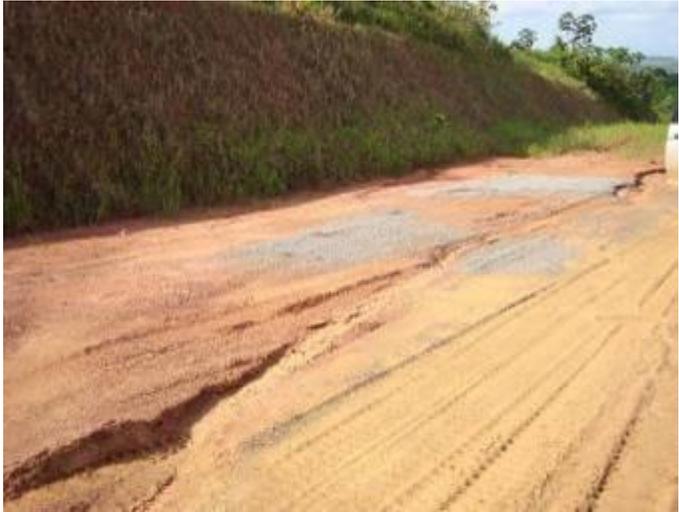
Ponto	Coordenadas UTM (fuso 22)		Solo	FOTOGRAFIAS
	RI 01	417139	9651188	
Descrição - Reservatório Intermediário	Vistoria – janeiro/2014	<p>Área aparentemente estável. Nota-se que a gramínea plantada para contenção do talude já está estabilizada. Manter o acompanhamento dos sulcos erosivos formados às margens da estrada.</p>

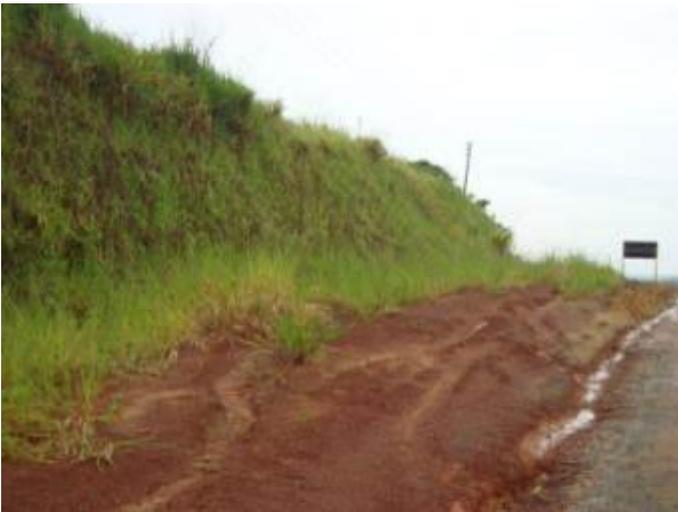
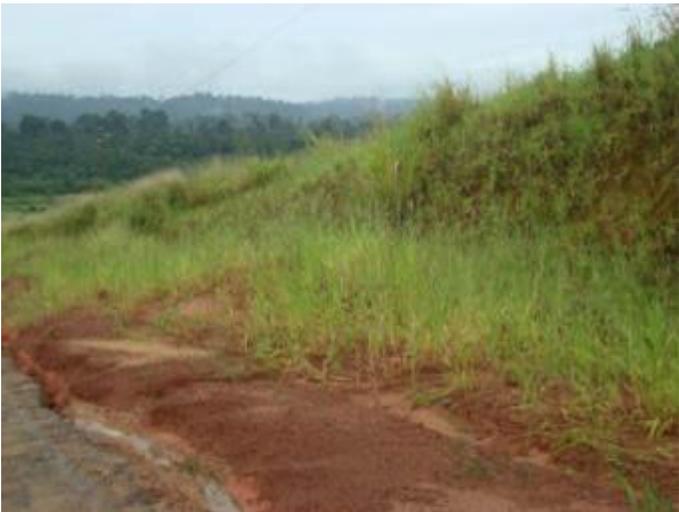
Vistoria – abril/2014	<p>Área aparentemente estável. Em relação à vistoria anterior, a gramínea apresenta maior porte. Talude estabilizado. Sulcos erosivos são visíveis na pista, o que pode comprometer no futuro a estabilidade geral desta área.</p>

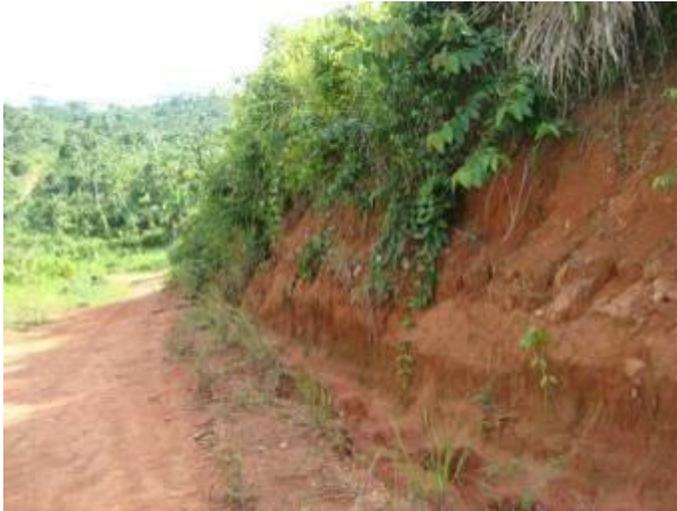
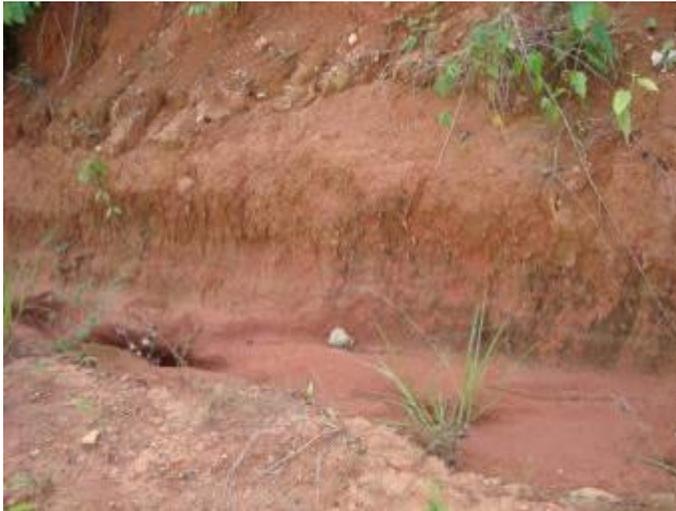
Ponto	Coordenadas UTM (fuso 22)		Solo	FOTOGRAFIAS
	RI 02	416923	9644984	
Descrição - Reservatório Intermediário	Vistoria – janeiro/2014	<p>Manter o acompanhamento dos sulcos erosivos formados principalmente na parte interna da curva, devido ao escoamento superficial da água da chuva.</p>

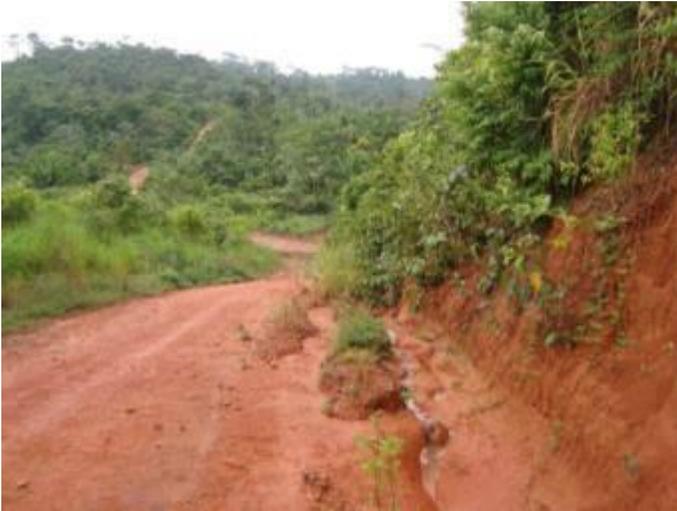
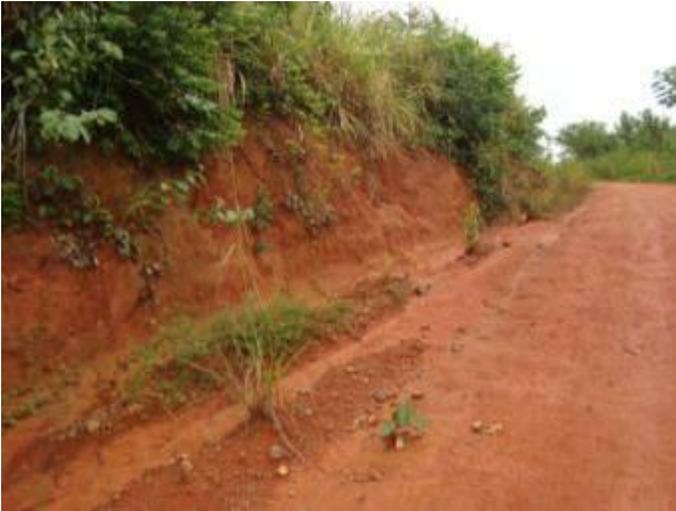
Vistoria – abril/2014	<p>Talude aparentemente estável. Manter o acompanhamento dos sulcos erosivos formados devido ao escoamento superficial da água da chuva. . Sulcos erosivos são visíveis na pista, o que pode comprometer no futuro a estabilidade geral desta área.</p>

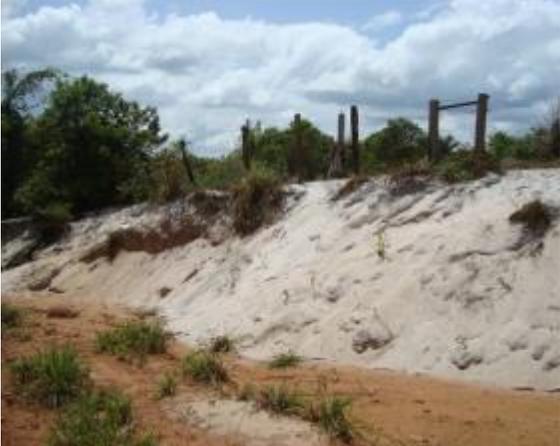
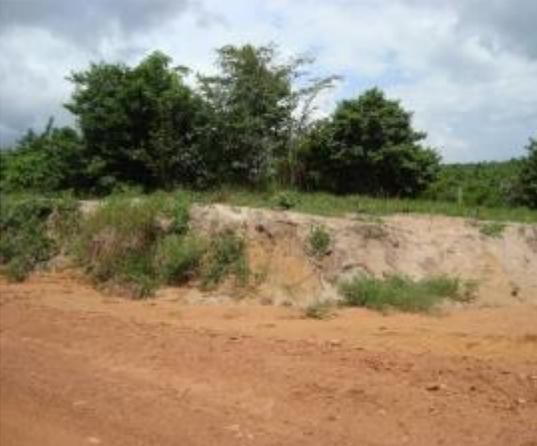
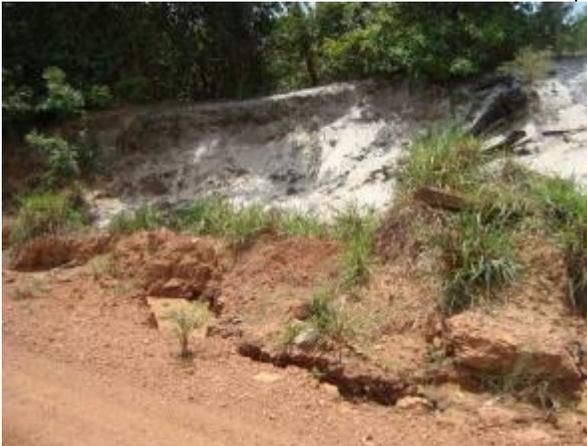
Ponto	Coordenadas UTM (fuso 22)		Solo	FOTOGRAFIAS		
	RI 03	406456	9656013			
Descrição - Reservatório Intermediário	Vistoria – janeiro/2014	<p>Apesar da fragilidade do terreno, devido a sua composição arenosa, o mesmo mantém-se aparentemente estável. Mesmo assim, deve-se manter o acompanhamento da área.</p>

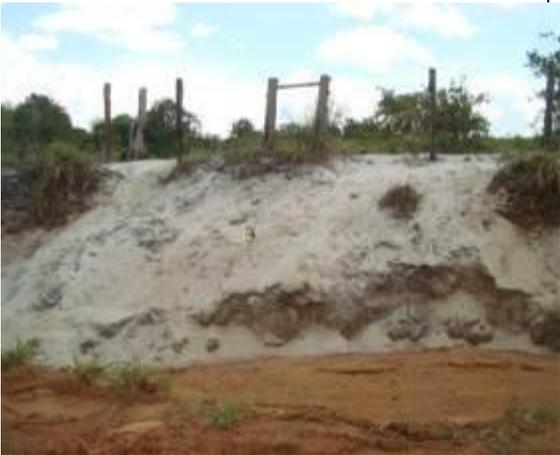
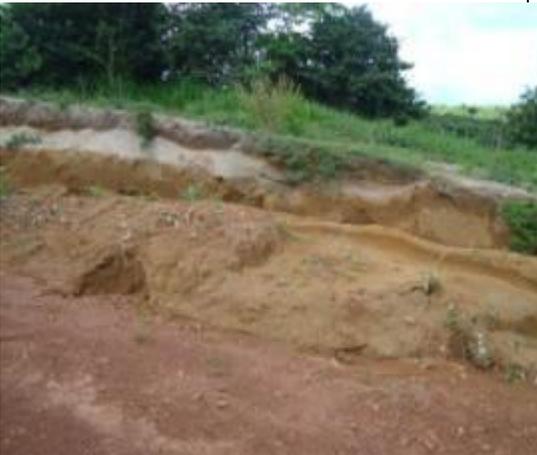
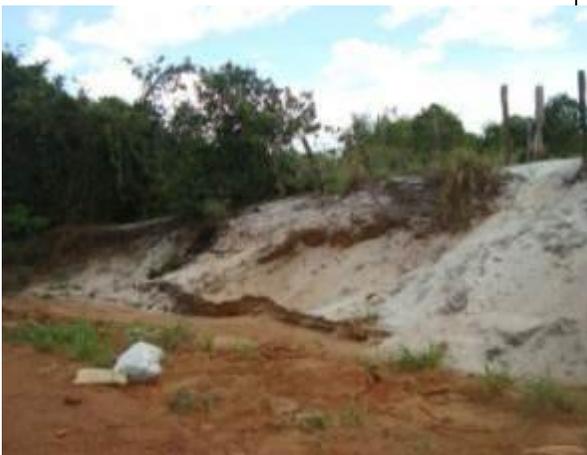
Vistoria – abril/2014	<p>Talude aparentemente estável. Manter o monitoramento, devido à fragilidade do material arenoso e inconsolidado. Sulcos erosivos são visíveis na pista, o que pode comprometer no futuro a estabilidade geral desta área.</p>

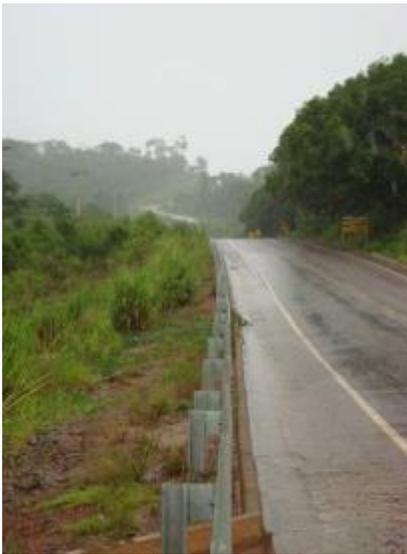
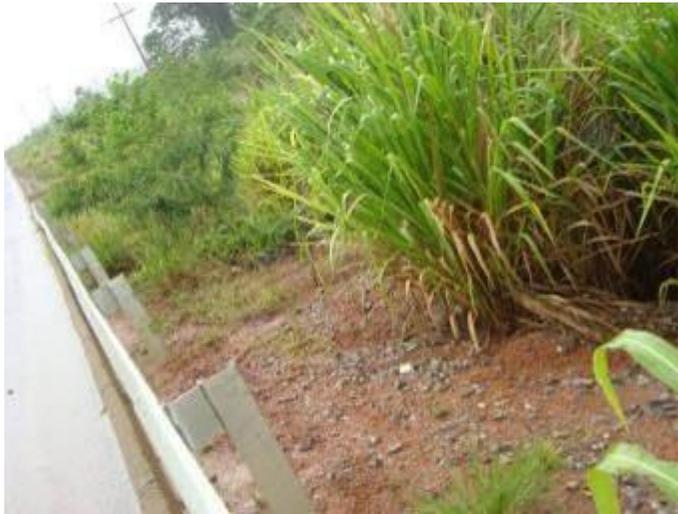
Ponto		Coordenadas UTM (fuso 22)		Solo	FOTOGRAFIAS
		RI 04	401766		
Descrição - Reservatório Intermediário	Vistoria – janeiro/2014	Área aparentemente estável.

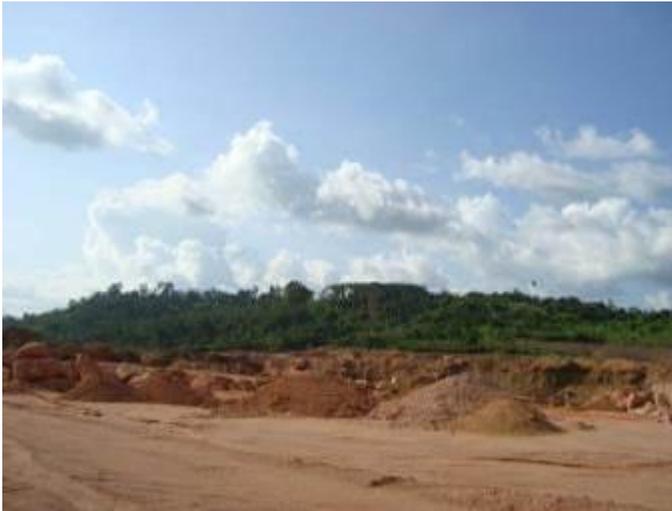
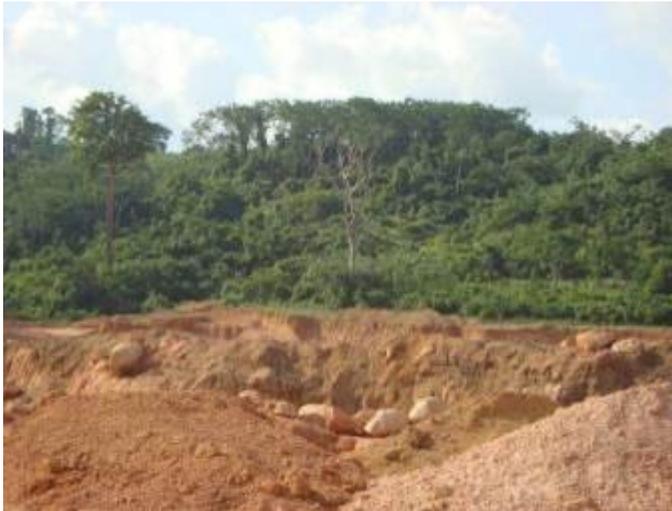
Ponto		Coordenadas UTM (fuso 22)		Solo	FOTOGRAFIAS
		416434	9640740	Cambissolo háplico distrófico (eutrófico)	
Descrição - Reservatório Intermediário	Vistoria – janeiro/2014	<p>Área com movimentação de terra, para abertura de via de acesso. Terreno bastante arenoso, o que aumenta a necessidade de monitoramento.</p>

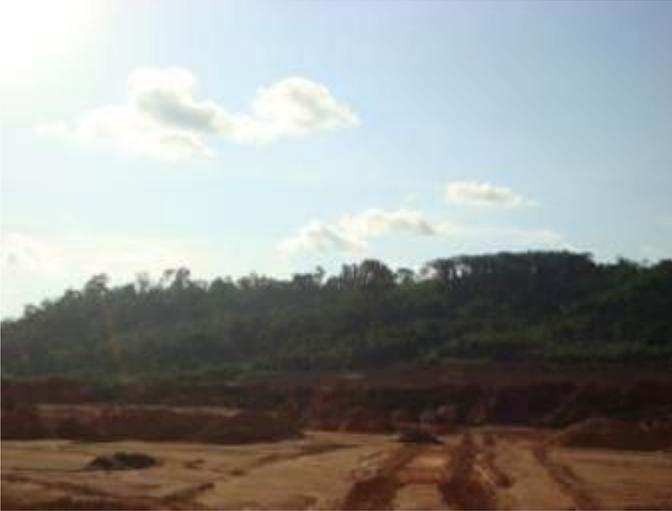
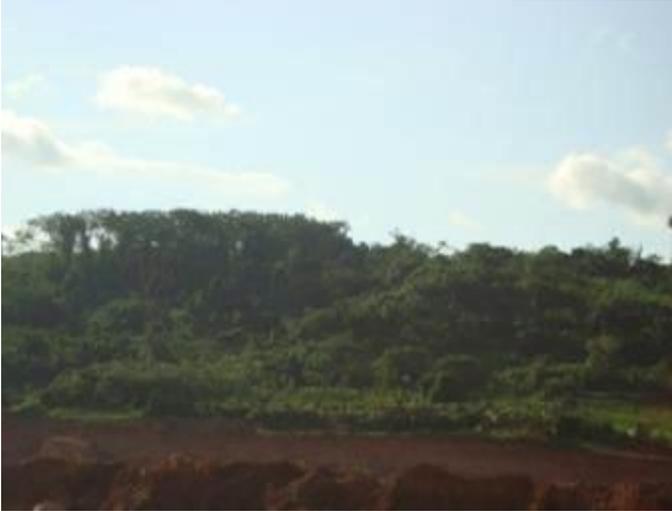
Vistoria – abril/2014	<p>Ainda há movimentação de terra no local, portanto deve-se manter o monitoramento para se verificar as condições geotécnicas futuras.</p>

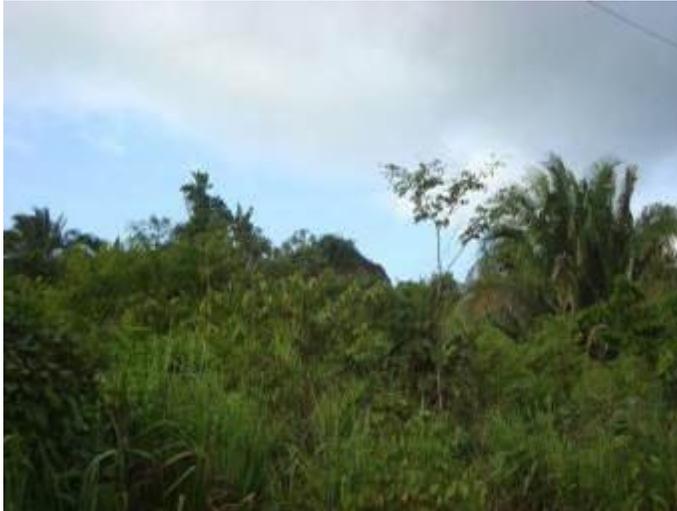
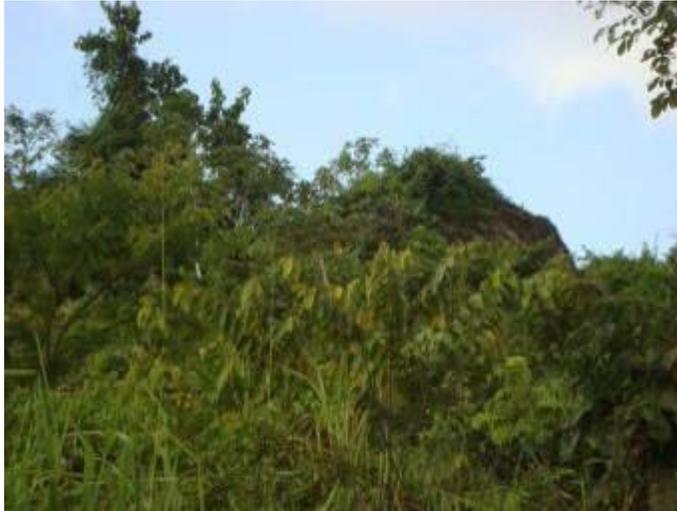
Ponto		Coordenadas UTM (fuso 22)		Solo	FOTOGRAFIAS	
ENC 42		416907	9639922	Cambissolo háplico distrófico (eutrófico)		
Descrição - Reservatório Intermediário	Vistoria – janeiro/2014	Área aparentemente estável.

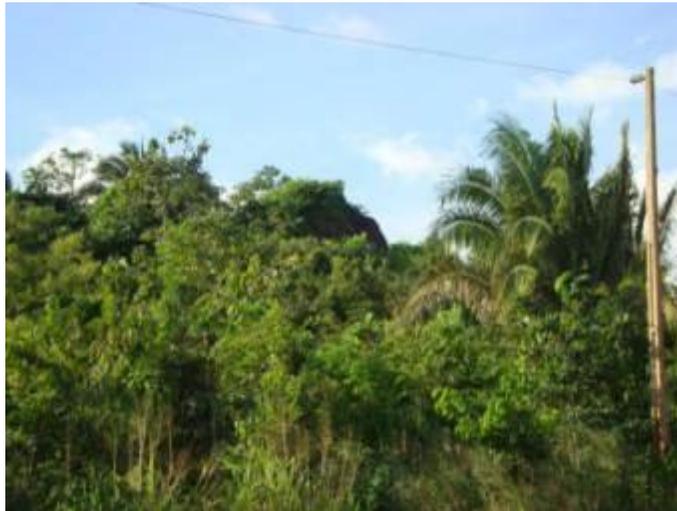
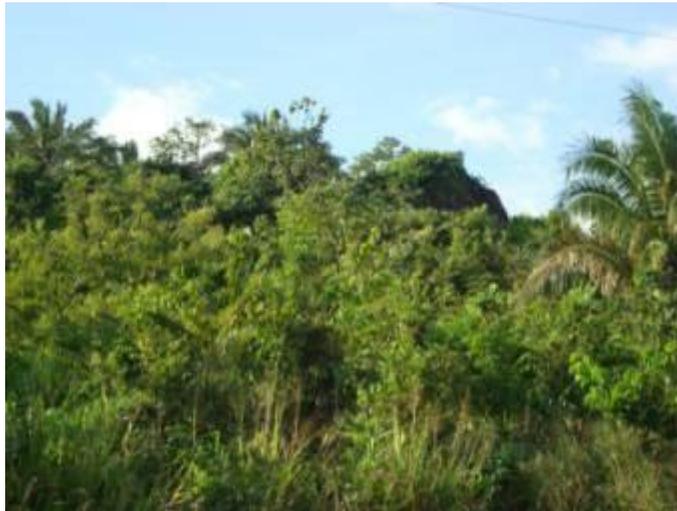
Vistoria – abril/2014	Área aparentemente estável.

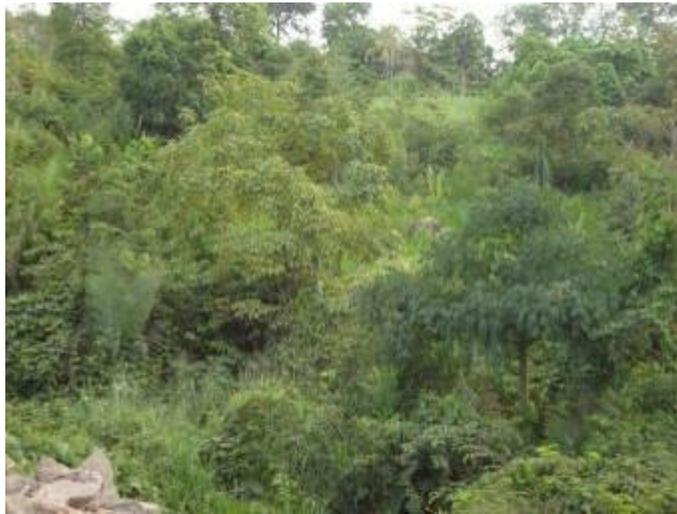
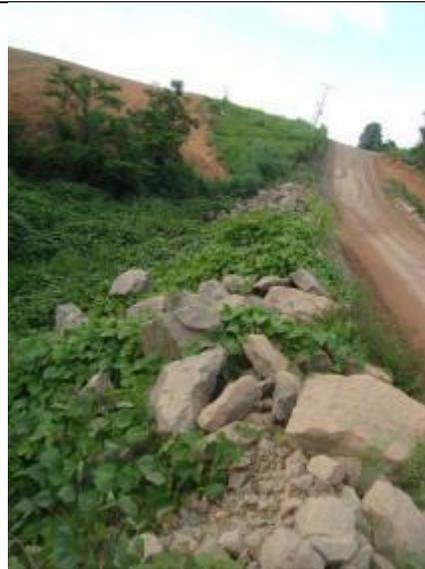
Ponto		Coordenadas UTM (fuso 22)		Solo	FOTOGRAFIAS	
ENC 43		416965	9637972	Cambissolo háplico distrófico (eutrófico)		
Descrição - Reservatório Intermediário	Vistoria – janeiro/2014	<p>Área aparentemente estável. Nota-se a colocação de blocos rochosos para contenção do talude, às margens da via.</p>

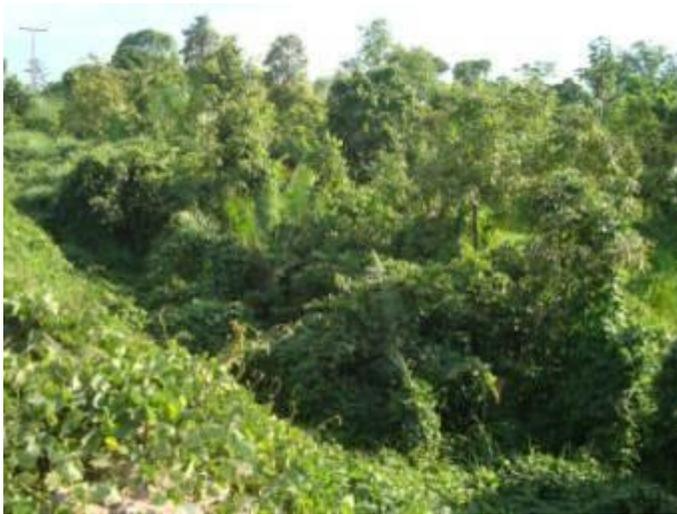
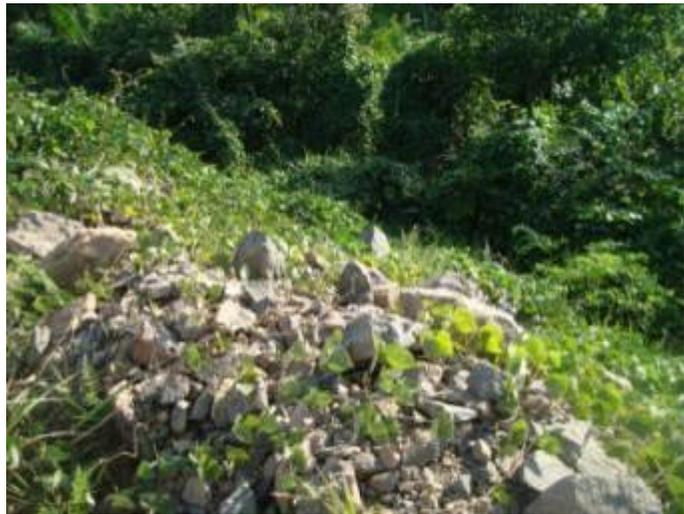
Vistoria – abril/2014	<p>Área aparentemente estável. Observa-se que os blocos rochosos implantados estão de fato ajudando a manter estável o talude, mas o monitoramento deverá ser continuado para se observar variações futuras dos condicionantes locais.</p>

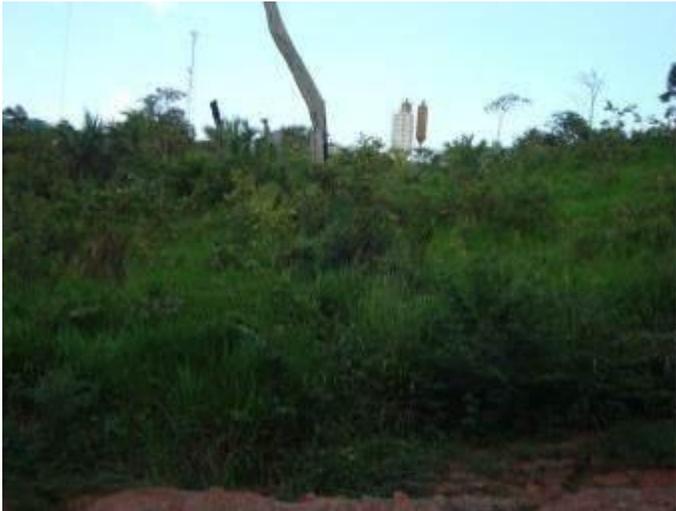
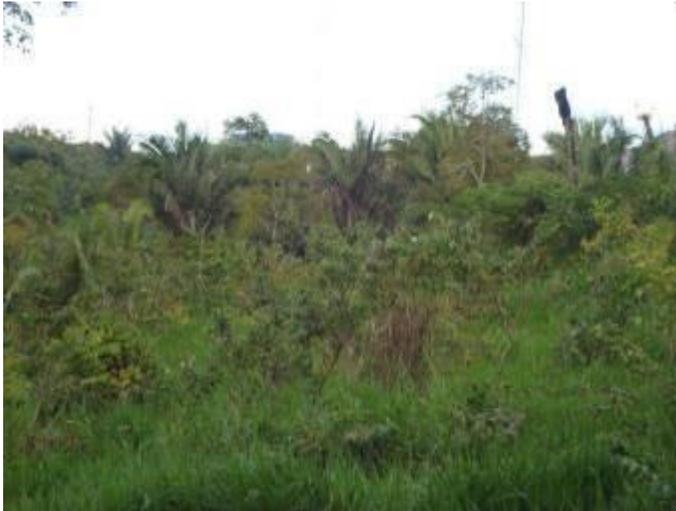
Ponto		Coordenadas UTM (fuso 22)		Solo		FOTOGRAFIAS
Descrição - Reservatório Intermediário	Vistoria – janeiro/2014	Área aparentemente estável.

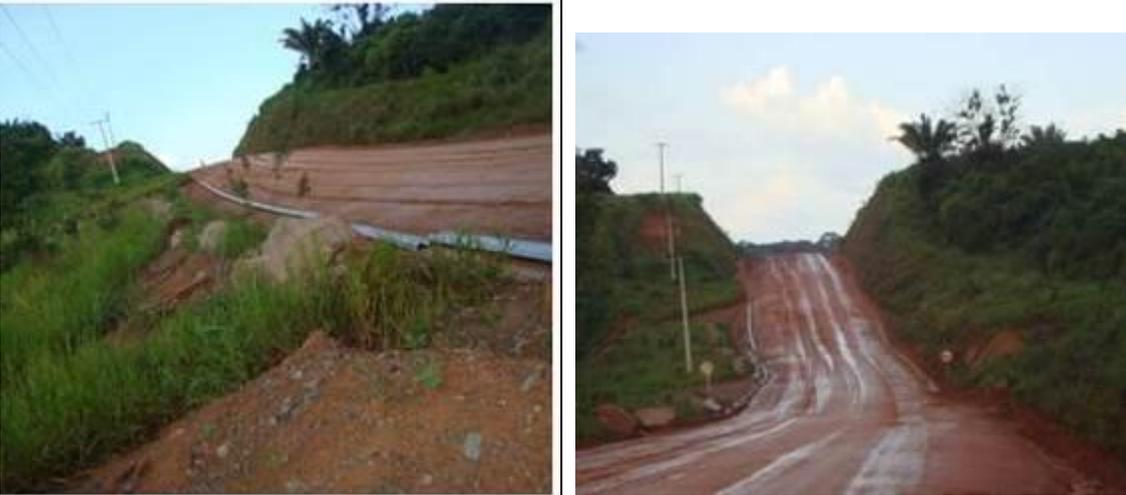
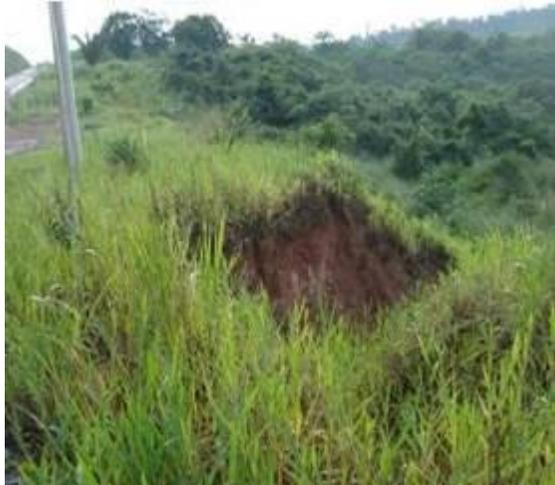
Ponto		Coordenadas UTM (fuso 22)		Solo		FOTOGRAFIAS	
ENC 45		416540		9634468			Cambissolo háplico distrófico (eutrófico)
Descrição - Reservatório Intermediário	Vistoria – janeiro/2014	<p>Área ainda em observação, mantendo-se o monitoramento dos processos erosivos em pleno desenvolvimento no talude às margens da via, devido ao escoamento superficial das águas pluviais.</p>

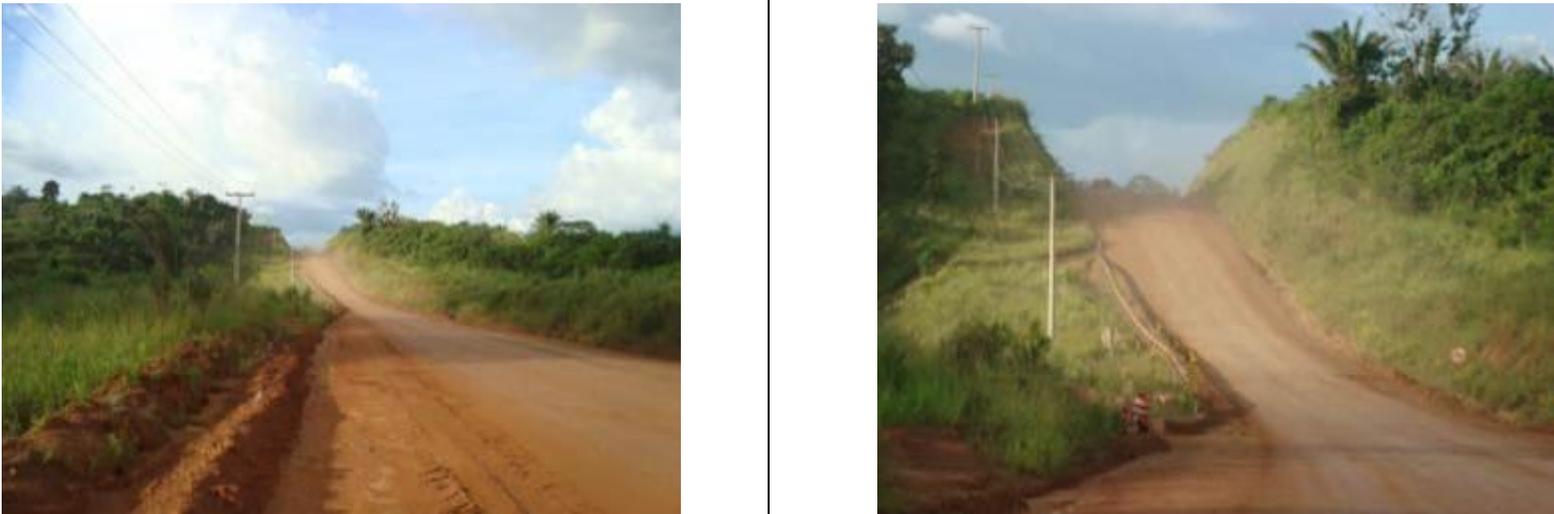
Vistoria – abril/2014	<p>Área aparentemente estável. Em relação a vistoria anterior, nota-se a vegetação mais densa e desenvolvida. Entretanto, sulcos erosivos são visíveis na pista, o que pode comprometer no futuro a estabilidade geral desta área.</p>

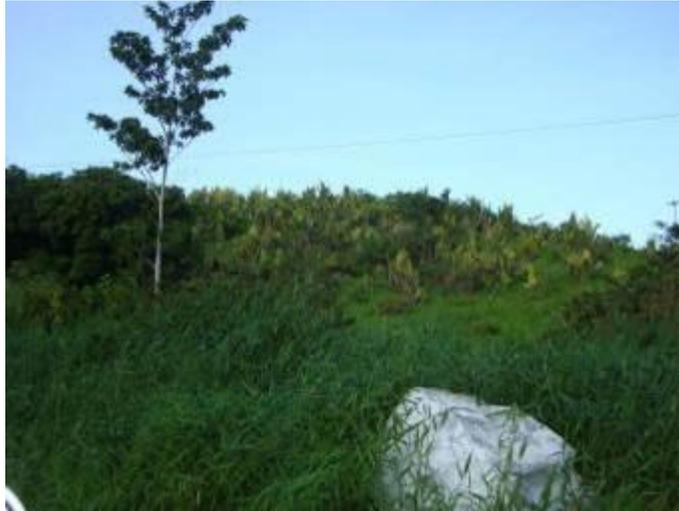
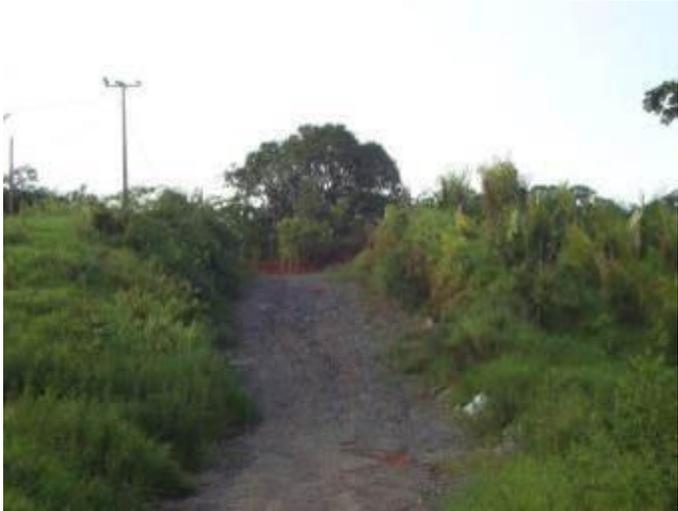
Ponto		Coordenadas UTM (fuso 22)		Solo	FOTOGRAFIAS
ENC 46		416770	9632752	Cambissolo háplico distrófico (eutrófico)	
Descrição - Reservatório Intermediário	Vistoria – janeiro/2014	<p>Área aparentemente estável. Nota-se apenas um adensamento na cobertura vegetal.</p>

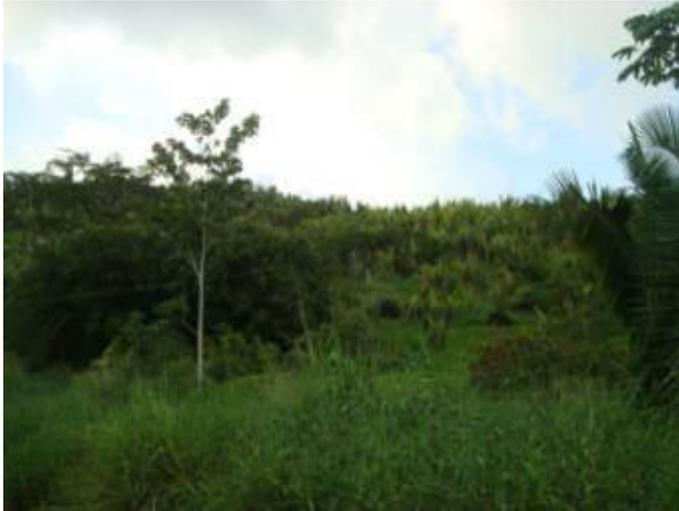
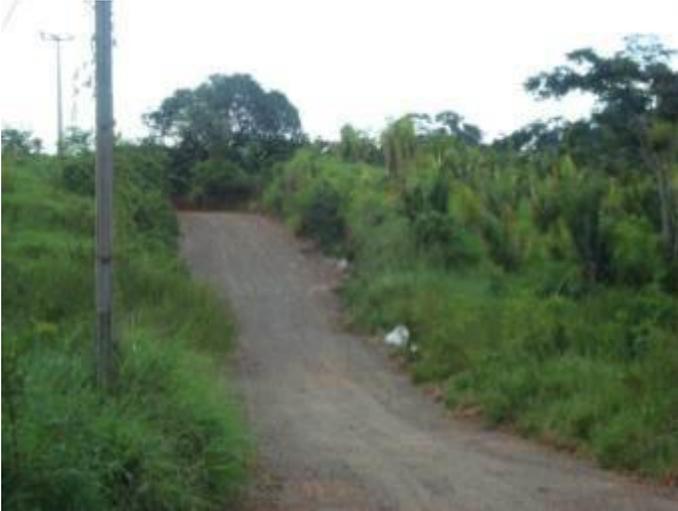
Vistoria – abril/2014	<p>Área aparentemente estável, mas com via sem nenhum tipo de proteção ou sistema de drenagem pluvial.</p>

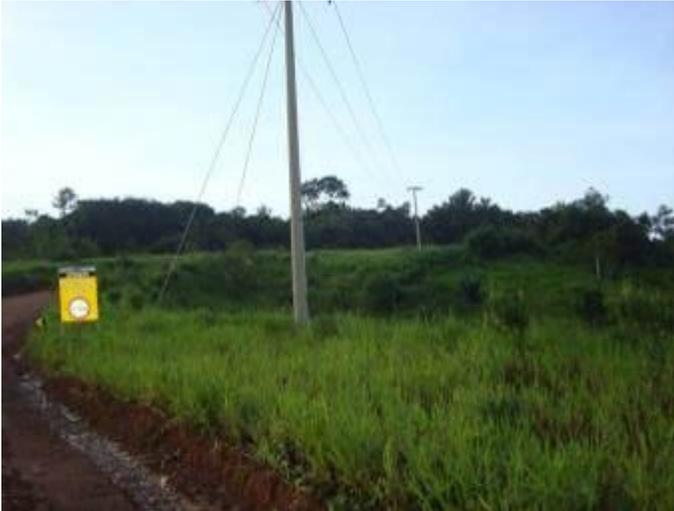
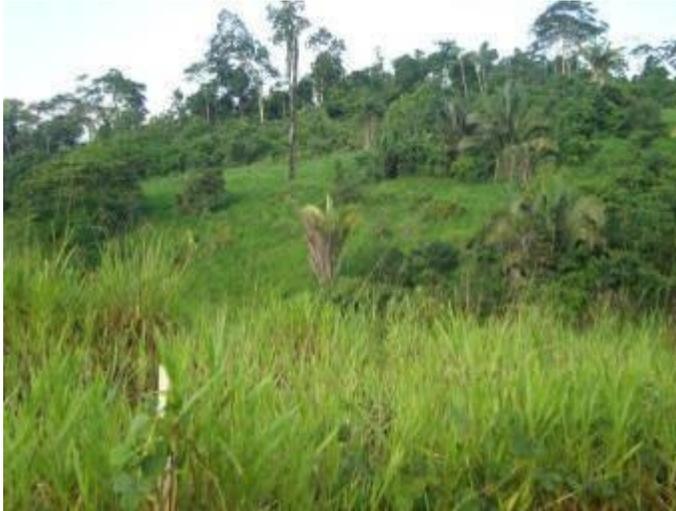
Ponto		Coordenadas UTM (fuso 22)		Solo	FOTOGRAFIAS
ENC 47		415107	9632955	Cambissolo háplico distrófico (eutrófico)	
Descrição - Reservatório Intermediário	Vistoria – janeiro/2014	<p>Área aparentemente estável. Nota-se apenas o adensamento na cobertura vegetal.</p>

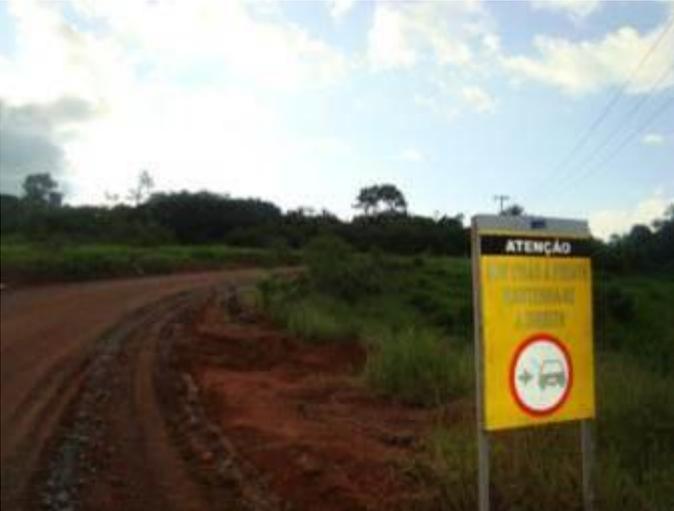
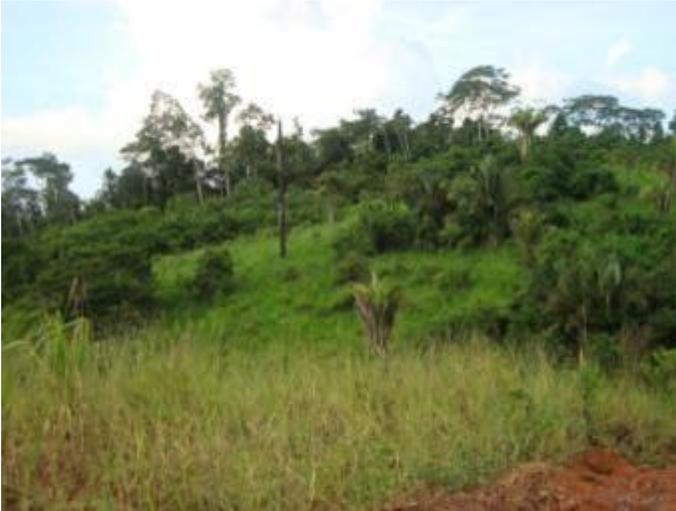
Vistoria – abril/2014	<p>Área aparentemente estável, mas com via sem nenhum tipo de proteção ou sistema de drenagem pluvial, o que justifica a continuidade do monitoramento nesta área (monitoramento realizado pelo PCAI e PRAD).</p>

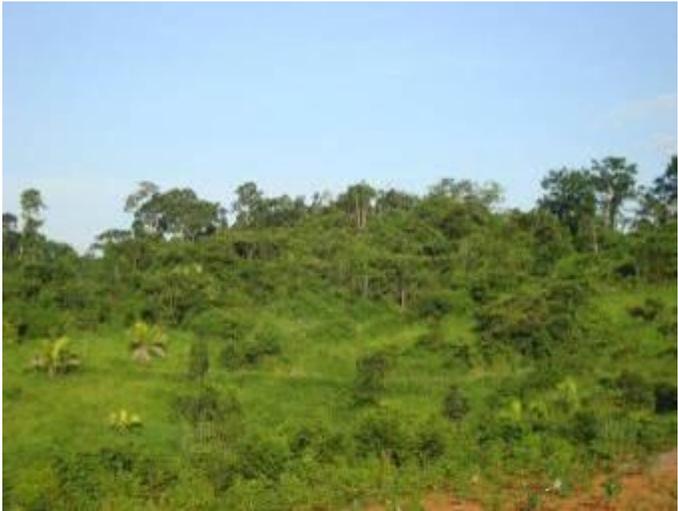
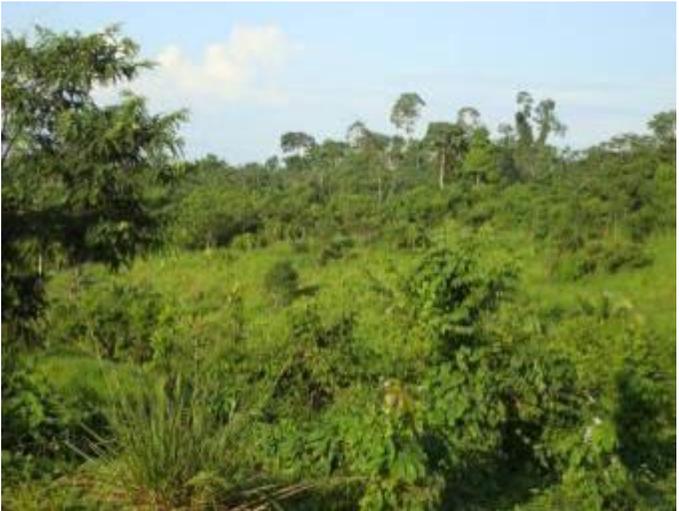
Ponto	Coordenadas UTM (fuso 22)		Solo	FOTOGRAFIAS	
	ENC 48	413299	9634003		Cambissolo háplico distrófico (eutrófico)
Descrição - Reservatório Intermediário	Vistoria – janeiro/2014	Área aparentemente estável.

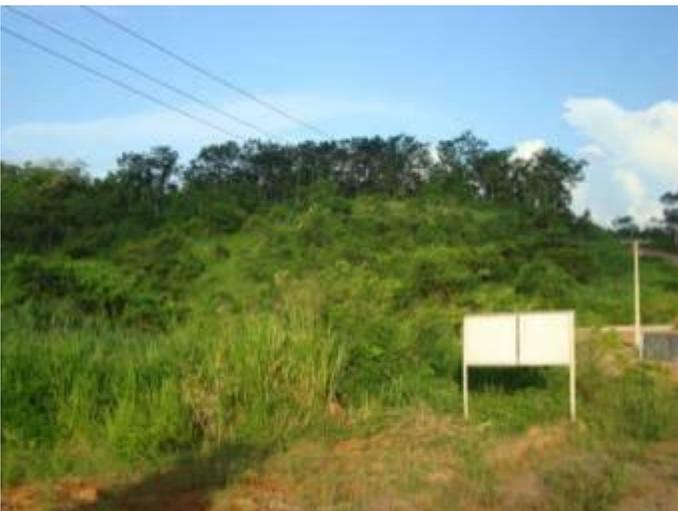
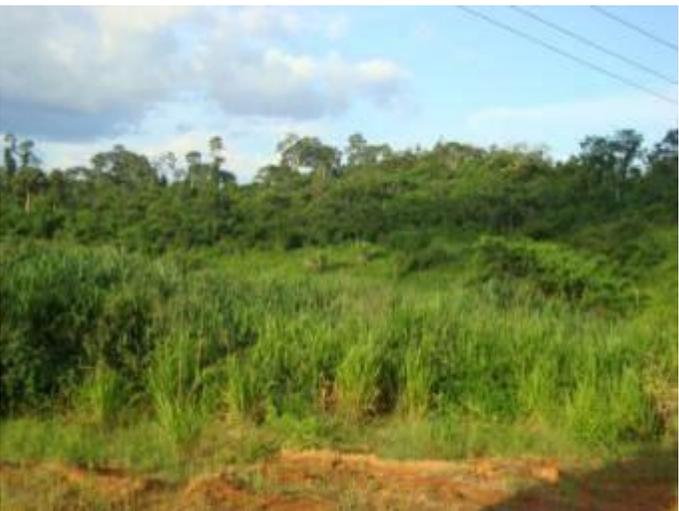
Vistoria – abril/2014	Área aparentemente estável.

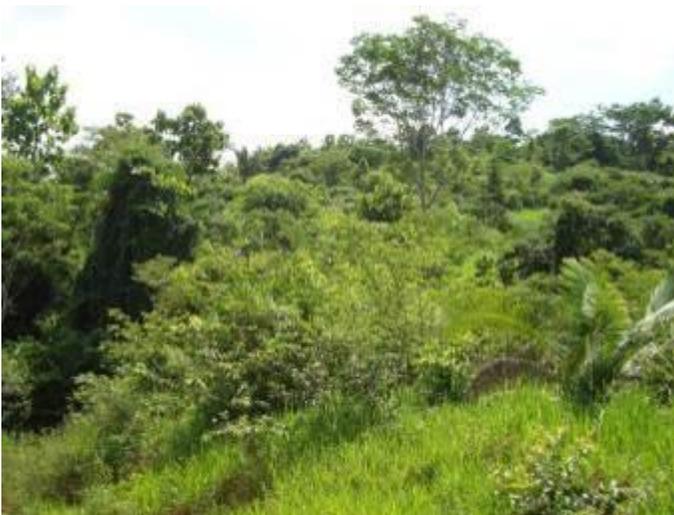
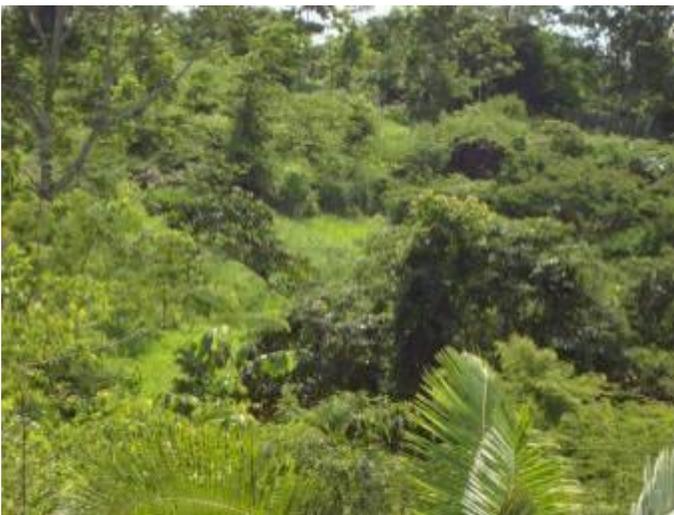
Ponto		Coordenadas UTM (fuso 22)		Solo	FOTOGRAFIAS
ENC 49		407247	9640248	Cambissolo háplico distrófico (eutrófico)	
Descrição - Reservatório Intermediário	Vistoria – janeiro/2014	Área aparentemente estável.

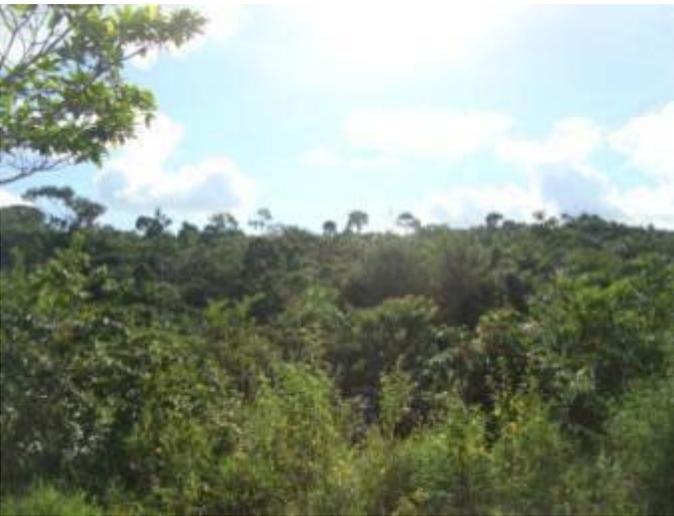
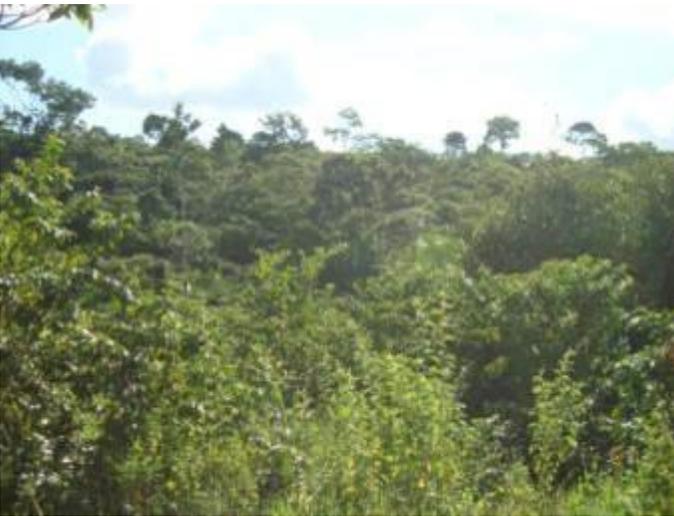
Vistoria – abril/2014	Área aparentemente estável.

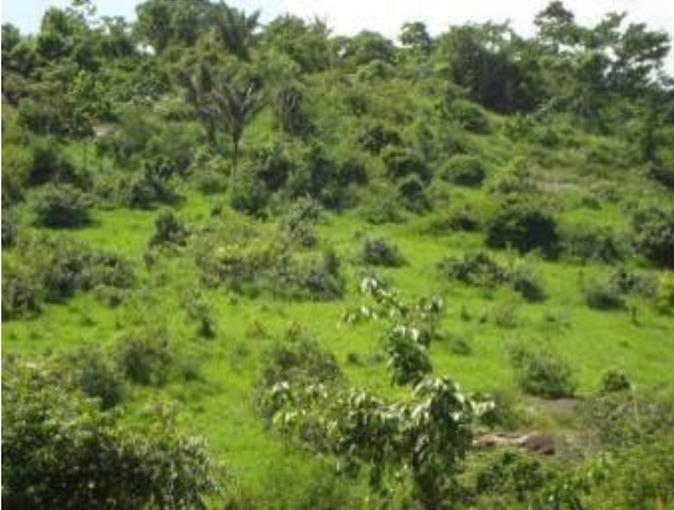
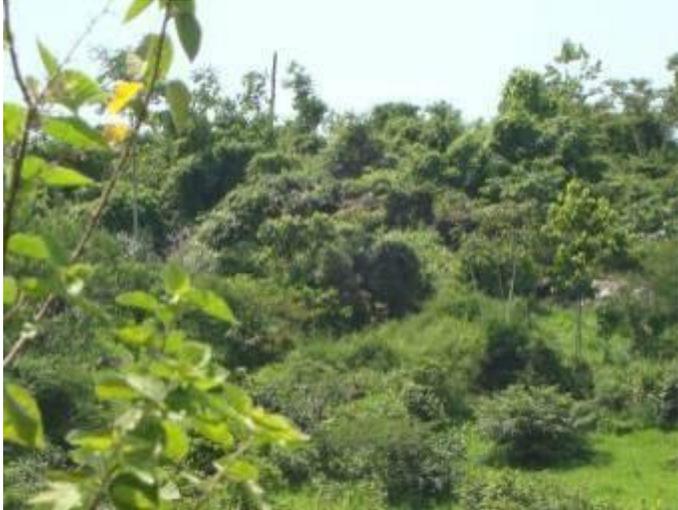
Ponto		Coordenadas UTM (fuso 22)		Solo	FOTOGRAFIAS
ENC 50		407357	9640066	Cambissolo háplico distrófico (eutrófico)	
Descrição - Reservatório Intermediário	Vistoria – janeiro/2014	Área aparentemente estável.

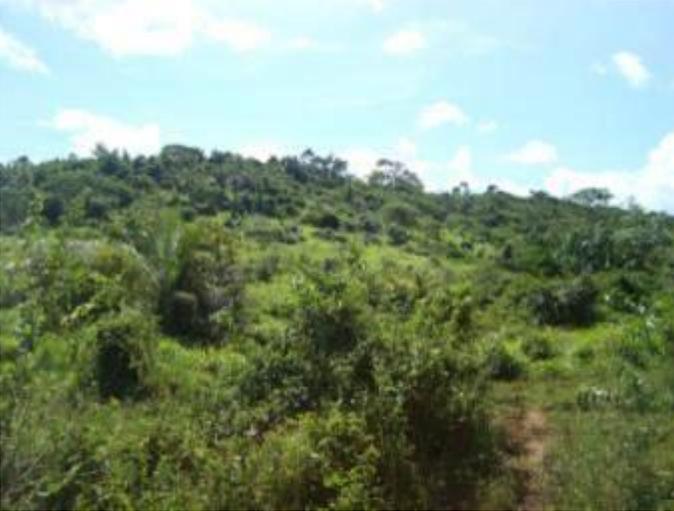
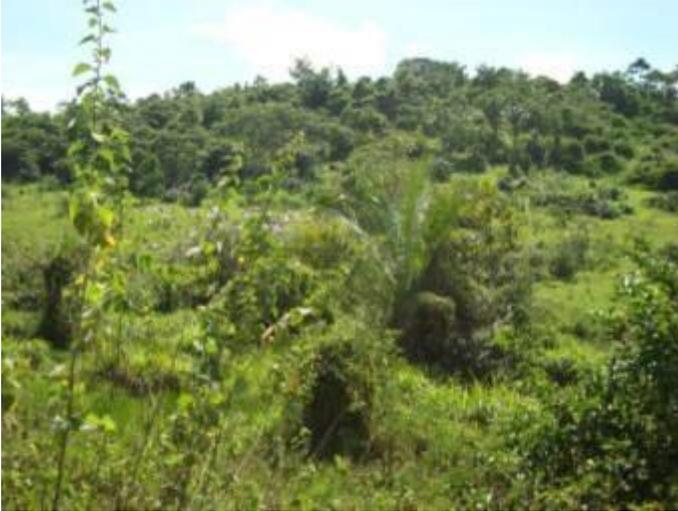
Vistoria – abril/2014	Área aparentemente estável.

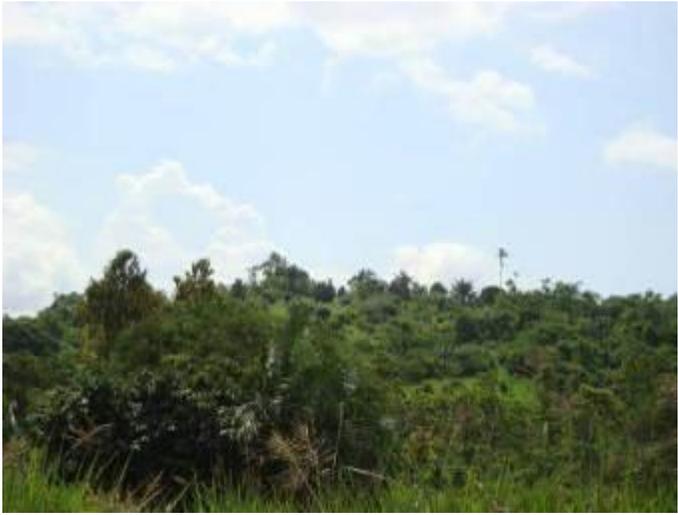
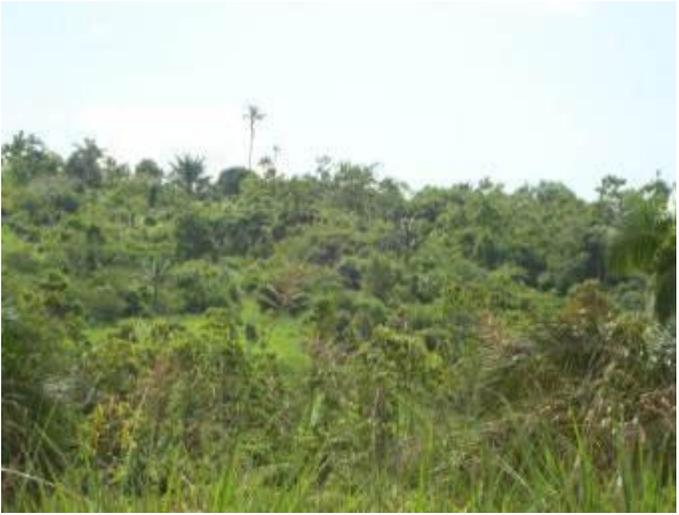
Ponto		Coordenadas UTM (fuso 22)		Solo	FOTOGRAFIAS
ENC 51		407502	9639255	Nitossolo háplico eutrófico	
Descrição - Reservatório Intermediário	Vistoria – janeiro/2014	Área aparentemente estável.

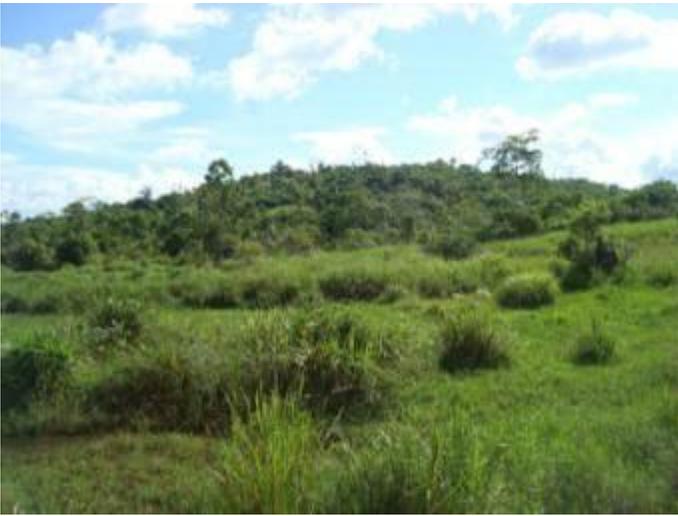
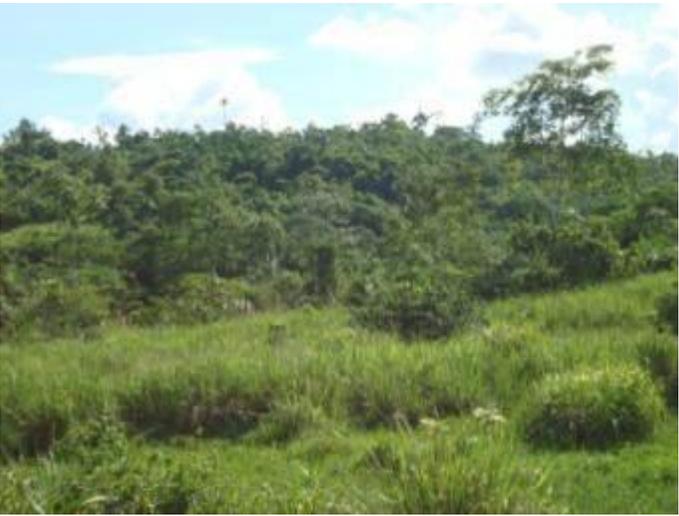
Vistoria – abril/2014	Área aparentemente estável.

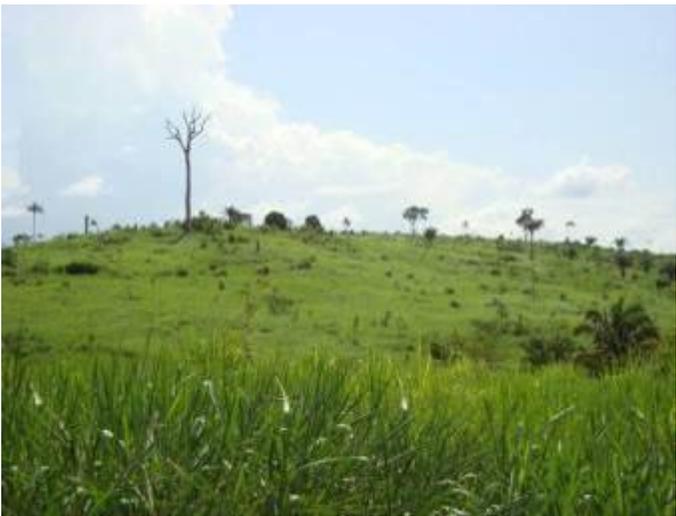
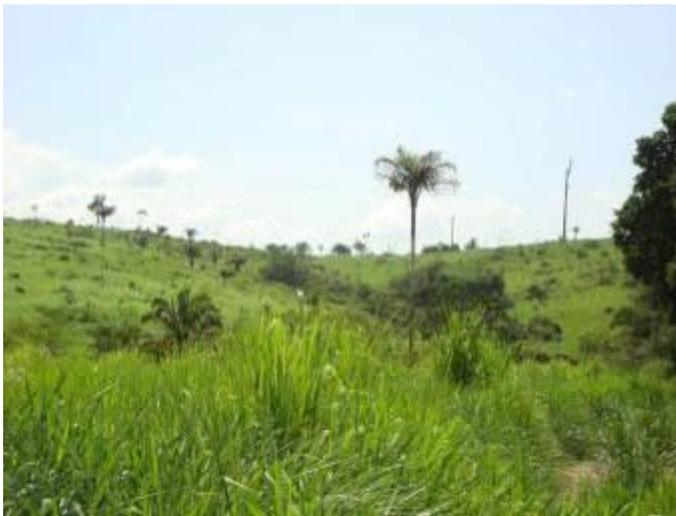
Ponto		Coordenadas UTM (fuso 22)		Solo	FOTOGRAFIAS
		407876	9636589	Cambissolo háplico distrófico (eutrófico)	
Descrição - Reservatório Intermediário	Vistoria – janeiro/2014	Área aparentemente estável.

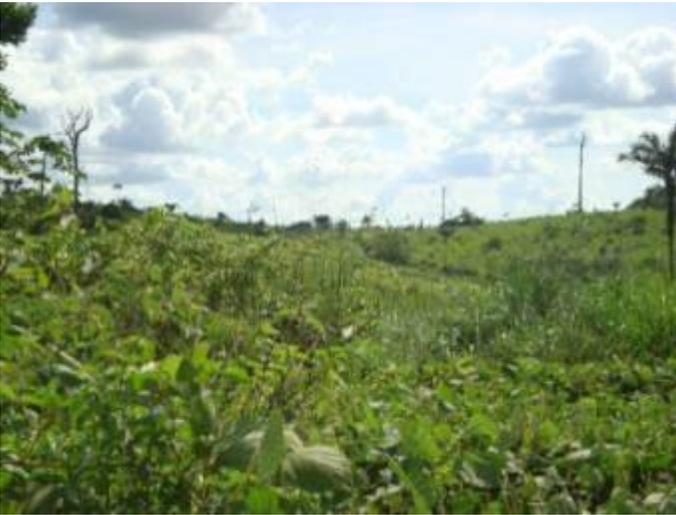
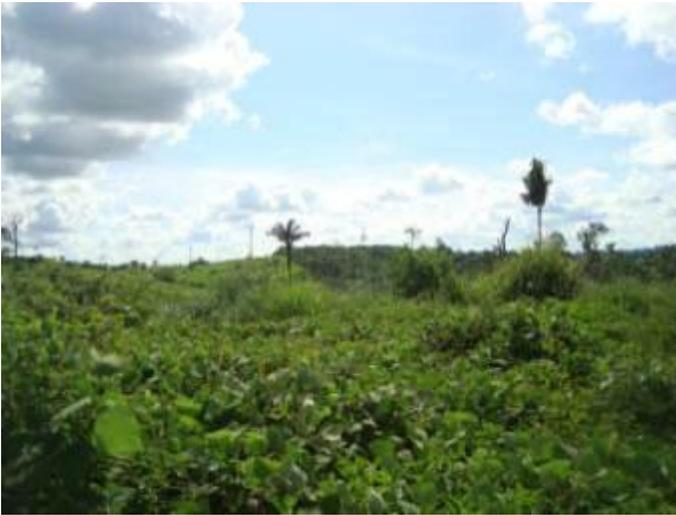
Vistoria – abril/2014	Área aparentemente estável.
