6º RELATÓRIO CONSOLIDADO DE ANDAMENTO DO PBA E DO ATENDIMENTO
DE CONDICIONANTES

**Anexo 10.3 – 5 – Registro Fotográfico dos Pontos de
Monitoramento**

Anexo 10.3. – 5 – Registro Fotográfico dos Pontos de Monitoramento – Inspeções Trimestrais 08 (janeiro/2014) e 09 (abril/2014)

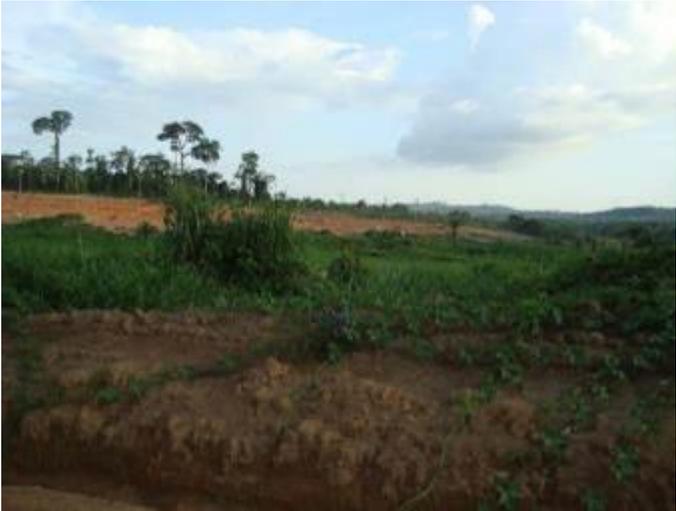
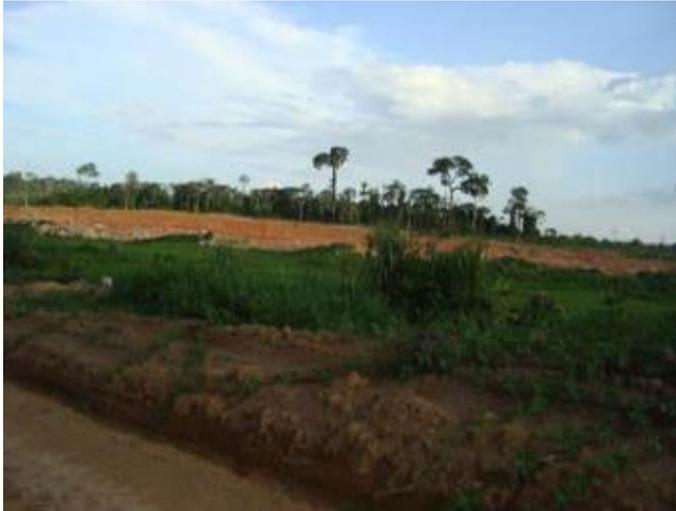
Ponto		Coordenadas UTM (fuso 22)		Solo	FOTOGRAFIAS
		408534	9634996	Cambissolo háplico distrófico (eutrófico)	
Descrição - Reservatório Intermediário	Vistoria – janeiro/2014	<p>Área aparentemente estável em relação a última vistoria. Porém, como ainda há movimentação de terra, mantém-se em observação.</p>

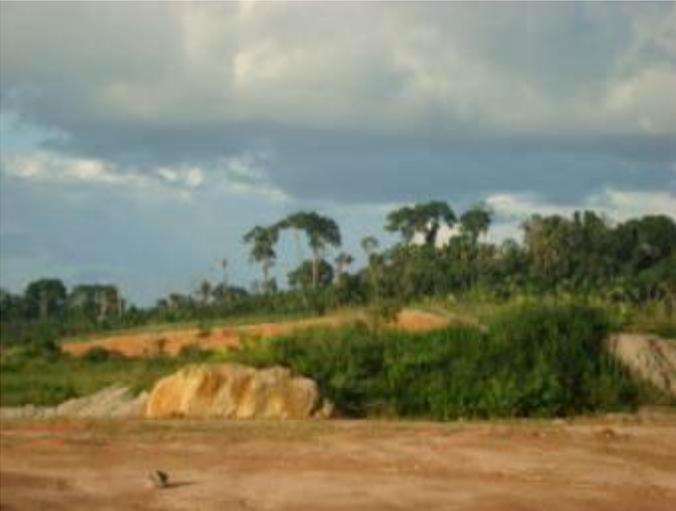
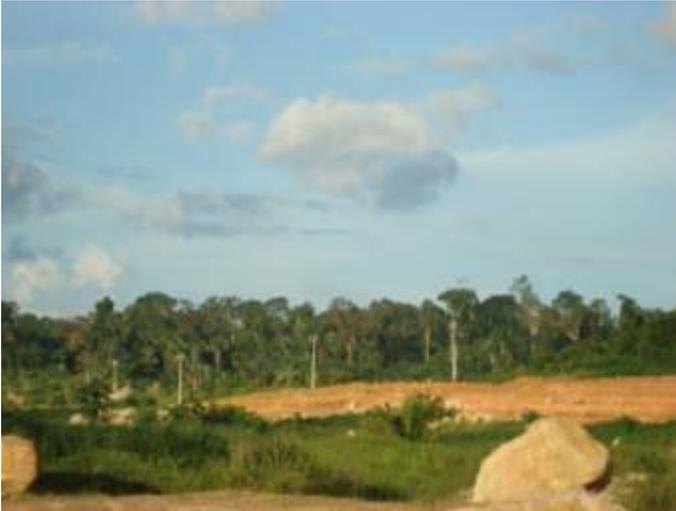
Vistoria – abril/2014	<p>Aparentemente não há mais movimentação de terra; a via de circulação já foi implantada e a área está aparentemente estável. Mas, com elevada susceptibilidade de desenvolvimento de sulcos erosivos pela total ausência de sistemas de proteção superficial ou drenagem pluvial. Deve continuar a ser monitorada.</p>

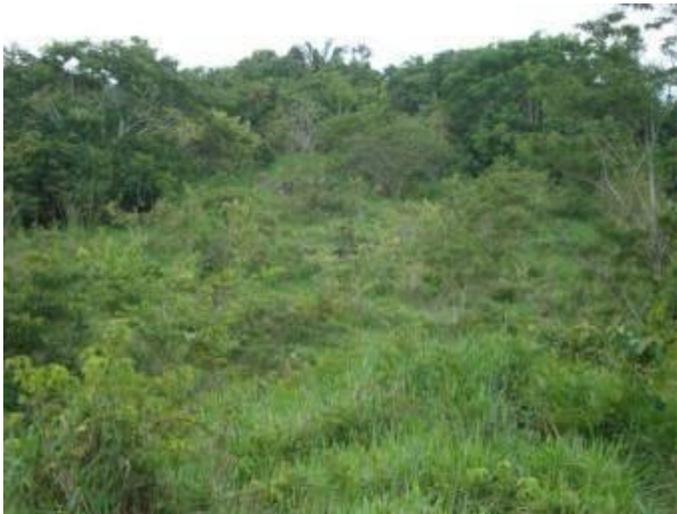
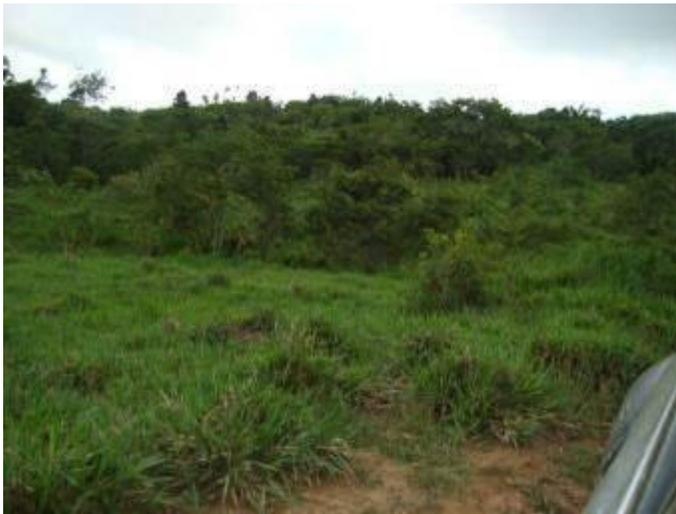
Ponto		Coordenadas UTM (fuso 22)		Solo	FOTOGRAFIAS	
ENC 54		408870	9630334	Cambissolo háplico distrófico (eutrófico)		
Descrição - Reservatório Intermediário	Vistoria – janeiro/2014	Área aparentemente estável.

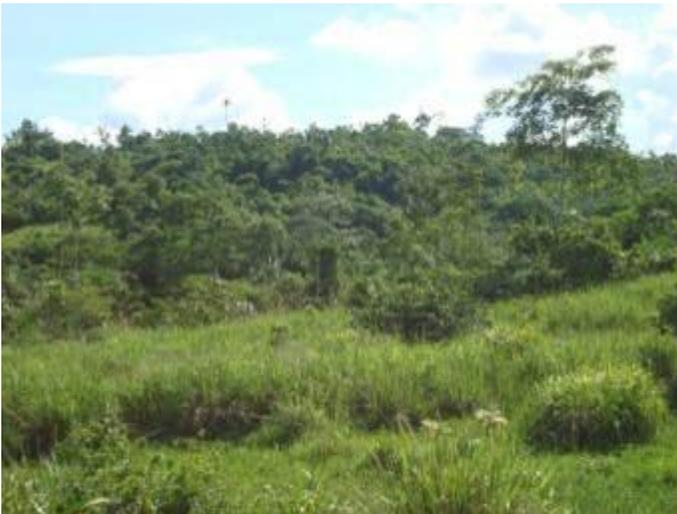
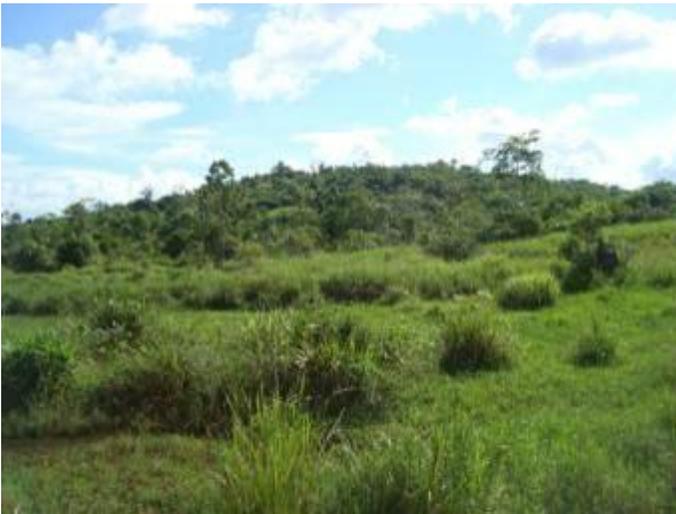
Vistoria – abril/2014	Área aparentemente estável.

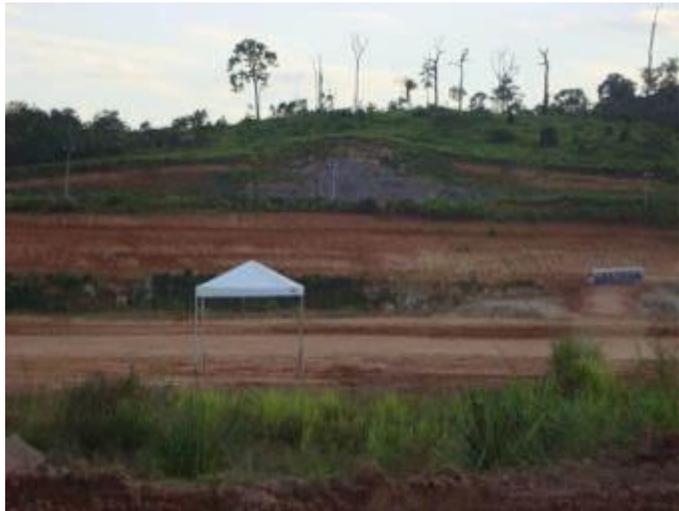
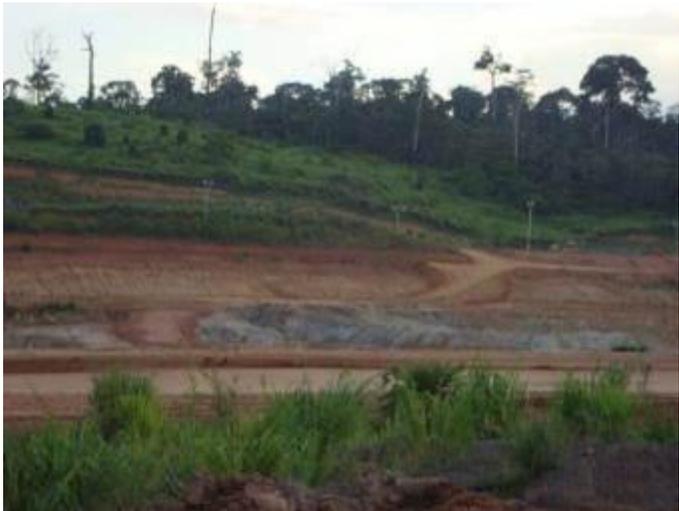
Ponto	Coordenadas UTM (fuso 22)		Solo	FOTOGRAFIAS	
	ENC 60	403813	9635511		Latossolo Vermelho Amarelo Distrófico
Descrição - Reservatório Intermediário	Vistoria – janeiro/2014	<p>Área aparentemente estável em relação a última vistoria. Porém, mantém-se em observação.</p>

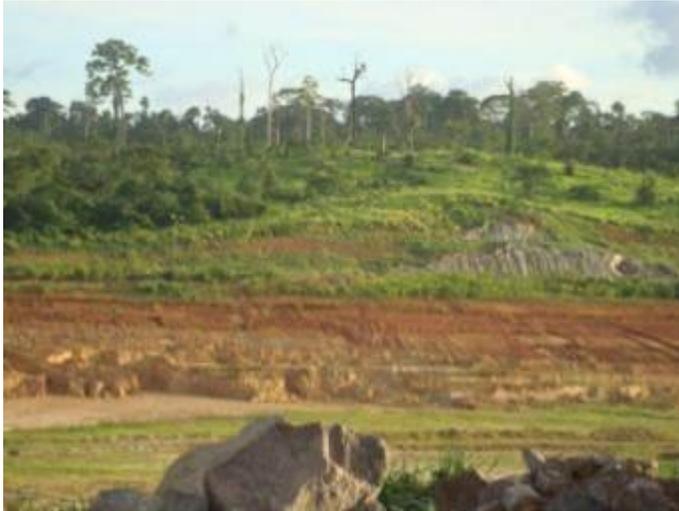
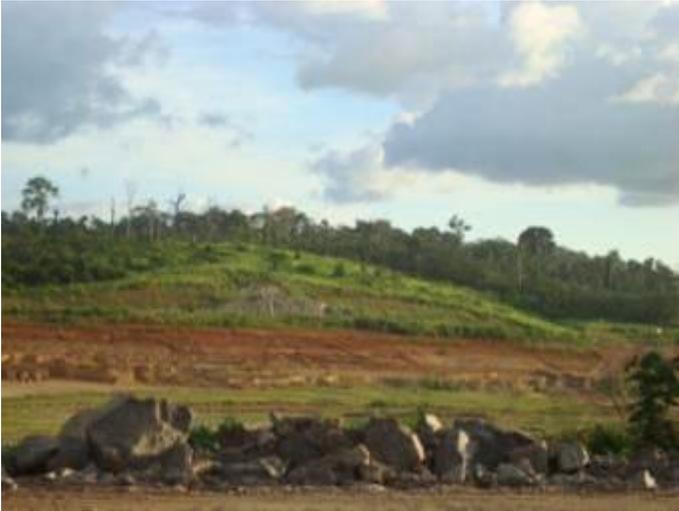
Vistoria – abril/2014	<p>Área aparentemente estável. Porém, como os taludes ainda estão em solo exposto, o monitoramento será continuado. Sulcos erosivos são plenamente visíveis em pontos localizados do talude.</p>

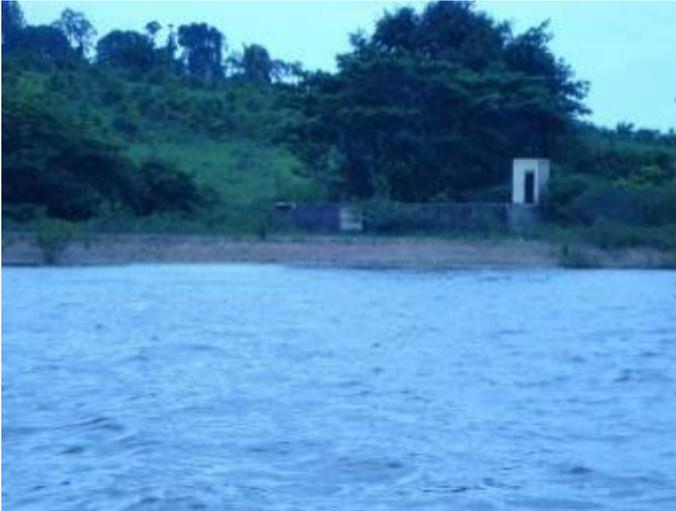
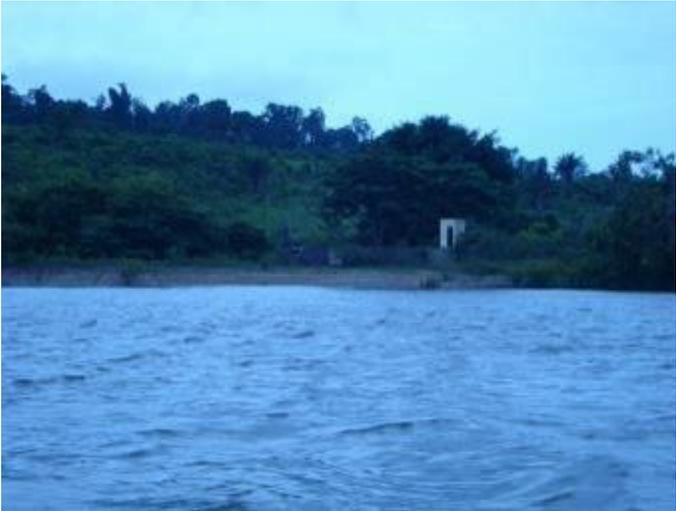
Ponto		Coordenadas UTM (fuso 22)		Solo		FOTOGRAFIAS
		377087	9640720	Neossolo flúvico		
Descrição – Reservatório Xingu	Vistoria – janeiro/2014	<p>Área aparentemente estável. Nota-se a redução da zona de praia, devido ao aumento do nível do rio.</p>

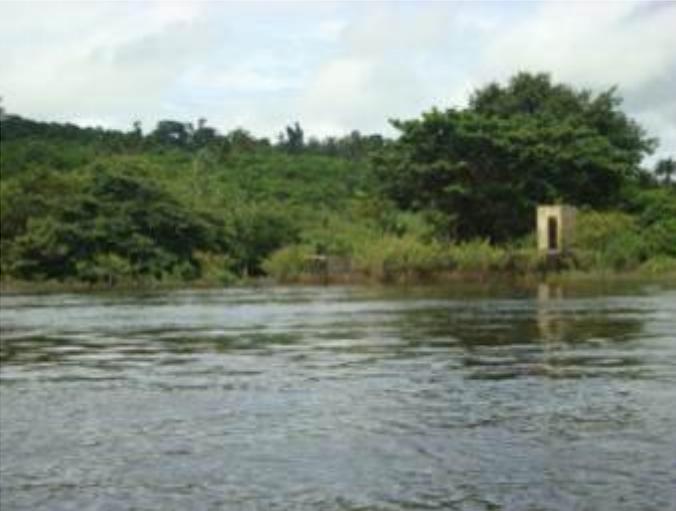
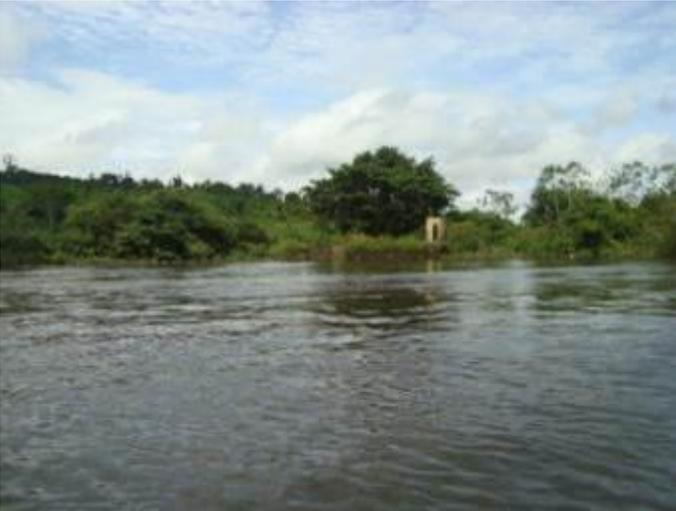
Vistoria – abril/2014	<p>Área aparentemente estável. Em relação à vistoria anterior, observa-se que o nível do rio elevou-se ainda mais, encobrendo toda a zona de praia.</p>

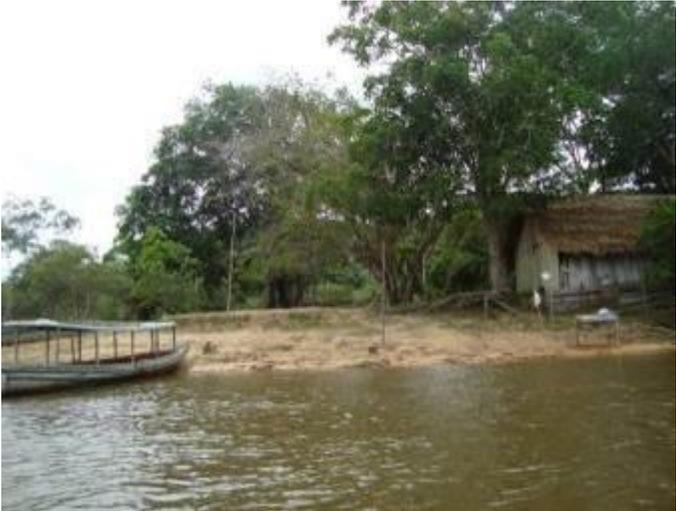
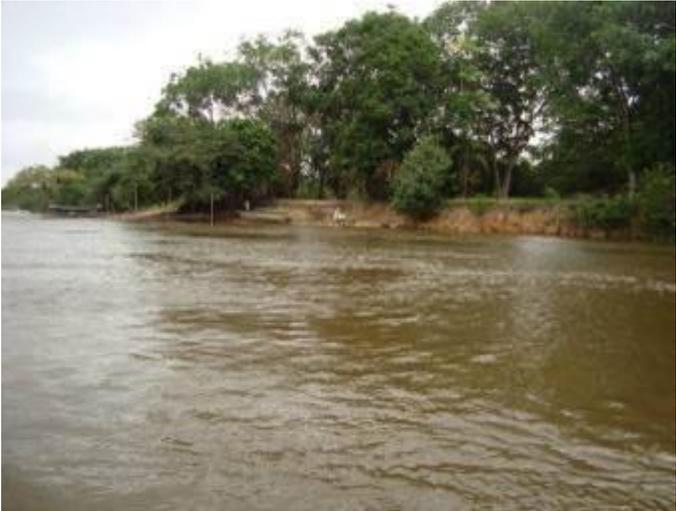
Ponto		Coordenadas UTM (fuso 22)		Solo		FOTOGRAFIAS
		377940	9639960	Latossolo vermelho-amarelo distrófico		
Descrição – Reservatório Xingu	Vistoria – janeiro/2014	<p>Diminuição da zona de praia, devido à elevação do nível do rio, considerando que já se iniciou o período chuvoso na região.</p>

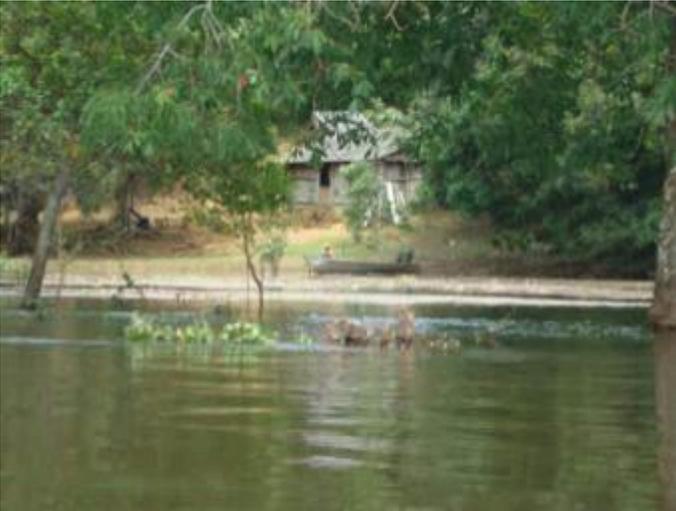
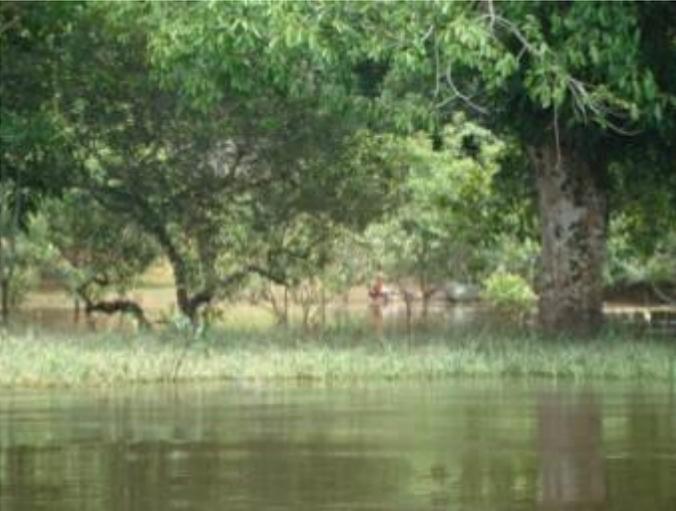
Vistoria – abril/2014	<p>Área aparentemente estável. Em relação à vistoria anterior, observa-se que o nível do rio elevou-se ainda mais, encobrendo boa parte do talude.</p>

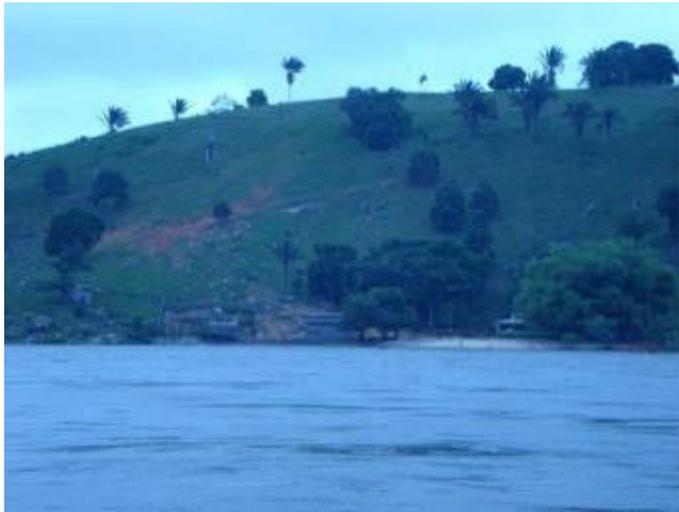
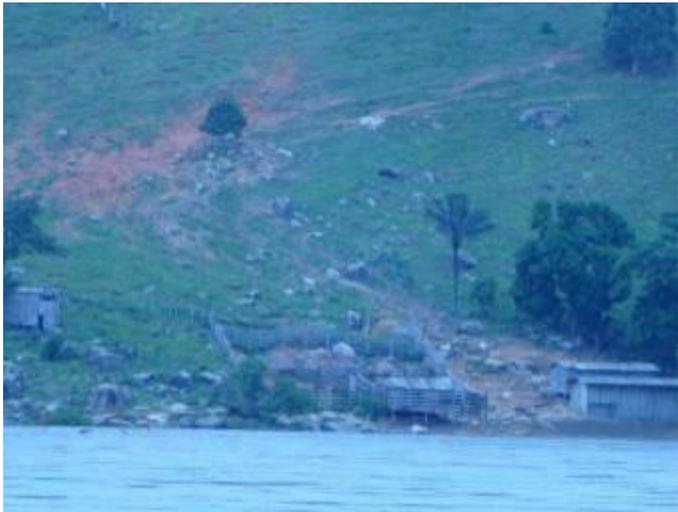
Ponto	Coordenadas UTM (fuso 22)		Solo	FOTOGRAFIAS
		R 03 / ENC 17	381877	9635948	Latossolo vermelho-amarelo distrófico	
Descrição - Reservatório Xingu	Vistoria – janeiro/2014	<p>Área aparentemente estável. Porém, mantém-se o monitoramento do processo erosivo identificado na encosta desse morro, devido ao trilheiro formado pela passagem de gado no pasto.</p>

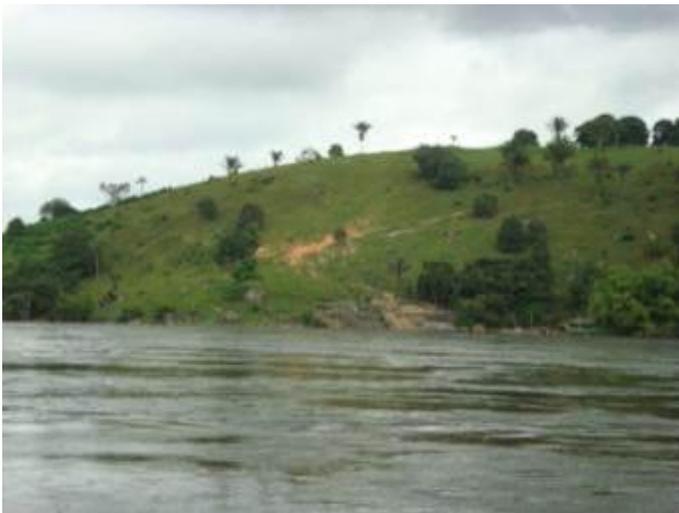
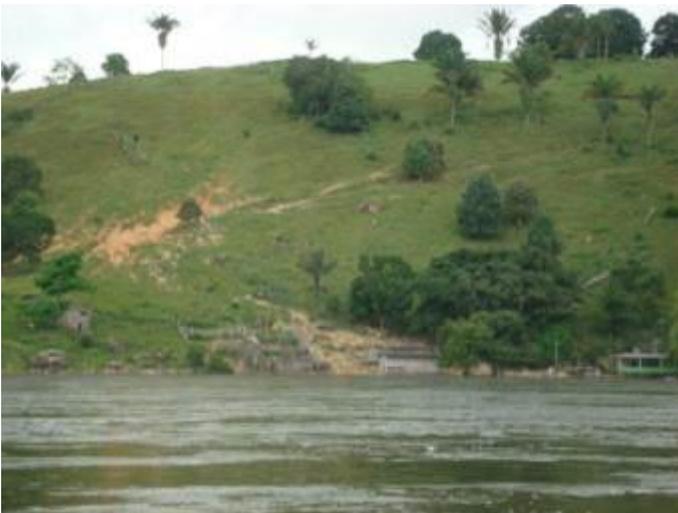
Vistoria – abril/2014	<p>Área aparentemente estável, porém em constante monitoramento, pela ausência, desde a primeira vistoria no local, de sistema drenante ou proteção superficial, e constante efeito antrópico de deterioração das condições superficiais</p>

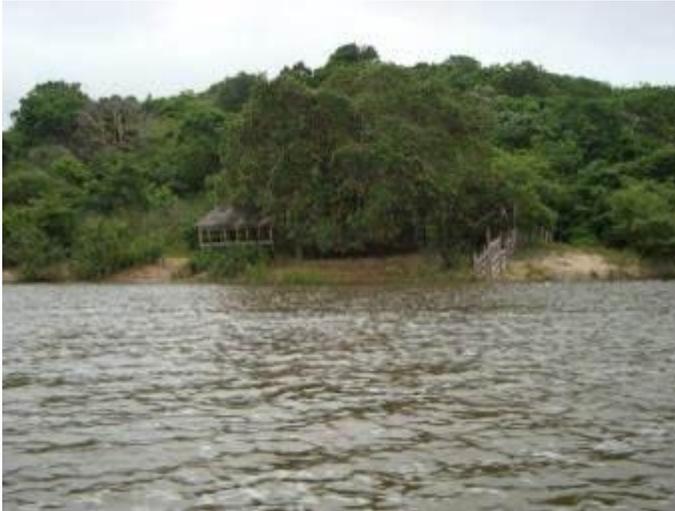
Ponto		Coordenadas UTM (fuso 22)		Solo	FOTOGRAFIAS
		384672	9633444	Nitossolo háplico eutrófico	
Descrição - Reservatório Xingu	Vistoria – janeiro/2014	Elevação do nível do Rio Xingu, diminuindo a zona de praia.

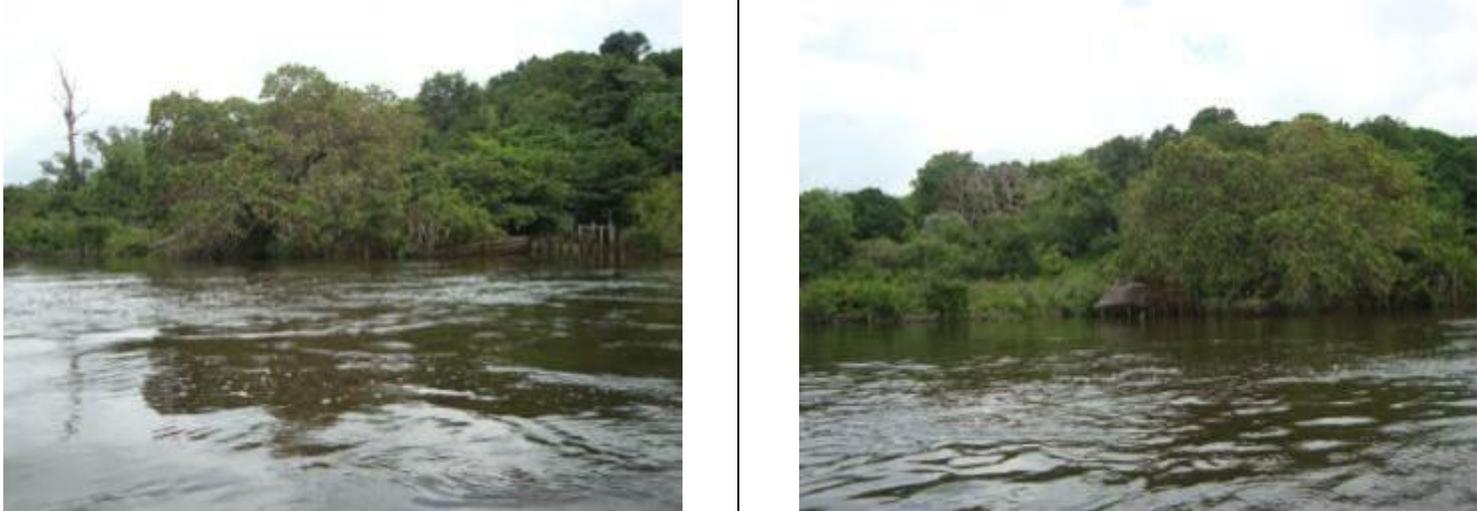
Vistoria – abril/2014	Nota-se uma significativa elevação do nível do rio, sendo possível visualizar apenas o telhado da pequena casa fora da água. Zona aparentemente estável.

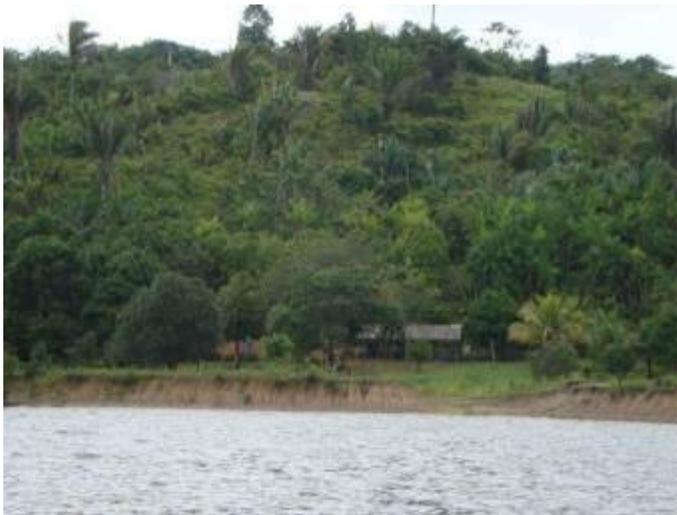
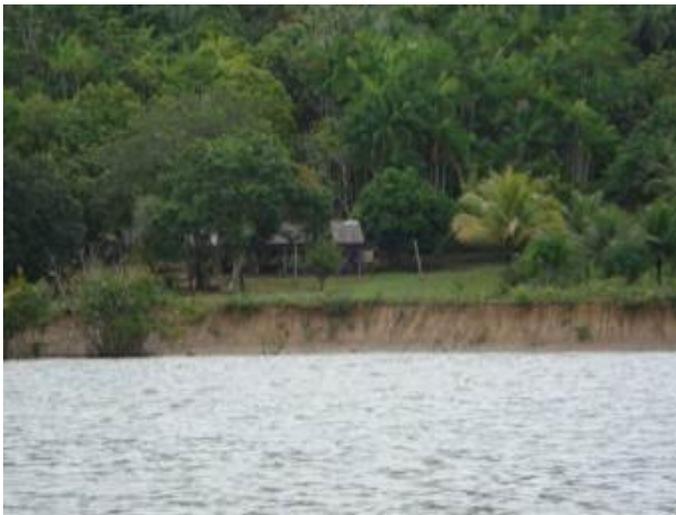
Ponto		Coordenadas UTM (fuso 22)		Solo		FOTOGRAFIAS
		385325	9630350	Nitossolo háplico eutrófico		
Descrição - Reservatório Xingu	Vistoria – janeiro/2014	<p>Talude aparentemente estável, mesmo com a elevação de nível do Rio Xingu, havendo apenas uma diminuição significativa da zona de praia.</p>

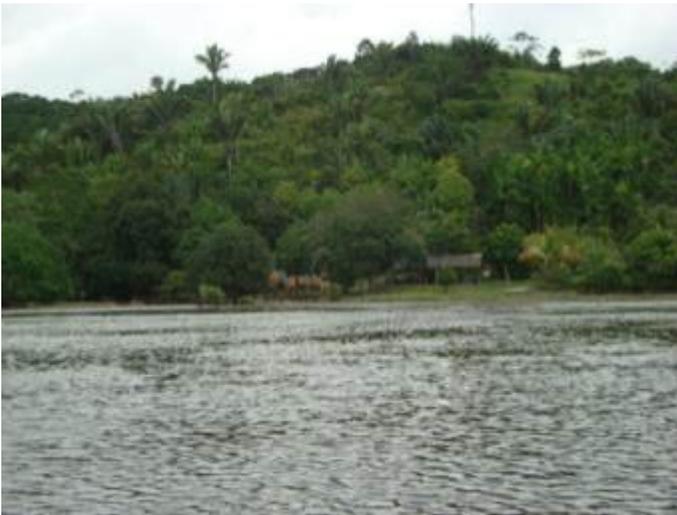
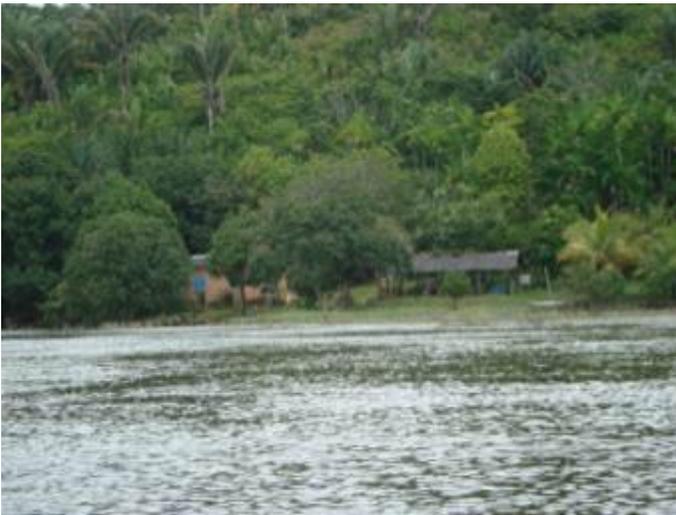
Vistoria – abril/2014	<p>Devido à elevação do nível do rio, o talude encontra-se submerso. Trata-se de típico exemplo em que o talude e a margem do rio fica estável na época de cheia e sujeito a erodibilidade e desbarrancamentos localizados (com assoreamento do reservatório) na época de seca.</p>

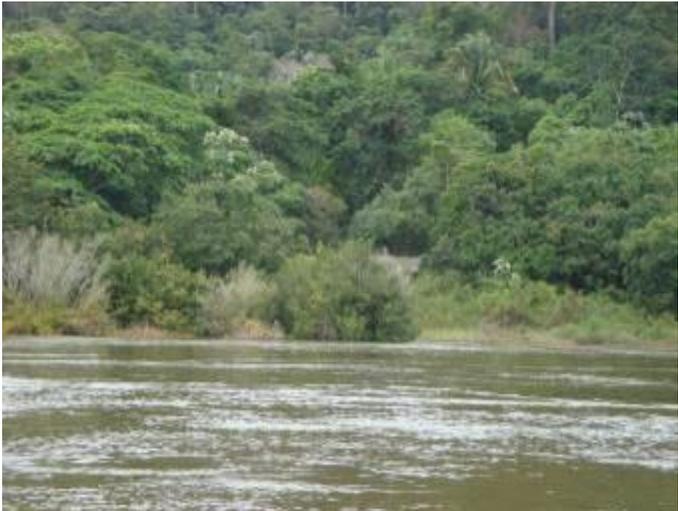
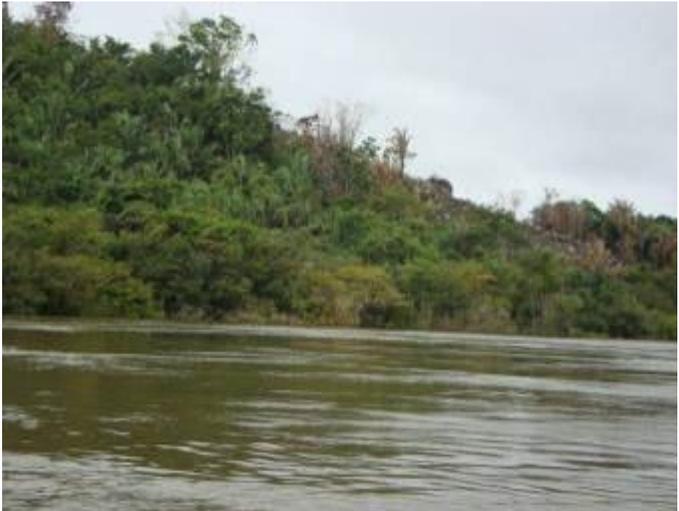
Ponto		Coordenadas UTM (fuso 22)		Solo	FOTOGRAFIAS
		385388	9628386	Nitossolo háplico eutrófico	
Descrição - Reservatório Xingu	Vistoria – janeiro/2014	<p>Área aparentemente estável, notando-se apenas a elevação do nível do rio, o que não permite a visualização dos blocos de rochas.</p>

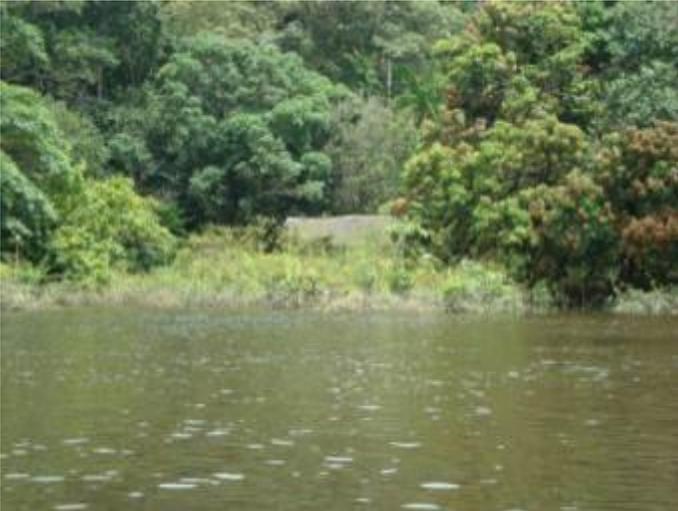
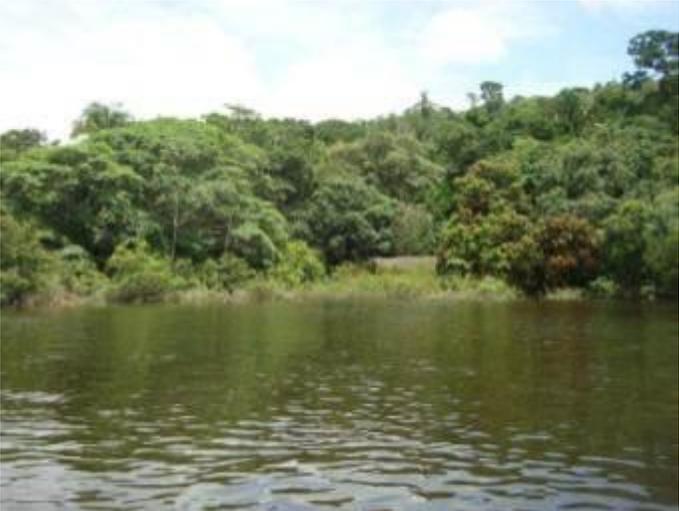
Vistoria – abril/2014	<p>O rio apresenta um nível ainda mais elevado, porém a área aparenta estar estável.</p>

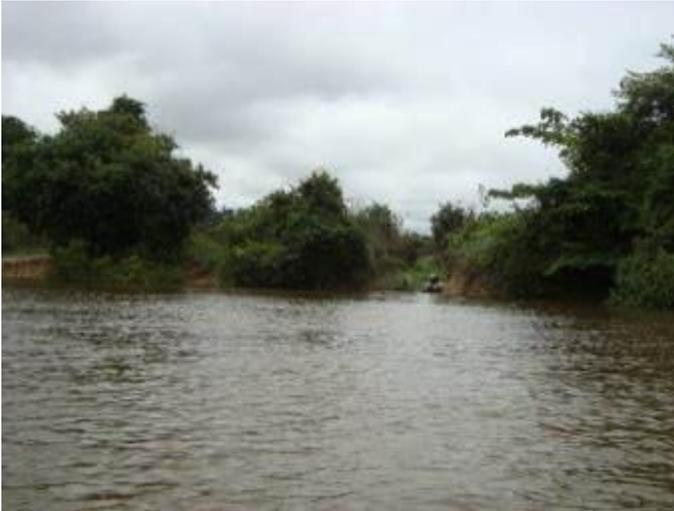
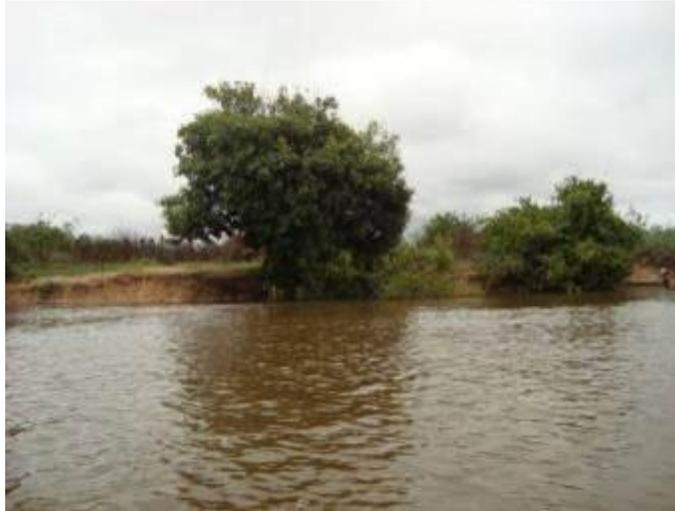
Ponto		Coordenadas UTM (fuso 22)		Solo	FOTOGRAFIAS
		385451	9626798	Nitossolo háplico eutrófico	
Descrição - Reservatório Xingu	Vistoria – janeiro/2014	Margem aparentemente estável, mesmo com a elevação de nível do Rio Xingu, havendo apenas uma redução na exposição do talude.

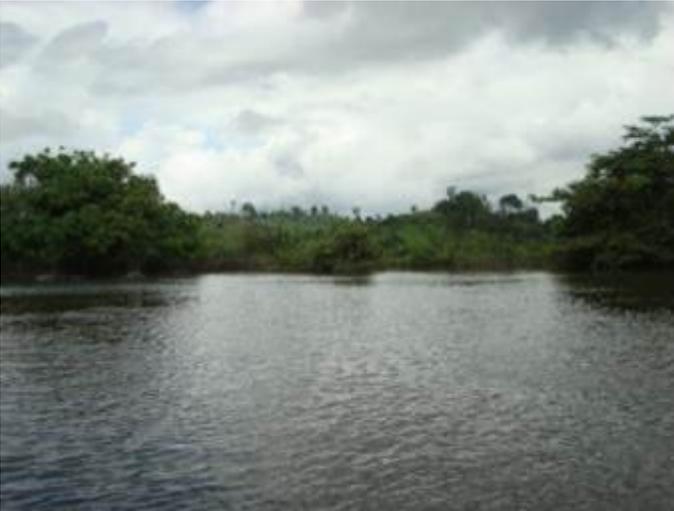
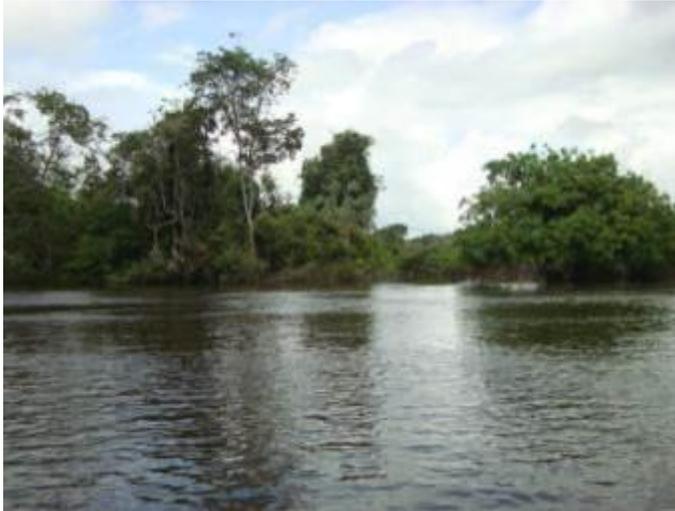
Vistoria – abril/2014	Devido à elevação do nível do rio, o talude encontra-se submerso. Trata-se de típico exemplo em que o talude e a margem do rio fica estável na época de cheia.

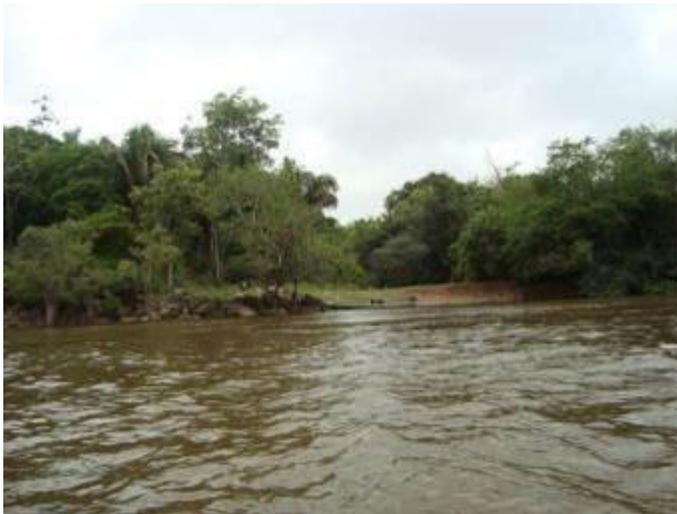
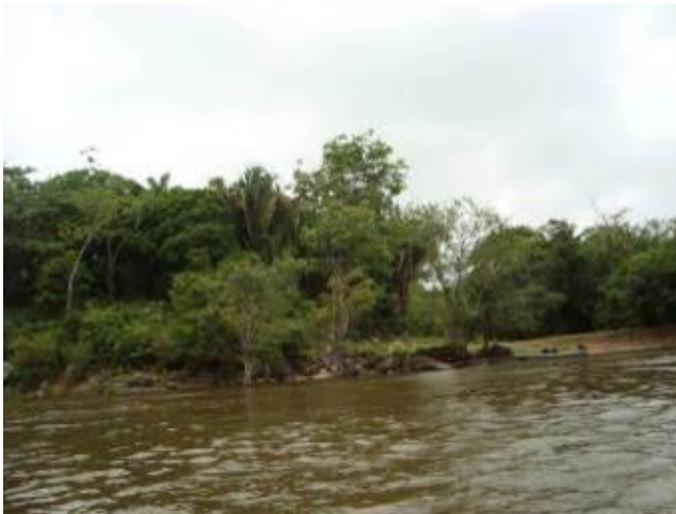
Ponto		Coordenadas UTM (fuso 22)		Solo	FOTOGRAFIAS
		386021	9626238	Nitossolo háplico eutrófico	
Descrição - Reservatório Xingu	Vistoria – janeiro/2014	<p>Área aparentemente estável, mesmo com a elevação do nível do rio, notando-se apenas a redução da zona de praia.</p>

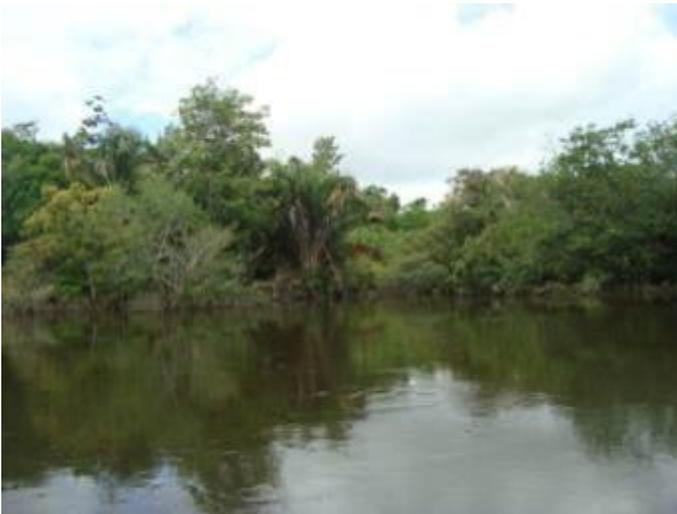
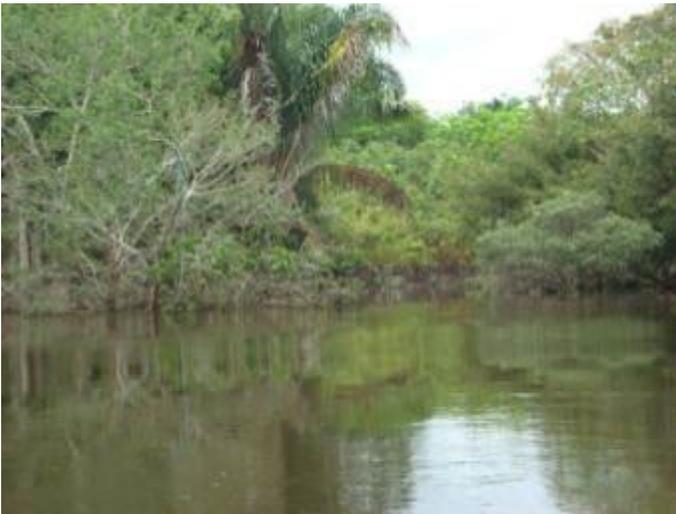
Vistoria – abril/2014	<p>Devido à elevação do nível do rio, o talude e a zona de praia encontram-se submersos.</p>

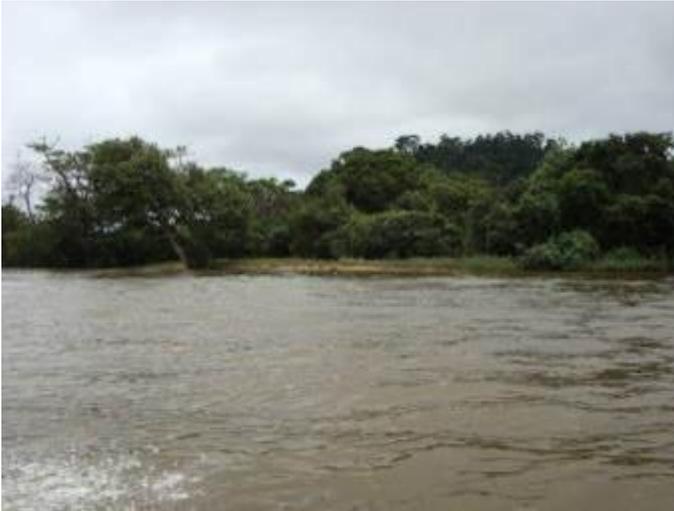
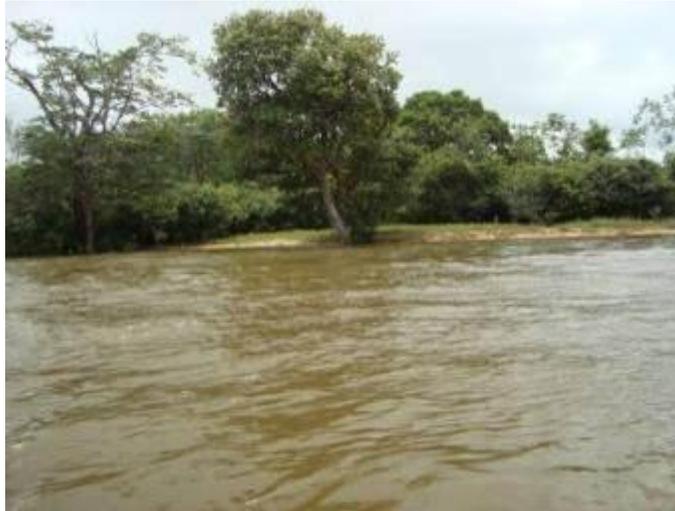
Ponto		Coordenadas UTM (fuso 22)		Solo	FOTOGRAFIAS
		R 09	391264	9624724	
Descrição - Reservatório Xingu	Vistoria – janeiro/2014	<p>Área aparentemente estável, mesmo com a elevação do nível do rio, notando-se apenas a redução da zona de praia.</p>

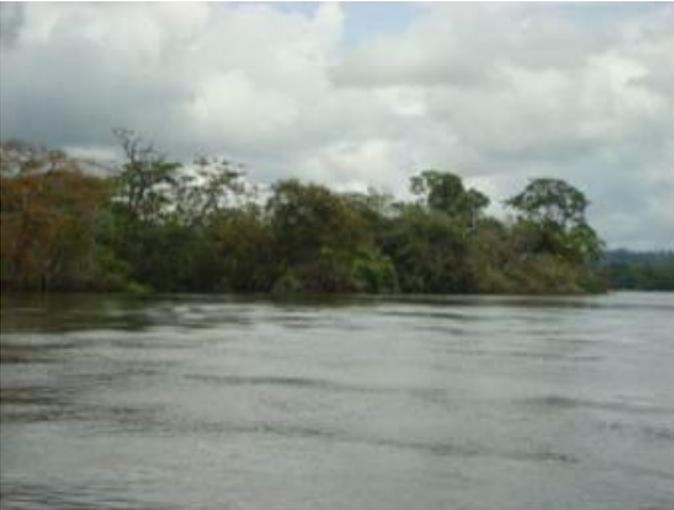
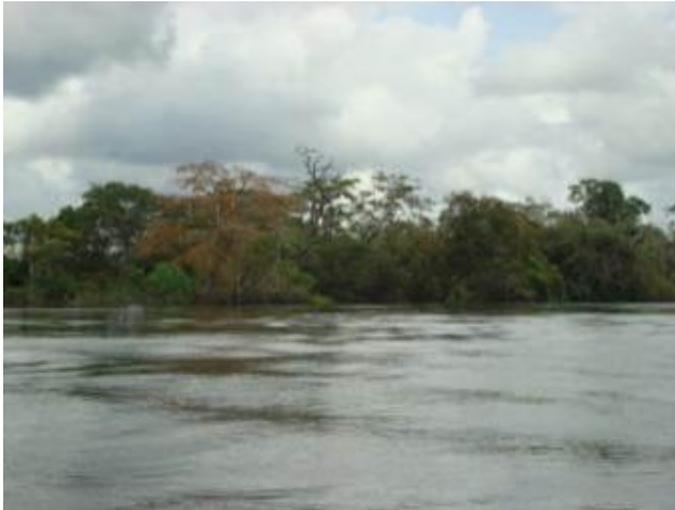
Vistoria – abril/2014	<p>Devido à elevação do nível do rio, a zona de praia encontra-se submersa.</p>

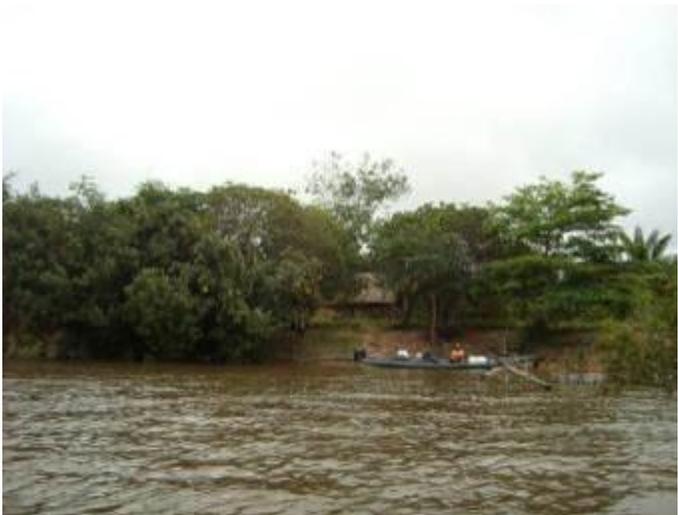
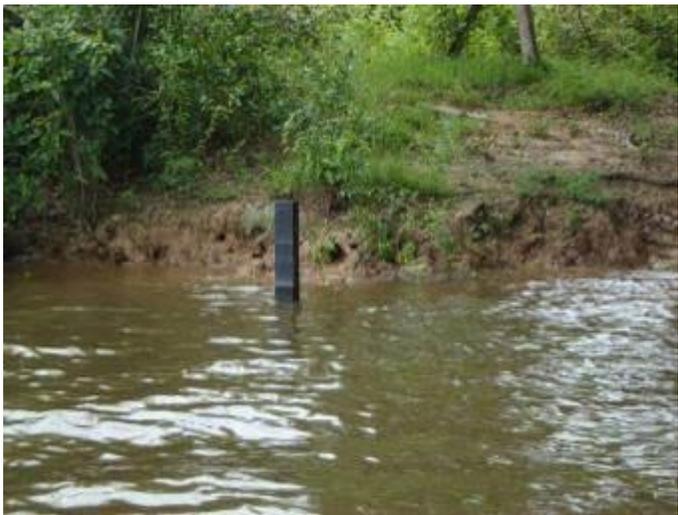
Ponto		Coordenadas UTM (fuso 22)		Solo		FOTOGRAFIAS
		R 10	391985	9624116	Nitossolo háplico eutrófico	
Descrição - Reservatório Xingu	Vistoria – janeiro/2014	<p>Área aparentemente estável, mesmo com a elevação do nível do rio, notando-se apenas a redução da zona de praia.</p>

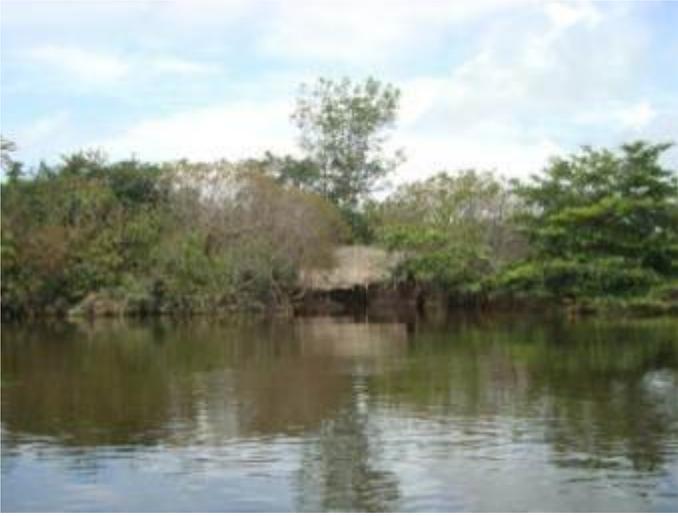
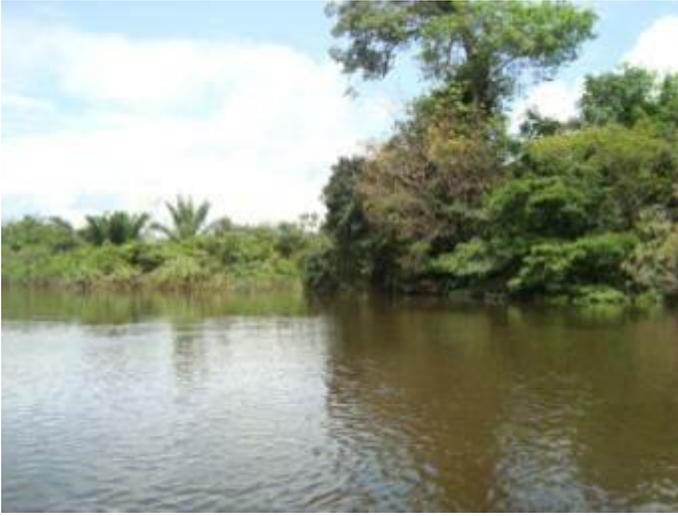
Vistoria – abril/2014	<p>Devido à elevação do nível do rio, talude e a zona de praia, assim como o marco instalado, encontram-se submersos. Trata-se de típico exemplo em que o talude e a margem do rio fica estável na época de cheia.</p>

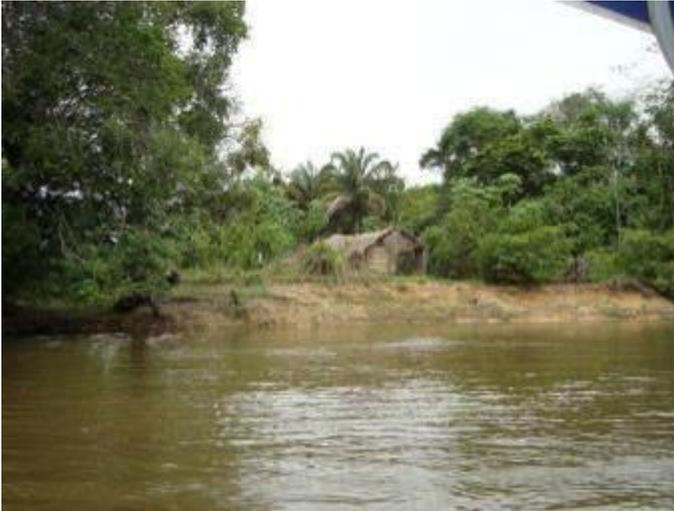
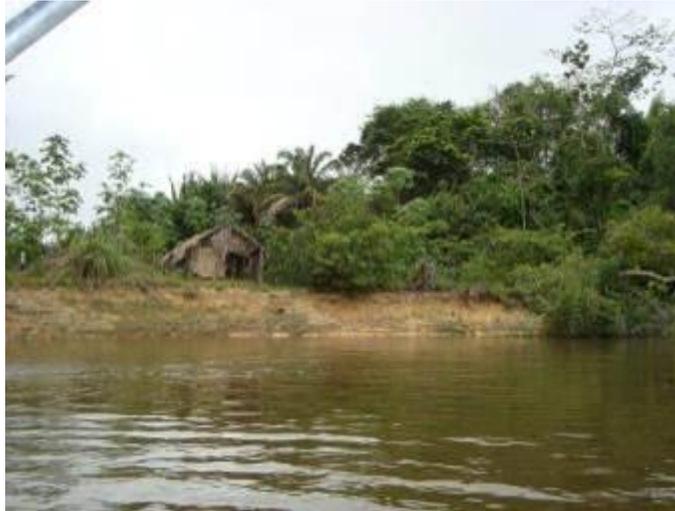
Ponto		Coordenadas UTM (fuso 22)		Solo	FOTOGRAFIAS
		392651	9623154	Neossolo flúvico	
Descrição - Reservatório Xingu	Vistoria – janeiro/2014	<p>Área aparentemente estável, mesmo com a elevação do nível do rio, notando-se apenas uma redução da exposição do talude e dos blocos de rocha.</p>

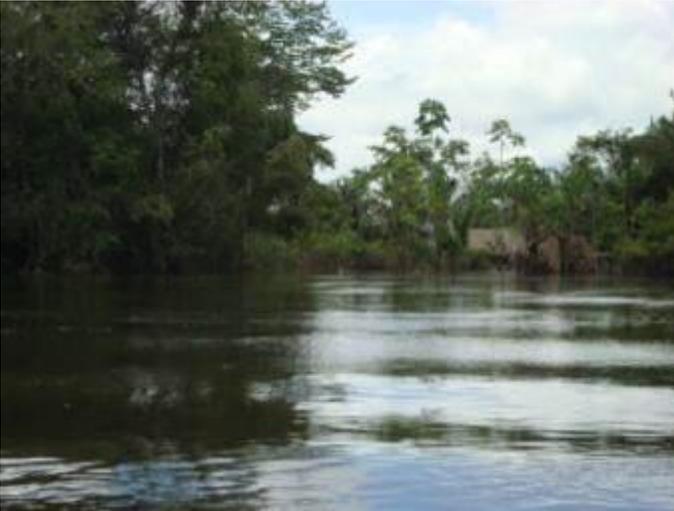
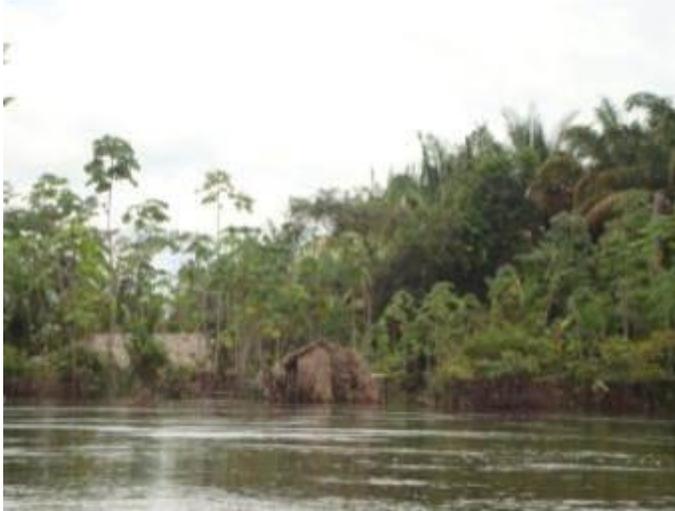
Vistoria – abril/2014	<p>Devido à elevação do nível do rio, o talude encontra-se submerso.</p>

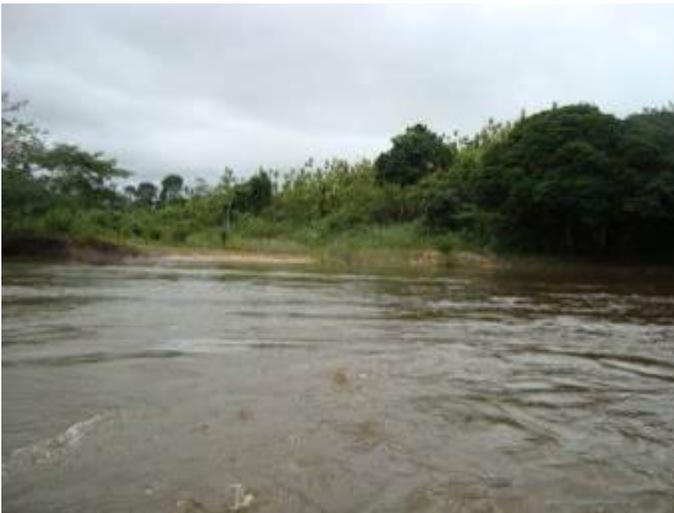
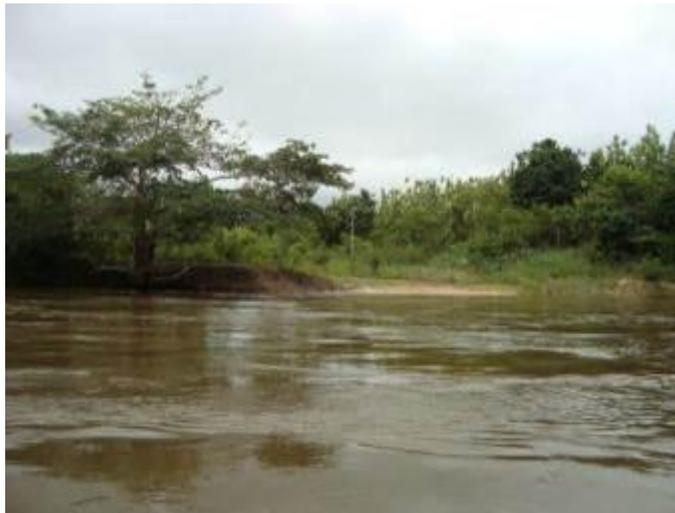
Ponto	Coordenadas UTM (fuso 22)		Solo	FOTOGRAFIAS
	R 12	393736	9621552	
Descrição - Reservatório Xingu	Vistoria – janeiro/2014	<p>Área aparentemente estável, mesmo com a elevação do nível do rio, notando-se apenas a redução da zona de praia.</p>

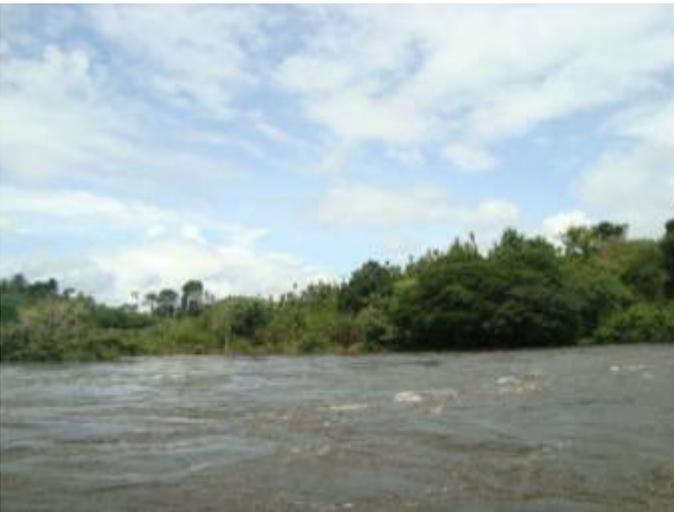
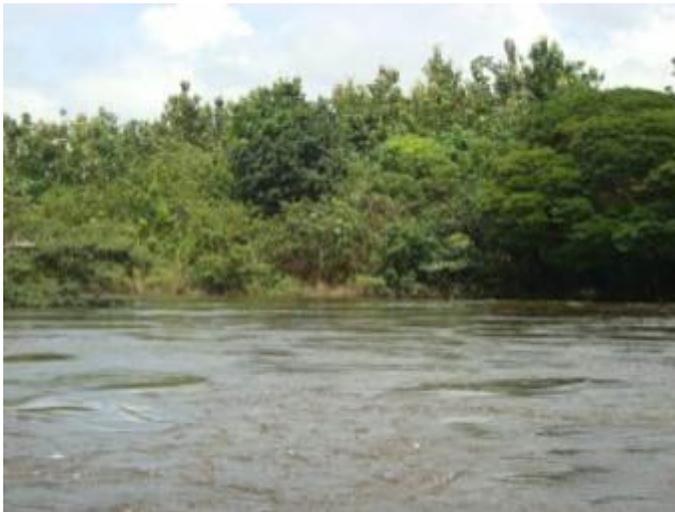
Vistoria – abril/2014	<p>Devido à elevação do nível do rio, a zona de praia encontra-se submersa.</p>
