6º RELATÓRIO CONSOLIDADO DE ANDAMENTO DO PBA E DO ATENDIMENTO
DE CONDICIONANTES

**Anexo 10.3 – 5 – Registro Fotográfico dos Pontos de
Monitoramento**

Anexo 10.3. – 5 – Registro Fotográfico dos Pontos de Monitoramento – Inspeções Trimestrais 08 (janeiro/2014) e 09 (abril/2014)

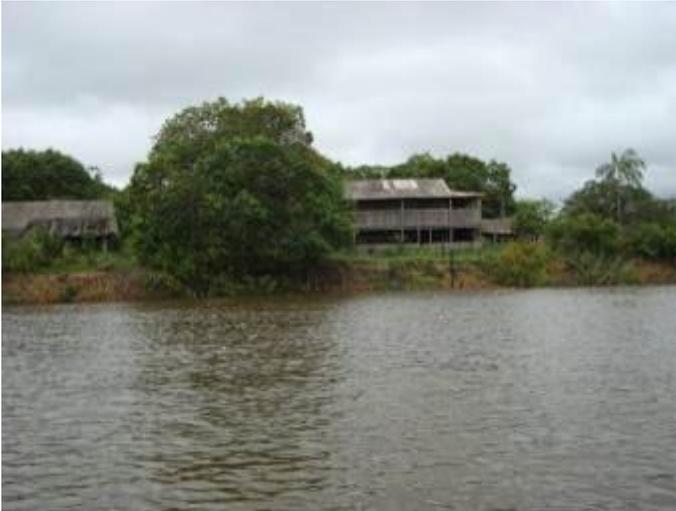
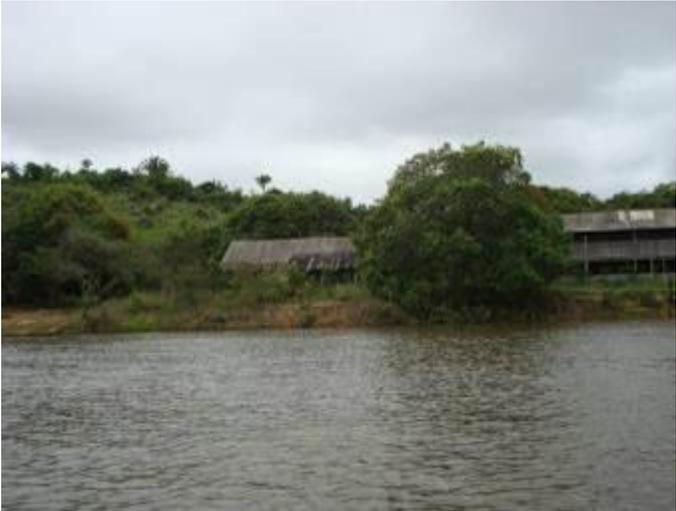
Ponto		Coordenadas UTM (fuso 22)		Solo		FOTOGRAFIAS
		R 13	392234	9619028	Nitossolo háplico eutrófico	
Descrição - Reservatório Xingu	Vistoria – janeiro/2014	<p>Área aparentemente estável, mesmo com a elevação do nível do rio, notando-se apenas a redução da exposição do talude.</p>

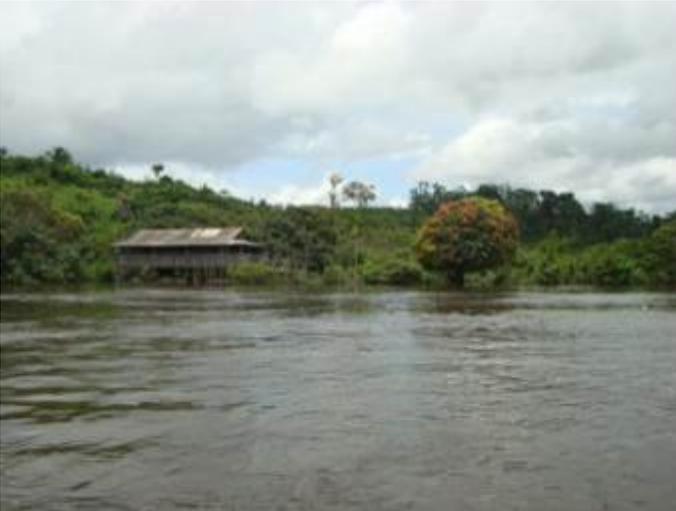
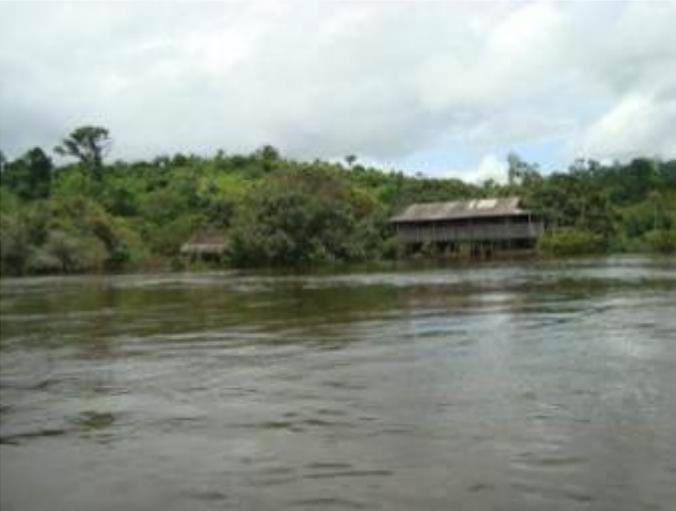
Vistoria – abril/2014	<p>Devido à elevação do nível do rio, o talude encontra-se submerso. Trata-se de típico exemplo em que o talude e a margem do rio fica estável na época de cheia.</p>

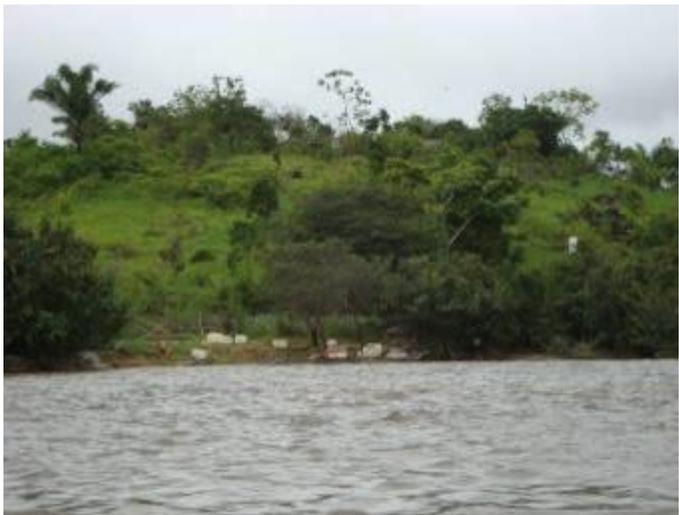
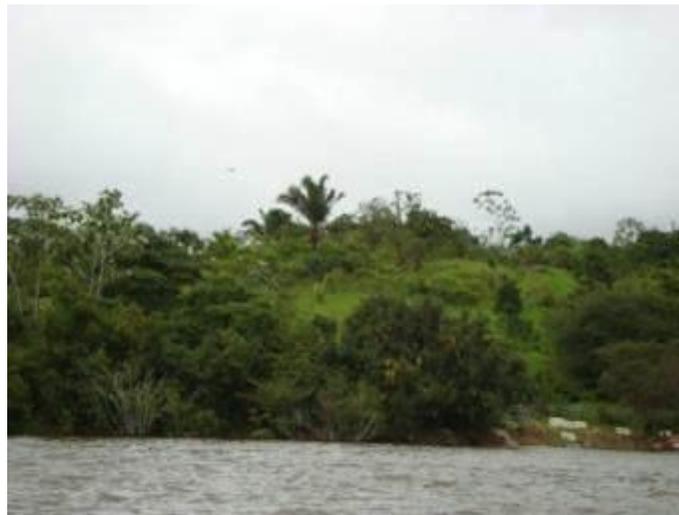
Ponto		Coordenadas UTM (fuso 22)		Solo		FOTOGRAFIAS
		R 14	392134	9615944	Neossolo flúvico	
Descrição - Reservatório Xingu	Vistoria – janeiro/2014	<p>Área aparentemente estável, mesmo com a elevação do nível do rio, notando-se apenas uma redução da exposição do talude e dos blocos rochosos.</p>

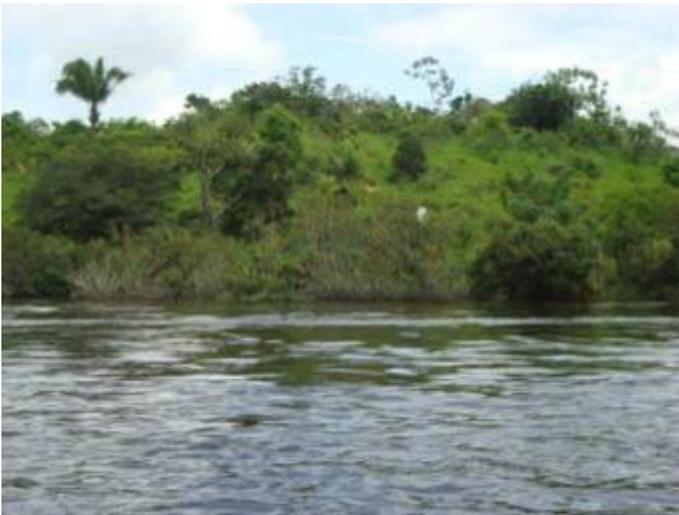
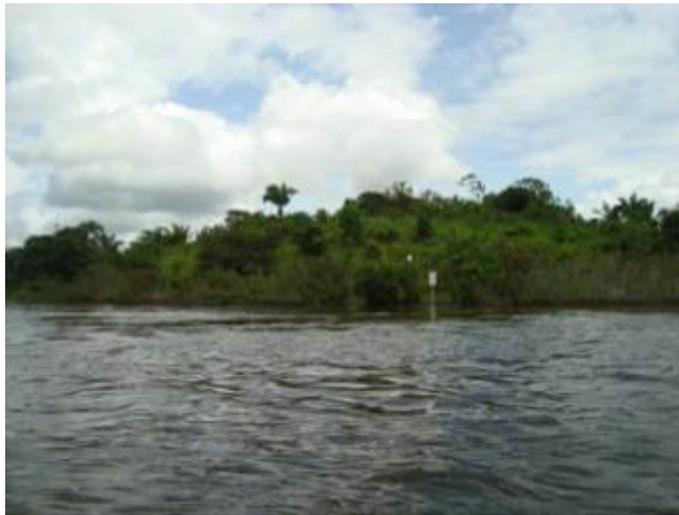
Vistoria – abril/2014	<p>Devido à elevação do nível do rio, o talude encontra-se submerso.</p>

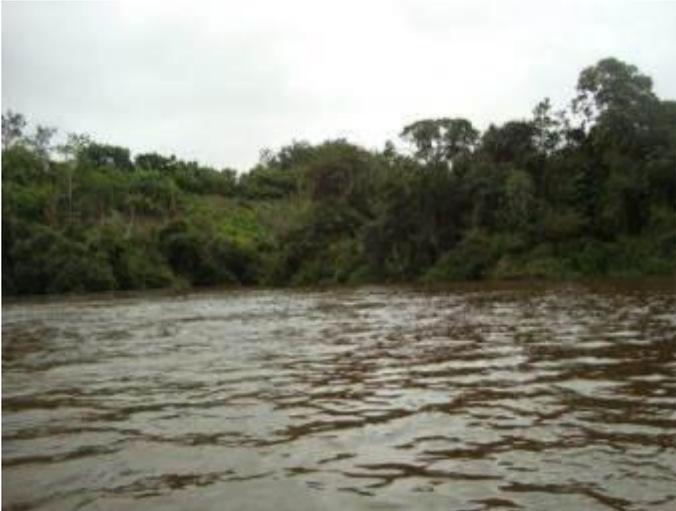
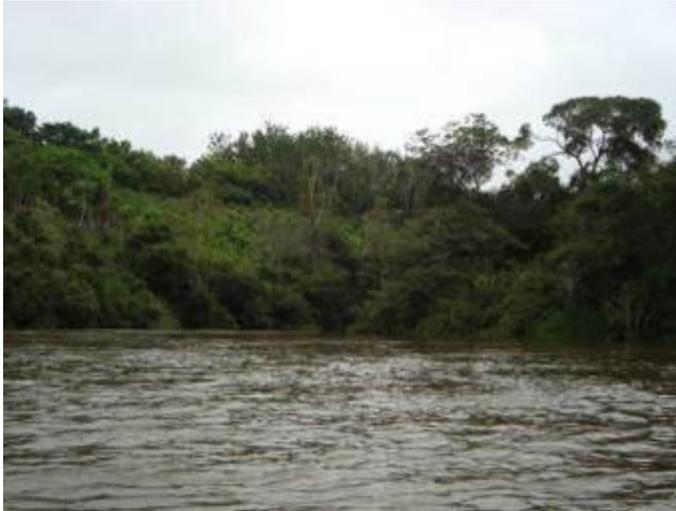
Ponto	Coordenadas UTM (fuso 22)		Solo	FOTOGRAFIAS
	R 15	391642	9613048	
Descrição - Reservatório Xingu	Vistoria – janeiro/2014	<p>Área aparentemente estável, mesmo com a elevação do nível do rio, o que não permite a visualização dos blocos rochosos.</p>

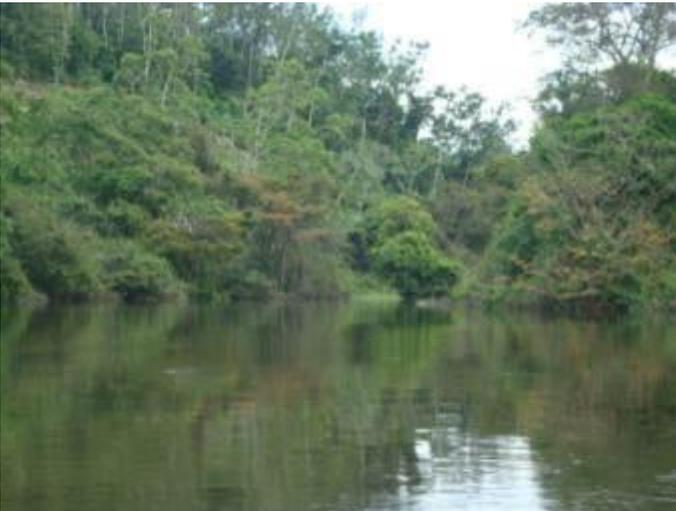
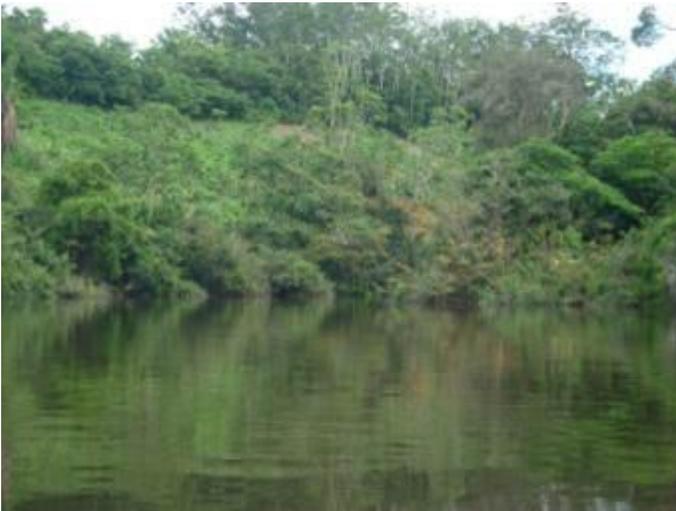
Vistoria – abril/2014	<p>Área aparentemente estável.</p>

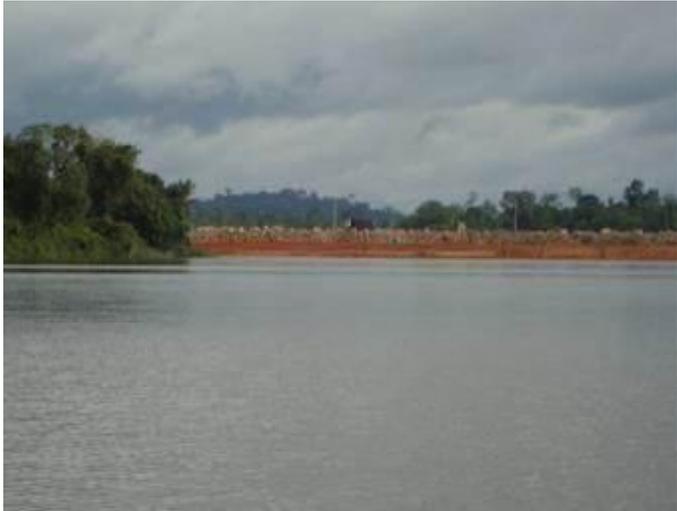
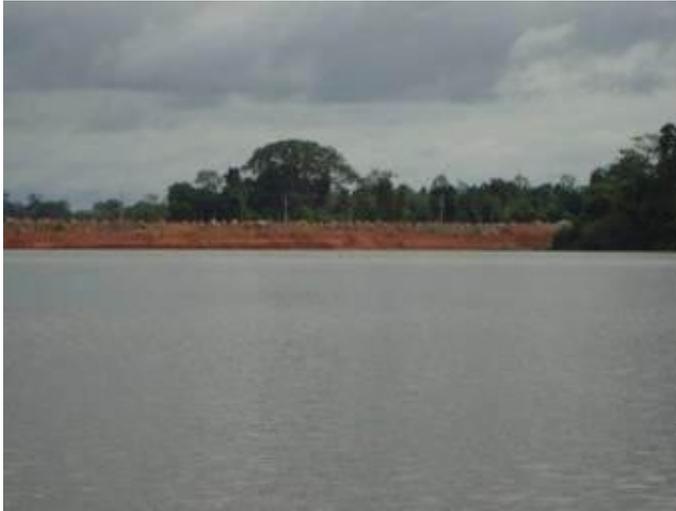
Ponto		Coordenadas UTM (fuso 22)		Solo	FOTOGRAFIAS
		398274	9620196	Neossolo flúvico	
Descrição - Reservatório Xingu	Vistoria – janeiro/2014	<p>Este ponto refere-se a ensecadeira provisória de montante da barragem de Pimental. Área aparentemente estável em relação à última vistoria, mas mantém-se em monitoramento.</p>

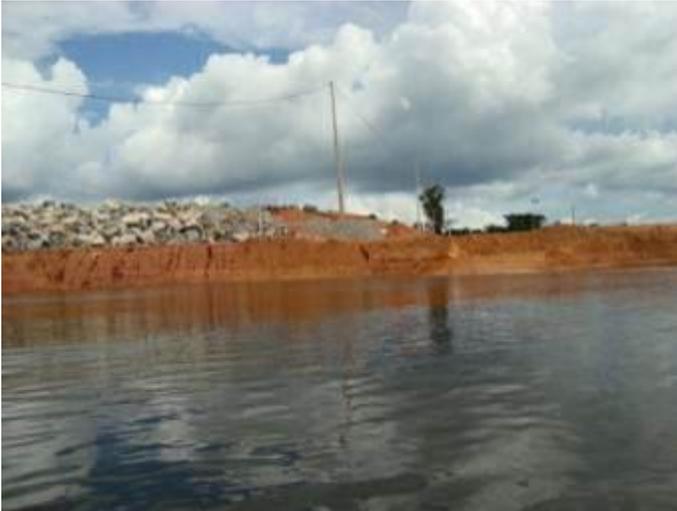
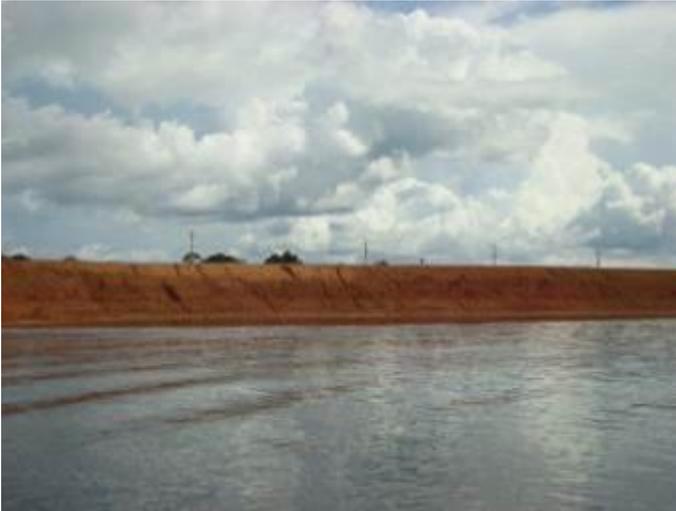
Vistoria – abril/2014	<p>Este ponto refere-se a ensecadeira provisória de montante da barragem de Pimental. Área aparentemente estável em relação à última vistoria, mas mantém-se em monitoramento. Notam-se claramente os sulcos de erosão linear, localizados no talude, que podem se expandir em função da ausência de drenagem pluvial da pista ou de proteção superficial da margem.</p>

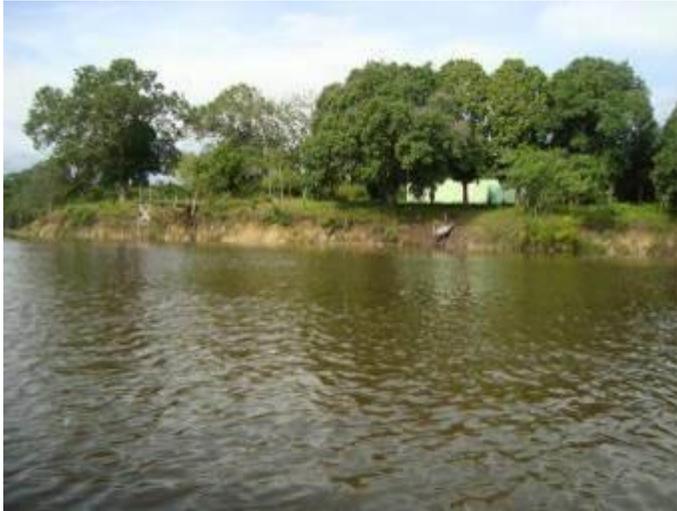
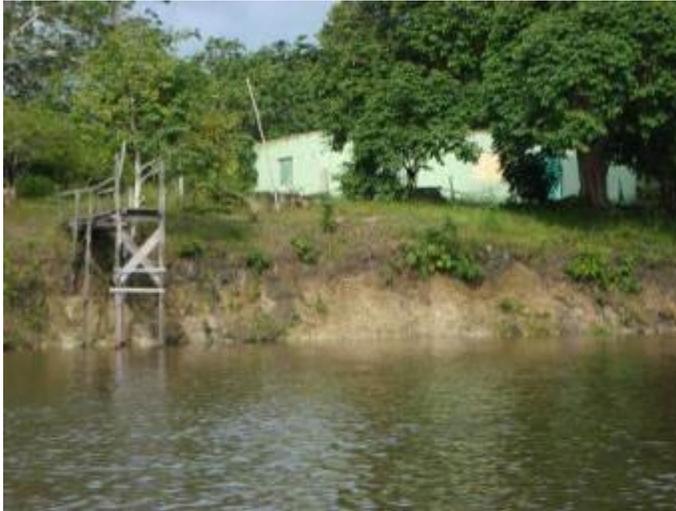
Ponto		Coordenadas UTM (fuso 22)		Solo	FOTOGRAFIAS
		397652	9623814	Neossolo flúvico	
Descrição - Reservatório Xingu	Vistoria – janeiro/2014	<p>Área aparentemente estável, mesmo com a elevação do nível do rio, notando-se apenas uma redução da exposição do talude e dos blocos de rocha.</p>

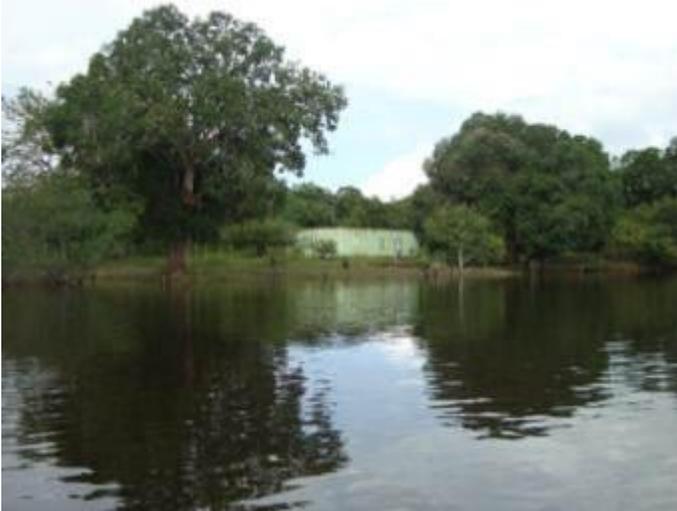
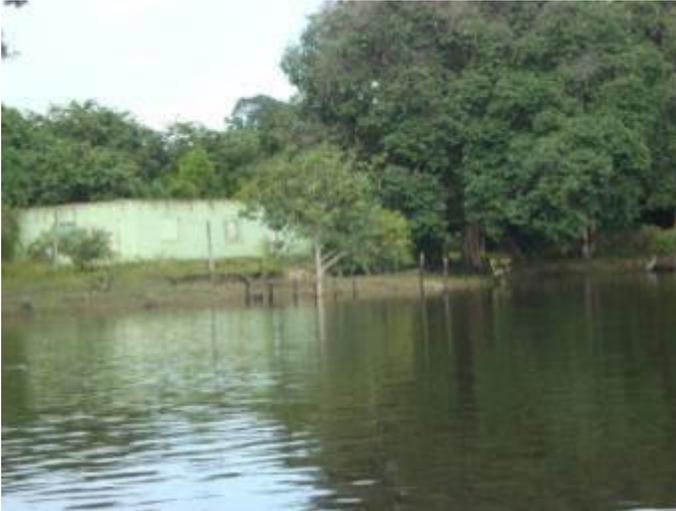
Vistoria – abril/2014	<p>Devido à elevação do nível do rio, o talude encontra-se submerso.</p>

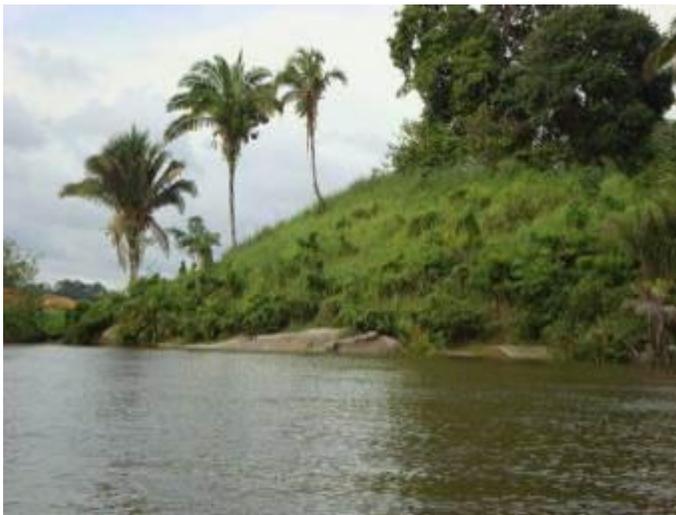
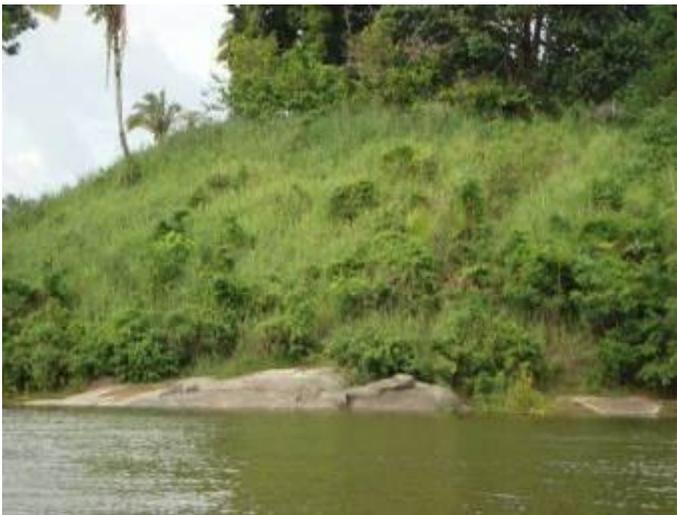
Ponto		Coordenadas UTM (fuso 22)		Solo		FOTOGRAFIAS	
							R 18 / ENC 19
Descrição - Reservatório Xingu	Vistoria – janeiro/2014	<p>Área de interferência da obra, próximo ao Canal de Derivação, aparentemente estável, mesmo com a elevação do nível do rio, notando-se apenas uma redução da exposição dos blocos de rocha, ao pé do talude.</p>

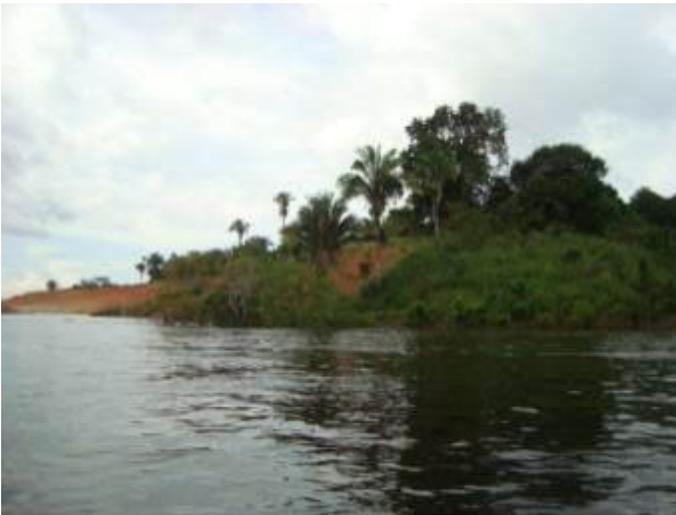
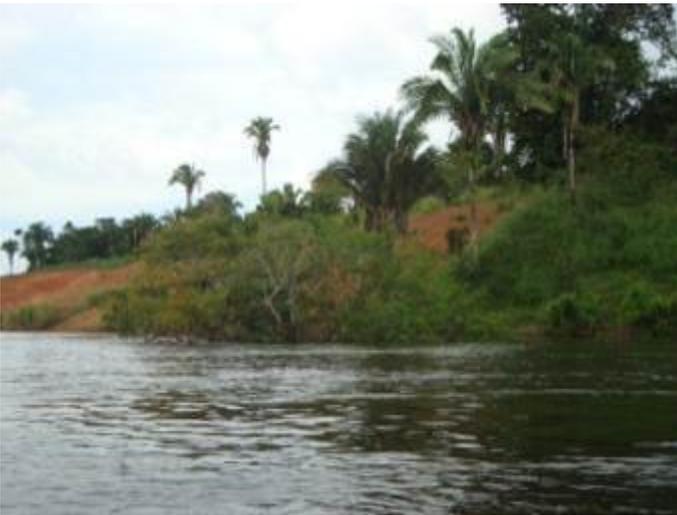
Vistoria – abril/2014	<p>Nota-se que houve retirada de vegetação em uma das faces do morro, tornando seu talude mais susceptível aos processos erosivos. Sendo assim, seu monitoramento deve ser continuado.</p>

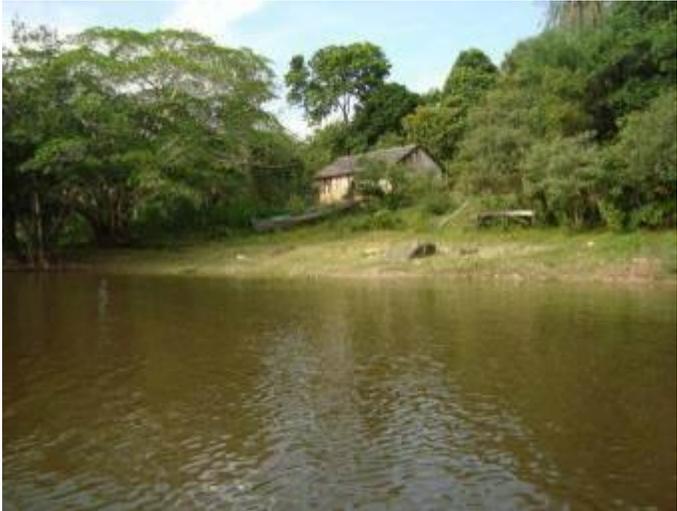
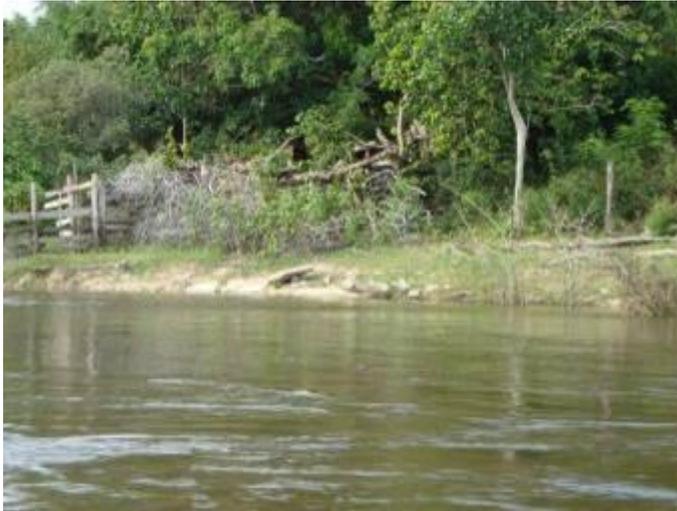
Ponto		Coordenadas UTM (fuso 22)		Solo	FOTOGRAFIAS
		389241	9631626	Neossolo flúvico	
Descrição - Reservatório Xingu	Vistoria – janeiro/2014	<p>Área aparentemente estável, mesmo com a elevação do nível do rio, o que apenas impossibilita a visualização dos blocos de rocha, e reduz a zona de praia.</p>

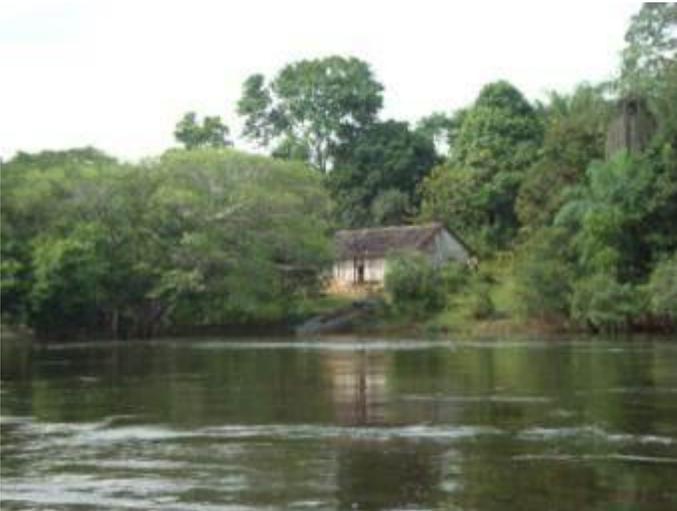
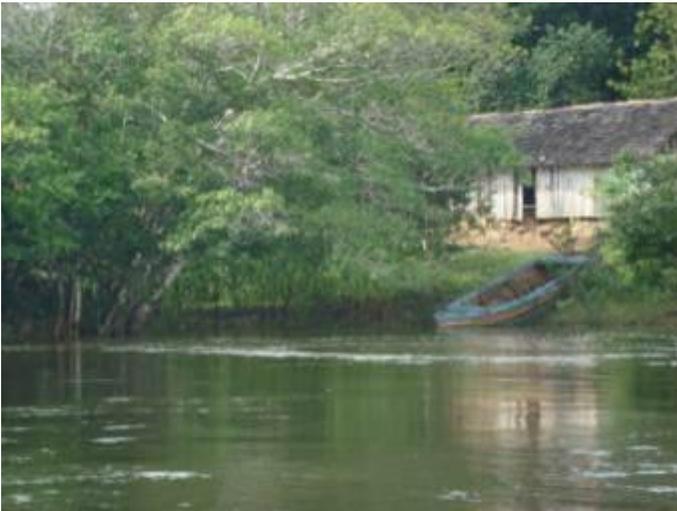
Vistoria – abril/2014	<p>Área aparentemente estável. Nota-se apenas uma maior redução na zona de praia, devido ao aumento significativo do nível do rio.</p>

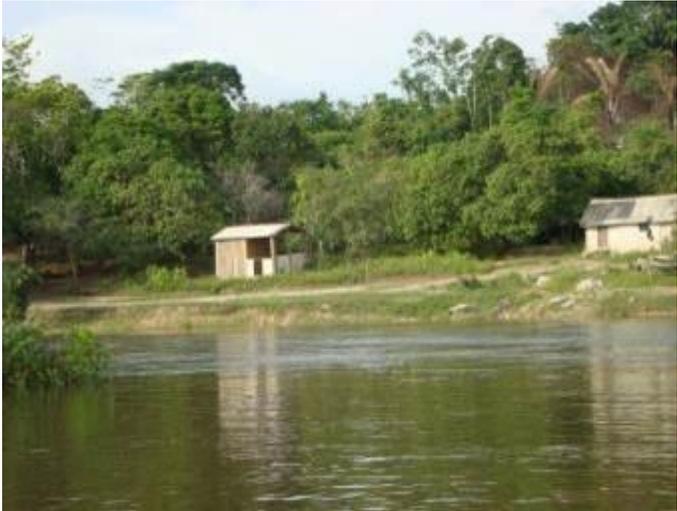
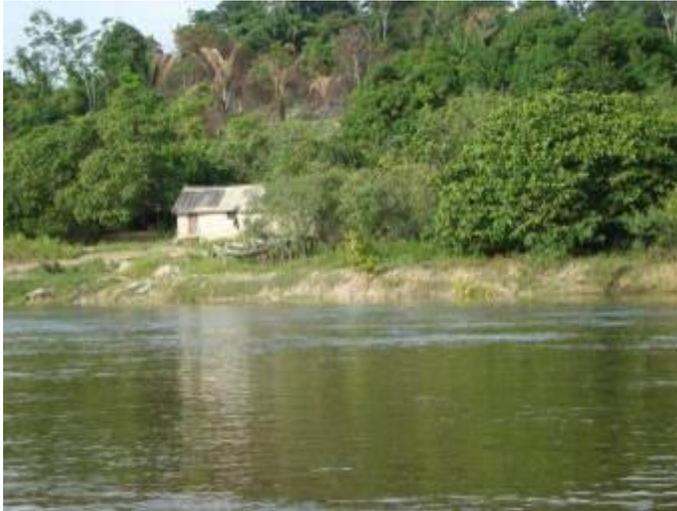
Ponto		Coordenadas UTM (fuso 22)		Solo		FOTOGRAFIAS
Descrição - Reservatório Xingu	Vistoria – janeiro/2014	Área aparentemente estável, mesmo com a elevação do nível do rio, notando-se apenas uma redução da exposição do talude e dos blocos de rocha.

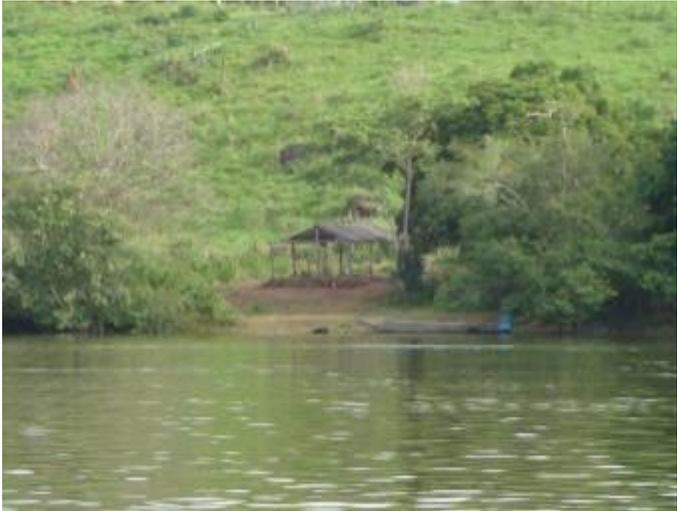
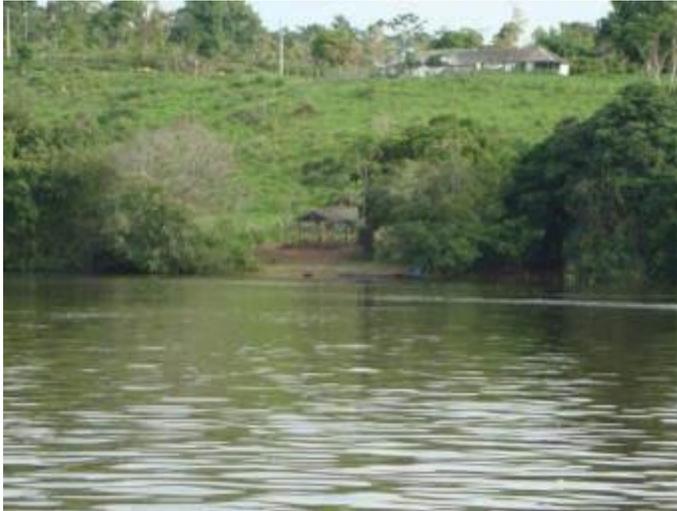
Ponto		Coordenadas UTM (fuso 22)		Solo	FOTOGRAFIAS
		386786	9636184	Nitossolo háplico eutrófico	
Descrição - Reservatório Xingu	Vistoria – janeiro/2014	<p>Área aparentemente estável, mesmo com a elevação do nível do Rio Xingu.</p>

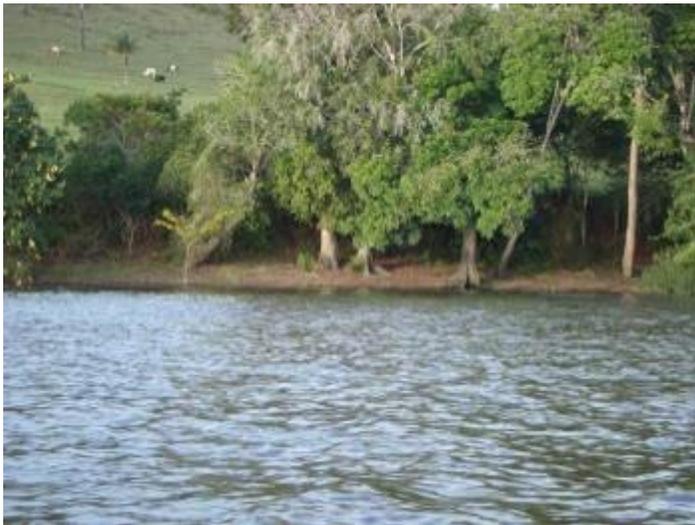
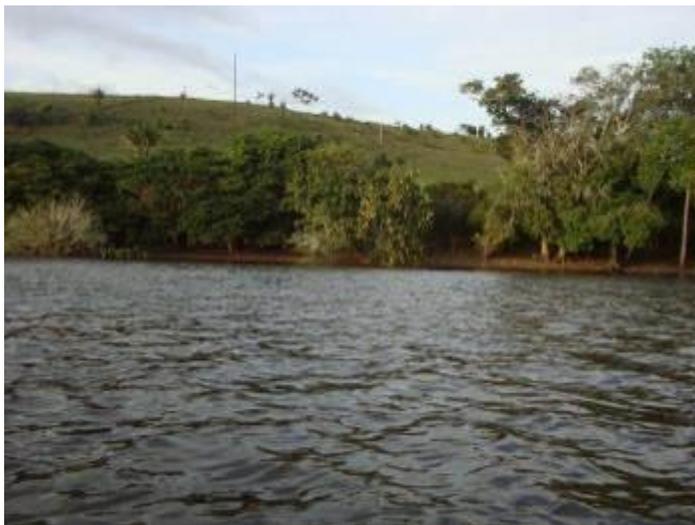
Ponto		Coordenadas UTM (fuso 22)		Solo	FOTOGRAFIAS
		382698	9640930	Latossolo vermelho-amarelo distrófico	
Descrição - Reservatório Xingu	Vistoria – janeiro/2014	<p>Área aparentemente estável, mesmo com a elevação do nível do rio, notando-se apenas uma redução da zona de praia.</p>

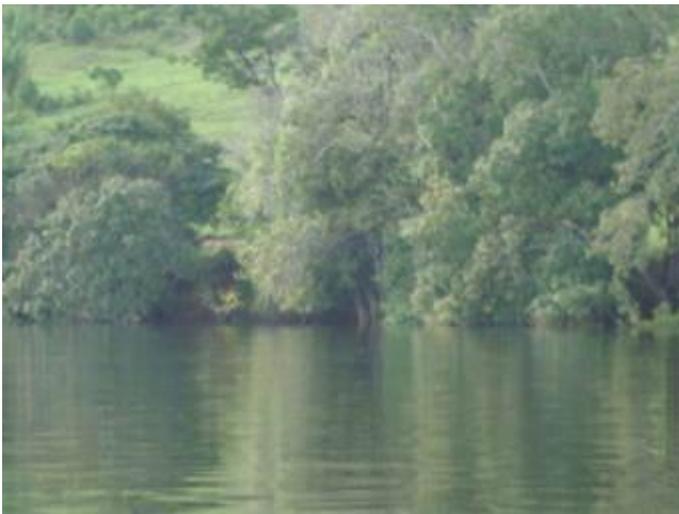
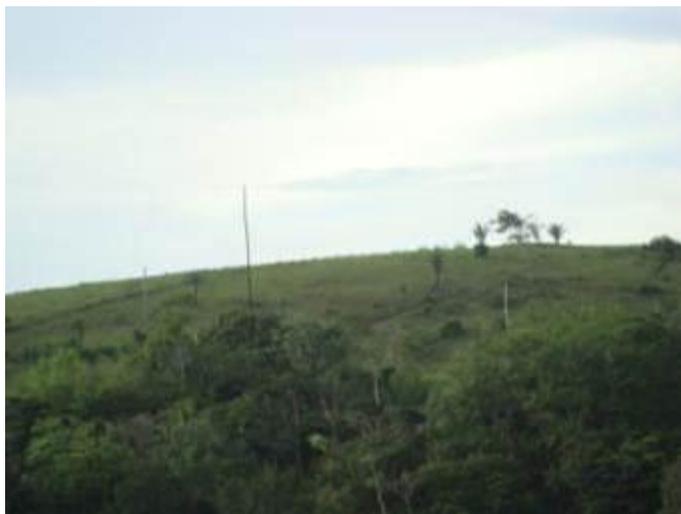
Vistoria – abril/2014	<p>Devido à elevação do nível do rio, a zona de praia encontra-se submersa.</p>

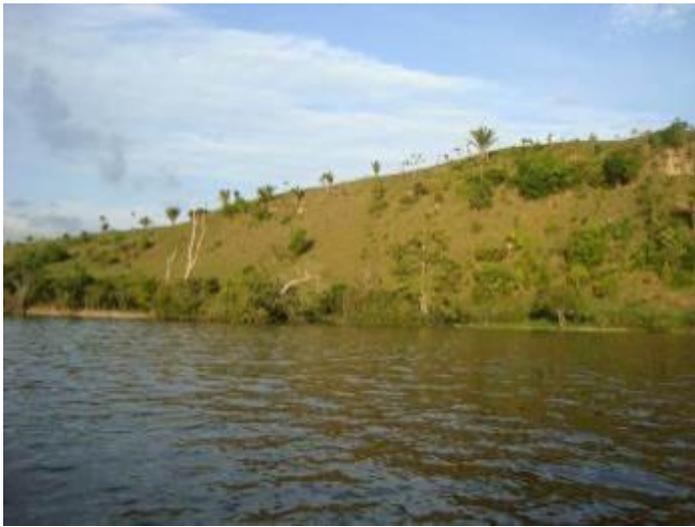
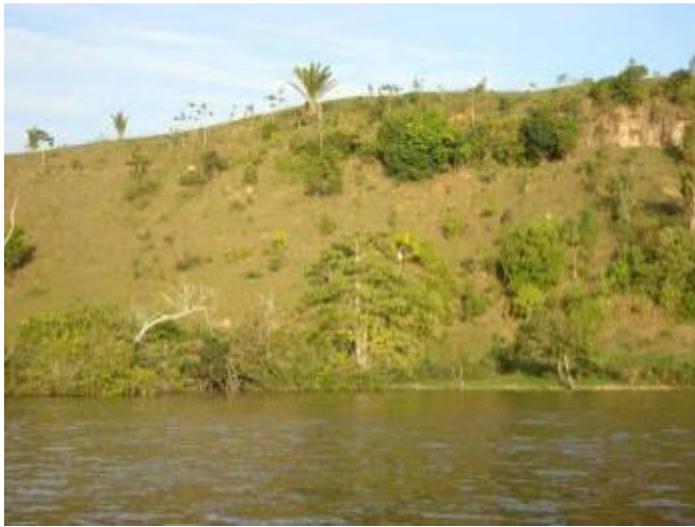
Ponto		Coordenadas UTM (fuso 22)		Solo	FOTOGRAFIAS
		382570	9641070	Latossolo vermelho-amarelo distrófico	
Descrição - Reservatório Xingu	Vistoria – janeiro/2014	<p>Área aparentemente estável, mesmo com a elevação do nível do rio, notando-se apenas uma redução da exposição do talude e da zona de praia.</p>

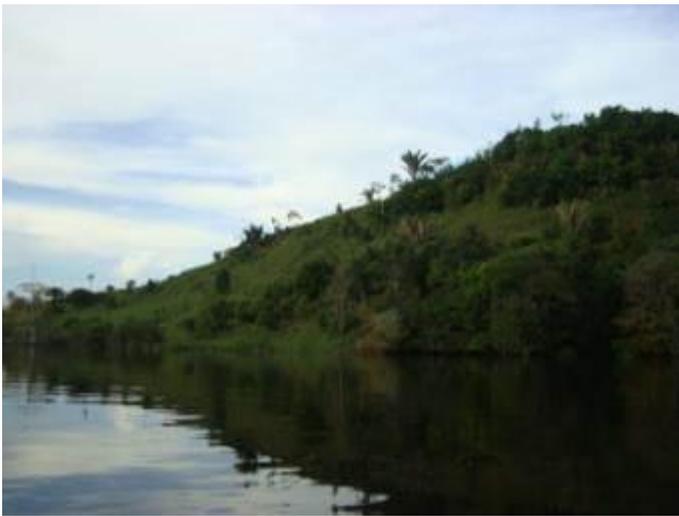
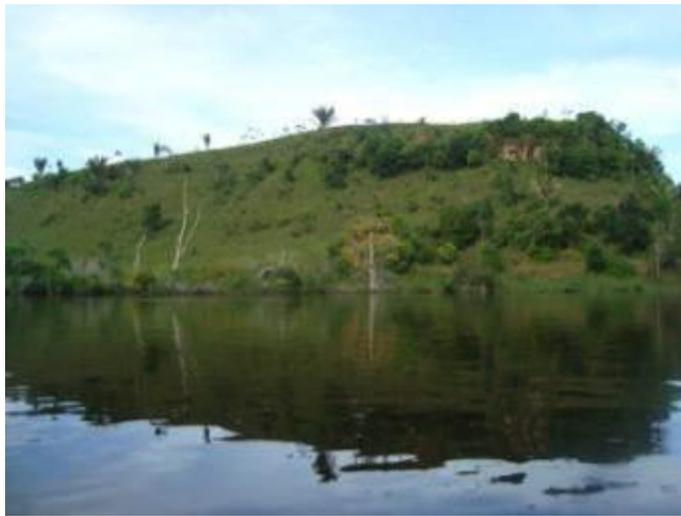
Vistoria – abril/2014	<p>Área aparentemente estável, mas com a presença de zonas localizadas de baixo nível de vegetação e maior susceptibilidade a problemas geotécnicos.</p>

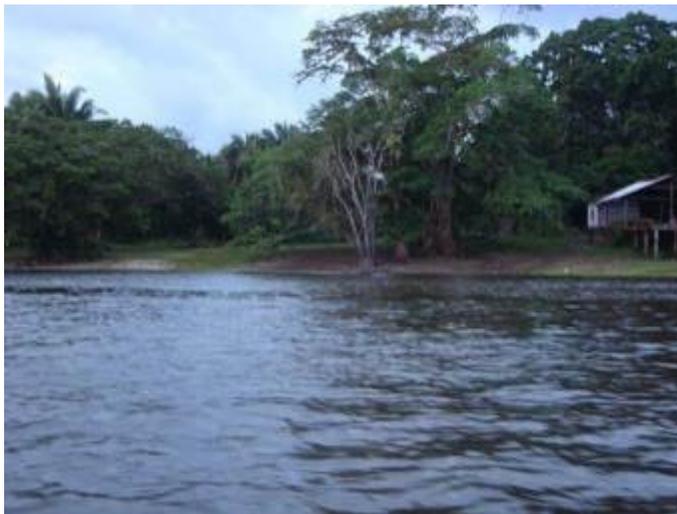
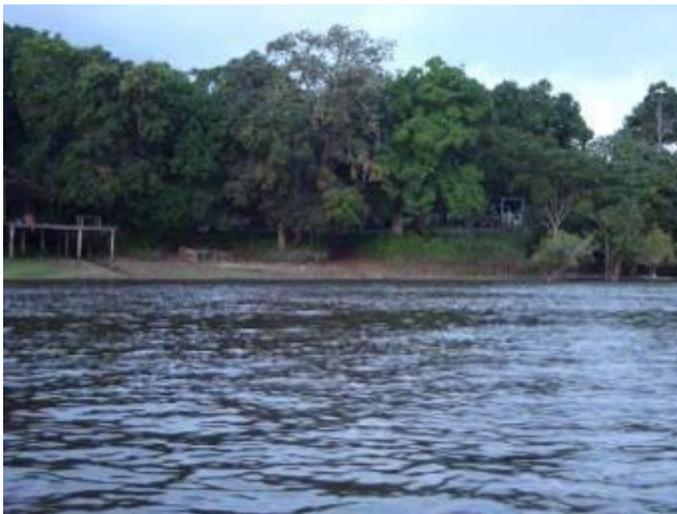
Ponto		Coordenadas UTM (fuso 22)		Solo	FOTOGRAFIAS
		373046	9645104	Neossolo flúvico	
Descrição - Reservatório Xingu	Vistoria – janeiro/2014	<p>Área aparentemente estável, mesmo com a elevação do nível do rio, notando-se apenas uma redução da zona de praia.</p>

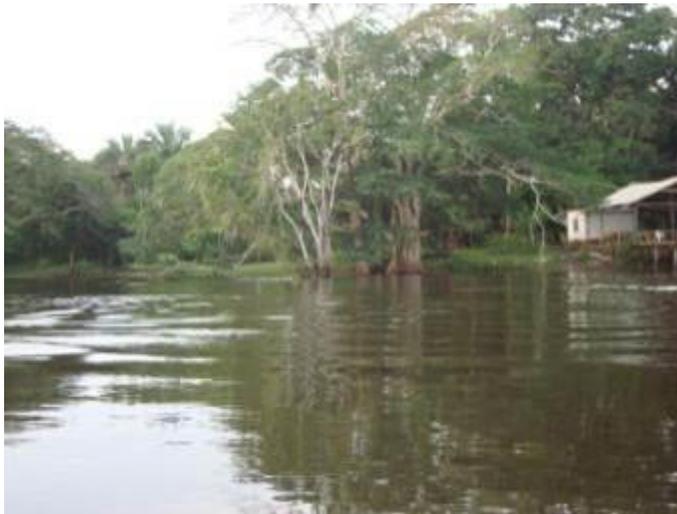
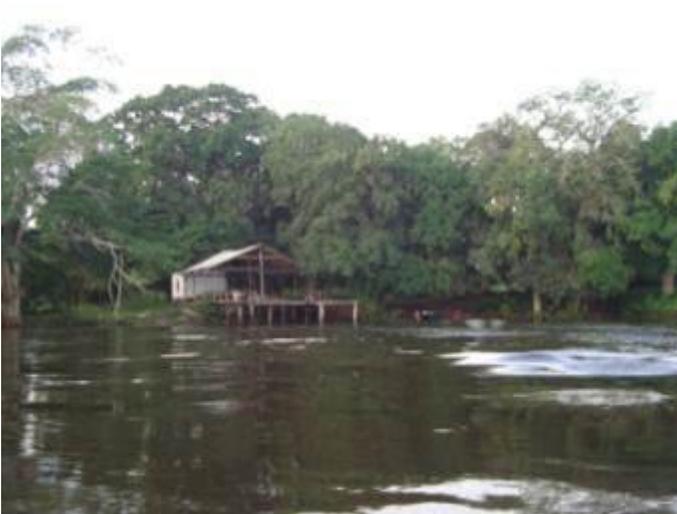
Vistoria – abril/2014	<p>Devido à elevação do nível do rio, a zona de praia encontra-se submersa.</p>

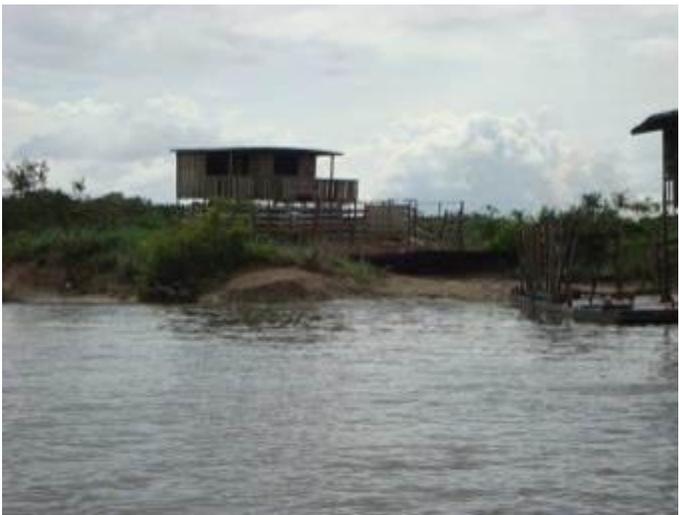
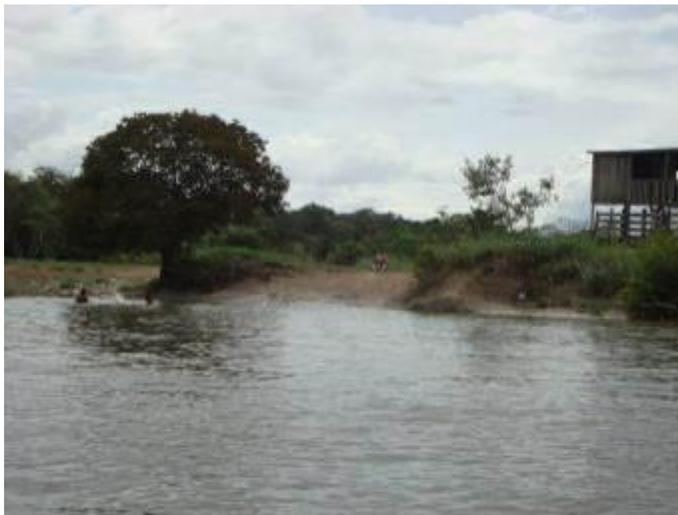
Ponto	Coordenadas UTM (fuso 22)		Solo	FOTOGRAFIAS
	R 25	364225	9642436	
Descrição - Reservatório Xingu	Vistoria – janeiro/2014	<p>Área aparentemente estável, mesmo com a elevação do nível do rio, notando-se apenas uma redução da zona de praia.</p>

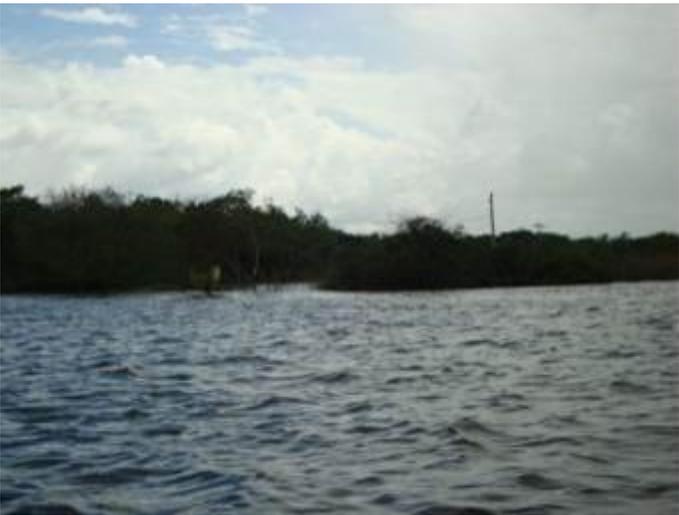
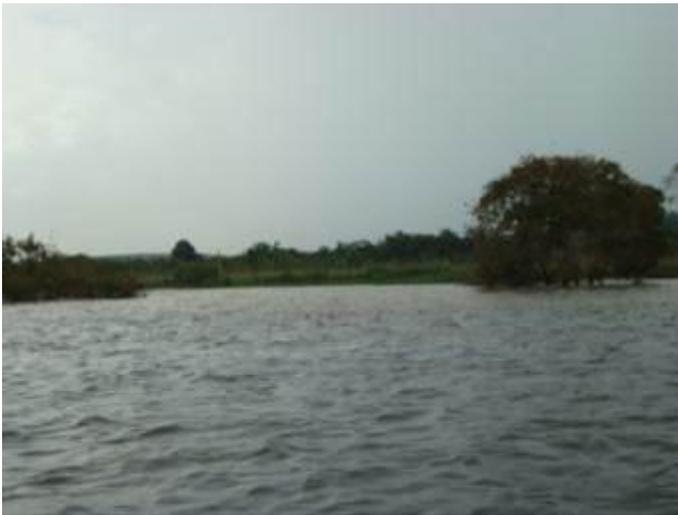
Vistoria – abril/2014	<p>Devido à elevação do nível do rio, a zona de praia encontra-se submersa.</p>

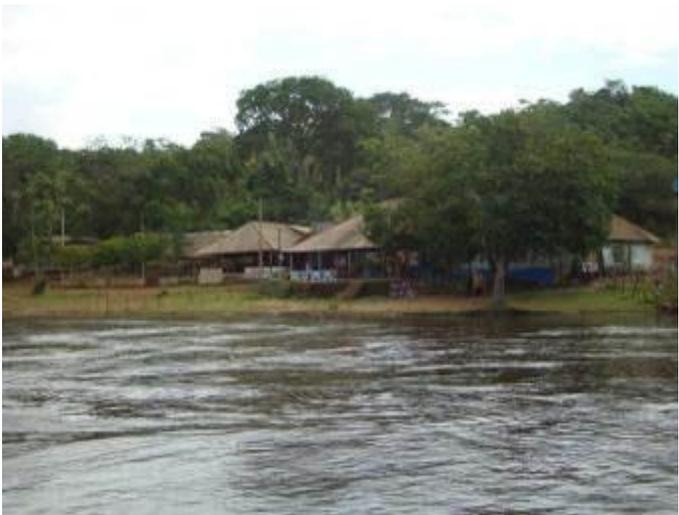
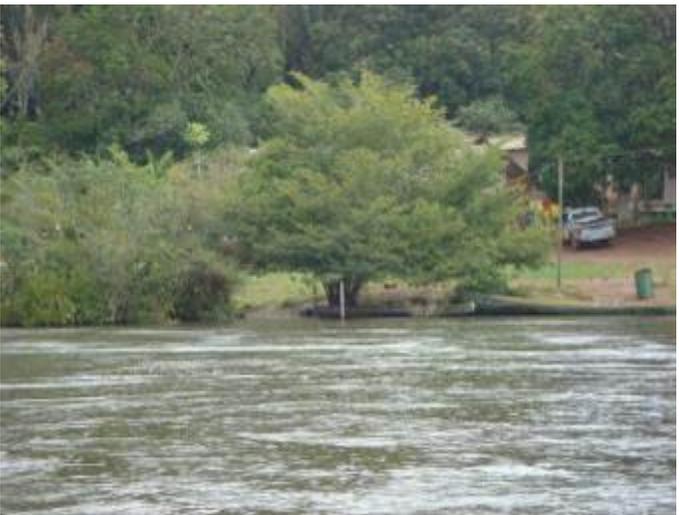
Ponto		Coordenadas UTM (fuso 22)		Solo	FOTOGRAFIAS
		364635	9640228	Cambissolo háptico distrófico (eutrófico)	
Descrição - Reservatório Xingu	Vistoria – janeiro/2014	<p>Área aparentemente estável, mesmo com a elevação do nível do rio, notando-se apenas uma redução da zona de praia.</p>

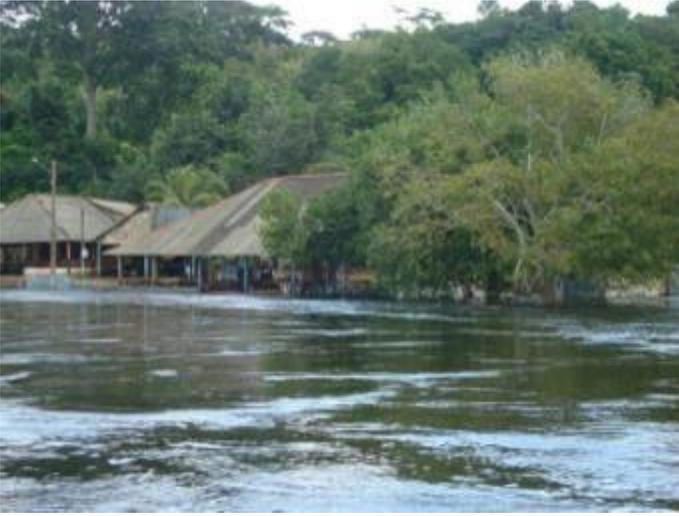
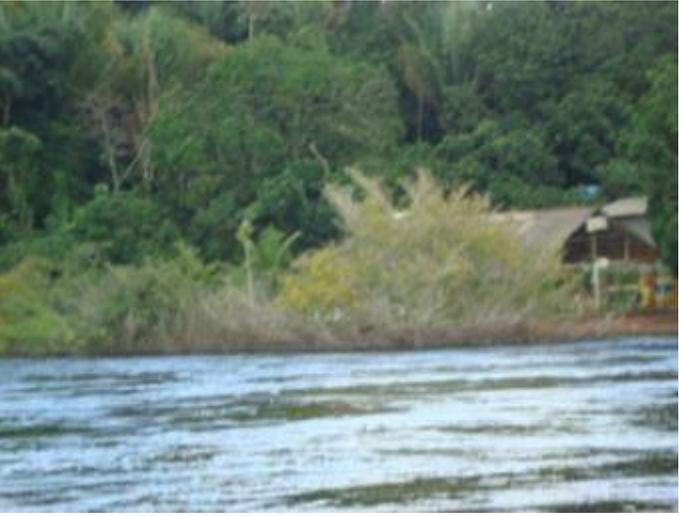
Vistoria – abril/2014	<p>Devido à elevação do nível do rio, a zona de praia encontra-se reduzida e parte da choupana submersa, em função da baixa declividade do terreno praticamente não há suscetibilidade à erosão.</p>

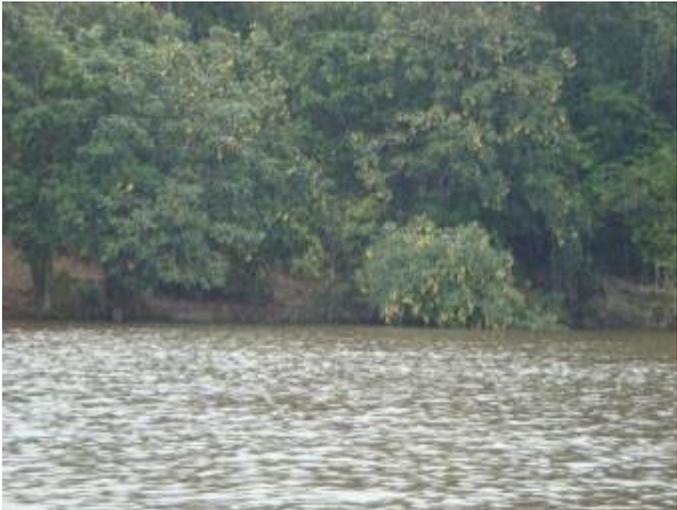
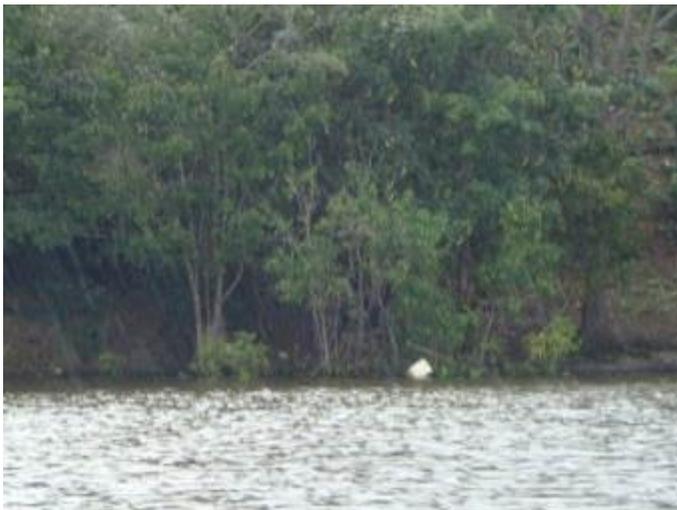
Ponto		Coordenadas UTM (fuso 22)		Solo		FOTOGRAFIAS
		364656	9639956	Latossolo vermelho distrófico		
Descrição - Reservatório Xingu	Vistoria – janeiro/2014	<p>Área aparentemente estável, mesmo com a elevação do nível do rio, notando-se apenas uma redução da exposição do talude e dos blocos de rocha.</p>

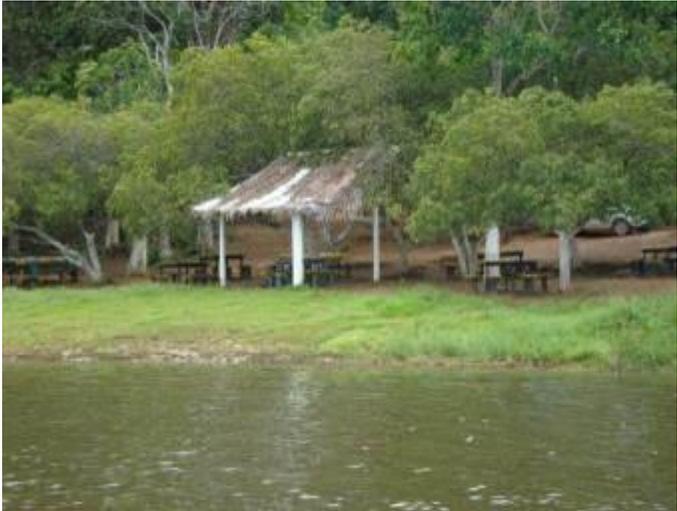
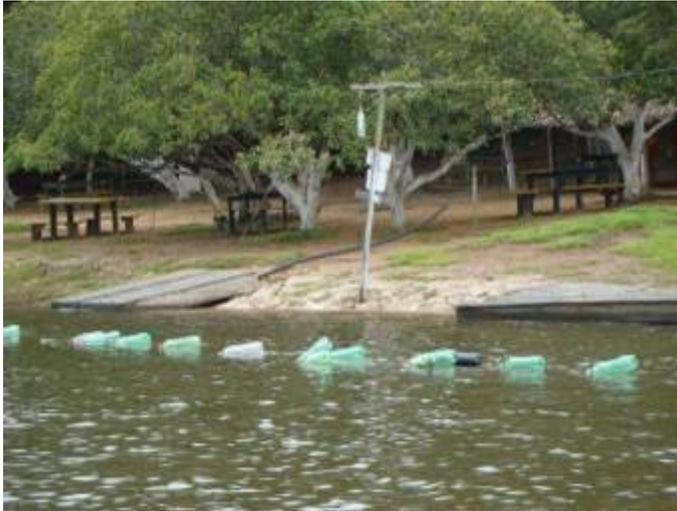
Ponto		Coordenadas UTM (fuso 22)		Solo		FOTOGRAFIAS
		R 28	364764	9639658	Latossolo vermelho-amarelo distrófico	
Descrição - Reservatório Xingu	Vistoria – janeiro/2014	<p>Área aparentemente estável, mesmo com a elevação do nível do rio, notando-se apenas uma redução da exposição do talude e da zona de praia.</p>

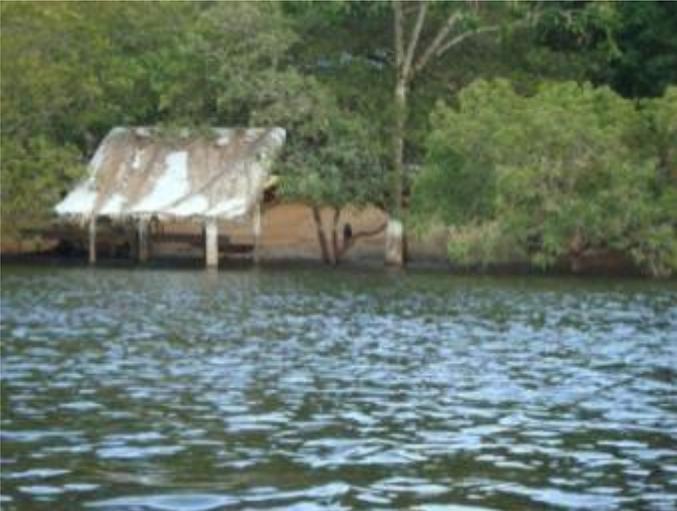
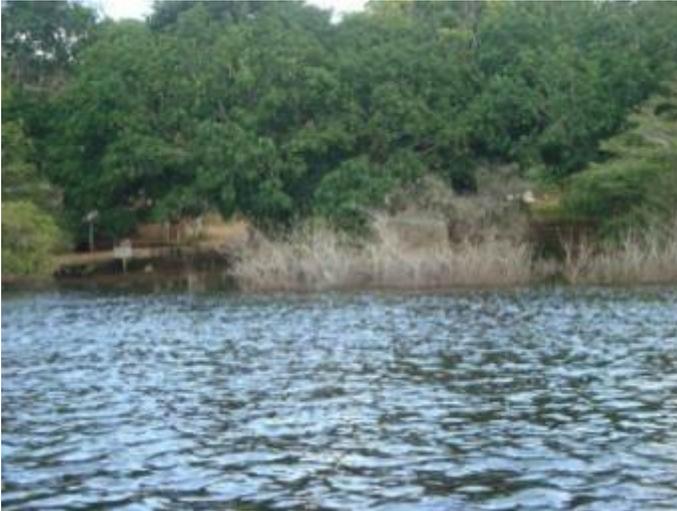
Vistoria – abril/2014	<p>Devido à elevação do nível do rio, a zona de praia encontra-se reduzida e parte da choupana submersa, em função da baixa declividade do terreno praticamente não há suscetibilidade à erosão.</p>

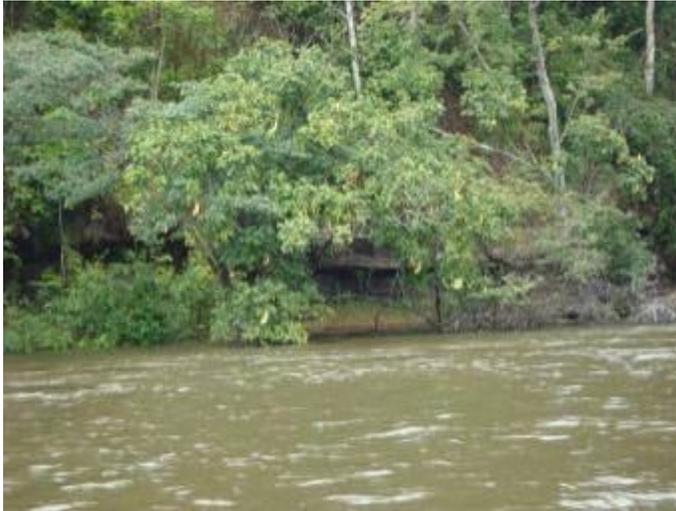
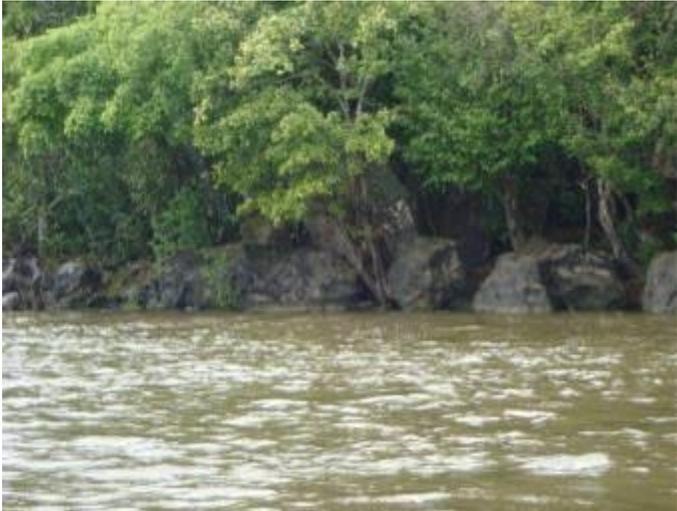
Ponto		Coordenadas UTM (fuso 22)		Solo		FOTOGRAFIAS
		364858	9639138	Latossolo vermelho distrófico		
Descrição - Reservatório Xingu	Vistoria – janeiro/2014	<p>Área aparentemente estável, mesmo com a elevação do nível do rio, notando-se apenas uma redução da dos blocos rochosos.</p>
