6º RELATÓRIO CONSOLIDADO DE ANDAMENTO DO PBA E DO ATENDIMENTO
DE CONDICIONANTES

**Anexo 10.3 – 5 – Registro Fotográfico dos Pontos de
Monitoramento**

Anexo 10.3. – 5 – Registro Fotográfico dos Pontos de Monitoramento – Inspeções Trimestrais 08 (janeiro/2014) e 09 (abril/2014)

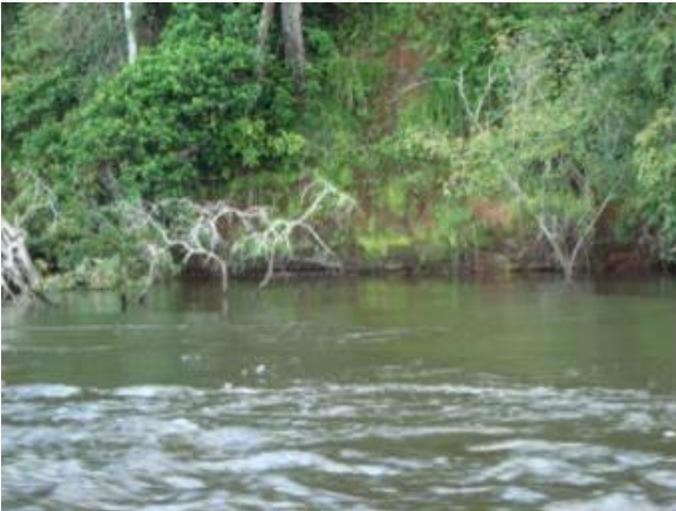
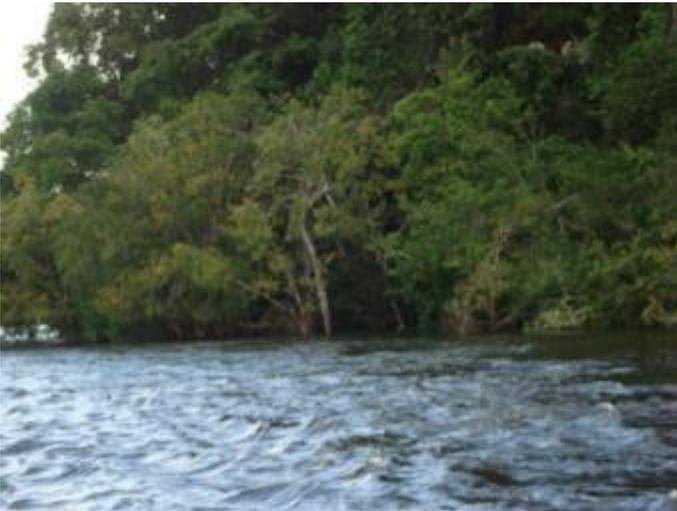
Vistoria – abril/2014	<p>Devido à elevação do nível do rio, os blocos rochosos encontram-se submersos.</p>

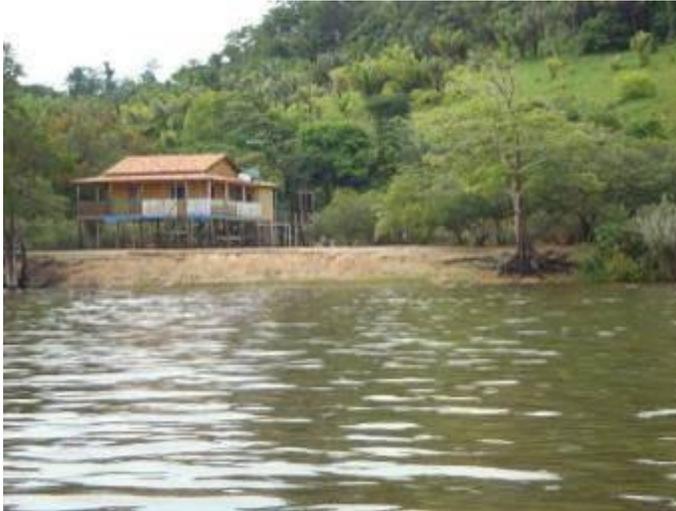
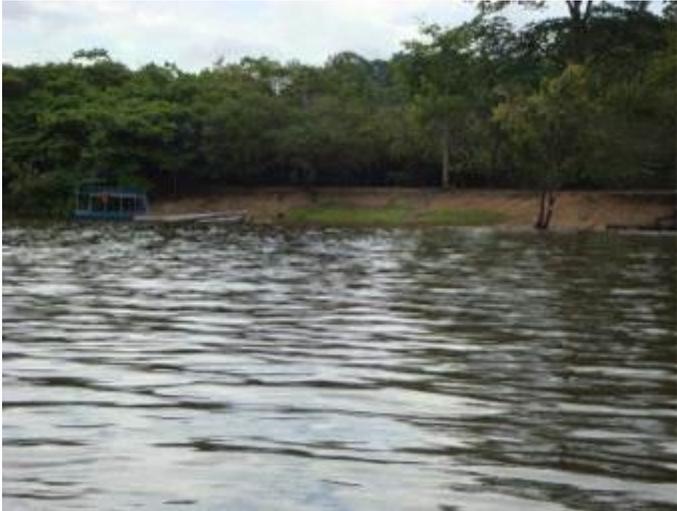
Ponto		Coordenadas UTM (fuso 22)		Solo	FOTOGRAFIAS
		364582	9638804	Latossolo vermelho distrófico	
Descrição - Reservatório Xingu	Vistoria – janeiro/2014	<p>Área aparentemente estável, mesmo com a elevação do nível do rio, o que reduz a exposição do talude.</p>

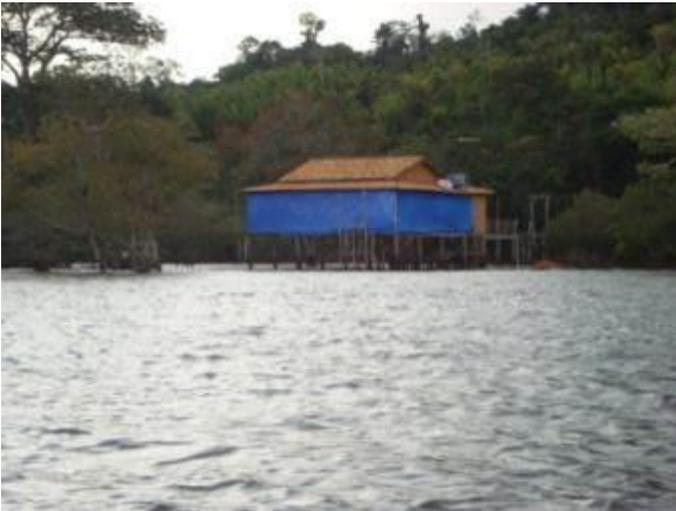
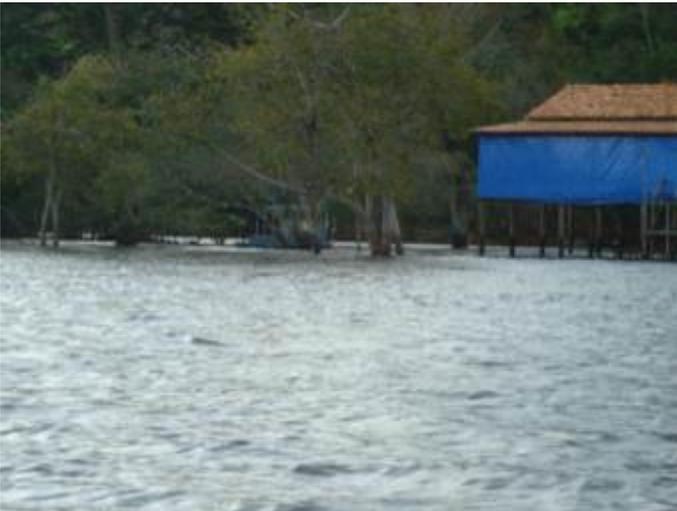
Vistoria – abril/2014	<p>Devido à elevação do nível do rio, o talude e a zona de praia encontram-se submersos.</p>

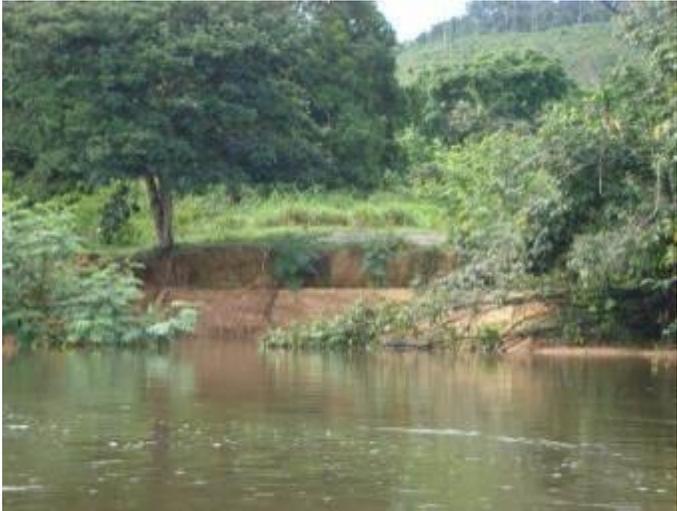
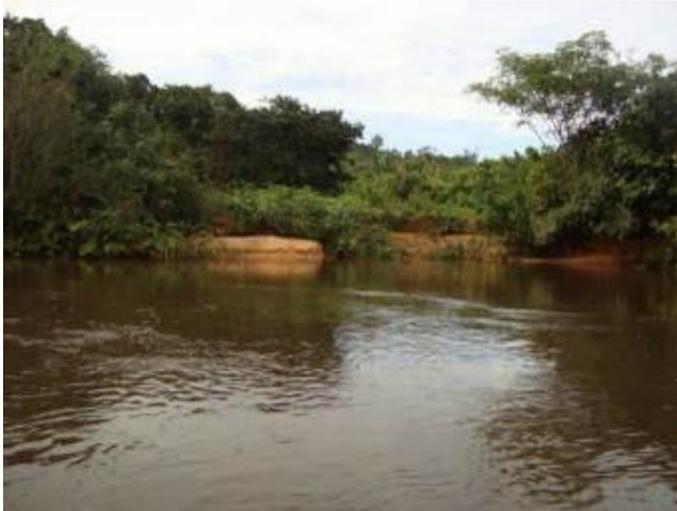
Ponto		Coordenadas UTM (fuso 22)		Solo		FOTOGRAFIAS
		363338	9633826	Neossolo flúvico		
Descrição - Reservatório Xingu	Vistoria – janeiro/2014	<p>Área aparentemente estável, mesmo com a elevação do nível do rio, notando-se apenas uma redução da exposição do talude e dos blocos de rocha. Afluente do Rio Xingu.</p>

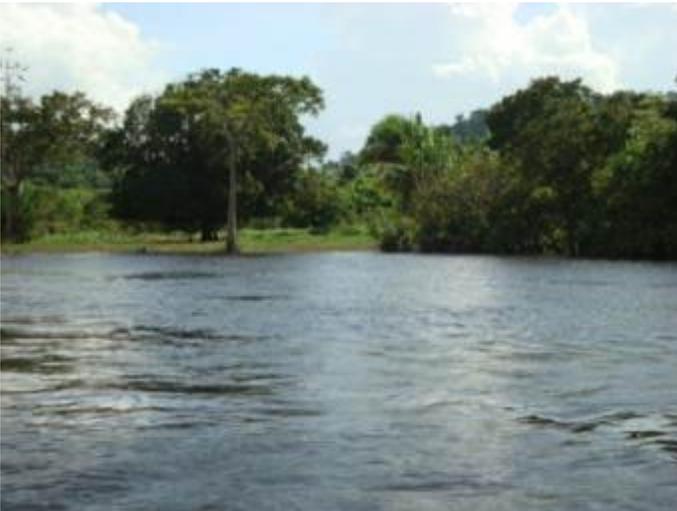
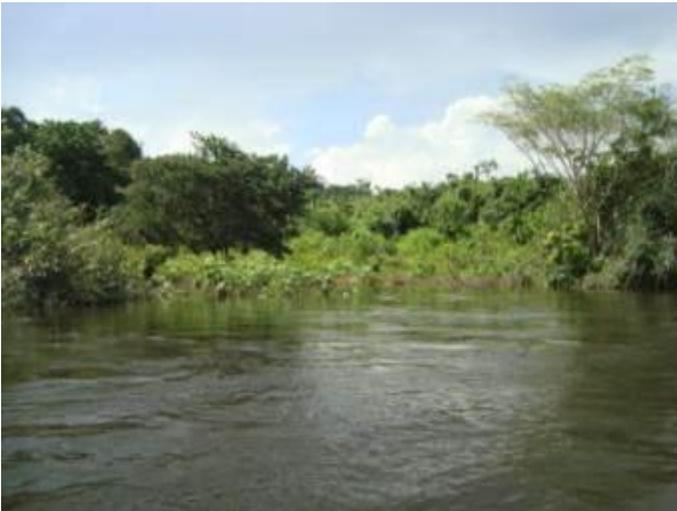
Vistoria – abril/2014	<p>Devido à elevação do nível do rio, o talude e a zona de praia encontram-se submersos. Trata-se de típico exemplo em que o talude e a margem do rio fica estável na época de cheia.</p>

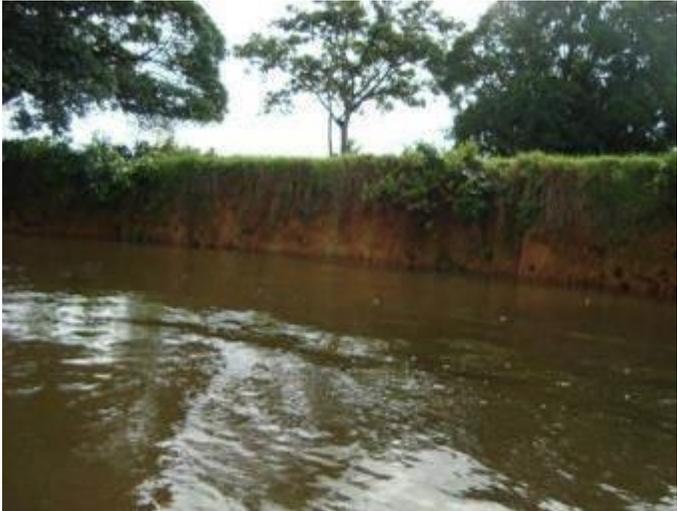
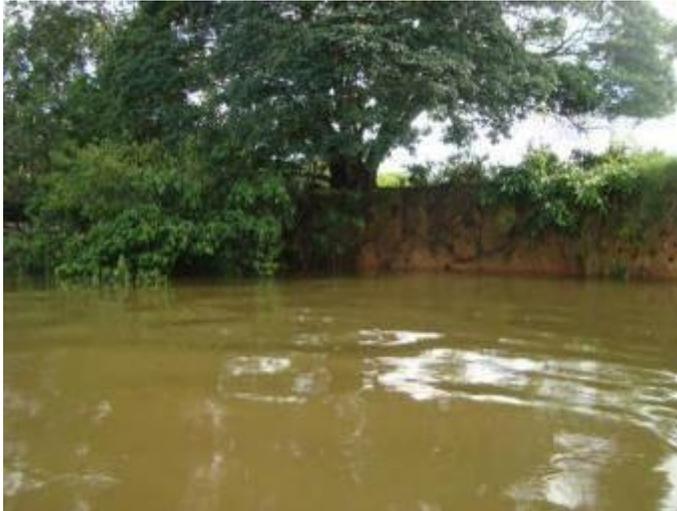
Ponto		Coordenadas UTM (fuso 22)		Solo	FOTOGRAFIAS
		363075	9633642	Neossolo flúvico	
Descrição - Reservatório Xingu	Vistoria – janeiro/2014	<p>Área aparentemente estável, mesmo com a elevação do nível do rio, notando-se apenas uma redução da exposição do talude.</p>

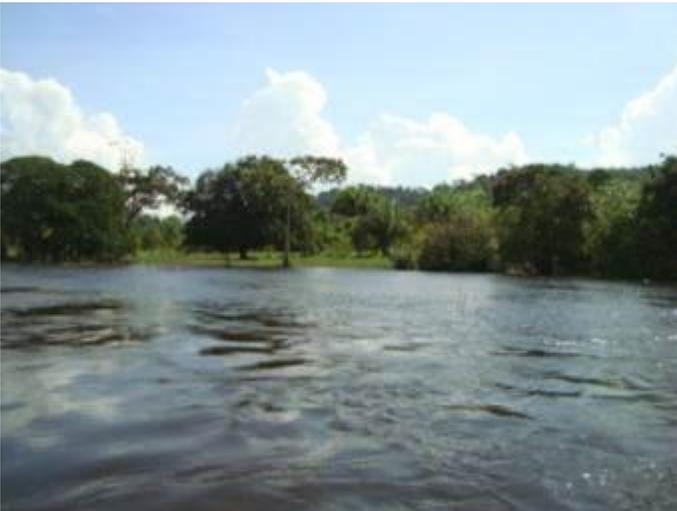
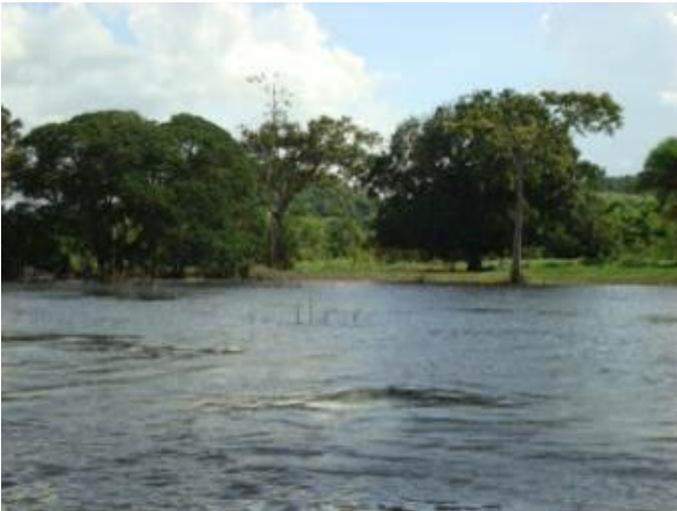
Vistoria – abril/2014	<p>Devido à elevação do nível do rio, o talude encontra-se submerso. Trata-se de típico exemplo em que o talude e a margem do rio fica estável na época de cheia.</p>

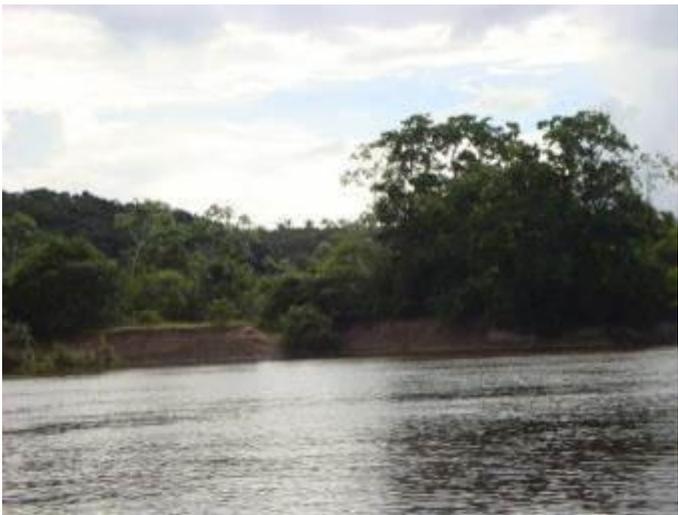
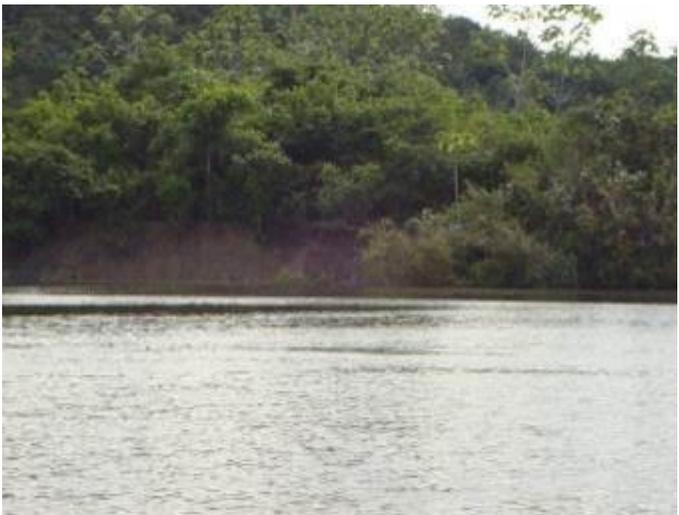
Ponto	Coordenadas UTM (fuso 22)		Solo	FOTOGRAFIAS	
	R 33	362458	9629975		Cambissolo háplico distrófico (eutrófico)
Descrição - Reservatório Xingu	Vistoria – janeiro/2014	<p>Área aparentemente estável, mesmo com a elevação do nível do rio, notando-se apenas uma redução da exposição do talude.</p>

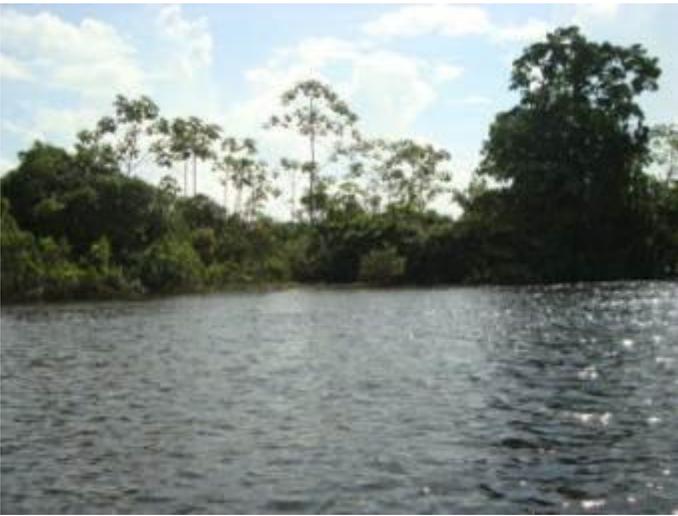
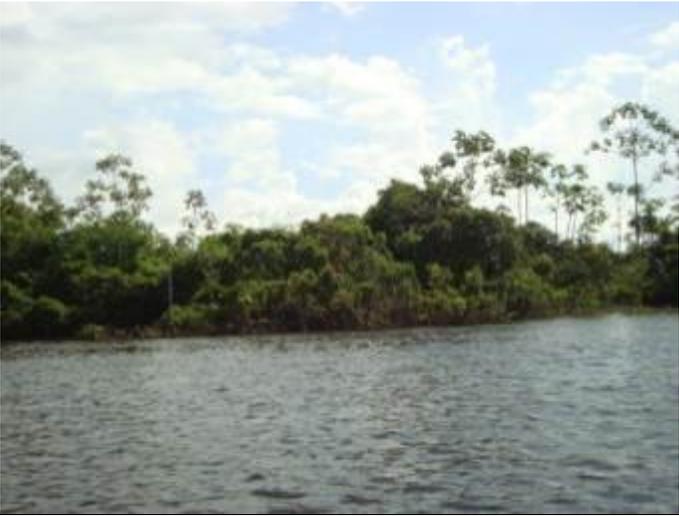
Vistoria – abril/2014	<p>Devido à elevação do nível do rio, o talude encontra-se submerso.</p>

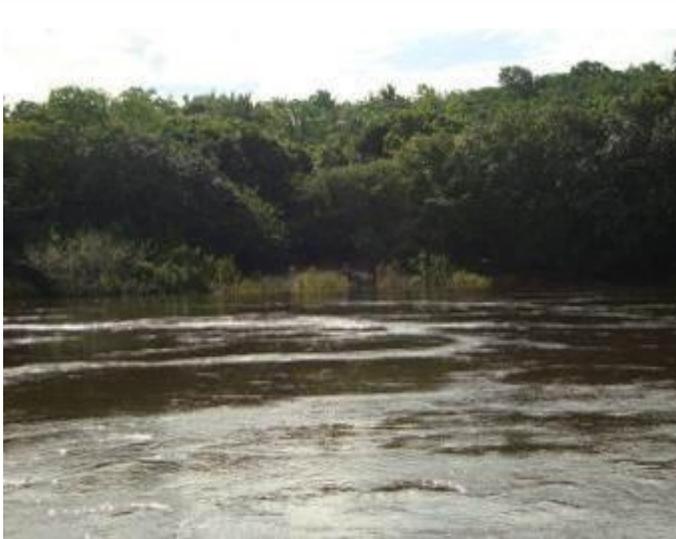
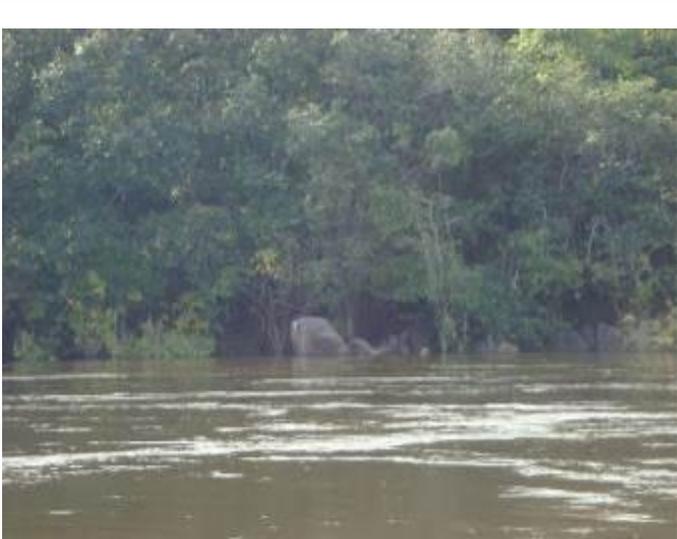
Ponto		Coordenadas UTM (fuso 22)		Solo	FOTOGRAFIAS
		361493	9624225	Cambissolo háplico distrófico (eutrófico)	
Descrição - Reservatório Xingu	Vistoria – janeiro/2014	<p>Área aparentemente estável, mesmo com a elevação do nível do rio, o que diminui a exposição dos blocos rochosos e do talude.</p>

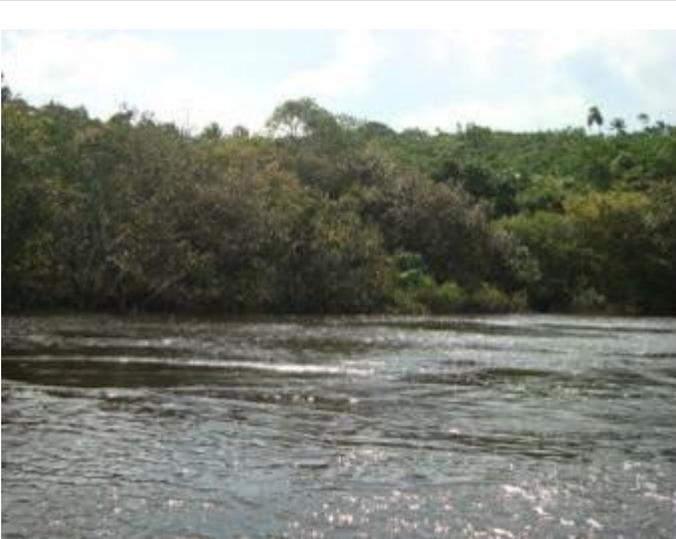
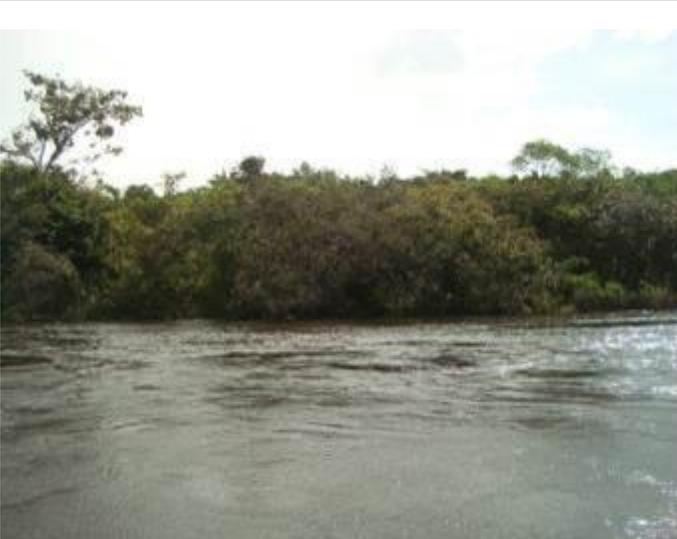
Vistoria – abril/2014	<p>Devido à elevação do nível do rio, o talude e os blocos rochosos encontram-se submersos.</p>

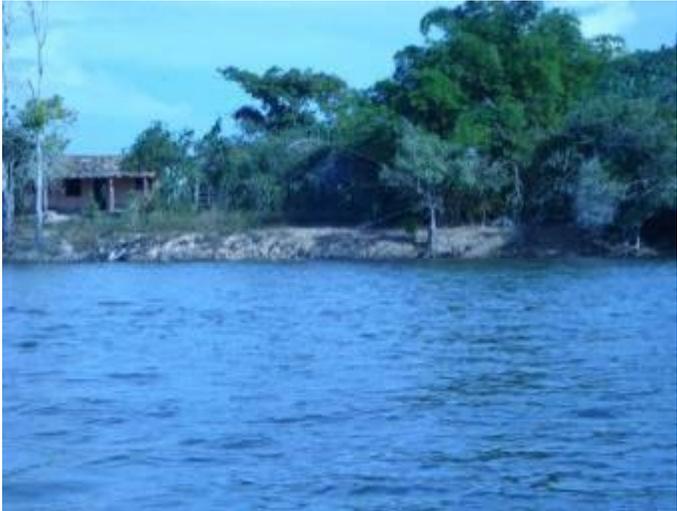
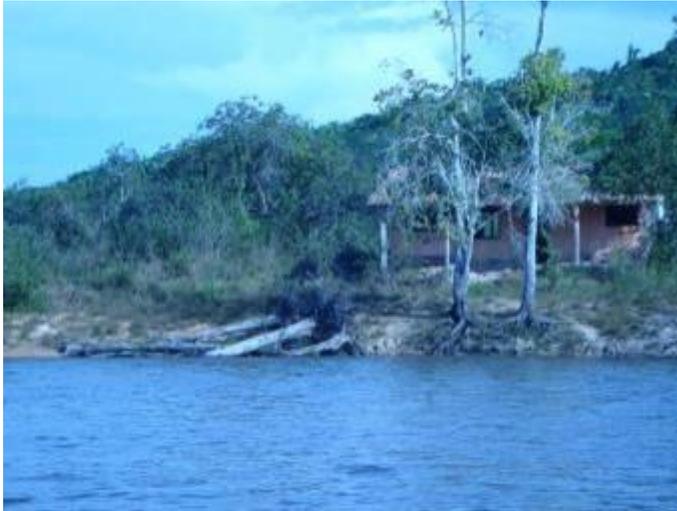
Ponto		Coordenadas UTM (fuso 22)		Solo	FOTOGRAFIAS
		364829	9621958	Nitossolo háplico eutrófico	
Descrição - Reservatório Xingu	Vistoria – janeiro/2014	<p>Área aparentemente estável, mesmo com a elevação do nível do rio, notando-se apenas uma redução da zona de praia.</p>

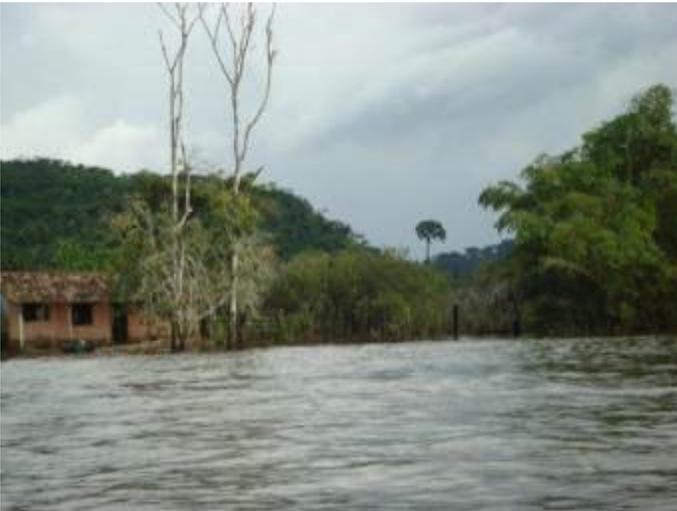
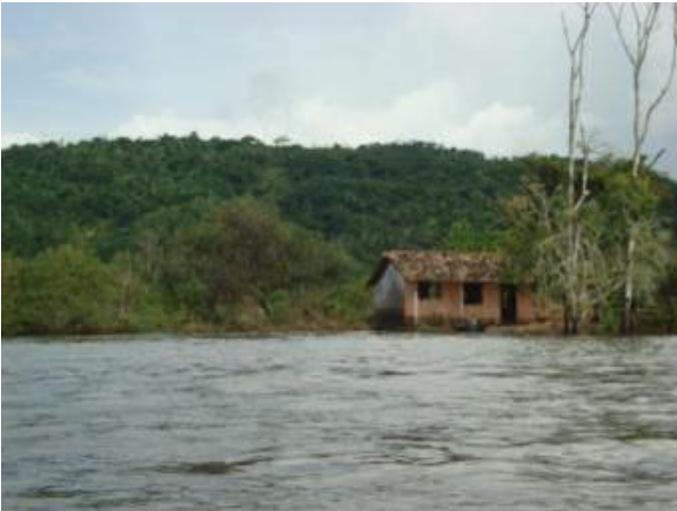
Vistoria – abril/2014	<p>Devido à elevação do nível do rio, a zona de praia e o talude encontram-se submersos.</p>

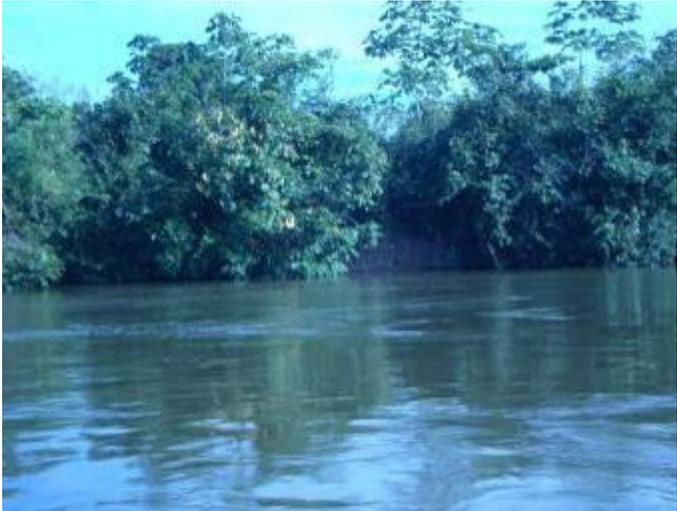
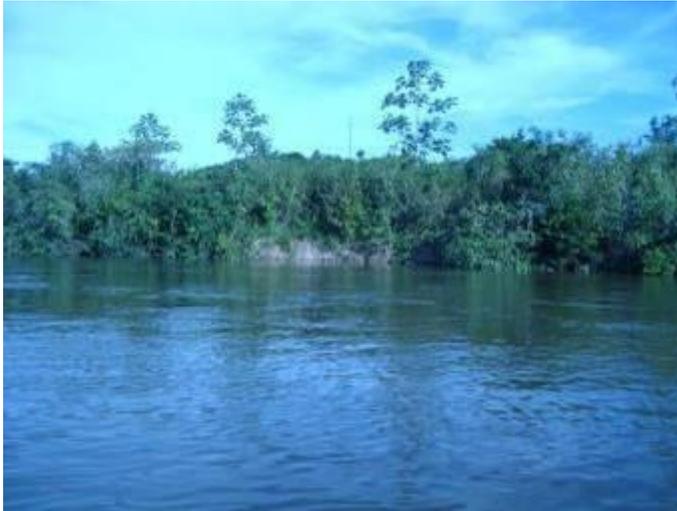
Ponto		Coordenadas UTM (fuso 22)		Solo		FOTOGRAFIAS
		R 36	366639	9625734	Neossolo flúvico	
Descrição - Reservatório Xingu	Vistoria – janeiro/2014	<p>Área aparentemente estável, mesmo com a elevação do nível do rio, apenas inviabilizando a visualização dos blocos rochosos e reduzindo a exposição do talude.</p>

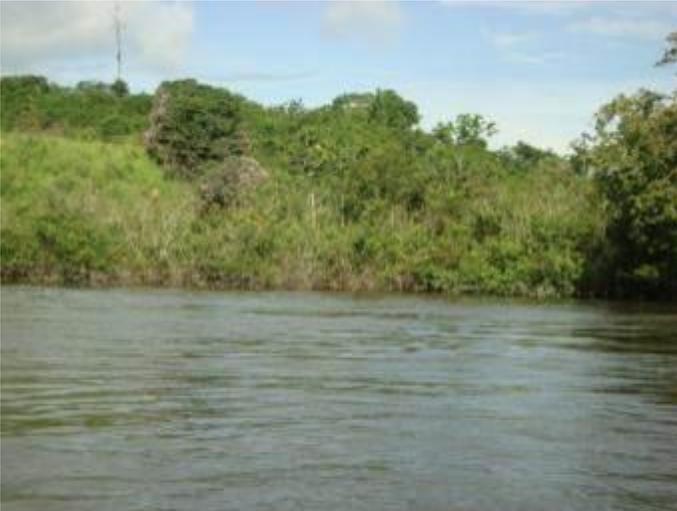
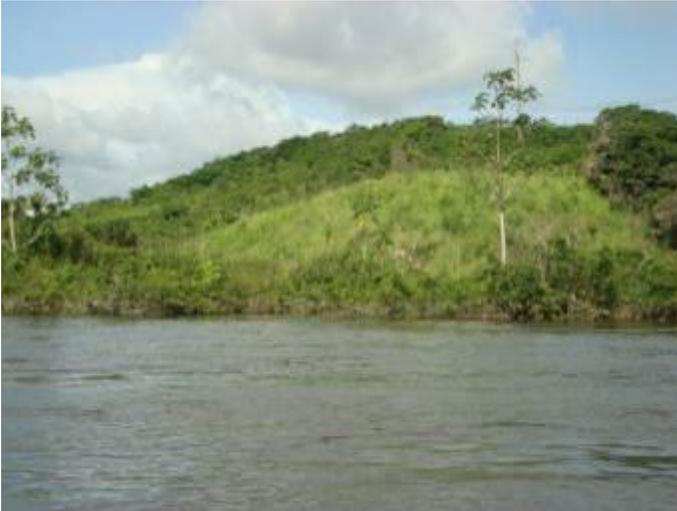
Vistoria – abril/2014	<p>Devido à elevação do nível do rio, o talude encontra-se submerso.</p>

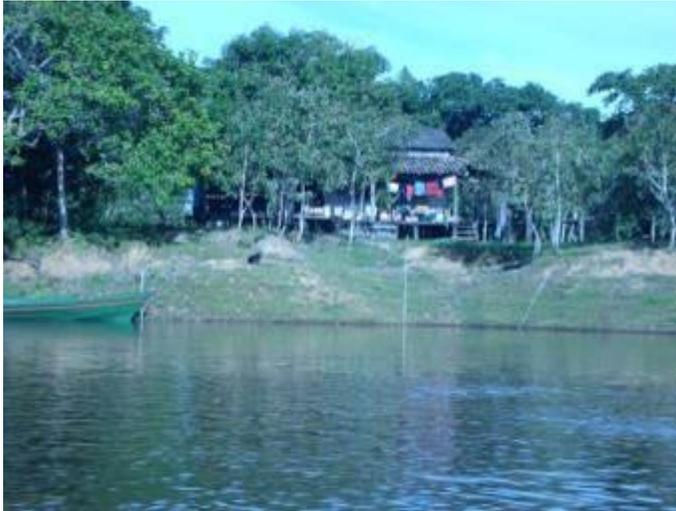
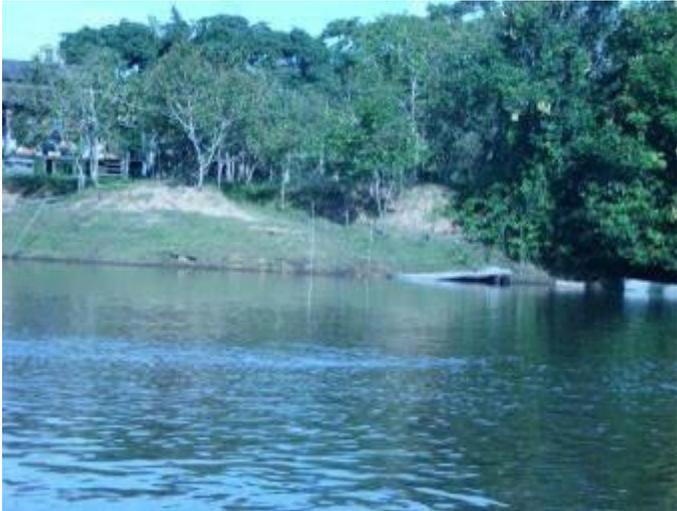
Ponto		Coordenadas UTM (fuso 22)		Solo	FOTOGRAFIAS
		366907	9627036	Neossolo flúvico	
Descrição – Reservatório Xingu	Vistoria – janeiro/2014	<p>Área aparentemente estável, mesmo com a elevação do nível do rio, reduzindo a exposição do talude.</p>

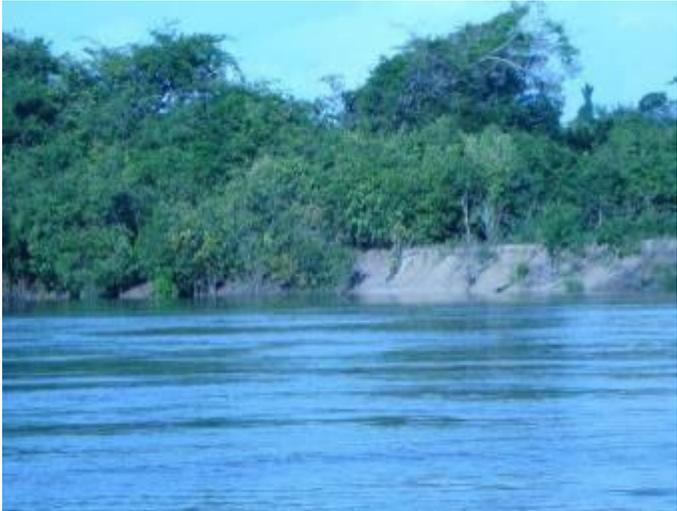
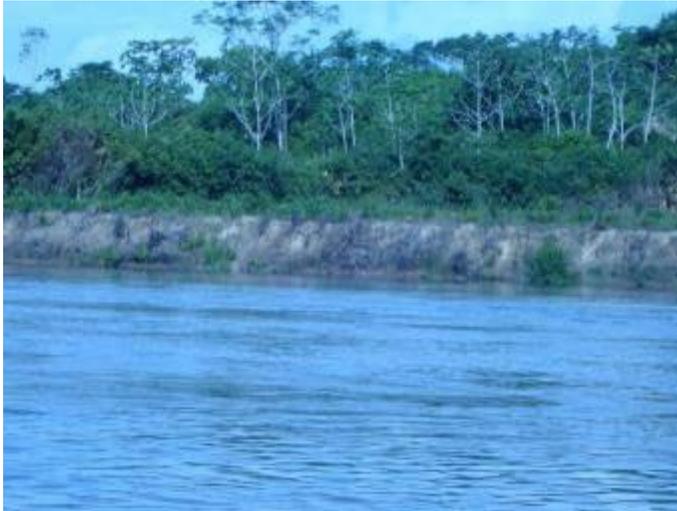
Ponto		Coordenadas UTM (fuso 22)		Solo	FOTOGRAFIAS
R 38		366899	9628552	Neossolo flúvico	
Descrição – Reservatório Xingu	Vistoria – janeiro/2014	<p>Área aparentemente estável, mesmo com a elevação do nível do rio, notando-se apenas a redução da exposição do talude.</p>

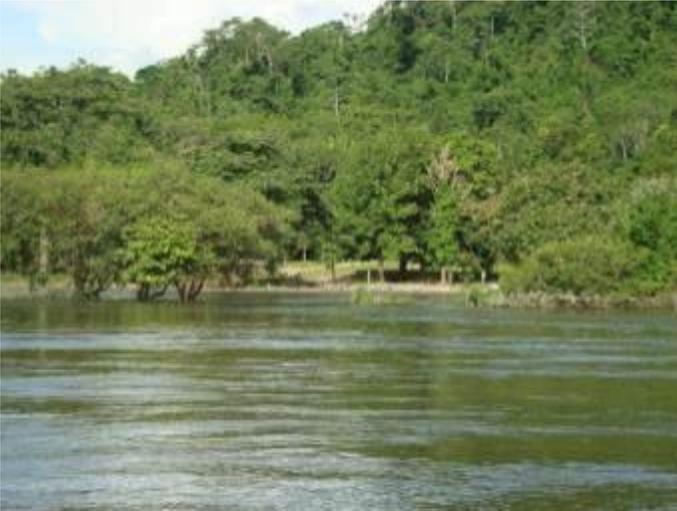
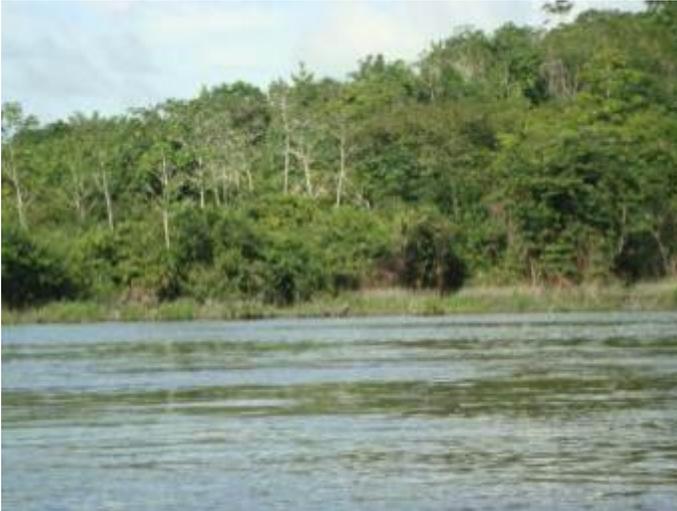
Vistoria – abril/2014	<p>Devido à elevação do nível do rio, o talude encontra-se submerso. Trata-se de típico exemplo em que o talude e a margem do rio fica estável na época de cheia.</p>

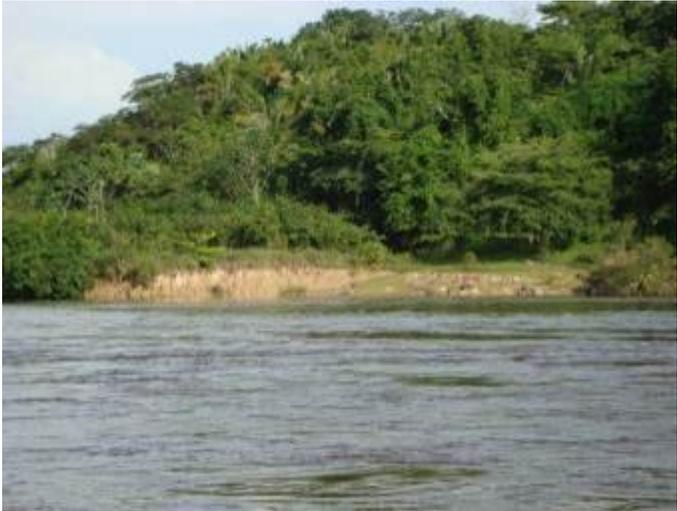
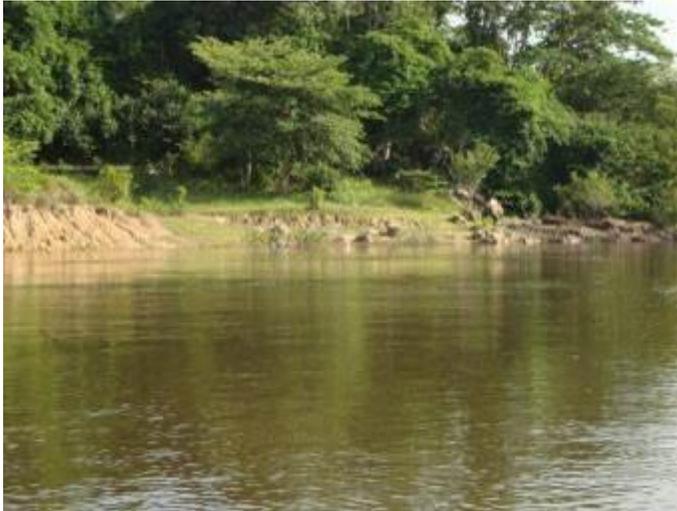
Ponto		Coordenadas UTM (fuso 22)		Solo		FOTOGRAFIAS
		367132	9629364	Nitossolo háplico eutrófico		
Descrição – Reservatório Xingu	Vistoria – janeiro/2014	<p>Área aparentemente estável, mesmo com a elevação do nível do rio, notando-se apenas uma redução da zona de praia.</p>

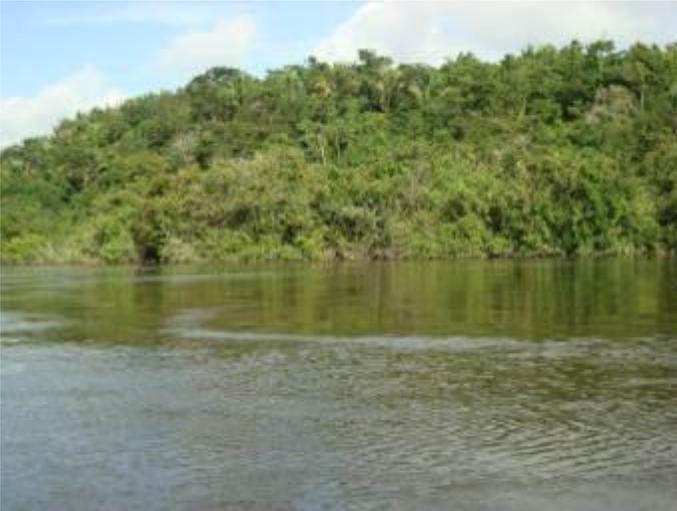
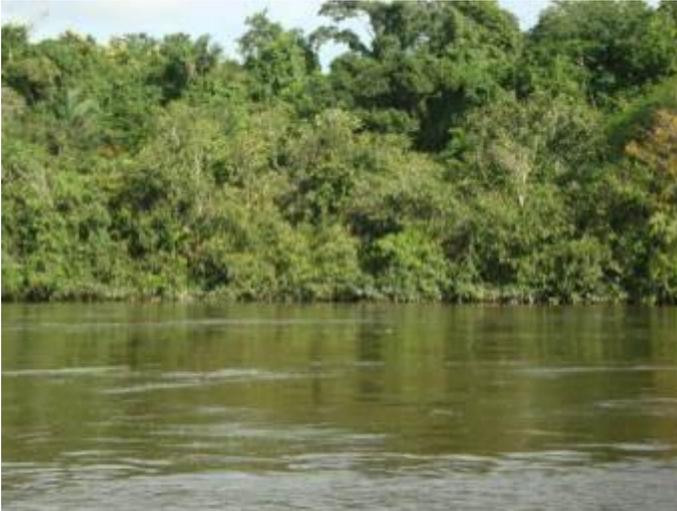
Vistoria – abril/2014	<p>Devido à elevação do nível do rio, o talude encontra-se submerso. Trata-se de típico exemplo em que o talude e a margem do rio fica estável na época de cheia.</p>

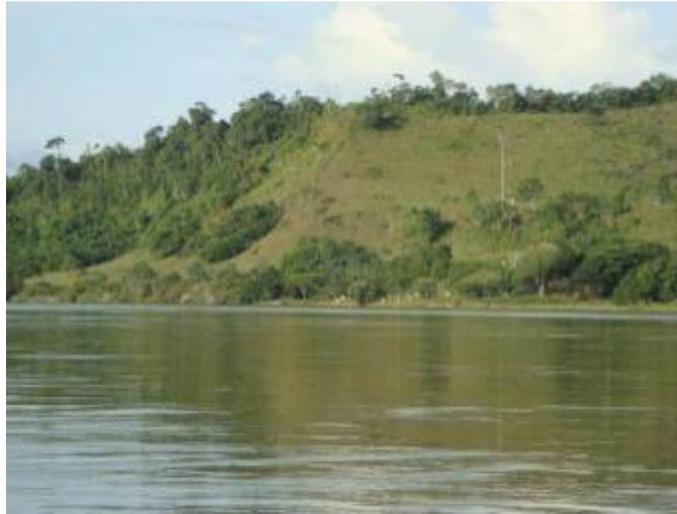
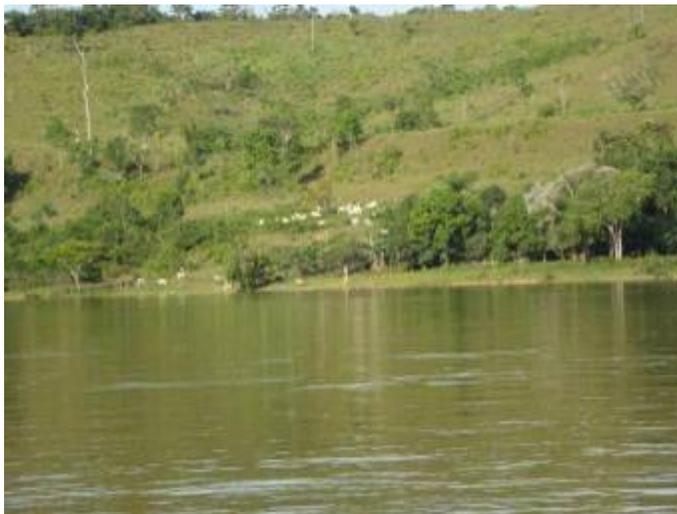
Ponto		Coordenadas UTM (fuso 22)		Solo	FOTOGRAFIAS
Descrição – Reservatório Xingu	Vistoria – janeiro/2014	<p>Área aparentemente estável, mesmo com a elevação do nível do rio, notando-se apenas uma redução da zona de praia.</p>

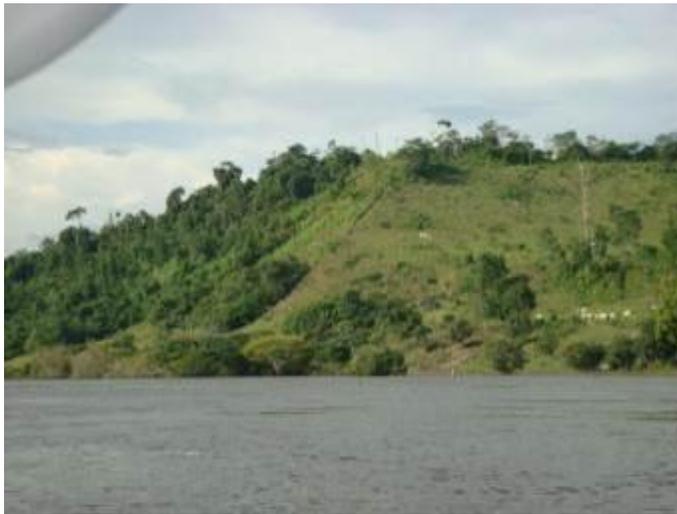
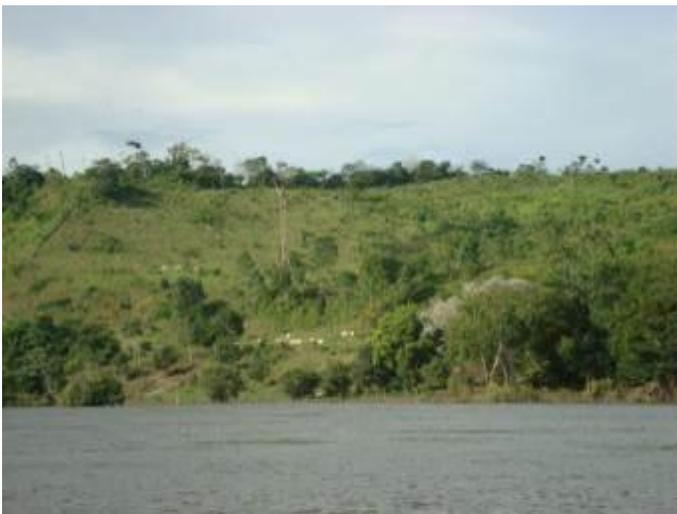
Vistoria – abril/2014	<p>Área aparentemente estável, embora sejam visíveis em pontos localizados do talude regiões afetadas por ação antrópica.</p>

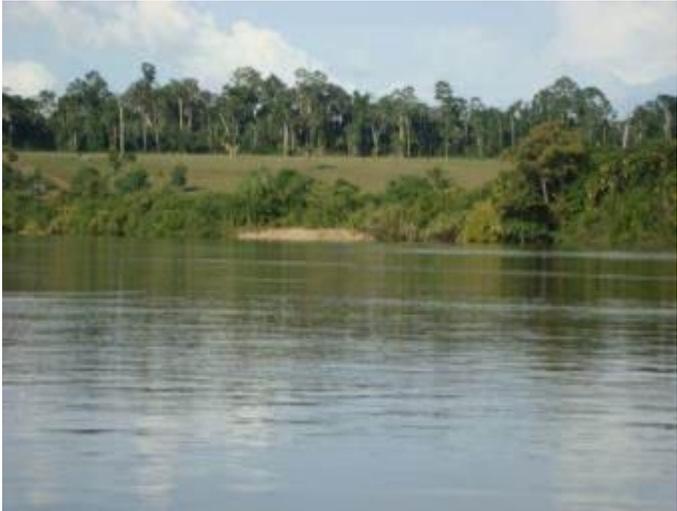
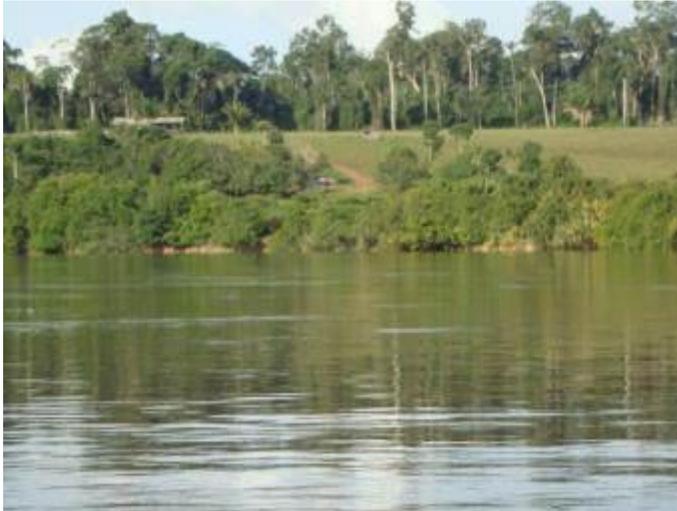
Ponto		Coordenadas UTM (fuso 22)		Solo		FOTOGRAFIAS
Descrição – Reservatório Xingu	Vistoria – janeiro/2014	Área aparentemente estável, mesmo com a elevação do nível do rio, notando-se apenas uma redução da exposição do talude.

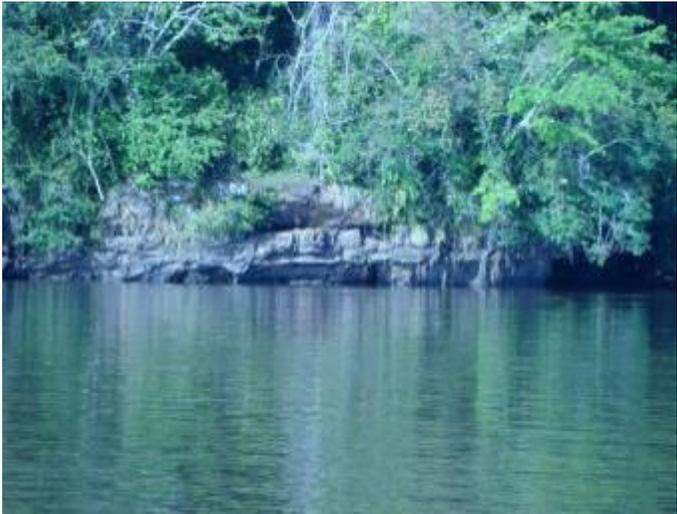
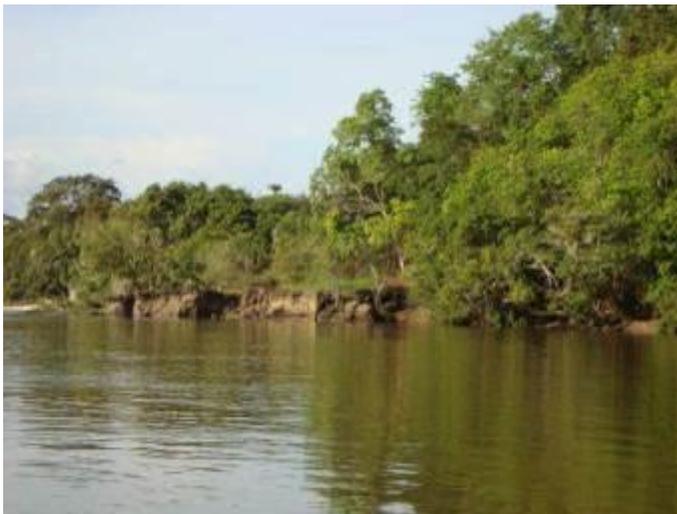
Ponto		Coordenadas UTM (fuso 22)		Solo		FOTOGRAFIAS
		367854	9640521	Latossolo vermelho-amarelo distrófico		
Descrição – Reservatório Xingu	Vistoria – janeiro/2014	<p>Área aparentemente estável, mesmo com a elevação do nível do rio, notando-se apenas uma redução da exposição dos blocos rochosos e das cavidades.</p>

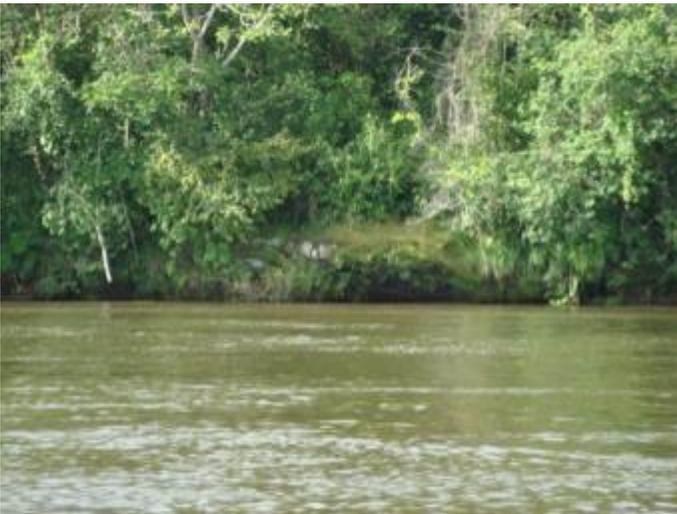
Vistoria – abril/2014	<p>Devido à elevação do nível do rio, os blocos rochosos encontram-se submersos.</p>

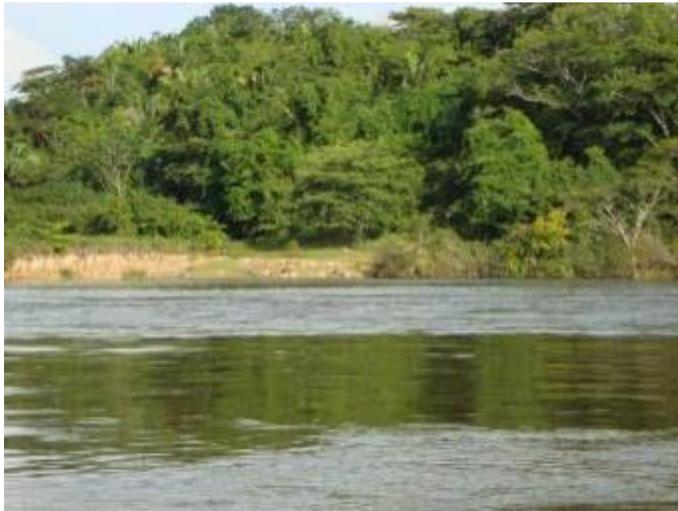
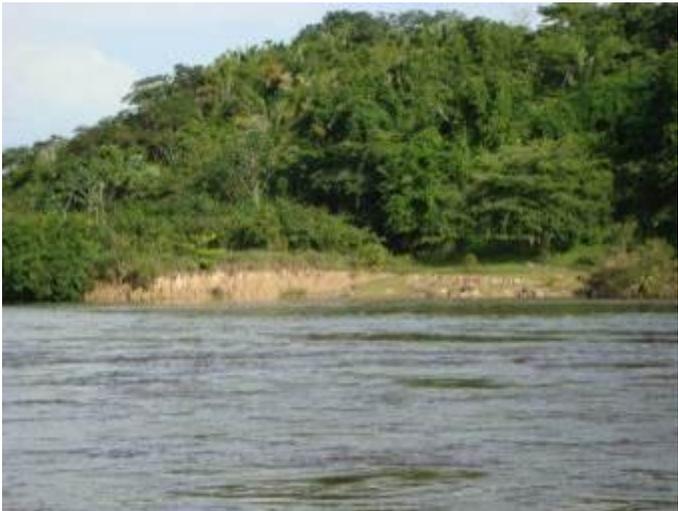
Ponto		Coordenadas UTM (fuso 22)		Solo	FOTOGRAFIAS
R 43		367329	9629114	Nitossolo háplico eutrófico	
Descrição – Reservatório Xingu	Vistoria – janeiro/2014	<p>Área aparentemente estável, mesmo com a elevação do nível do rio, notando-se apenas uma redução da exposição do talude.</p>

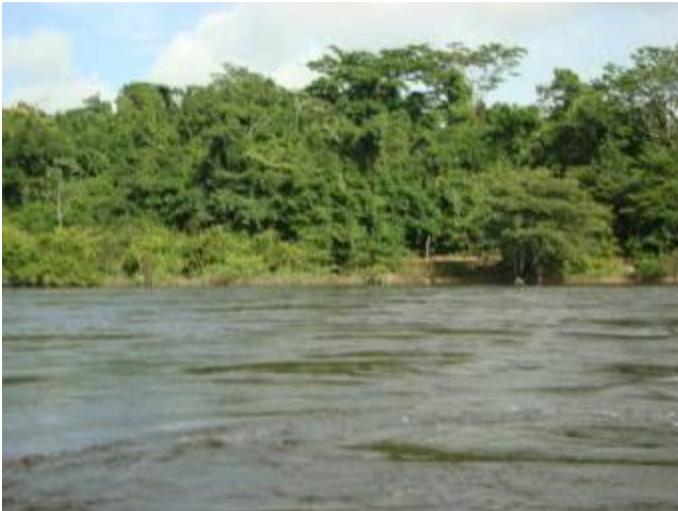
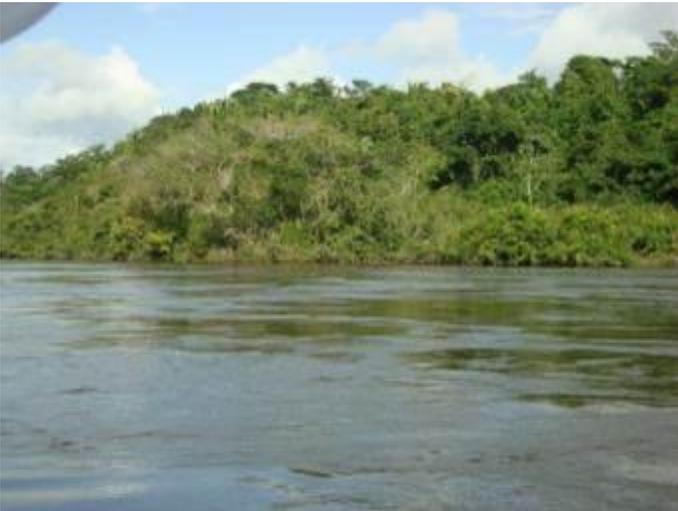
Vistoria – abril/2014	<p>Devido à elevação do nível do rio, o talude encontra-se submerso. Trata-se de típico exemplo em que o talude e a margem do rio fica estável na época de cheia.</p>

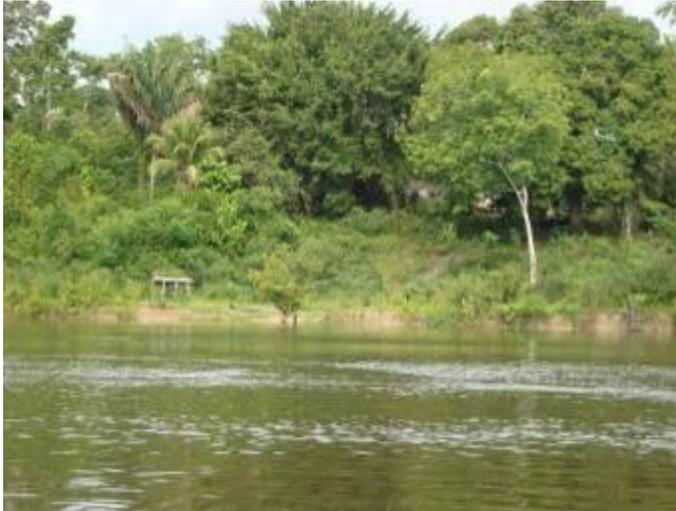
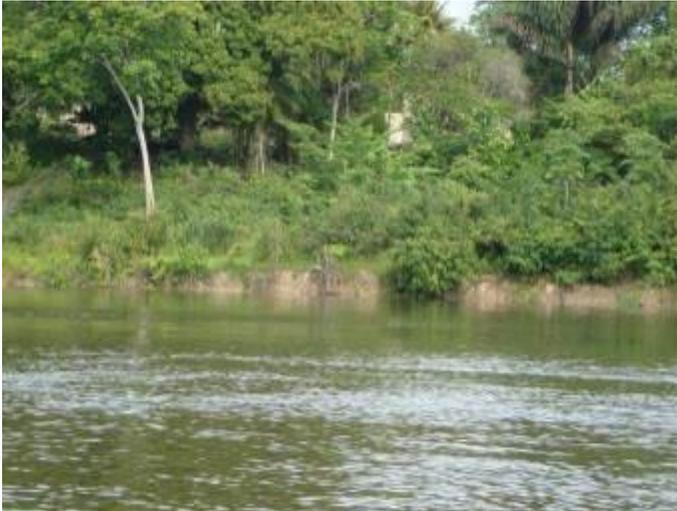
Ponto	Coordenadas UTM (fuso 22)		Solo	FOTOGRAFIAS	
	R 44	367098	9625120		Nitossolo háplico eutrófico
Descrição – Reservatório Xingu	Vistoria – janeiro/2014	<p>Área aparentemente estável, mesmo com a elevação do nível do rio, causando a redução da exposição do talude.</p>

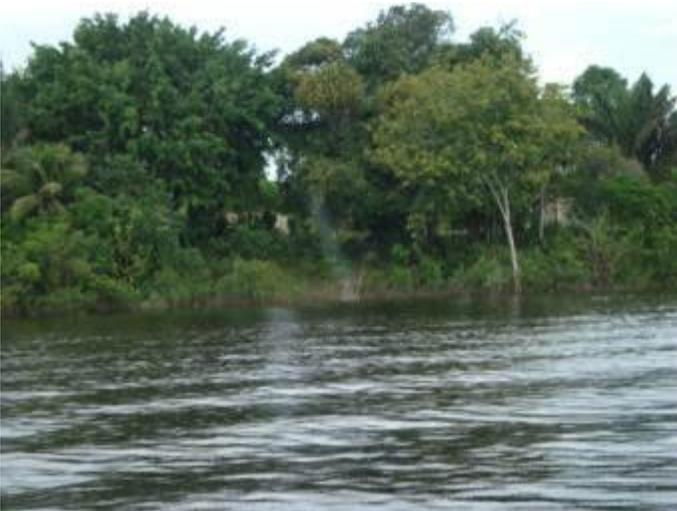
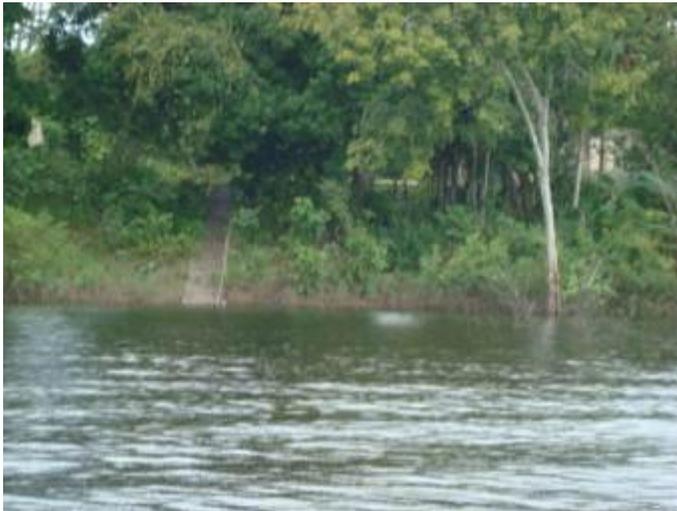
Vistoria – abril/2014	<p>Devido à elevação do nível do rio, o talude encontra-se submerso.</p>

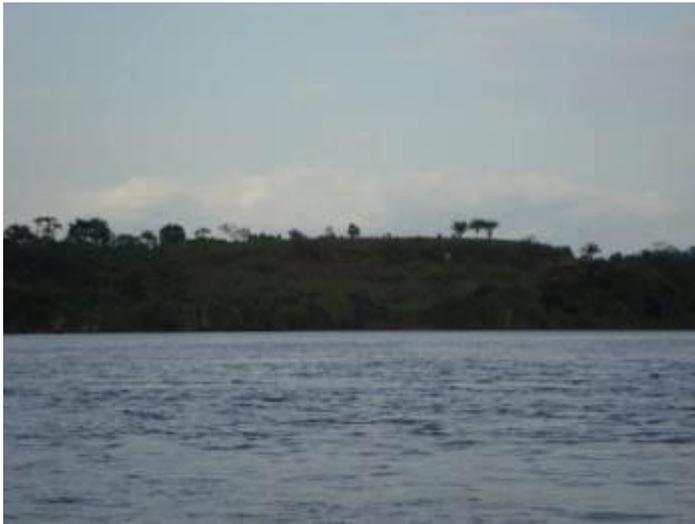
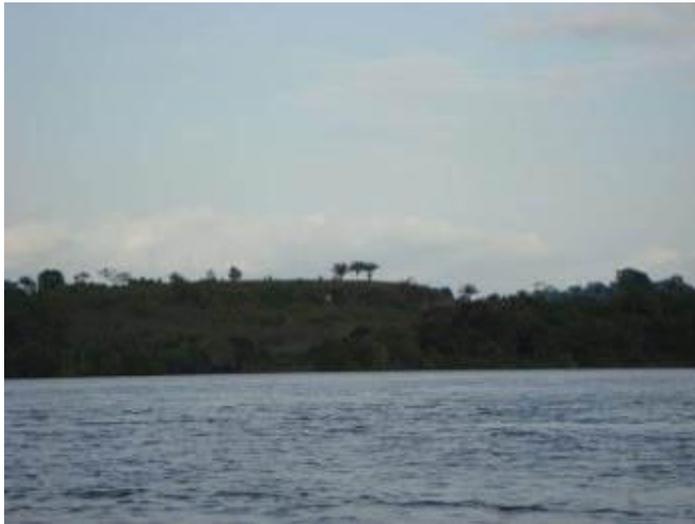
Ponto		Coordenadas UTM (fuso 22)		Solo		FOTOGRAFIAS	
ENC 02		384318	9640883	Plintossolo Pétrico Concrecionário			
Descrição – Reservatório Xingu	Vistoria – janeiro/2014	Área aparentemente estável.

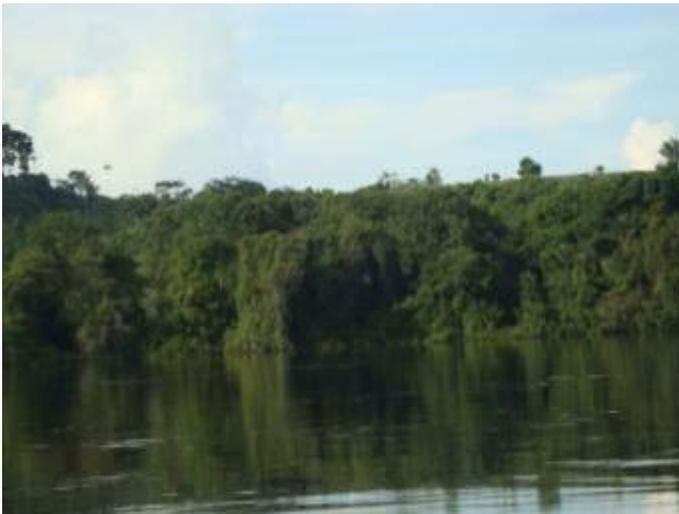
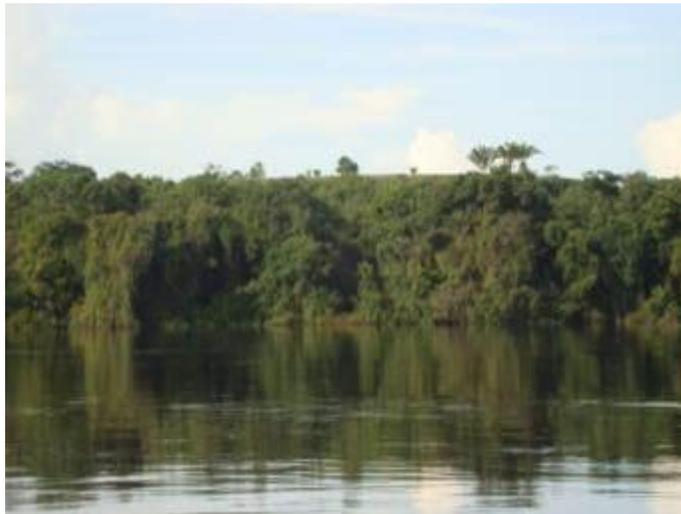
Vistoria – abril/2014	Área aparentemente estável.
