6º RELATÓRIO CONSOLIDADO DE ANDAMENTO DO PBA E DO ATENDIMENTO
DE CONDICIONANTES

**Anexo 10.3 – 5 – Registro Fotográfico dos Pontos de
Monitoramento**

Anexo 10.3. – 5 – Registro Fotográfico dos Pontos de Monitoramento – Inspeções Trimestrais 08 (janeiro/2014) e 09 (abril/2014)

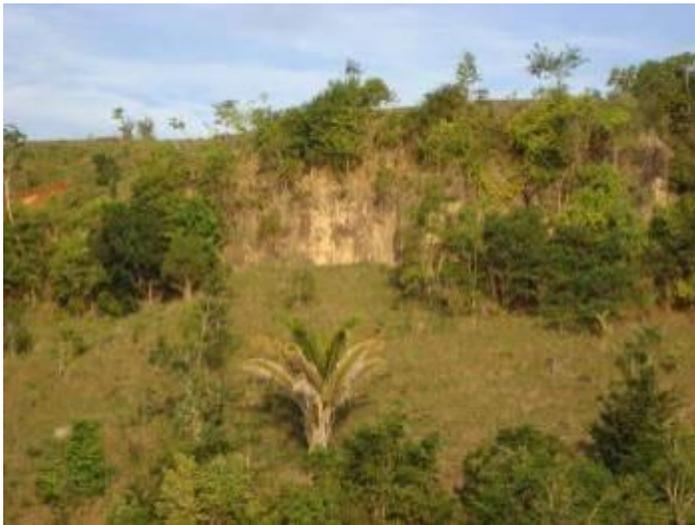
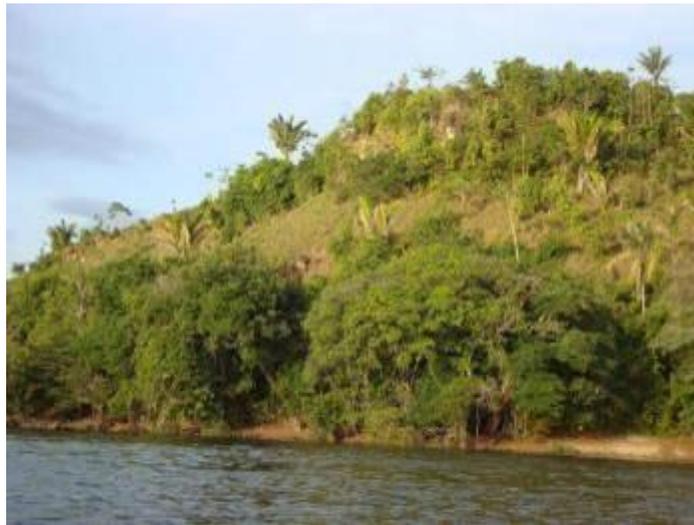
Ponto		Coordenadas UTM (fuso 22)		Solo		FOTOGRAFIAS
		382690	9640953	Latossolo vermelho-amarelo distrófico		
Descrição – Reservatório Xingu	Vistoria – janeiro/2014	<p>Área aparentemente estável, mesmo com a elevação do nível do rio, notando-se apenas uma redução da zona de praia. Mantém-se o monitoramento da encosta íngreme.</p>

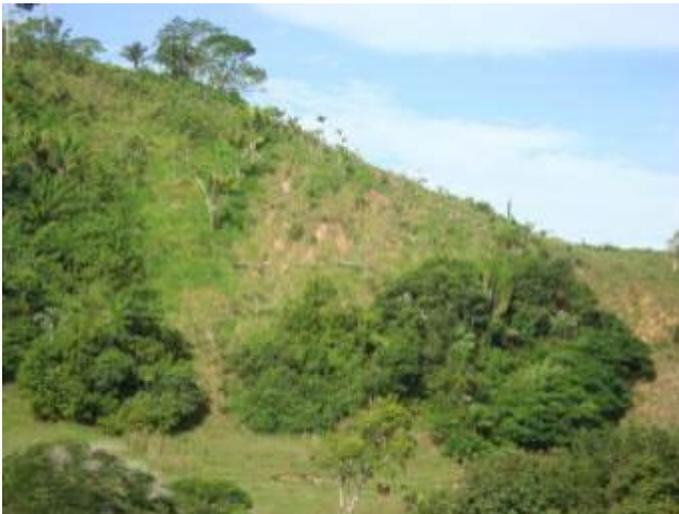
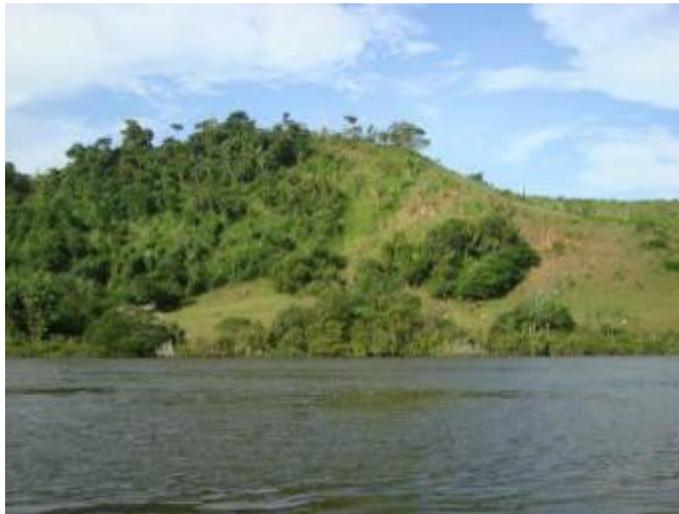
Vistoria – abril/2014	<p>Área aparentemente estável embora sejam notadas regiões localizadas com baixo nível de vegetação, logo mais susceptíveis aos efeitos erosivos de ações externas.</p>

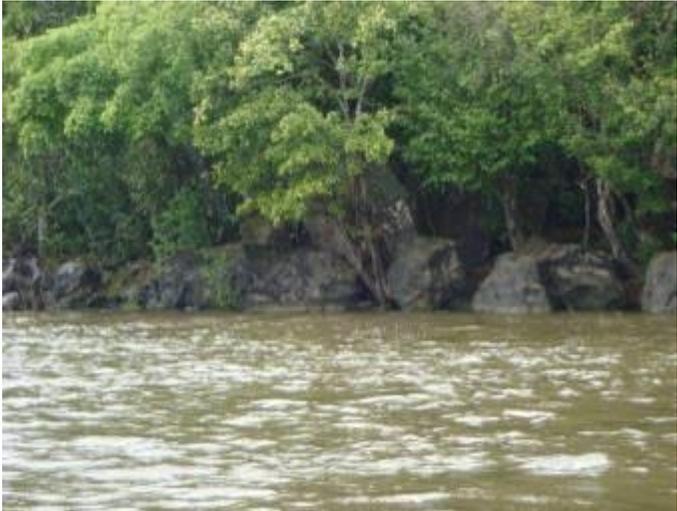
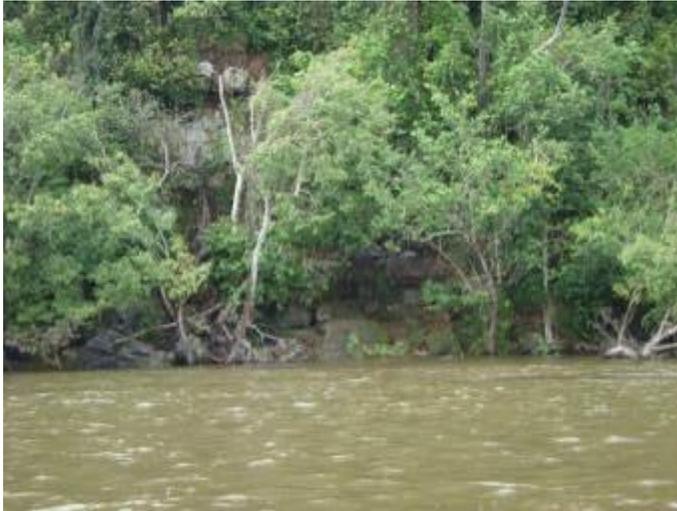
Ponto		Coordenadas UTM (fuso 22)		Solo		FOTOGRAFIAS	
							ENC 04
Descrição – Reservatório Xingu	Vistoria – janeiro/2014	<p>Área aparentemente estável, mesmo com a elevação do nível do rio, notando-se apenas uma redução da exposição dos blocos rochosos.</p>

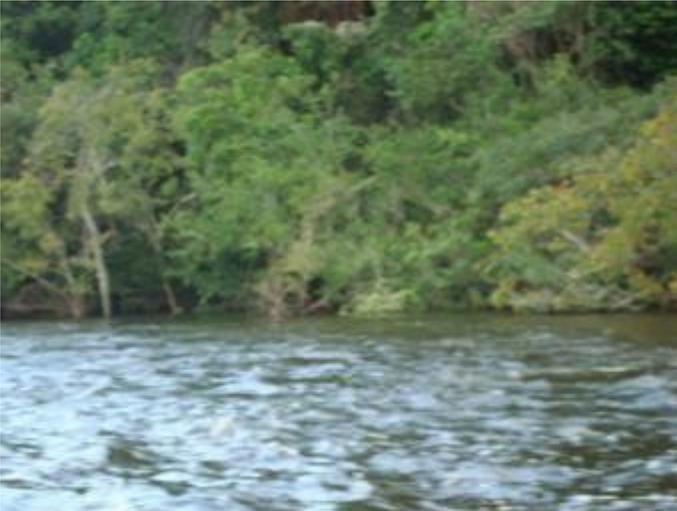
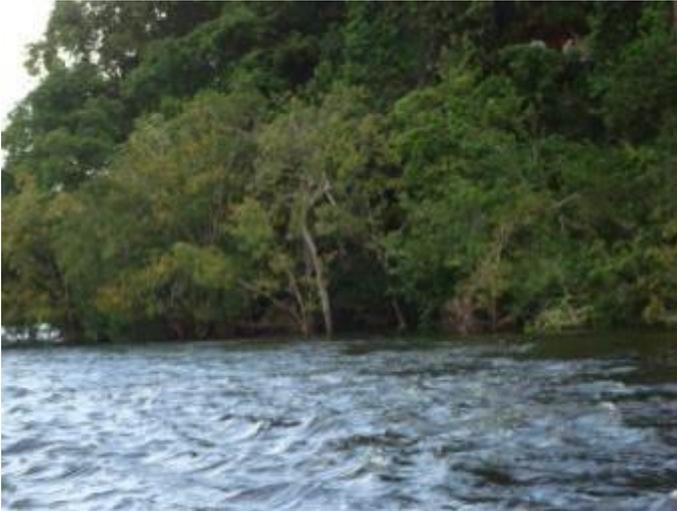
Vistoria – abril/2014	<p>Devido à elevação do nível do rio, os blocos rochosos encontram-se submersos.</p>

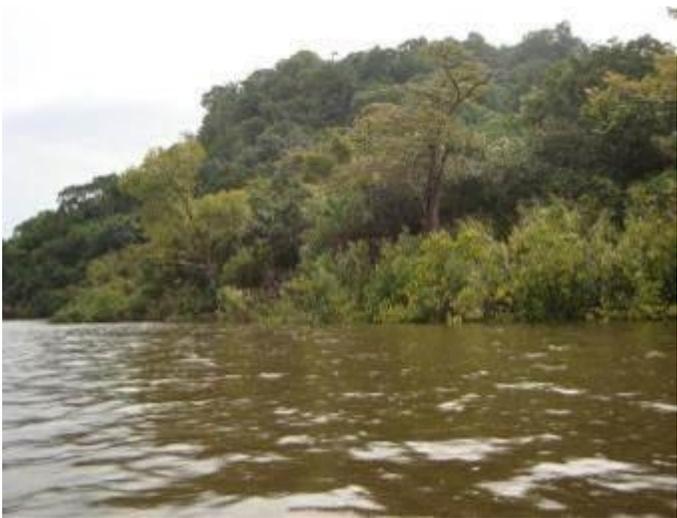
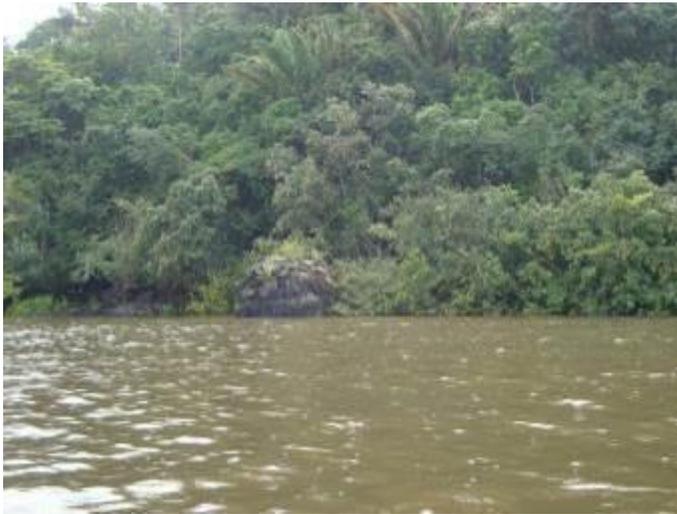
Ponto		Coordenadas UTM (fuso 22)		Solo		FOTOGRAFIAS
		364518	9636981	Latossolo vermelho distrófico		
Descrição – Reservatório Xingu	Vistoria – janeiro/2014	<p>Área aparentemente estável, mesmo com a elevação do nível do rio, notando-se apenas uma redução da exposição dos blocos rochosos.</p>

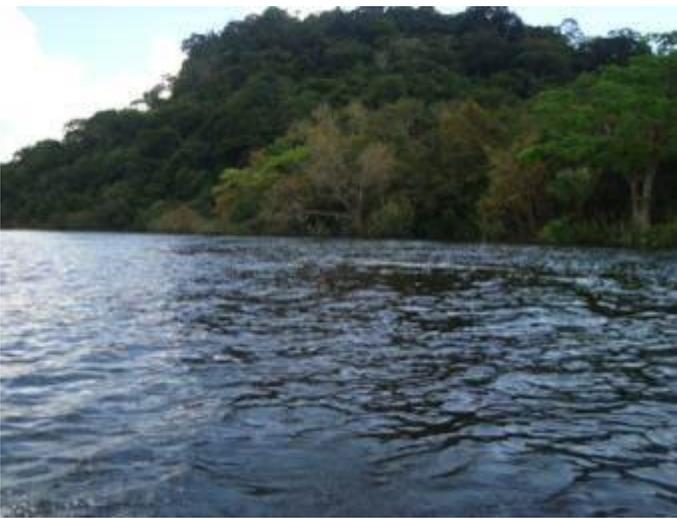
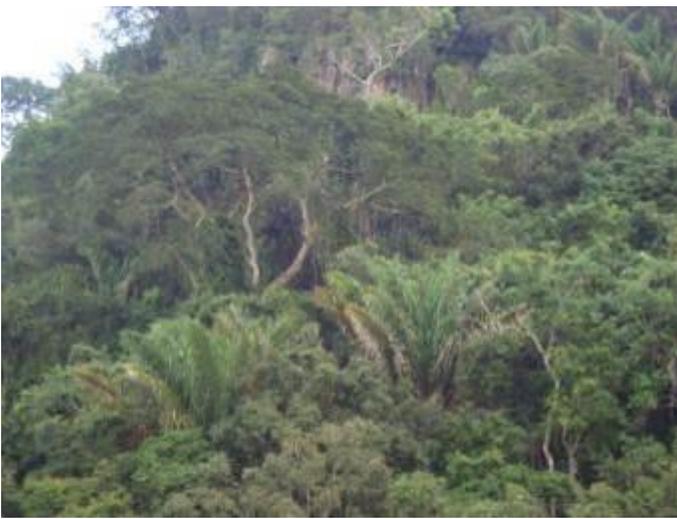
Vistoria – abril/2014	<p>Área aparentemente estável.</p>

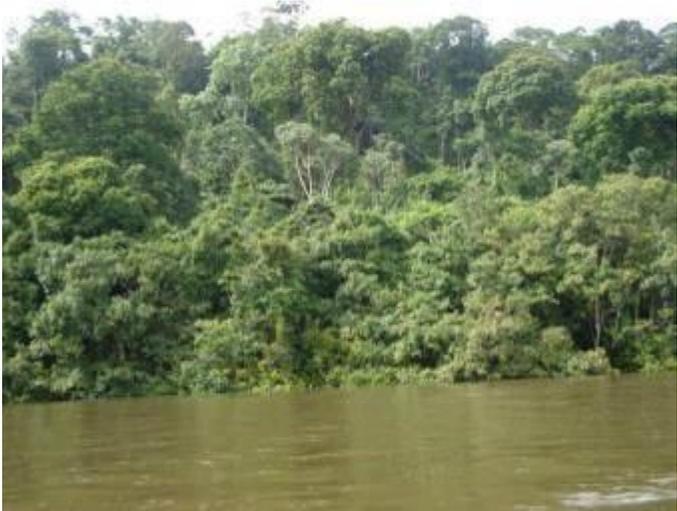
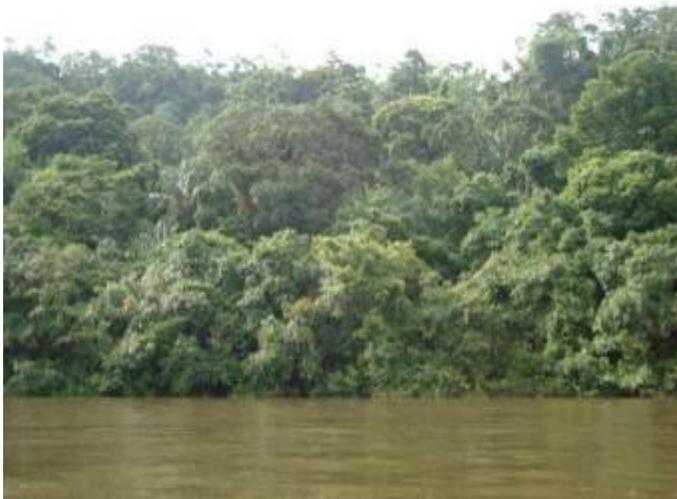
Ponto		Coordenadas UTM (fuso 22)		Solo		FOTOGRAFIAS
		364285	9636447	Cambissolo háplico distrófico (eutrófico)		
Descrição – Reservatório Xingu	Vistoria – janeiro/2014	Área aparentemente estável, mesmo com a elevação do nível do rio.

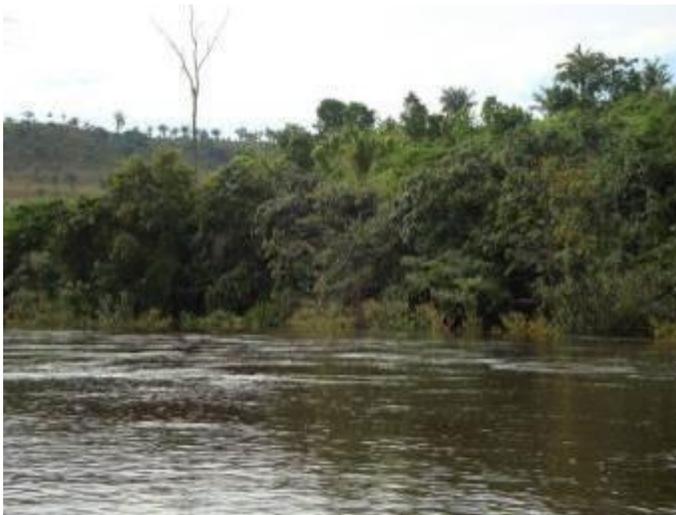
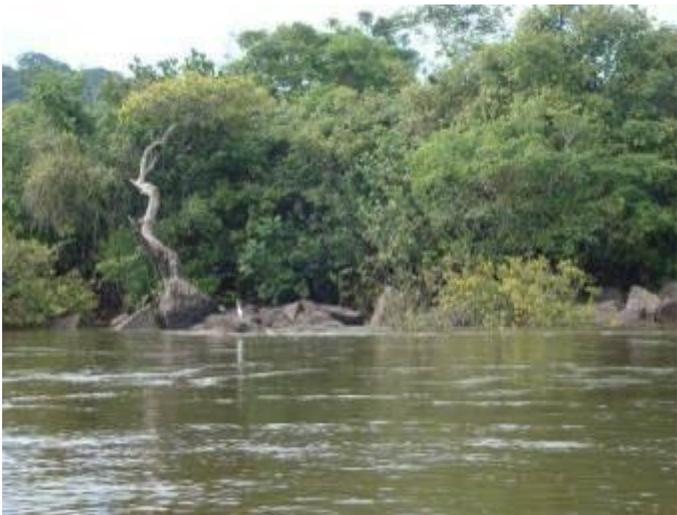
Ponto		Coordenadas UTM (fuso 22)		Solo		FOTOGRAFIAS
		363489	9633955	Neossolo flúvico		
Descrição – Reservatório Xingu	Vistoria – janeiro/2014	<p>Área aparentemente estável, mesmo com a elevação do nível do rio, o que causa uma redução da exposição dos blocos rochosos.</p>

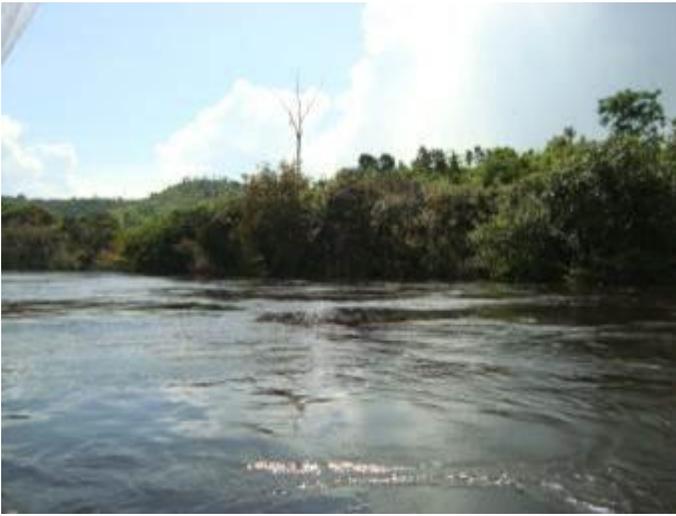
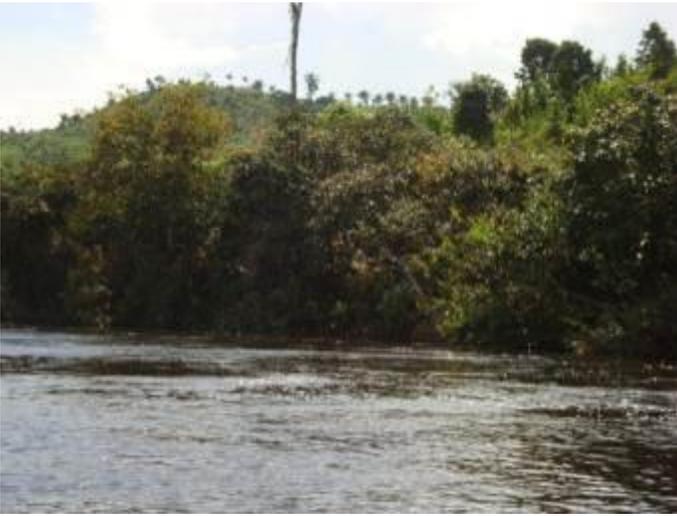
Vistoria – abril/2014	<p>Área aparentemente estável. Blocos rochosos submersos devido à elevação do nível do rio.</p>

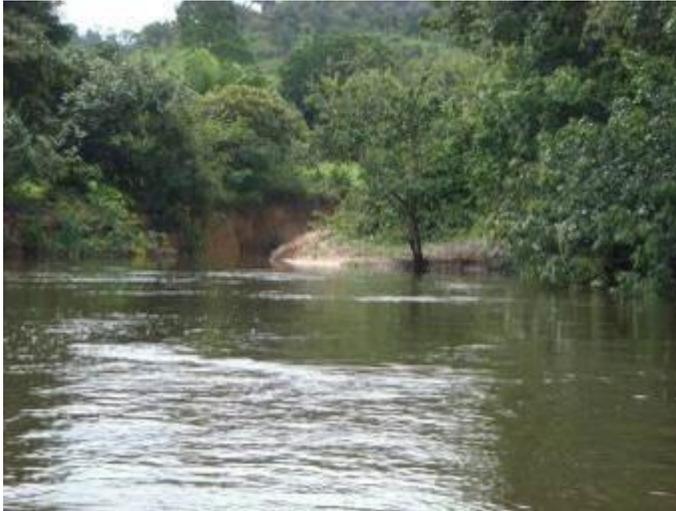
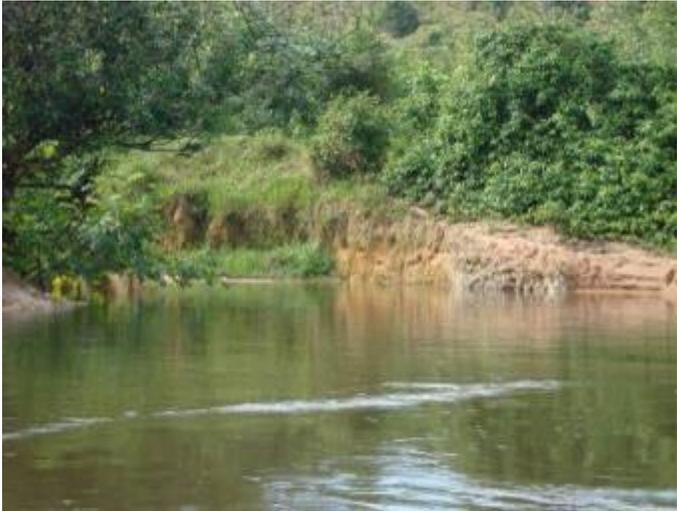
Ponto		Coordenadas UTM (fuso 22)		Solo		FOTOGRAFIAS
ENC 08		363038	9633636	Neossolo flúvico		
Descrição – Reservatório Xingu	Vistoria – janeiro/2014	<p>Área aparentemente estável, mesmo com a elevação do nível do rio, notando-se apenas uma redução da exposição dos blocos rochosos e do talude. Afluente do Rio Xingu.</p>

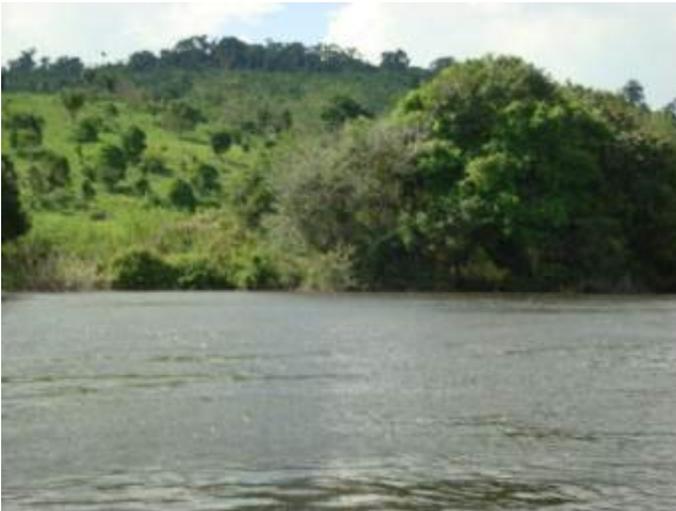
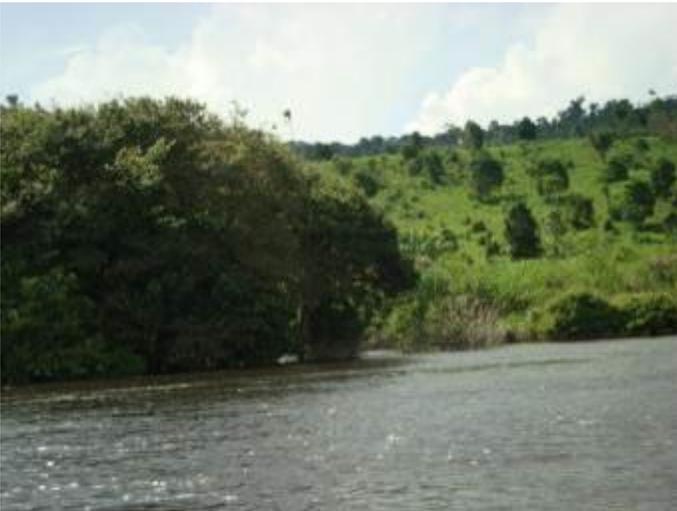
Vistoria – abril/2014	<p>Talude submerso devido à elevação do nível do rio. Trata-se de típico exemplo em que o talude e a margem do rio fica estável na época de cheia.</p>

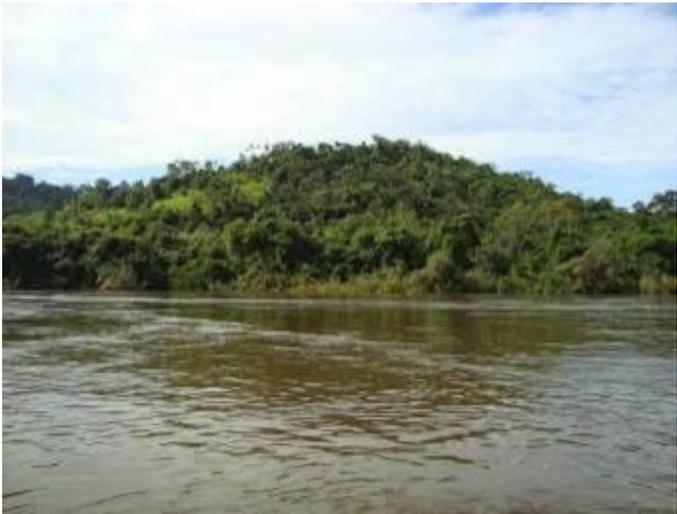
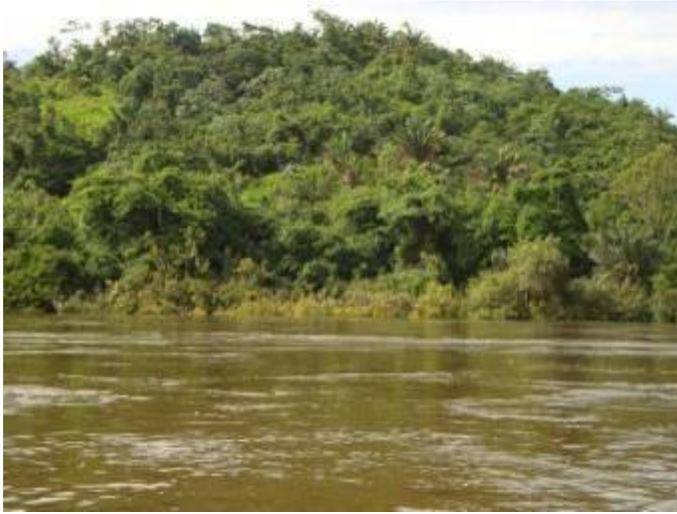
Ponto		Coordenadas UTM (fuso 22)		Solo		FOTOGRAFIAS
Descrição – Reservatório Xingu	Vistoria – janeiro/2014	Área aparentemente estável, mesmo com a elevação do nível do rio, notando-se apenas uma redução da exposição dos blocos rochosos.

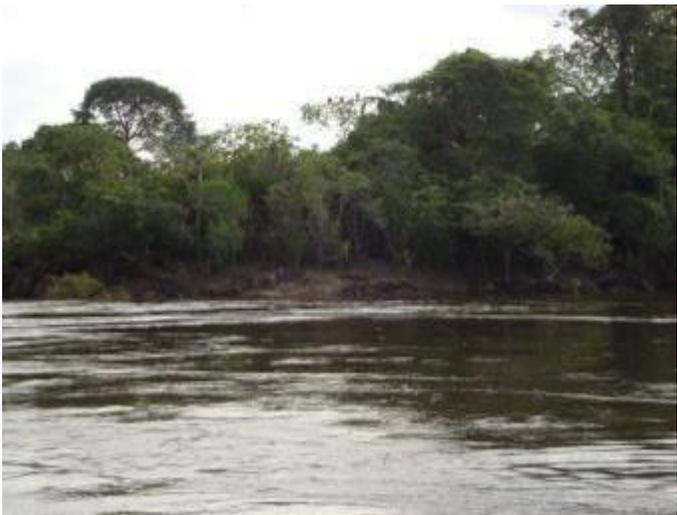
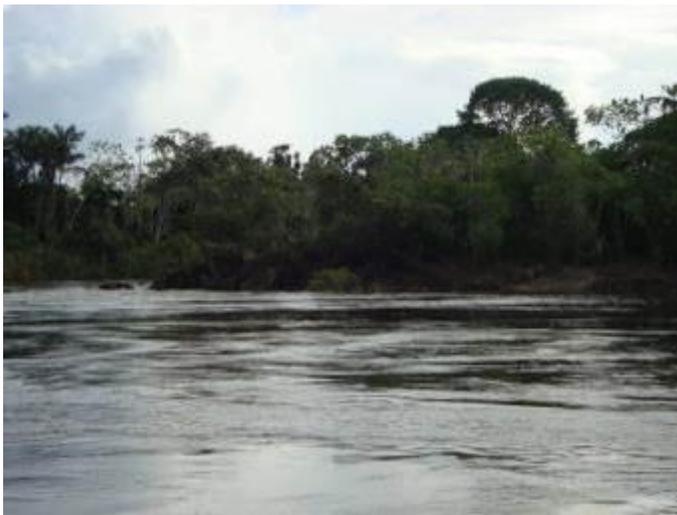
Ponto		Coordenadas UTM (fuso 22)		Solo		FOTOGRAFIAS
Descrição – Reservatório Xingu	Vistoria – janeiro/2014	Área aparentemente estável, mesmo com a elevação do nível do rio, notando-se apenas uma redução da exposição do talude.

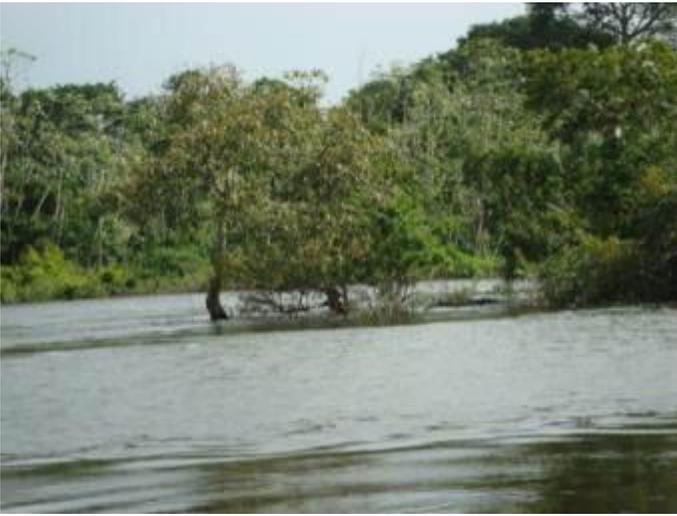
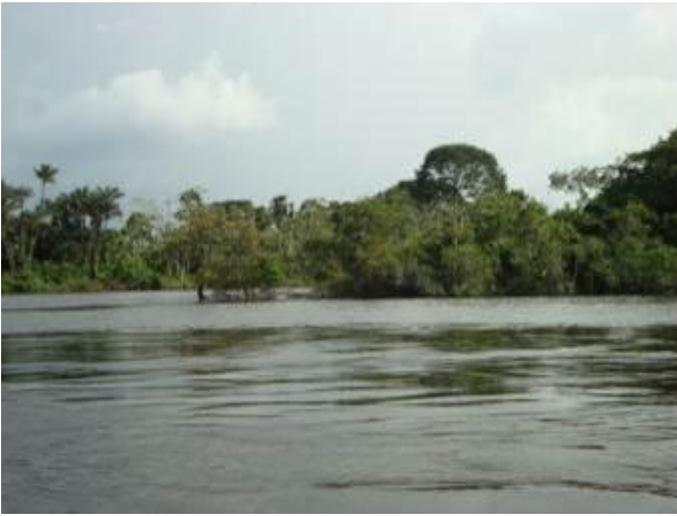
Vistoria – abril/2014	Talude submerso devido à elevação do nível do rio.

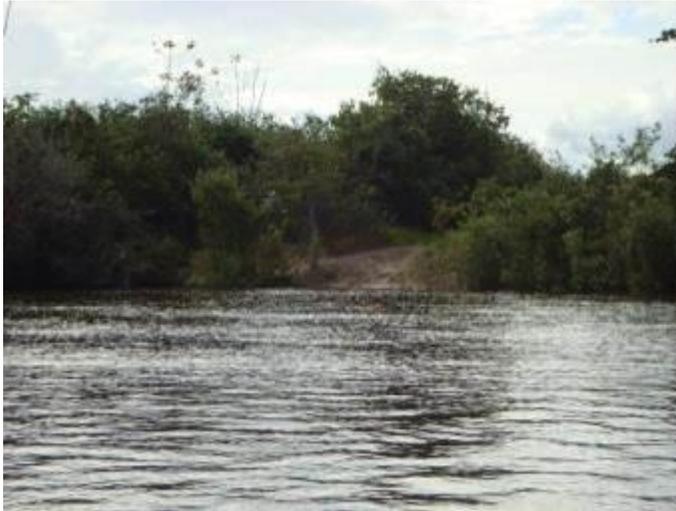
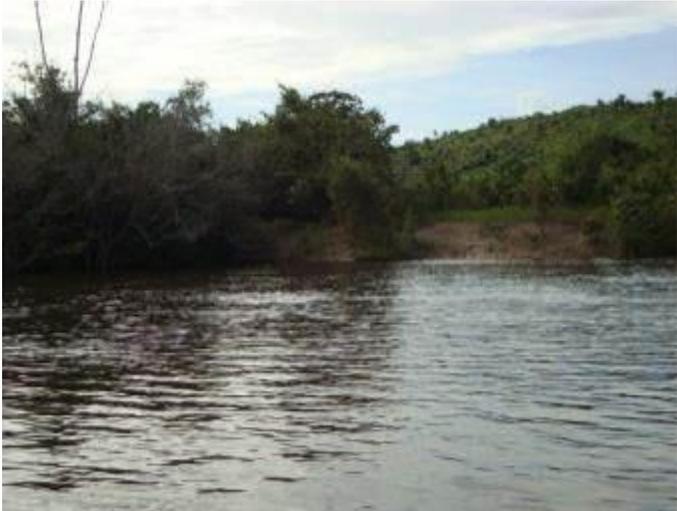
Ponto		Coordenadas UTM (fuso 22)		Solo		FOTOGRAFIAS	
ENC 11		362016	9628424	Neossolo flúvico			
Descrição – Reservatório Xingu	Vistoria – janeiro/2014	<p>Área aparentemente estável, mesmo com a elevação do nível do rio, notando-se apenas uma redução da exposição do talude e dos blocos rochosos.</p>

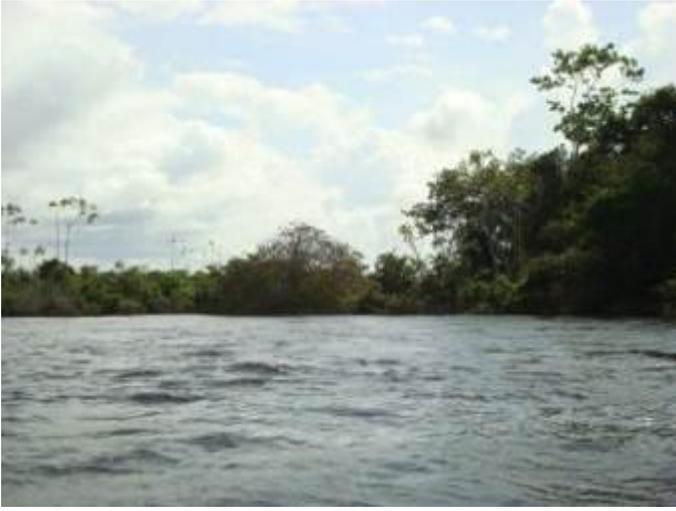
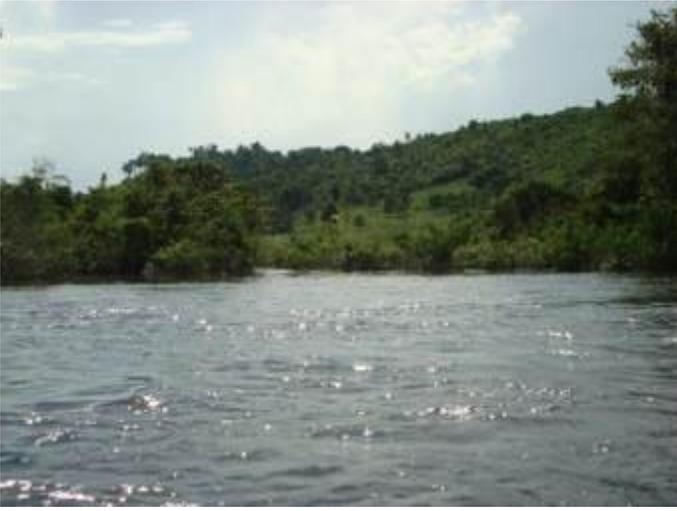
Vistoria – abril/2014	<p>Talude e blocos rochosos submersos devido à elevação do nível do rio. Trata-se de típico exemplo em que o talude e a margem do rio fica estável na época de cheia.</p>

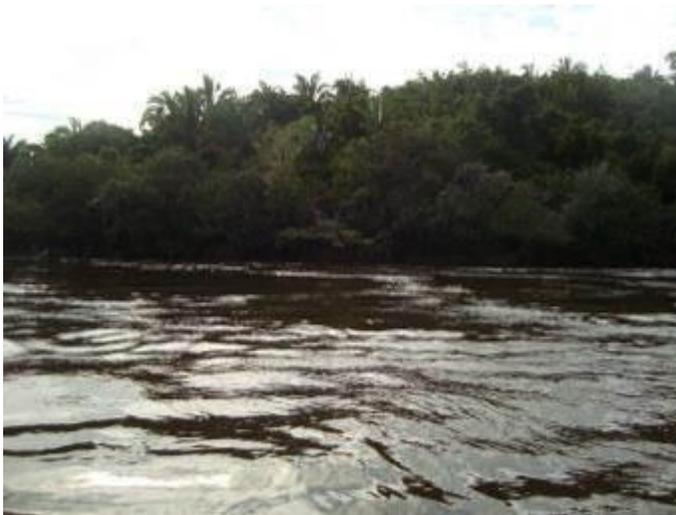
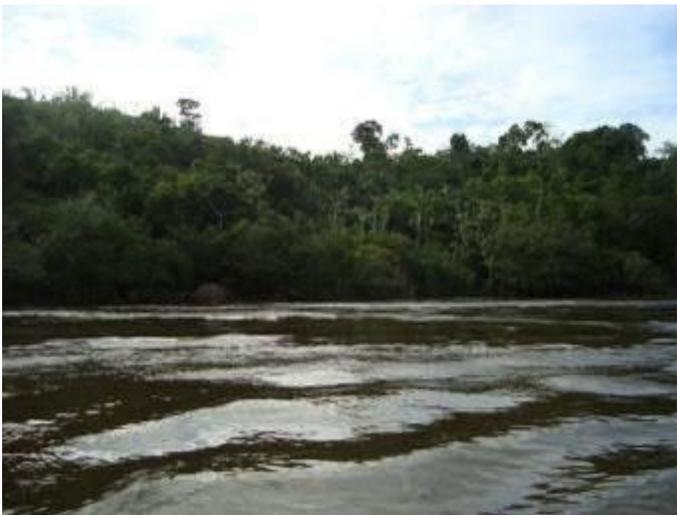
Ponto		Coordenadas UTM (fuso 22)		Solo		FOTOGRAFIAS
		361567	9624296	Neossolo flúvico		
Descrição – Reservatório Xingu	Vistoria – janeiro/2014	Área aparentemente estável.

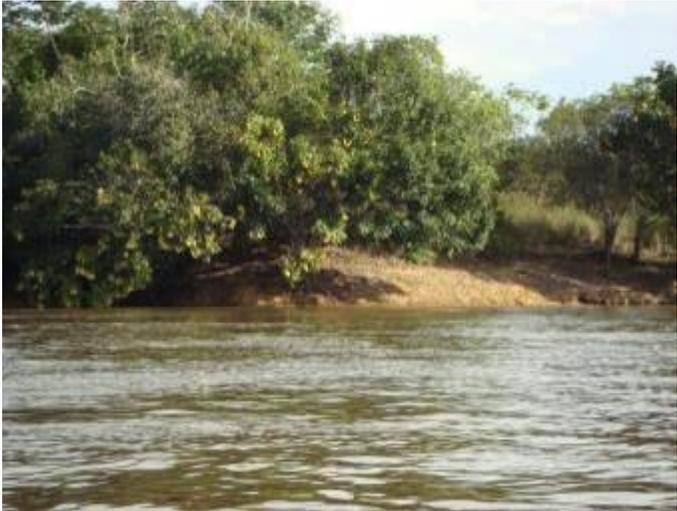
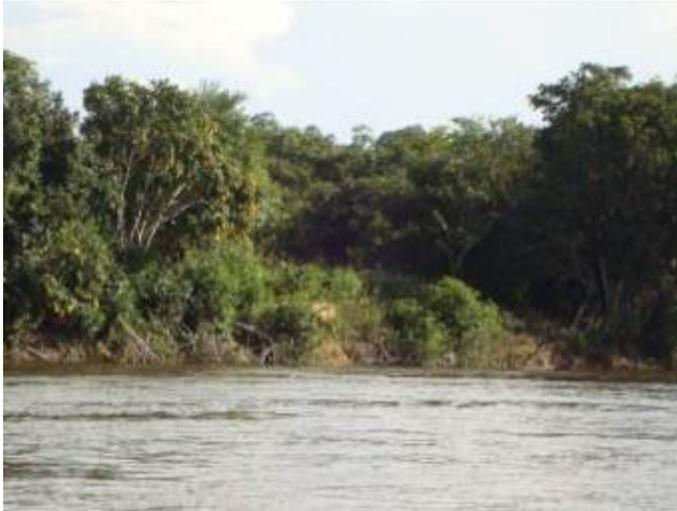
Ponto		Coordenadas UTM (fuso 22)		Solo		FOTOGRAFIAS
Descrição – Reservatório Xingu	Vistoria – janeiro/2014	<p>Área aparentemente estável, mesmo com a elevação do nível do rio, notando-se apenas uma redução da exposição do talude.</p>

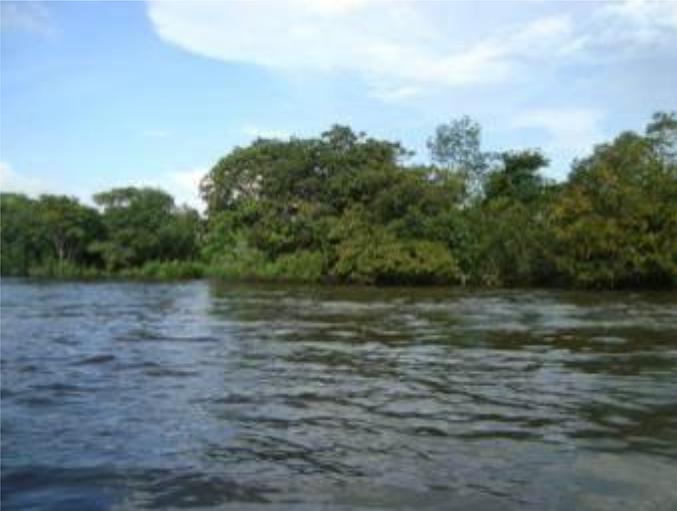
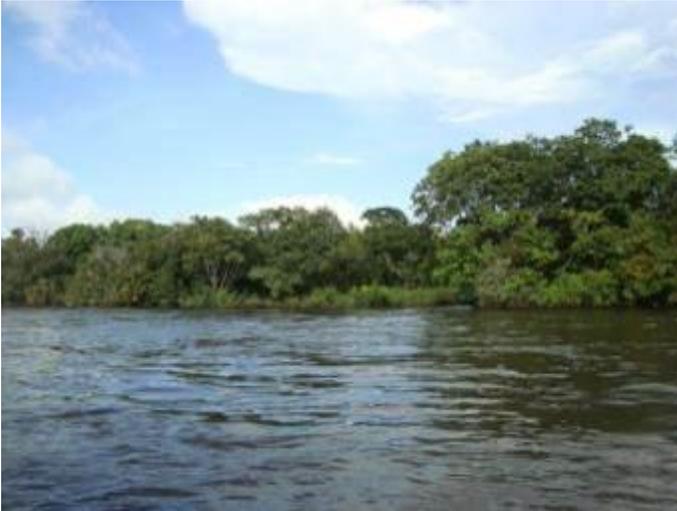
Vistoria – abril/2014	<p>Zona de praia e talude submersos devido à elevação do nível do rio. Trata-se de típico exemplo em que o talude e a margem do rio fica estável na época de cheia.</p>

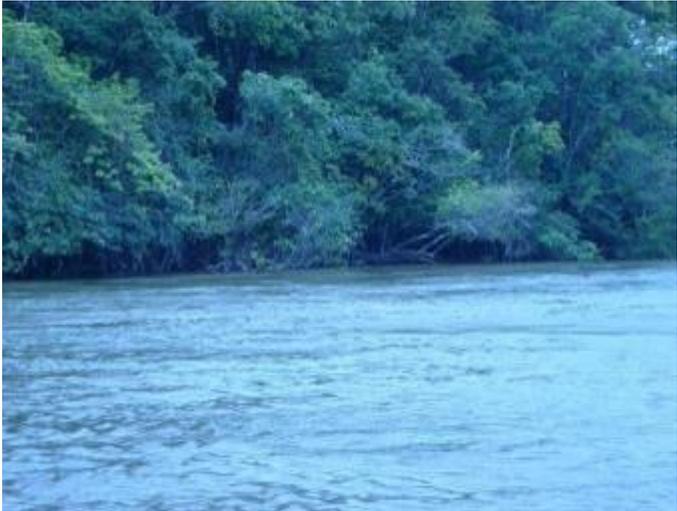
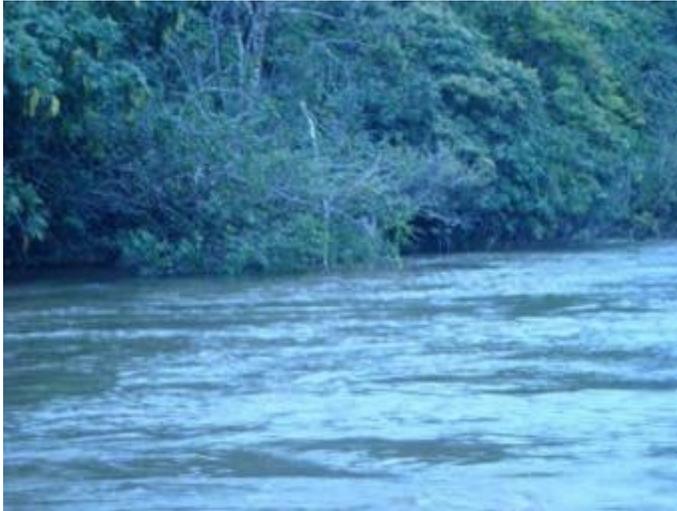
Ponto		Coordenadas UTM (fuso 22)		Solo		FOTOGRAFIAS
		377573	9640372	Latossolo vermelho-amarelo distrófico		
Descrição – Reservatório Xingu	Vistoria – janeiro/2014	<p>Área aparentemente estável, mesmo com a elevação do nível do rio, notando-se apenas uma redução da exposição do talude.</p>

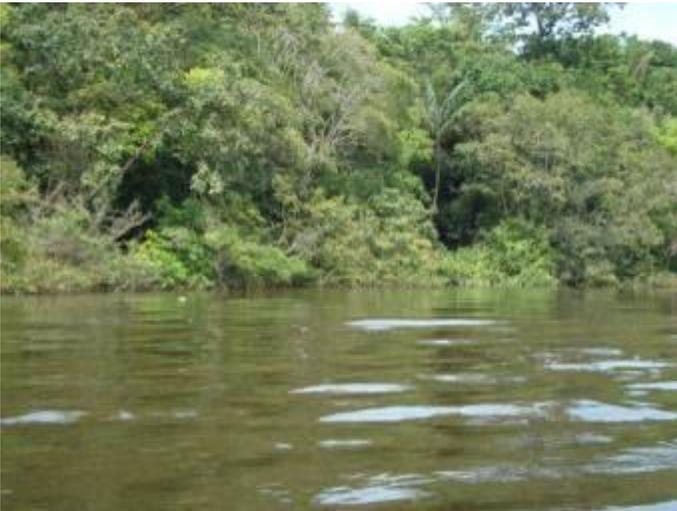
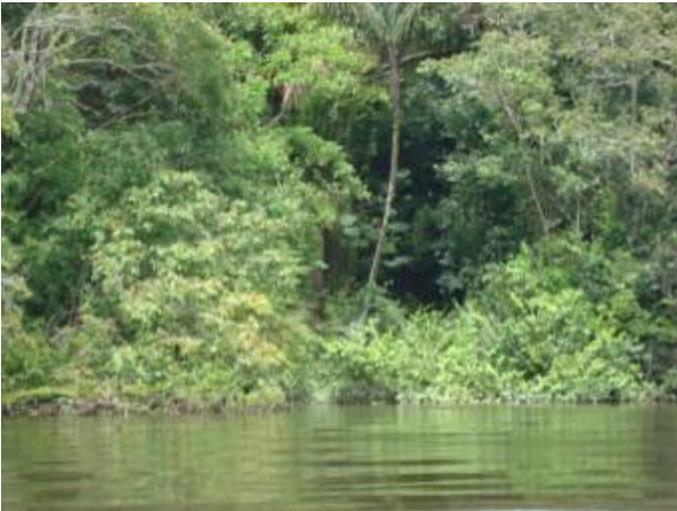
Vistoria – abril/2014	<p>Área aparentemente estável. Talude totalmente submerso devido à elevação do nível do rio.</p>

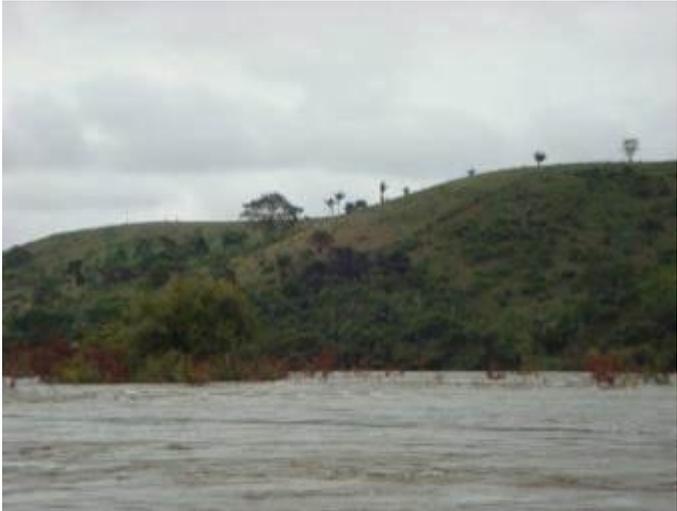
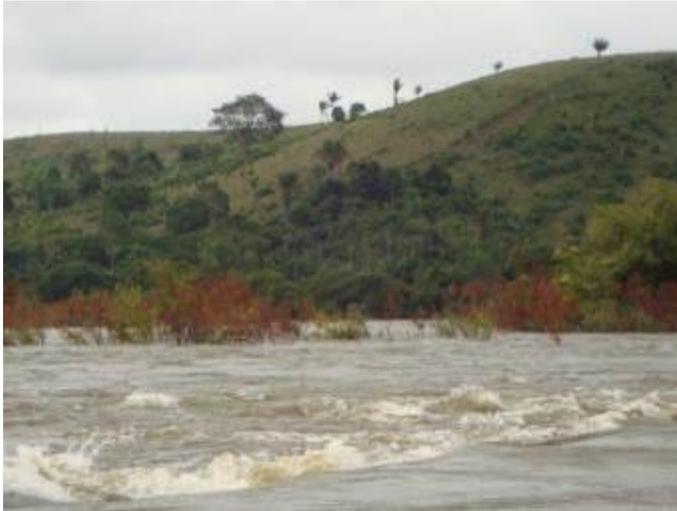
Ponto		Coordenadas UTM (fuso 22)		Solo		FOTOGRAFIAS
		382569	9635597	Latossolo vermelho-amarelo distrófico		
Descrição – Reservatório Xingu	Vistoria – janeiro/2014	<p>Área aparentemente estável, mesmo com a elevação do nível do rio, notando-se apenas uma redução da exposição dos blocos rochosos. Mantém-se o monitoramento da encosta.</p>

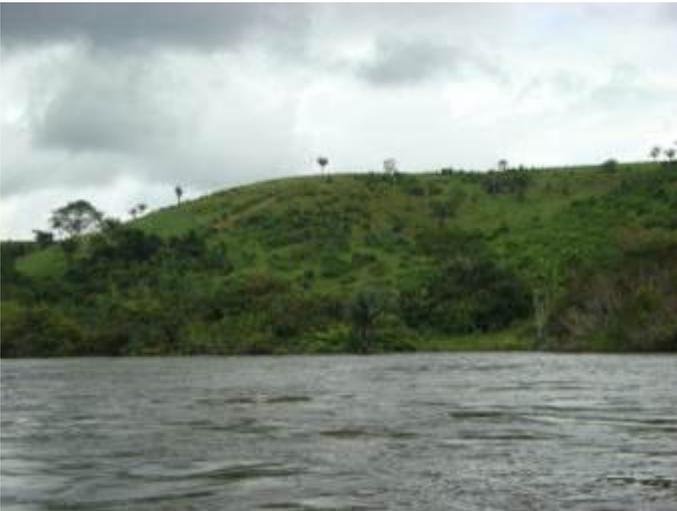
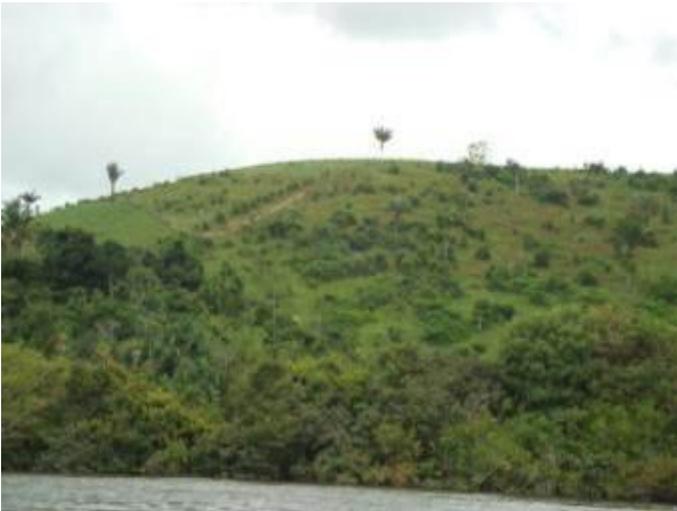
Vistoria – abril/2014	<p>Área aparentemente estável embora se note uma zona com baixo nível de vegetação, afetada por ação antrópica.</p>

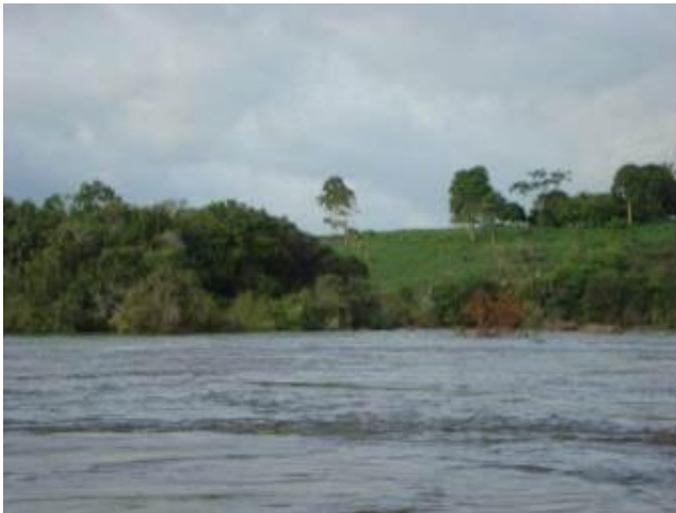
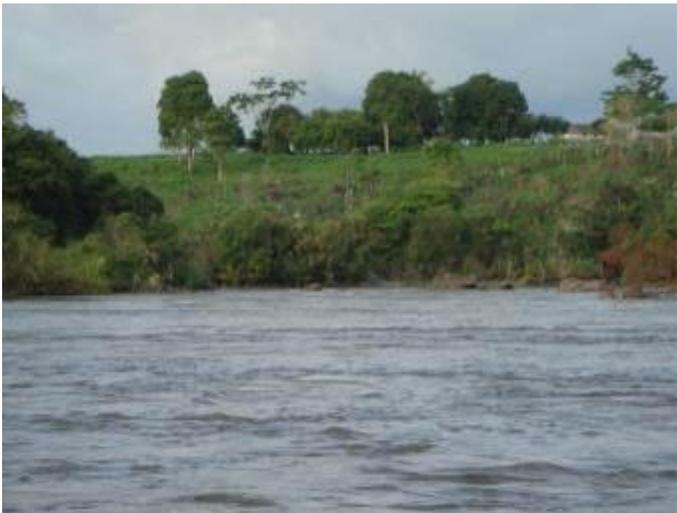
Ponto		Coordenadas UTM (fuso 22)		Solo		FOTOGRAFIAS
		386968	9636105			
Descrição – Reservatório Xingu	Vistoria – janeiro/2014	<p>Área aparentemente estável, mesmo com a elevação do nível do rio, o que diminui a exposição dos blocos rochosos.</p>

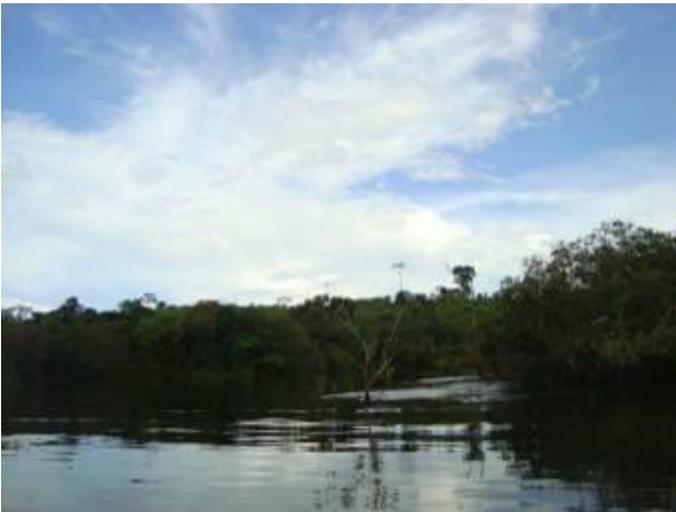
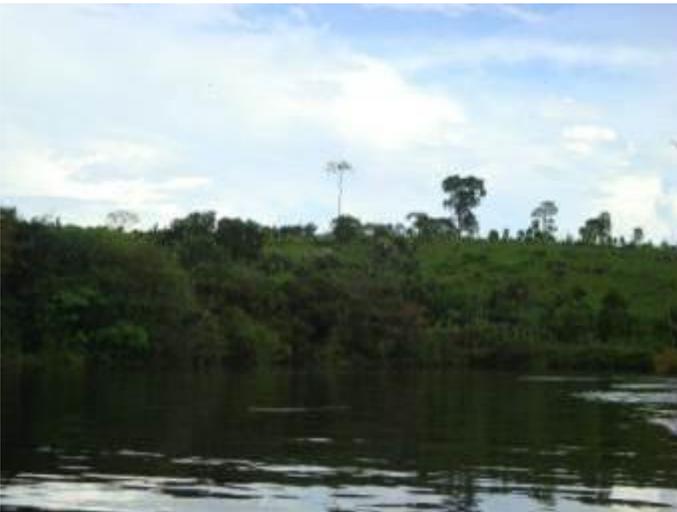
Vistoria – abril/2014	<p>Área aparentemente estável. Blocos rochosos totalmente submersos devido à elevação do nível do rio.</p>

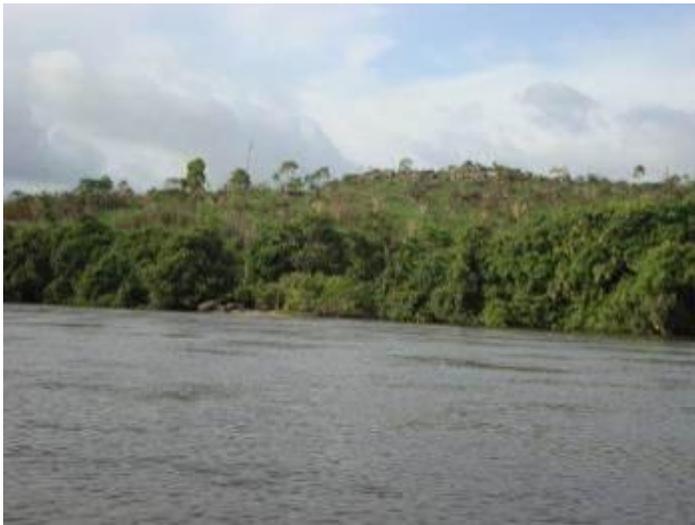
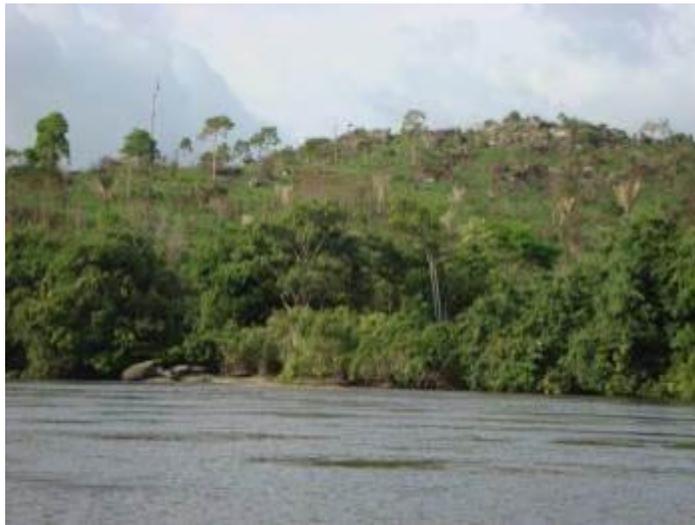
Ponto		Coordenadas UTM (fuso 22)		Solo		FOTOGRAFIAS
Descrição – Reservatório Xingu	Vistoria – janeiro/2014	<p>Área aparentemente estável, mesmo com a elevação do nível do rio, notando-se apenas uma redução da exposição dos blocos rochosos.</p>

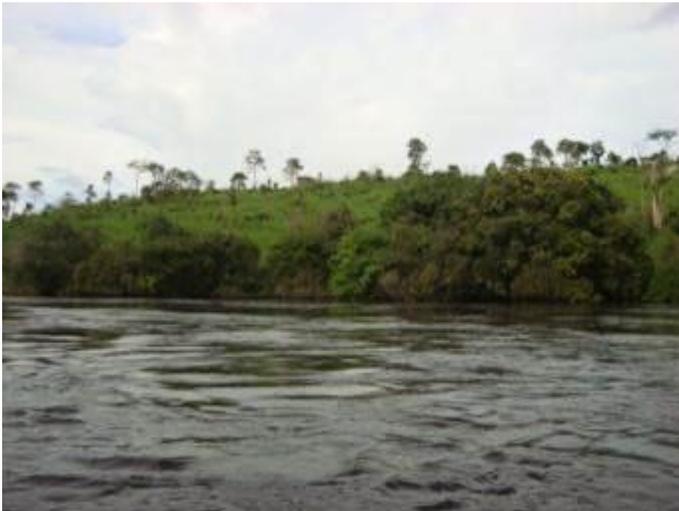
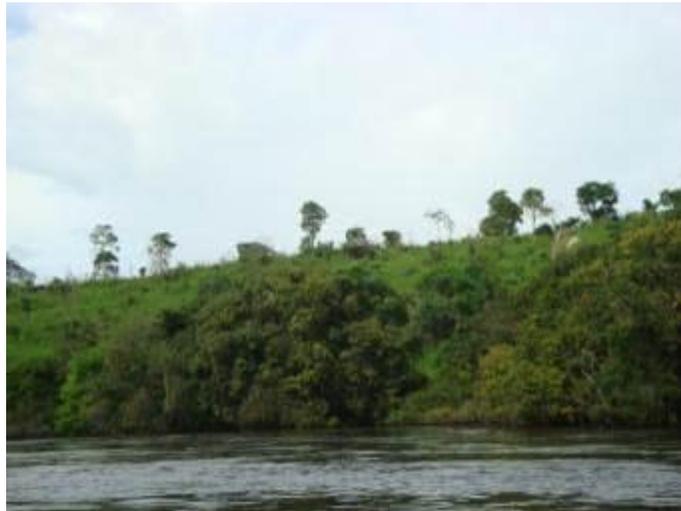
Vistoria – abril/2014	<p>Área aparentemente estável. Blocos rochosos totalmente submersos devido à elevação do nível do rio.</p>

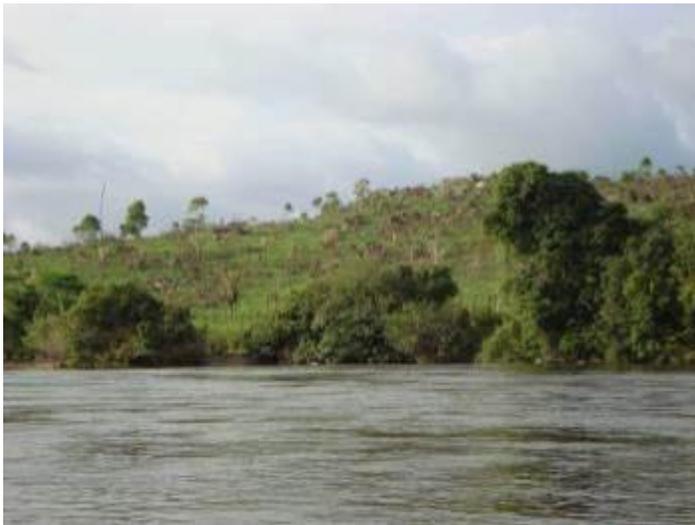
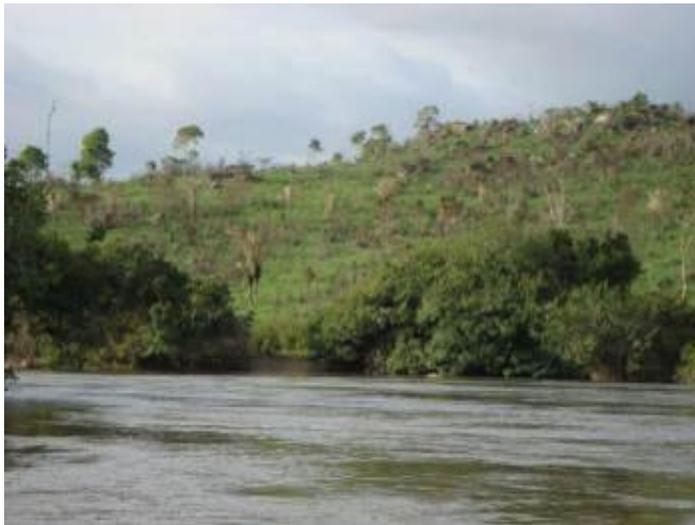
Ponto		Coordenadas UTM (fuso 22)		Solo		FOTOGRAFIAS
		386597	9635549	Neossolo flúvico		
Descrição – Reservatório Xingu	Vistoria – janeiro/2014	<p>Área aparentemente estável, mesmo com a elevação do nível do rio, notando-se apenas uma redução da exposição do talude.</p>

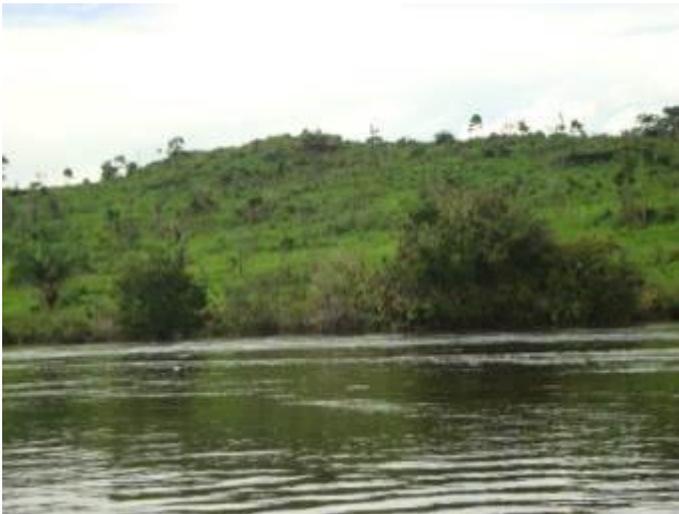
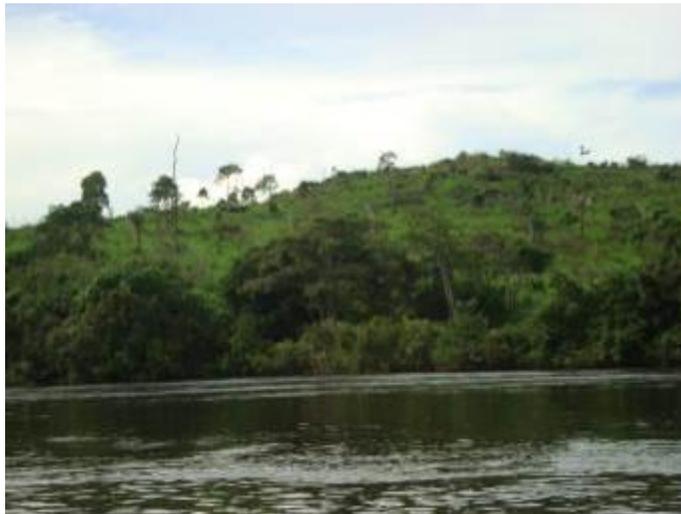
Vistoria – abril/2014	<p>Área aparentemente estável. Talude totalmente submerso devido à elevação do nível do rio.</p>

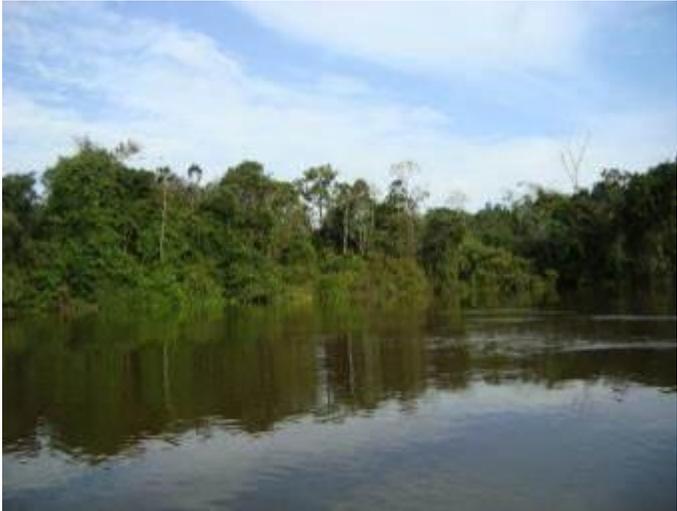
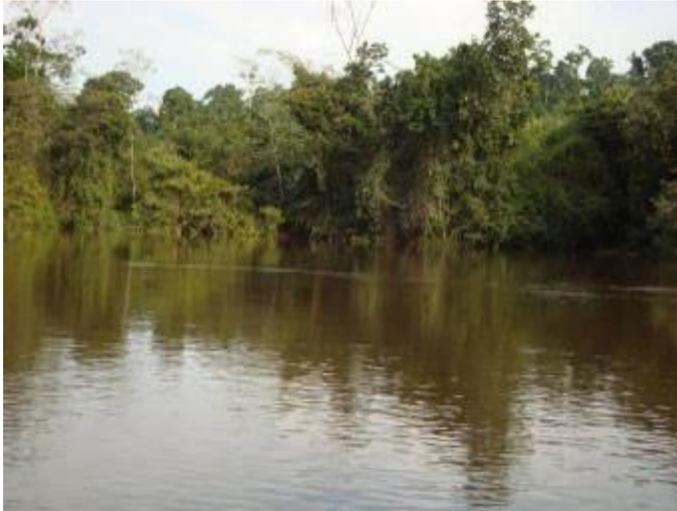
Ponto		Coordenadas UTM (fuso 22)		Solo	FOTOGRAFIAS
ENC 23		388933	9633525	Neossolo flúvico	
Descrição – Reservatório Xingu	Vistoria – janeiro/2014	<p>Área aparentemente estável, mesmo com a elevação do nível do rio, notando-se apenas uma redução da exposição do talude.</p>
