6º RELATÓRIO CONSOLIDADO DE ANDAMENTO DO PBA E DO ATENDIMENTO
DE CONDICIONANTES

**Anexo 10.3 – 5 – Registro Fotográfico dos Pontos de
Monitoramento**

Anexo 10.3. – 5 – Registro Fotográfico dos Pontos de Monitoramento – Inspeções Trimestrais 08 (janeiro/2014) e 09 (abril/2014)

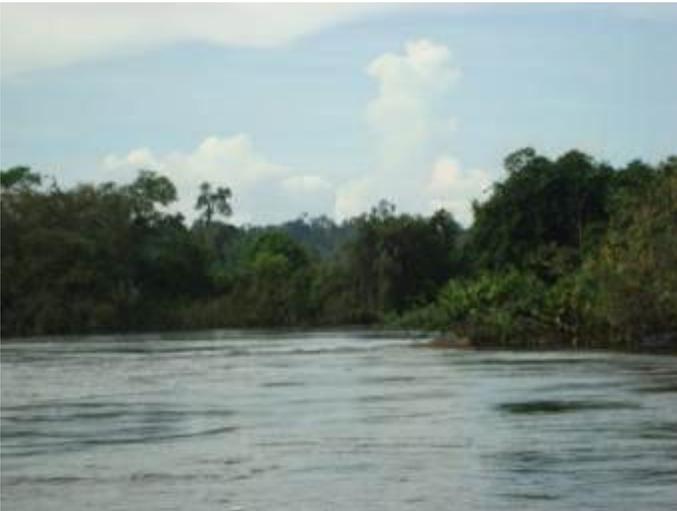
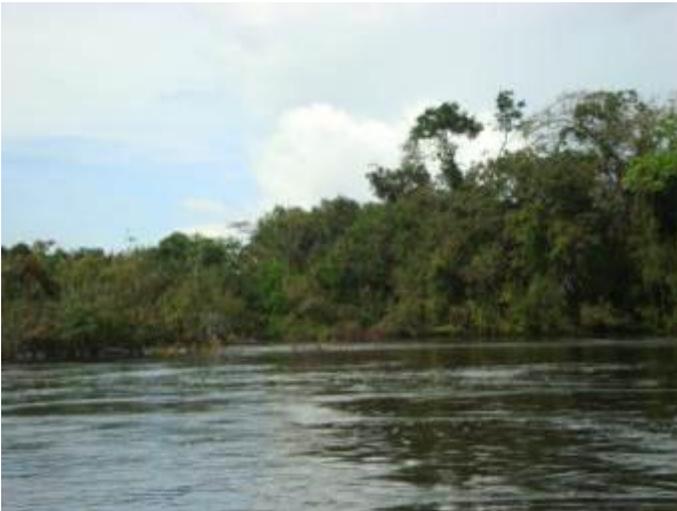
Vistoria – abril/2014	<p>Área aparentemente estável. Talude totalmente submerso devido à elevação do nível do rio.</p>

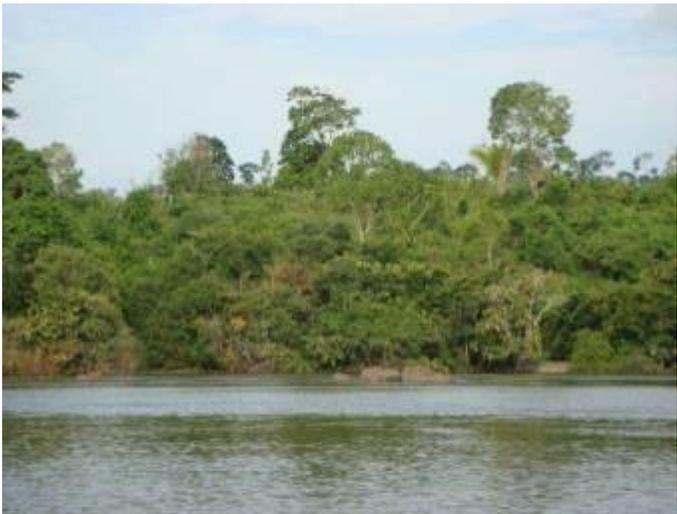
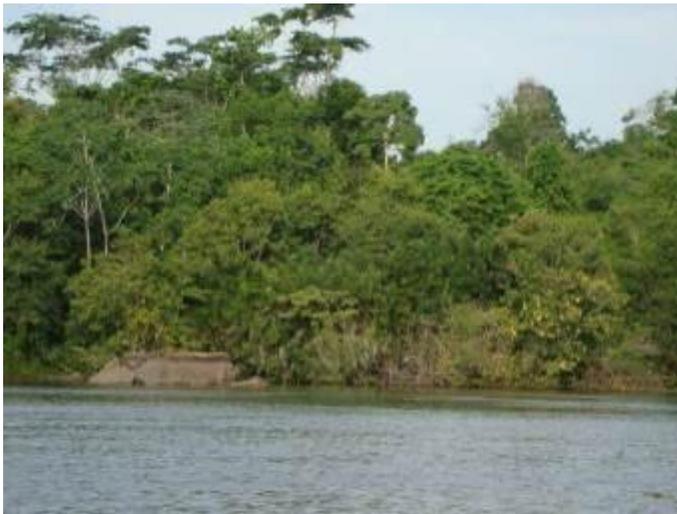
Ponto		Coordenadas UTM (fuso 22)		Solo		FOTOGRAFIAS
		389074	9632623	Nitossolo háplico eutrófico		
Descrição – Reservatório Xingu	Vistoria – janeiro/2014	<p>Área aparentemente estável, mesmo com a elevação do nível do rio, notando-se apenas uma redução da exposição do talude.</p>

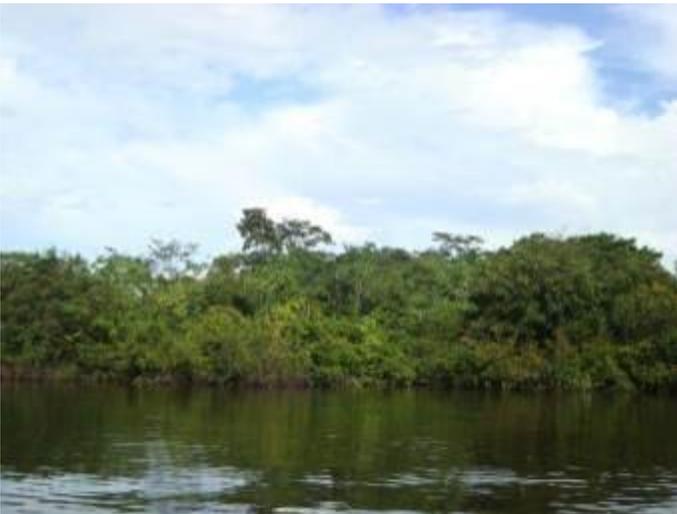
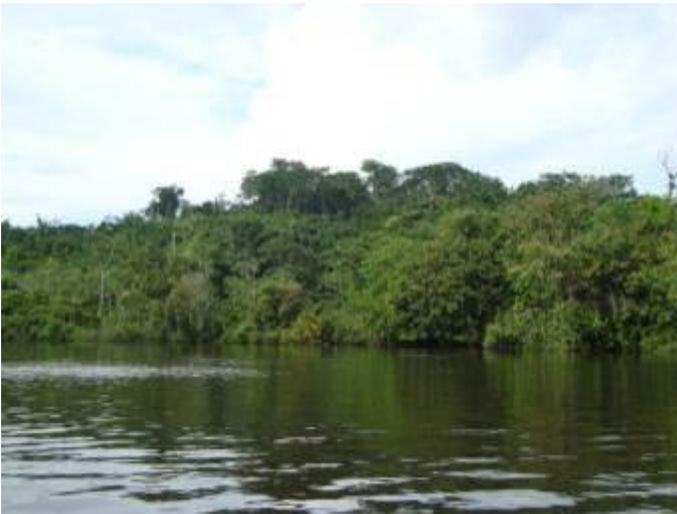
Vistoria – abril/2014	<p>Área aparentemente estável. Blocos rochosos totalmente submersos devido à elevação do nível do rio.</p>

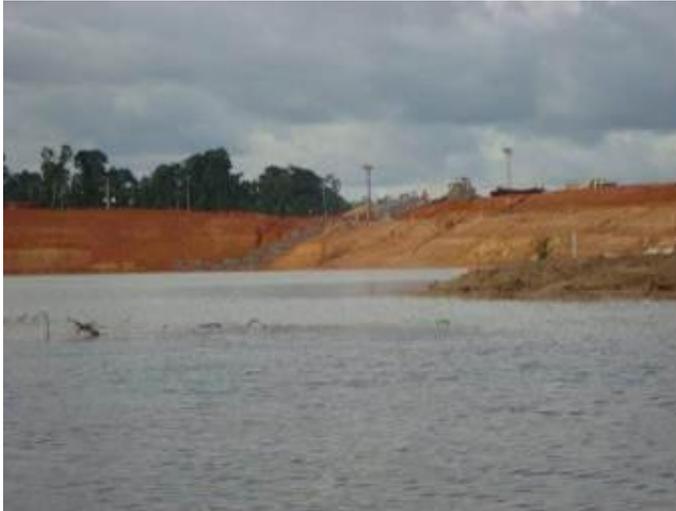
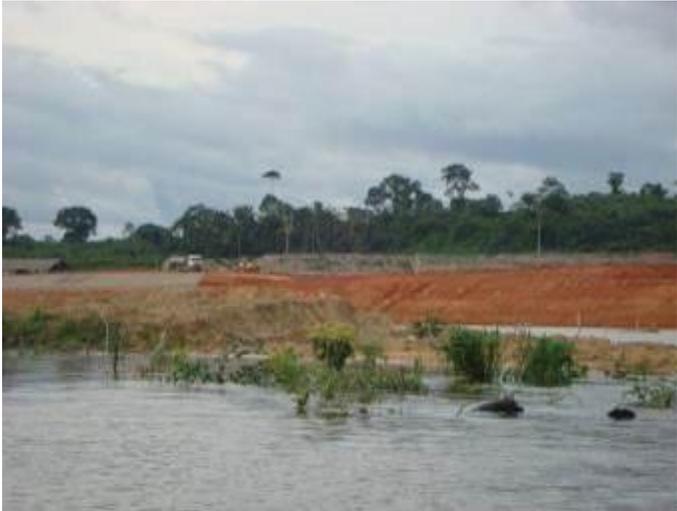
Ponto		Coordenadas UTM (fuso 22)		Solo		FOTOGRAFIAS
		394788	9628395	Neossolo flúvico		
Descrição – Reservatório Xingu	Vistoria – janeiro/2014	<p>Área em observação, já que nota-se a formação de talude, devido a implantação de via de acesso para as obras da barragem.</p>

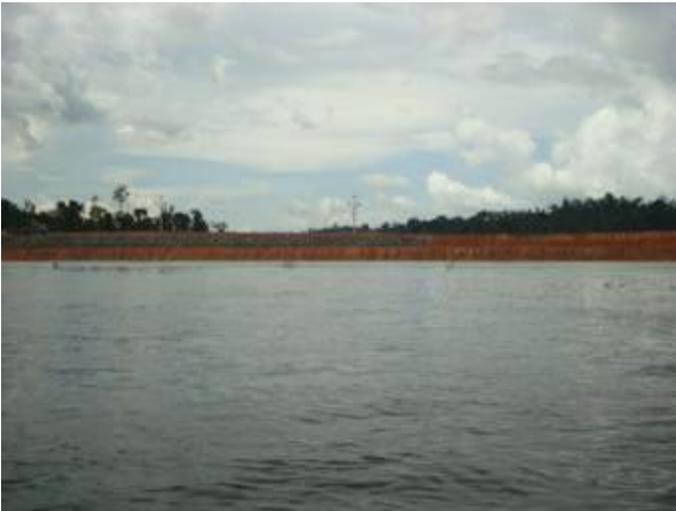
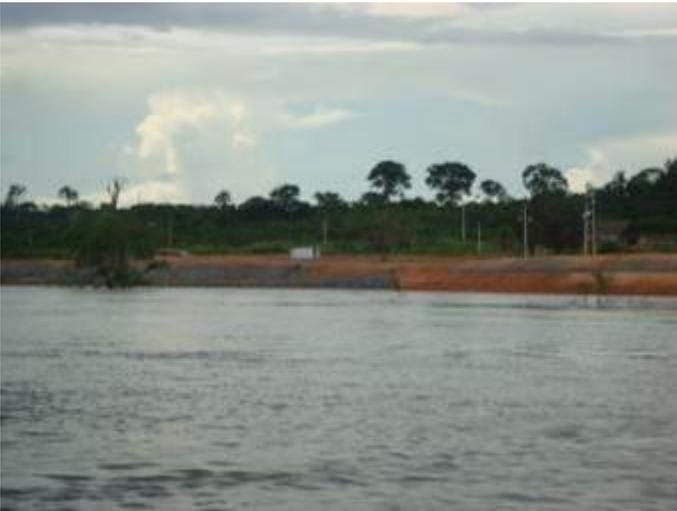
Vistoria – abril/2014	<p>Em relação à vistoria anterior, área aparentemente estável, notando-se apenas a elevação do nível do rio. Manter o monitoramento do talude. Novamente nota-se a ausência de drenagem pluvial e proteção superficial do talude existente, o que pode torná-lo susceptível a efeitos de intempéries externas.</p>

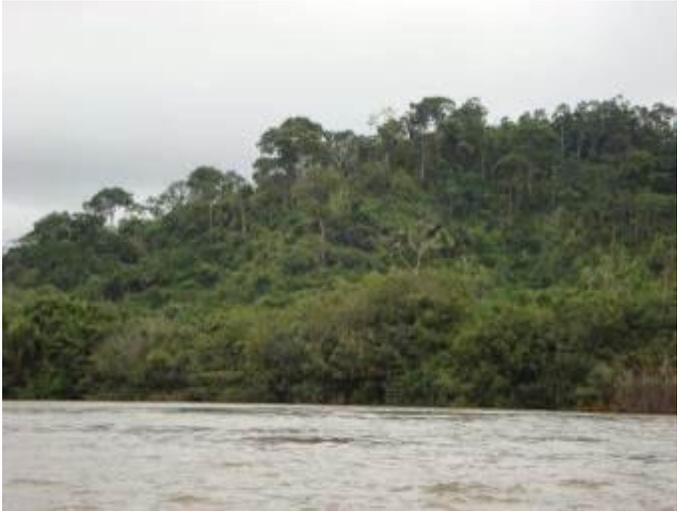
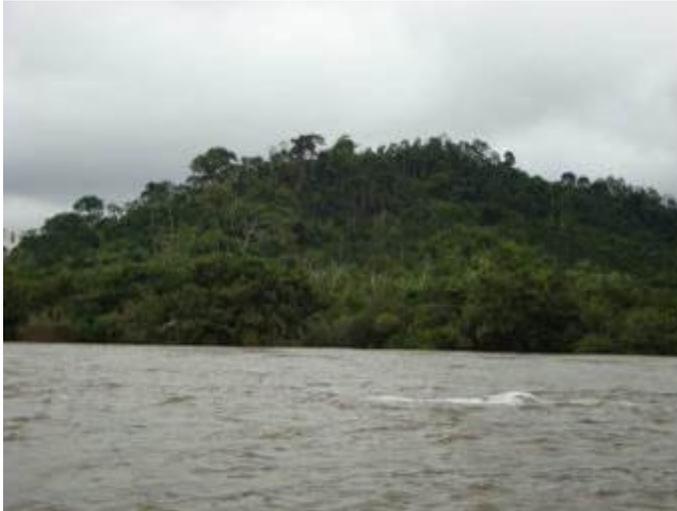
Ponto		Coordenadas UTM (fuso 22)		Solo		FOTOGRAFIAS
		391101	9624903	Neossolo flúvico		
Descrição – Reservatório Xingu	Vistoria – janeiro/2014	<p>Área aparentemente estável, mesmo com a elevação do nível do rio, inviabilizando a visualização dos blocos rochosos e reduzindo a zona de praia.</p>

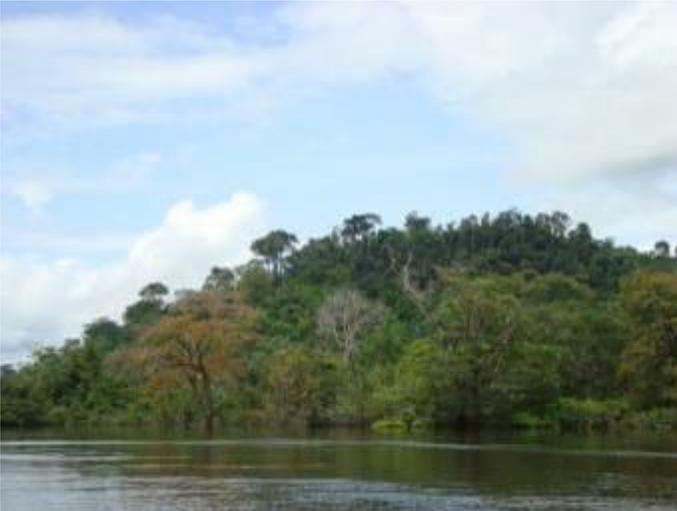
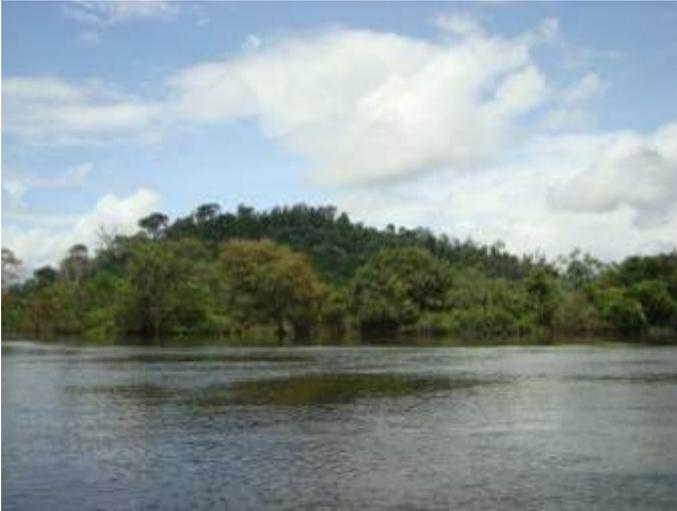
Vistoria – abril/2014	<p>Área aparentemente estável. Blocos rochosos e zona de praia totalmente submersos devido à elevação do nível do rio.</p>

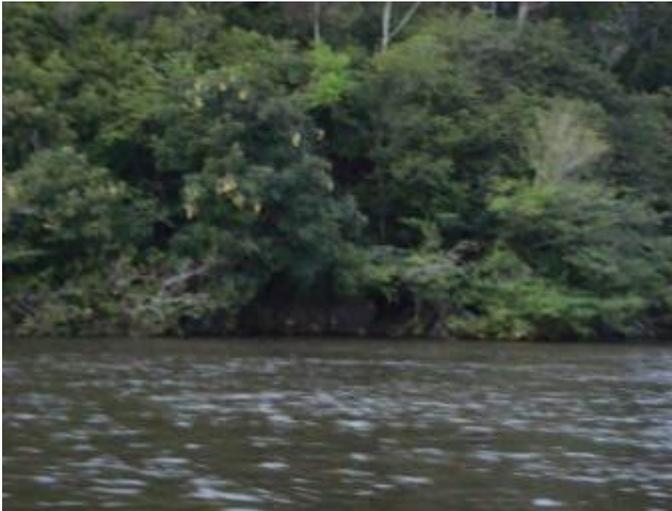
Ponto		Coordenadas UTM (fuso 22)		Solo		FOTOGRAFIAS
		372384	9645157	Neossolo flúvico		
Descrição – Reservatório Xingu	Vistoria – janeiro/2014	<p>Área aparentemente estável, mesmo com a elevação do nível do rio, inviabilizando a visualização dos blocos rochosos.</p>

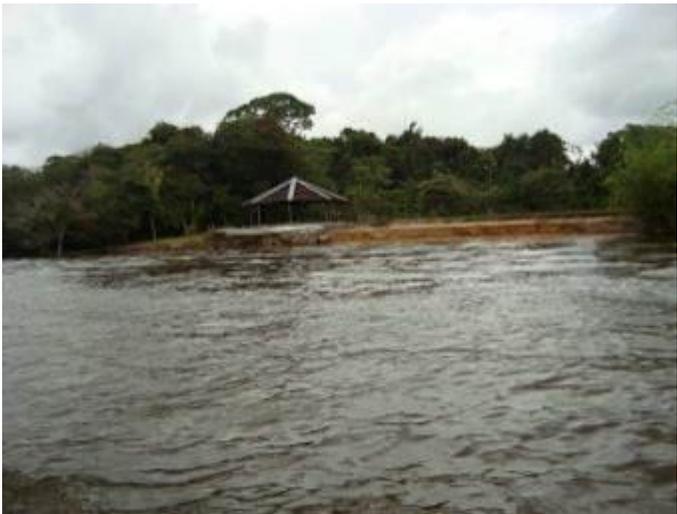
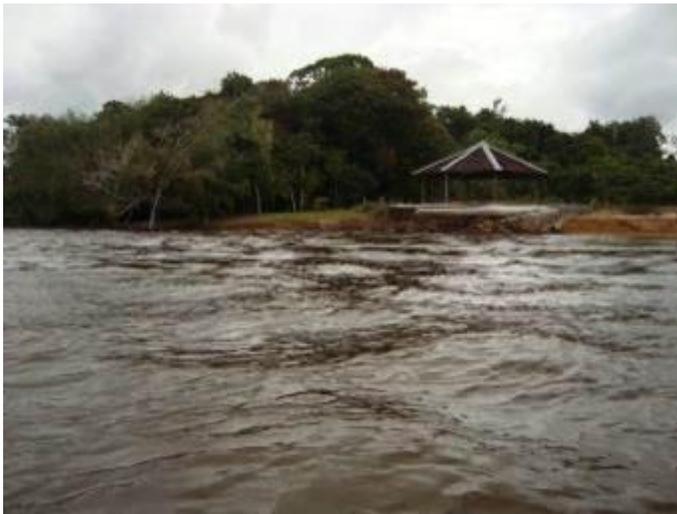
Ponto		Coordenadas UTM (fuso 22)		Solo		FOTOGRAFIAS
		373457	9643859	Neossolo flúvico		
Descrição – Reservatório Xingu	Vistoria – janeiro/2014	<p>Área aparentemente estável, mesmo com a elevação do nível do rio, notando-se apenas uma redução da exposição do talude.</p>

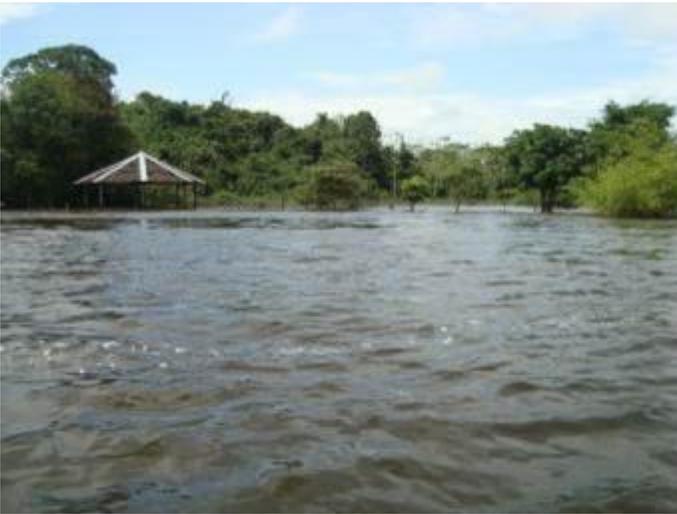
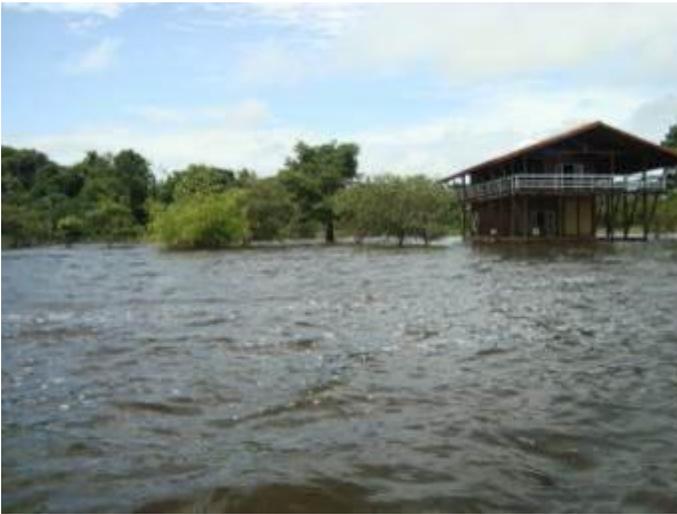
Vistoria – abril/2014	<p>Área aparentemente estável. Talude e zona de praia totalmente submersos devido à elevação do nível do rio.</p>

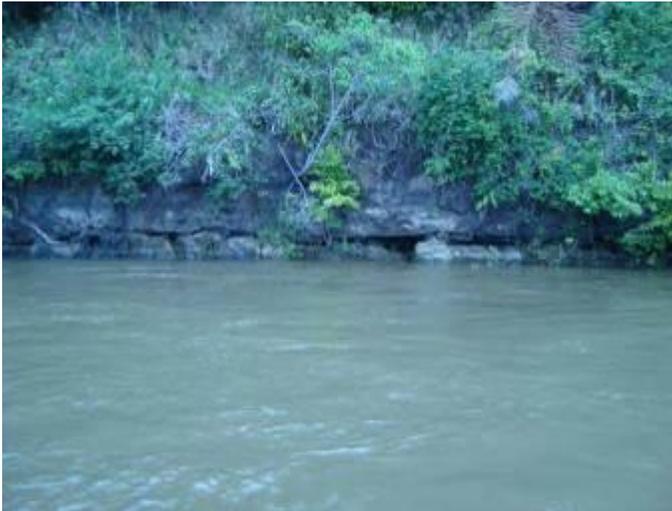
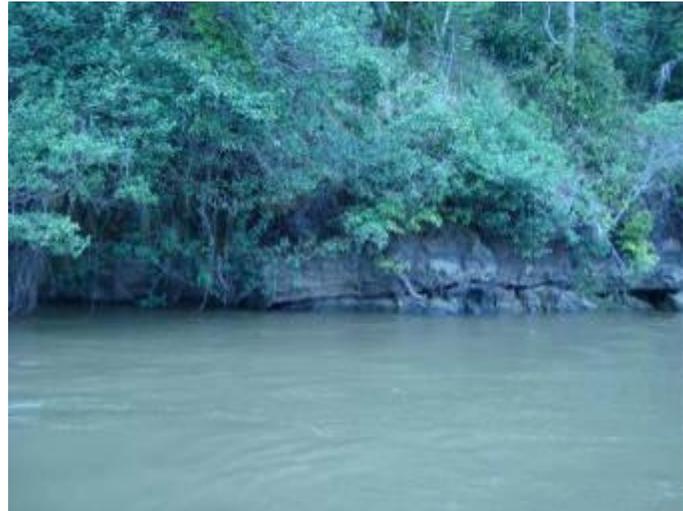
Ponto		Coordenadas UTM (fuso 22)		Solo	FOTOGRAFIAS
ENC 62 / 63		377842	9640195	Latossolo vermelho-amarelo distrófico	
Descrição – Reservatório Xingu	Vistoria – janeiro/2014	<p>Área aparentemente estável, mesmo com a elevação do nível do rio, notando-se apenas uma redução da exposição dos blocos rochosos.</p>

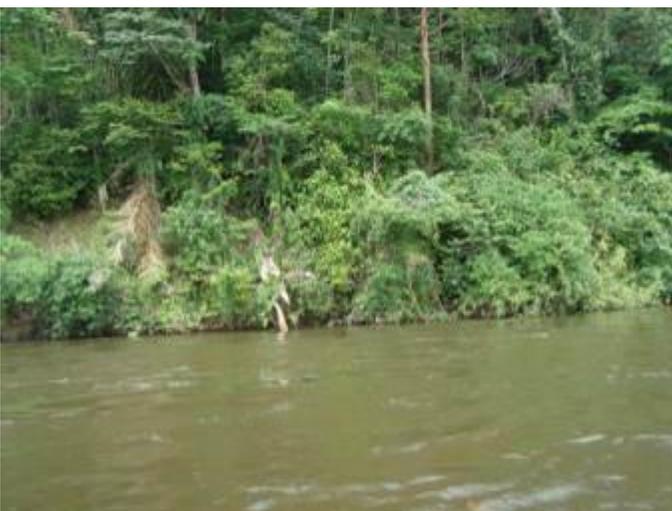
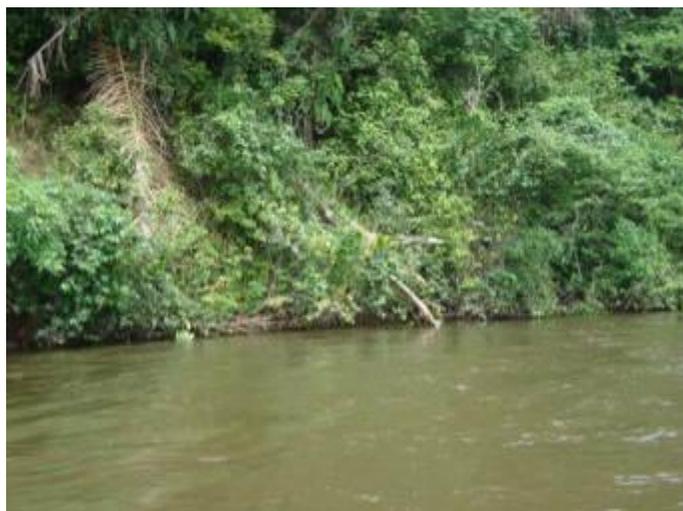
Vistoria – abril/2014	<p>Blocos rochosos totalmente submersos devido à elevação do nível do rio.</p>

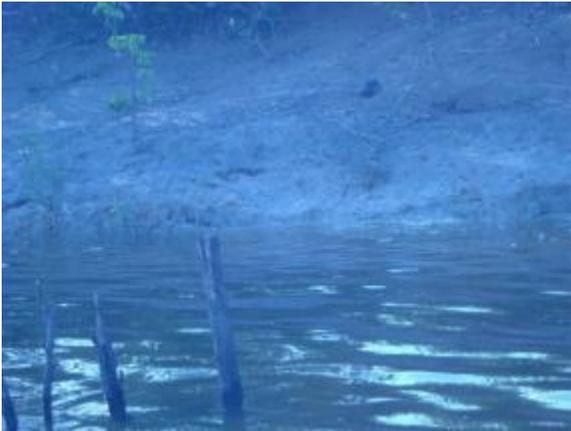
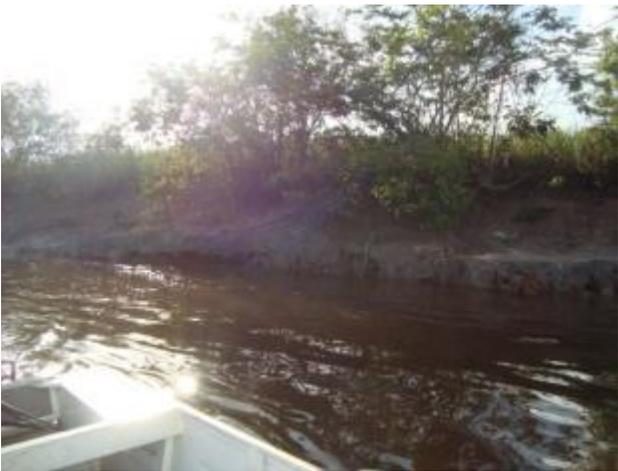
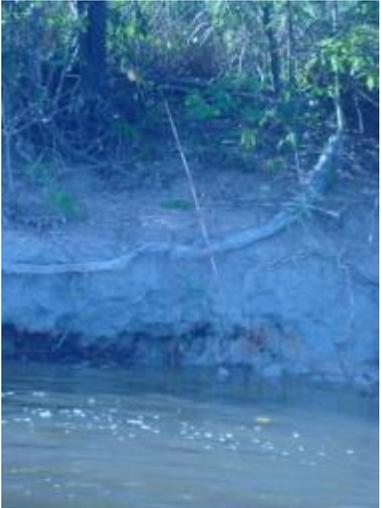
Ponto		Coordenadas UTM (fuso 22)		Solo		FOTOGRAFIAS	
Descrição – Reservatório Xingu	Vistoria – janeiro/2014	<p>Área aparentemente estável, mesmo com a elevação do nível do rio, notando-se apenas uma redução da exposição do talude. Marco levemente inclinado e com sua base submersa.</p>

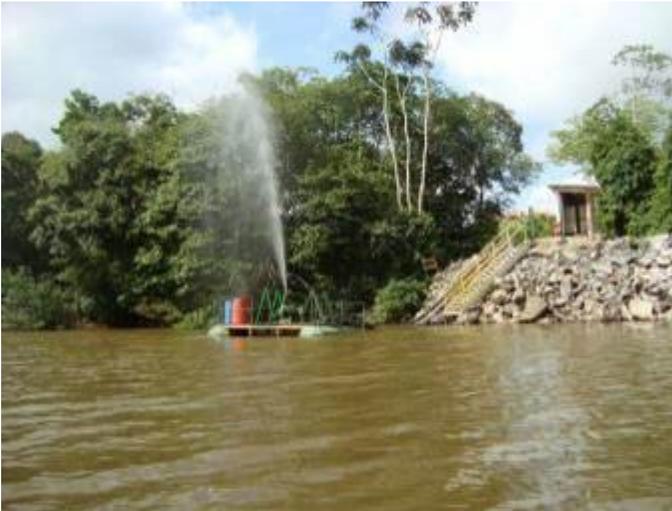
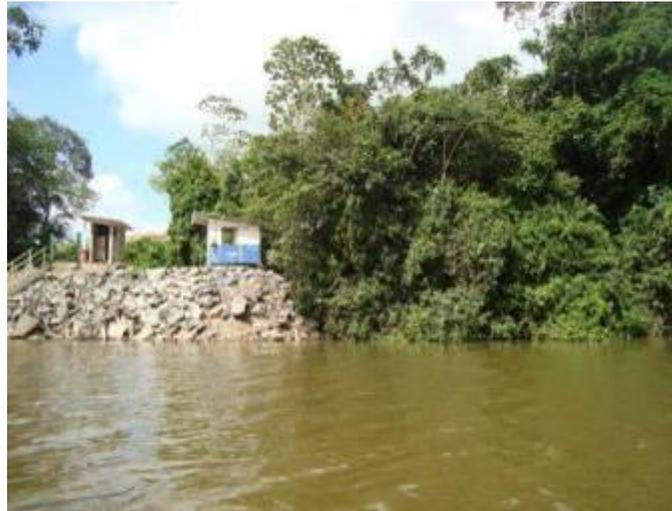
Ponto		Coordenadas UTM (fuso 22)		Solo	FOTOGRAFIAS
CS 01/ENC 31		411730	9656175	Nitossolo háplico eutrófico	
Descrição – região a jusante do Canal de Fuga	Vistoria – janeiro/2014	<p>Área aparentemente estável, mesmo com a elevação do nível do rio.</p>

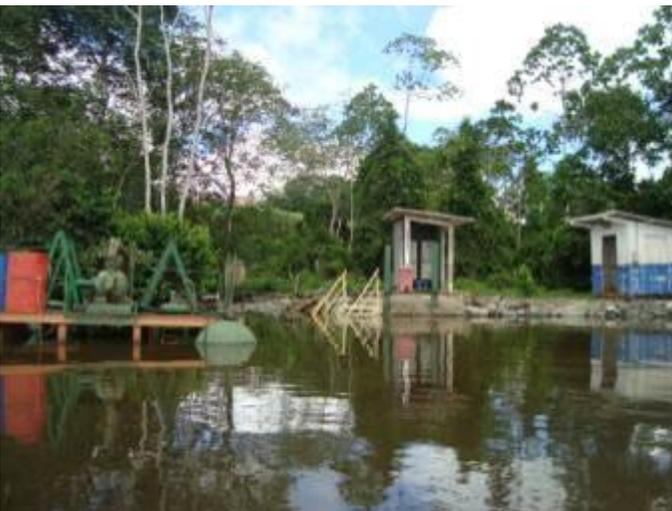
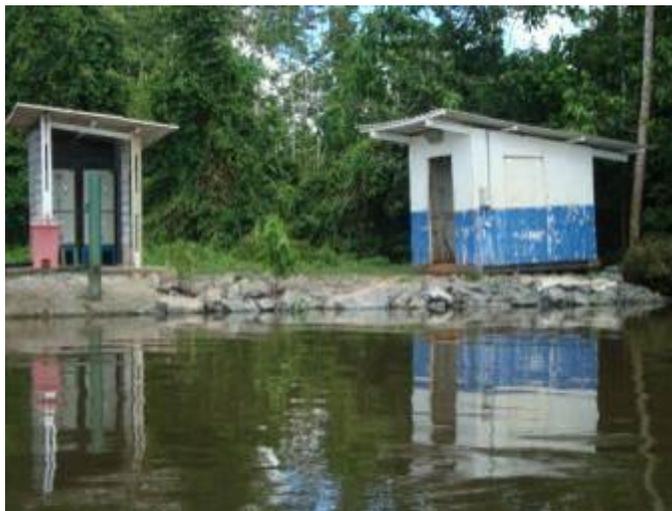
Vistoria – abril/2014	<p>Área aparentemente estável. Em relação à vistoria anterior, nota-se uma significativa elevação do nível do rio.</p>

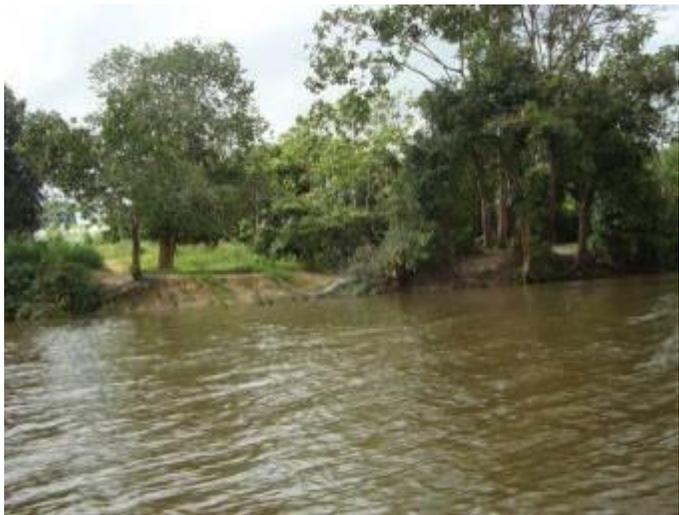
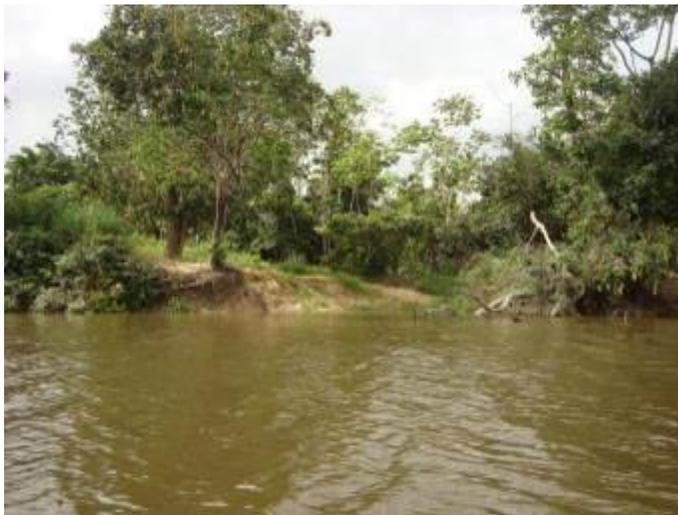
Ponto		Coordenadas UTM (fuso 22)		Solo		FOTOGRAFIAS
Descrição – região a jusante do Canal de Fuga	Vistoria – janeiro/2014	<p>Área aparentemente estável, mesmo com a elevação do nível do rio, notando-se apenas uma redução da exposição do talude.</p>

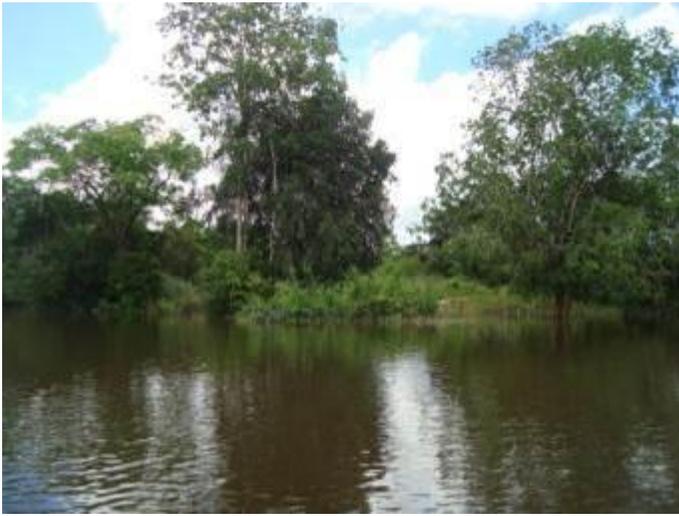
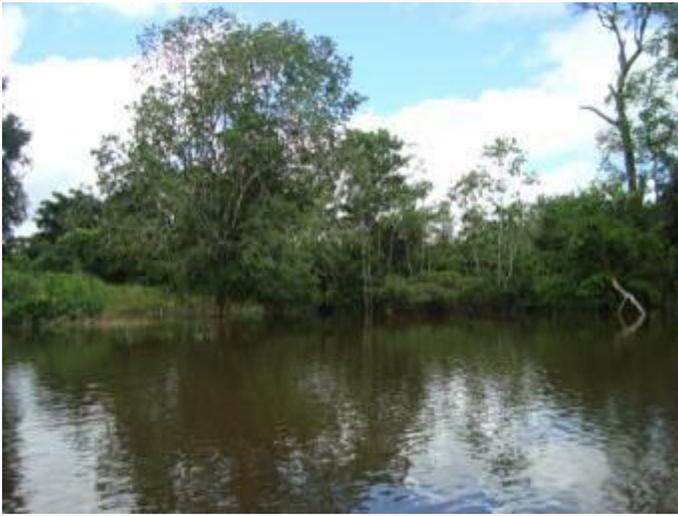
Vistoria – abril/2014	<p>Área aparentemente estável. Talude totalmente submerso devido à elevação do nível do rio.</p>

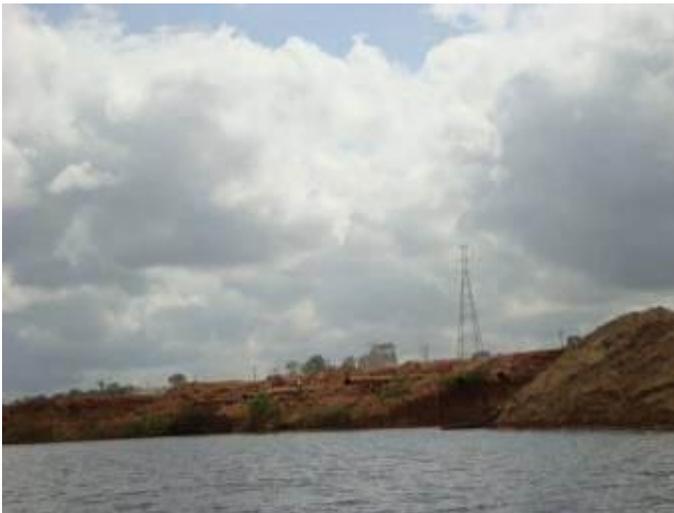
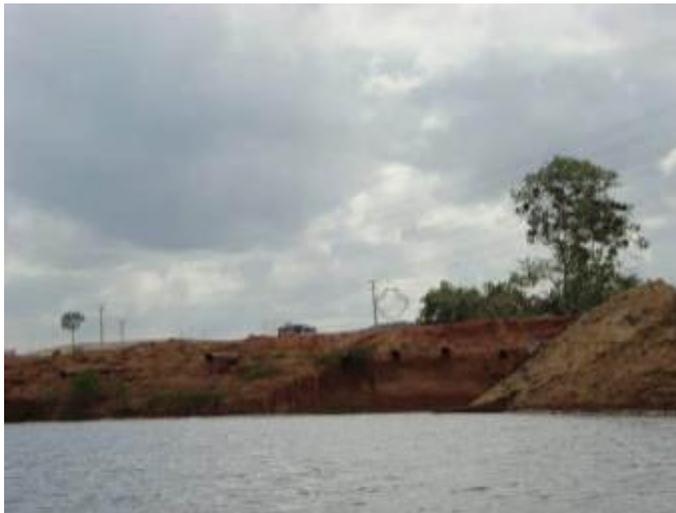
Ponto		Coordenadas UTM (fuso 22)		Solo	FOTOGRAFIAS
		CS 03		413225	9655312	Neossolo flúvico	
Descrição – Canal de Fuga	Vistoria – janeiro/2014	<p>Área com movimentação de terra e exposição de solo, devido às obras da barragem.</p>

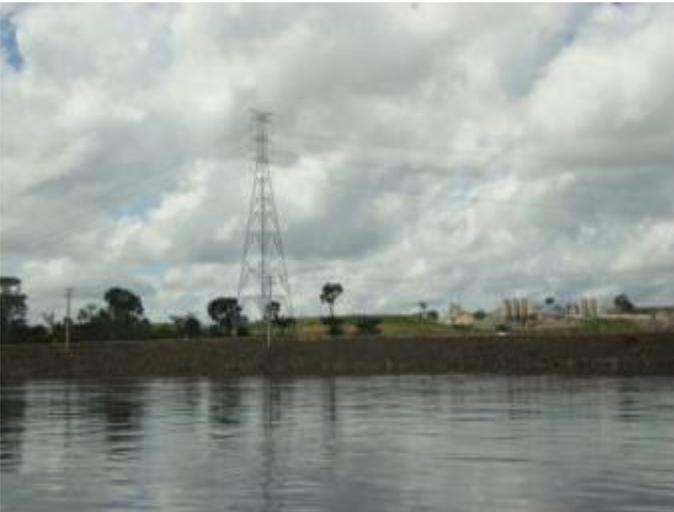
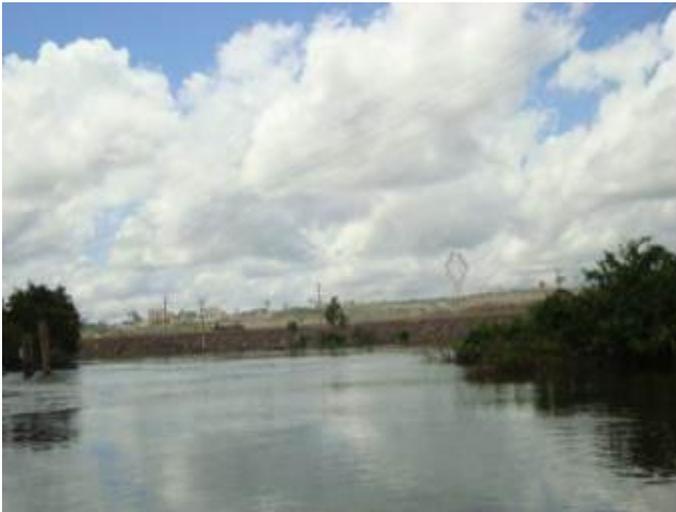
Vistoria – abril/2014	<p>Área aparentemente estabilizada, após a devida contenção do talude com fragmentos de rocha.</p>

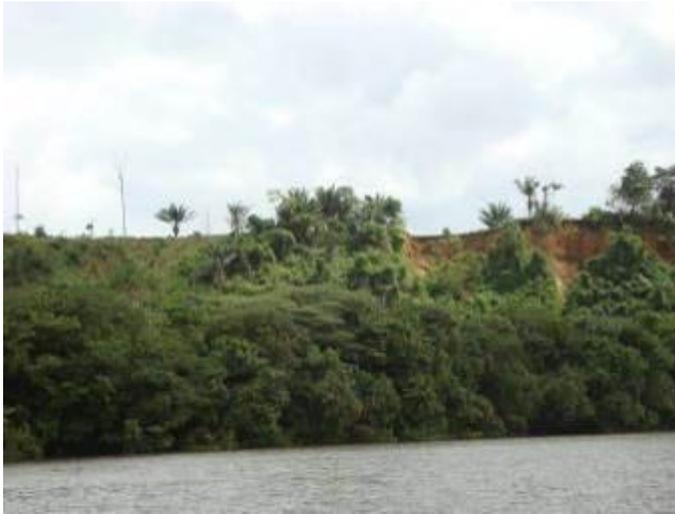
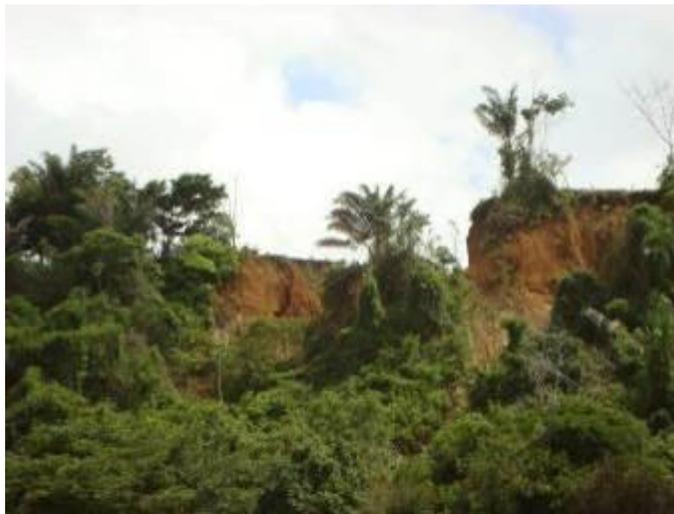
Ponto		Coordenadas UTM (fuso 22)		Solo		FOTOGRAFIAS
		415930	9657345			
Descrição – região a montante do Canal de Fuga	Vistoria – janeiro/2014	<p>Área em observação, já que nota-se um leve aumento na erosão instalada nessa encosta pela ação das chuvas, não estando relacionada as intervenções da obra, ressaltando que a mesma já estava ali instalada no início do monitoramento.</p>

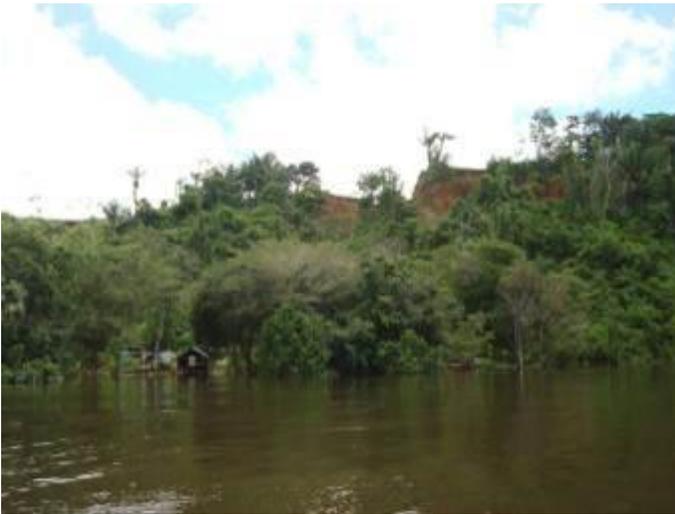
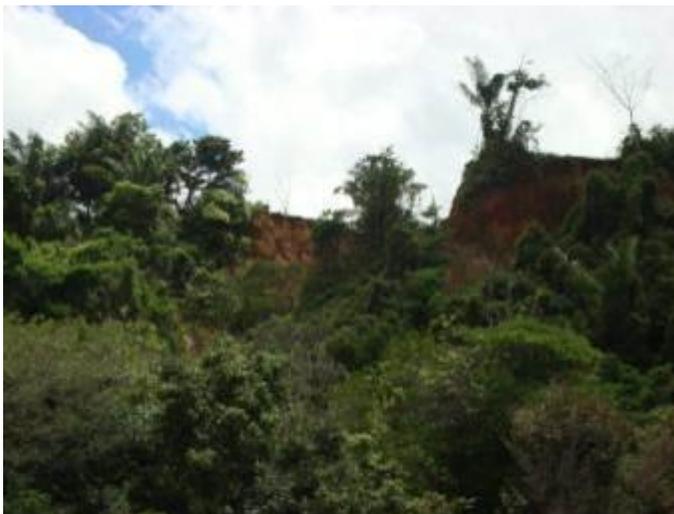
Vistoria – abril/2014	<p>Nota-se que a erosão instalada na encosta ainda segue em evolução. Monitoramento em continuidade.</p>

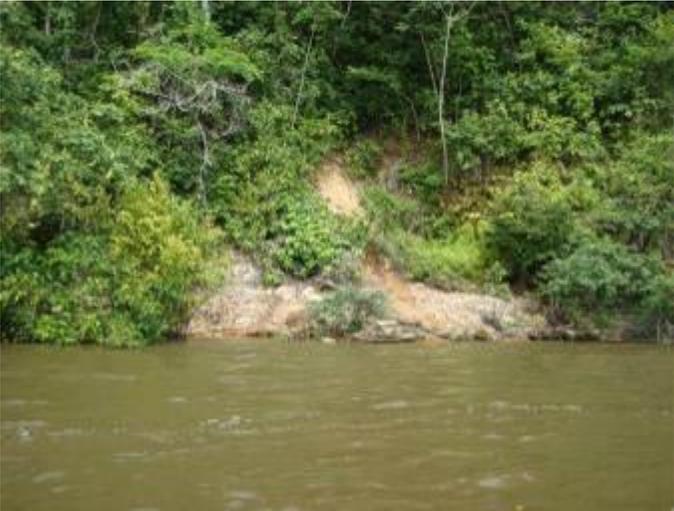
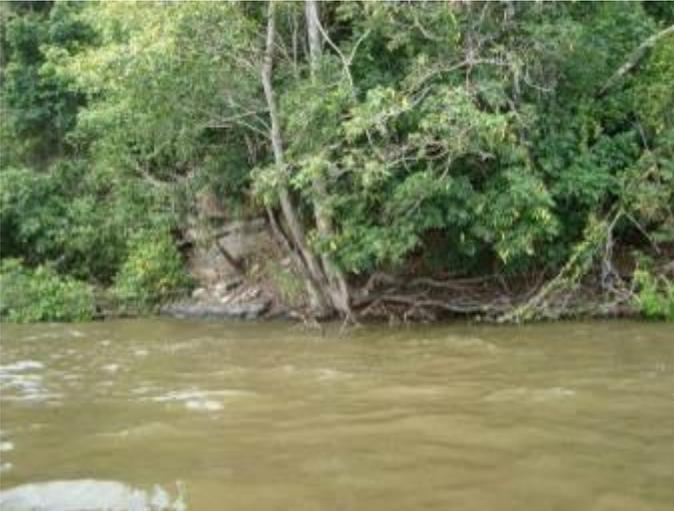
Ponto		Coordenadas UTM (fuso 22)		Solo	FOTOGRAFIAS
Descrição – região a montante do Canal de Fuga	Vistoria – janeiro/2014	<p>Área aparentemente estável, mesmo com a elevação do nível do rio, notando-se apenas uma redução da exposição do talude. Mantém-se em observação.</p>

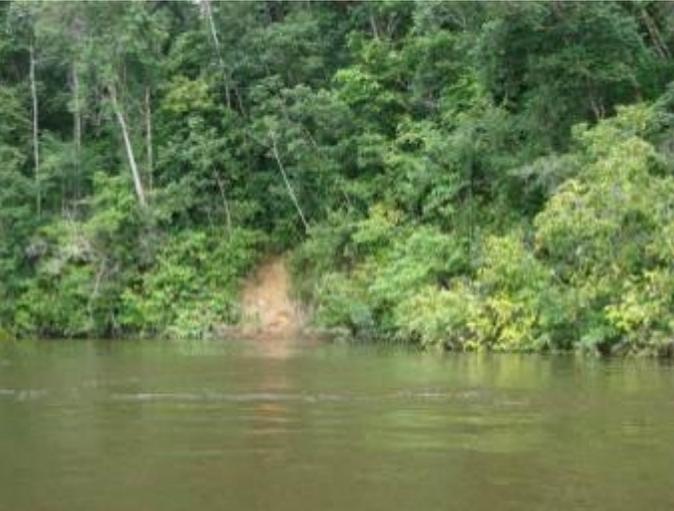
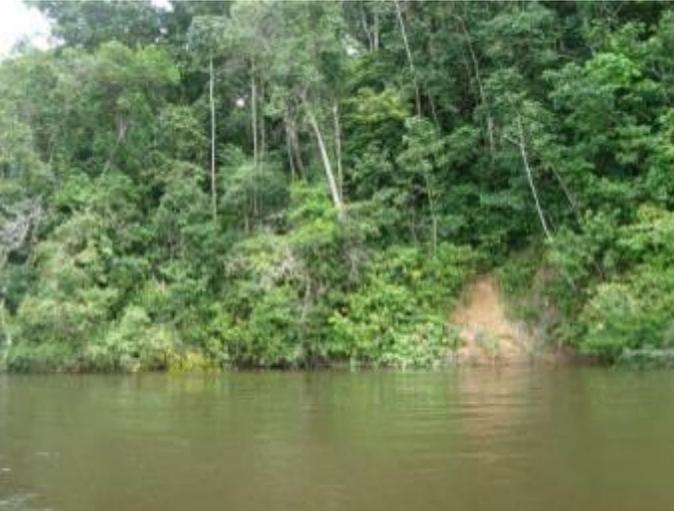
Vistoria – abril/2014	<p>Área aparentemente estável, notando-se um aumento do nível do rio em relação à vistoria anterior. Trata-se de típico exemplo em que o talude e a margem do rio fica estável na época de cheia.</p>

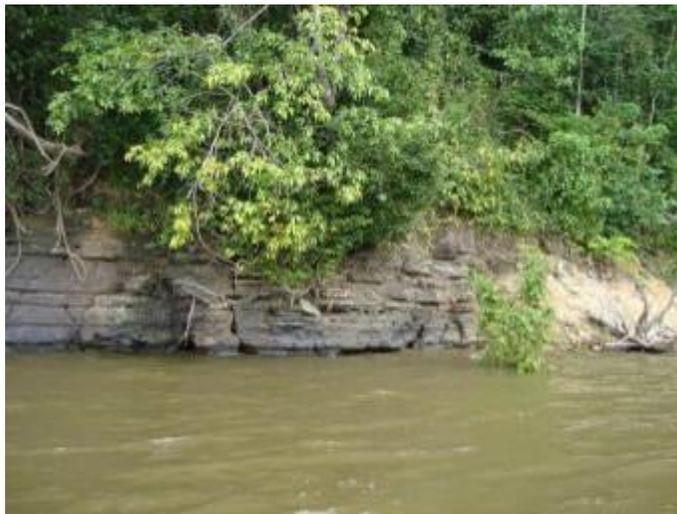
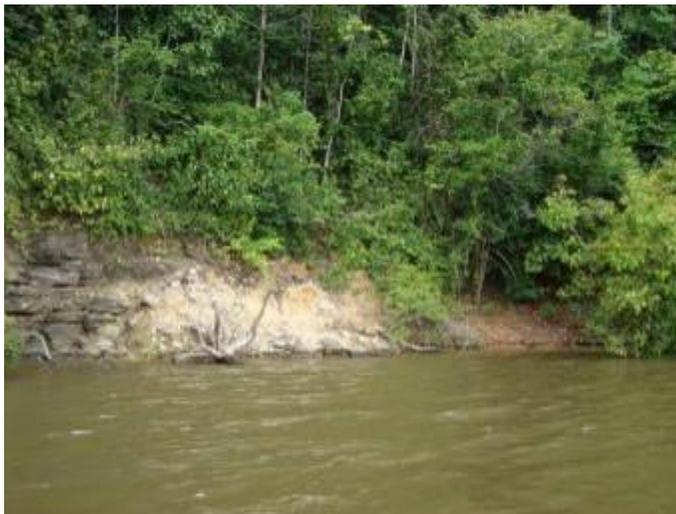
Ponto		Coordenadas UTM (fuso 22)		Solo	FOTOGRAFIAS
		414530	9657339	Latossolo vermelho-amarelo distrófico	
Descrição – região a montante do Canal de Fuga	Vistoria – janeiro/2014	<p>Área aparentemente estável, mesmo com a elevação do nível do rio, notando-se apenas uma redução da exposição do talude e dos blocos rochosos.</p>

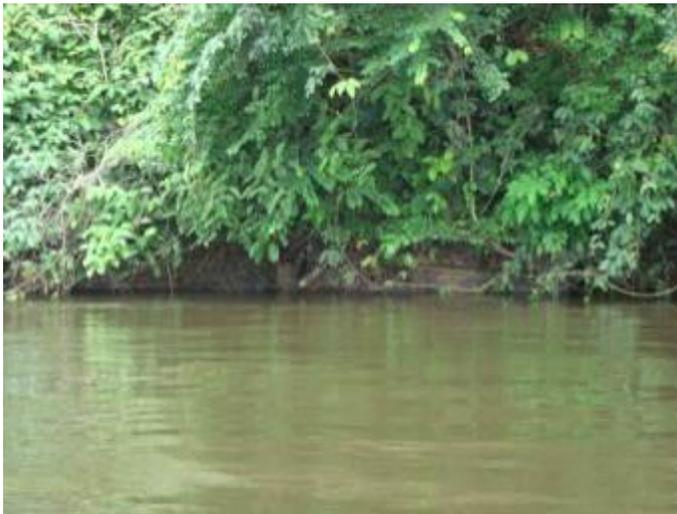
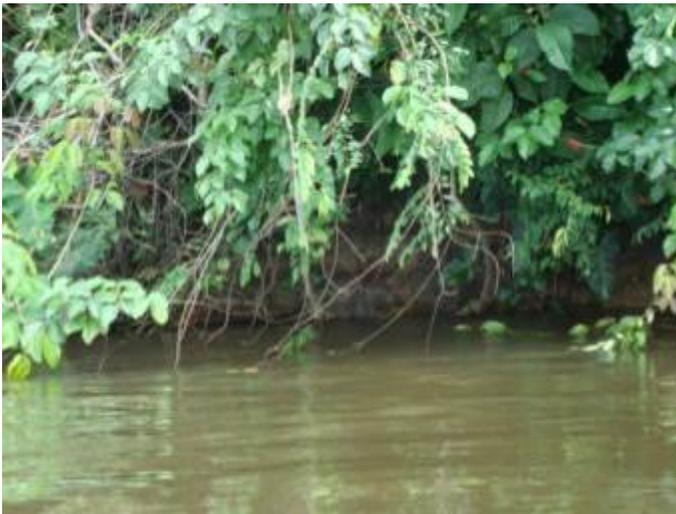
Vistoria – abril/2014	<p>Área aparentemente estável, notando-se apenas uma redução da exposição do talude e dos blocos rochosos, devido ao aumento do nível do rio.</p>

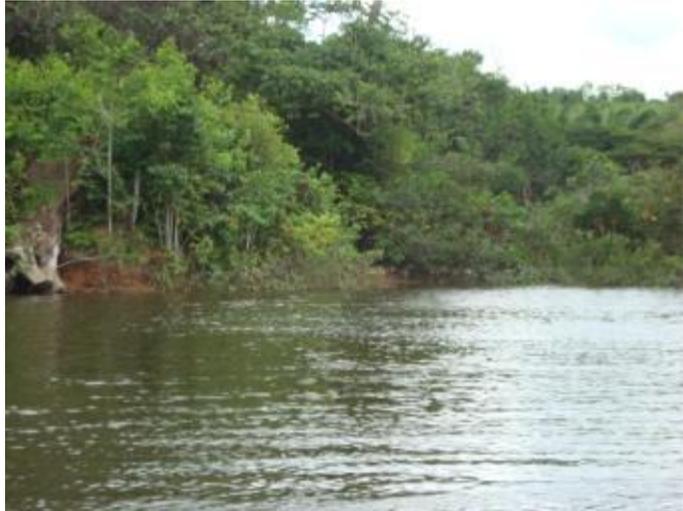
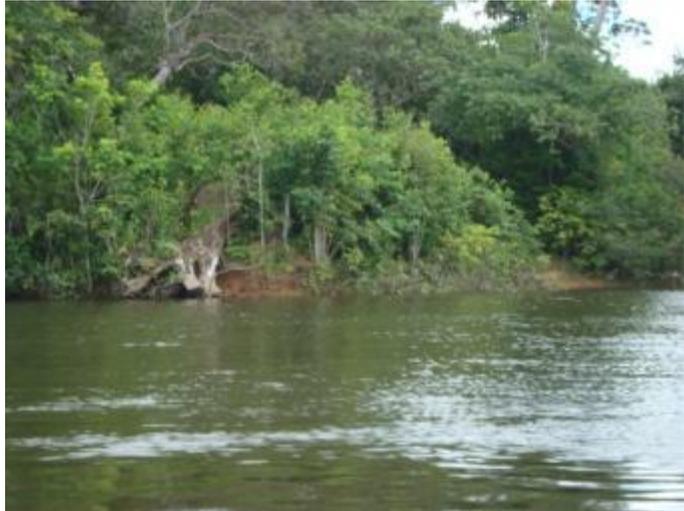
Vistoria – abril/2014	<p>Talude submerso devido à elevação do nível do rio.</p>

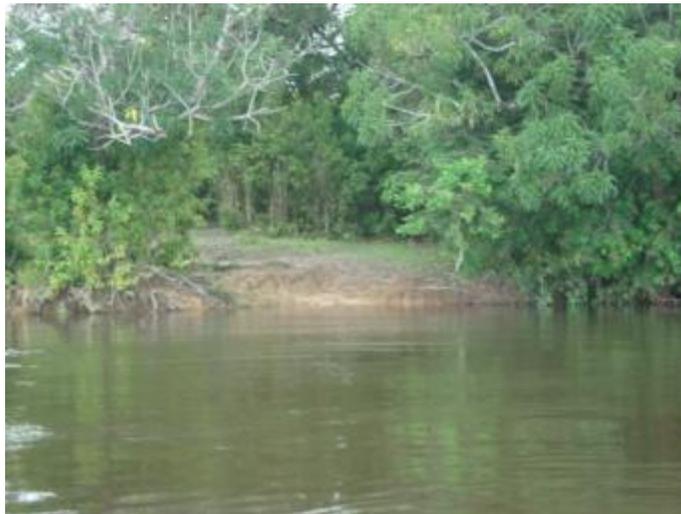
Vistoria – abril/2014	<p>Diminuição do talude e da zona de praia devido à elevação do nível do rio. Trata-se de típico exemplo em que o talude e a margem do rio fica estável na época de cheia.</p>

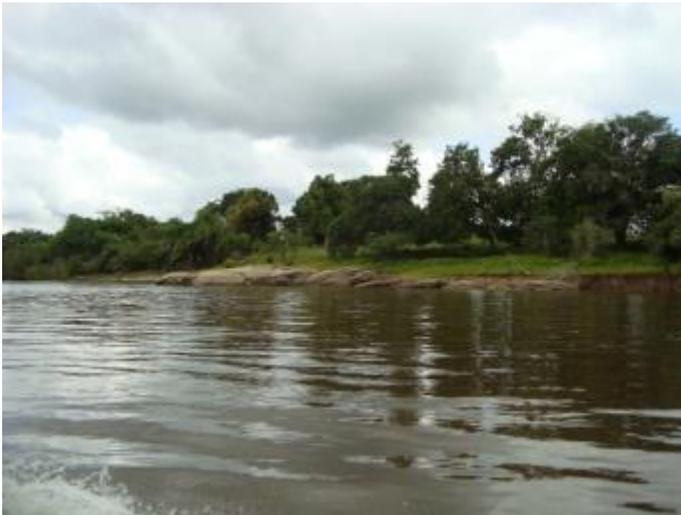
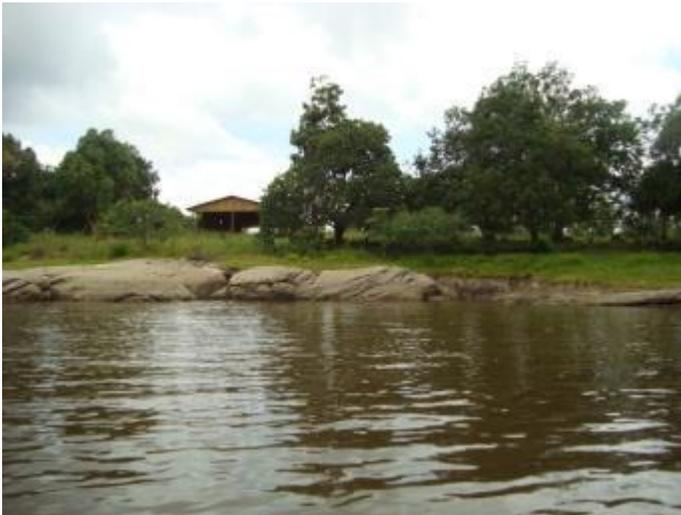
Ponto		Coordenadas UTM (fuso 22)		Solo		FOTOGRAFIAS
		CS 12/ENC 36	409326	9660735	Neossolo flúvico	
Descrição – região a jusante do Canal de Fuga	Vistoria – janeiro/2014	<p>Área aparentemente estável, mesmo com a elevação do nível do rio, notando-se apenas uma redução da exposição do talude e dos afloramentos rochosos.</p>

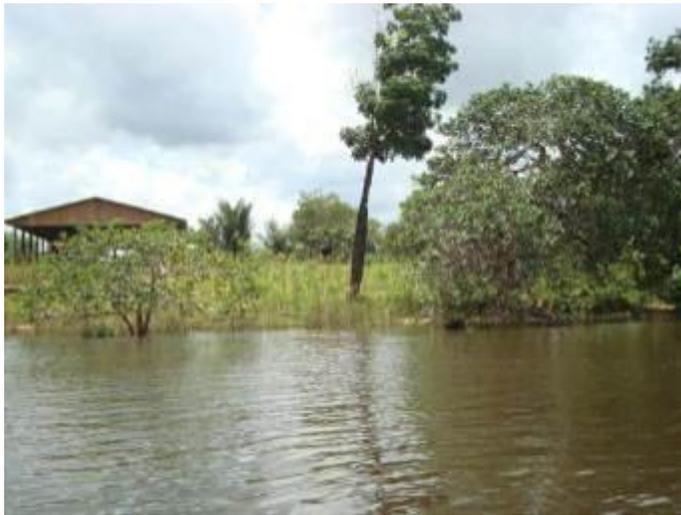
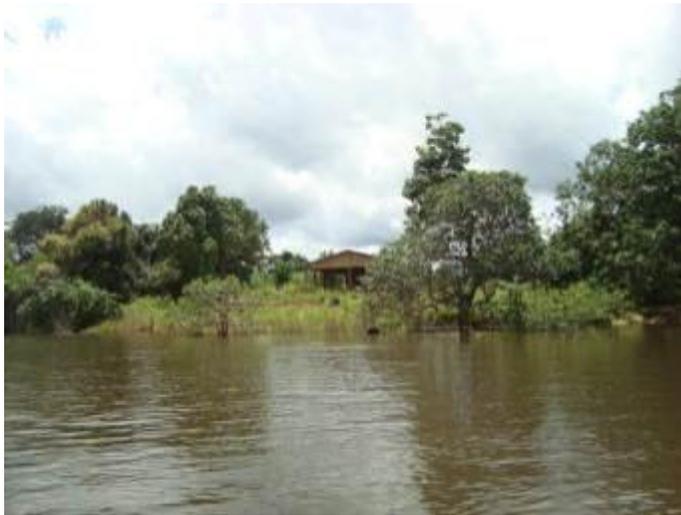
Vistoria – abril/2014	<p>Afloramento rochoso totalmente submerso devido à elevação do nível do rio.</p>

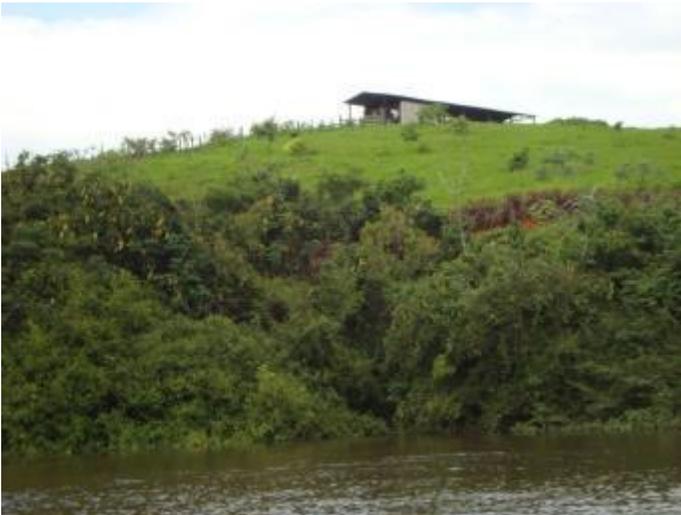
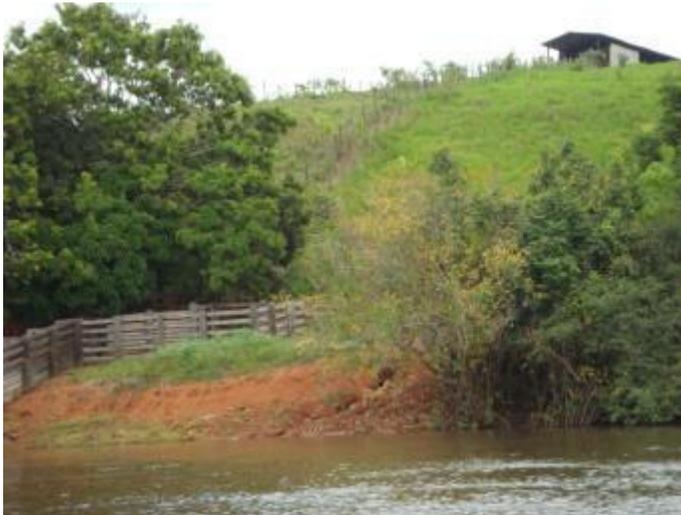
Ponto		Coordenadas UTM (fuso 22)		Solo		FOTOGRAFIAS
Descrição – região a jusante do Canal de Fuga	Vistoria – janeiro/2014	<p>Área aparentemente estável, mesmo com a elevação do nível do rio, notando-se apenas uma redução da exposição do talude. Mantém-se a encosta em observação.</p>

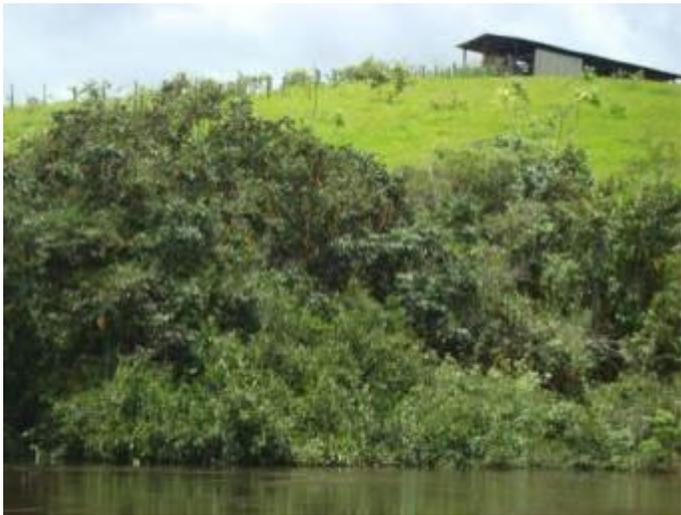
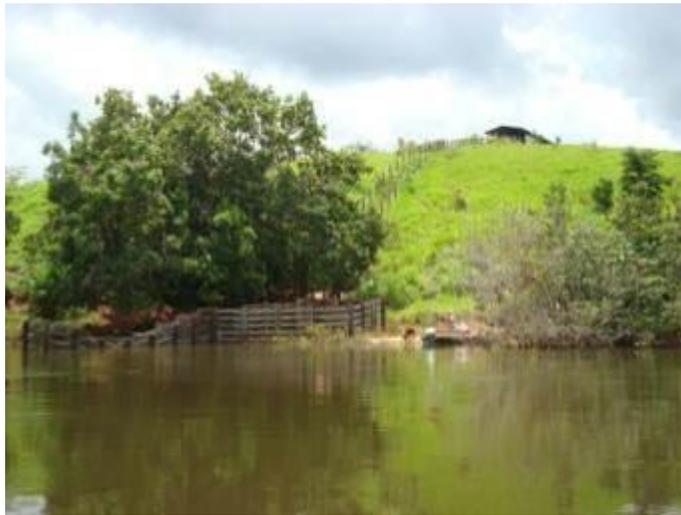
Vistoria – abril/2014	<p>Área aparentemente estável, observando-se ainda uma redução da exposição do talude, devido à elevação do nível do rio. Trata-se de típico exemplo em que o talude e a margem do rio fica estável na época de cheia.</p>
