6º RELATÓRIO CONSOLIDADO DE ANDAMENTO DO PBA E DO ATENDIMENTO
DE CONDICIONANTES

**Anexo 10.3 – 5 – Registro Fotográfico dos Pontos de
Monitoramento**

Anexo 10.3. – 5 – Registro Fotográfico dos Pontos de Monitoramento – Inspeções Trimestrais 08 (janeiro/2014) e 09 (abril/2014)

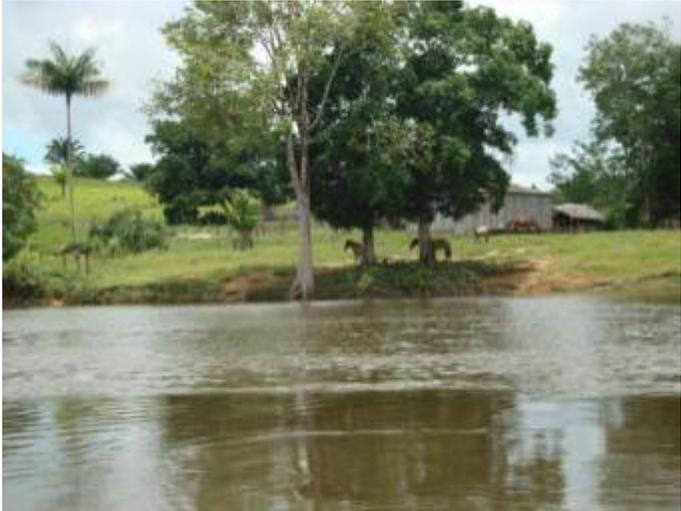
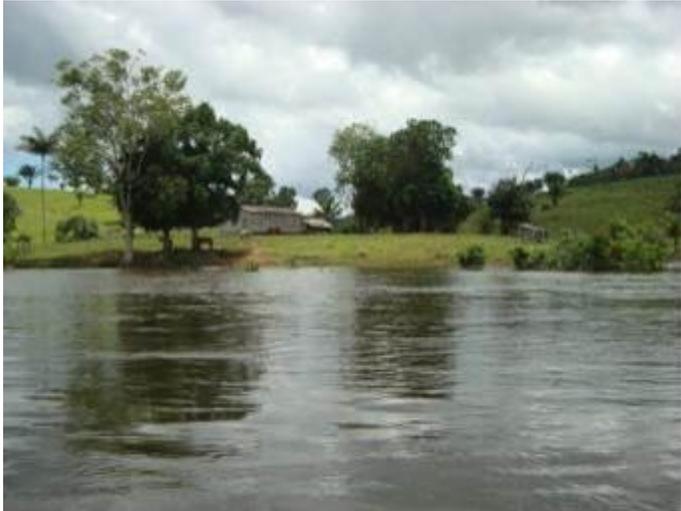
Vistoria – abril/2014	<p>Exposição do talude reduzida devido à elevação do nível do rio. Nota-se áreas sujeitas a ação antrópica, próxima à margem do rio.</p>

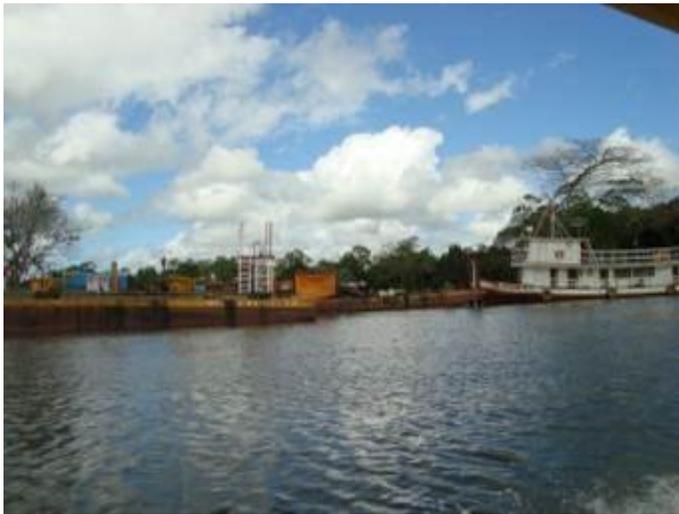
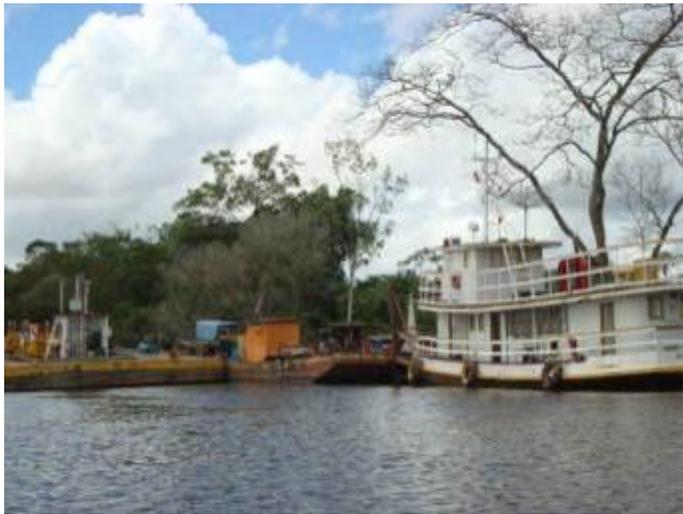
Vistoria – abril/2014	<p>Talude totalmente submerso devido à elevação do nível do rio. Atracadouro privativo em funcionamento. Manter o monitoramento. Exemplo em que o talude e a margem do rio fica estável na época de cheia.</p>

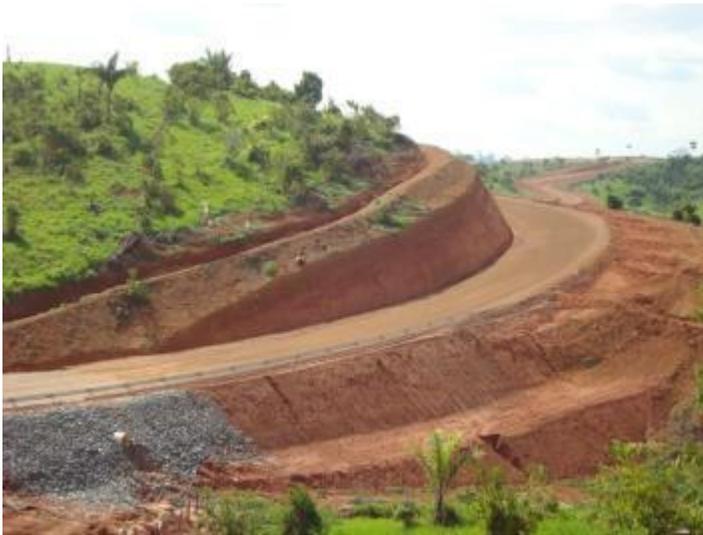
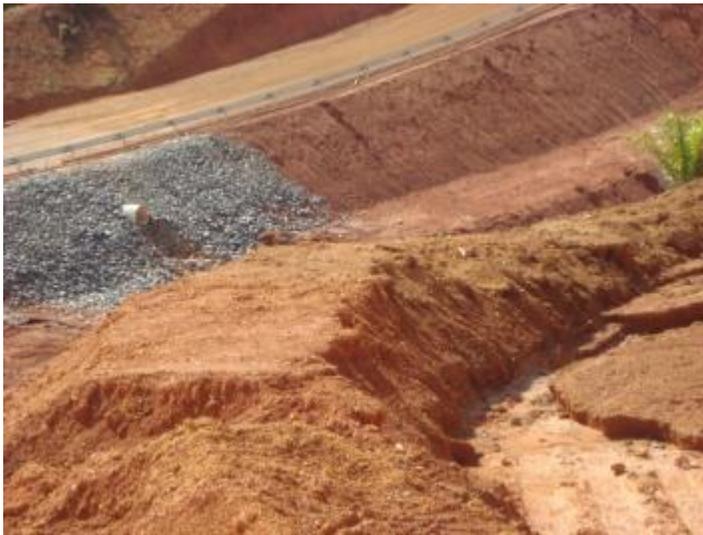
Ponto		Coordenadas UTM (fuso 22)		Solo		FOTOGRAFIAS
		CS 24		409015 9648578		Nitossolo Háplico Eutrófico		
Descrição – Reservatório Intermediário	Vistoria – janeiro/2014	<p>Ponto em observação. Nota-se que alguns dispositivos de drenagem estão sendo instalados, porém, há um processo erosivo em desenvolvimento na porção mais baixa do terreno, devido ao escoamento superficial das águas pluviais.</p>

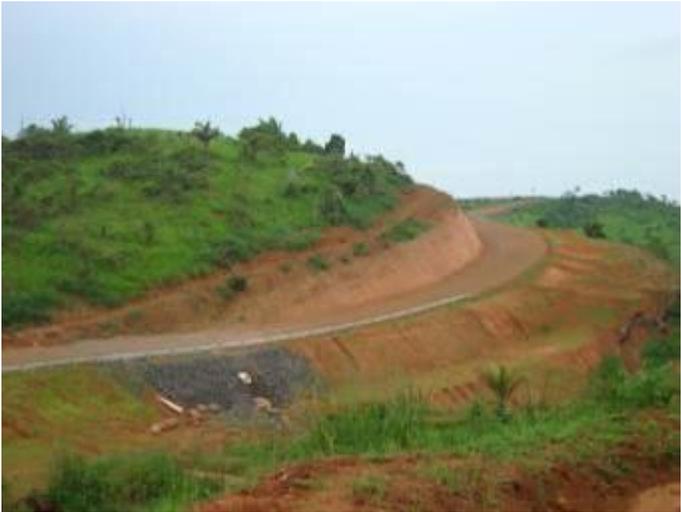
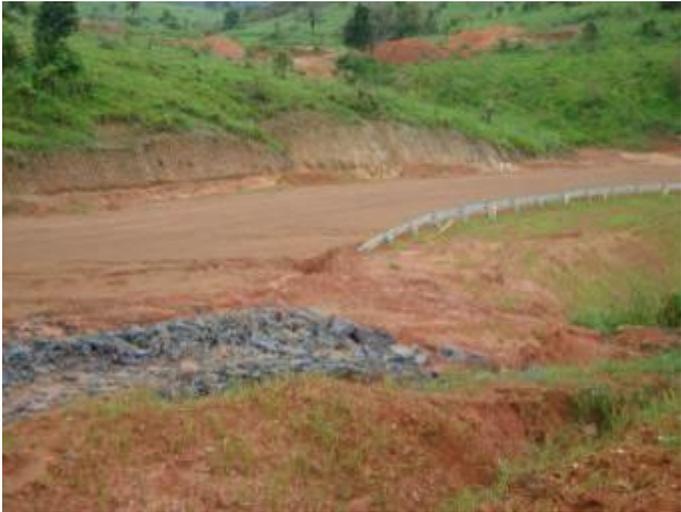
Vistoria – abril/2014	<p>Nota-se que área vem se estabilizando mais a cada vistoria, considerando as ações de contenção implantadas no corte de estrada. A vegetação está se desenvolvendo no talude abaixo da estrada, o que favorece a sustentação do terreno. Entretanto é visível a falta de drenagem superficial e proteção extensiva dos taludes, que ainda se encontram susceptíveis a problemas de ordem geotécnica.</p>

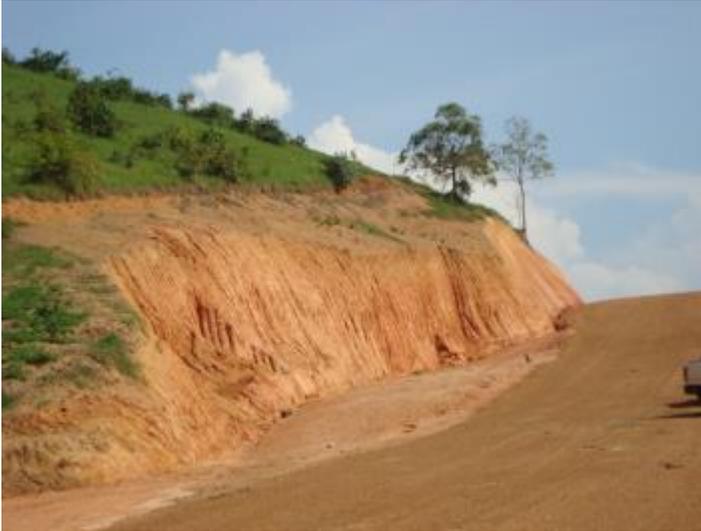
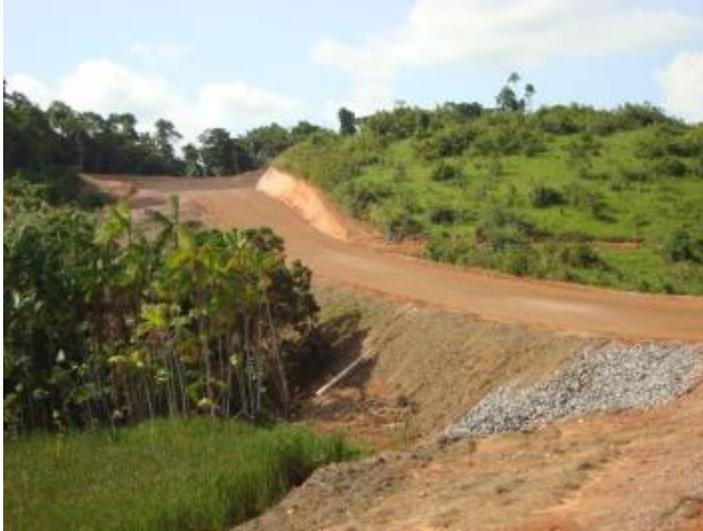
Ponto		Coordenadas UTM (fuso 22)		Solo		FOTOGRAFIAS
		CS 25	406900	9648104	Nitossolo Háplico Eutrófico	
Descrição – Reservatório Intermediário	Vistoria – janeiro/2014	<p>Área aparentemente estável em relação à vistoria anterior, porém mantém-se em observação, já que há um talude formado pelo corte da estrada totalmente exposto até o momento.</p>

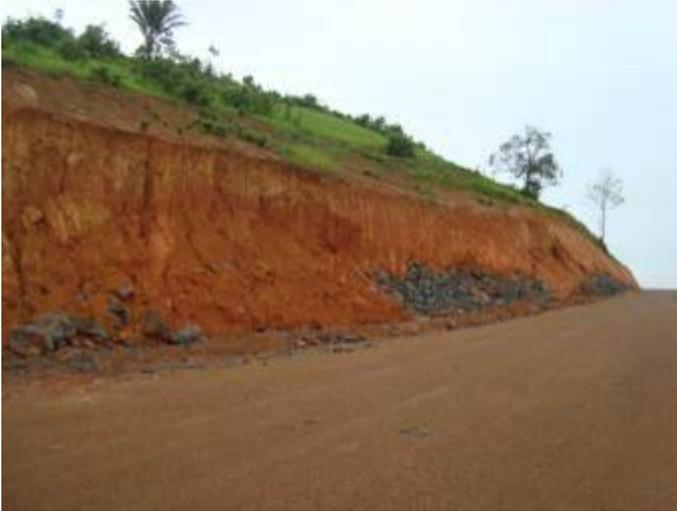
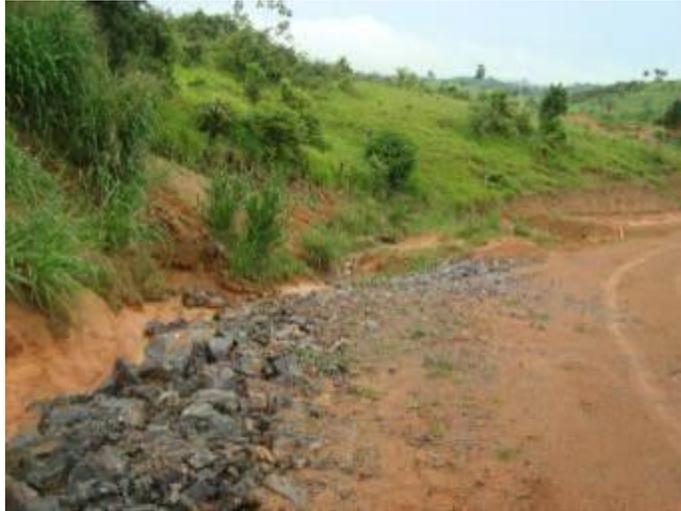
Vistoria – abril/2014	<p>Talude exposto com processos erosivos ativos. Nota-se a tentativa de contenção com a aplicação de fragmentos rochosos nos pontos mais críticos do terreno. Manter o monitoramento. Zona já susceptível a processos erosivos e com desenvolvimento de instabilizações localizadas de talude com rupturas planares de solo. Necessita urgente intervenção de engenharia.</p>

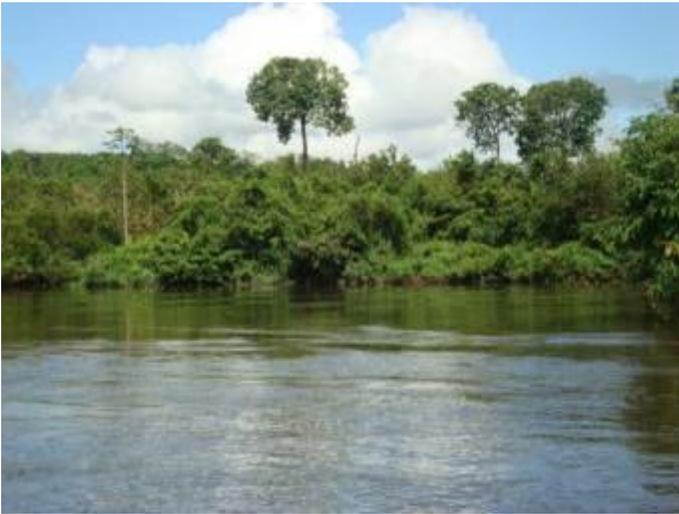
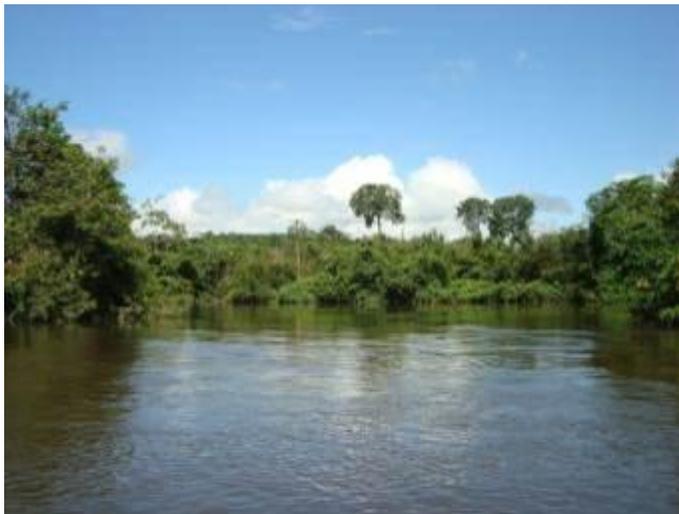
<p>Talude totalmente submerso devido à elevação do nível do rio.</p>

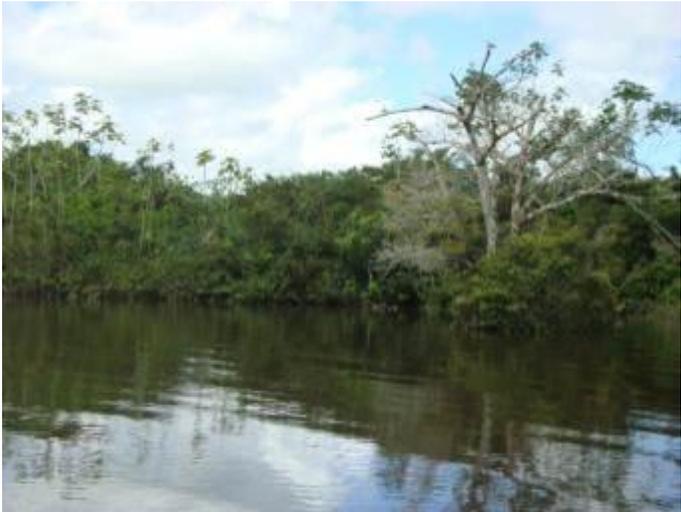
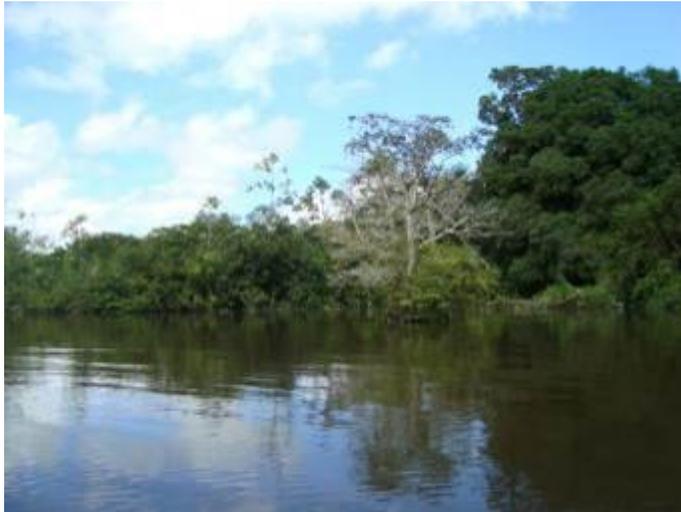
Vistoria – abril/2014	<p>Zona de praia e talude totalmente submersos devido à elevação do nível do rio.</p>

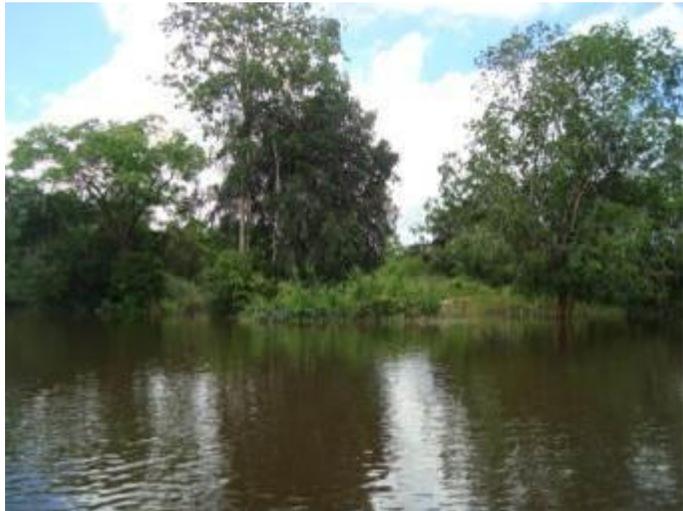
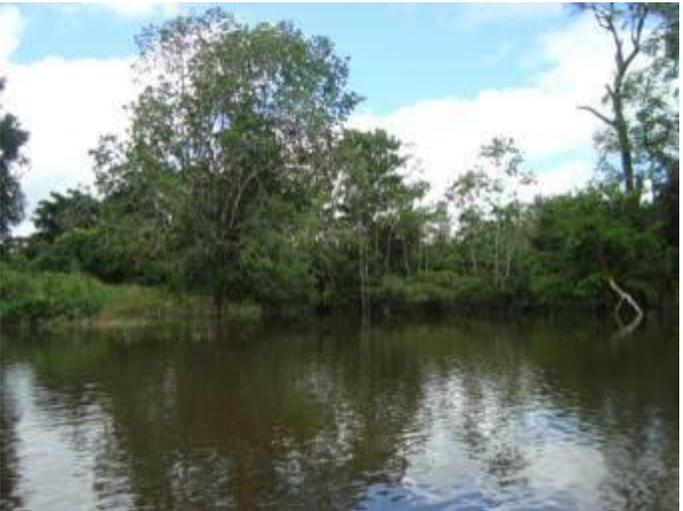
Vistoria – abril/2014	<p>Talude totalmente submerso devido à elevação do nível do rio. Trata-se de típico exemplo em que o talude e a margem do rio fica estável na época de cheia.</p>

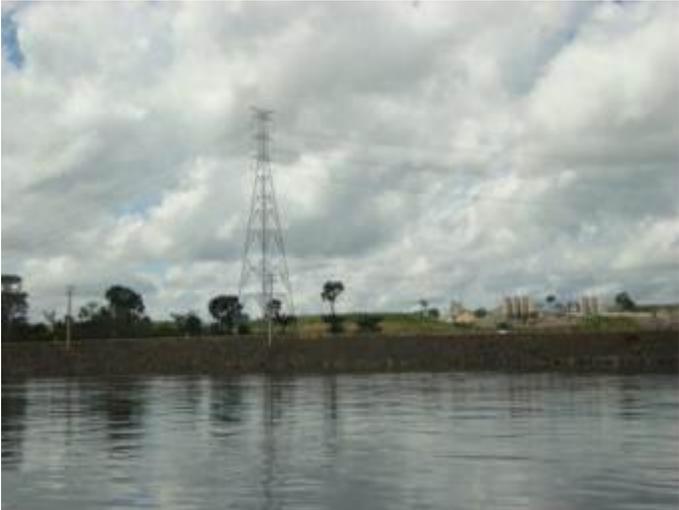
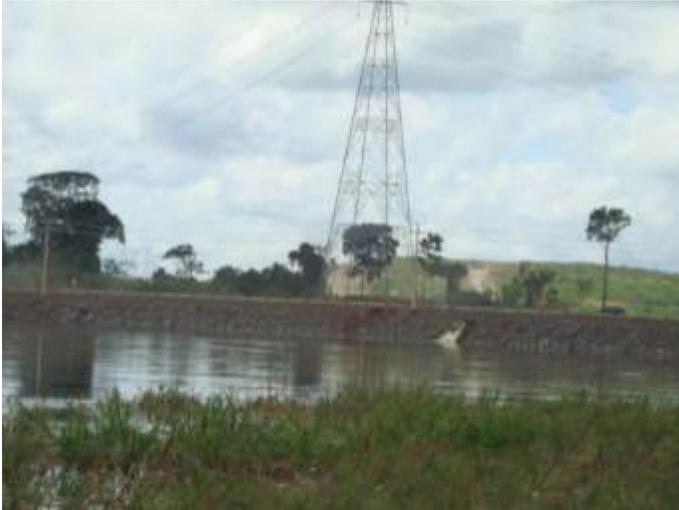
Vistoria – abril/2014	<p>Área aparentemente estabilizada, após a devida contenção do talude com enrocamento de rocha. Trata-se de típico exemplo em que o talude e a margem do rio fica estável na época de cheia.</p>

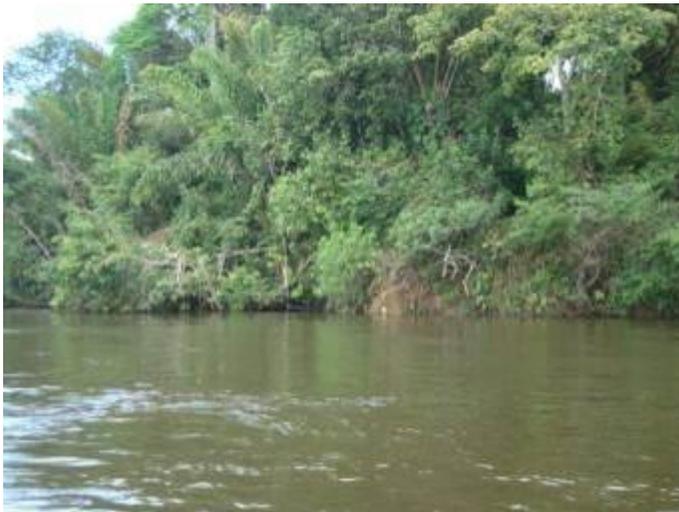
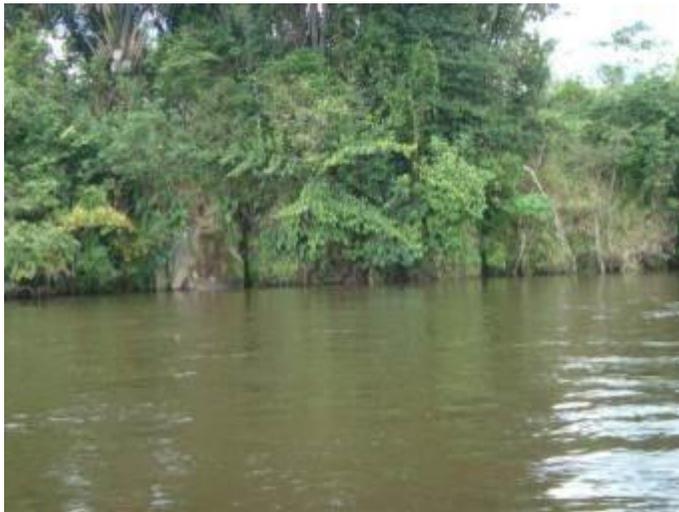
Vistoria – abril/2014	<p>Devido à elevação do nível do rio, os afloramentos rochosos estão ainda menos expostos.</p>

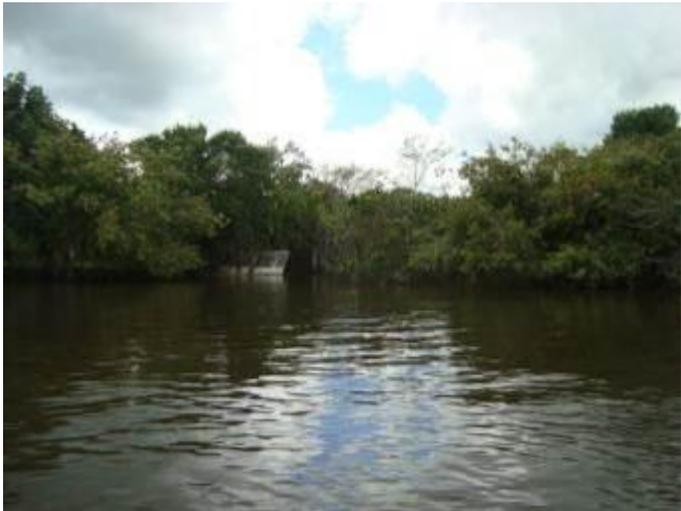
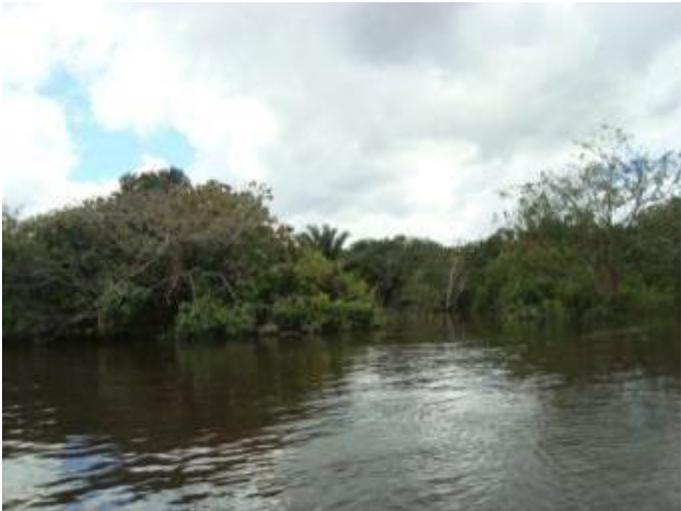
Vistoria – abril/2014	<p>Zona de praia e talude totalmente submersos devido à elevação do nível do rio.</p>

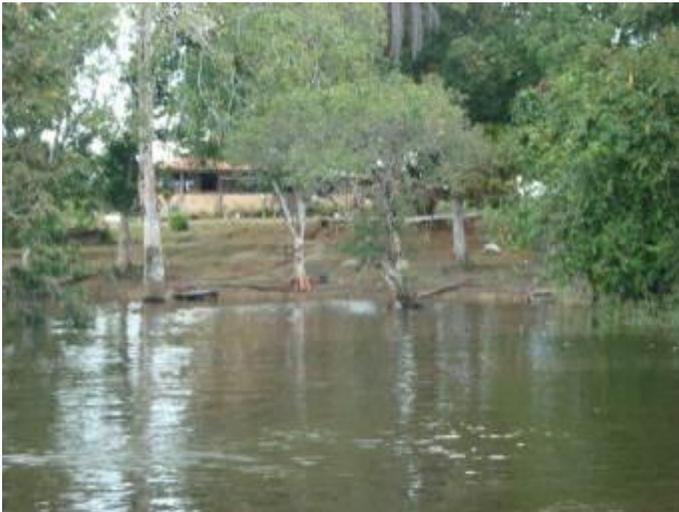
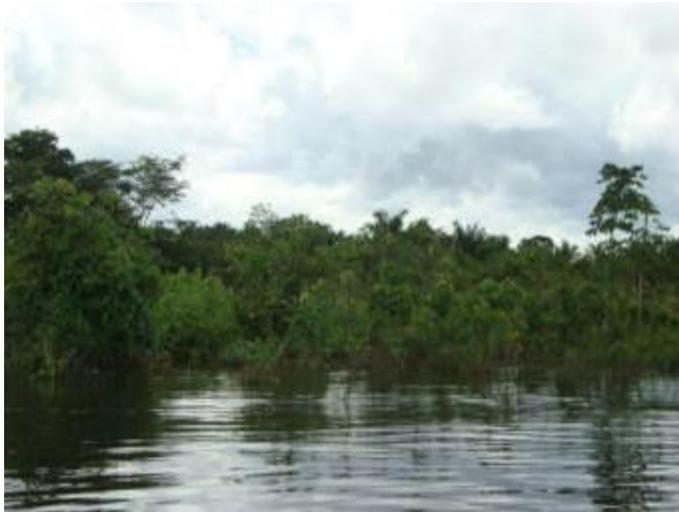
Vistoria – abril/2014	<p>Em relação à vistoria anterior, talude ainda mais reduzido devido à elevação do nível do rio.</p>
