# SUMÁRIO – 10.3 PROGRAMA DE MONITORAMENTO DA ESTABILIDADE DAS ENCOSTAS MARGINAIS E PROCESSOS EROSIVOS

### 10.3. PROGRAMA DE MONITORAMENTO DA ESTABILIDADE DAS ENCOSTAS MARGINAIS E PROCESSOS EROSIVOS

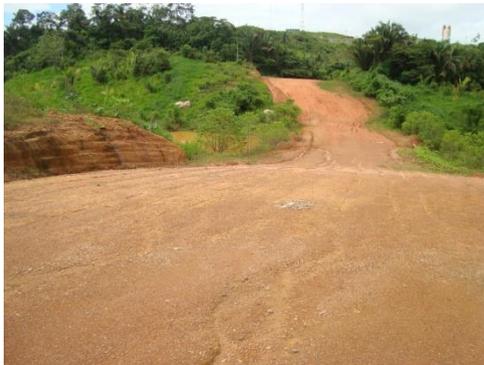
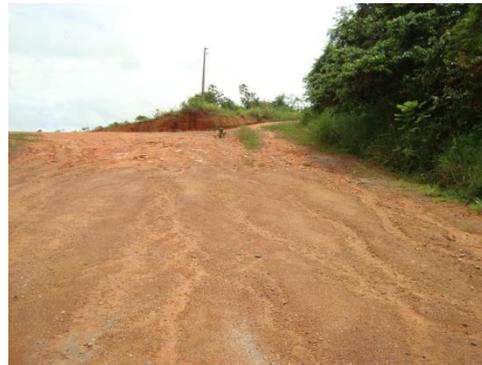
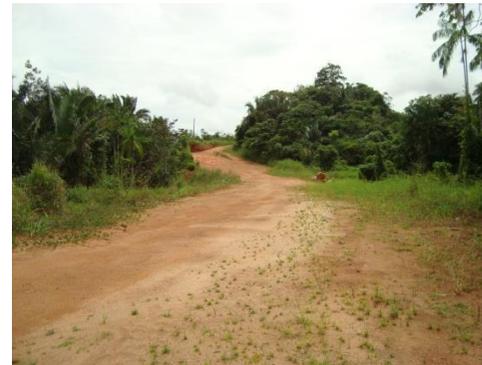
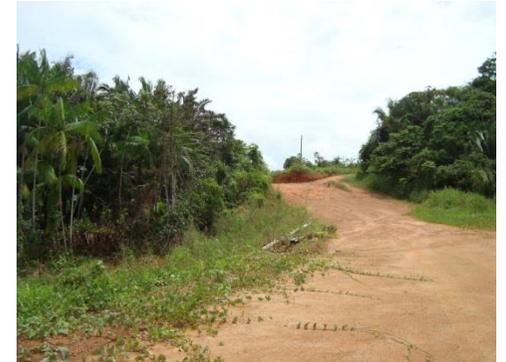
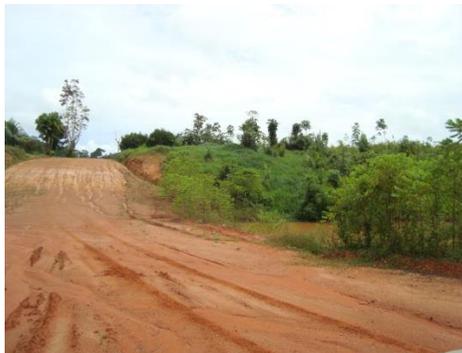
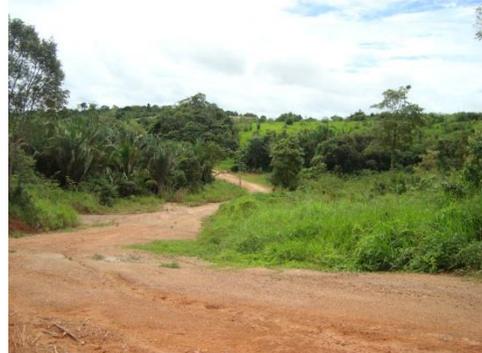
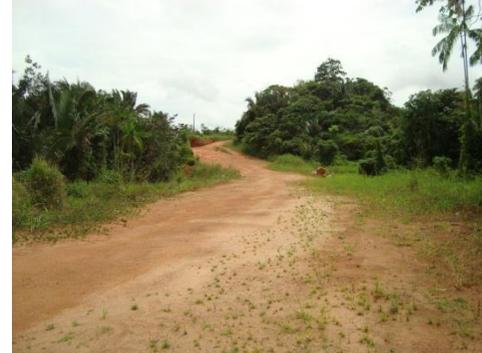
**Figura 10.3 - 4 – Situação da área ilustrada na Figura 10.3 - 3 em abril de 2014.**

As **Figuras 10.3 - 2, 10.3 - 3 e 10.3 - 4** ilustram a evolução da área próxima ao ponto monitorado ENC44 (localização apresentada no **Anexo 10.3 - 2**), localizado na região de construção do Dique 14E, na qual foram detectados processos erosivos ativos em uma estrada antiga/desativada (inspeção realizada em maio/2013), próximo ao sítio Bela Vista (coordenadas UTM 416825 / 9637308), que apresentava muitos sulcos erosivos ativos em região recoberta por Nitossolo Háplico eutrófico.

Em outubro/2013, observou-se que foram realizadas ações corretivas de caráter temporário no local, não sendo mais observados os mesmos processos de degradação geotécnica identificados anteriormente (embora o potencial de risco erosivo local ainda permaneça). A **Figura 10.3 - 4** mostra a situação da área na inspeção realizada em abril/2014, onde se nota a sensível (embora ainda com potencial de deterioração no futuro) melhora em termos de estabilidade geotécnica em relação à prévia condição de outubro/2013. Ressalta-se que esta região está situada dentro do próprio Reservatório Intermediário e que estas medidas corretivas, de caráter provisório, foram tomadas para melhorias das condições de acesso à região de influência para construção dos Diques, no caso específico Dique 14D e, principalmente, Dique 14E.

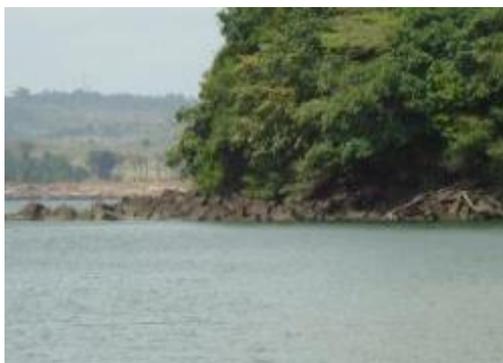
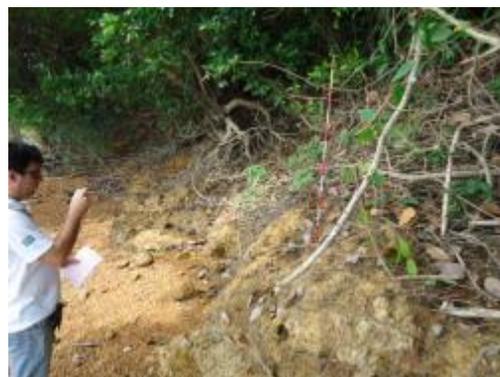
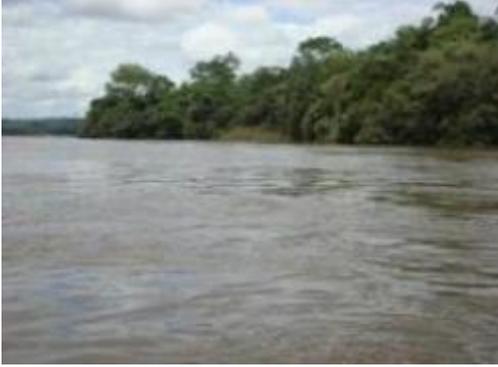
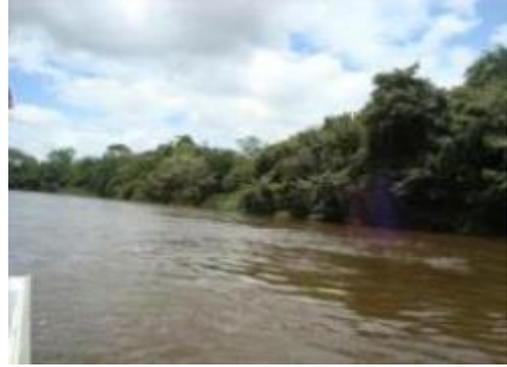
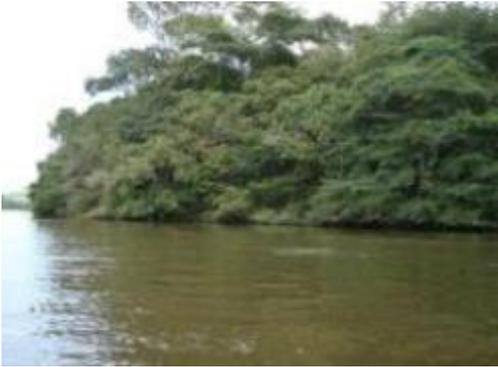
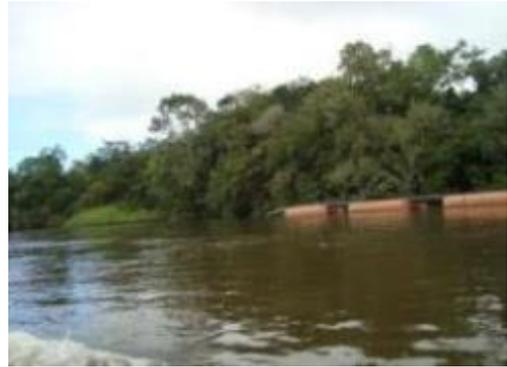
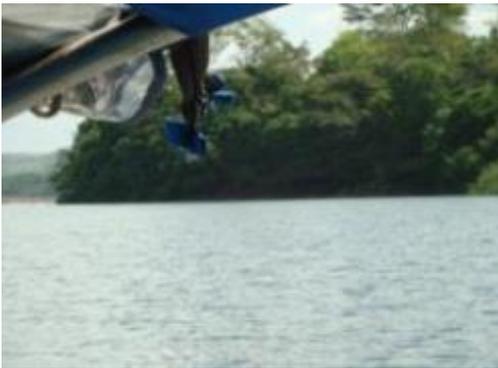
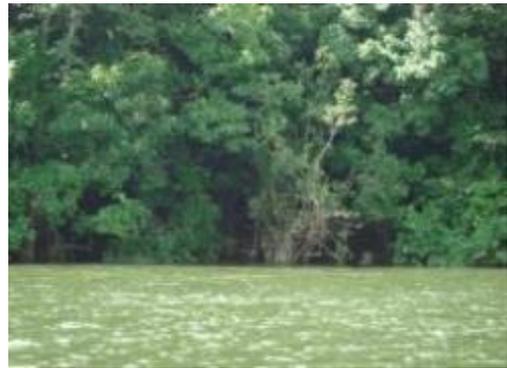
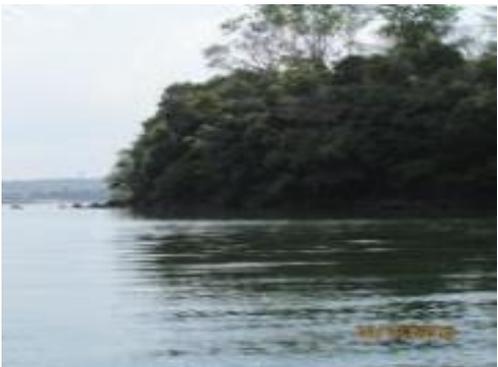
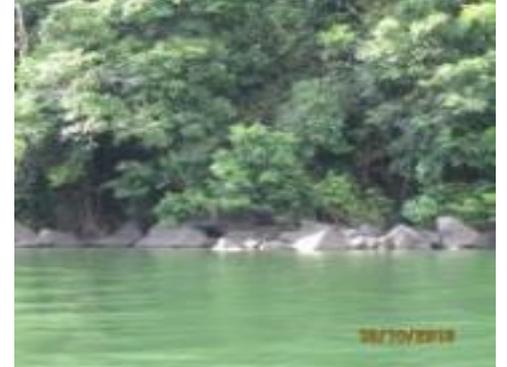
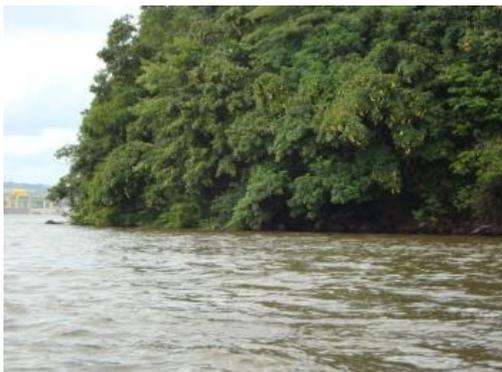
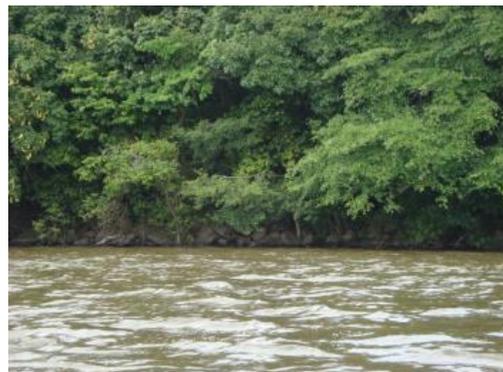
**Figura 10.3 - 9 – Ilustrações da região em frente ao Canal de Fuga - inspeções trimestrais já realizadas.**

A importância do monitoramento neste ponto tem sido relatada no contexto dos últimos relatórios consolidados e deve-se ao fato de estar localizado em uma região a jusante do Canal de Fuga da Casa de Força Principal (sítio Belo Monte) e formado por um talude de solo com alta susceptibilidade a processos erosivos. Entretanto, os resultados dos estudos do setor de engenharia da obra concluíram que o escoamento de água proveniente do Canal de Fuga, para quaisquer condições de operação, não terá energia suficiente para interferir nas linhas de fluxo na calha natural, que são controladas pela morfologia local, caracterizada pela presença marcante de um profundo canal junto à margem direita do rio. Portanto, de acordo com os estudos do setor de engenharia da obra, as águas turbinadas efluentes da Casa de Força Principal não interferirão com as condições naturais do rio junto à margem direita, não se justificando, assim, quaisquer intervenções ou implantação prévias de estruturas de proteção.

Mesmo em função destas premissas se fará a continuidade do monitoramento no referido ponto CS22 para avaliação detalhada do local, tanto no período antes quanto após a operação da UHE Belo Monte. Medidas de proteção serão recomendadas caso algum fato detectado no futuro as justifiquem.

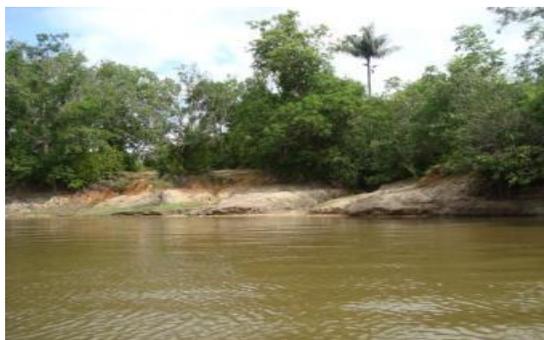
Inspeção Trimestral 7 (outubro/2013 - seca): Aumento da zona de praia devido à redução de nível do rio Xingu. Igualmente aos casos comentados anteriormente, sem mudanças perceptíveis do risco geotécnico original.

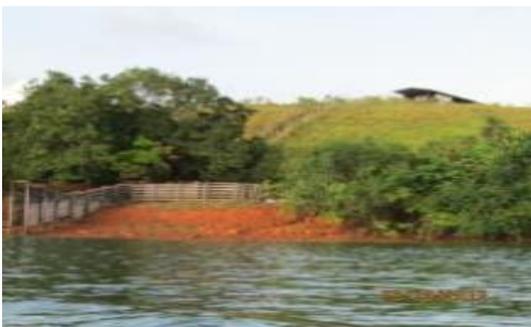
Inspeção Trimestral 6 (agosto/2013 - vazante): Região degradada devido ao desmatamento, uso e ocupação, abertura de estrada de acesso e embarcadouro de animais de corte à margem do rio.

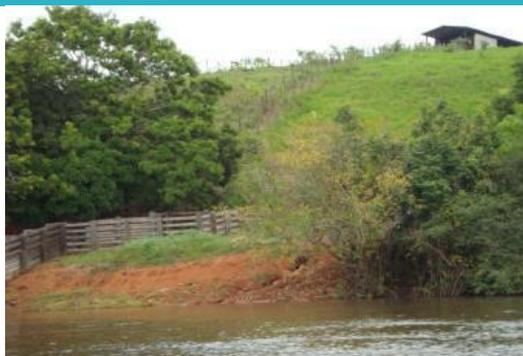
Inspeção Trimestral 7 (outubro/2013 - seca): Área aparentemente estável, sem mudança de risco geotécnico em relação aos valores originais.

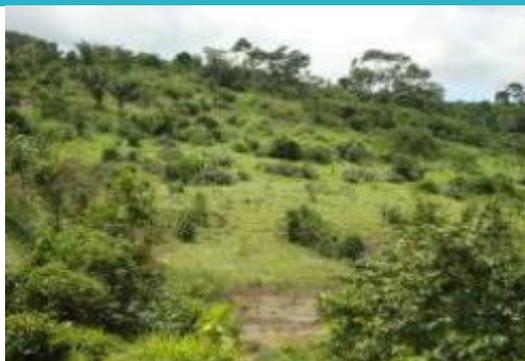
Inspeção Trimestral 3 (novembro/2012 - seca): Não foram observadas alterações em comparação à inspeção anterior.

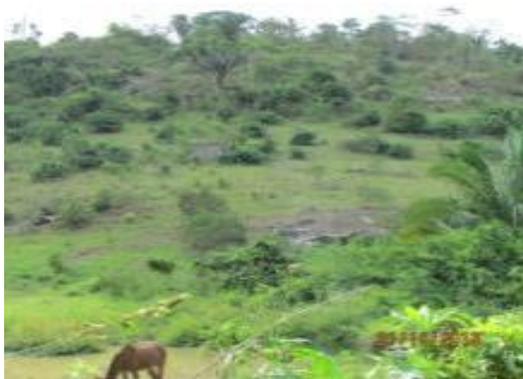
Vistoria de Agosto de 2013: Inviabilizada, devido à interdição de trecho no Travessão 45.
