**CAPÍTULO 2 – ANDAMENTO DO PROJETO BÁSICO AMBIENTAL**

**Anexo 10.3 – 5 – Registro Fotográfico dos Pontos de Monitoramento**

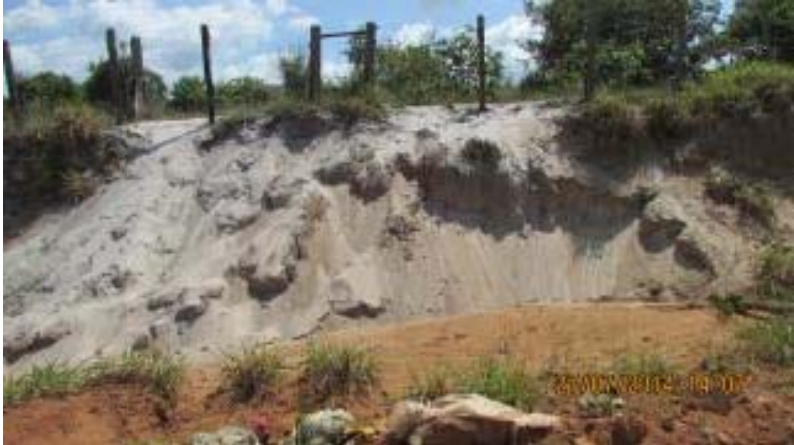
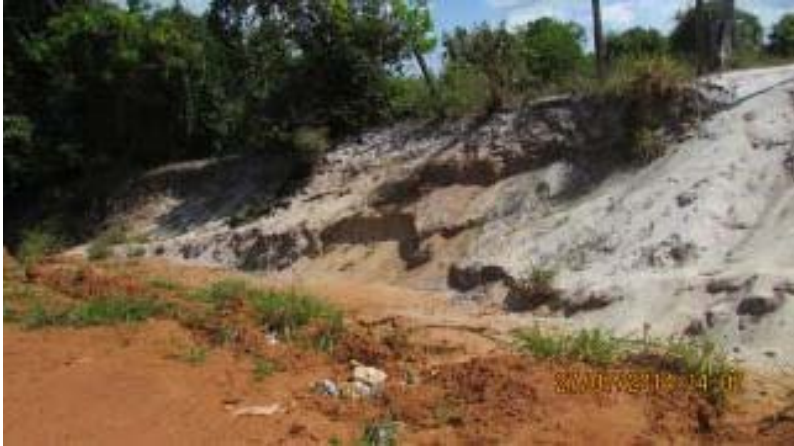
Ponto	Coordenadas UTM (fuso 22)		Solo	FOTOGRAFIAS
	RI 03	406456	9656013	
Descrição - Reservatório Intermediário	Vistoria – Julho/2014	<p>Talude aparentemente estável, apesar da fragilidade do terreno devido à sua composição arenosa.</p>

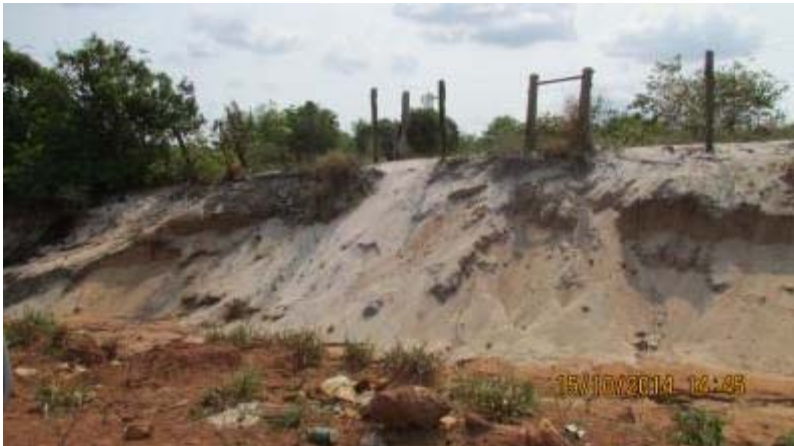
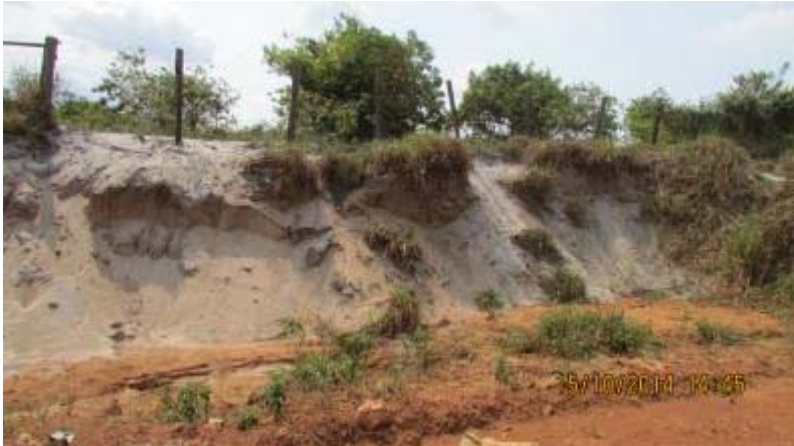
Vistoria – outubro /2014	<p>Talude aparentemente estável. Material arenoso, frágil e inconsolidado. Sulcos erosivos ainda são visíveis na pista, o que pode comprometer no futuro a estabilidade geral desta área.</p>

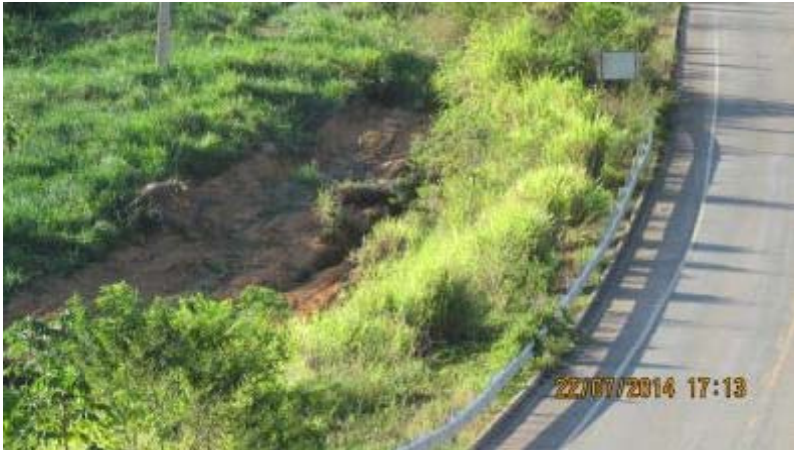
Ponto		Coordenadas UTM (fuso 22)		Solo	FOTOGRAFIAS	
RI 04		401766	9630903			
Descrição - Reservatório Intermediário	Vistoria – Julho/2014	Área aparentemente estável e vegetação mais desenvolvida.

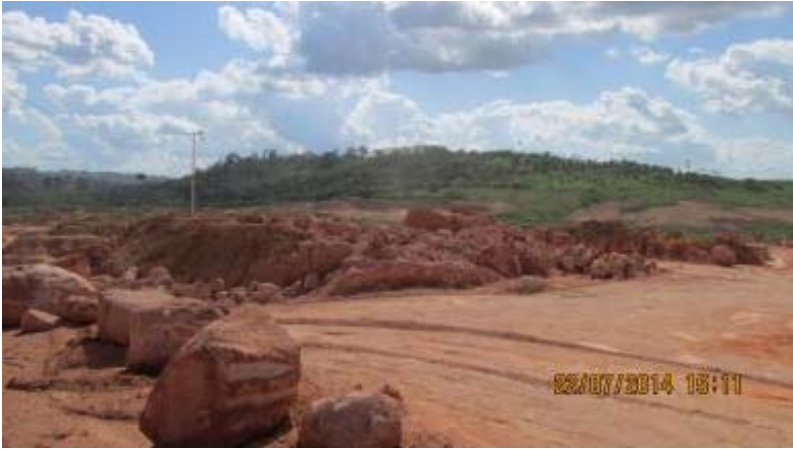
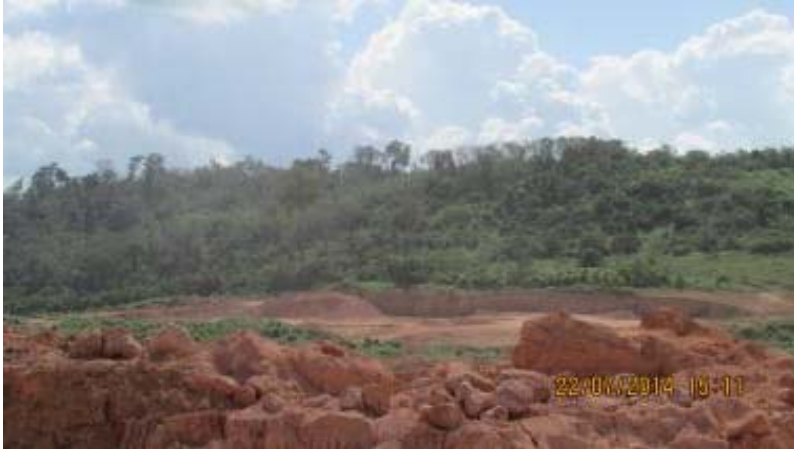
Ponto		Coordenadas UTM (fuso 22)		Solo		FOTOGRAFIAS
ENC 41		416434	9640740	Cambissolo Háplico distrófico (eutrófico)		
Descrição - Reservatório Intermediário	Vistoria – Julho/2014	<p>Área apresenta movimentação de terra para abertura de via de acesso.</p>

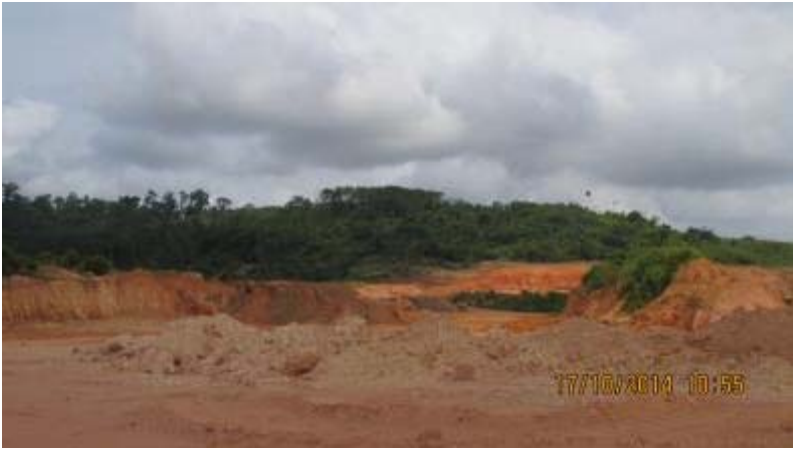
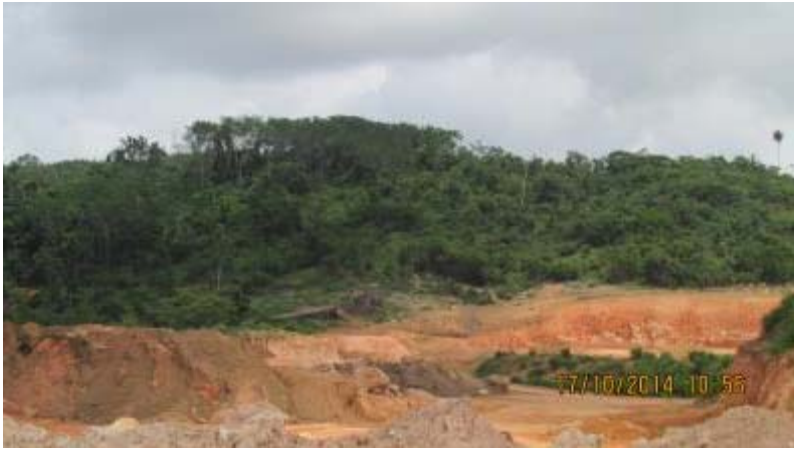
Vistoria – outubro/2014	<p>Ainda observa-se movimentação de terra intensa no local, porém a porção vegetada apresenta-se aparentemente estável. Necessidade de obras de drenagem para não haver deterioração das condições.</p>

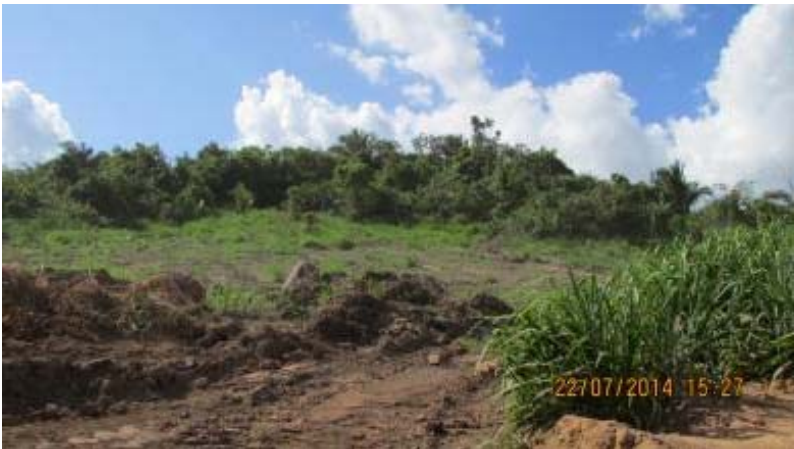
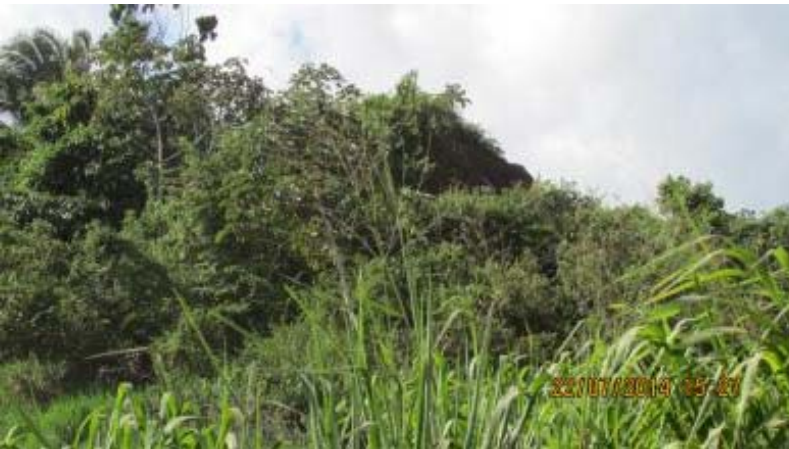
Ponto		Coordenadas UTM (fuso 22)		Solo	FOTOGRAFIAS
ENC 42		416907	9639922	Cambissolo Háplico distrófico (eutrófico)	
Descrição - Reservatório Intermediário	Vistoria – Julho/2014	<p>Área aparentemente estável.</p>

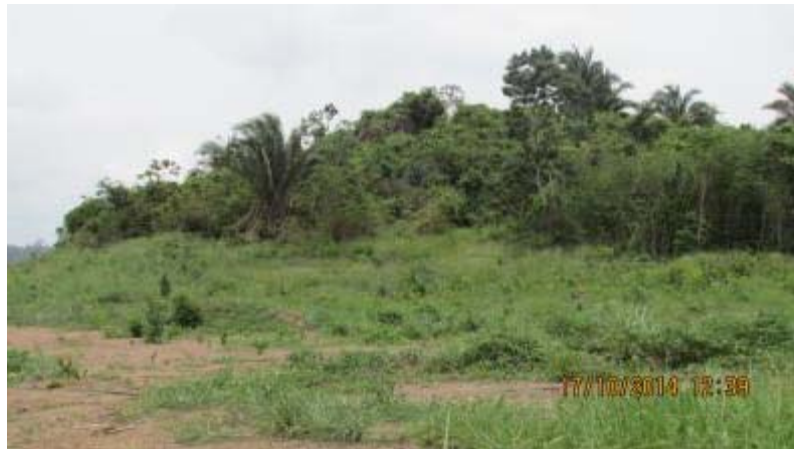
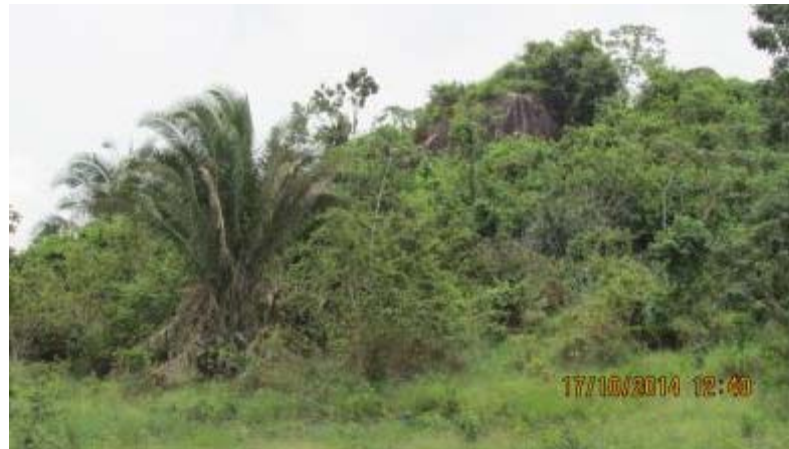
Vistoria – outubro/2014	<p>Área aparentemente estável. Mudança no nível de vegetação, porém pouca ou nenhuma variação em relação à condição da última visita.</p>

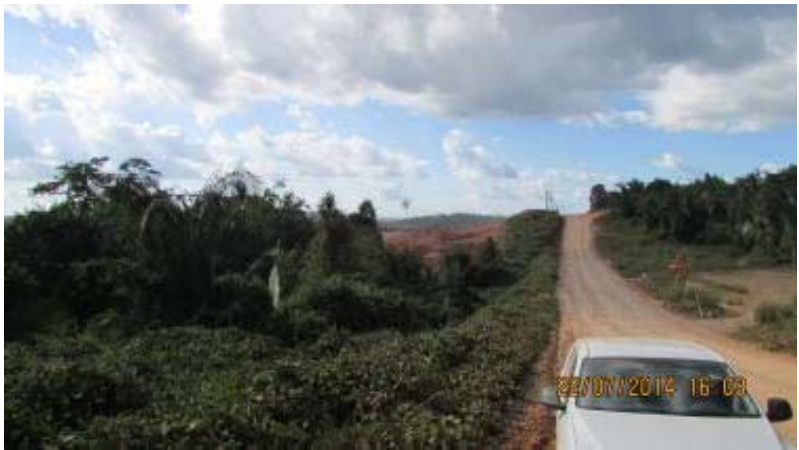
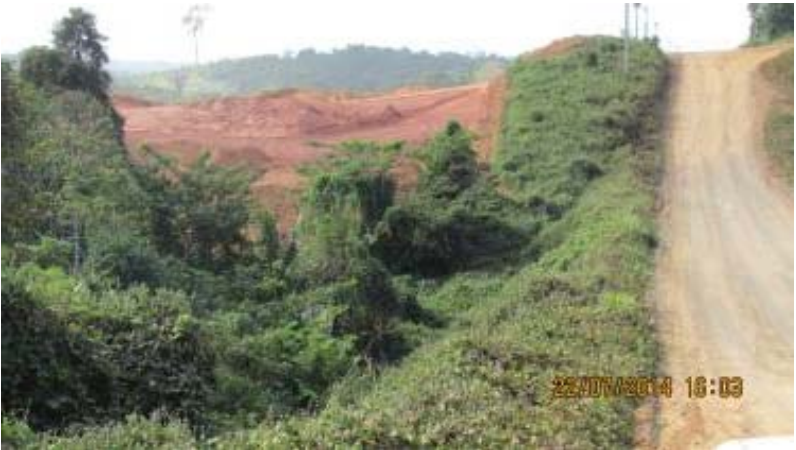
Ponto		Coordenadas UTM (fuso 22)		Solo	FOTOGRAFIAS
ENC 43		416965	9637972	Cambissolo Háplico distrófico (eutrófico)	
<b>Descrição - Reservatório Intermediário</b>	<b>Vistoria – Julho/2014</b>	<p>Área aparentemente estável. Os blocos rochosos para contenção do talude nas margens da via foram encobertos pelas gramíneas. Avista-se ao fundo da foto, área com movimentação de terra devido à obra.</p>

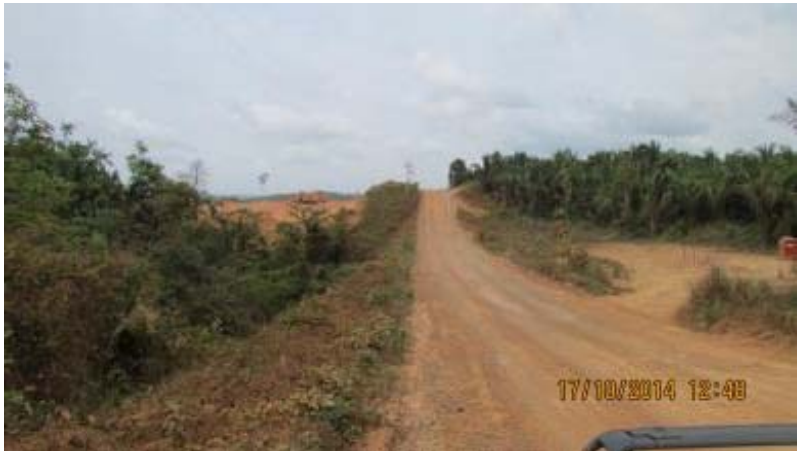
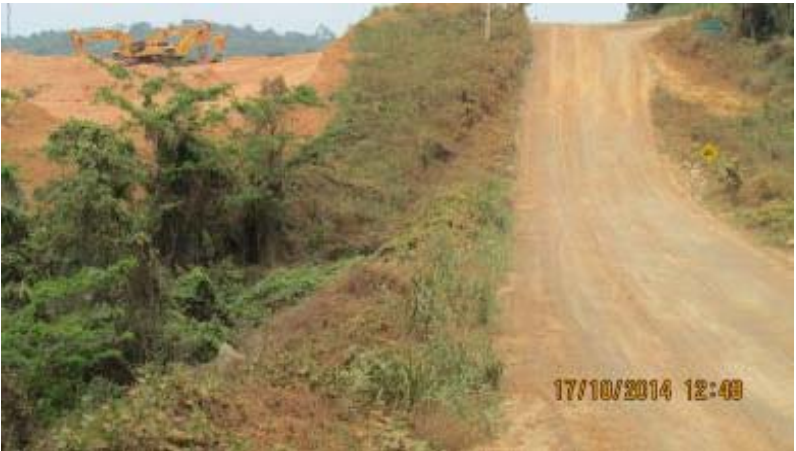
<b>Vistoria – outubro/2014</b>	<p>Área aparentemente estável. Mudança no nível de vegetação, porém pouca ou nenhuma variação em relação à condição da última visita.</p>

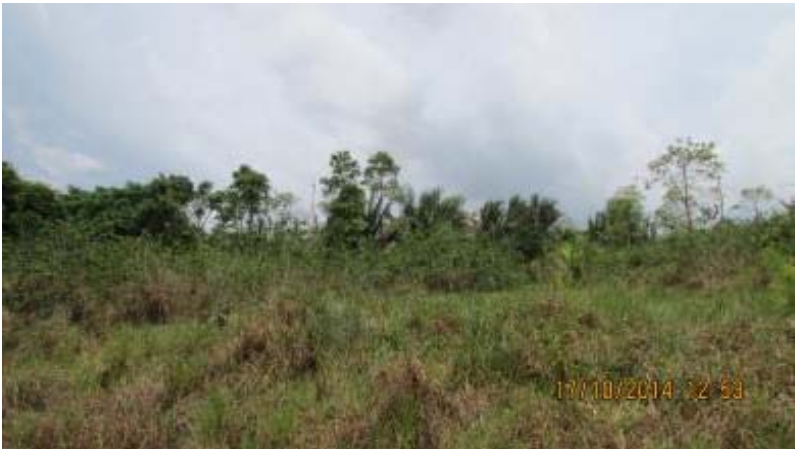
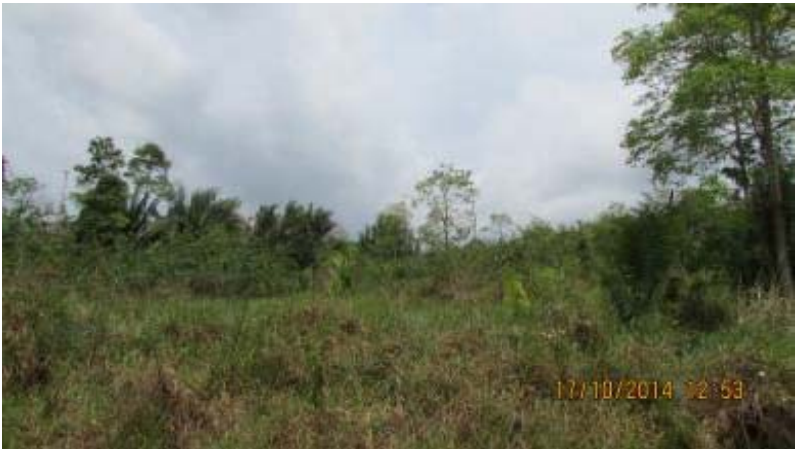
Ponto		Coordenadas UTM (fuso 22)		Solo	FOTOGRAFIAS
ENC 44		417000	9637183	Nitossolo Háptico eutrófico	
Descrição - Reservatório Intermediário	Vistoria – Julho/2014	<p>Área aparentemente estável.</p>		 	 
	Vistoria – outubro/2014	<p>Área aparentemente estável. Mudança no nível de vegetação, porém pouca ou nenhuma variação em relação à condição da última visita.</p>

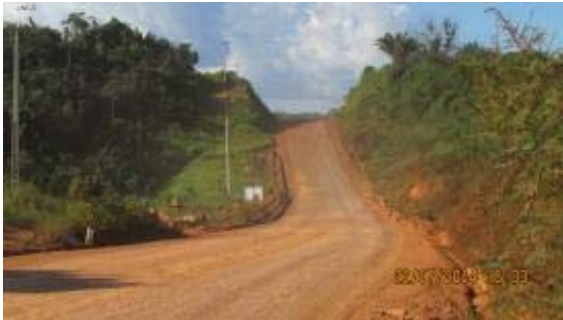
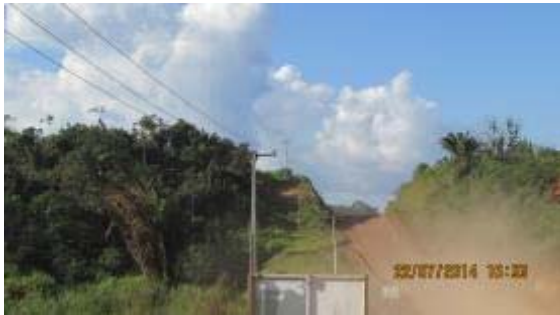
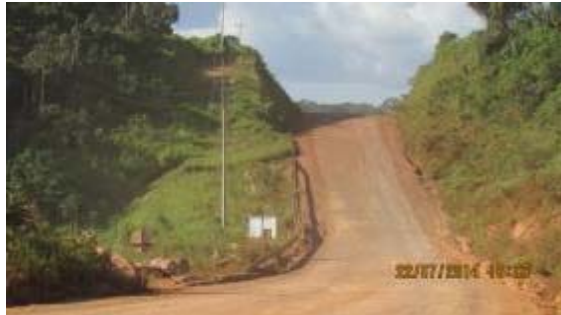
Ponto		Coordenadas UTM (fuso 22)		Solo	FOTOGRAFIAS	
ENC 45		416540	9634468	Cambissolo Háplico distrófico (eutrófico)		
Descrição - Reservatório Intermediário	Vistoria – Julho/2014	<p>Área aparentemente estável. Nota-se adensamento da vegetação no talude. Os sulcos erosivos devido ao escoamento superficial de águas pluviais ainda são visíveis na pista.</p>

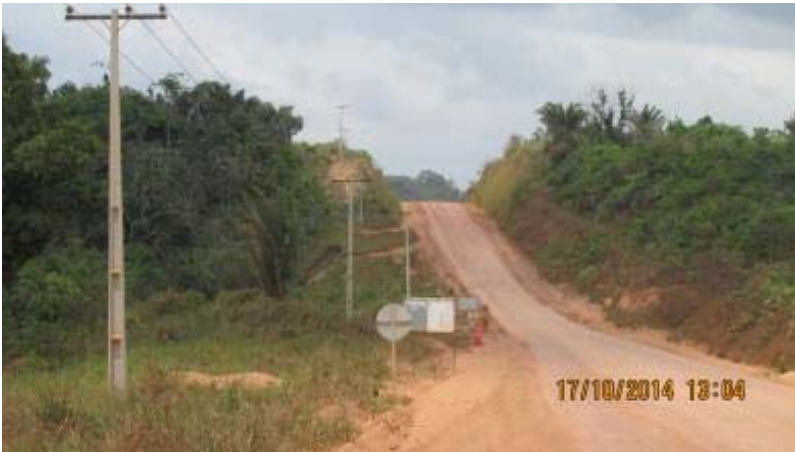
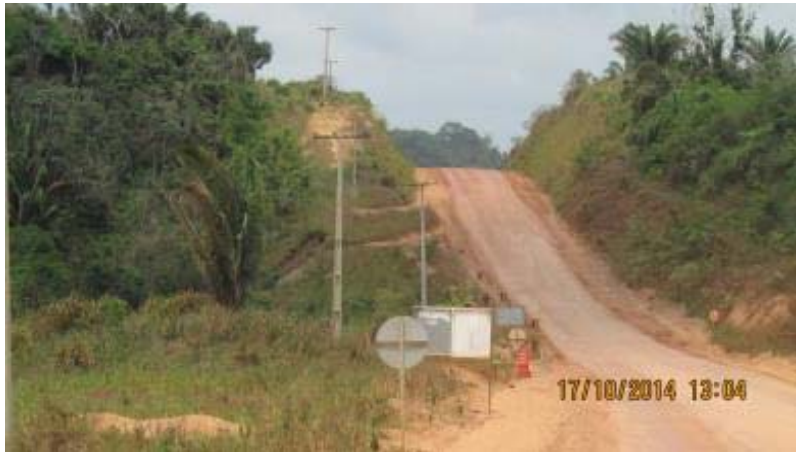
Vistoria – outubro/2014	<p>Área aparentemente estável. Mudança no nível de vegetação, porém pouca ou nenhuma variação em relação à condição da última visita.</p>

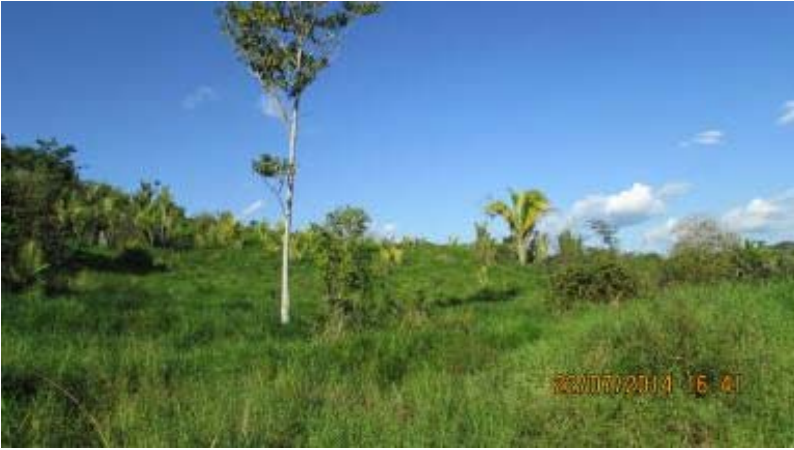
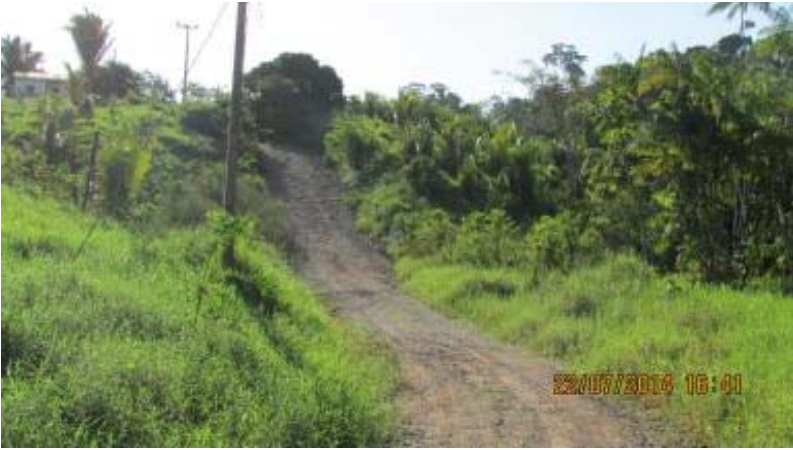
Ponto		Coordenadas UTM (fuso 22)		Solo	FOTOGRAFIAS
ENC 46		416770	9632752	Cambissolo Háplico distrófico (eutrófico)	
Descrição - Reservatório Intermediário	Vistoria - Julho/2014	<p>Área aparentemente estável. Contudo, a via não apresenta nenhum tipo de proteção ou sistema de drenagem pluvial.</p>

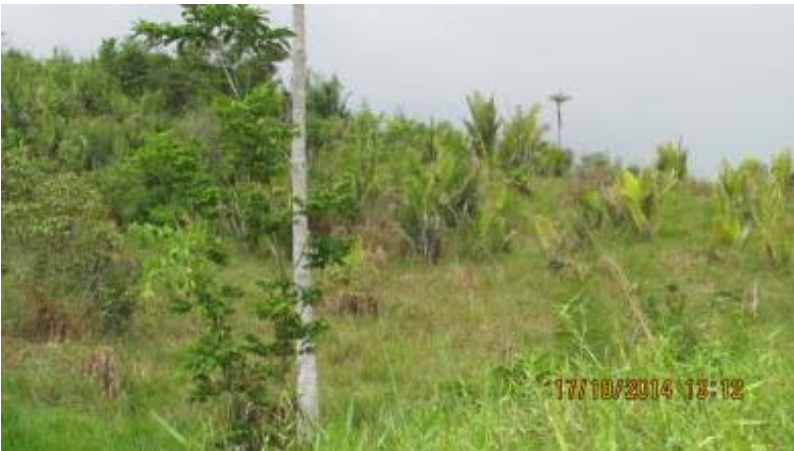
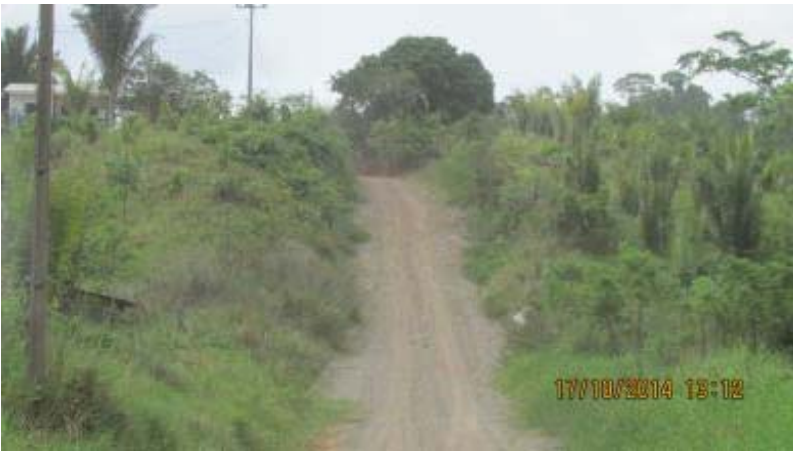
Vistoria - outubro/2014	<p>Área aparentemente estável.</p>

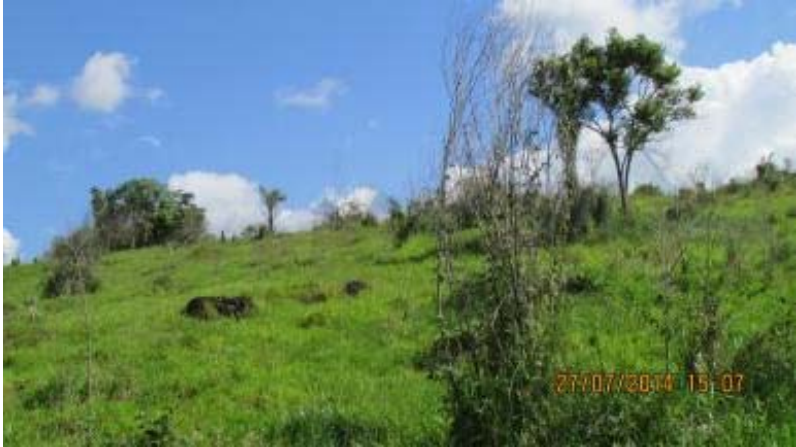
Ponto		Coordenadas UTM (fuso 22)		Solo	FOTOGRAFIAS
ENC 56		409940	9644128	Cambissolo Háptico distrófico (eutrófico)	
Descrição - Reservatório Intermediário	Vistoria – Julho/2014	Área aparentemente estável.

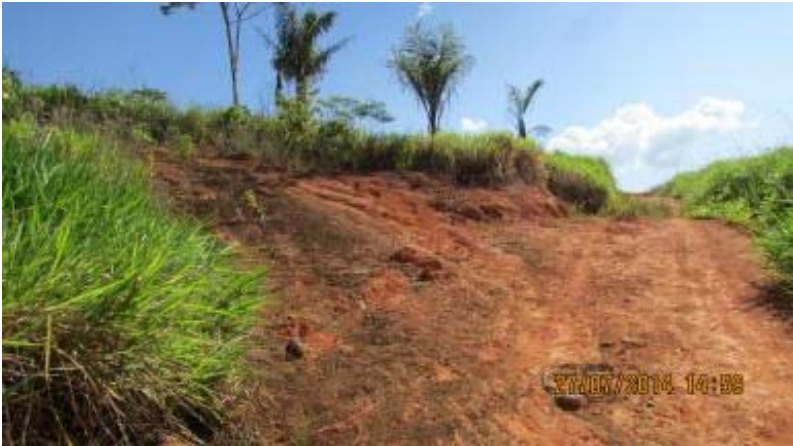
Ponto		Coordenadas UTM (fuso 22)		Solo	FOTOGRAFIAS
ENC 57		409267	9644003	Nitossolo Háplico eutrófico	
Descrição - Reservatório Intermediário	Vistoria – Julho/2014	<p>Área aparentemente estável em relação à vistoria de maio/2012. Contudo, devido ao processo erosivo por sulcos e ravina observado na área sem vegetação.</p>

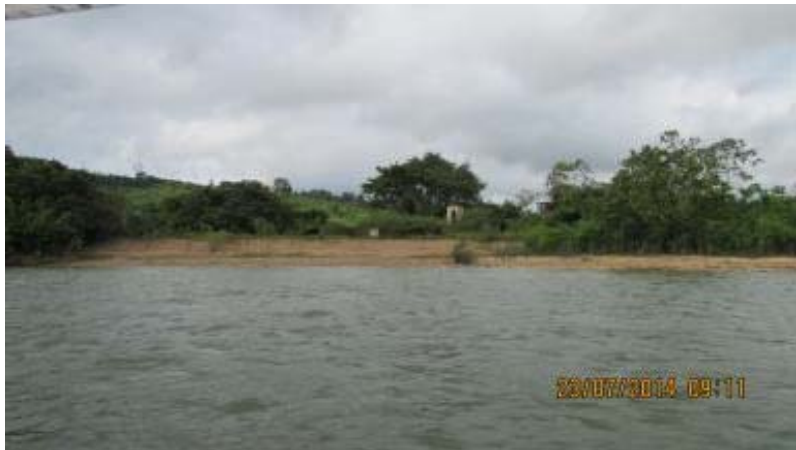
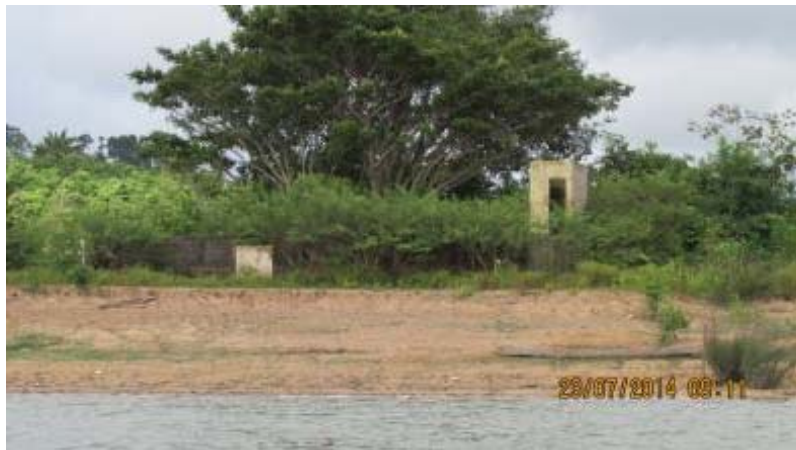
Ponto		Coordenadas UTM (fuso 22)		Solo		FOTOGRAFIAS
		377087	9640720	Neossolo Flúvico		
Descrição - Reservatório	Vistoria – julho/2014	<p>Área aparentemente estável. Nota-se a diminuição do nível do rio em relação à vistoria realizada em abril e o aparecimento da zona de praia.</p>

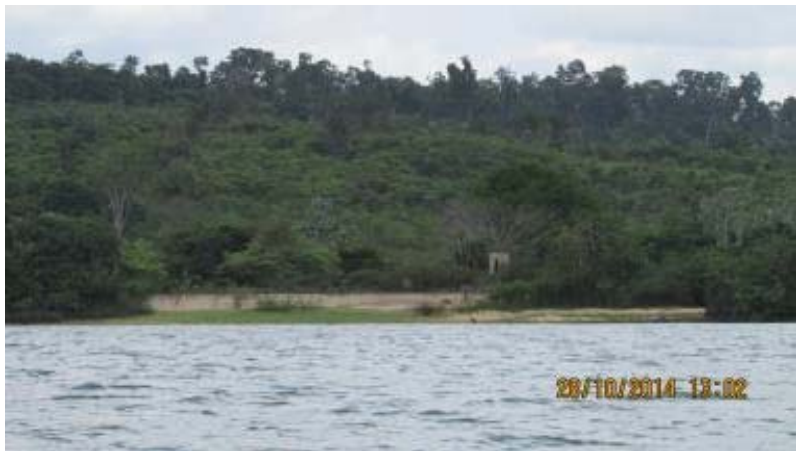
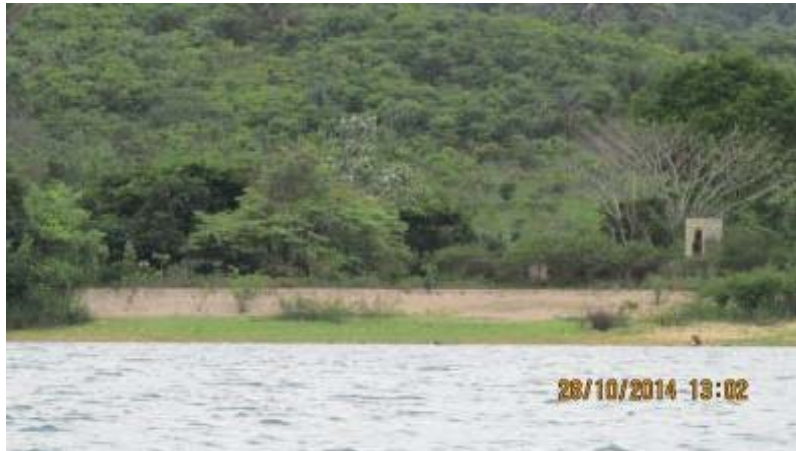
Vistoria – outubro/2014	<p>Área aparentemente estável. Mudança no nível de vegetação porém, pouca ou nenhuma variação em relação à condição da última visita.</p>

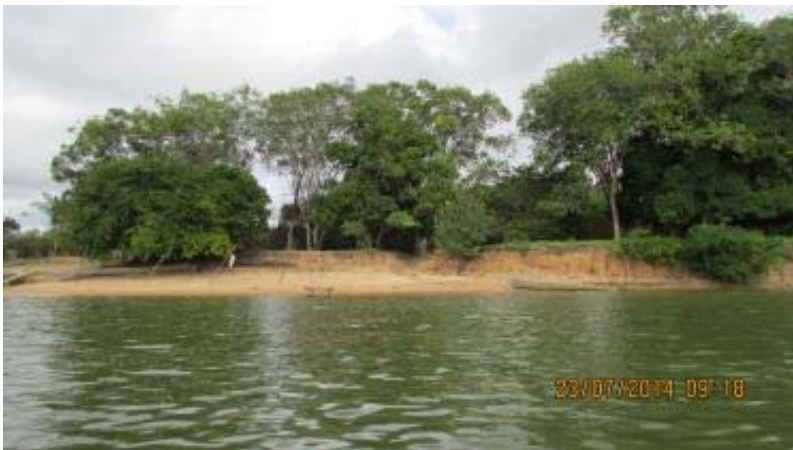
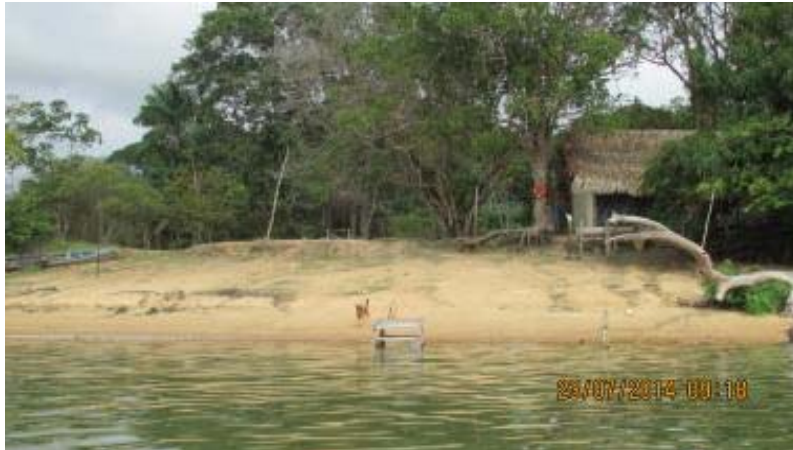
Ponto		Coordenadas UTM (fuso 22)		Solo		FOTOGRAFIAS
		R 02	377940	9639960	Latossolo Vermelho-amarelo distrófico	
Descrição - Reservatório	Vistoria – julho/2014	<p>Área aparentemente estável. Nota-se o aumento da zona de praia em relação à vistoria de abril/2014 devido à diminuição do nível do rio.</p>

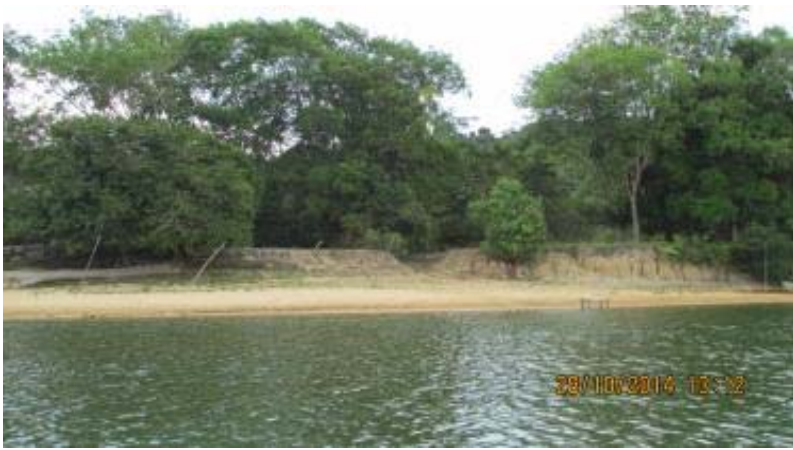
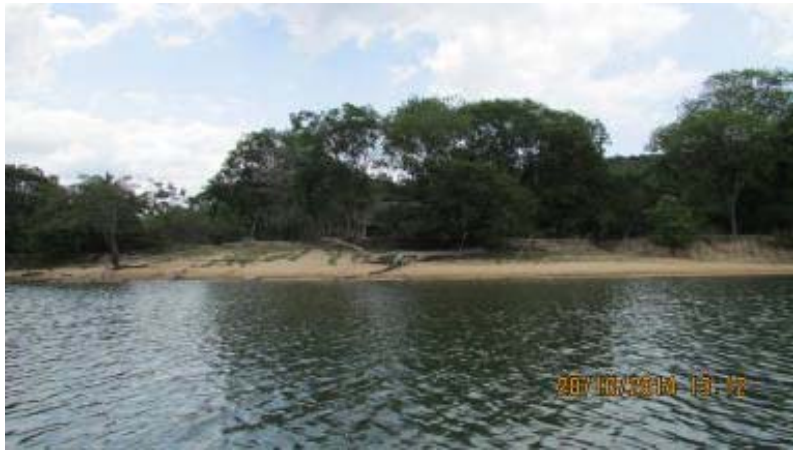
Vistoria – outubro/2014	<p>Área aparentemente estável.</p>

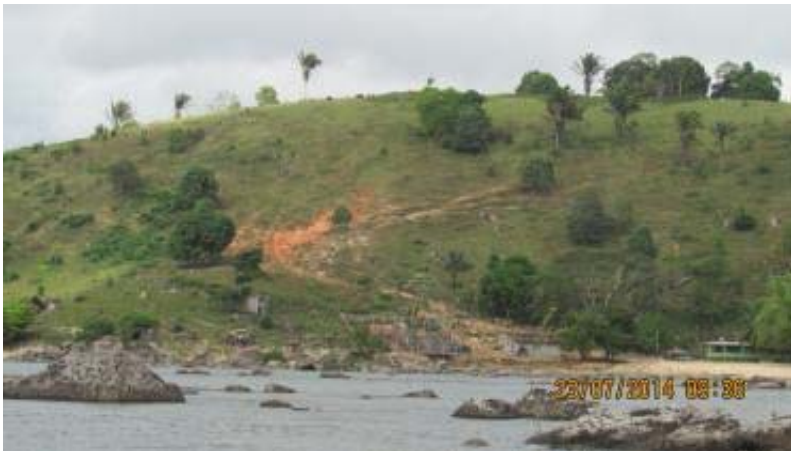
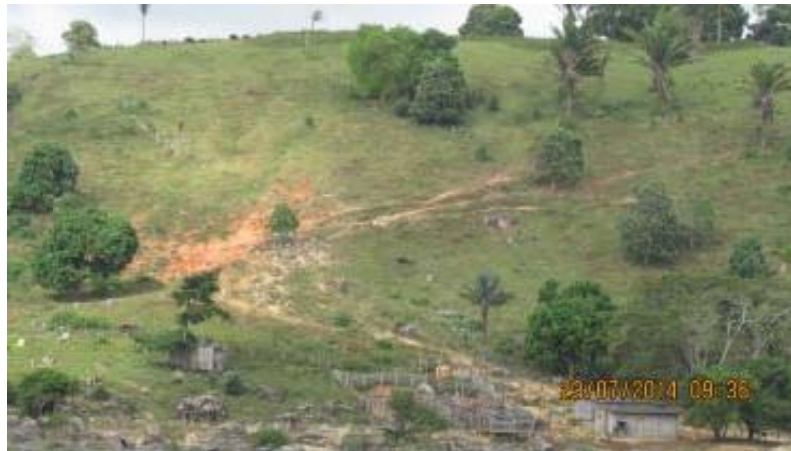
Ponto	Coordenadas UTM (fuso 22)		Solo	FOTOGRAFIAS
		R 03 / ENC 17	381877	9635948	Latossolo Vermelho-amarelo distrófico	
Descrição - Reservatório	Vistoria – julho/2014	<p>Área aparentemente estável. Em relação à última vistoria nota-se leve diminuição da vegetação na encosta e maior exposição dos blocos rochosos devido ao período seco. Deve-se manter monitoramento, já que a área não apresenta sistema e drenagem.</p>

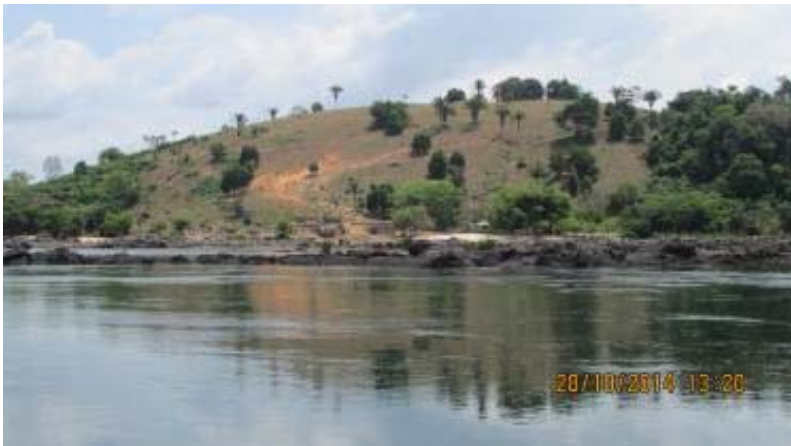
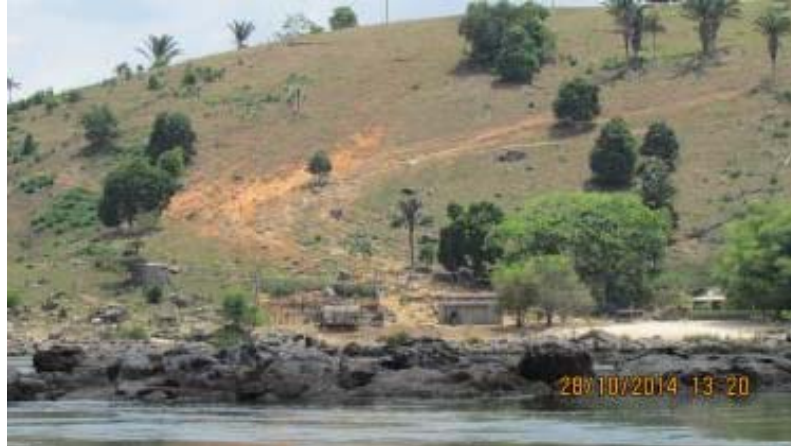
Vistoria – outubro/2014	<p>Área aparentemente estável. Mudança no nível de vegetação, porém pouca ou nenhuma variação em relação à condição da última visita.</p>

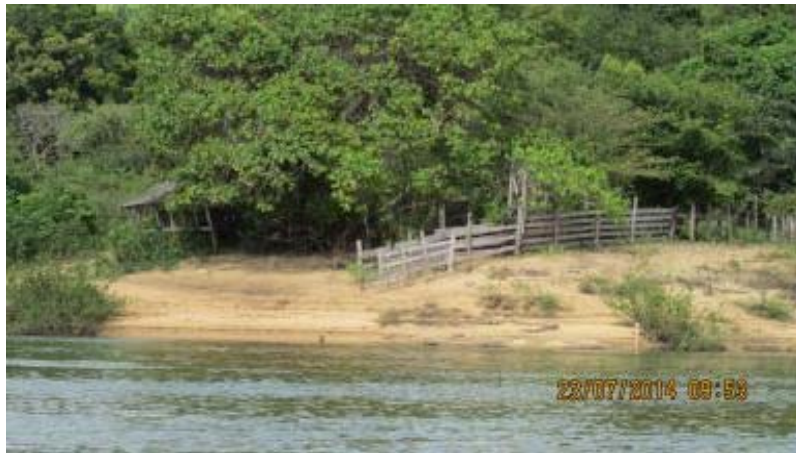
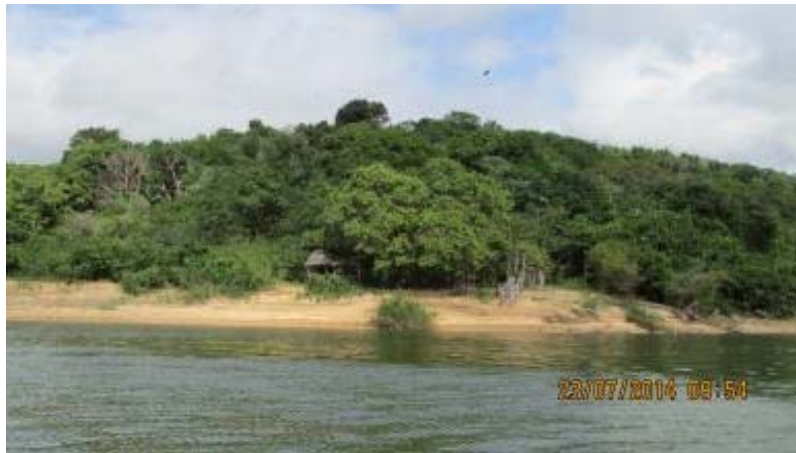
Ponto		Coordenadas UTM (fuso 22)		Solo	FOTOGRAFIAS
R 04		384672	9633444	Nitossolo Háplico eutrófico	
Descrição - Reservatório	Vistoria – julho/2014	<p>Área aparentemente estável. Observa-se o aumento da zona de praia devido à diminuição do nível do rio em relação à vistoria anterior.</p>

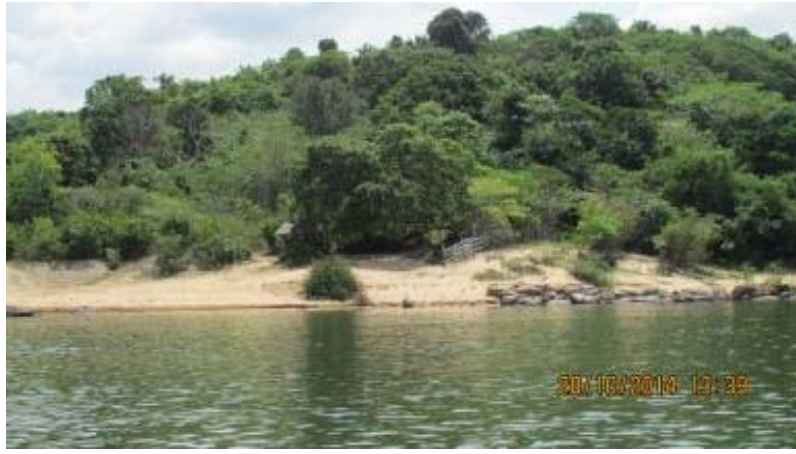
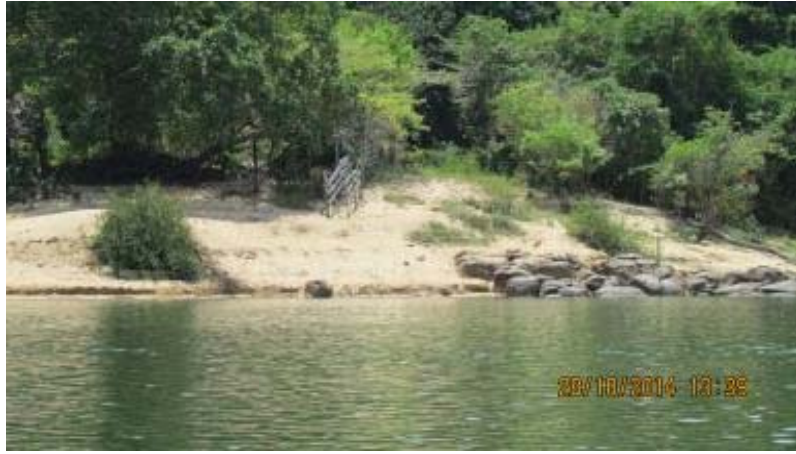
Vistoria – outubro/2014	<p>Área aparentemente estável. Observa-se o aumento da zona de praia e a exposição de blocos rochosos devido à diminuição do nível do rio em relação à vistoria anterior.</p>

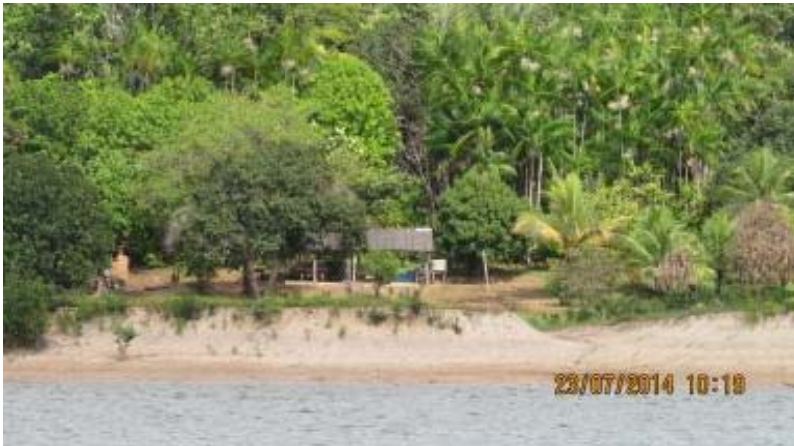
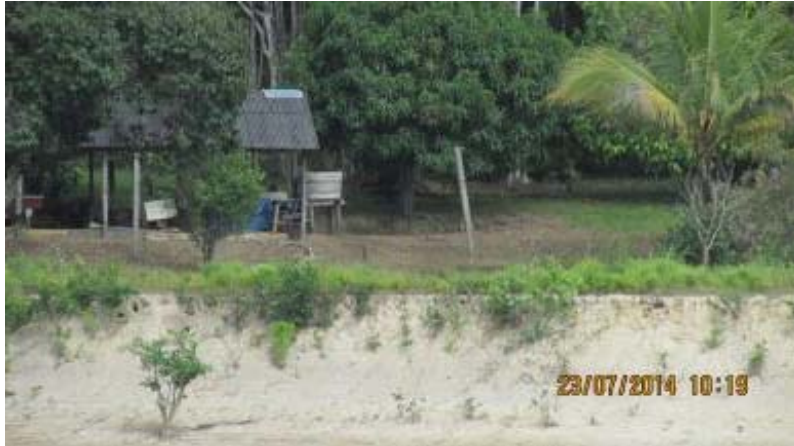
Ponto	Coordenadas UTM (fuso 22)		Solo	FOTOGRAFIAS
	R 05	385325	9630350	
Descrição - Reservatório	Vistoria – julho/2014	Área aparentemente estável. O talude encontra-se visível e ocorre aumento da zona de praia em relação à vistoria anterior devido à diminuição do nível do rio.

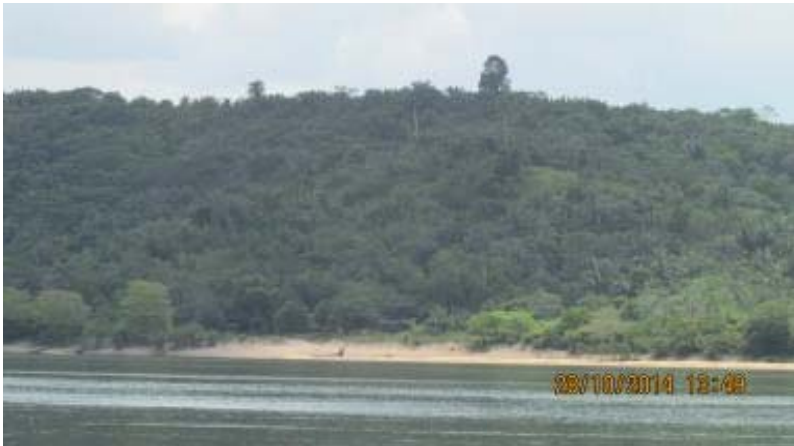
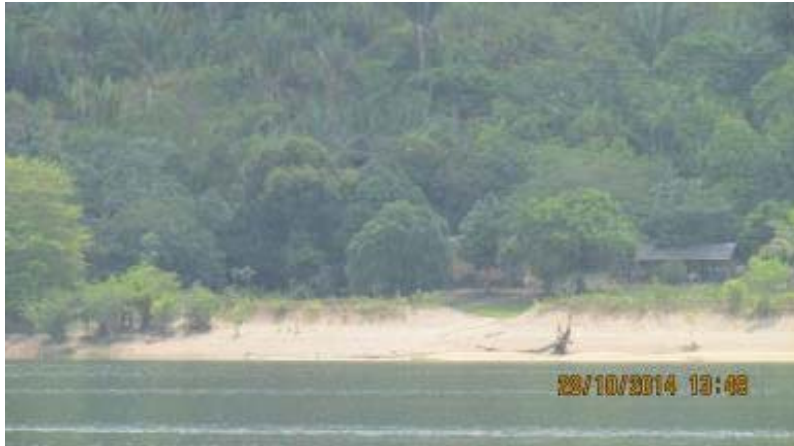
Vistoria – outubro/2014	Área aparentemente estável.

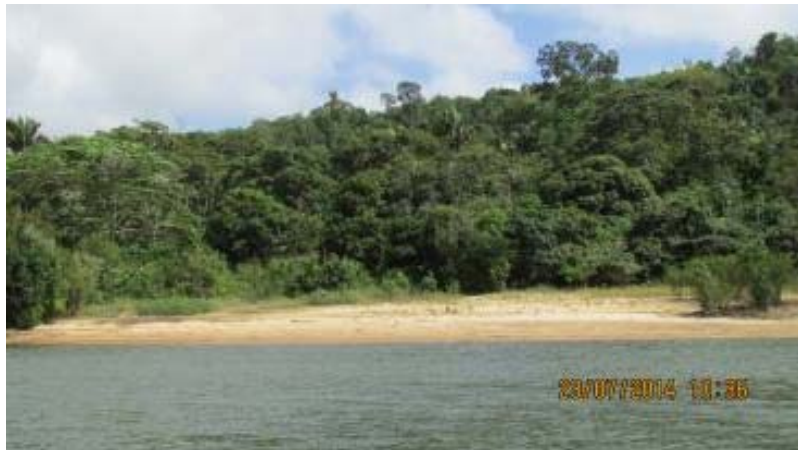
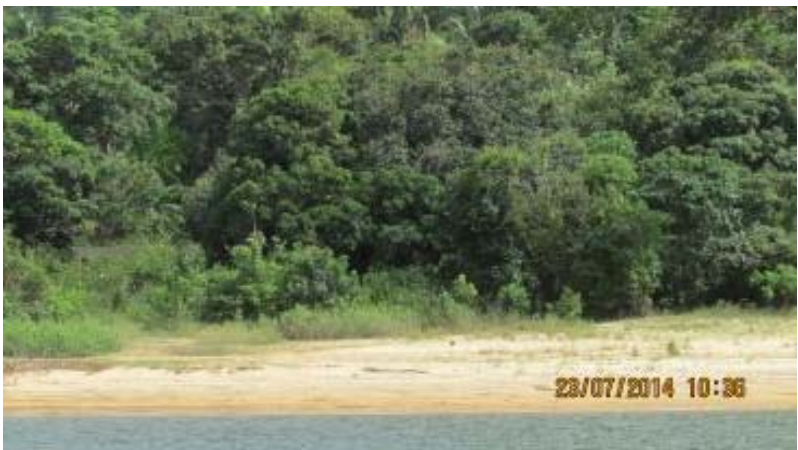
Ponto	Coordenadas UTM (fuso 22)		Solo	FOTOGRAFIAS	
	R 06	385388	9628386		Nitossolo Háplico eutrófico
Descrição - Reservatório	Vistoria - julho/2014	<p>Área aparentemente estável. Em relação à vistoria anterior houve diminuição do nível do rio com aumento da zona de praia.</p>

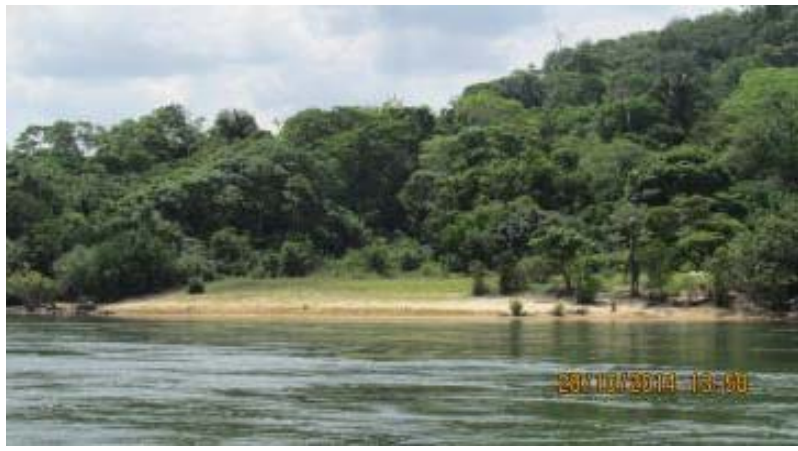
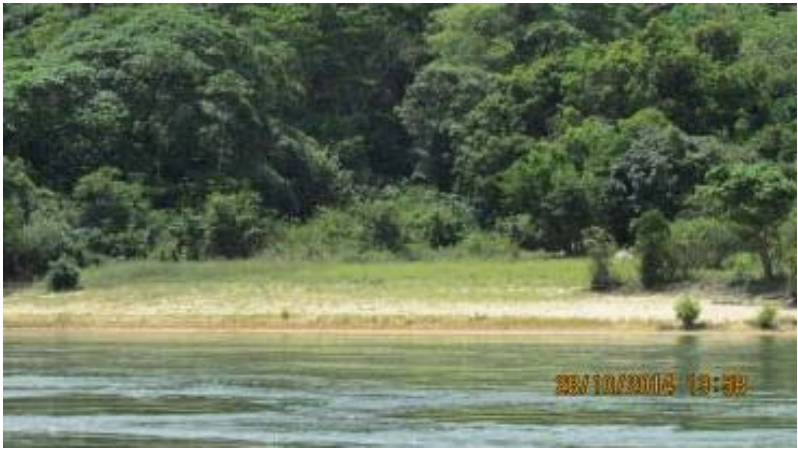
Vistoria - outubro/2014	<p>Área aparentemente estável.</p>

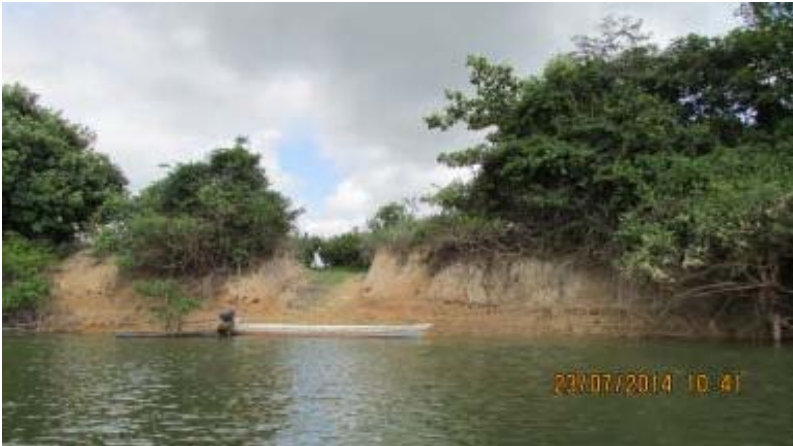
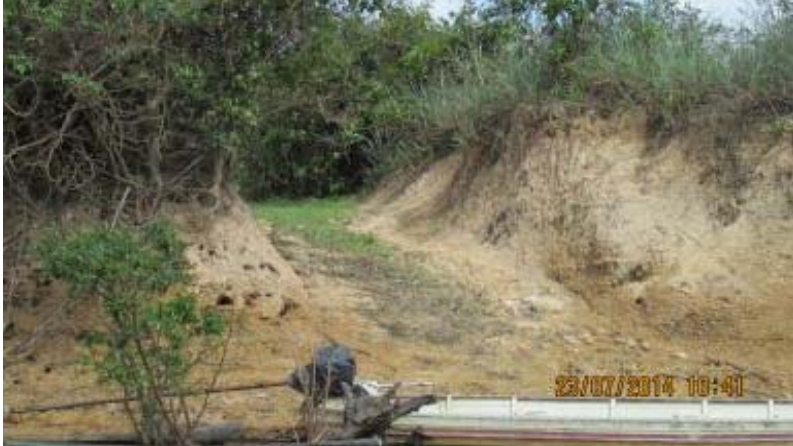
Ponto		Coordenadas UTM (fuso 22)		Solo		FOTOGRAFIAS
		R 07	385451	9626798	Nitossolo Háplico eutrófico	
Descrição - Reservatório	Vistoria – julho/2014	<p>Área aparentemente estável. Devido à diminuição do nível do rio houve aumento da exposição do talude em relação à vistoria anterior.</p>

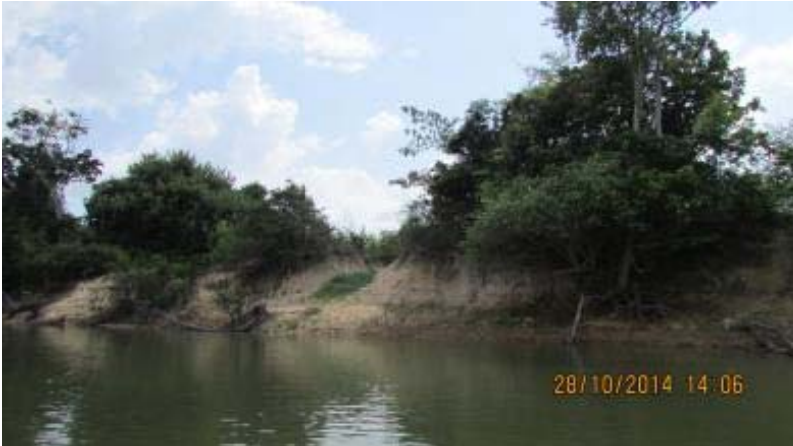
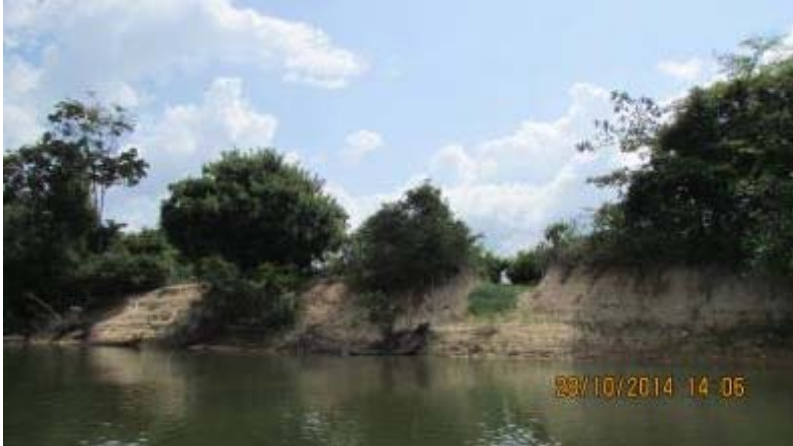
Vistoria – outubro/2014	<p>Área aparentemente estável. Mudança no nível de vegetação, porém pouca ou nenhuma variação em relação à condição da última visita.</p>

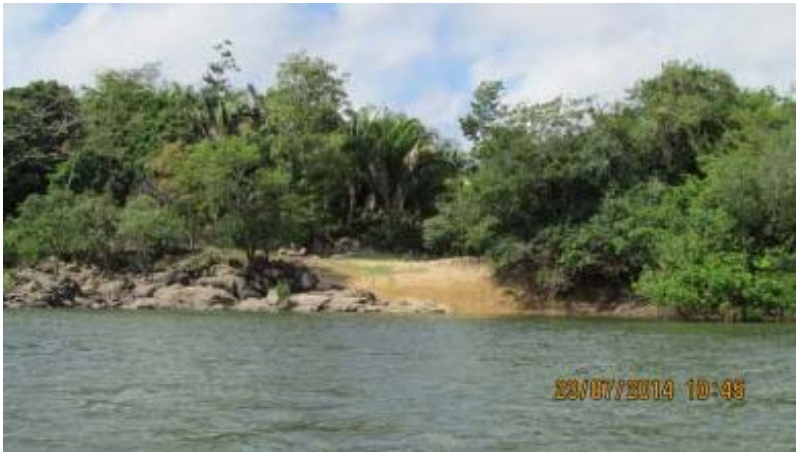
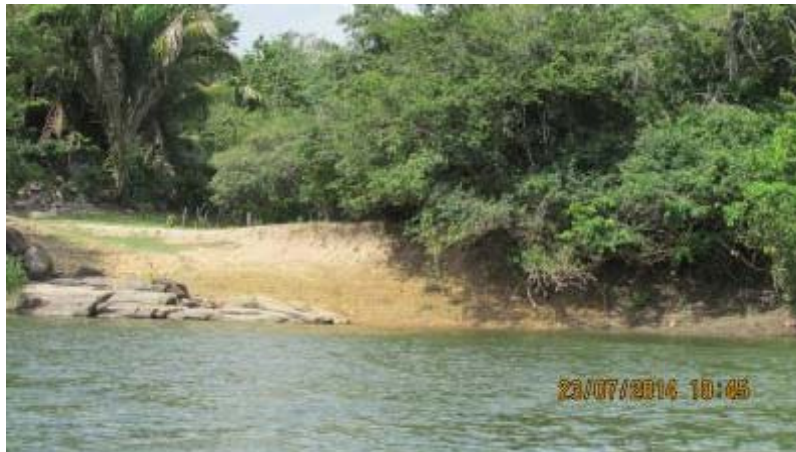
Ponto		Coordenadas UTM (fuso 22)		Solo	FOTOGRAFIAS
R 08		386021	9626238	Nitossolo Háplico eutrófico	
Descrição - Reservatório	Vistoria – julho/2014	<p>Área aparentemente estável. O talude e a zona de praia, além dos blocos rochosos, encontram-se visíveis devido à diminuição do nível do rio em relação à vistoria anterior.</p>
