**CAPÍTULO 2 – ANDAMENTO DO PROJETO BÁSICO AMBIENTAL**

**Anexo 10.3 – 5 – Registro Fotográfico dos Pontos de Monitoramento**

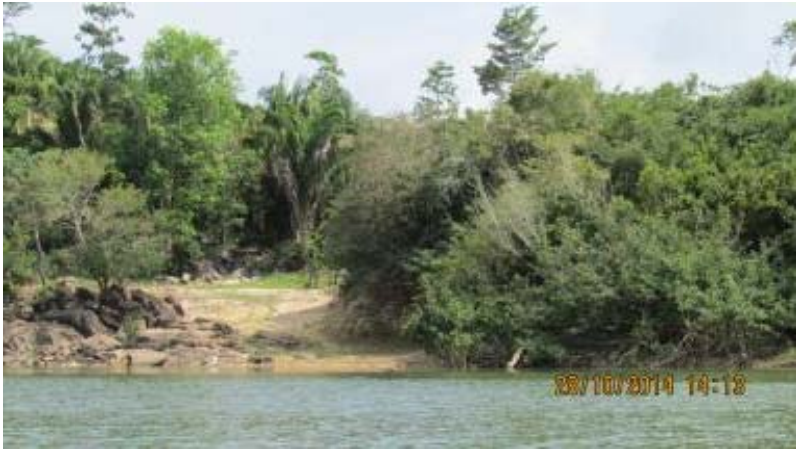
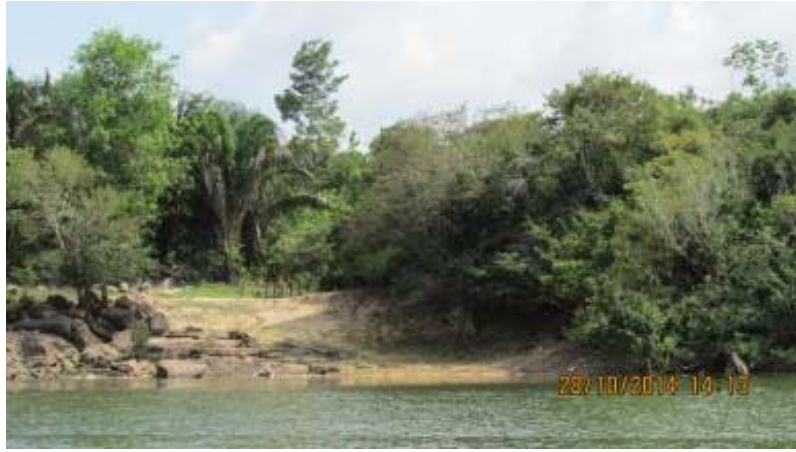
Vistoria – outubro/2014	<p>Área aparentemente estável. O talude e a zona de praia, além dos blocos rochosos, continuam.</p>

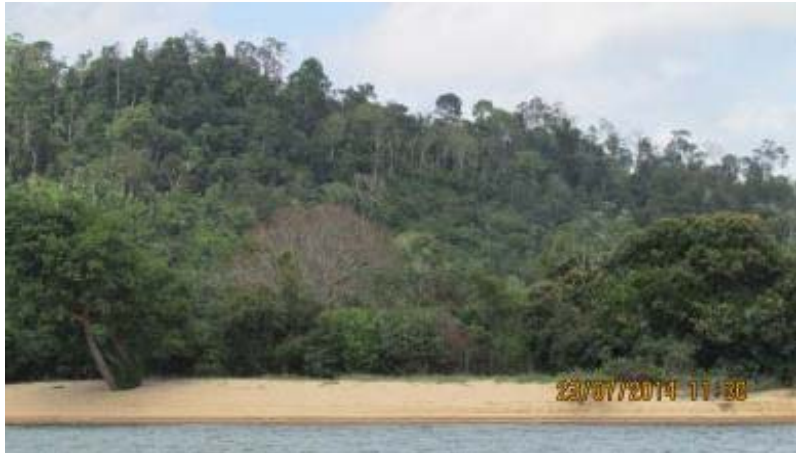
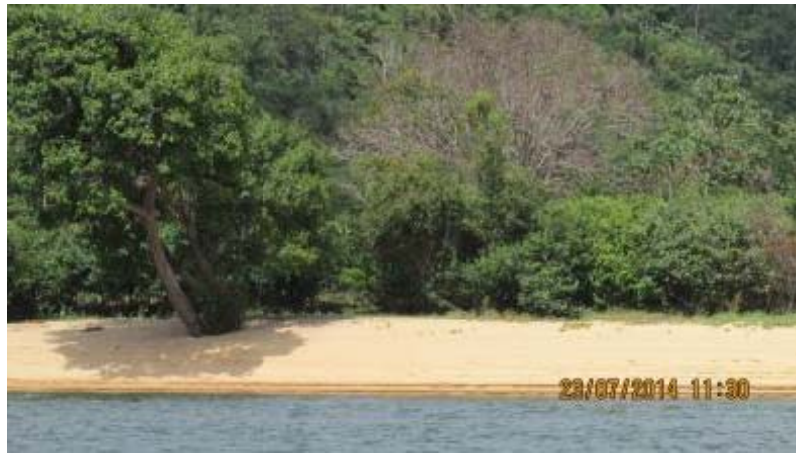
Ponto		Coordenadas UTM (fuso 22)		Solo	FOTOGRAFIAS
R 09		391264	9624724	Nitossolo Háplico eutrófico	
Descrição - Reservatório	Vistoria – julho/2014	<p>Área aparentemente estável. Em relação à vistoria anterior, o nível do rio encontra-se mais baixo, fazendo com que a zona de praia fique exposta.</p>

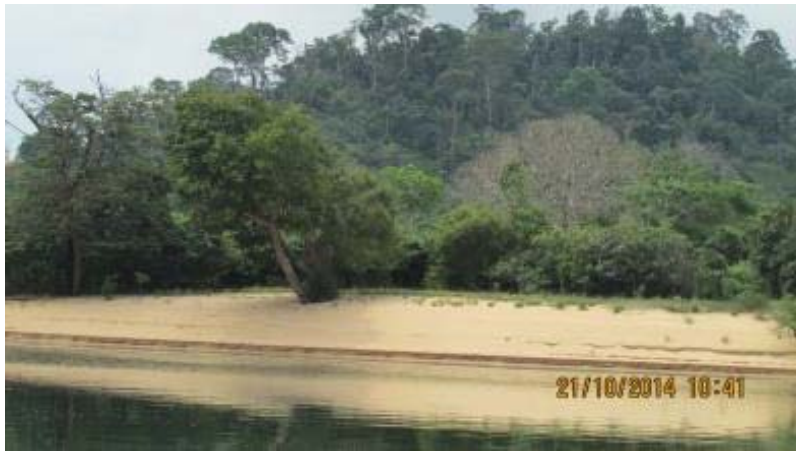
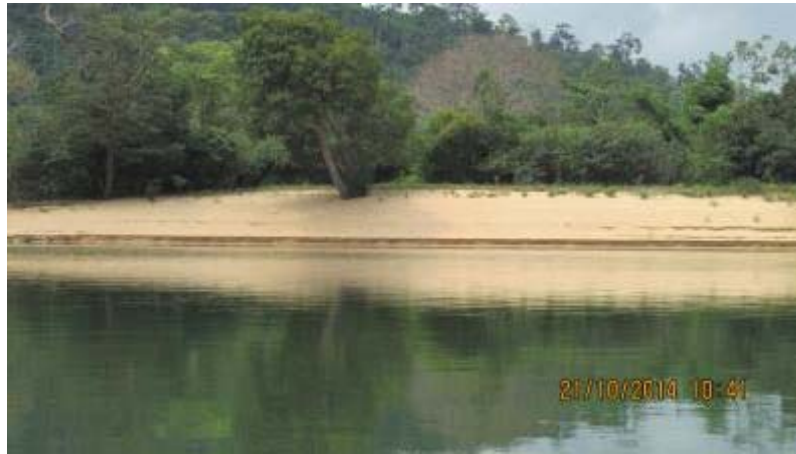
Vistoria – outubro/2014	<p>Área aparentemente estável. Em relação à vistoria anterior, não houve grande alteração no nível do rio. Zona de praia continua exposta.</p>

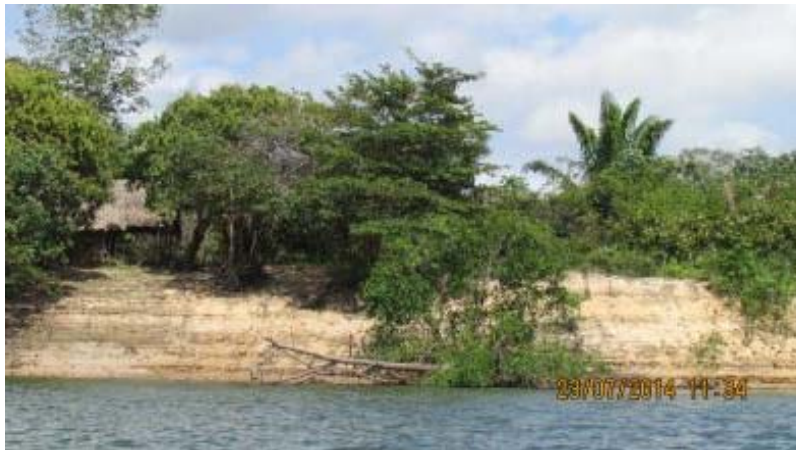
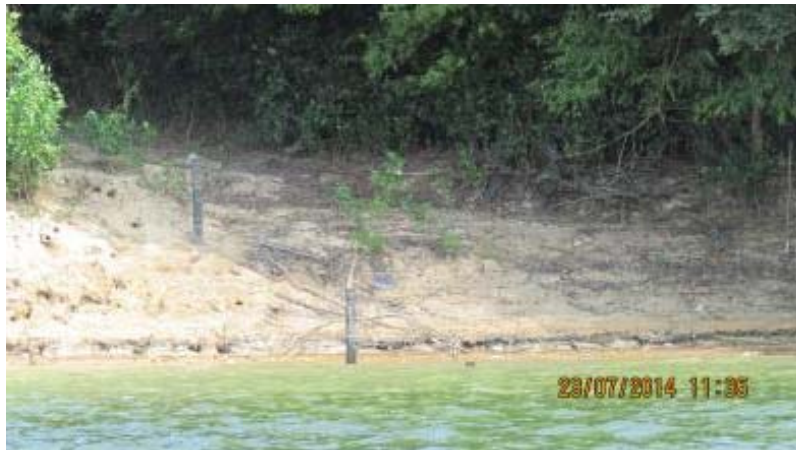
Ponto		Coordenadas UTM (fuso 22)		Solo	FOTOGRAFIAS
		R 10	391985	9624116	
Descrição - Reservatório	Vistoria – julho/2014	<p>Área aparentemente estável. Observa-se maior exposição do talude e da zona de praia em relação à vistoria anterior devido à diminuição do nível do rio.</p>

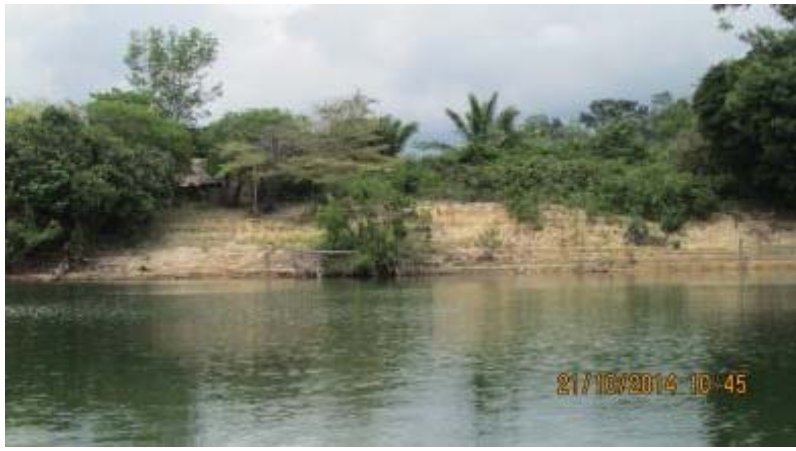
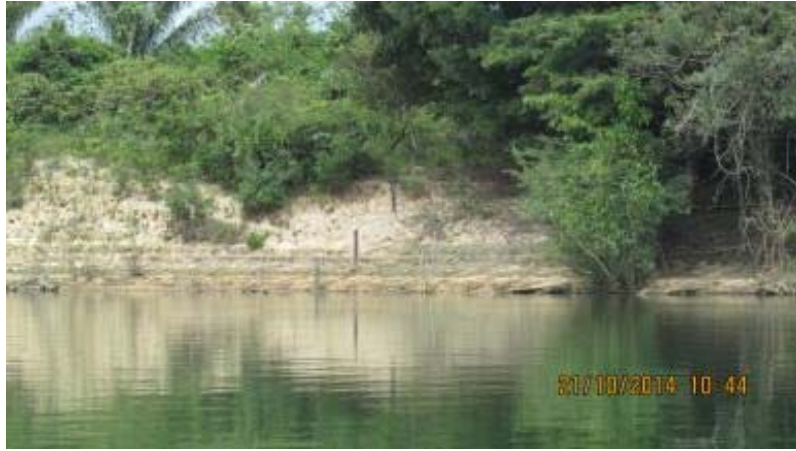
Vistoria – outubro/2014	<p>Área aparentemente estável. Observa-se talude e zona de praia expostos. Em relação à vistoria anterior não houve grande alteração no nível do rio.</p>

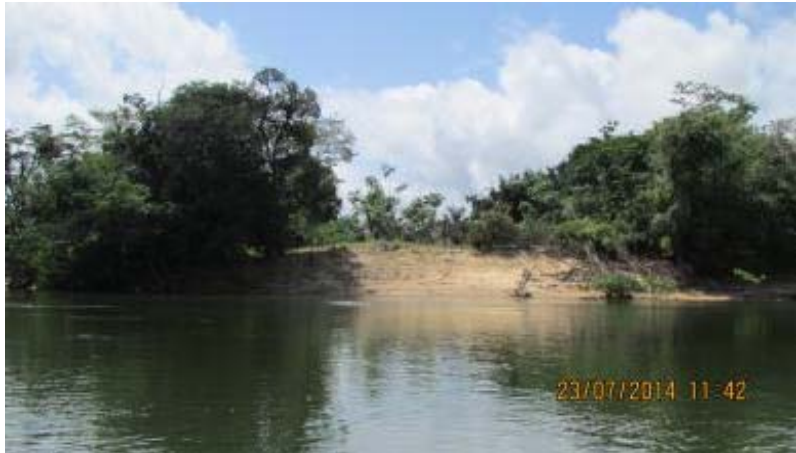
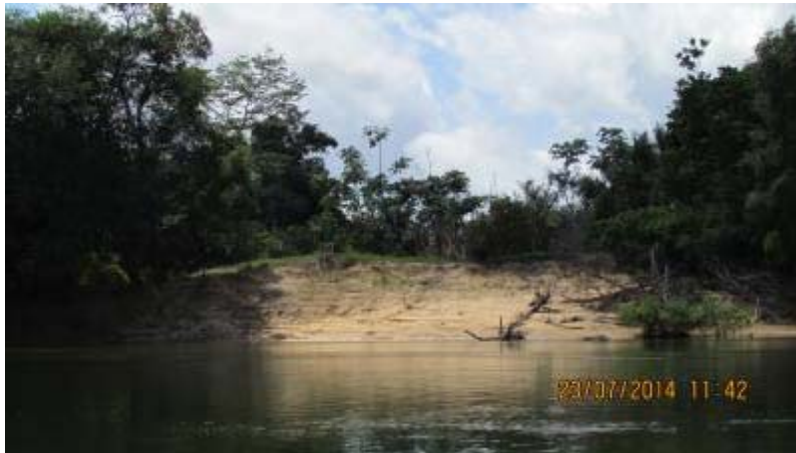
Ponto		Coordenadas UTM (fuso 22)		Solo		FOTOGRAFIAS
		R 11	392651	9623154	Neossolo Flúvico	
Descrição - Reservatório	Vistoria - julho/2014	<p>Área aparentemente estável. Devido à diminuição do nível do rio em relação à vistoria anterior, o talude encontra-se exposto.</p>

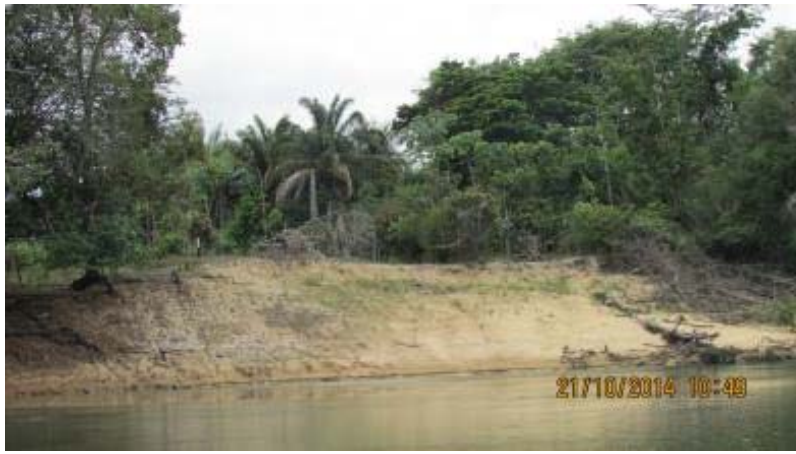
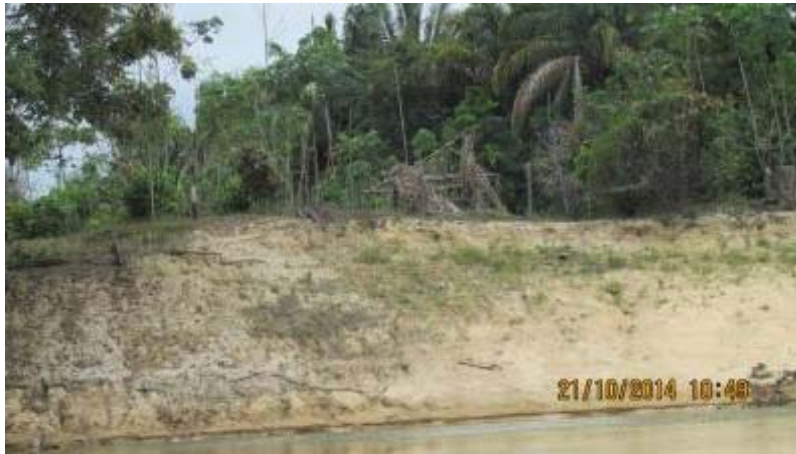
Vistoria - outubro/2014	<p>Área aparentemente estável. Mudança no nível de vegetação, porém pouca ou nenhuma variação em relação à condição da última visita.</p>

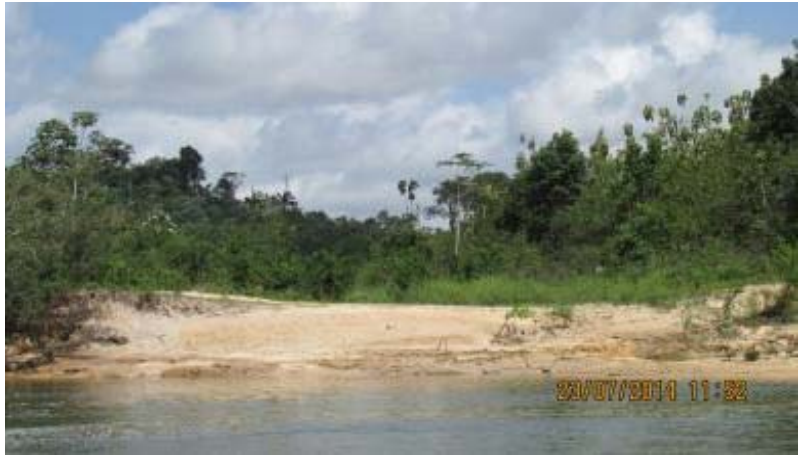
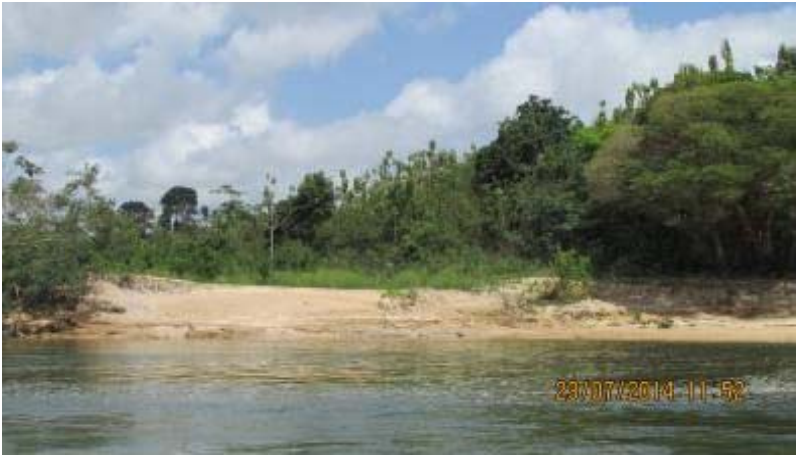
Ponto		Coordenadas UTM (fuso 22)		Solo		FOTOGRAFIAS
		R 12	393736	9621552	Nitossolo Háplico eutrófico	
Descrição - Reservatório	Vistoria – julho/2014	<p>Área aparentemente estável. Devido à diminuição do nível do rio em relação à vistoria anterior, a zona de praia encontra-se exposta.</p>

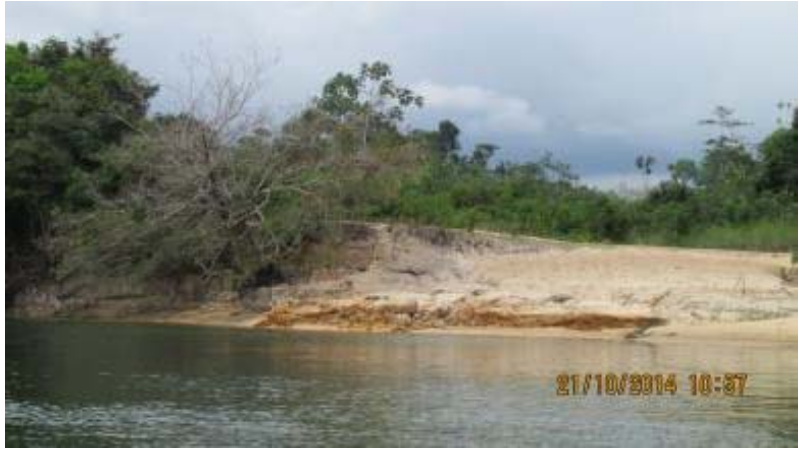
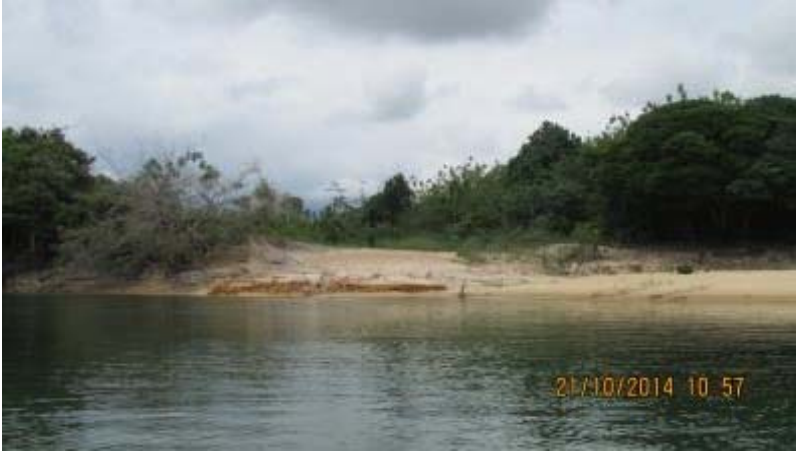
Vistoria – outubro/2014	<p>Área aparentemente estável. Devido à diminuição do nível do rio em relação à vistoria anterior, ocorre maior exposição da zona de praia.</p>

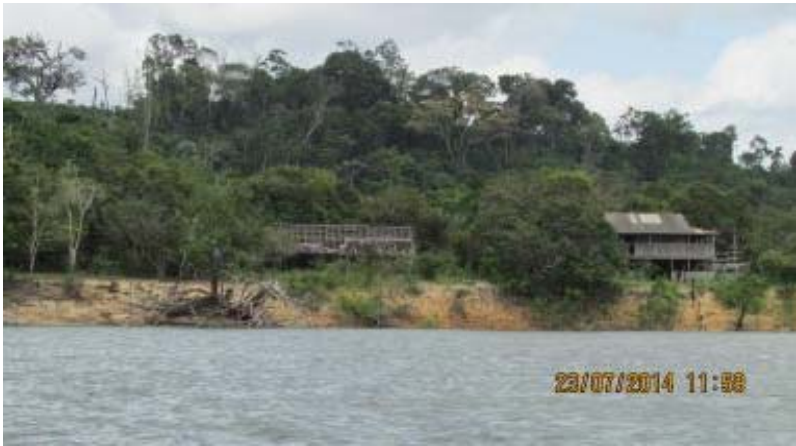
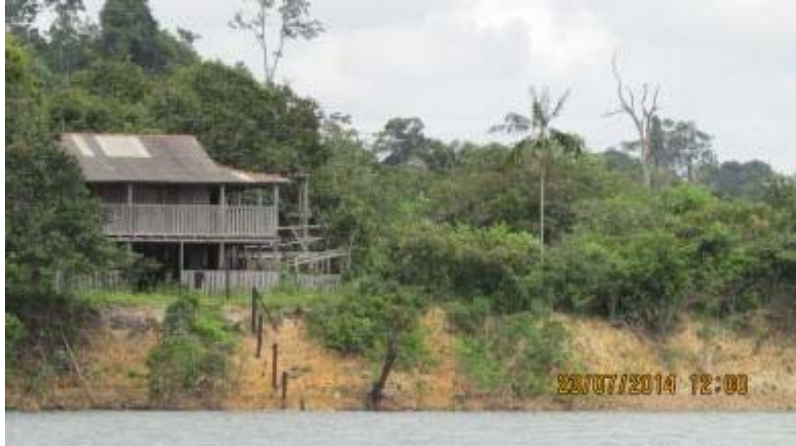
Ponto		Coordenadas UTM (fuso 22)		Solo		FOTOGRAFIAS
		R 13	392234	9619028	Nitossolo Háplico eutrófico	
Descrição - Reservatório	Vistoria – julho/2014	<p>Área aparentemente estável. Observa-se o adensamento da vegetação e maior exposição do talude em relação à vistoria anterior devido à diminuição do nível do rio.</p>

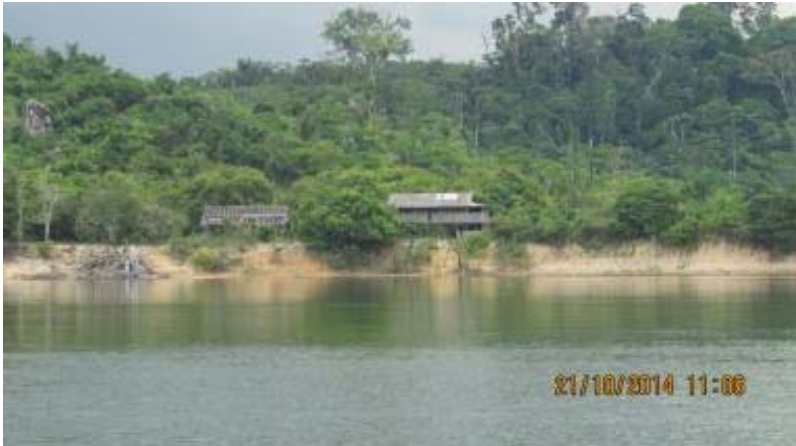
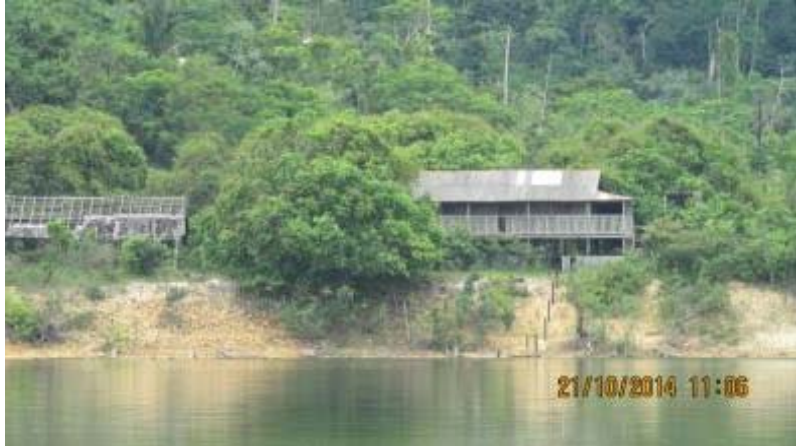
Vistoria – outubro/2014	<p>Área aparentemente estável. Observa-se a maior exposição do talude em relação à vistoria anterior devido à diminuição do nível do rio.</p>

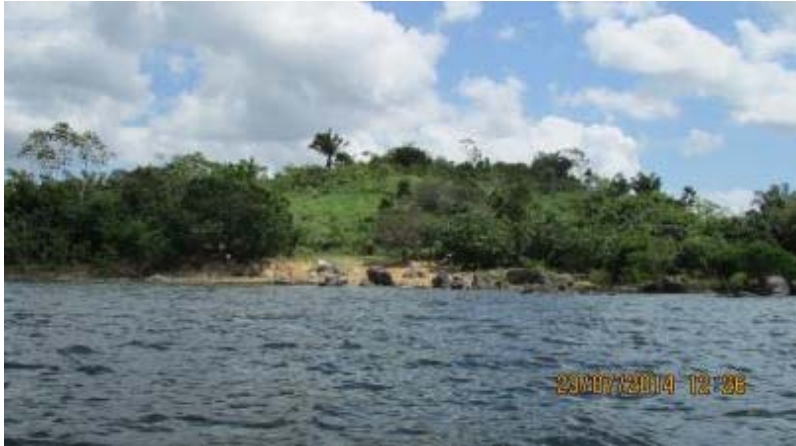
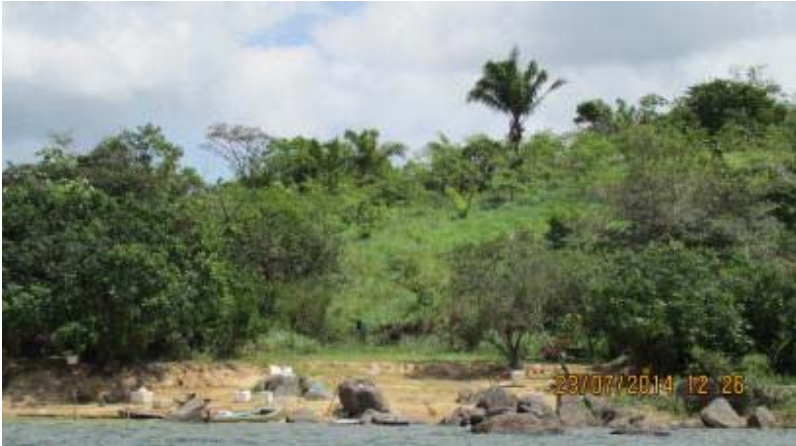
Ponto		Coordenadas UTM (fuso 22)		Solo		FOTOGRAFIAS
<b>Descrição - Reservatório</b>	<b>Vistoria – julho/2014</b>	<p>Área aparentemente estável. Nota-se aumento da exposição do talude e dos blocos de rocha em relação à vistoria anterior devido à diminuição do nível do rio.</p>

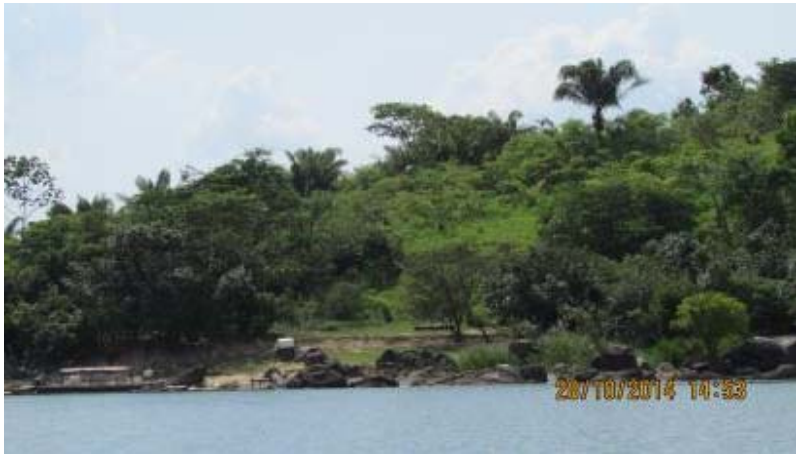
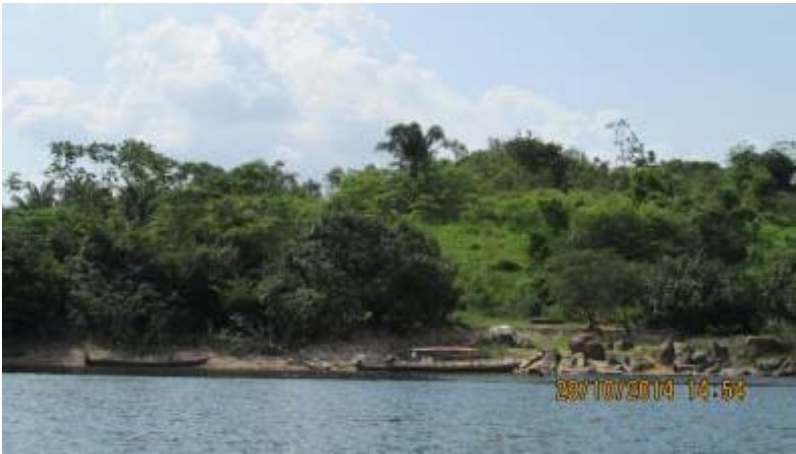
<b>Vistoria – outubro/2014</b>	<p>Área aparentemente estável. Nota-se o aumento da exposição do talude e dos blocos de rocha em relação à vistoria anterior devido à diminuição do nível do rio.</p>

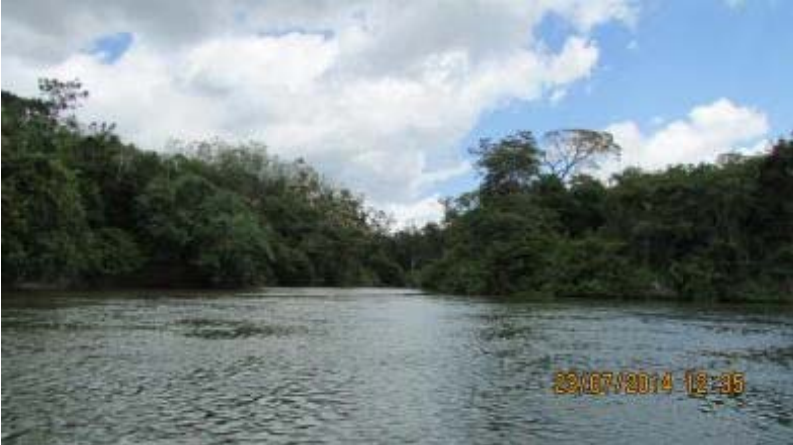
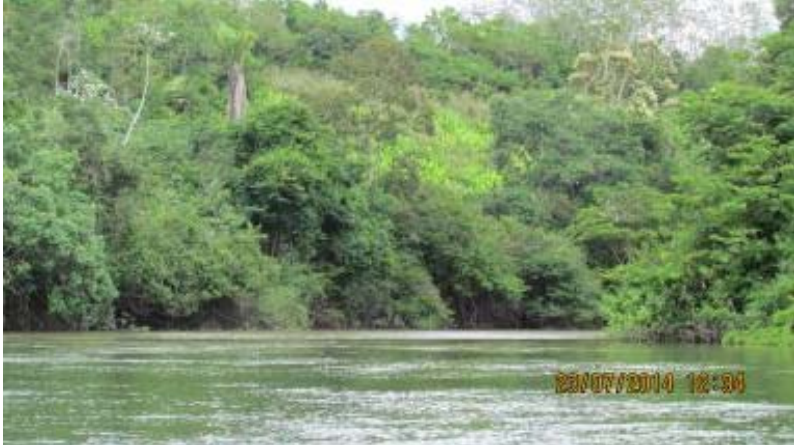
Ponto		Coordenadas UTM (fuso 22)		Solo	FOTOGRAFIAS
		391642	9613048	Neossolo Flúvico	
Descrição - Reservatório	Vistoria – julho/2014	Área aparentemente estável.

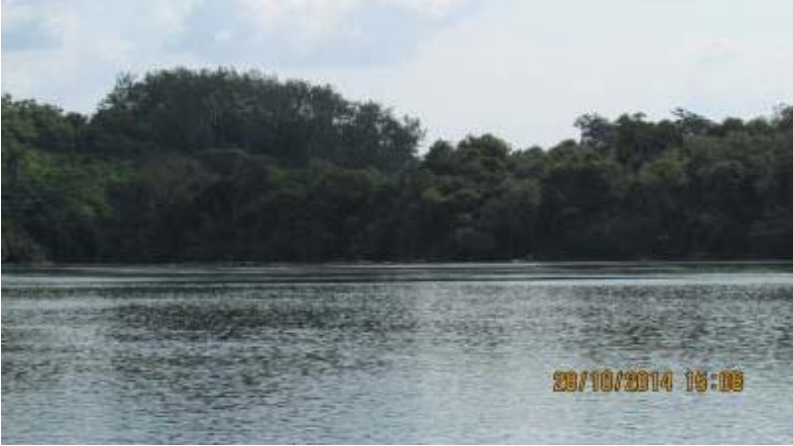
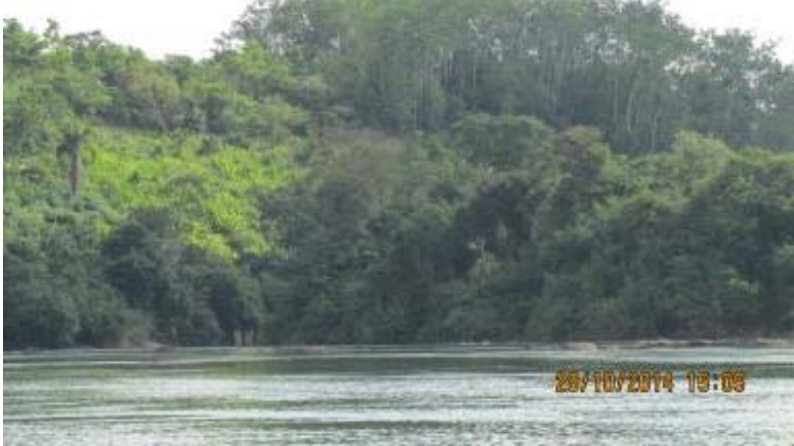
Vistoria – outubro/2014	Área aparentemente estável. Observa-se a exposição de blocos rochosos devido a diminuição da lâmina d'água.

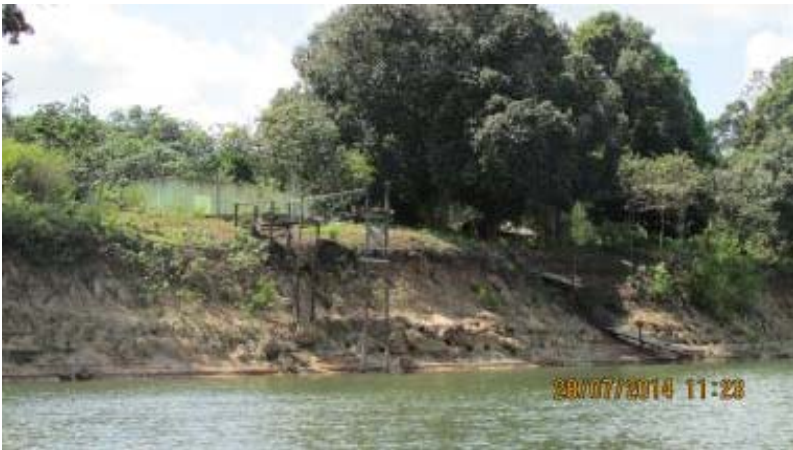
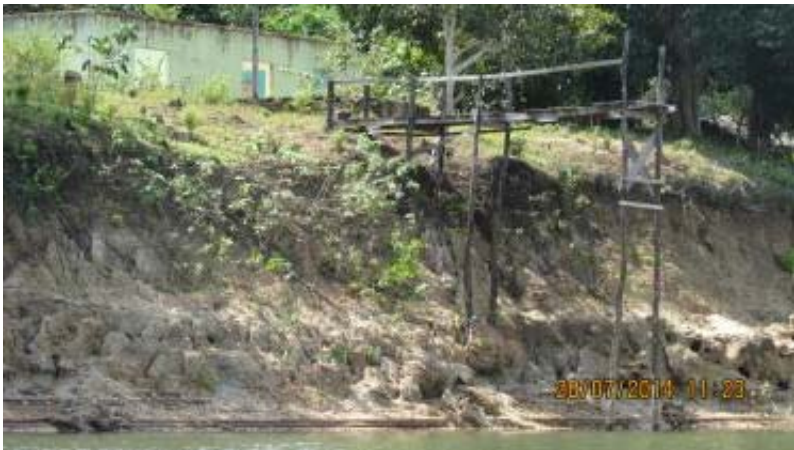
Ponto		Coordenadas UTM (fuso 22)		Solo	FOTOGRAFIAS
R 17		397652	9623814	Neossolo Flúvico	
Descrição - Reservatório	Vistoria – julho/2014	<p>Área aparentemente estável em relação às vistorias anteriores. Devido à diminuição do nível do rio, observa-se o aumento da exposição do talude e dos blocos rochosos próximos.</p>

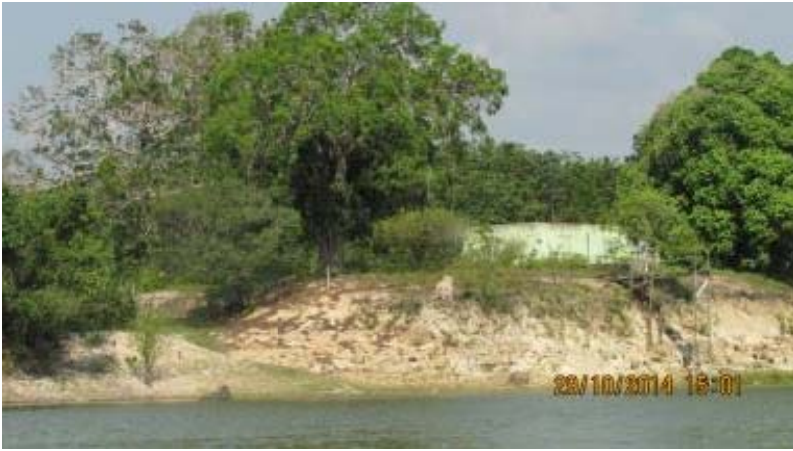
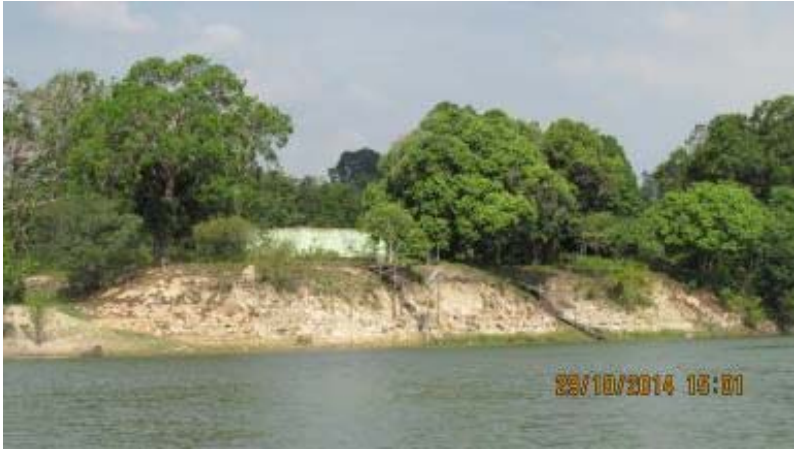
Vistoria – outubro/2014	<p>Área aparentemente estável em relação às vistorias anteriores. Mudança no nível de vegetação, porém pouca ou nenhuma variação em relação à condição da última visita.</p>

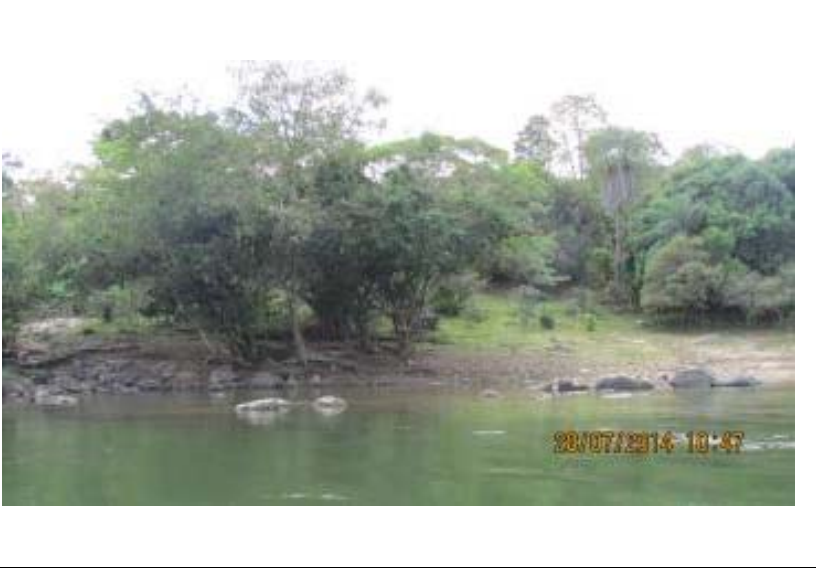
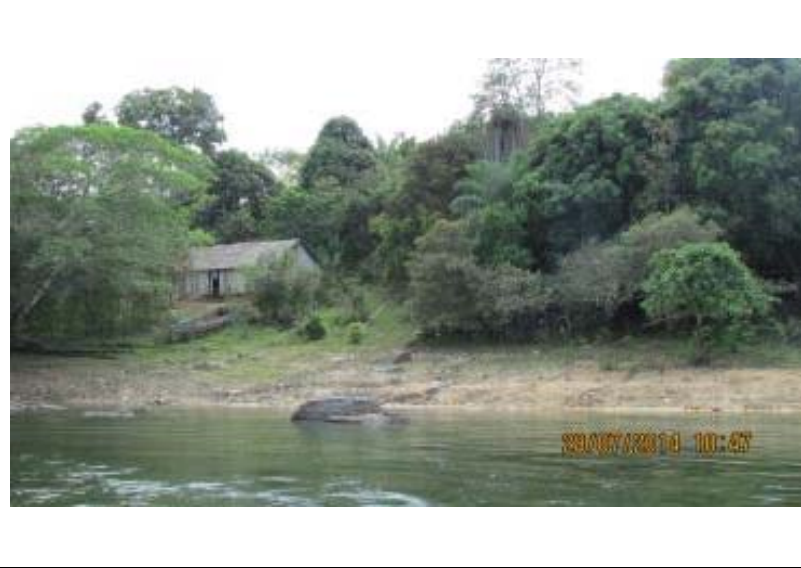
Ponto		Coordenadas UTM (fuso 22)		Solo	FOTOGRAFIAS
		389241	9631626		
Descrição - Reservatório	Vistoria – julho/2014	<p>Área aparentemente estável. Devido à diminuição do nível do rio, observam-se zona de praia e blocos de rocha expostos.</p>

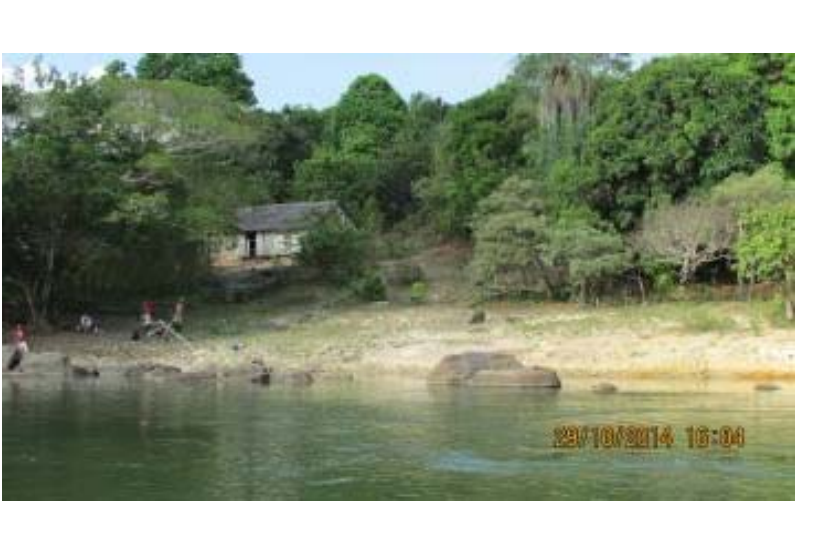
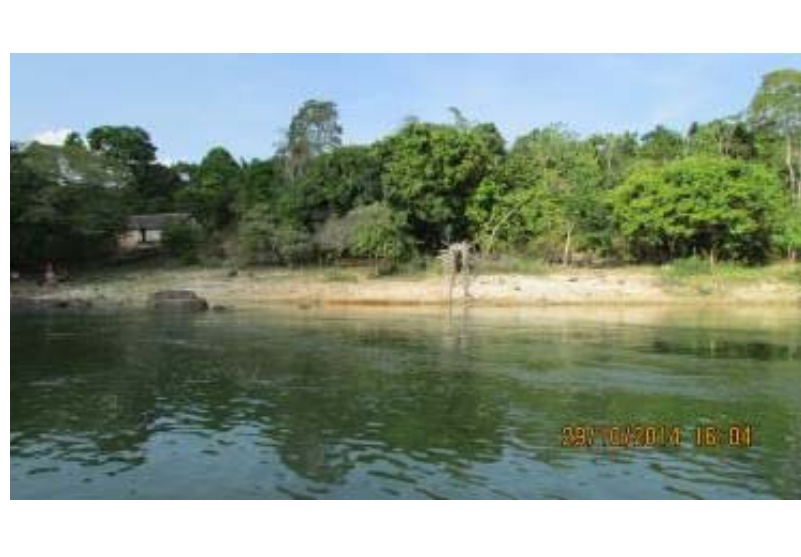
Vistoria – outubro/2014	<p>Área aparentemente estável.</p>

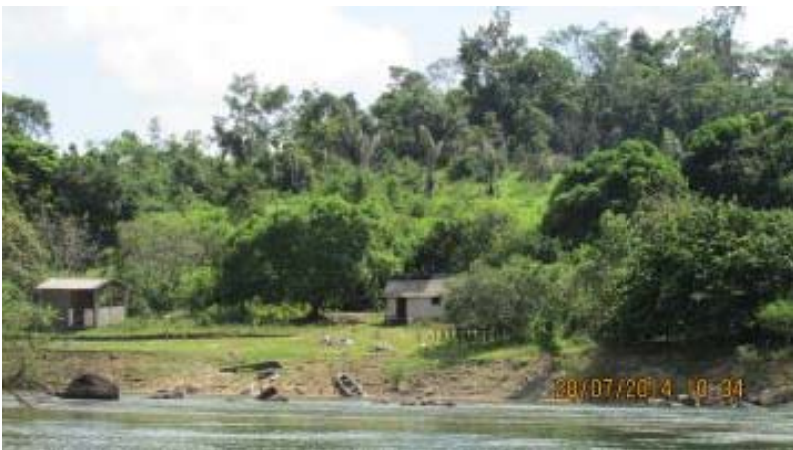
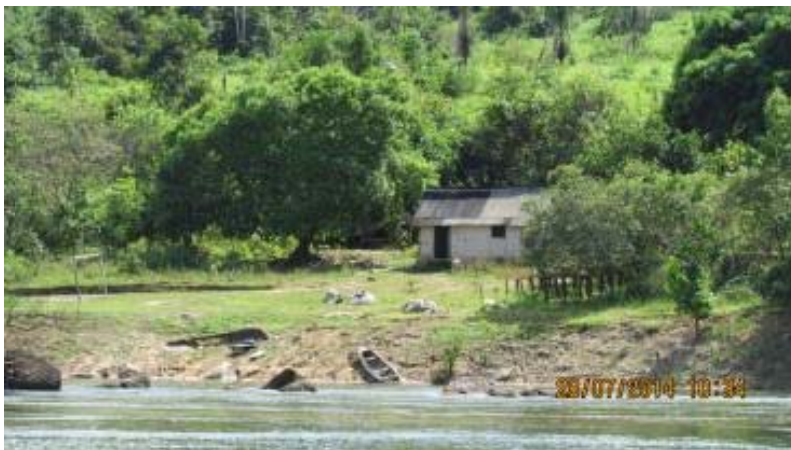
Ponto		Coordenadas UTM (fuso 22)		Solo	FOTOGRAFIAS
R 20		387797	9634188	Nitossolo Háptico eutrófico	
Descrição - Reservatório	Vistoria – julho/2014	<p>Área aparentemente estável. Devido à diminuição do nível do rio em relação à vistoria anterior, observam-se zona de praia e blocos de rocha expostos.</p>

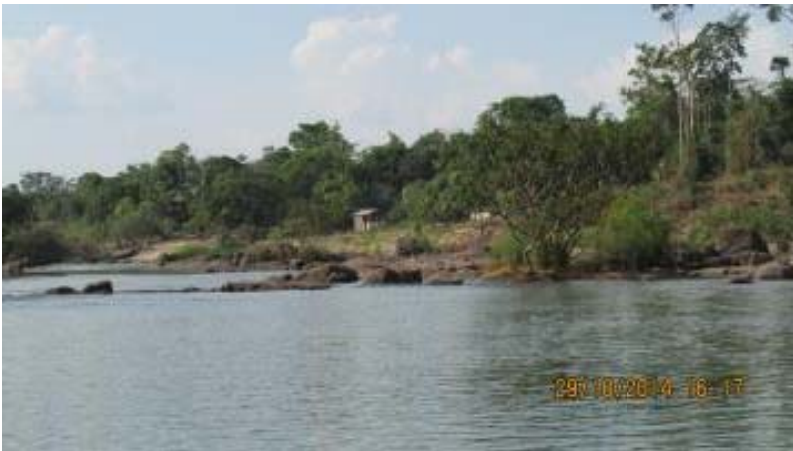
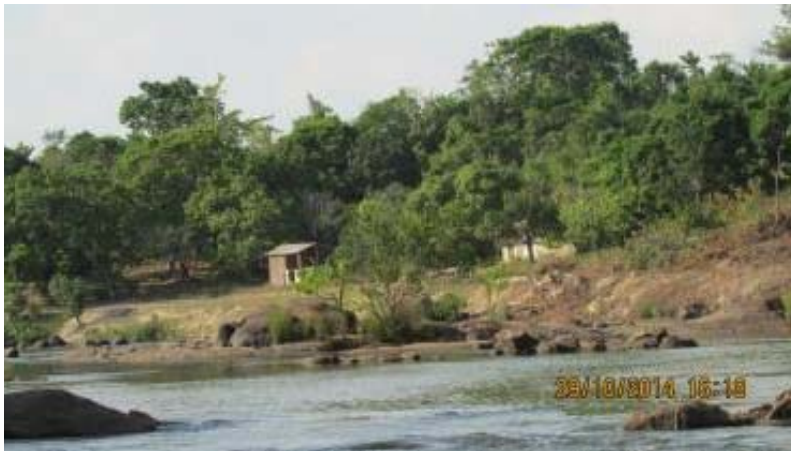
Vistoria – outubro/2014	<p>Área aparentemente estável. Devido à diminuição do nível do rio em relação à vistoria anterior, observa-se o aumento da exposição da zona de praia e dos blocos de rocha expostos.</p>

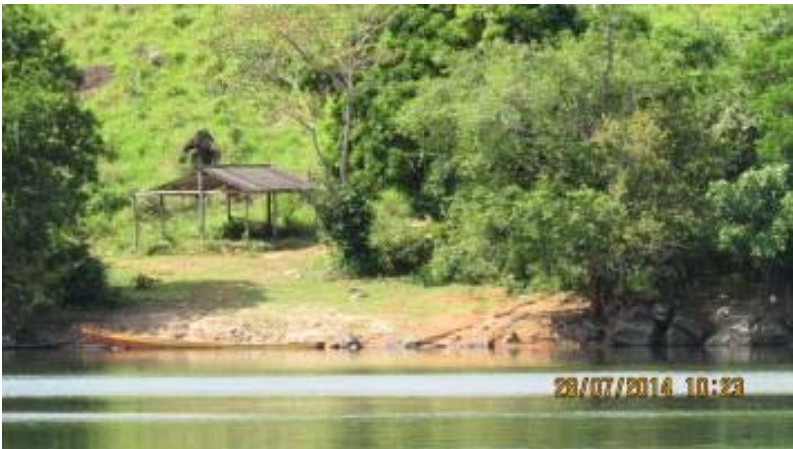
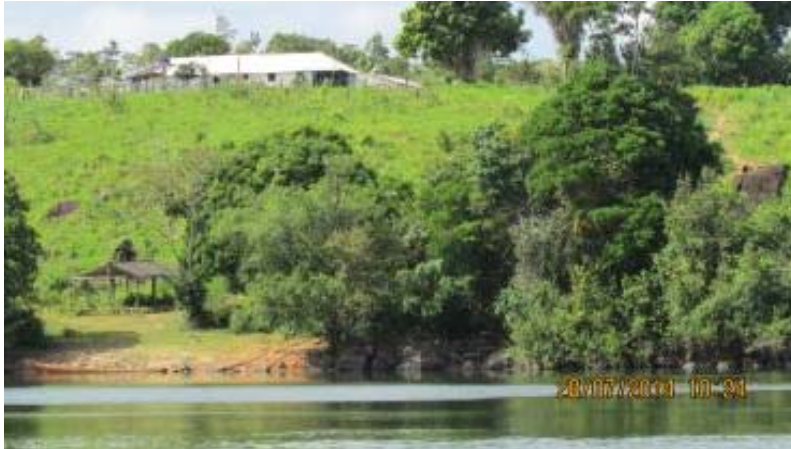
Ponto		Coordenadas UTM (fuso 22)		Solo	FOTOGRAFIAS
R 21		386786	9636184	Nitossolo Háptico eutrófico	
Descrição - Reservatório	Vistoria – julho/2014	<p>Área aparentemente estável. Devido à diminuição do nível do rio em relação à vistoria anterior, observam-se zona de praia e blocos de rocha expostos.</p>

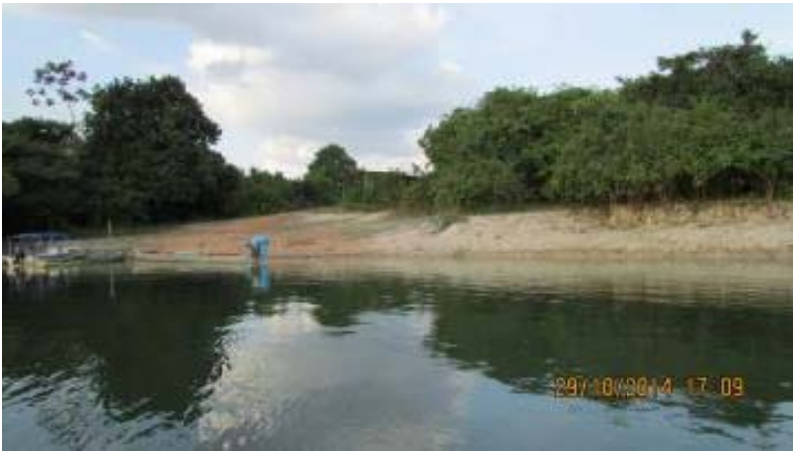
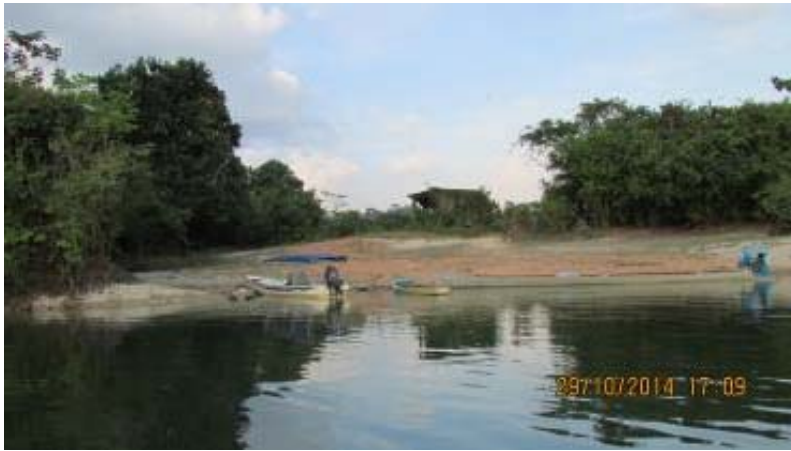
Vistoria – outubro/2014	<p>Área aparentemente estável. Devido à diminuição do nível do rio em relação à vistoria anterior, observa-se maior exposição da zona de praia.</p>

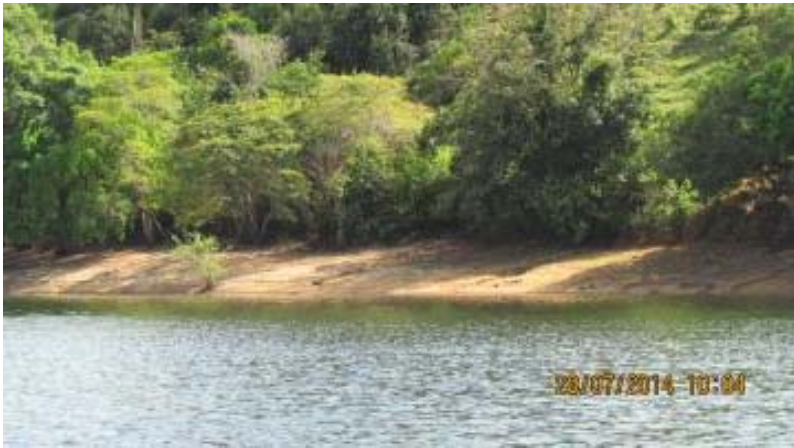
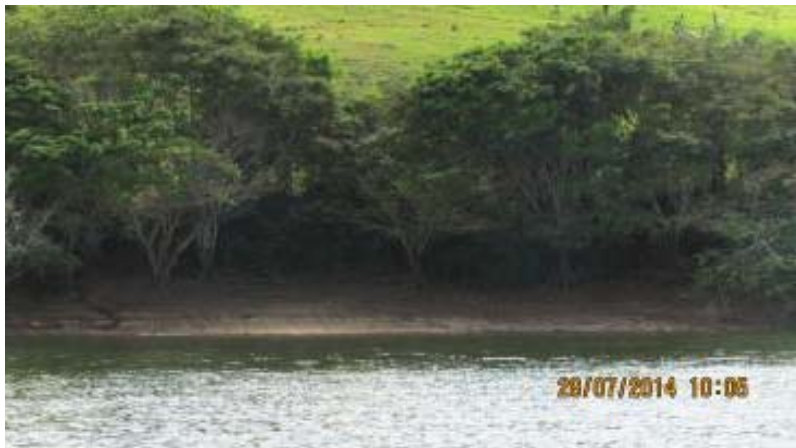
Ponto		Coordenadas UTM (fuso 22)		Solo	FOTOGRAFIAS
R 22		382698	9640930	Latossolo Vermelho-amarelo distrófico	
Descrição - Reservatório	Vistoria – julho/2014	<p>Área aparentemente estável. Em relação à vistoria anterior, nota-se exposição da zona de praia devido à diminuição do nível do rio.</p>

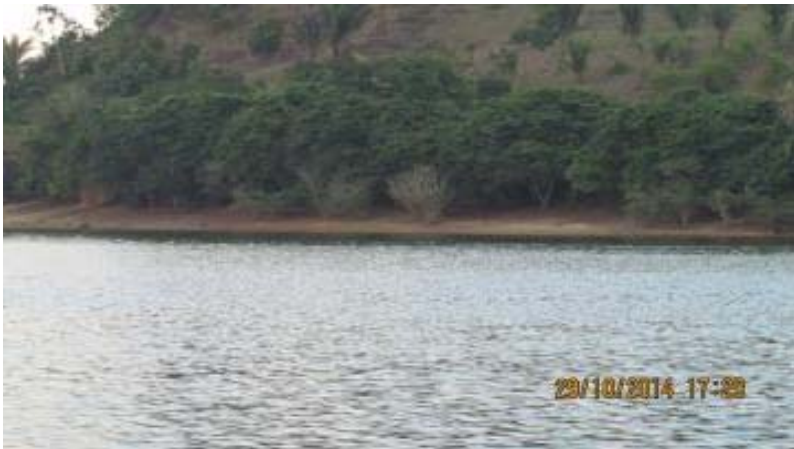
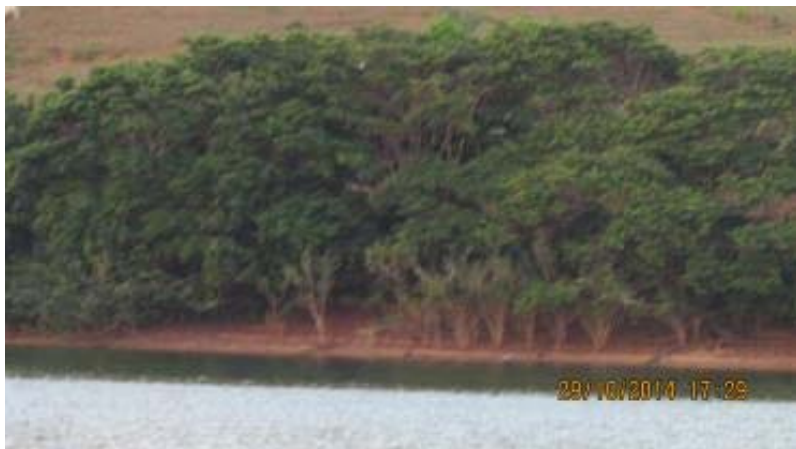
Vistoria – outubro/2014	<p>Área aparentemente estável.</p>

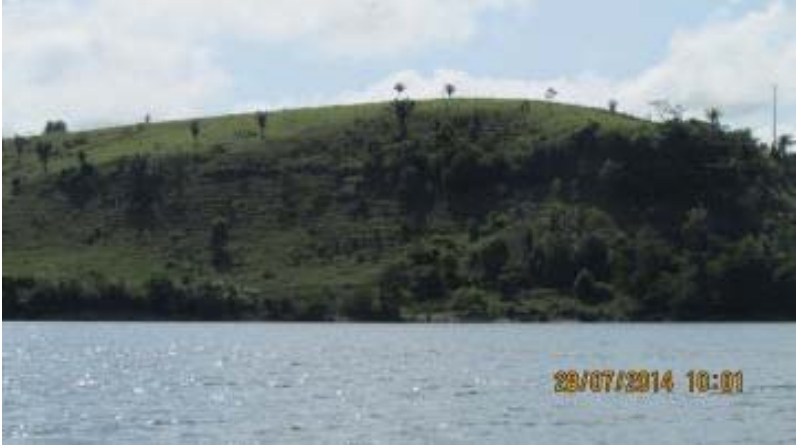
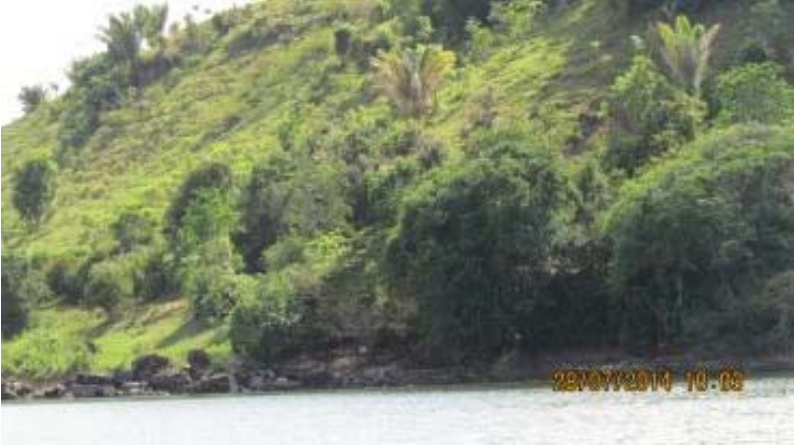
Ponto		Coordenadas UTM (fuso 22)		Solo	FOTOGRAFIAS
R 23		382570	9641070	Latossolo Vermelho-amarelo distrófico	
Descrição - Reservatório	Vistoria – julho/2014	<p>Área aparentemente estável. Em relação à vistoria anterior, nota-se exposição dos blocos de rocha e parcial do talude devido à diminuição do nível do rio.</p>

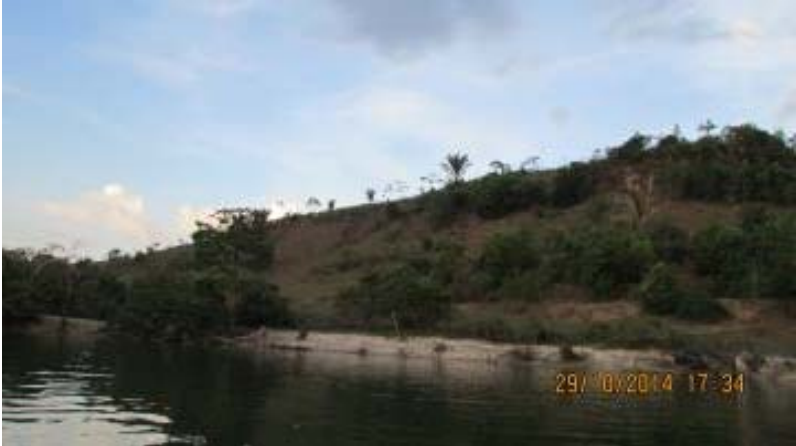
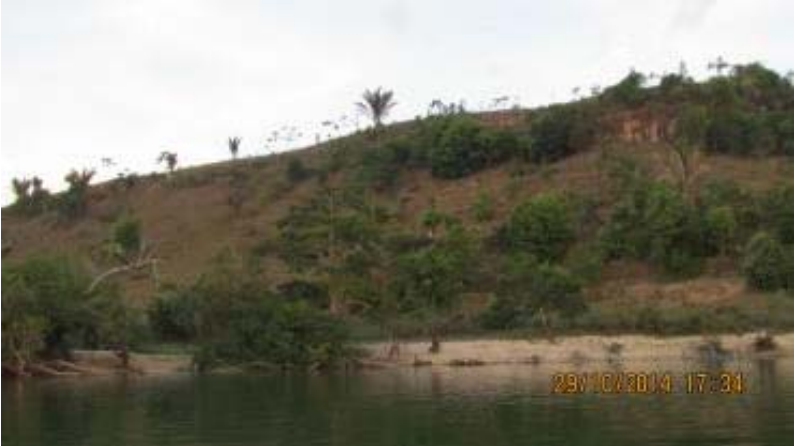
Vistoria – outubro/2014	<p>Área aparentemente estável, apesar da menor densidade de gramíneas. Em relação à vistoria anterior, nota-se maior exposição dos blocos de rocha e do talude devido à diminuição do nível do rio. Mudança no nível de vegetação, porém pouca ou nenhuma variação em relação à condição da última visita.</p>

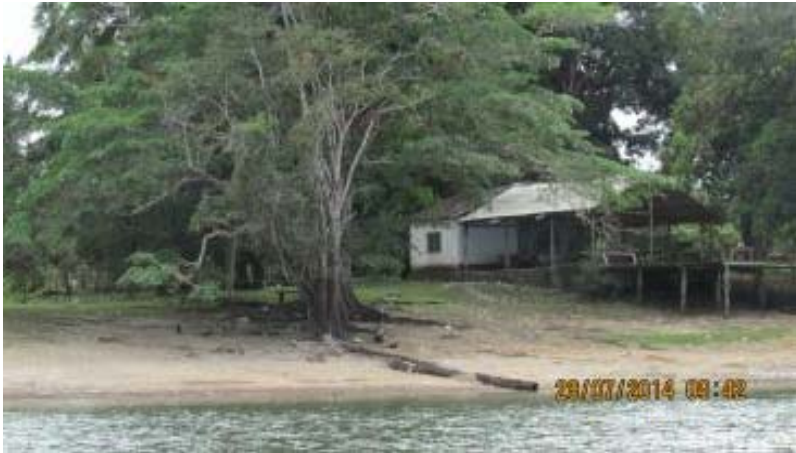
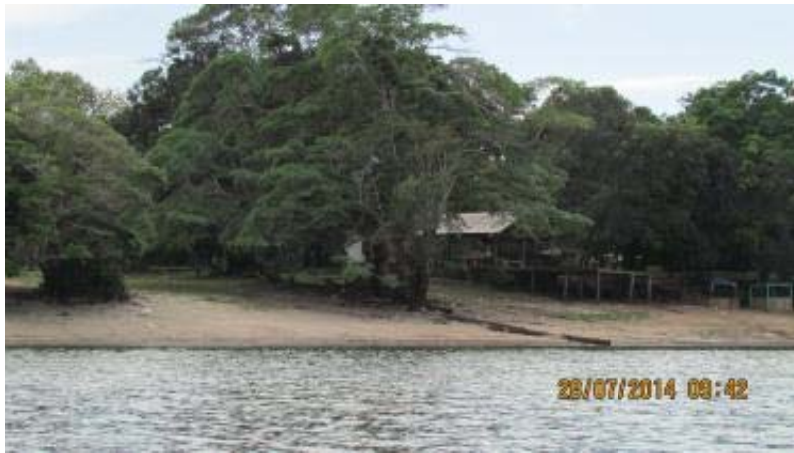
Ponto		Coordenadas UTM (fuso 22)		Solo	FOTOGRAFIAS	
R 24		373046	9645104	Neossolo Flúvico		
Descrição - Reservatório	Vistoria – julho/2014	<p>Área aparentemente estável. Devido à diminuição do nível do rio em relação à vistoria anterior, observa-se zona de praia exposta.</p>

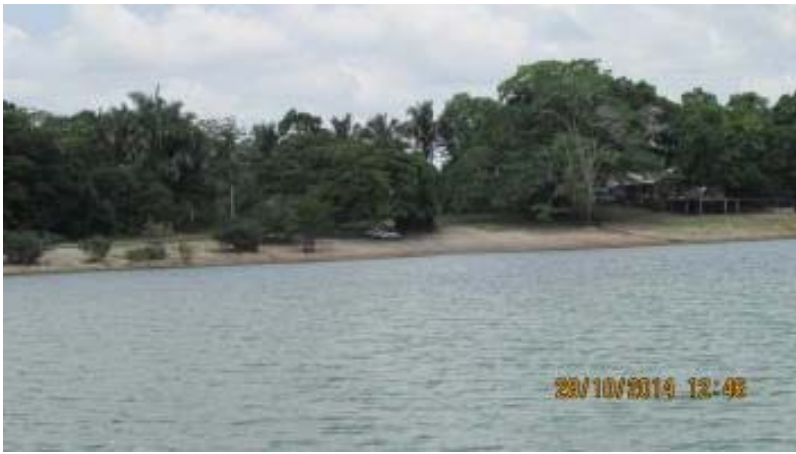
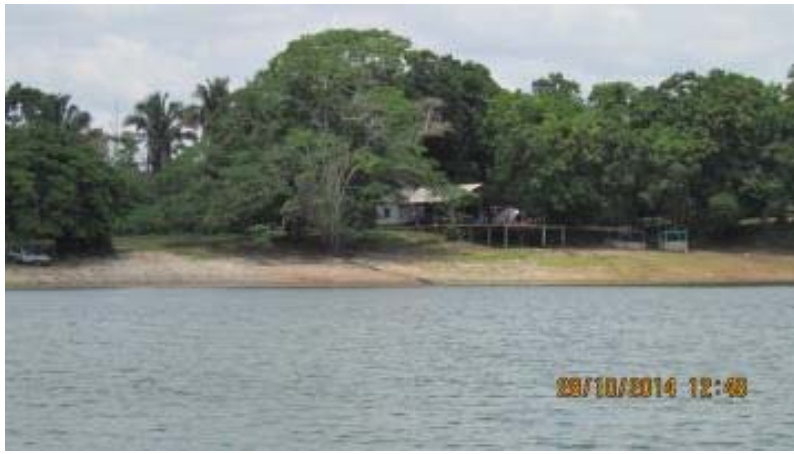
Vistoria – outubro/2014	<p>Área aparentemente estável.</p>
