**CAPÍTULO 2 – ANDAMENTO DO PROJETO BÁSICO AMBIENTAL**

**Anexo 10.3 – 5 – Registro Fotográfico dos Pontos de Monitoramento**

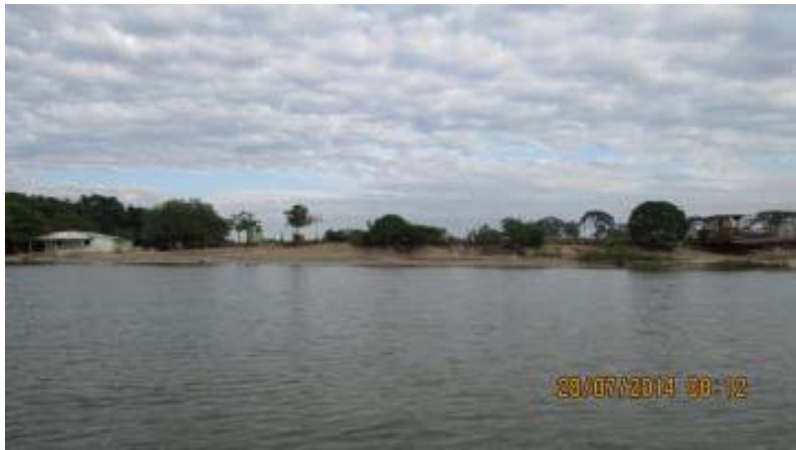
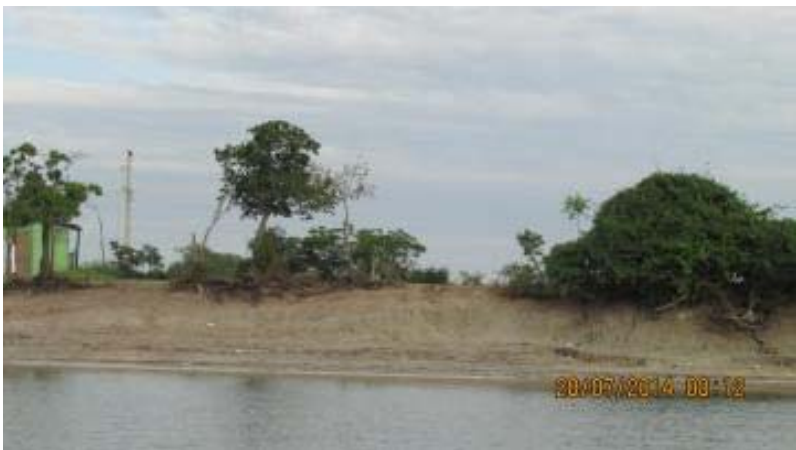
Ponto		Coordenadas UTM (fuso 22)		Solo	FOTOGRAFIAS
		364225	9642436		
Descrição - Reservatório	Vistoria – julho/2014	<p>Área aparentemente estável. Devido à diminuição do nível do rio em relação à vistoria anterior, observam-se talude e zona de praia expostos.</p>

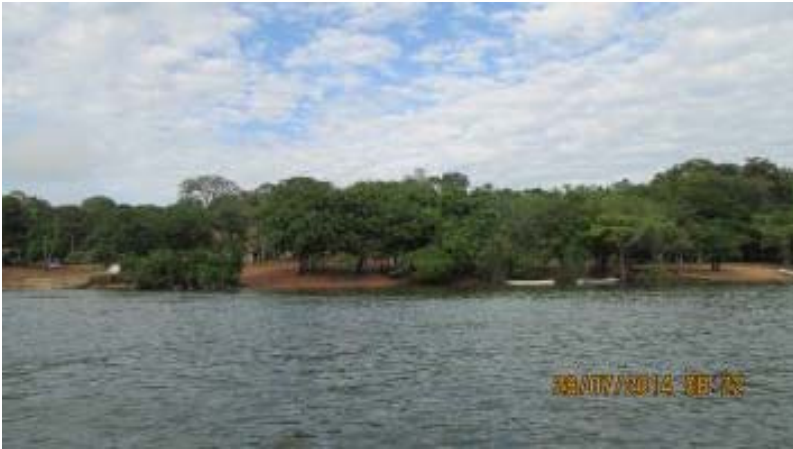
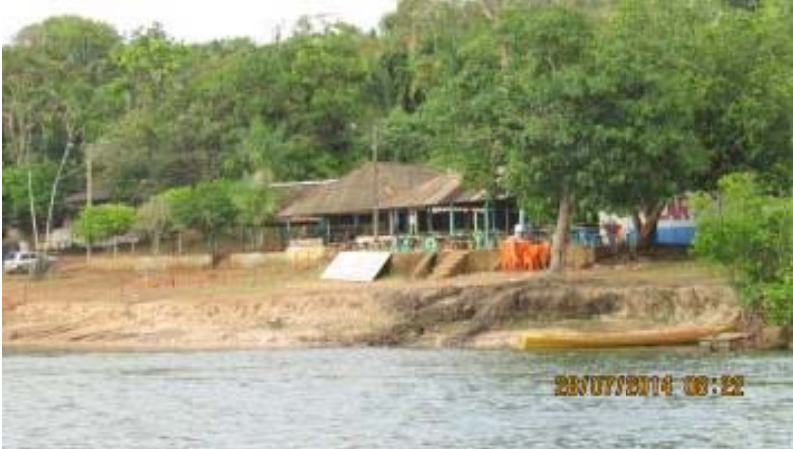
Ponto	Coordenadas UTM (fuso 22)		Solo	FOTOGRAFIAS	
	R 26	364635	9640228		Cambissolo Háplico distrófico (eutrófico)
Descrição - Reservatório	Vistoria – julho/2014	<p>Área aparentemente estável. Devido à diminuição do nível do rio em relação à vistoria anterior, observa-se zona de praia exposta.</p>

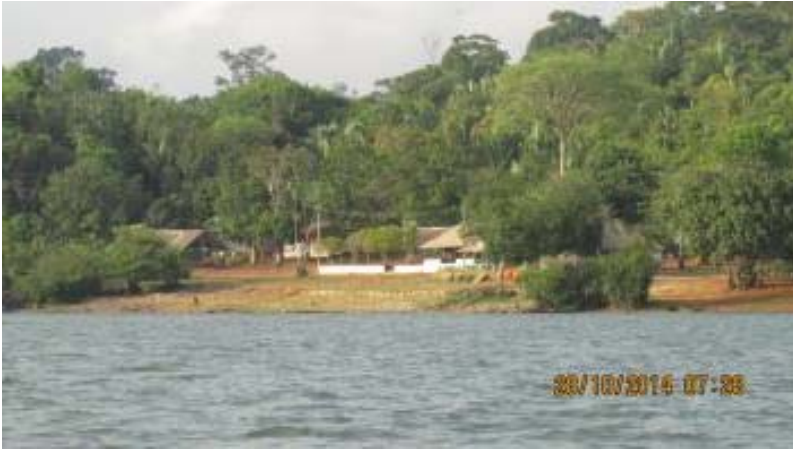
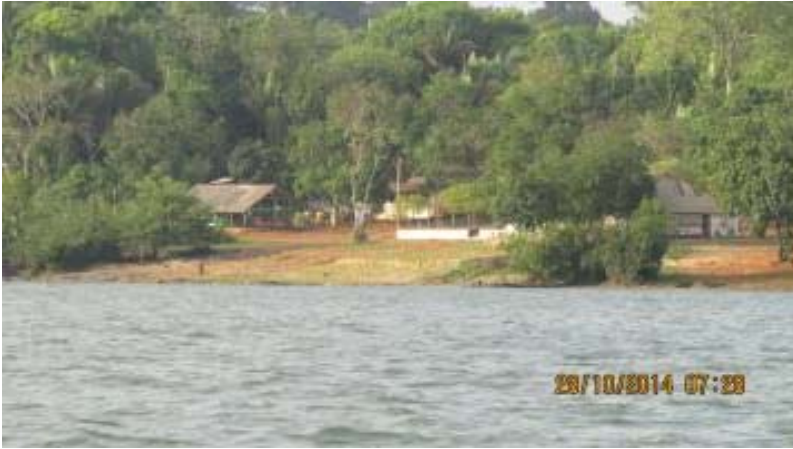
Vistoria – outubro/2014	<p>Área aparentemente estável.</p>

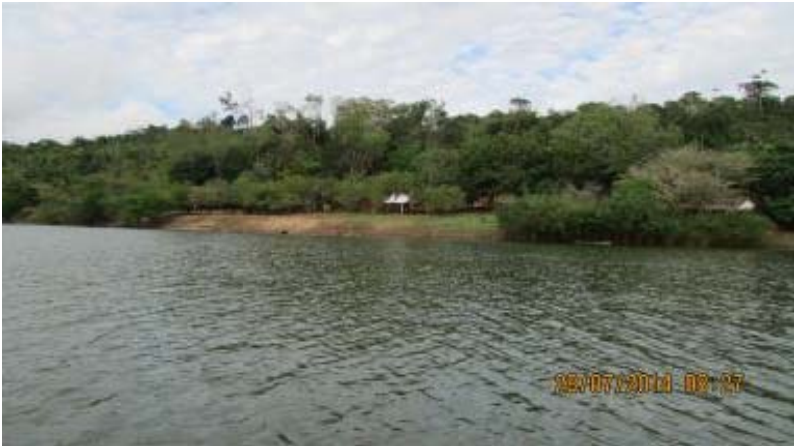
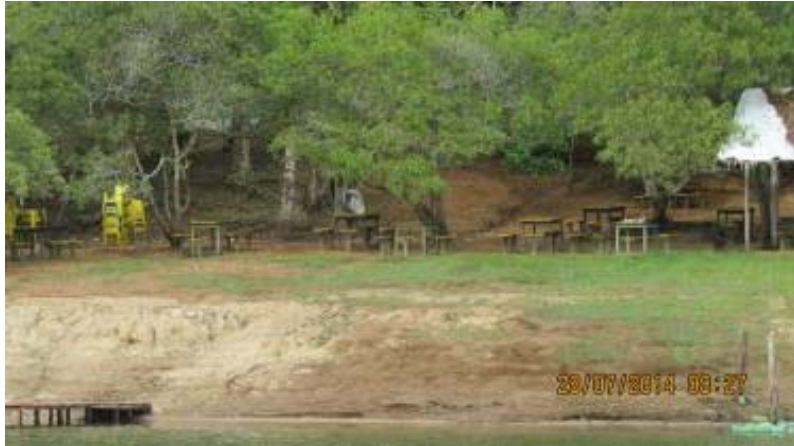
Ponto	Coordenadas UTM (fuso 22)		Solo	FOTOGRAFIAS
	R 28	364764	9639658	
Descrição - Reservatório	Vistoria – julho/2014	<p>Área aparentemente estável. Devido à diminuição do nível do rio em relação à vistoria anterior, observam-se zona de praia e talude expostos.</p>

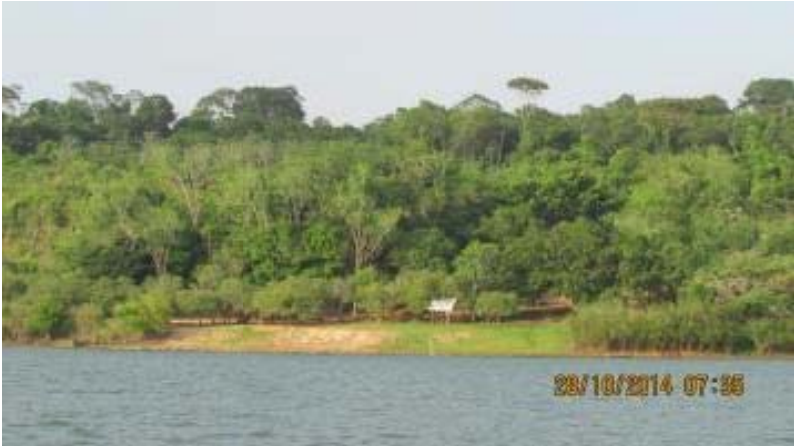
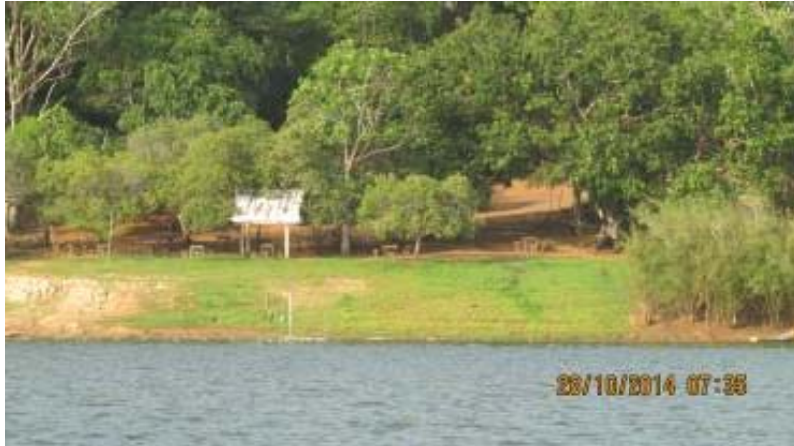
Vistoria – outubro/2014	<p>Área aparentemente estável. Aumento de gramíneas no talude em relação à vistoria anterior, fato este de grande importância para o aumento da segurança geotécnica contra a erodibilidade da margem.</p>

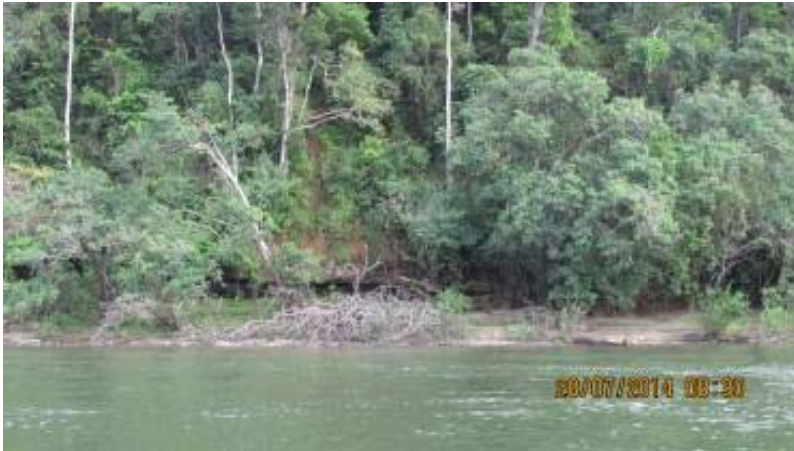
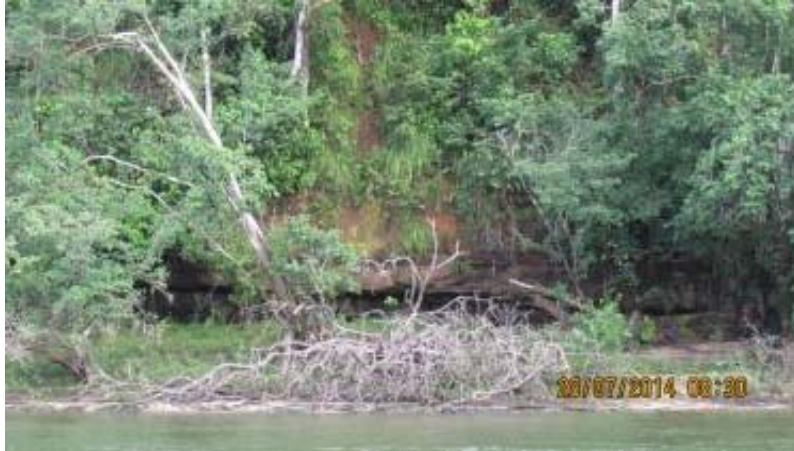
Ponto	Coordenadas UTM (fuso 22)		Solo	FOTOGRAFIAS	
	R 29	364858	9639138		Latossolo Vermelho distrófico
Descrição - Reservatório	Vistoria – julho/2014	<p>Área aparentemente estável. Devido à diminuição do nível do rio em relação à vistoria anterior, observa-se maior exposição da região de talus e dos blocos rochosos em sua base.</p>

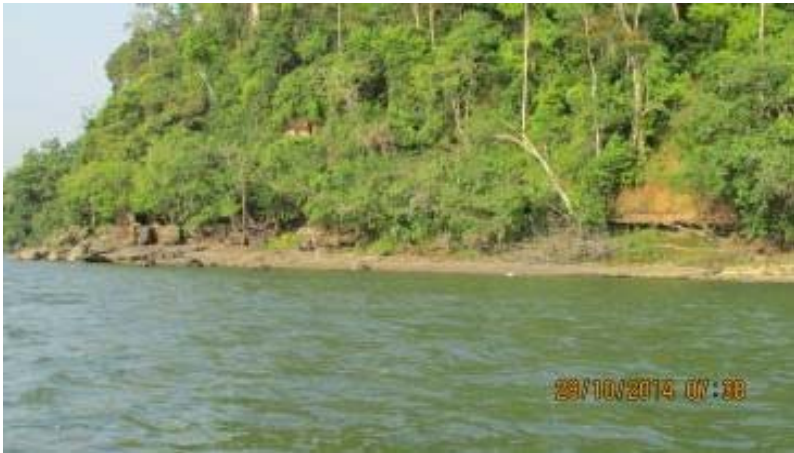
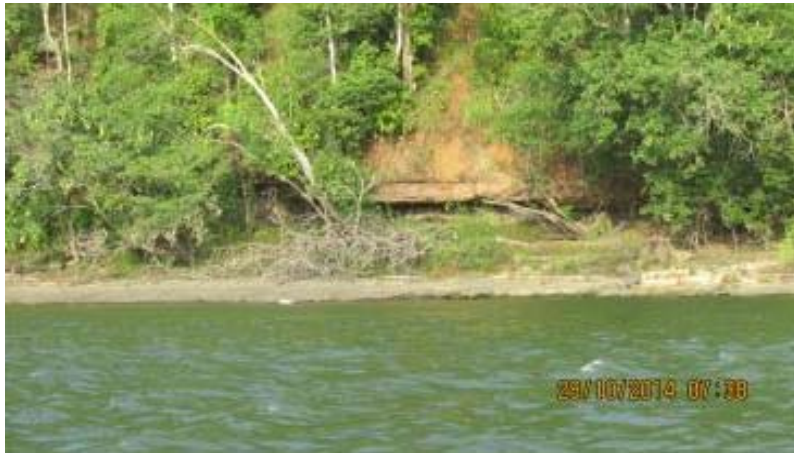
Vistoria – outubro/2014	<p>Área aparentemente estável. Mudança no nível de vegetação, porém pouca ou nenhuma variação em relação à condição da última visita.</p>

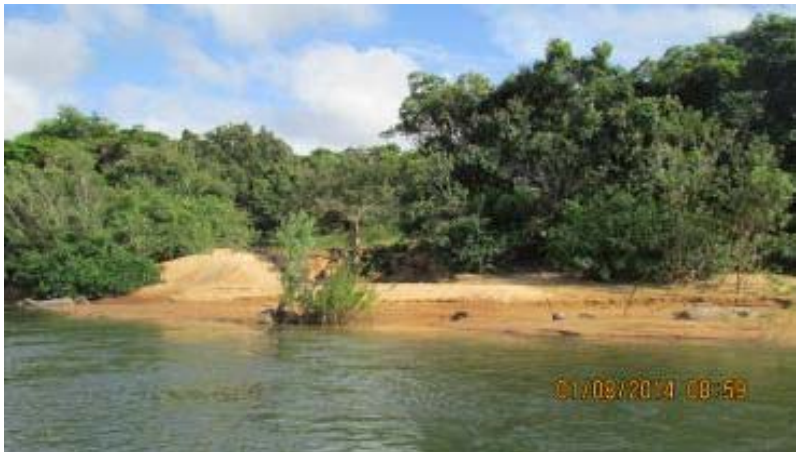
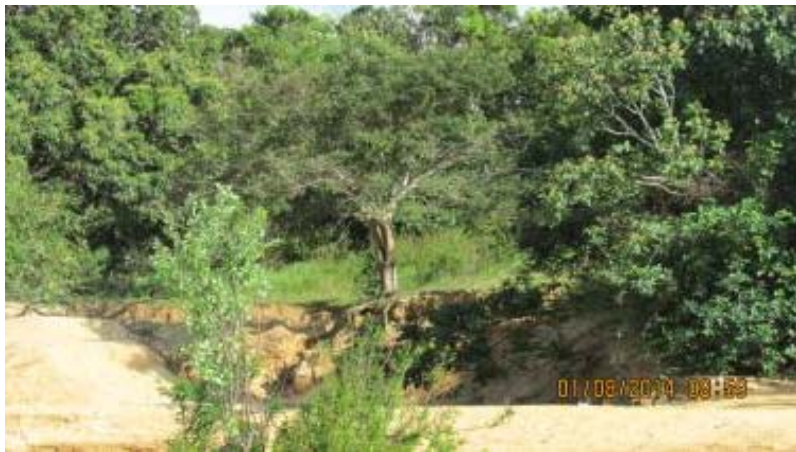
Ponto	Coordenadas UTM (fuso 22)		Solo	FOTOGRAFIAS
	R 31	363338	9633826	
Descrição - Reservatório	Vistoria – julho/2014	<p>Área aparentemente estável. Devido à diminuição do nível do rio em relação à vistoria anterior, observam-se zona de praia e blocos de rocha expostos.</p>

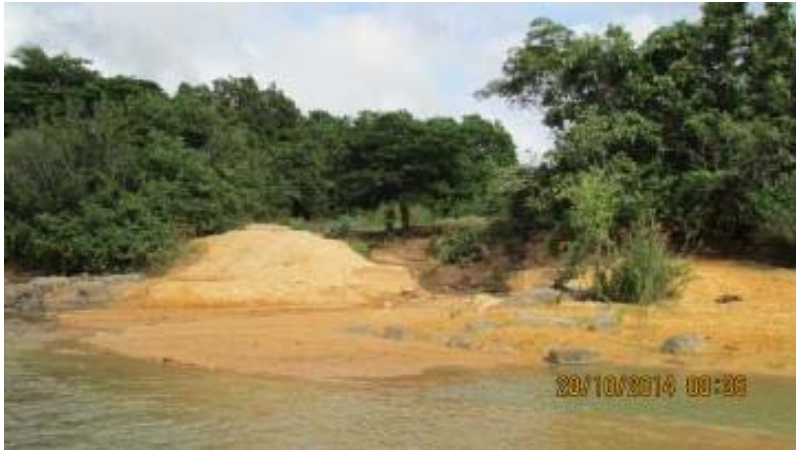
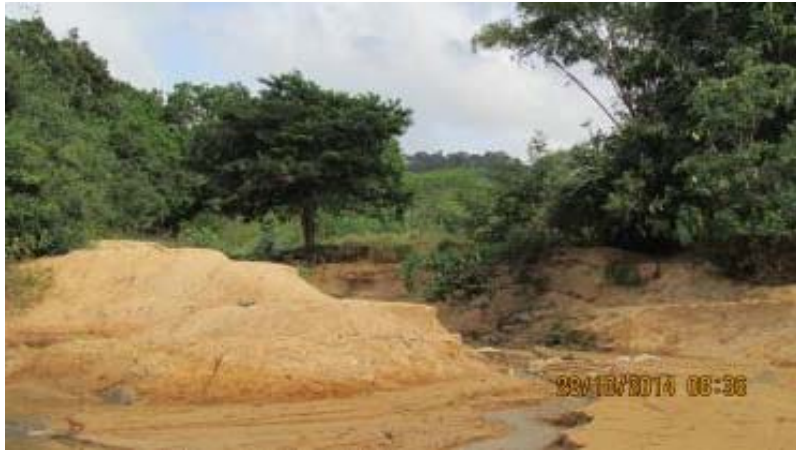
Vistoria – outubro/2014	<p>Área aparentemente estável. Devido à diminuição do nível do rio em relação à vistoria anterior, observa-se maior exposição da zona de praia e dos blocos de rocha. Mudança no nível de vegetação porém, pouca ou nenhuma variação em relação à condição da última visita.</p>

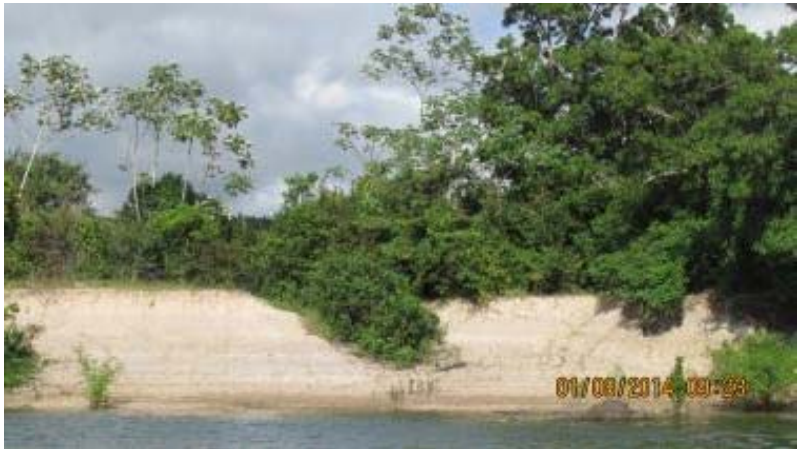
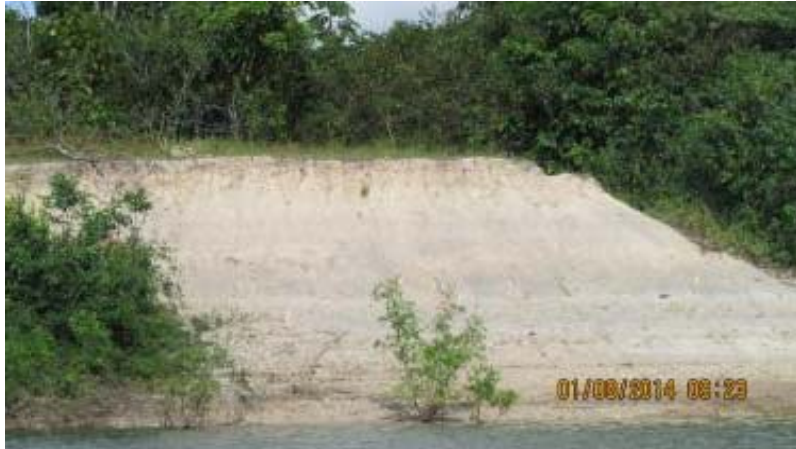
Ponto		Coordenadas UTM (fuso 22)		Solo	FOTOGRAFIAS
R 33		362458	9629975	Cambissolo Háplico distrófico (eutrófico)	
Descrição - Reservatório	Vistoria – julho/2014	<p>Área aparentemente estável. Devido à diminuição do nível do rio em relação à vistoria anterior, observa-se talude com solo exposto.</p>

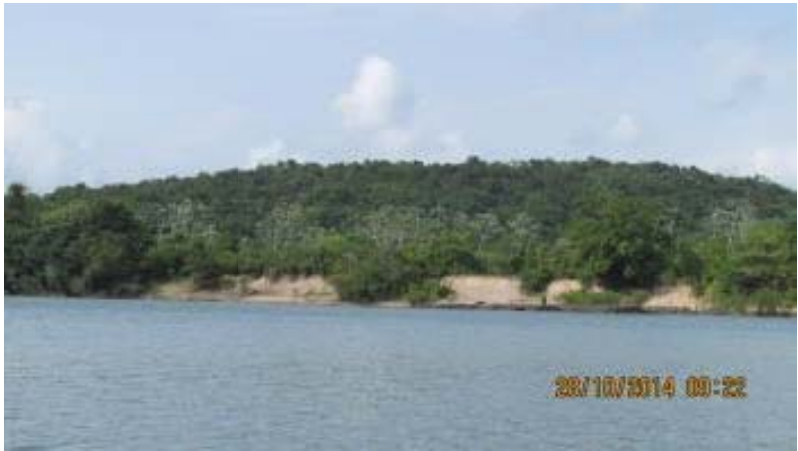
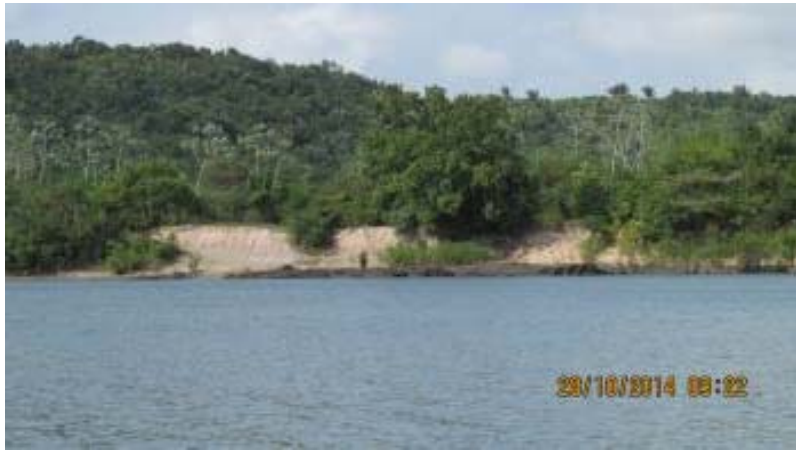
Vistoria – outubro/2014	<p>Área aparentemente estável. Mudança no nível de vegetação, porém pouca ou nenhuma variação em relação à condição da última visita.</p>

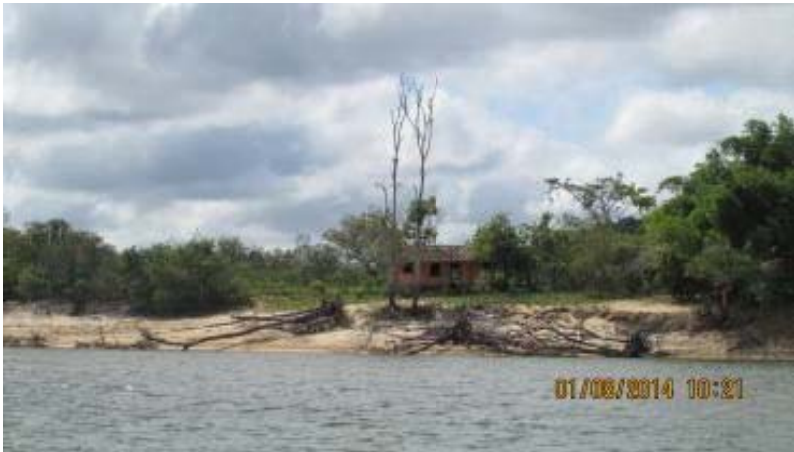
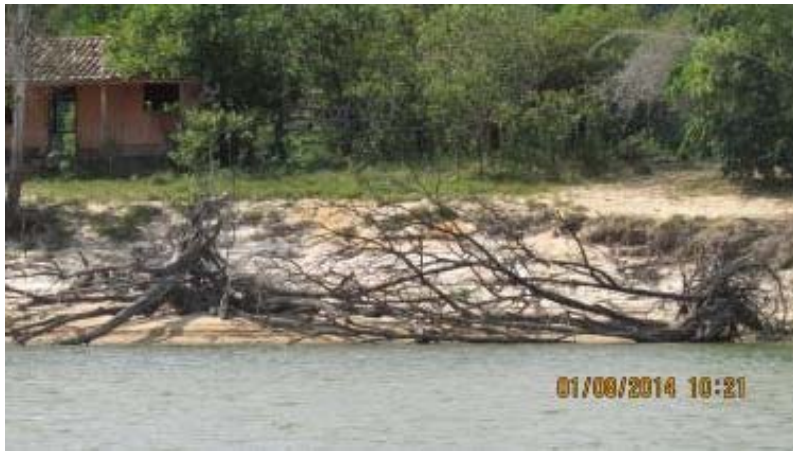
Ponto		Coordenadas UTM (fuso 22)		Solo		FOTOGRAFIAS
		364829	9621958	Nitossolo Háplico eutrófico		
Descrição - Reservatório	Vistoria – julho/2014	<p>Área aparentemente estável. Devido à diminuição do nível do rio em relação à vistoria anterior, observa-se talude exposto.</p>

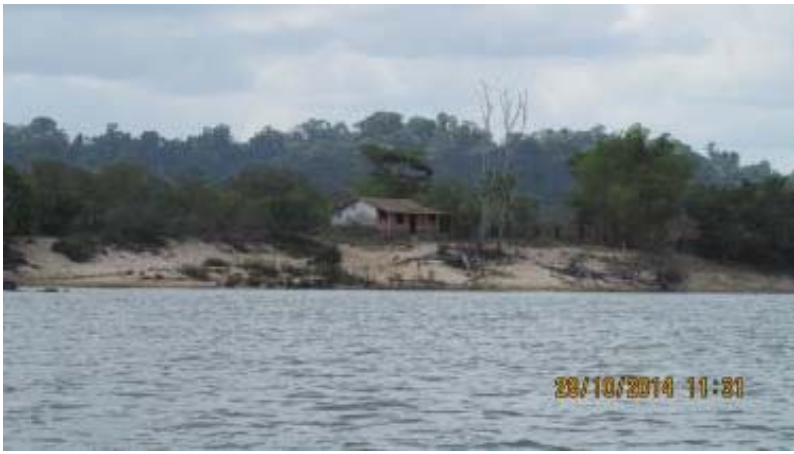
Vistoria – outubro/2014			<p>Área aparentemente estável. Devido à diminuição do nível do rio em relação à vistoria anterior, observa-se maior exposição do talude.</p>

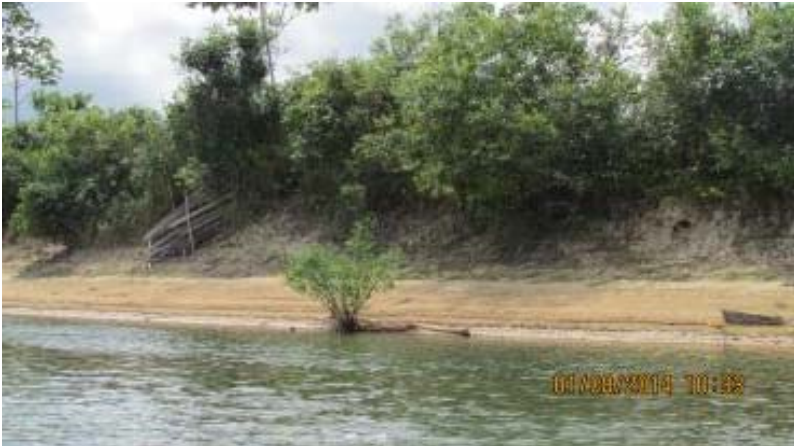
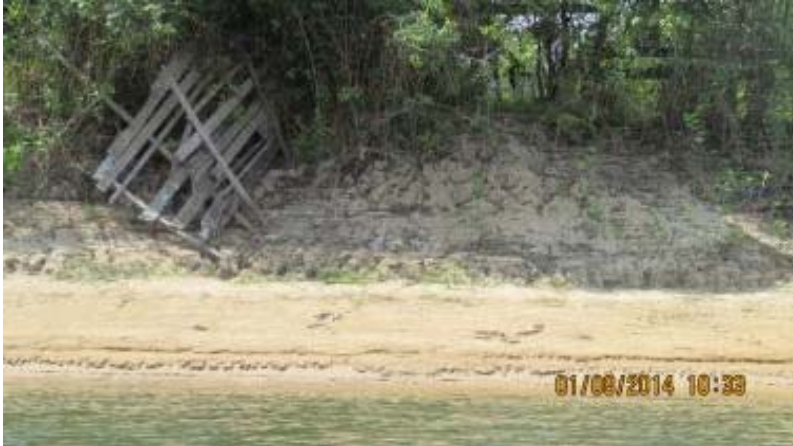
Ponto	Coordenadas UTM (fuso 22)		Solo	FOTOGRAFIAS	
	R 36	366639	9625734		Neossolo Flúvico
Descrição - Reservatório	Vistoria - julho/2014	<p>Área aparentemente estável. Devido à diminuição do nível do rio houve aumento da exposição do talude e da zona de praia em relação à vistoria anterior.</p>

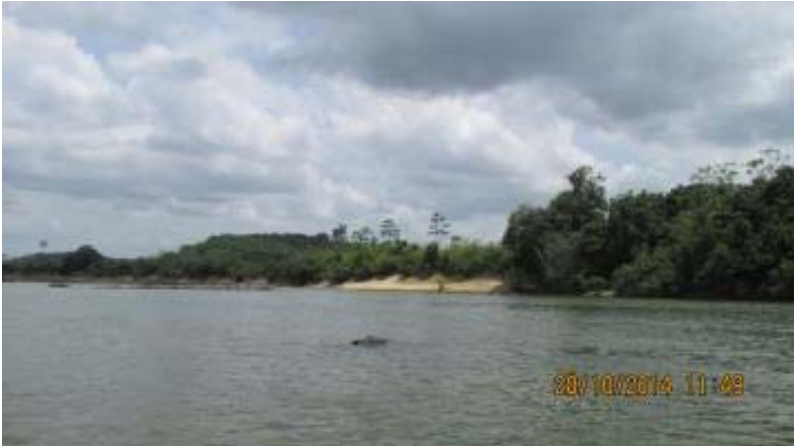
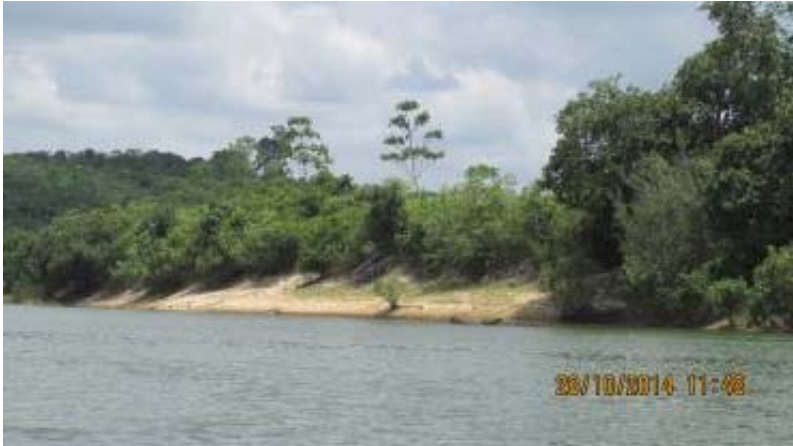
Vistoria - outubro/2014	<p>Área aparentemente estável.</p>

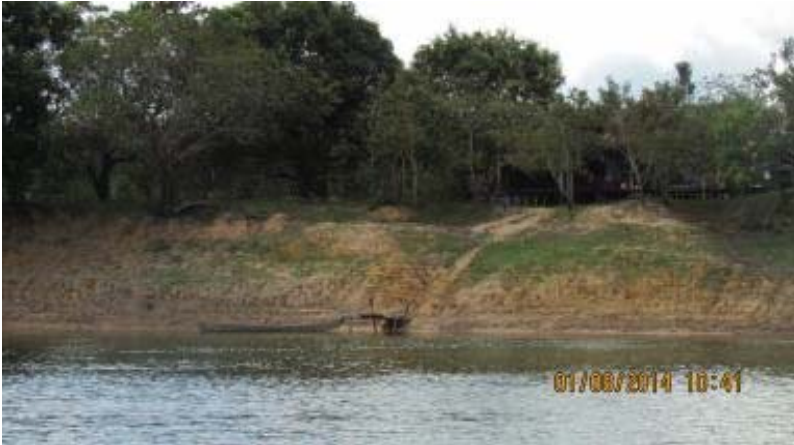
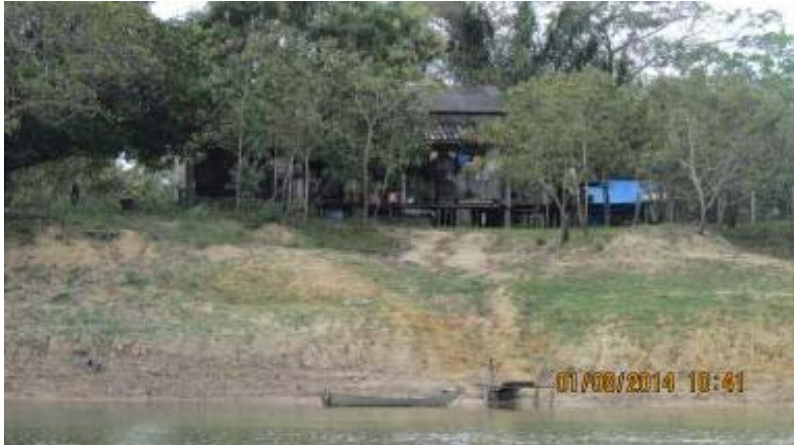
Ponto		Coordenadas UTM (fuso 22)		Solo		FOTOGRAFIAS
		366907	9627036	Neossolo Flúvico		
Descrição - Reservatório	Vistoria – julho/2014	<p>Área aparentemente estável. Devido à diminuição do nível do rio houve aumento da exposição do talude em relação à vistoria anterior.</p>

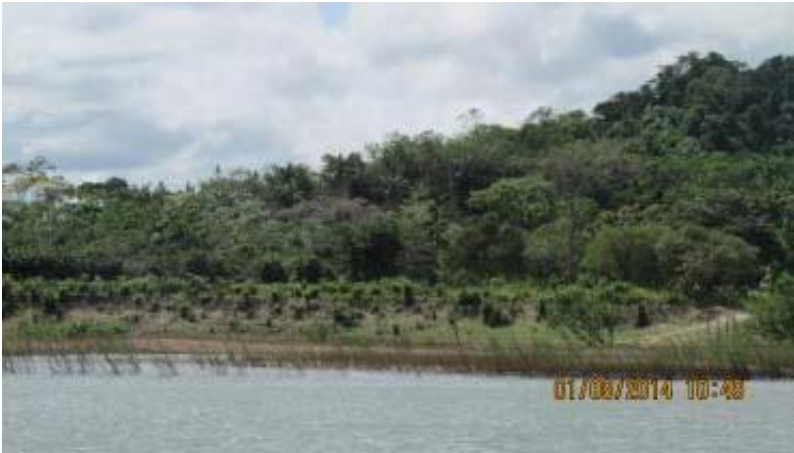
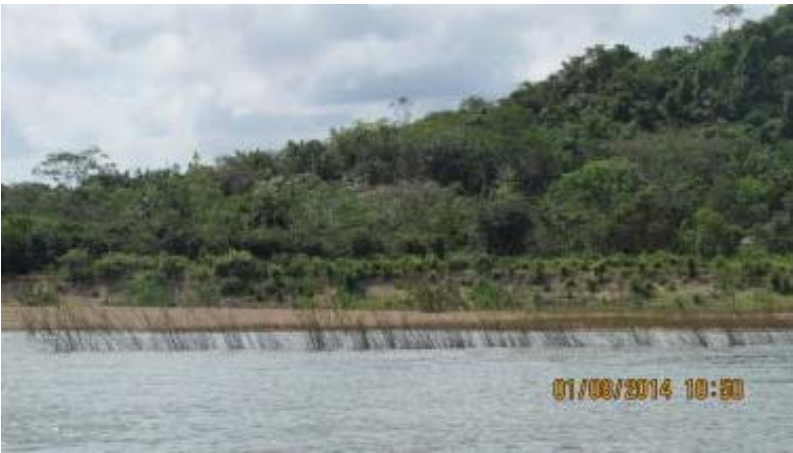
Ponto	Coordenadas UTM (fuso 22)		Solo	FOTOGRAFIAS	
	R 38	366899	9628552		Neossolo Flúvico
Descrição - Reservatório	Vistoria – julho/2014	<p>Área aparentemente estável. Devido à diminuição do nível do rio houve aumento da exposição da zona de praia em relação à vistoria anterior.</p>

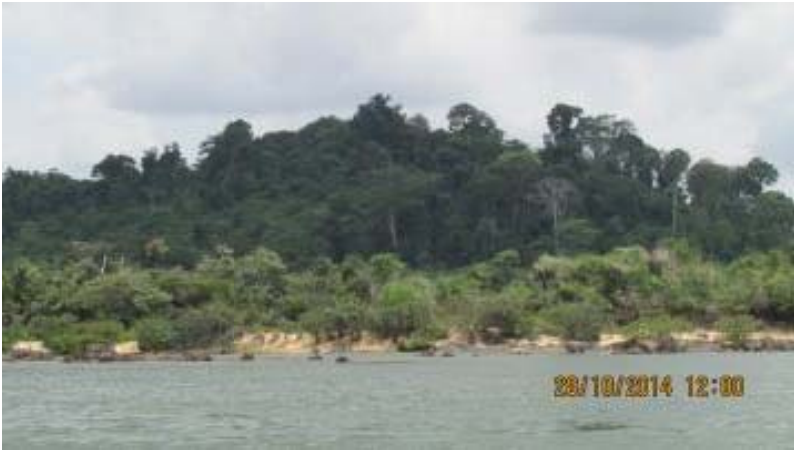
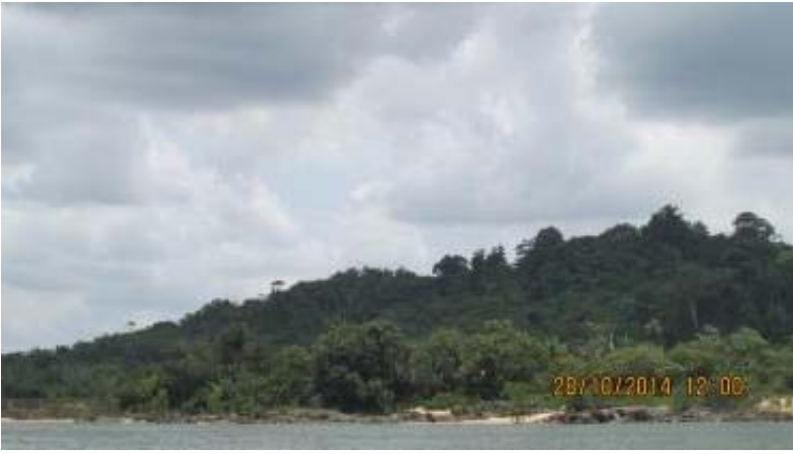
Vistoria – outubro/2014	<p>Área aparentemente estável. Devido à diminuição do nível do rio houve aumento da exposição da zona de praia e a exposição de blocos de rocha em relação à vistoria anterior.</p>

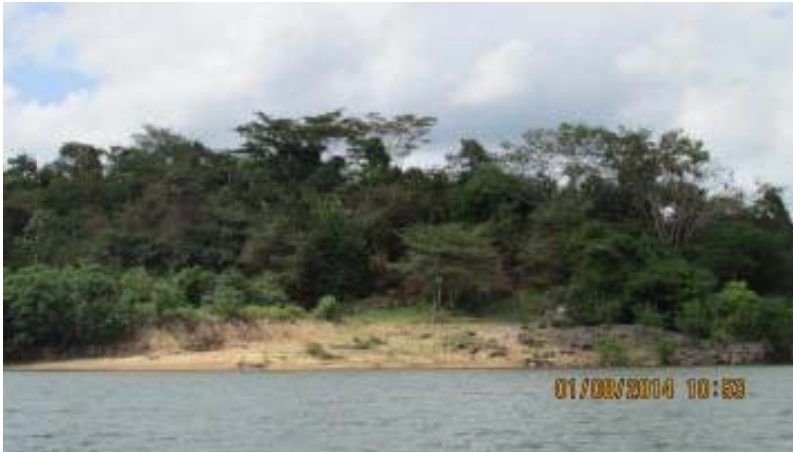
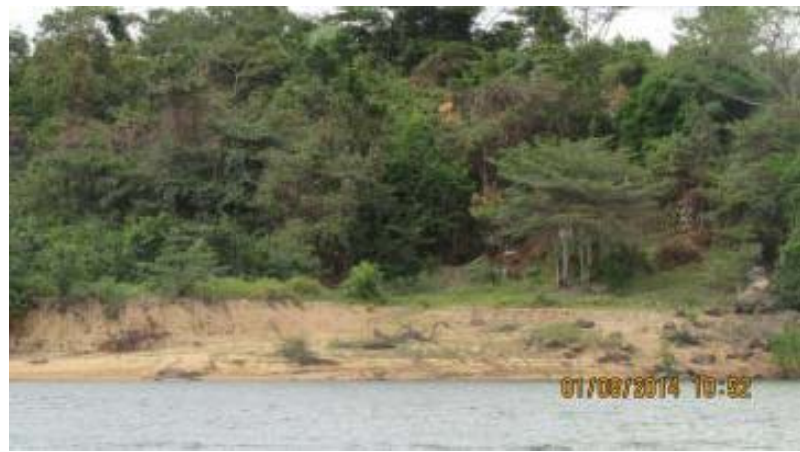
Ponto		Coordenadas UTM (fuso 22)		Solo		FOTOGRAFIAS
R 39		367132	9629364	Nitossolo Háptico eutrófico		
Descrição - Reservatório	Vistoria – julho/2014	<p>Área aparentemente estável. Devido à diminuição do nível do rio houve aumento da exposição do talude e da zona de praia em relação à vistoria anterior.</p>

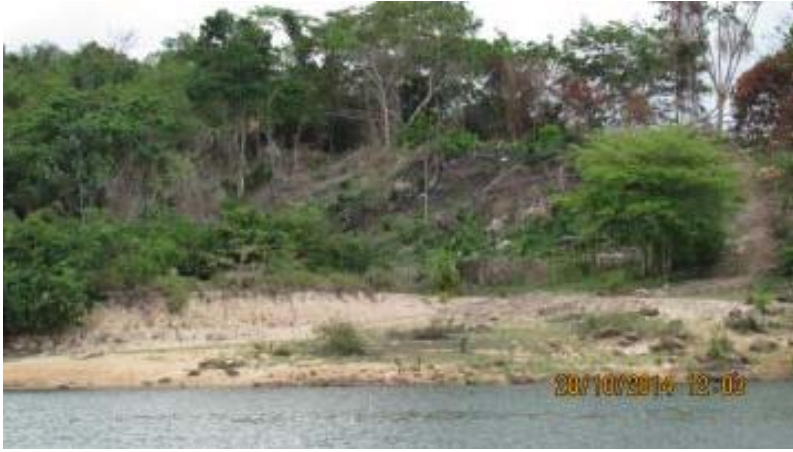
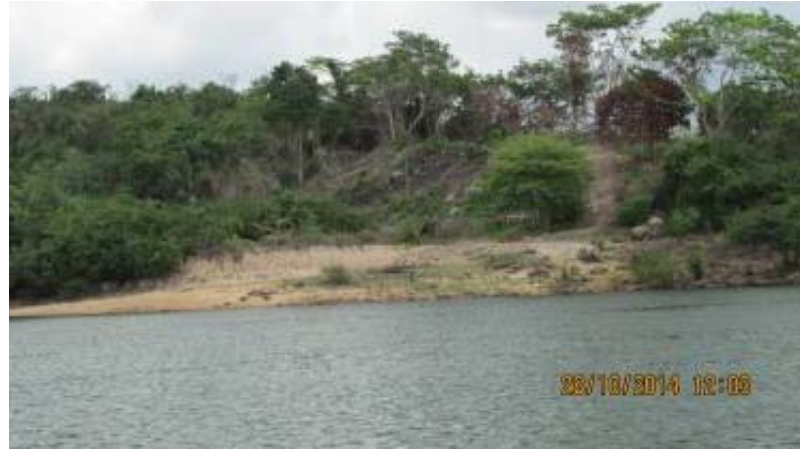
Vistoria – outubro/2014	<p>Área aparentemente estável.</p>

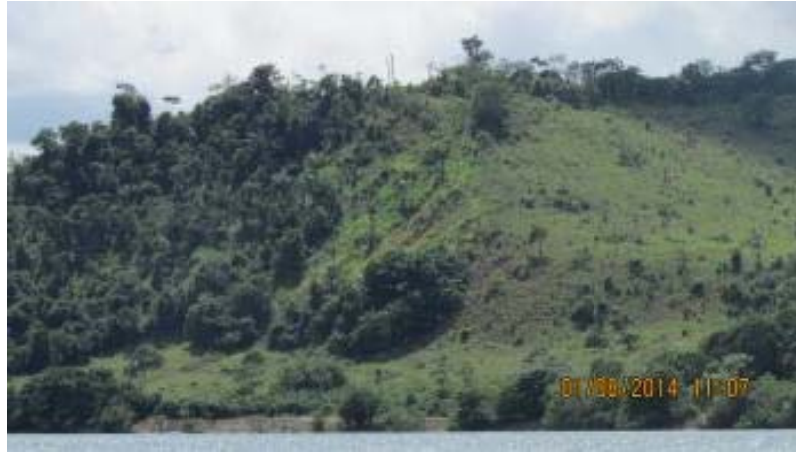
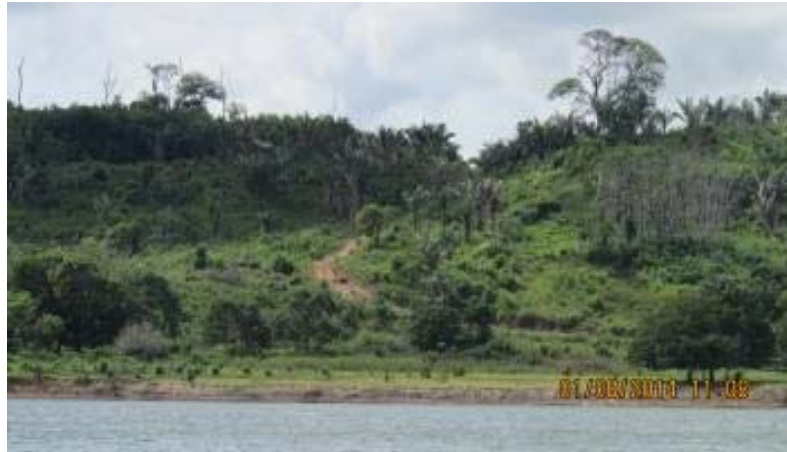
Ponto		Coordenadas UTM (fuso 22)		Solo	FOTOGRAFIAS
R 40 / ENC 14		367878	9637632	Latossolo Vermelho-amarelo distrófico	
Descrição - Reservatório	Vistoria – julho/2014	<p>Área aparentemente estável. Observa-se leve aumento da densidade de vegetação nas áreas previamente afetadas por ação antrópica.</p>

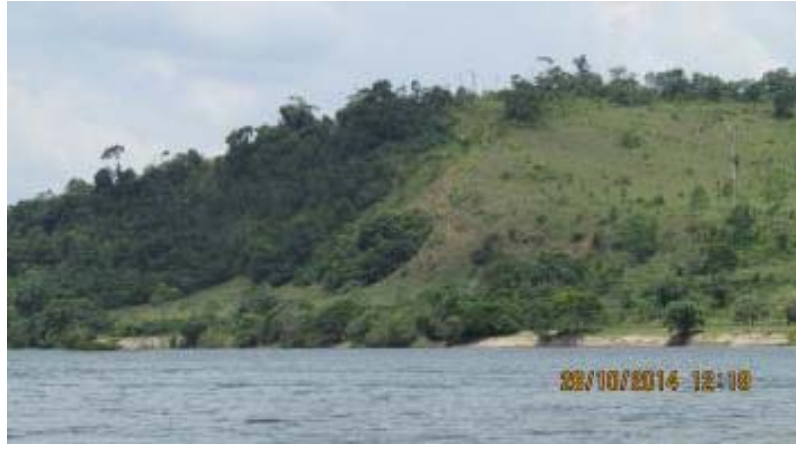
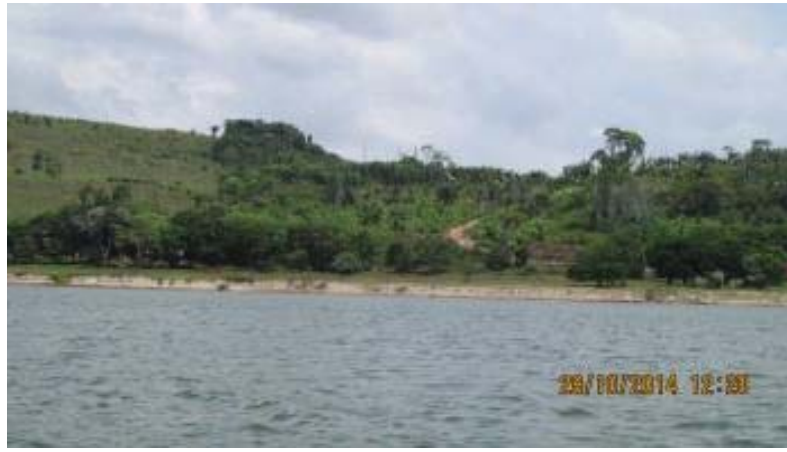
Vistoria – outubro/2014	<p>Área aparentemente estável.</p>

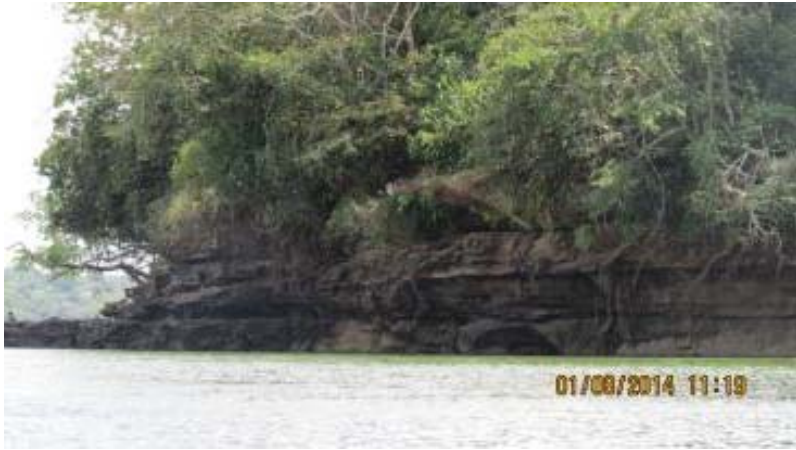
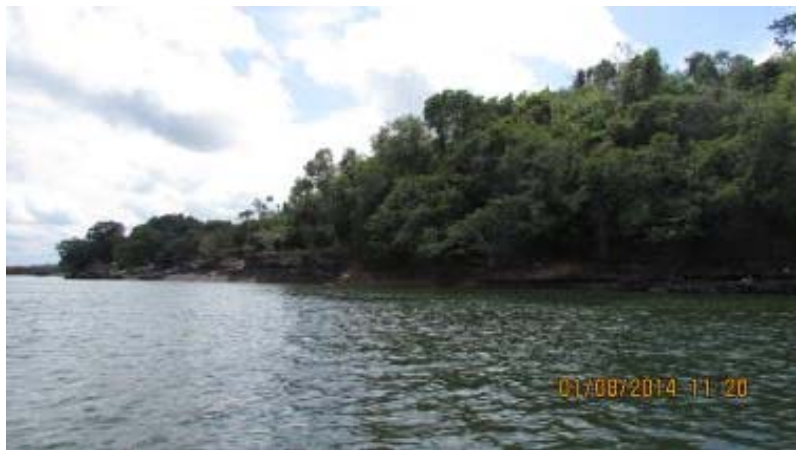
Ponto		Coordenadas UTM (fuso 22)		Solo	FOTOGRAFIAS
		367854	9640521		
Descrição - Reservatório	Vistoria – julho/2014	<p>Área aparentemente estável. Devido à diminuição do nível do rio houve aumento da exposição dos blocos de rocha.</p>

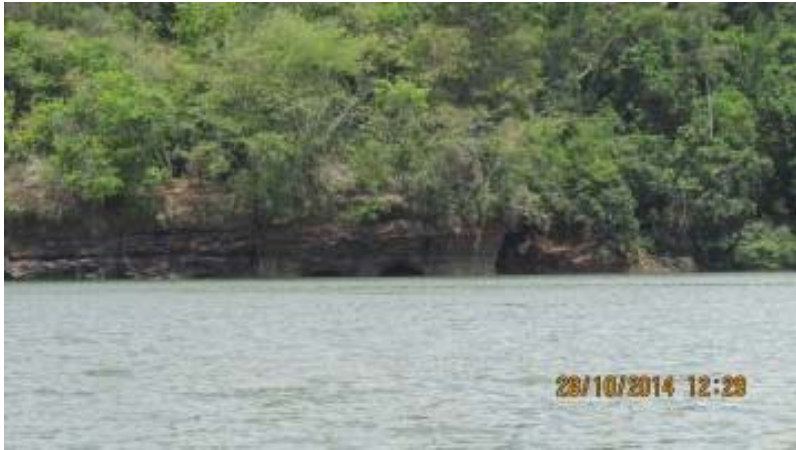
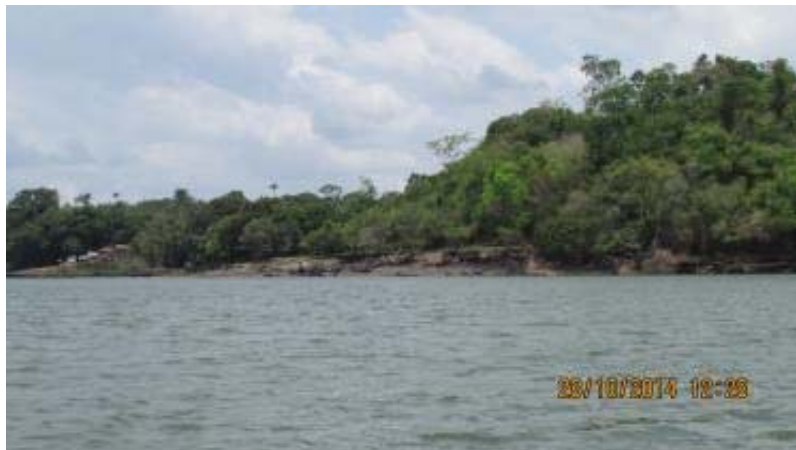
Vistoria – outubro/2014	<p>Área aparentemente estável.</p>

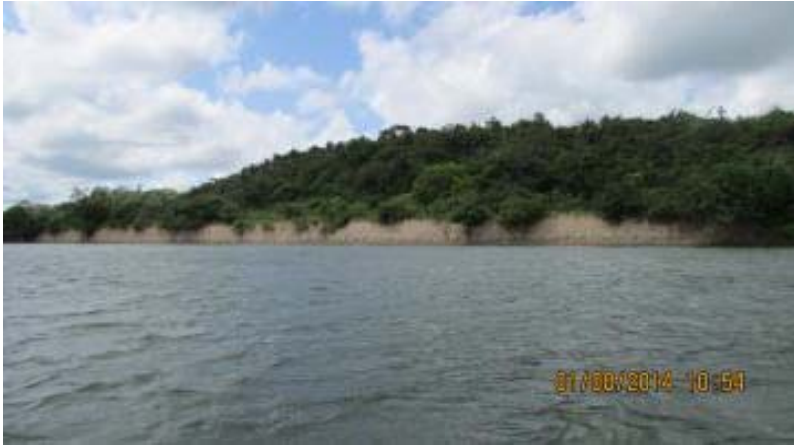
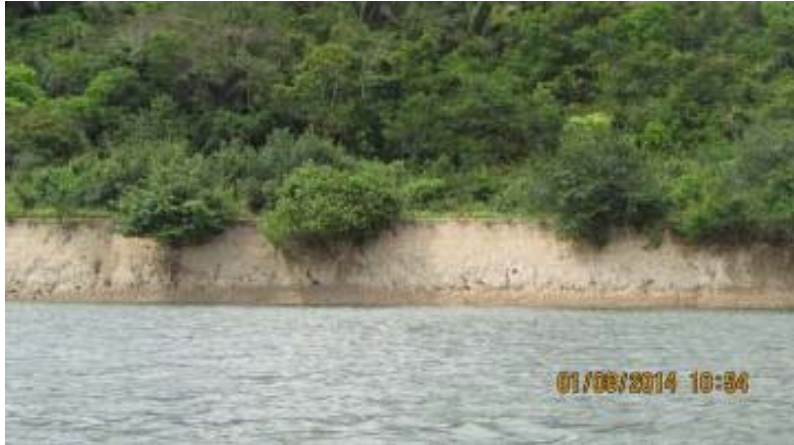
Ponto	Coordenadas UTM (fuso 22)		Solo	FOTOGRAFIAS
	R 43	367329	9629114	
Descrição - Reservatório	Vistoria – julho/2014	<p>Área aparentemente estável. Devido à diminuição do nível do rio houve aumento da exposição do talude em relação à vistoria anterior.</p>

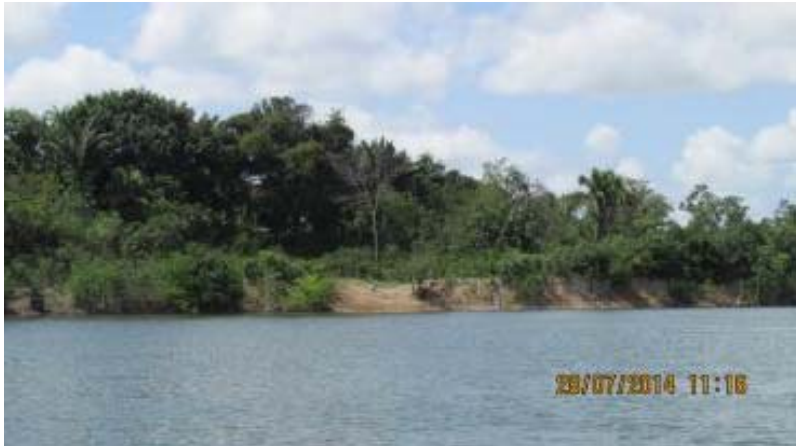
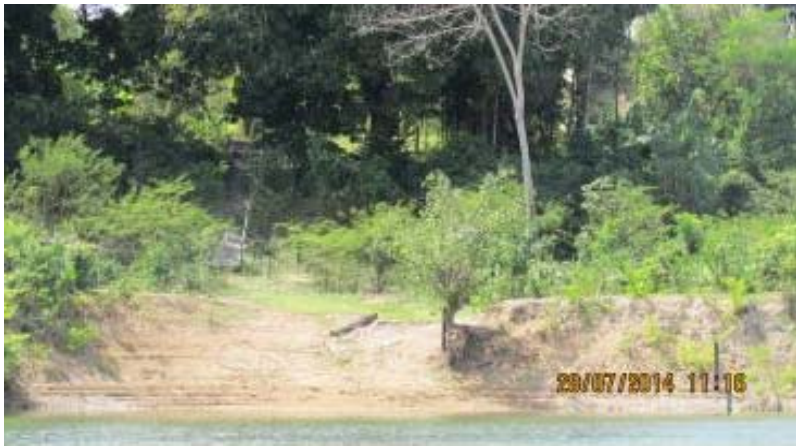
Ponto		Coordenadas UTM (fuso 22)		Solo	FOTOGRAFIAS	
R 44		367098	9625120	Nitossolo Háplico eutrófico		
Descrição - Reservatório	Vistoria – julho/2014	<p>Área aparentemente estável. Devido à diminuição do nível do rio houve aumento da exposição do talude em relação à vistoria anterior.</p>

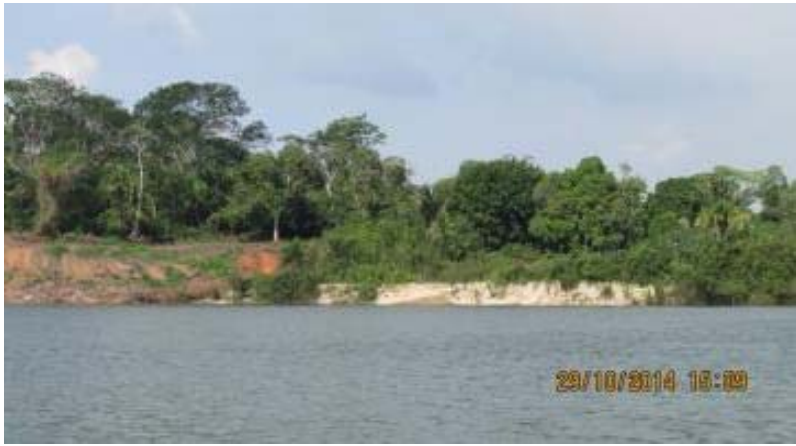
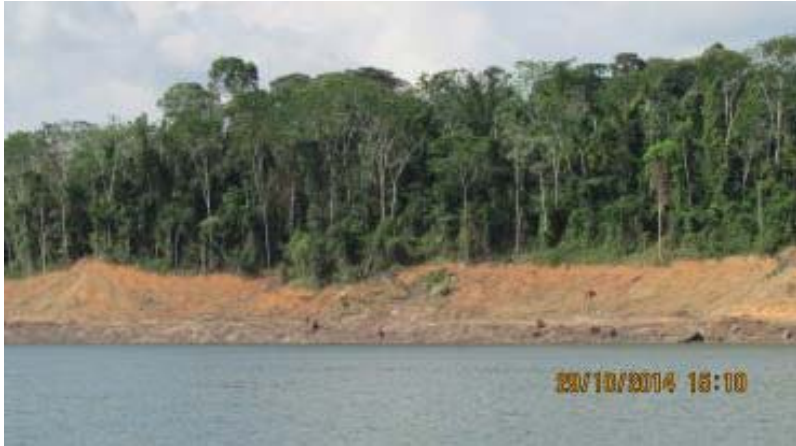
Vistoria – outubro/2014	<p>Realizada abertura de acesso com supressão de vegetação do talude.</p>

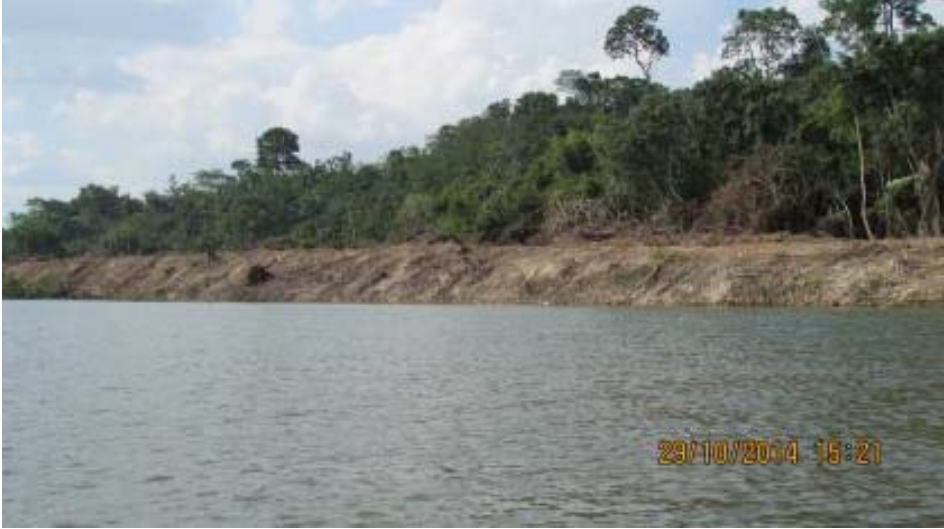
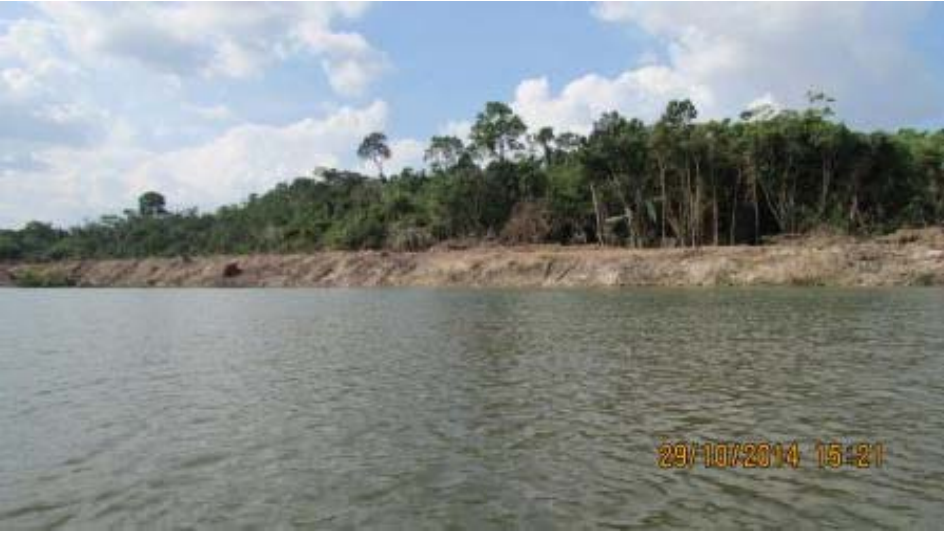
Ponto	Coordenadas UTM (fuso 22)		Solo	FOTOGRAFIAS
R 45	395158	9626723	Nitossolo Háptico eutrófico	
Descrição - Reservatório Vistoria – outubro/2014	Ponto adicionado na campanha de campo de outubro/2014. Área com desmatamento do talude no nível do futuro reservatório, ficando exposto às intempéries.

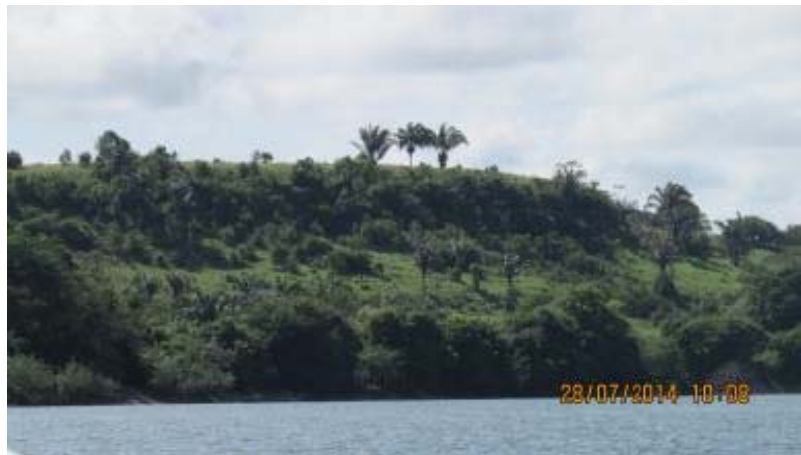
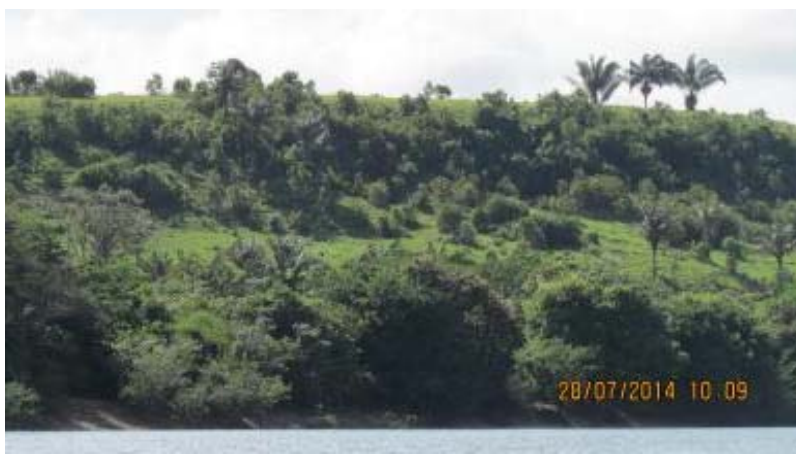
Ponto		Coordenadas UTM (fuso 22)		Solo		FOTOGRAFIAS	
		384318	9640883	Plintossolo Pétrico Concrecionário			
<b>Descrição - Reservatório</b>	<b>Vistoria – julho/2014</b>	<p>Área aparentemente estável.</p>

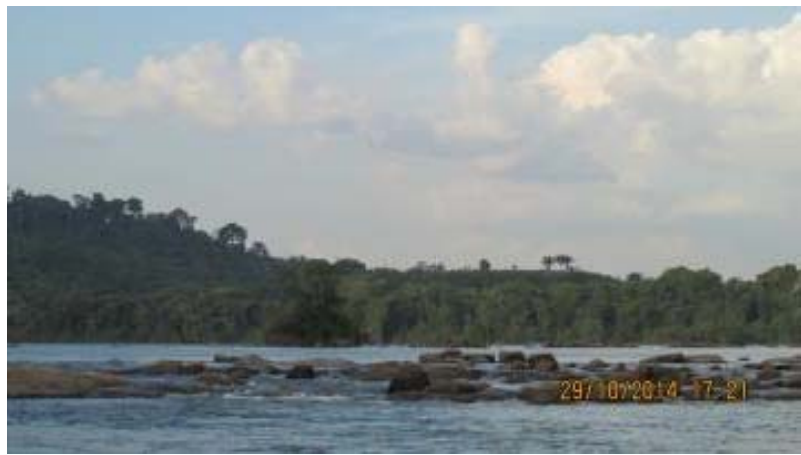
<b>Vistoria – outubro/2014</b>			<p>Área aparentemente estável.</p>
