**CAPÍTULO 2 – ANDAMENTO DO PROJETO BÁSICO AMBIENTAL**

**Anexo 10.3 – 5 – Registro Fotográfico dos Pontos de Monitoramento**

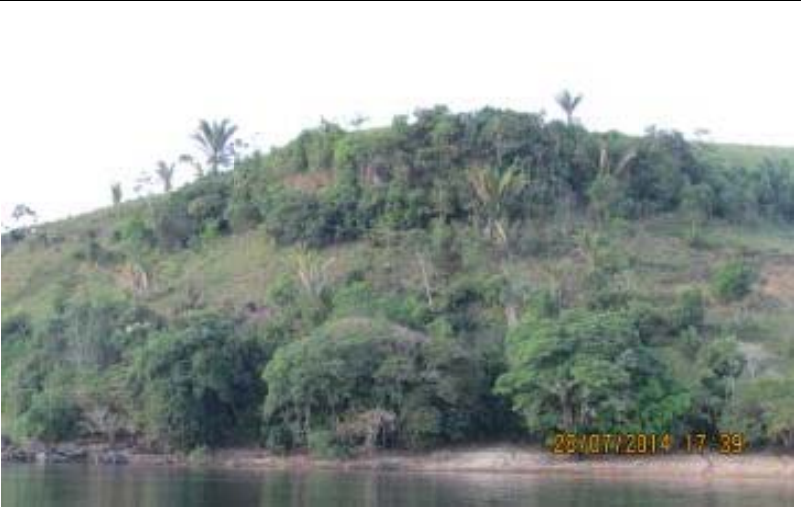
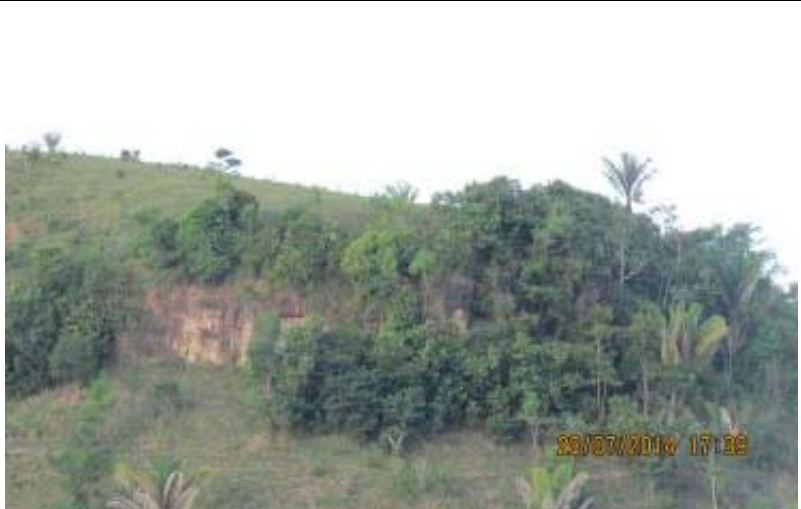
Ponto		Coordenadas UTM (fuso 22)		Solo	FOTOGRAFIAS	
Descrição - Reservatório	Vistoria – julho/2014	<p>Afloramento vertical aparentemente estável. Devido à diminuição do nível do rio em relação à vistoria anterior houve aumento da exposição de blocos de rocha e da zona de praia na base da encosta.</p>

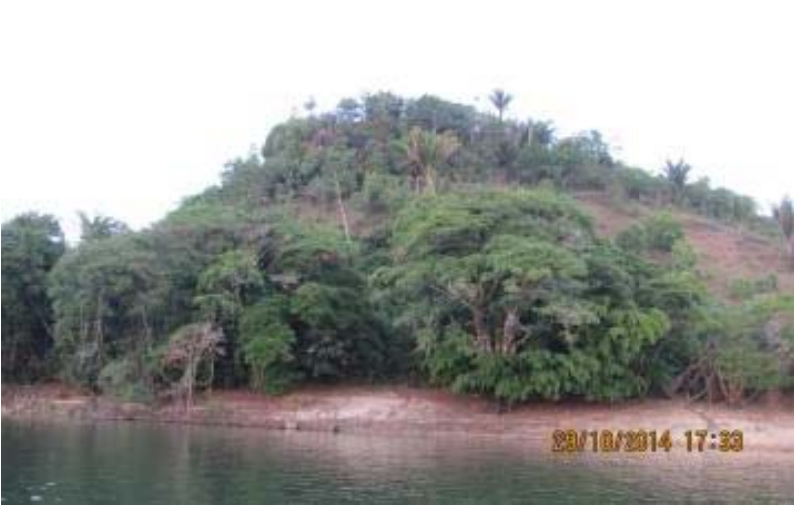
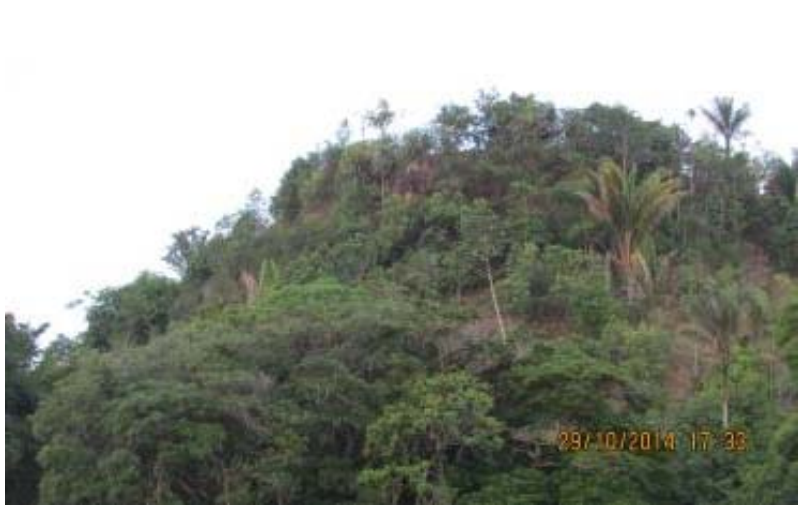
Vistoria – outubro/2014	<p>Área aparentemente estável. Devido à diminuição do nível do rio em relação à vistoria anterior houve aumento da exposição de blocos de rocha e da zona de praia na base da encosta. Mudança no nível de vegetação, porém pouca ou nenhuma variação em relação à condição da última visita.</p>

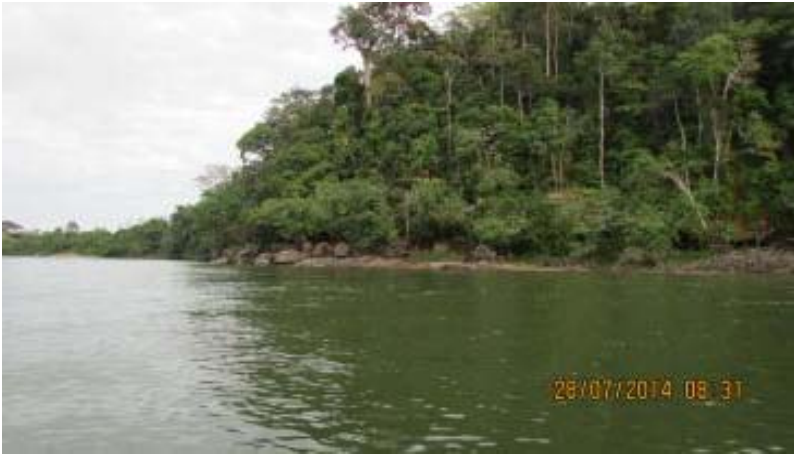
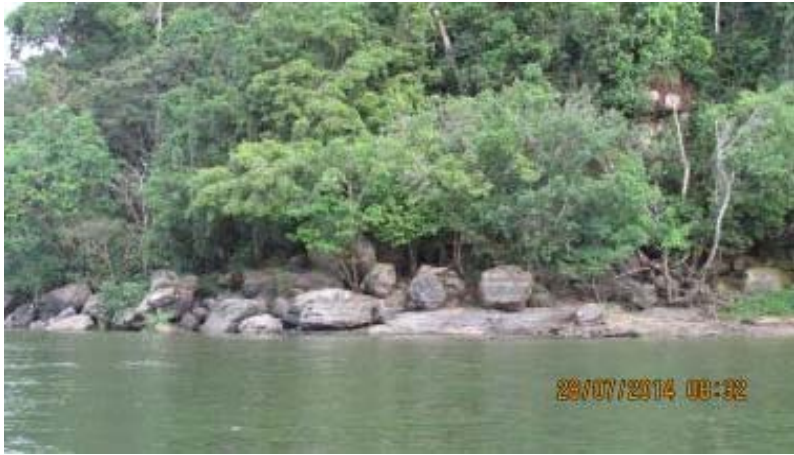
Ponto		Coordenadas UTM (fuso 22)		Solo	FOTOGRAFIAS
ENC 04		364897	9639117	Latossolo Vermelho distrófico	
Descrição - Reservatório	Vistoria – julho/2014	<p>Área aparentemente estável. Devido à diminuição do nível do rio houve aumento da exposição dos blocos de rocha em relação à vistoria anterior.</p>

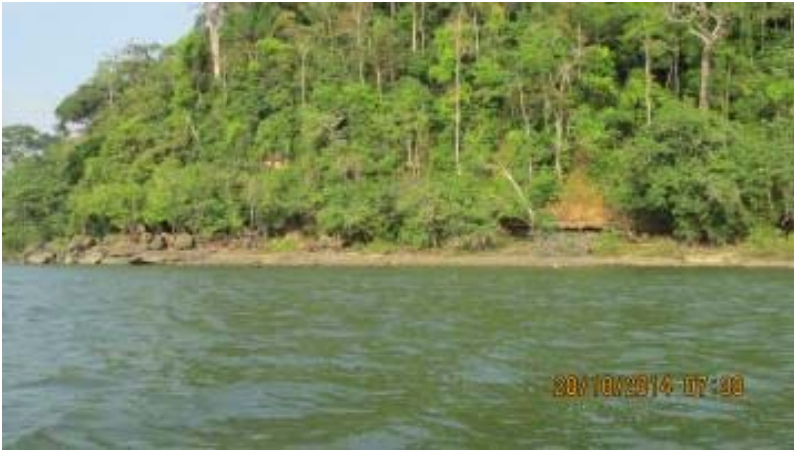
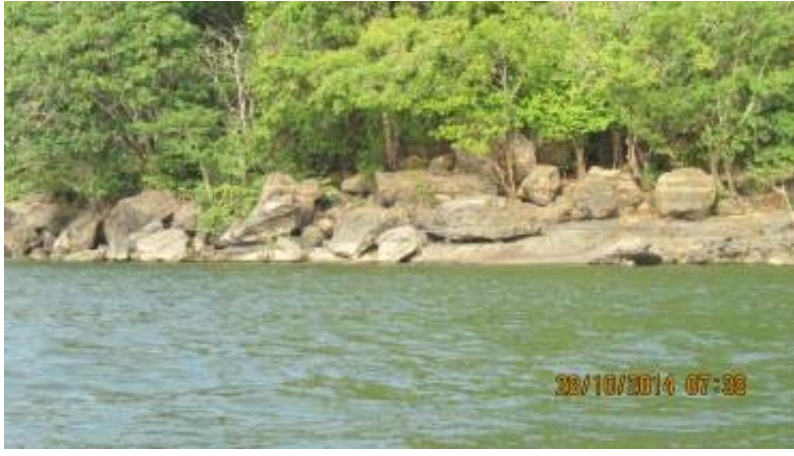
Vistoria – outubro/2014	<p>Área aparentemente estável. Devido à diminuição do nível do rio houve aumento da exposição dos blocos de rocha em relação à vistoria anterior.</p>

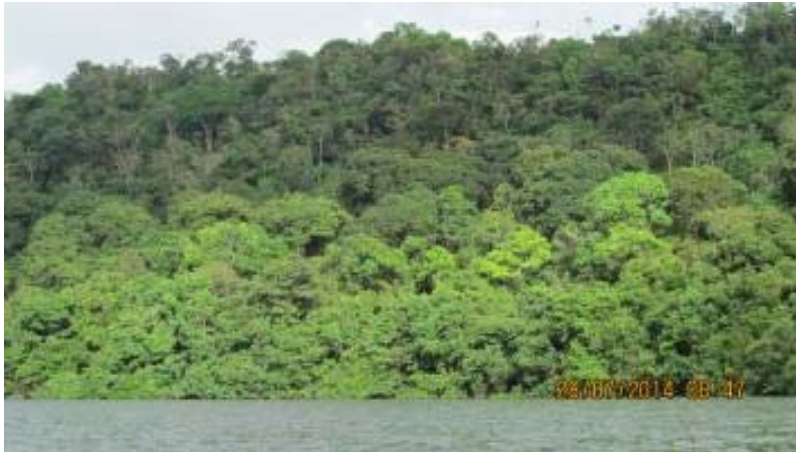
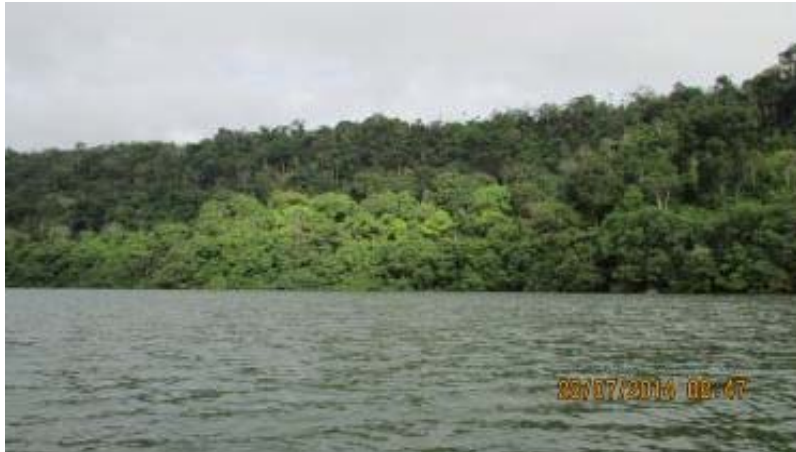
Ponto		Coordenadas UTM (fuso 22)		Solo	FOTOGRAFIAS
		364285	9636447		
Descrição - Reservatório	Vistoria – julho/2014	Área aparentemente estável.

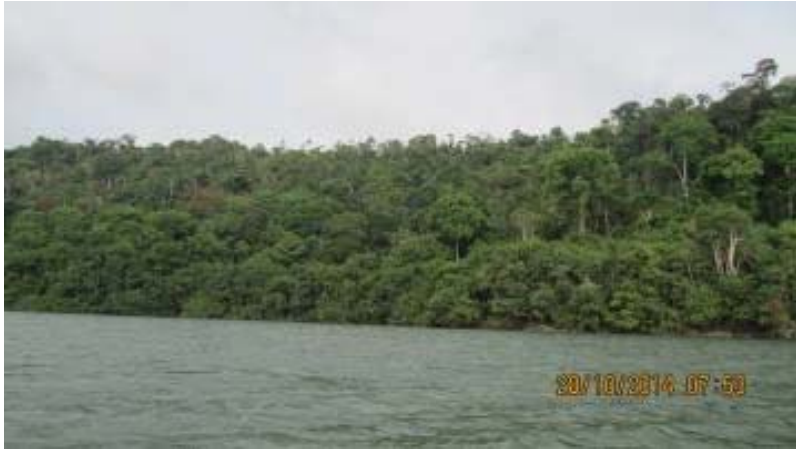
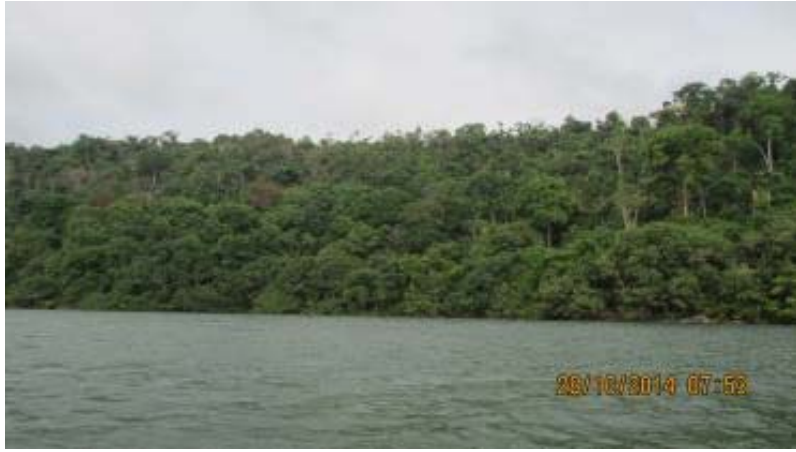
Vistoria – outubro/2014	Área aparentemente estável.

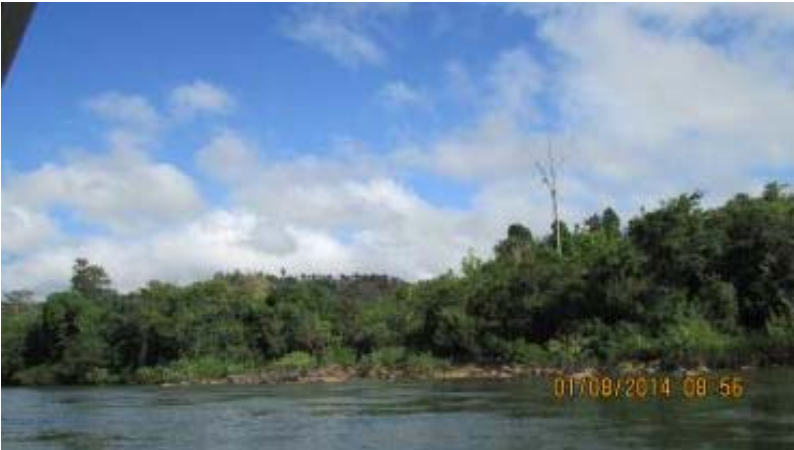
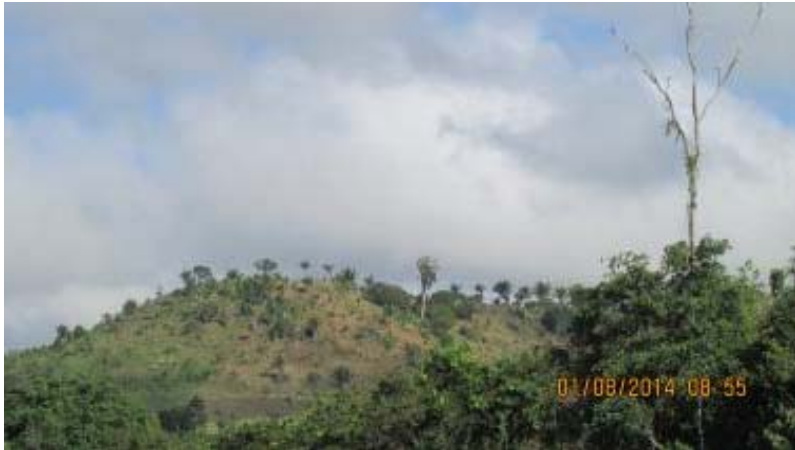
Ponto		Coordenadas UTM (fuso 22)		Solo		FOTOGRAFIAS	
ENC 07		363489	9633955	Neossolo Flúvico			
Descrição - Reservatório	Vistoria - julho/2014	<p>Área aparentemente estável. Devido à diminuição do nível do rio houve aumento da exposição dos blocos de rocha em relação à vistoria anterior.</p>

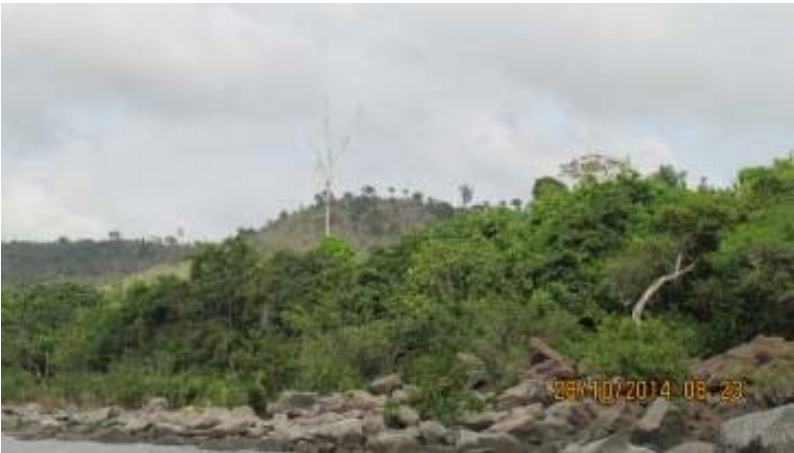
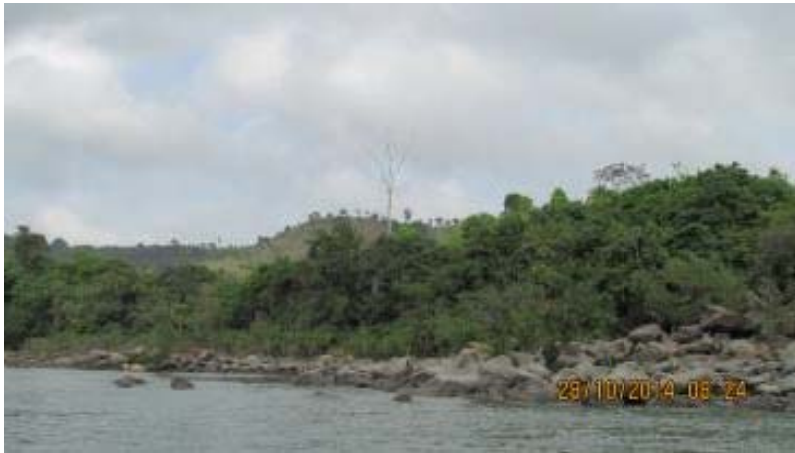
Vistoria - outubro/2014	<p>Área aparentemente estável. Devido à diminuição do nível do rio houve aumento da exposição dos blocos de rocha em relação à vistoria anterior.</p>

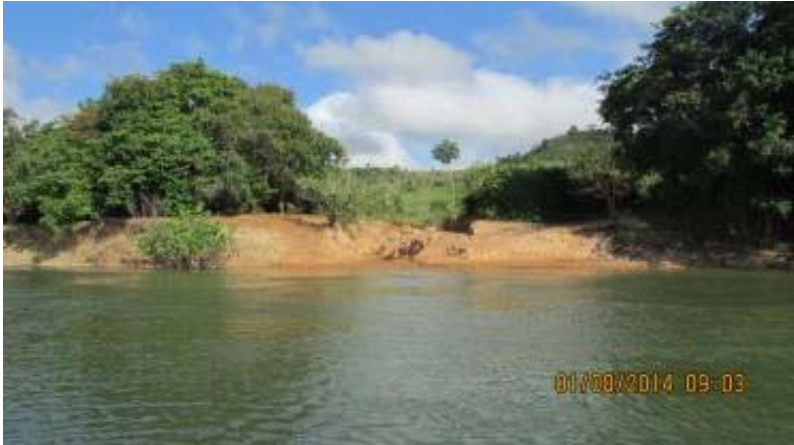
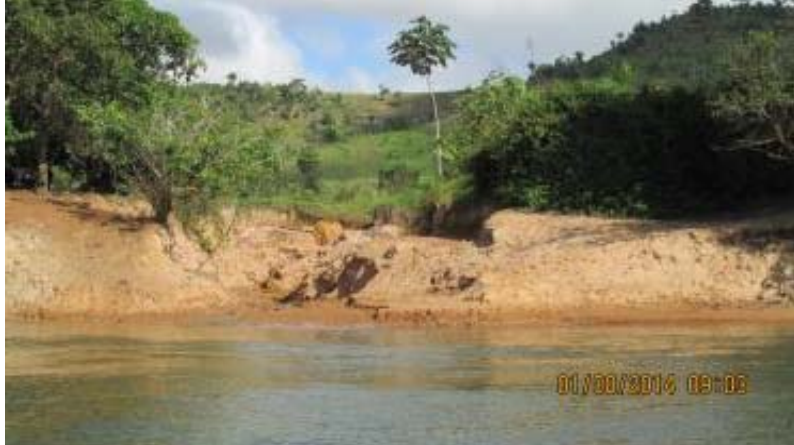
Ponto		Coordenadas UTM (fuso 22)		Solo	FOTOGRAFIAS	
ENC 08		363038	9633636	Neossolo Flúvico		
Descrição - Reservatório	Vistoria – julho/2014	<p>Área aparentemente estável. Devido à diminuição do nível do rio houve aumento da exposição do talude em relação à vistoria anterior.</p>

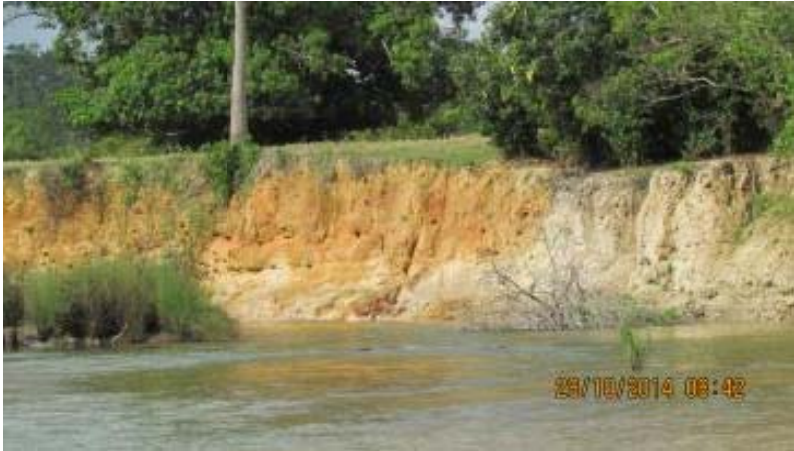
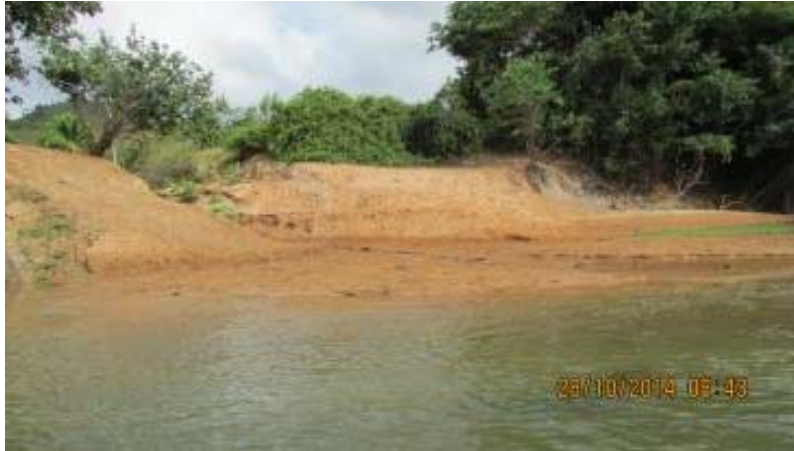
Vistoria – outubro/2014	<p>Área aparentemente estável. Devido à diminuição do nível do rio houve aumento da exposição do talude em relação à vistoria anterior. Mudança no nível de vegetação, porém pouca ou nenhuma variação em relação à condição da última visita.</p>

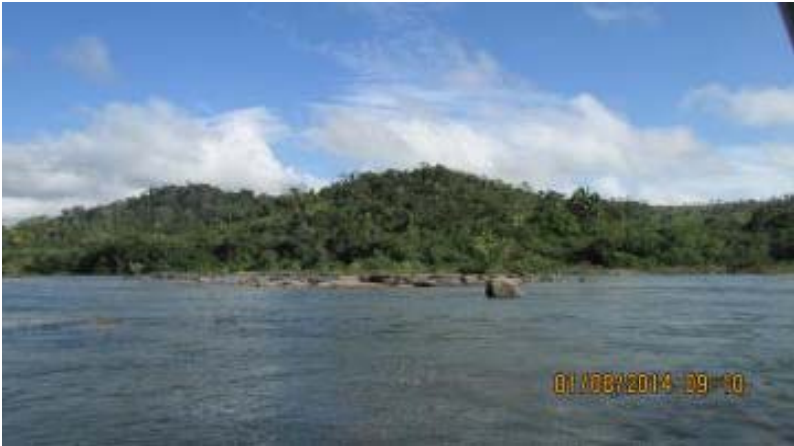
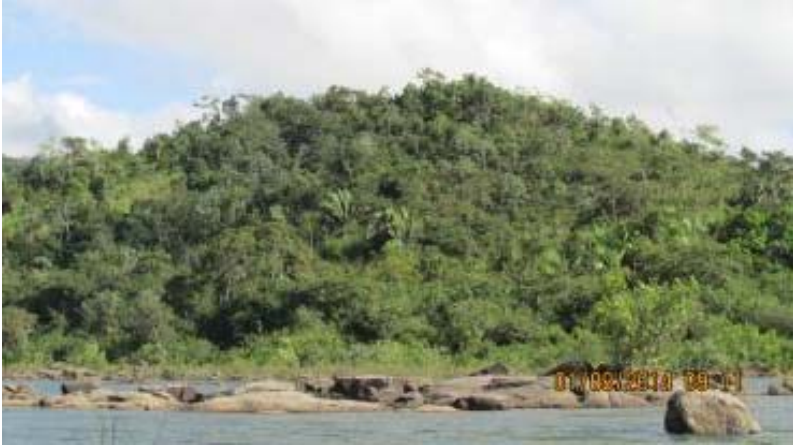
Ponto		Coordenadas UTM (fuso 22)		Solo	FOTOGRAFIAS
ENC 09		362405	9632711	Neossolo Flúvico	
Descrição - Reservatório	Vistoria - julho/2014	<p>Área aparentemente estável. Devido à diminuição do nível do rio houve aumento da exposição dos blocos de rocha em relação à vistoria anterior.</p>

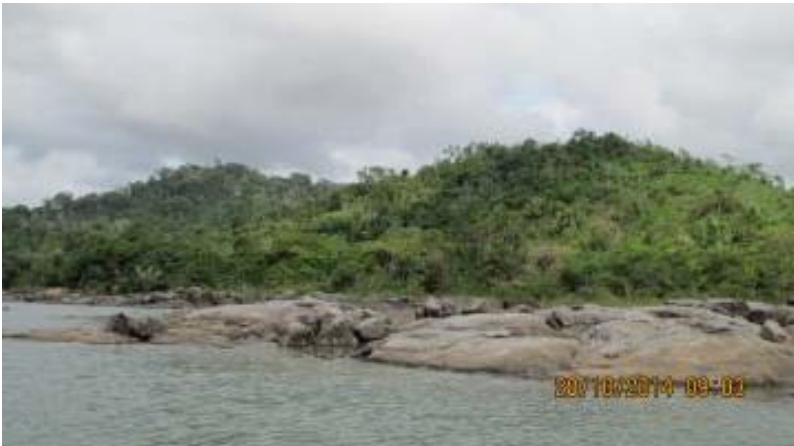
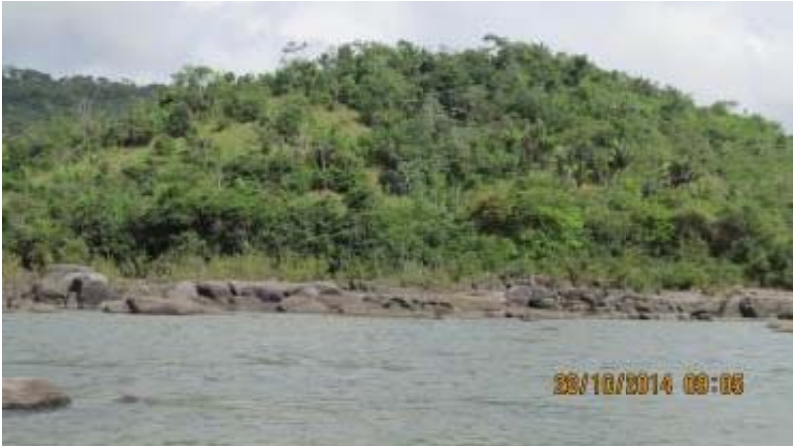
Vistoria - outubro/2014	<p>Área aparentemente estável. Devido à diminuição do nível do rio houve aumento da exposição dos blocos de rocha em relação à vistoria anterior.</p>

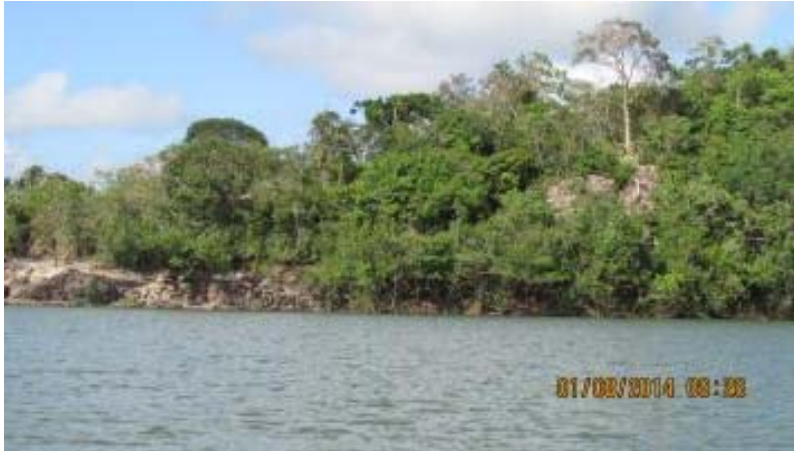
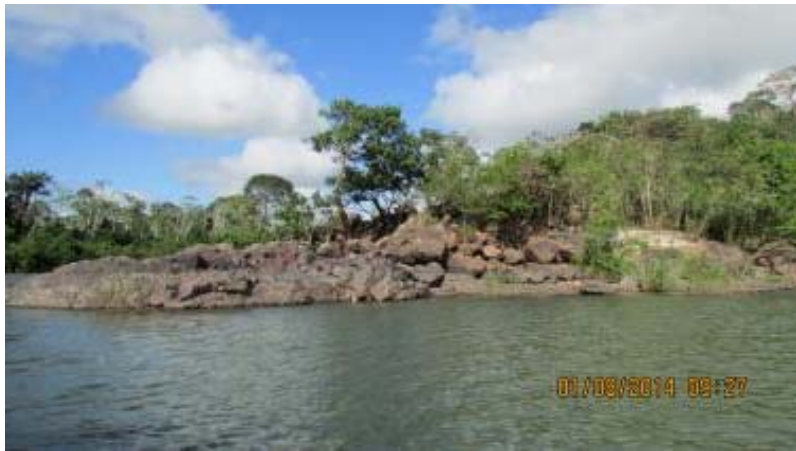
Ponto		Coordenadas UTM (fuso 22)		Solo	FOTOGRAFIAS
ENC 10		362747	9629445	Neossolo Flúvico	
Descrição - Reservatório	Vistoria – julho/2014	<p>Área aparentemente estável. Devido à diminuição do nível do rio houve aumento da exposição dos blocos de rocha em relação à vistoria anterior.</p>

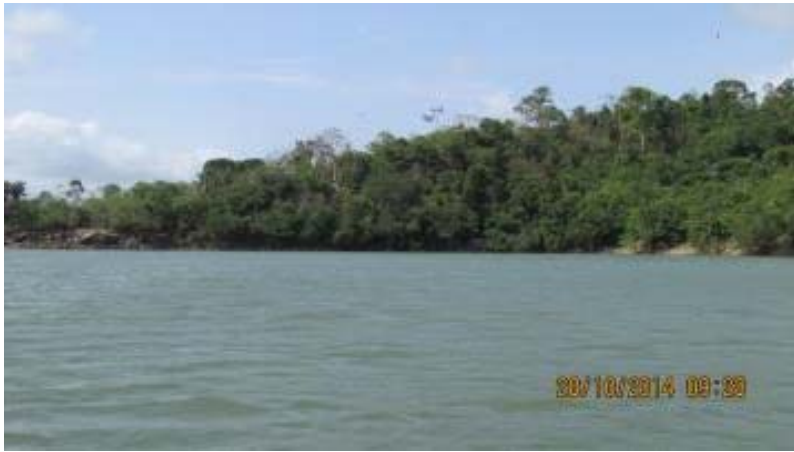
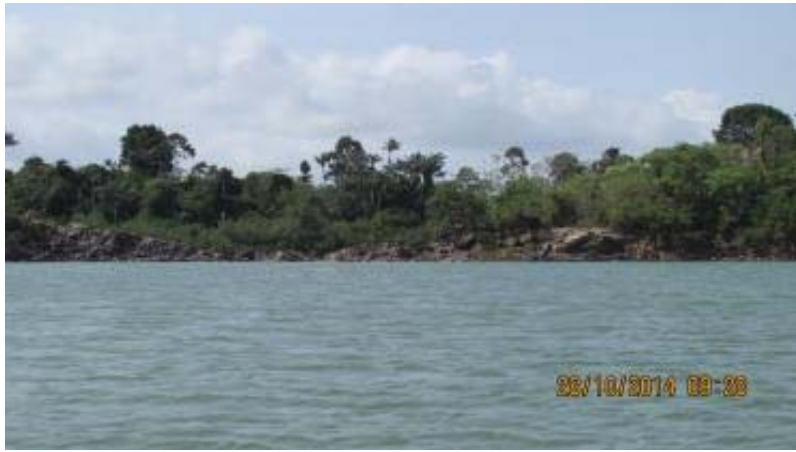
Vistoria – outubro/2014	<p>Área aparentemente estável.</p>

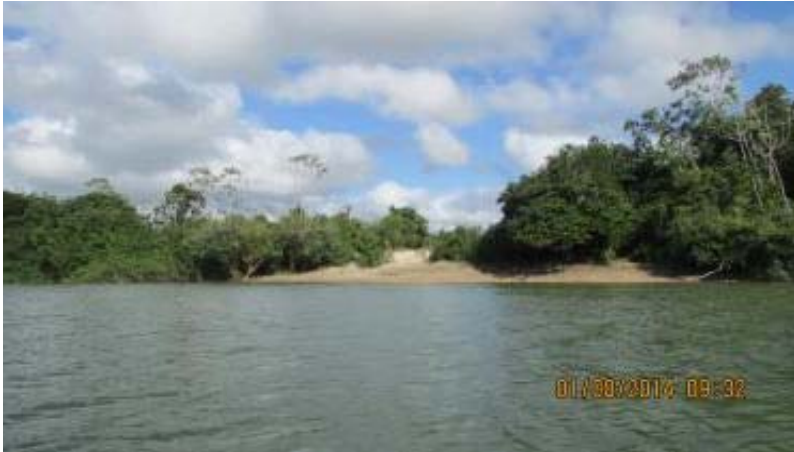
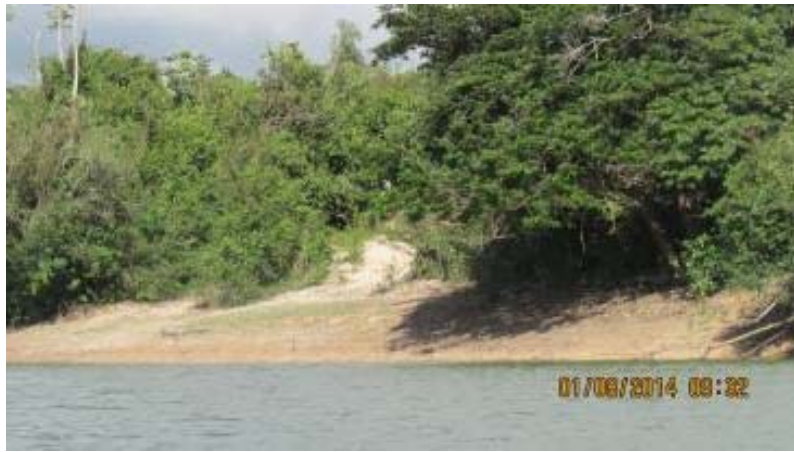
Ponto		Coordenadas UTM (fuso 22)		Solo	FOTOGRAFIAS
ENC 11		362016	9628424	Neossolo Flúvico	
Descrição - Reservatório	Vistoria – julho/2014	<p>Área aparentemente estável. Devido à diminuição do nível do rio houve aumento da exposição da zona de praia em relação à vistoria anterior.</p>

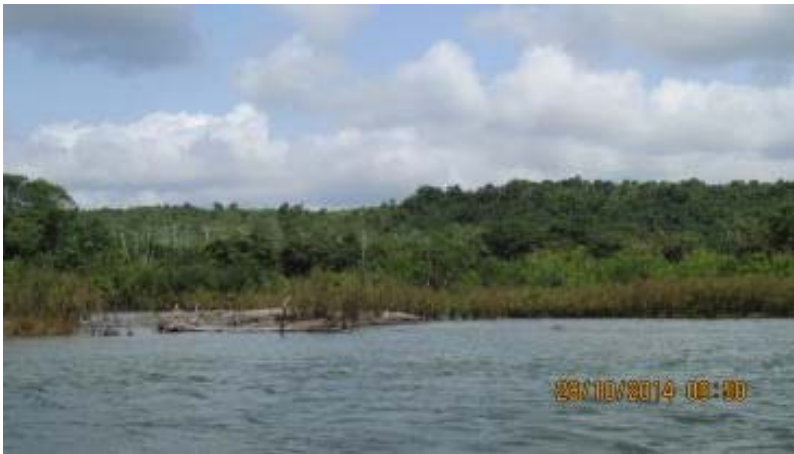
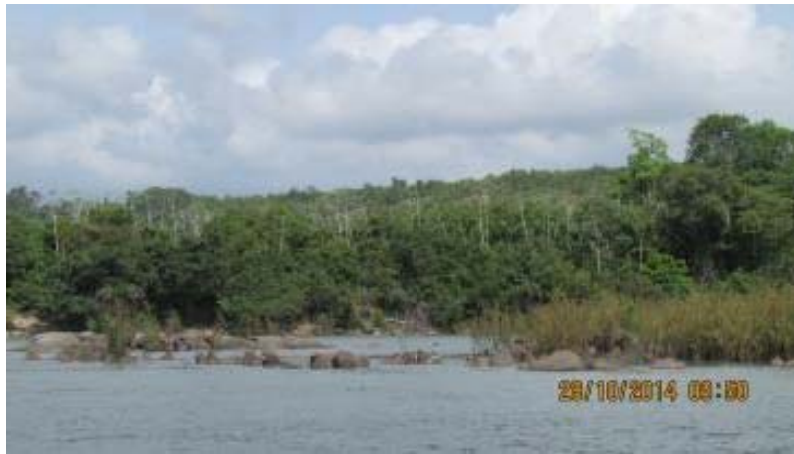
Vistoria – outubro/2014	<p>Devido ao baixo nível da lâmina d'água não foi possível chegar mais próximo ao talude.</p>

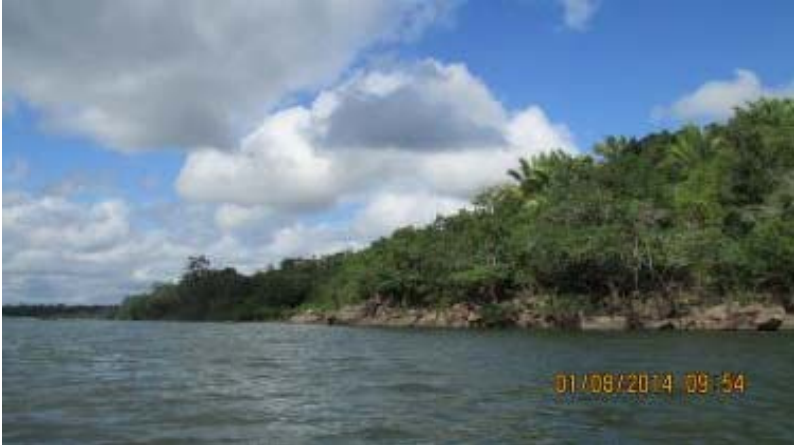
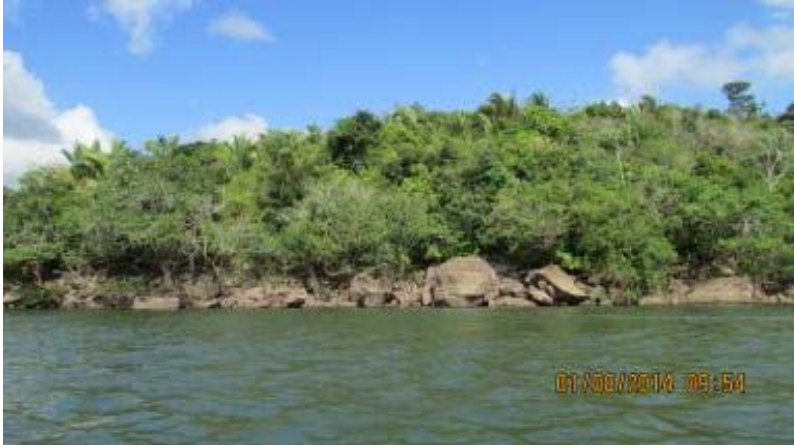
Ponto		Coordenadas UTM (fuso 22)		Solo	FOTOGRAFIAS
ENC 12		361567	9624296	Neossolo Flúvico	
Descrição - Reservatório	Vistoria – julho/2014	<p>Área aparentemente estável. Devido à diminuição do nível do rio é possível a observação dos blocos de rocha submersos em vistoria anterior.</p>

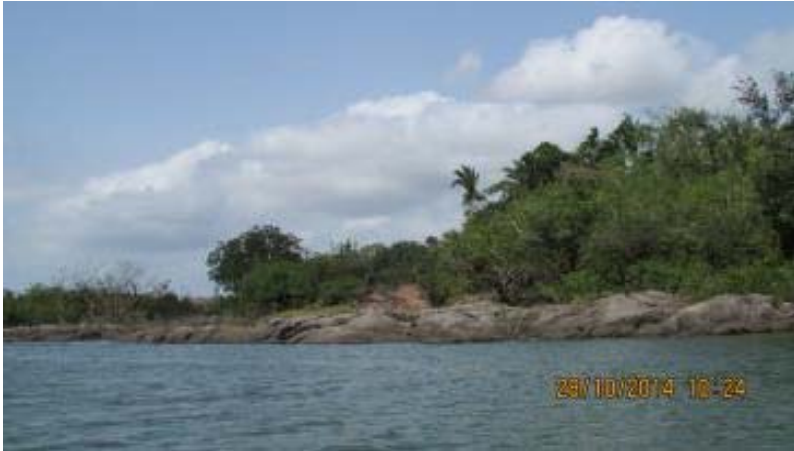
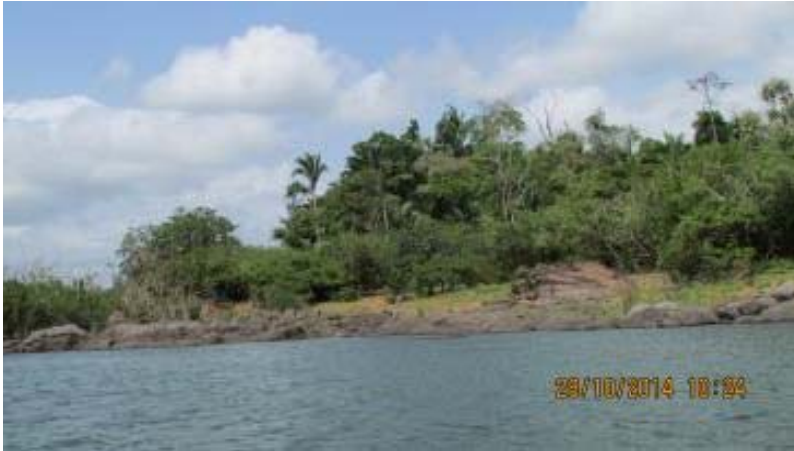
Vistoria – outubro/2014	<p>Área aparentemente estável. Devido à diminuição do nível do rio é observado o aumento da exposição dos blocos de rocha em relação à vistoria anterior.</p>

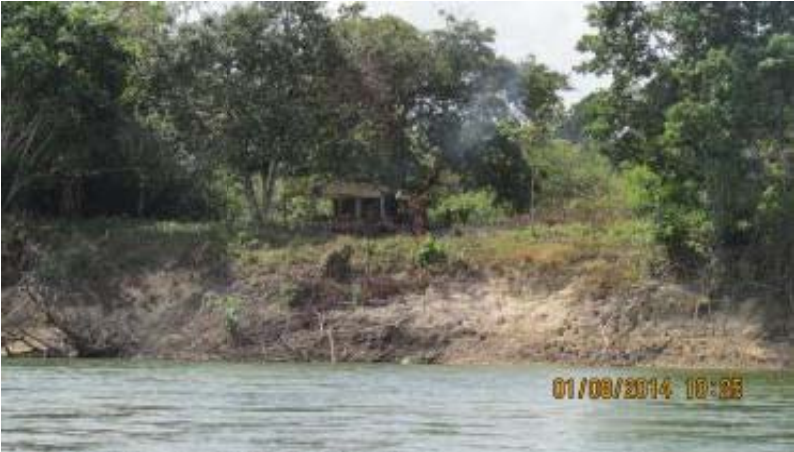
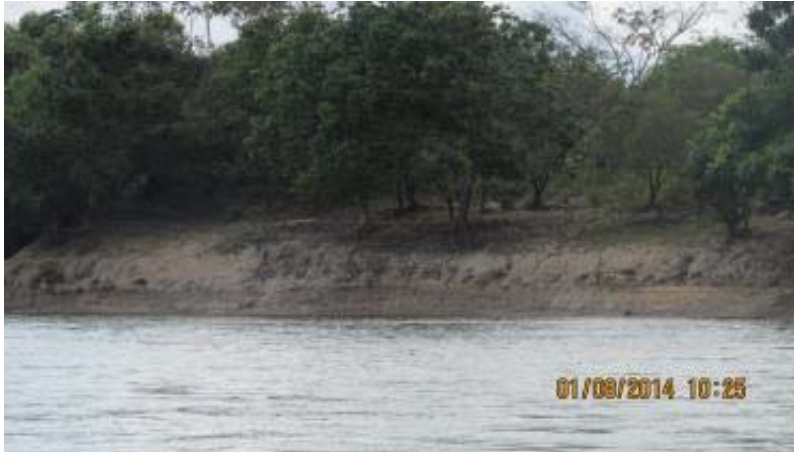
Ponto		Coordenadas UTM (fuso 22)		Solo	FOTOGRAFIAS	
ENC 13		365487	9622709	Nitossolo Háptico eutrófico		
Descrição - Reservatório	Vistoria – julho/2014	<p>Área aparentemente estável. Devido à diminuição do nível do rio é possível a observação do talude submerso em vistoria anterior.</p>

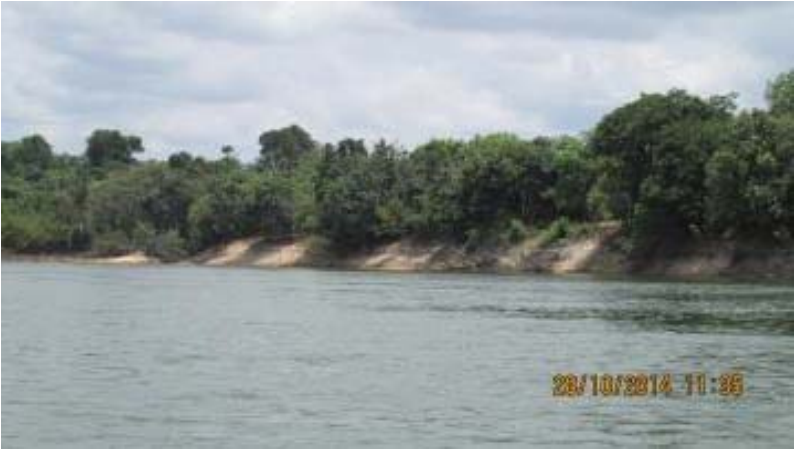
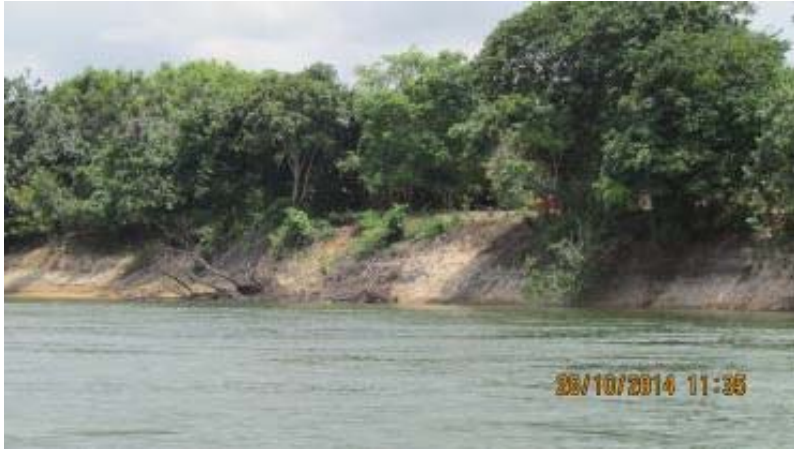
Vistoria – outubro/2014	<p>Área aparentemente estável. Devido à diminuição do nível do rio houve aumento da exposição do talude em relação à vistoria anterior. Mudança no nível de vegetação, porém pouca ou nenhuma variação em relação à condição da última visita.</p>

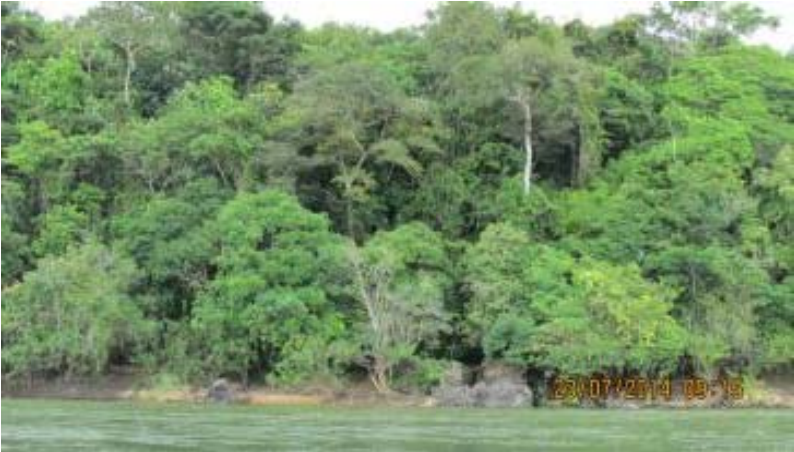
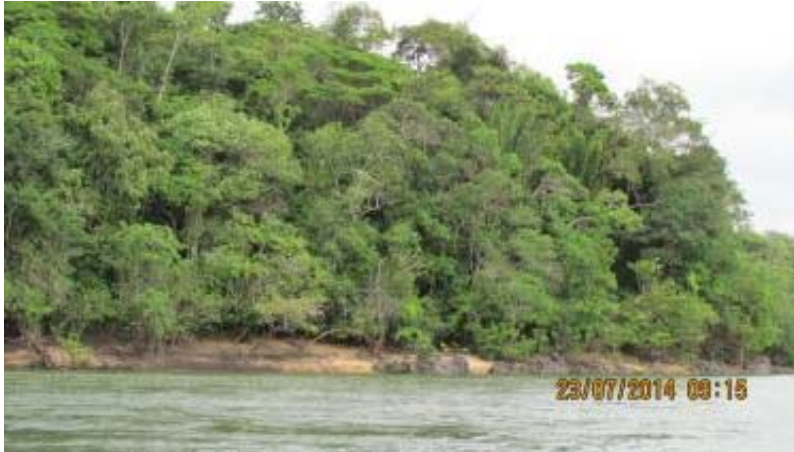
Ponto		Coordenadas UTM (fuso 22)		Solo		FOTOGRAFIAS	
ENC 16		377573	9640372	Latossolo Vermelho-amarelo distrófico			
Descrição - Reservatório	Vistoria - julho/2014	Área aparentemente estável. Devido à diminuição do nível do rio é possível a observação dos blocos de rocha e da zona de praia submersos em vistoria anterior.

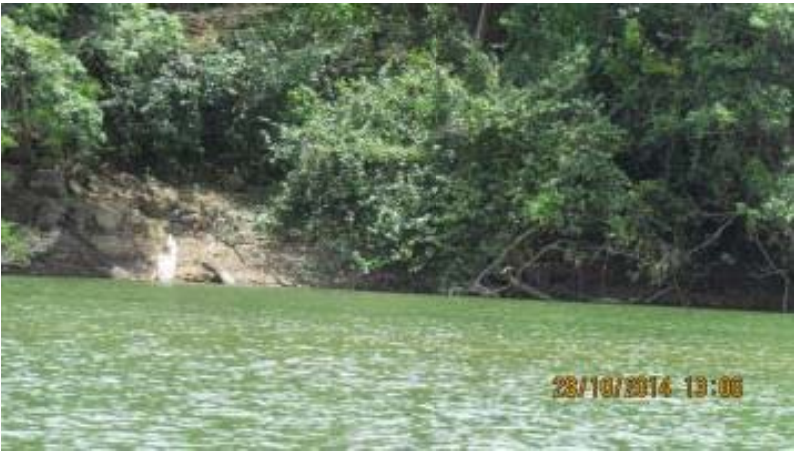
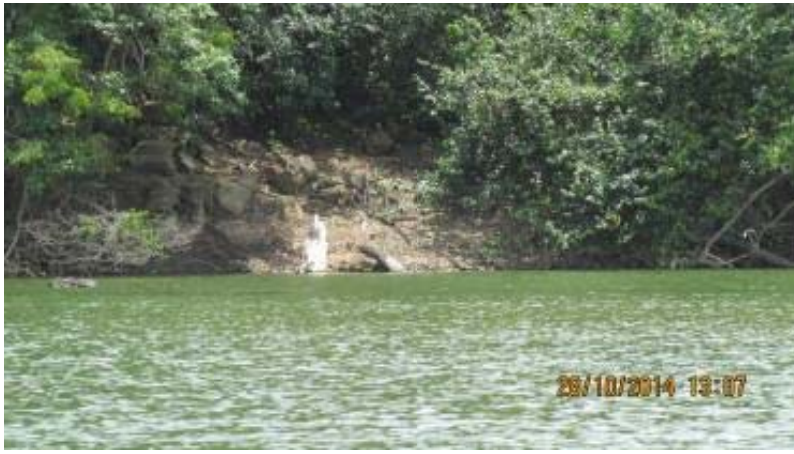
Vistoria - outubro/2014	Área aparentemente estável.

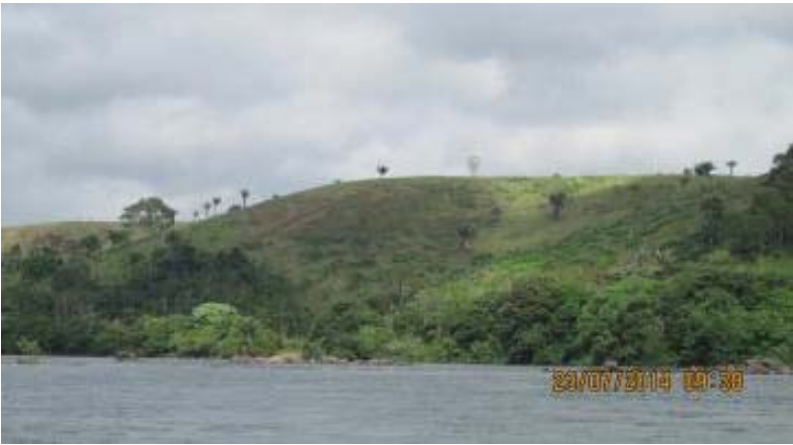
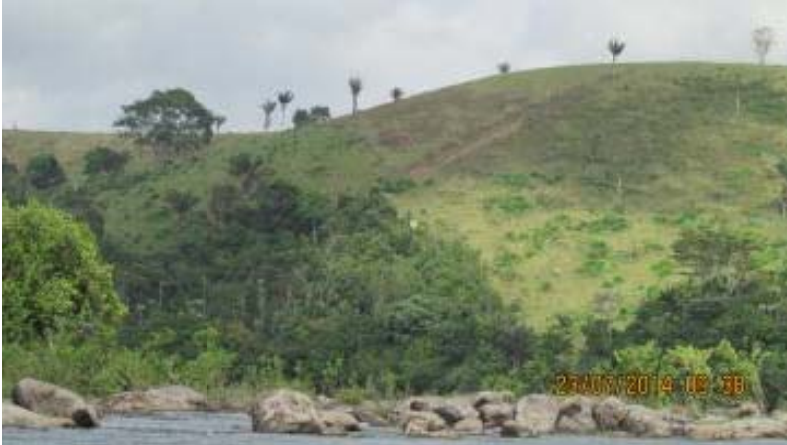
Ponto		Coordenadas UTM (fuso 22)		Solo	FOTOGRAFIAS	
ENC 18		382569	9635597	Latossolo Vermelho-amarelo distrófico		
Descrição - Reservatório	Vistoria – julho/2014	<p>Área aparentemente estável, apesar de leve diminuição na densidade da vegetação. Devido ao rebaixamento do nível do rio é possível a observação dos blocos de rocha submersos.</p>

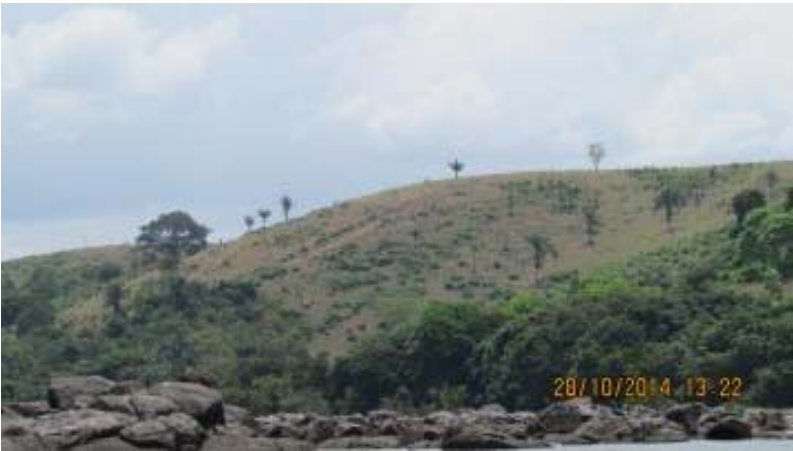
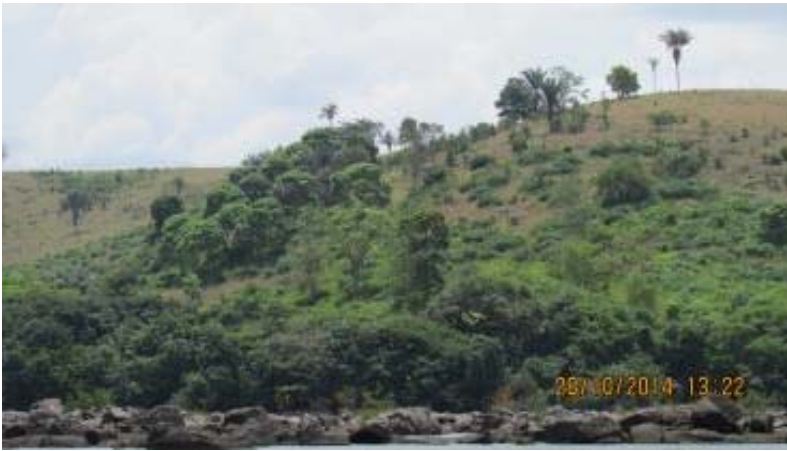
Vistoria – outubro/2014	<p>Área aparentemente estável. Devido ao rebaixamento do nível do rio é possível observar maior exposição dos blocos de rocha em relação à vistoria anterior.</p>

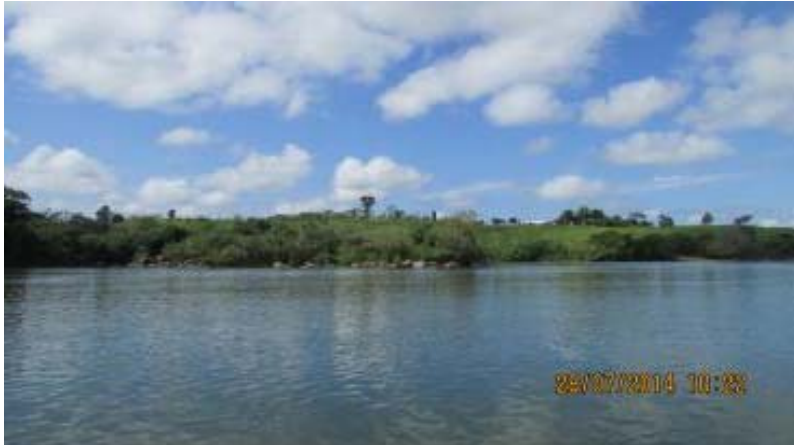
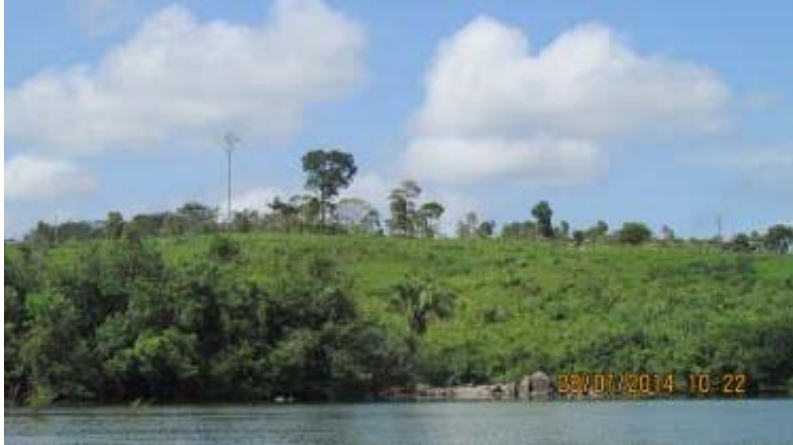
Ponto		Coordenadas UTM (fuso 22)		Solo		FOTOGRAFIAS	
ENC 20		386968	9636105	Neossolo Flúvico			
Descrição - Reservatório	Vistoria – julho/2014	<p>Área aparentemente estável. Devido ao rebaixamento do nível do rio é possível a observação dos blocos de rocha submersos em vistoria anterior.</p>

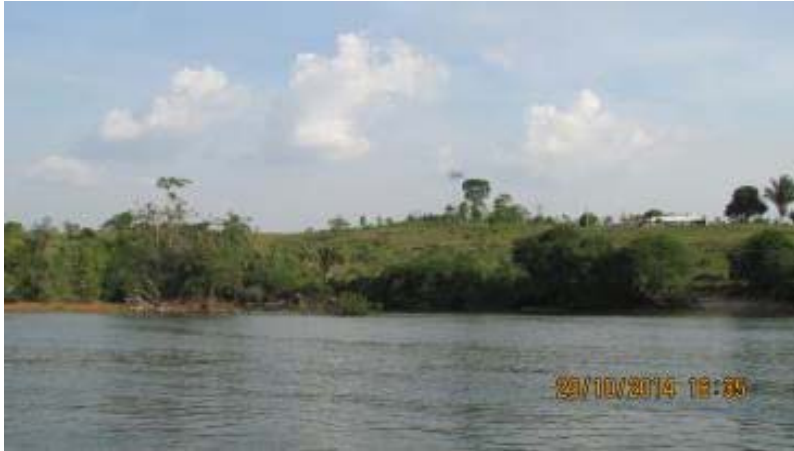
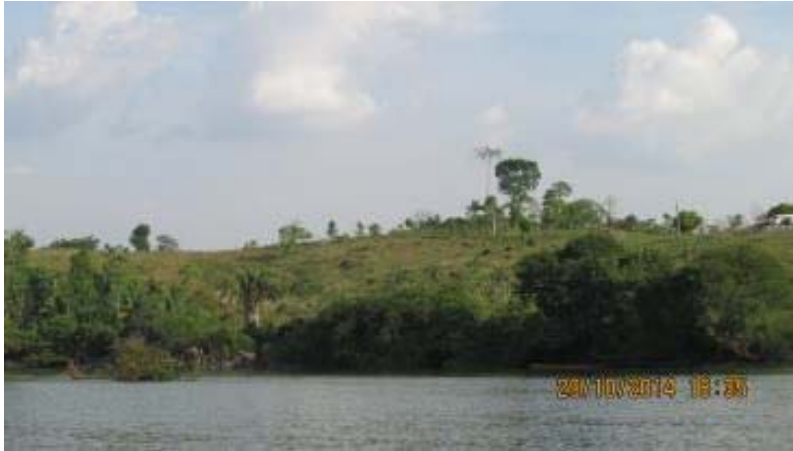
Vistoria – outubro/2014	<p>Área aparentemente estável.</p>

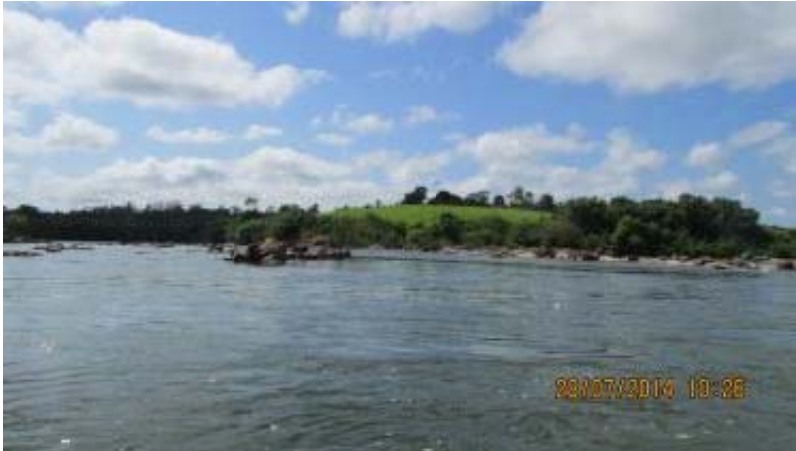
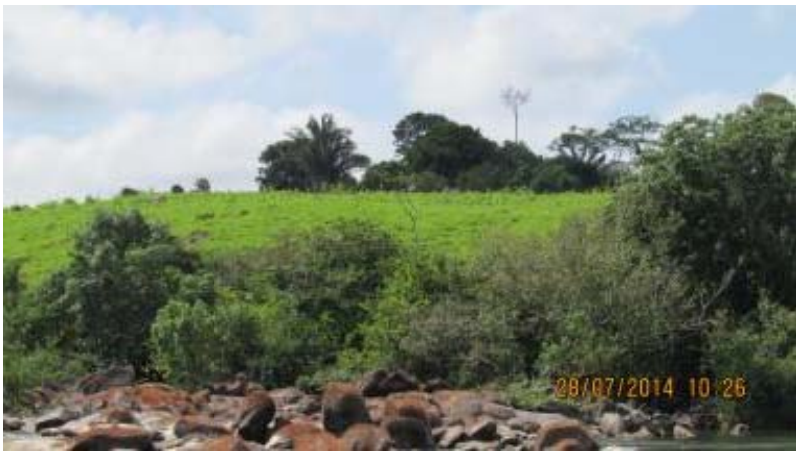
Ponto		Coordenadas UTM (fuso 22)		Solo		FOTOGRAFIAS	
Descrição - Reservatório	Vistoria – julho/2014	Área aparentemente estável. Devido ao rebaixamento do nível do rio é possível a observação dos blocos de rocha submersos em vistoria anterior.

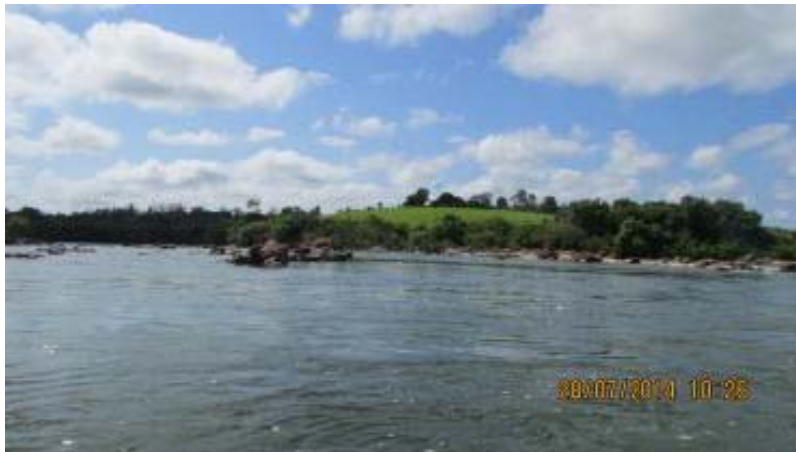
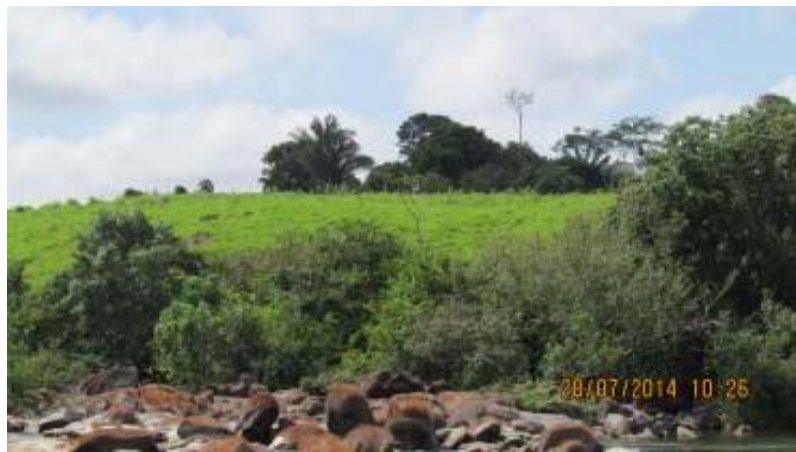
Ponto		Coordenadas UTM (fuso 22)		Solo	FOTOGRAFIAS
		386597	9635549		
Descrição - Reservatório	Vistoria – julho/2014	<p>Área aparentemente estável. Devido ao rebaixamento do nível do rio é possível a observação dos blocos de rocha submersos na vistoria anterior.</p>

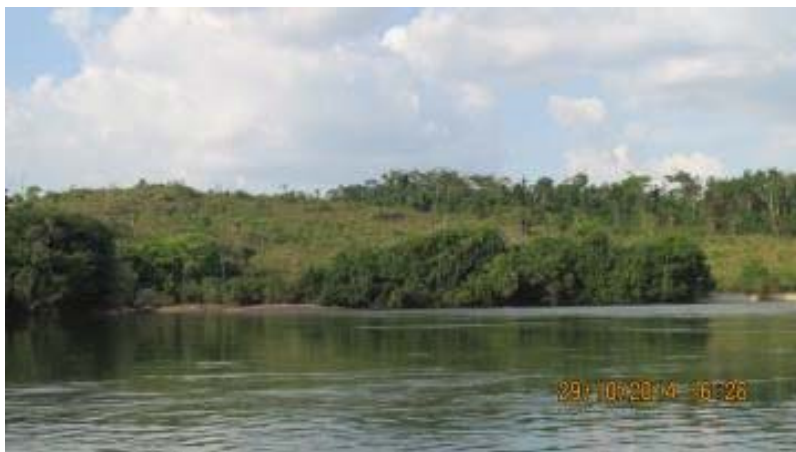
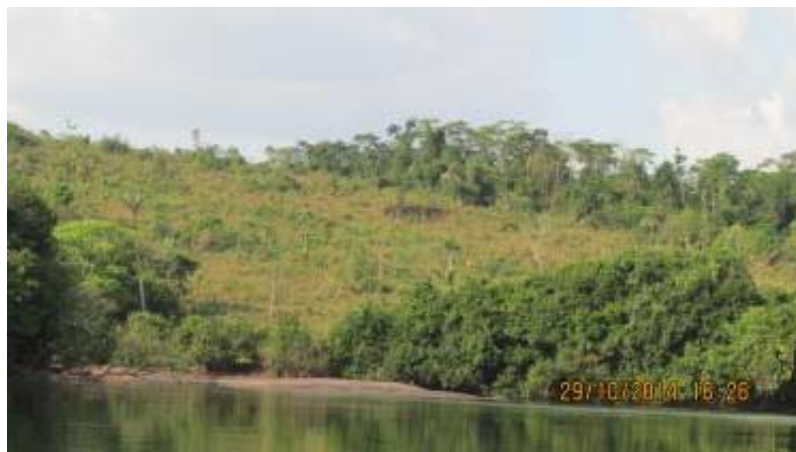
Vistoria – outubro/2014	<p>Área aparentemente estável.</p>
