**CAPÍTULO 2 – ANDAMENTO DO PROJETO BÁSICO AMBIENTAL**

**Anexo 10.3 – 5 – Registro Fotográfico dos Pontos de Monitoramento**

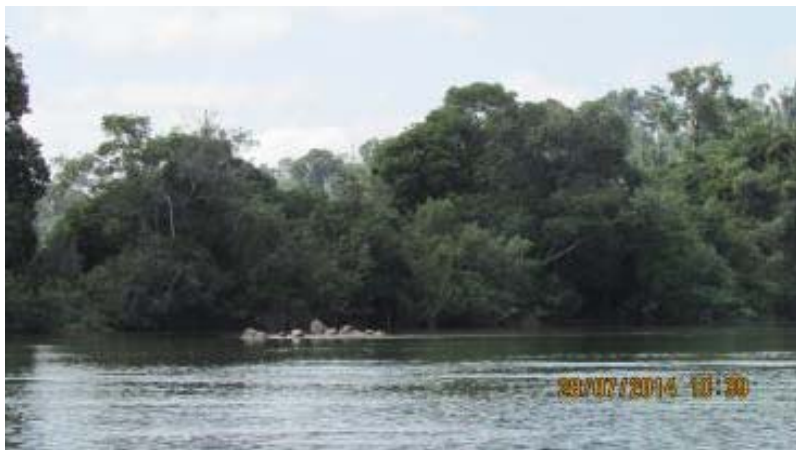
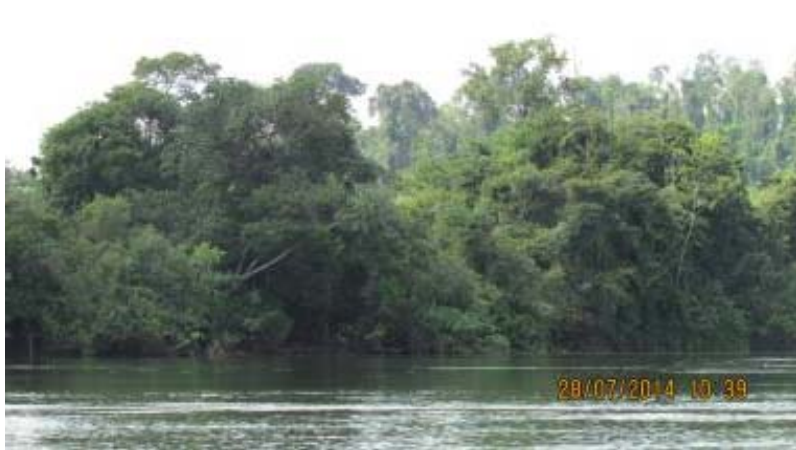
Ponto		Coordenadas UTM (fuso 22)		Solo	FOTOGRAFIAS	
ENC 23		388933	9633525	Neossolo Flúvico		
Descrição - Reservatório	Vistoria – julho/2014	<p>Área aparentemente estável.</p>

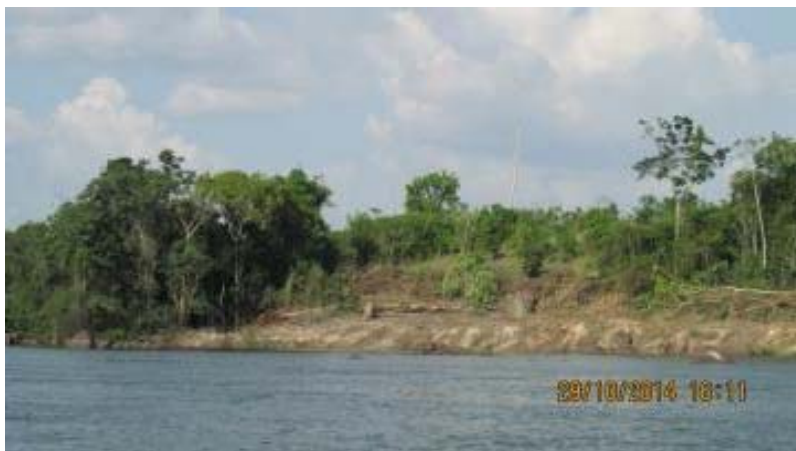
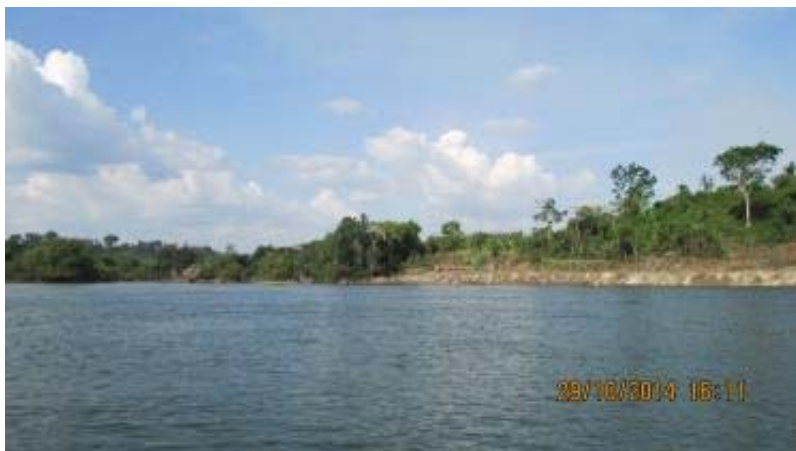
Vistoria – outubro/2014	<p>Área aparentemente estável. Devido à diminuição do nível do rio observa-se o talude exposto.</p>

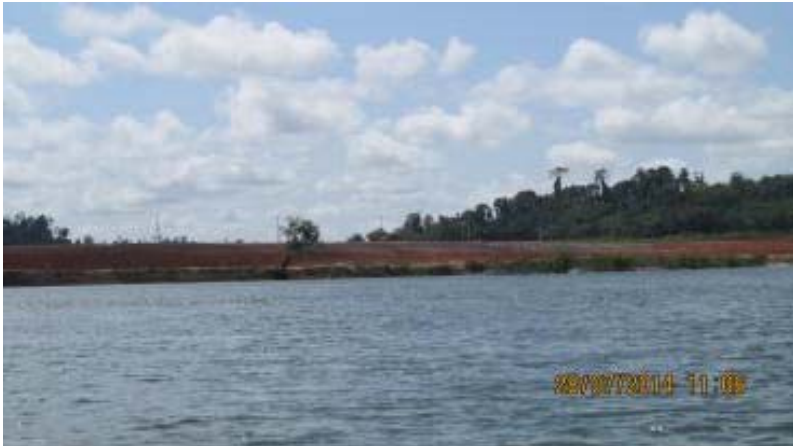
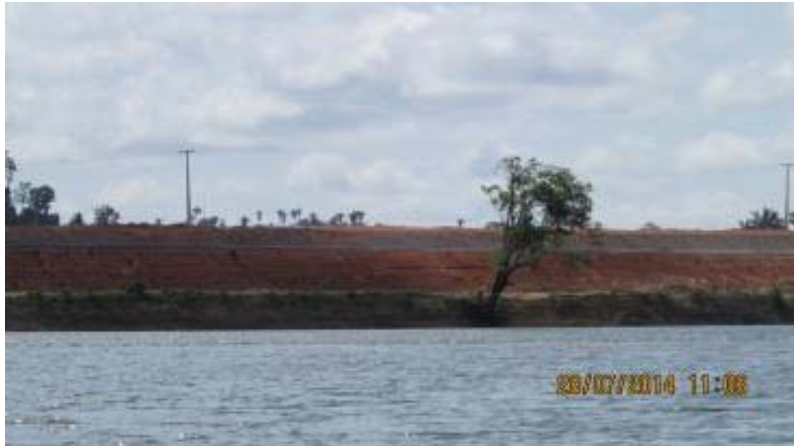
Ponto		Coordenadas UTM (fuso 22)		Solo		FOTOGRAFIAS	
ENC 25		394788	9628395	Neossolo Flúvico			
Descrição - Reservatório	Vistoria – julho/2014	<p>Área aparentemente estável em relação à vistoria anterior, observando somente o rebaixamento do nível do rio.</p>

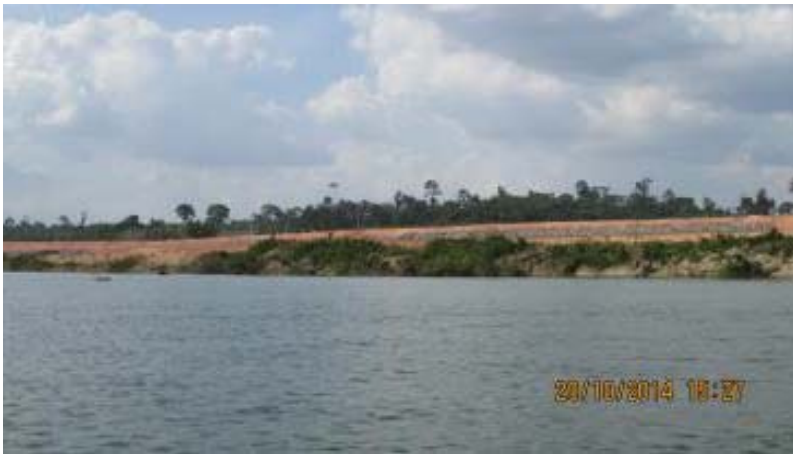
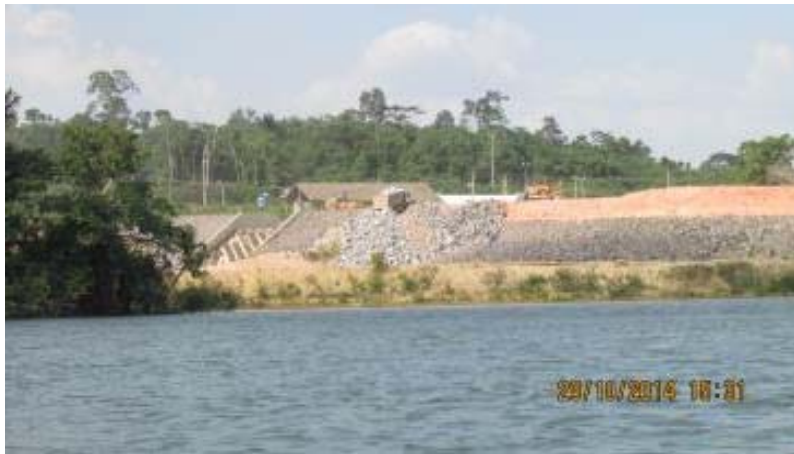
Vistoria – outubro/2014	<p>Área em obras, aparentemente estável. Observa-se aumento da exposição do talude devido à diminuição do nível d'água e proteção superficial com <i>rip rap</i> de blocos rochosos, medida esta desejável para combater processos erosivos causados pelo impacto das ondas do reservatório.</p>

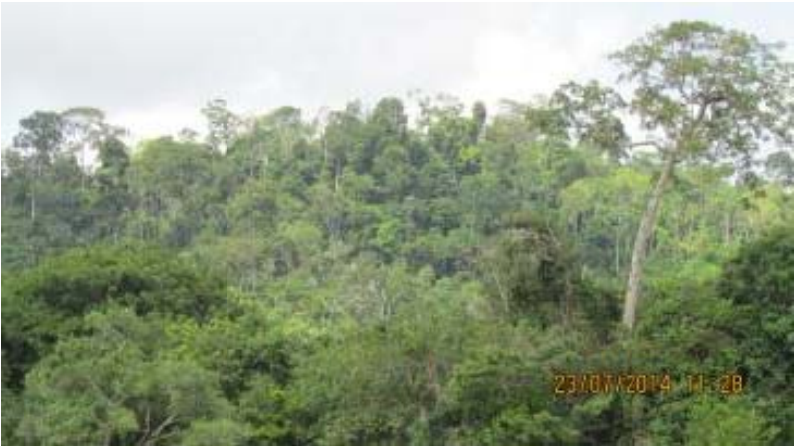
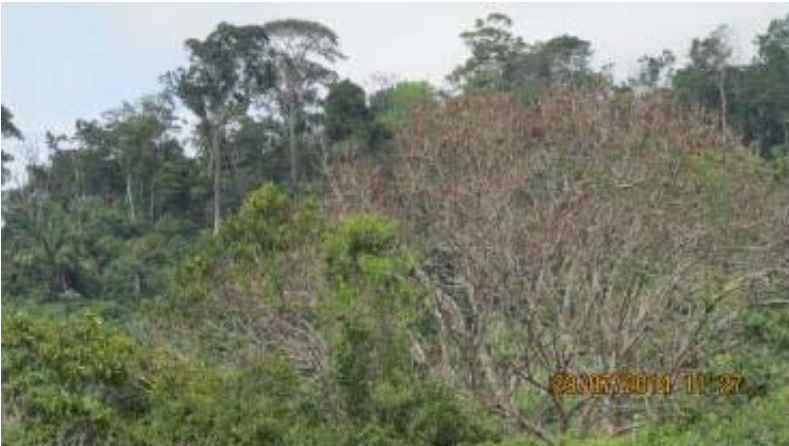
Ponto		Coordenadas UTM (fuso 22)		Solo	FOTOGRAFIAS
ENC 26		391101	9624903	Neossolo Flúvico	
Descrição - Reservatório	Vistoria – julho/2014	Área aparentemente estável.

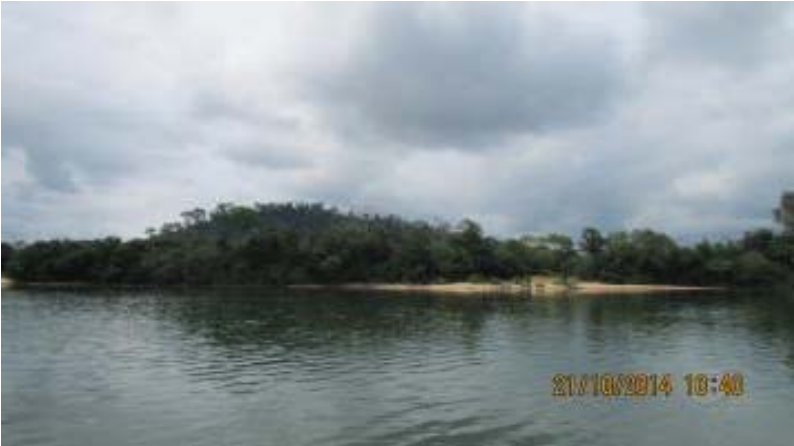
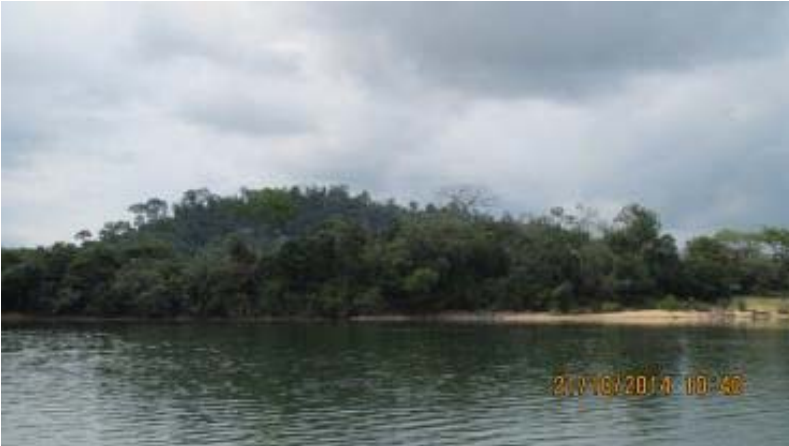
Vistoria – outubro/2014	Área aparentemente estável. Devido à diminuição do nível do rio observa-se zona de praia exposta.

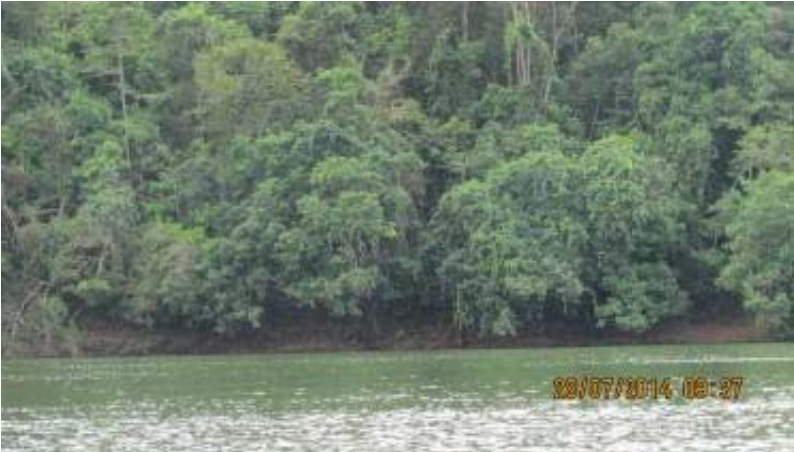
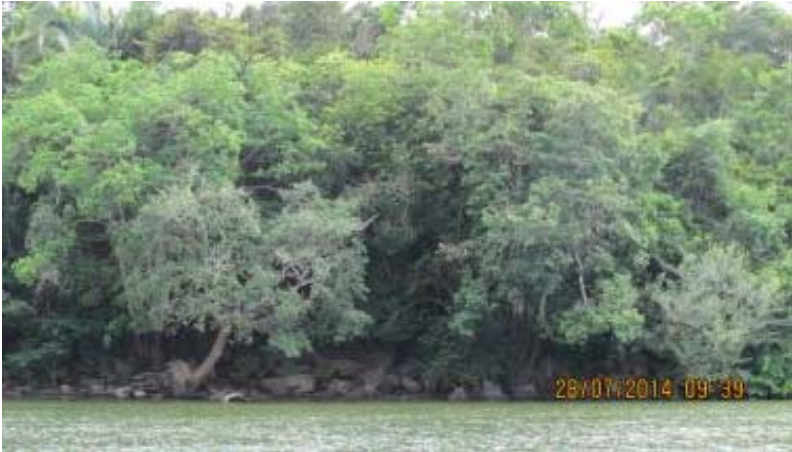
Ponto		Coordenadas UTM (fuso 22)		Solo	FOTOGRAFIAS
		372384	9645157		
Descrição - Reservatório	Vistoria – julho/2014	<p>Área aparentemente estável. Devido ao rebaixamento do nível do rio é possível a observação dos blocos de rocha submersos na vistoria anterior.</p>

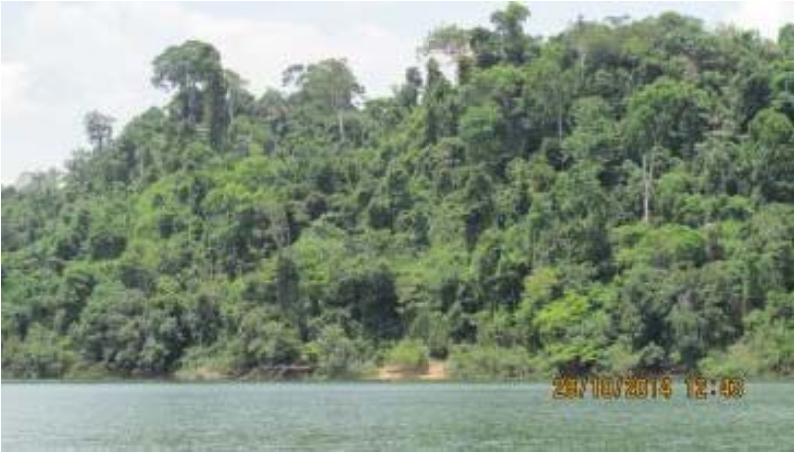
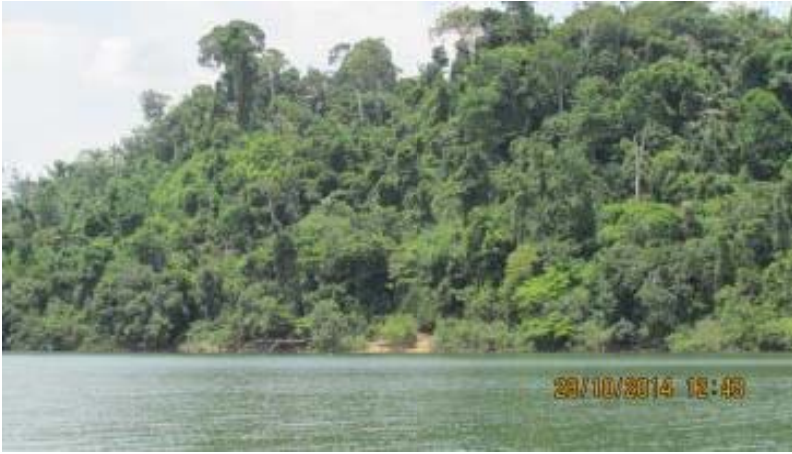
Vistoria – outubro/2014	<p>Área aparentemente estável.</p>

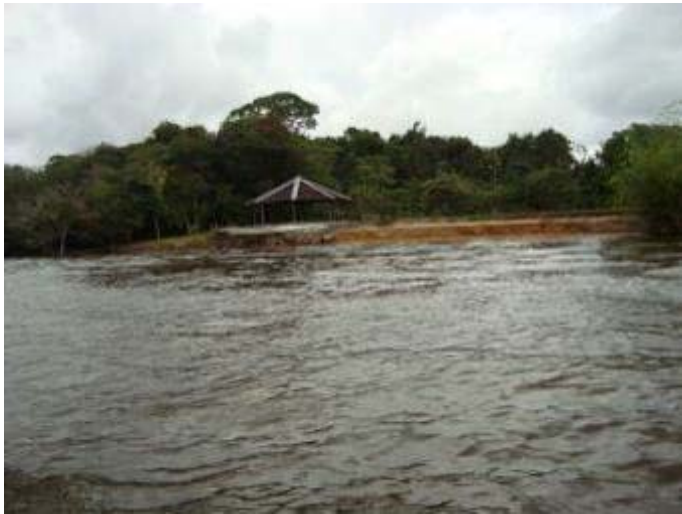
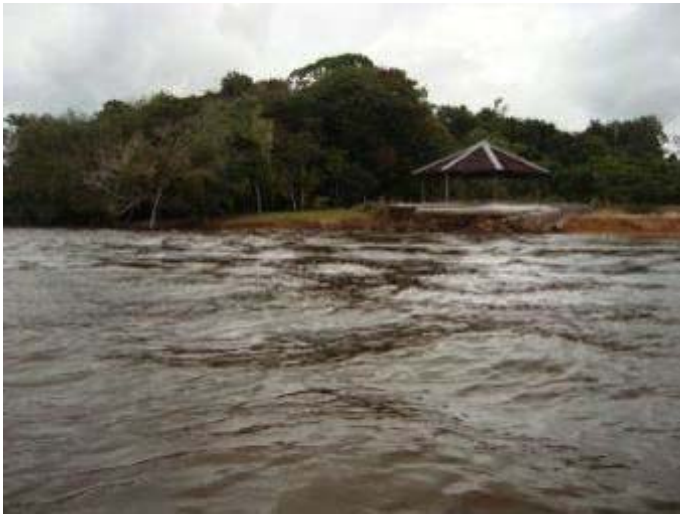
Ponto		Coordenadas UTM (fuso 22)		Solo	FOTOGRAFIAS
		373457	9643859		
Descrição - Reservatório	Vistoria – julho/2014	<p>Área aparentemente estável. Devido ao rebaixamento do nível do rio é possível a observação do talude submerso na vistoria anterior.</p>

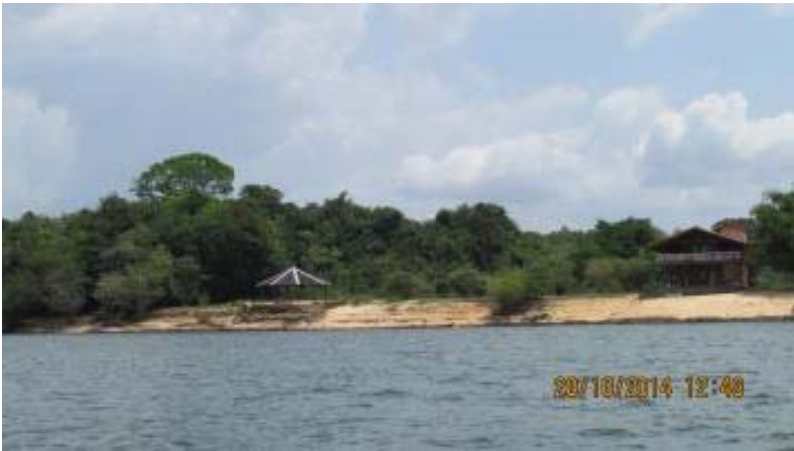
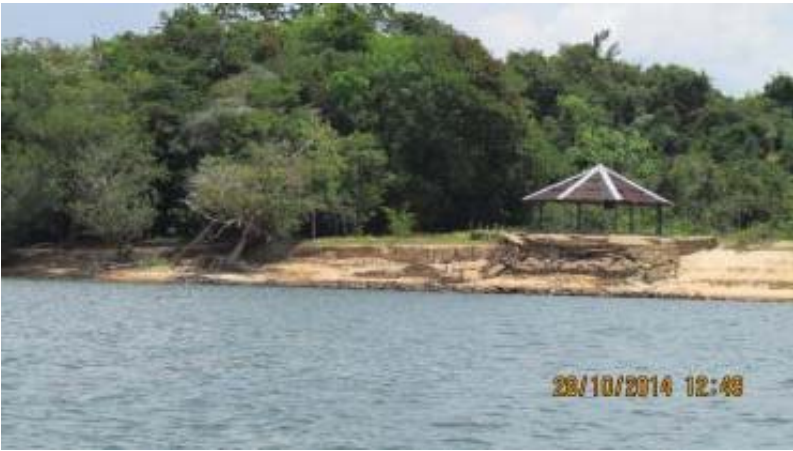
Vistoria – outubro/2014	<p>Área aparentemente estável. Devido ao rebaixamento do nível do rio é possível observar maior exposição do talude em relação à vistoria anterior. Mudança no nível de vegetação, porém pouca ou nenhuma variação em relação à condição da última visita.</p>

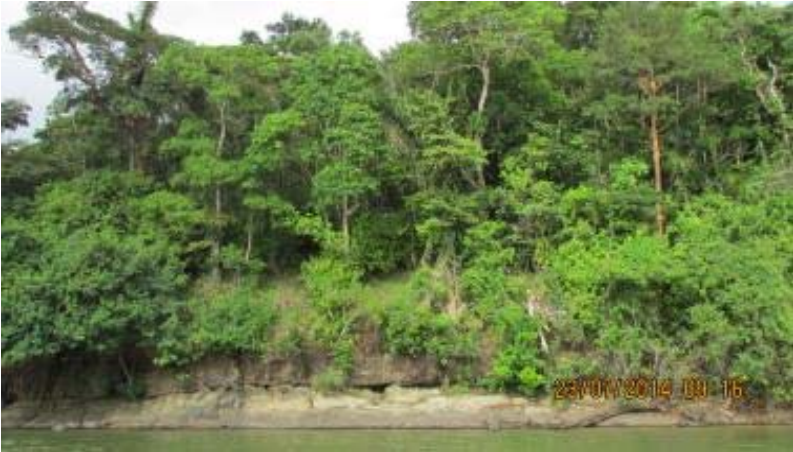
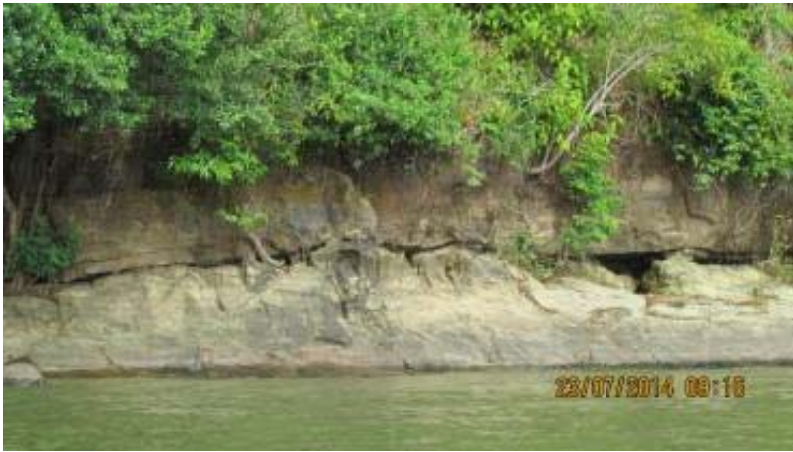
Ponto		Coordenadas UTM (fuso 22)		Solo	FOTOGRAFIAS	
						ENC 62 / 63
Descrição - Reservatório	Vistoria – julho/2014	<p>Área aparentemente estável. Devido ao rebaixamento do nível do rio é possível a observação dos blocos de arenito submersos na vistoria anterior.</p>

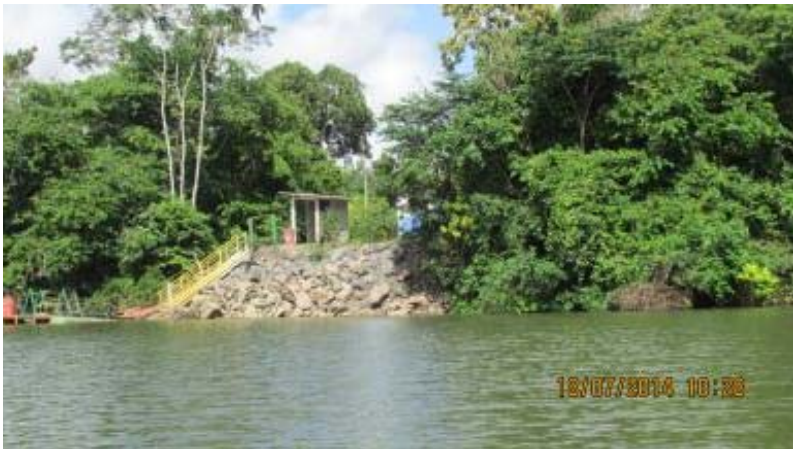
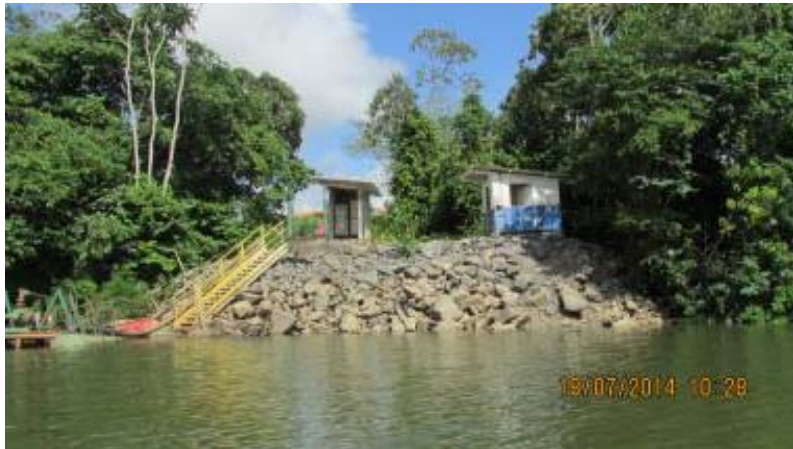
Ponto		Coordenadas UTM (fuso 22)		Solo	FOTOGRAFIAS
CS 01/ENC 31		411730	9656175	Nitossolo Háplico eutrófico	
Descrição – Canal de Saída/Fuga	Vistoria – julho/2014	<p>Área aparentemente estável. Devido ao rebaixamento do nível do rio é possível a observação do talude protegido submerso na vistoria anterior.</p>

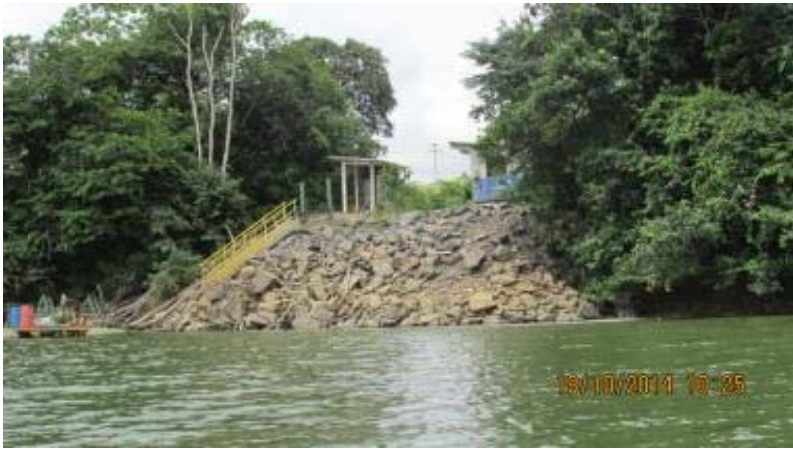
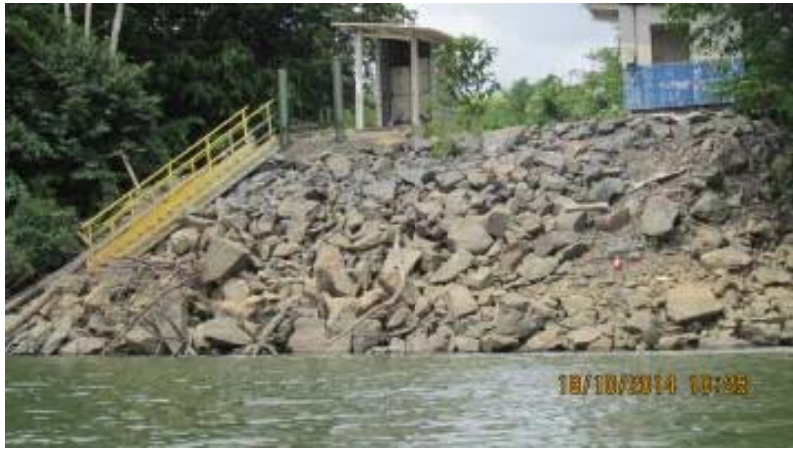
Vistoria – outubro/2014	<p>Área aparentemente estável. Devido ao rebaixamento do nível do rio é possível observar maior exposição do talude protegido em relação à vistoria anterior.</p>

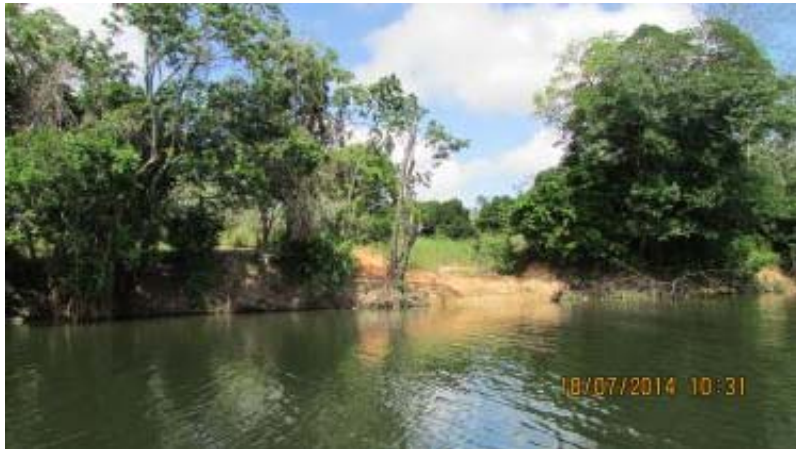
Ponto		Coordenadas UTM (fuso 22)		Solo	FOTOGRAFIAS	
Descrição – Canal de Saída/Fuga	Vistoria – julho/2014	<p>Área aparentemente estável. Devido ao rebaixamento do nível do rio é possível observar o talude submerso na vistoria anterior.</p>

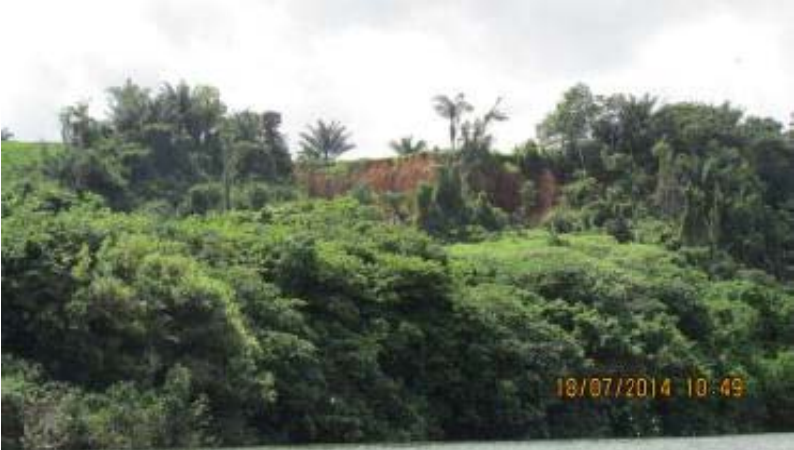
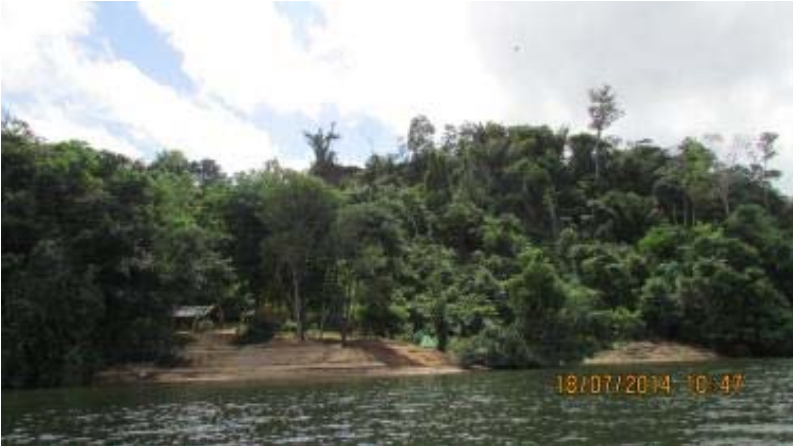
Ponto		Coordenadas UTM (fuso 22)		Solo	FOTOGRAFIAS
		415930	9657345		
Descrição – Canal de Saída/Fuga	Vistoria – julho/2014	<p>Área instável. A erosão instalada na encosta ainda segue em evolução e devido ao rebaixamento do nível do rio é possível observar o talude submetido à erosão laminar em sua base.</p>

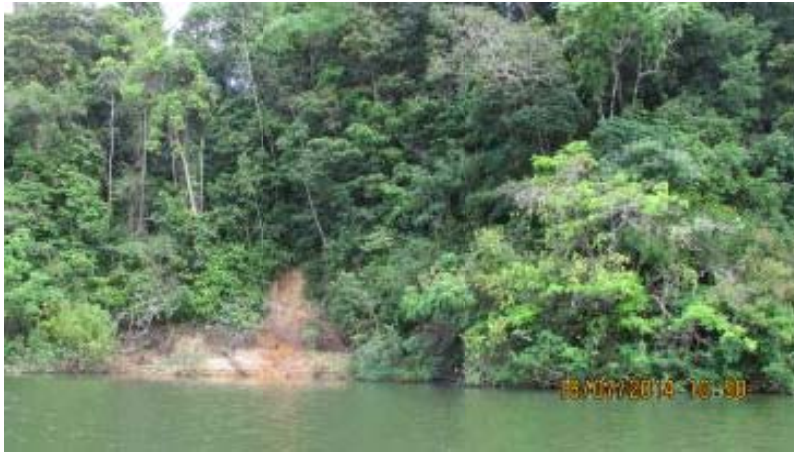
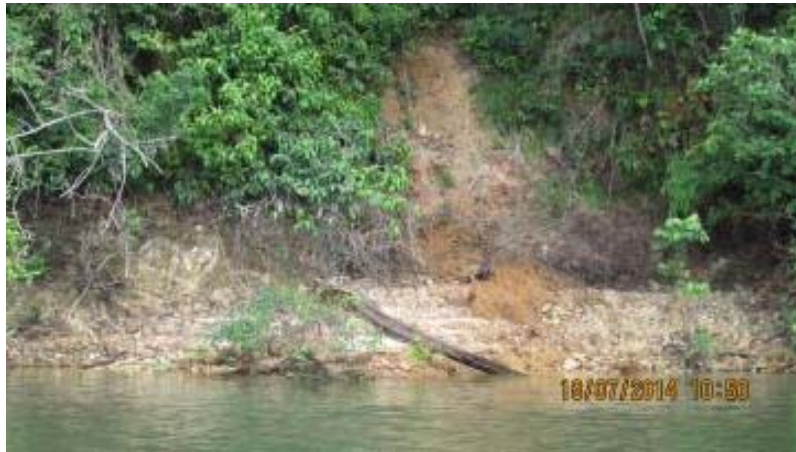
Ponto		Coordenadas UTM (fuso 22)		Solo	FOTOGRAFIAS
CS 05		415054	9657328	Latossolo Vermelho-amarelo distrófico	
Descrição – Canal de Saída/Fuga	Vistoria – julho/2014	<p>Área aparentemente estável. Devido ao rebaixamento do nível do rio é possível observar maior exposição do talude em relação à vistoria anterior.</p>

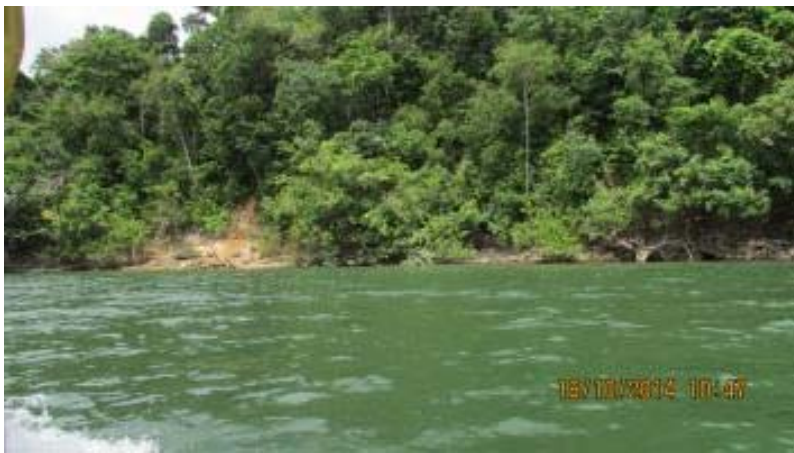
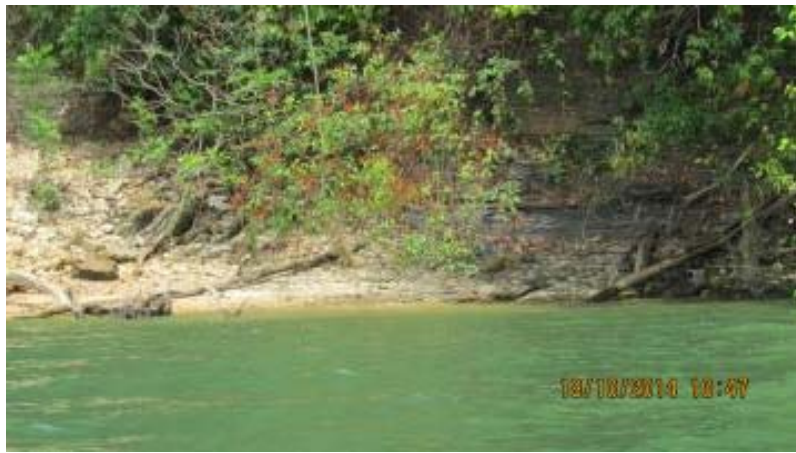
Vistoria – outubro/2014	<p>Área aparentemente estável. Mudança no nível de vegetação, porém pouca ou nenhuma variação em relação à condição da última visita.</p>

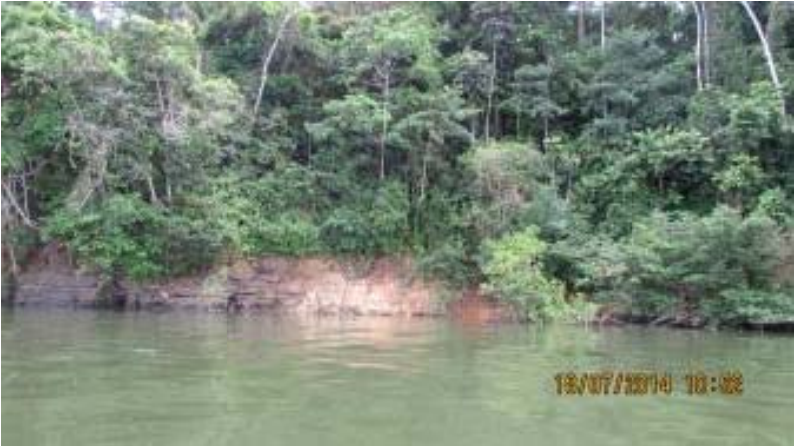
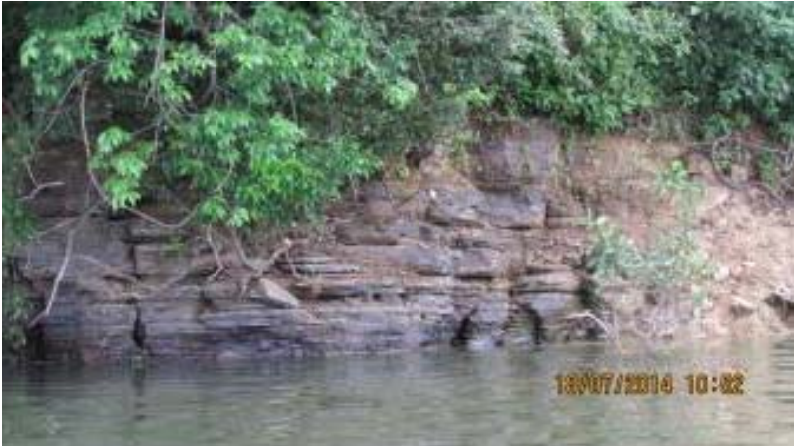
Ponto		Coordenadas UTM (fuso 22)		Solo	FOTOGRAFIAS
CS 06		414530	9657339	Latossolo Vermelho-amarelo distrófico	
Descrição – Canal de Saída/Fuga	Vistoria – julho/2014	<p>Área aparentemente estável. Devido ao rebaixamento do nível do rio é possível observar o talude e os blocos de rocha submersos em vistoria anterior.</p>

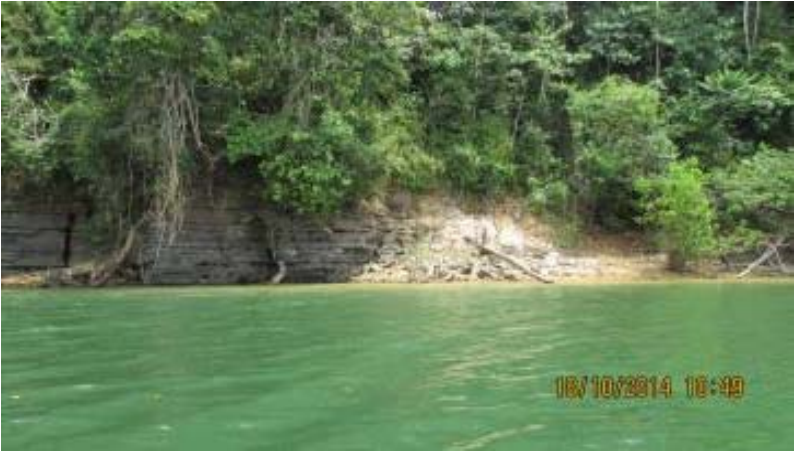
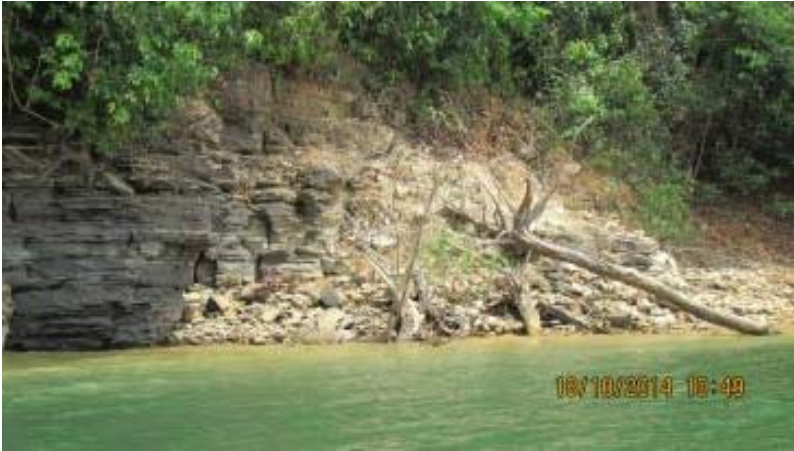
Vistoria – outubro/2014	<p>Área aparentemente estável. Devido ao rebaixamento do nível do rio é possível observar o aumento da exposição do talude e dos blocos de rocha em relação à vistoria anterior.</p>

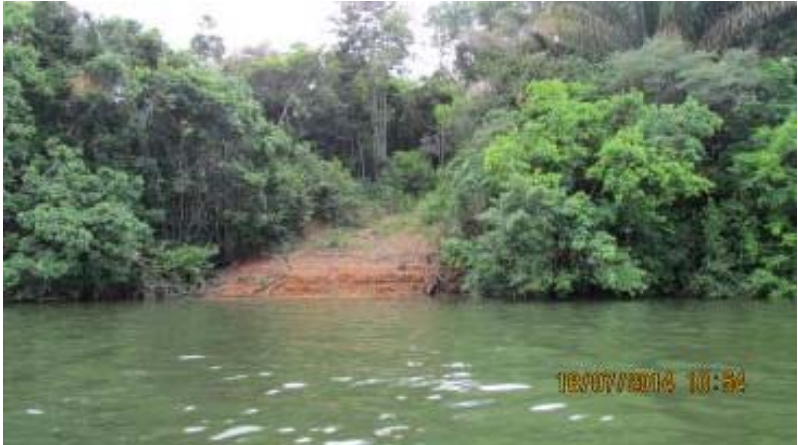
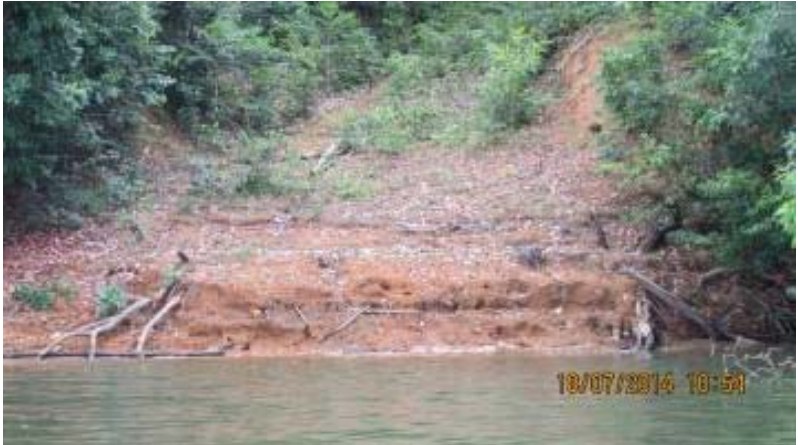
Ponto		Coordenadas UTM (fuso 22)		Solo		FOTOGRAFIAS	
		CS 07		414075	9657357	Neossolo Flúvico			
Descrição – Canal de Saída/Fuga	Vistoria – julho/2014	<p>Área aparentemente estável. Devido ao rebaixamento do nível do rio observa-se maior exposição do talude em relação à vistoria anterior.</p>

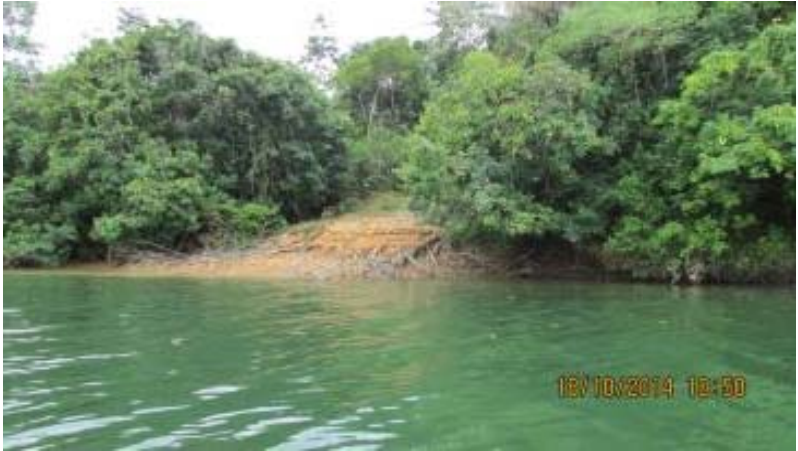
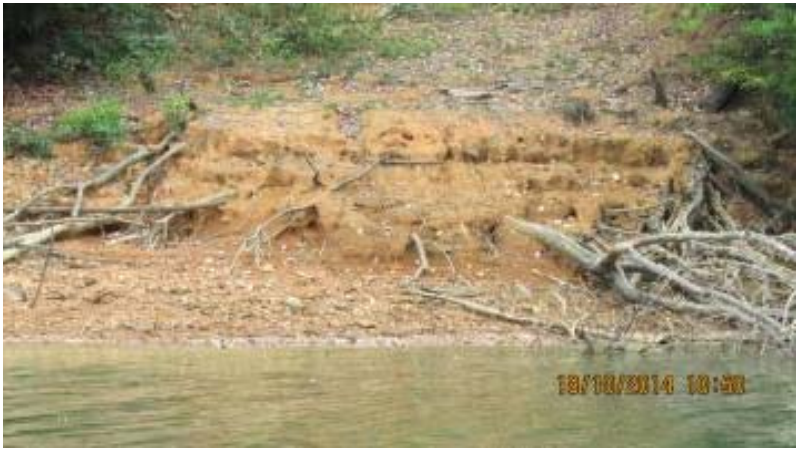
Vistoria – outubro/2014	<p>Área aparentemente estável. Devido ao rebaixamento do nível do rio observa-se maior exposição do talude em relação à vistoria anterior.</p>

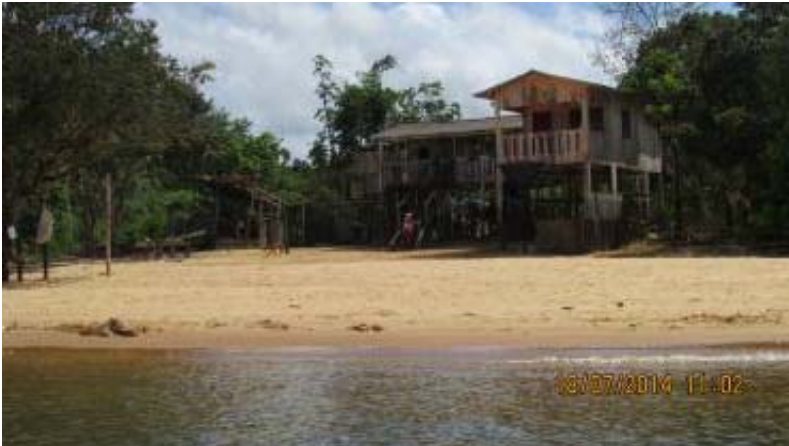
Ponto		Coordenadas UTM (fuso 22)		Solo	FOTOGRAFIAS
		412791	9657307	Neossolo Flúvico	
Descrição – Canal de Saída/Fuga	Vistoria – julho/2014	<p>Área aparentemente estável. Devido ao rebaixamento do nível do rio observa-se a zona de praia totalmente submersa na vistoria anterior.</p>

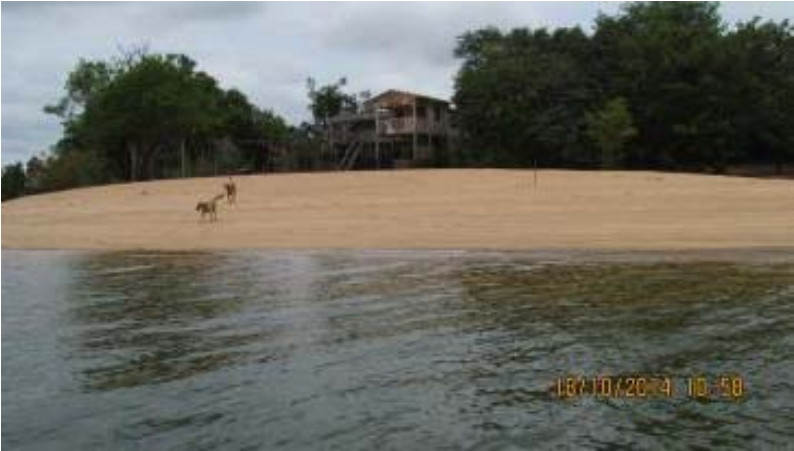
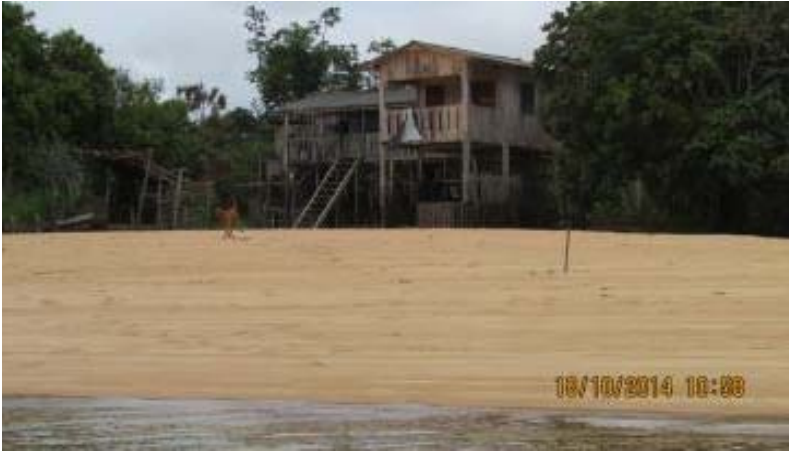
Vistoria – outubro/2014	<p>Área aparentemente estável. Devido ao rebaixamento do nível do rio observa-se o aumento da exposição da zona de praia.</p>

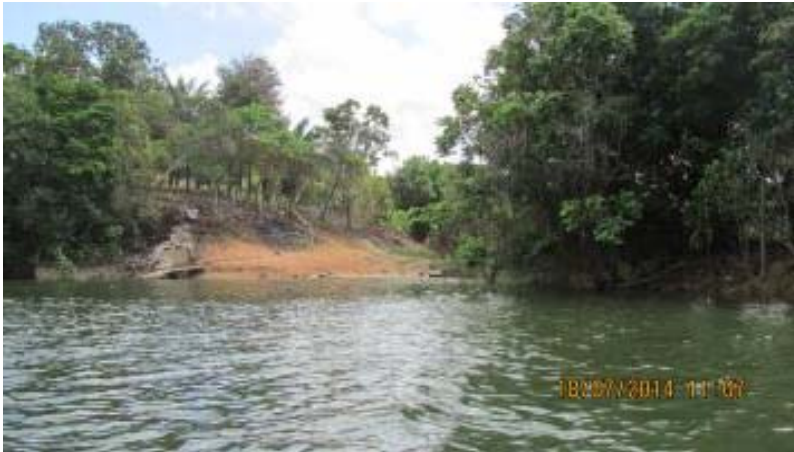
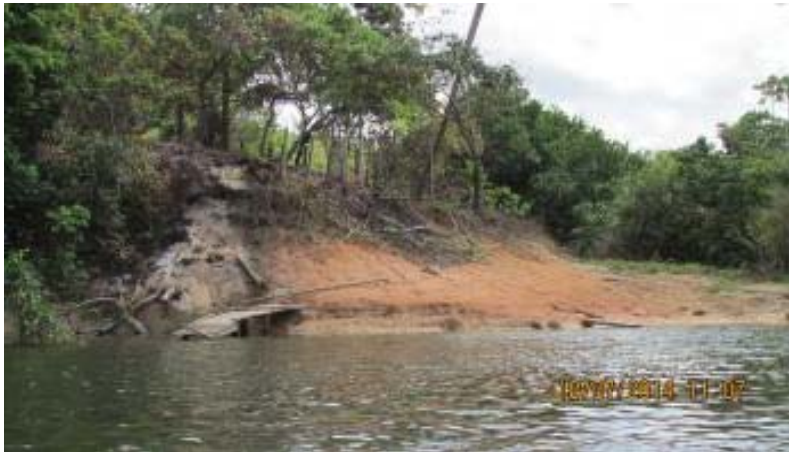
Ponto		Coordenadas UTM (fuso 22)		Solo	FOTOGRAFIAS	
						CS 09
Descrição – Canal de Saída/Fuga	Vistoria – julho/2014	<p>Área aparentemente estável. Devido ao rebaixamento do nível do rio observa-se o talude submerso na vistoria anterior.</p>

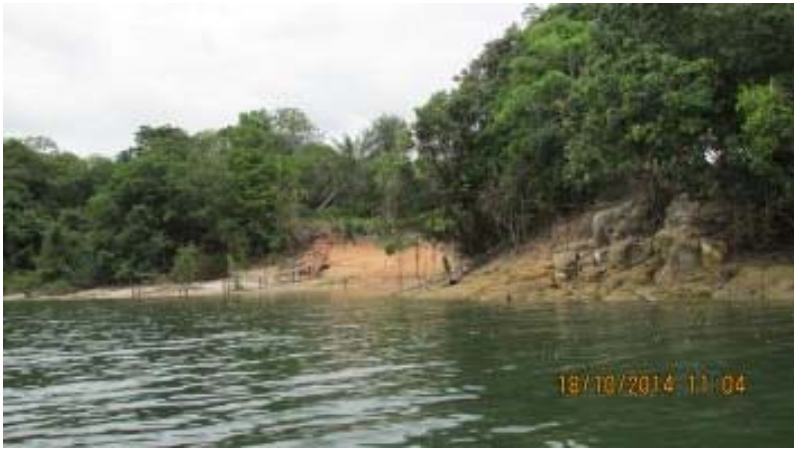
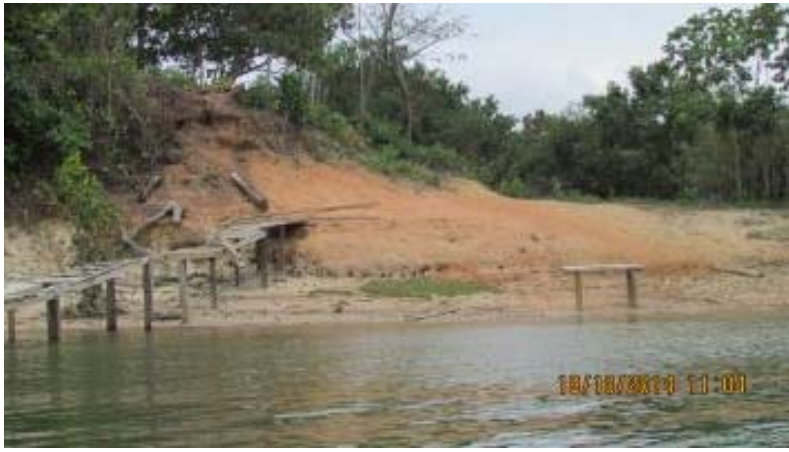
Vistoria – outubro/2014	<p>Área aparentemente estável. Devido ao rebaixamento do nível do rio observa-se o expressivo aumento da exposição do talude em relação à vistoria anterior.</p>

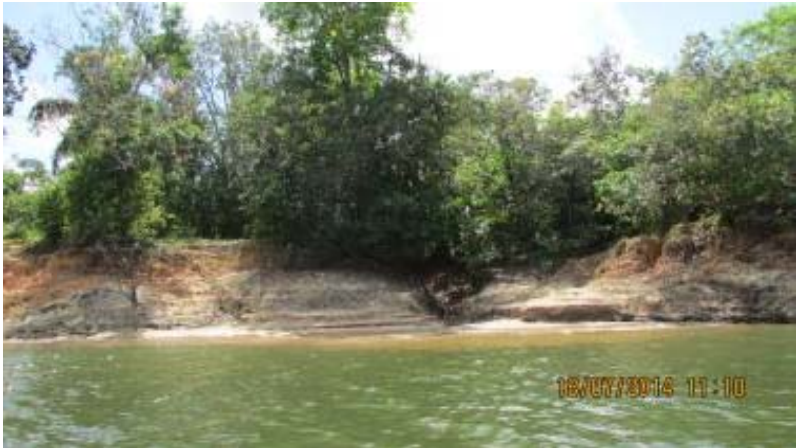
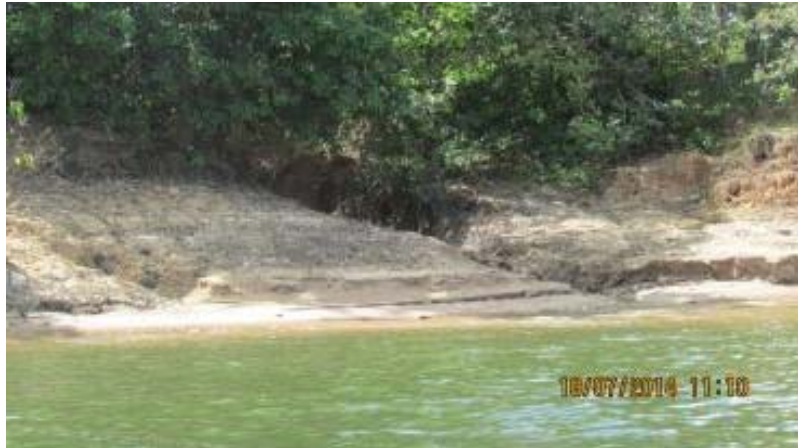
Ponto	Coordenadas UTM (fuso 22)		Solo	FOTOGRAFIAS
	410085	9659656		
Descrição – Canal de Saída/Fuga	Vistoria – julho/2014	<p>Área aparentemente estável. Devido ao rebaixamento do nível do rio observa-se maior exposição do talude em relação à vistoria anterior.</p>

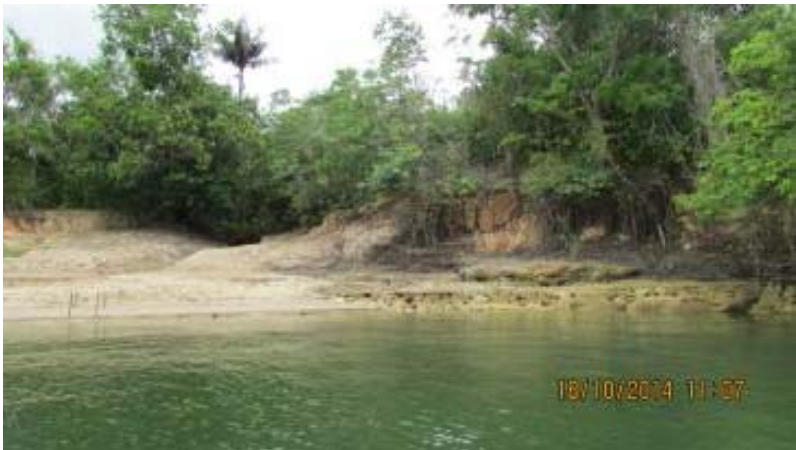
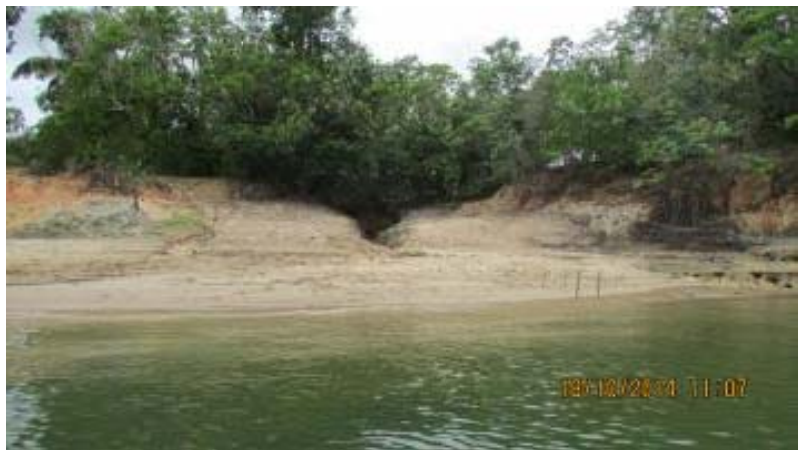
Vistoria – outubro/2014	<p>Área aparentemente estável. Devido ao rebaixamento do nível do rio observa-se maior exposição do talude em relação à vistoria anterior. Mudança no nível de vegetação porém, pouca ou nenhuma variação em relação à condição da última visita.</p>

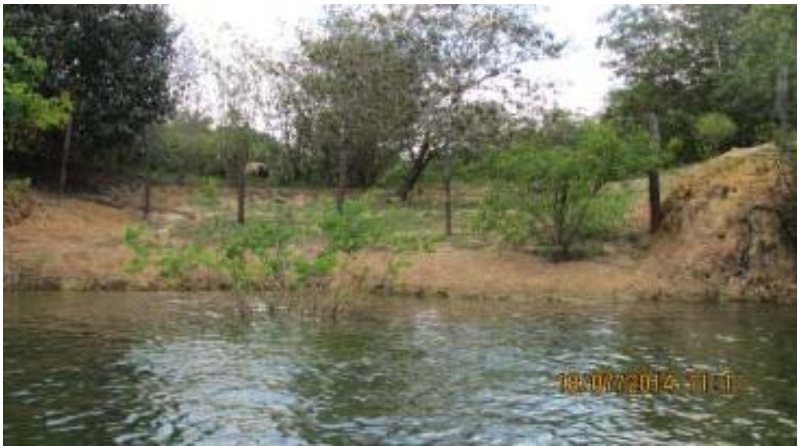
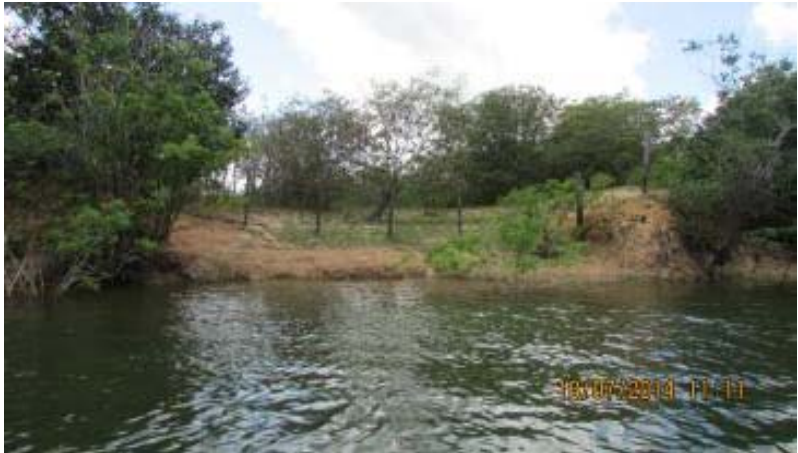
Ponto		Coordenadas UTM (fuso 22)		Solo		FOTOGRAFIAS
Descrição – Canal de Saída/Fuga	Vistoria – julho/2014	<p>Área aparentemente estável. Devido ao rebaixamento do nível do rio observa-se o talude submerso na vistoria anterior.</p>

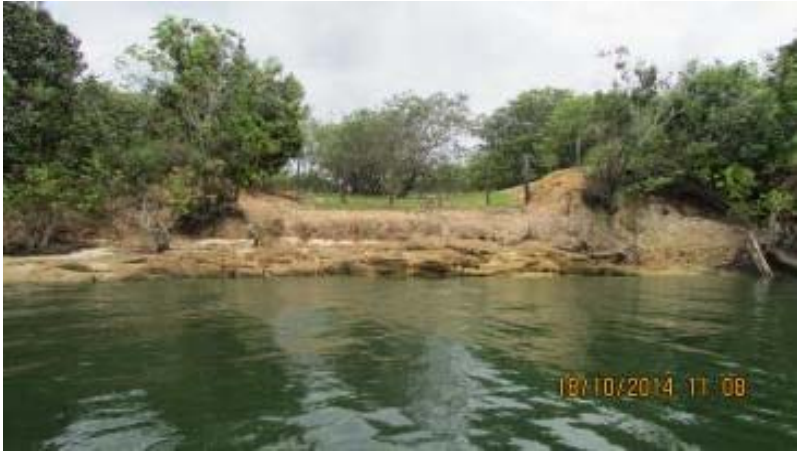
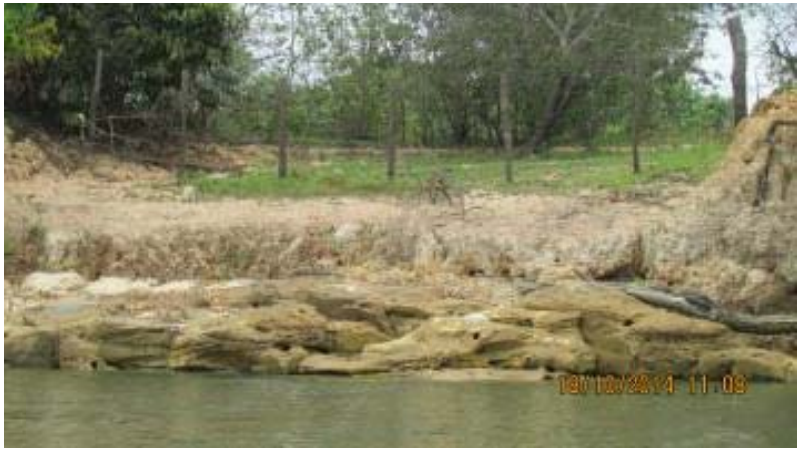
Vistoria – outubro/2014	<p>Área aparentemente estável. Devido ao rebaixamento do nível do rio observa-se maior exposição do talude e a exposição de blocos de rocha em relação à vistoria anterior.</p>

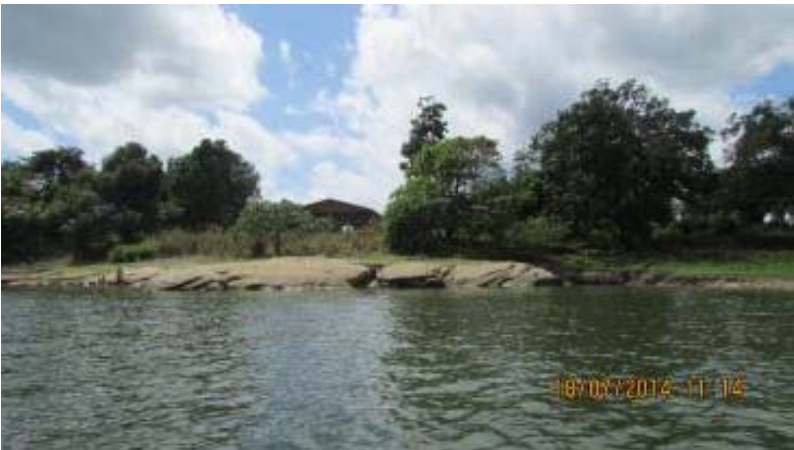
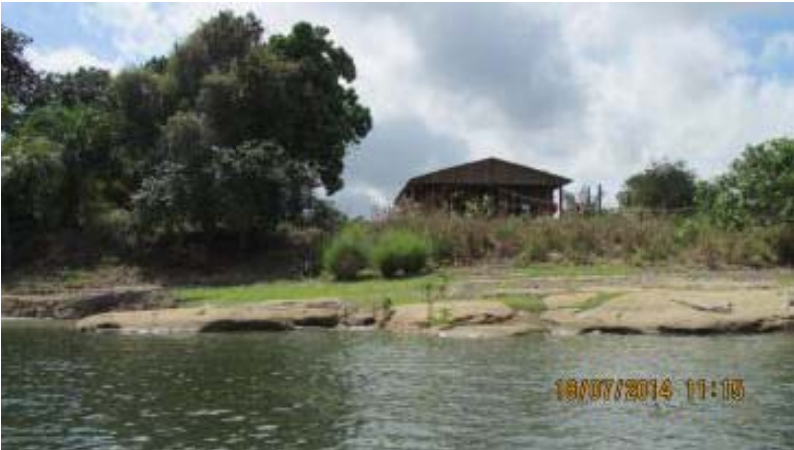
Ponto		Coordenadas UTM (fuso 22)		Solo	FOTOGRAFIAS	
CS 12/ENC 36		409326	9660735	Neossolo Flúvico		
Descrição – Canal de Saída/Fuga	Vistoria – julho/2014	<p>Área aparentemente estável. Devido ao rebaixamento do nível do rio observa-se o talude e os lajedos rochosos submersos na vistoria anterior.</p>
