**CAPÍTULO 2 – ANDAMENTO DO PROJETO BÁSICO AMBIENTAL**

**Anexo 10.3 – 5 – Registro Fotográfico dos Pontos de Monitoramento**

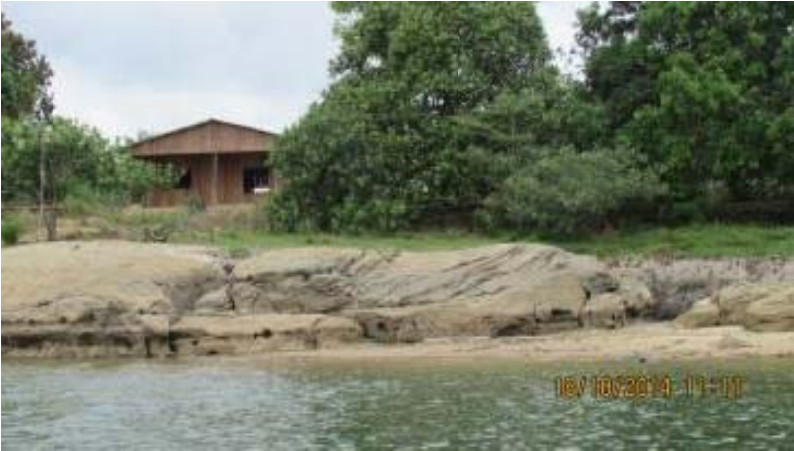
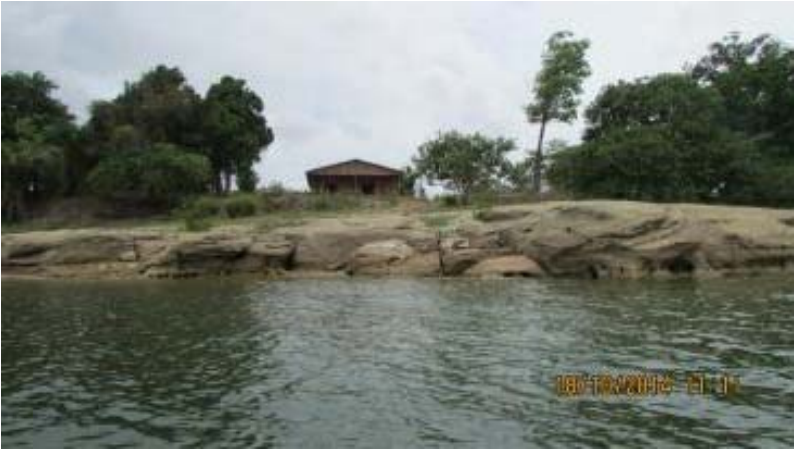
Vistoria – outubro/2014	<p>Área aparentemente estável. Devido ao rebaixamento do nível do rio observa-se maior exposição dos lajedos rochosos em relação à vistoria anterior.</p>

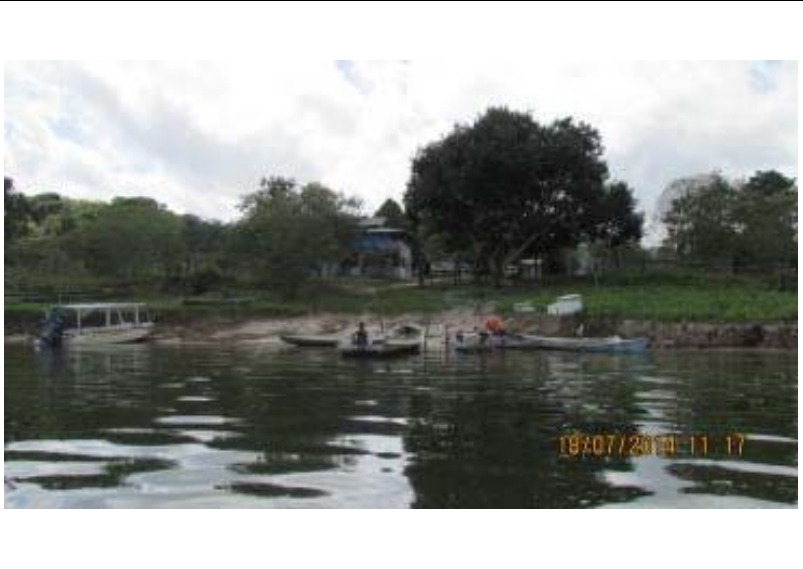
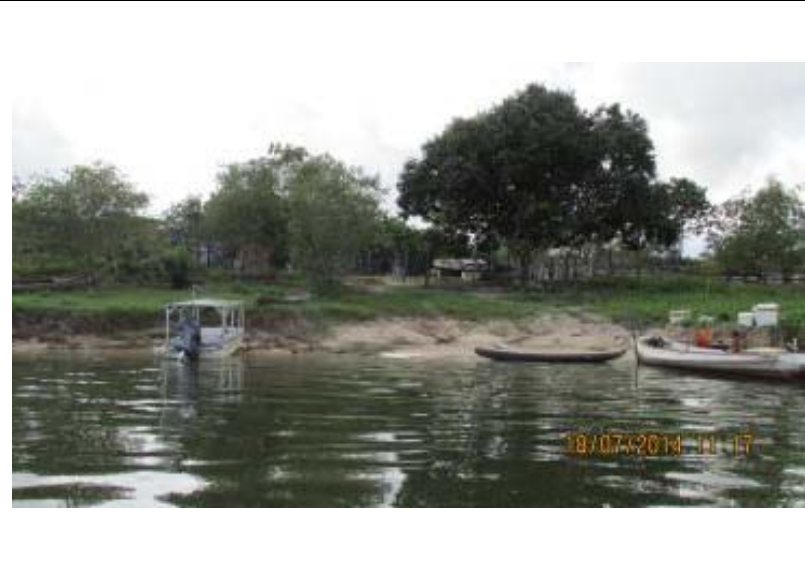
Ponto		Coordenadas UTM (fuso 22)		Solo	FOTOGRAFIAS
CS 13		409098	9662090	Neossolo Flúvico	
Descrição – Canal de Saída/Fuga	Vistoria – julho/2014	<p>Área aparentemente estável. Devido ao rebaixamento do nível do rio observa-se o talude e a zona de praia submersa na vistoria anterior.</p>

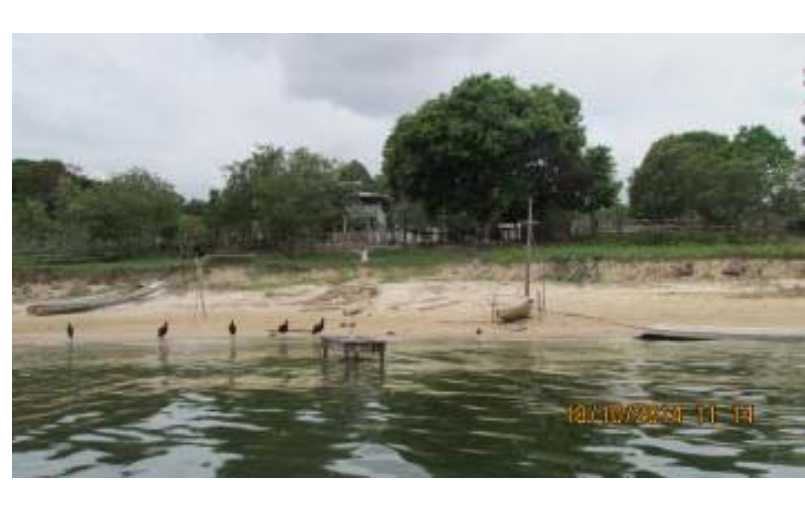
Vistoria – outubro/2014	<p>Área aparentemente estável. Devido ao rebaixamento do nível do rio observa-se o talude e maior exposição da zona de praia em relação à vistoria anterior.</p>

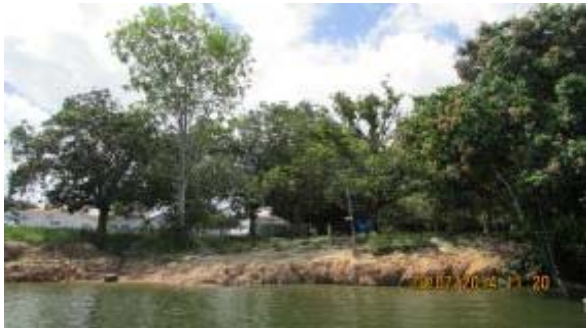
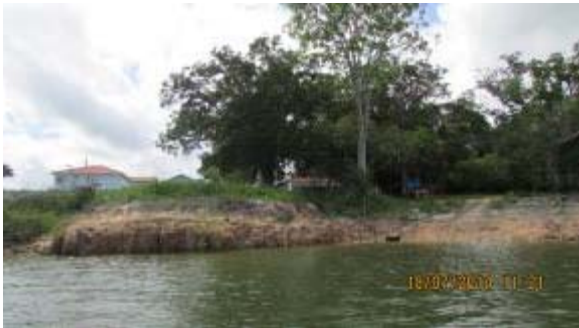
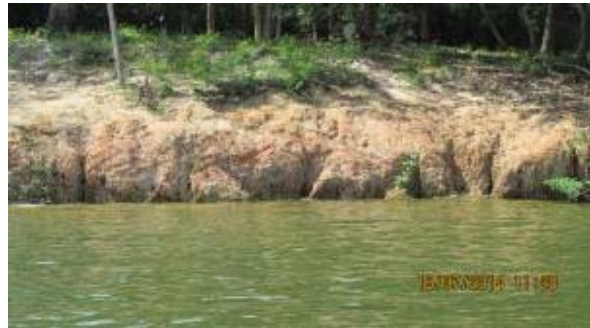
Ponto		Coordenadas UTM (fuso 22)		Solo		FOTOGRAFIAS
CS 14		409023	9662709	Neossolo Flúvico		
Descrição – Canal de Saída/Fuga	Vistoria – julho/2014	<p>Área aparentemente estável. Devido ao rebaixamento do nível do rio observa-se o talude submerso na vistoria anterior.</p>

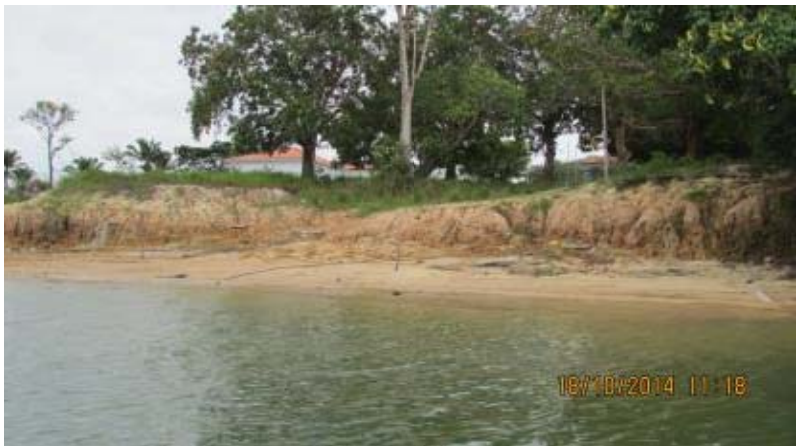
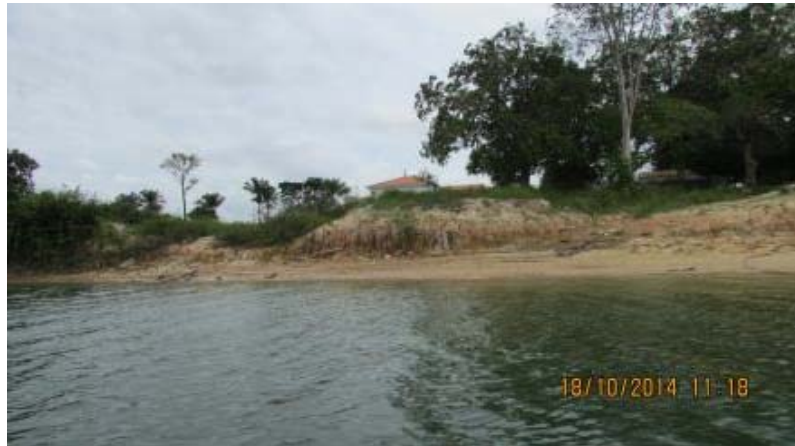
Vistoria – outubro/2014	<p>Área aparentemente estável. Devido ao rebaixamento do nível do rio observa-se maior exposição do talude e da zona de praia.</p>

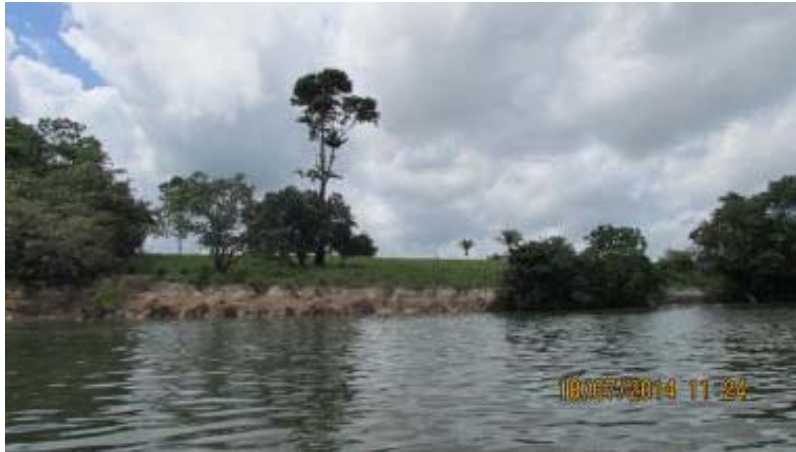
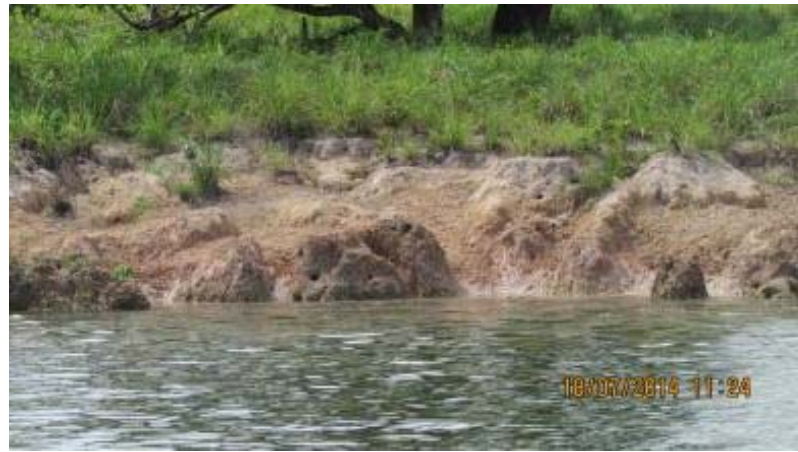
Ponto		Coordenadas UTM (fuso 22)		Solo	FOTOGRAFIAS
		409020	9663052		
CS 15		409020	9663052	Neossolo Flúvico	
<b>Descrição – Canal de Saída/Fuga</b>	<b>Vistoria – julho/2014</b>	<p>Área aparentemente estável. Devido ao rebaixamento do nível do rio observa-se o talude submerso na vistoria anterior.</p>

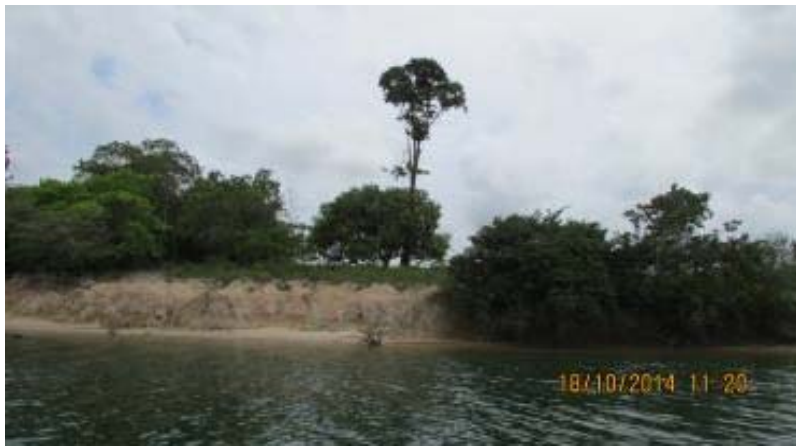
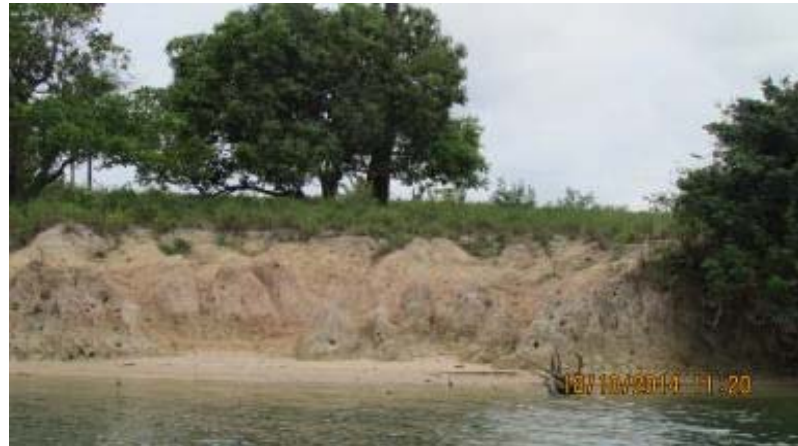
<b>Vistoria – outubro/2014</b>	<p>Área aparentemente estável. Devido ao rebaixamento do nível do rio observa-se maior exposição do talude em relação à vistoria anterior.</p>

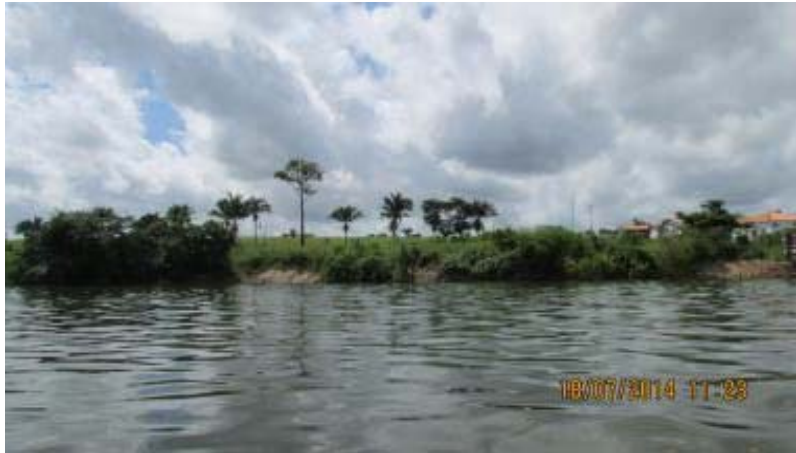
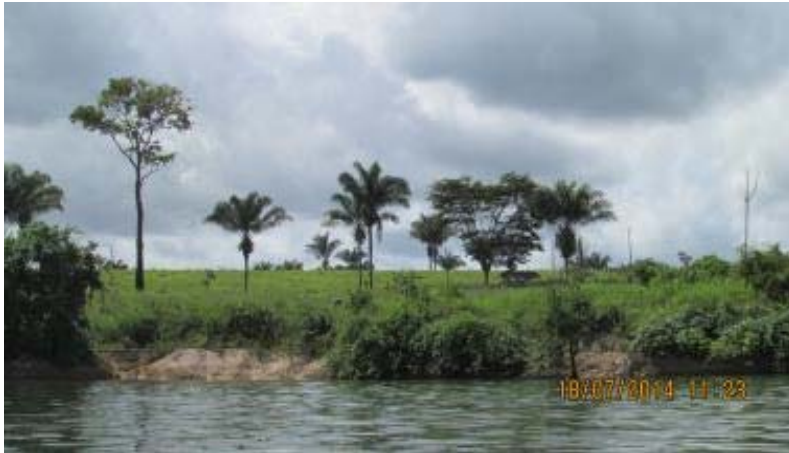
Ponto		Coordenadas UTM (fuso 22)		Solo	FOTOGRAFIAS
		409016	9663278		
Descrição – Canal de Saída/Fuga	Vistoria – julho/2014	<p>Área aparentemente estável. Devido ao rebaixamento do nível do rio observa-se parcialmente o talude totalmente submerso na vistoria anterior.</p>

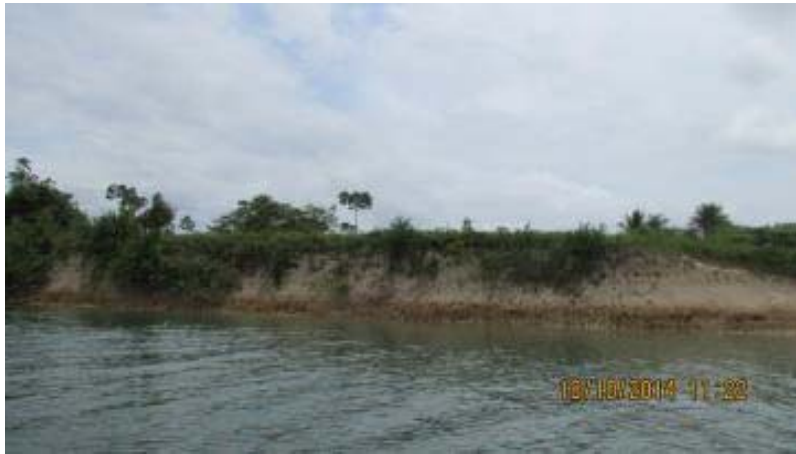
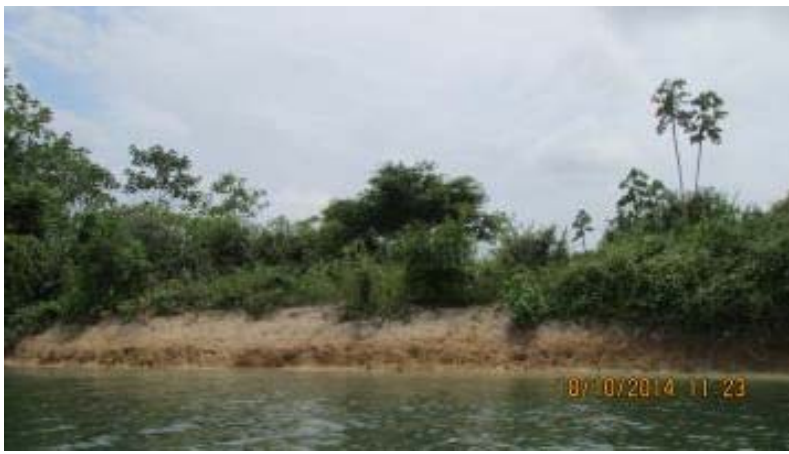
Ponto		Coordenadas UTM (fuso 22)		Solo	FOTOGRAFIAS
CS 17/ENC 39		409327	9665434	Latossolo Vermelho-amarelo distrófico	
Descrição – Canal de Saída/Fuga	Vistoria – julho/2014	Área aparentemente estável. Devido ao rebaixamento do nível do rio observa-se parcialmente a zona de praia totalmente submersa na vistoria anterior.

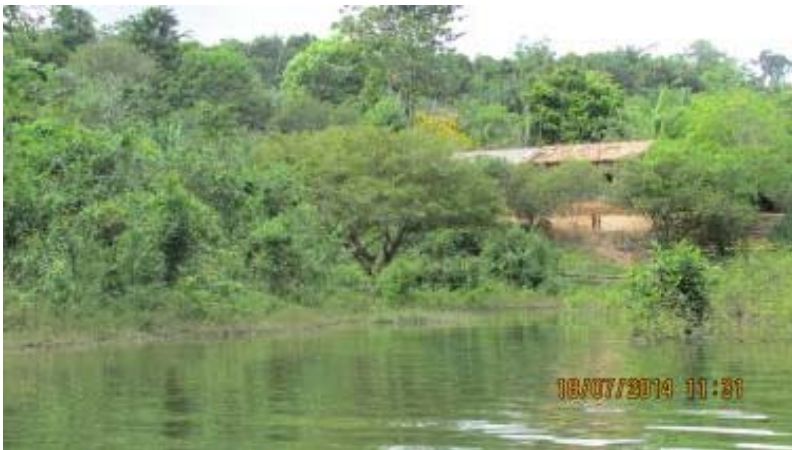
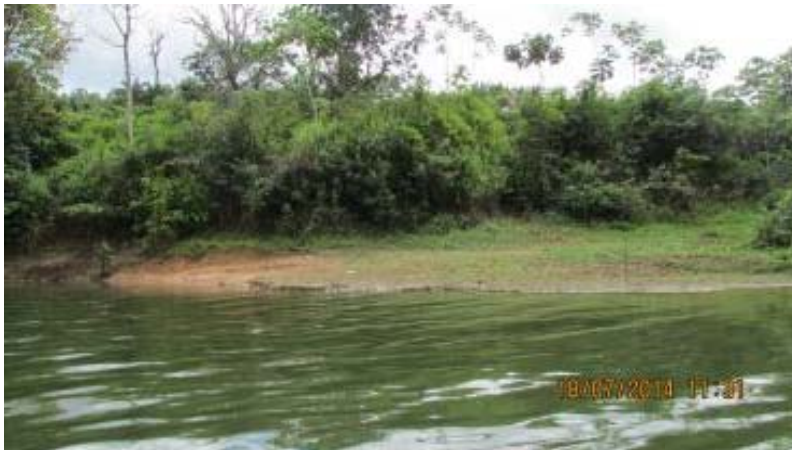
Vistoria – outubro/2014	Área aparentemente estável. Devido ao rebaixamento do nível do rio observa-se maior exposição do talude em relação à vistoria anterior.

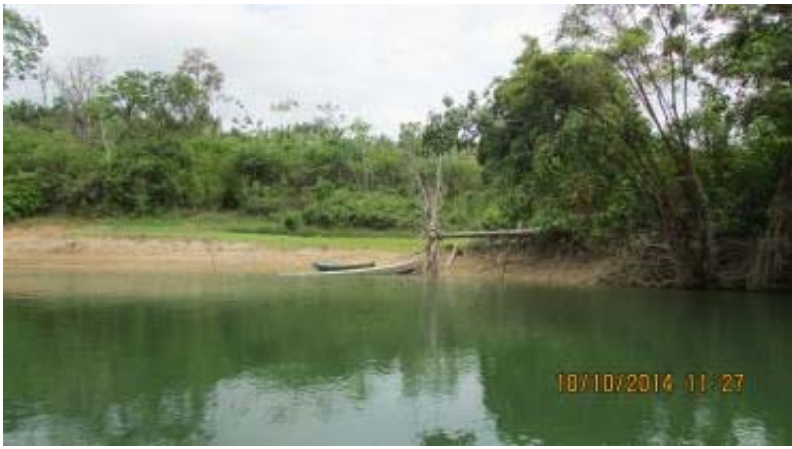
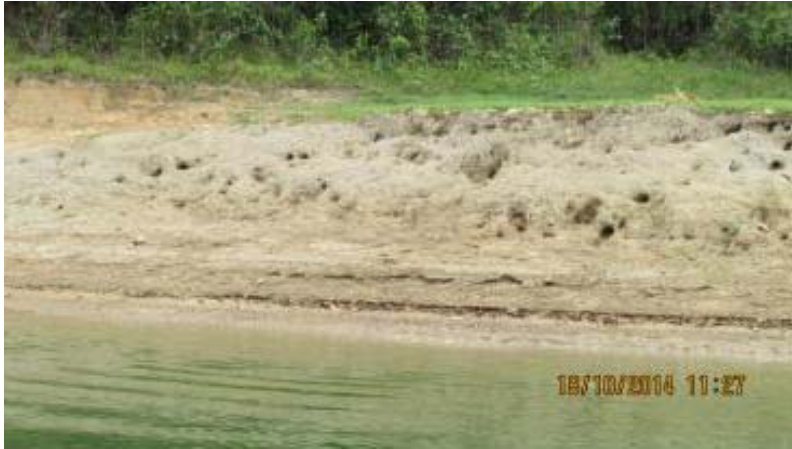
Ponto		Coordenadas UTM (fuso 22)		Solo	FOTOGRAFIAS
CS 18		408838	9666163	Latossolo Vermelho-amarelo distrófico	
Descrição – Canal de Saída/Fuga	Vistoria – julho/2014	<p>Área aparentemente estável. Devido ao rebaixamento do nível do rio observa-se parcialmente o talude submerso na vistoria anterior.</p>

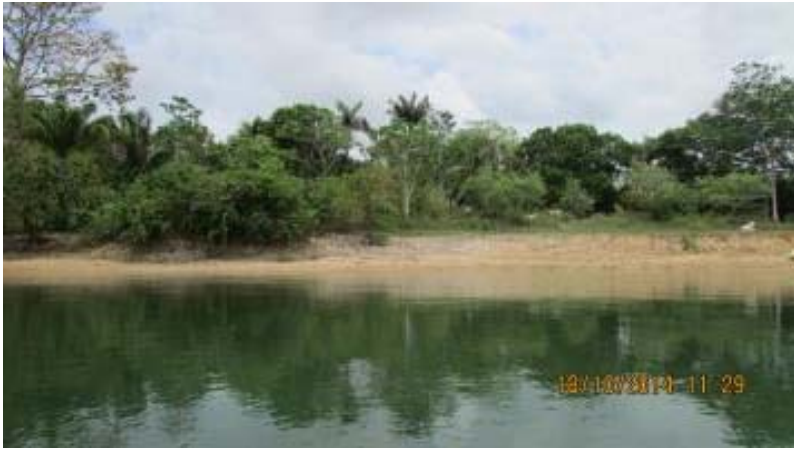
Ponto		Coordenadas UTM (fuso 22)		Solo	FOTOGRAFIAS
CS 19		408259	9666683	Latossolo Vermelho-amarelo distrófico	
Descrição – Canal de Saída/Fuga	Vistoria – julho/2014	<p>Área aparentemente estável. Devido ao rebaixamento do nível do rio observa-se o talude submerso na vistoria anterior.</p>

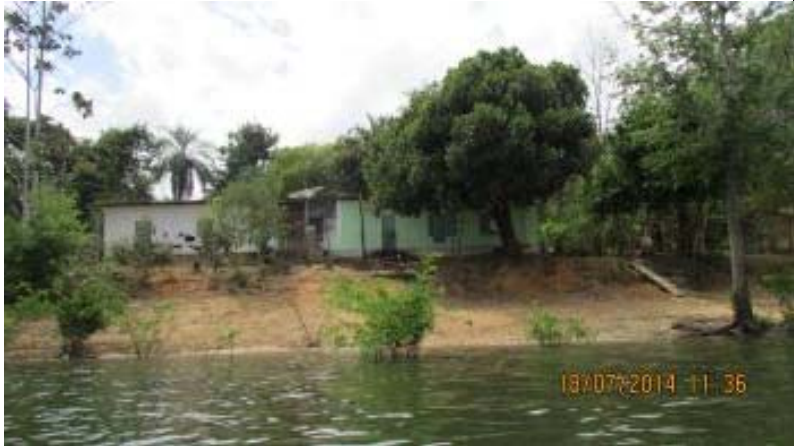
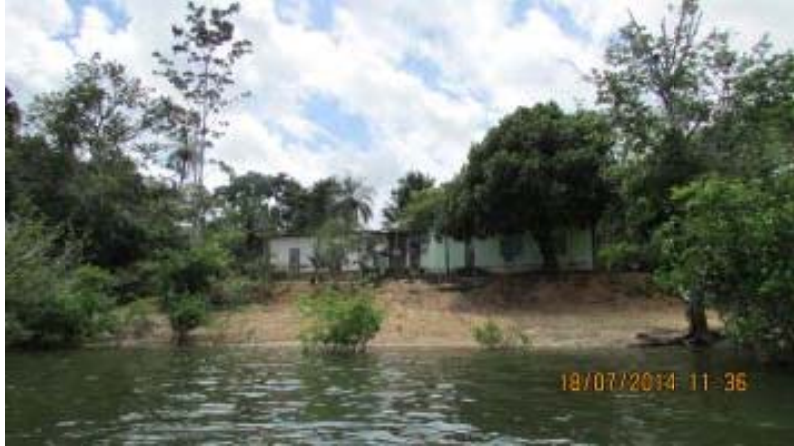
Vistoria – outubro/2014	<p>Área aparentemente estável. Devido ao rebaixamento do nível do rio observa-se maior exposição do talude e a exposição de blocos de rocha submersos na vistoria anterior.</p>

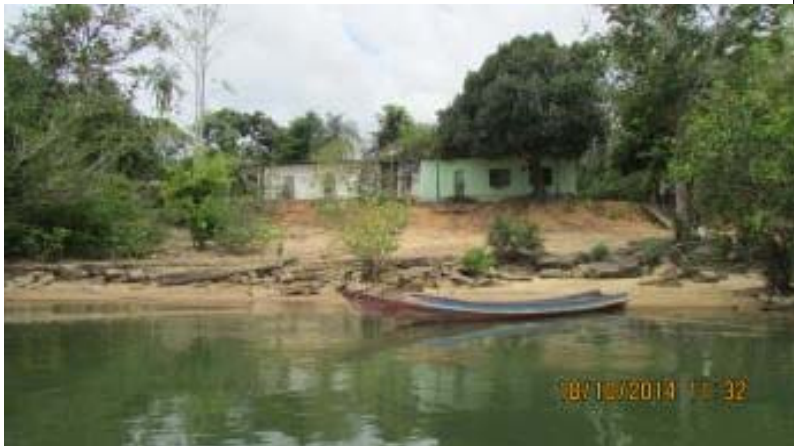
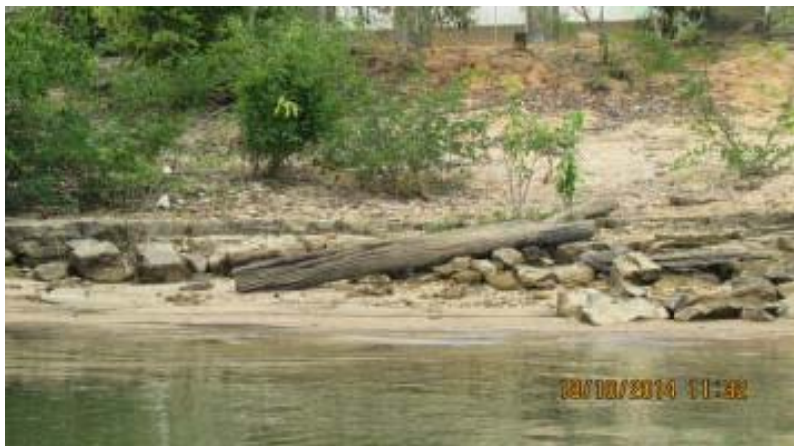
Ponto		Coordenadas UTM (fuso 22)		Solo	FOTOGRAFIAS
CS 20		407758	9667109	Latossolo Vermelho-amarelo distrófico	
Descrição – Canal de Saída/Fuga	Vistoria – julho/2014	<p>Área aparentemente estável. Devido ao rebaixamento do nível do rio observa-se o talude submerso na vistoria anterior.</p>

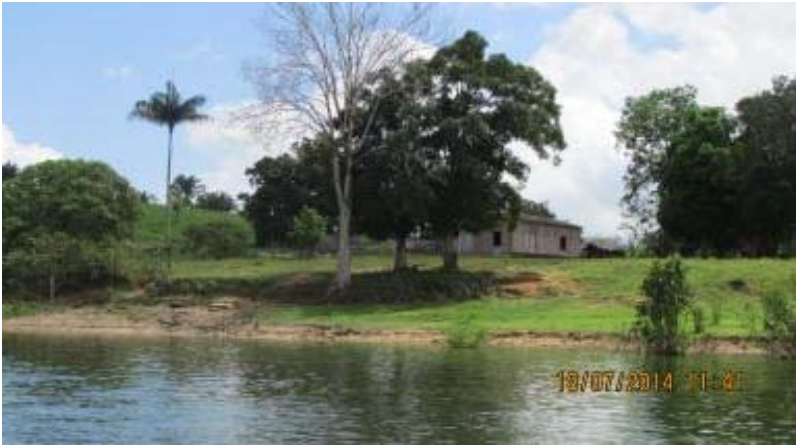
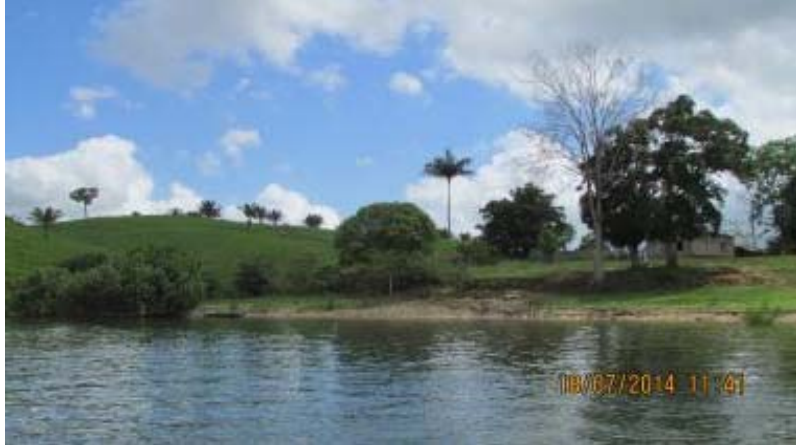
Vistoria – outubro/2014	<p>Área aparentemente estável. Devido ao rebaixamento do nível do rio observa-se maior exposição do talude e a exposição da zona de praia submersa na vistoria anterior.</p>

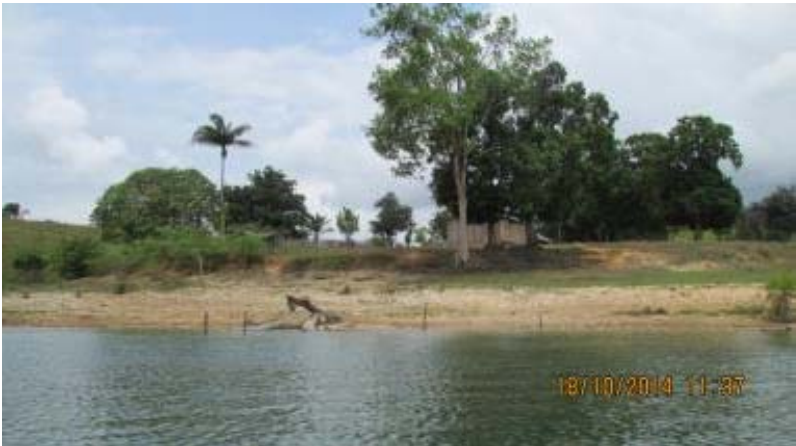
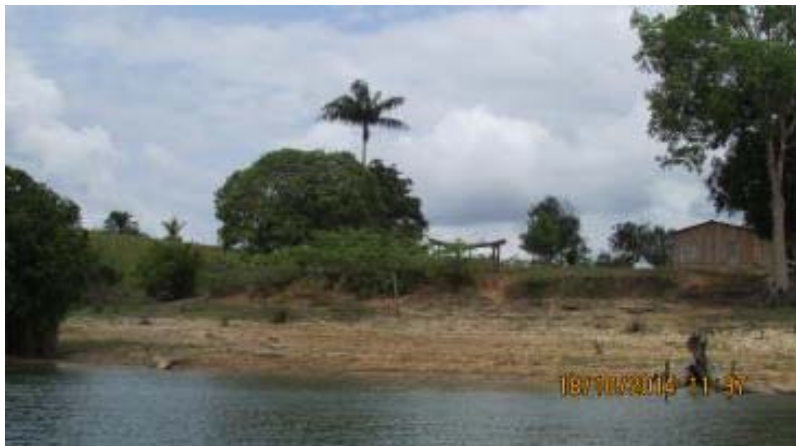
Ponto		Coordenadas UTM (fuso 22)		Solo	FOTOGRAFIAS
CS 22		413523	9657292	Neossolo Flúvico	
Descrição – Canal de Saída/Fuga	Vistoria – julho/2014	<p>Área aparentemente estável. Devido ao rebaixamento do nível do rio observam-se os blocos rochosos submersos na vistoria anterior.</p>

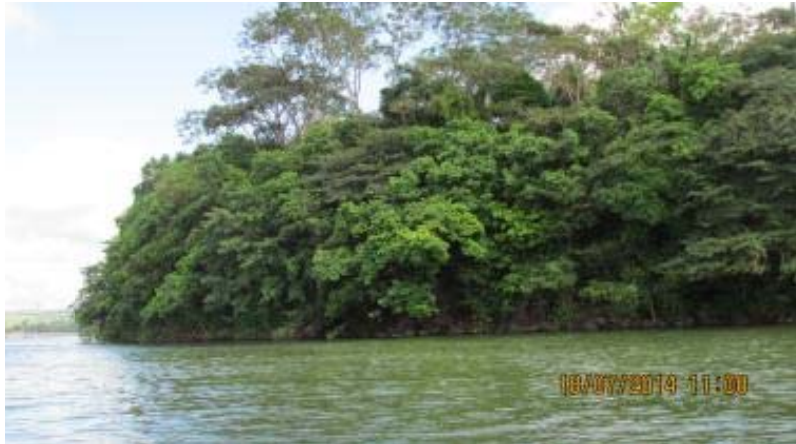
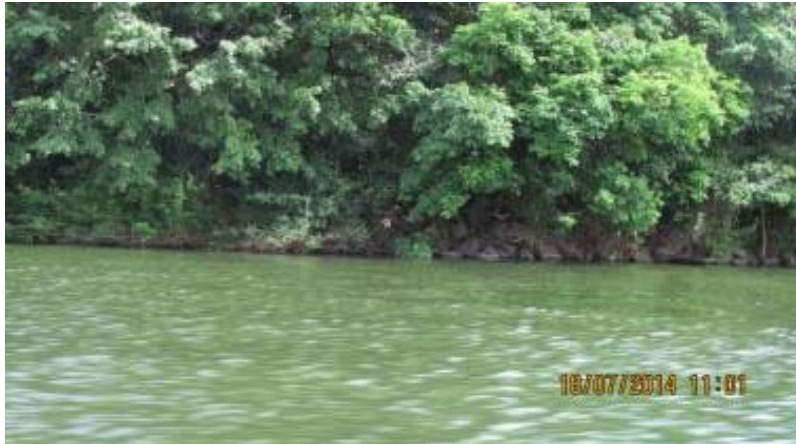
Vistoria – outubro/2014	<p>Área aparentemente estável. Devido ao rebaixamento do nível do rio observa-se exposição do talude antes submerso.</p>

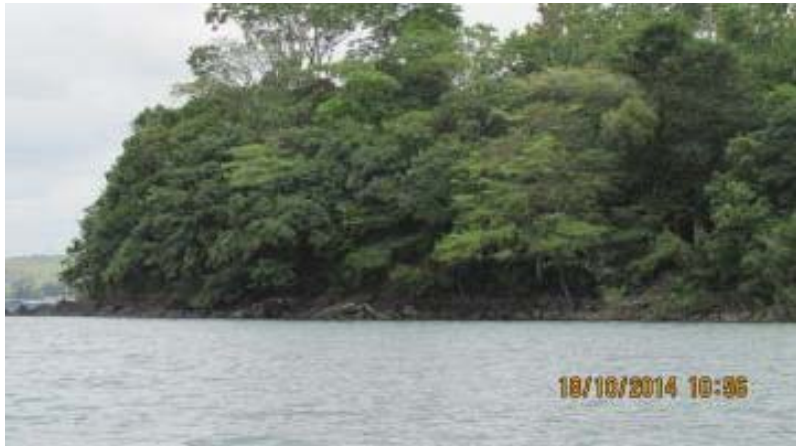
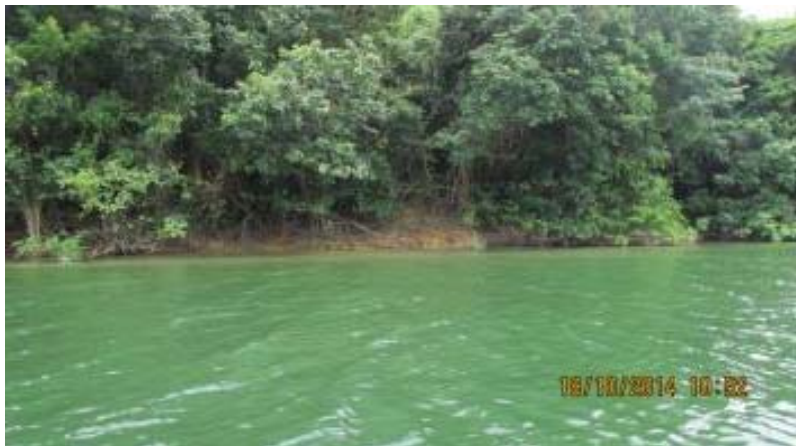
Ponto		Coordenadas UTM (fuso 22)		Solo		FOTOGRAFIAS
Descrição – Canal de Saída/Fuga	Vistoria – julho/2014	Área aparentemente estável. Devido ao rebaixamento do nível do rio observa-se o talude submerso na vistoria anterior.

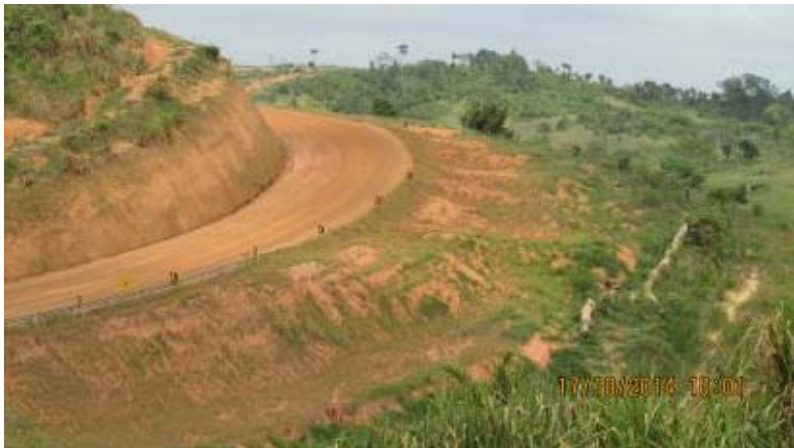
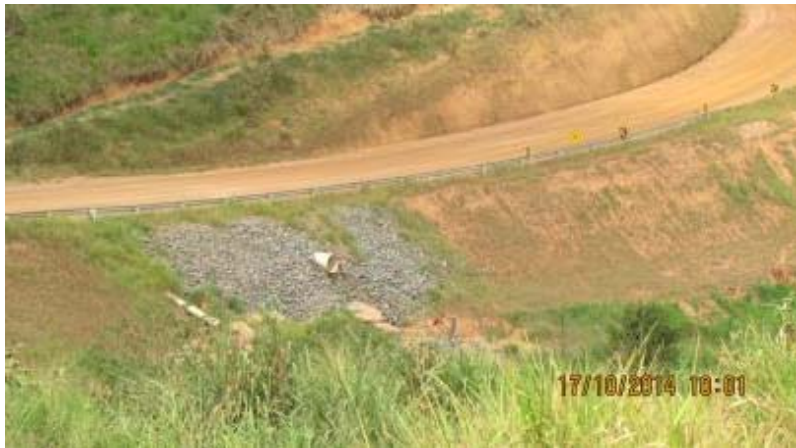
Ponto		Coordenadas UTM (fuso 22)		Solo		FOTOGRAFIAS
		CS 25	406900	9648104	Nitossolo Háplico Eutrófico	
Descrição – Canal de Saída/Fuga	Vistoria – julho/2014	<p>Área em processo de estabilização. Observa-se adensamento vegetal no talude, o que auxilia na contenção da erosão, preservando a sustentação do terreno.</p>

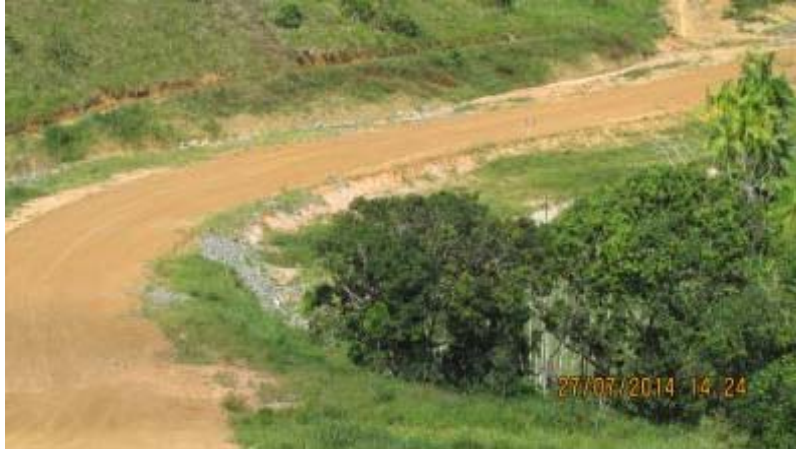
Vistoria – outubro/2014	<p>Área continua em processo de estabilização. Manter monitoramento, já que o talude apresenta partes com solo exposto.</p>

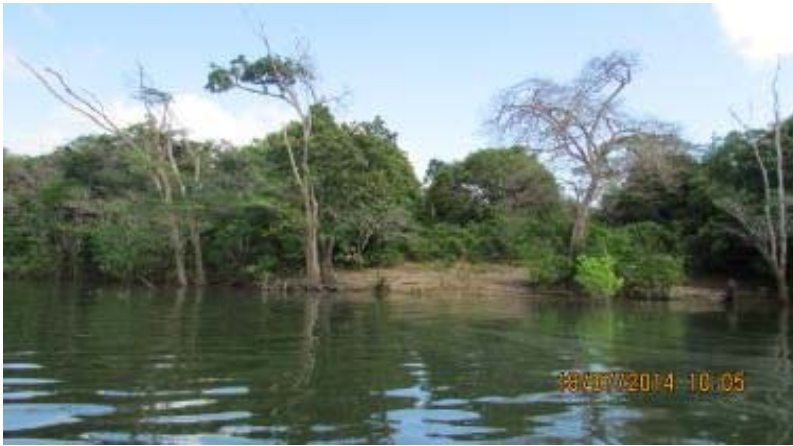
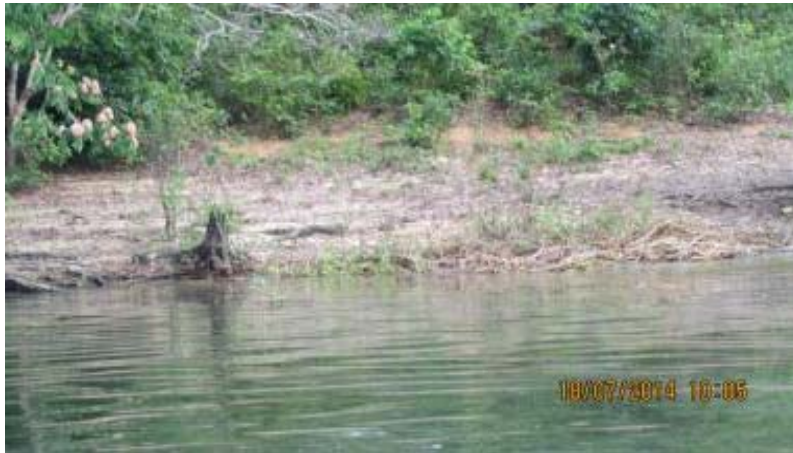
Vistoria – outubro/2014	<p>Área aparentemente estável. Devido ao rebaixamento do nível do rio observa-se aumento da exposição dos blocos rochosos em relação à vistoria anterior.</p>

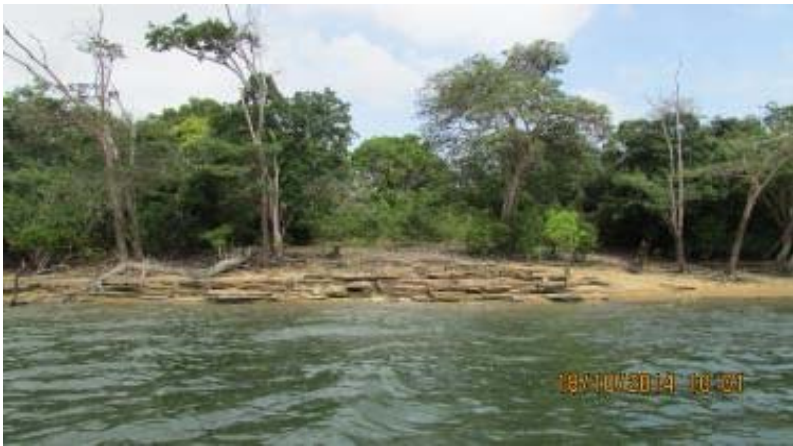
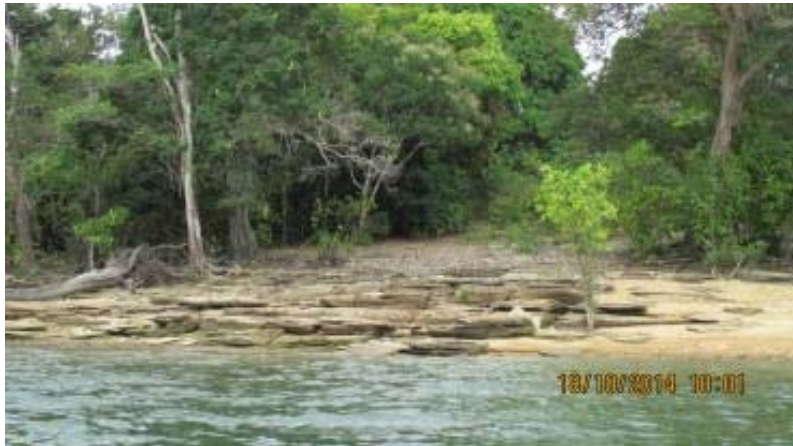
Ponto		Coordenadas UTM (fuso 22)		Solo	FOTOGRAFIAS
ENC 29		408251	9661259	Nitossolo Háplico eutrófico	
Descrição – Canal de Saída/Fuga	Vistoria – julho/2014	<p>Área aparentemente estável. Devido ao rebaixamento do nível do rio observa-se o talude submerso na vistoria anterior.</p>

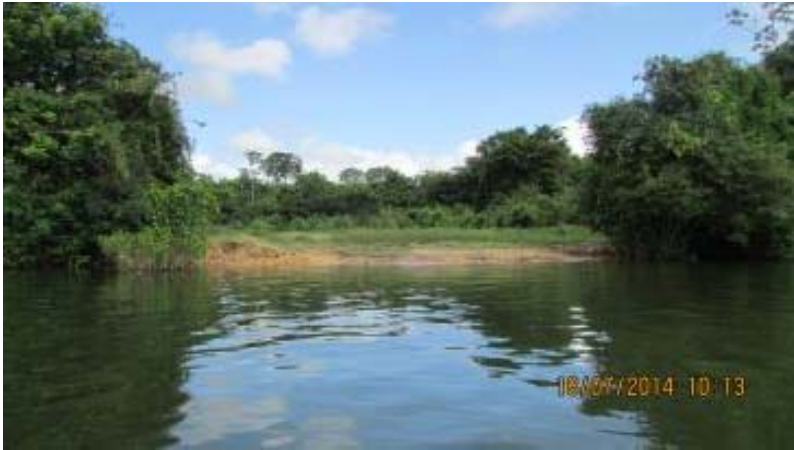
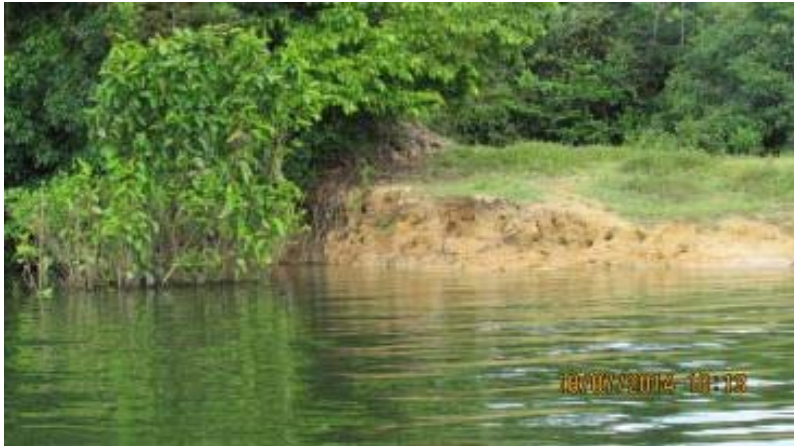
Vistoria – outubro/2014	<p>Área aparentemente estável. Devido ao rebaixamento do nível do rio observa-se maior exposição do talude em relação à vistoria anterior. Mudança no nível de vegetação. Contudo, pouca ou nenhuma variação em relação à condição da última visita.</p>

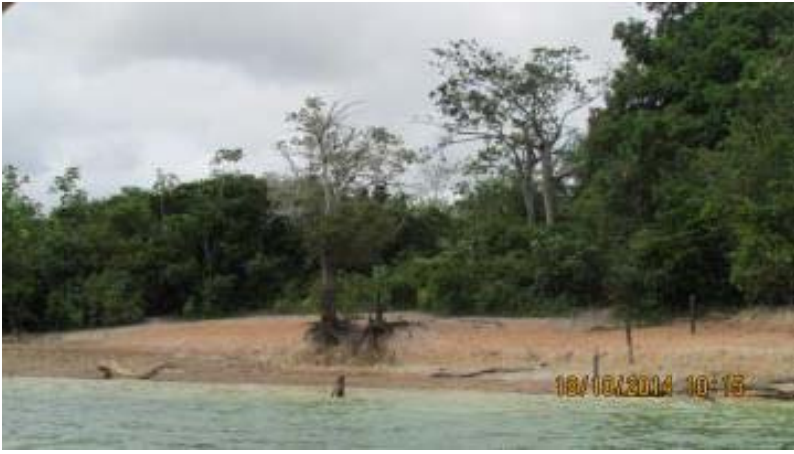
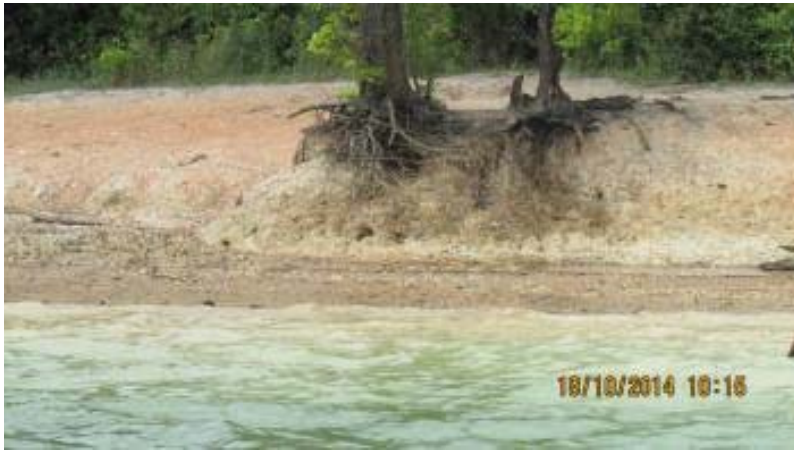
Ponto		Coordenadas UTM (fuso 22)		Solo	FOTOGRAFIAS
		412117	9655603		
Descrição – Canal de Saída/Fuga	Vistoria – julho/2014	<p>Área aparentemente estável. Devido ao rebaixamento do nível do rio observa-se o talude submerso na vistoria anterior.</p>

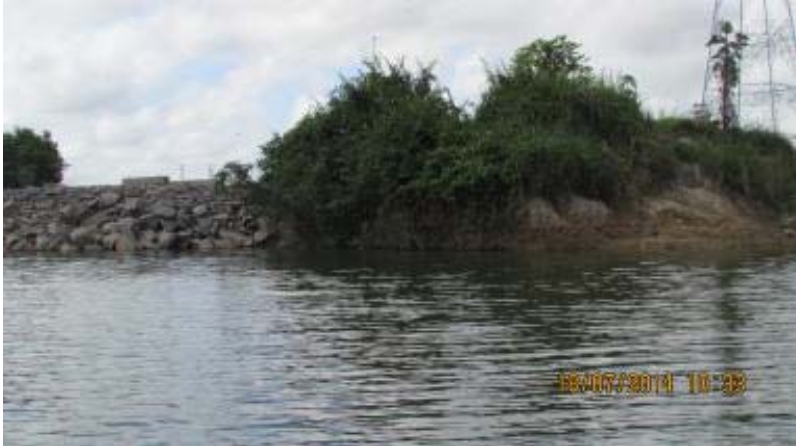
Ponto		Coordenadas UTM (fuso 22)		Solo	FOTOGRAFIAS
ENC 33		412924	965536 1	Neossolo Flúvico	
<b>Descrição – Canal de Saída/Fuga</b>	<b>Vistoria – julho/2014</b>	<p>Área aparentemente estável após a devida contenção do talude com fragmentos de rocha.</p>

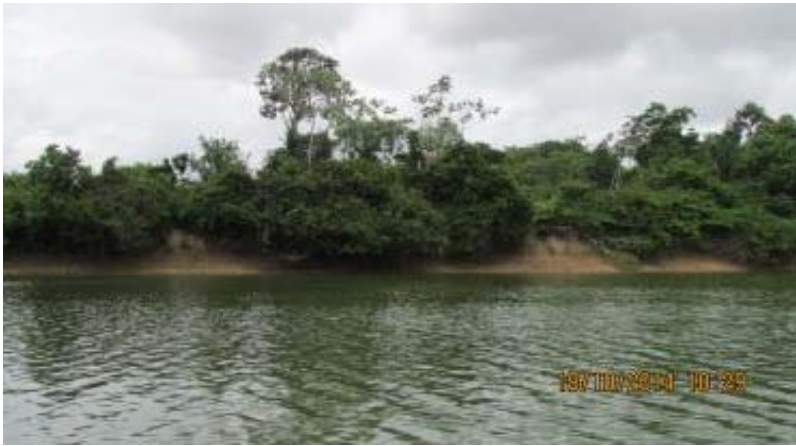
<b>Vistoria – outubro/2014</b>	<p>Área aparentemente estável. Devido ao rebaixamento do nível do rio observa-se maior exposição do talude em relação à vistoria anterior.</p>

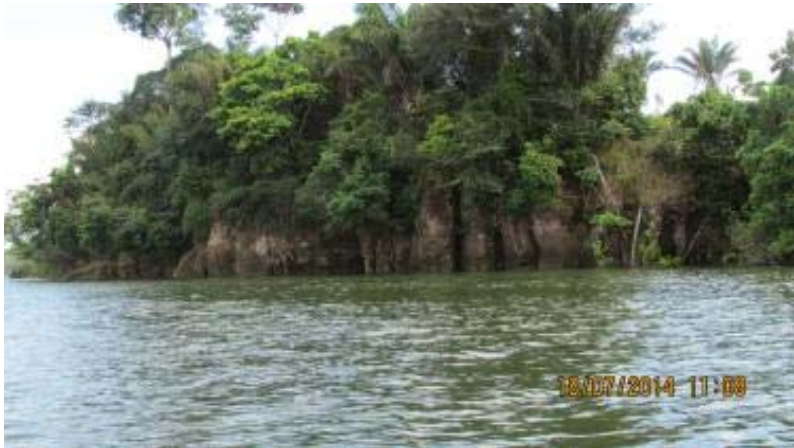
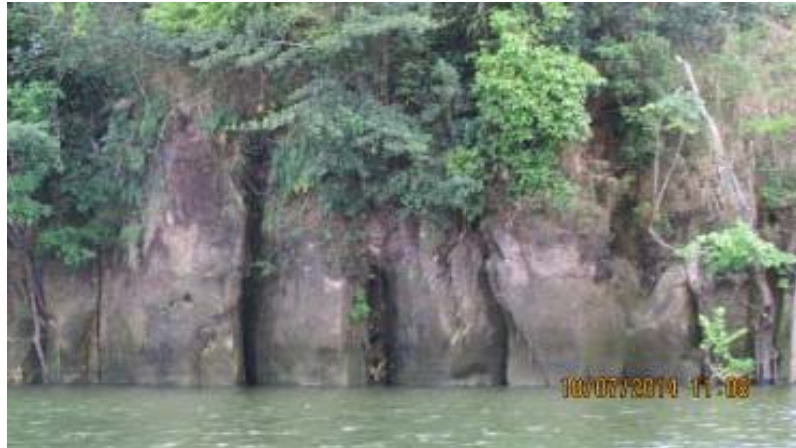
Ponto		Coordenadas UTM (fuso 22)		Solo		FOTOGRAFIAS	
							ENC 34
<b>Descrição – Canal de Saída/Fuga</b>	<b>Vistoria – julho/2014</b>	<p>Área aparentemente estável. Devido ao rebaixamento do nível do rio observam-se os blocos de arenito submersos na vistoria anterior.</p>

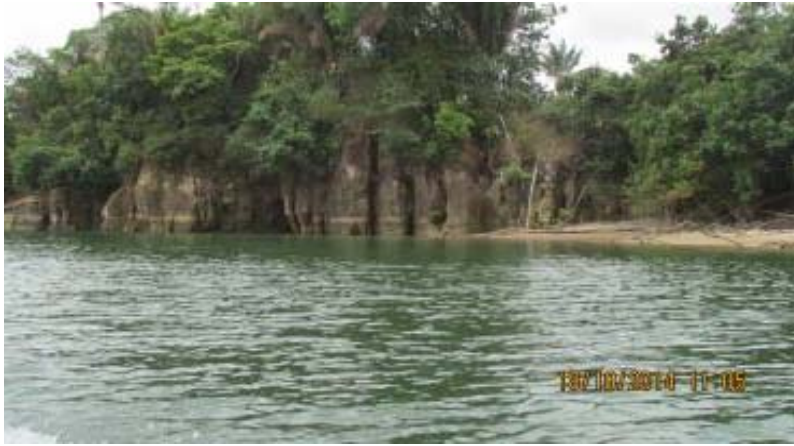
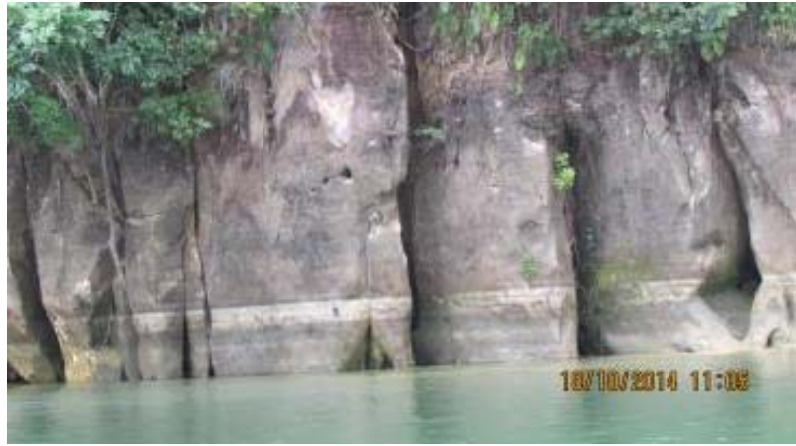
<b>Vistoria – outubro/2014</b>	<p>Área aparentemente estável. Devido ao rebaixamento do nível do rio observa-se maior exposição dos blocos de arenito em relação à vistoria anterior.</p>

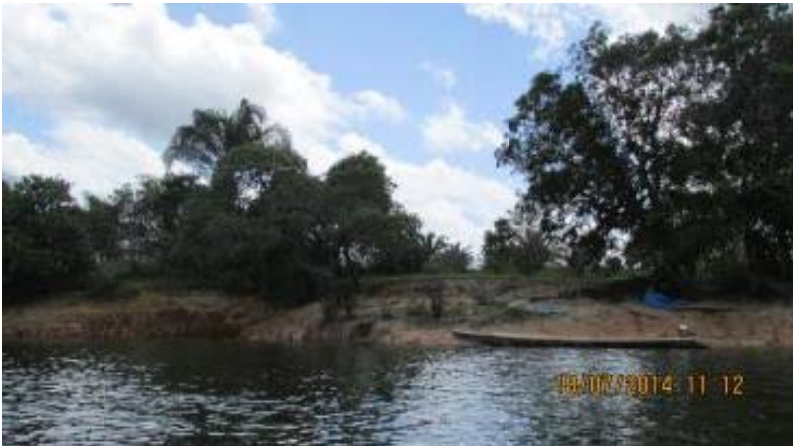
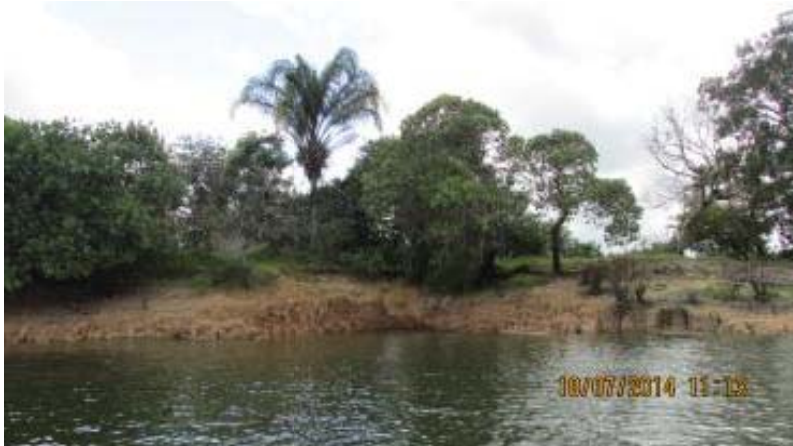
Ponto		Coordenadas UTM (fuso 22)		Solo		FOTOGRAFIAS
Descrição – Canal de Saída/Fuga	Vistoria – julho/2014	<p>Área aparentemente estável. Devido ao rebaixamento do nível do rio observa-se o talude e a zona de praia submersa na vistoria anterior.</p>

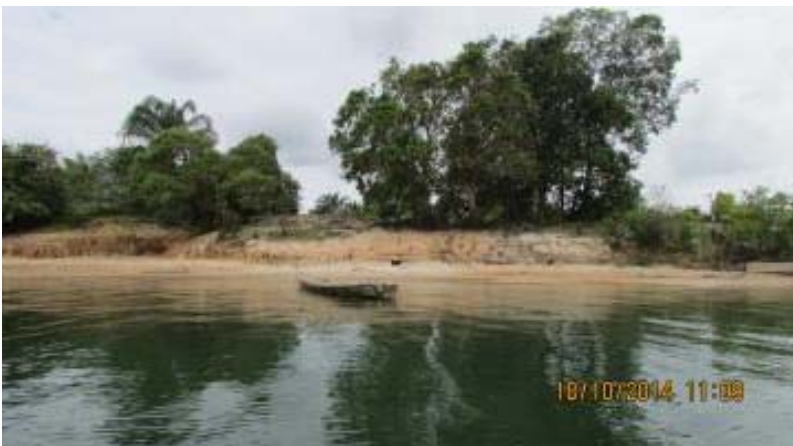
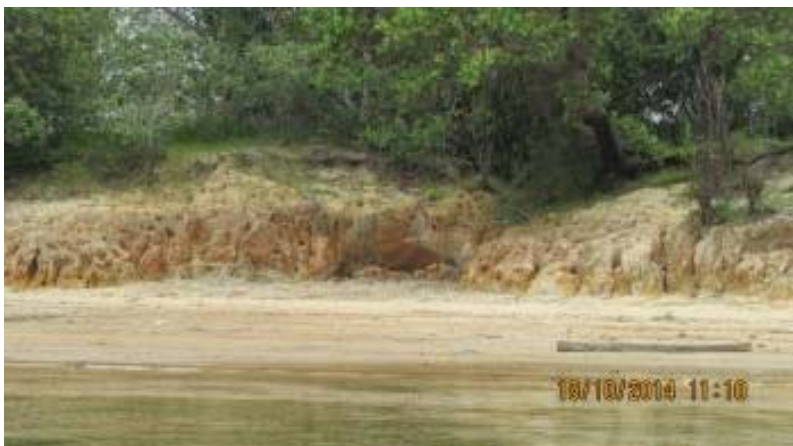
Vistoria – outubro/2014	<p>Área aparentemente estável. Devido ao rebaixamento do nível do rio observa-se maior exposição do talude e da zona de praia em relação à vistoria anterior.</p>

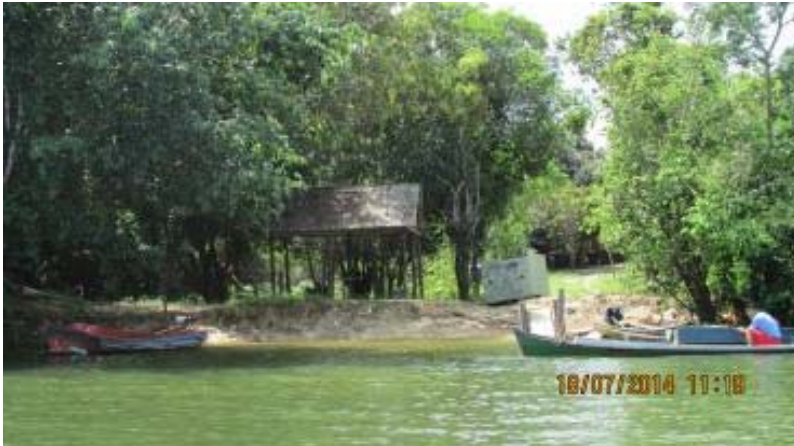
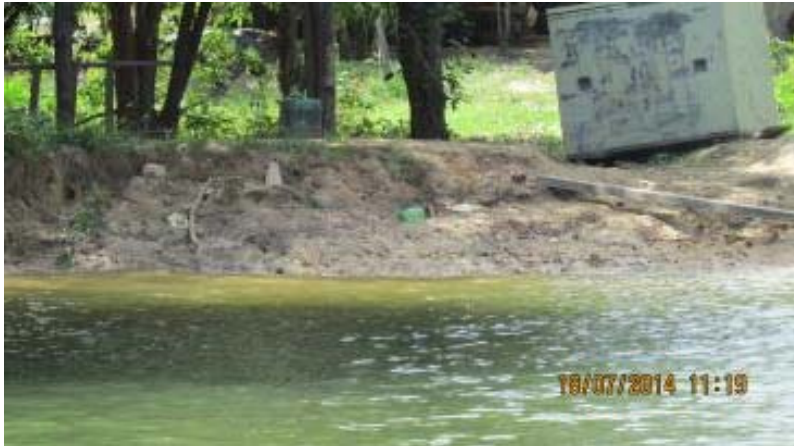
Ponto		Coordenadas UTM (fuso 22)		Solo		FOTOGRAFIAS	
		ENC 37		409015 9662521		Neossolo Flúvico			
Descrição – Canal de Saída/Fuga	Vistoria – julho/2014	<p>Área aparentemente estável. Devido ao rebaixamento do nível do rio observa-se o talude submerso na vistoria anterior.</p>
