**CAPÍTULO 2 – ANDAMENTO DO PROJETO BÁSICO AMBIENTAL**

**Anexo 10.3 – 5 – Registro Fotográfico dos Pontos de Monitoramento**

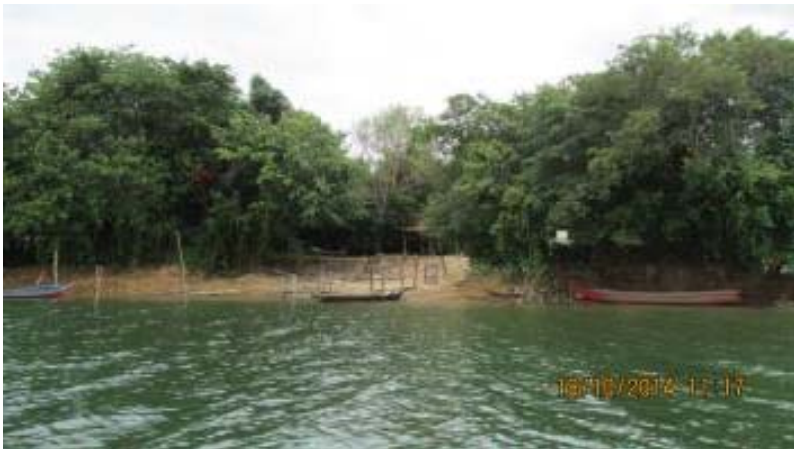
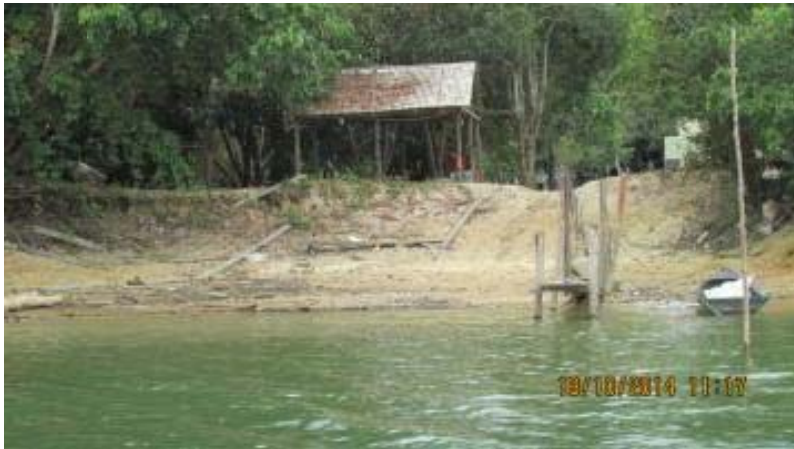
Vistoria – outubro/2014	<p>Área aparentemente estável. Devido ao rebaixamento do nível do rio observa-se maior exposição do talude em relação à vistoria anterior.</p>

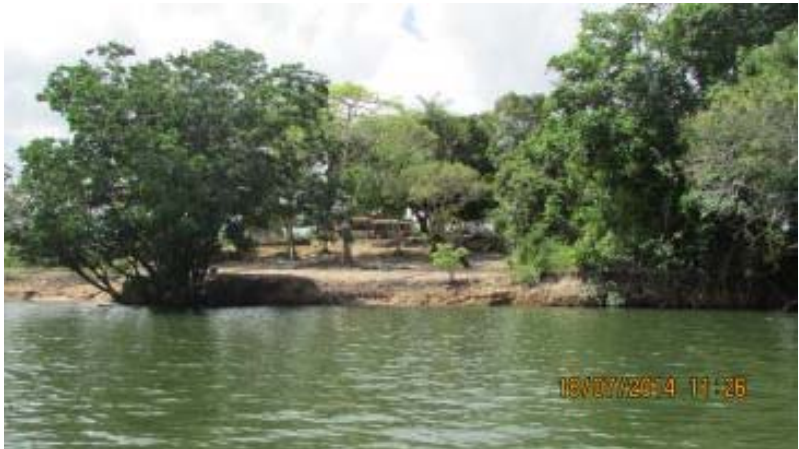
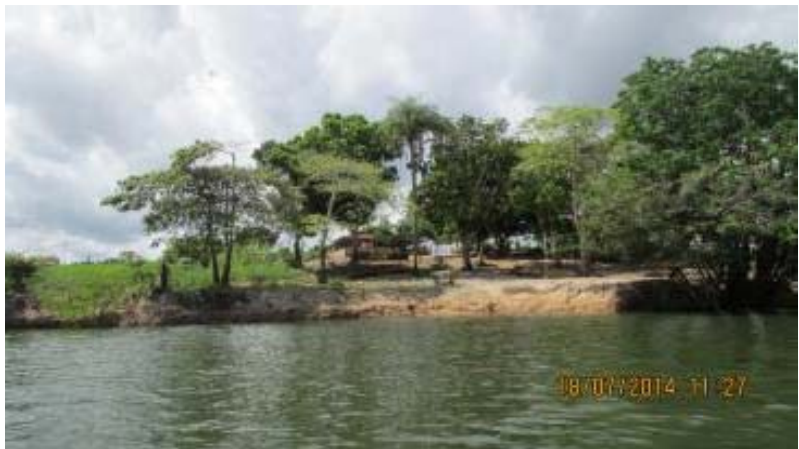
Ponto		Coordenadas UTM (fuso 22)		Solo	FOTOGRAFIAS
ENC 38		408976	9663102	Neossolo Flúvico	
Descrição – Canal de Saída/Fuga	Vistoria – julho/2014	<p>Área aparentemente estável. Devido ao rebaixamento do nível do rio observa-se o talude parcialmente submerso na vistoria anterior.</p>

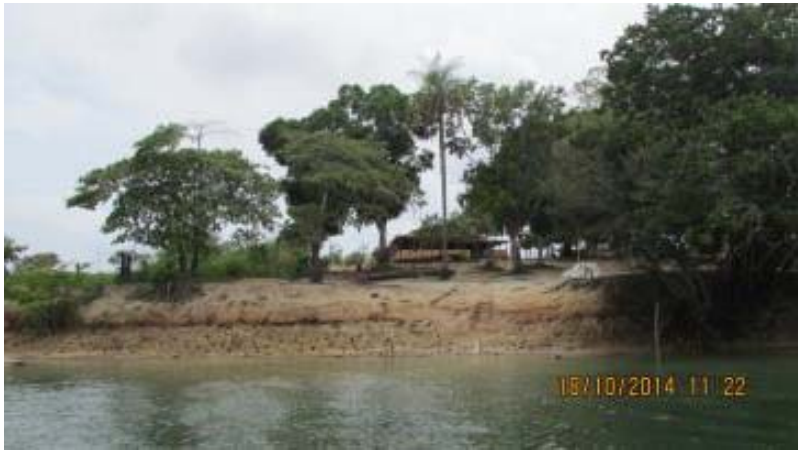
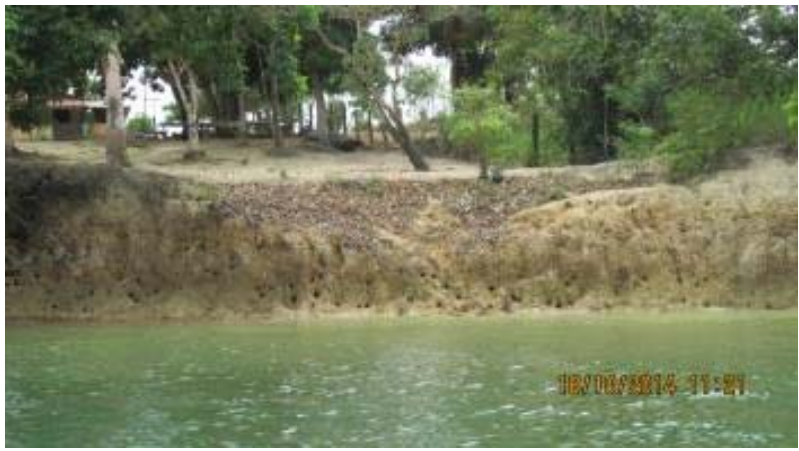
Vistoria – outubro/2014	<p>Área aparentemente estável. Devido ao rebaixamento do nível do rio observa-se maior exposição do talude em relação à vistoria anterior. Mudança no nível de vegetação, todavia, pouca ou nenhuma variação em relação à condição da última visita.</p>

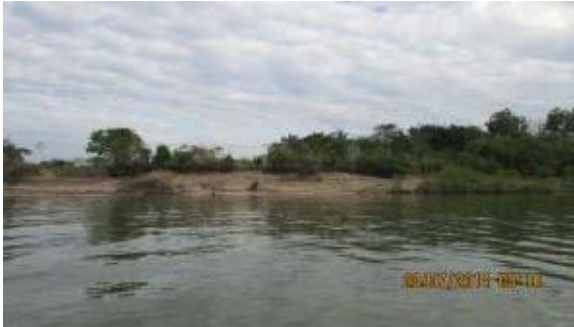
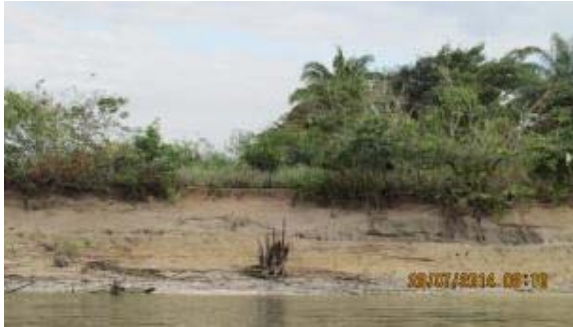
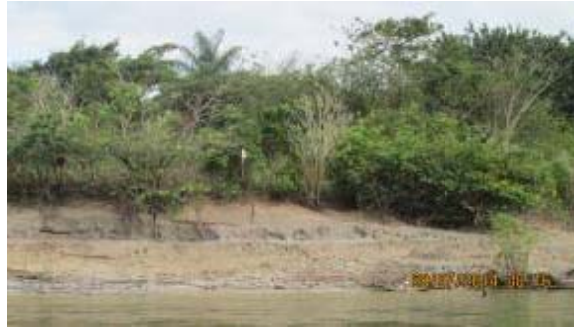
Ponto		Coordenadas UTM (fuso 22)		Solo	FOTOGRAFIAS	
AI 05		364251	9642629	Neossolo Flúvico		
Descrição - Reservatório	Vistoria – julho/2014	<p>Área aparentemente estável. Devido ao rebaixamento do nível do rio observa-se o talude submerso na vistoria anterior.</p>
