# SUMÁRIO – 10.3 PROGRAMA DE MONITORAMENTO DA ESTABILIDADE DAS ENCOSTAS MARGINAIS E PROCESSOS EROSIVOS

### 10.3. PROGRAMA DE MONITORAMENTO DA ESTABILIDADE DAS ENCOSTAS MARGINAIS E PROCESSOS EROSIVOS

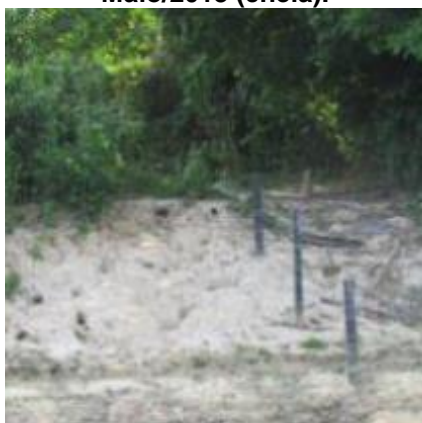
**Outubro/2013 (seca).**

Nota-se na **Figura 10.3 - 6**, que o talude marginal da estrada, que caracteriza o ponto CS25, se deteriorou sob o ponto de vista geotécnico durante o período de janeiro a abril de 2014, onde se constatou o efeito das águas pluviais na face do referido talude de corte (queda de detritos e erodibilidade superficial, com o aparecimento de sulcos verticais de erosão). Entretanto, a partir da inspeção trimestral de julho de 2014, observa-se que foram implantadas medidas mitigadoras de engenharia no referido talude de corte, tais como: retaludamento da sua face (abatimento da inclinação do talude) e revegetação e implantação de um depósito de enrocamento na sua base, que sanaram os problemas geológico-geotécnicos observados.

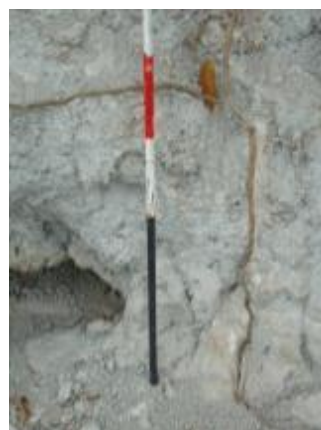
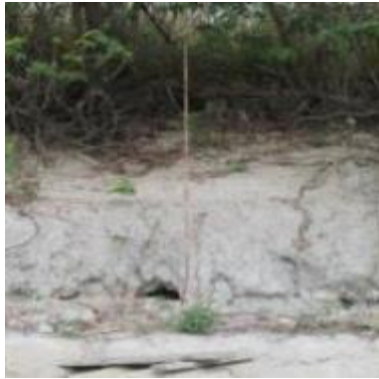
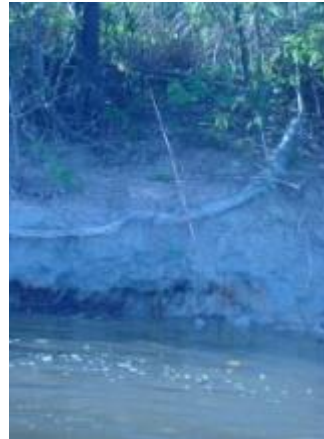
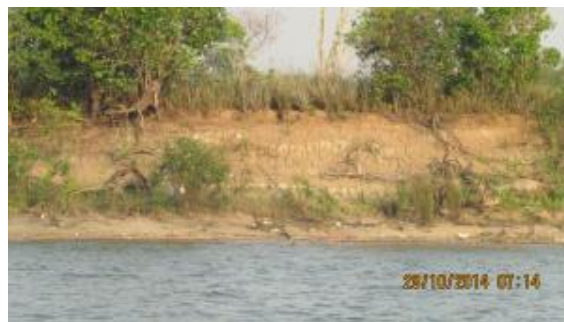
**Figura 10.3 - 9 – Ponto AI 05 (coordenadas UTM 364251/9642629), local de retirada de amostra indeformada e de instalação de monitor vertical - Área urbana de Altamira.**

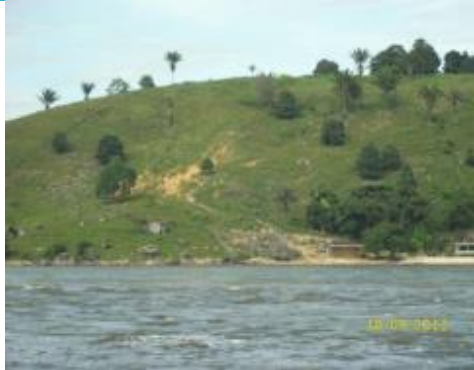
Inspeção Trimestral 1 (maio/2012 - cheia): presença de um depósito de tálus com possível risco de quedas de blocos rochosos, em região pouco vegetada (desmatamento por efeito antrópico) em encosta de declividade média de 20°.

Pontos de início de erosão linear por sulcos, pela concentração de escoamento de água na base da encosta por efeito antrópico e pisoteio de animais.

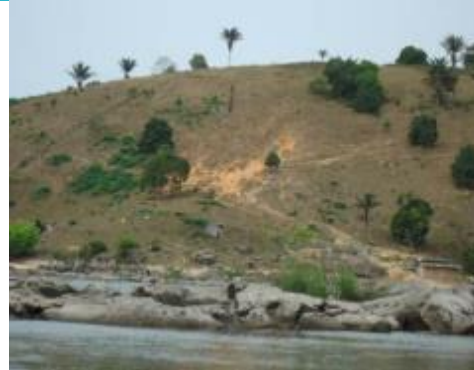
Inspeção Trimestral 2 (agosto/2012 - vazante): observa-se que houve apenas a mudança da vegetação e o aparecimento de uma "praia" de blocos rochosos pelo rebaixamento do nível do rio. O risco geotécnico permanece o mesmo neste ponto, como em todos os outros casos semelhantes avaliados.

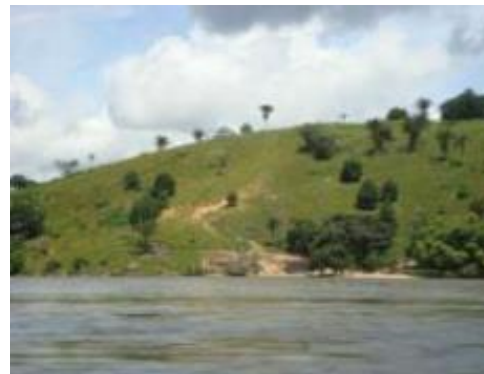
Inspeção Trimestral 5 (maio/2013 - cheia): área não apresenta potencialidade a instabilizações pode-se notar o início do rebaixamento do nível do rio Xingu.

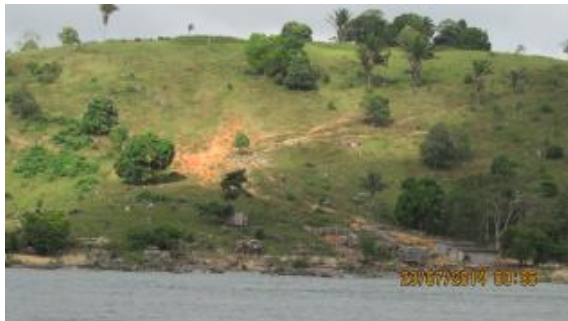
Inspeção Trimestral 10 (julho/2014 - cheia): Área potencialmente estável. Nota-se leve diminuição da vegetação na encosta e maior exposição das rochas próximas à margem do rio Xingu, devido ao rebaixamento de seu nível.

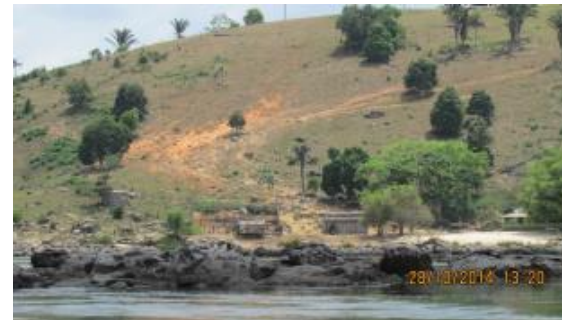
Inspeção Trimestral 11 (outubro/2014 - seca): Área potencialmente estável. Nota-se diminuição da vegetação na encosta e maior exposição das rochas próximas à margem, devido ao rebaixamento do nível do rio Xingu. Pouca diferenciação de características em relação às visitas anteriores em épocas similares.

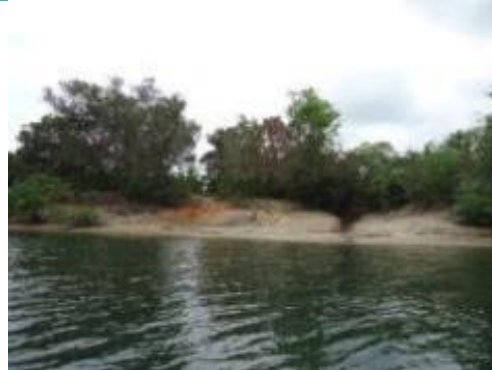
Inspeção Trimestral 2 (agosto/2012 - vazante): igualmente ao caso do exemplo anterior, é perceptível o aumento da praia em função da vazante do rio. Há uma leve modificação da cobertura vegetal. Novamente, não há mudanças consideráveis no risco geotécnico já definido anteriormente para este ponto.

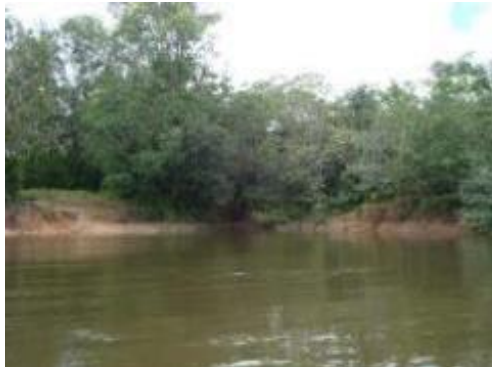
Inspeção Trimestral 5 (maio/2013 - cheia): área sem alterações perceptíveis em relação às vistorias anteriores.

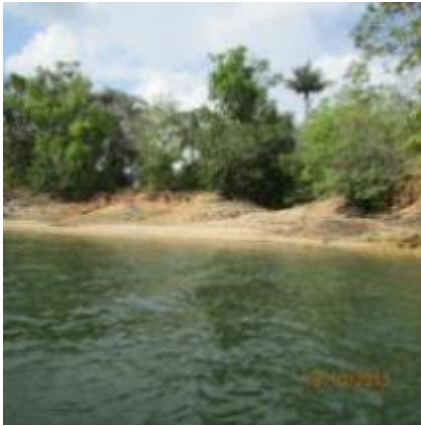
Inspeção Trimestral 7 (outubro/2013 - seca): Aumento da zona de praia devido à redução de nível do rio Xingu. Igualmente aos casos comentados anteriormente, sem mudanças perceptíveis do risco geotécnico original.

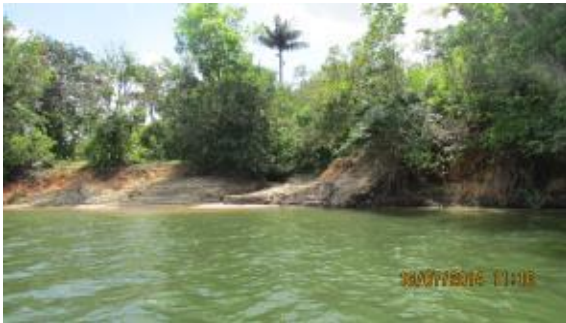
Inspeção Trimestral 10 (julho/2014 - vazante): Área potencialmente estável. Maior exposição do talude em relação à vistoria anterior devido ao rebaixamento do nível do rio Xingu em relação à vistoria anterior.

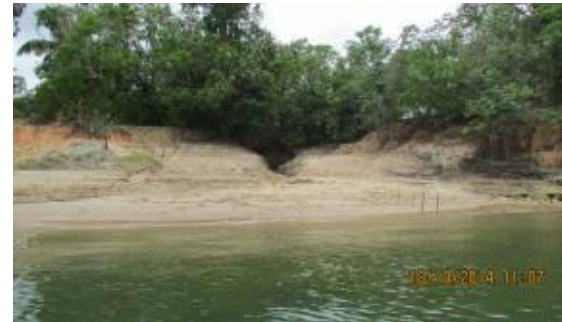
Inspeção Trimestral 11 (outubro/2014 - seca): Área aparentemente estável. Devido ao rebaixamento do nível do rio, observa-se maior exposição do talude em relação à vistoria anterior. Novamente, pouca diferenciação de características em relação às visitas anteriores em épocas similares.

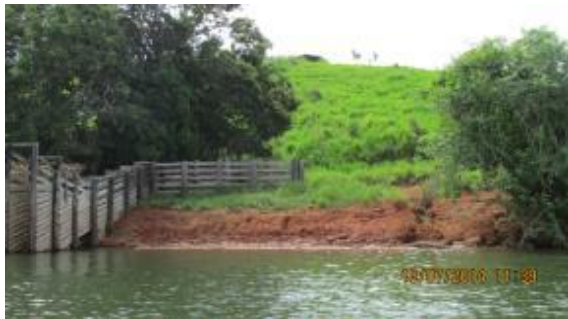
Inspeção Trimestral 10 (julho/2014 - vazante): Área aparentemente estável sob o ponto de vista geotécnico. Observa-se redução da exposição do talude devido ao rebaixamento do nível do rio Xingu em relação à vistoria anterior.

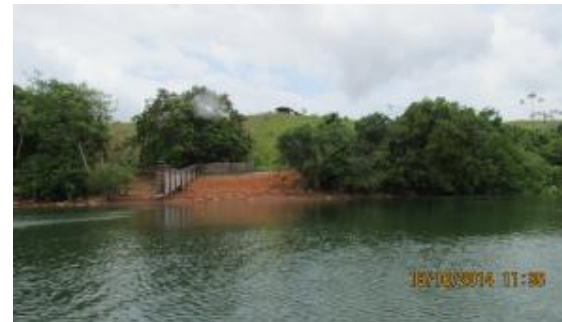
Inspeção Trimestral 11 (outubro/2014 - seca): Área aparentemente estável. Devido ao rebaixamento do nível do rio observa-se maior exposição do talude em relação à vistoria anterior. Pouca diferenciação de características em relação às visitas anteriores em épocas similares.

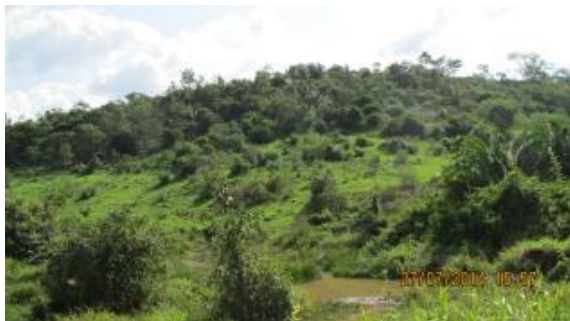
Inspeção Trimestral 10 (julho/2014 - cheia): Área estável, sem mudança de risco geotécnico.

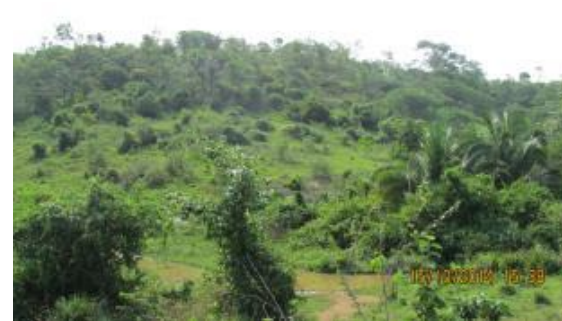
Inspeção Trimestral 11 (outubro/2014 - seca): Área sem alterações. Em suma, pouca diferenciação de características em relação às visitas anteriores em épocas similares.

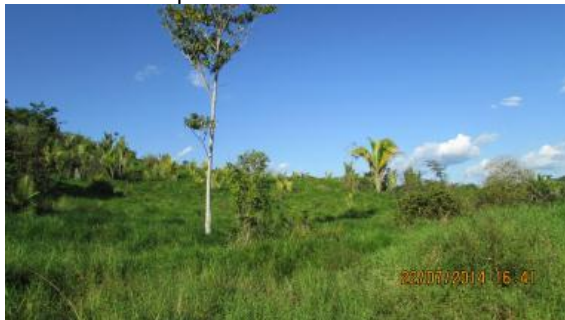
Inspeção Trimestral 10 (julho/2014 - cheia): Área aparentemente estável.
