9º RELATÓRIO DE ANDAMENTO DO PBA E DO ATENDIMENTO DE
CONDICIONANTES

CAPÍTULO 2 – ANDAMENTO DO PROJETO BÁSICO AMBIENTAL

**Anexo 10.3 - 5 - Registro Fotográfico dos Pontos de
Monitoramento_1º SEMESTRE 2015**

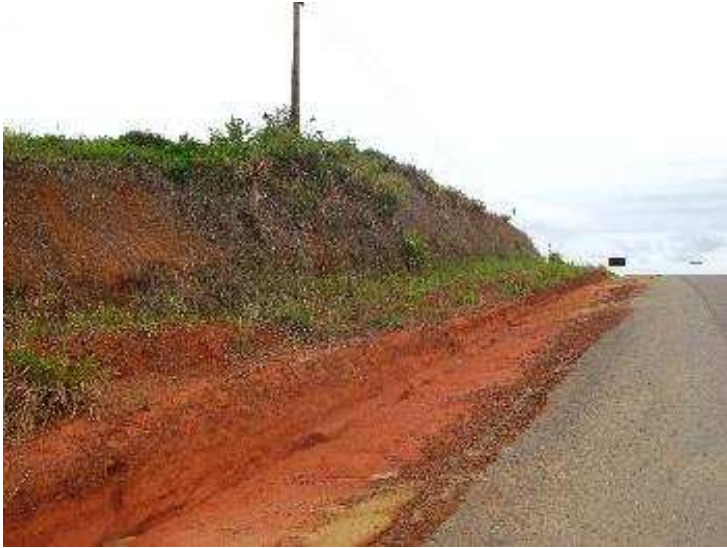
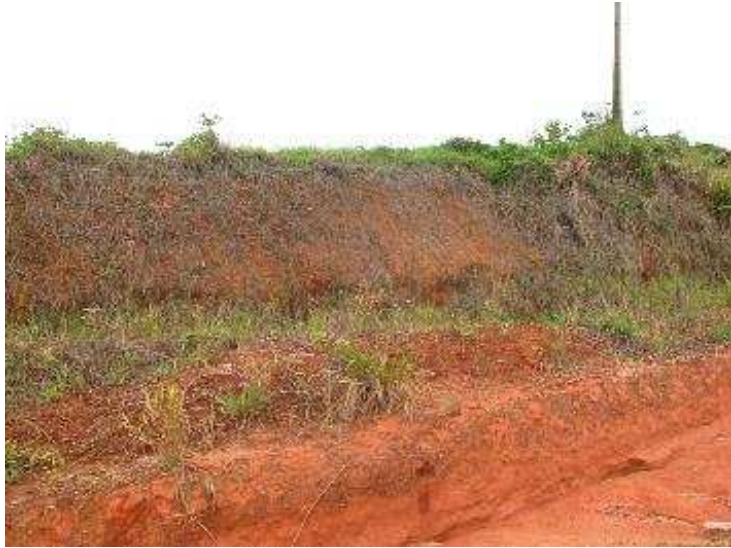
Ponto	Coordenadas UTM (fuso 22)		Solo	FOTOGRAFIAS
	RI 01	417139	9651188	
Descrição - Reservatório Intermediário	Vistoria – janeiro/2015	<p>Área aparentemente estável. Diminuição do nível de vegetação, porém pouca ou nenhuma variação em relação à condição da última visita.</p>

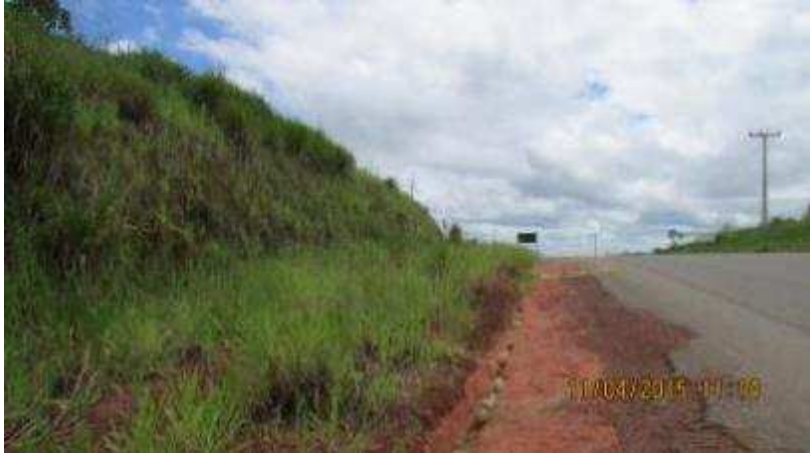
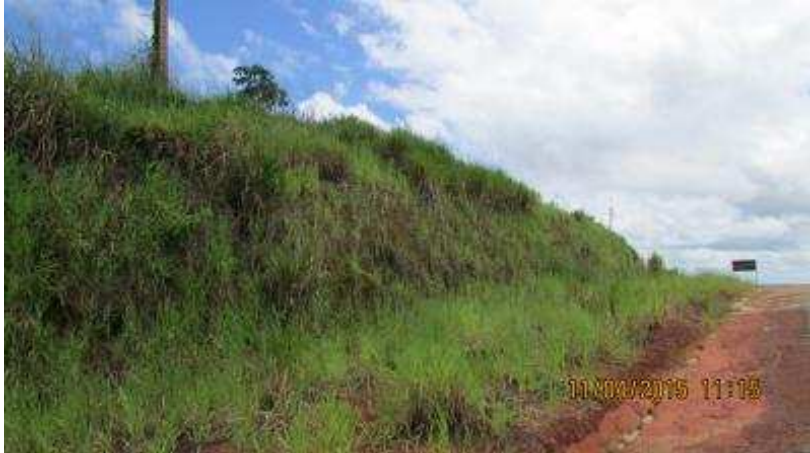
Vistoria – abril o/2015	<p>Área aparentemente estável. Aumento do nível de vegetação, porém pouca ou nenhuma variação em relação à condição da última visita.</p>

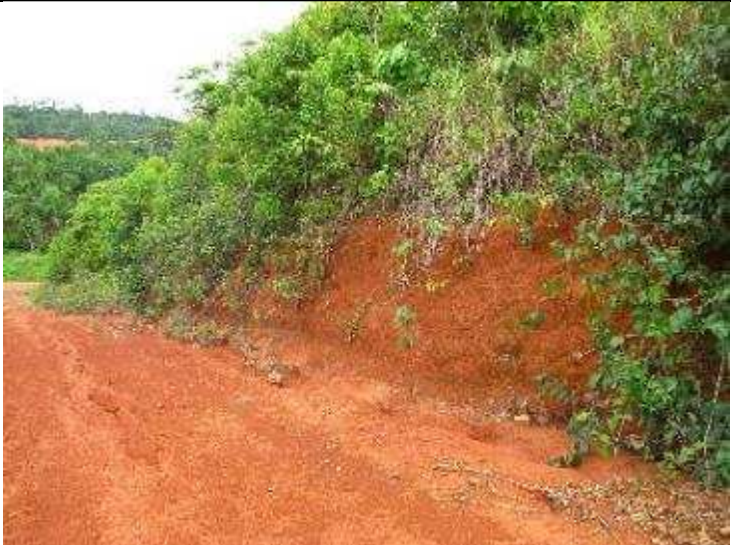
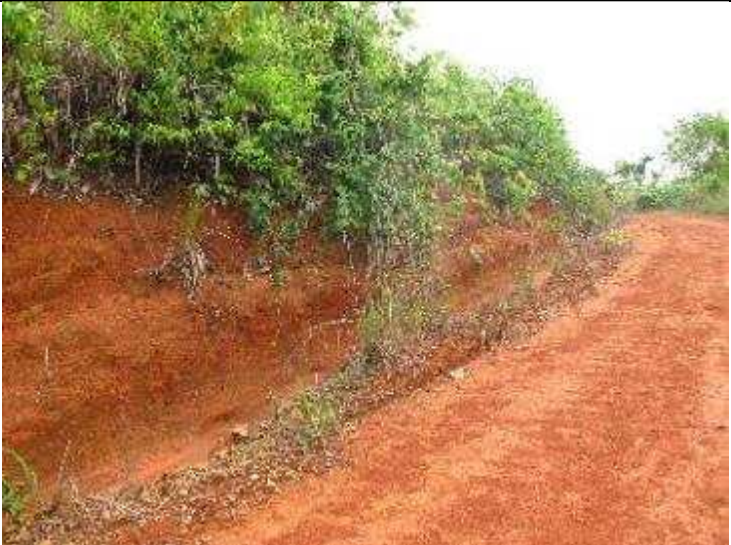
Ponto	Coordenadas UTM (fuso 22)		Solo	FOTOGRAFIAS
	RI 02	416923	9644984	
Descrição - Reservatório Intermediário	Vistoria - janeiro/2015	<p>Talude aparentemente estável. Aumento da densidade de vegetação e continuação do aprofundamento do sulco de erosão devido à falta de medidas de drenagem.</p>

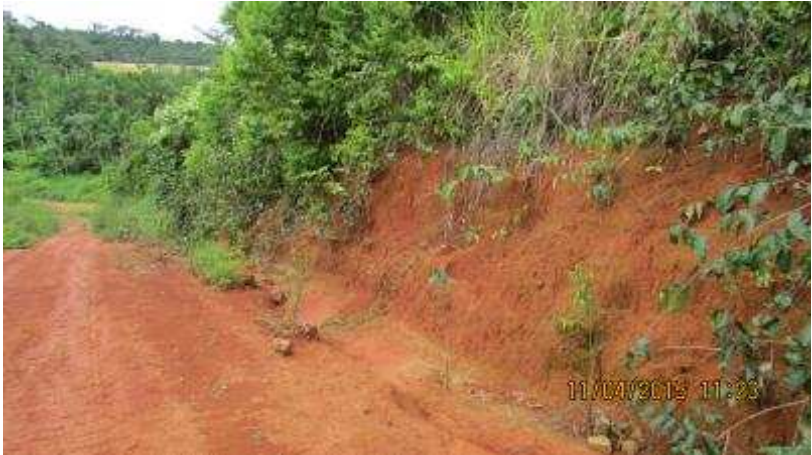
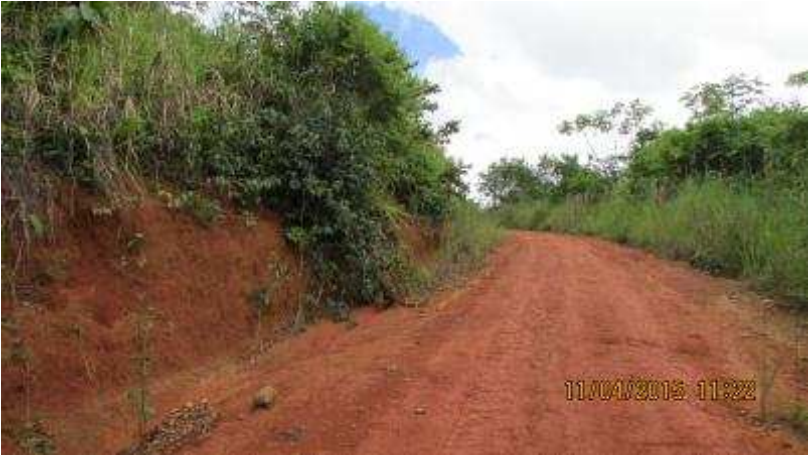
Vistoria - abril o/2015	<p>Área aparentemente estável. Porém há a necessidade ainda de medidas de drenagem superficial.</p>

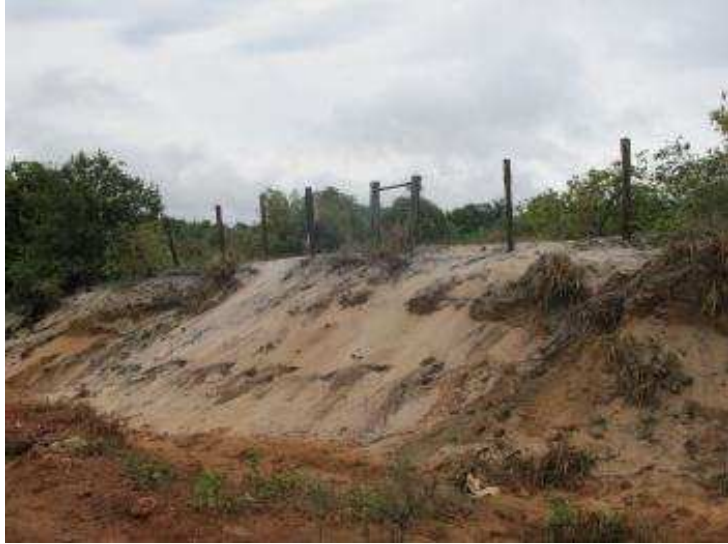
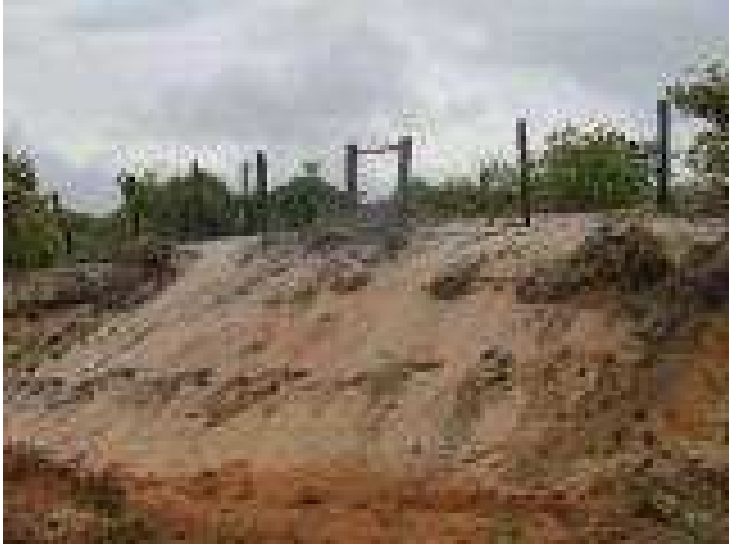
Ponto	Coordenadas UTM (fuso 22)		Solo	FOTOGRAFIAS
	RI 03	406456	9656013	
Descrição - Reservatório Intermediário	Vistoria - janeiro/2015	Talude aparentemente estável.

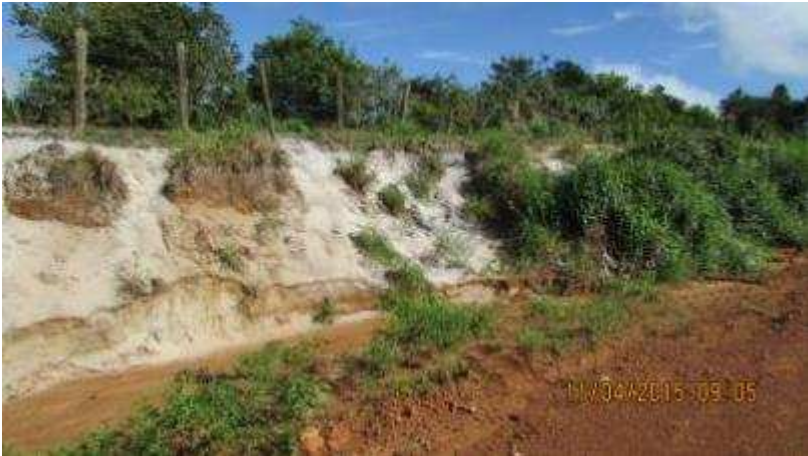
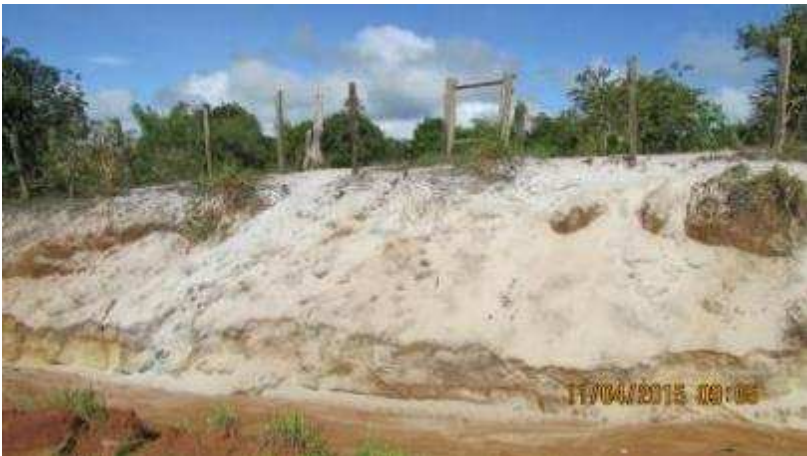
Vistoria - abril o/2015	Área aparentemente estável, entretanto sujeito à processos erosivos caso não tenha proteção superficial.

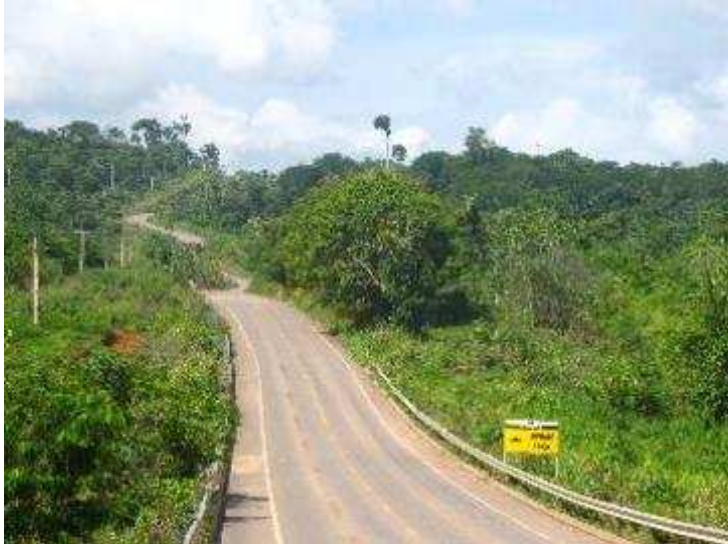
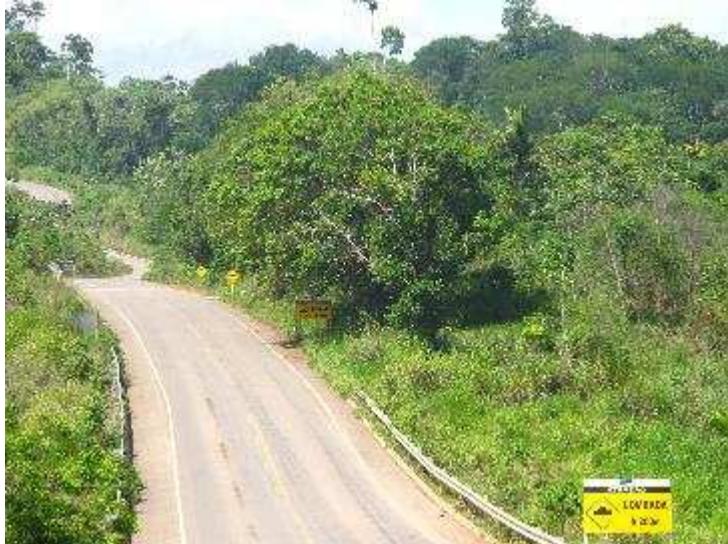
Ponto	Coordenadas UTM (fuso 22)		Solo	FOTOGRAFIAS	
	RI 04	401766			
Descrição - Reservatório Intermediário	Vistoria – janeiro/2015	Área aparentemente estável. Mudança no nível de vegetação, porém pouca ou nenhuma variação em relação à condição da última visita.

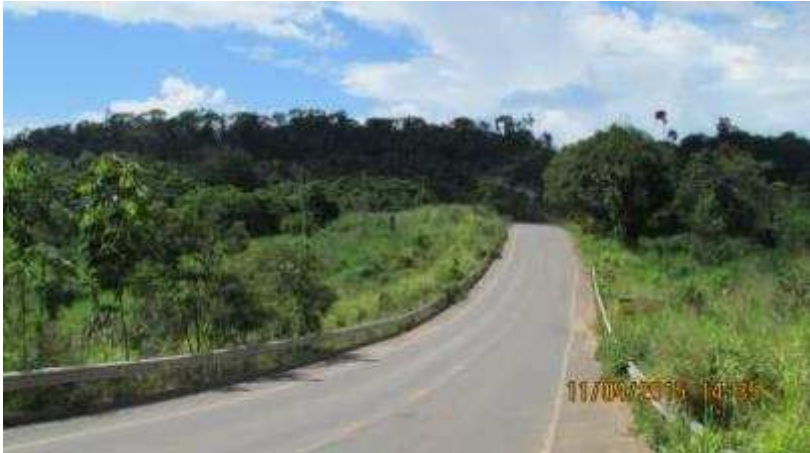
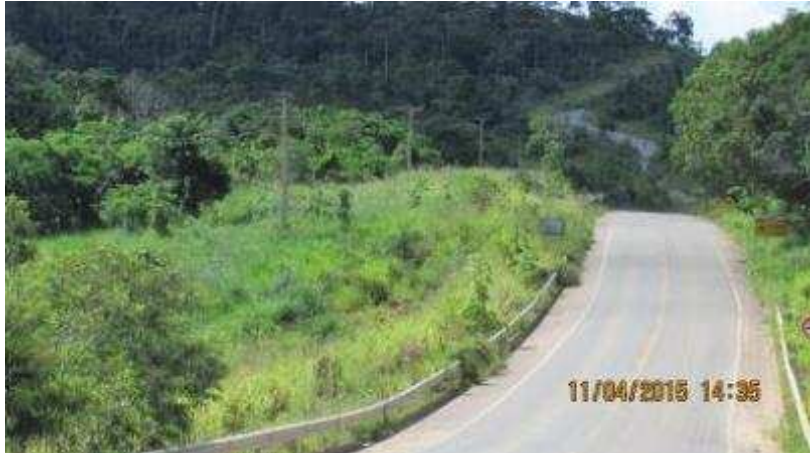
Vistoria – abril o/2015	Área aparentemente estável.

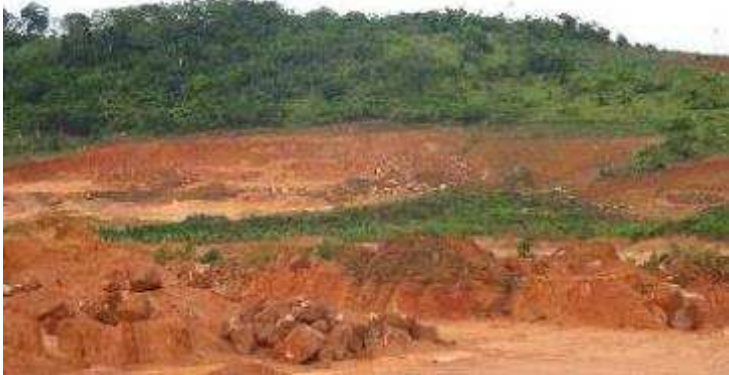
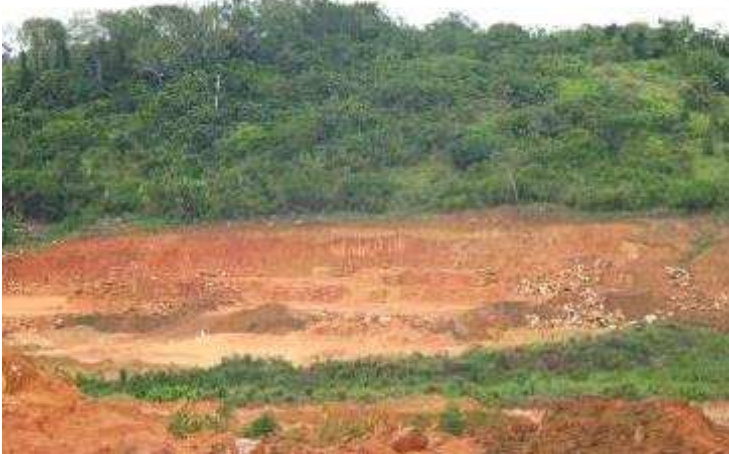
Ponto		Coordenadas UTM (fuso 22)		Solo	FOTOGRAFIAS
ENC 41		416434	9640740	Cambissolo Háplico distrófico (eutrófico)	
Descrição - Reservatório Intermediário	Vistoria – janeiro/2015	<p>Aumento da movimentação de terra em relação à visita de outubro de 2014, porém a porção vegetada apresenta-se aparentemente estável. Necessidade de obras de drenagem para não haver deterioração das condições.</p>

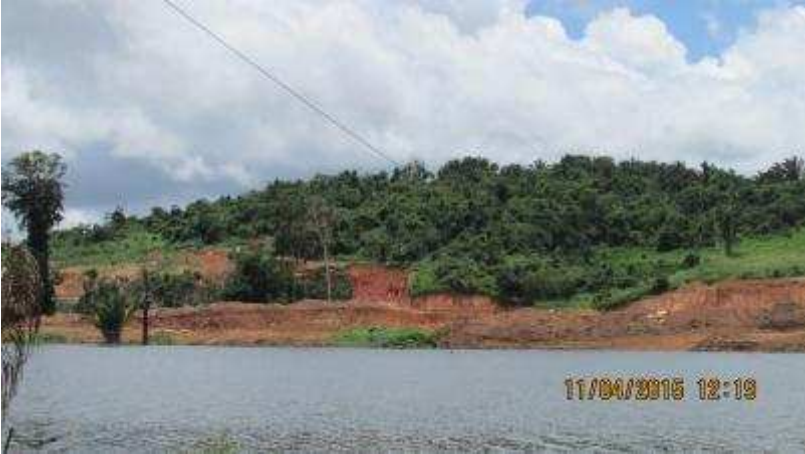
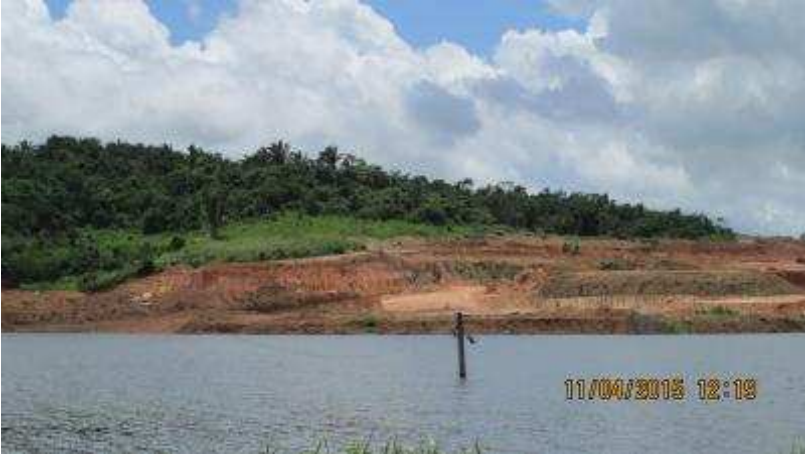
Vistoria – abril o/2015	<p>A área foi alagada, devido ao avanço da obra de fechamento dos diques, porém continua a necessidade de haver obras de drenagem</p>

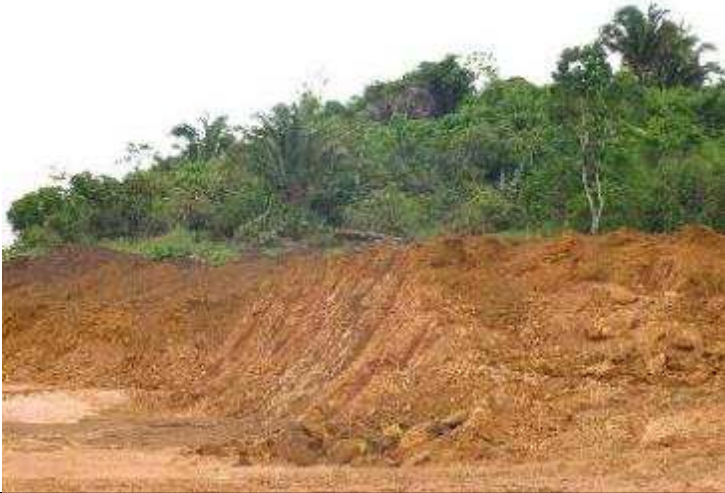
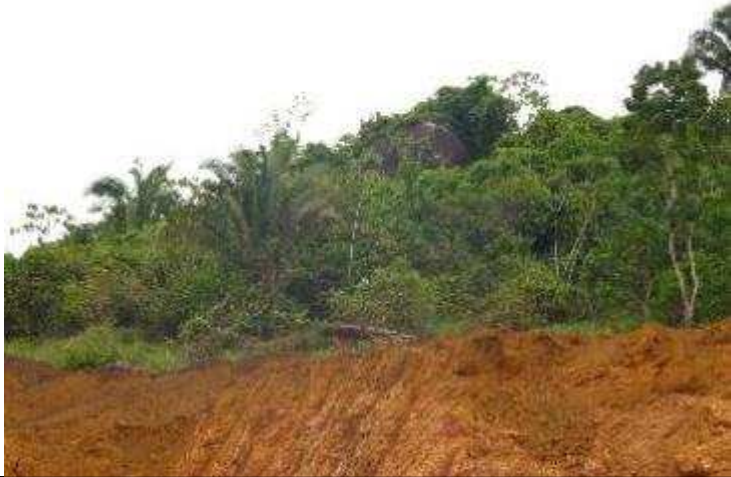
Ponto		Coordenadas UTM (fuso 22)		Solo	FOTOGRAFIAS
ENC 42		416907	9639922	Cambissolo Háplico distrófico (eutrófico)	
Descrição - Reservatório Intermediário	Vistoria – janeiro/2015	<p>Início de movimentação de terra no local. Vegetação ao fundo relativamente estável. Manter monitoramento para observar futuras intervenções.</p>

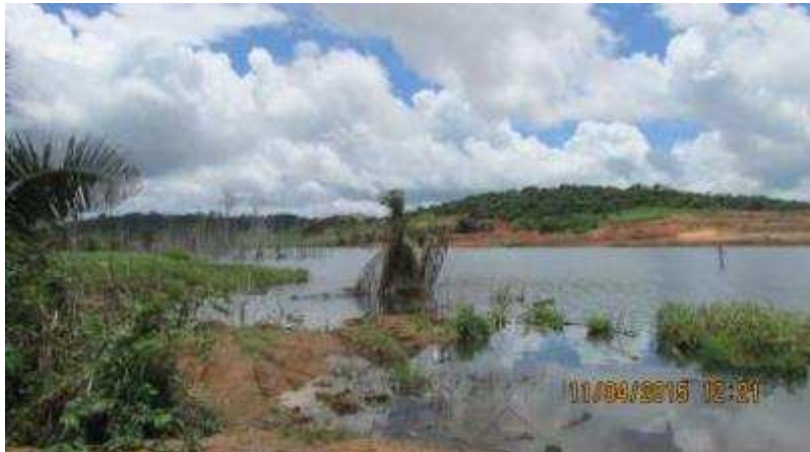
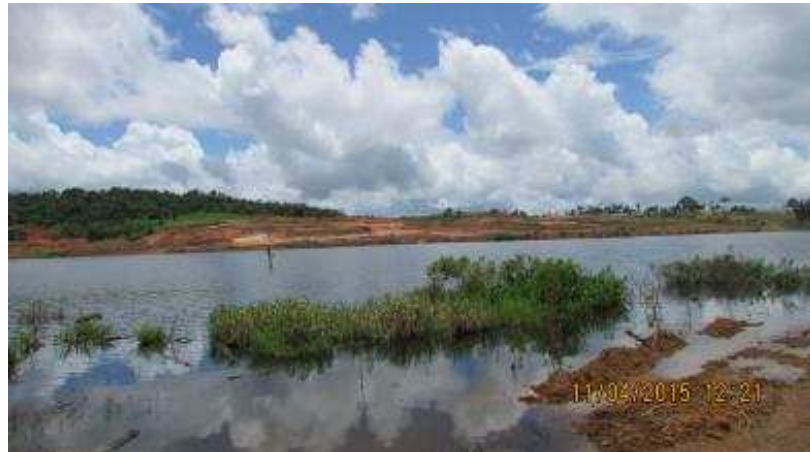
Vistoria – abril o/2015	<p>Área alagada, devido ao avanço da obra de fechamento dos diques.</p>

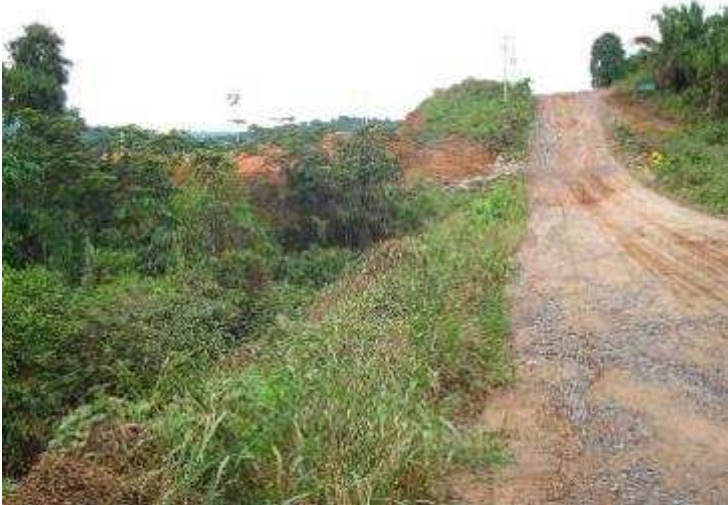
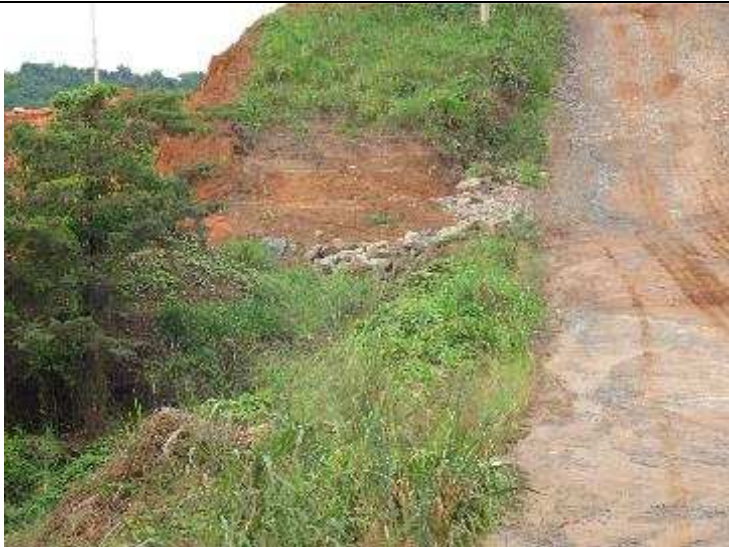
Ponto	Coordenadas UTM (fuso 22)		Solo	FOTOGRAFIAS
	ENC 43	416965	9637972	
Descrição - Reservatório Intermediário	Vistoria – janeiro/2015	<p>Área aparentemente estável. Diminuição no nível de vegetação levando a visualização de britas na porção sem vegetação.</p>

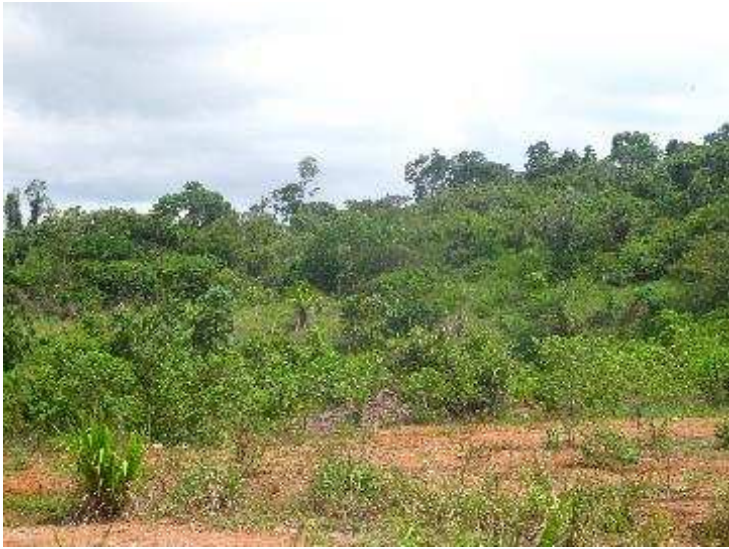
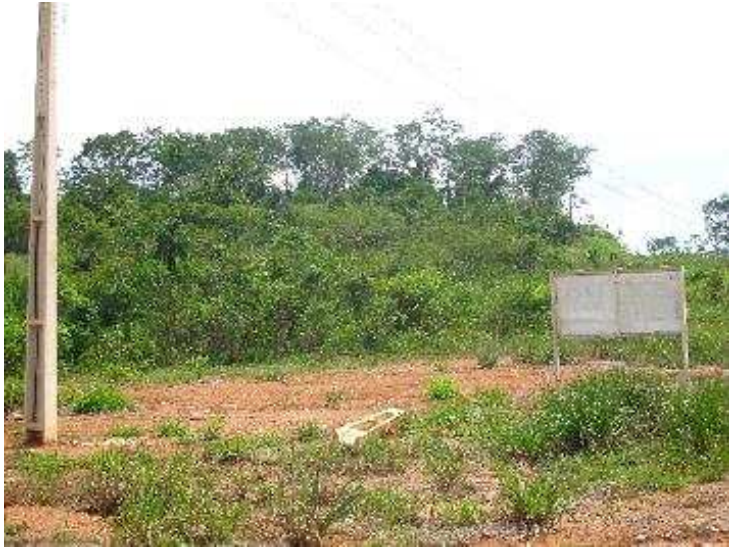
Ponto		Coordenadas UTM (fuso 22)		Solo	FOTOGRAFIAS
ENC 48		413299	9634003	Cambissolo Háplico distrófico (eutrófico)	
Descrição - Reservatório Intermediário	Vistoria – janeiro/2015	Área aparentemente estável.

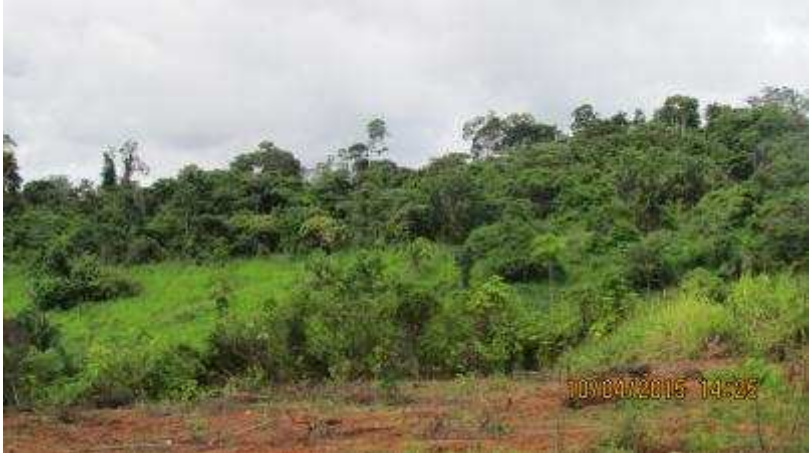
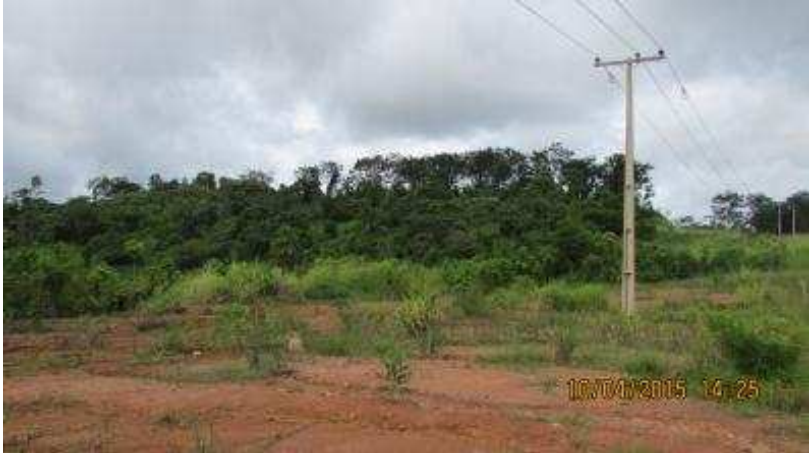
Vistoria – abril o/2015	Área aparentemente estável.

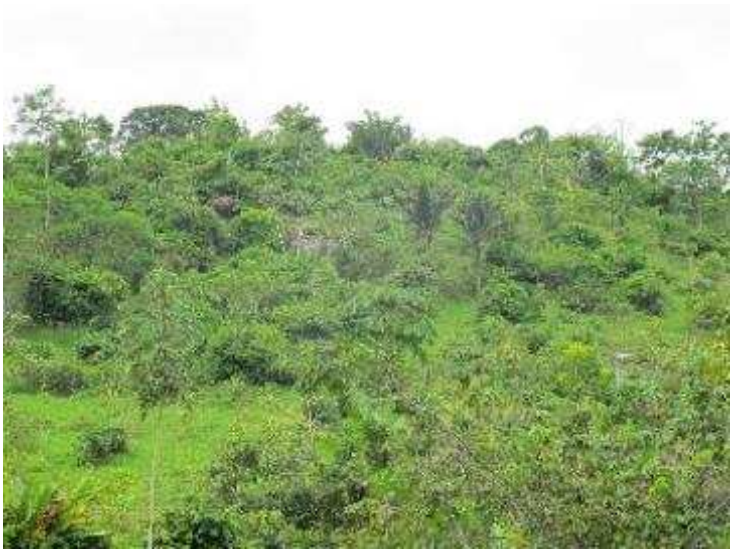
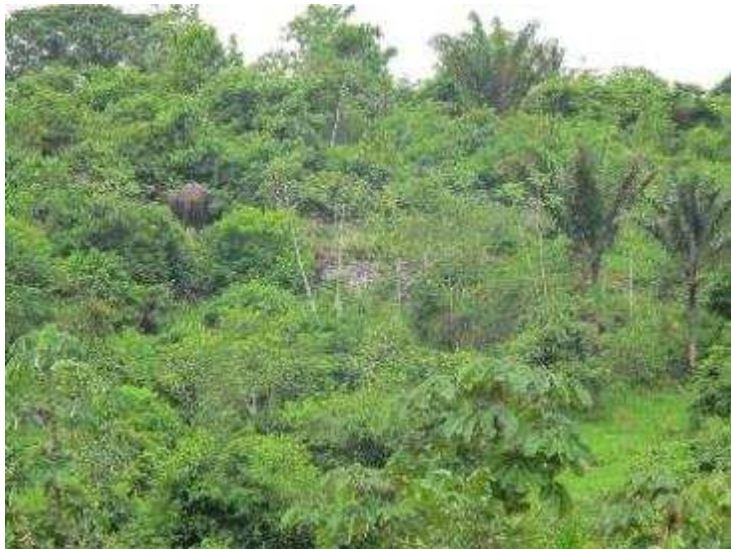
Ponto		Coordenadas UTM (fuso 22)		Solo	FOTOGRAFIAS
ENC 50		407357	9640066	Cambissolo Háplico distrófico (eutrófico)	
Descrição - Reservatório Intermediário	Vistoria - janeiro/2015	Área aparentemente estável.

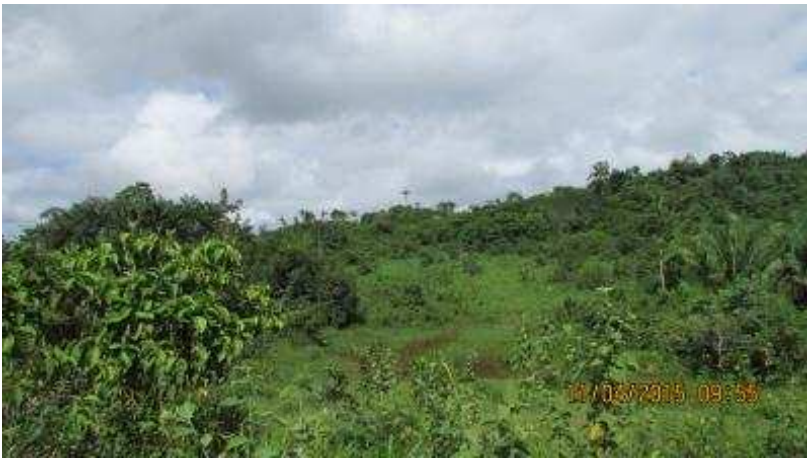
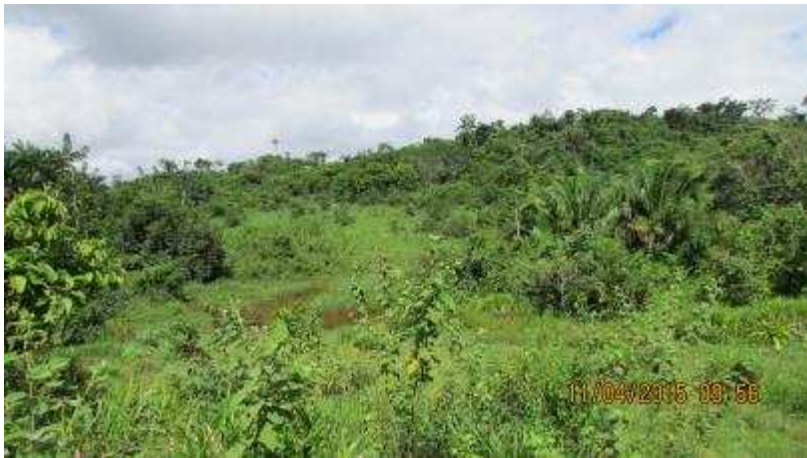
Vistoria - abril o/2015	Área aparentemente estável.

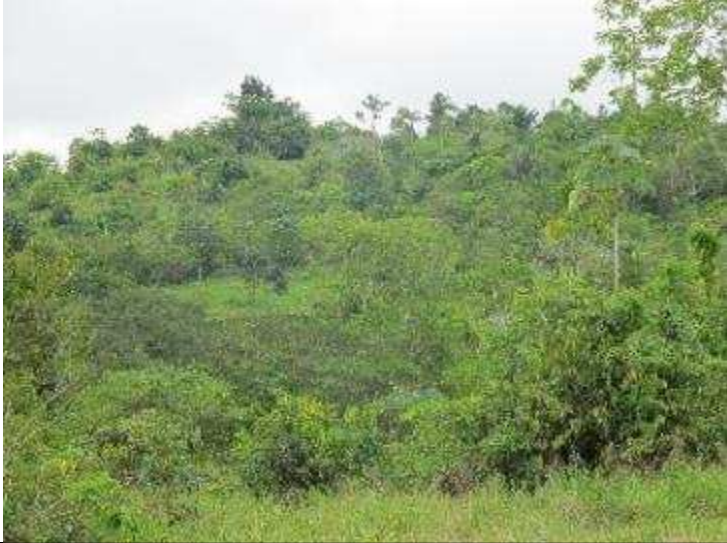
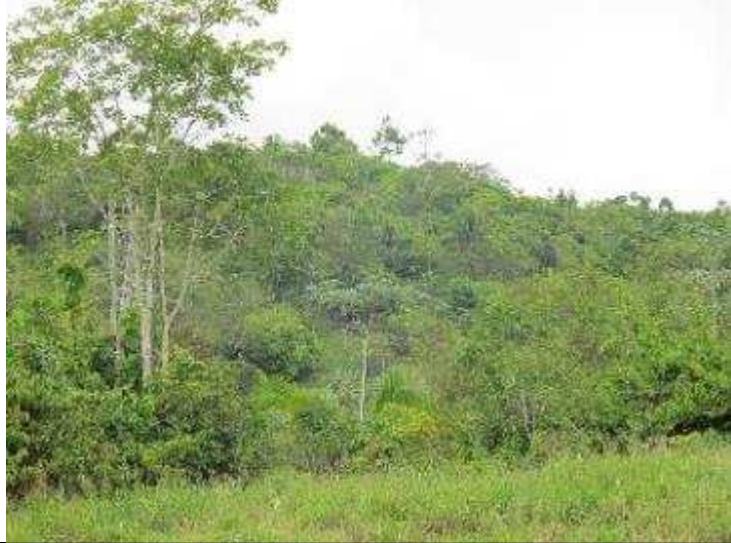
Ponto	Coordenadas UTM (fuso 22)		Solo	FOTOGRAFIAS
	ENC 51	407502	9639255	
Descrição - Reservatório Intermediário	Vistoria – janeiro/2015	Área aparentemente estável.

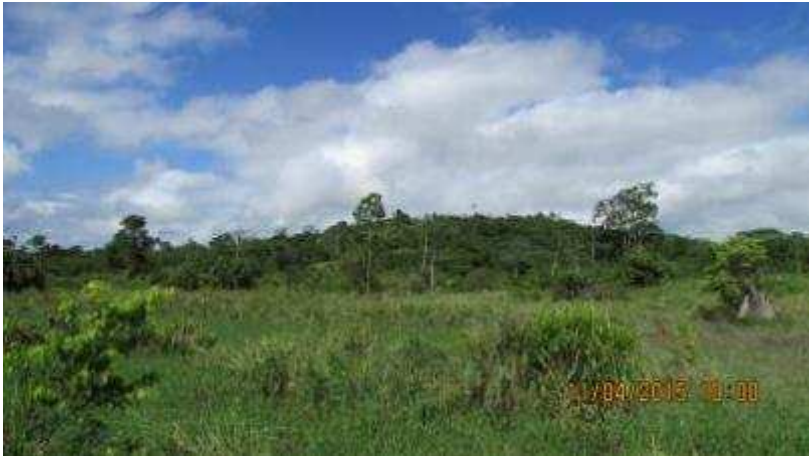
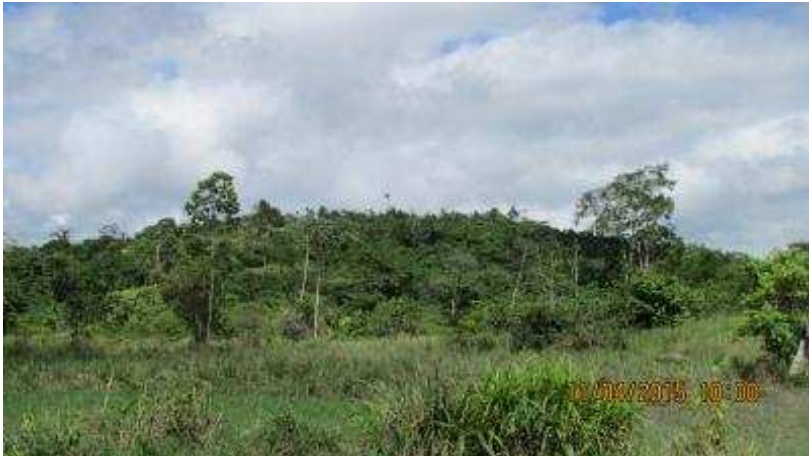
Vistoria – abril o/2015	Área aparentemente estável.

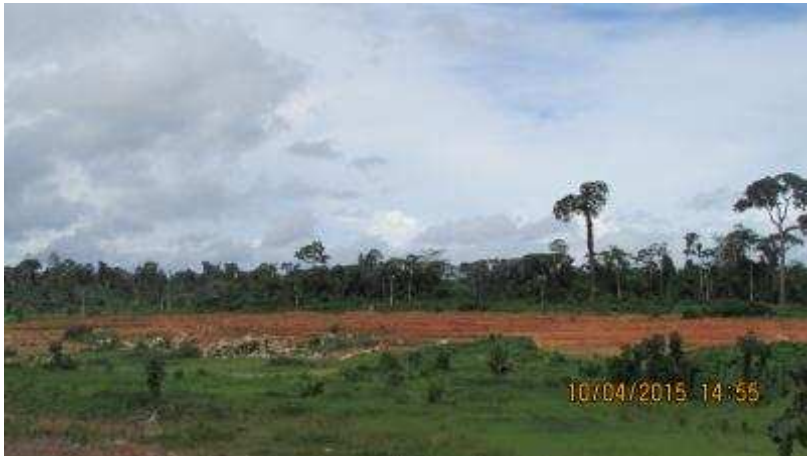
Vistoria – abril o/2015	Área aparentemente estável. Como na visita anterior, se ressalta que após o enchimento deverá ser avaliada a necessidade de revegetação para não haver deterioração das condições geotécnicas.

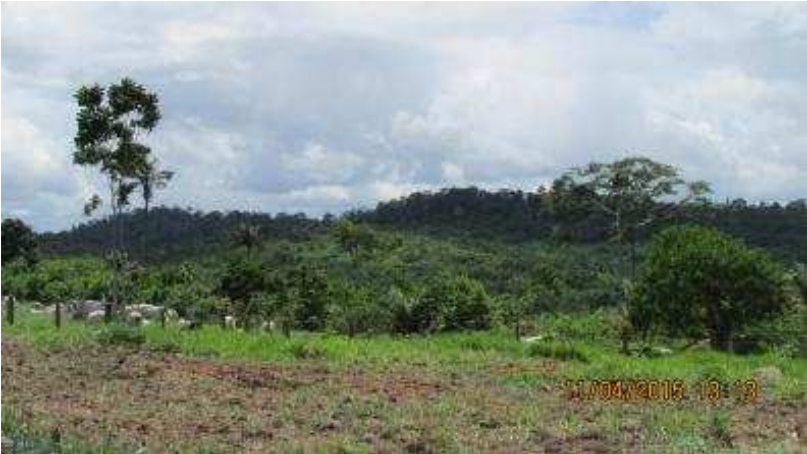
Ponto		Coordenadas UTM (fuso 22)		Solo	FOTOGRAFIAS
ENC 54		408870	9630334	Cambissolo Háplico distrófico (eutrófico)	
Descrição - Reservatório Intermediário	Vistoria – janeiro/2015	Área aparentemente estável.		 	 
	Vistoria – abril o/2015	Área aparentemente estável.

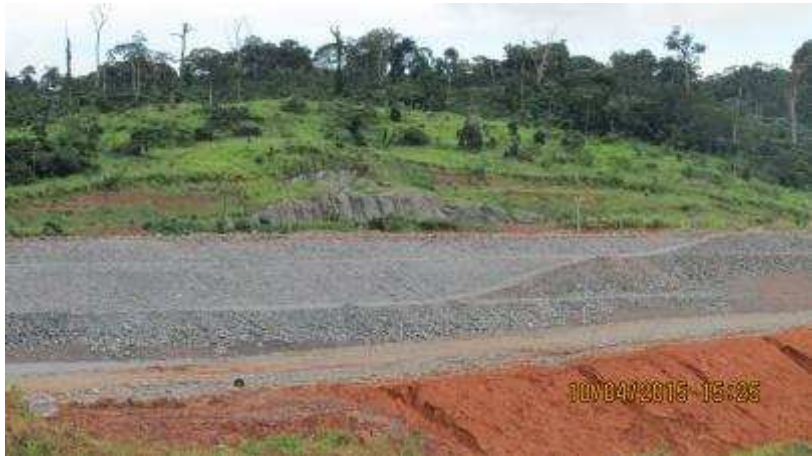
Vistoria – abril o/2015	<p>Área aparentemente estável. Como na visita anterior, ressalta-se a necessidade de obras de drenagem e revegetação para não haver deterioração das condições geotécnicas.</p>

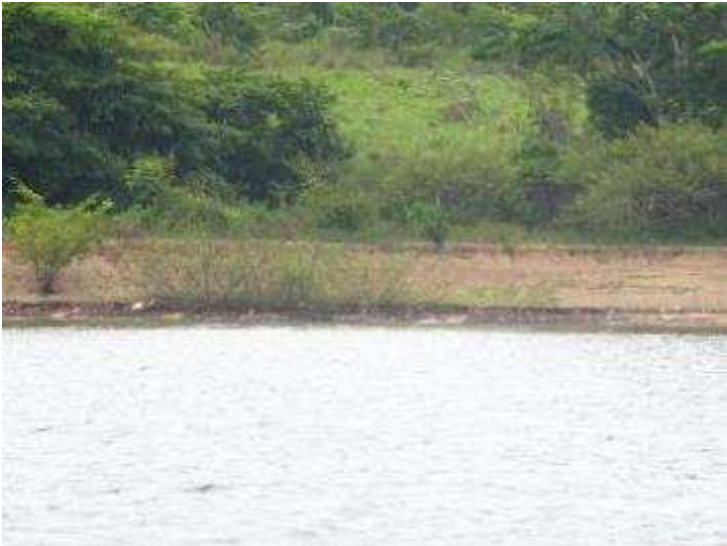
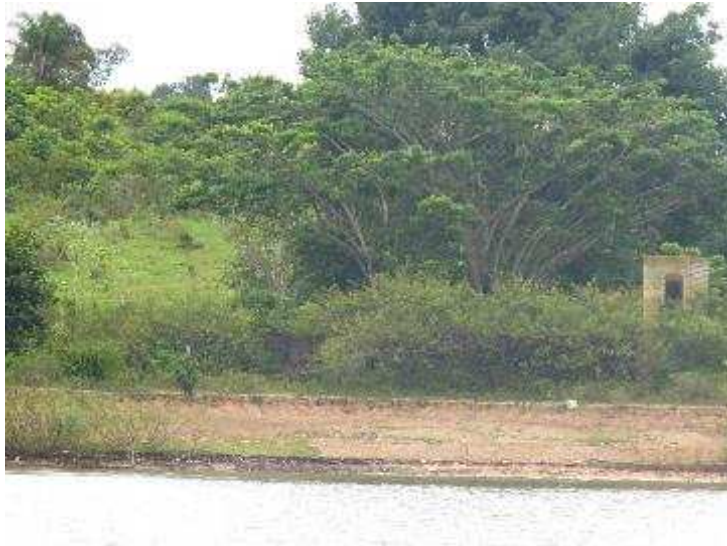
Ponto		Coordenadas UTM (fuso 22)		Solo	FOTOGRAFIAS
R 01		377087	9640720	Neossolo Flúvico	
Descrição - Reservatório	Vistoria – janeiro/2015	<p>Área aparentemente estável. Mudança no nível de vegetação e aumento do nível do rio. Porém, pouca ou nenhuma variação em relação à condição da última visita.</p>

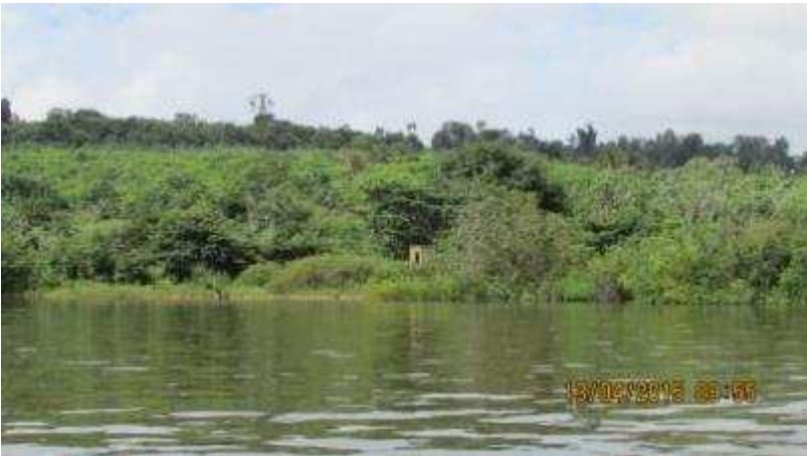
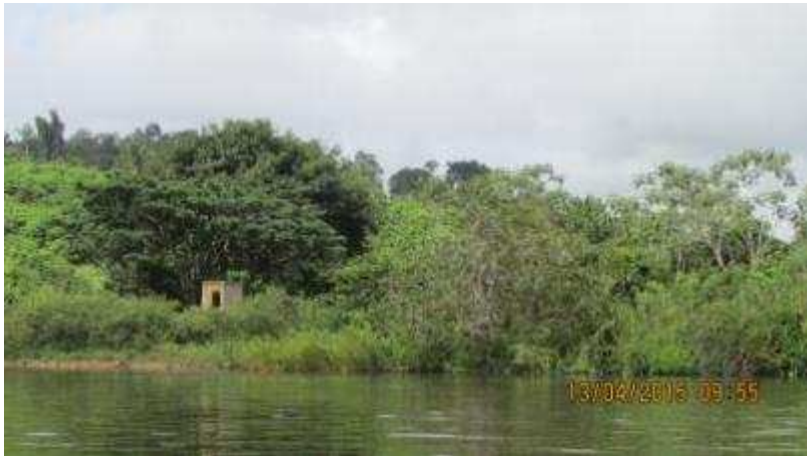
Vistoria – abril o/2015	<p>Área aparentemente estável. Mudança no nível de vegetação e aumento do nível do rio.</p>

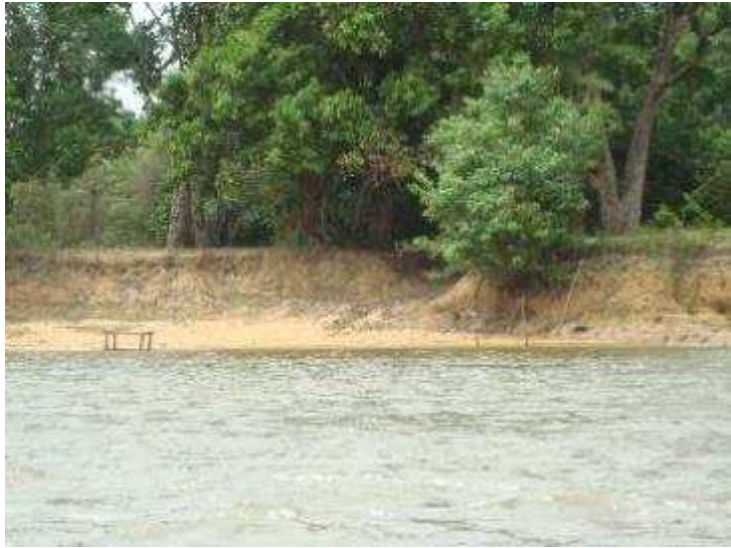
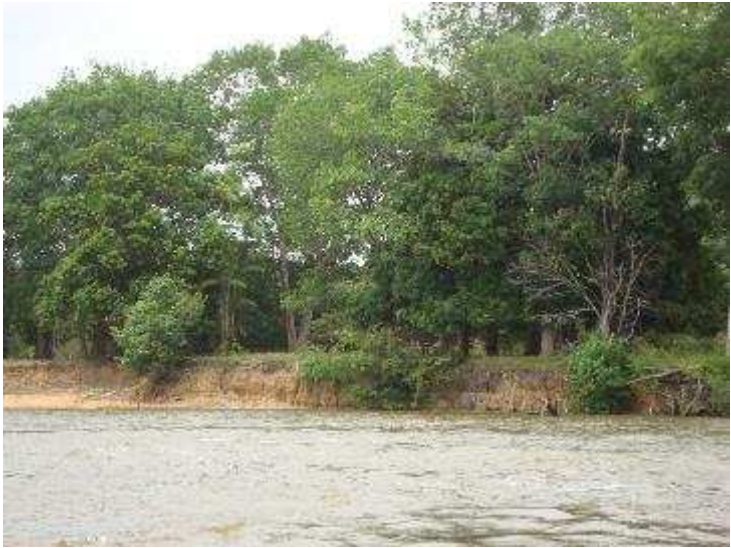
Ponto		Coordenadas UTM (fuso 22)		Solo	FOTOGRAFIAS
R 02		377940	9639960	Latossolo Vermelho-amarelo distrófico	
Descrição - Reservatório	Vistoria – janeiro/2015	Área aparentemente estável. Observa-se o aumento do nível do rio e a diminuição da zona de praia.

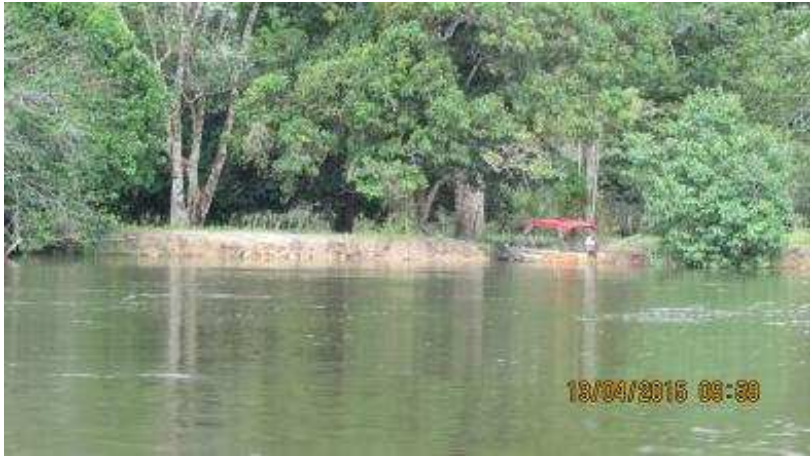
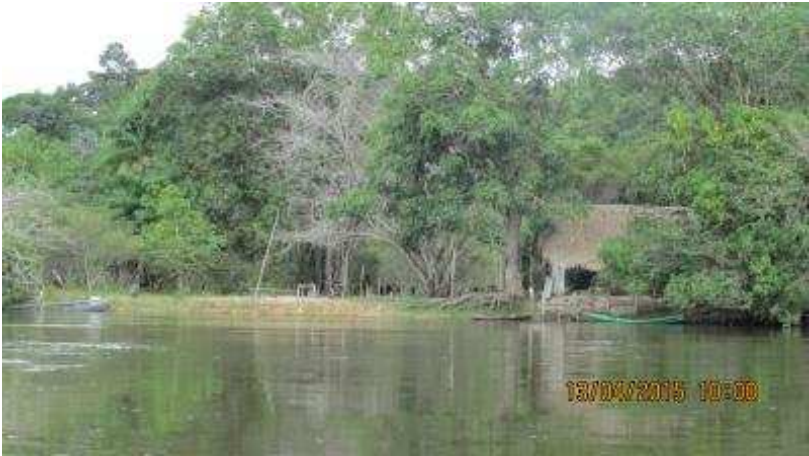
Vistoria – abril o/2015	Área aparentemente estável. Observa-se o aumento do nível do rio e a cobertura da zona de praia.

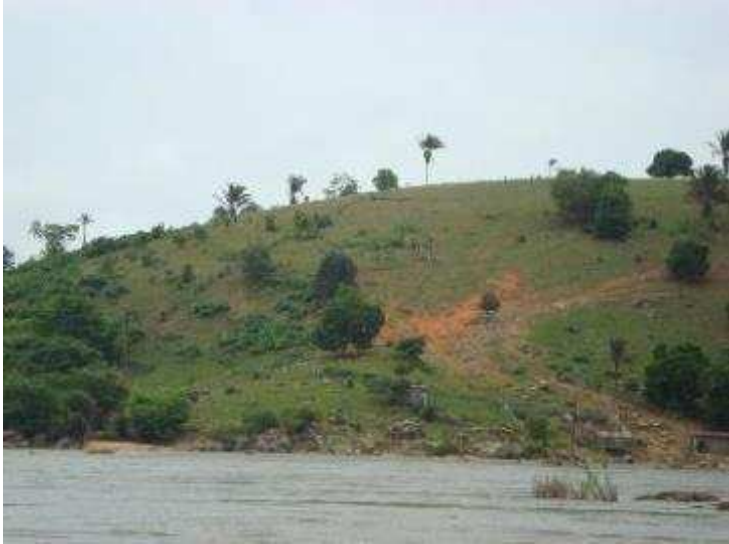
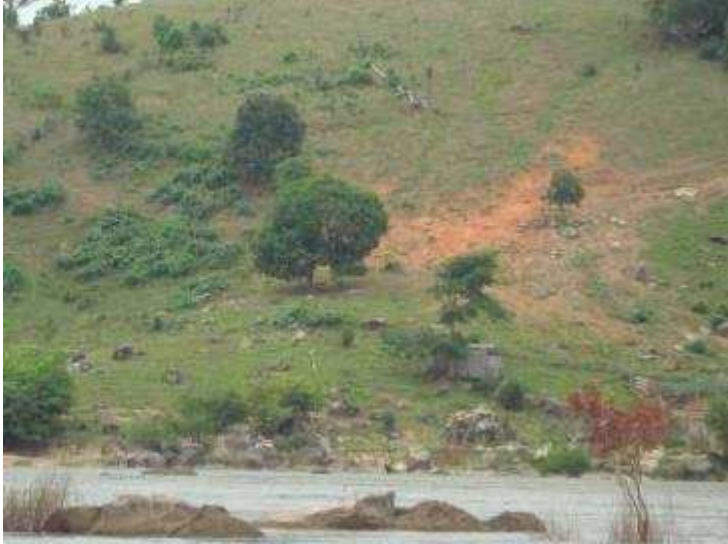
Ponto		Coordenadas UTM (fuso 22)		Solo	FOTOGRAFIAS
R 03 / ENC 17		381877	9635948	Latossolo Vermelho-amarelo distrófico	
Descrição - Reservatório	Vistoria – janeiro/2015	<p>Área aparentemente estável. Aumento do nível de vegetação, porém pouca ou nenhuma variação em relação à condição da última visita.</p>

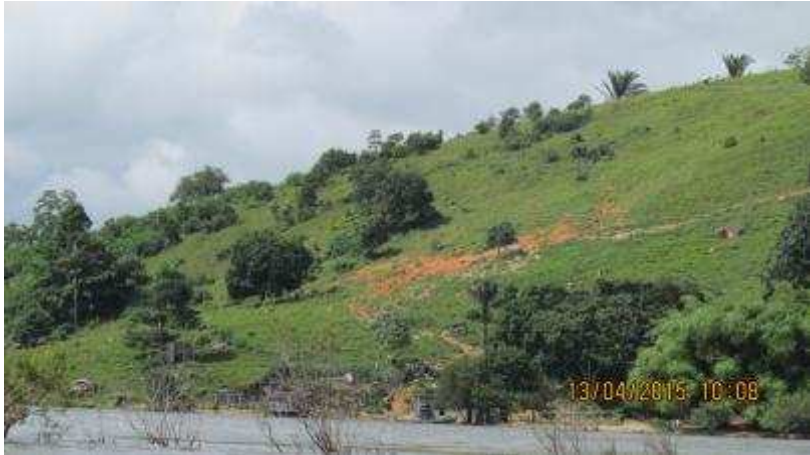
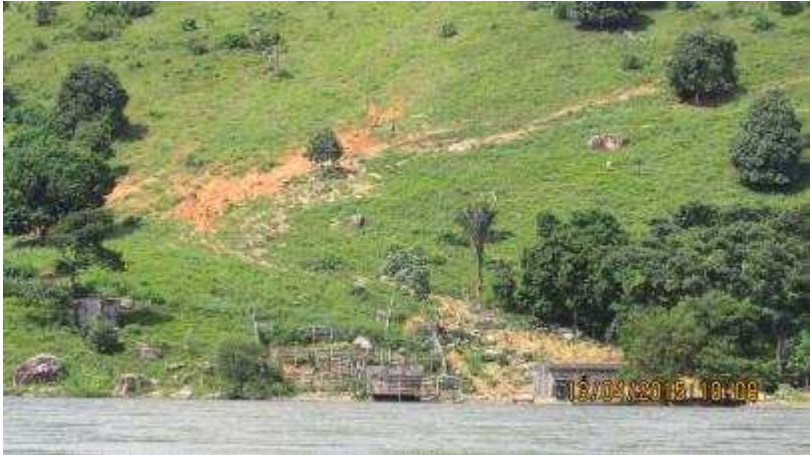
Vistoria – abril o/2015	<p>Área aparentemente estável. Aumento do nível do rio, com o recobrimento de blocos rochosos na base do morro.</p>

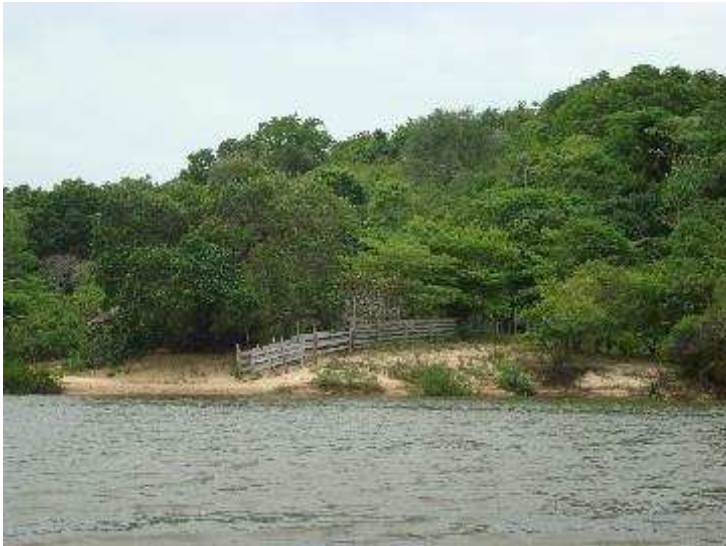
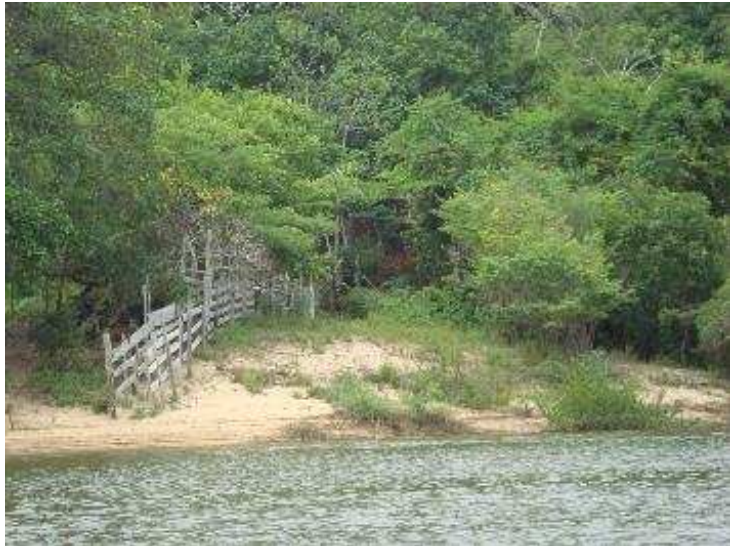
Ponto		Coordenadas UTM (fuso 22)		Solo	FOTOGRAFIAS
R 04		384672	9633444	Nitossolo Háplico eutrófico	
Descrição - Reservatório	Vistoria – janeiro/2015	<p>Área aparentemente estável. Observa-se o aumento do nível do rio e consequentemente a diminuição da zona de praia em relação à vistoria anterior.</p>

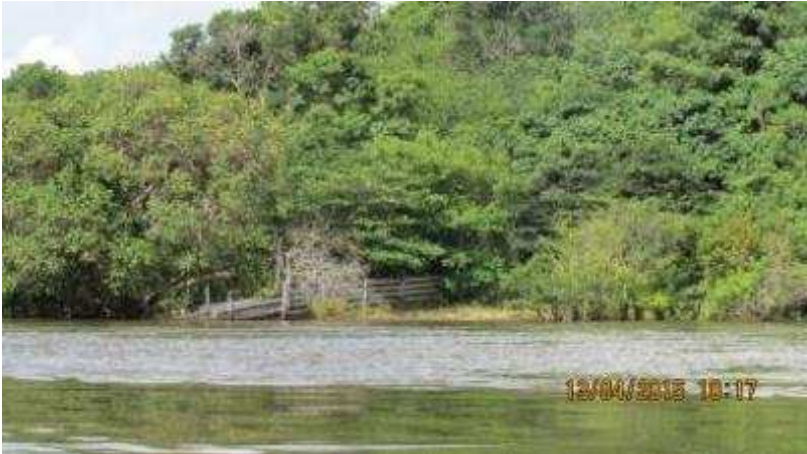
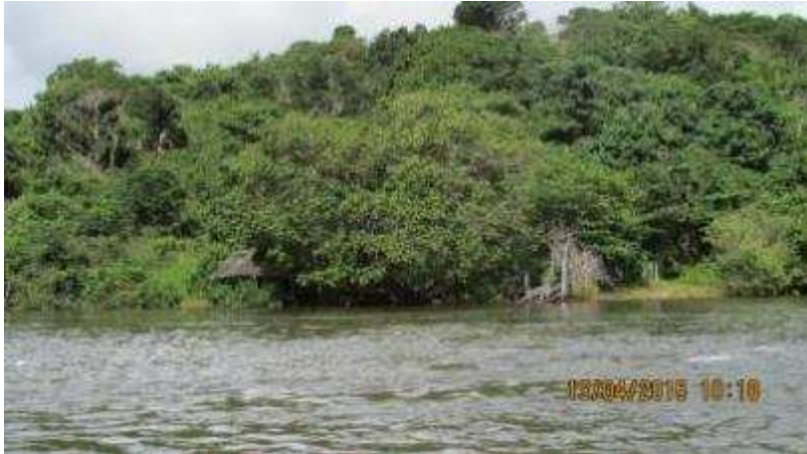
Vistoria – abril o/2015	<p>Área aparentemente estável. Observa-se o aumento do nível do rio e o recobrimento da zona de praia em relação à vistoria anterior.</p>
