9º RELATÓRIO DE ANDAMENTO DO PBA E DO ATENDIMENTO DE
CONDICIONANTES

CAPÍTULO 2 – ANDAMENTO DO PROJETO BÁSICO AMBIENTAL

**Anexo 10.3 - 5 - Registro Fotográfico dos Pontos de
Monitoramento_1º SEMESTRE 2015**

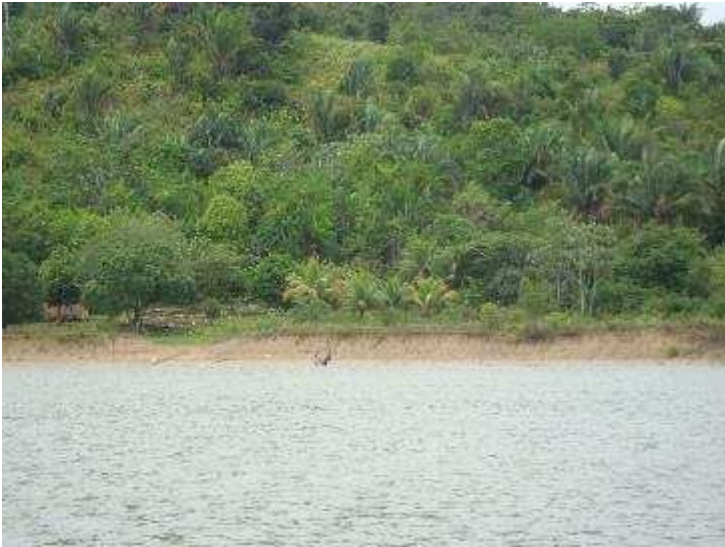
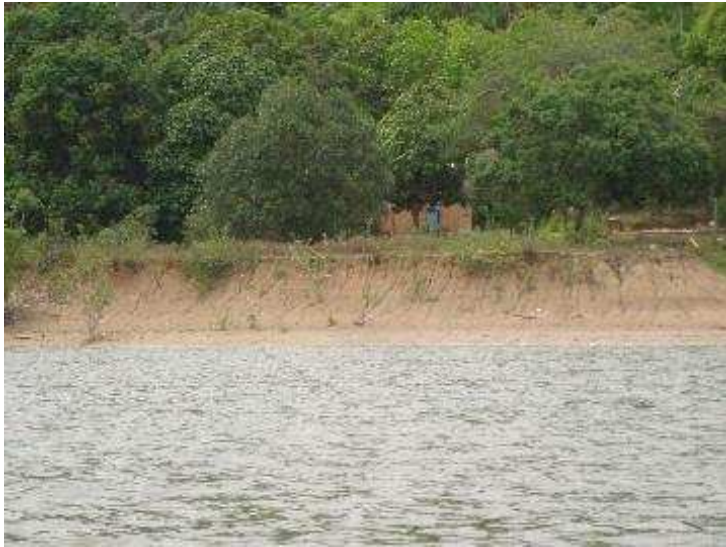
Ponto	Coordenadas UTM (fuso 22)		Solo	FOTOGRAFIAS
	R 05	385325	9630350	
Descrição - Reservatório	Vistoria – janeiro/2015	Área aparentemente estável. Observa-se o aumento do nível do rio e consequente diminuição da zona de praia.

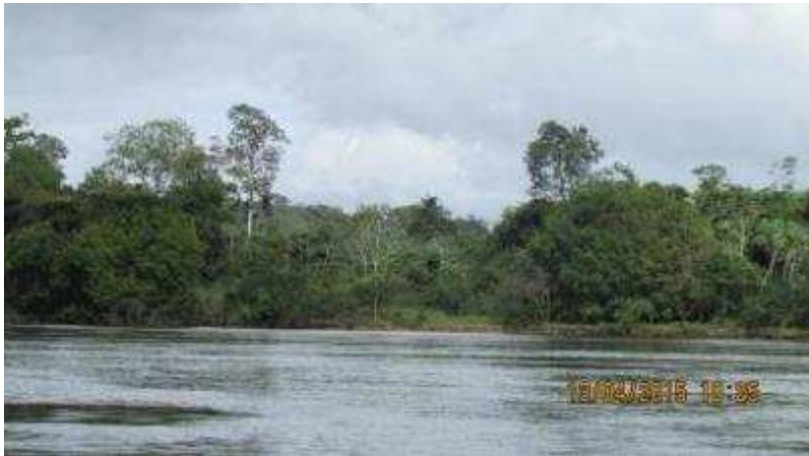
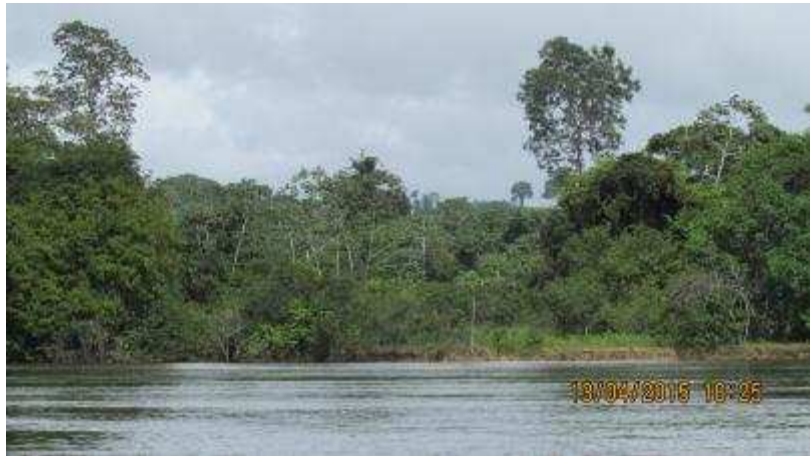
Vistoria – abril o/2015	Área aparentemente estável. Observa-se o aumento do nível do rio e o recobrimento do talude.

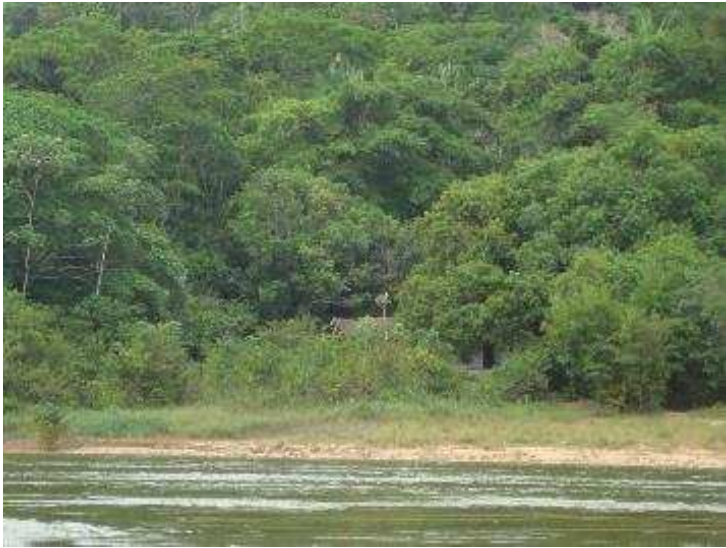
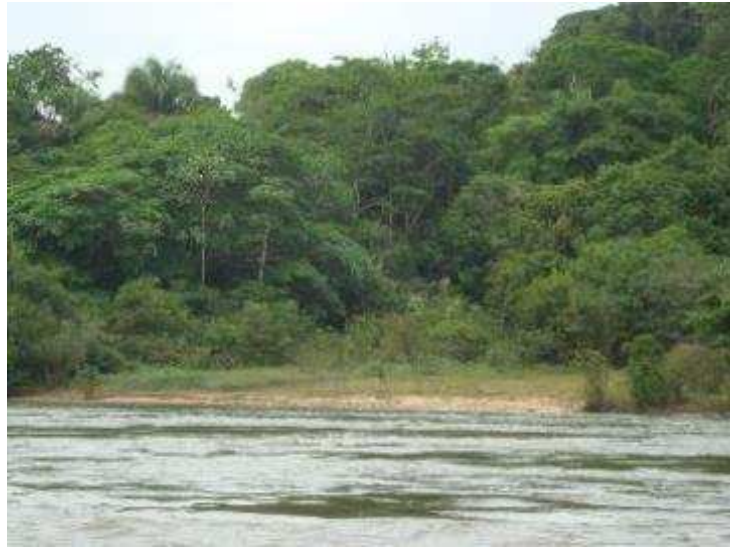
Ponto	Coordenadas UTM (fuso 22)		Solo	FOTOGRAFIAS	
	385388	9628386			
Descrição - Reservatório	Vistoria – janeiro/2015	<p>Área aparentemente estável. Observa-se o aumento do nível do rio e consequente diminuição da zona de praia.</p>

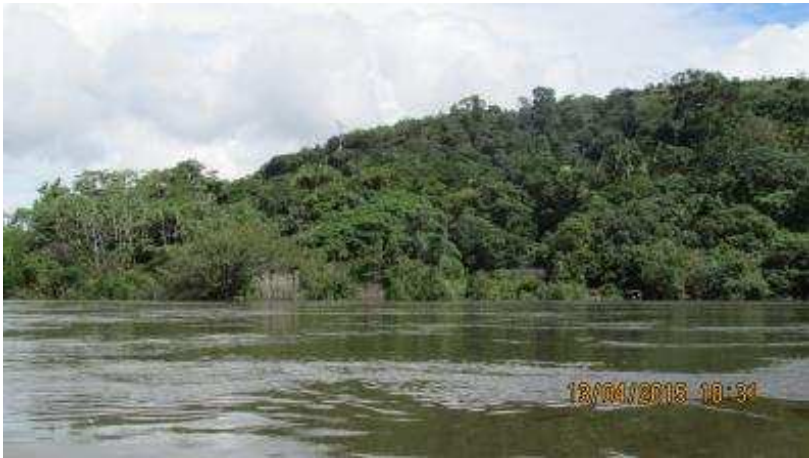
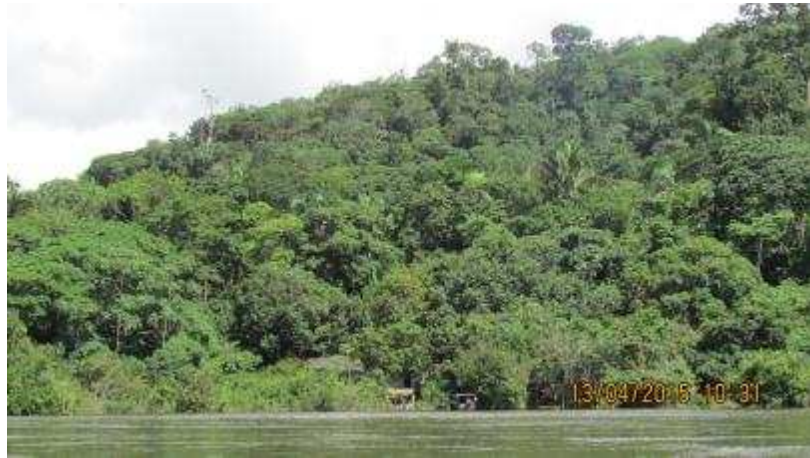
Vistoria – abril o/2015	<p>Área aparentemente estável. Observa-se o aumento do nível do rio e o recobrimento da zona de praia.</p>

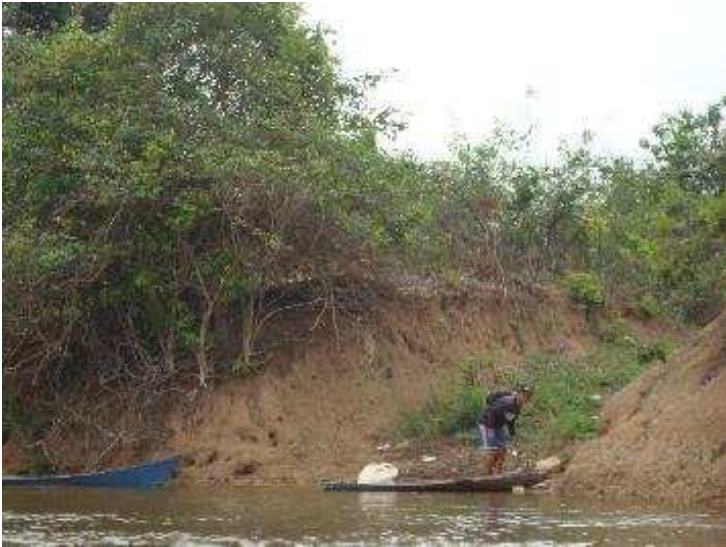
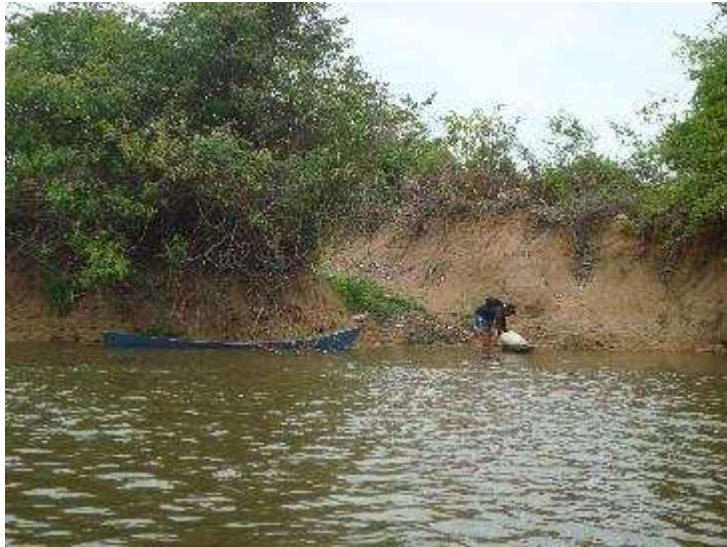
Ponto		Coordenadas UTM (fuso 22)		Solo	FOTOGRAFIAS
R 07		385451	9626798	Nitossolo Háptico eutrófico	
Descrição - Reservatório	Vistoria – janeiro/2015	Área aparentemente estável. Observa-se o aumento do nível do rio e conseqüentemente a diminuição da exposição do talude.

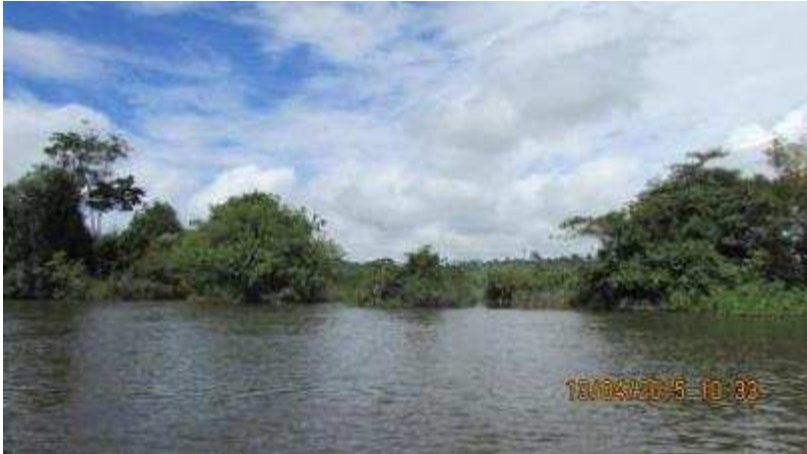
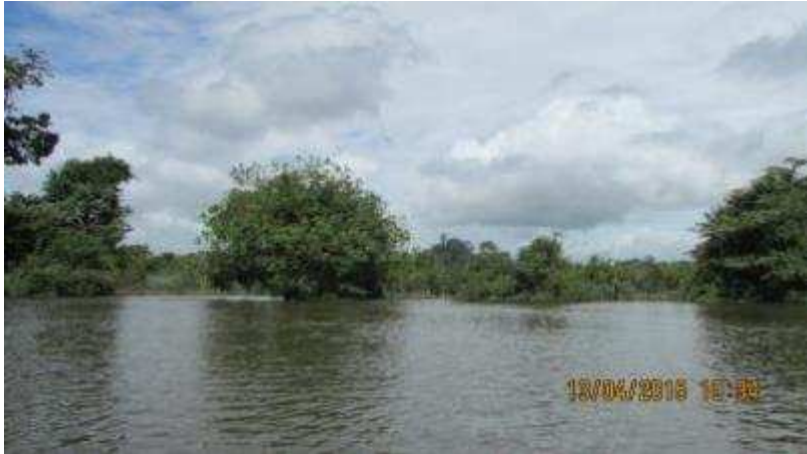
Vistoria – abril o/2015	Área aparentemente estável. Observa-se o aumento do nível do rio e conseqüentemente o recobrimento do talude.

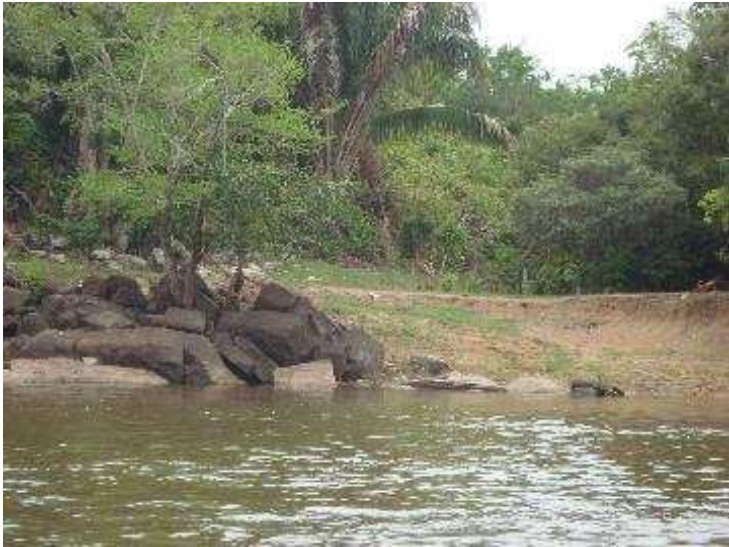
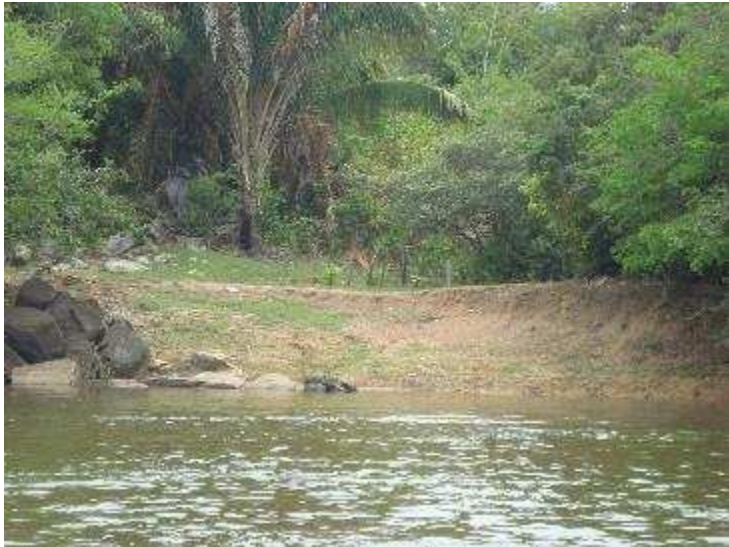
Ponto	Coordenadas UTM (fuso 22)		Solo	FOTOGRAFIAS
	R 08	386021	9626238	
Descrição - Reservatório	Vistoria – janeiro/2015	Área aparentemente estável. Observa-se o aumento do nível do rio e consequente diminuição da exposição do talude e da zona de praia em relação à vistoria anterior.

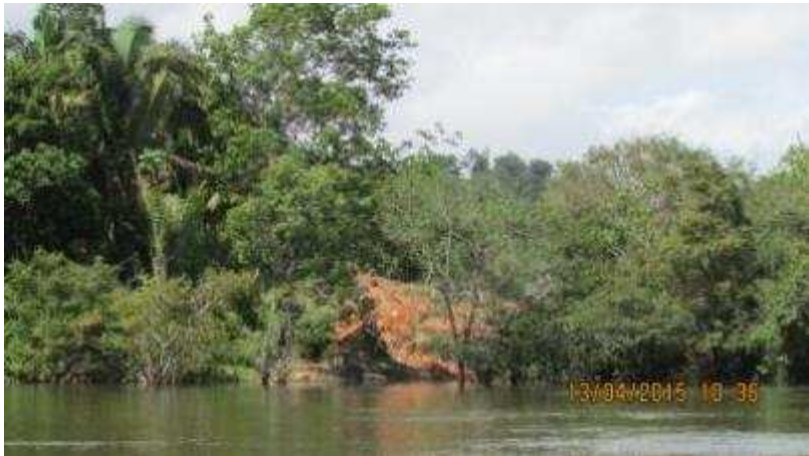
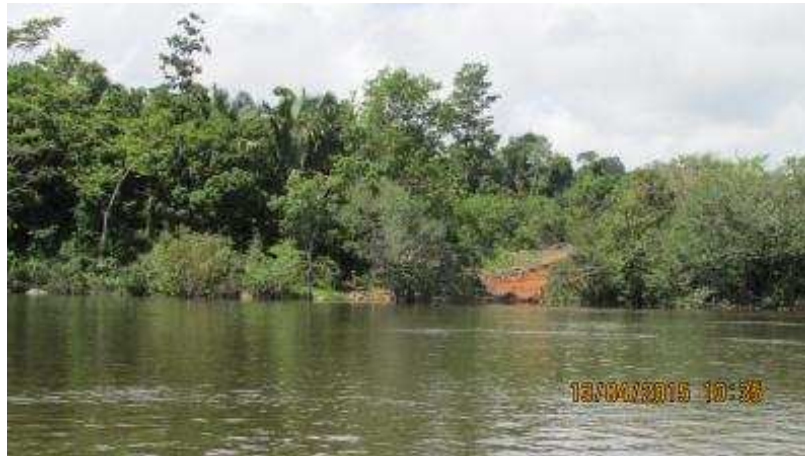
Vistoria – abril o/2015	Área aparentemente estável. Observa-se o aumento do nível do rio e consequente recobrimento da zona de praia e de parte do talude.

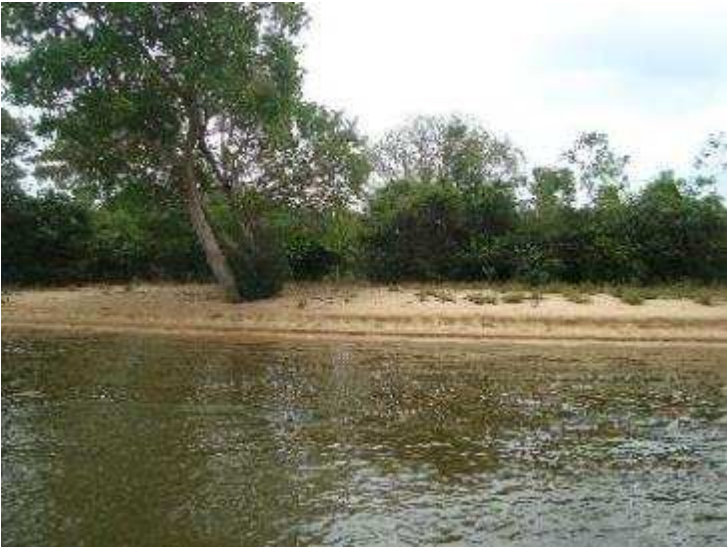
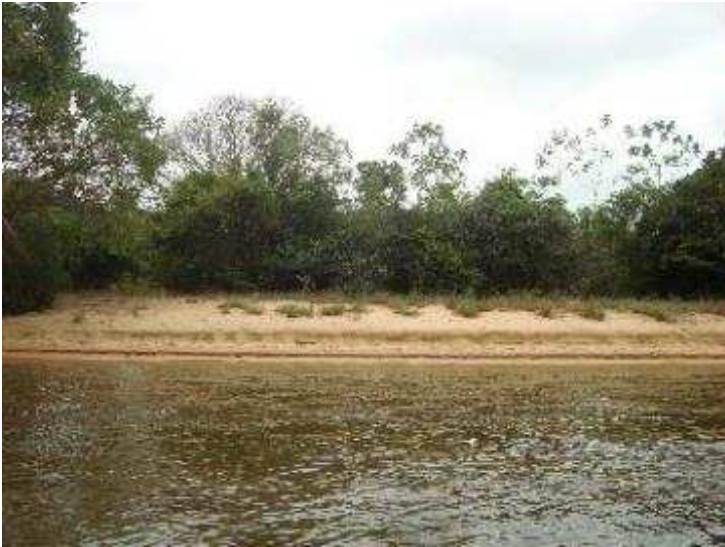
Ponto		Coordenadas UTM (fuso 22)		Solo	FOTOGRAFIAS
R 09		391264	9624724	Nitossolo Háplico eutrófico	
Descrição - Reservatório	Vistoria – janeiro/2015	<p>Área aparentemente estável. Observa-se o aumento do nível do rio e consequente diminuição da zona de praia em relação à vistoria anterior.</p>

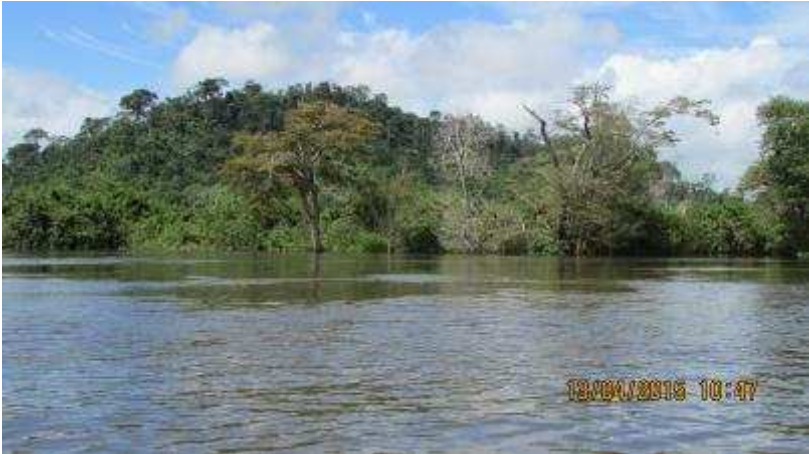
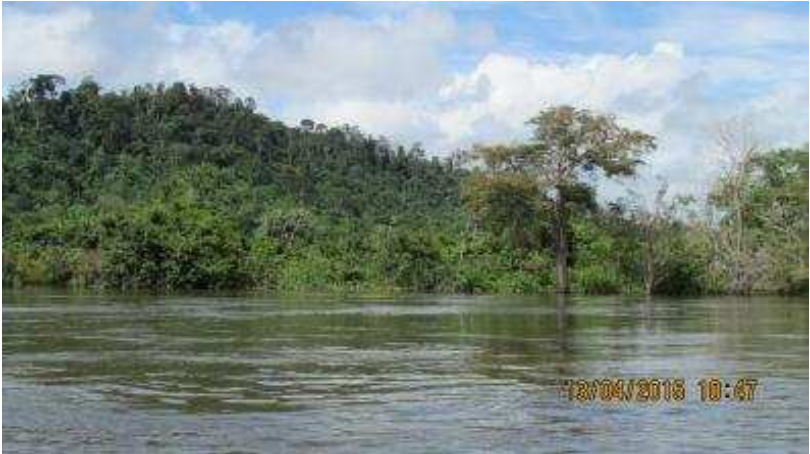
Vistoria – abril o/2015	<p>Área aparentemente estável. Observa-se o aumento do nível do rio e o consequente recobrimento da zona de praia.</p>

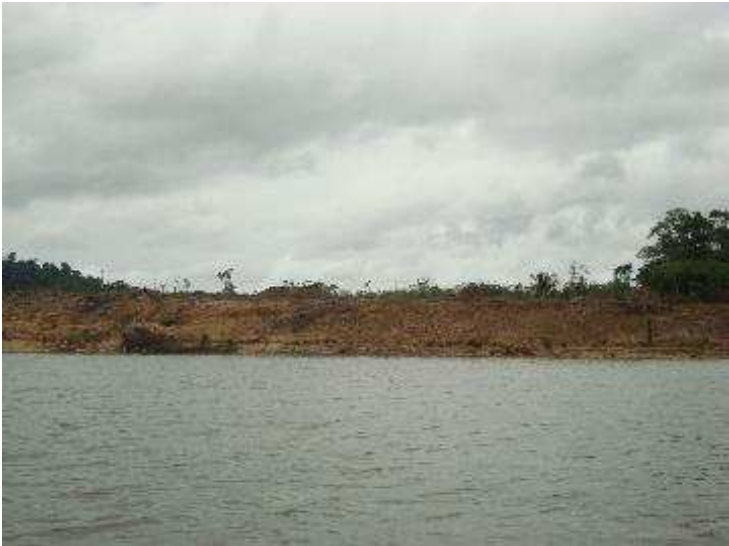
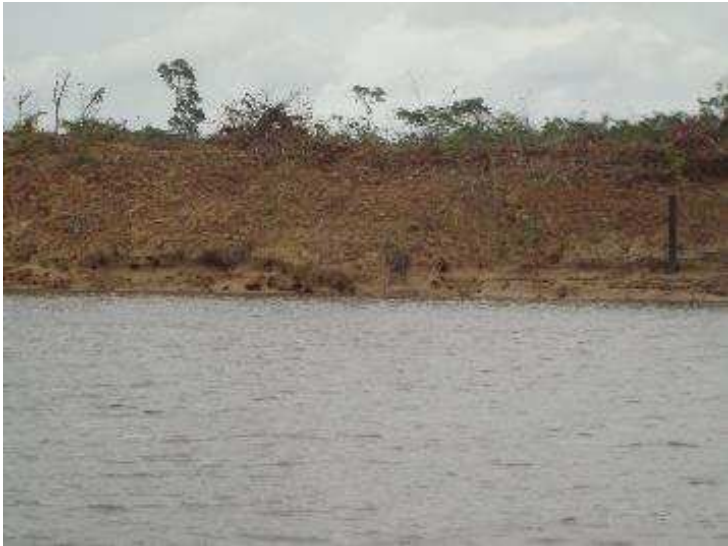
Ponto		Coordenadas UTM (fuso 22)		Solo	FOTOGRAFIAS
R 10		391985	9624116	Nitossolo Háplico eutrófico	
Descrição - Reservatório	Vistoria – janeiro/2015	<p>Área completamente modificada devido a supressão de vegetação advinda da obra. Continuar monitoramento para acompanhar as alterações do talude agora completamente exposto – com possível problema de erodibilidade superficial por ação pluvial ou fluvial.</p>

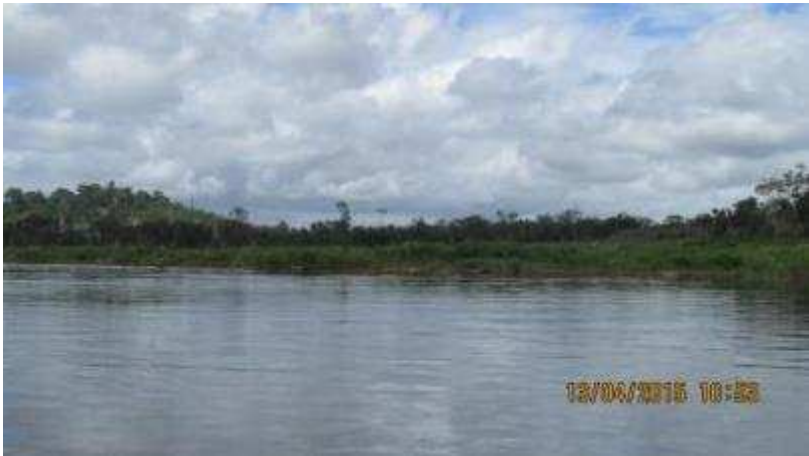
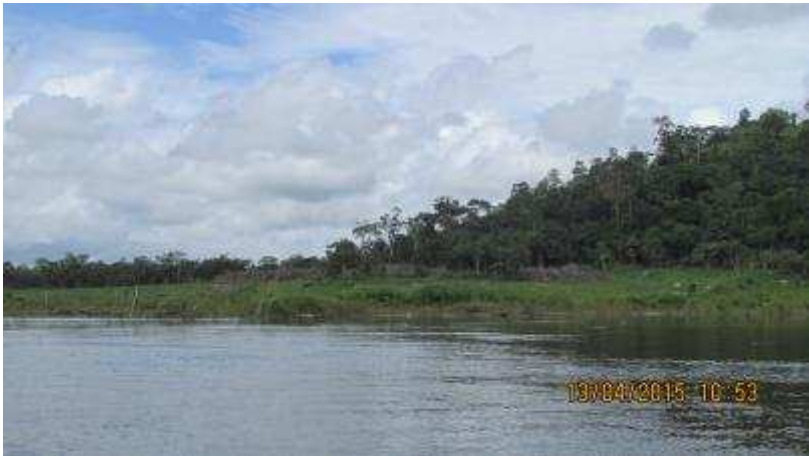
Vistoria – abril o/2015	<p>Talude recoberto devido ao aumento do nível do rio. Zona aparentemente estável.</p>

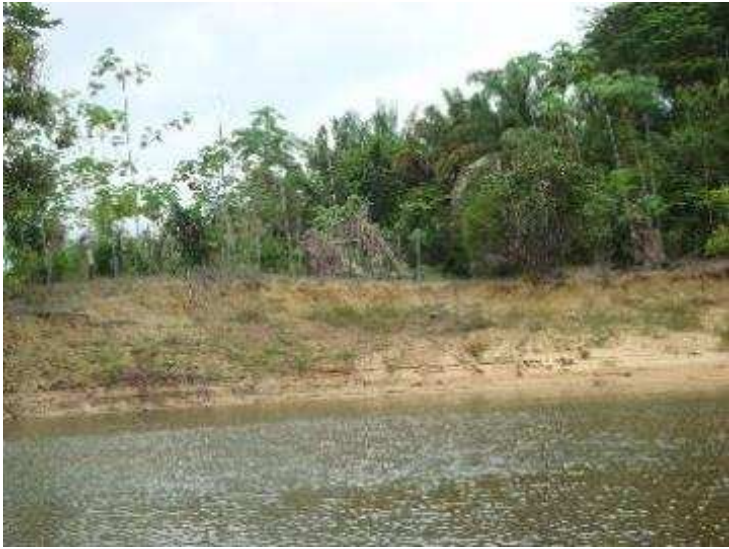
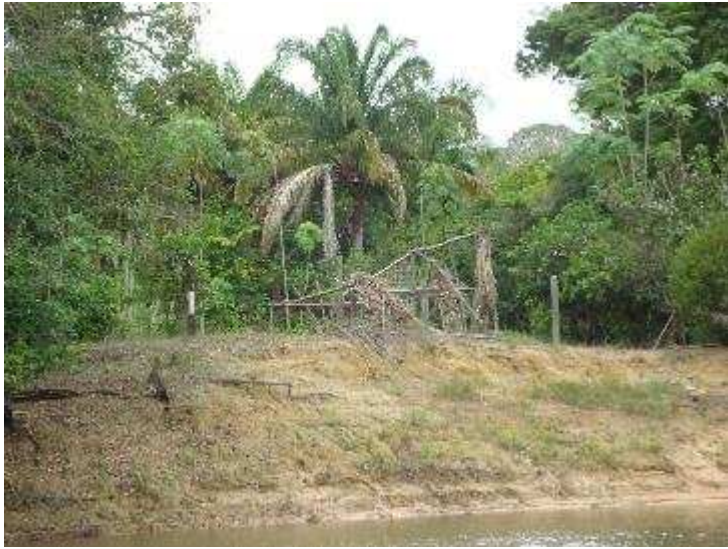
Ponto	Coordenadas UTM (fuso 22)		Solo	FOTOGRAFIAS
	R 11	392651	9623154	
Descrição - Reservatório	Vistoria – janeiro/2015	Área aparentemente estável.

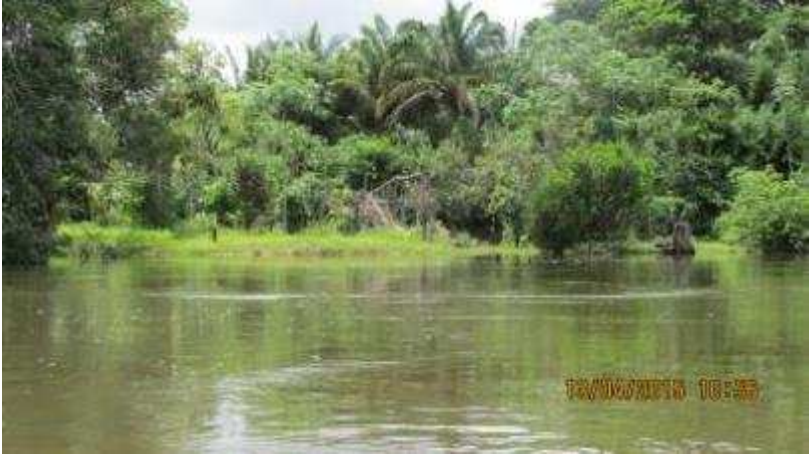
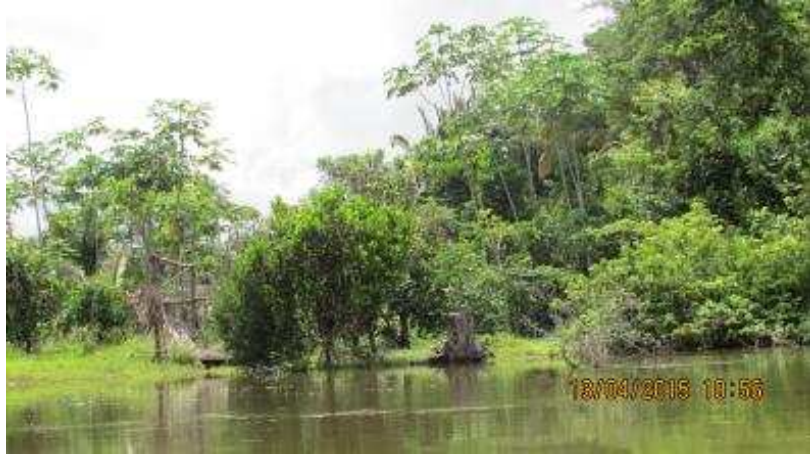
Vistoria – abril o/2015	Área aparentemente estável. Observa-se o aumento do nível do rio e o consequente recobrimento do talude.

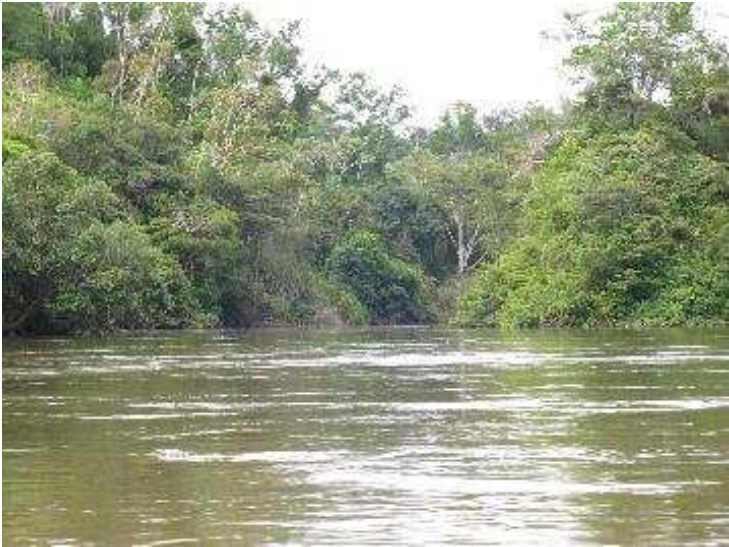
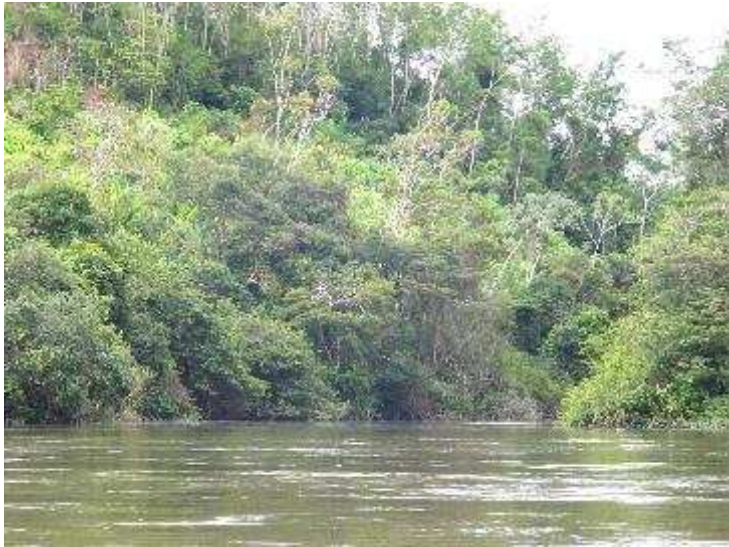
Ponto		Coordenadas UTM (fuso 22)		Solo		FOTOGRAFIAS
R 15		391642	9613048	Neossolo Flúvico		
Descrição - Reservatório	Vistoria – janeiro/2015	Área estável.	aparentemente

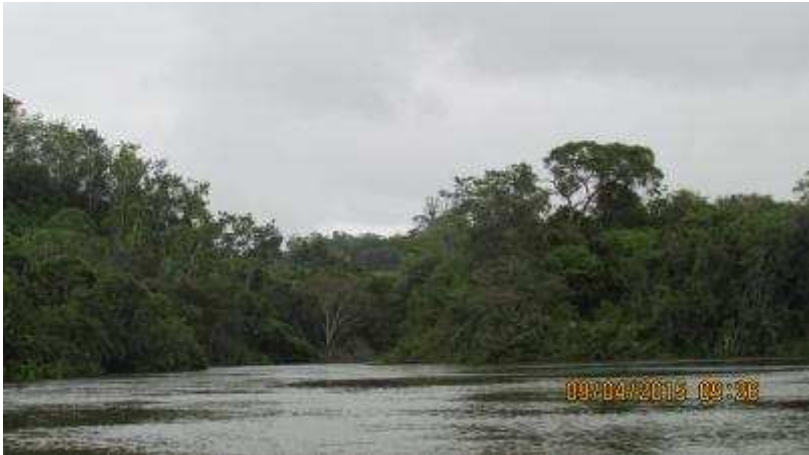
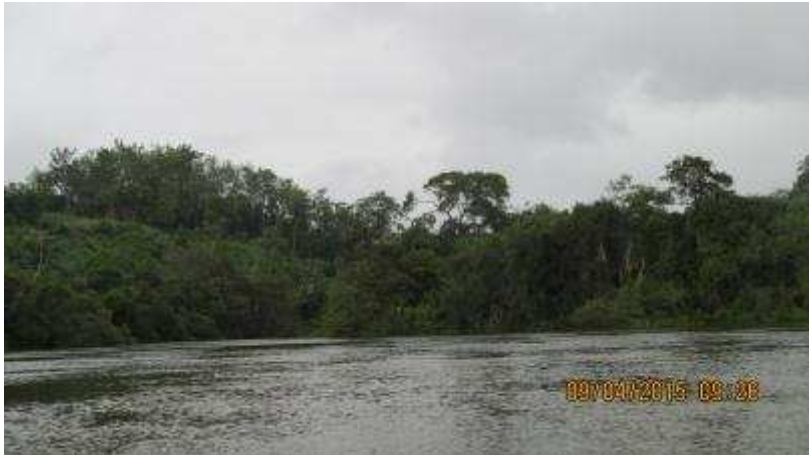
Vistoria – abril o/2015	Área estável.	aparentemente

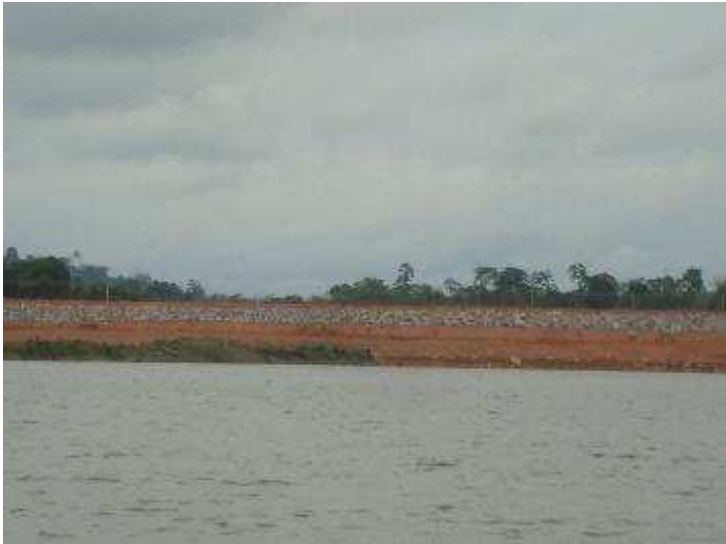
Ponto	Coordenadas UTM (fuso 22)		Solo	FOTOGRAFIAS
	R 16	398274	9620196	
Descrição - Reservatório	Vistoria – janeiro/2015	Área aparentemente estável. Início das obras de proteção do talude exposto com a colocação de brita.

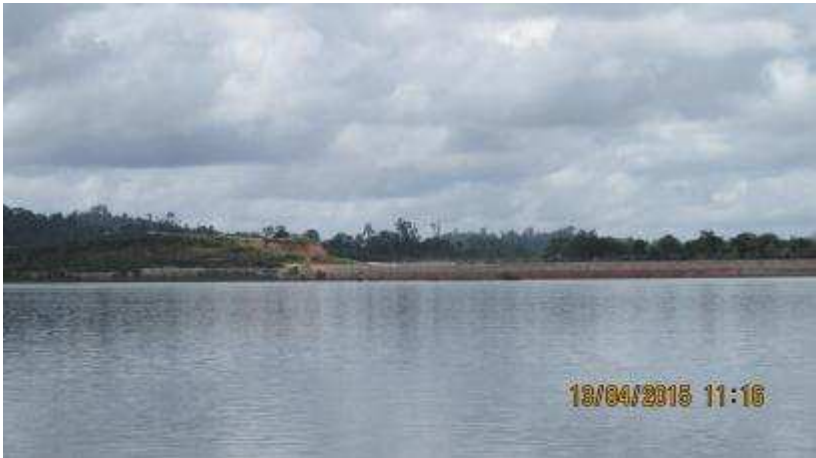
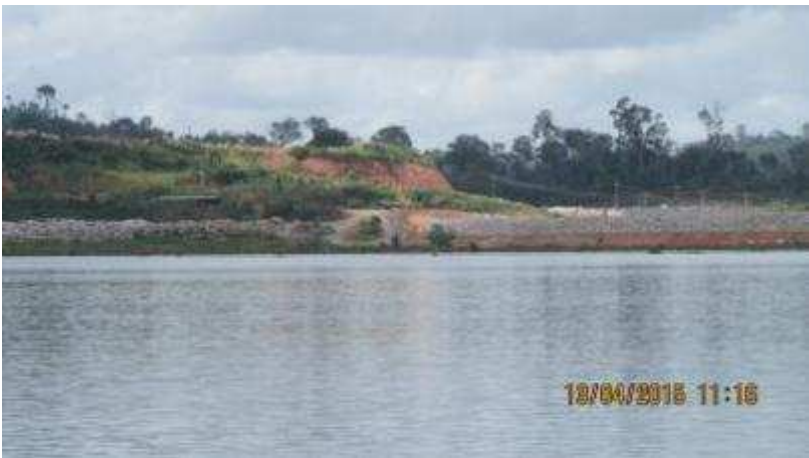
Vistoria – abril o/2015	Área aparentemente estável. Avaliação para eventual deflagração de processo erosivos deve ser realizada ao longo das próximas vistorias.

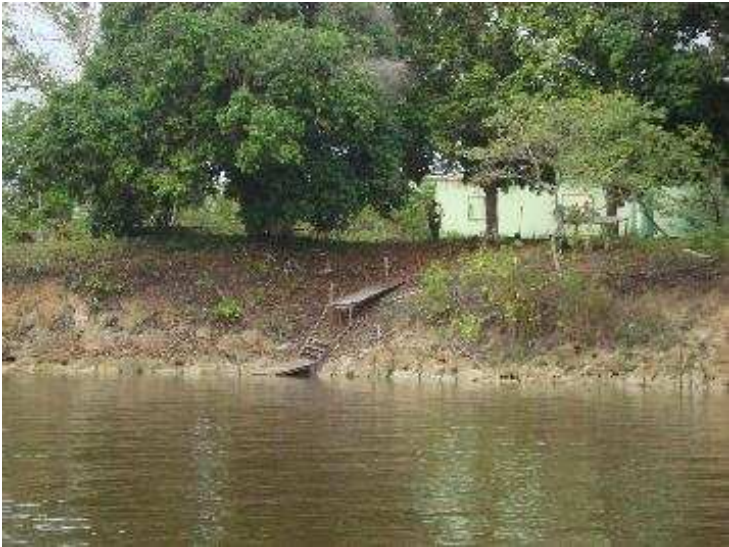
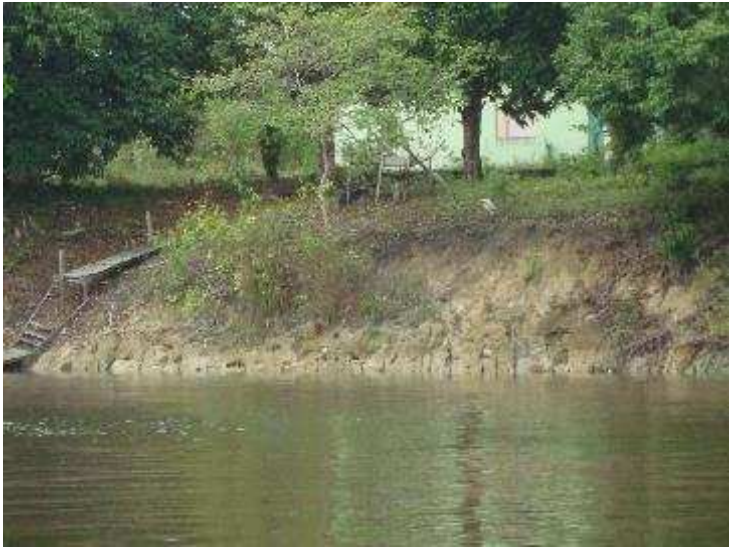
Ponto	Coordenadas UTM (fuso 22)		Solo	FOTOGRAFIAS
	R 17	397652	9623814	
Descrição - Reservatório	Vistoria – janeiro/2015	Área aparentemente estável. Observa-se o aumento do nível do rio e consequente diminuição da exposição do talude em relação à vistoria anterior.

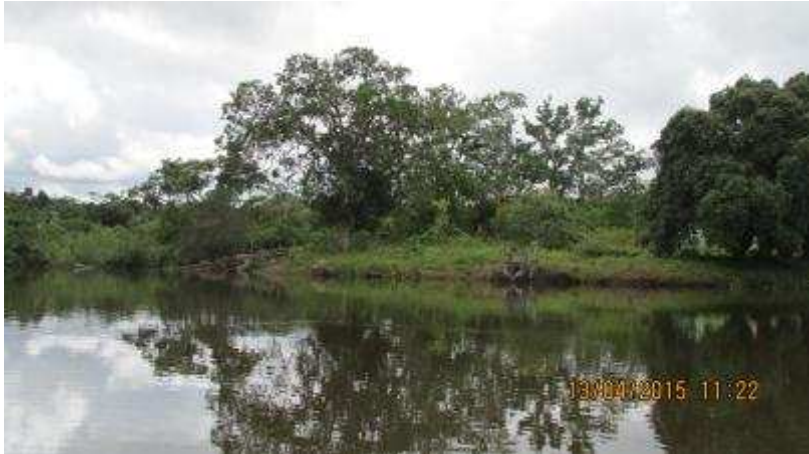
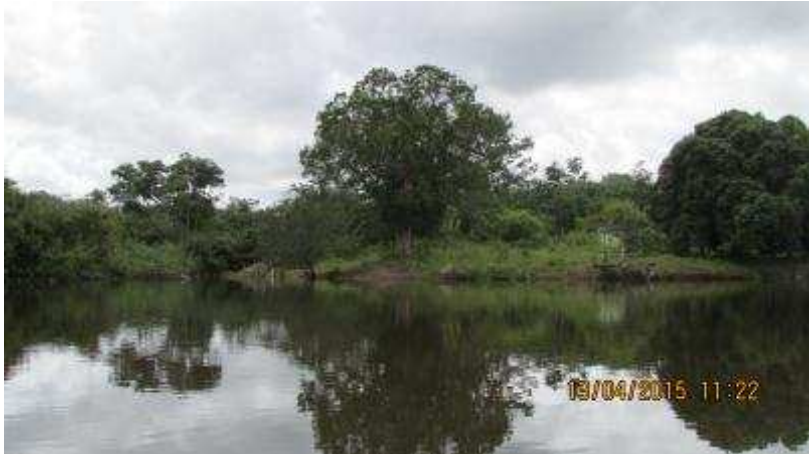
Vistoria – abril o/2015	Área aparentemente estável. Observa-se o aumento do nível do rio e consequente recobrimento do talude.

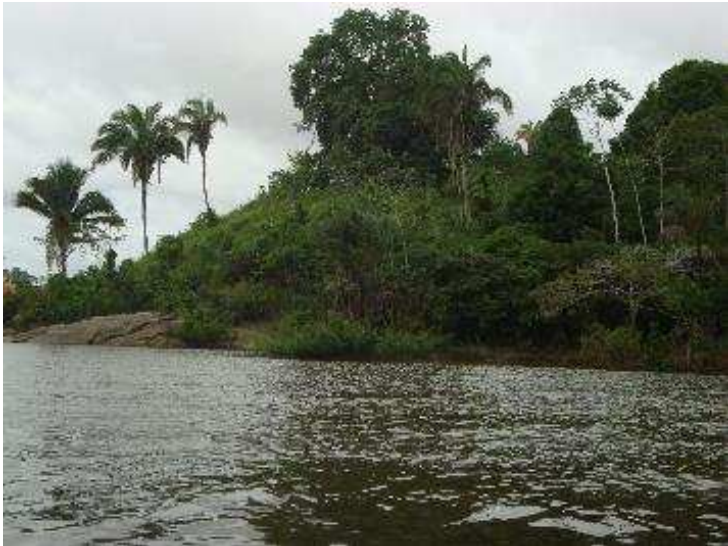
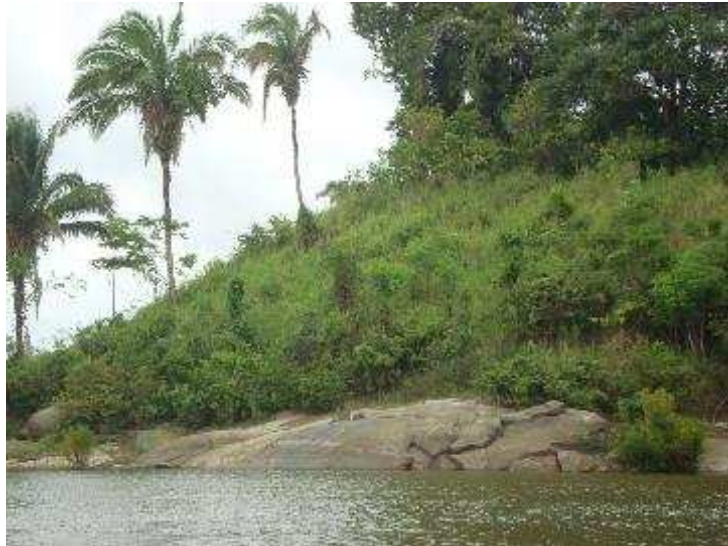
Ponto		Coordenadas UTM (fuso 22)		Solo	FOTOGRAFIAS
R 18 / ENC 19		394600	9627044	Neossolo Flúvico	
Descrição - Reservatório	Vistoria – janeiro/2015	<p>Área aparentemente estável. Observa-se o aumento do nível do rio e consequente diminuição da zona de praia e exposição dos blocos de rocha em relação à vistoria anterior.</p>

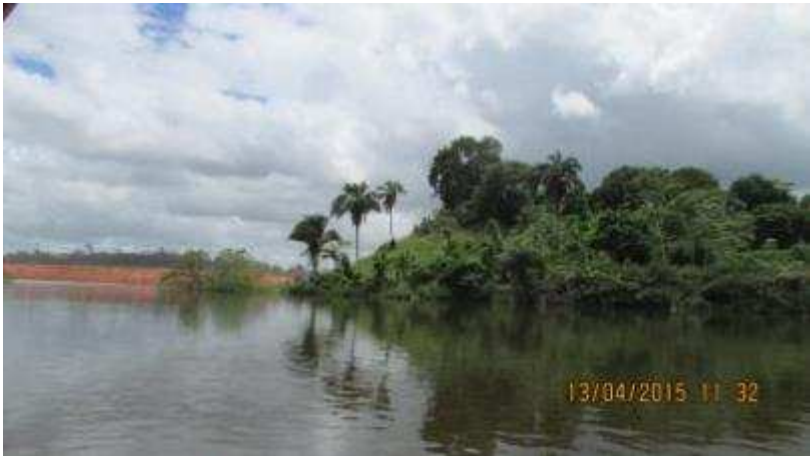
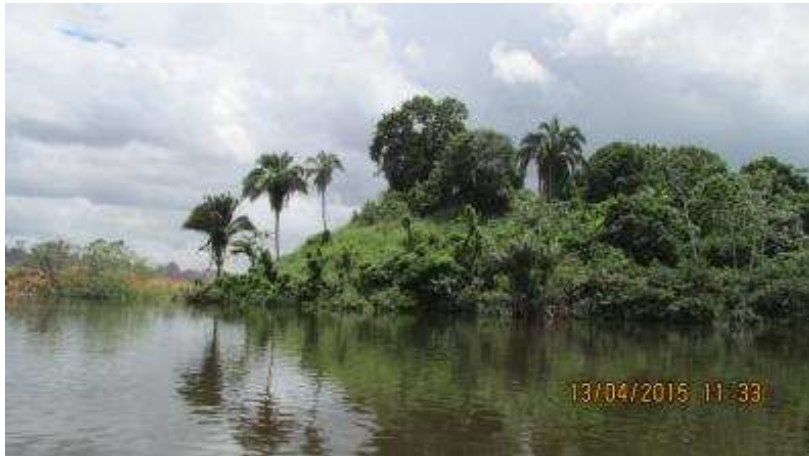
Vistoria – abril o/2015	<p>Área aparentemente estável. Observa-se o aumento do nível do rio e consequente recobrimento da zona de praia e dos blocos de rocha.</p>

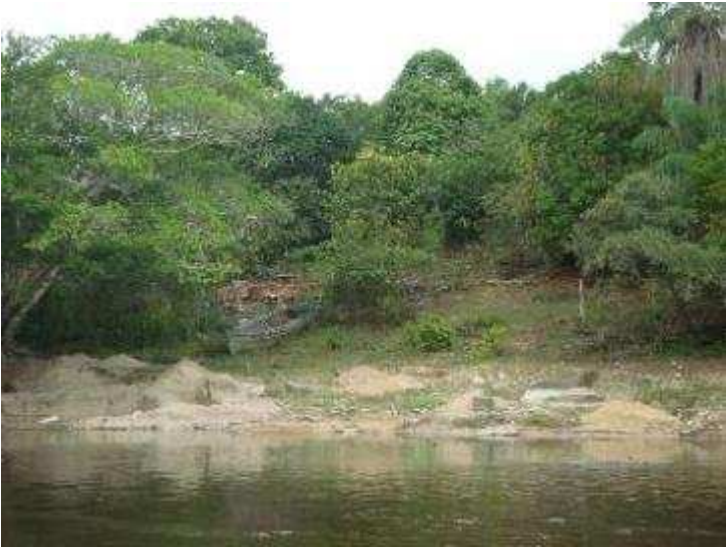
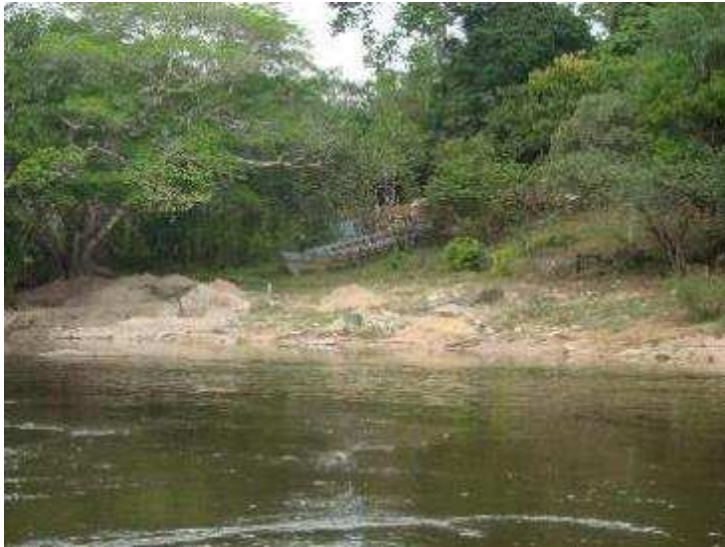
Ponto	Coordenadas UTM (fuso 22)		Solo	FOTOGRAFIAS
	R 19	389241	9631626	
Descrição - Reservatório	Vistoria – janeiro/2015	<p>Área aparentemente estável. Observa-se o aumento do nível do rio e consequente diminuição da zona de praia e exposição dos blocos de rocha em relação à vistoria anterior. A casa foi removida.</p>

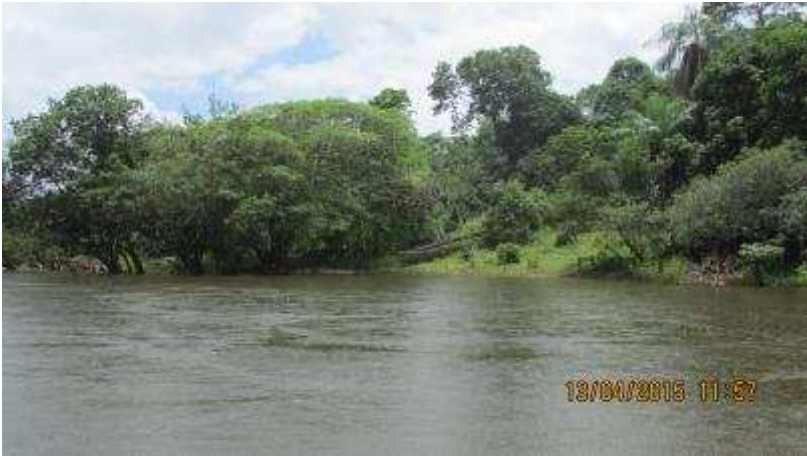
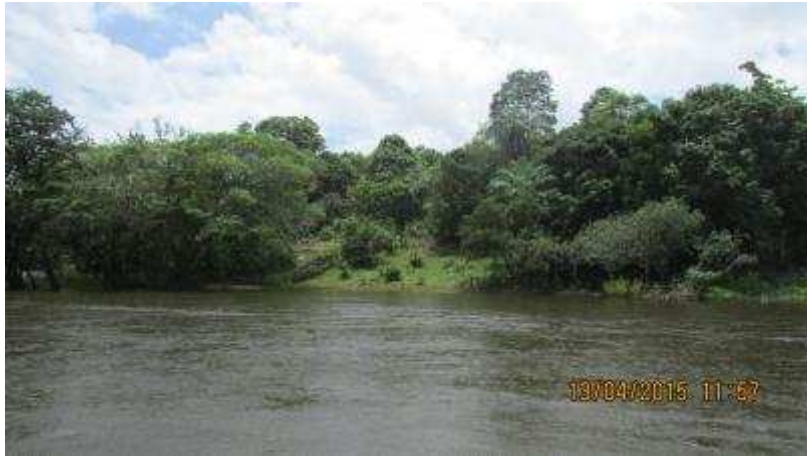
Vistoria – abril o/2015	<p>Área aparentemente estável. Observa-se o aumento do nível do rio e consequente recobrimento da zona de praia e dos blocos de rocha.</p>

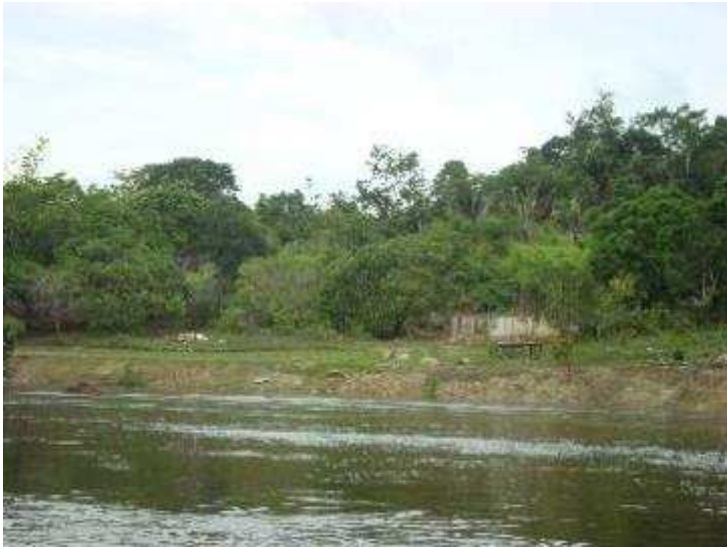
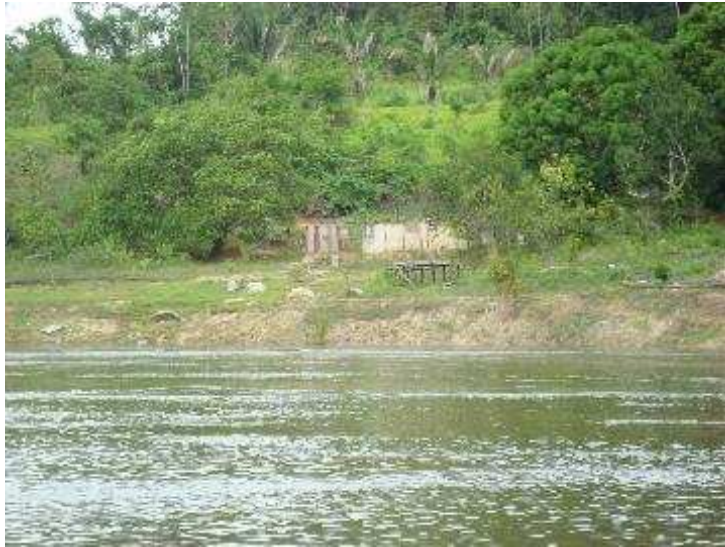
Ponto		Coordenadas UTM (fuso 22)		Solo	FOTOGRAFIAS
R 20		387797	9634188	Nitossolo Háptico eutrófico	
Descrição - Reservatório	Vistoria – janeiro/2015	Área aparentemente estável. Observa-se o aumento do nível do rio o qual cobriu os blocos de rocha expostos na vistoria anterior.

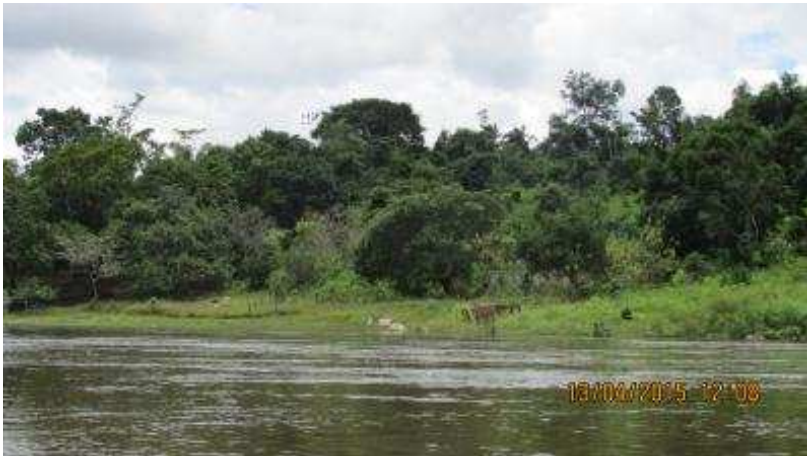
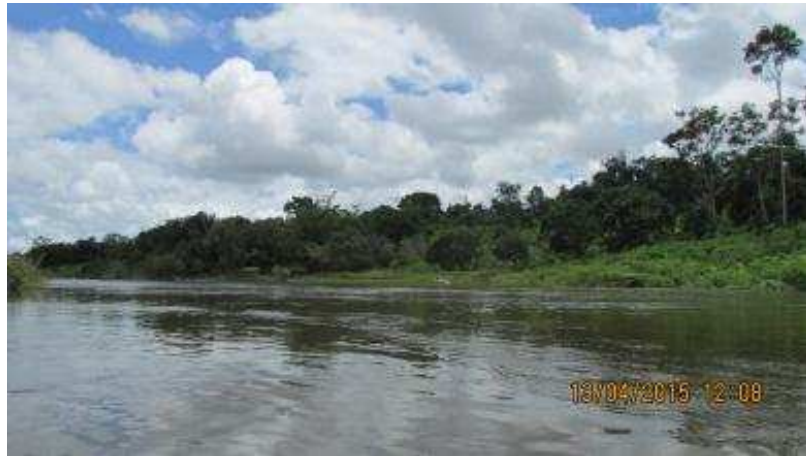
Vistoria – abril o/2015	Área aparentemente estável. Observa-se o aumento do nível do rio e o consequente recobrimento do talude.

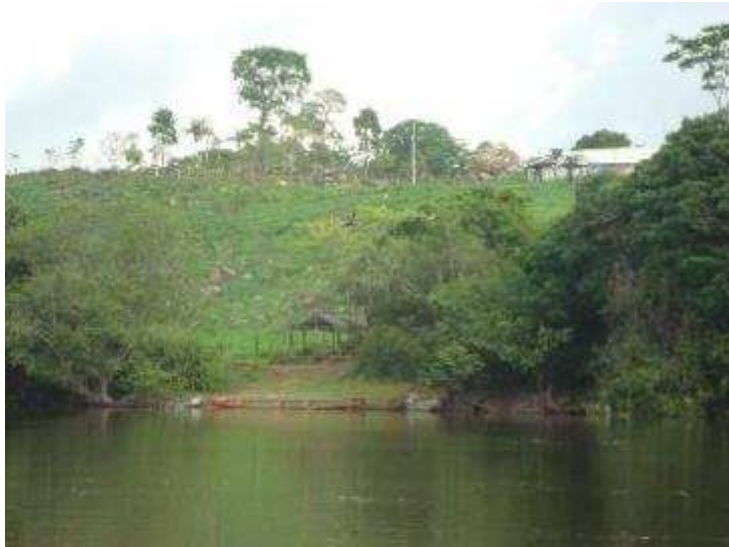
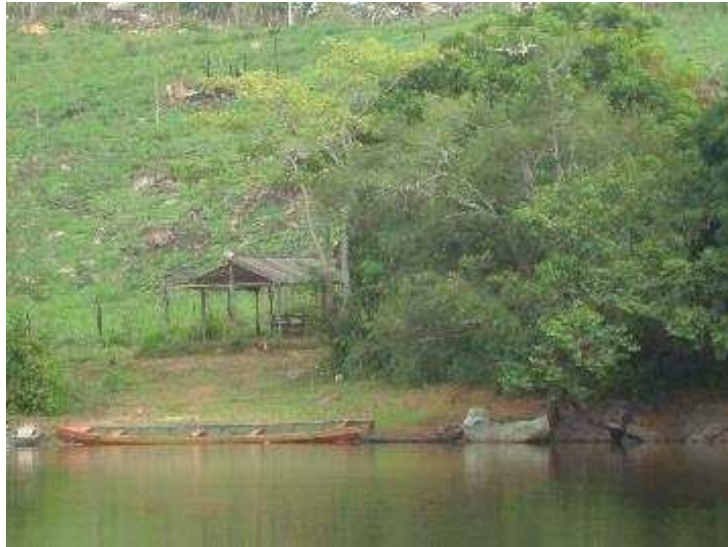
Ponto		Coordenadas UTM (fuso 22)		Solo		FOTOGRAFIAS
				Nitossolo Háplico eutrófico		
Descrição - Reservatório	Vistoria – janeiro/2015	Área aparentemente estável. Observa-se o aumento do nível do rio e conseqüente diminuição da zona de praia em relação à vistoria anterior.

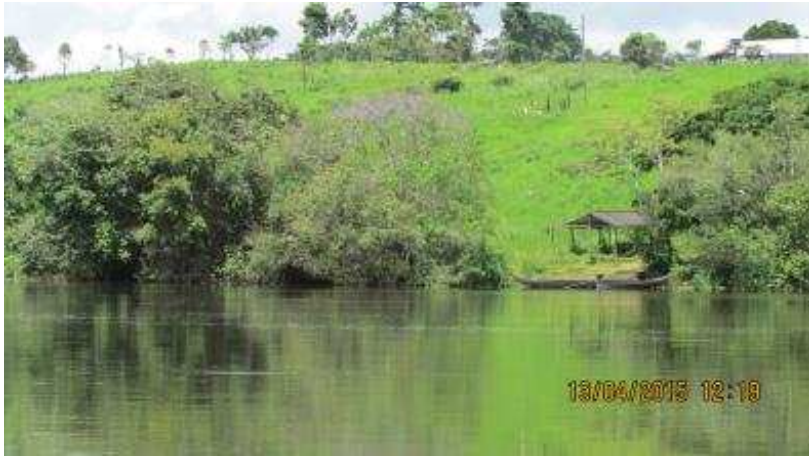
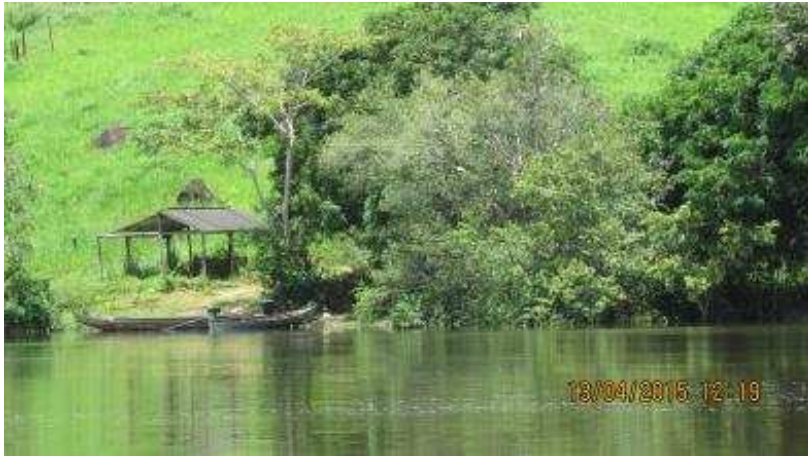
Vistoria – abril o/2015	Área aparentemente estável. Observa-se o aumento do nível do rio e conseqüente recobrimento da zona de praia.
