9º RELATÓRIO DE ANDAMENTO DO PBA E DO ATENDIMENTO DE
CONDICIONANTES

CAPÍTULO 2 – ANDAMENTO DO PROJETO BÁSICO AMBIENTAL

**Anexo 10.3 - 5 - Registro Fotográfico dos Pontos de
Monitoramento_1º SEMESTRE 2015**

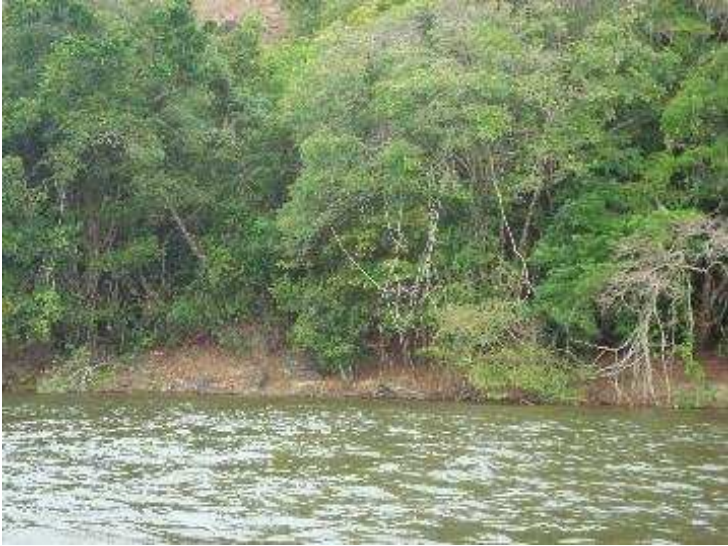
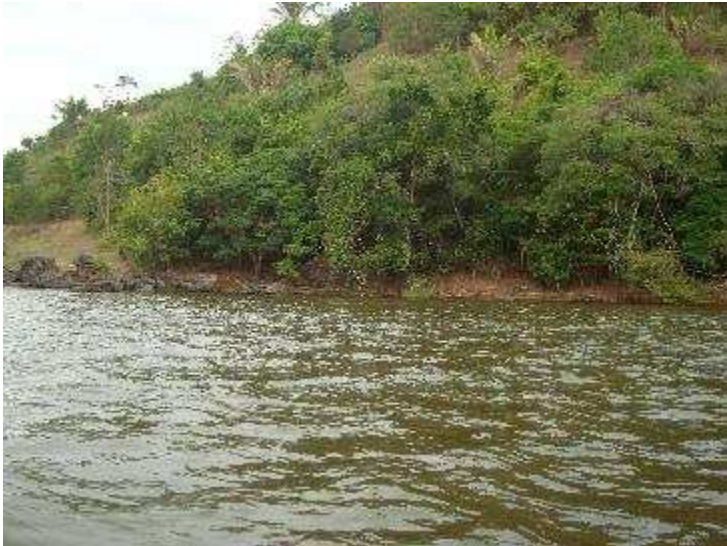
Ponto	Coordenadas UTM (fuso 22)		Solo	FOTOGRAFIAS
	R 22	382698	9640930	
Descrição - Reservatório	Vistoria – janeiro/2015	Área aparentemente estável.

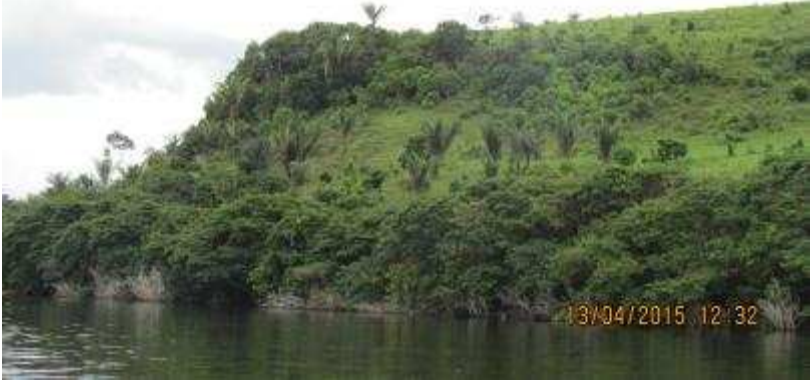
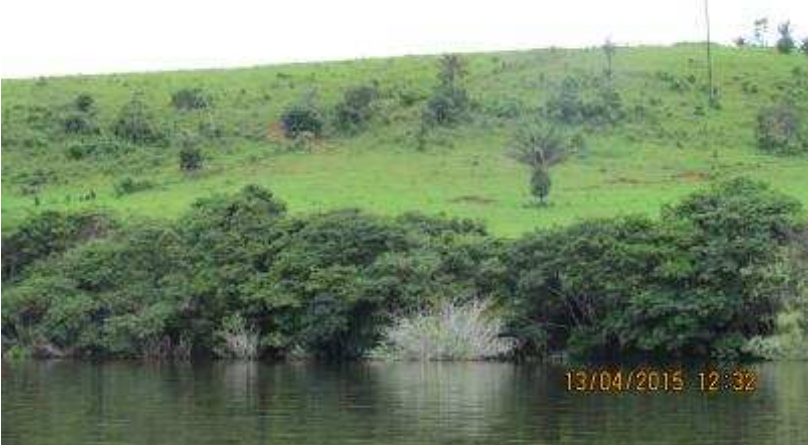
Vistoria – abril o/2015	Área aparentemente estável.

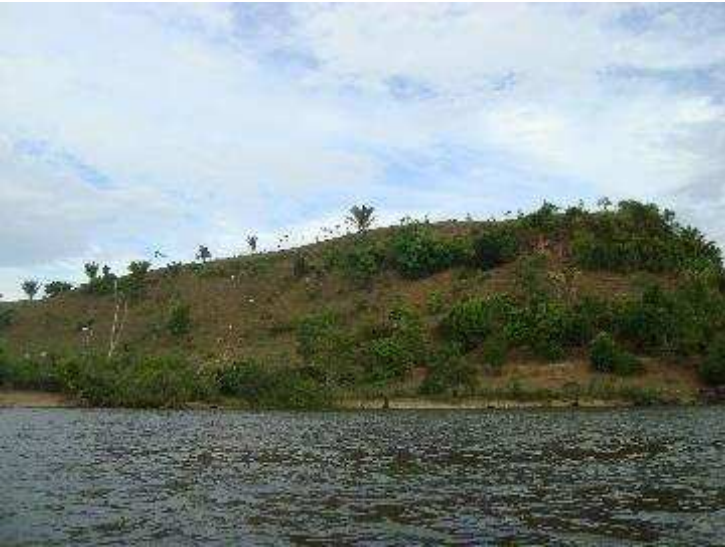
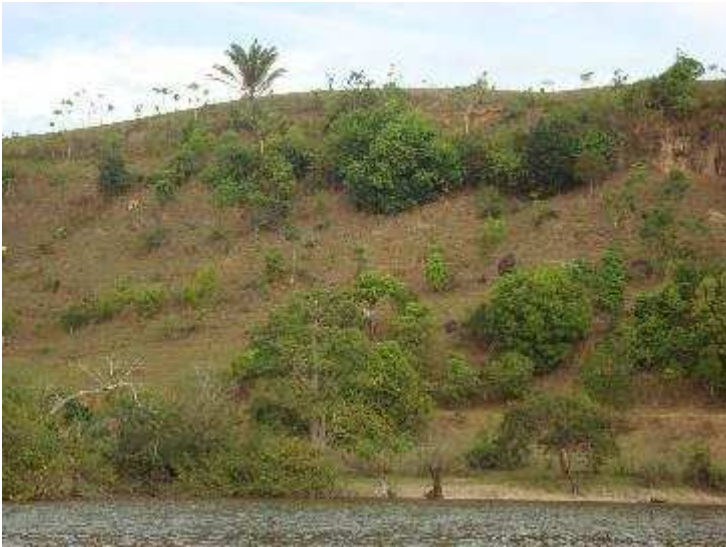
Ponto	Coordenadas UTM (fuso 22)		Solo	FOTOGRAFIAS
	R 23	382570	9641070	
Descrição - Reservatório	Vistoria – janeiro/2015	<p>Área aparentemente estável. Observa-se o aumento do nível do rio e consequente diminuição da zona de praia e da exposição dos blocos rochosos em relação à vistoria anterior.</p>

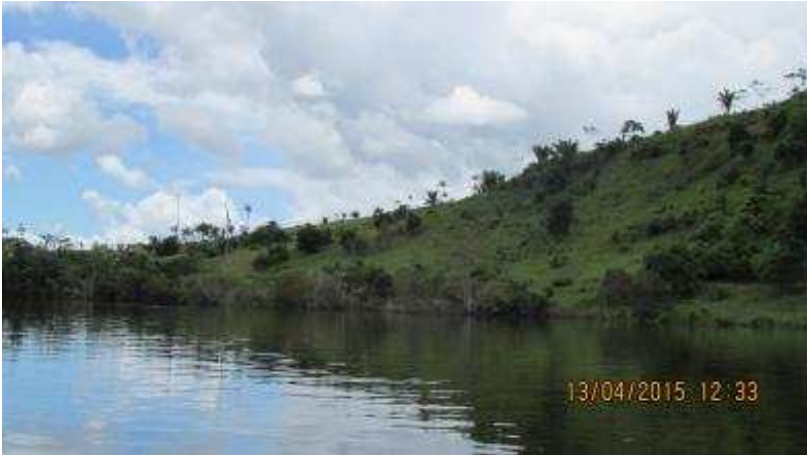
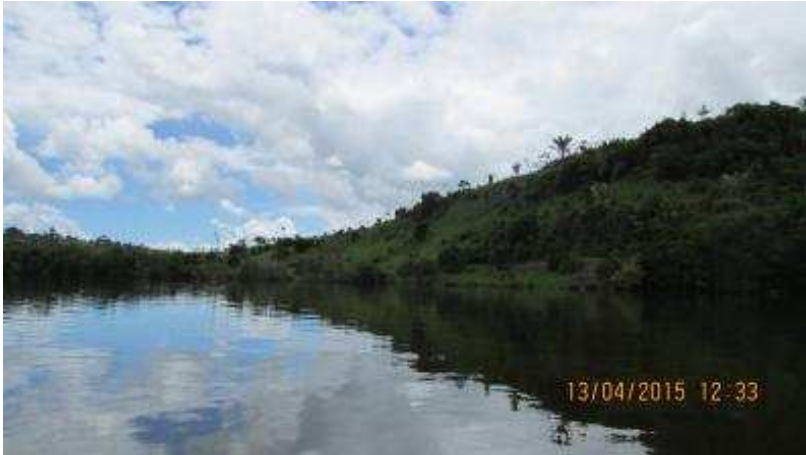
Vistoria – abril o/2015	<p>Área aparentemente estável. Observa-se o aumento do nível do rio e consequente recobrimento da zona de praia e dos blocos rochosos.</p>

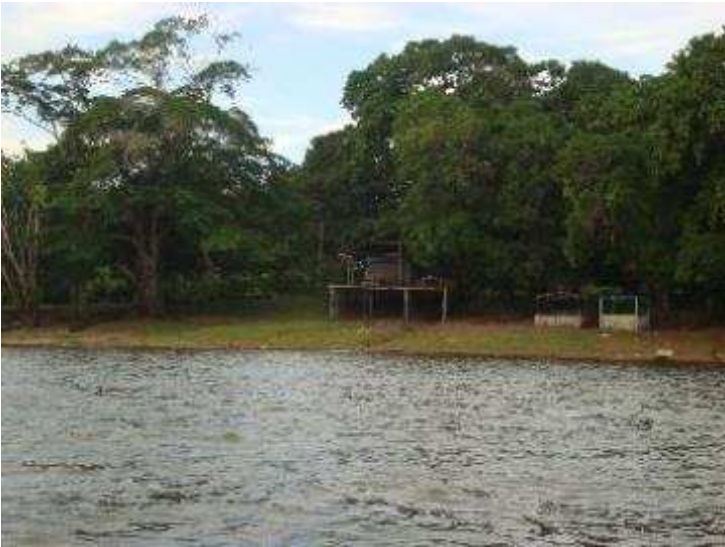
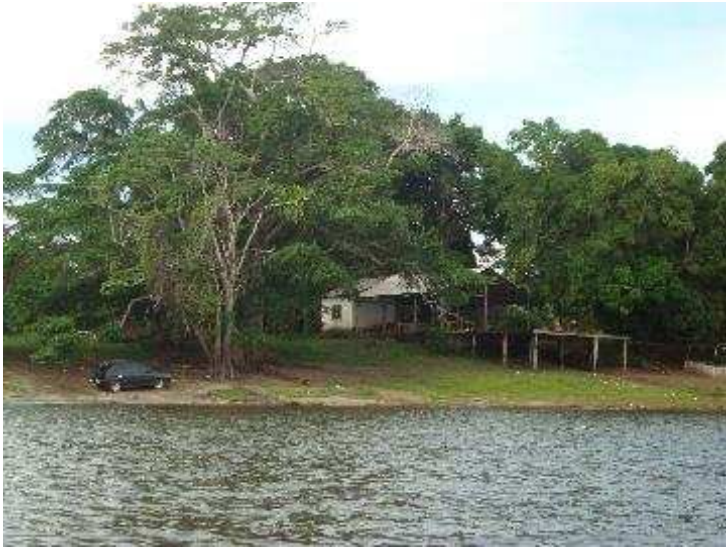
Ponto		Coordenadas UTM (fuso 22)		Solo		FOTOGRAFIAS
R 24		373046	9645104	Neossolo Flúvico		
Descrição - Reservatório	Vistoria – janeiro/2015	<p>Área aparentemente estável. Observa-se o aumento do nível do rio e consequente diminuição da zona de praia em relação à vistoria anterior.</p>

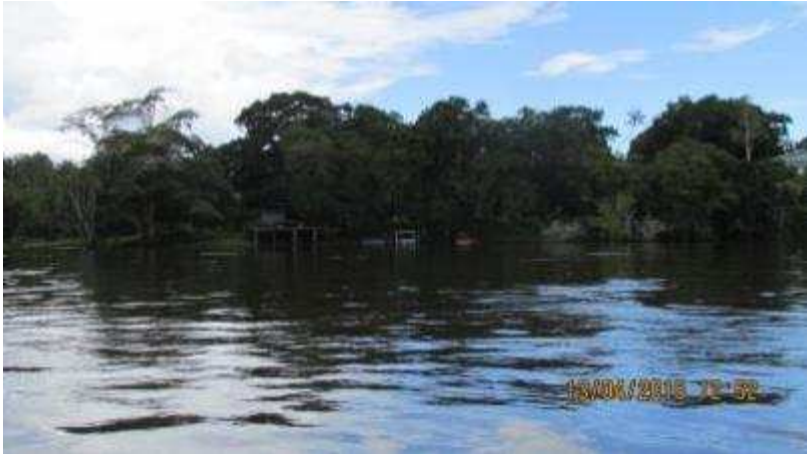
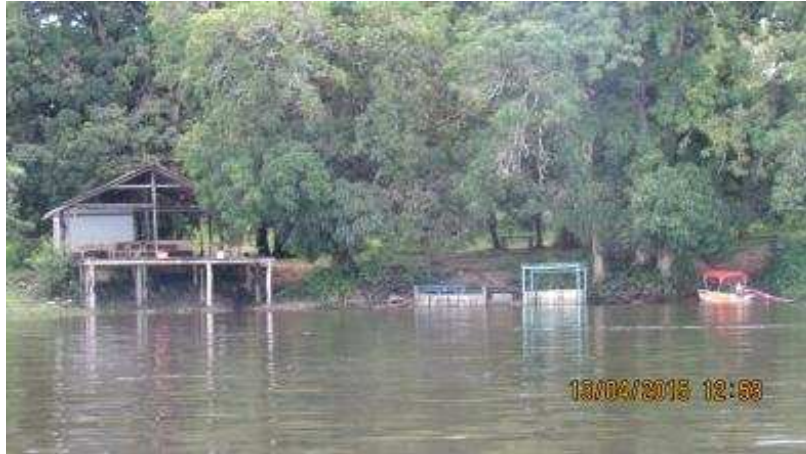
Vistoria – abril o/2015	<p>Área aparentemente estável. Observa-se o aumento do nível do rio e consequente recobrimento da zona de praia.</p>

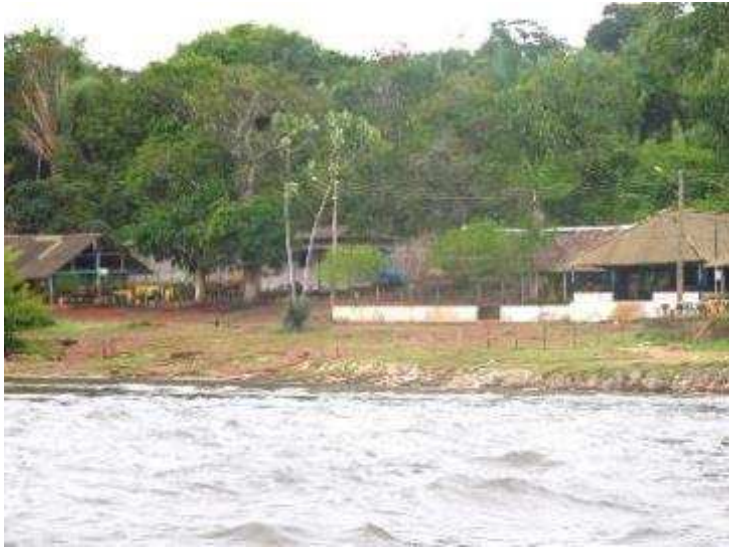
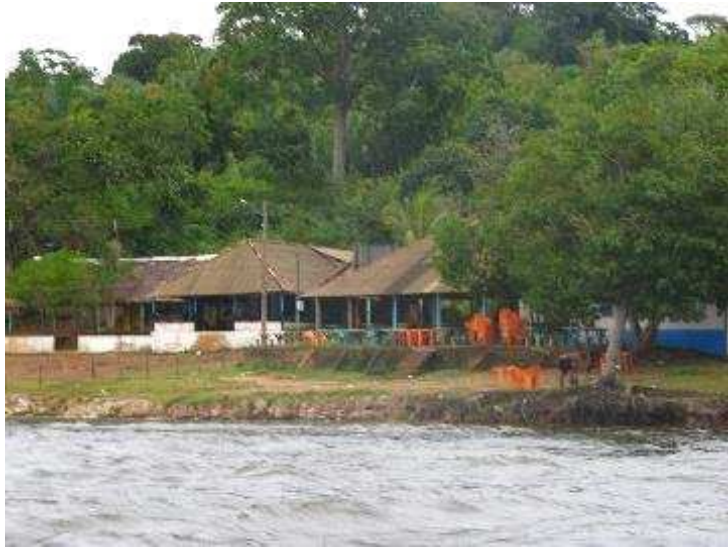
Ponto		Coordenadas UTM (fuso 22)		Solo	FOTOGRAFIAS	
R 26		364635	9640228	Cambissolo Háplico distrófico (eutrófico)		
Descrição - Reservatório	Vistoria – janeiro/2015	Área aparentemente estável.

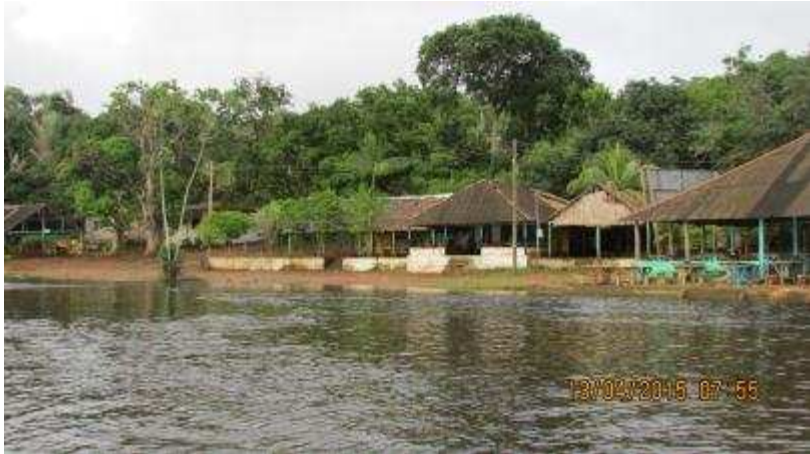
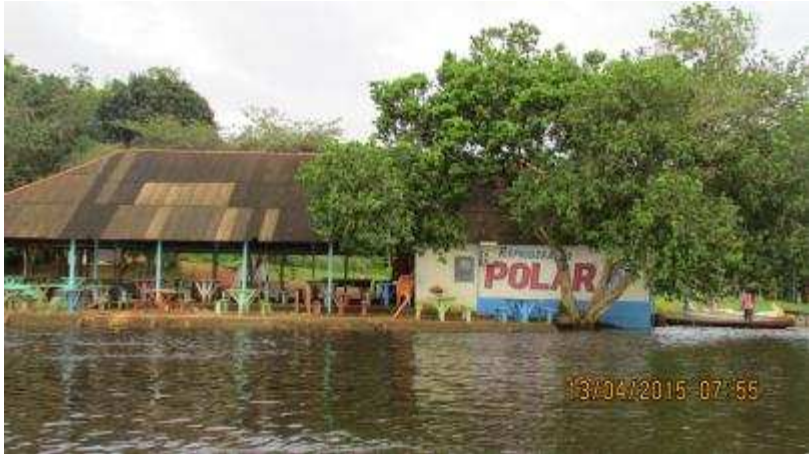
Vistoria – abril o/2015	Área aparentemente estável. Recobrimento da zona de praia devido ao aumento do nível do rio.

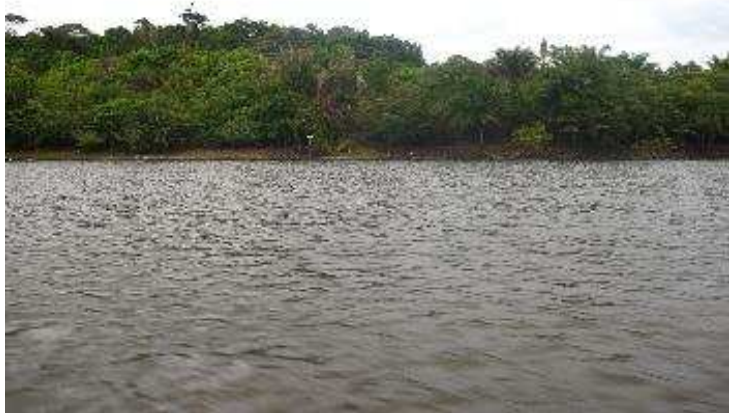
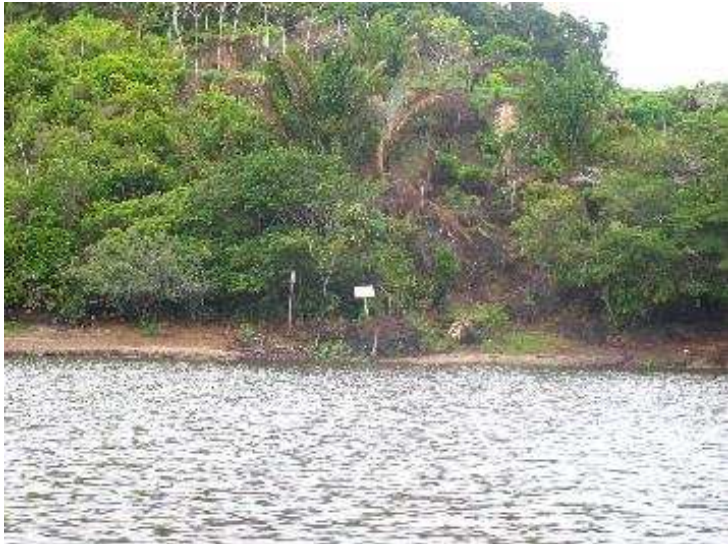
Ponto	Coordenadas UTM (fuso 22)		Solo	FOTOGRAFIAS	
	R 27	364656	9639956		Latossolo Vermelho distrófico
Descrição - Reservatório	Vistoria – janeiro/2015	Área aparentemente estável.

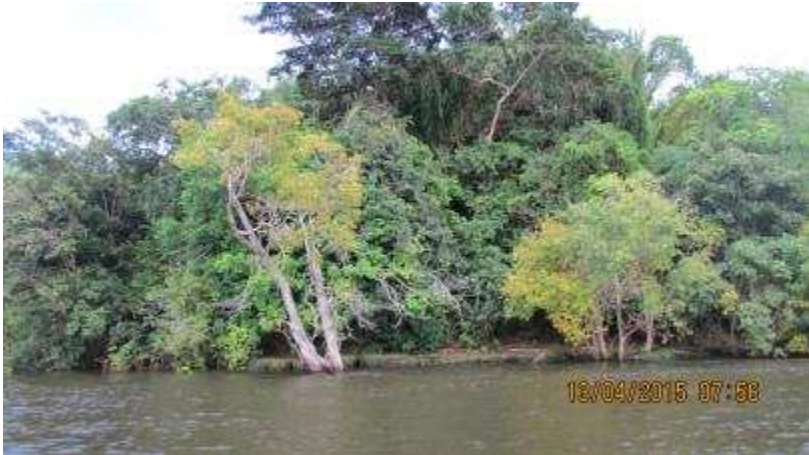
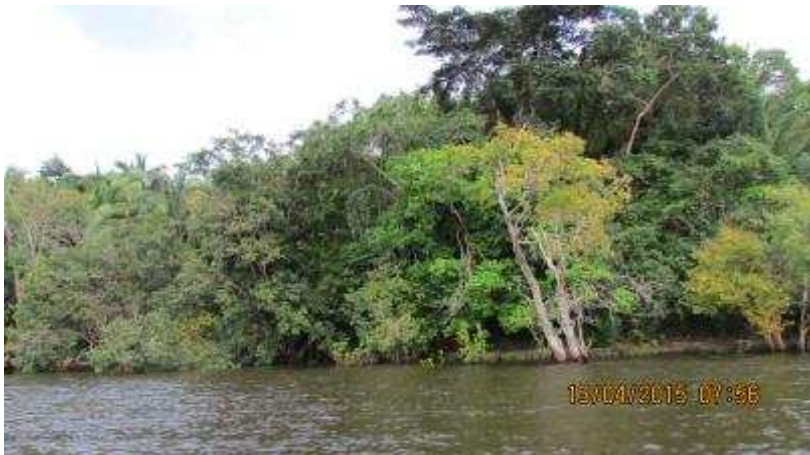
Vistoria – abril o/2015	Área aparentemente estável. Recobrimento da zona de praia devido ao aumento do nível do rio.

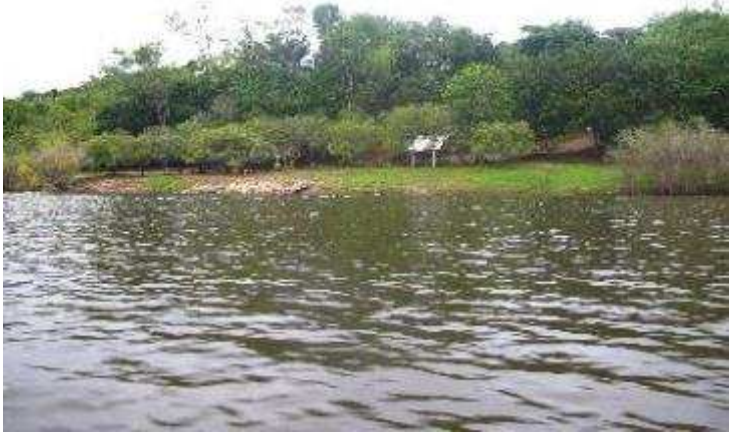
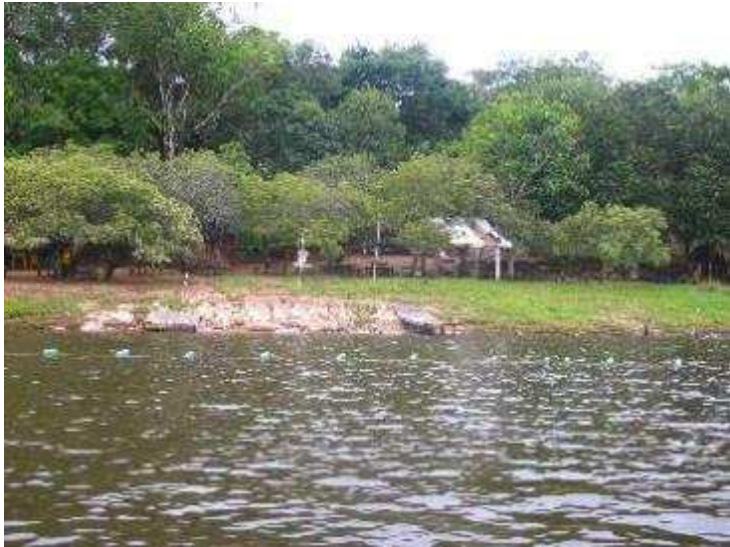
Ponto	Coordenadas UTM (fuso 22)		Solo	FOTOGRAFIAS
	R 28	364764	9639658	
Descrição - Reservatório	Vistoria – janeiro/2015	Área aparentemente estável.

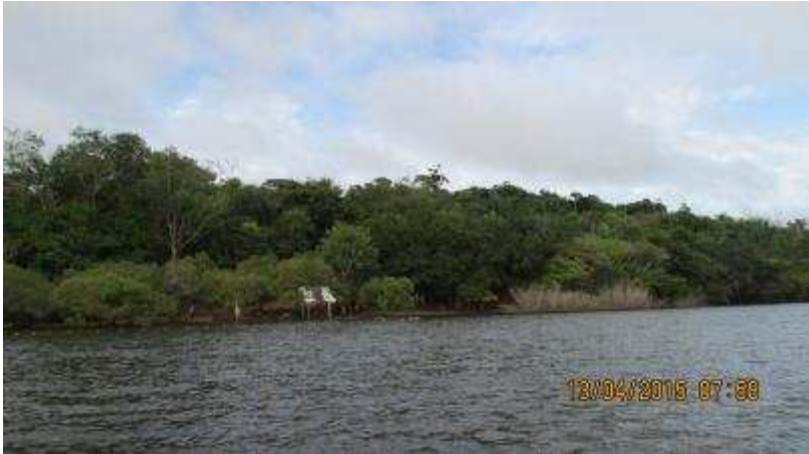
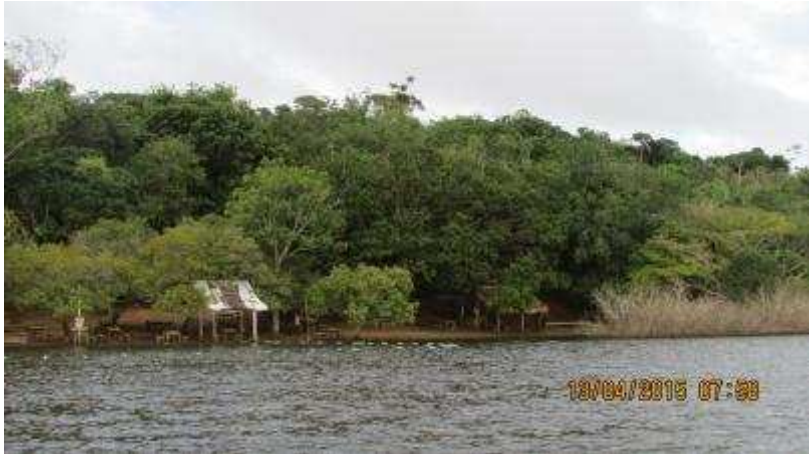
Vistoria – abril o/2015	Área aparentemente estável. Recobrimento da zona de praia e/ou talude devido ao aumento do nível do rio.

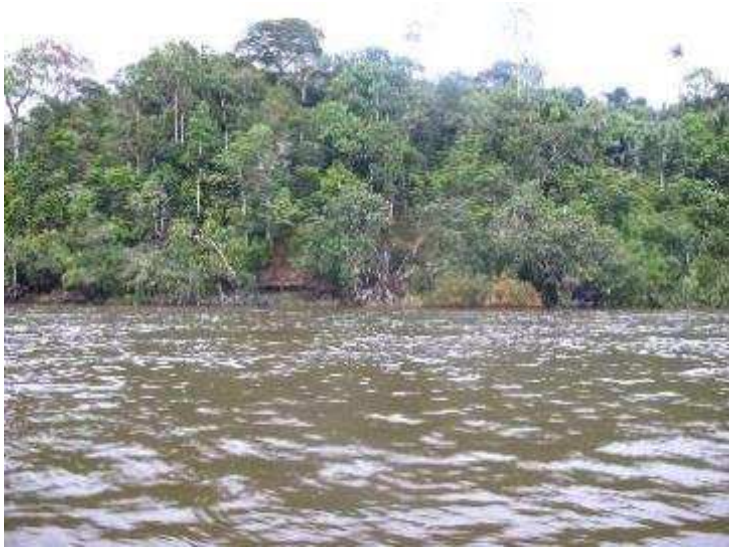
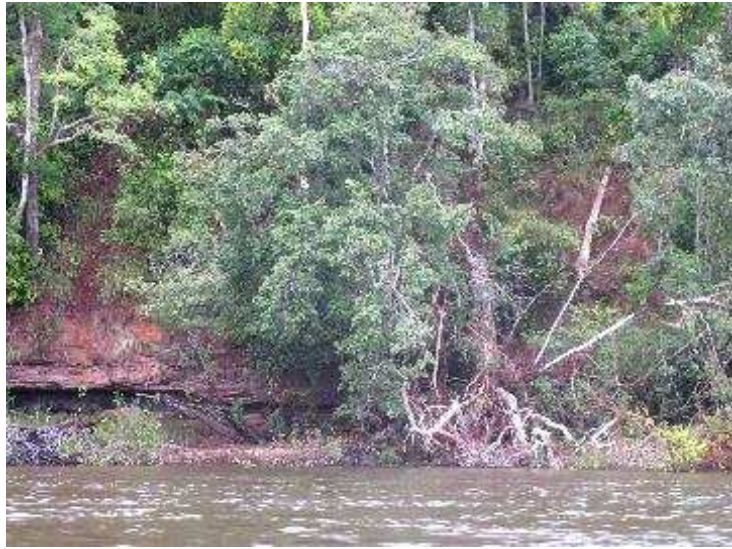
Ponto	Coordenadas UTM (fuso 22)		Solo	FOTOGRAFIAS
	R 29	364858	9639138	
Descrição - Reservatório	Vistoria – janeiro/2015	<p>Área aparentemente estável. Observa-se o aumento do nível do rio e consequente diminuição da zona de praia e da exposição dos blocos rochosos em relação à vistoria anterior.</p>

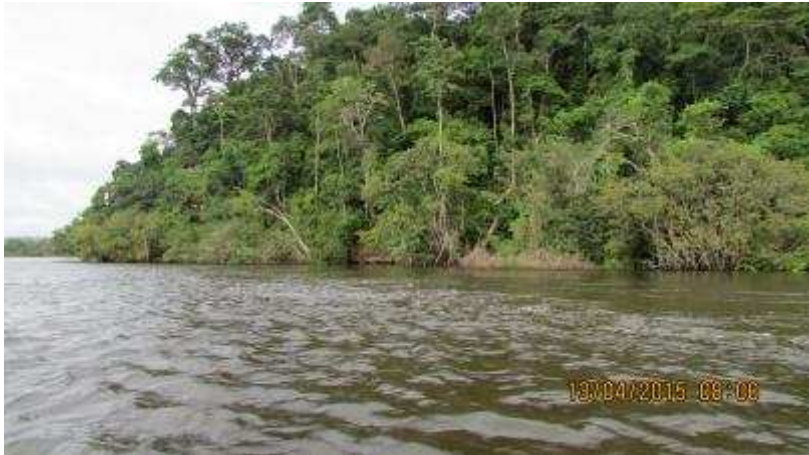
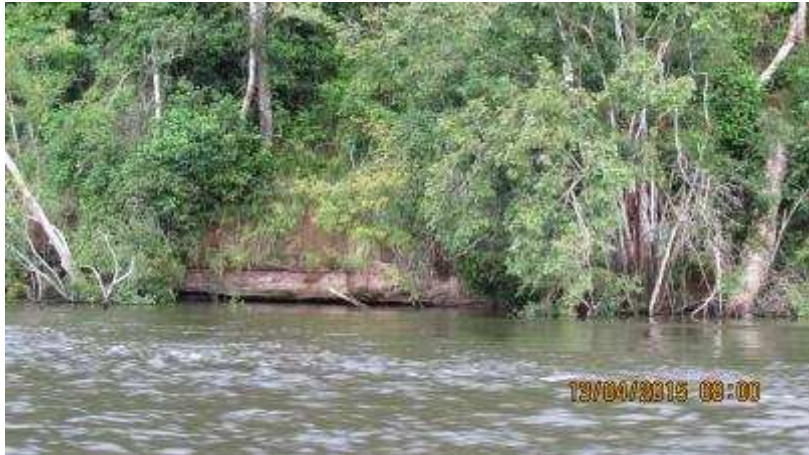
Vistoria – abril o/2015	<p>Área aparentemente estável.</p>

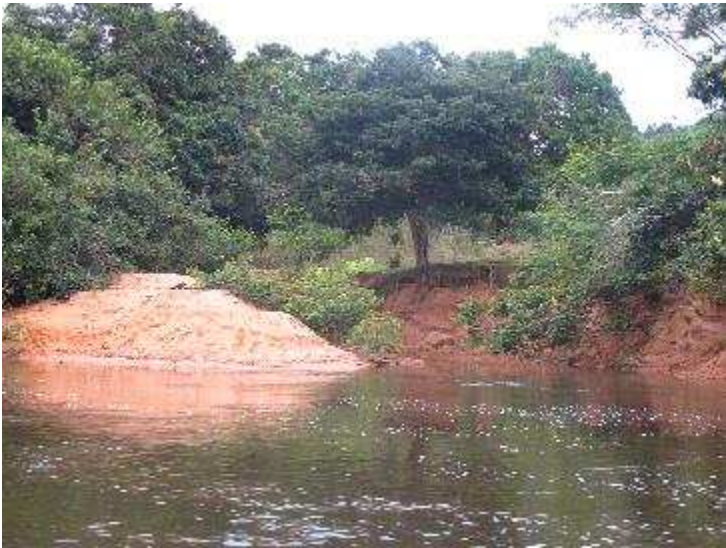
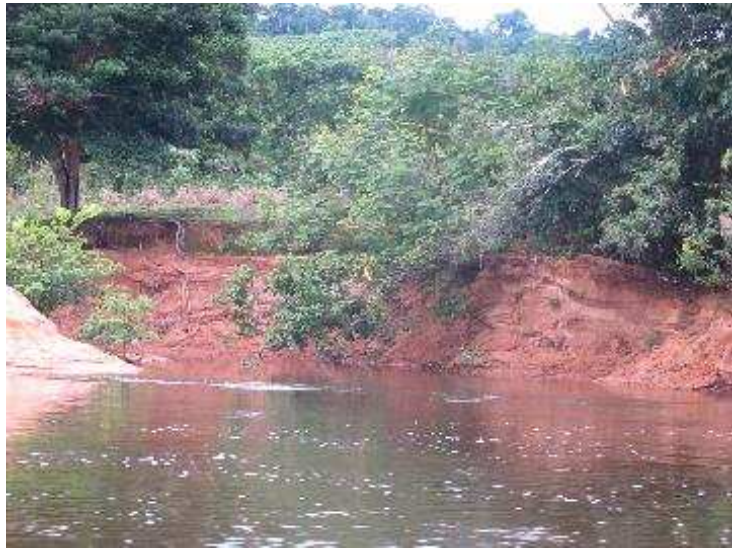
Ponto		Coordenadas UTM (fuso 22)		Solo		FOTOGRAFIAS
R 31		363338	9633826	Neossolo Flúvico		
Descrição - Reservatório	Vistoria – janeiro/2015	<p>Área aparentemente estável. Observa-se o aumento do nível do rio e consequente diminuição da zona de praia e exposição de blocos de rocha em relação à vistoria anterior.</p>

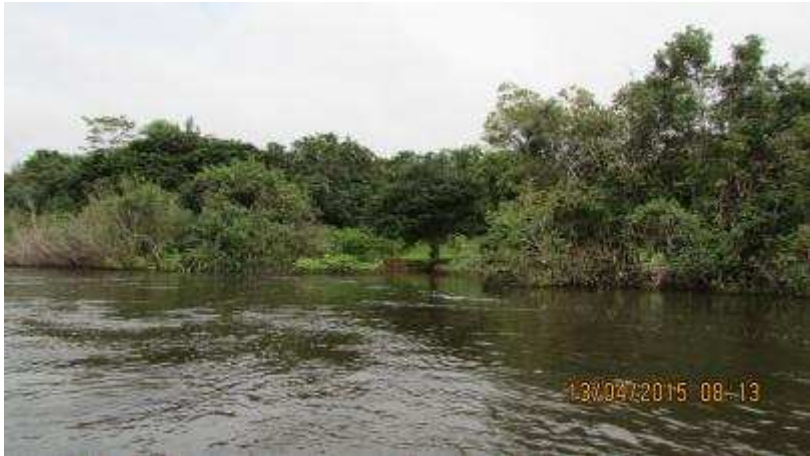
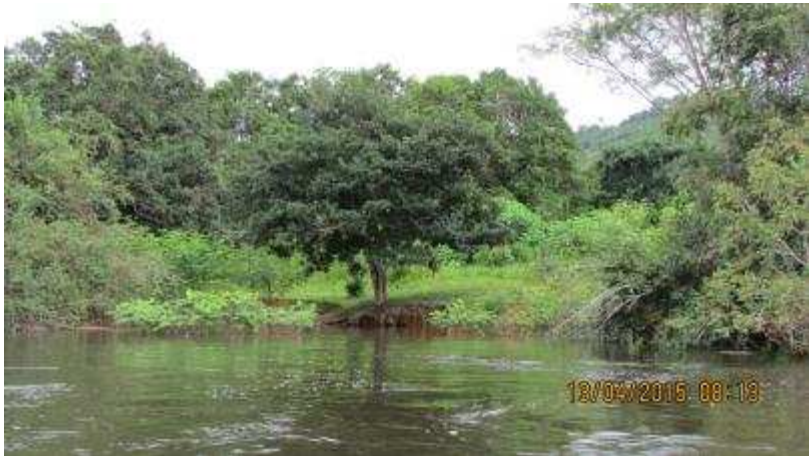
Vistoria – abril o/2015	<p>Área aparentemente estável. Observa-se o aumento do nível do rio e recobrimento do talude.</p>

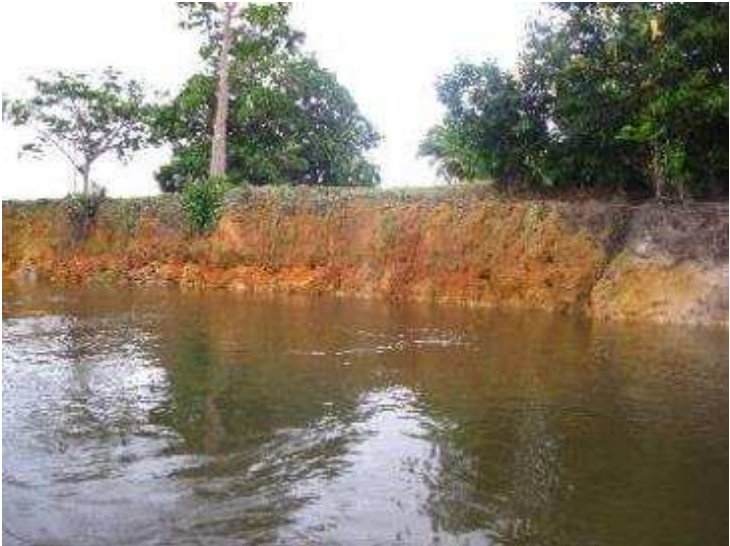
Ponto		Coordenadas UTM (fuso 22)		Solo	FOTOGRAFIAS
R 32		363075	9633642	Neossolo Flúvico	
Descrição - Reservatório	Vistoria – janeiro/2015	Área aparentemente estável.

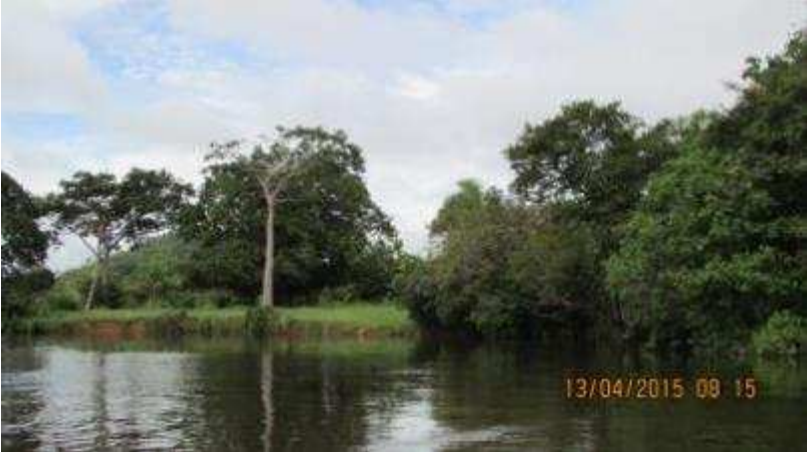
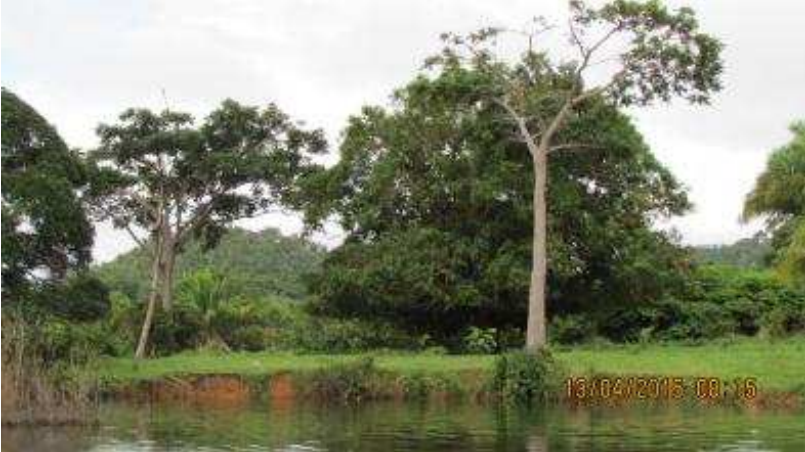
Vistoria – abril o/2015	Área aparentemente estável. Observa-se o aumento do nível do rio e menor exposição do talude.

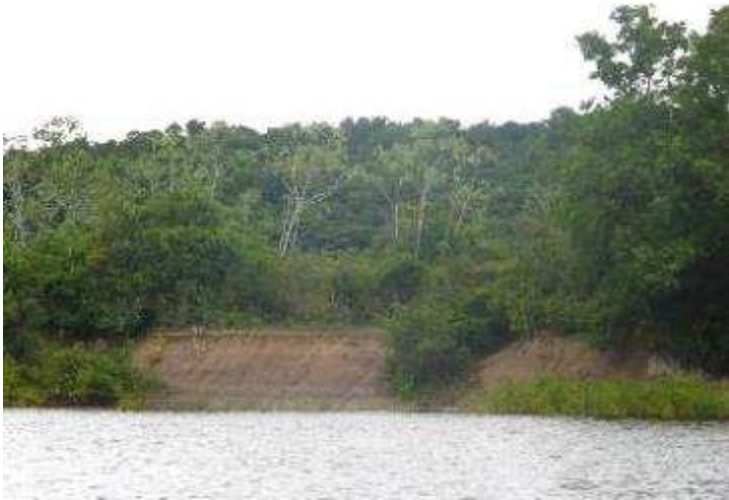
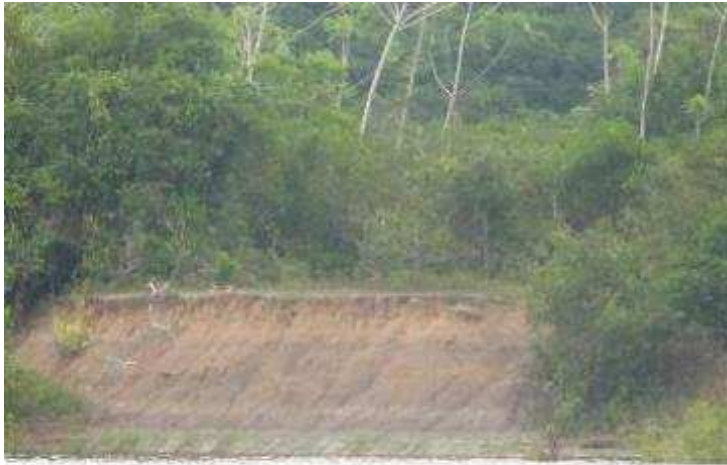
Ponto		Coordenadas UTM (fuso 22)		Solo	FOTOGRAFIAS	
R 33		362458	9629975	Cambissolo Háplico distrófico (eutrófico)		
Descrição - Reservatório	Vistoria – janeiro/2015	Área aparentemente estável.

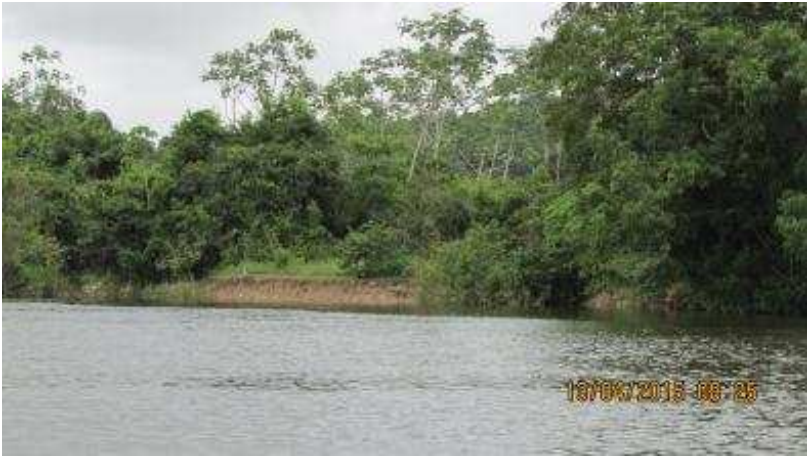
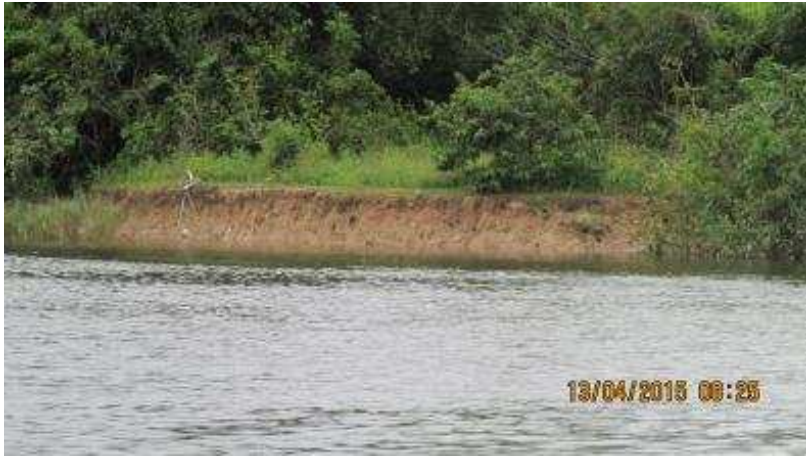
Vistoria – abril o/2015	Área aparentemente estável. Menor exposição do talude devido ao aumento do nível do rio. Talude ainda podendo sofrer processo erosivo, o que determina a continuidade de seu monitoramento.

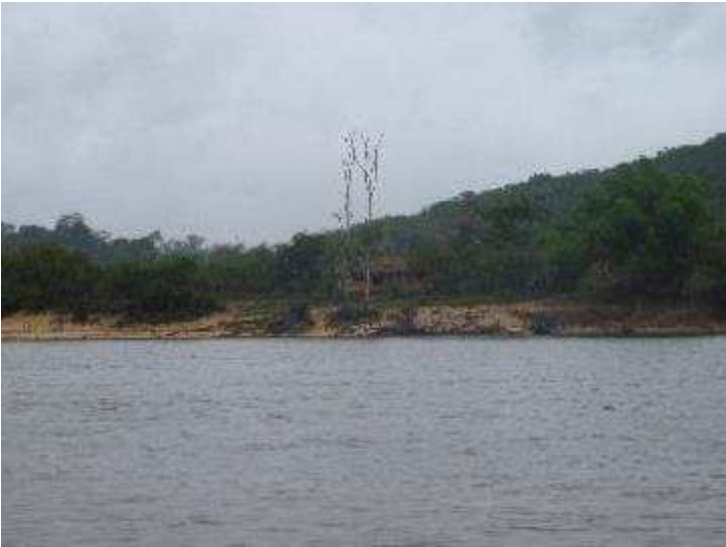
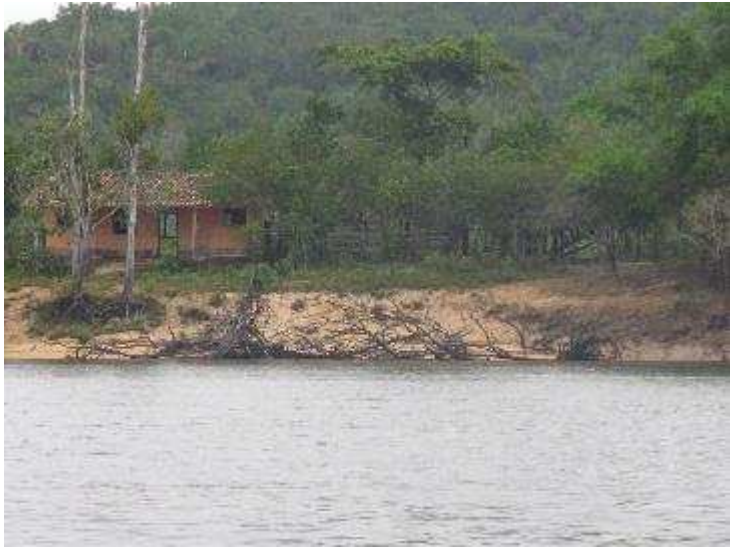
Ponto	Coordenadas UTM (fuso 22)		Solo	FOTOGRAFIAS
	R 35	364829	9621958	
Descrição - Reservatório	Vistoria – janeiro/2015	Área aparentemente estável.

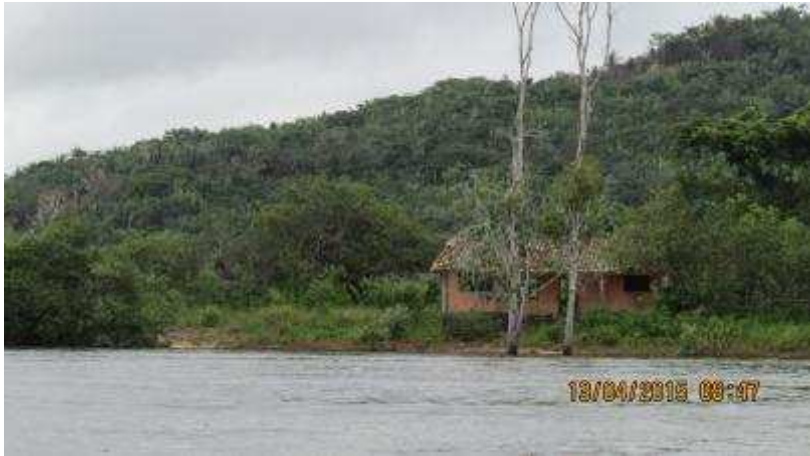
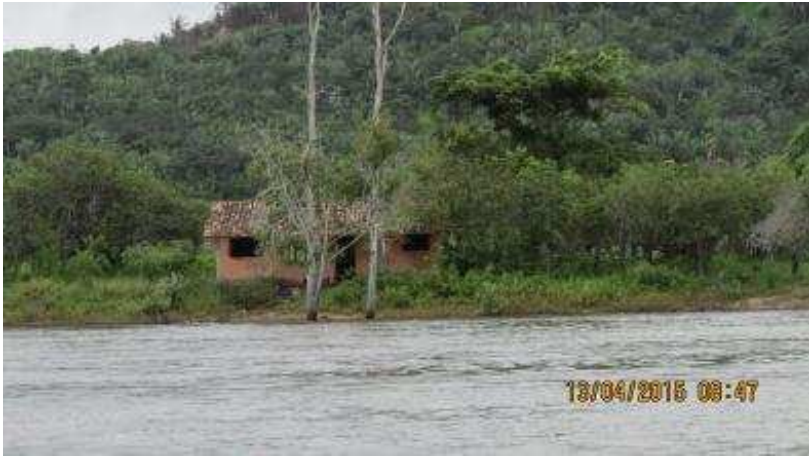
Vistoria – abril o/2015	Área aparentemente estável. Observa-se o aumento do nível do rio e recobrimento do talude.

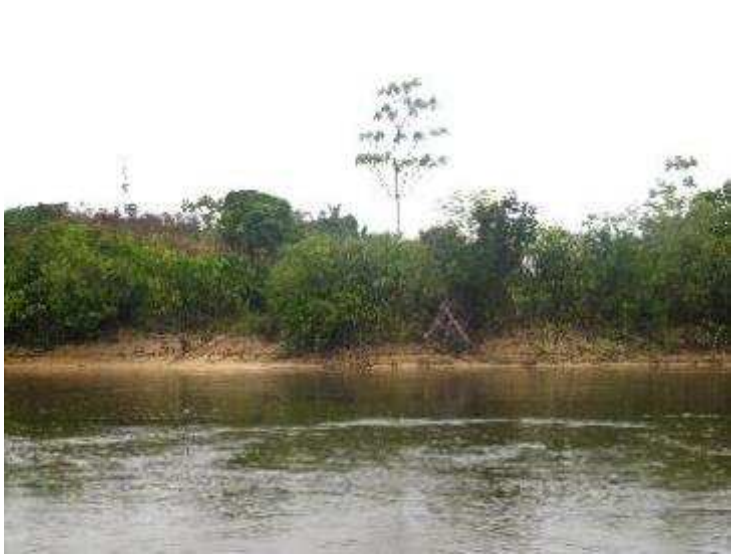
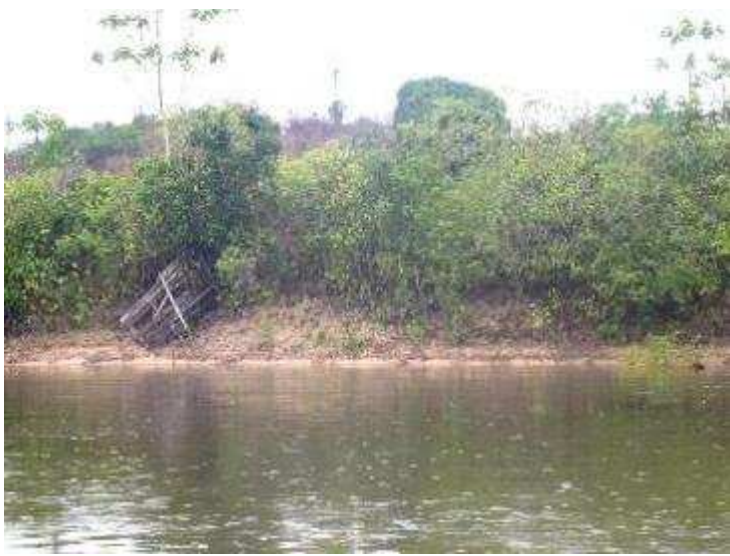
Ponto		Coordenadas UTM (fuso 22)		Solo		FOTOGRAFIAS
R 36		366639	9625734	Neossolo Flúvico		
Descrição - Reservatório	Vistoria – janeiro/2015	Área aparentemente estável.

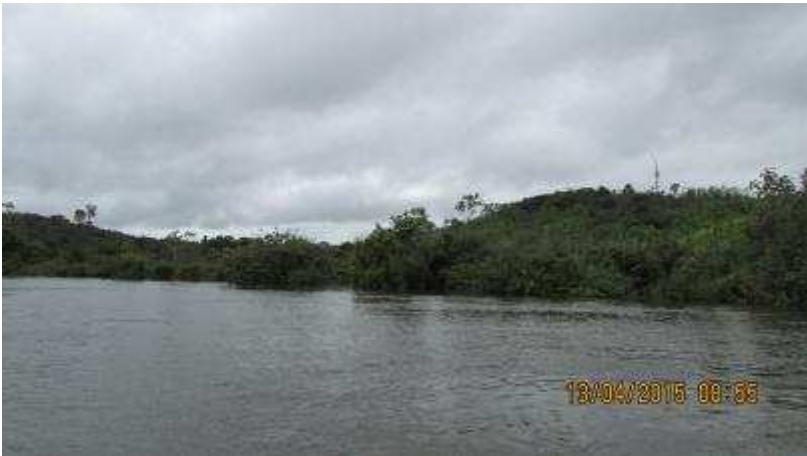
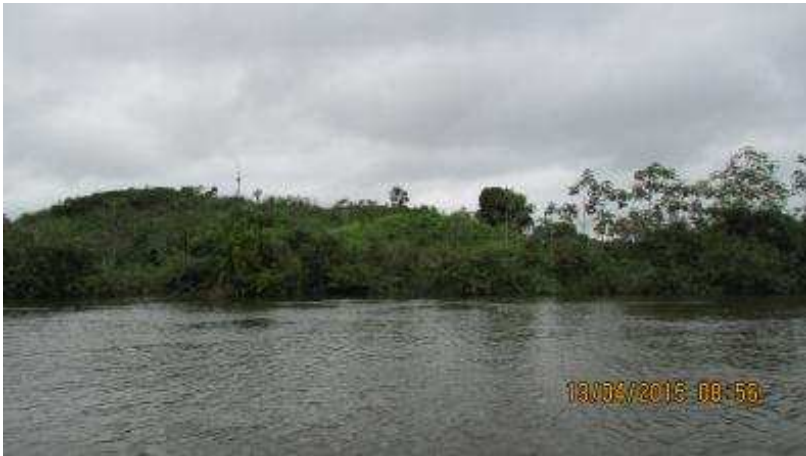
Vistoria – abril o/2015	Área aparentemente estável. Observa-se o aumento do nível do rio e recobrimento do talude.

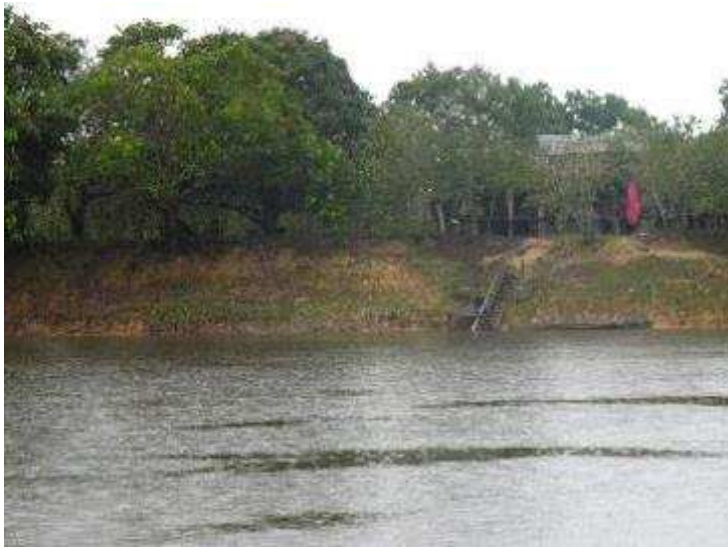
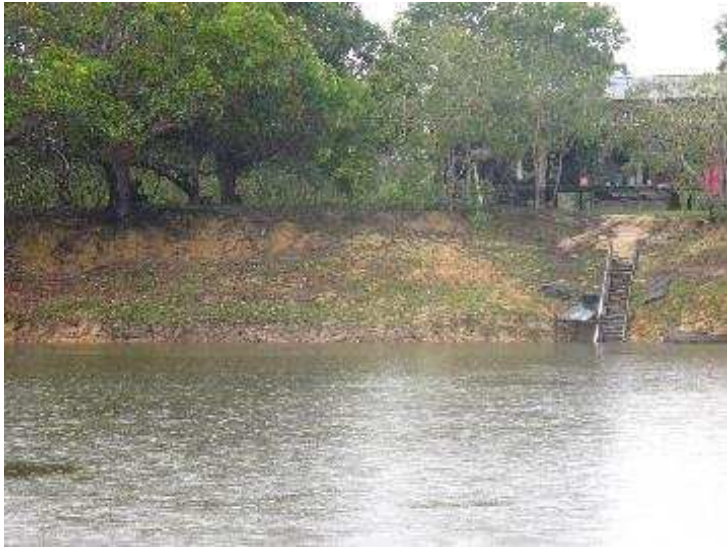
Ponto		Coordenadas UTM (fuso 22)		Solo	FOTOGRAFIAS
R 37		366907	9627036	Neossolo Flúvico	
Descrição - Reservatório	Vistoria – janeiro/2015	Área aparentemente estável.

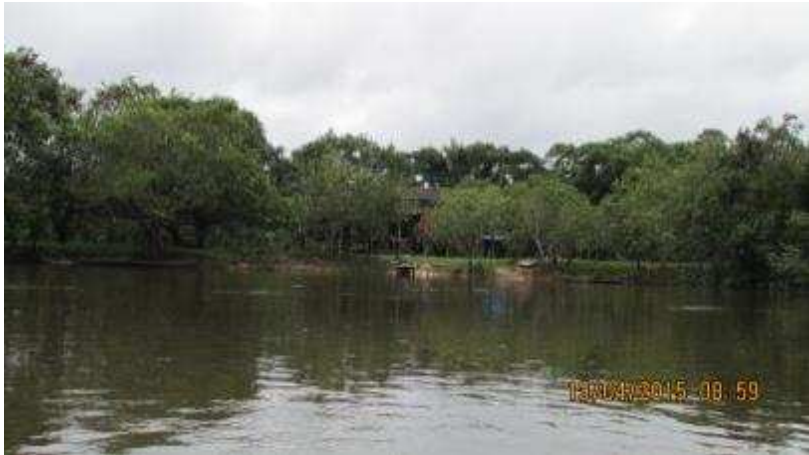
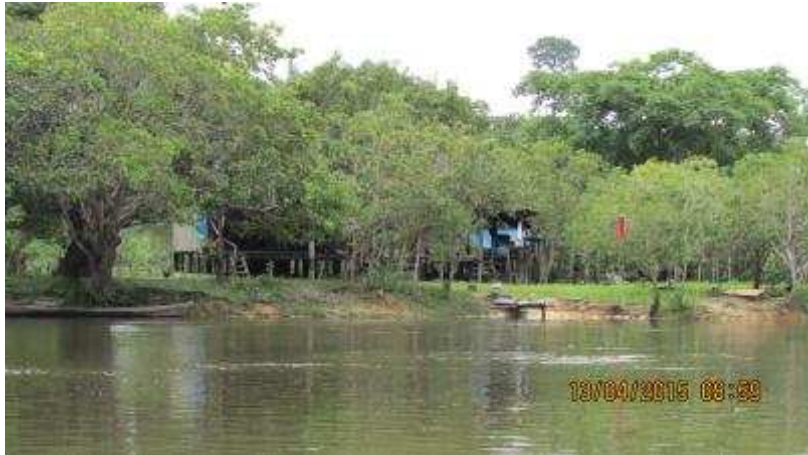
Vistoria – abril o/2015	Área aparentemente estável. Observa-se o aumento do nível do rio e recobrimento do talude.

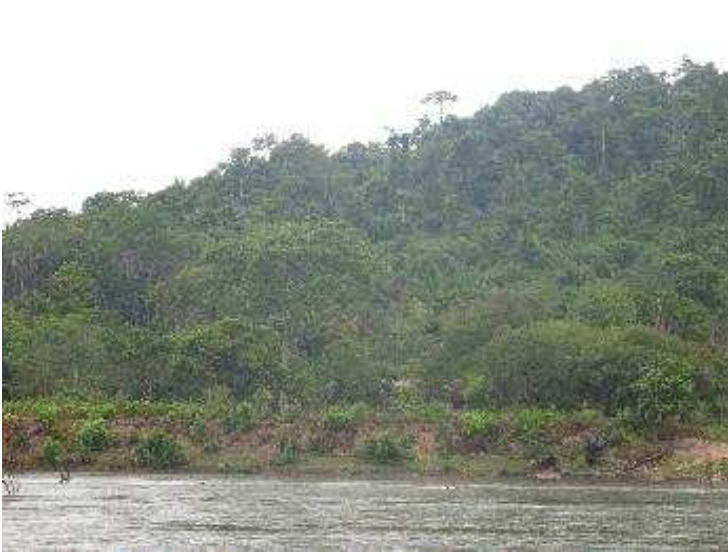
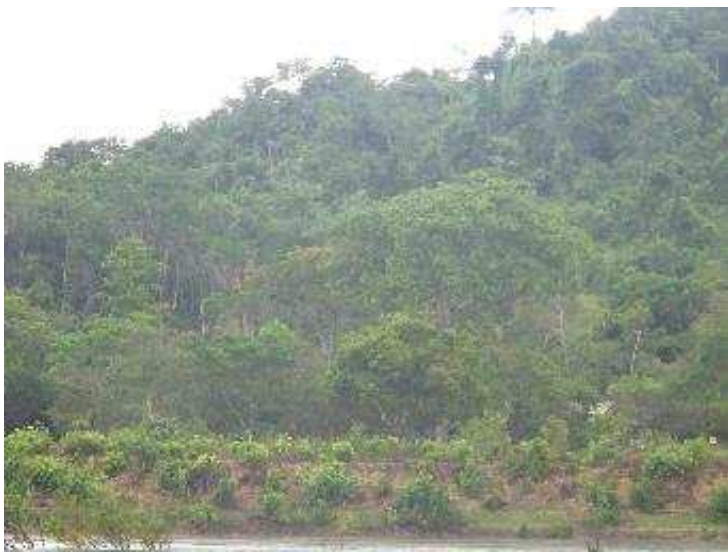
Ponto		Coordenadas UTM (fuso 22)		Solo	FOTOGRAFIAS
R 38		366899	9628552	Neossolo Flúvico	
Descrição - Reservatório	Vistoria – janeiro/2015	<p>Área aparentemente estável. Devido ao aumento do nível do rio ocorre a diminuição da exposição dos blocos de rocha e do talude.</p>

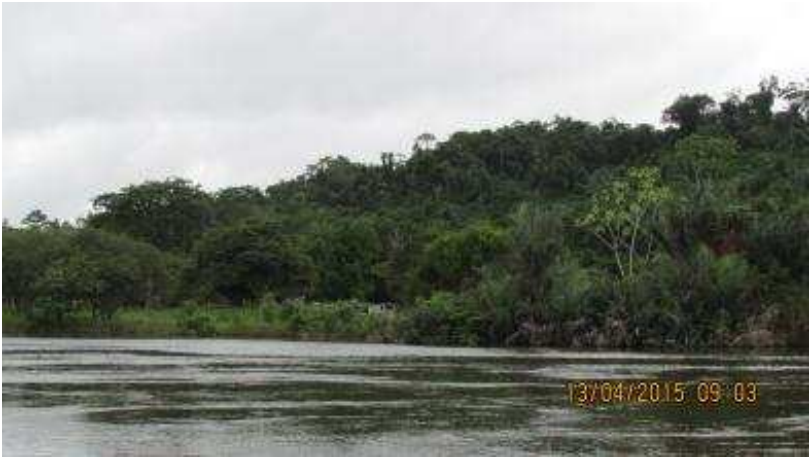
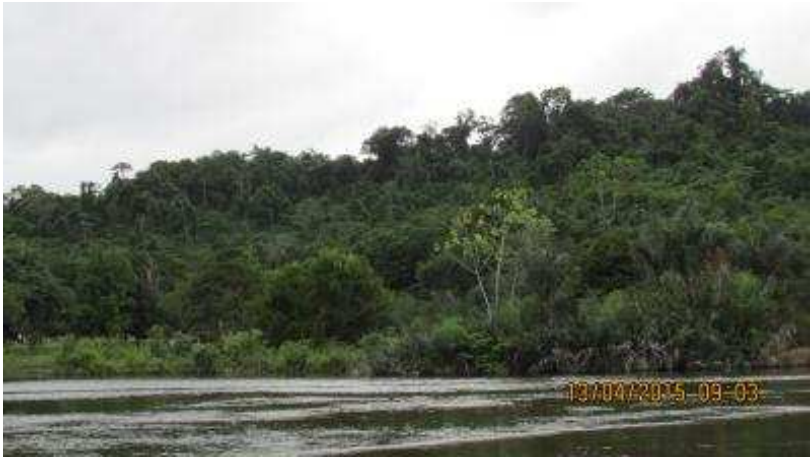
Vistoria – abril o/2015	<p>Área aparentemente estável. Observa-se o aumento do nível do rio e recobrimento do talude.</p>

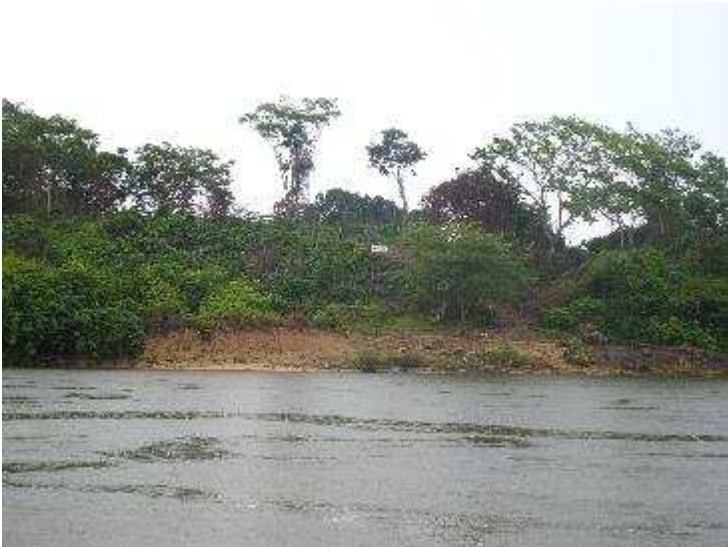
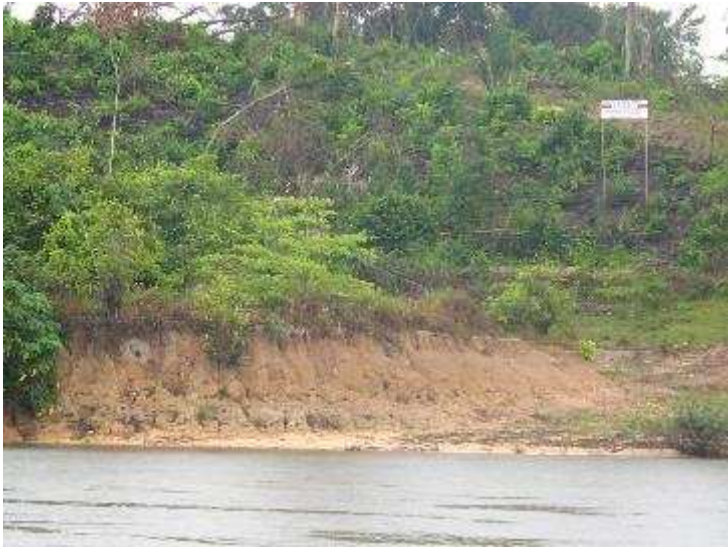
Ponto		Coordenadas UTM (fuso 22)		Solo		FOTOGRAFIAS
R 39		367132	9629364	Nitossolo Háptico eutrófico		
Descrição - Reservatório	Vistoria – janeiro/2015	Área aparentemente estável. Devido ao aumento do nível do rio ocorre a diminuição da exposição da zona de praia.
