9º RELATÓRIO DE ANDAMENTO DO PBA E DO ATENDIMENTO DE
CONDICIONANTES

CAPÍTULO 2 – ANDAMENTO DO PROJETO BÁSICO AMBIENTAL

**Anexo 10.3 - 5 - Registro Fotográfico dos Pontos de
Monitoramento_1º SEMESTRE 2015**

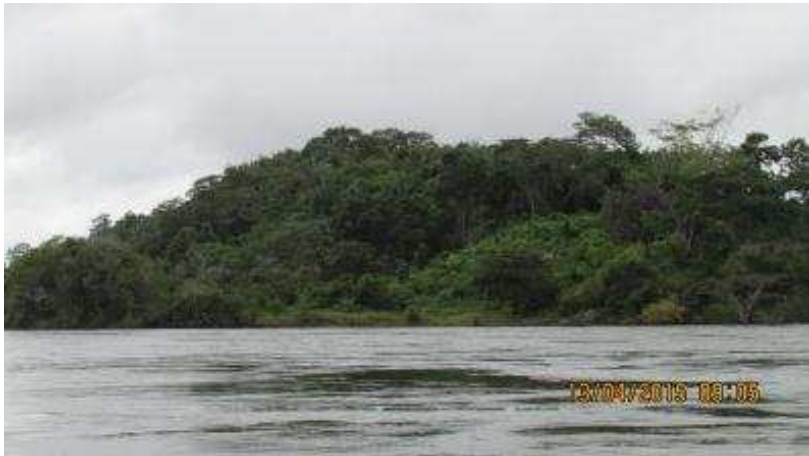
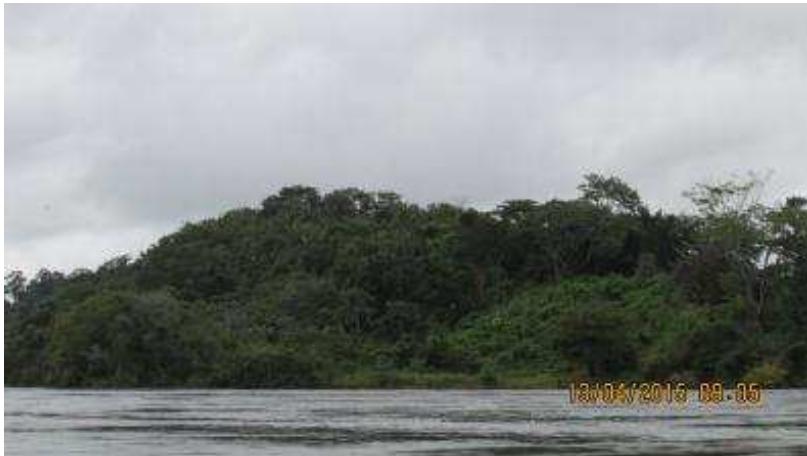
Vistoria – abril o/2015	Área aparentemente estável. Observa-se o aumento do nível do rio e recobrimento do talude e da zona de praia.

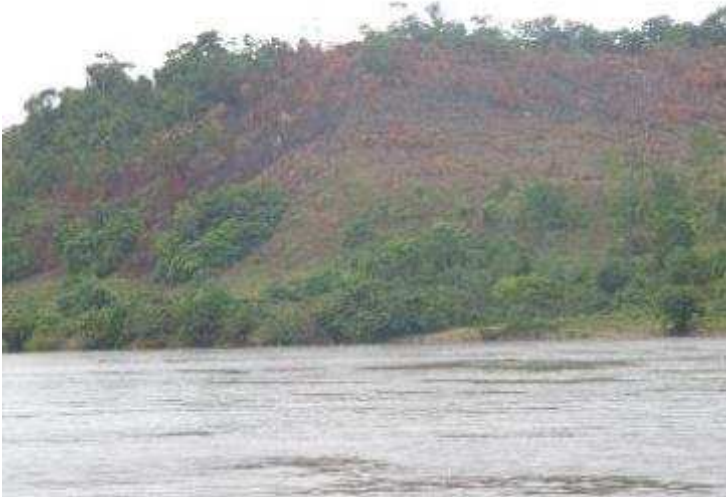
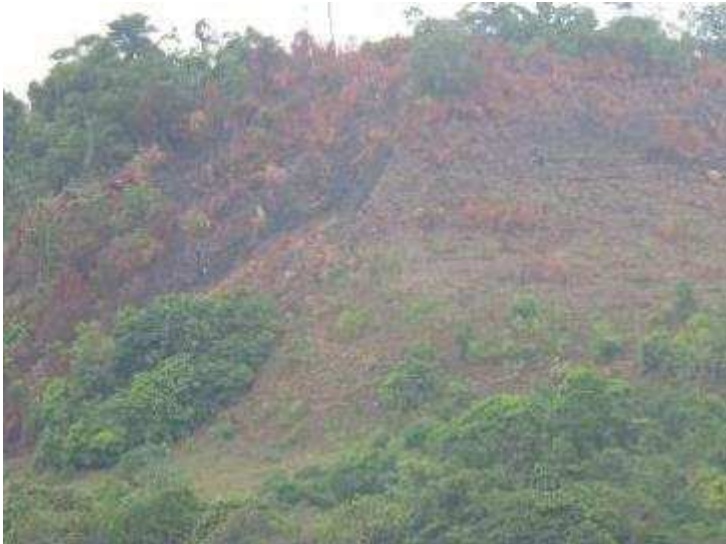
Ponto		Coordenadas UTM (fuso 22)		Solo	FOTOGRAFIAS	
R 40 / ENC 14		367878	9637632	Latossolo Vermelho-amarelo distrófico		
Descrição - Reservatório	Vistoria – janeiro/2015	<p>Área aparentemente estável. Observa-se a diminuição da vegetação e, devido ao aumento do nível do rio, ocorre a diminuição da exposição do talude.</p>

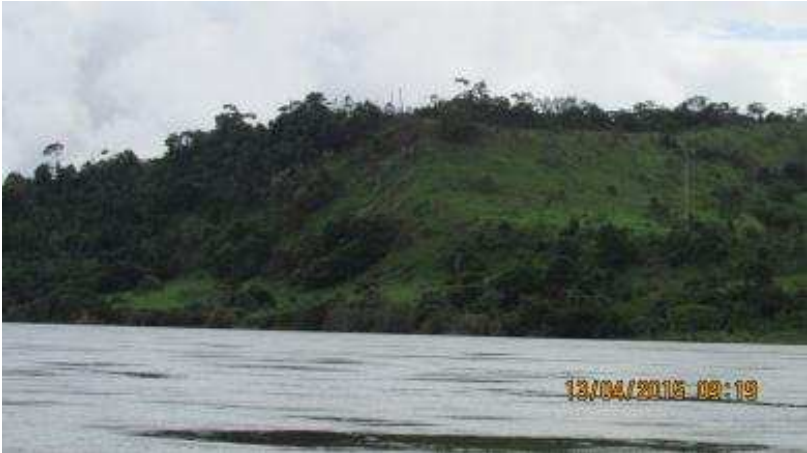
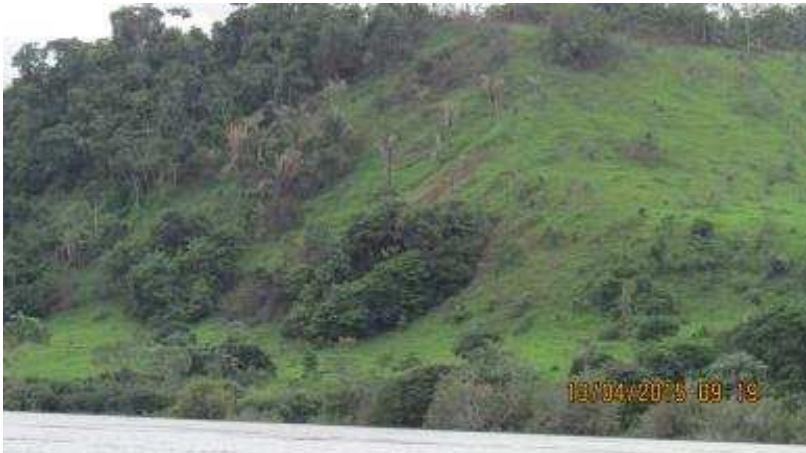
Vistoria – abril o/2015	<p>Área aparentemente estável</p>

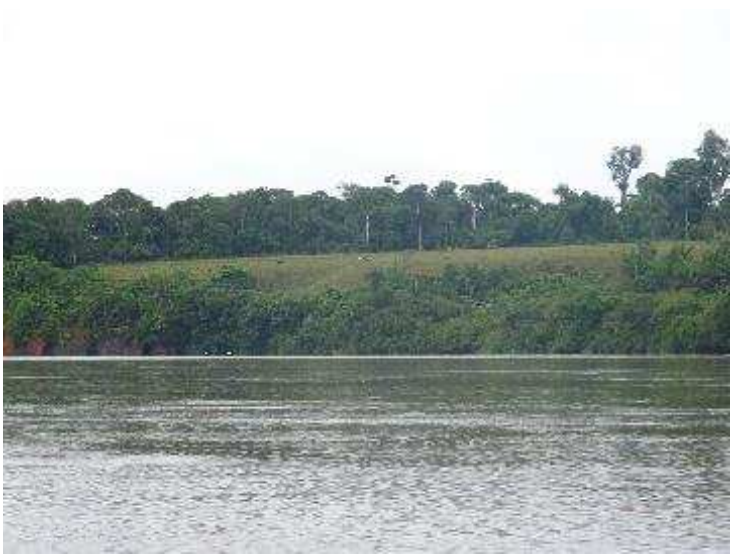
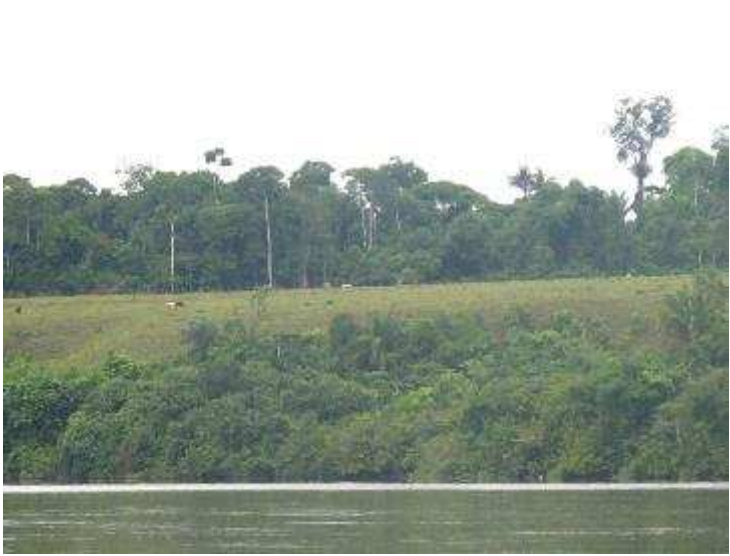
Ponto	Coordenadas UTM (fuso 22)		Solo	FOTOGRAFIAS
	R 41	368292	9639756	
Descrição - Reservatório	Vistoria – janeiro/2015	Área aparentemente estável.

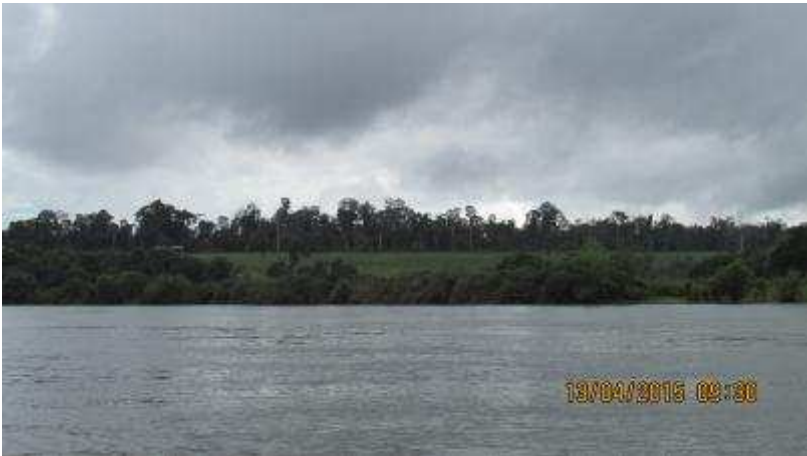
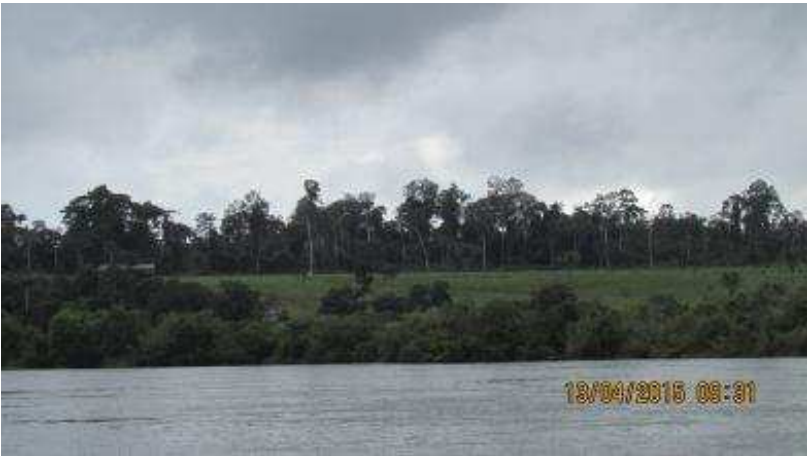
Vistoria – abril o/2015	Área aparentemente estável.

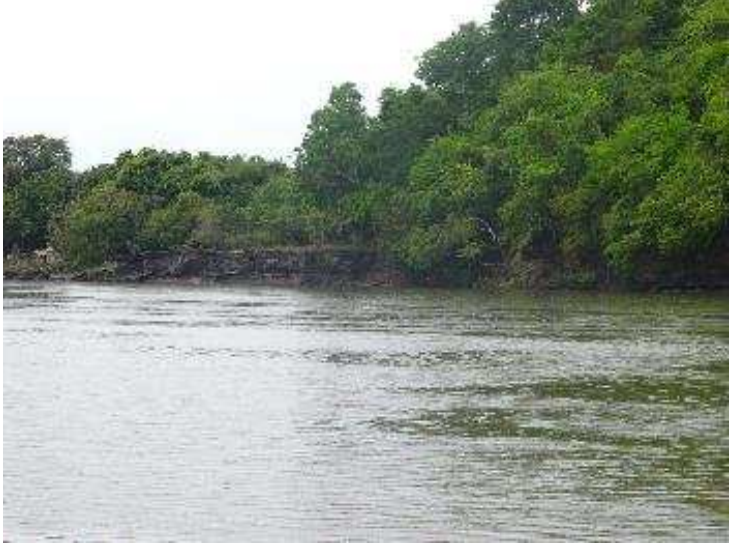
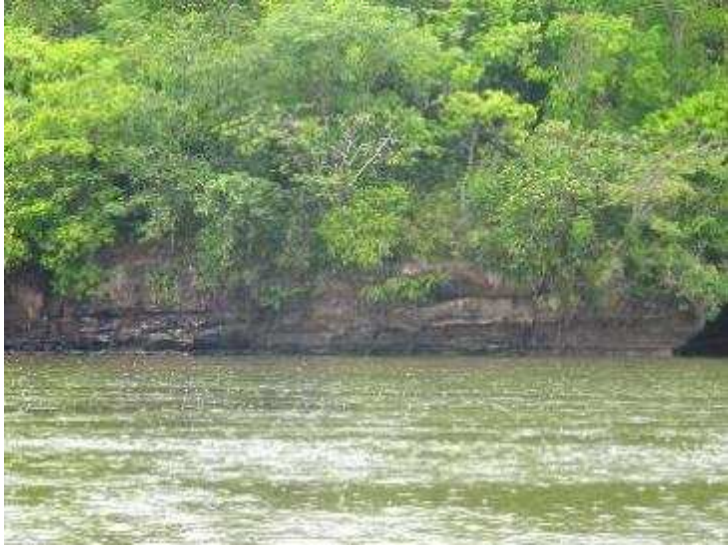
Ponto	Coordenadas UTM (fuso 22)		Solo	FOTOGRAFIAS	
	R 42	367854	9640521		
Descrição - Reservatório	Vistoria – janeiro/2015	Área aparentemente estável.

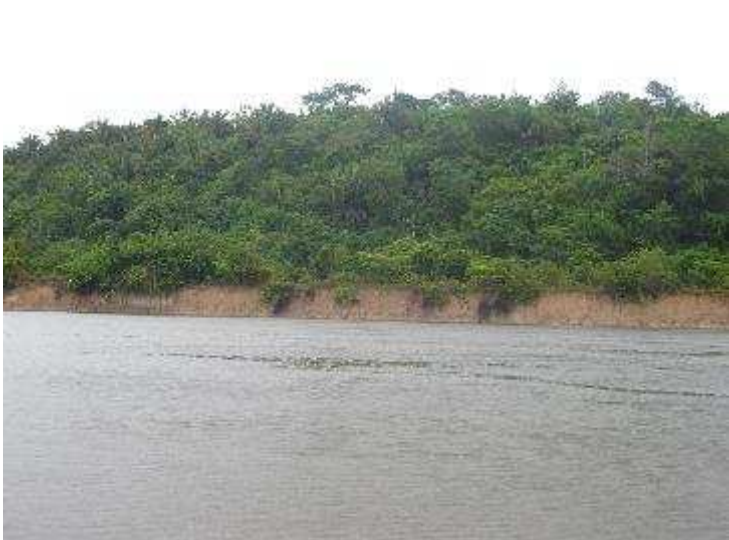
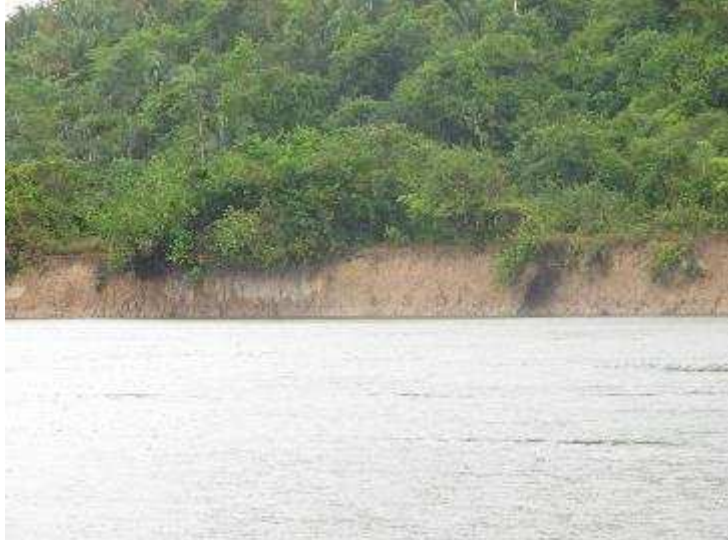
Ponto	Coordenadas UTM (fuso 22)		Solo	FOTOGRAFIAS
	R 43	367329	9629114	
Descrição - Reservatório	Vistoria – janeiro/2015	Área aparentemente estável.

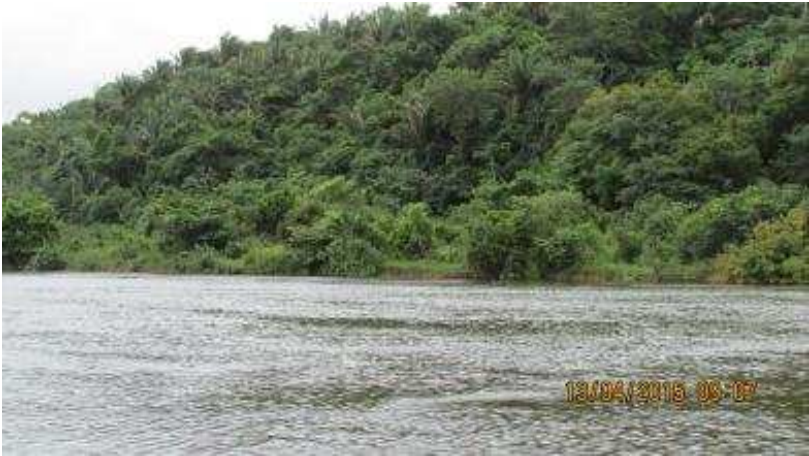
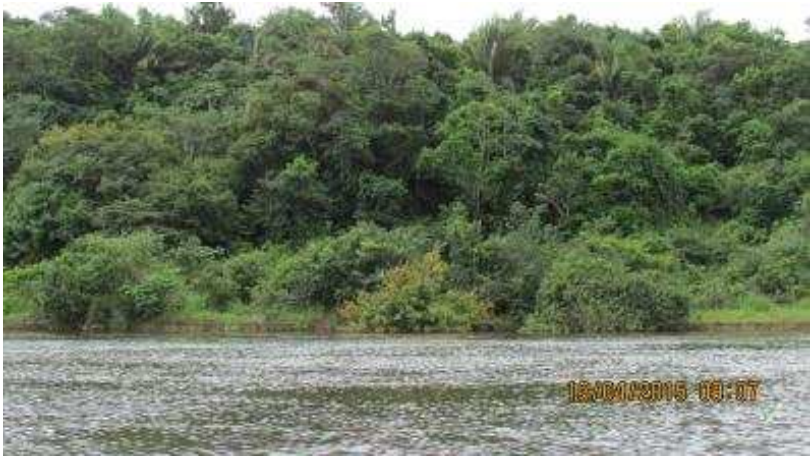
Vistoria – abril o/2015	Área aparentemente estável. Observa-se o aumento do nível do rio e recobrimento do talude.

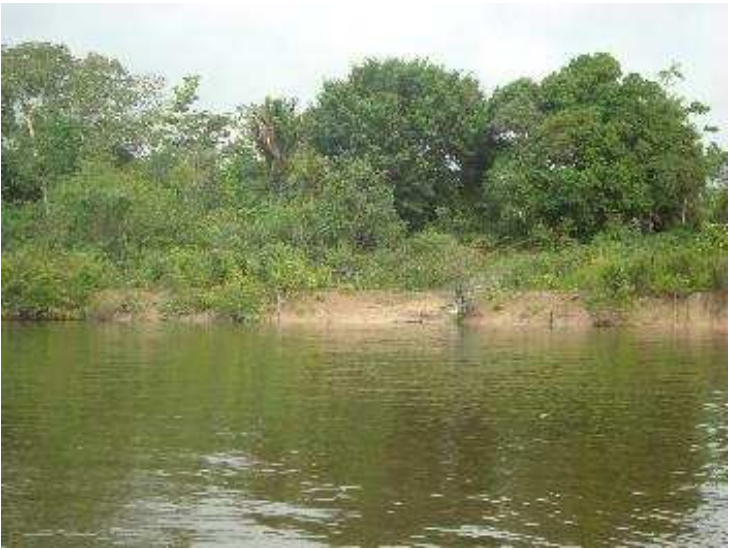
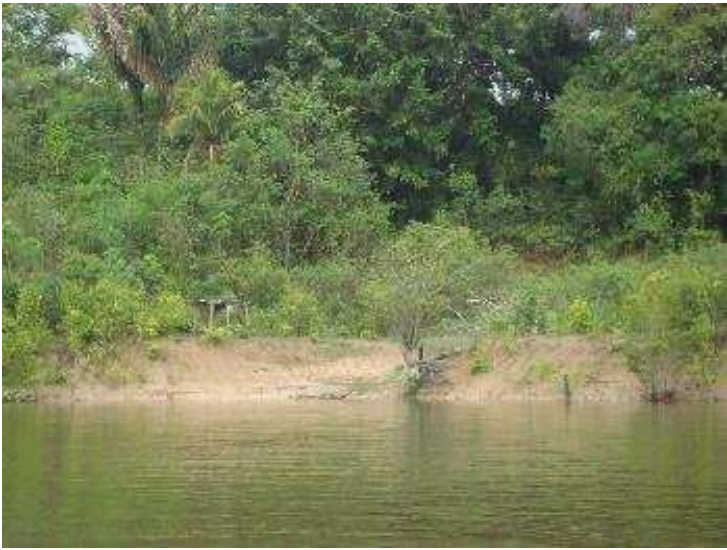
Ponto	Coordenadas UTM (fuso 22)		Solo	FOTOGRAFIAS
	R 44	367098	9625120	
Descrição - Reservatório	Vistoria - janeiro/2015	Área aparentemente estável.

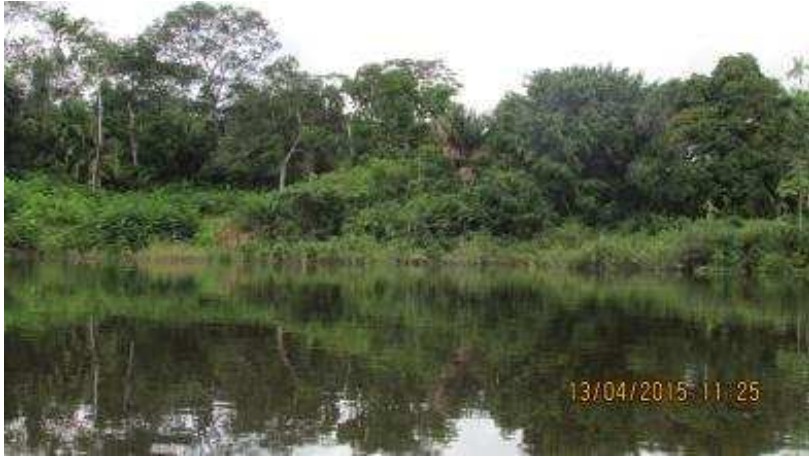
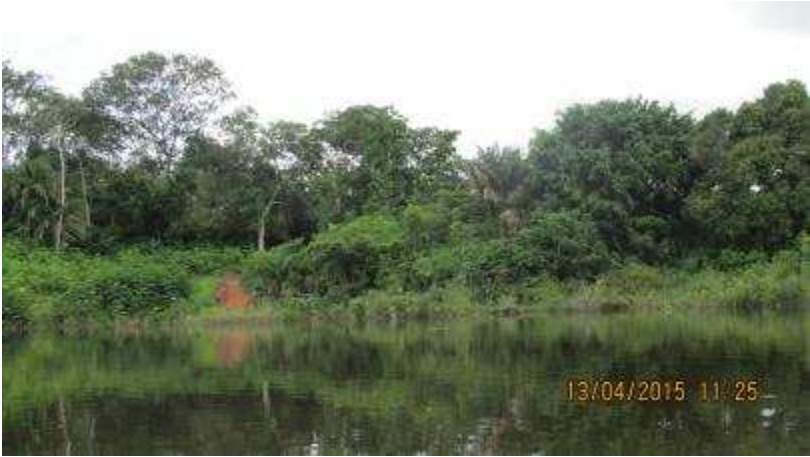
Vistoria - abril o/2015	Área aparentemente estável. Observa-se o aumento do nível do rio e recobrimento do talude.

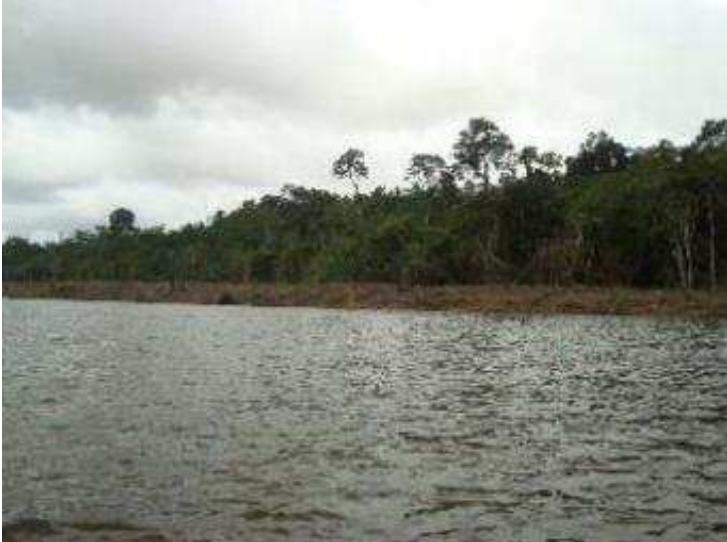
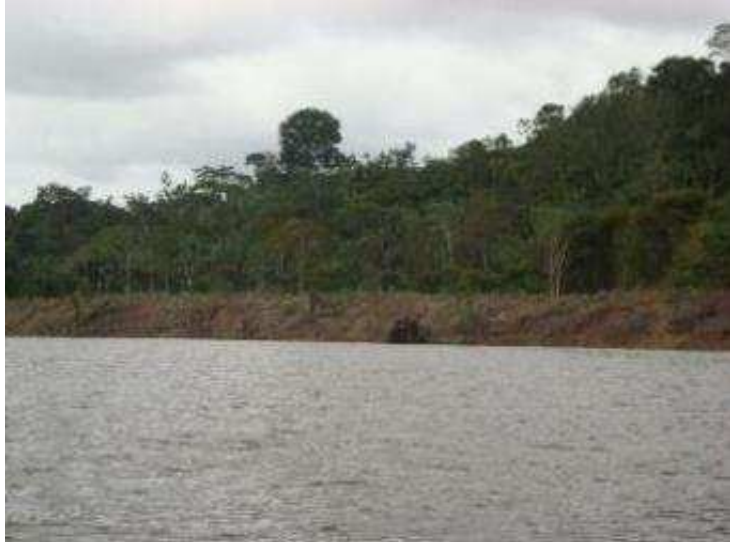
Ponto	Coordenadas UTM (fuso 22)		Solo	FOTOGRAFIAS
	R 45	395158	9626723	
Descrição - Reservatório	Vistoria – janeiro/2015	Área aparentemente estável. Não foram observadas mudanças em relação à última vistoria.

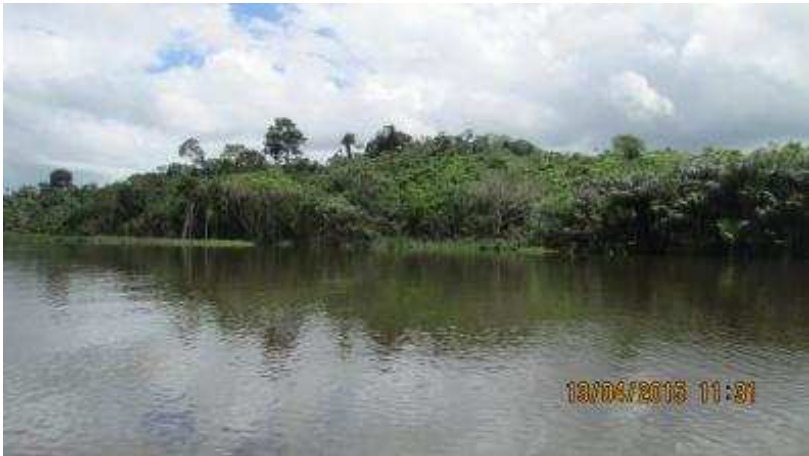
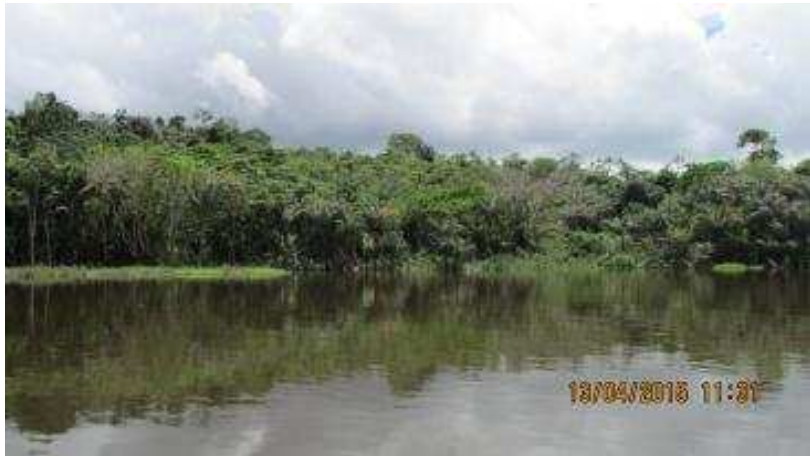
Vistoria – abril o/2015	Área aparentemente estável. Observa-se o aumento do nível do rio e recobrimento do talude.

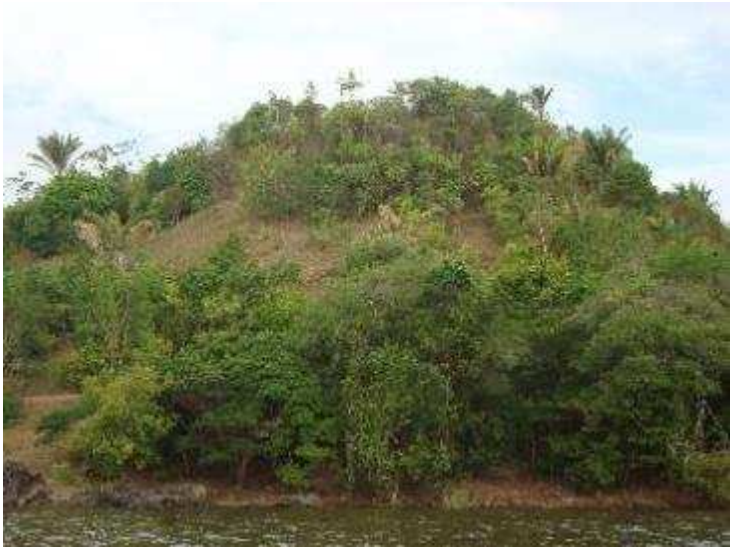
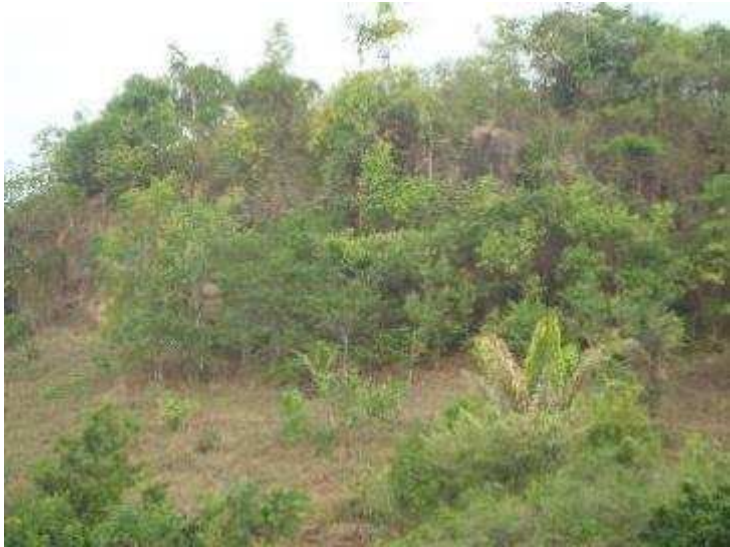
Ponto	Coordenadas UTM (fuso 22)		Solo	FOTOGRAFIAS
	ENC 03	382690	9640953	
Descrição - Reservatório	Vistoria – janeiro/2015	Área aparentemente estável.

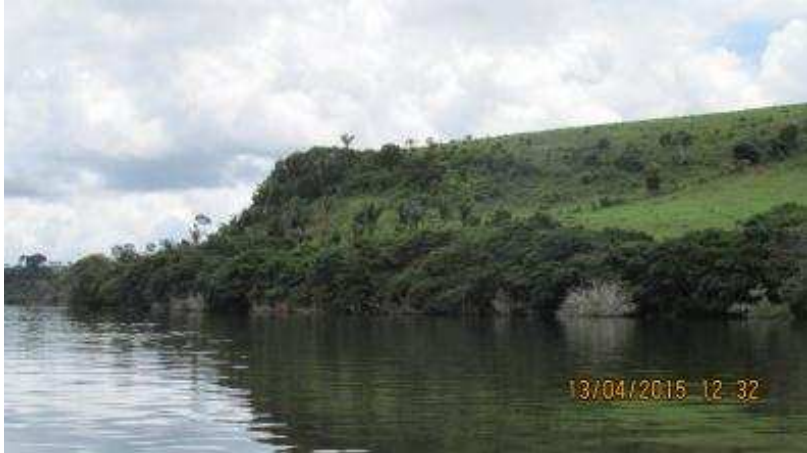
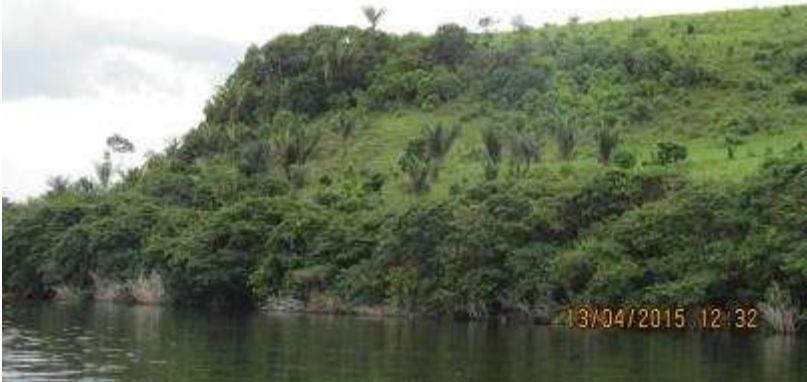
Vistoria – abril o/2015	Área aparentemente estável.

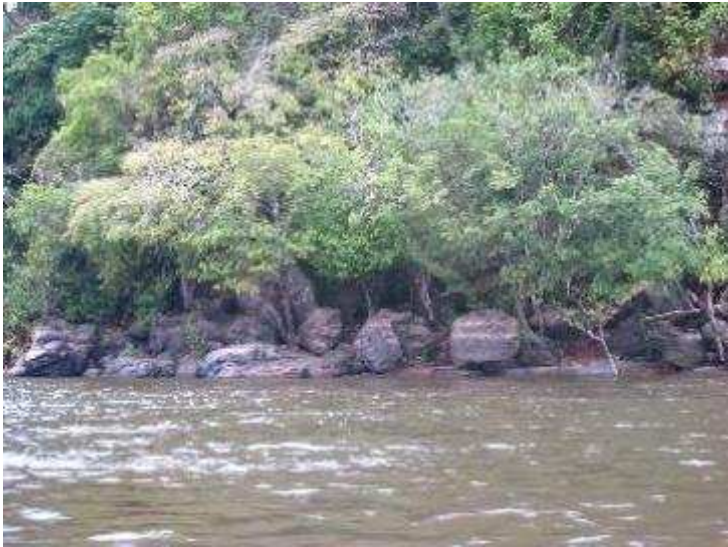
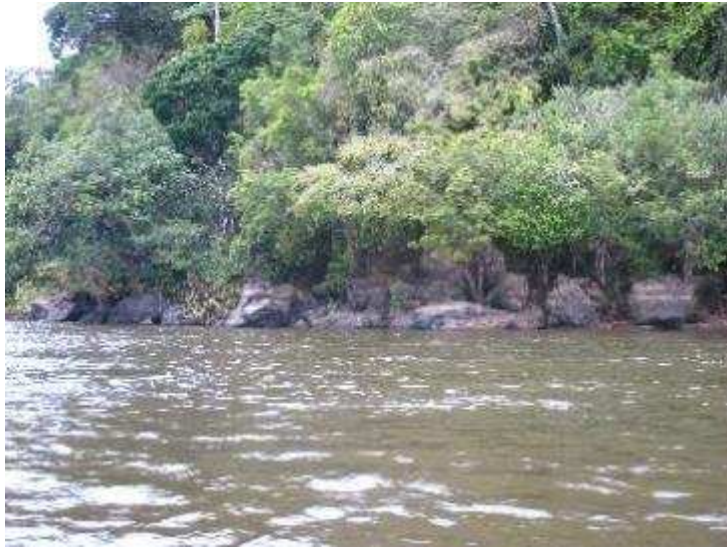
Ponto		Coordenadas UTM (fuso 22)		Solo	FOTOGRAFIAS
ENC 04		364897	9639117	Latossolo Vermelho distrófico	
Descrição - Reservatório	Vistoria – janeiro/2015	Área aparentemente estável. Notar a presença de grande quantidade de blocos na base do talude, margem do rio.

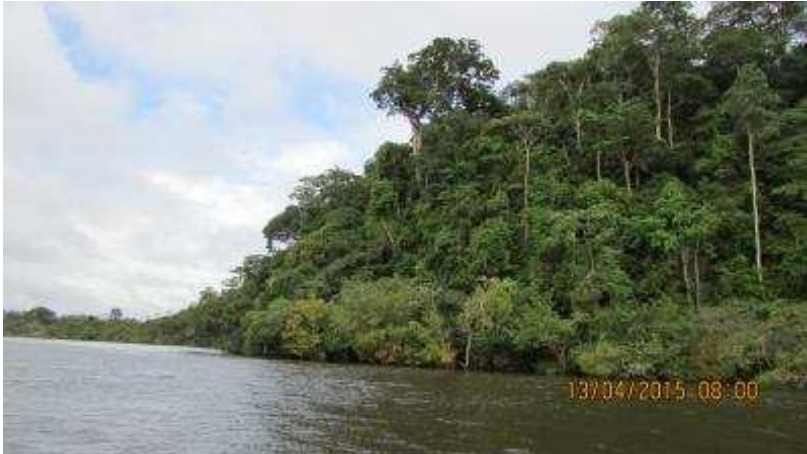
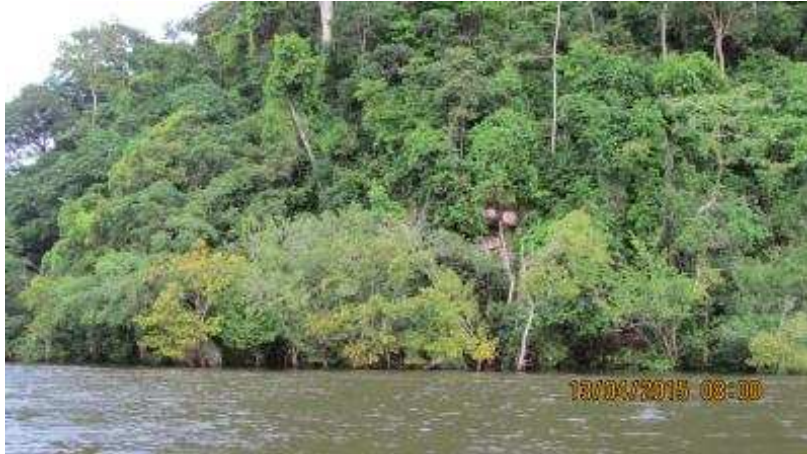
Vistoria – abril o/2015	Área aparentemente estável. Observa-se o aumento do nível do rio e conseqüente recobrimento dos blocos de rocha.

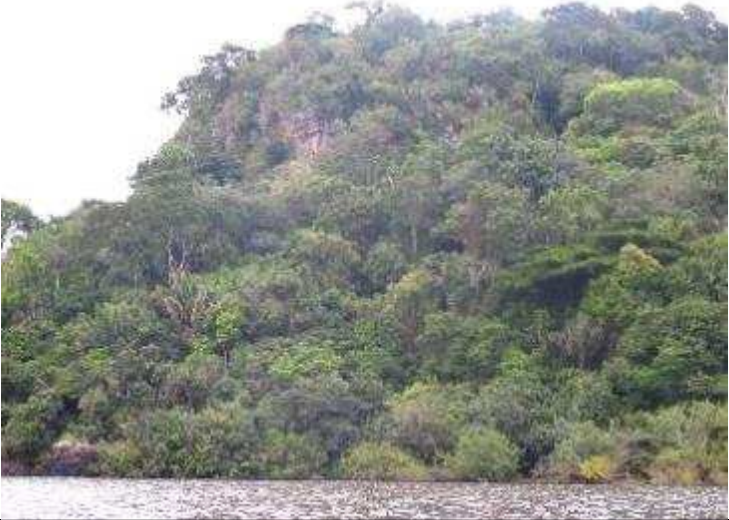
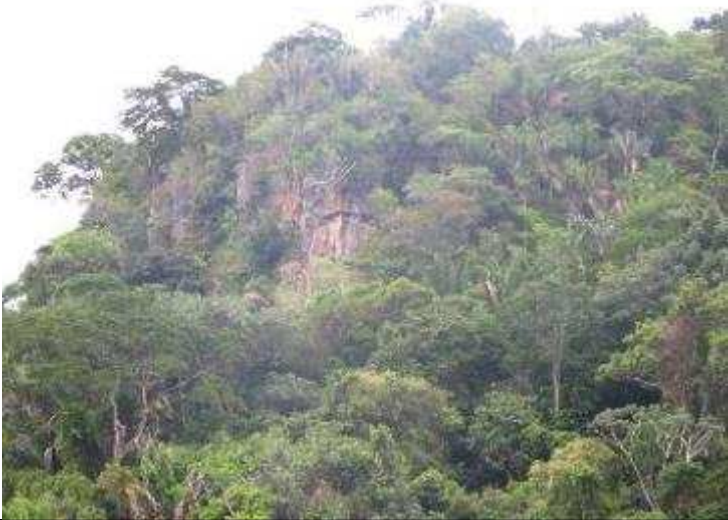
Ponto		Coordenadas UTM (fuso 22)		Solo		FOTOGRAFIAS
ENC 05		364518	9636981	Latossolo Vermelho distrófico		
Descrição - Reservatório	Vistoria – janeiro/2015	Área aparentemente estável.

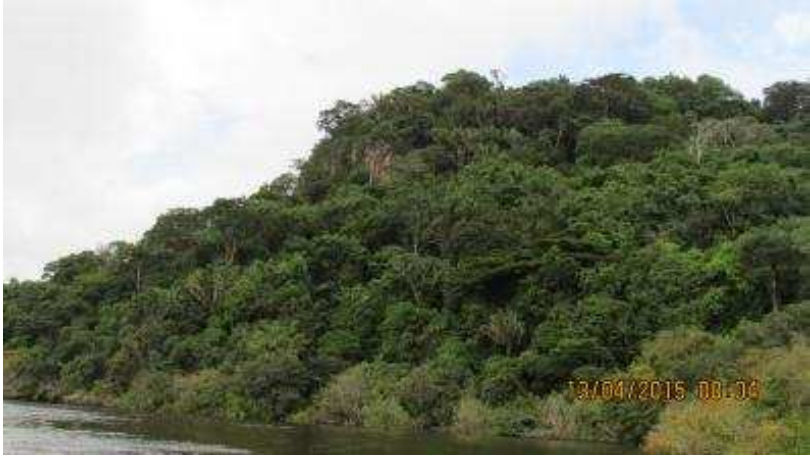
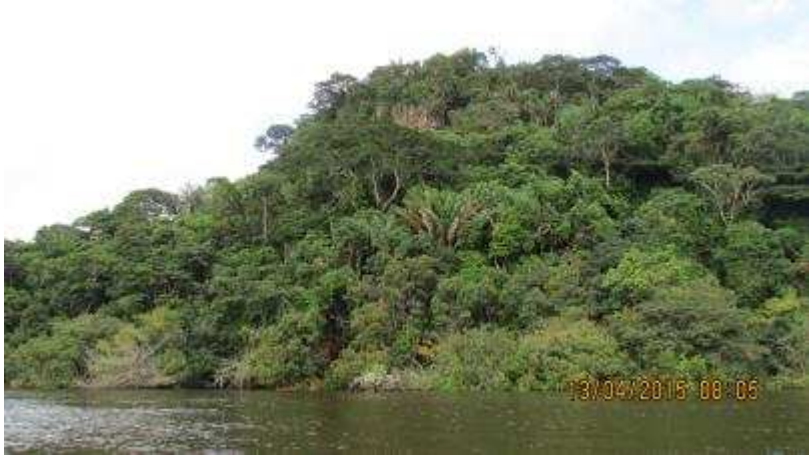
Vistoria – abril o/2015	Área aparentemente estável.

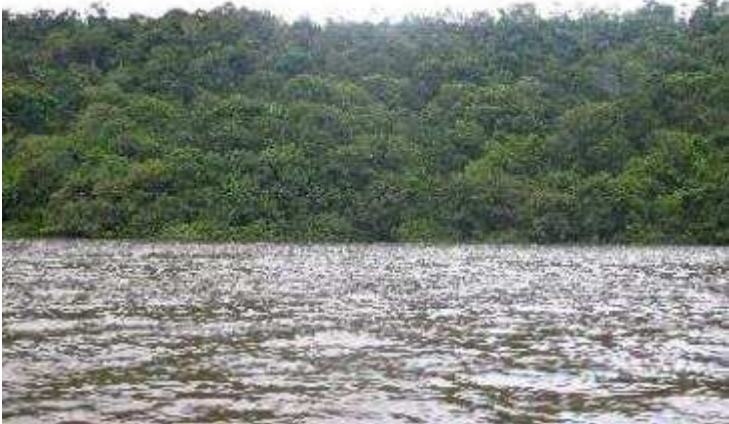
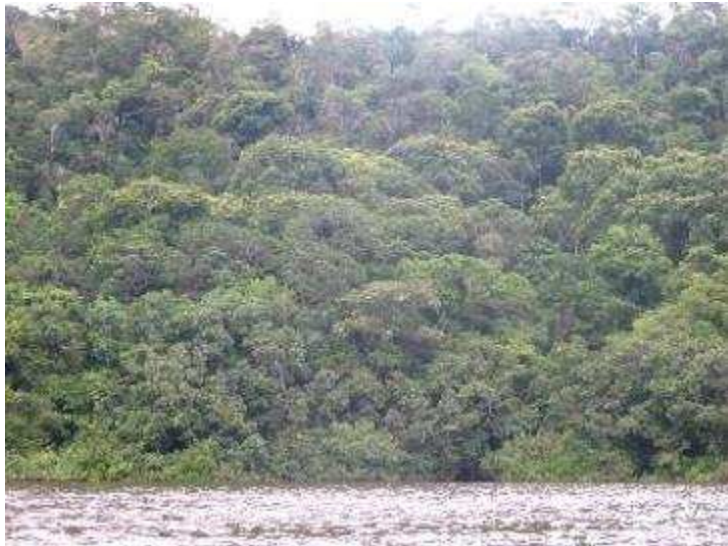
Ponto		Coordenadas UTM (fuso 22)		Solo		FOTOGRAFIAS
ENC 06		364285	9636447	Cambissolo Háplico distrófico (eutrófico)		
Descrição - Reservatório	Vistoria – janeiro/2015	Área aparentemente estável.

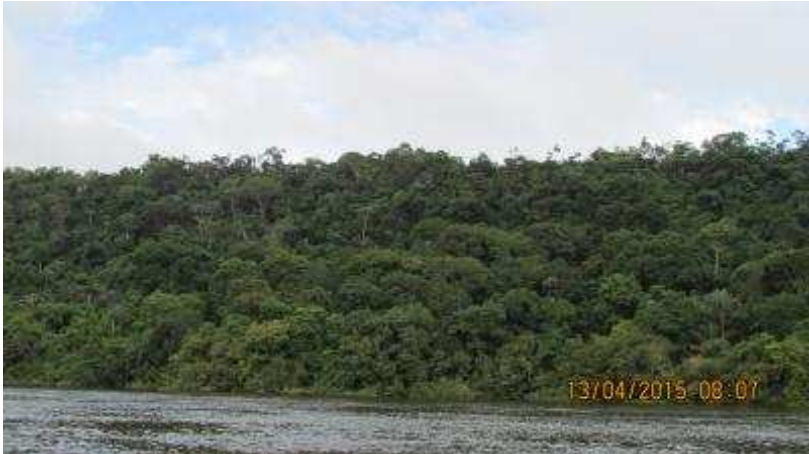
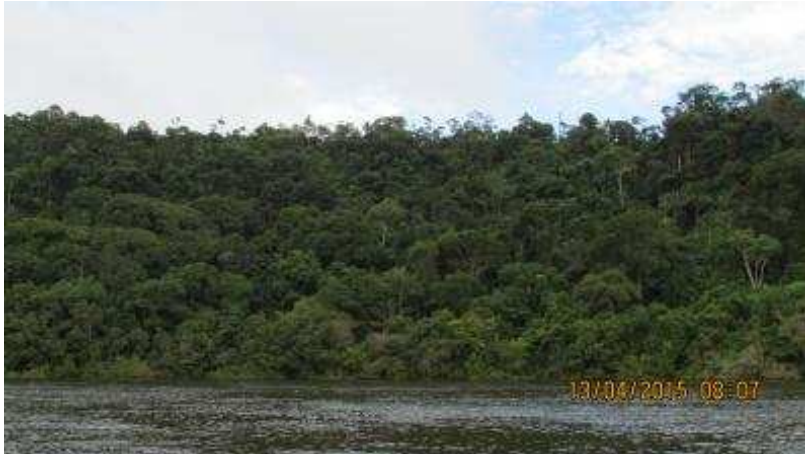
Vistoria – abril o/2015	Área aparentemente estável.

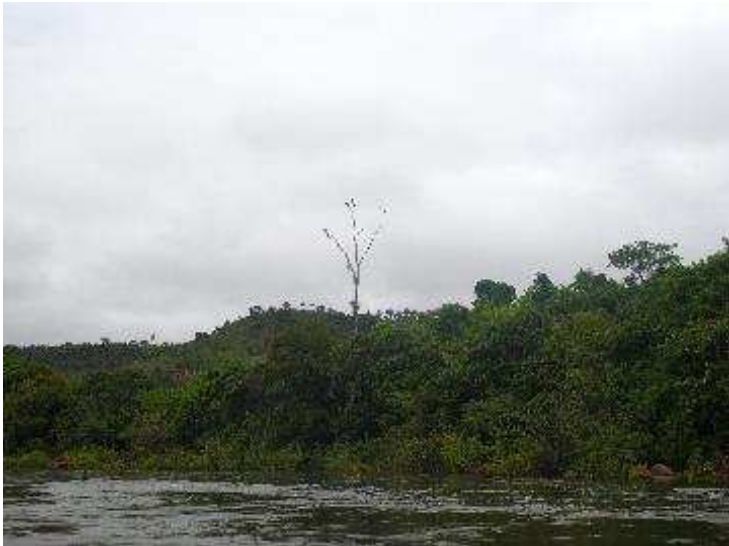
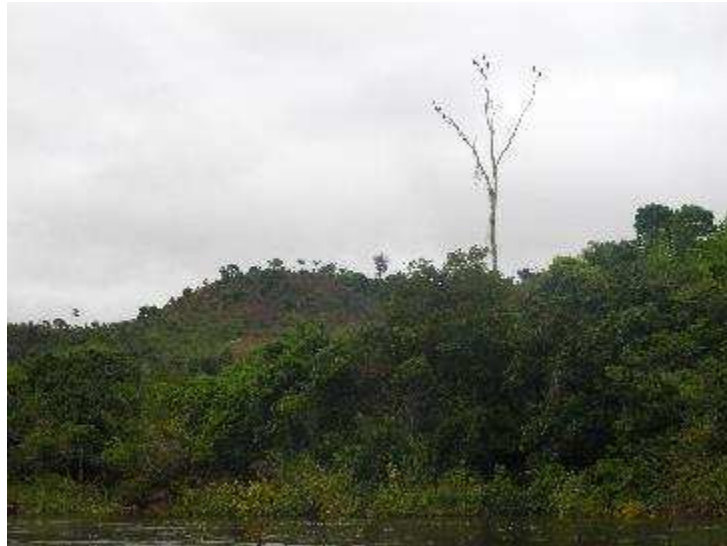
Ponto	Coordenadas UTM (fuso 22)		Solo	FOTOGRAFIAS	
			Neossolo Flúvico		
Descrição - Reservatório Vistoria – janeiro/2015	Área aparentemente estável.

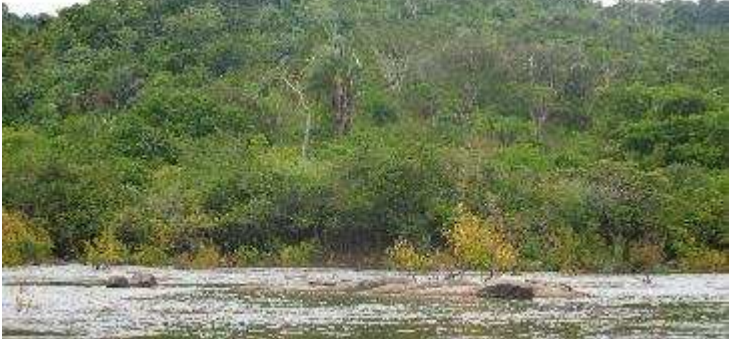
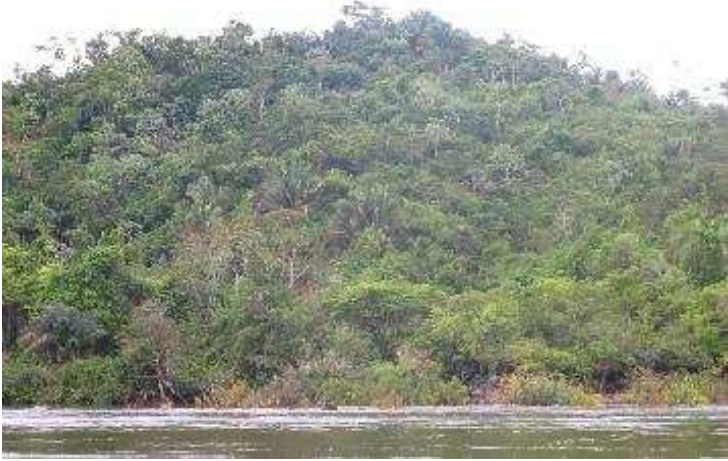
Ponto		Coordenadas UTM (fuso 22)		Solo		FOTOGRAFIAS
ENC 09		362405	9632711	Neossolo Flúvico		
Descrição - Reservatório	Vistoria – janeiro/2015	Área aparentemente estável. Devido ao aumento do nível do rio ocorre a diminuição da exposição dos blocos de rocha.

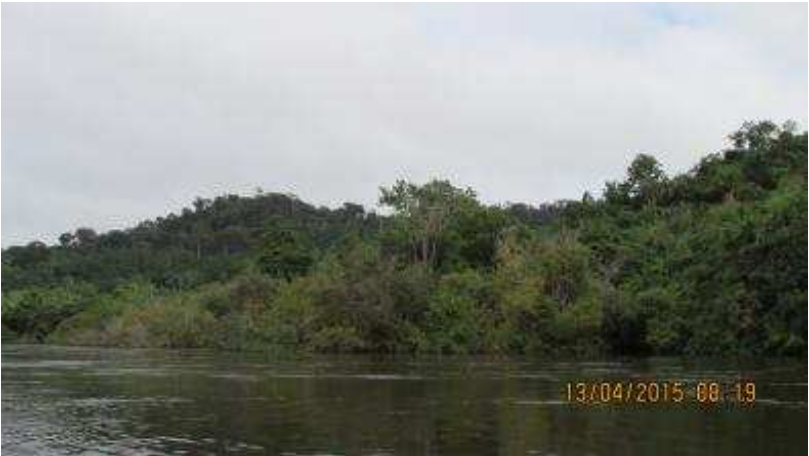
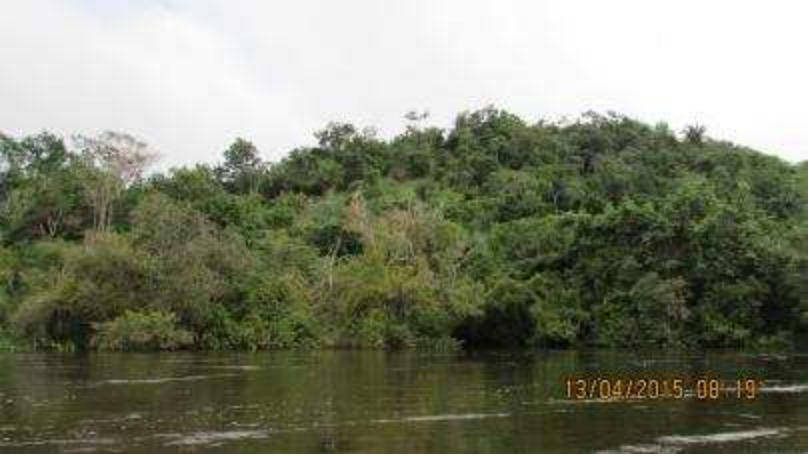
Vistoria – abril o/2015	Área aparentemente estável.

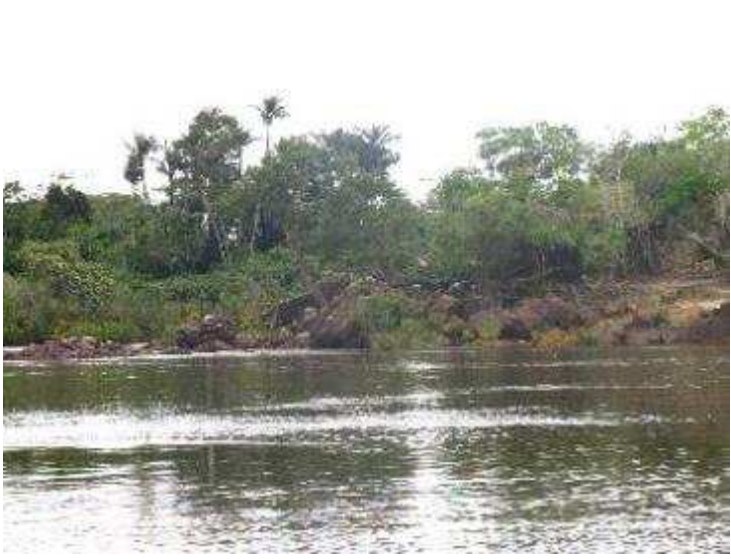
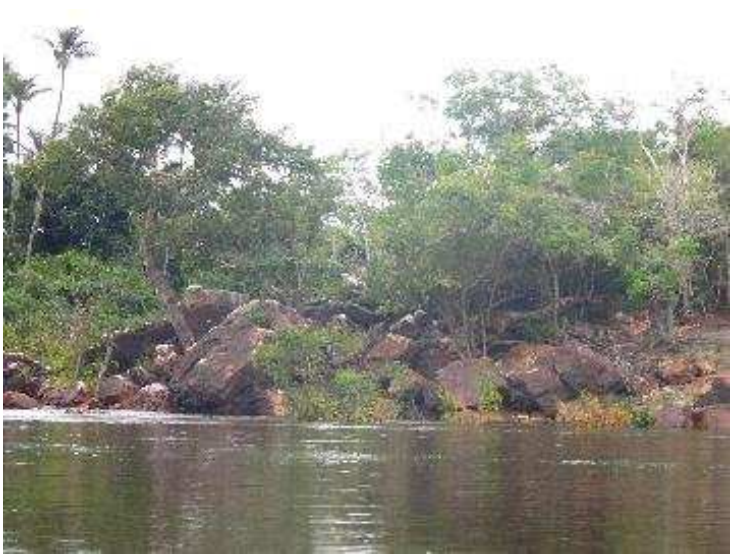
Ponto		Coordenadas UTM (fuso 22)		Solo	FOTOGRAFIAS
ENC 10		362747	9629445	Neossolo Flúvico	
Descrição - Reservatório	Vistoria – janeiro/2015	Área aparentemente estável. Notar a presença de grande quantidade de blocos na base do talude e margem do rio.

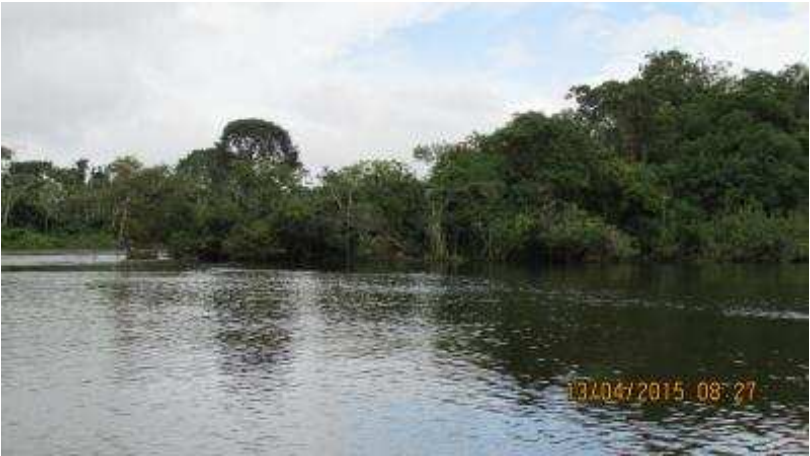
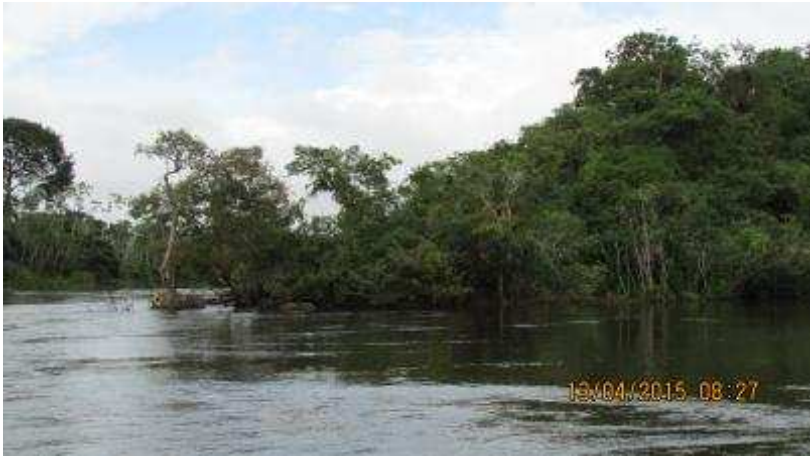
Vistoria – abril o/2015	Área aparentemente estável.

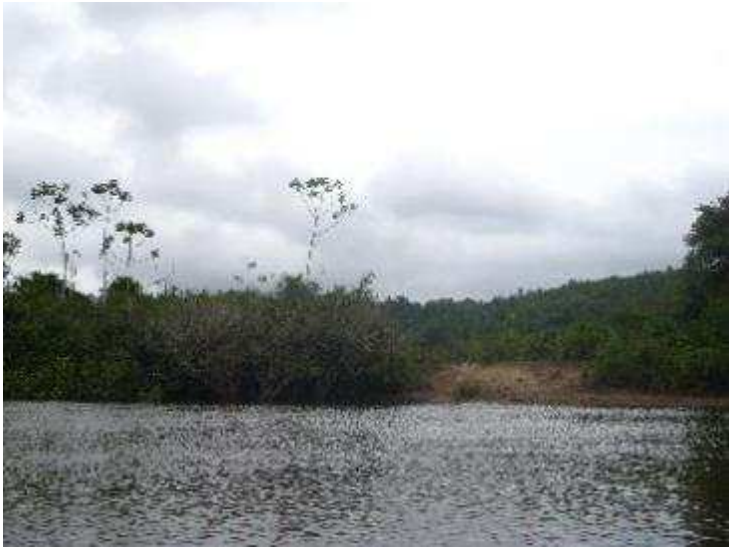
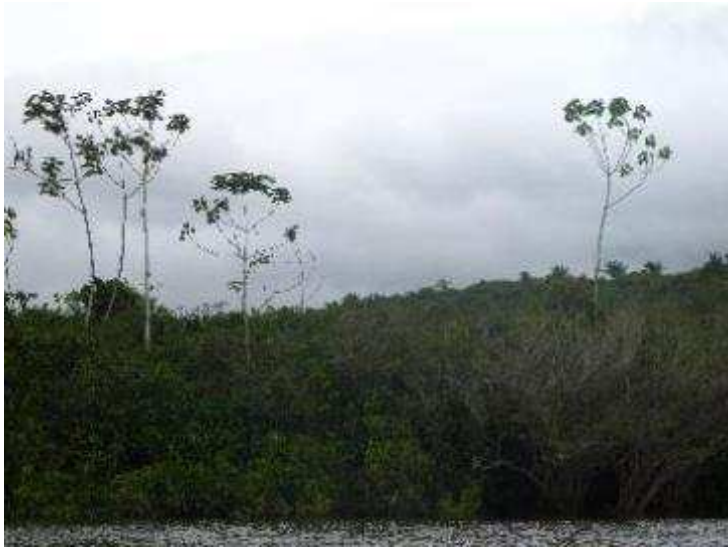
Ponto		Coordenadas UTM (fuso 22)		Solo		FOTOGRAFIAS
ENC 11		362016	9628424	Neossolo Flúvico		
Descrição - Reservatório	Vistoria – janeiro/2015	Devido ao baixo nível da lâmina d'água não foi possível chegar mais próximo ao talude.

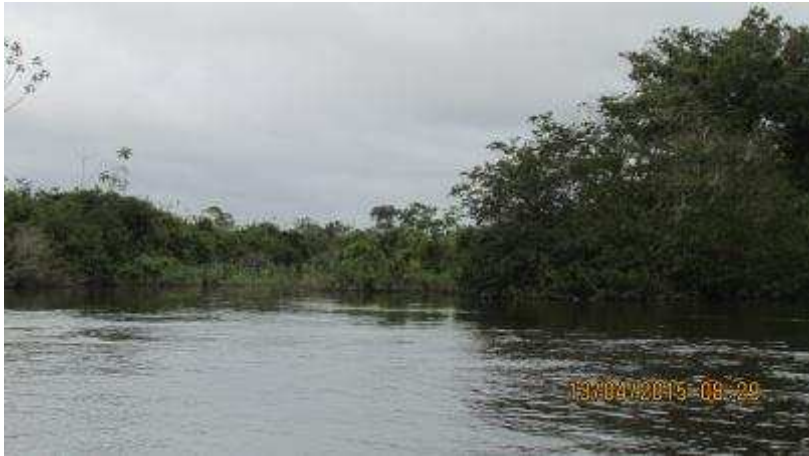
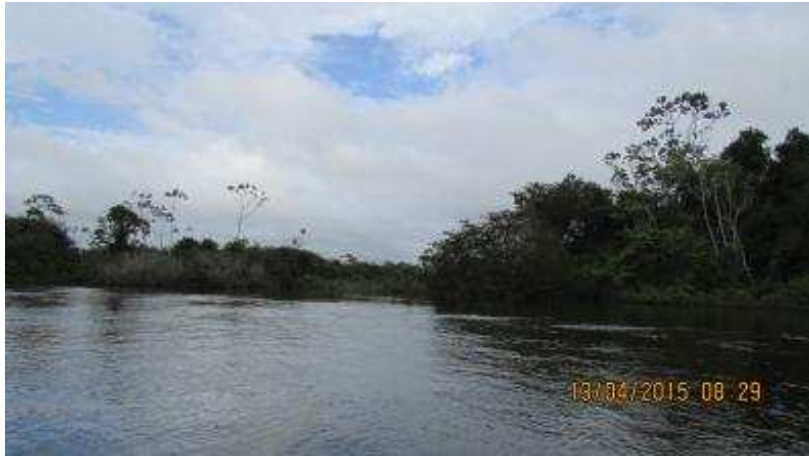
Vistoria – abril o/2015	Área aparentemente estável.

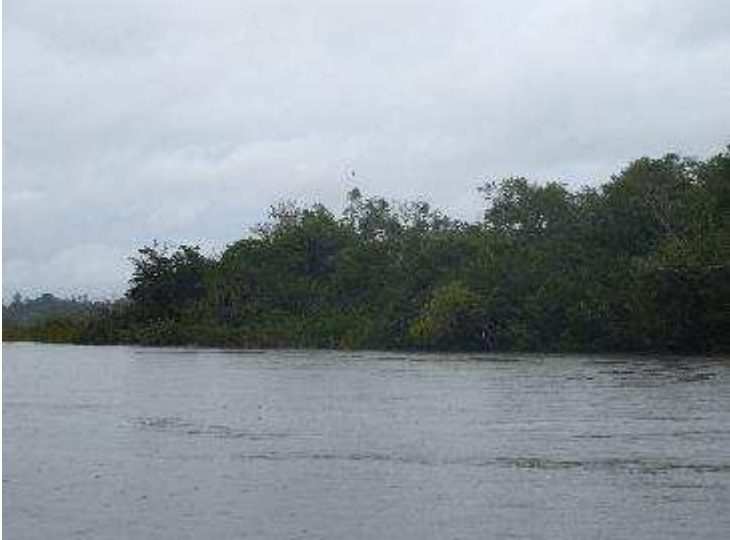
Ponto	Coordenadas UTM (fuso 22)		Solo	FOTOGRAFIAS
	ENC 12	361567	9624296	
Descrição - Reservatório	Vistoria – janeiro/2015	<p>Área aparentemente estável. Devido ao aumento do nível do rio ocorreu a cobertura dos blocos de rocha.</p>

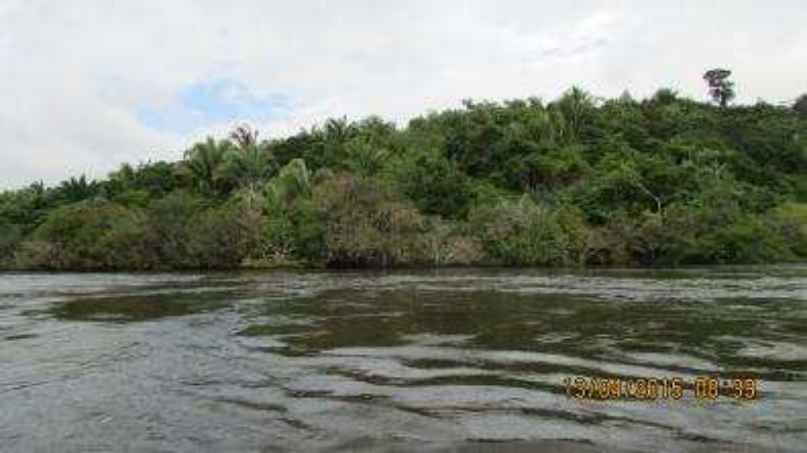
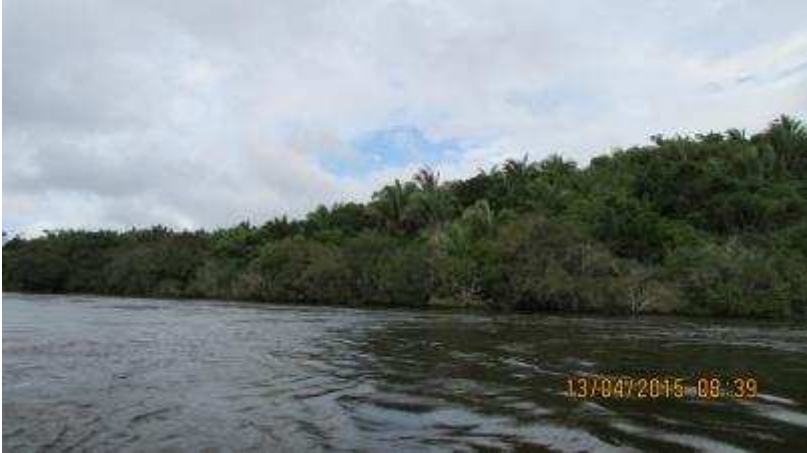
Vistoria – abril o/2015	<p>Área aparentemente estável.</p>
