9º RELATÓRIO DE ANDAMENTO DO PBA E DO ATENDIMENTO DE
CONDICIONANTES

CAPÍTULO 2 – ANDAMENTO DO PROJETO BÁSICO AMBIENTAL

**Anexo 10.3 - 5 - Registro Fotográfico dos Pontos de
Monitoramento_1º SEMESTRE 2015**

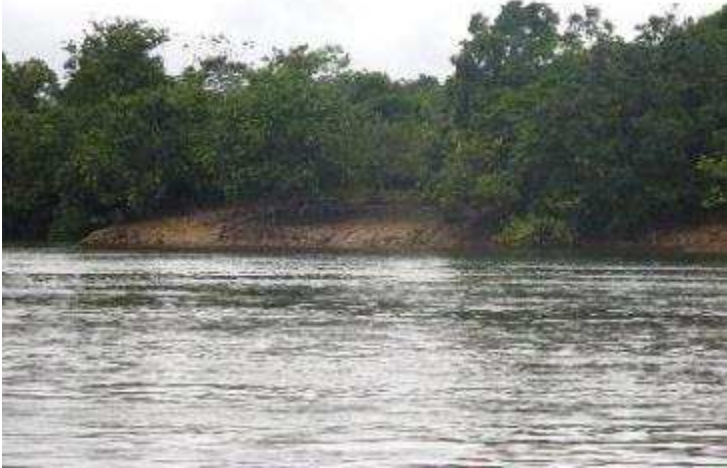
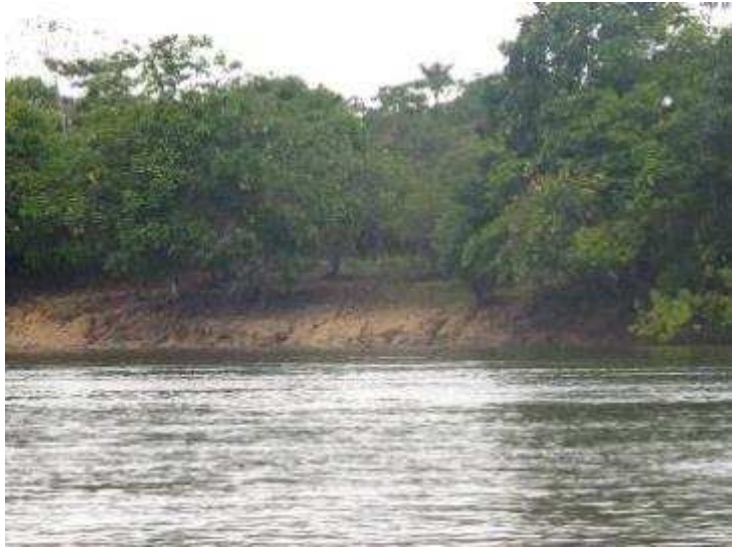
Ponto		Coordenadas UTM (fuso 22)		Solo	FOTOGRAFIAS	
ENC 13		365487	9622709	Nitossolo Háptico eutrófico		
Descrição - Reservatório	Vistoria – janeiro/2015	Área aparentemente estável.

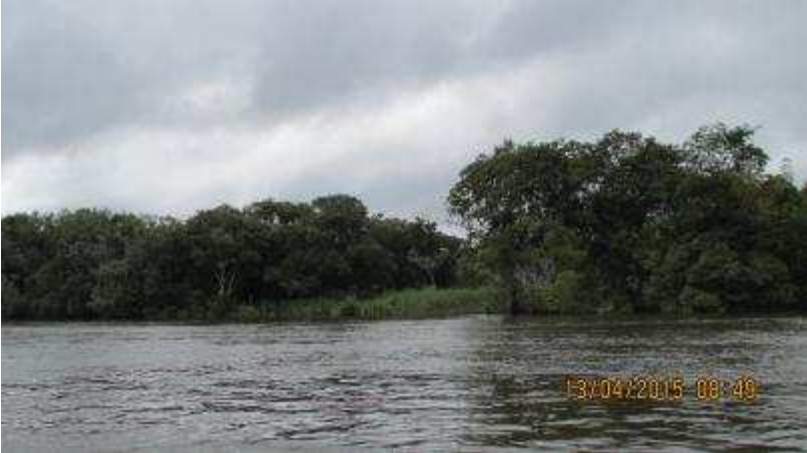
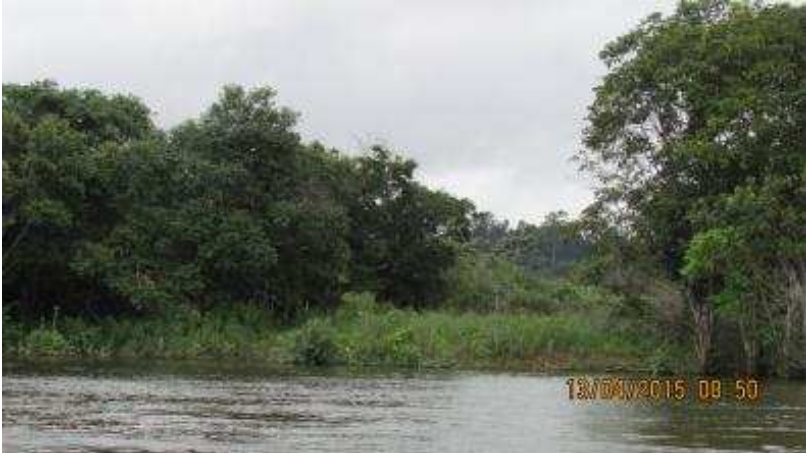
Vistoria – abril o/2015	Área aparentemente estável. Observa-se o aumento do nível do rio e recobrimento do talude.

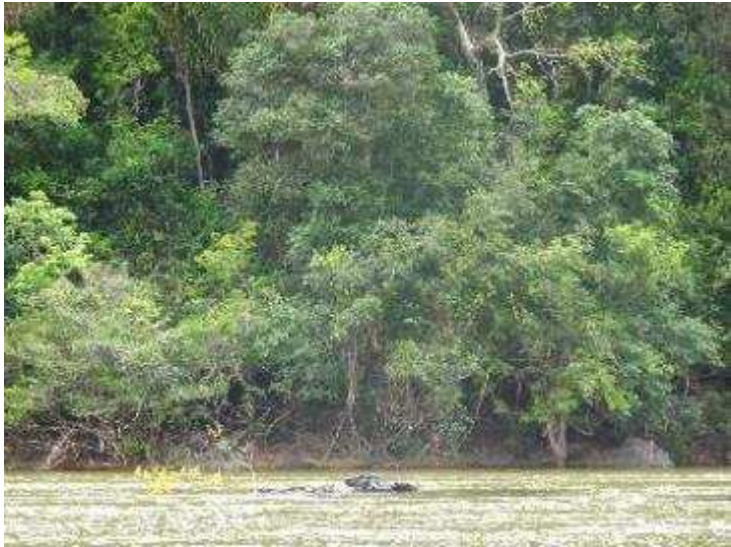
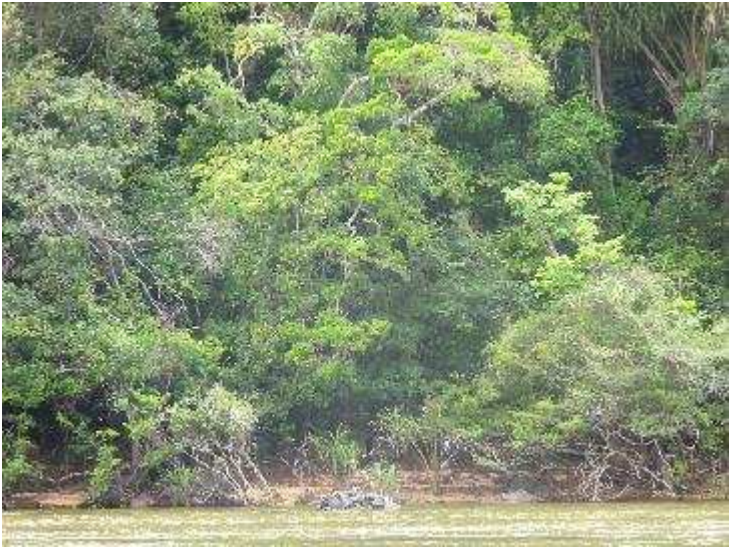
Ponto	Coordenadas UTM (fuso 22)		Solo	FOTOGRAFIAS
	ENC 16	377573	9640372	
Descrição - Reservatório	Vistoria – janeiro/2015	Área aparentemente estável.

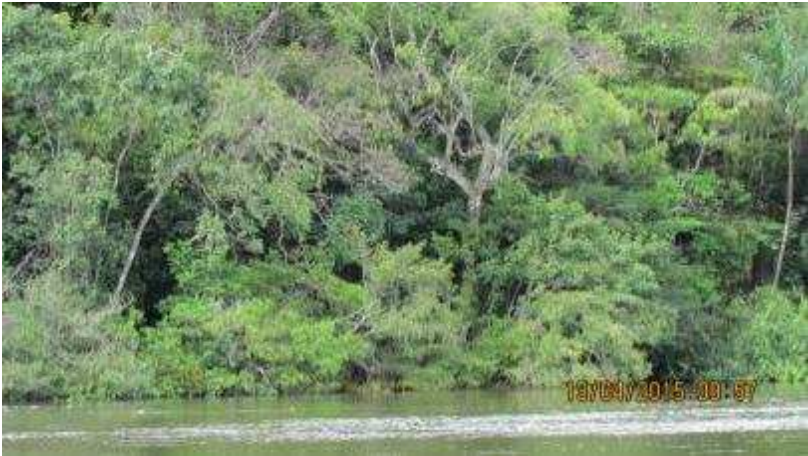
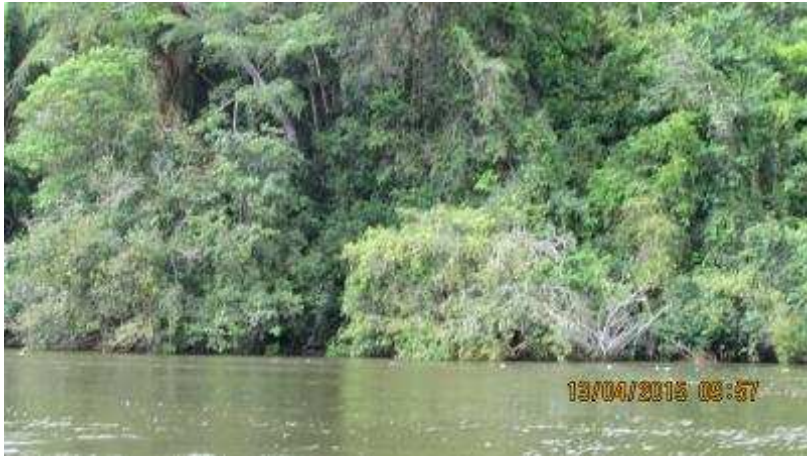
Vistoria – abril o/2015	Área aparentemente estável. Observa-se o aumento do nível do rio e o recobrimento dos blocos de rocha e talude.

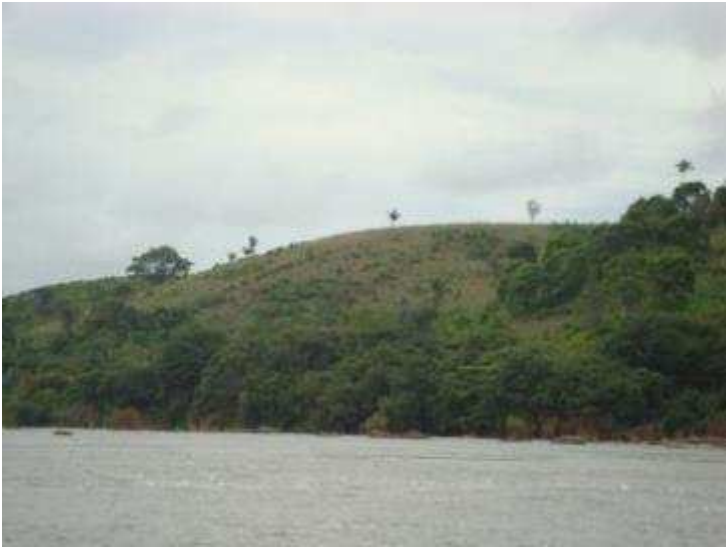
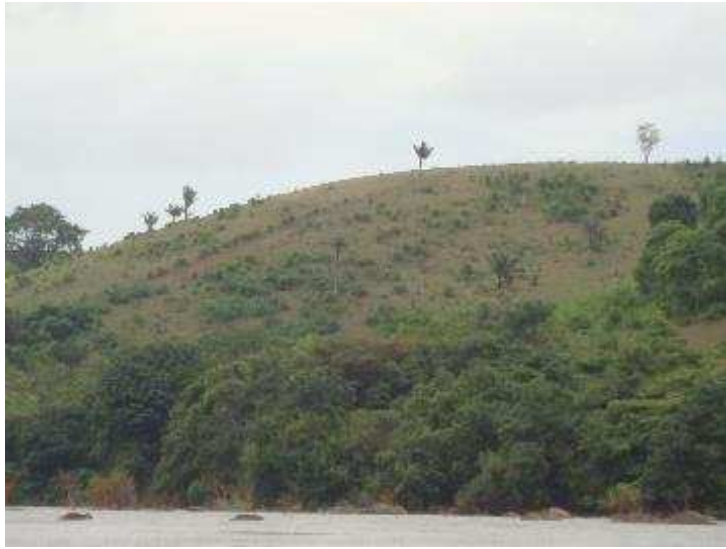
Ponto		Coordenadas UTM (fuso 22)		Solo		FOTOGRAFIAS	
ENC 18		382569	9635597	Latossolo Vermelho-amarelo distrófico			
Descrição - Reservatório	Vistoria – janeiro/2015	Área aparentemente estável.

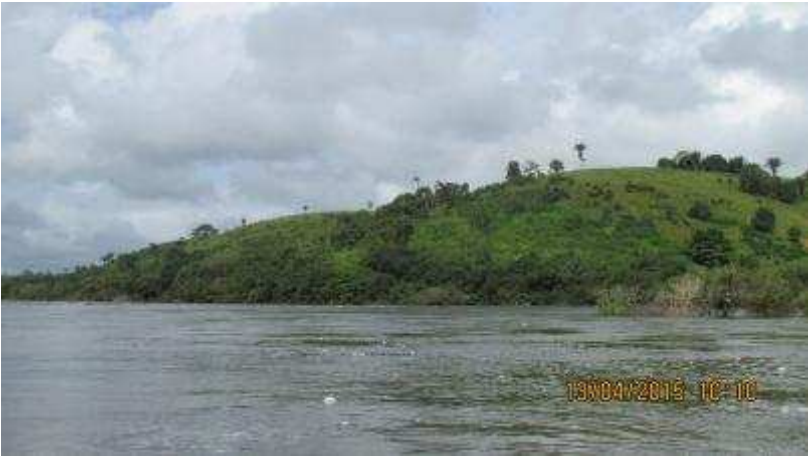
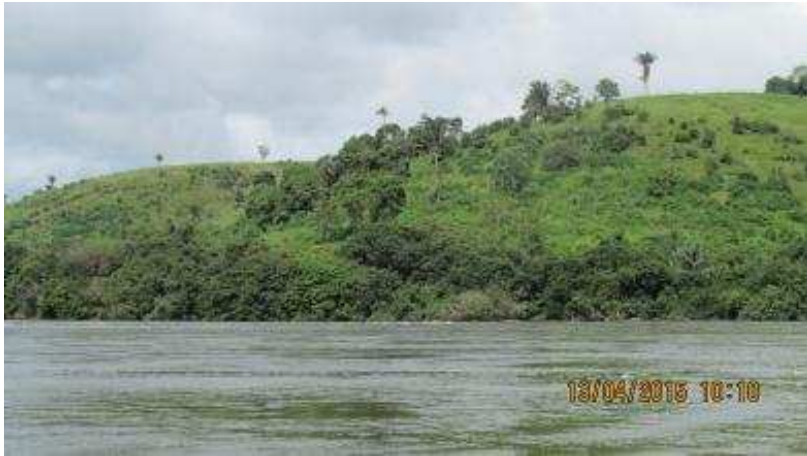
Vistoria – abril o/2015	Área aparentemente estável. Observa-se o aumento do nível do rio e o recobrimento dos blocos de rocha.

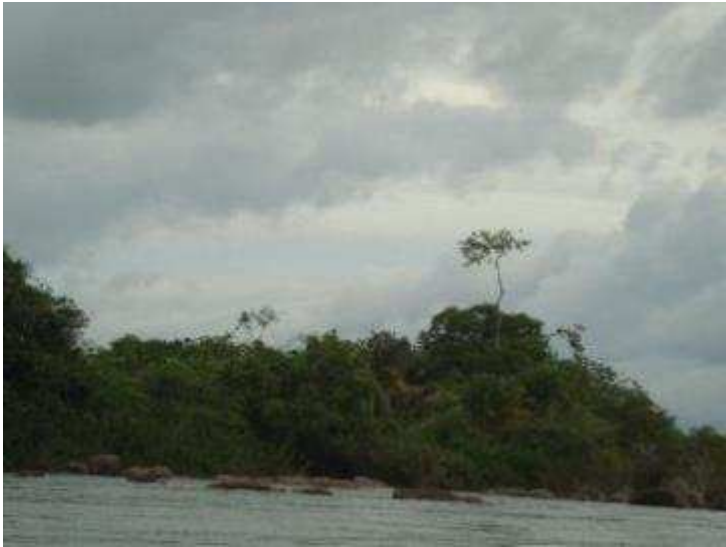
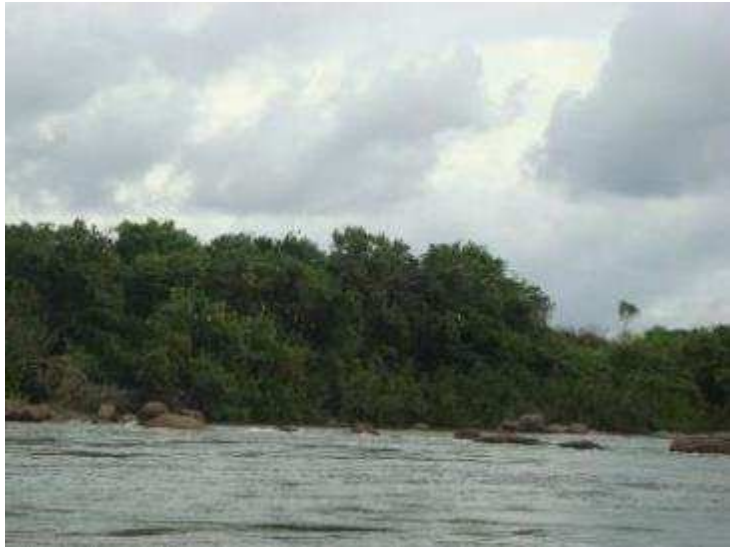
Ponto	Coordenadas UTM (fuso 22)		Solo	FOTOGRAFIAS
	ENC 20	386968	9636105	
Descrição - Reservatório	Vistoria - janeiro/2015	Área aparentemente estável.

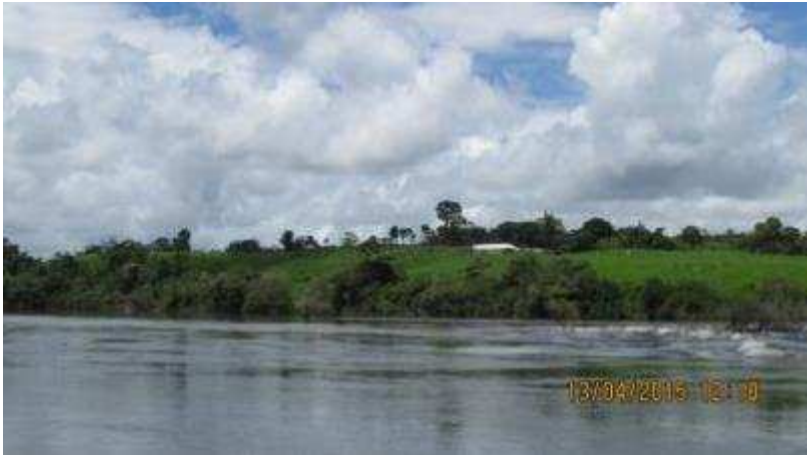
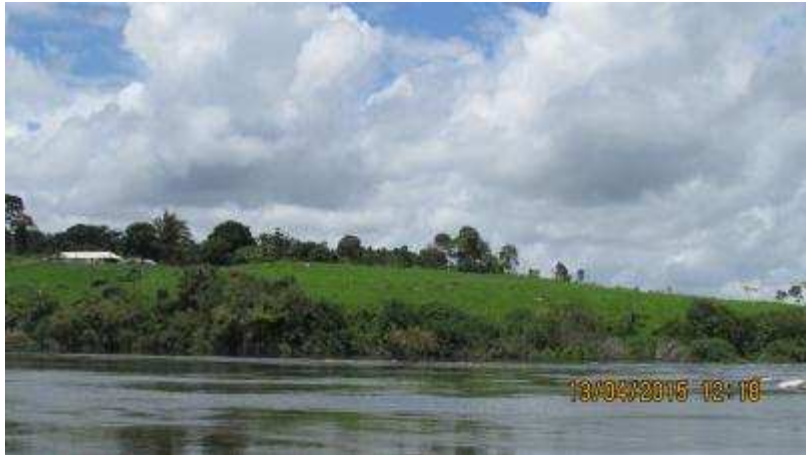
Vistoria - abril o/2015	Área aparentemente estável.

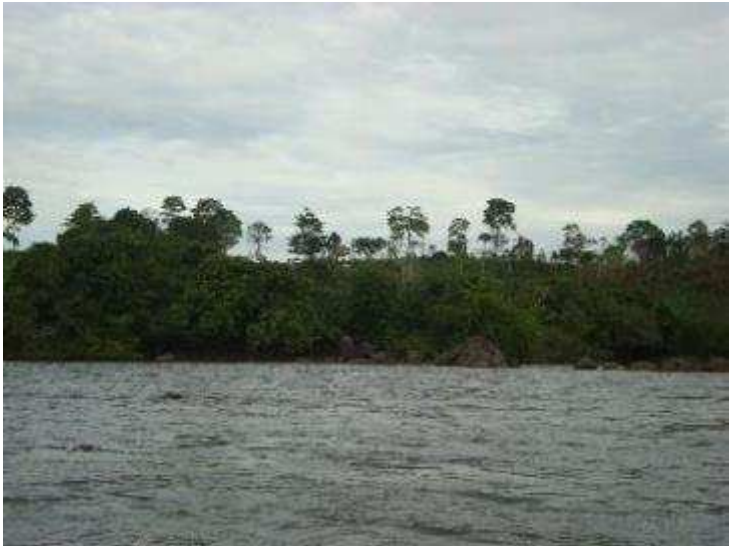
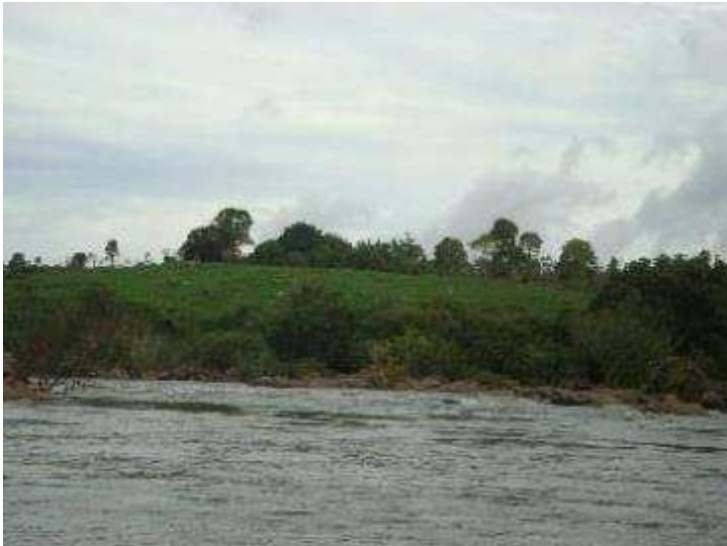
Ponto	Coordenadas UTM (fuso 22)		Solo	FOTOGRAFIAS
	ENC 21	386527	9635940	
Descrição - Reservatório	Vistoria - janeiro/2015	Área aparentemente estável.

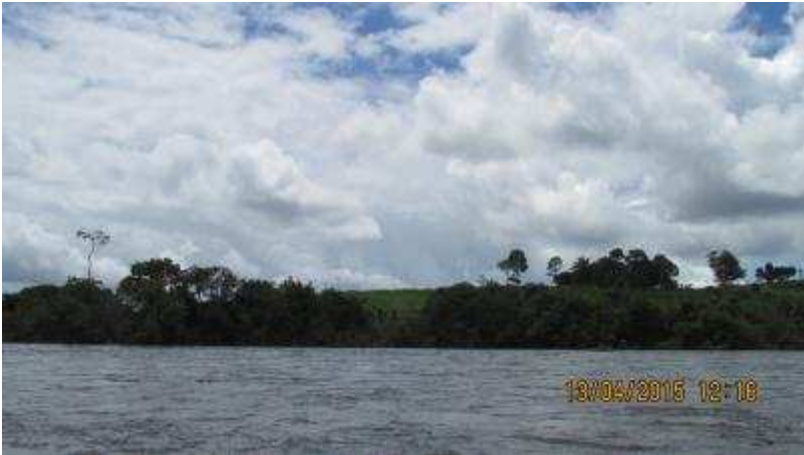
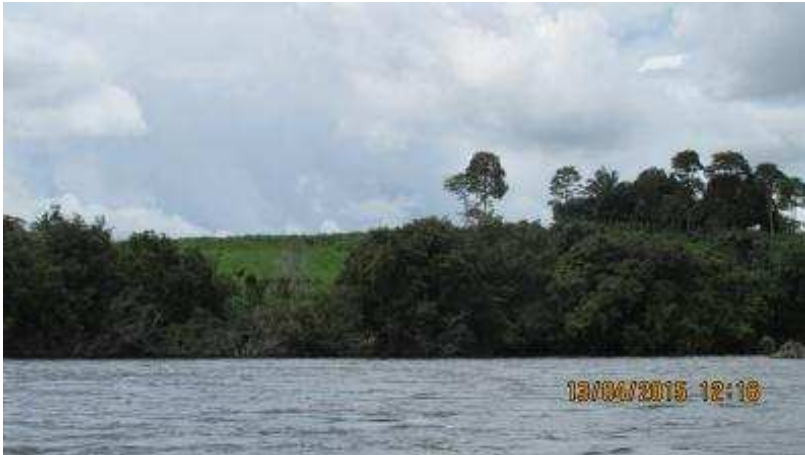
Vistoria - abril o/2015	Área aparentemente estável.

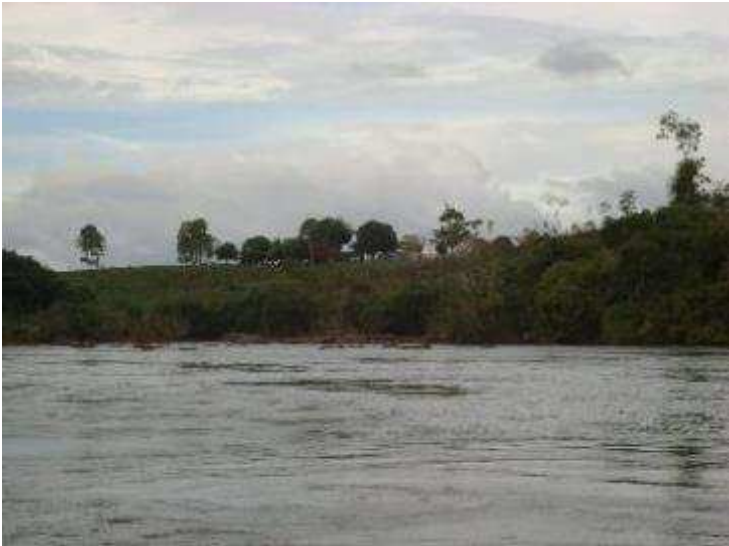
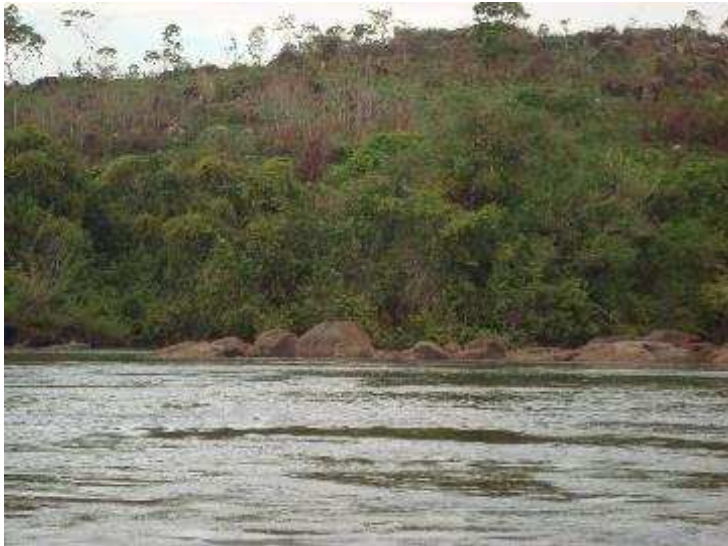
Ponto		Coordenadas UTM (fuso 22)		Solo	FOTOGRAFIAS
ENC 22		386597	9635549	Neossolo Flúvico	
Descrição - Reservatório	Vistoria – janeiro/2015	Área aparentemente estável.

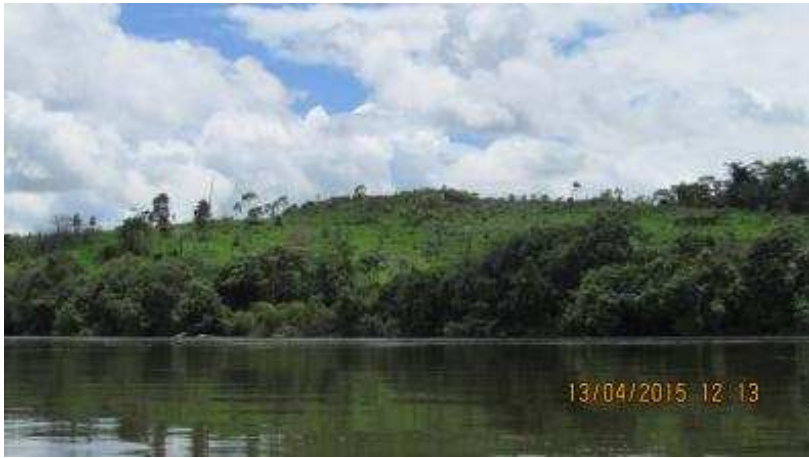
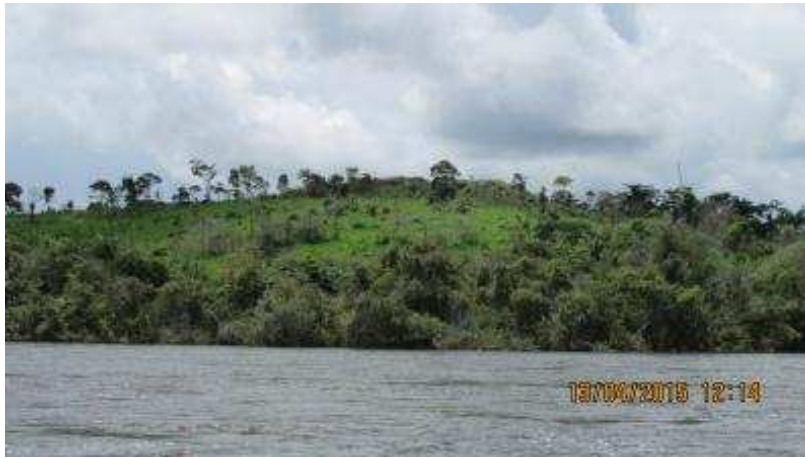
Vistoria – abril o/2015	Área aparentemente estável.

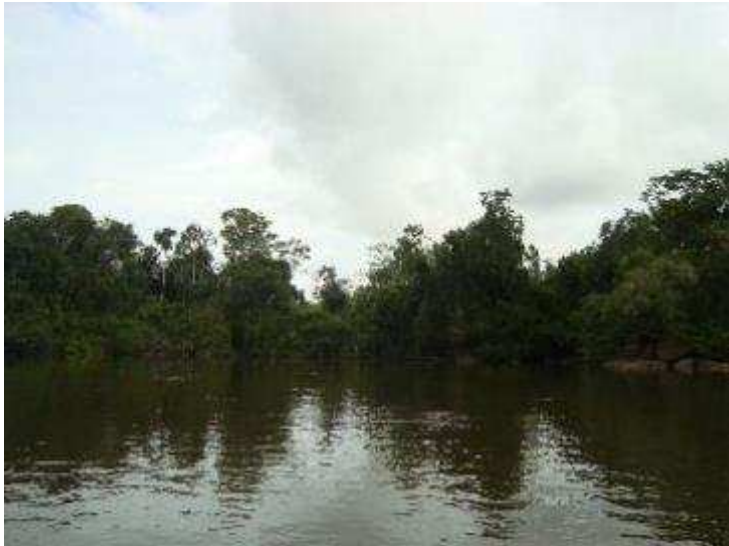
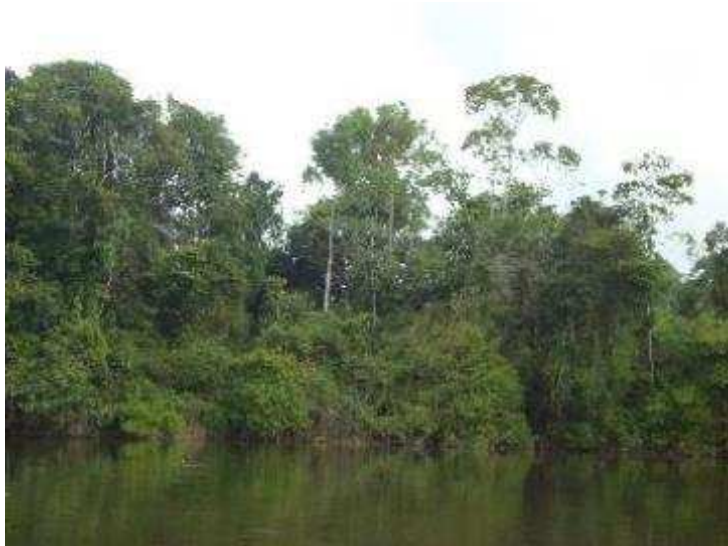
Ponto	Coordenadas UTM (fuso 22)		Solo	FOTOGRAFIAS
	ENC 23	388933	9633525	
Descrição - Reservatório	Vistoria – janeiro/2015	Área aparentemente estável. Devido ao aumento do nível do rio ocorreu a cobertura do talude exposto na vistoria anterior.

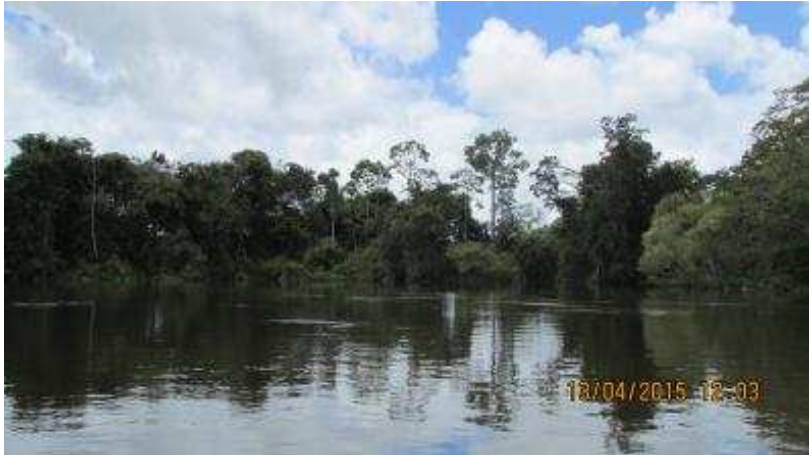
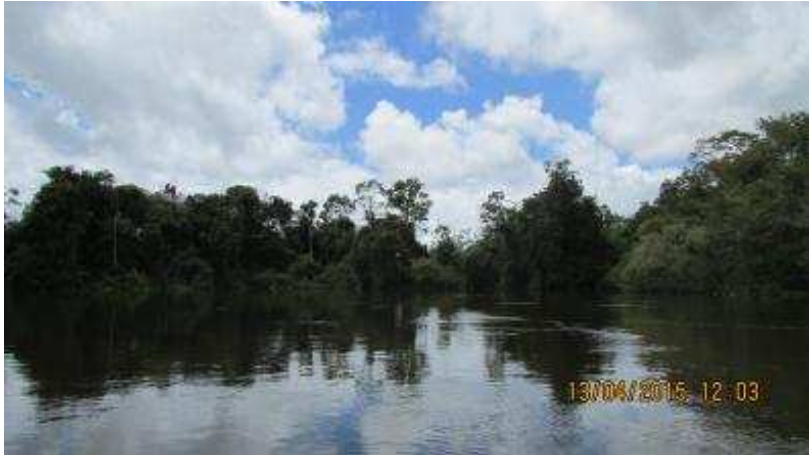
Vistoria – abril o/2015	Área aparentemente estável.

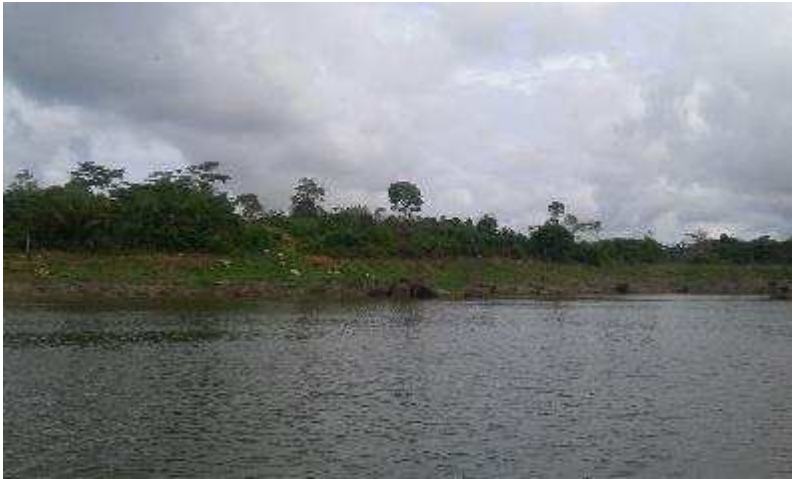
Ponto		Coordenadas UTM (fuso 22)		Solo		FOTOGRAFIAS
ENC 24		389074	9632623	Nitossolo Háplico eutrófico		
Descrição - Reservatório	Vistoria – janeiro/2015	Área aparentemente estável. Aumento de gramíneas no talude exposto observado em vistoria anterior.

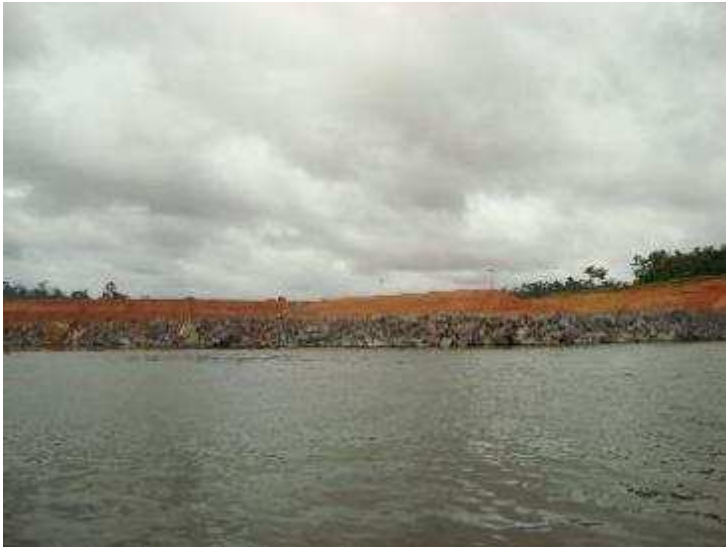
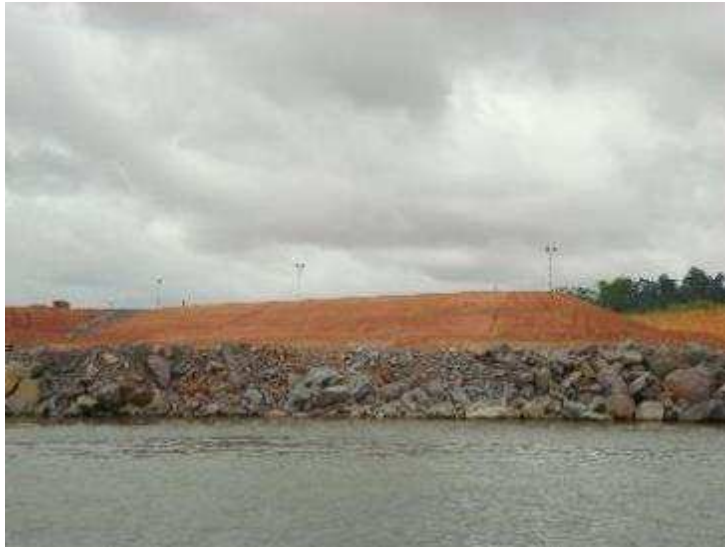
Ponto		Coordenadas UTM (fuso 22)		Solo	FOTOGRAFIAS	
ENC 25		394788	9628395	Neossolo Flúvico		
Descrição - Reservatório	Vistoria – janeiro/2015	<p>Área em obras, aparentemente estável. O talude exposto na vistoria anterior foi coberto pela água devido ao aumento do nível do rio.</p>

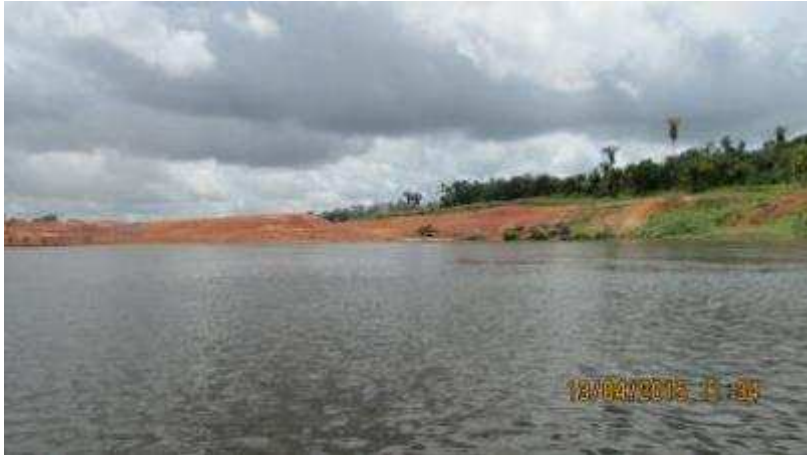
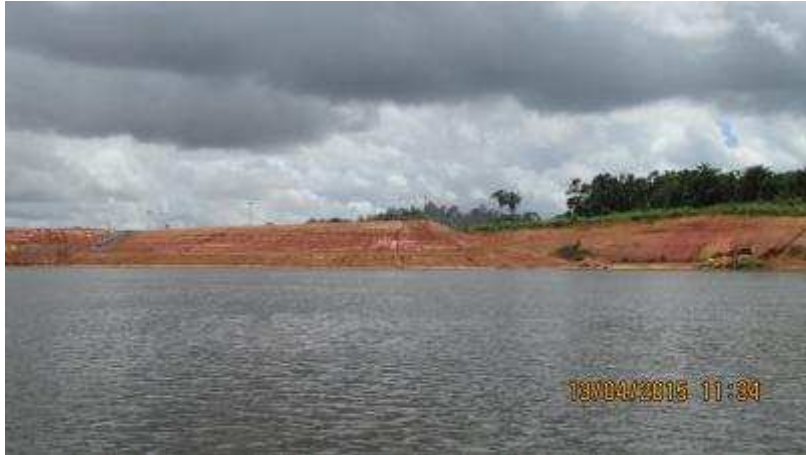
Vistoria – abril o/2015	<p>Área aparentemente estável. Observa-se o aumento do nível do rio e o recobrimento dos blocos de rocha utilizados na contenção do talude. A região deve ser mantida sob monitoramento pelo risco geotécnico de agravamento da erodibilidade superficial, face à falta de cobertura vegetal.</p>

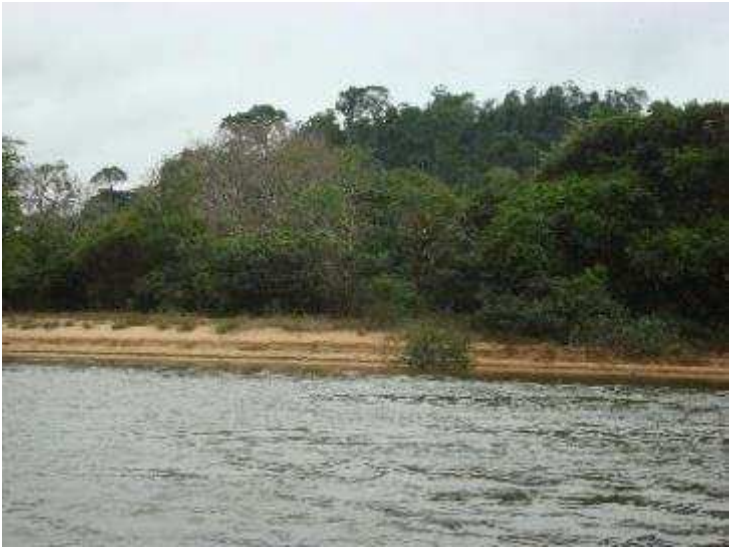
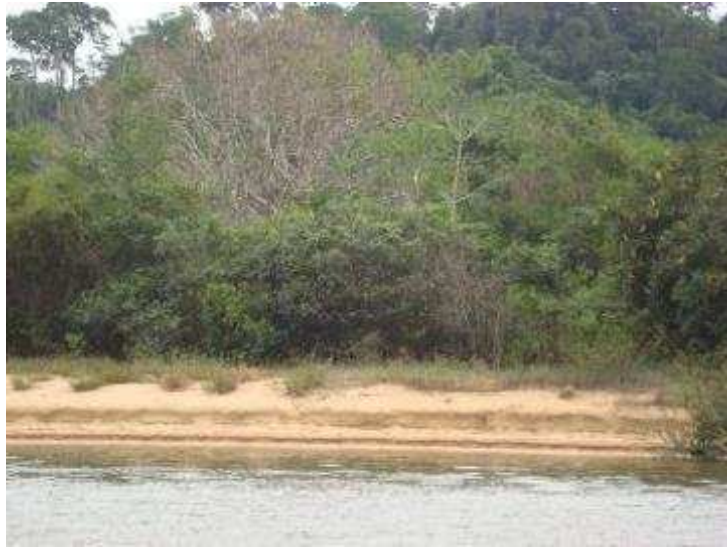
Ponto	Coordenadas UTM (fuso 22)		Solo	FOTOGRAFIAS
	ENC 26	391101	9624903	
Descrição - Reservatório	Vistoria – janeiro/2015	Área aparentemente estável.

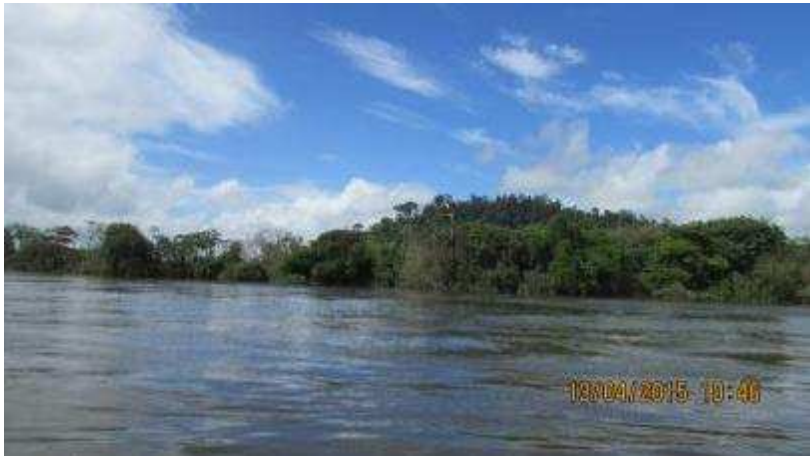
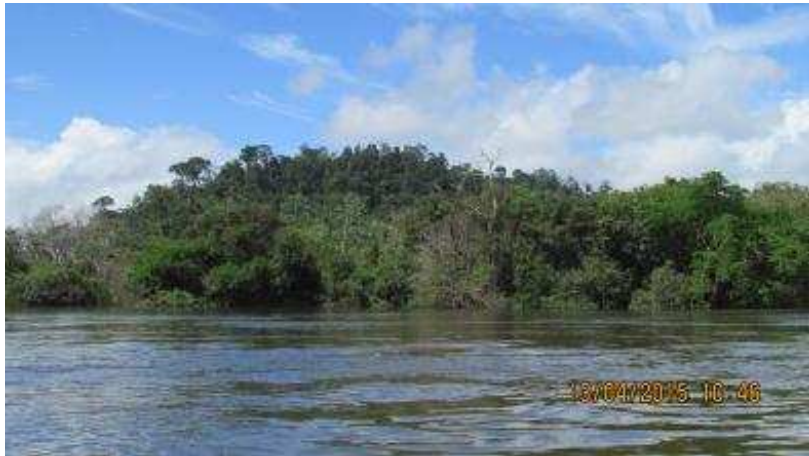
Vistoria – abril o/2015	Área aparentemente estável. Observa-se o aumento do nível do rio e o recobrimento da zona de praia.

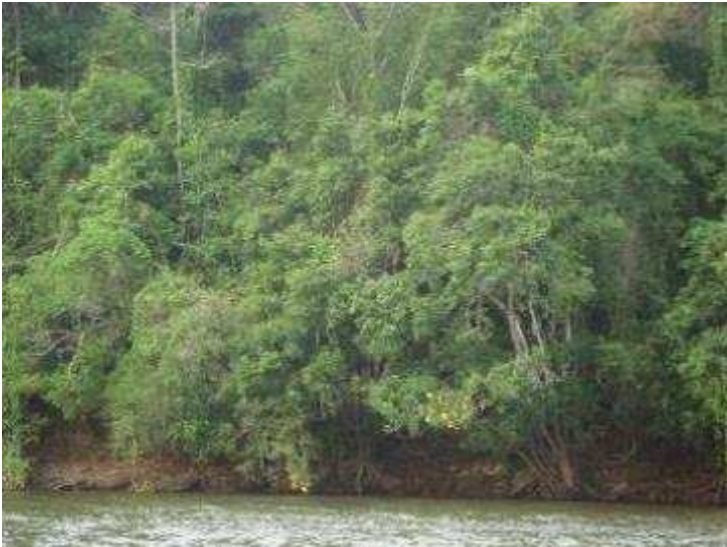
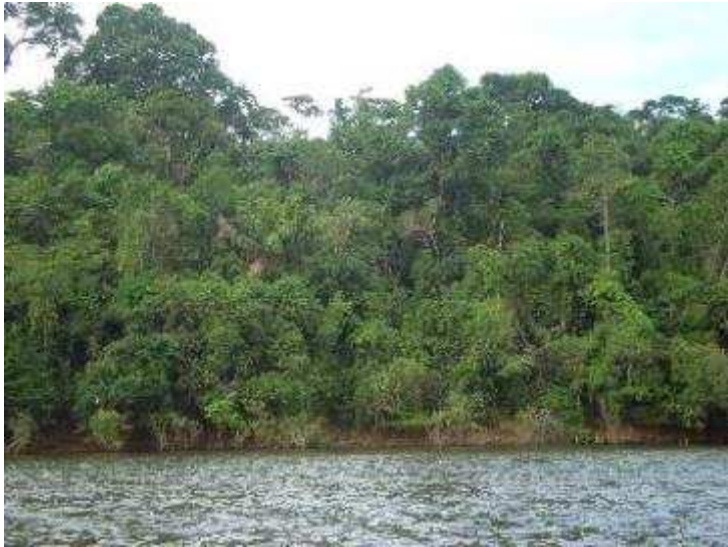
Ponto		Coordenadas UTM (fuso 22)		Solo		FOTOGRAFIAS
ENC 27		372384	9645157	Neossolo Flúvico		
Descrição - Reservatório	Vistoria – janeiro/2015	Área aparentemente estável.

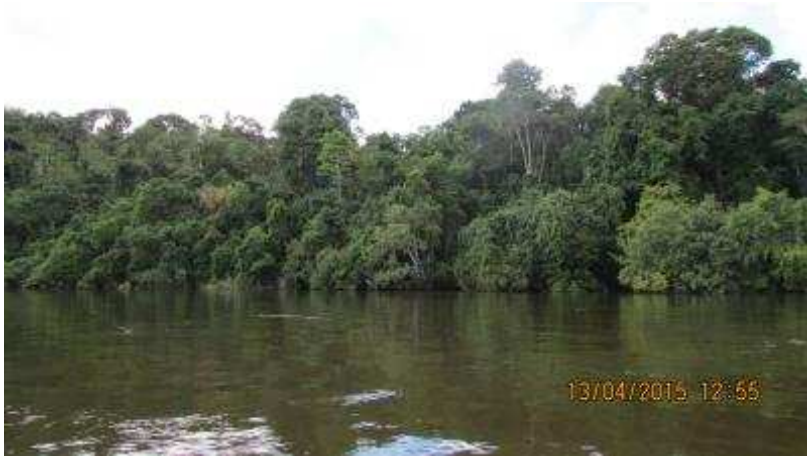
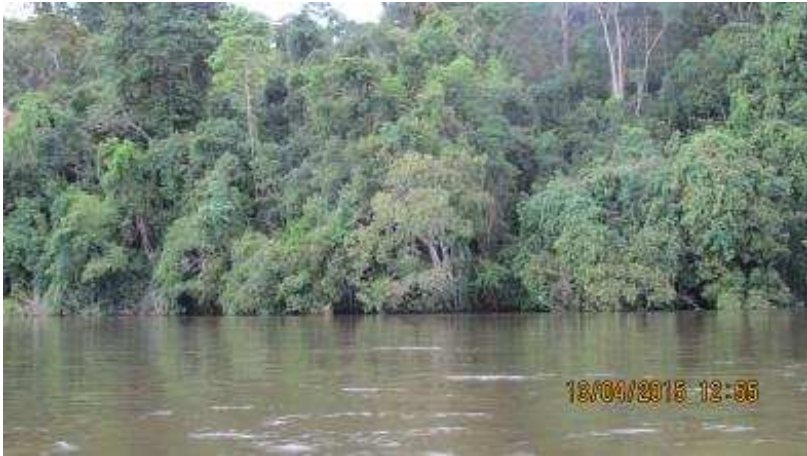
Vistoria – abril o/2015	Área aparentemente estável.

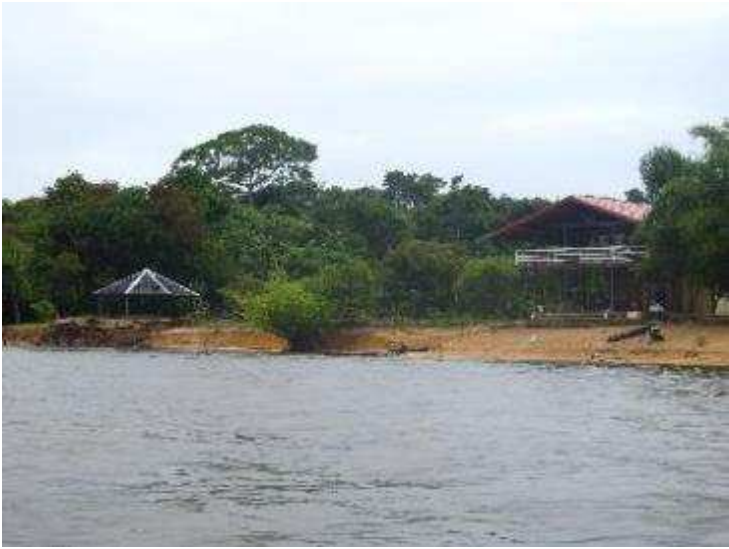
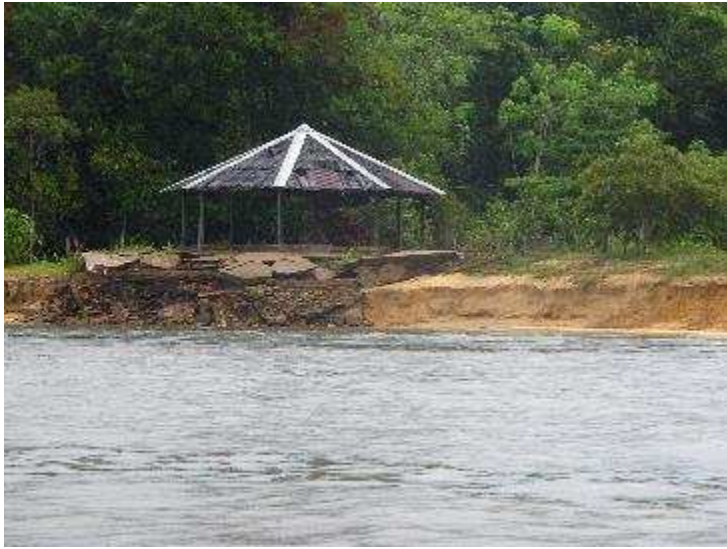
Ponto		Coordenadas UTM (fuso 22)		Solo		FOTOGRAFIAS
ENC 61		373457	9643859	Neossolo Flúvico		
Descrição - Reservatório	Vistoria – janeiro/2015	Área aparentemente estável. Devido ao aumento do nível do rio ocorre a diminuição da exposição do talude.

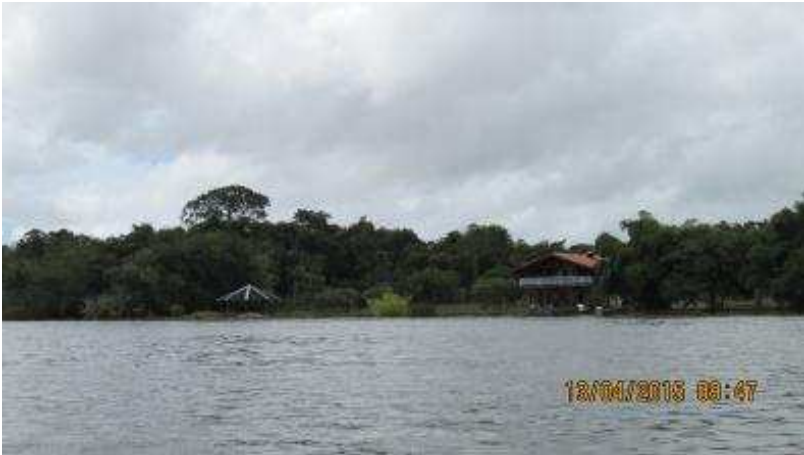
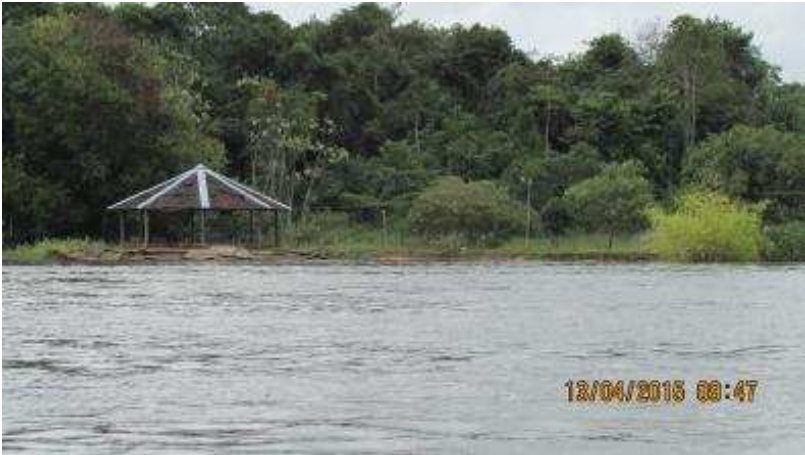
Vistoria – abril o/2015	Área aparentemente estável. Observa-se o aumento do nível do rio e o recobrimento do talude.

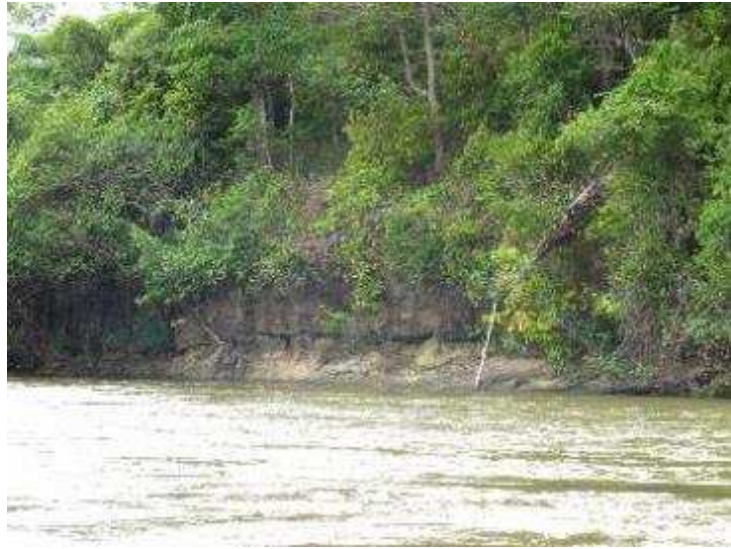
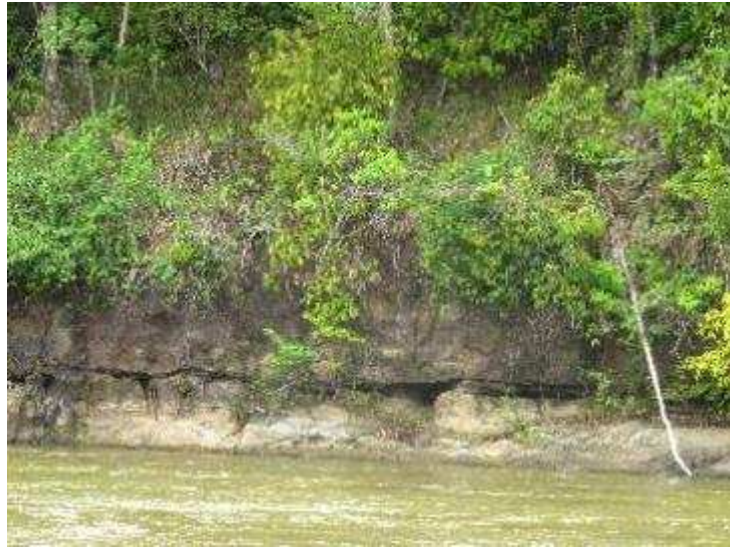
Ponto		Coordenadas UTM (fuso 22)		Solo	FOTOGRAFIAS
ENC 62 / 63		377842	9640195	Latossolo Vermelho-amarelo distrófico	
Descrição - Reservatório	Vistoria – janeiro/2015	Área aparentemente estável.

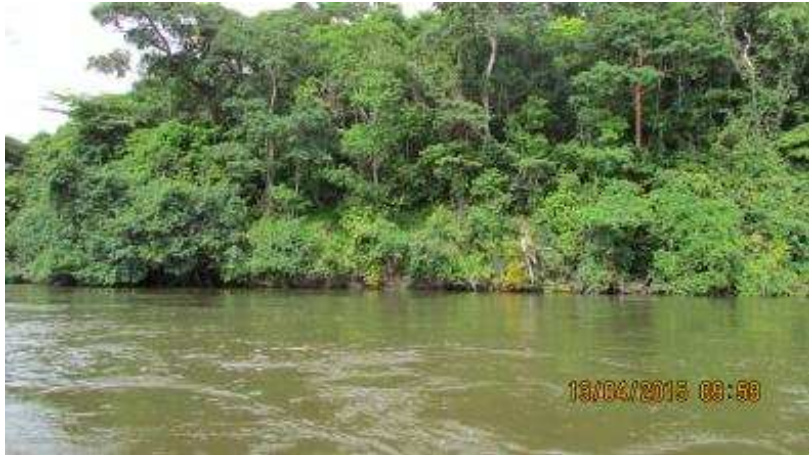
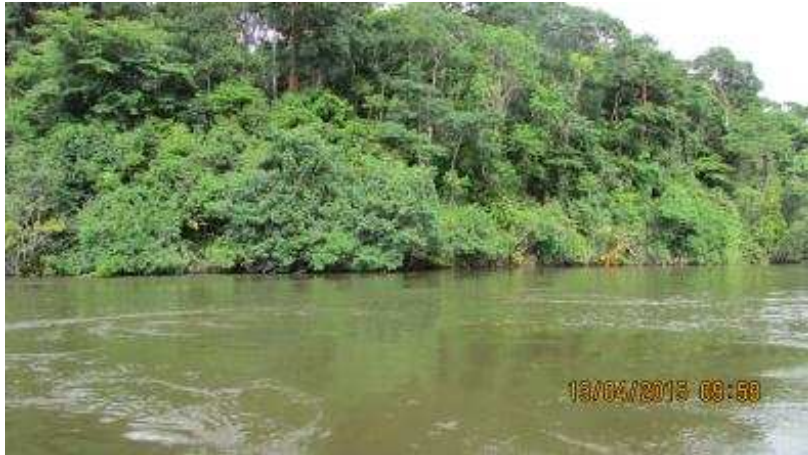
Vistoria – abril o/2015	Área aparentemente estável. Observa-se o aumento do nível do rio e o recobrimento do talude.

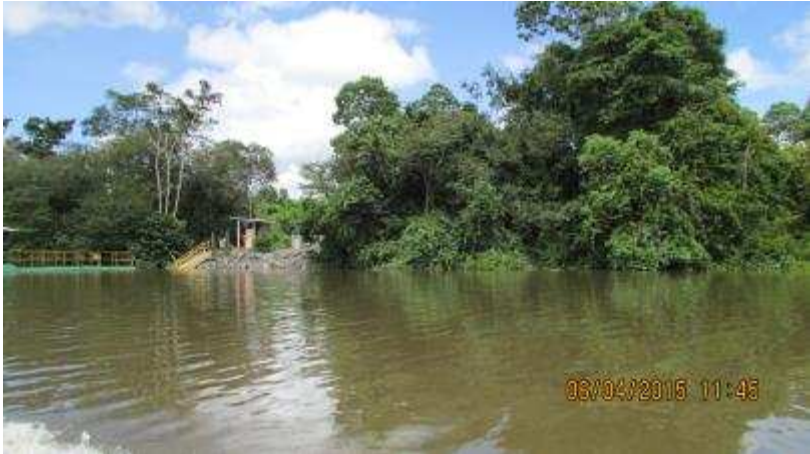
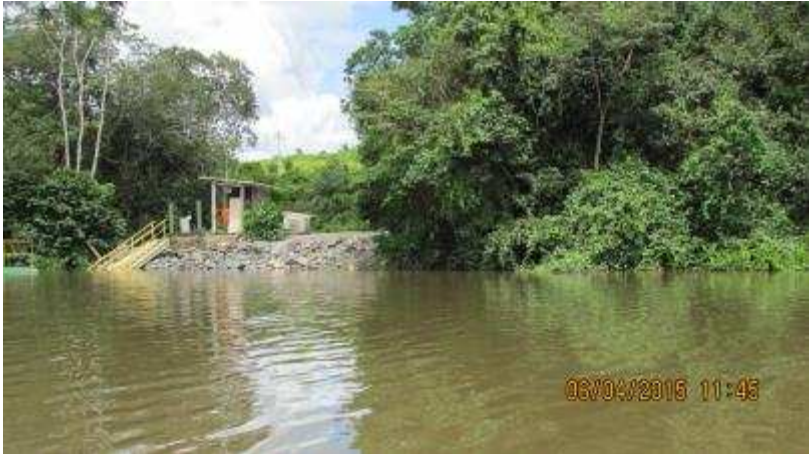
Vistoria – abril/2015	<p>Área aparentemente estável. Aumento do nível do rio e consequente menor exposição do talude protegido.</p>

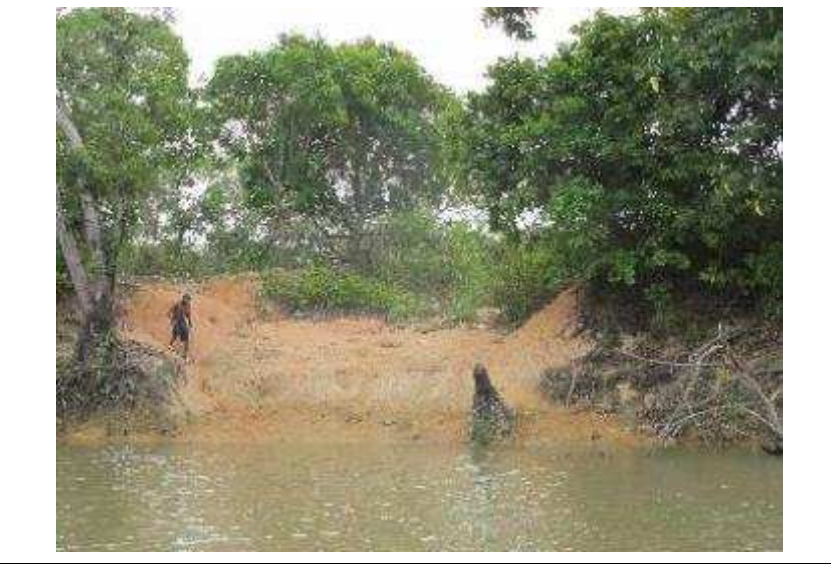
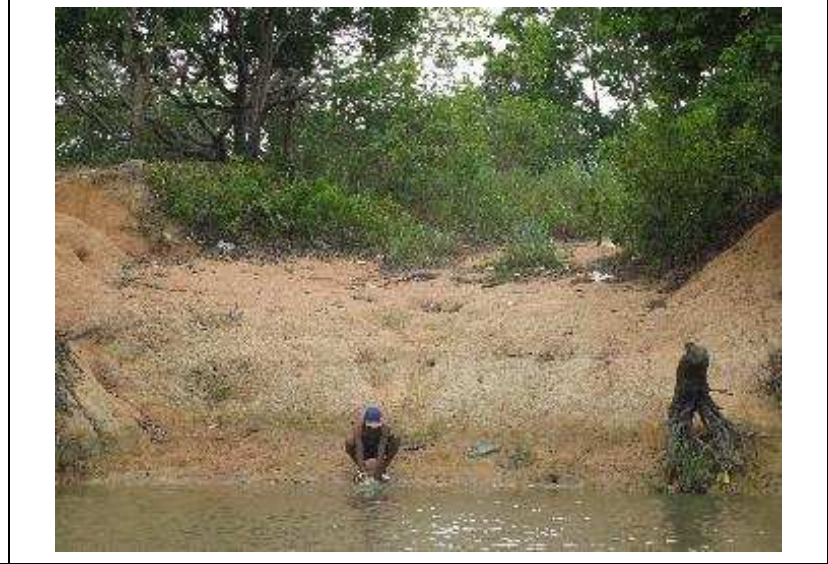
Vistoria – janeiro/2015

Área aparentemente estável em relação à vistoria anterior.

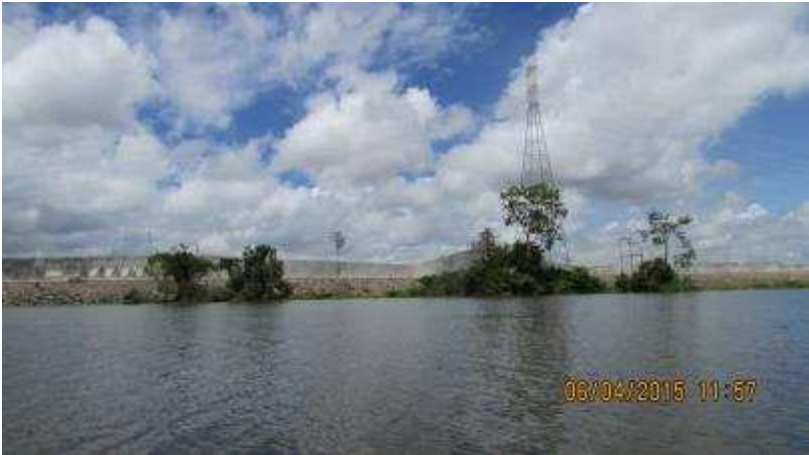
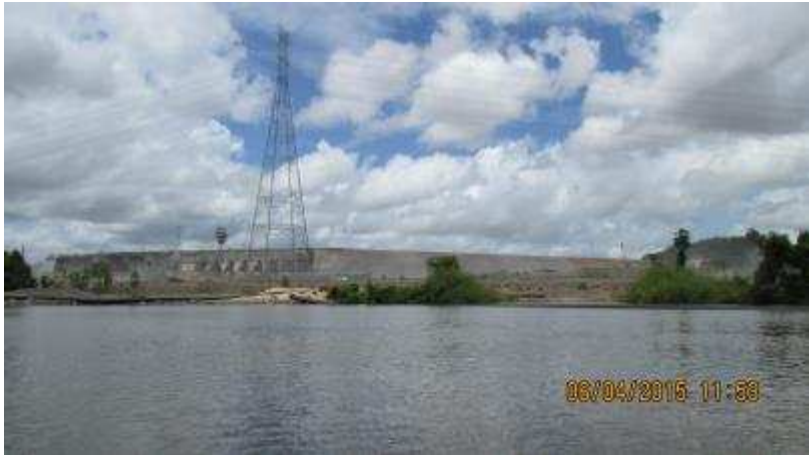
Vistoria – abril/2015	Área aparentemente estabilizada.

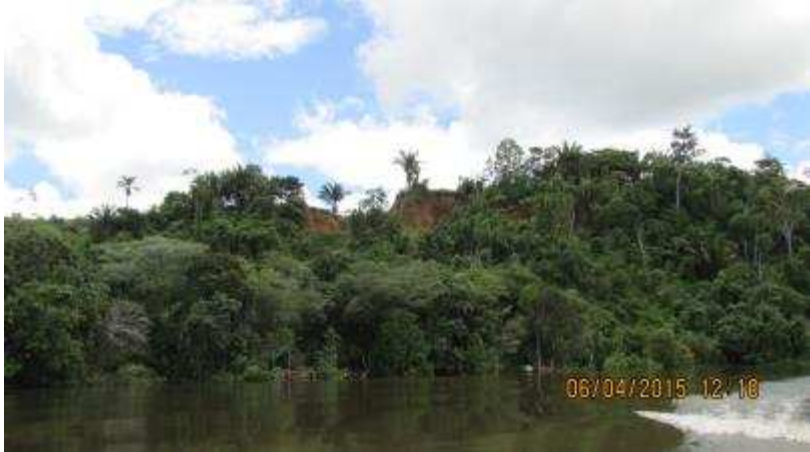
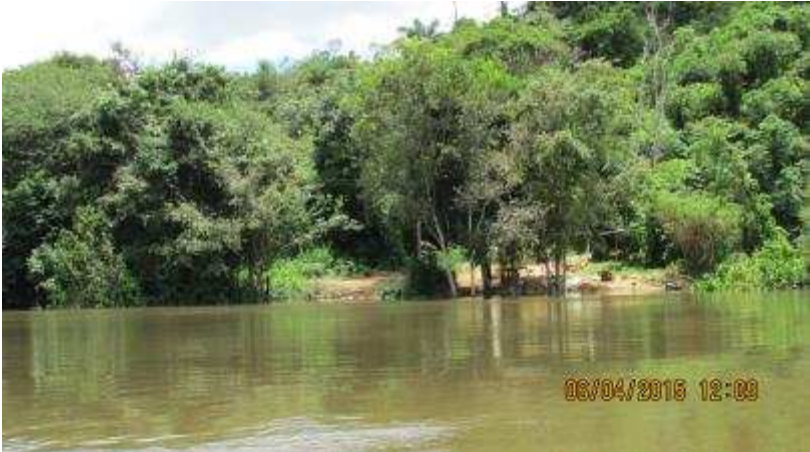
Vistoria – abril/2015	Área aparentemente estável.
