9º RELATÓRIO DE ANDAMENTO DO PBA E DO ATENDIMENTO DE
CONDICIONANTES

CAPÍTULO 2 – ANDAMENTO DO PROJETO BÁSICO AMBIENTAL

**Anexo 10.3 - 5 - Registro Fotográfico dos Pontos de
Monitoramento_1º SEMESTRE 2015**

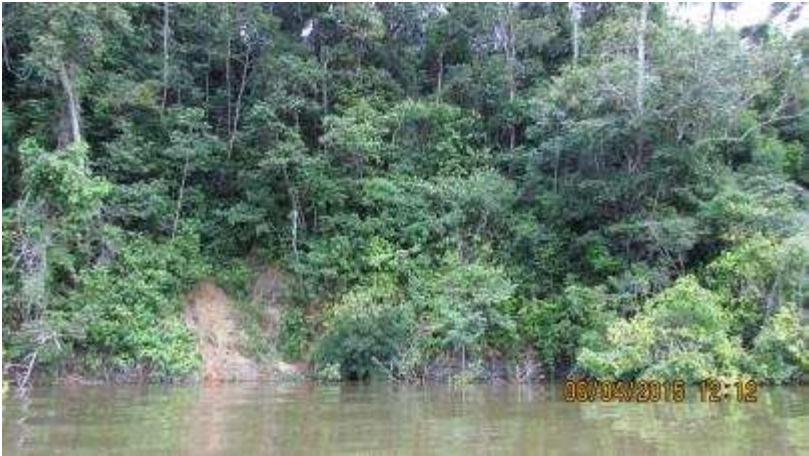
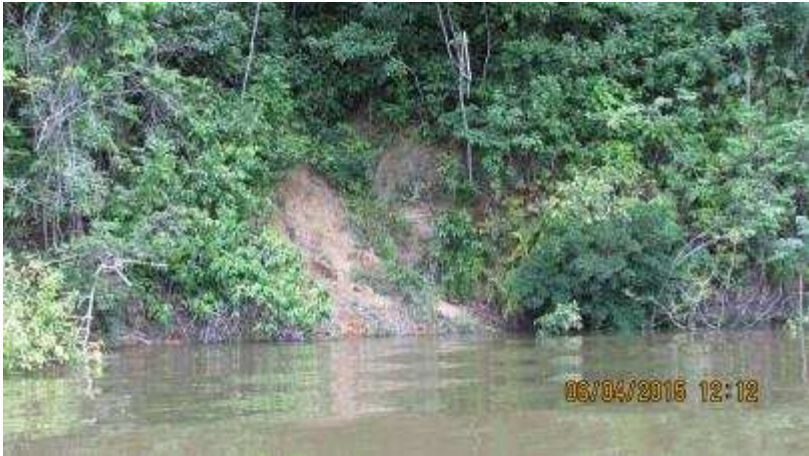
Vistoria – abril/2015	Área aparentemente estável. Diminuição da exposição do talude devido ao aumento do nível do rio. Monitoramento deve ser mantido visto que aspectos de ação erosiva ainda podem ocorrer com o tempo.

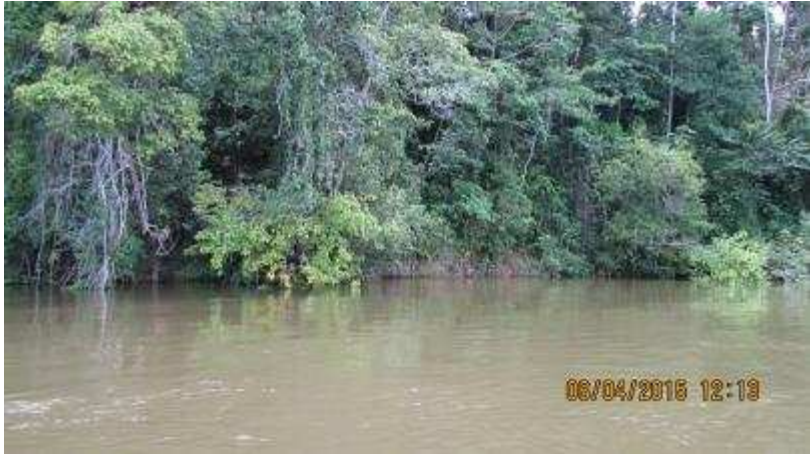
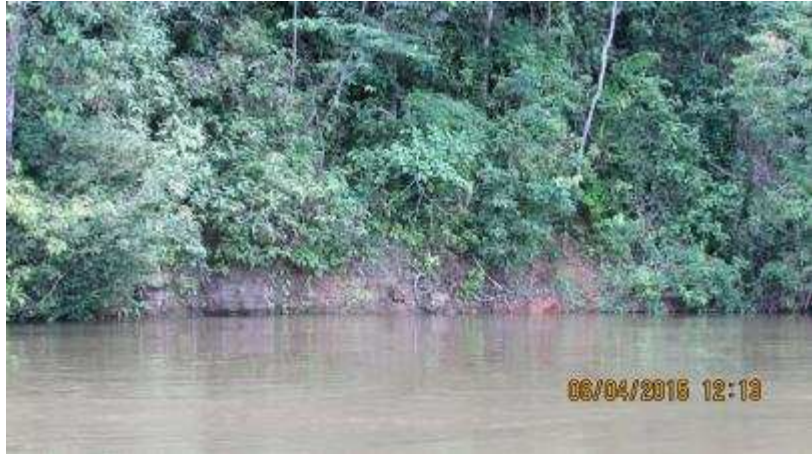
Vistoria – abril/2015	Área aparentemente estável. Devido ao aumento do nível do rio menor exposição do talude e dos blocos de rocha.

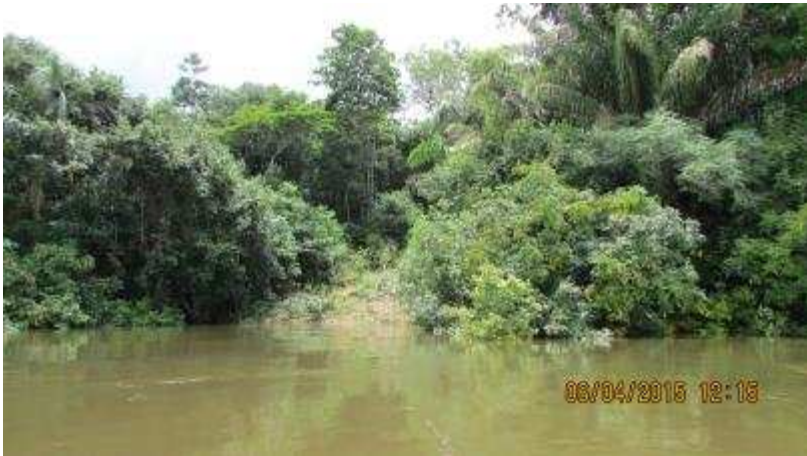
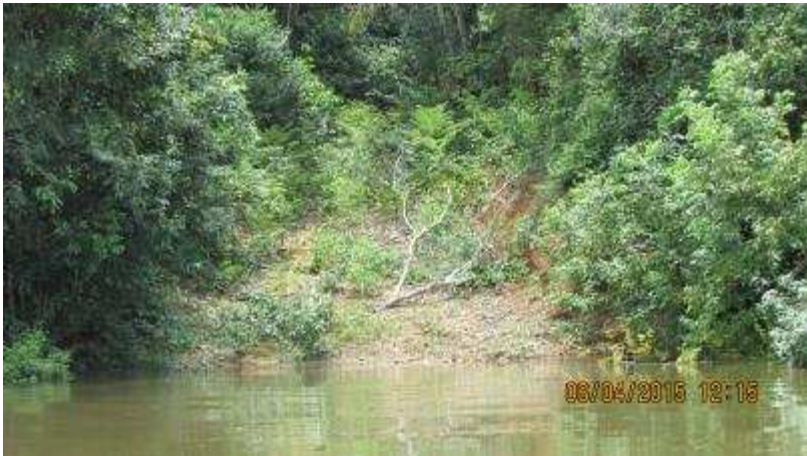
Vistoria – abril/2015	Área aparentemente estável. Devido ao aumento do nível do rio observa-se menor exposição do talude. Monitoramento deve ser mantido visto que aspectos de ação erosiva ainda podem ocorrer com o tempo.

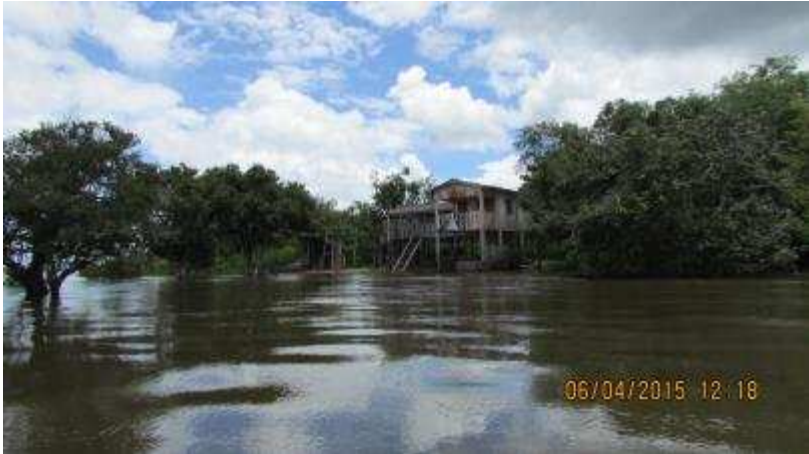
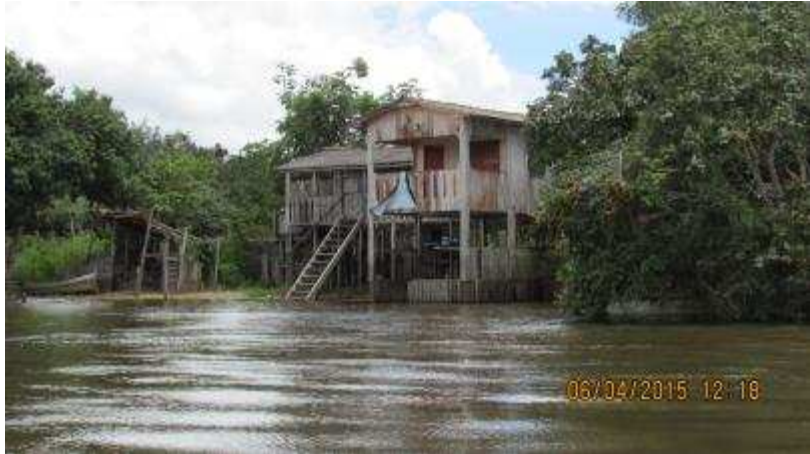
Vistoria – abril/2015	Área aparentemente estável. Desaparecimento da zona de praia devido à subida do nível do rio.

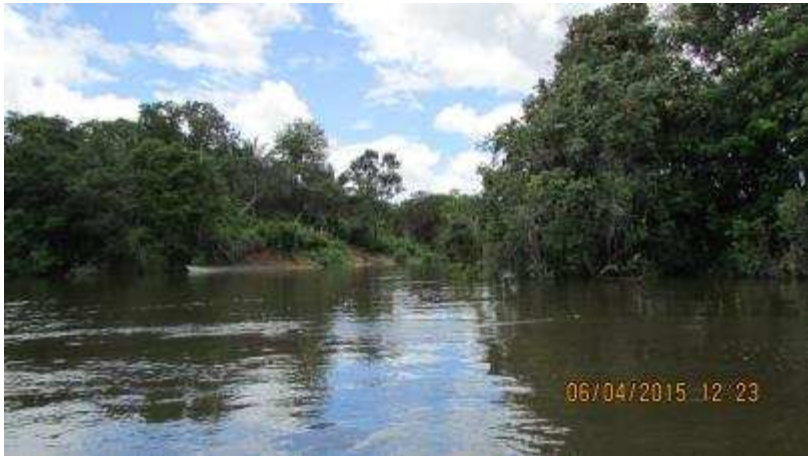
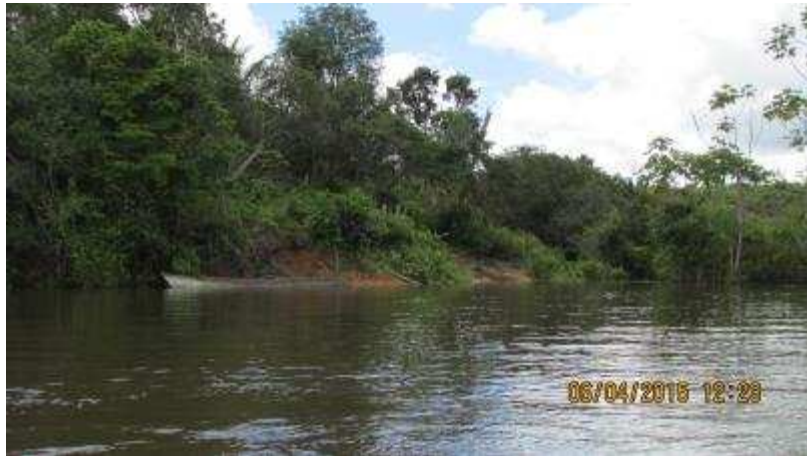
Vistoria – abril/2015	<p>Área aparentemente estável. Menor exposição do talude e o desaparecimento da zona de praia, devido ao aumento do nível do rio. Monitoramento deve ser mantido visto que aspectos de ação erosiva ainda podem ocorrer com o tempo.</p>

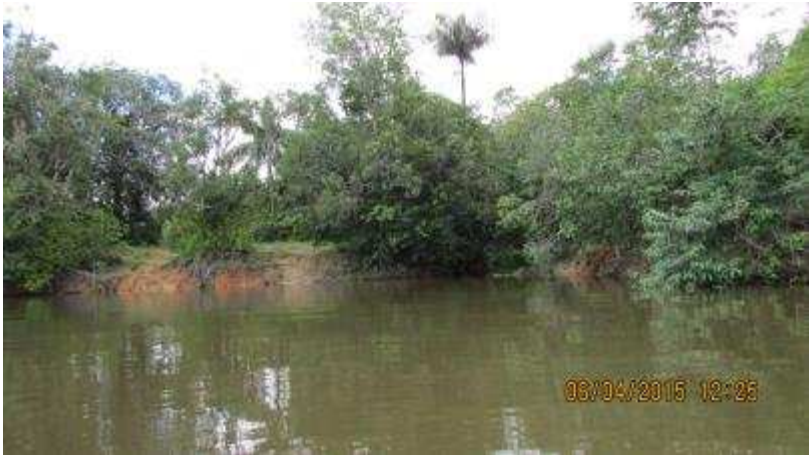
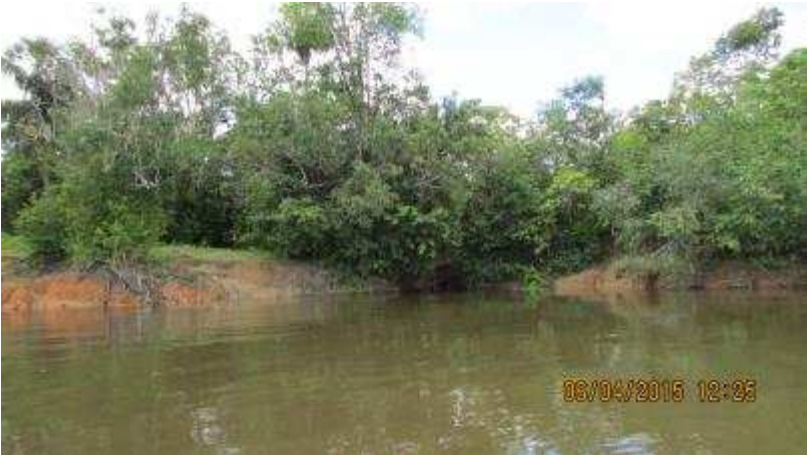
<p>Área aparentemente estável. Menor exposição do talude e desaparecimento da zona de praia. Monitoramento deve ser mantido visto que aspectos de ação erosiva ainda podem ocorrer com o tempo.</p>

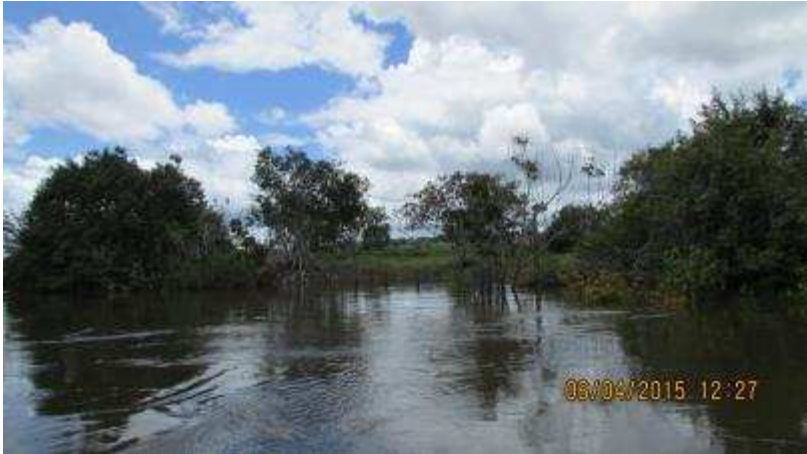
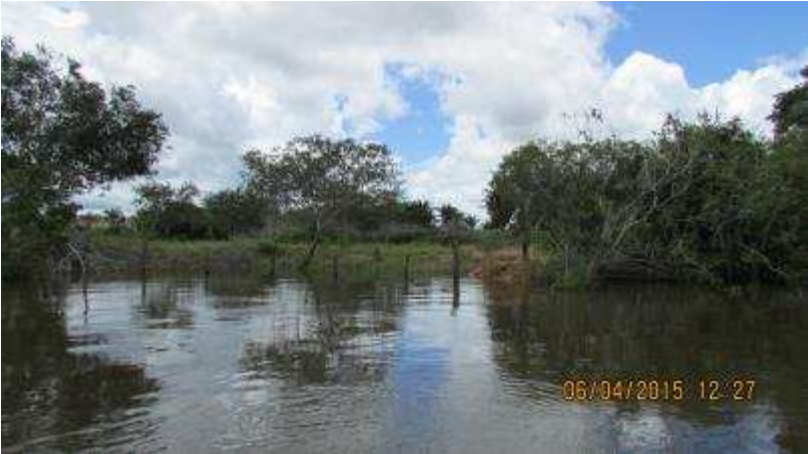
Vistoria – abril/2015	Área aparentemente estável. Menor exposição do talude e dos blocos de rocha devido ao aumento do nível do rio.

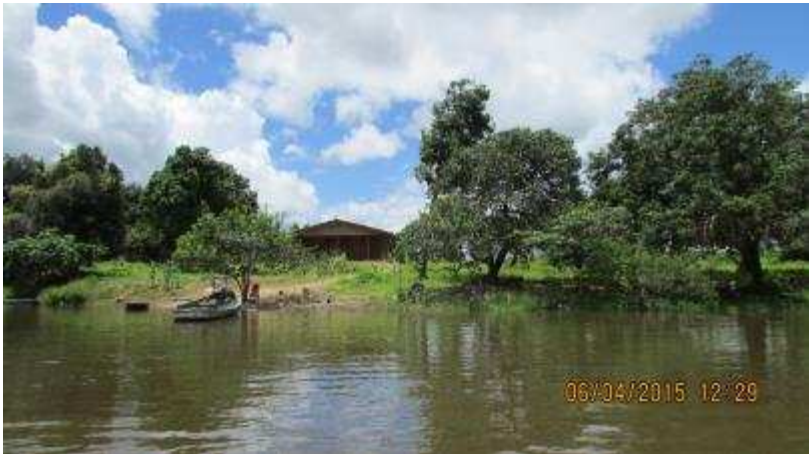
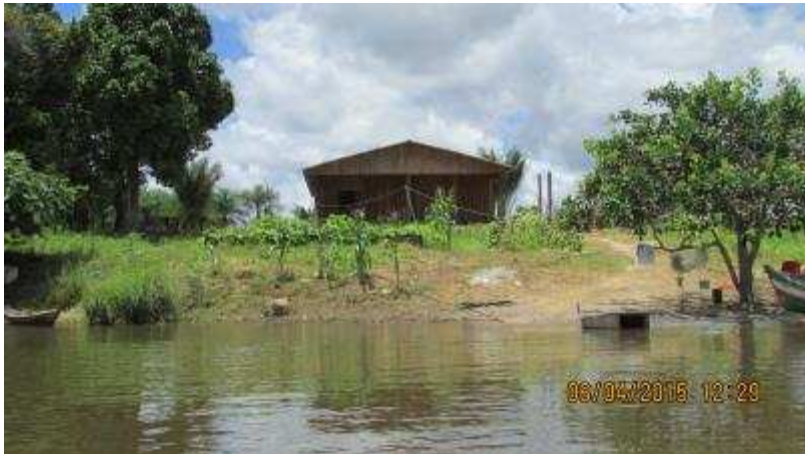
Vistoria – abril/2015	<p>Área aparentemente estável. Devido ao aumento do nível do rio observa-se menor exposição dos lajedos rochosos. Monitoramento deve ser mantido visto que aspectos de ação erosiva ainda podem ocorrer com o tempo.</p>

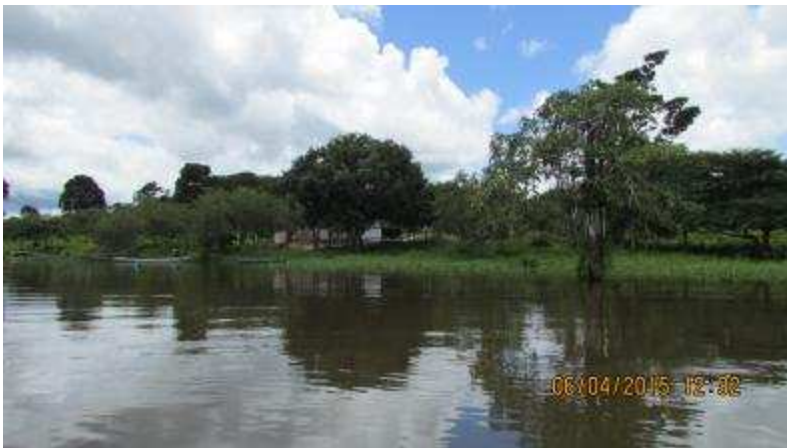
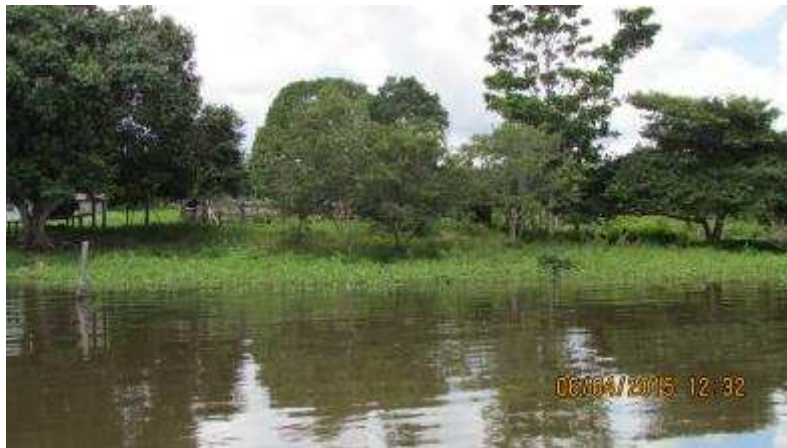
Vistoria – abril/2015	<p>Área aparentemente estável. Devido ao aumento do nível do rio observa-se o recobrimento da zona de praia e do talude.</p>

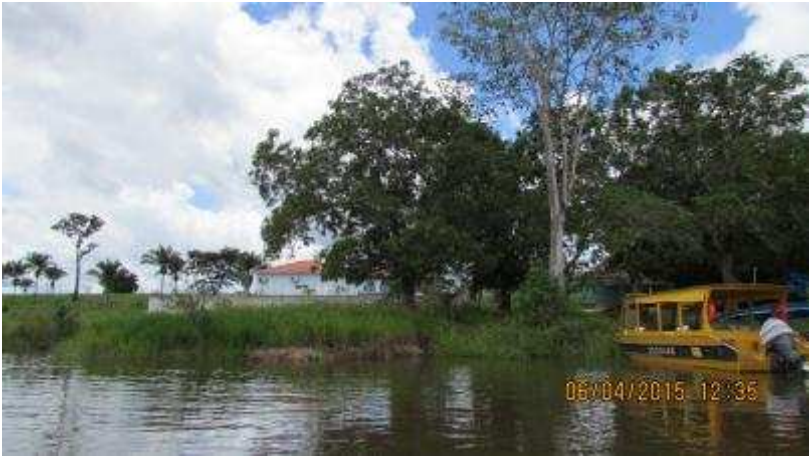
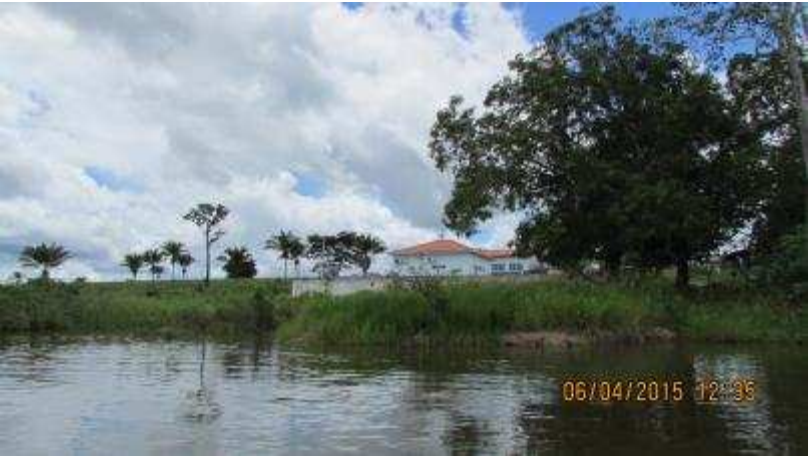
Vistoria – abril/2015	Área aparentemente estável. Devido ao aumento do nível do rio observa-se o recobrimento do talude.

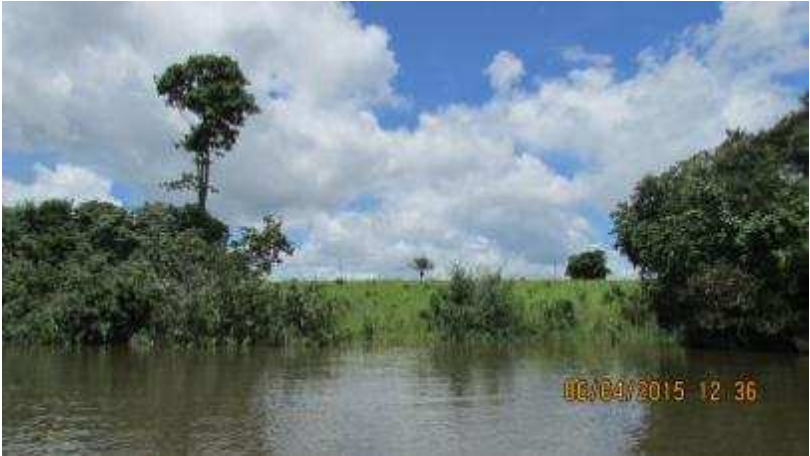
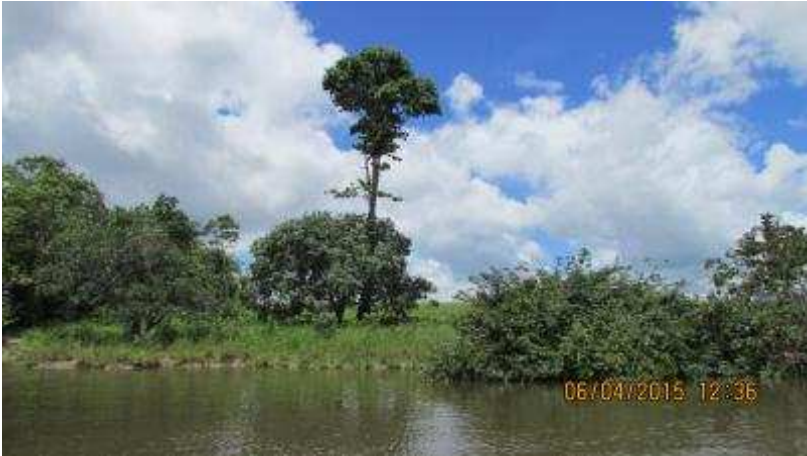
Vistoria – abril/2015	Área aparentemente estável. Devido ao aumento do nível do rio observa-se o recobrimento do talude.

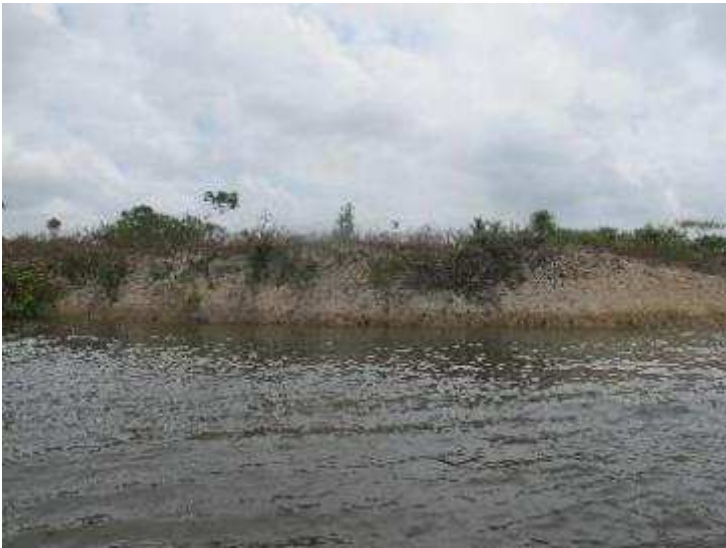
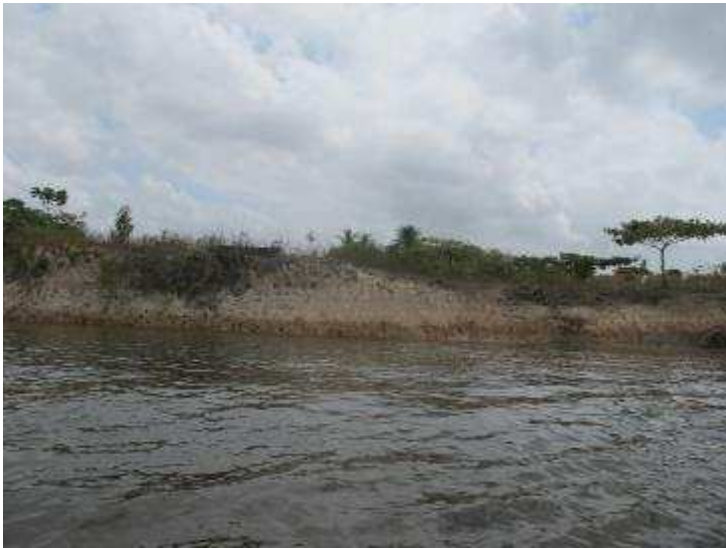
Ponto	Coordenadas UTM (fuso 22)		Solo	FOTOGRAFIAS	
	CS 16	409016	9663278		
Descrição – Canal de Saída/Fuga	Vistoria – janeiro/2015	Área aparentemente estável.

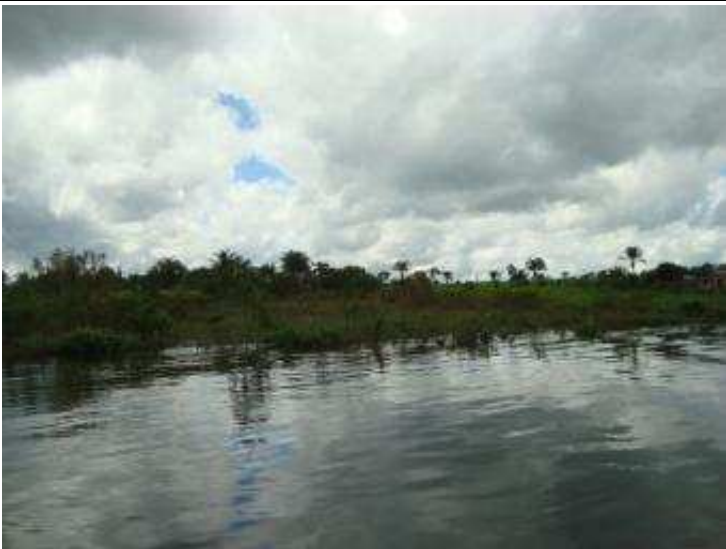
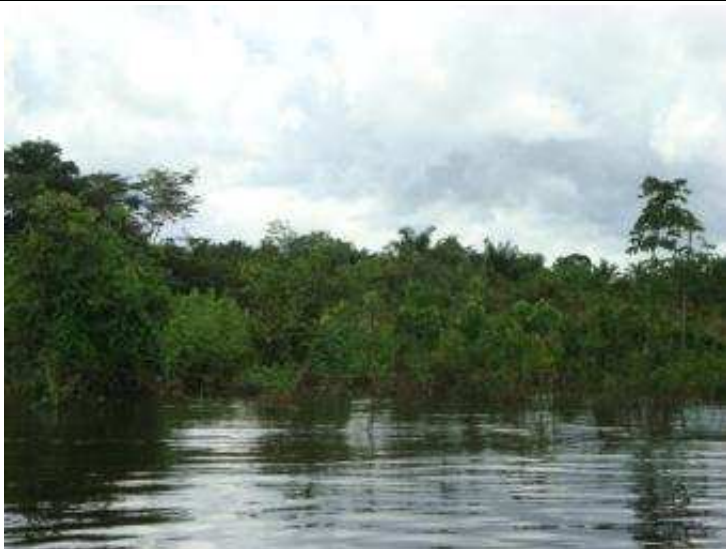
Vistoria – abril/2015	Área aparentemente estável.

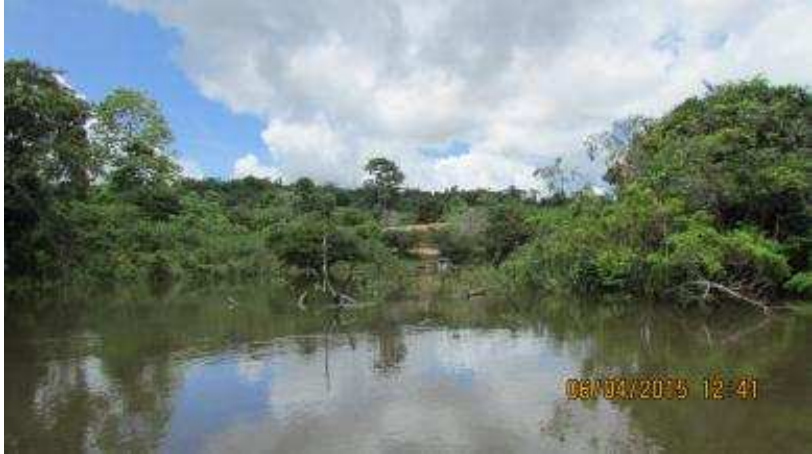
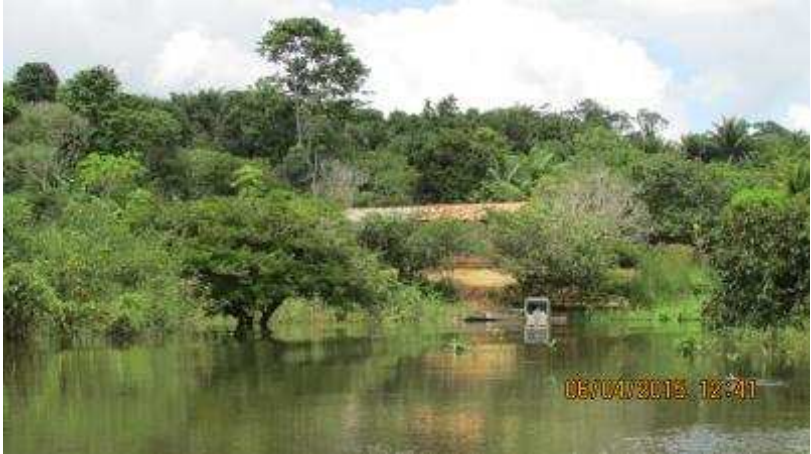
Vistoria – abril/2015	Área aparentemente estável. Devido ao aumento do nível do rio observa-se o recobrimento do talude. Monitoramento deve ser mantido visto que aspectos de ação erosiva ainda podem ocorrer com o tempo.

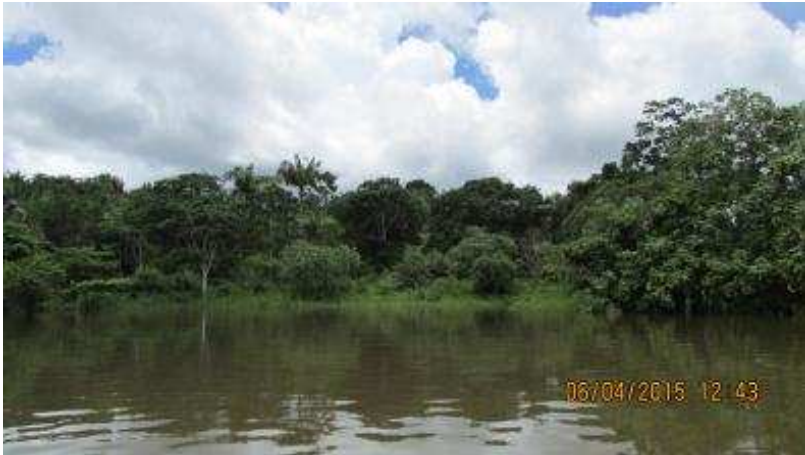
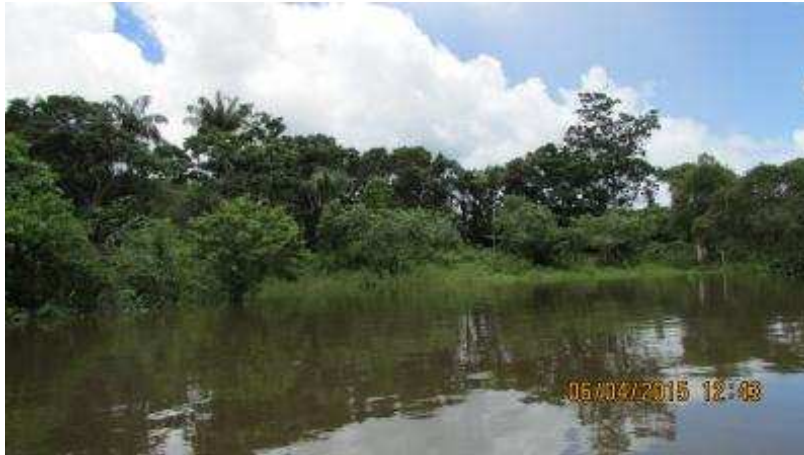
Vistoria – abril/2015	<p>Área aparentemente estável. Devido ao aumento do nível do rio observa-se o recobrimento do talude e da zona de praia.</p>

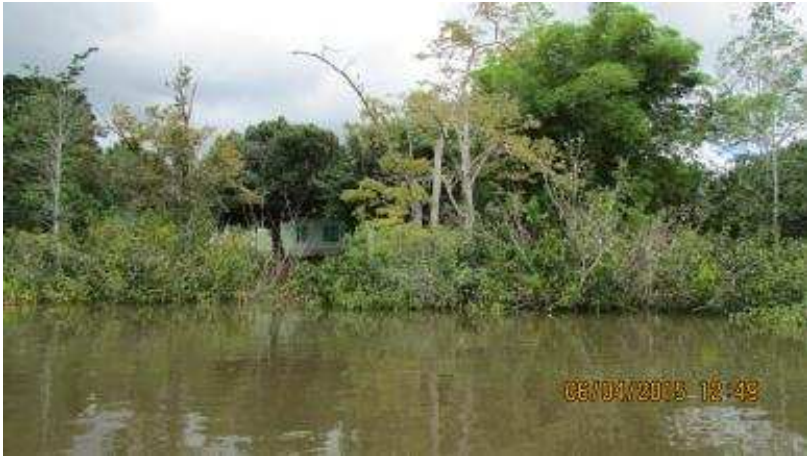
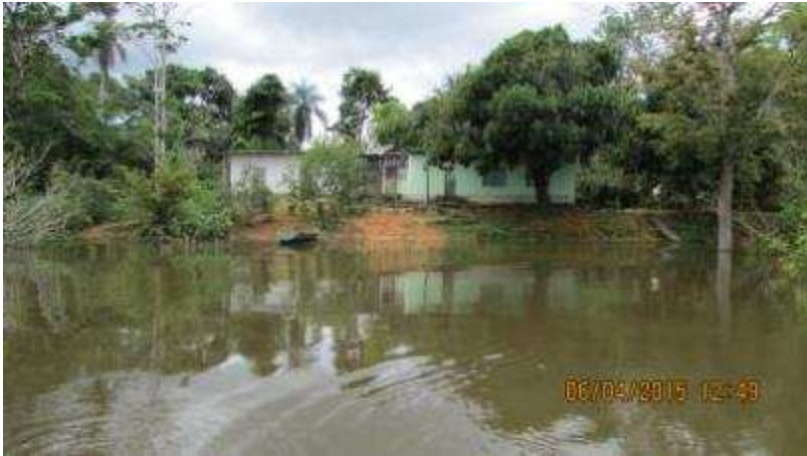
Vistoria – abril/2015	<p>Área aparentemente estável. Devido ao aumento do nível do rio ocorre o recobrimento dos blocos rochosos e de parte do talude.</p>

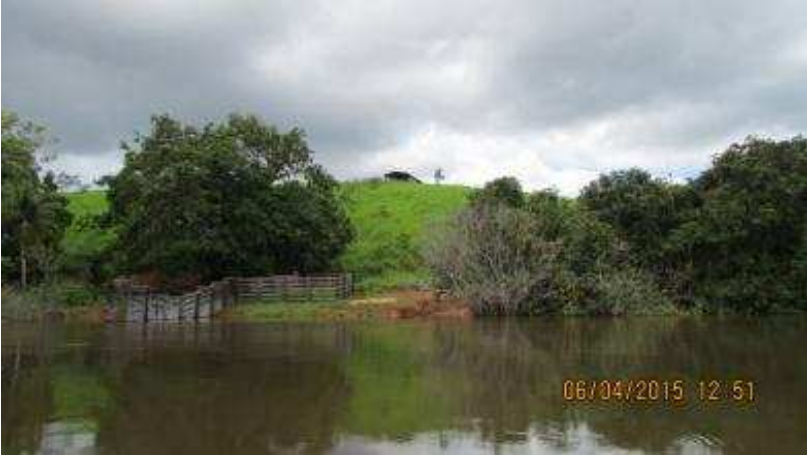
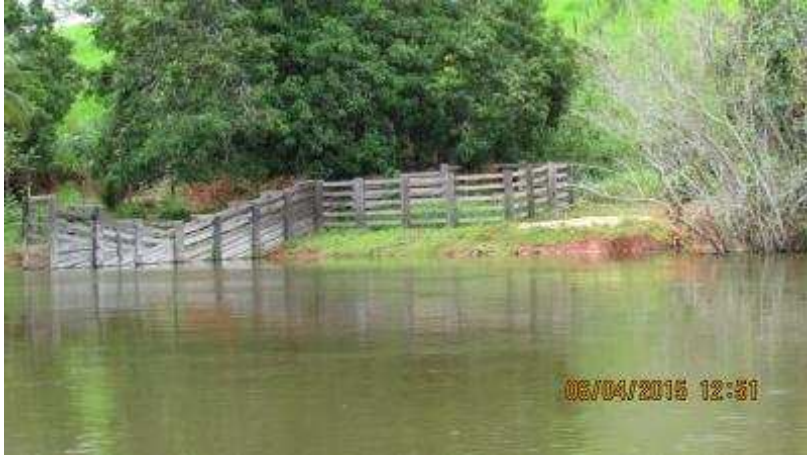
Vistoria – abril/2015 Área aparentemente estável. Devido ao aumento do nível do rio ocorre o recobrimento do talude. Monitoramento deve ser mantido visto que aspectos de ação erosiva ainda podem ocorrer com o tempo.

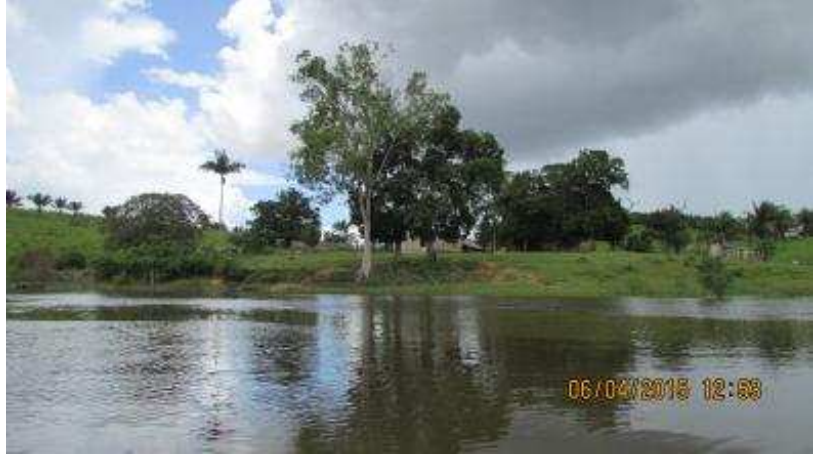
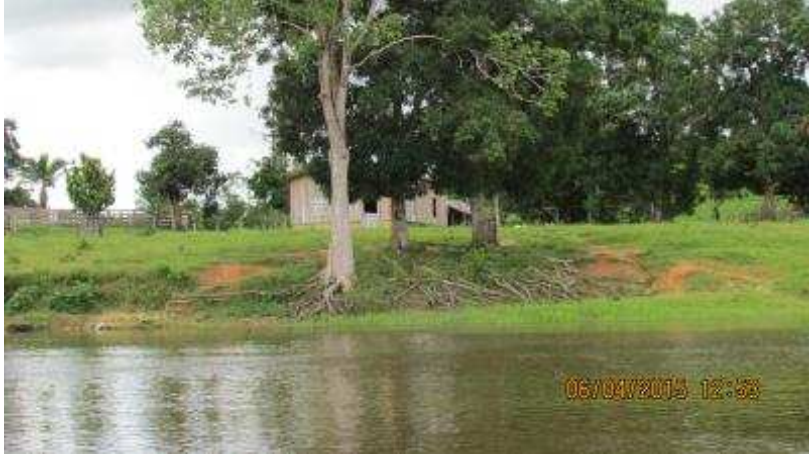
Vistoria – abril/2015	<p>Área aparentemente estável. Devido ao aumento do nível do rio ocorre o recobrimento do talude.</p>

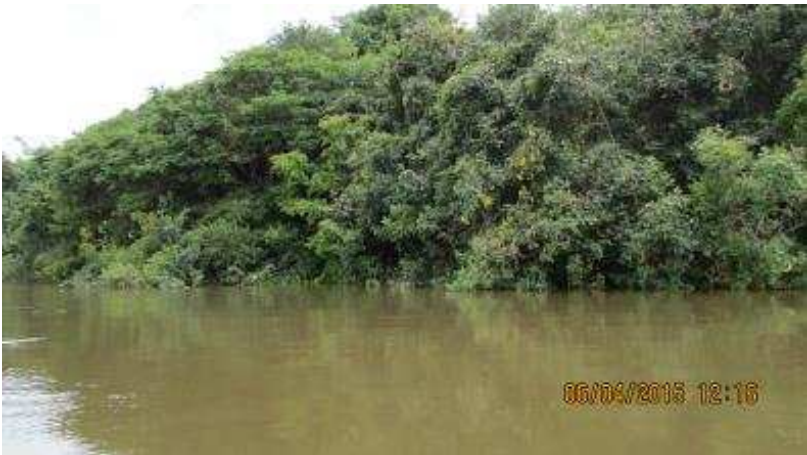
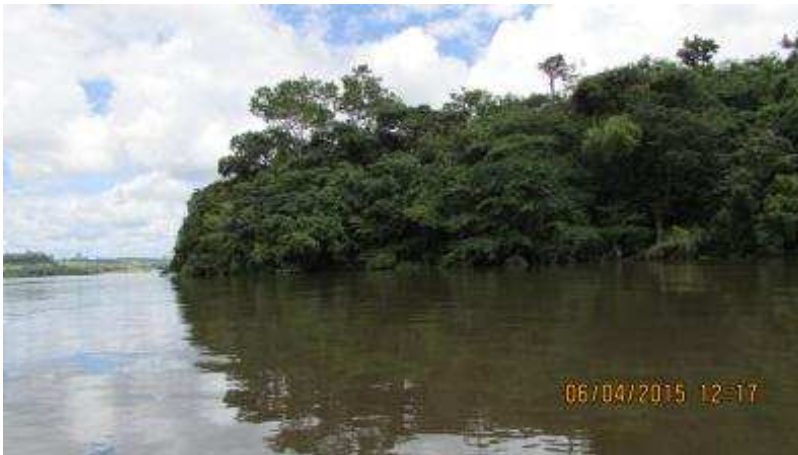
Vistoria – abril/2015	<p>Área aparentemente estável. Devido ao aumento do nível do rio ocorre o recobrimento dos blocos de rocha.</p>

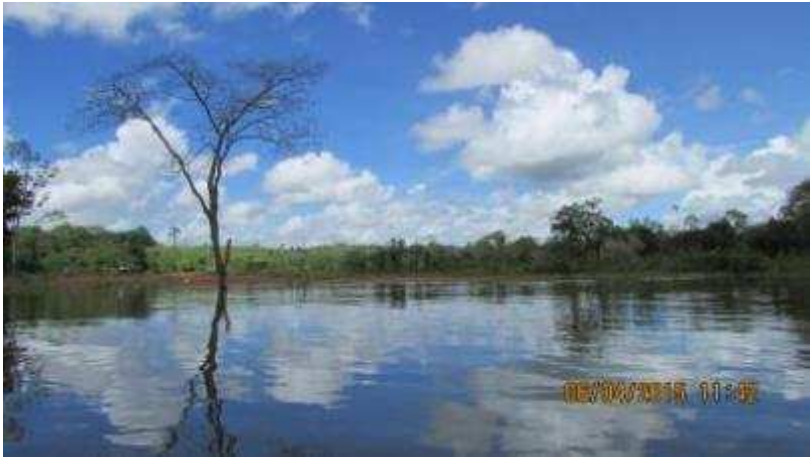
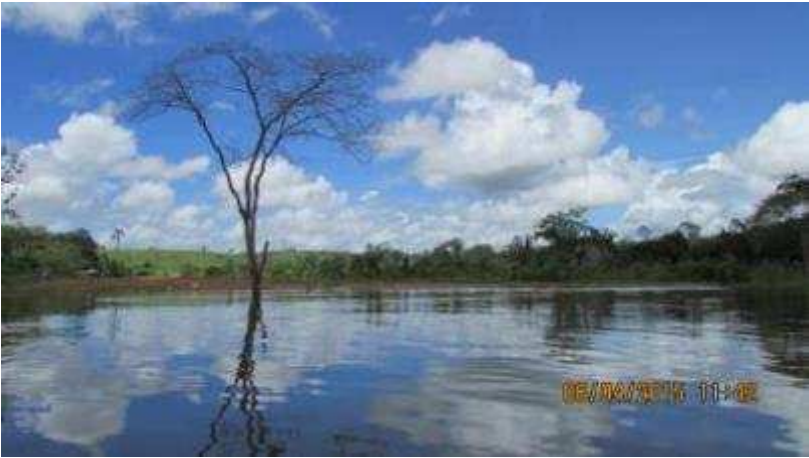
Vistoria – abril/2015	Área aparentemente estável. Devido ao aumento do nível do rio ocorre o recobrimento do talude.

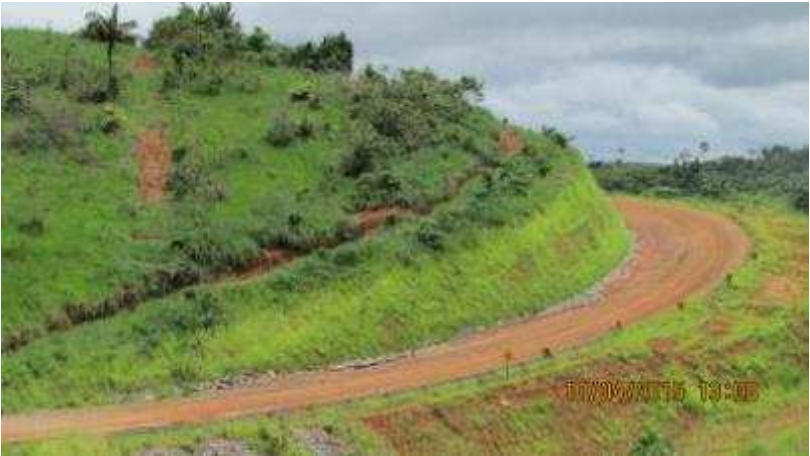
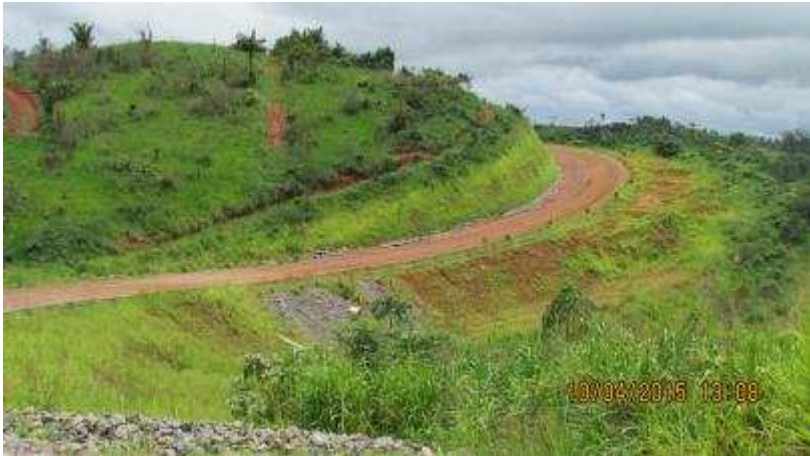
Vistoria – abril/2015	<p>Área aparentemente estável. Observa-se o aumento da vegetação em relação à vistoria anterior. Drenagem pluvial da pista ainda se faz, no entanto, necessária para mitigar totalmente a possibilidade de ravinamento ou sulcos erosivos na pista.</p>

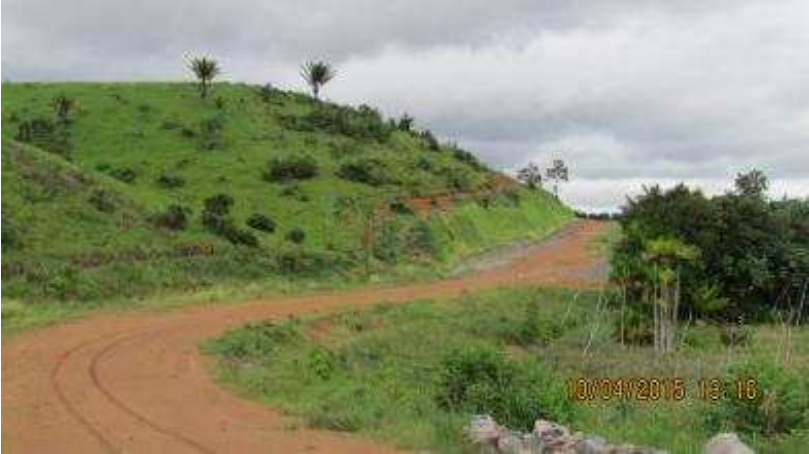
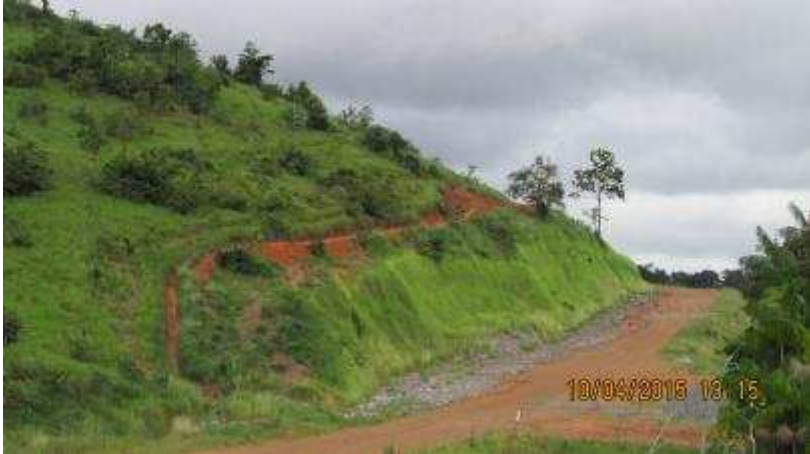
Vistoria – abril/2015	<p>Área aparentemente estável. Observa-se o aumento da vegetação em relação à vistoria anterior. Drenagem pluvial da pista ainda se faz necessária para mitigar totalmente a possibilidade de ravinamento ou sulcos erosivos na pista.</p>

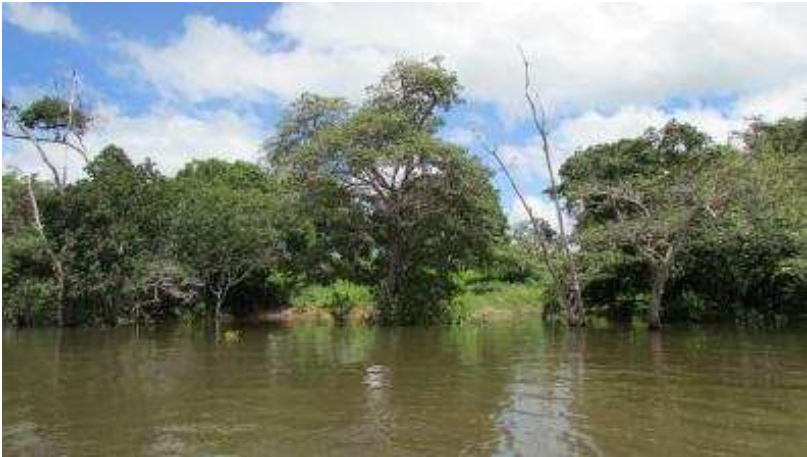
Vistoria – abril/2015		Área aparentemente estável. Devido ao aumento do nível do rio ocorreu o recobrimento dos blocos de rocha e da zona de praia.

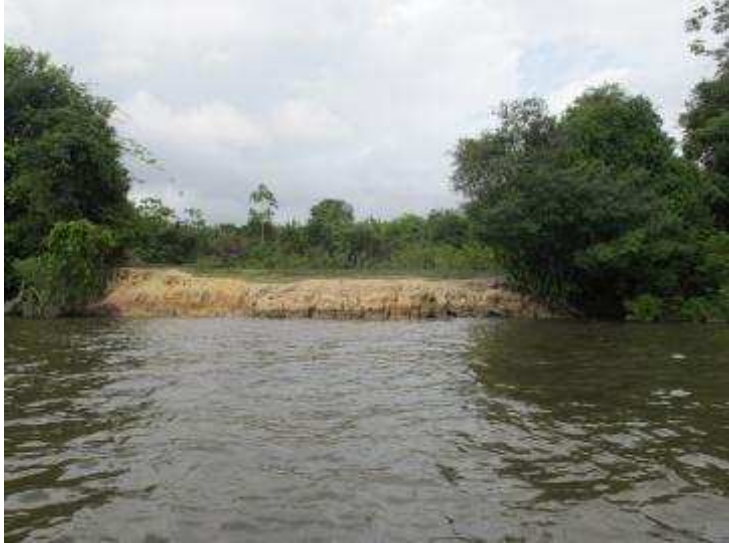
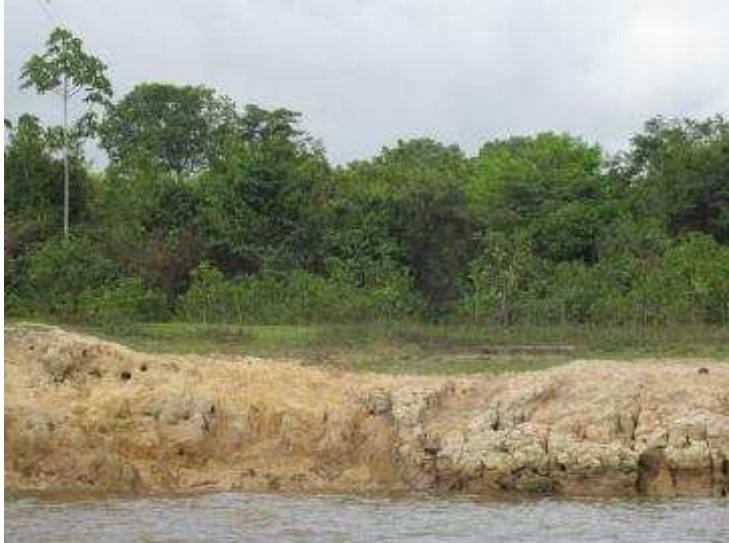
Ponto		Coordenadas UTM (fuso 22)		Solo	FOTOGRAFIAS
ENC 29		408251	9661259	Nitossolo Háplico eutrófico	
Descrição – Canal de Saída/Fuga	Vistoria – janeiro/2015	Área aparentemente estável.

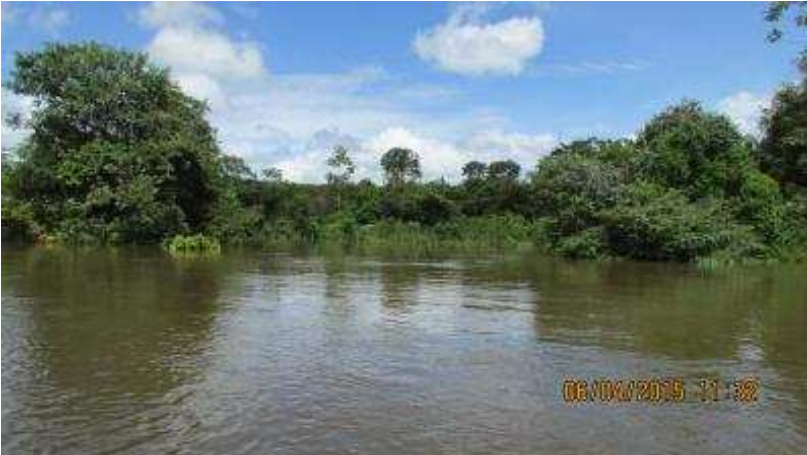
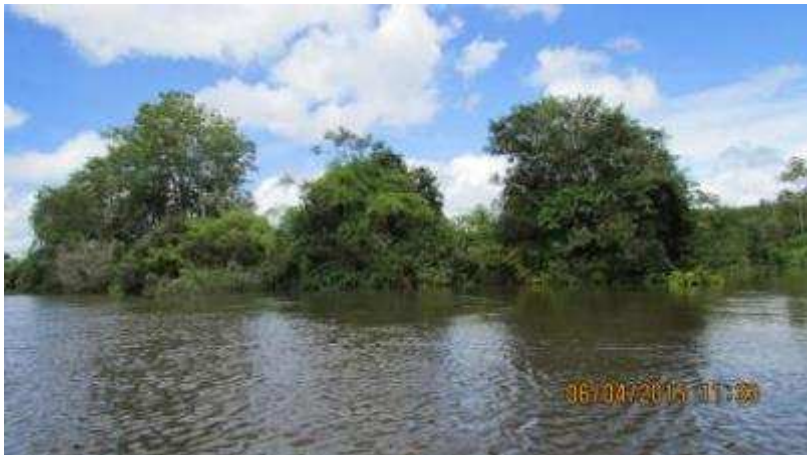
Vistoria – abril/2015	Área aparentemente estável. Devido ao aumento do nível do rio ocorreu o recobrimento do talude.

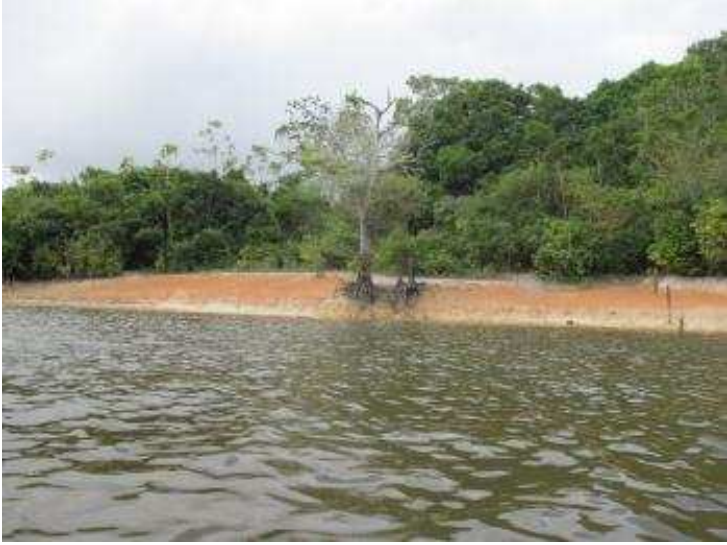
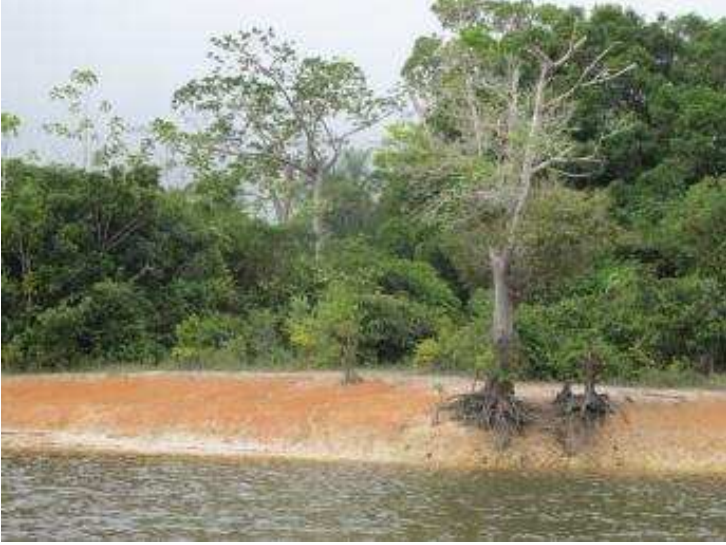
Ponto		Coordenadas UTM (fuso 22)		Solo	FOTOGRAFIAS
ENC 30		408187	9659194	Nitossolo Háplico eutrófico	
Descrição – Canal de Saída/Fuga	Vistoria – janeiro/2015	Área aparentemente estável. Devido ao aumento do nível do rio ocorreu a diminuição da exposição do talude.

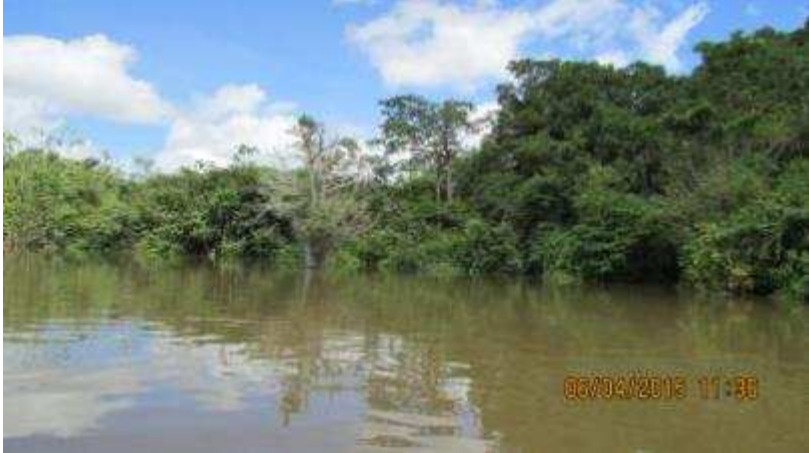
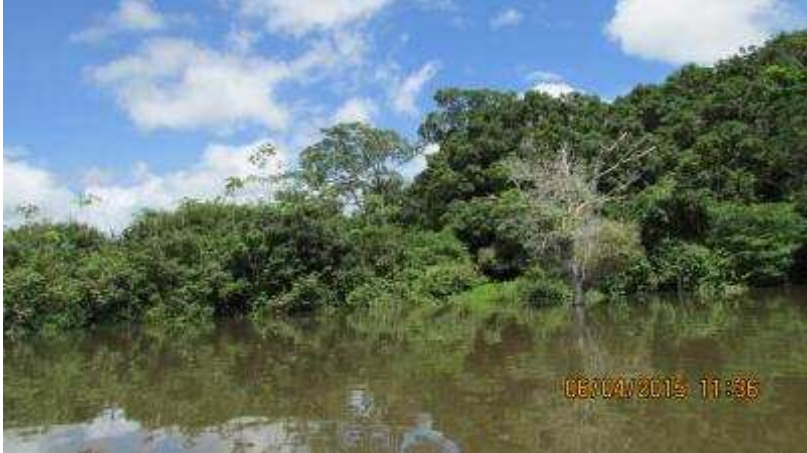
Vistoria – abril/2015	Área aparentemente estável. Devido ao aumento do nível do rio ocorreu o recobrimento do talude.

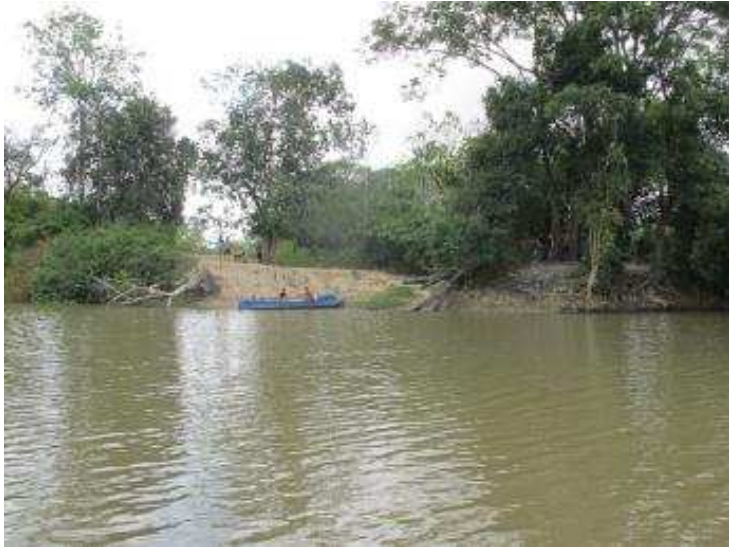
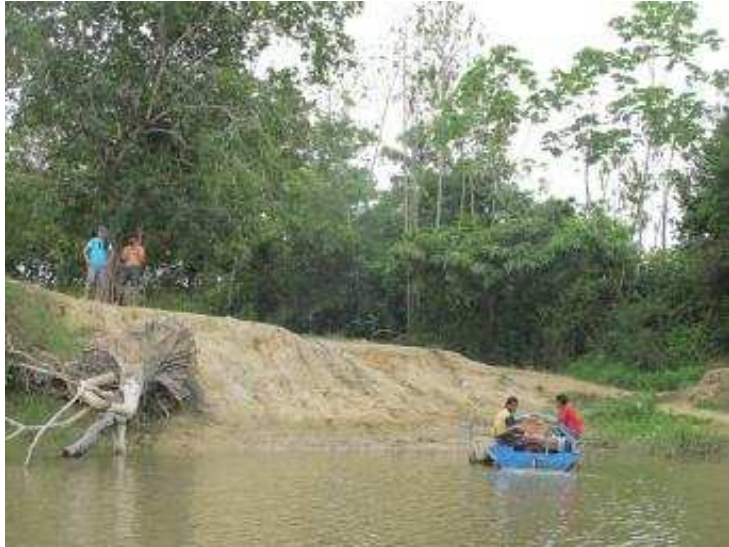
Ponto		Coordenadas UTM (fuso 22)		Solo	FOTOGRAFIAS
ENC 32		412117	9655603	Nitossolo Háplico eutrófico	
Descrição – Canal de Saída/Fuga Vistoria – janeiro/2015	Área aparentemente estável.

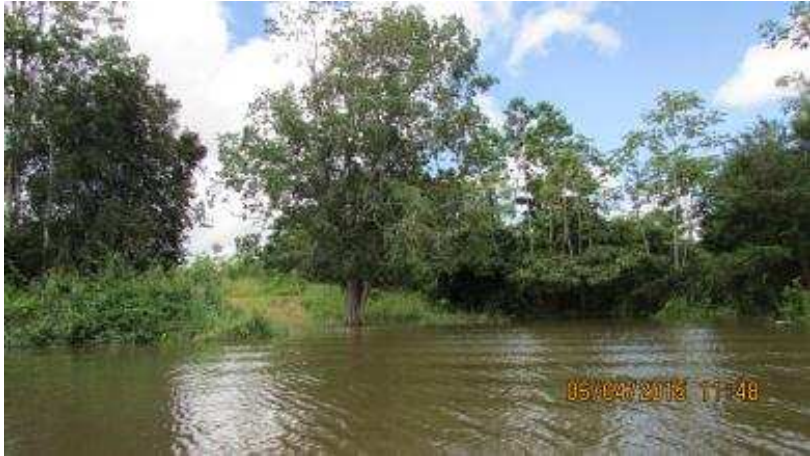
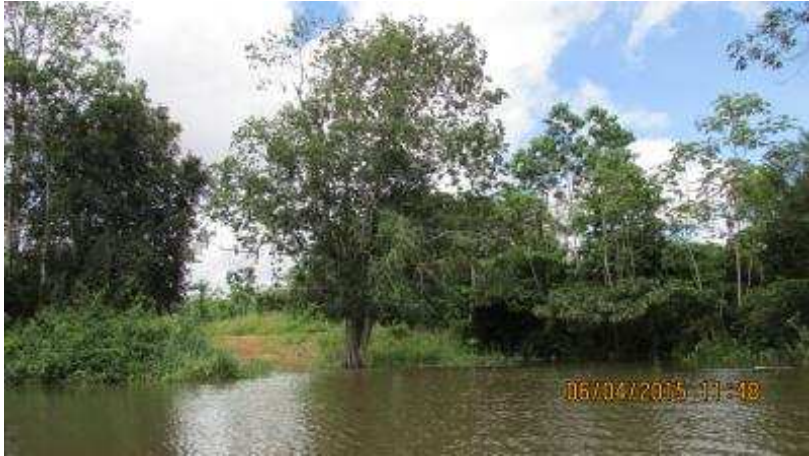
Área aparentemente estável. Devido ao aumento do nível do rio ocorreu o recobrimento do talude.
