9º RELATÓRIO DE ANDAMENTO DO PBA E DO ATENDIMENTO DE
CONDICIONANTES

CAPÍTULO 2 – ANDAMENTO DO PROJETO BÁSICO AMBIENTAL

**Anexo 10.3 - 5 - Registro Fotográfico dos Pontos de
Monitoramento_1º SEMESTRE 2015**

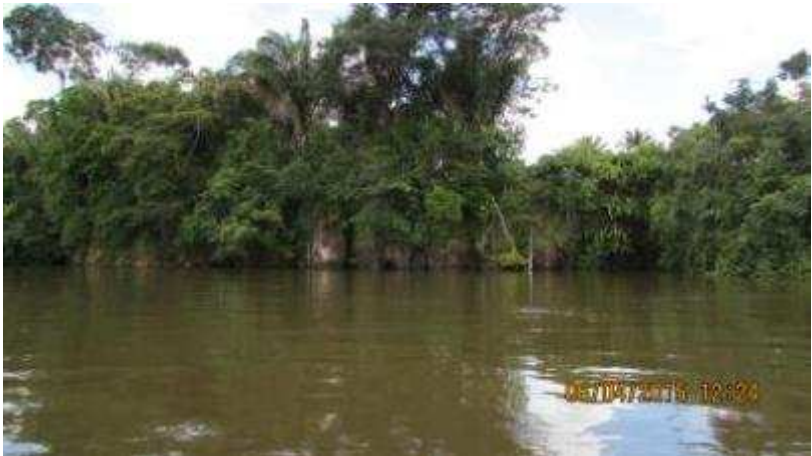
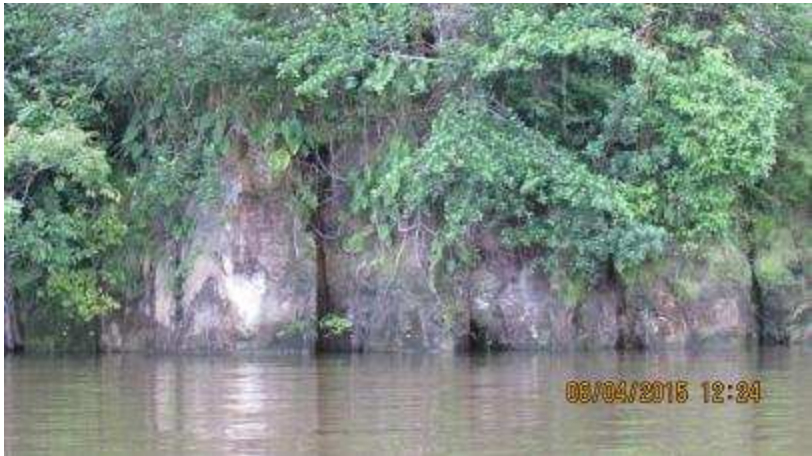
Vistoria – abril/2015	<p>Área aparentemente estável, Notar a presença de blocos com fraturamento vertical, em possível situação de deslocamento futuro.</p>

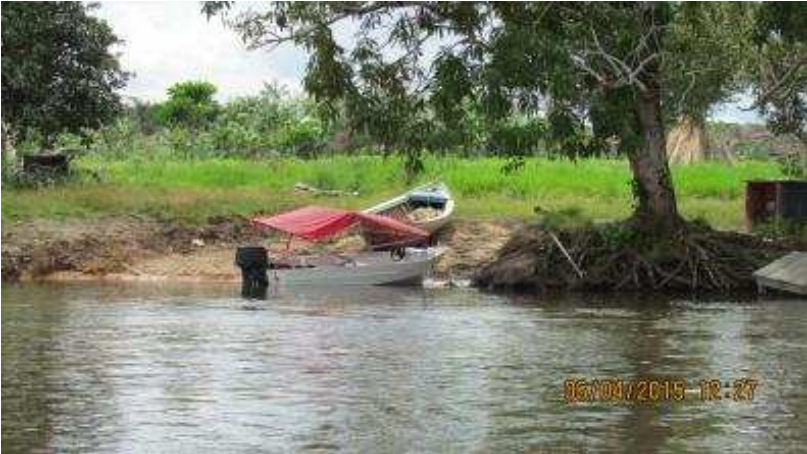
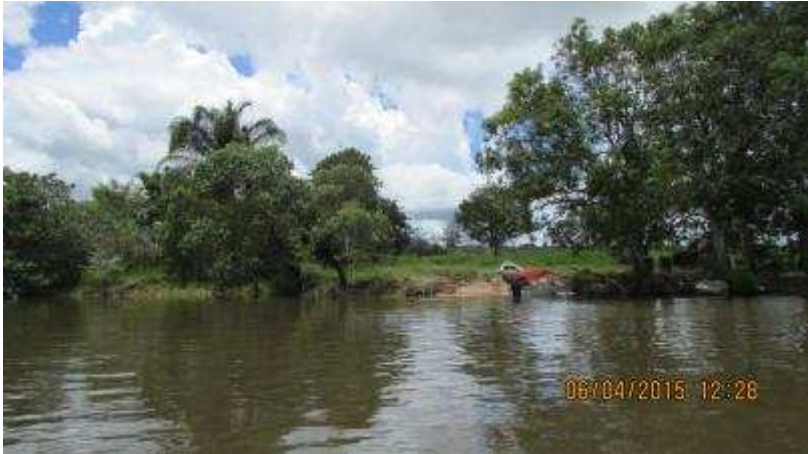
Vistoria – abril/2015	<p>Área aparentemente estável. Devido ao aumento do nível do rio ocorreu o recobrimento do talude. Monitoramento ainda deve ser mantido pela presença de influência antrópica na margem deste ponto.</p>

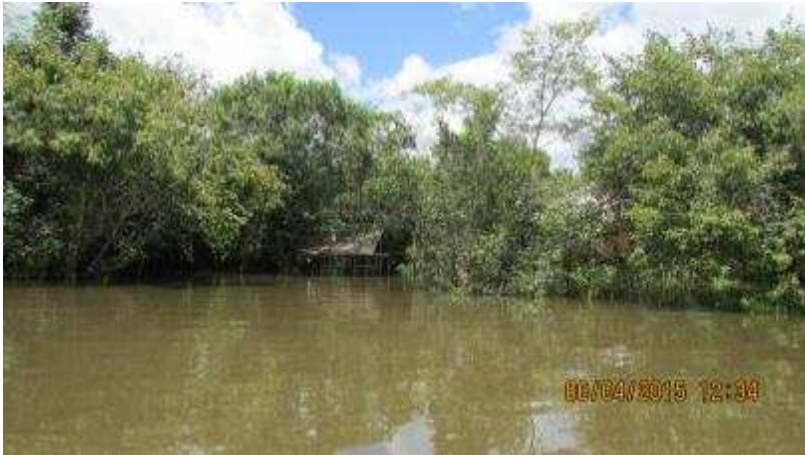
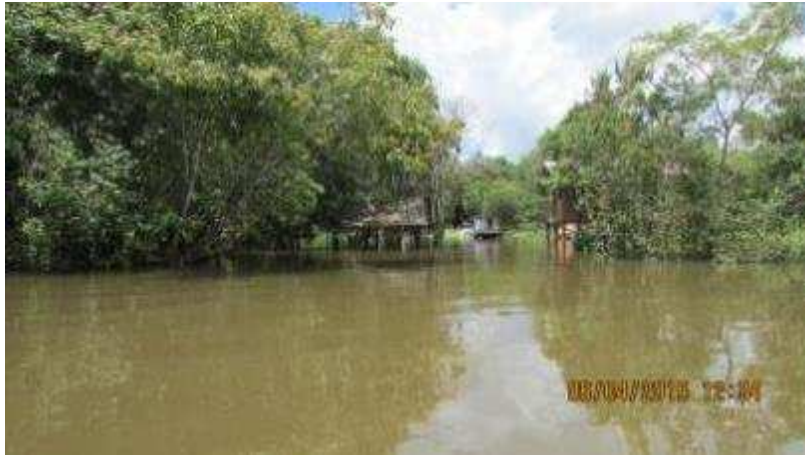
Vistoria – abril/2015	Área aparentemente estável. Devido ao aumento do nível do rio ocorreu o recobrimento do talude.

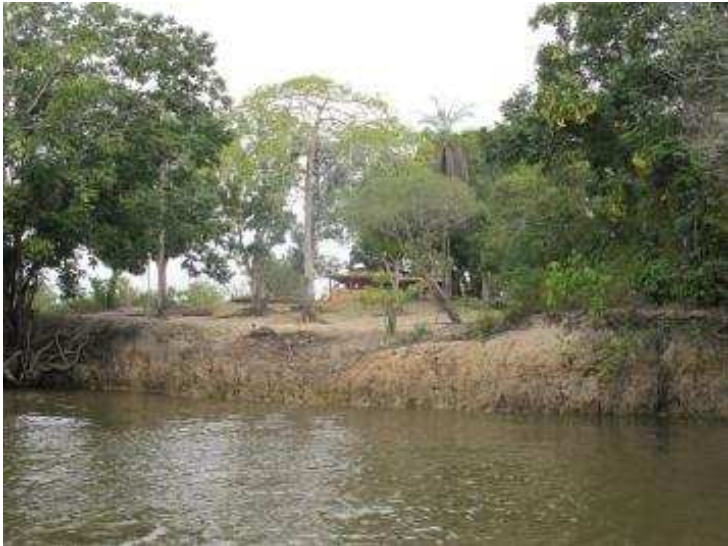
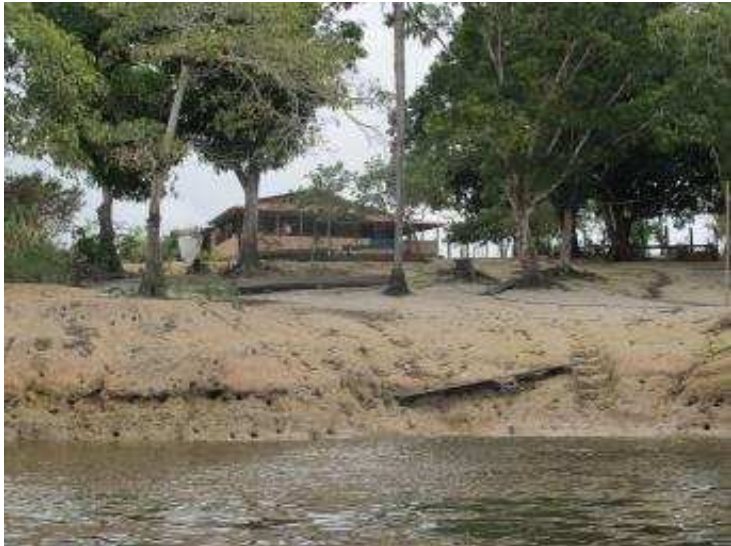
Ponto		Coordenadas UTM (fuso 22)		Solo	FOTOGRAFIAS
ENC 38		408976	9663102	Neossolo Flúvico	
Descrição – Canal de Saída/Fuga Vistoria – abril/2015	Vistoria – janeiro/2015	<p>Área aparentemente estável.</p>

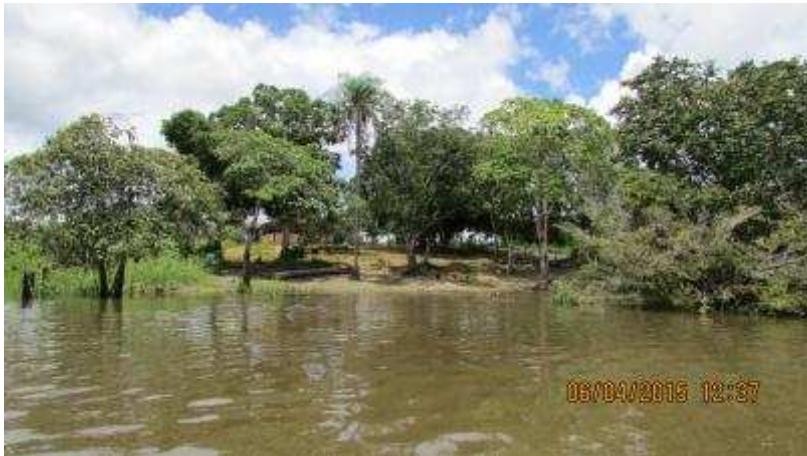
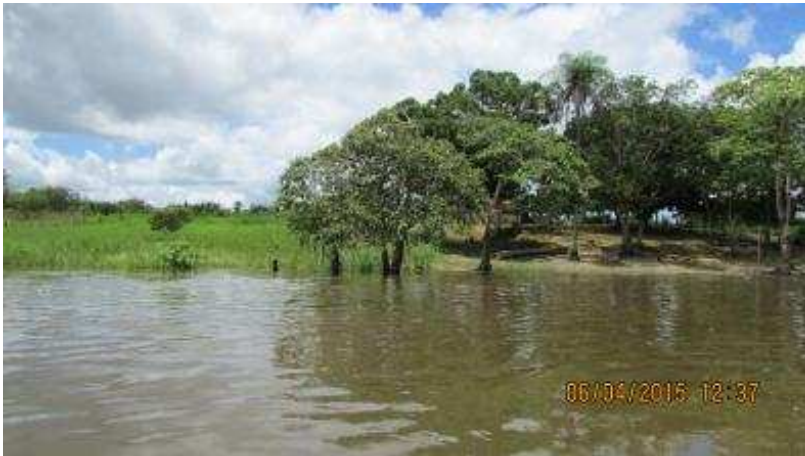
<p>Área aparentemente estável. Devido ao aumento do nível do rio ocorreu o recobrimento do talude.</p>

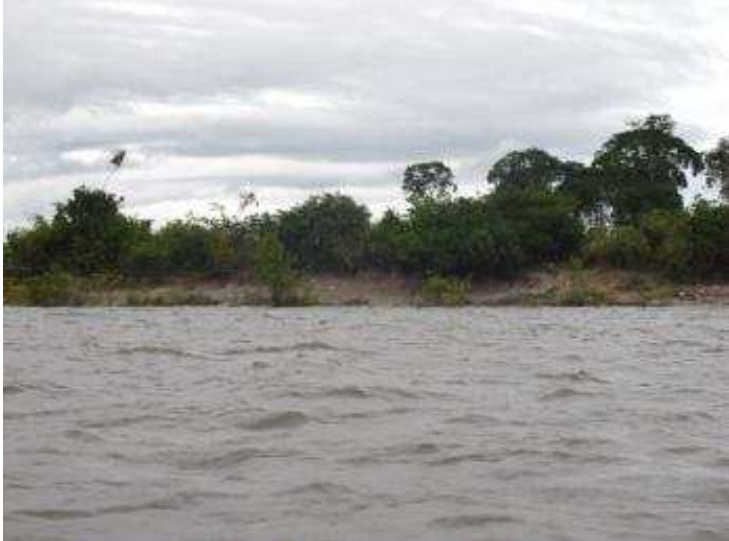
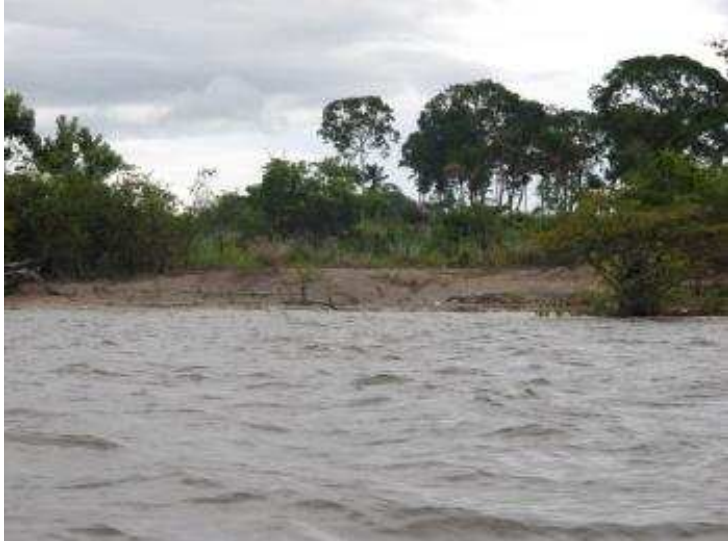
Ponto		Coordenadas UTM (fuso 22)		Solo	FOTOGRAFIAS
AI 05		364251	9642629	Neossolo Flúvico	
Descrição - Reservatório	Vistoria – janeiro/2015	Área aparentemente estável. Devido ao aumento do nível do rio ocorreu a diminuição da exposição do talude em relação à vistoria anterior.
