9º RELATÓRIO DE ANDAMENTO DO PBA E DO ATENDIMENTO DE
CONDICIONANTES

CAPÍTULO 2 – ANDAMENTO DO PROJETO BÁSICO AMBIENTAL

**Anexo 10.3 - 6 - Registro Fotográfico dos Pontos de
Monitoramento_2º SEMESTRE 2015**

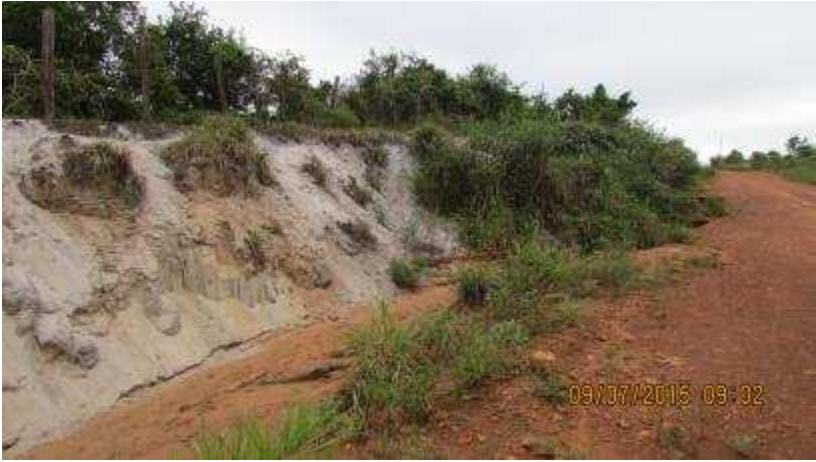
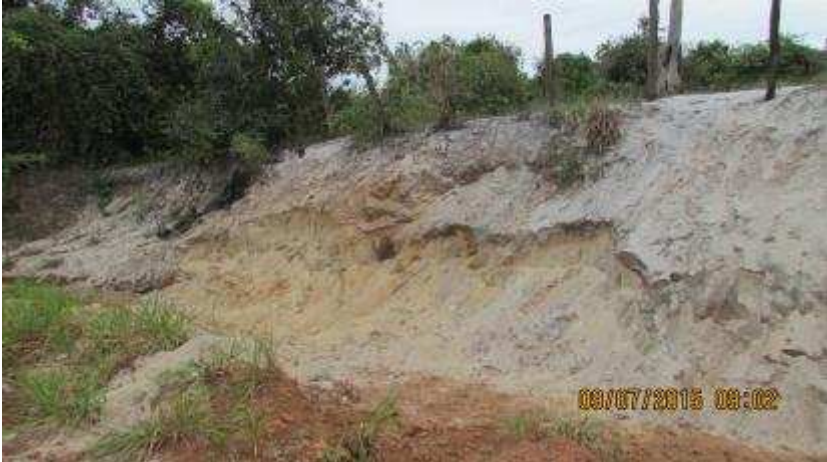
Ponto	Coordenadas UTM (fuso 22)		Solo	FOTOGRAFIAS
	RI 03	406456	9656013	
Descrição - Reservatório Intermediário	Vistoria - julho /2015	Material inconsolidado arenoso, processo ativo, em relação à vistoria de abril/2015 houve desbarracamento na altura da metade do talude.

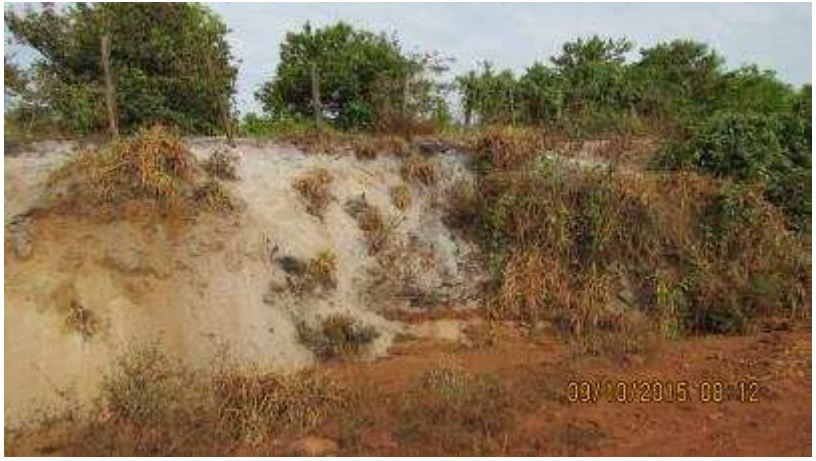
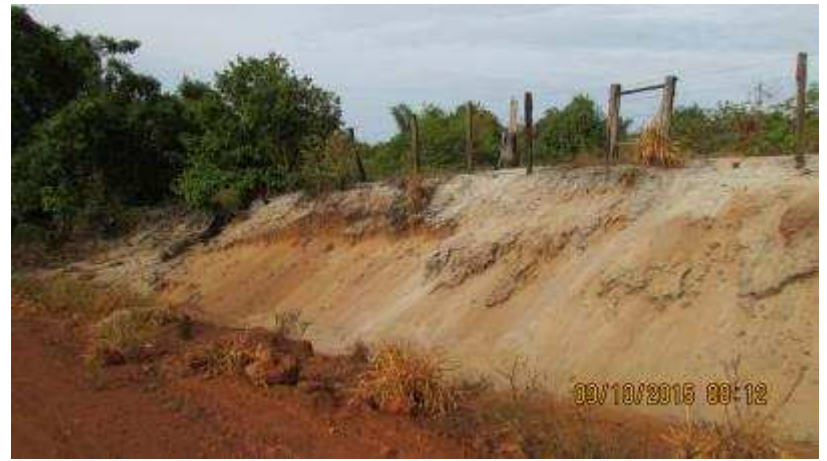
Vistoria - outubro / 2015	Vegetação menos densa, não foi observada nenhuma alteração no talude em relação à julho.

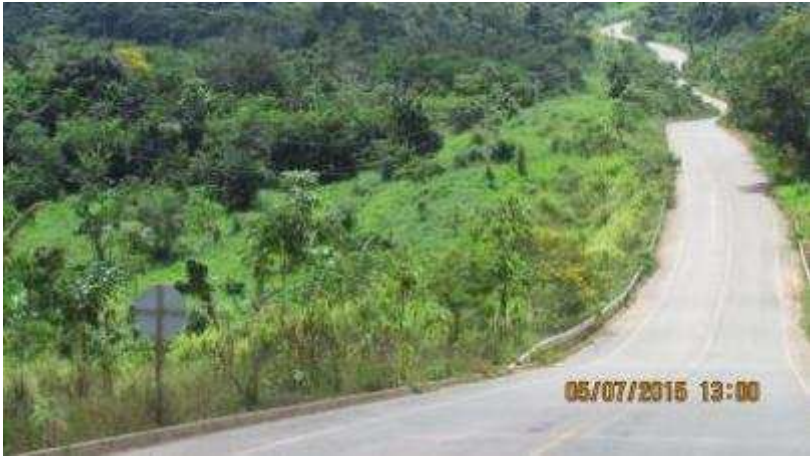
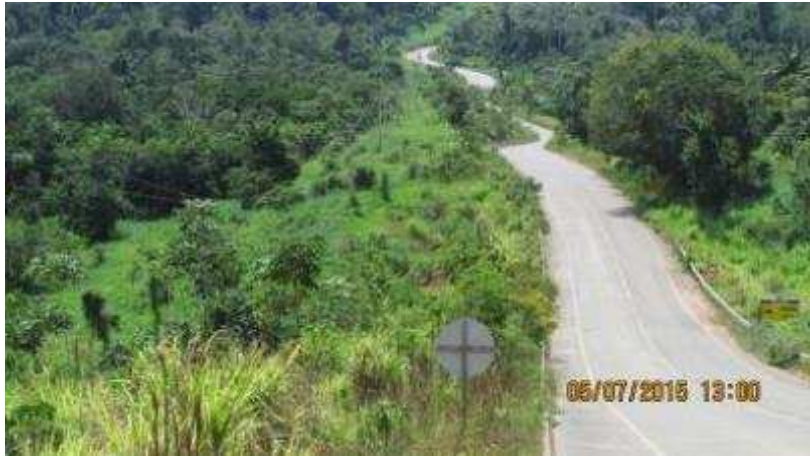
Ponto	Coordenadas UTM (fuso 22)		Solo	FOTOGRAFIAS
	RI 04	401766		
Descrição - Reservatório Intermediário	Vistoria – julho /2015	Área estável.

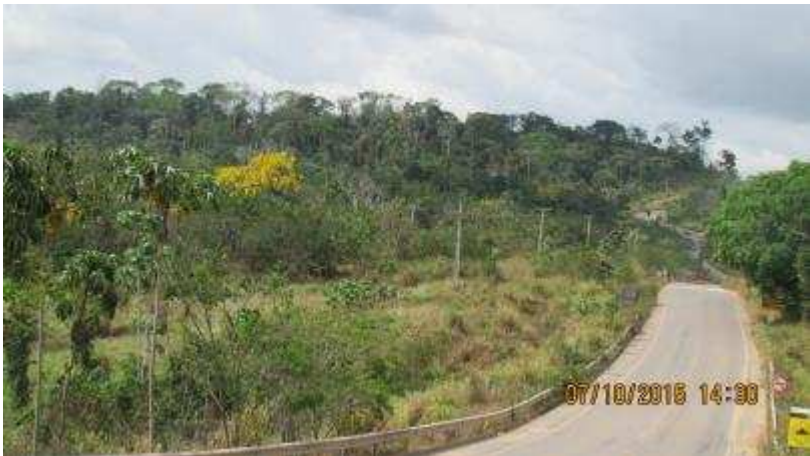
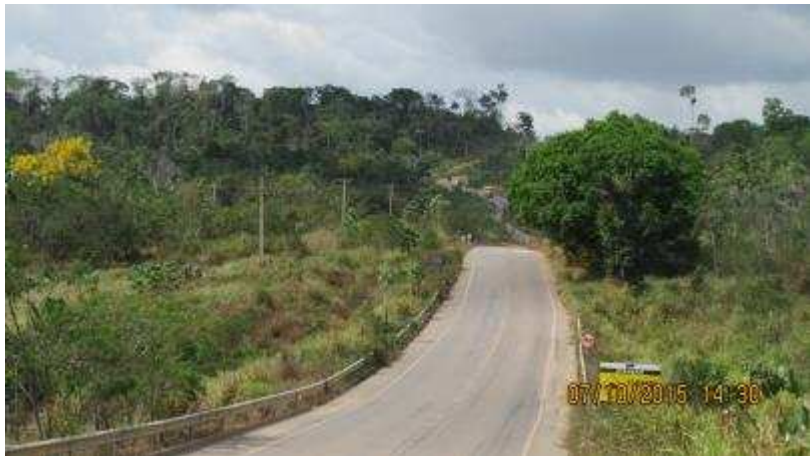
Vistoria – outubro / 2015	Área estável.

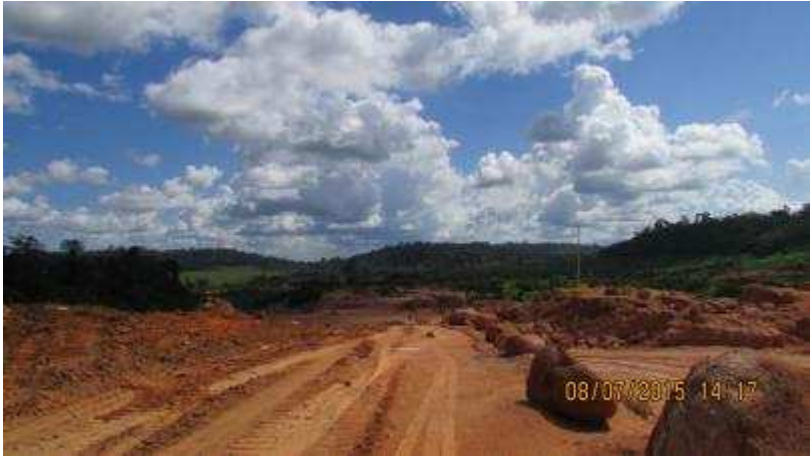
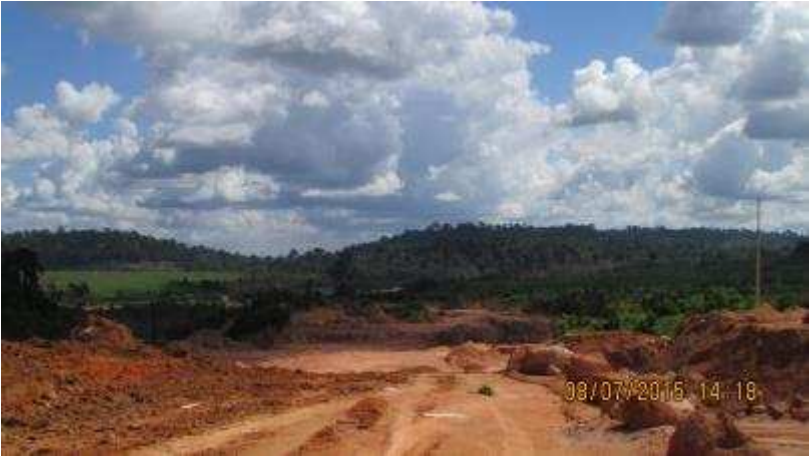
Ponto	Coordenadas UTM (fuso 22)		Solo	FOTOGRAFIAS
	ENC 41	416434	9640740	
Descrição - Reservatório Intermediário	Vistoria – julho /2015	Área em processo de supressão vegetal. Ao fundo a área alagada, este ponto ficará submerso após o enchimento do reservatório.

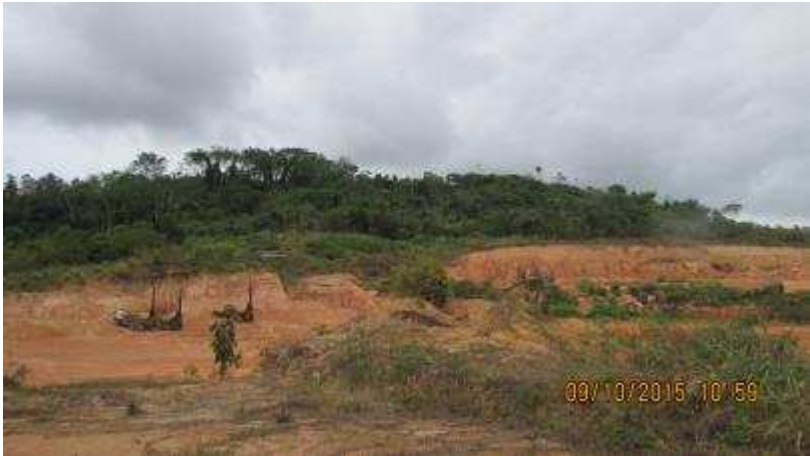
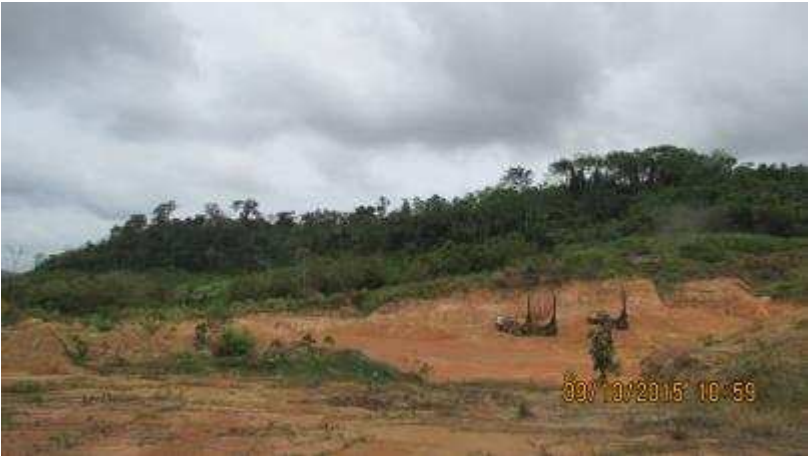
Vistoria – outubro / 2015	Área ainda em processo de supressão vegetal e movimentação de terra.

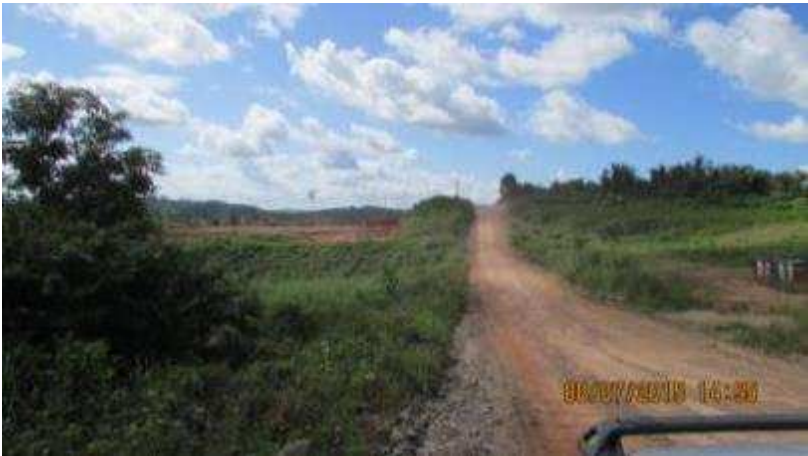
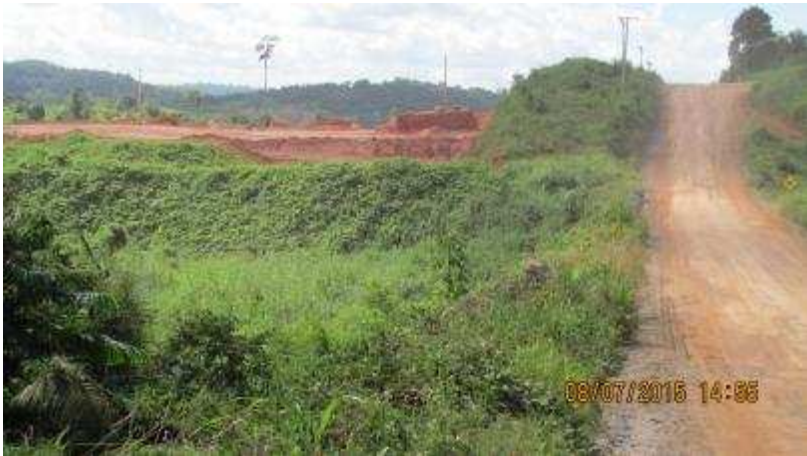
Ponto	Coordenadas UTM (fuso 22)		Solo	FOTOGRAFIAS
ENC 43	416965	9637972	Cambissolo Háplico distrófico (eutrófico)	
Descrição - Reservatório Intermediário	Vistoria – julho /2015	Área aparentemente estável na via de acesso. Supressão de vegetação ao fundo.

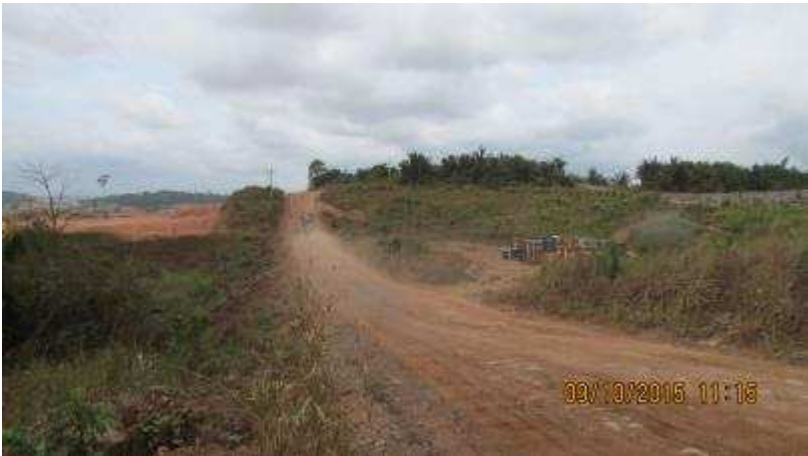
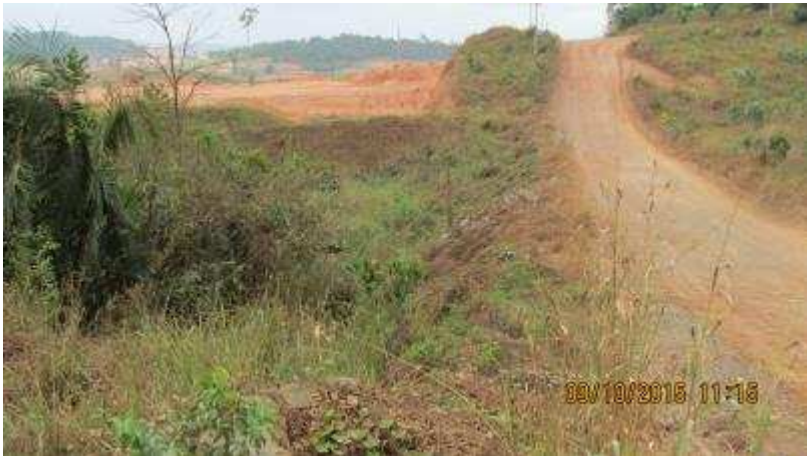
Vistoria – outubro / 2015	Área aparentemente estável na via de acesso.

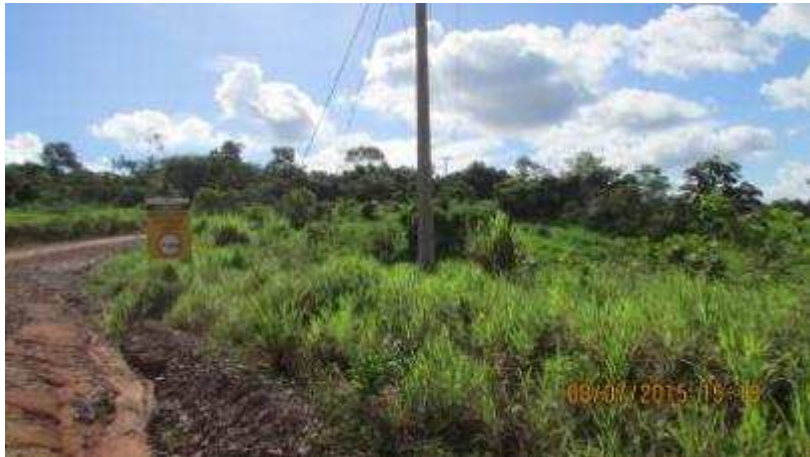
Ponto		Coordenadas UTM (fuso 22)		Solo	FOTOGRAFIAS
ENC 47		415107	9632955	Cambissolo Háplico distrófico (eutrófico)	
Descrição - Reservatório Intermediário	Vistoria – julho /2015	Área estável. aparentemente

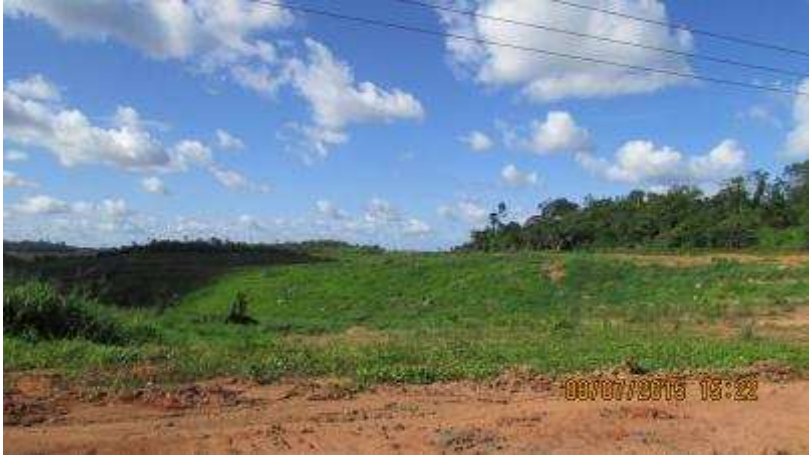
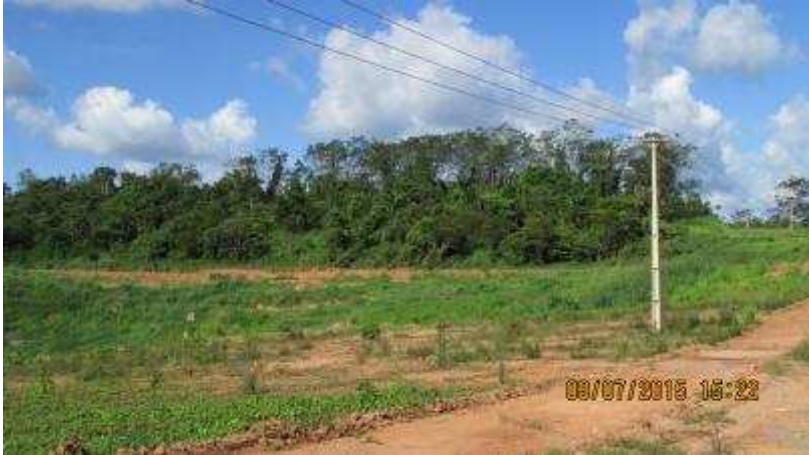
Ponto	Coordenadas UTM (fuso 22)		Solo	FOTOGRAFIAS
	ENC 48	413299	9634003	
Descrição - Reservatório Intermediário	Vistoria - julho /2015	Área estável.	aparentemente

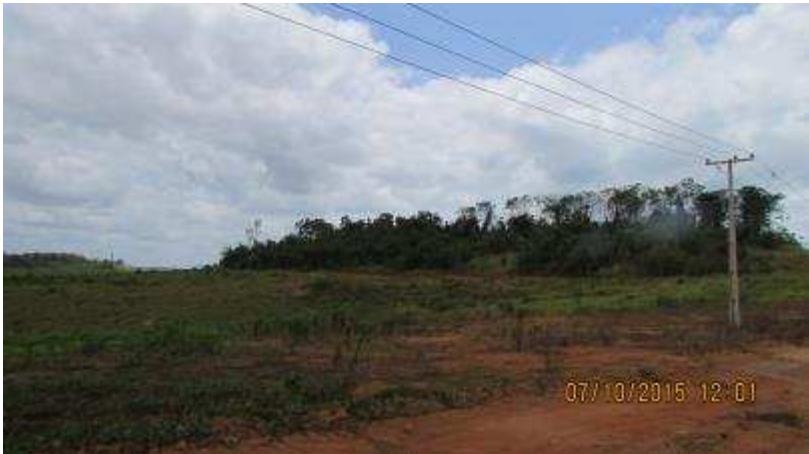
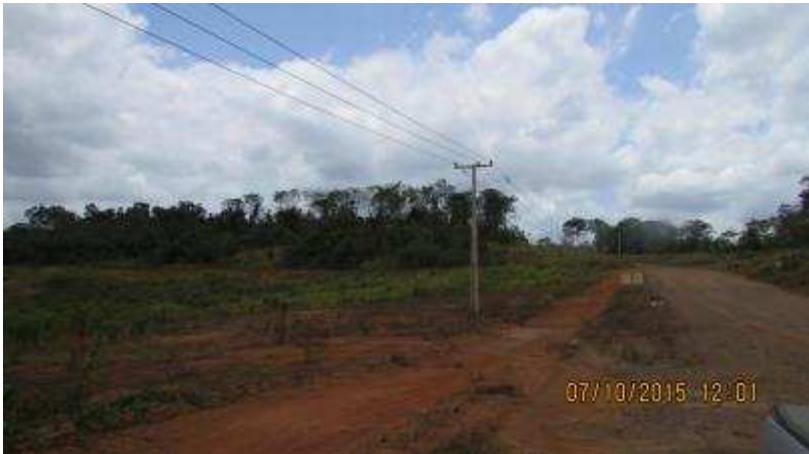
Vistoria - outubro / 2015	Área estável.	aparentemente

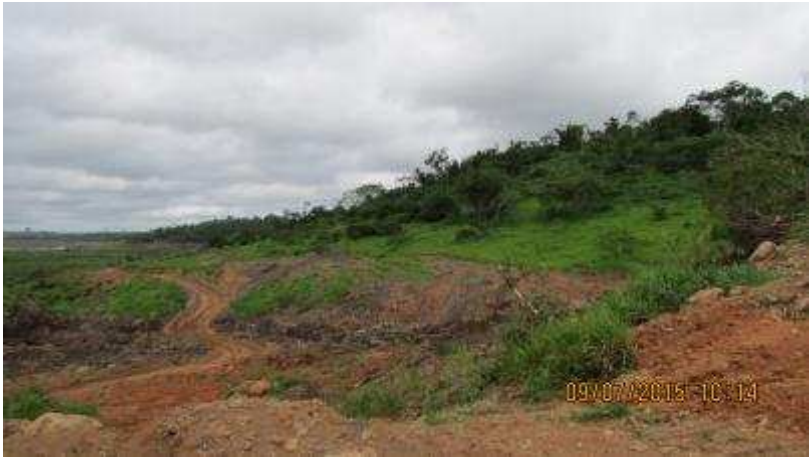
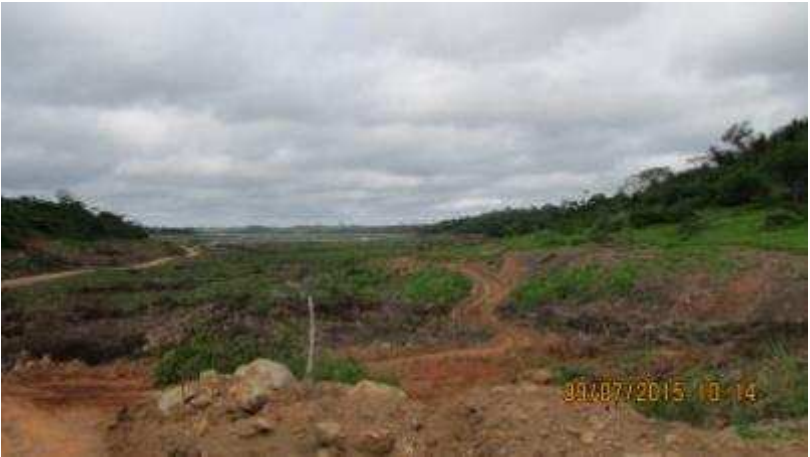
Ponto		Coordenadas UTM (fuso 22)		Solo	FOTOGRAFIAS
ENC 49		407247	9640248	Cambissolo Háplico distrófico (eutrófico)	
Descrição - Reservatório Intermediário	Vistoria – julho /2015	Área em processo de supressão vegetal.

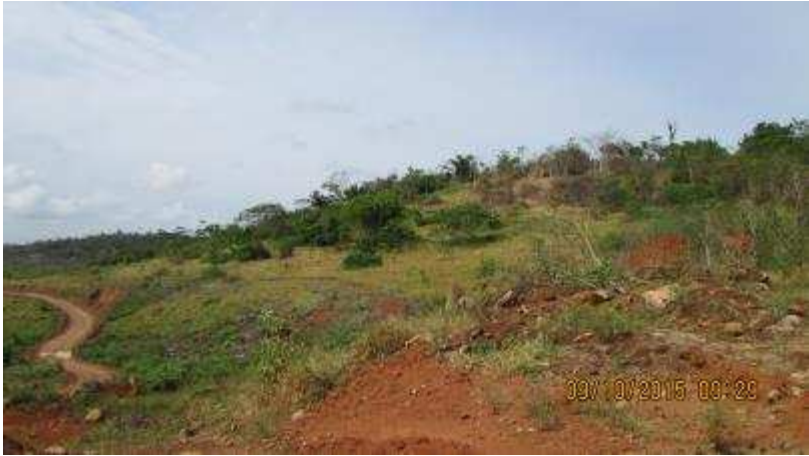
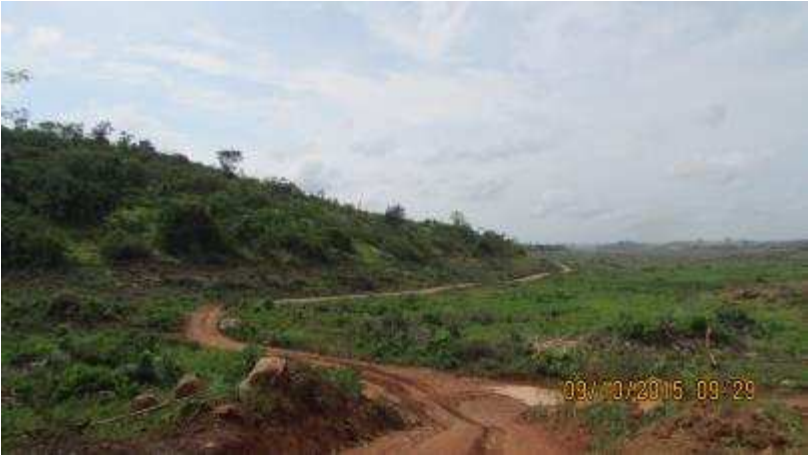
Vistoria – outubro / 2015	Área ainda em processo de supressão vegetal, menor densidade de vegetação nos locais que não serão suprimidos devido ao período seco.

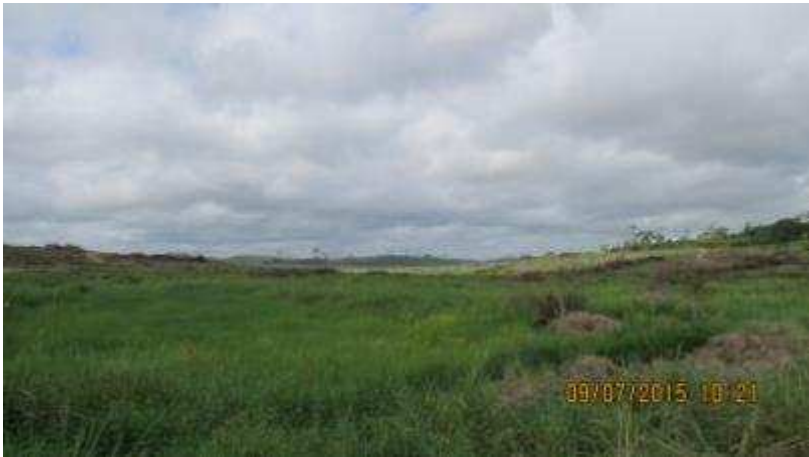
Ponto	Coordenadas UTM (fuso 22)		Solo	FOTOGRAFIAS
			Nitossolo Háplico eutrófico	
ENC 51	407502	9639255		
Descrição - Reservatório Intermediário	Vistoria – julho /2015	Área em processo de supressão vegetal.

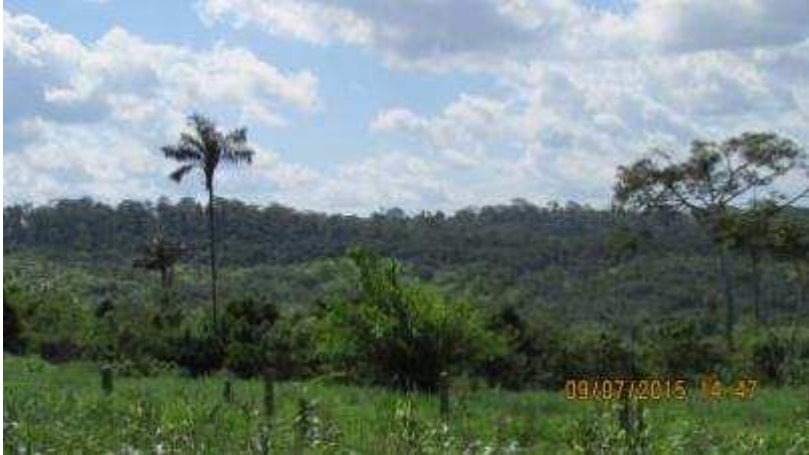
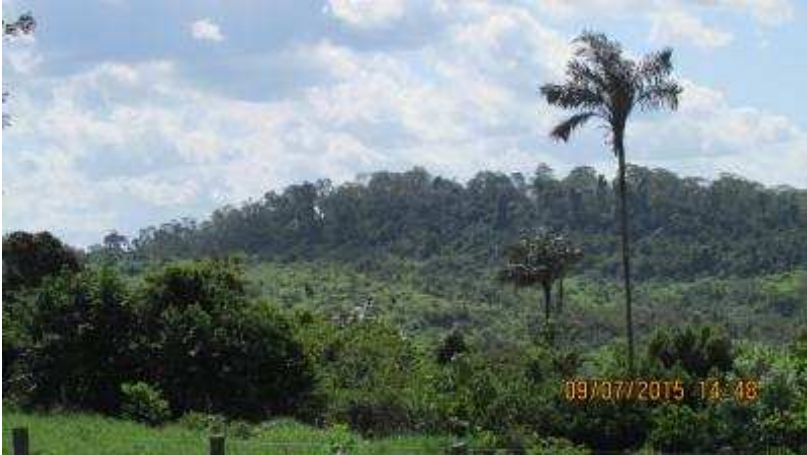
Ponto	Coordenadas UTM (fuso 22)		Solo	FOTOGRAFIAS
	ENC 54	408870	9630334	
Descrição - Reservatório Intermediário	Vistoria – julho /2015	Área estável.

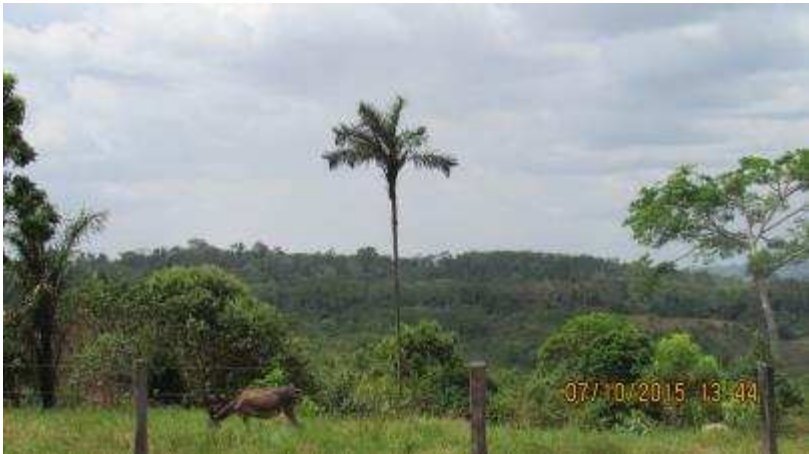
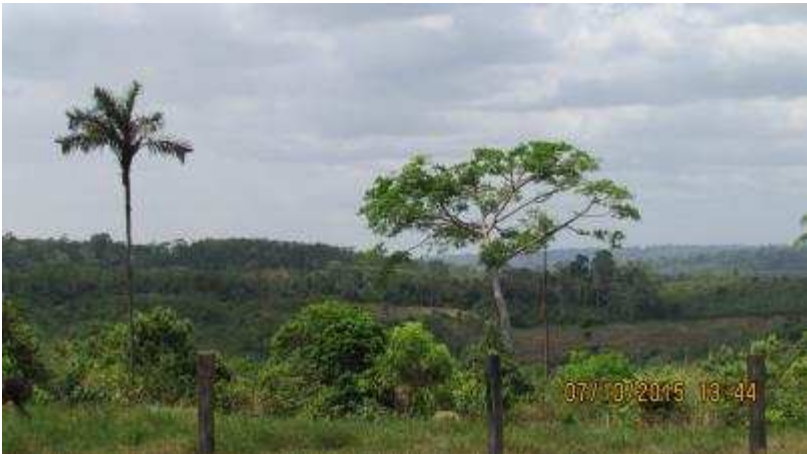
Vistoria – outubro / 2015	Área estável.

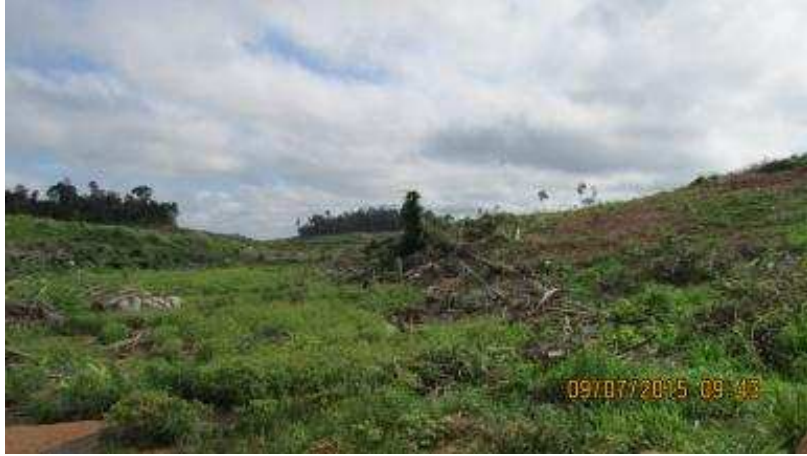
Descrição - Reservatório Intermediário	Vistoria – Julho/2015	Área em processo de supressão vegetal.

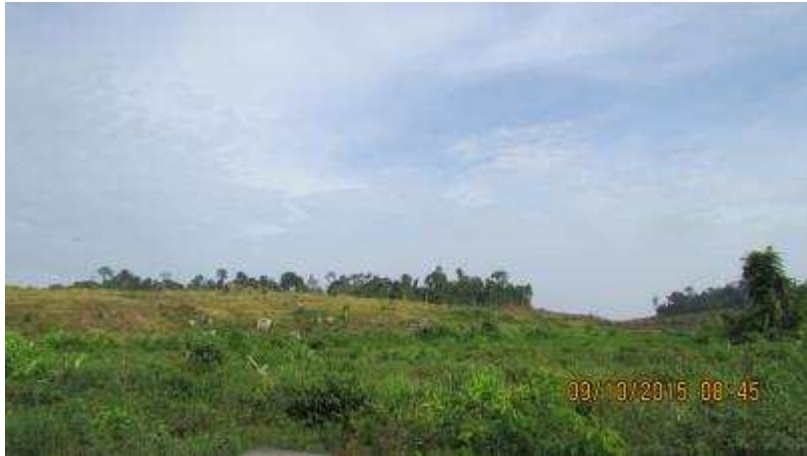
Vistoria – outubro / 2015	Área ainda em processo de supressão vegetal.

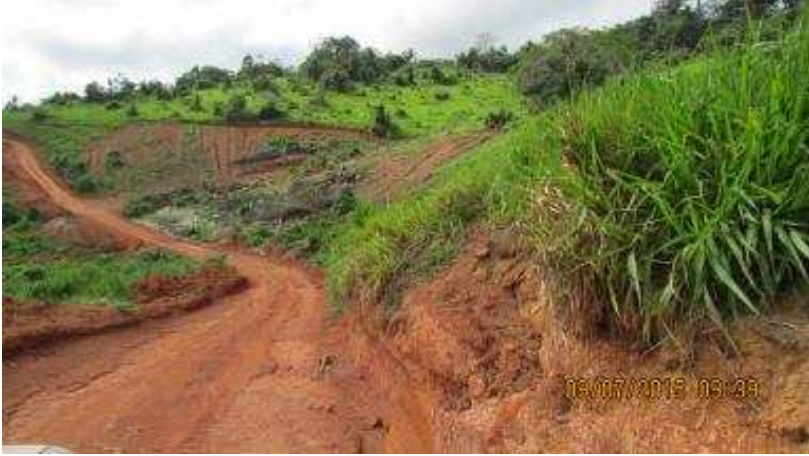
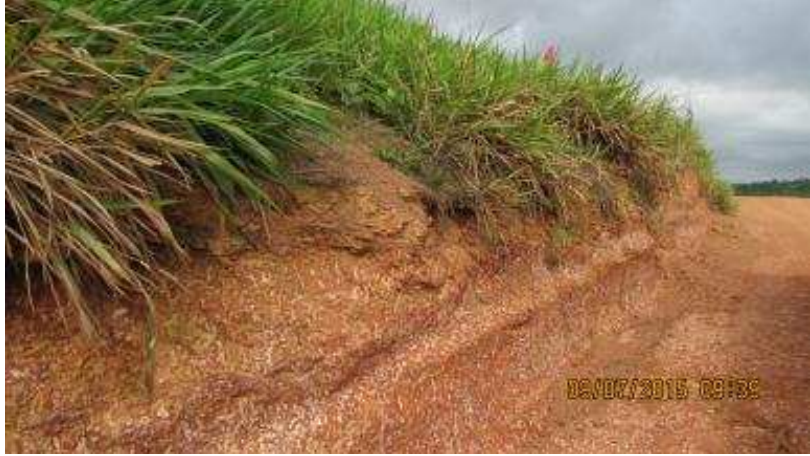
Descrição - Reservatório Intermediário	Vistoria – Julho/2015	<p>Área em processo de supressão vegetal.</p>

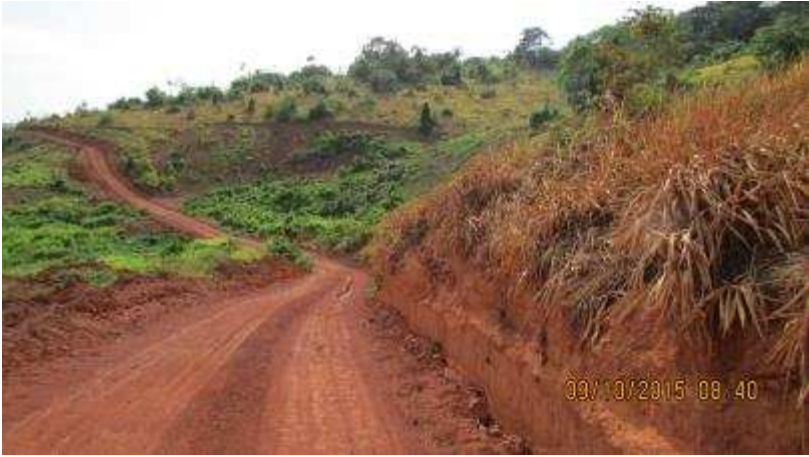
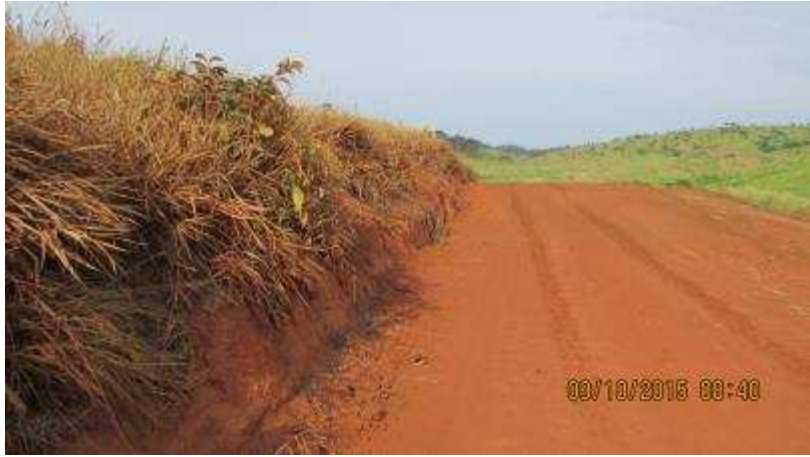
Vistoria – outubro / 2015	<p>Área ainda em processo de supressão vegetal, sem alterações significativas em relação à julho/2015.</p>

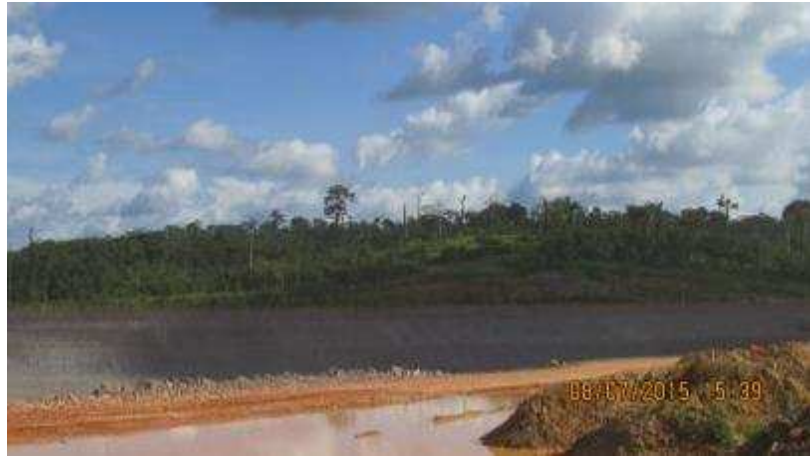
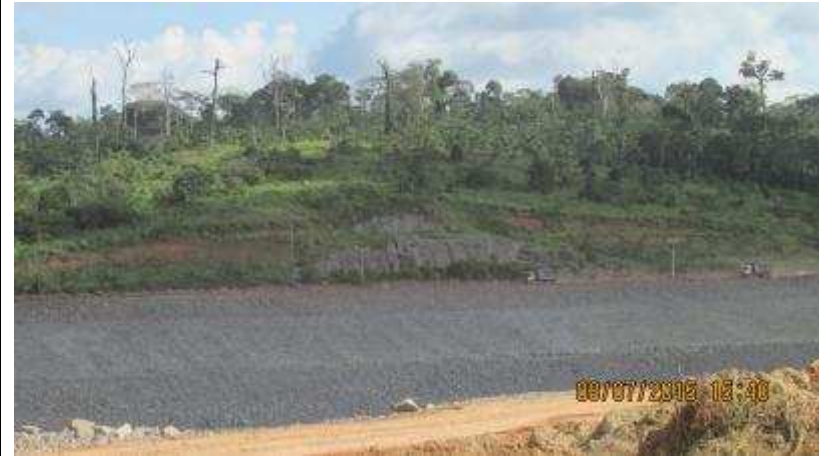
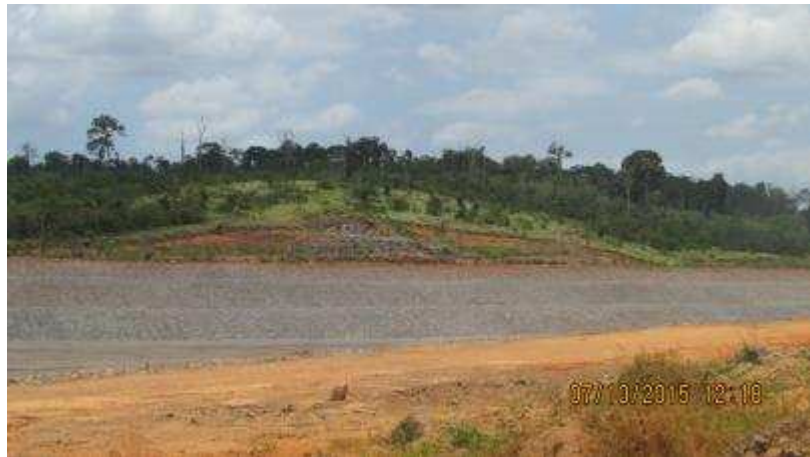
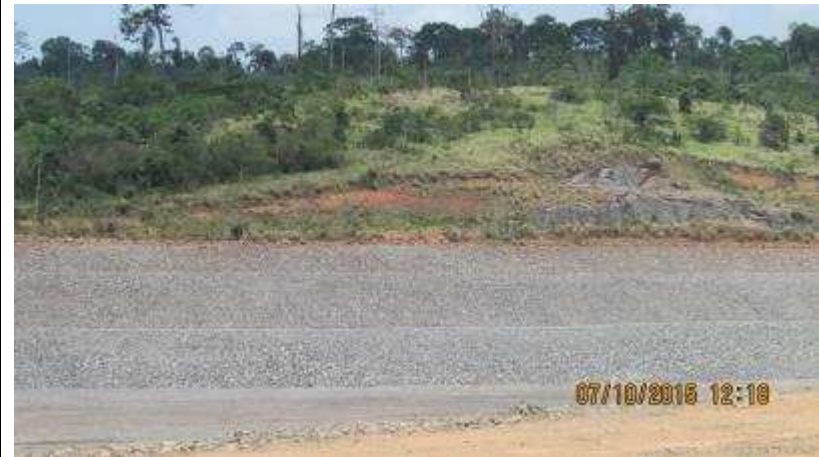
Descrição - Reservatório Intermediário	
Vistoria – julho /2015	<p>Talude aparentemente estável. Área do canal de derivação.</p>
Vistoria – outubro / 2015	<p>Área do canal de derivação, talude aparentemente estável.</p>

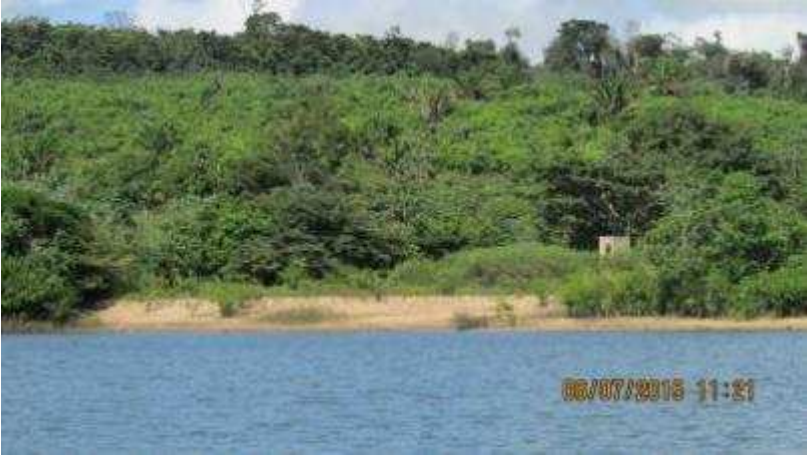
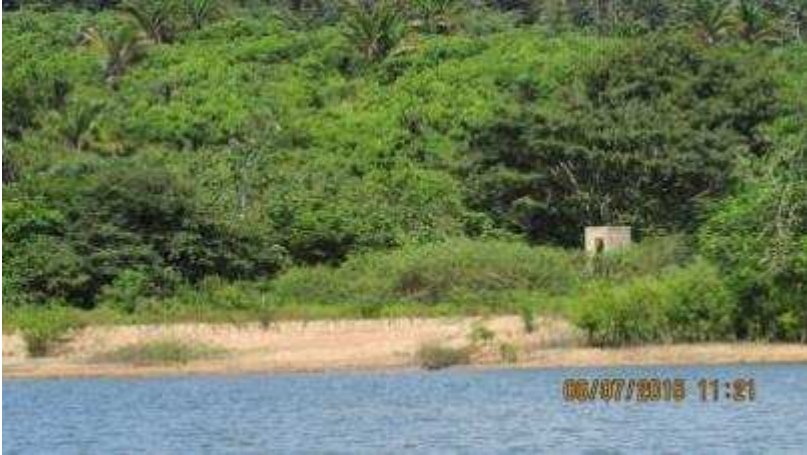
Ponto	Coordenadas UTM (fuso 22)		Solo	FOTOGRAFIAS
	R 01	377087	9640720	
Descrição - Reservatório	Vistoria – julho /2015	Área aparentemente estável. Exposição da zona de praia, em relação à abril/2015, devido à diminuição do nível do rio.

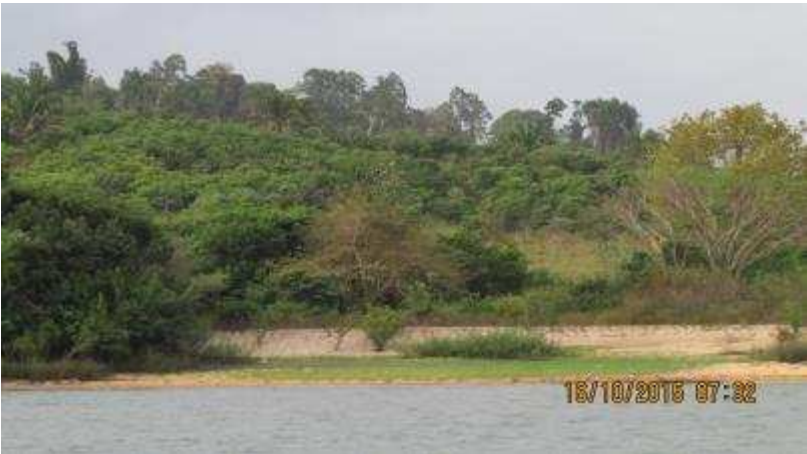
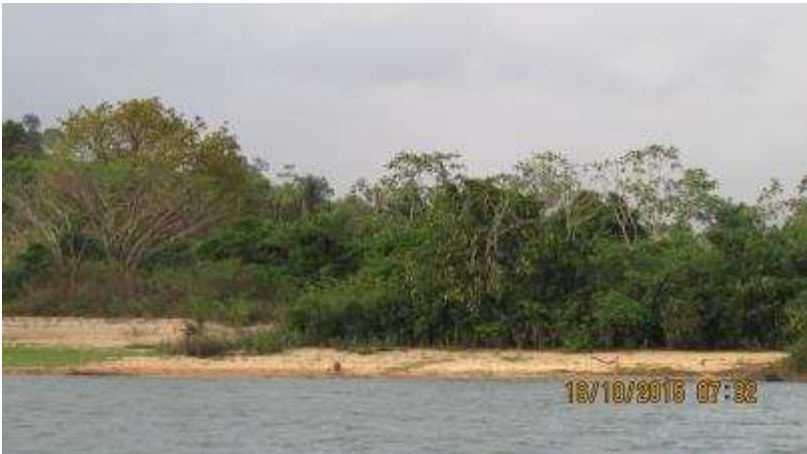
Vistoria – outubro / 2015	Área aparentemente estável. Maior exposição da zona de praia devido ao rebaixamento da lâmina d'água.

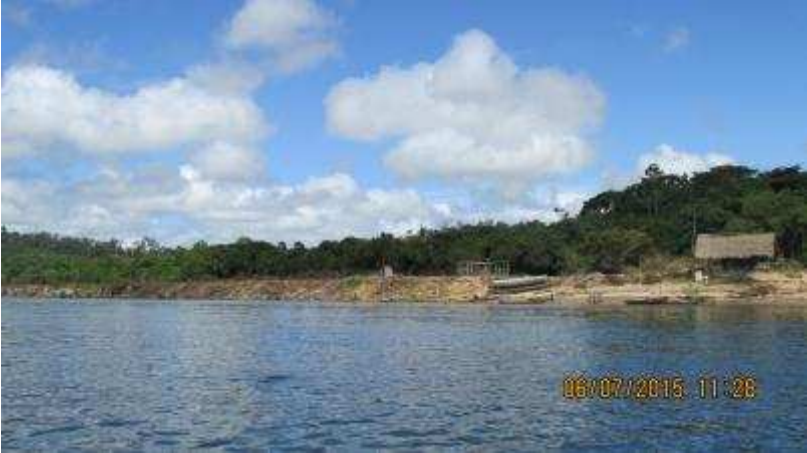
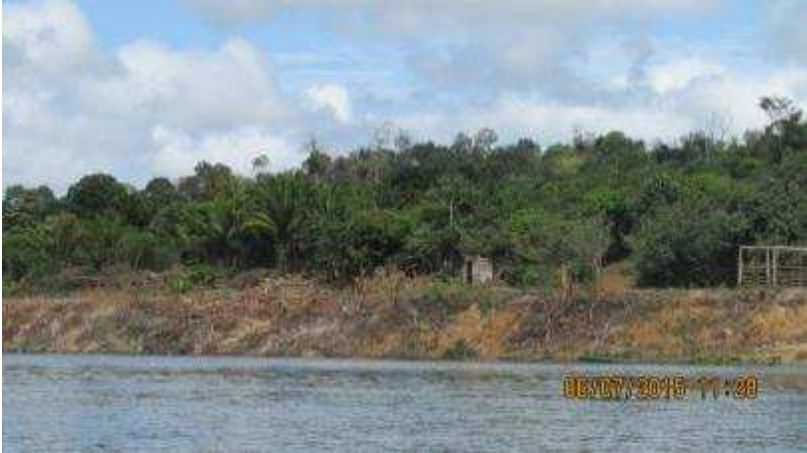
Ponto	Coordenadas UTM (fuso 22)		Solo	FOTOGRAFIAS	
	R 02	377940			
Descrição - Reservatório	Vistoria – julho /2015	<p>Área em processo de supressão vegetal. Observa-se a diminuição do nível do rio e o aumento da exposição da zona de praia e do talude, em relação à abril/2015.</p>

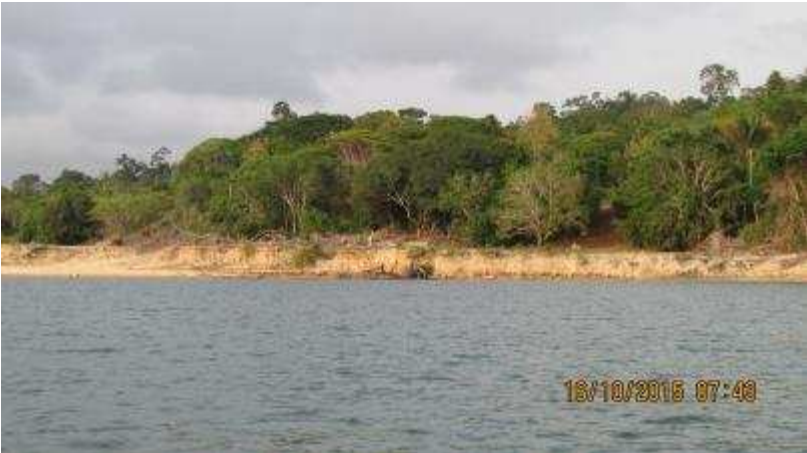
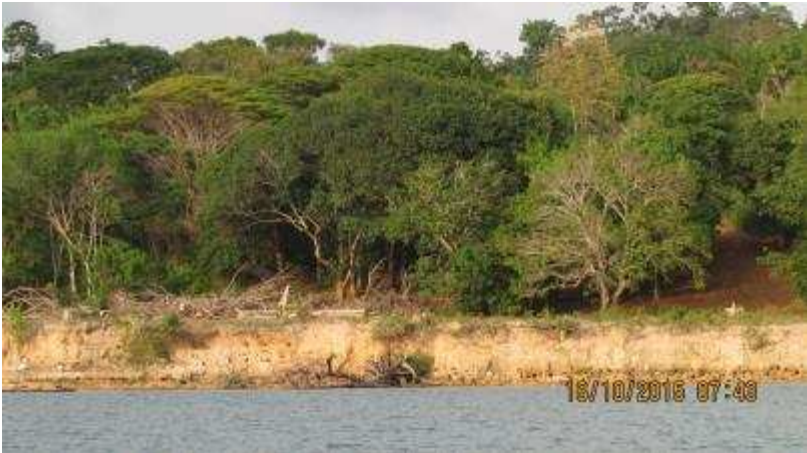
Vistoria – outubro / 2015	<p>Área ainda em processo de supressão vegetal. Maior exposição do talude devido ao rebaixamento da lâmina d'água.</p>

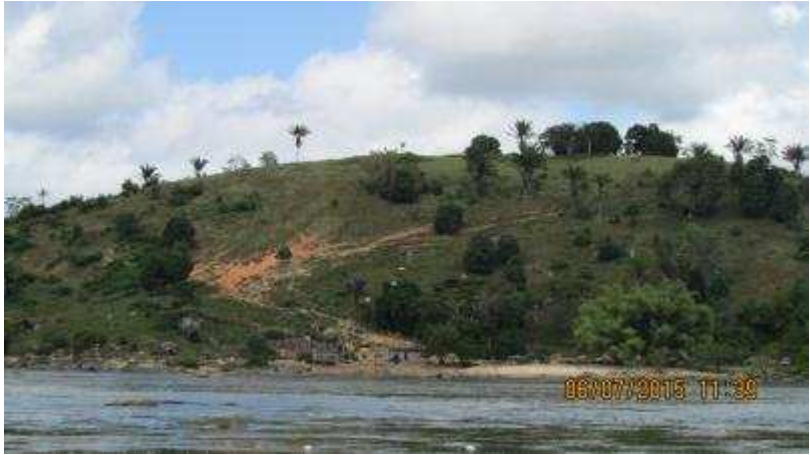
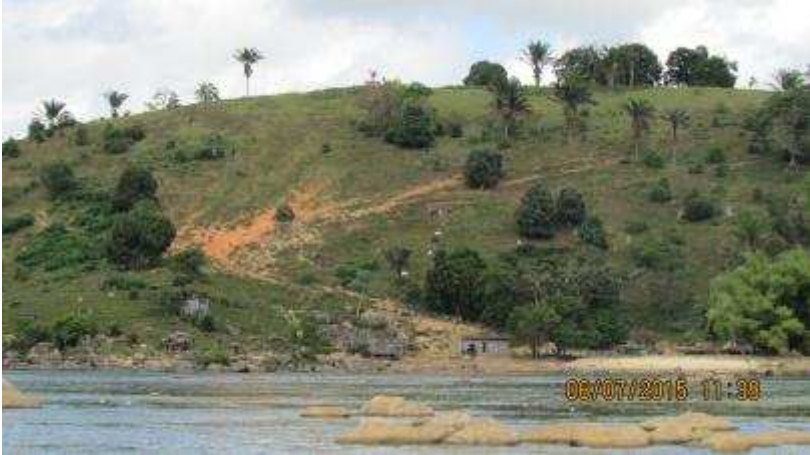
Ponto		Coordenadas UTM (fuso 22)		Solo	FOTOGRAFIAS
R 03 / ENC 17		381877	9635948	Latossolo Vermelho-amarelo distrófico	
Descrição - Reservatório	Vistoria – julho /2015	<p>Área aparentemente estável. Diminuição do nível do rio, com o aumento da exposição dos blocos rochosos na base do morro.</p>

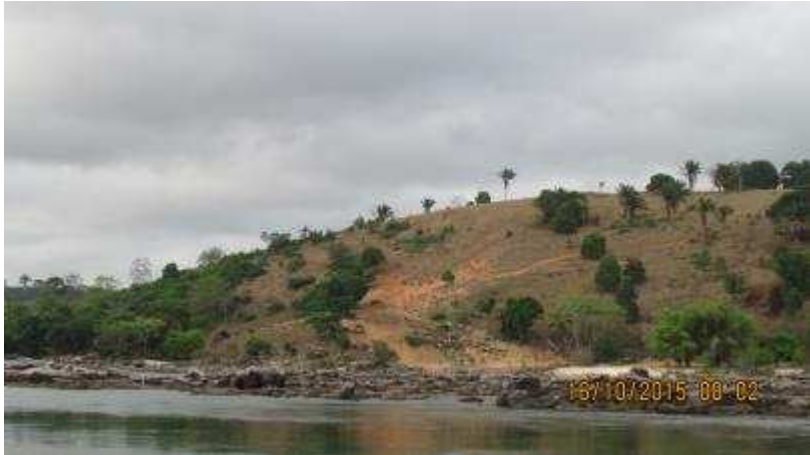
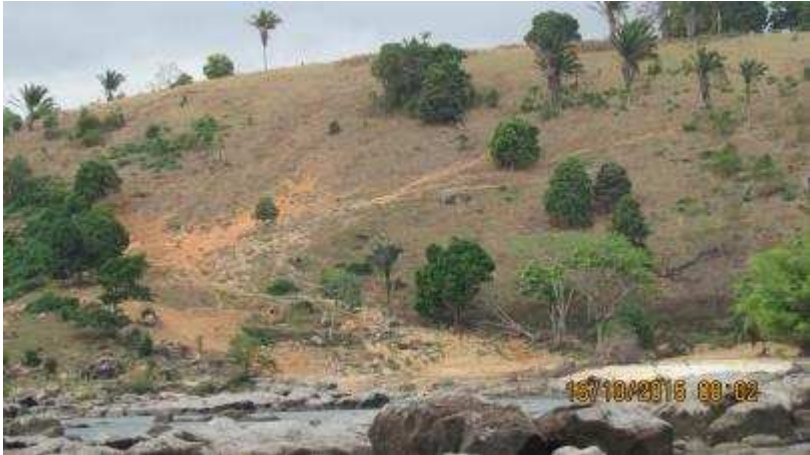
Vistoria – outubro / 2015	<p>Maior exposição dos blocos rochosos na base do talude e no leito do rio. Área aparentemente estável.</p>

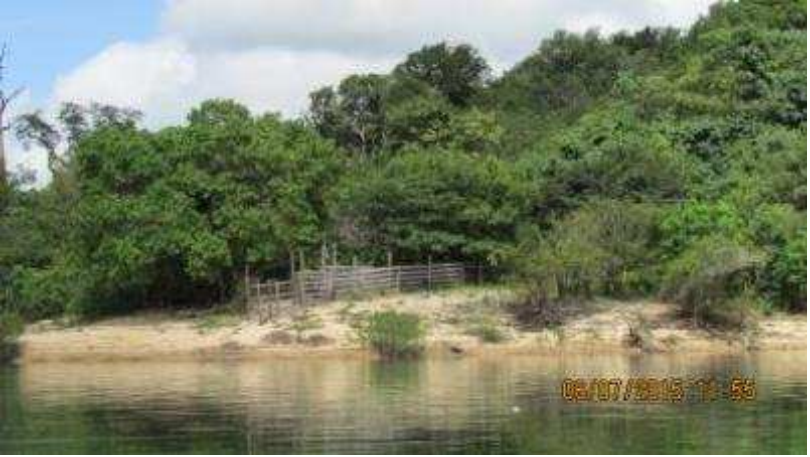
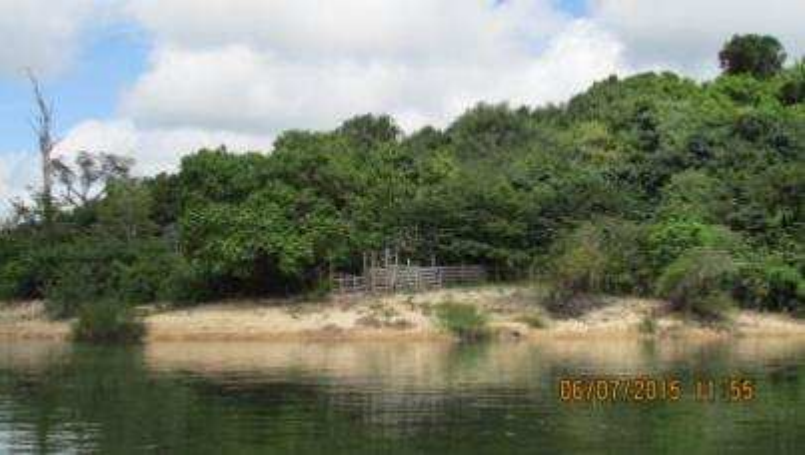
Ponto		Coordenadas UTM (fuso 22)		Solo	FOTOGRAFIAS
R 04		384672	9633444	Nitossolo Háptico eutrófico	
Descrição - Reservatório	Vistoria - julho /2015	<p>Área aparentemente estável. Observa-se o aumento da exposição da zona de praia devido à diminuição do nível do rio.</p>

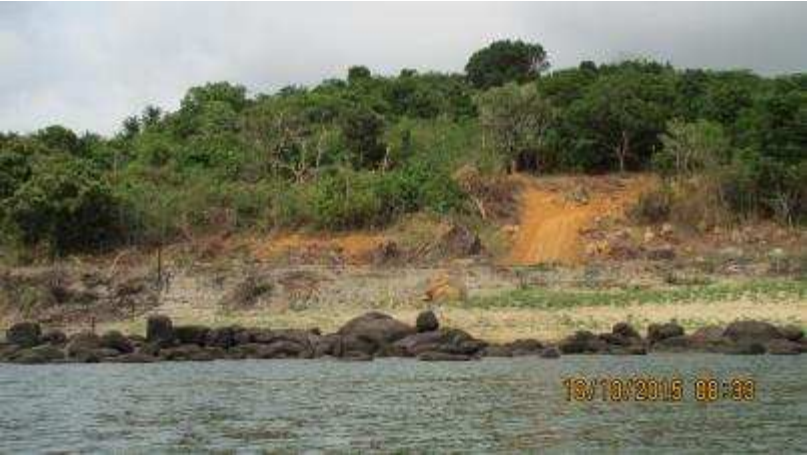
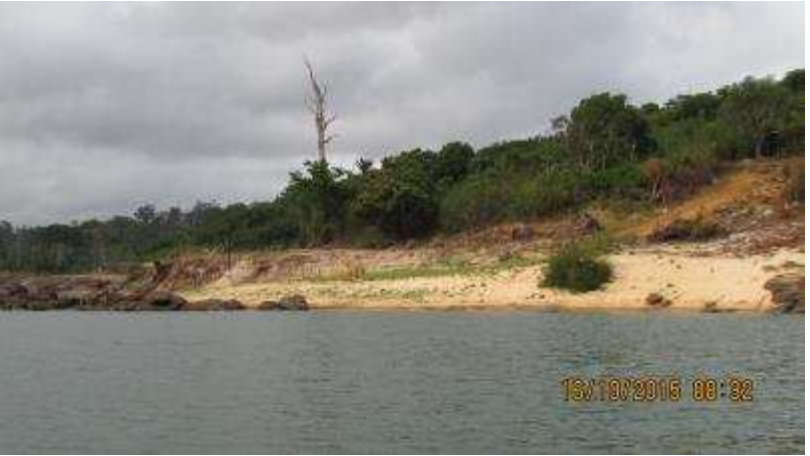
Vistoria - outubro / 2015	<p>Maior exposição da zona de praia e de blocos rochosos devido ao rebaixamento da lâmina d'água. Observa-se a abertura de via de acesso à margem do rio.</p>

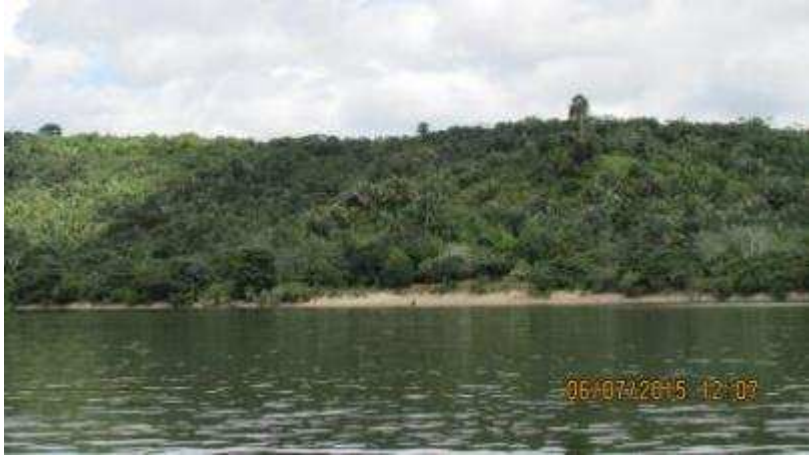
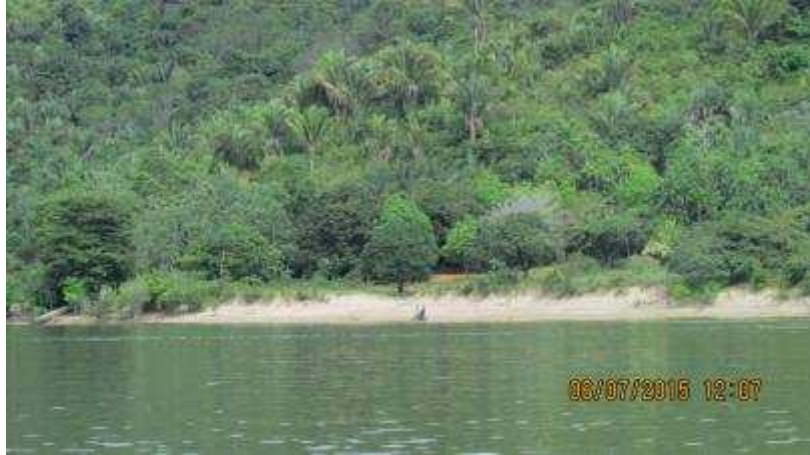
Ponto	Coordenadas UTM (fuso 22)		Solo	FOTOGRAFIAS
	R 05	385325	9630350	
Descrição - Reservatório	Vistoria – julho /2015	Área aparentemente estável. Observa-se a exposição do talude devido à diminuição do nível do rio.
