9º RELATÓRIO DE ANDAMENTO DO PBA E DO ATENDIMENTO DE
CONDICIONANTES

CAPÍTULO 2 – ANDAMENTO DO PROJETO BÁSICO AMBIENTAL

**Anexo 10.3 - 6 - Registro Fotográfico dos Pontos de
Monitoramento_2º SEMESTRE 2015**

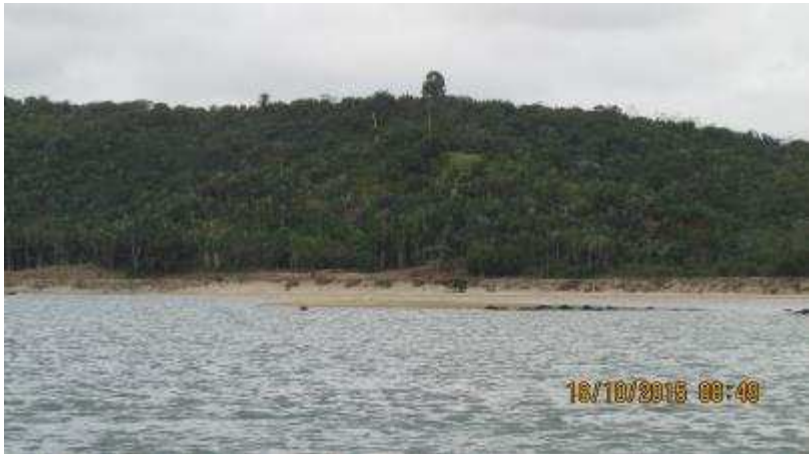
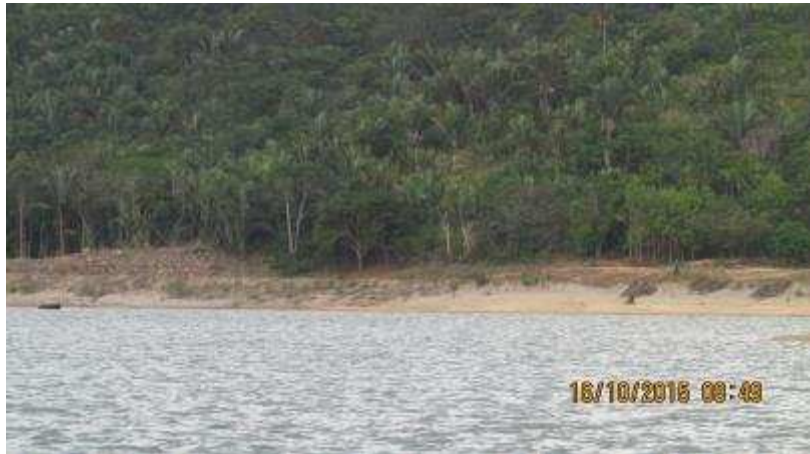
Vistoria – outubro / 2015	Maior exposição da zona de praia/talude devido ao rebaixamento da lâmina d'água.

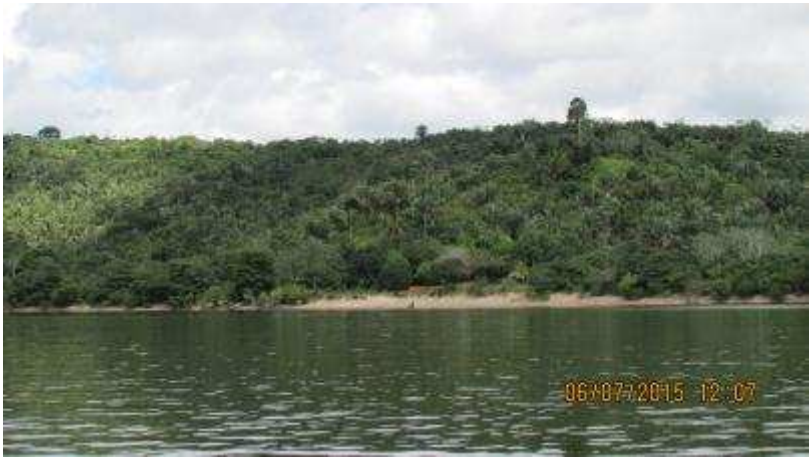
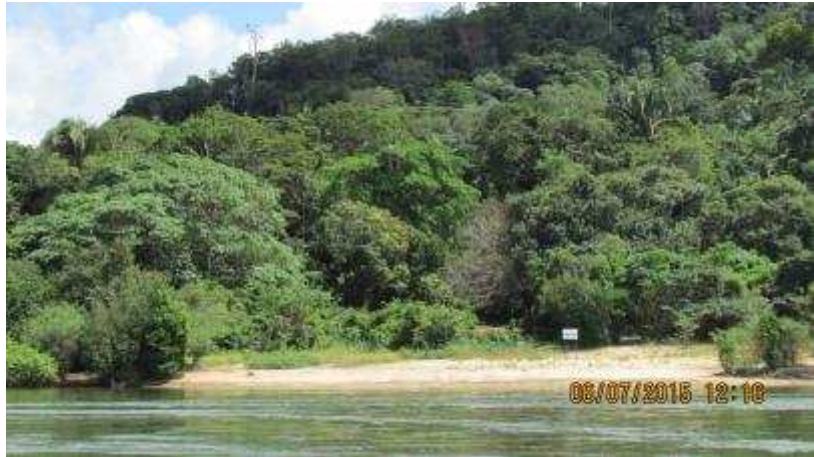
Ponto	Coordenadas UTM (fuso 22)		Solo	FOTOGRAFIAS	
	385388	9628386			
Descrição - Reservatório Vistoria - julho /2015	Área aparentemente estável. Observa-se a exposição da zona de praia devido à diminuição do nível do rio em relação à vistoria anterior.

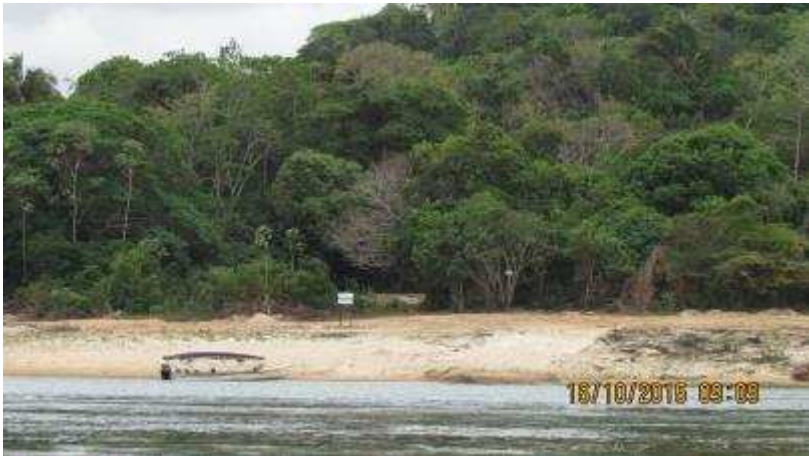
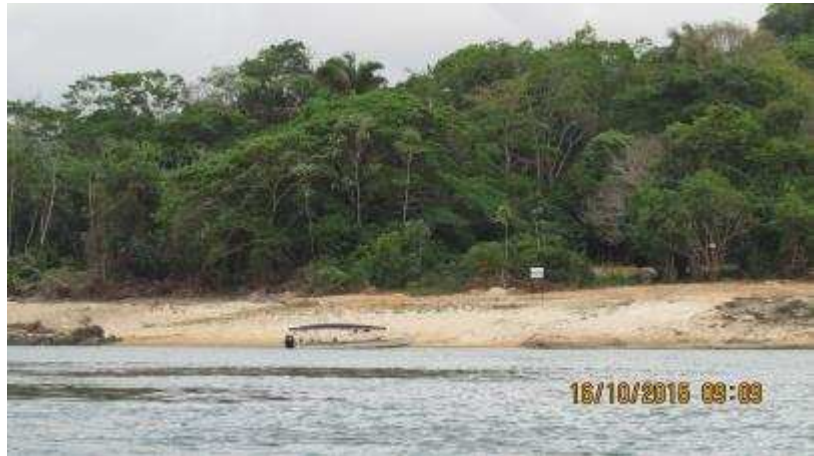
Maior exposição da zona de praia devido ao rebaixamento da lâmina d'água.

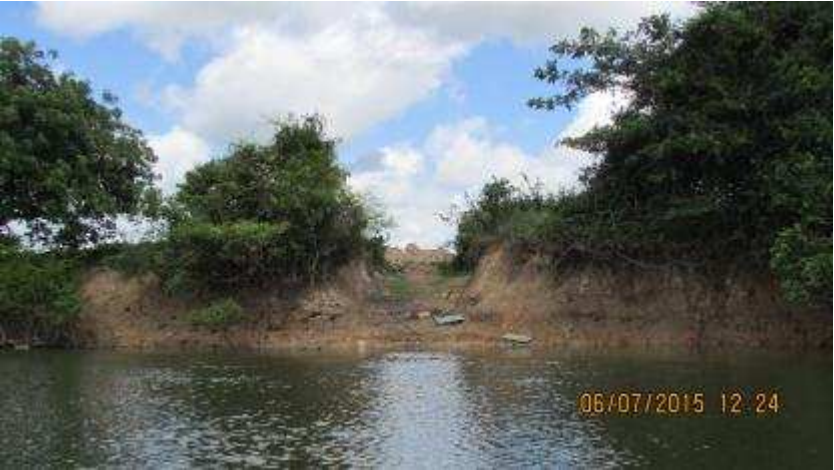
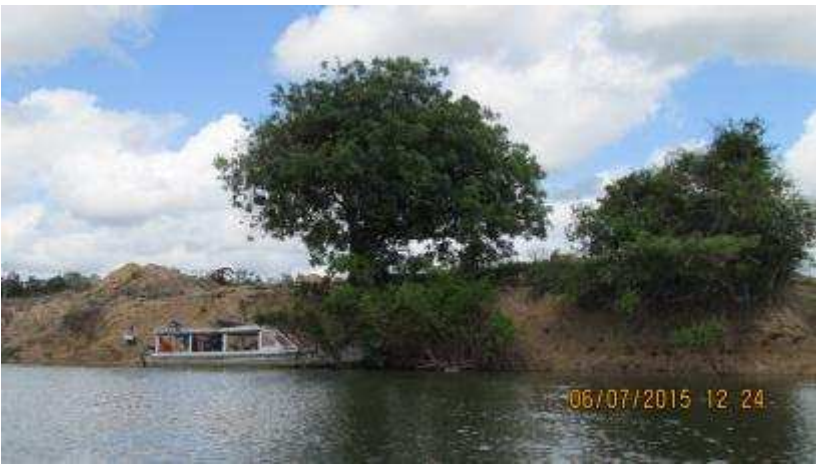
Ponto	Coordenadas UTM (fuso 22)		Solo	FOTOGRAFIAS
	R 07	385451	9626798	
Descrição - Reservatório	Vistoria – julho /2015	Área utilizada como atracadouro. Observa-se maior exposição do talude devido à diminuição do nível do rio.

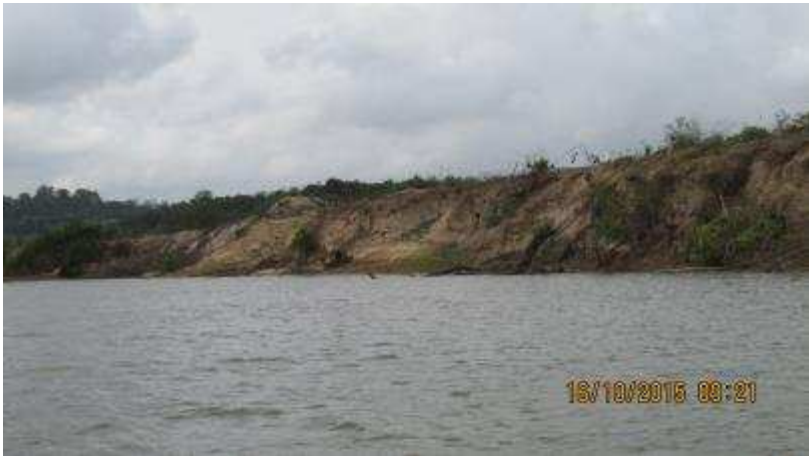
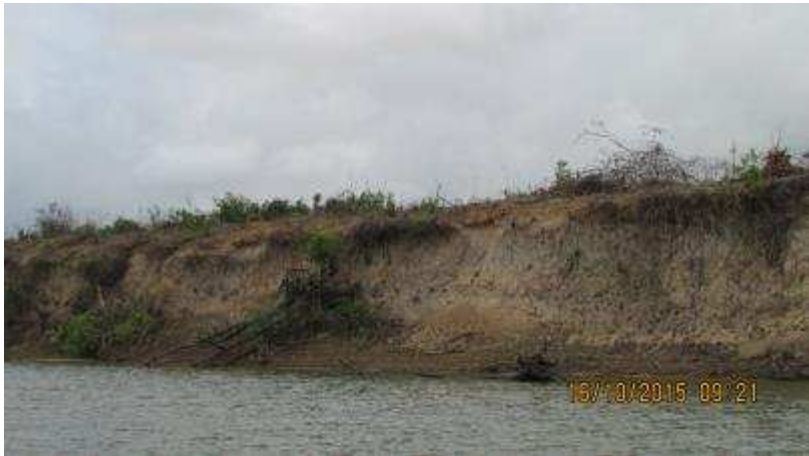
Vistoria – outubro / 2015	Área completamente modificada devido à supressão vegetal. Após o enchimento a área ficará submersa.

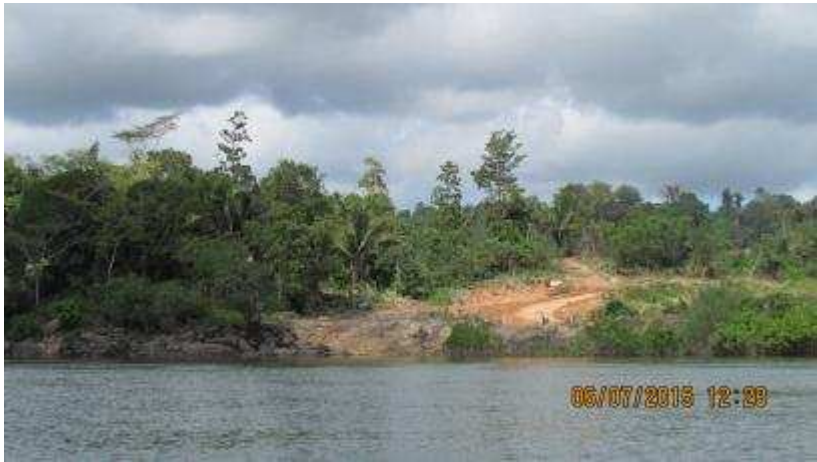
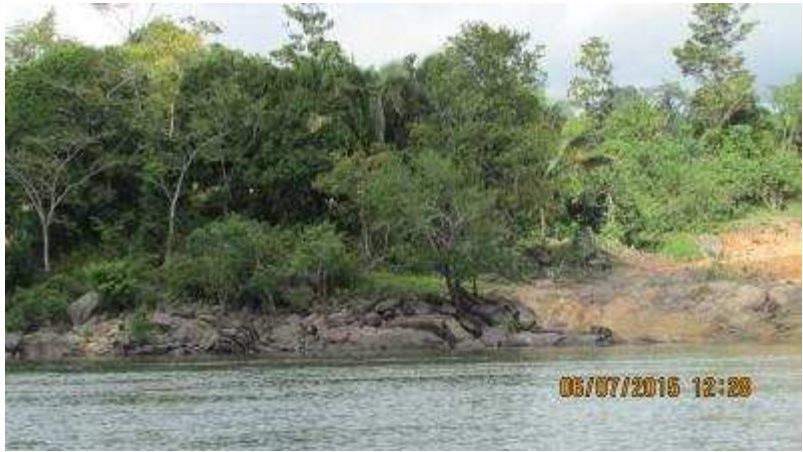
Ponto	Coordenadas UTM (fuso 22)		Solo	FOTOGRAFIAS
	R 08	386021	9626238	
Descrição - Reservatório	Vistoria – julho /2015	<p>Observa-se maior exposição do talude, zona de praia e blocos rochosos devido à diminuição do nível do rio em relação à vistoria anterior.</p>

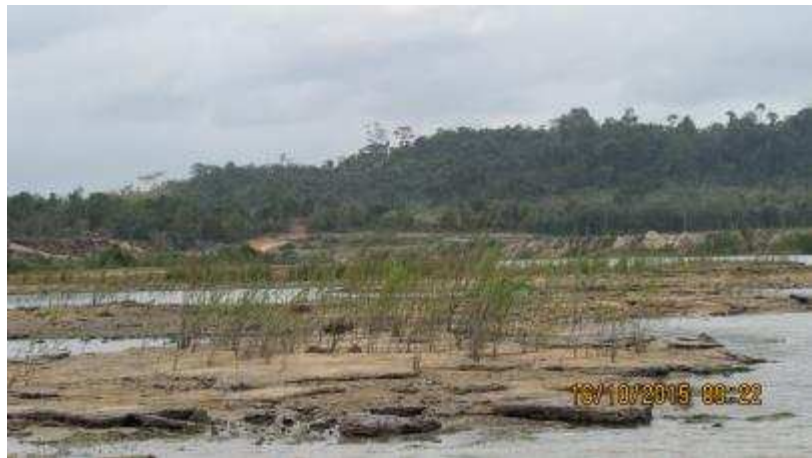
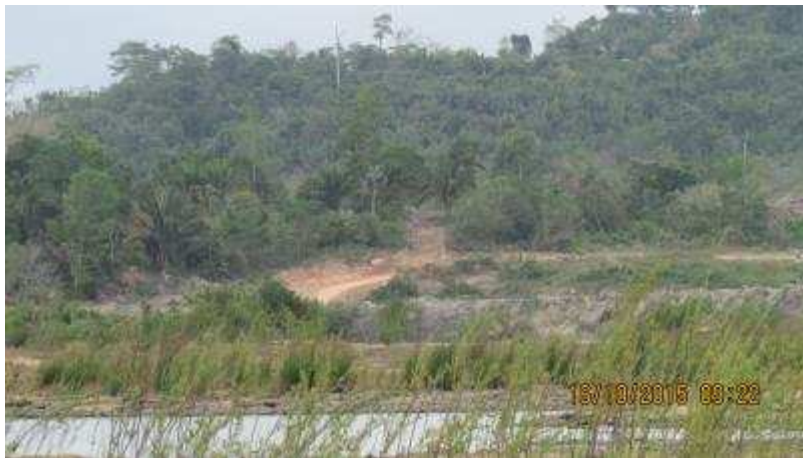
Vistoria – outubro / 2015	<p>Devido à reduzida lâmina d'água não foi possível se aproximar do talude. Porém, a área está aparentemente estável.</p>

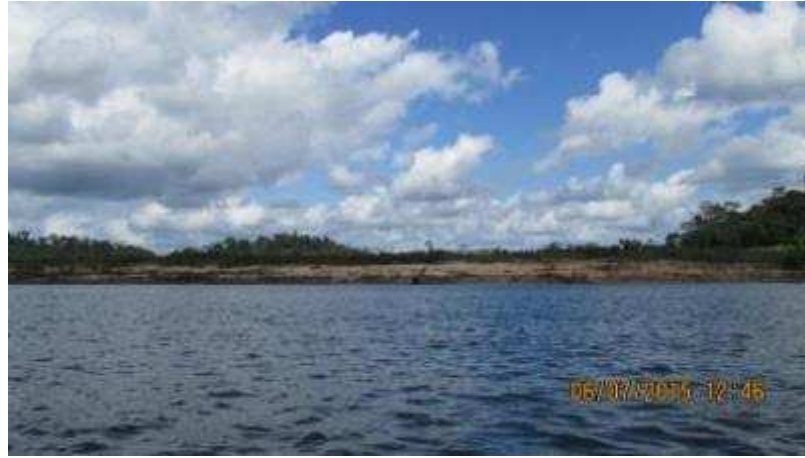
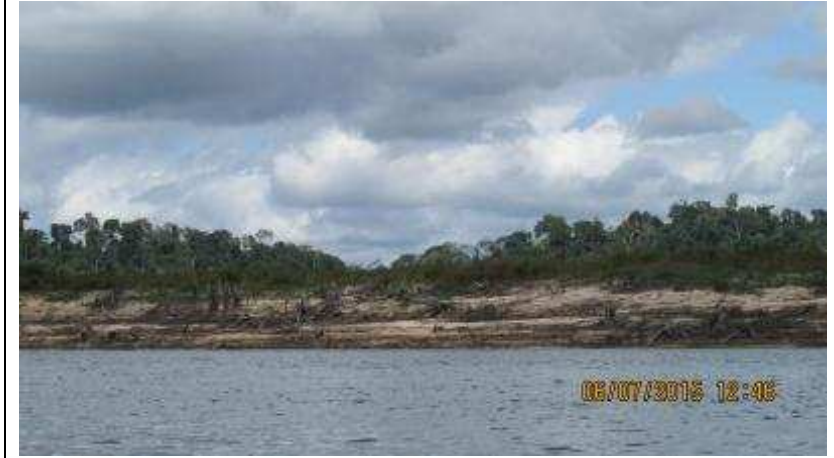
Vistoria – julho /2015

Área que sofreu supressão vegetal. Observa-se maior exposição do talude devido à diminuição do nível do rio em relação à vistoria anterior.

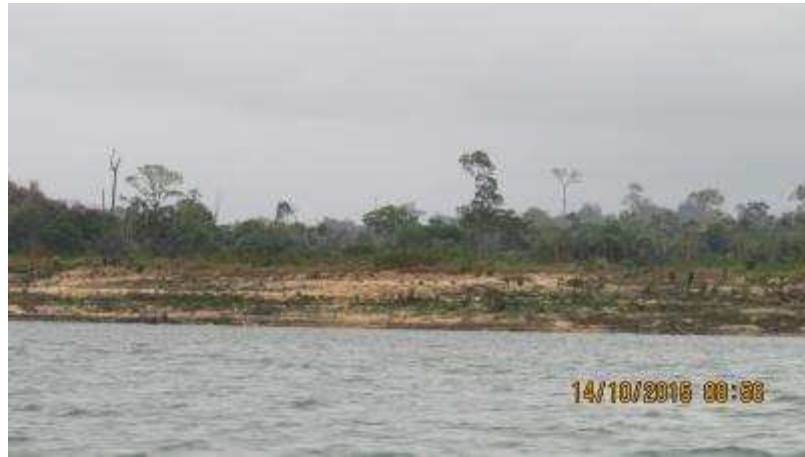
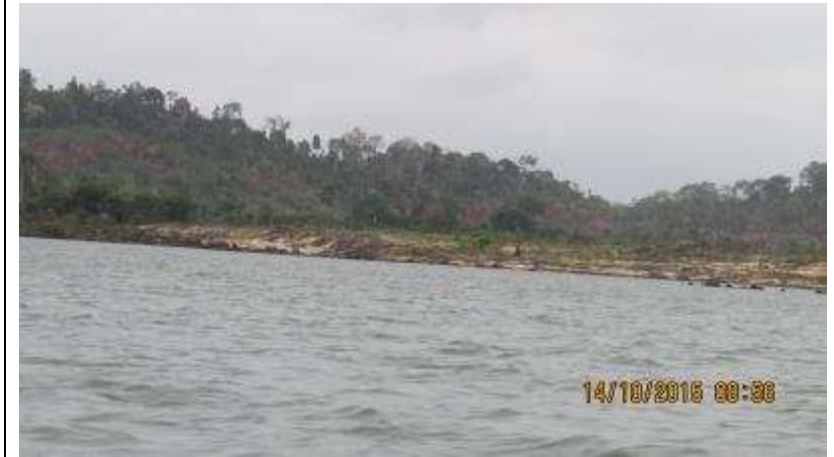
Vistoria – outubro / 2015

Maior exposição do talude devido ao rebaixamento da lâmina d'água.

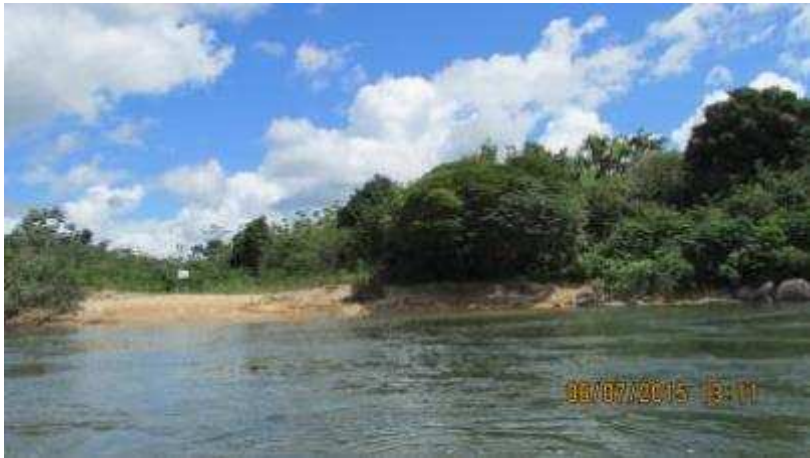
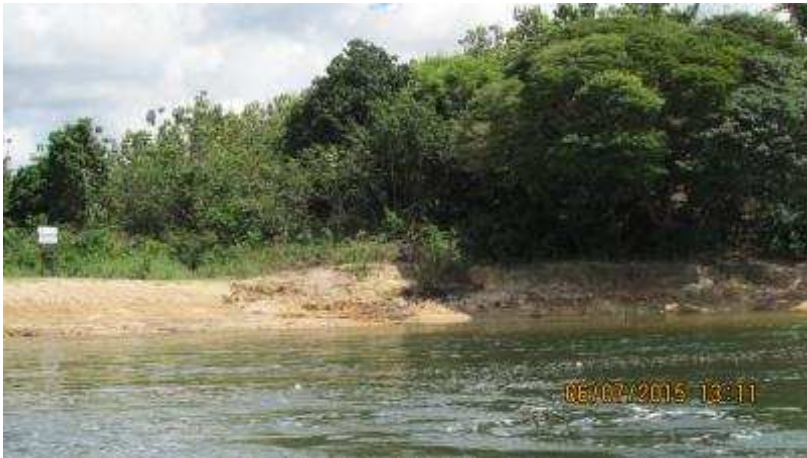
Ponto	Coordenadas UTM (fuso 22)		Solo	FOTOGRAFIAS
	R 12	393736	9621552	
Descrição - Reservatório	Vistoria – julho /2015	<p>Área aparentemente estável. Observa-se maior exposição do talude devido à diminuição do nível do rio em relação à vistoria anterior.</p>

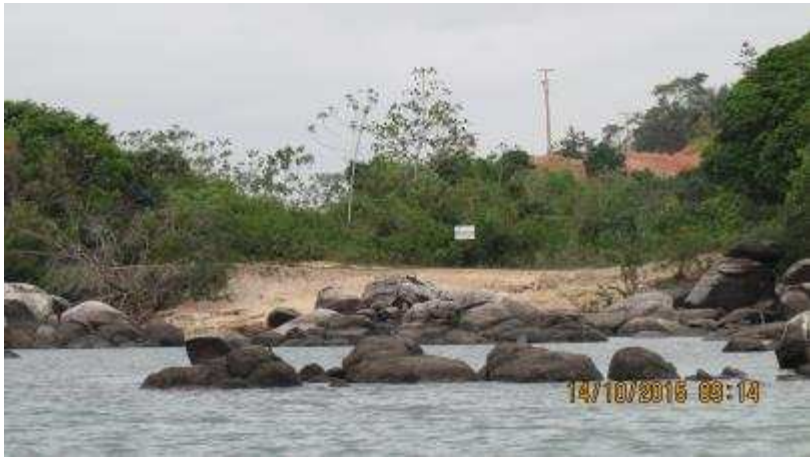
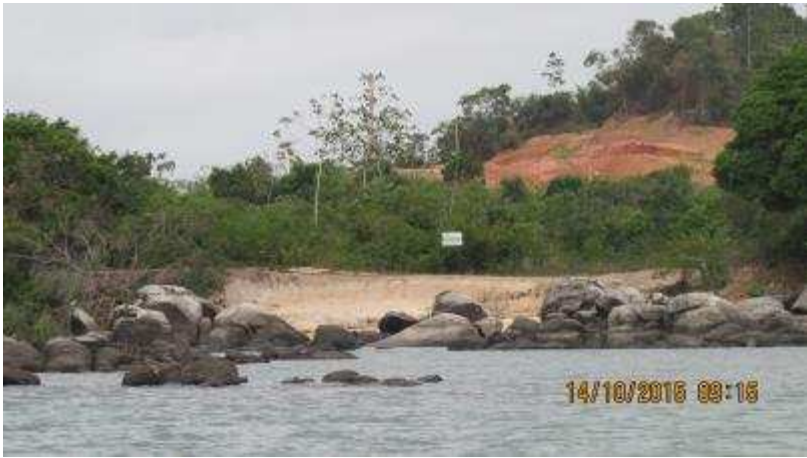
Vistoria – outubro / 2015	<p>Devido ao rebaixamento da lâmina d'água se observa blocos rochosos expostos no leito do rio e maior exposição do talude.</p>

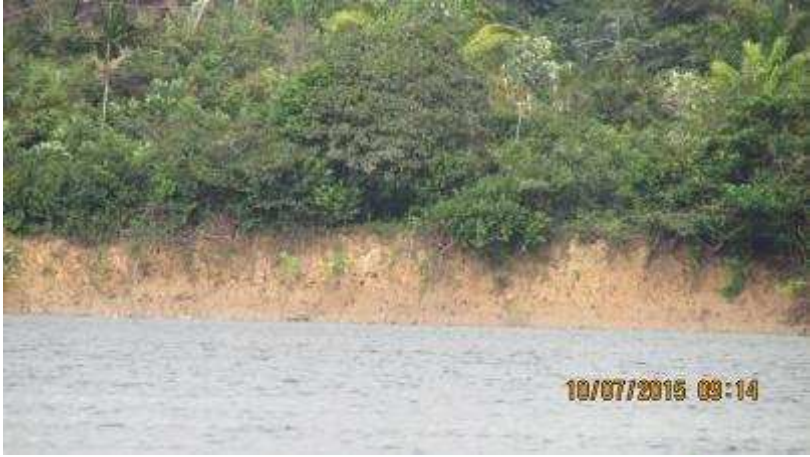
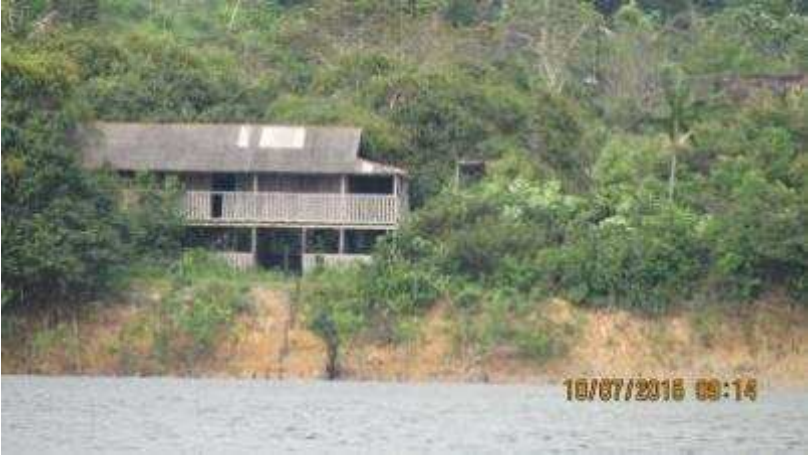
Ponto		Coordenadas UTM (fuso 22)		Solo	FOTOGRAFIAS
R 13		392234	9619028	Nitossolo Háptico eutrófico	
Descrição - Reservatório	Vistoria – julho /2015	Área aparentemente estável. Observa-se maior exposição do talude devido à diminuição do nível do rio em relação à vistoria anterior.

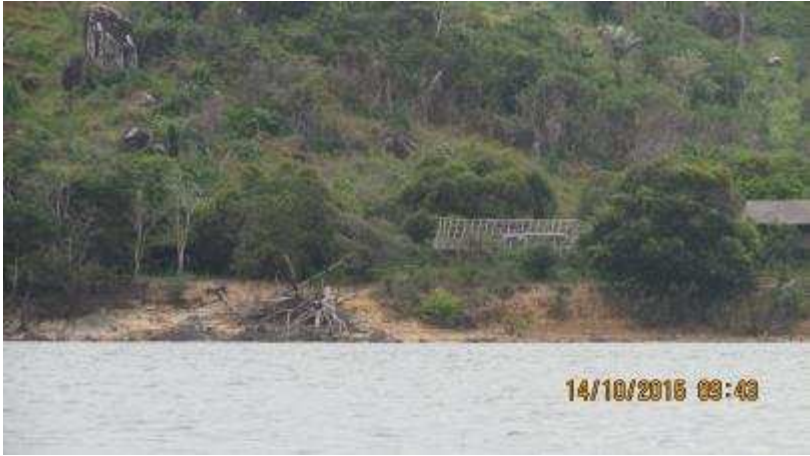
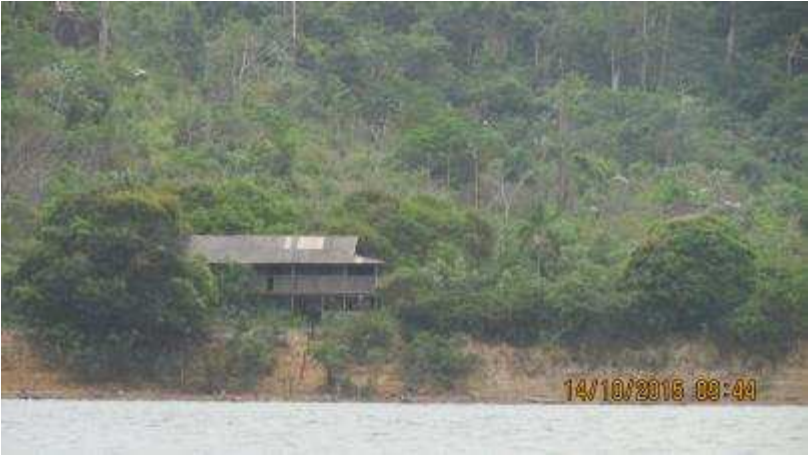
Vistoria – outubro / 2015	Maior exposição do talude devido ao rebaixamento da lâmina d'água.

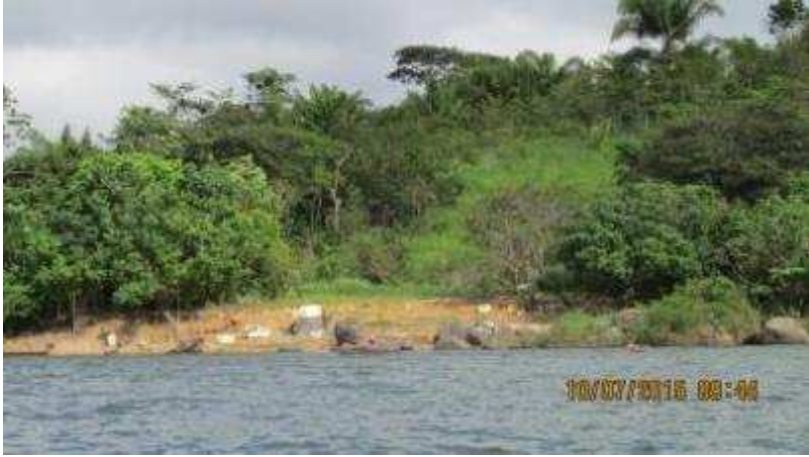
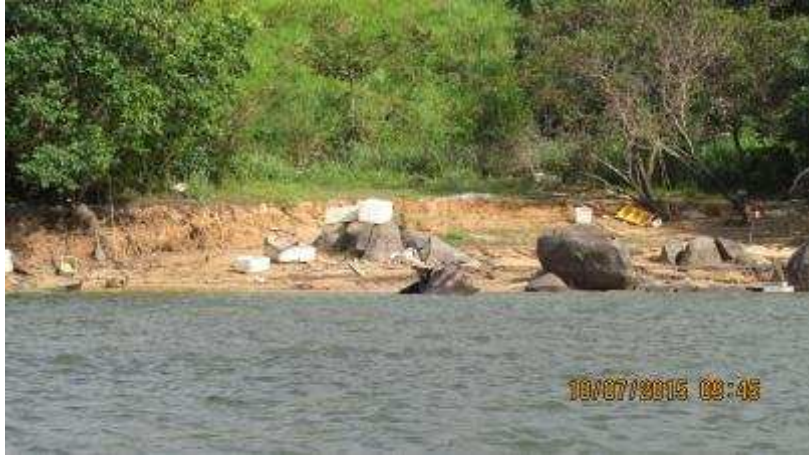
Ponto		Coordenadas UTM (fuso 22)		Solo	FOTOGRAFIAS
R 14		392134	9615944	Neossolo Flúvico	
Descrição - Reservatório	Vistoria – julho /2015	<p>Área aparentemente estável. Observa-se maior exposição da zona de praia devido à diminuição do nível do rio em relação à vistoria anterior.</p>

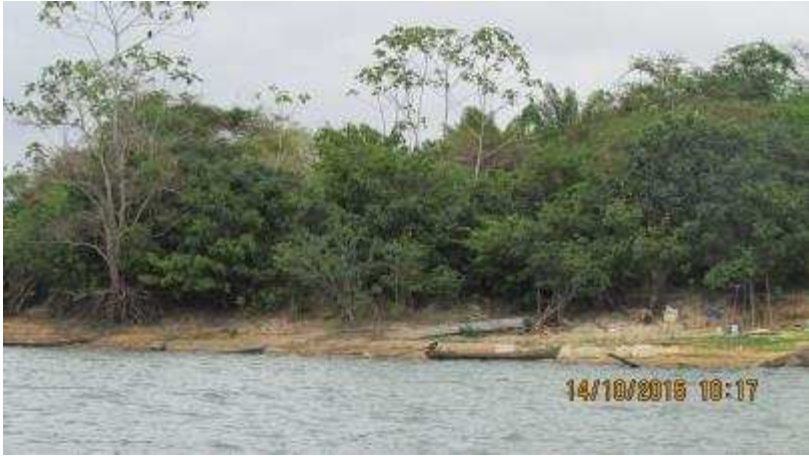
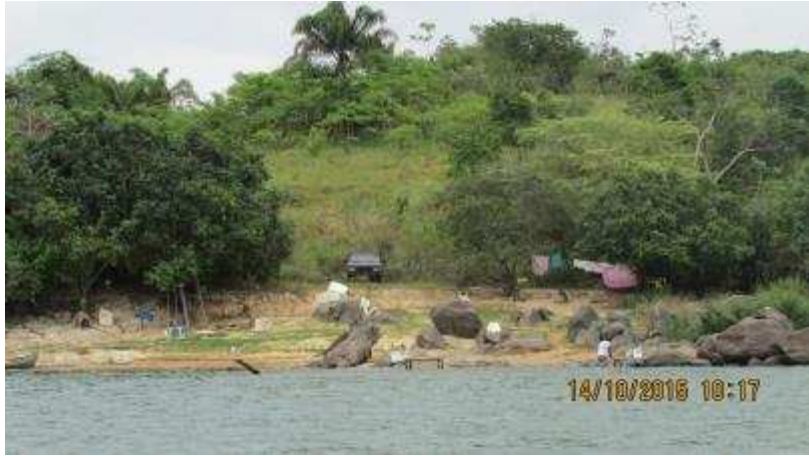
Vistoria – outubro / 2015	<p>Área de uso antrópico. Maior exposição do talude devido ao rebaixamento da lâmina d'água.</p>

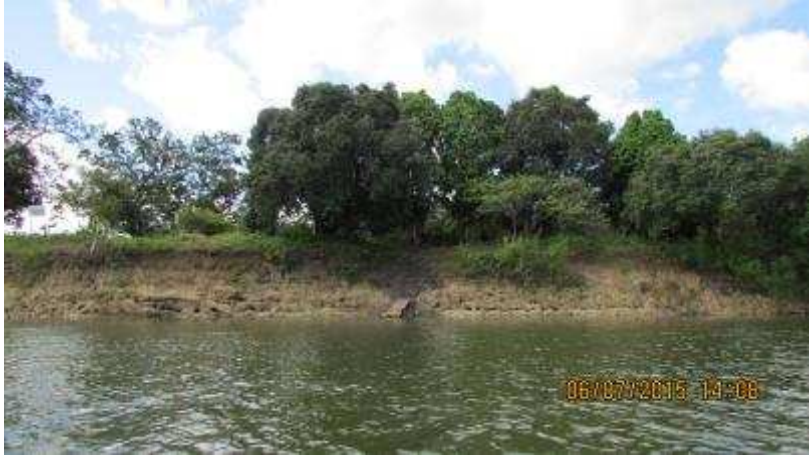
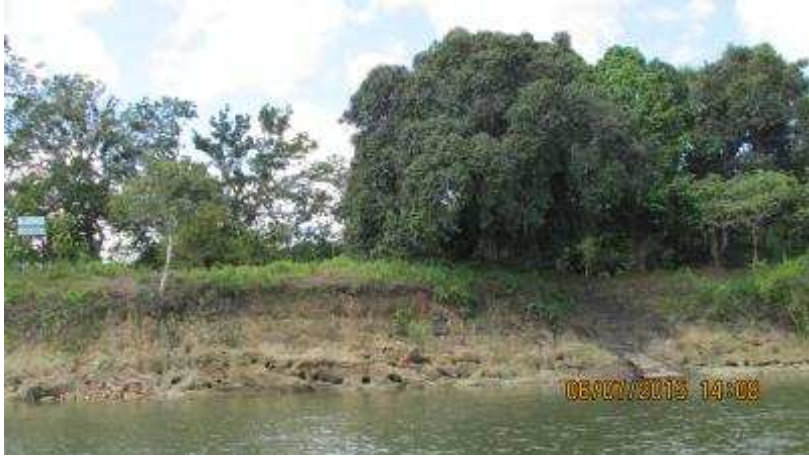
Ponto	Coordenadas UTM (fuso 22)		Solo	FOTOGRAFIAS
	R 17	397652	9623814	
Descrição - Reservatório	Vistoria – julho /2015	Área aparentemente estável, a casa foi removida. Observa-se maior exposição do talude devido à diminuição do nível do rio em relação à vistoria anterior.

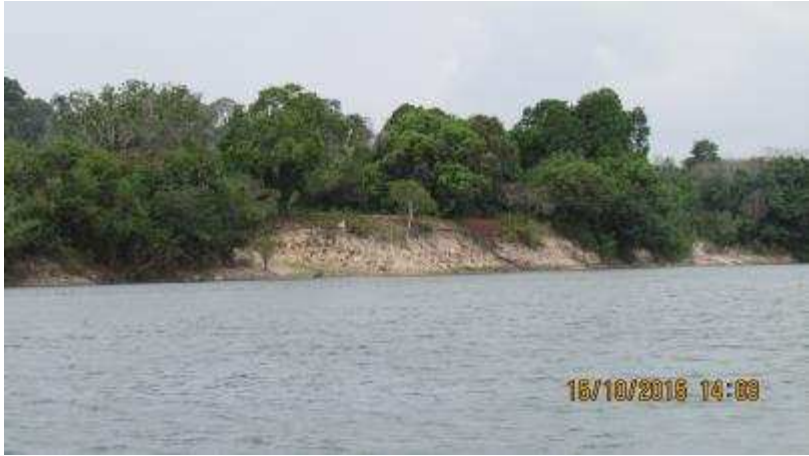
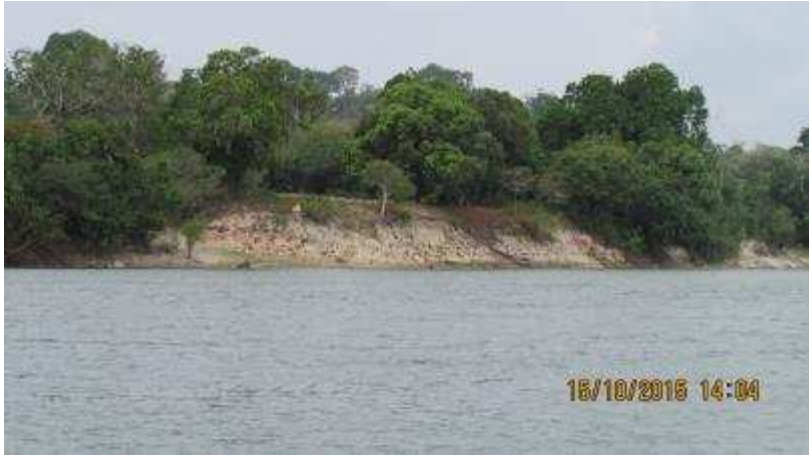
Vistoria – outubro / 2015	Maior exposição do talude devido ao rebaixamento da lâmina d'água.

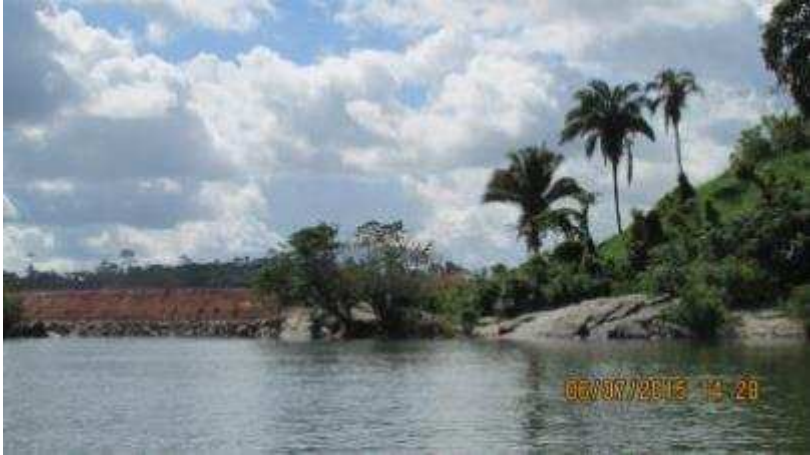
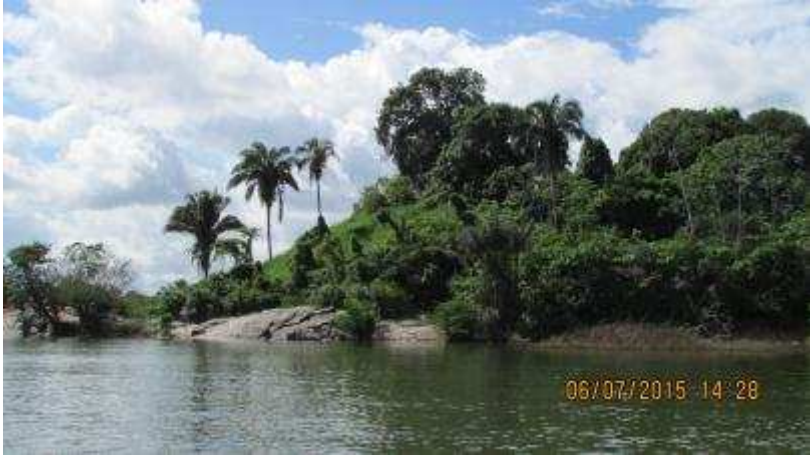
Ponto		Coordenadas UTM (fuso 22)		Solo	FOTOGRAFIAS
R 18 / ENC 19		394600	9627044	Neossolo Flúvico	
Descrição - Reservatório	Vistoria – julho /2015	Área aparentemente estável. Observa-se maior exposição dos blocos de rocha devido à diminuição do nível do rio em relação à vistoria anterior.

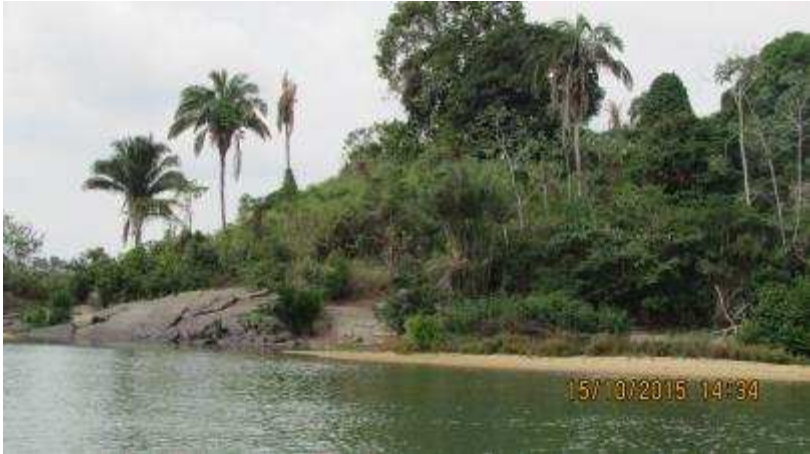
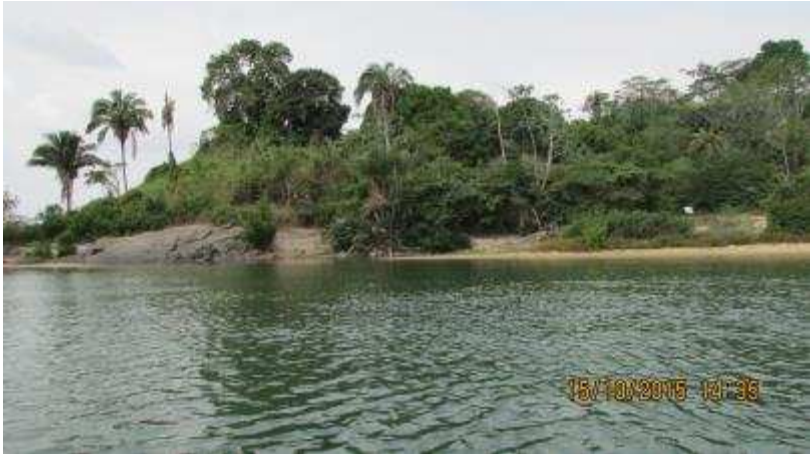
Vistoria – outubro / 2015	Exposição da zona de praia devido ao rebaixamento da lâmina d'água.

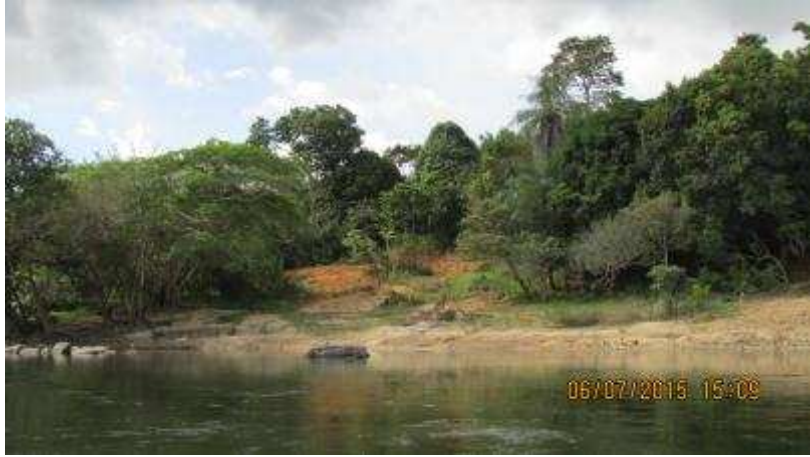
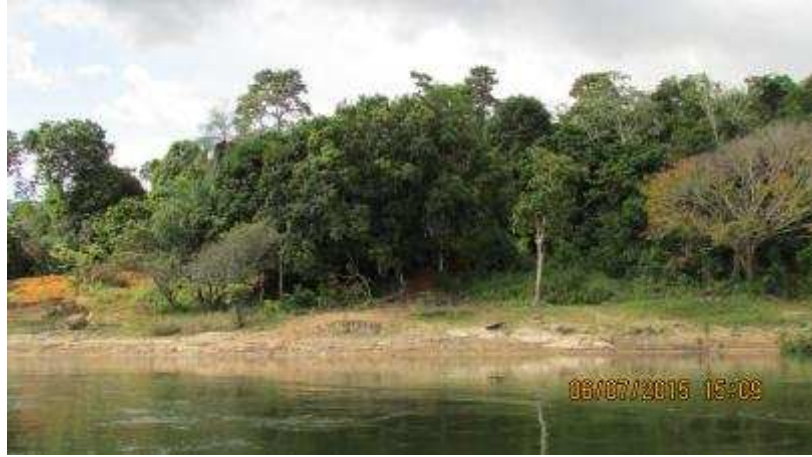
Ponto	Coordenadas UTM (fuso 22)		Solo	FOTOGRAFIAS
	R 19	389241	9631626	
Descrição - Reservatório	Vistoria – julho /2015	Área aparentemente estável. Observa-se a exposição da zona de praia devido à diminuição do nível do rio em relação à vistoria anterior.

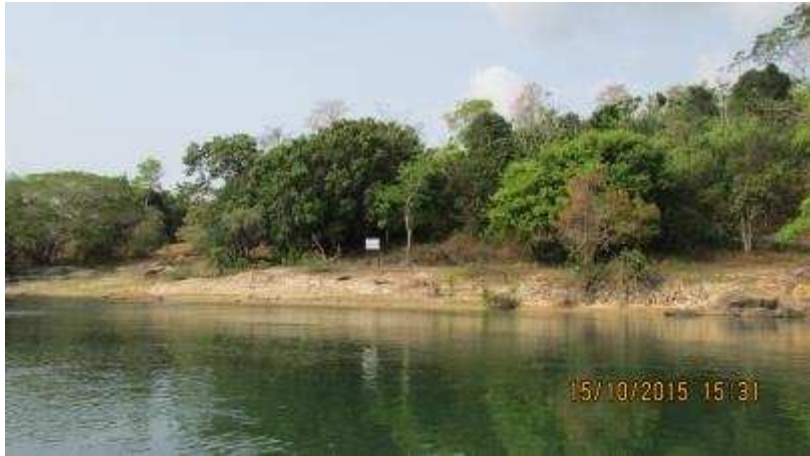
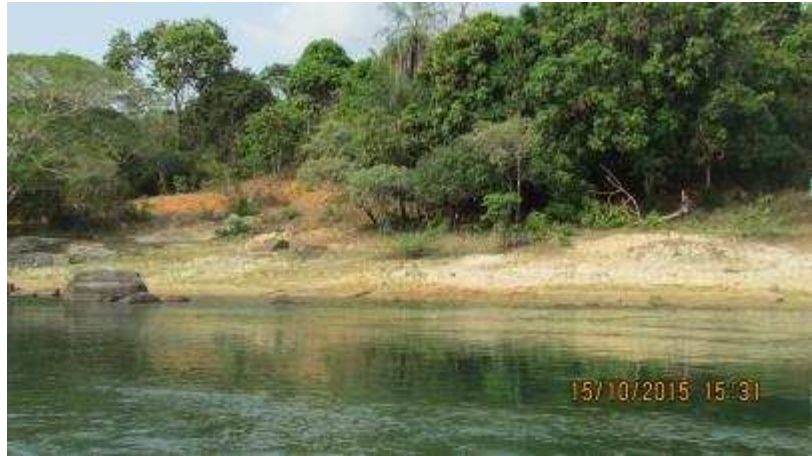
Vistoria – outubro / 2015	Maior exposição da zona de praia devido ao rebaixamento da lâmina d'água.

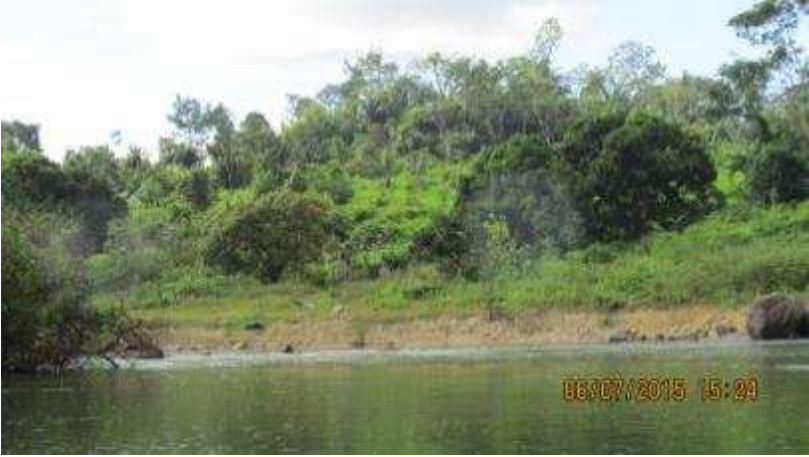
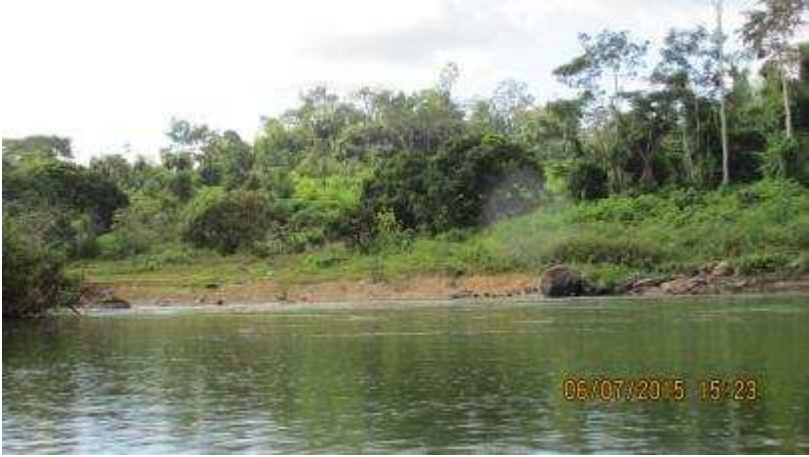
Ponto	Coordenadas UTM (fuso 22)		Solo	FOTOGRAFIAS
	R 20	387797	9634188	
Descrição - Reservatório	Vistoria – julho /2015	Área aparentemente estável. Observa-se maior exposição do talude devido à diminuição do nível do rio em relação à vistoria anterior.

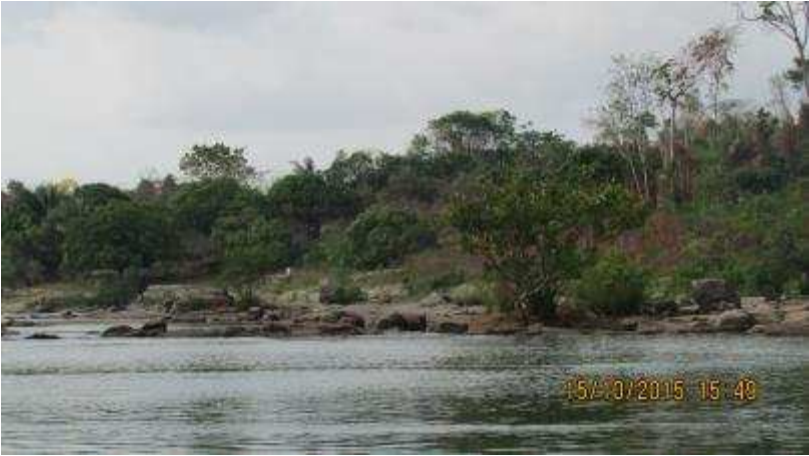
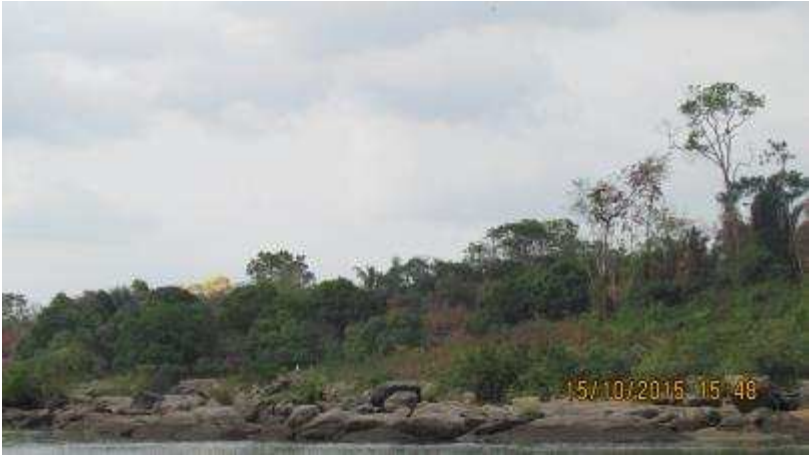
Vistoria – outubro / 2015	Exposição de blocos rochosos no leito do rio, devido ao rebaixamento da lâmina d'água.

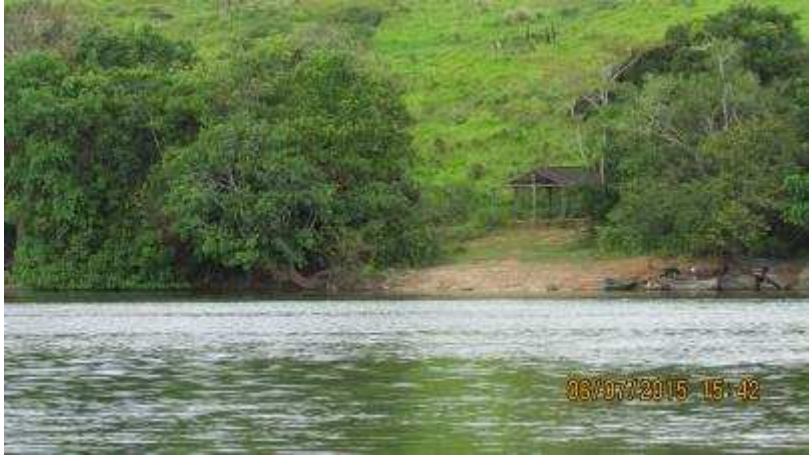
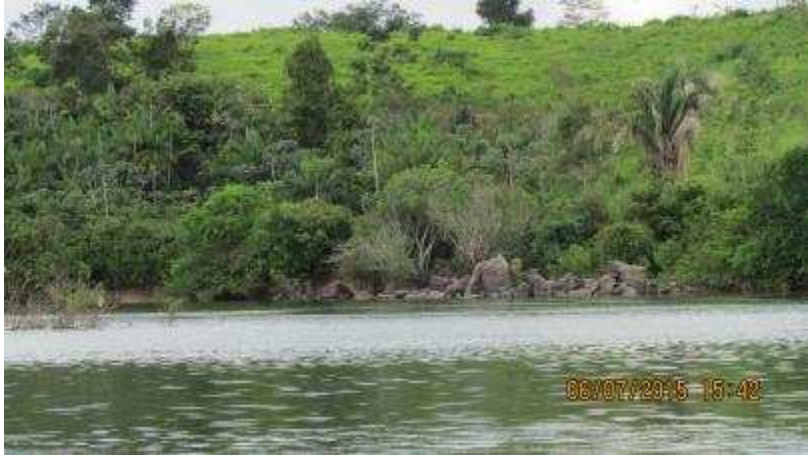
Ponto	Coordenadas UTM (fuso 22)		Solo	FOTOGRAFIAS
	R 21	386786	9636184	
Descrição - Reservatório	Vistoria – julho /2015	Área aparentemente estável. Observa-se maior exposição do talude e blocos de rocha devido à diminuição do nível do rio em relação à vistoria anterior.

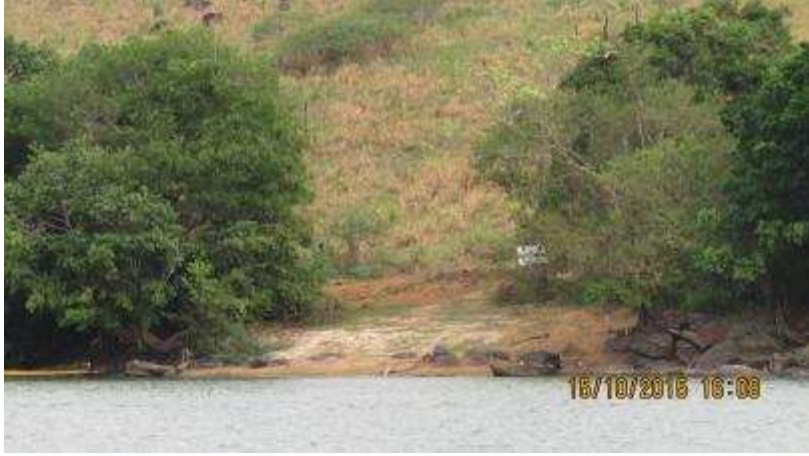
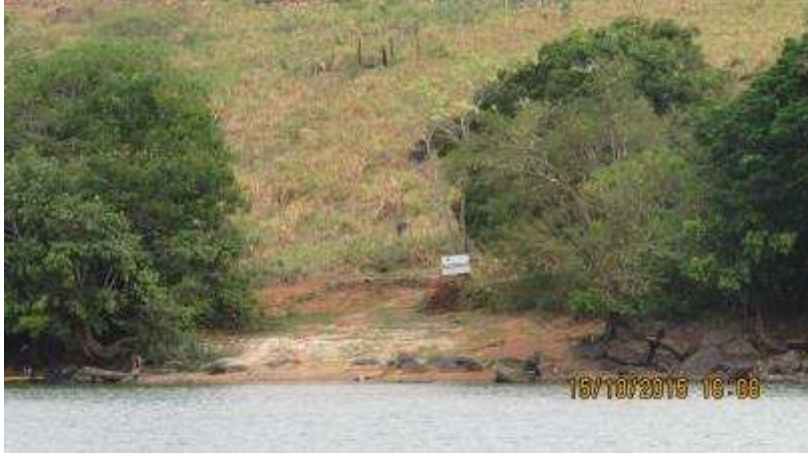
Vistoria – outubro / 2015	Maior exposição do talude e de blocos rochosos em sua base, devido ao rebaixamento da lâmina d'água.

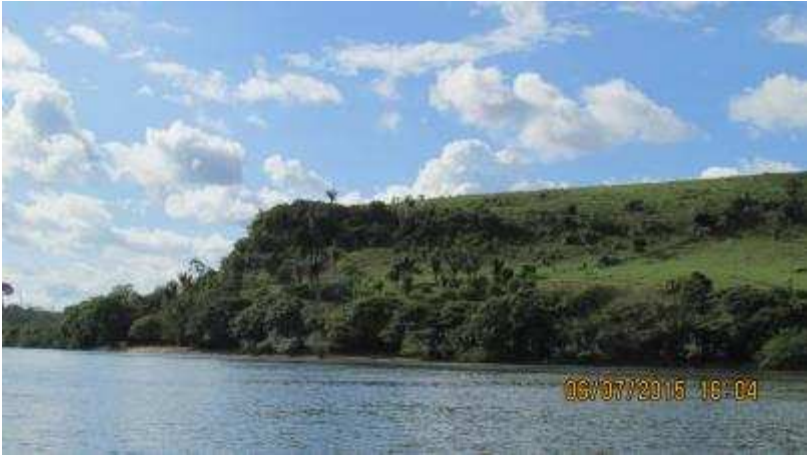
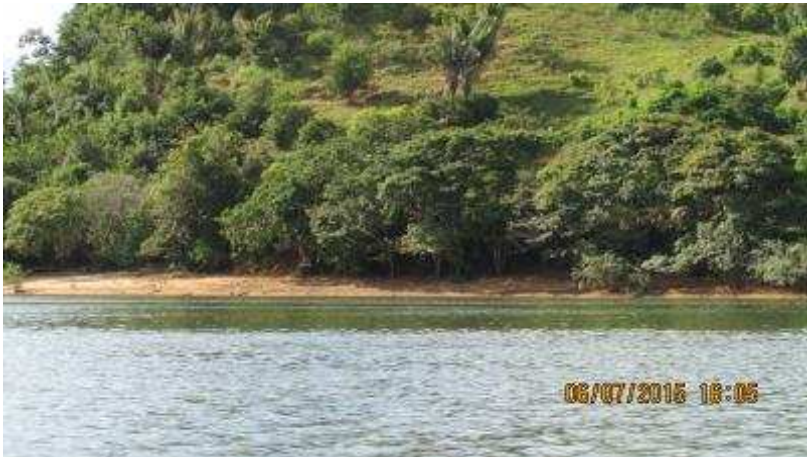
Ponto	Coordenadas UTM (fuso 22)		Solo	FOTOGRAFIAS
	R 22	382698	9640930	
Descrição - Reservatório	Vistoria – julho /2015	Área aparentemente estável. Observa-se maior exposição do talude devido à diminuição do nível do rio em relação à vistoria anterior.

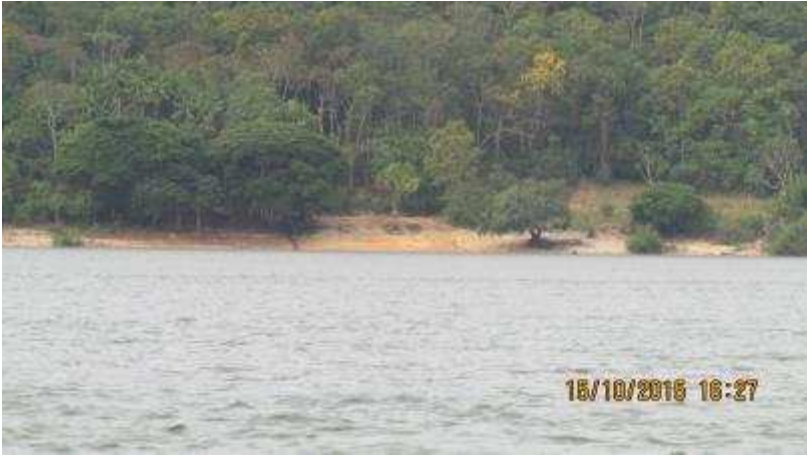
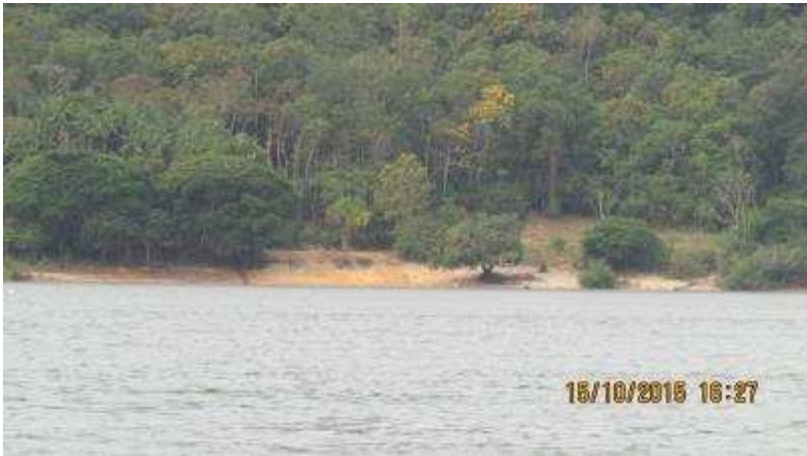
Vistoria – outubro / 2015	Maior exposição da zona de praia devido ao rebaixamento da lâmina d'água.

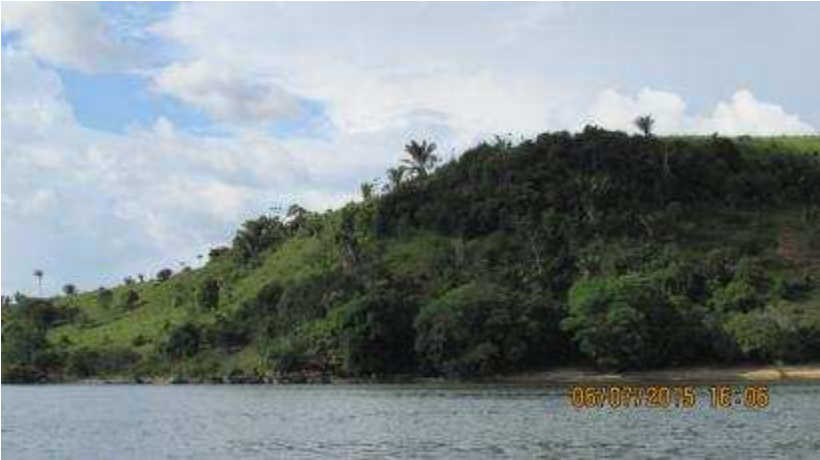
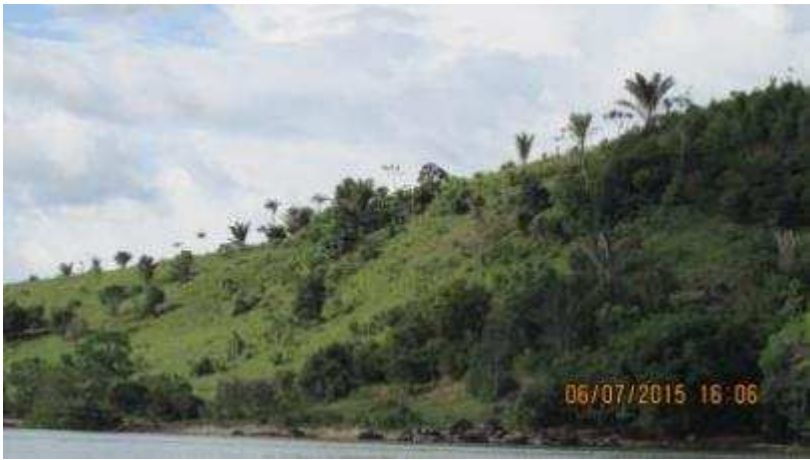
Ponto	Coordenadas UTM (fuso 22)		Solo	FOTOGRAFIAS
	R 23	382570	9641070	
Descrição - Reservatório	Vistoria – julho /2015	<p>Área aparentemente estável. Observa-se maior exposição dos blocos de rocha devido à diminuição do nível do rio, em relação à vistoria anterior.</p>

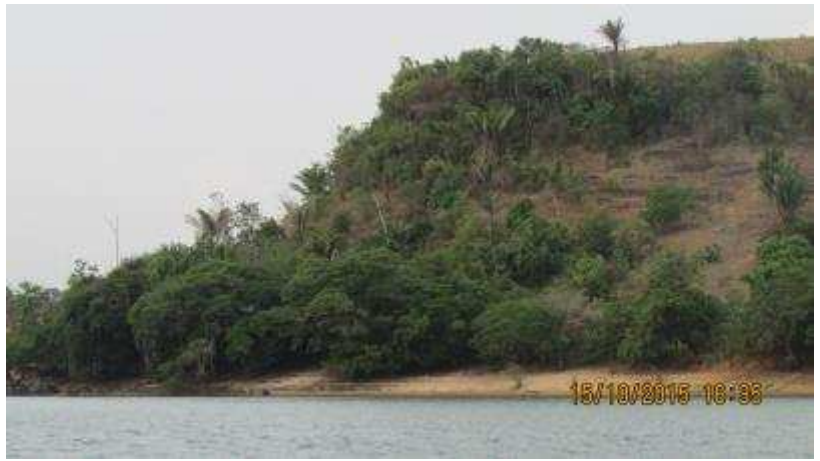
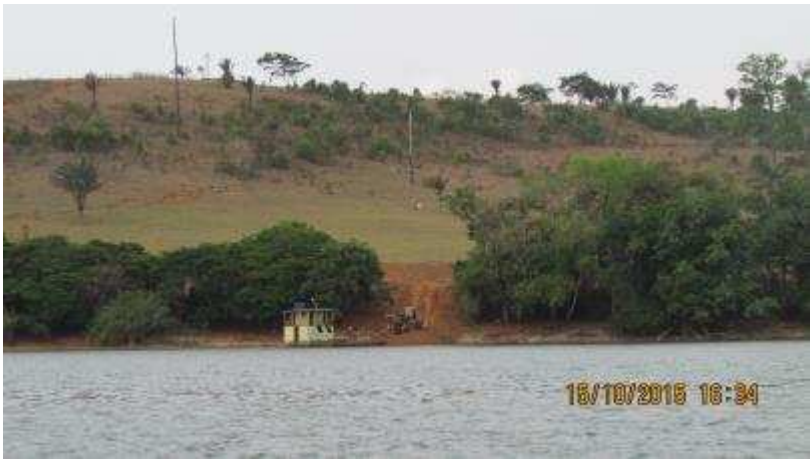
Vistoria – outubro / 2015	<p>Foi observada abertura de via de acesso ao rio. Maior exposição da zona de praia e porção superior com vegetação menos densa devido ao período de seca, porém estável.</p>
