9º RELATÓRIO DE ANDAMENTO DO PBA E DO ATENDIMENTO DE
CONDICIONANTES

CAPÍTULO 2 – ANDAMENTO DO PROJETO BÁSICO AMBIENTAL

**Anexo 10.3 - 6 - Registro Fotográfico dos Pontos de
Monitoramento_2º SEMESTRE 2015**

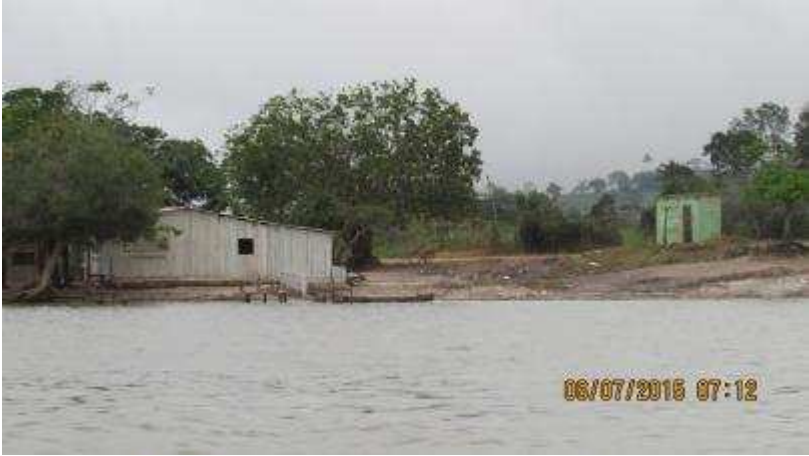
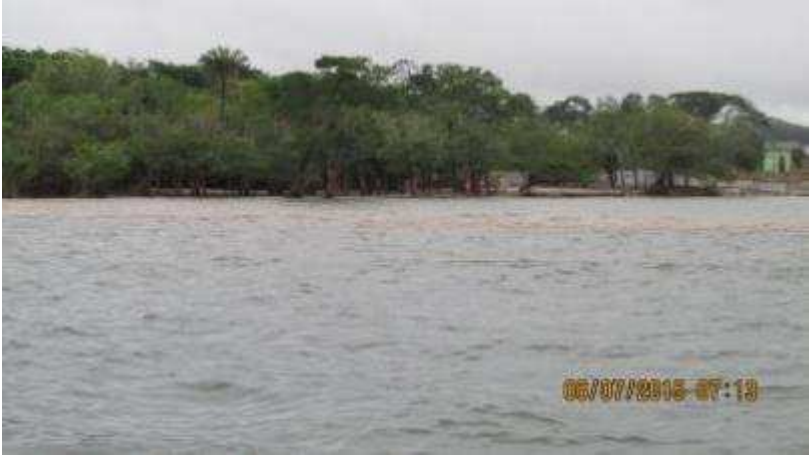
Ponto	Coordenadas UTM (fuso 22)		Solo	FOTOGRAFIAS
	R 25	364225	9642436	
Descrição - Reservatório	Vistoria – julho /2015	<p>Área aparentemente estável. Observa-se maior exposição da zona de praia devido à diminuição do nível do rio em relação à vistoria anterior.</p>

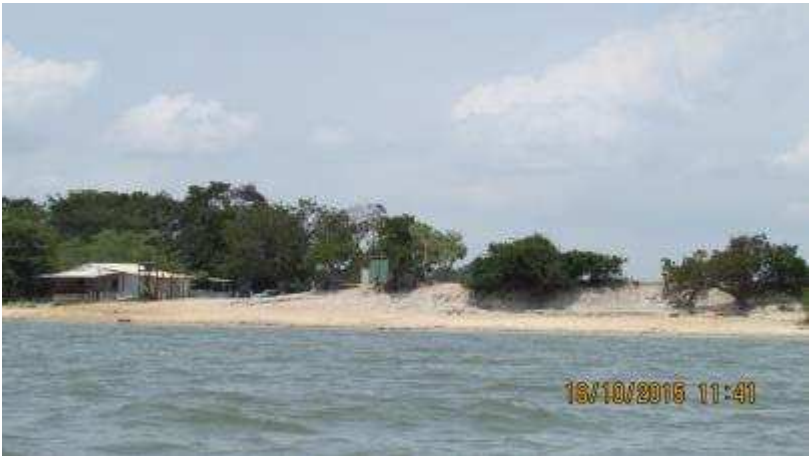
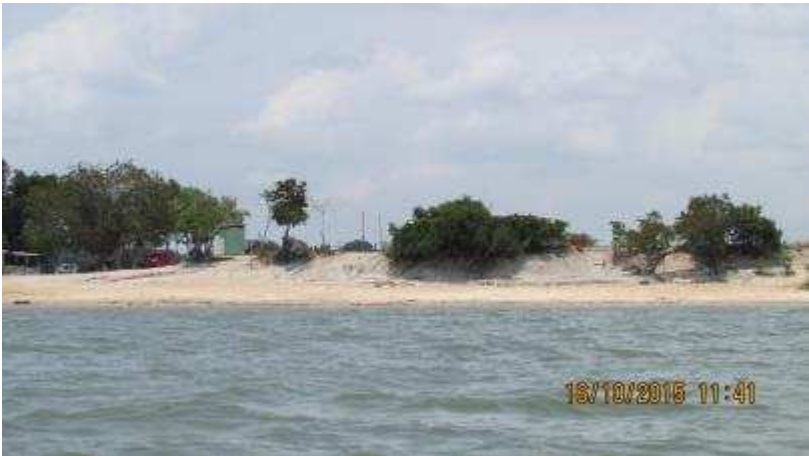
Vistoria – outubro / 2015	<p>Zona de praia bem mais exposta devido ao rebaixamento da lâmina d'água.</p>

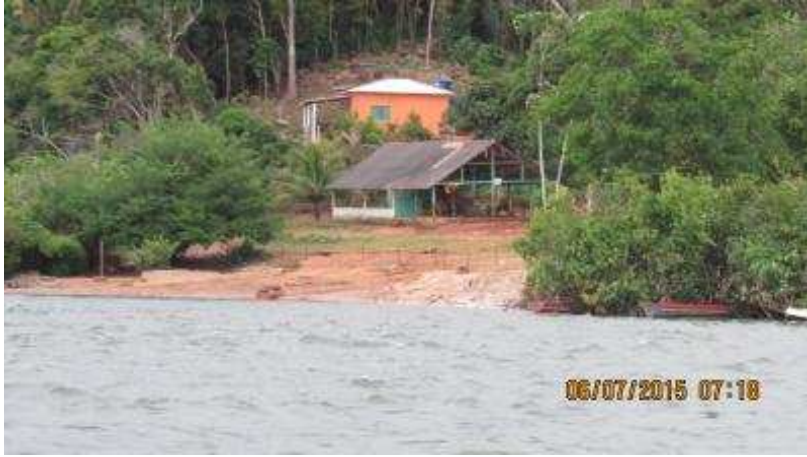
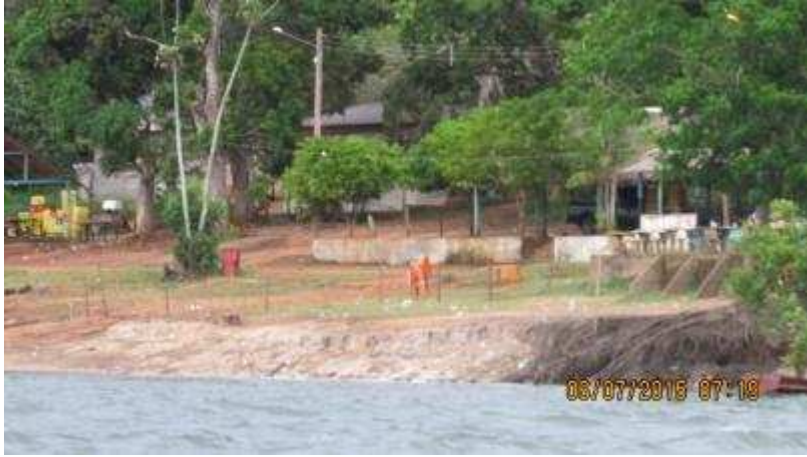
Ponto		Coordenadas UTM (fuso 22)		Solo	FOTOGRAFIAS
R 26		364635	9640228	Cambissolo Háplico distrófico (eutrófico)	
Descrição - Reservatório	Vistoria – julho /2015	Área aparentemente estável. Observa-se maior exposição do talude e da zona de praia devido à diminuição do nível do rio em relação à vistoria anterior.

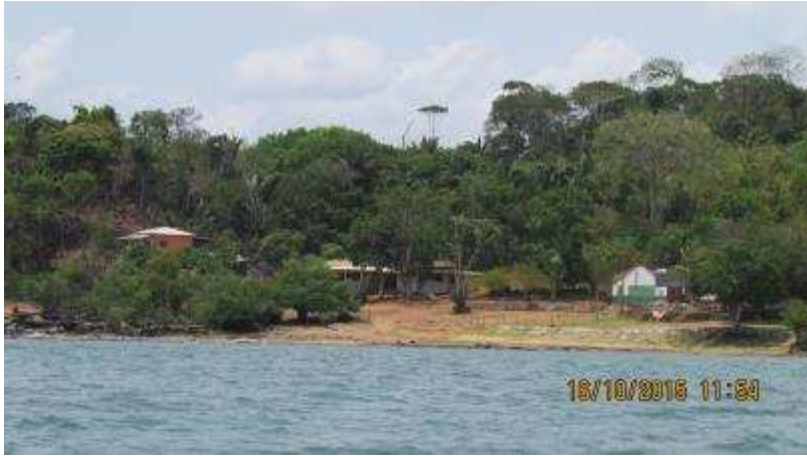
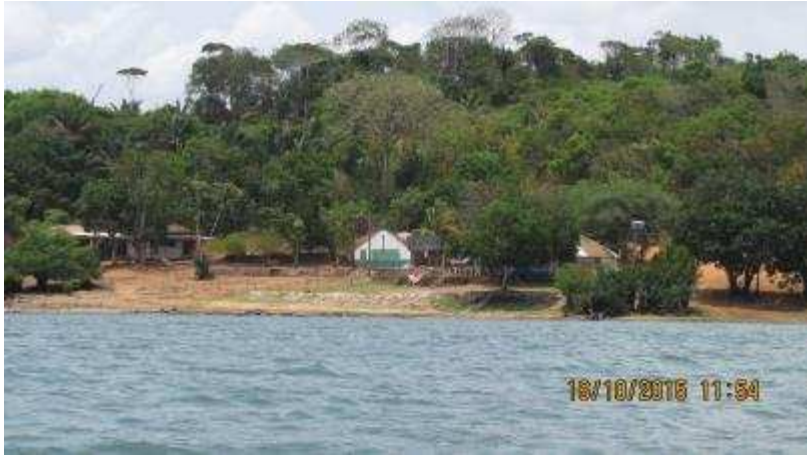
Vistoria – outubro / 2015	Maior exposição da zona de praia devido ao rebaixamento da lâmina d'água.

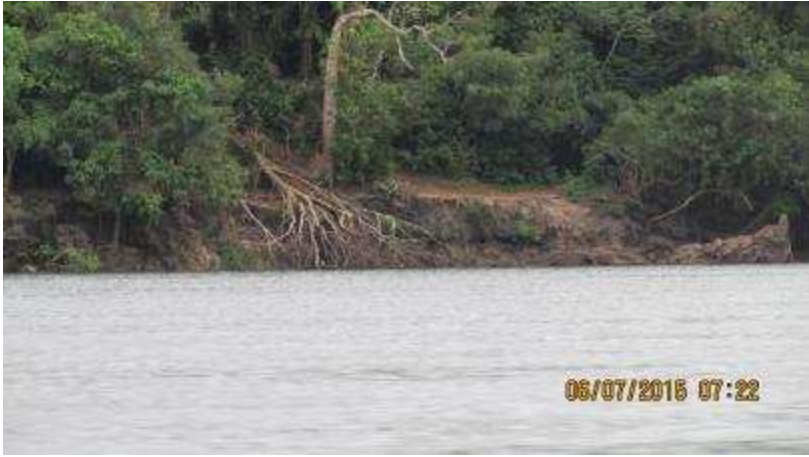
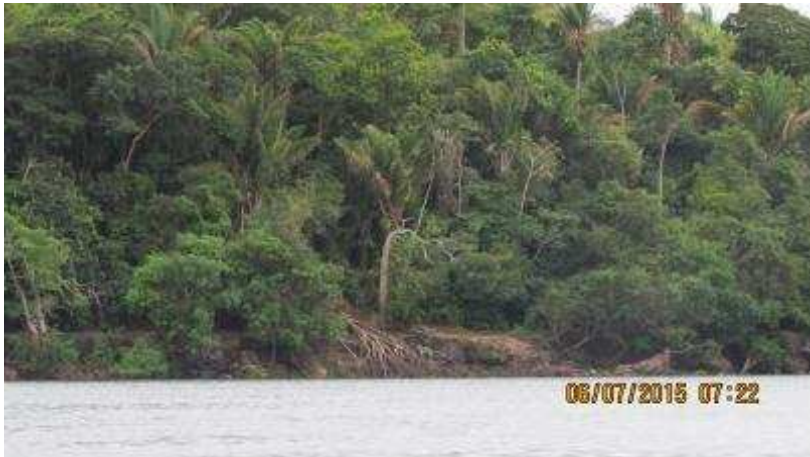
Ponto		Coordenadas UTM (fuso 22)		Solo		FOTOGRAFIAS
R 27		364656	9639956	Latossolo Vermelho distrófico		
Descrição - Reservatório	Vistoria - julho /2015	Área com maior exposição do talude devido à diminuição do nível do rio em relação à vistoria anterior.

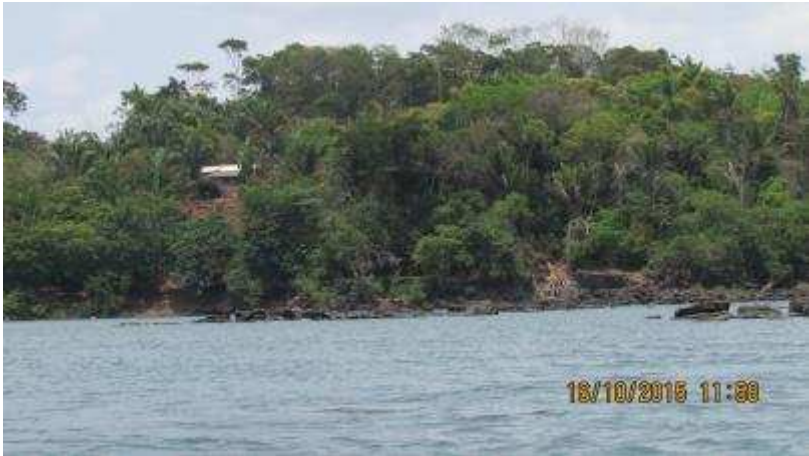
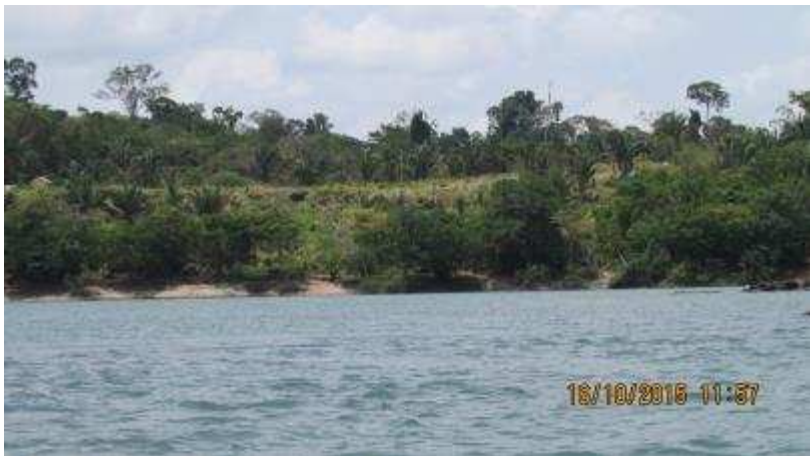
Vistoria - outubro / 2015	Blocos rochosos expostos no leito do rio e próximo à base do talude devido ao rebaixamento da lâmina d'água.

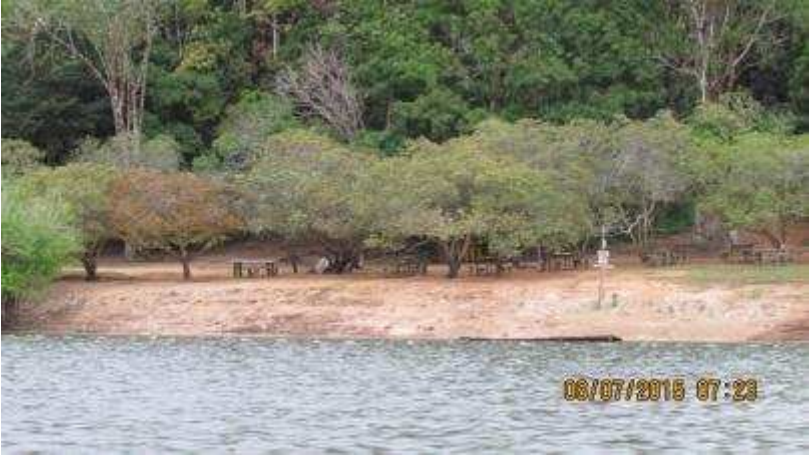
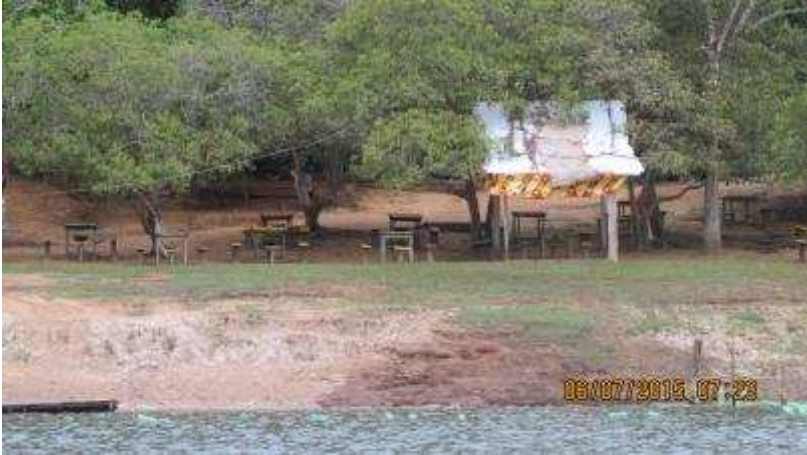
Ponto	Coordenadas UTM (fuso 22)		Solo	FOTOGRAFIAS
	R 28	364764	9639658	
Descrição - Reservatório	Vistoria – julho /2015	Área aparentemente estável. Observa-se maior exposição do talude devido à diminuição do nível do rio em relação à vistoria anterior.

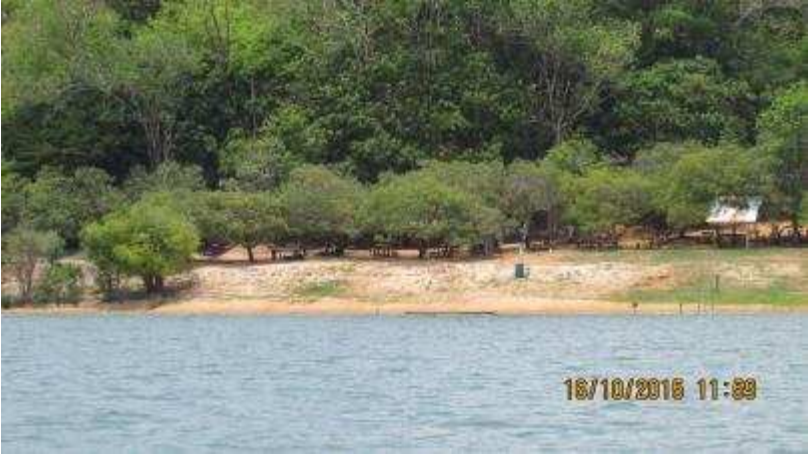
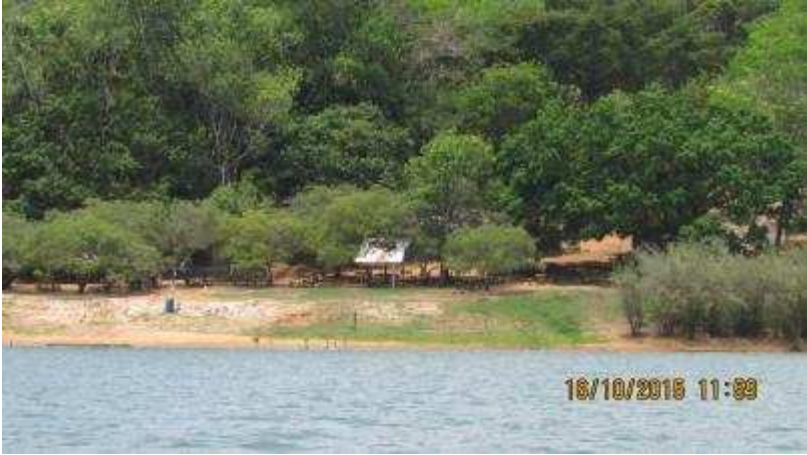
Vistoria – outubro / 2015	Maior exposição da zona de praia devido ao rebaixamento da lâmina d'água.

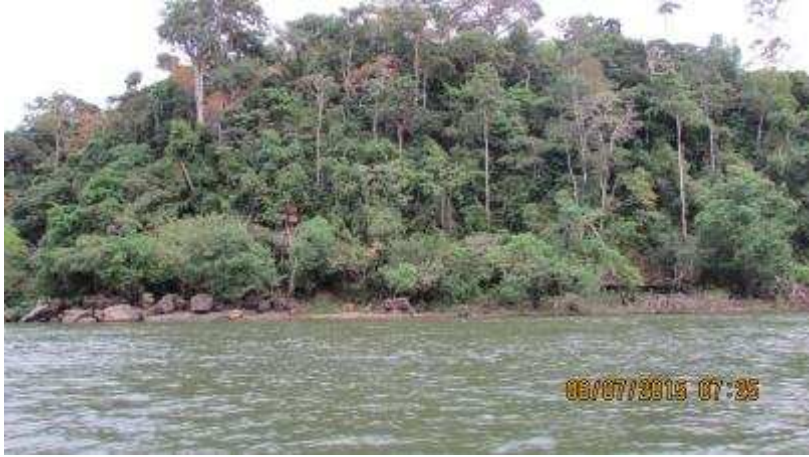
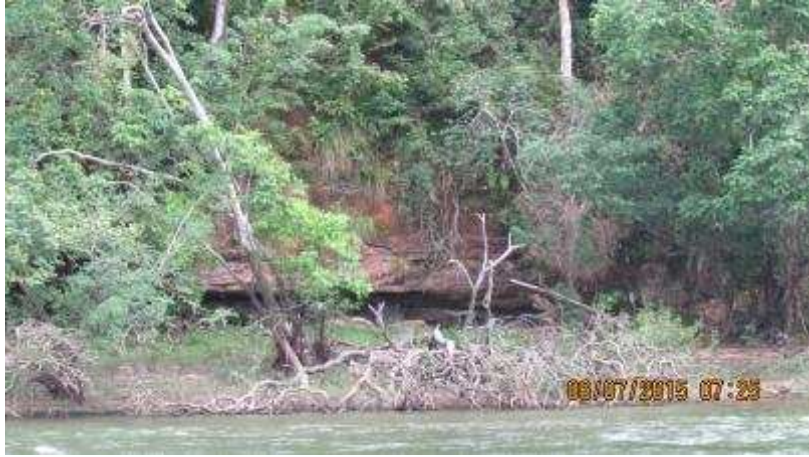
Ponto	Coordenadas UTM (fuso 22)		Solo	FOTOGRAFIAS
	R 29	364858	9639138	
Descrição - Reservatório	Vistoria – julho /2015	<p>Área aparentemente estável. Observa-se maior exposição dos blocos de rocha na base do morro devido à diminuição do nível do rio em relação à vistoria anterior.</p>

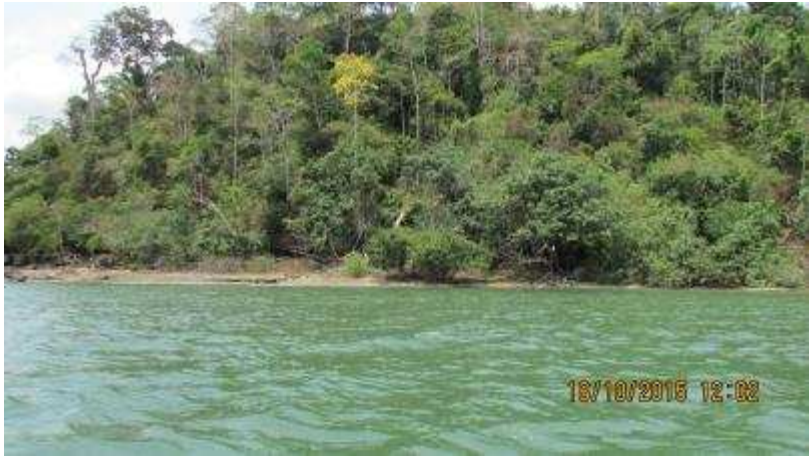
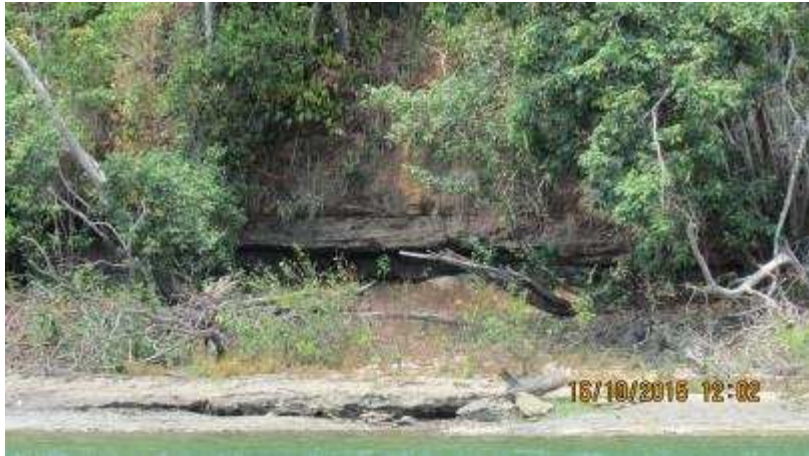
Vistoria – outubro / 2015	<p>Maior exposição dos blocos rochosos devido ao rebaixamento da lâmina d'água.</p>

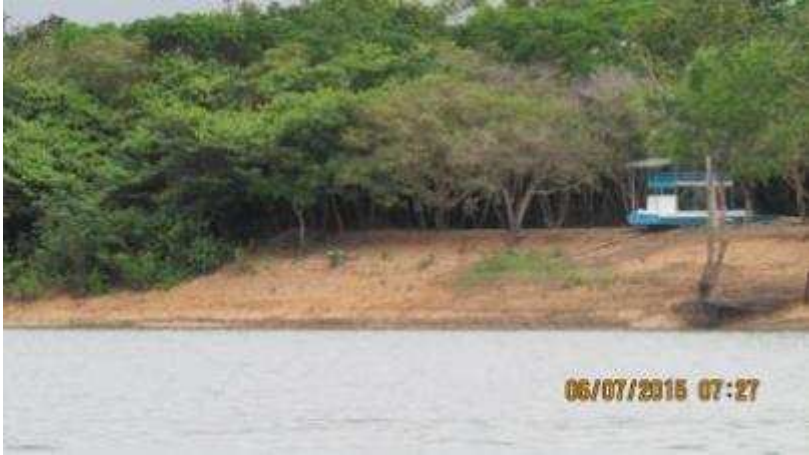
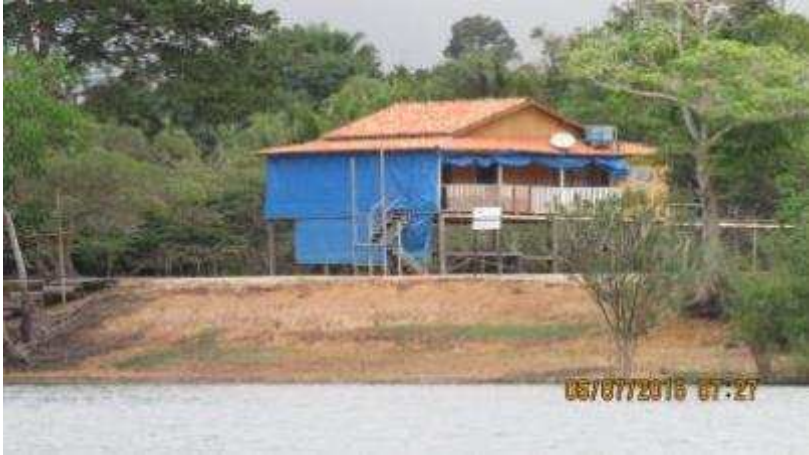
Ponto		Coordenadas UTM (fuso 22)		Solo		FOTOGRAFIAS
R 30		364582	9638804	Latossolo Vermelho distrófico		
Descrição - Reservatório	Vistoria – julho /2015	Área aparentemente estável. Observa-se maior exposição do talude devido à diminuição do nível do rio em relação à vistoria anterior.

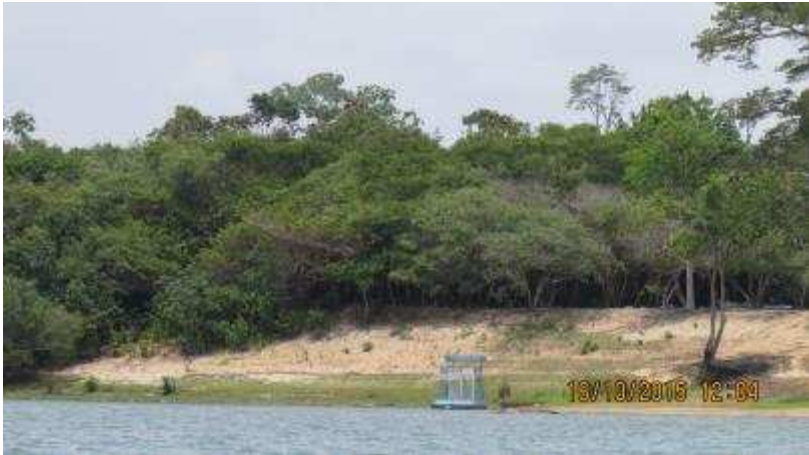
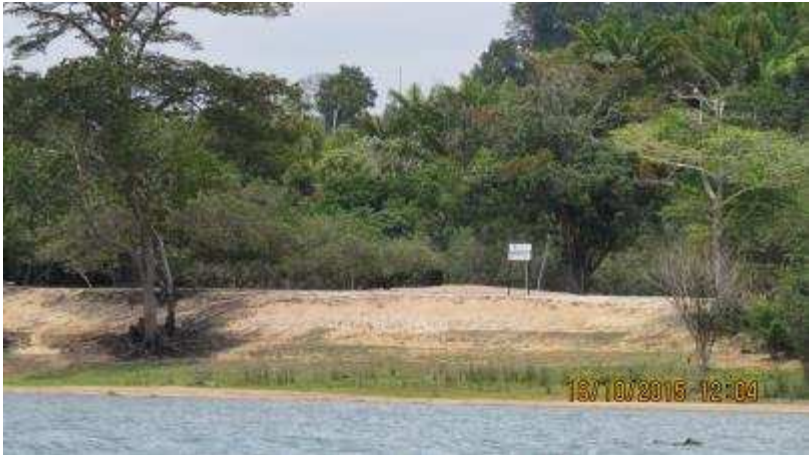
Vistoria – outubro / 2015	Maior exposição do talude e da zona de praia devido ao rebaixamento da lâmina d'água. A casa foi removida.

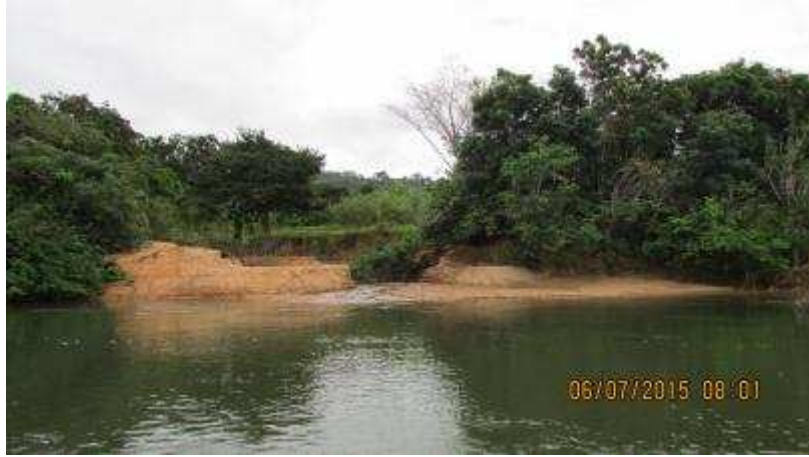
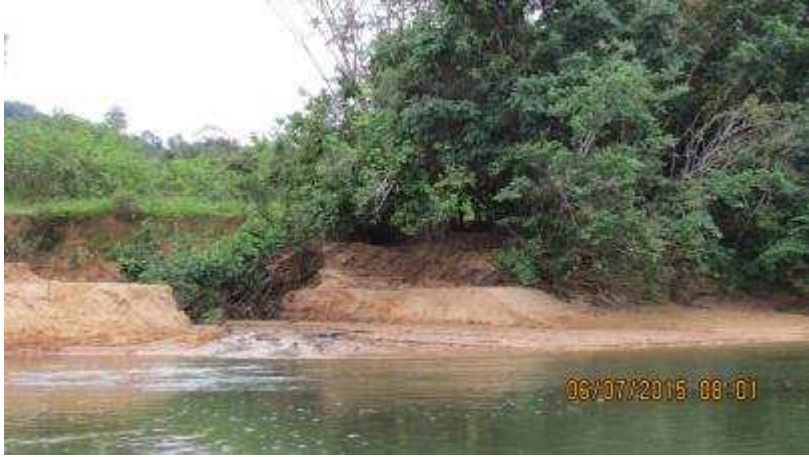
Ponto	Coordenadas UTM (fuso 22)		Solo	FOTOGRAFIAS
	R 31	363338	9633826	
Descrição - Reservatório	Vistoria – julho /2015	<p>Observa-se maior exposição do talude devido à diminuição do nível do rio em relação à vistoria anterior.</p>

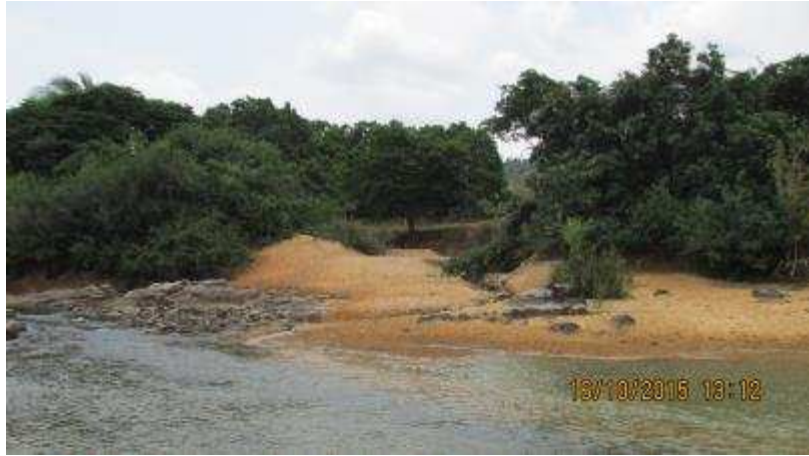
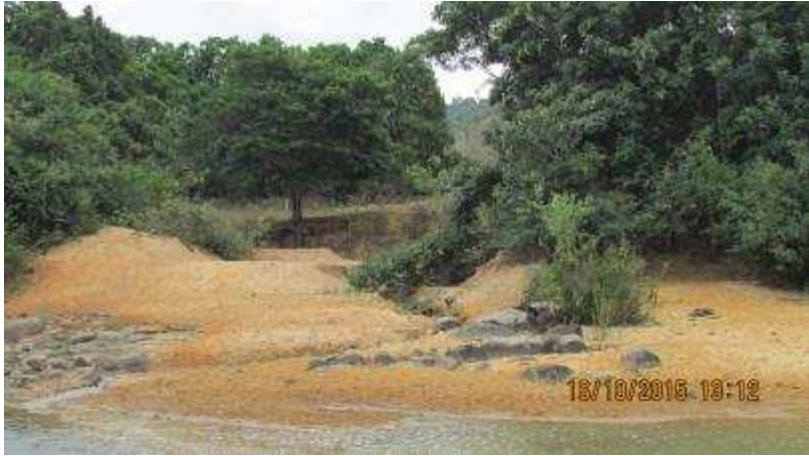
Vistoria – outubro / 2015	<p>Exposição de blocos de rocha e maior exposição da zona de praia devido ao rebaixamento da lâmina d'água.</p>

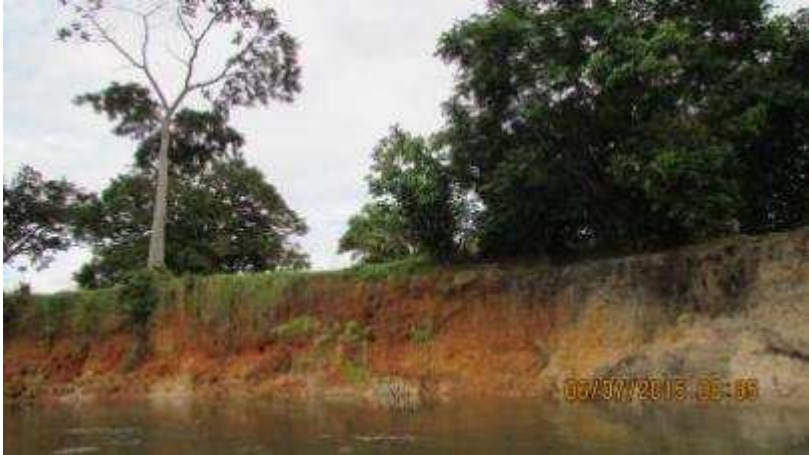
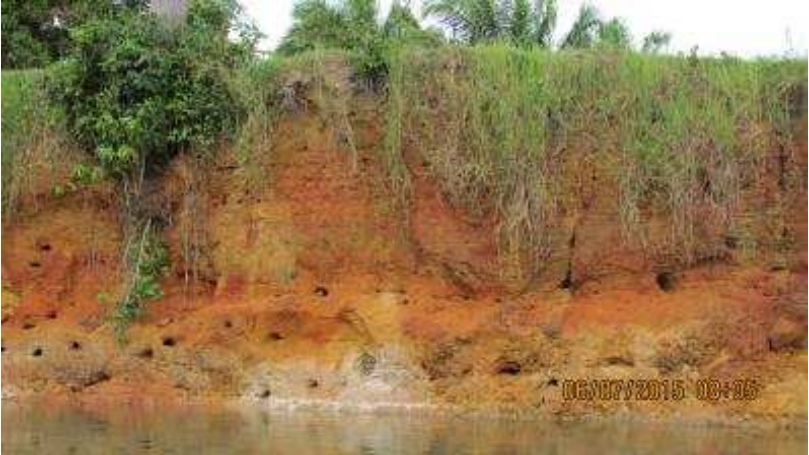
Ponto	Coordenadas UTM (fuso 22)		Solo	FOTOGRAFIAS
	R 32	363075	9633642	
Descrição - Reservatório	Vistoria – julho /2015	<p>Área aparentemente estável. Observa-se maior exposição do talude devido à diminuição do nível do rio em relação à vistoria anterior.</p>

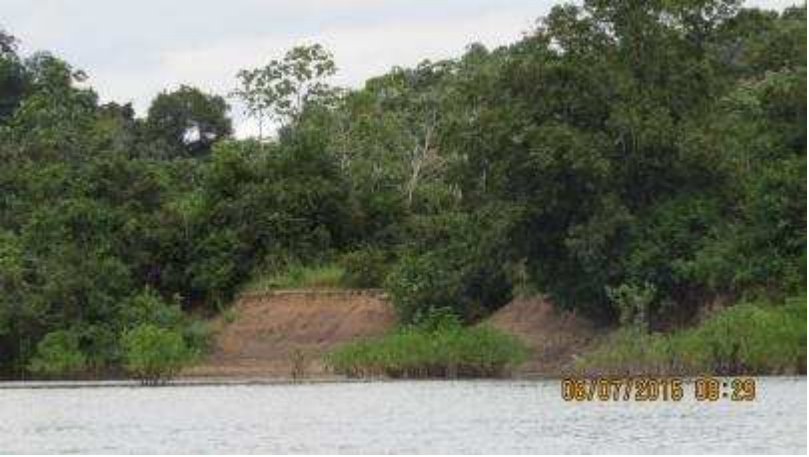
Ponto		Coordenadas UTM (fuso 22)		Solo	FOTOGRAFIAS
R 33		362458	9629975	Cambissolo Háplico distrófico (eutrófico)	
Descrição - Reservatório	Vistoria – julho /2015	Área aparentemente estável. Maior exposição do talude devido à diminuição do nível do rio.

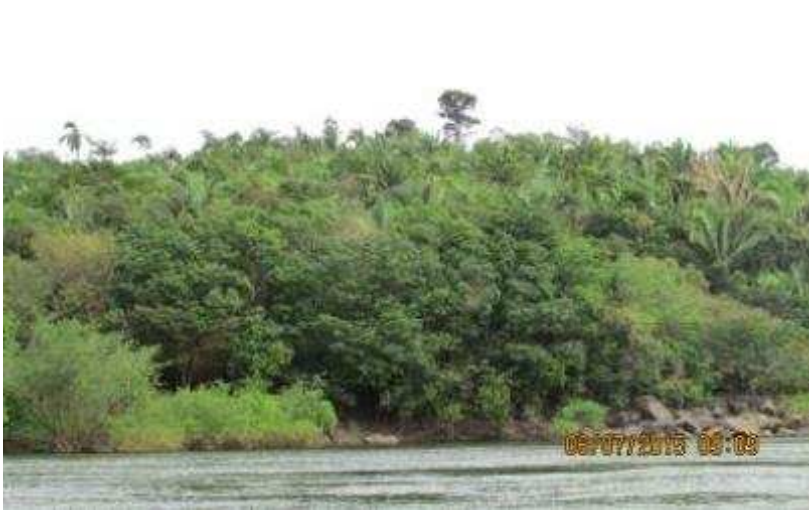
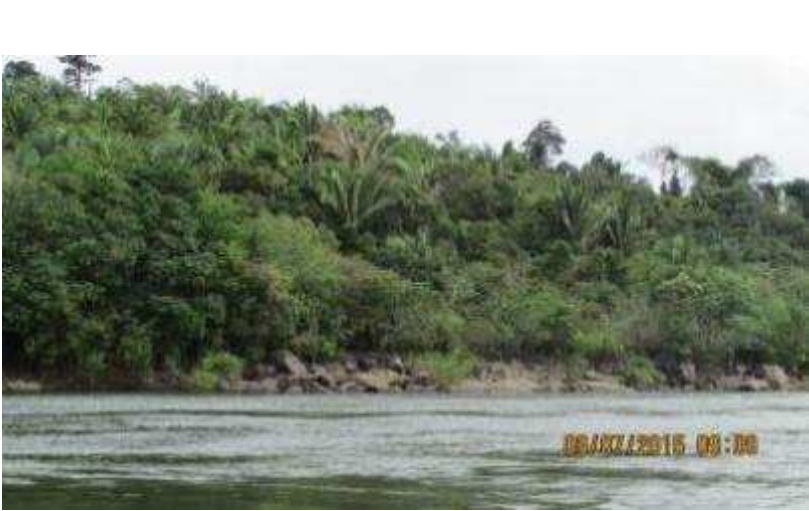
Ponto	Coordenadas UTM (fuso 22)		Solo	FOTOGRAFIAS
	R 34	361493	9624225	
Descrição - Reservatório	Vistoria – julho /2015	<p>Área aparentemente estável. Observa-se maior exposição dos blocos de rocha devido à diminuição do nível do rio em relação à vistoria anterior.</p>

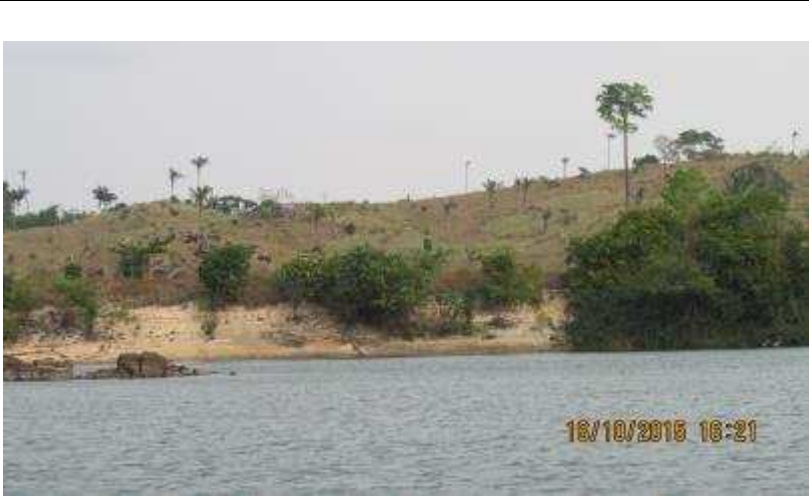
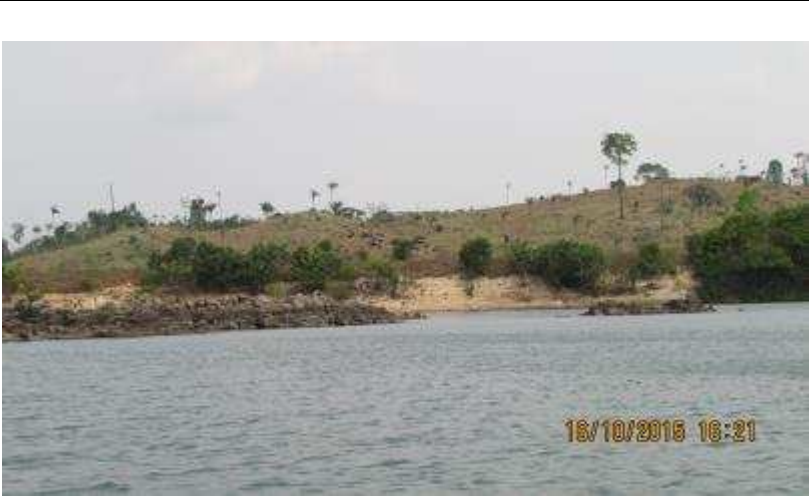
Vistoria – outubro / 2015	<p>Maior exposição do talude e de blocos de rocha devido ao rebaixamento da lâmina d'água. Vegetação menos densa devido ao período de seca.</p>

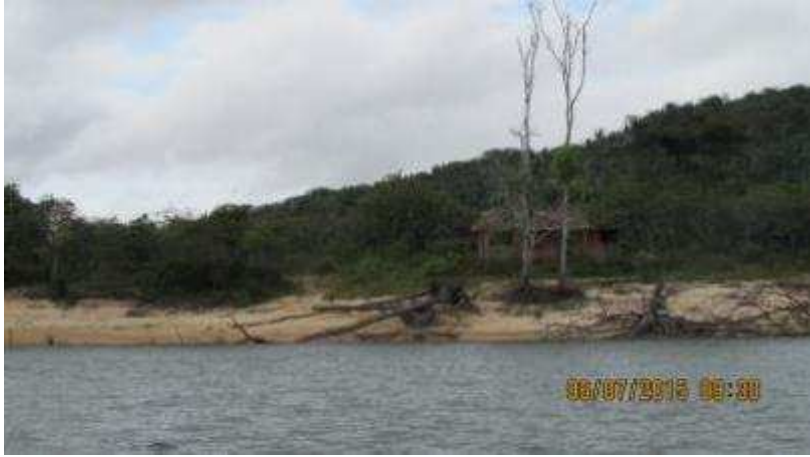
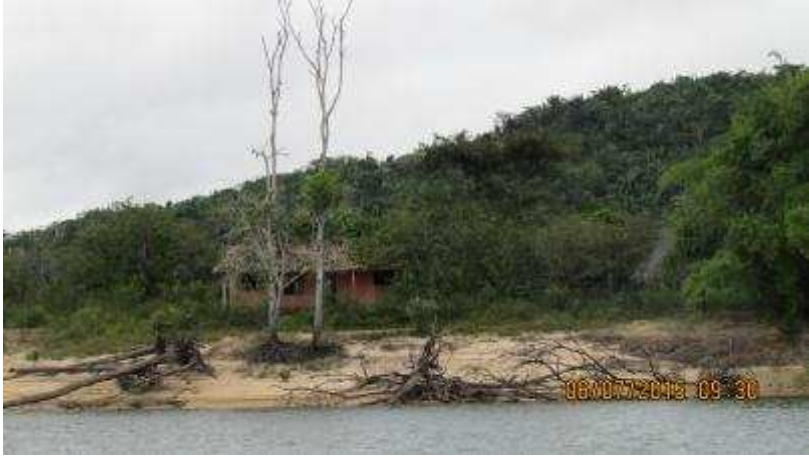
Ponto	Coordenadas UTM (fuso 22)		Solo	FOTOGRAFIAS
	R 35	364829	9621958	
Descrição - Reservatório	Vistoria – julho /2015	<p>Área aparentemente estável. Observa-se maior exposição do talude devido à diminuição do nível do rio em relação à vistoria anterior.</p>

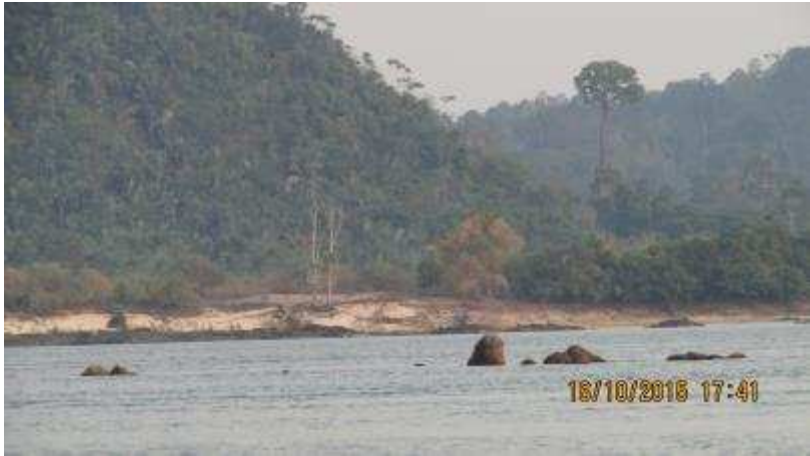
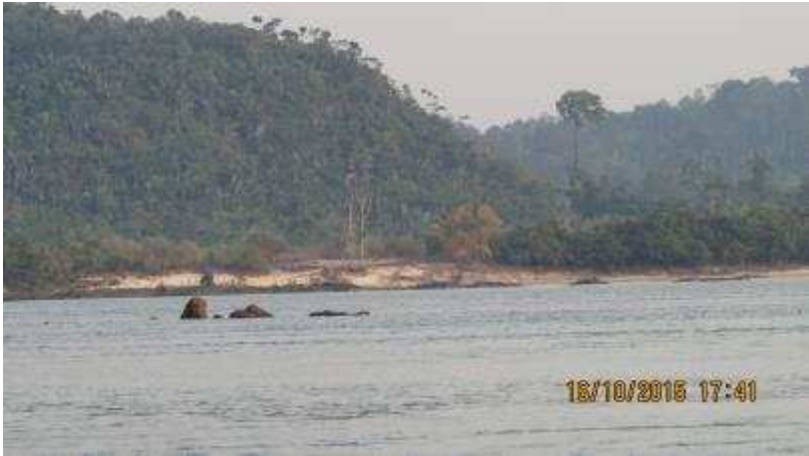
Vistoria – outubro / 2015	<p>A casa foi removida. Maior exposição do talude e de blocos de rocha devido ao rebaixamento da lâmina d'água.</p>

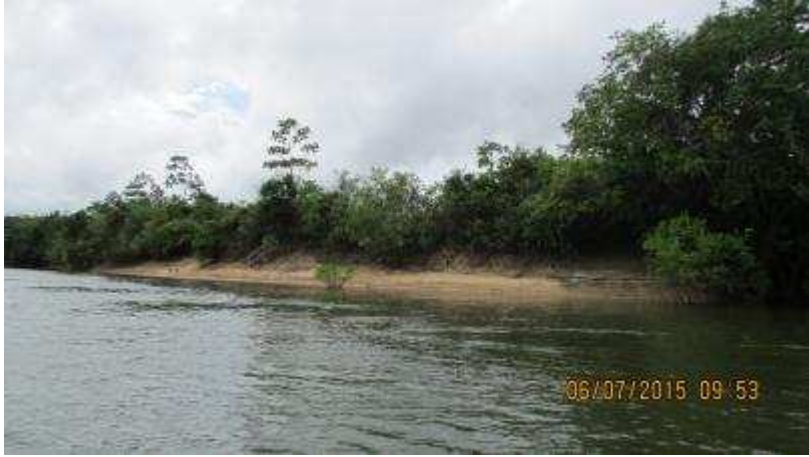
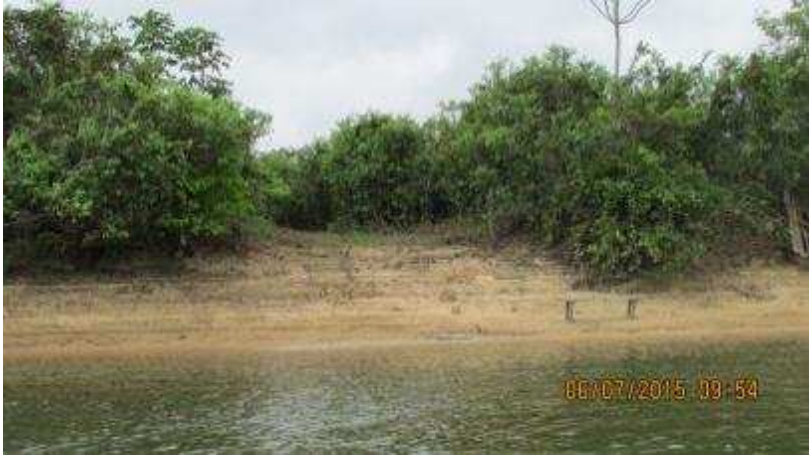
Ponto	Coordenadas UTM (fuso 22)		Solo	FOTOGRAFIAS
	R 36	366639	9625734	
Descrição - Reservatório	Vistoria - julho /2015	<p>Área aparentemente estável. Observa-se maior exposição do talude e da zona de praia devido à diminuição do nível do rio em relação à vistoria anterior.</p>

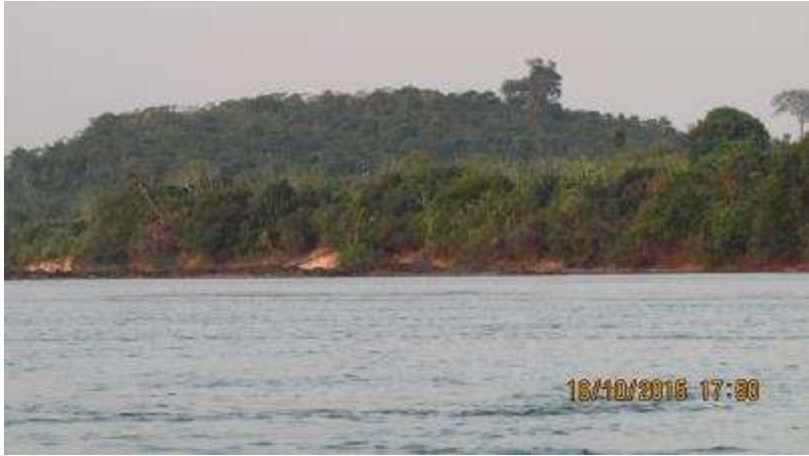
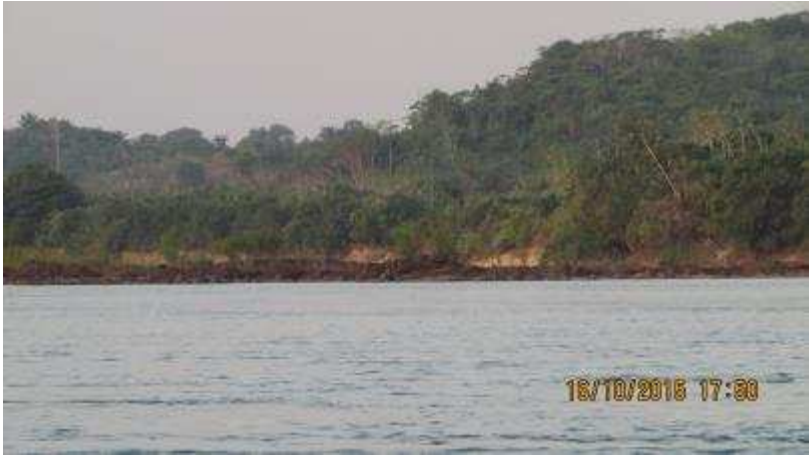
Vistoria - outubro / 2015	<p>Não foi possível aproximar do talude devido à exposição de blocos rochosos no leito do rio.</p>

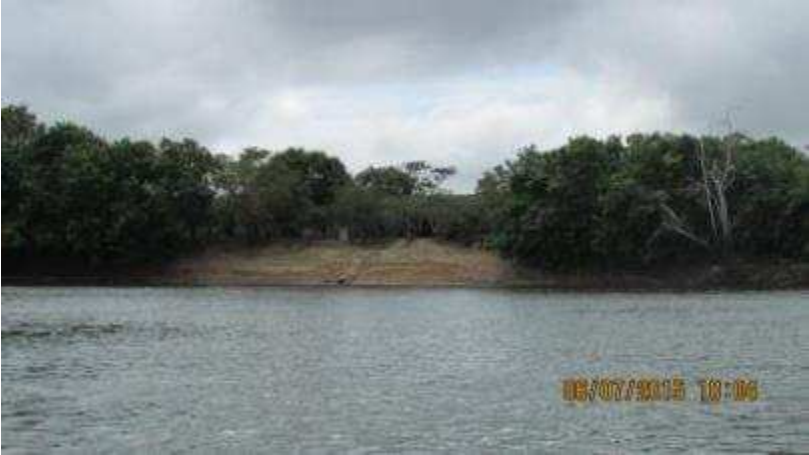
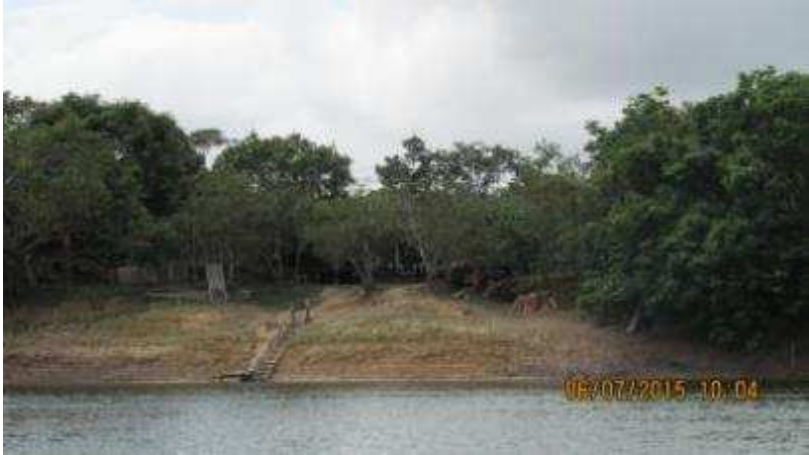
Ponto	Coordenadas UTM (fuso 22)		Solo	FOTOGRAFIAS
	R 37	366907	9627036	
Reservatório	Vistoria - julho /2015	<p>Área aparentemente estável. Observa-se maior exposição do talude devido à diminuição do nível do rio em relação à vistoria anterior.</p>

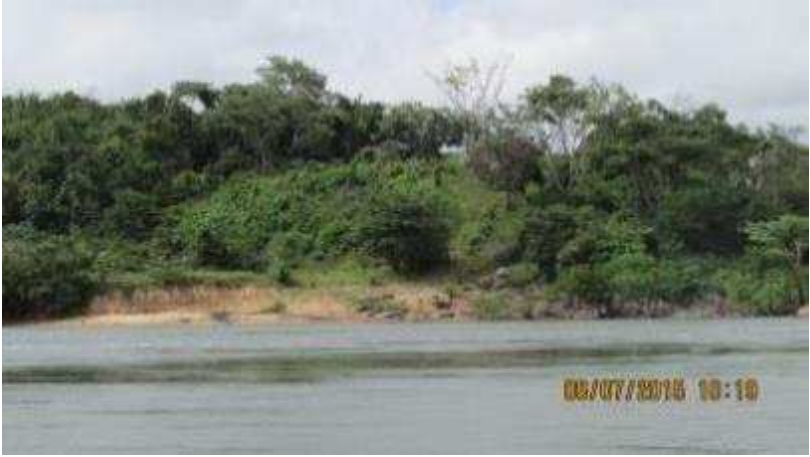
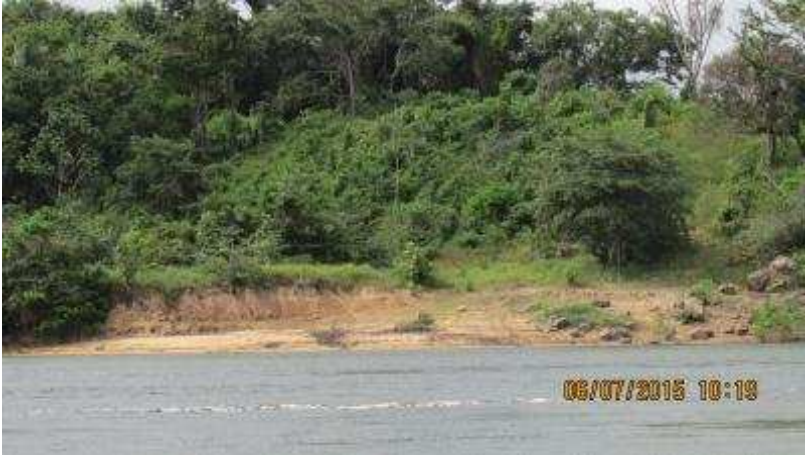
Ponto	Coordenadas UTM (fuso 22)		Solo	FOTOGRAFIAS
	R 39	367132	9629364	
Descrição - Reservatório	Vistoria – julho /2015	Área aparentemente estável. Observa-se maior exposição do talude, da zona de praia e de blocos de rocha devido à diminuição do nível do rio em relação à vistoria anterior.

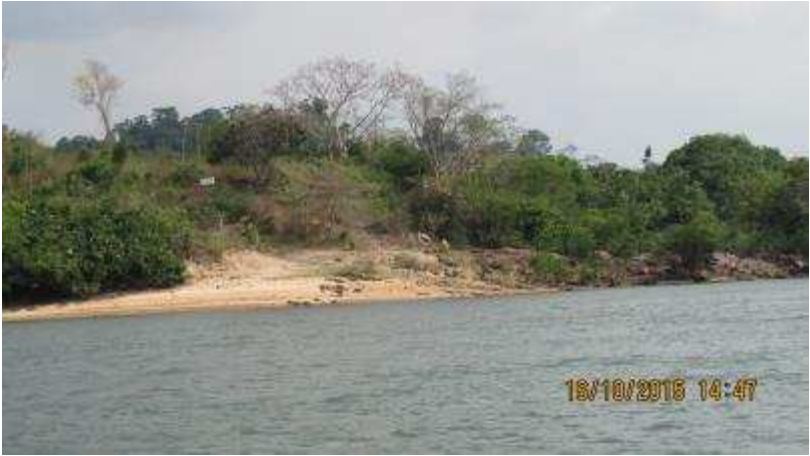
Vistoria – outubro / 2015	Maior exposição do talude e da zona de praia devido ao rebaixamento da lâmina d'água.

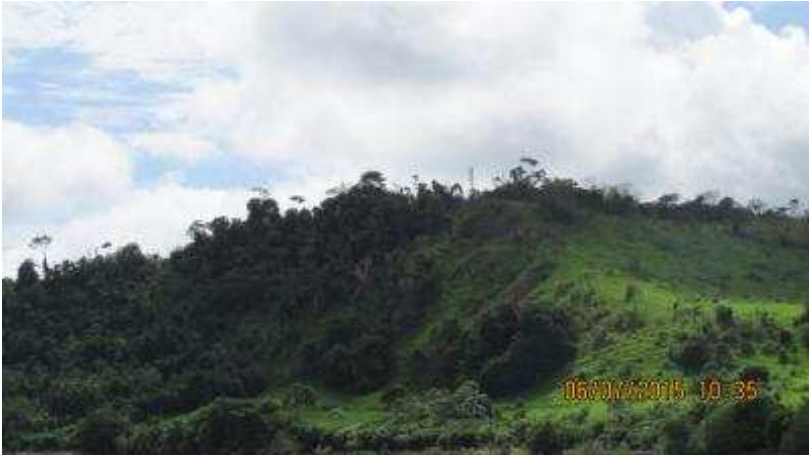
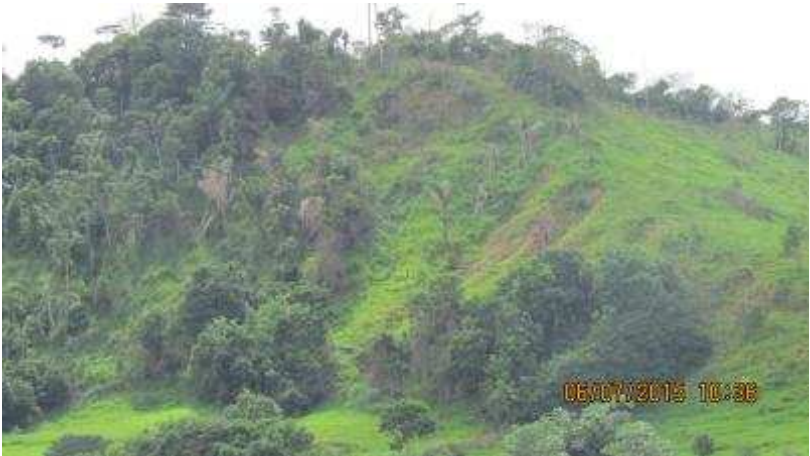
Ponto		Coordenadas UTM (fuso 22)		Solo	FOTOGRAFIAS
R 40 / ENC 14		367878	9637632	Latossolo Vermelho-amarelo distrófico	
Descrição - Reservatório	Vistoria – julho /2015	Área aparentemente estável.

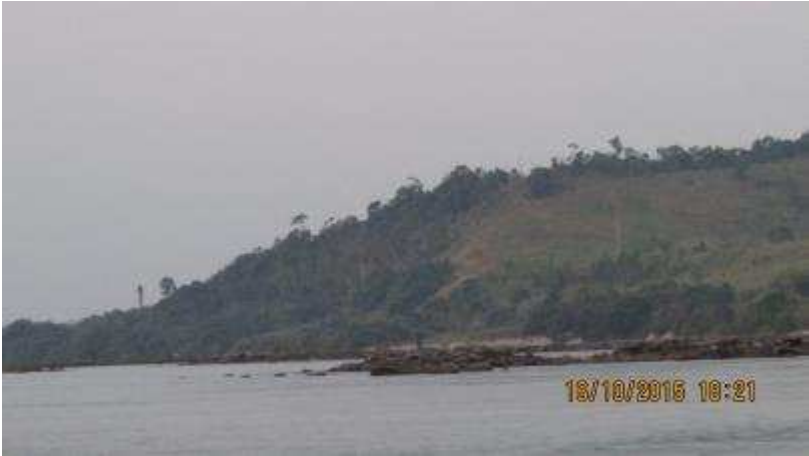
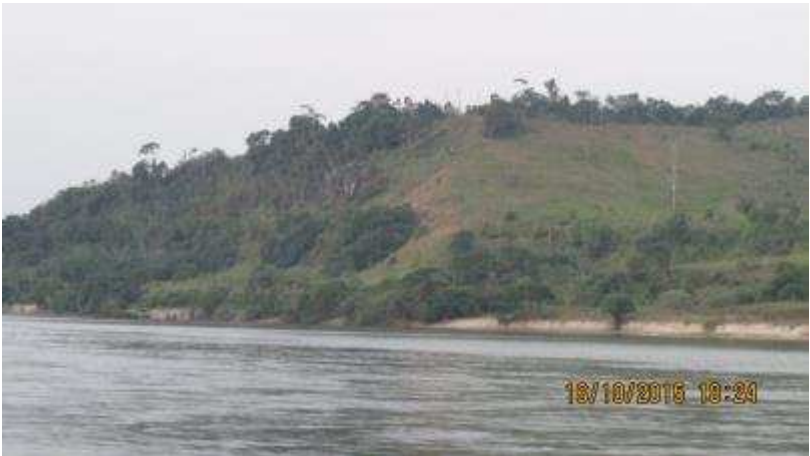
Vistoria – outubro / 2015	Exposição do talude e de blocos de rocha no leito do rio. Vegetação menos densa devido ao período de seca.

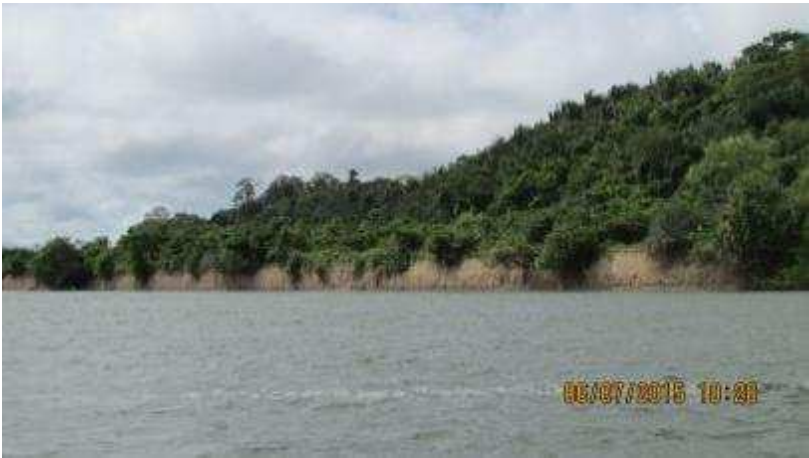
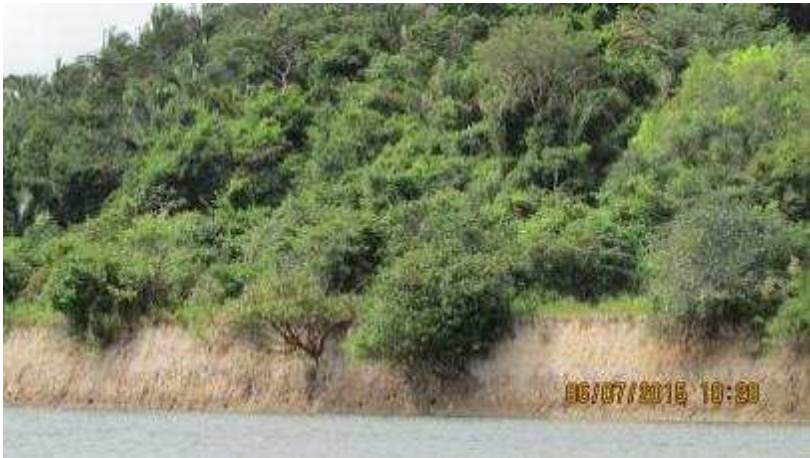
Ponto	Coordenadas UTM (fuso 22)		Solo	FOTOGRAFIAS
	R 43	367329	9629114	
Descrição - Reservatório	Vistoria – julho /2015	Área aparentemente estável. Observa-se maior exposição do talude devido à diminuição do nível do rio em relação à vistoria anterior.

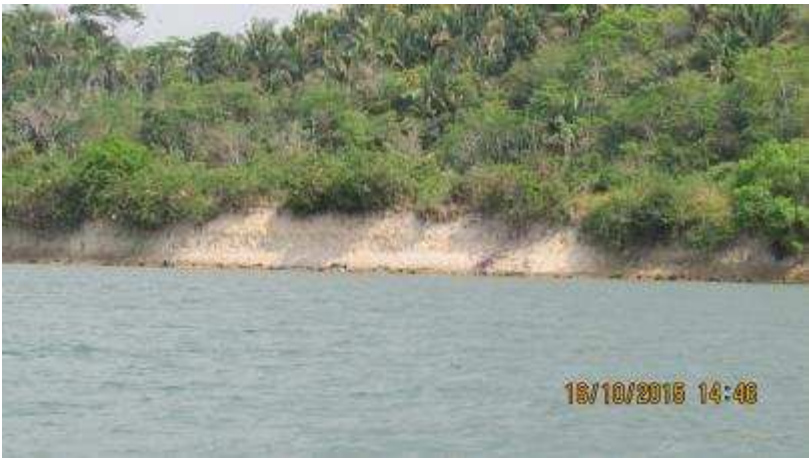
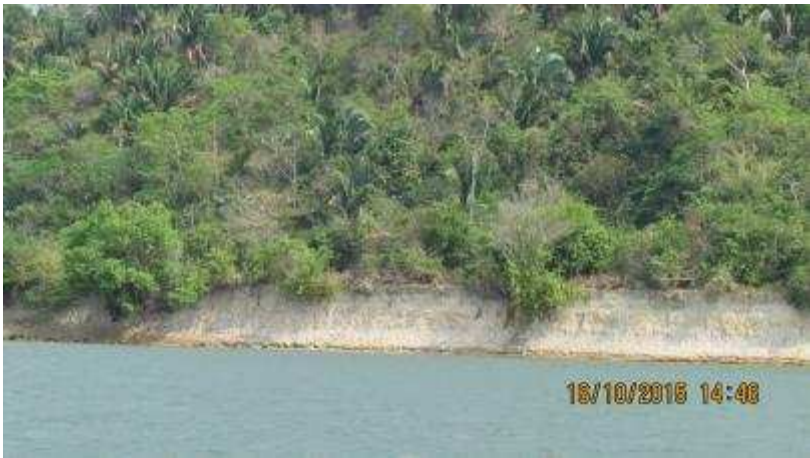
Vistoria – outubro / 2015	Talude mais exposto, pode ser observado o efeito da capilaridade na base do talude.
