9º RELATÓRIO DE ANDAMENTO DO PBA E DO ATENDIMENTO DE
CONDICIONANTES

CAPÍTULO 2 – ANDAMENTO DO PROJETO BÁSICO AMBIENTAL

**Anexo 10.3 - 6 - Registro Fotográfico dos Pontos de
Monitoramento_2º SEMESTRE 2015**

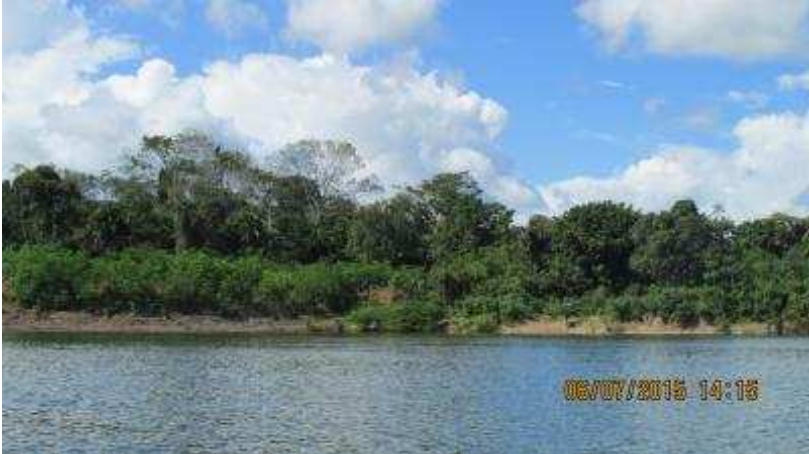
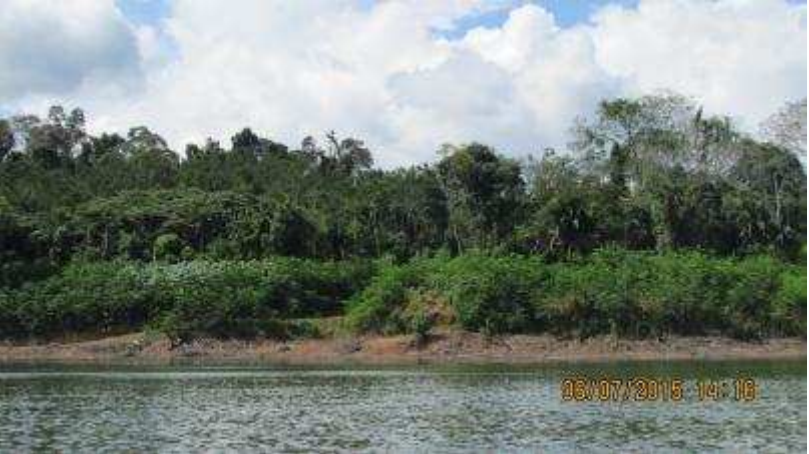
Ponto	Coordenadas UTM (fuso 22)		Solo	FOTOGRAFIAS
	R 44	367098	9625120	
Descrição - Reservatório	Vistoria – julho /2015	<p>Área aparentemente estável. Observa-se a exposição do talude devido à diminuição do nível do rio em relação à vistoria anterior.</p>

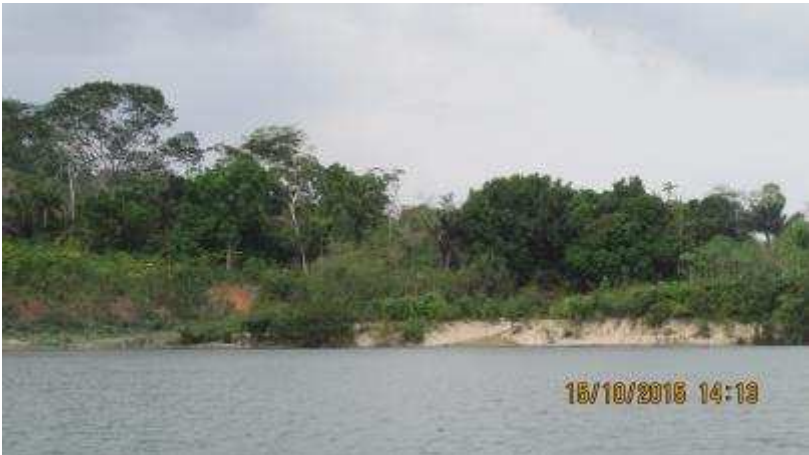
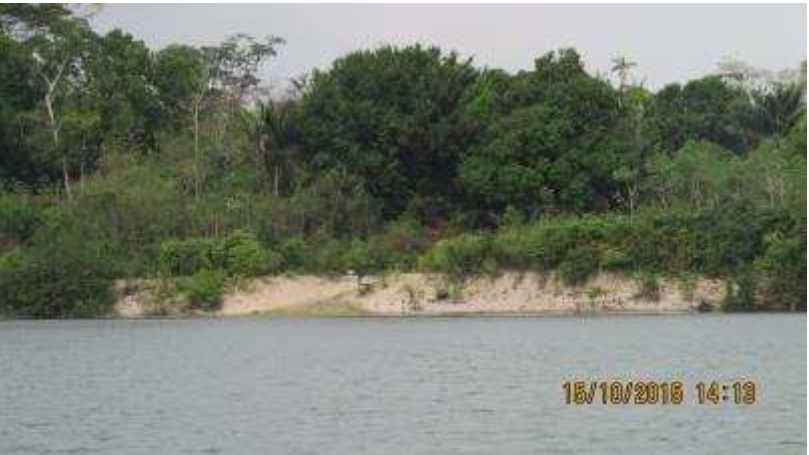
Vistoria – outubro / 2015	<p>Maior exposição do talude devido ao rebaixamento da lâmina d'água.</p>

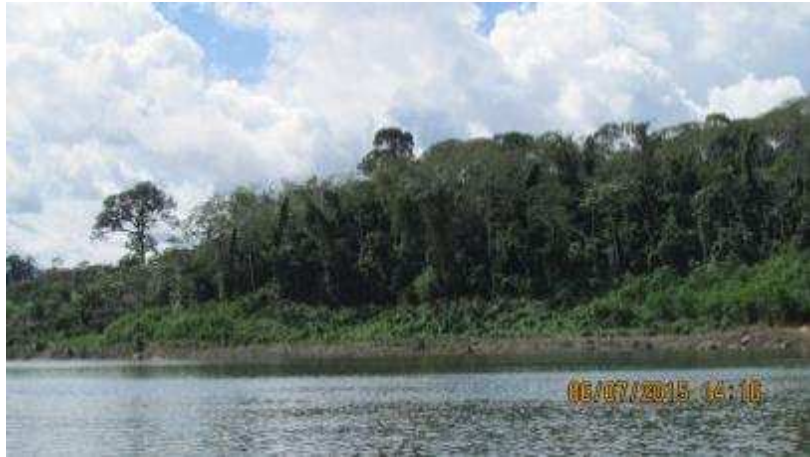
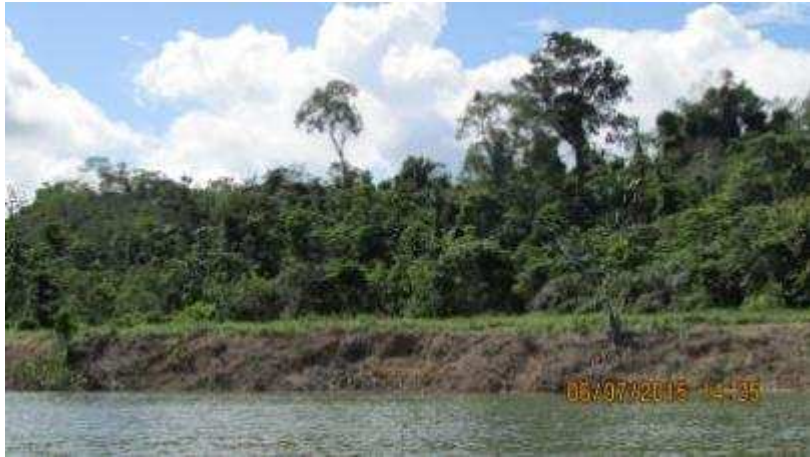
Ponto	Coordenadas UTM (fuso 22)		Solo	FOTOGRAFIAS
	R 45	395158	9626723	
Descrição - Reservatório	Vistoria – julho /2015	<p>Área aparentemente estável. Observa-se maior exposição do talude devido à diminuição do nível do rio em relação à vistoria anterior.</p>

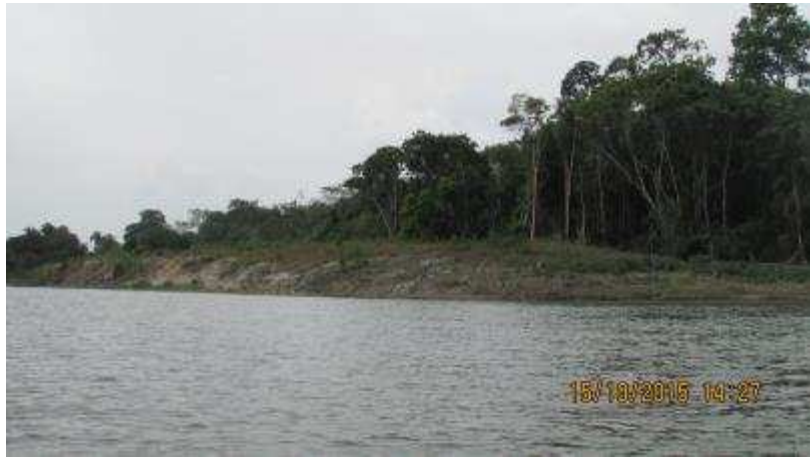
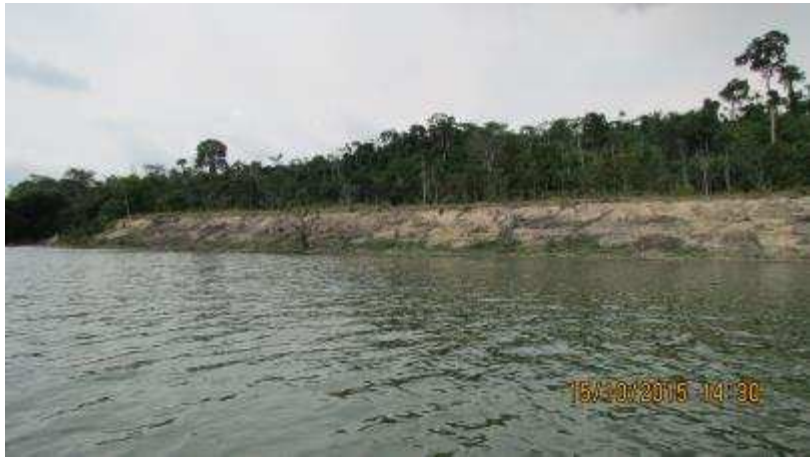
Vistoria – outubro / 2015	<p>Maior exposição do talude devido ao rebaixamento da lâmina d'água.</p>

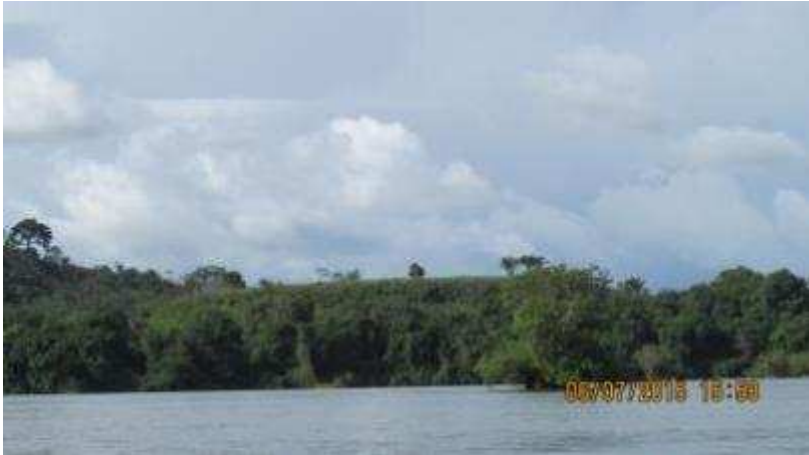
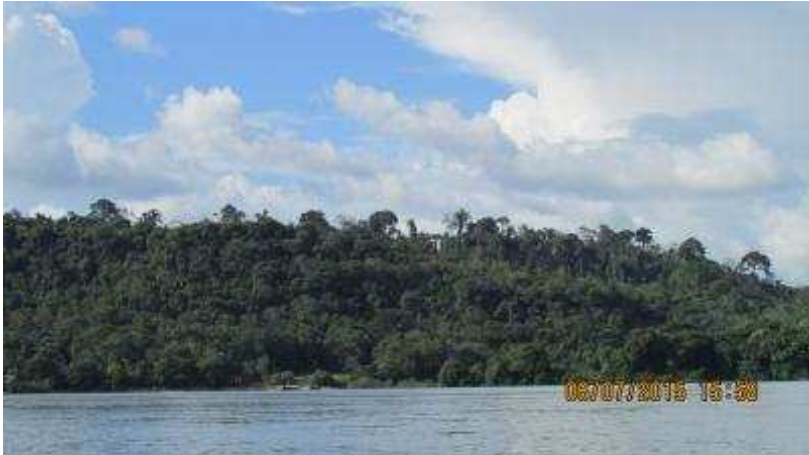
Ponto	Coordenadas UTM (fuso 22)		Solo	FOTOGRAFIAS	
Descrição - Reservatório	Vistoria - julho /2015	Área aparentemente estável.

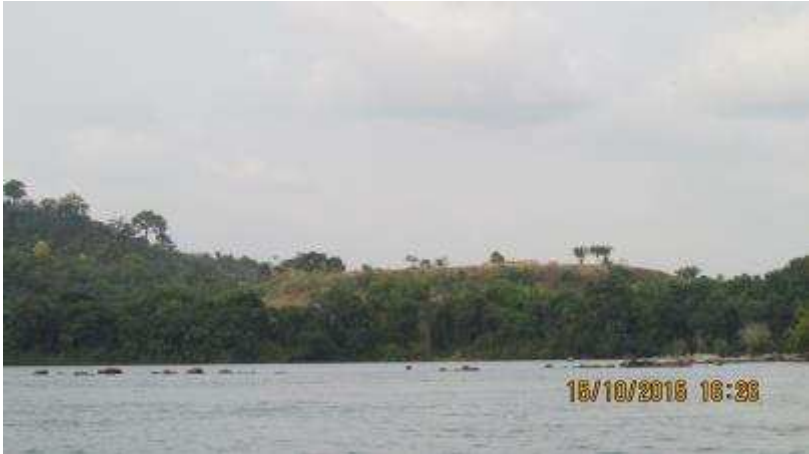
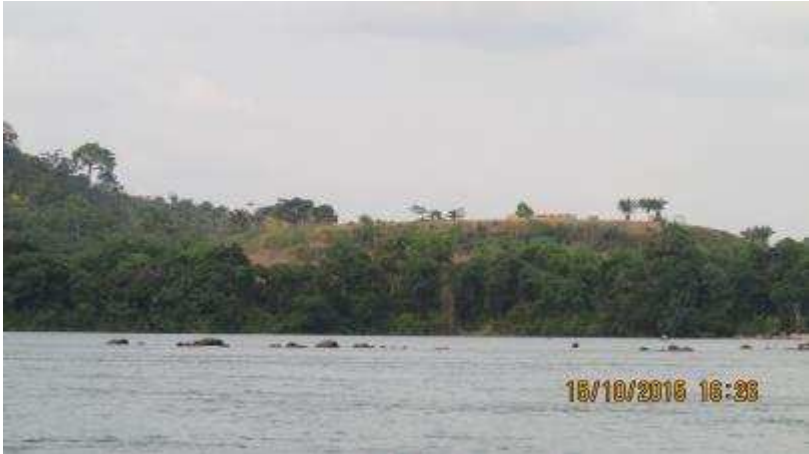
Vistoria - outubro / 2015	Área aparentemente estável. Exposição de blocos de rocha no leito do rio devido ao rebaixamento da lâmina d'água.

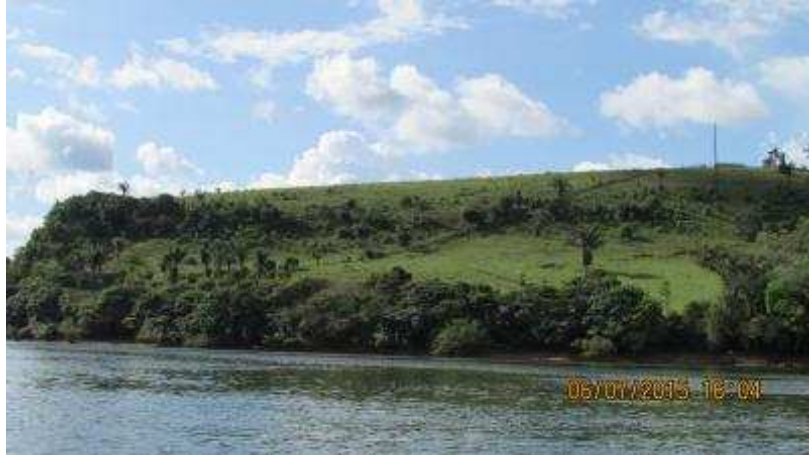
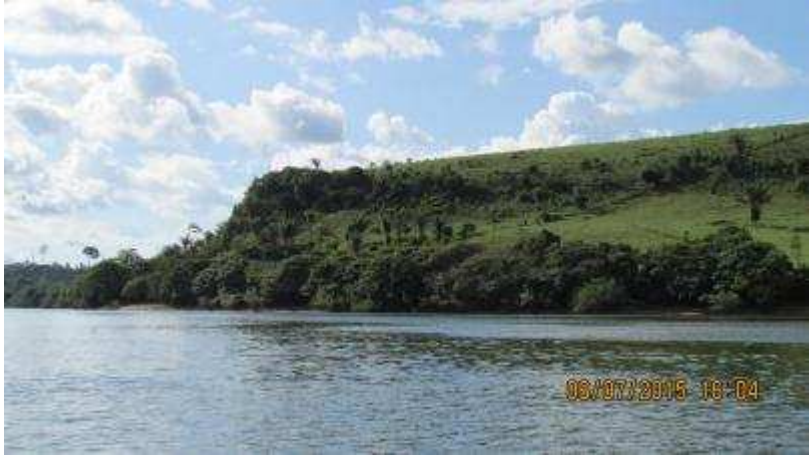
Ponto		Coordenadas UTM (fuso 22)		Solo	FOTOGRAFIAS
ENC 03		382690	9640953	Latossolo Vermelho-amarelo distrófico	
Descrição - Reservatório	Vistoria – julho /2015	Área aparentemente estável.

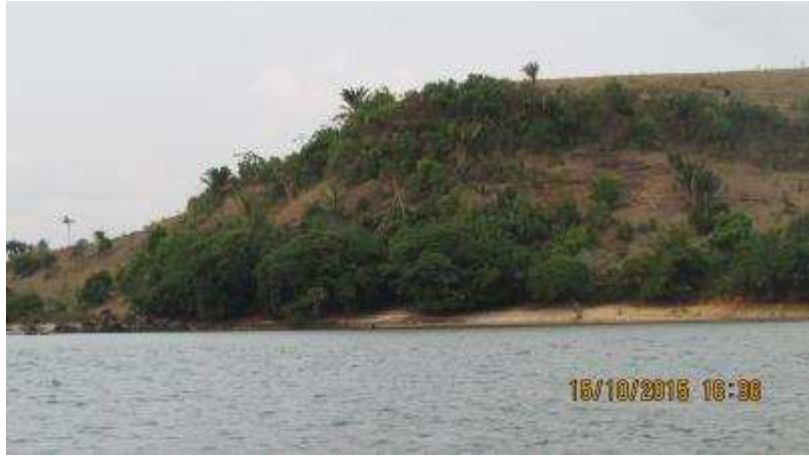
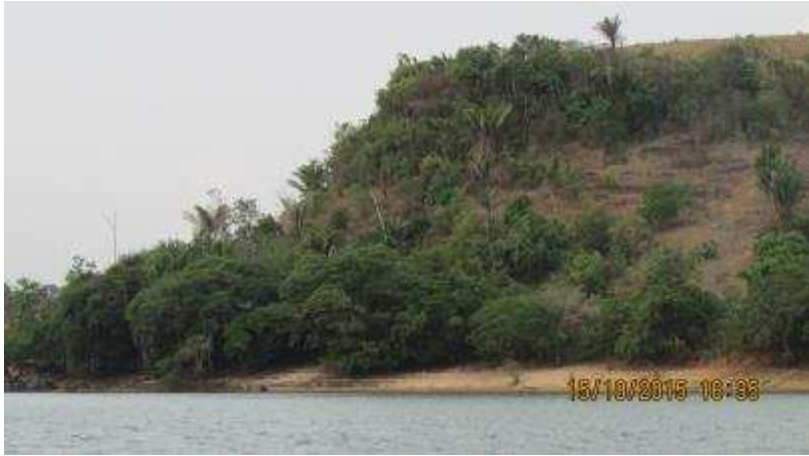
Vistoria – outubro / 2015	Vegetação menos densa, maior exposição da zona de praia devido ao rebaixamento da lâmina d'água.

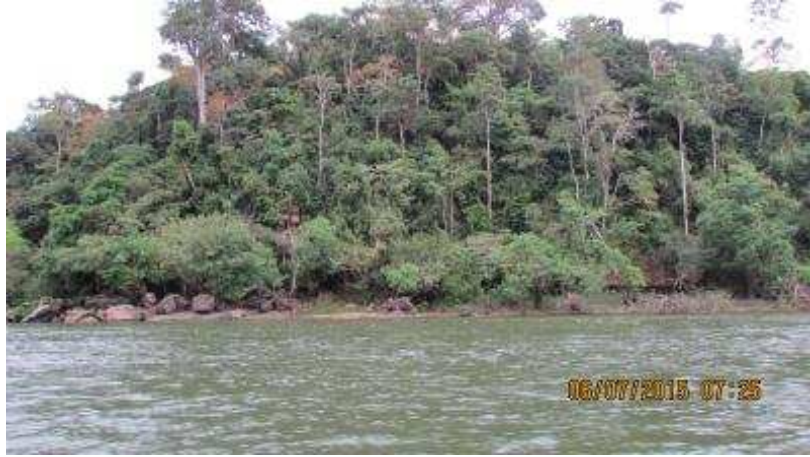
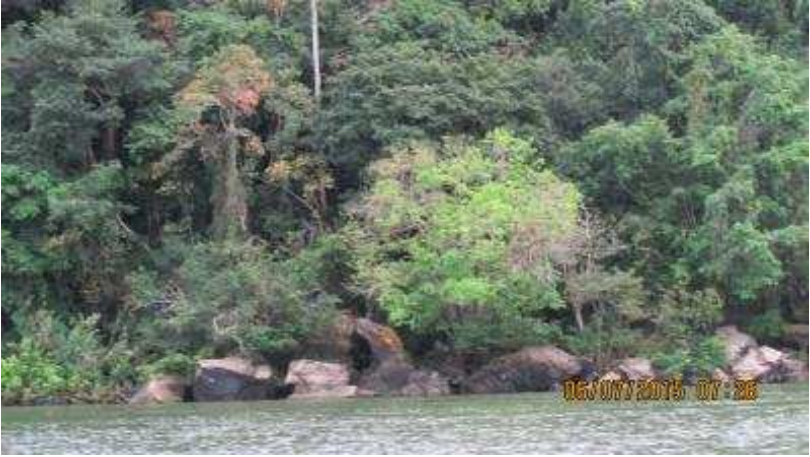
Ponto	Coordenadas UTM (fuso 22)		Solo	FOTOGRAFIAS
	ENC 04	364897	9639117	
Descrição - Reservatório	Vistoria – julho /2015	Área aparentemente estável. Observa-se maior exposição dos blocos de rocha devido à diminuição do nível do rio em relação à vistoria anterior.

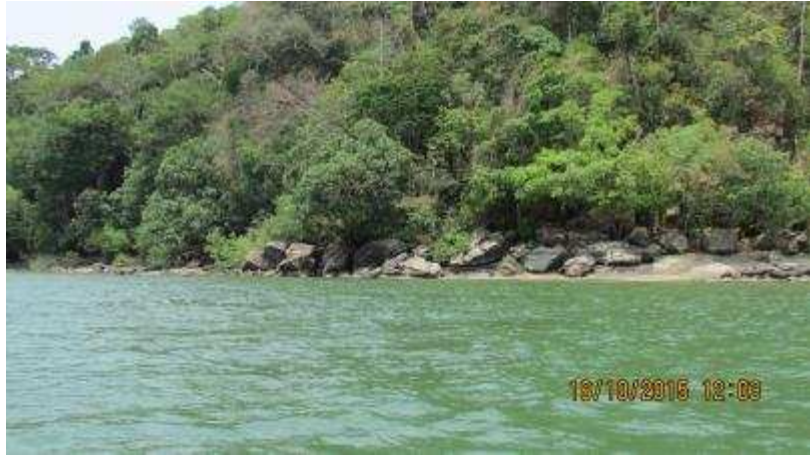
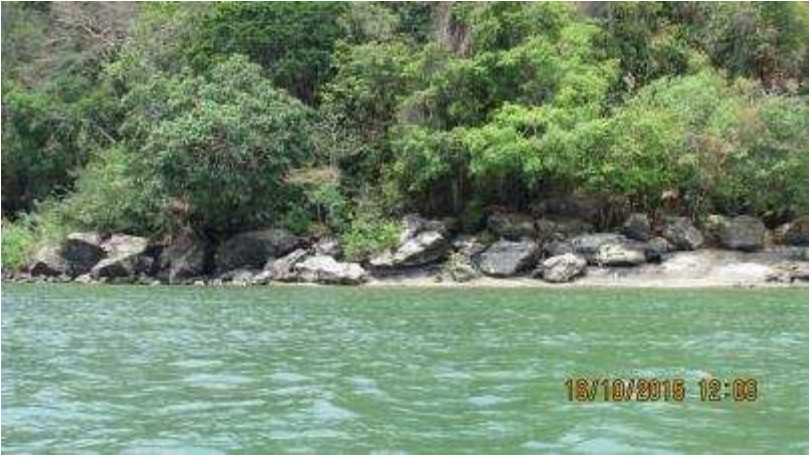
Vistoria – outubro / 2015	Área aparentemente estável. Maior exposição dos blocos de rocha devido ao rebaixamento da lâmina d'água.

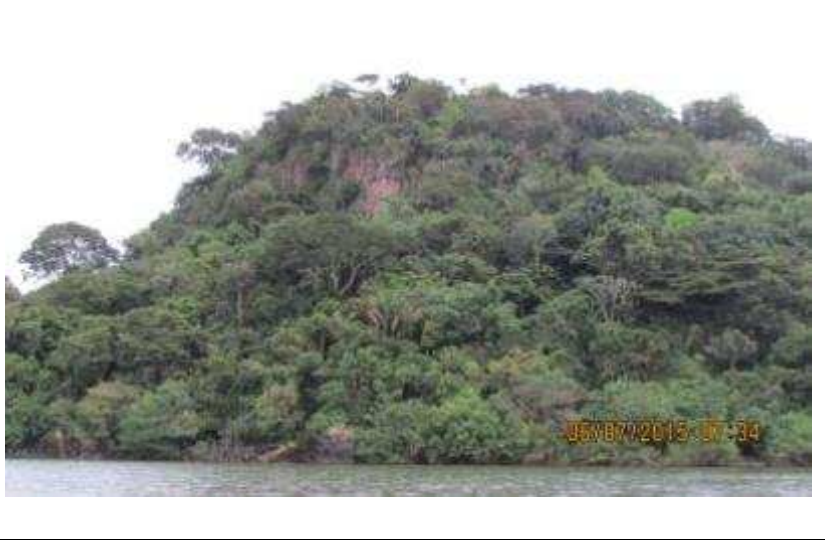
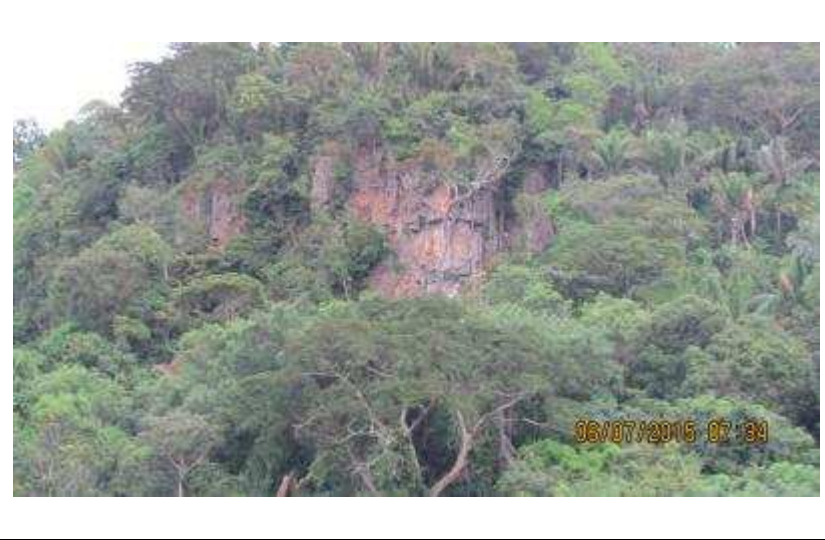
Ponto		Coordenadas UTM (fuso 22)		Solo	FOTOGRAFIAS	
ENC 05		364518	9636981	Latossolo Vermelho distrófico		
Descrição - Reservatório	Vistoria – julho /2015	Área aparentemente estável.

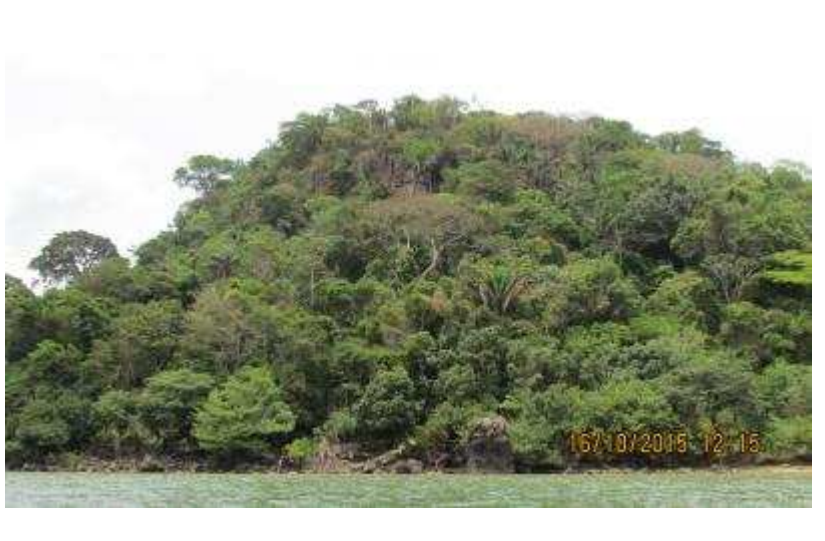
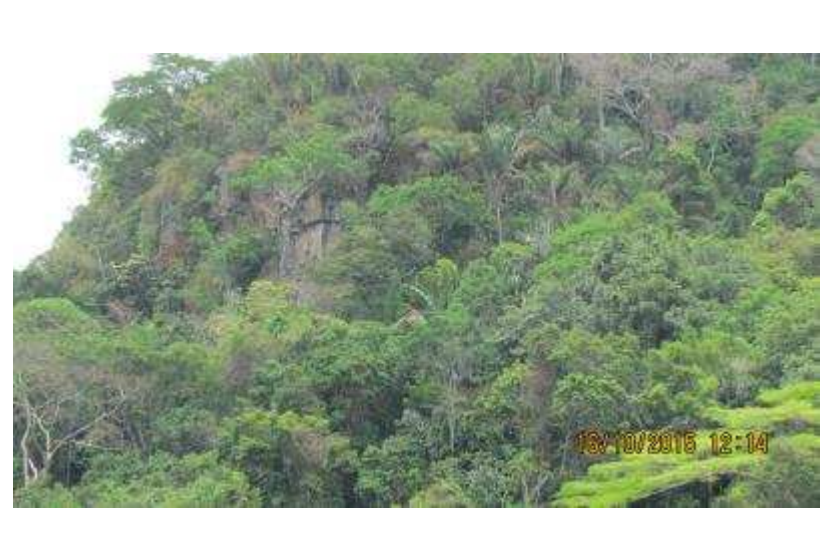
Vistoria – outubro / 2015	Área aparentemente estável. Maior exposição dos blocos de rocha na base do talude devido ao rebaixamento da lâmina d'água.

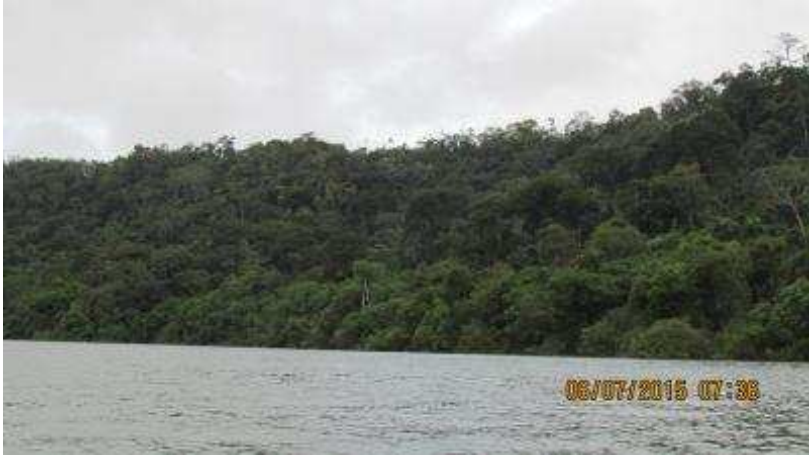
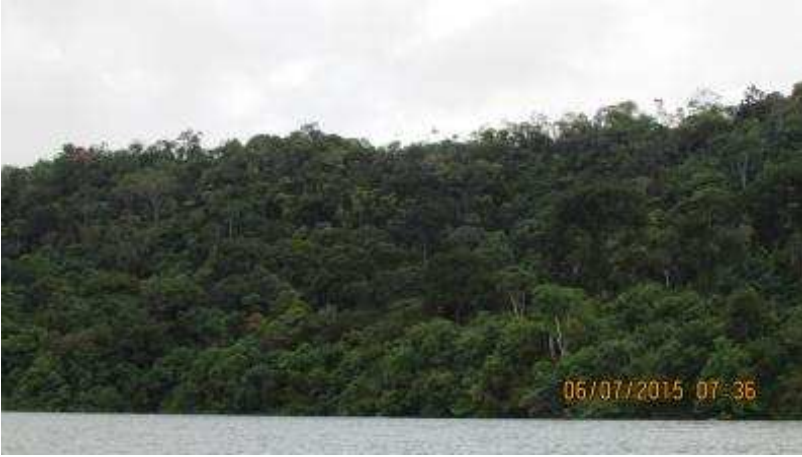
Ponto	Coordenadas UTM (fuso 22)		Solo	FOTOGRAFIAS
	ENC 06	364285	9636447	
Descrição - Reservatório	Vistoria – julho /2015	Área aparentemente estável.

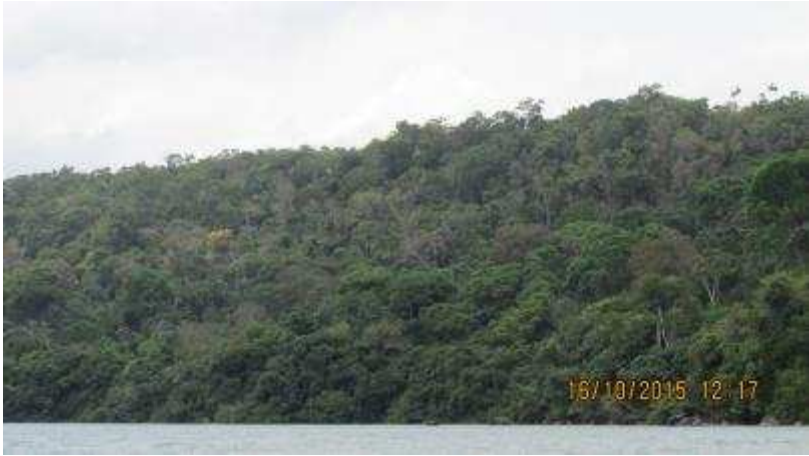
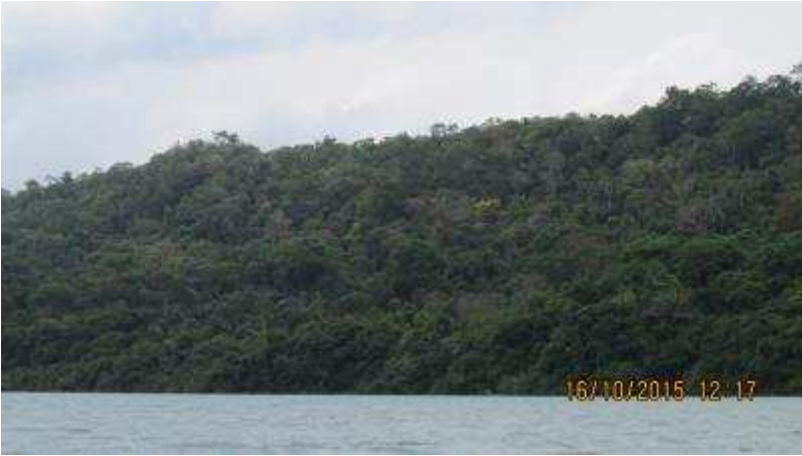
Vistoria – outubro / 2015	Área aparentemente estável.

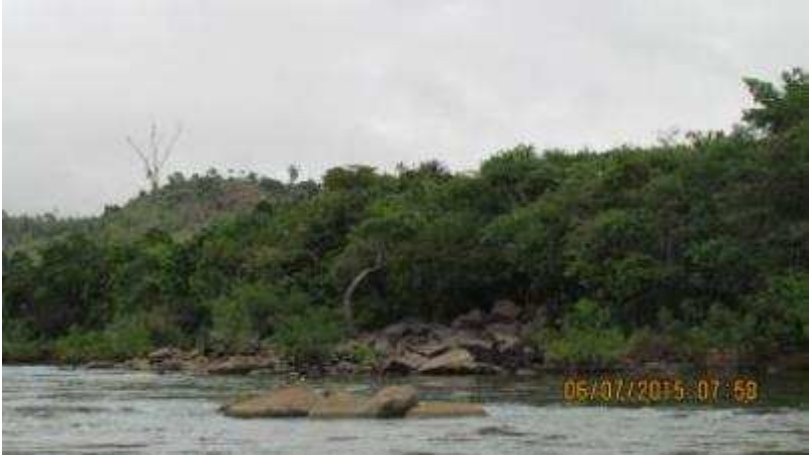
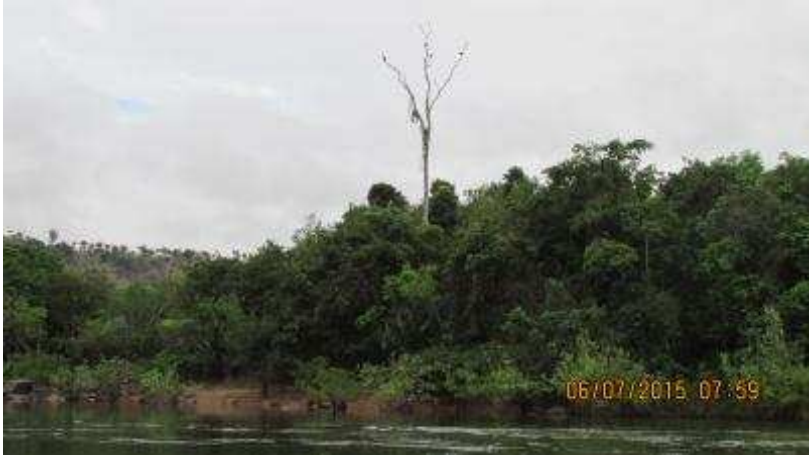
Ponto		Coordenadas UTM (fuso 22)		Solo		FOTOGRAFIAS
ENC 07		363489	9633955	Neossolo Flúvico		
Descrição - Reservatório	Vistoria – julho /2015	Área aparentemente estável. Observa-se maior exposição dos blocos de rocha devido à diminuição do nível do rio em relação à vistoria anterior.

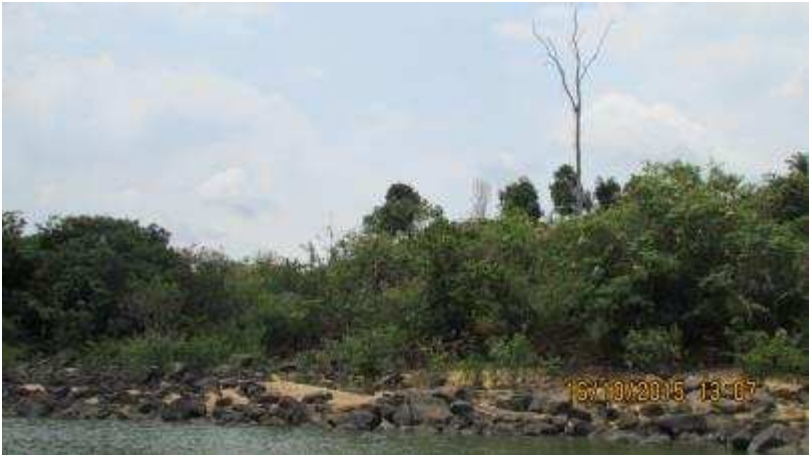
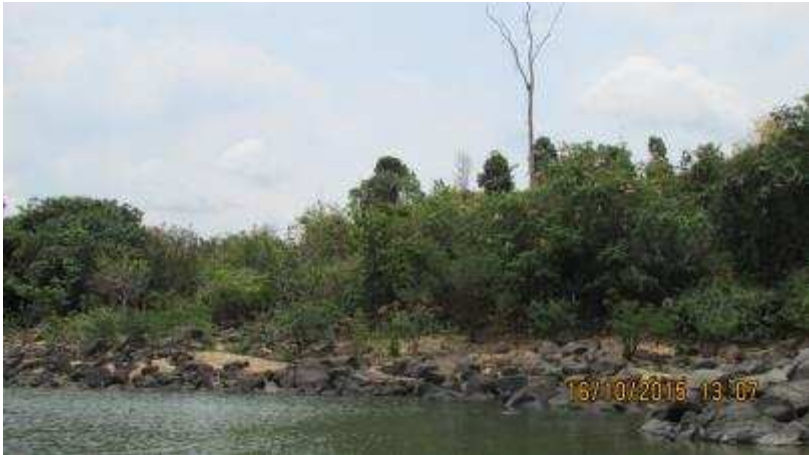
Vistoria – outubro / 2015	Área aparentemente estável. Maior exposição dos blocos de rocha devido ao rebaixamento da lâmina d'água.

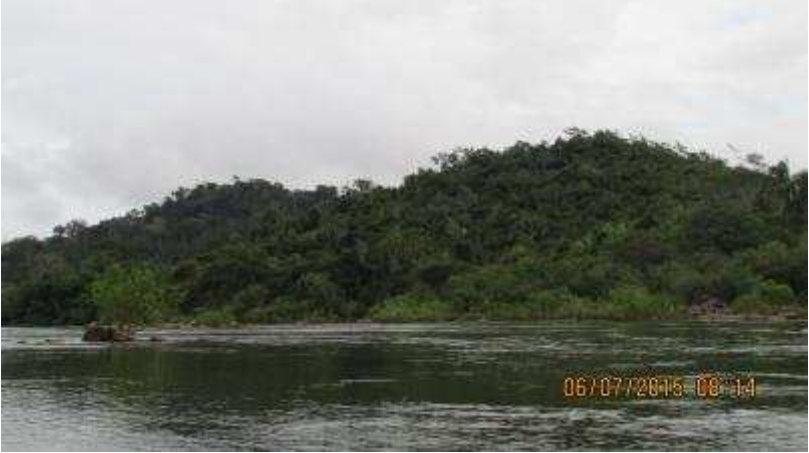
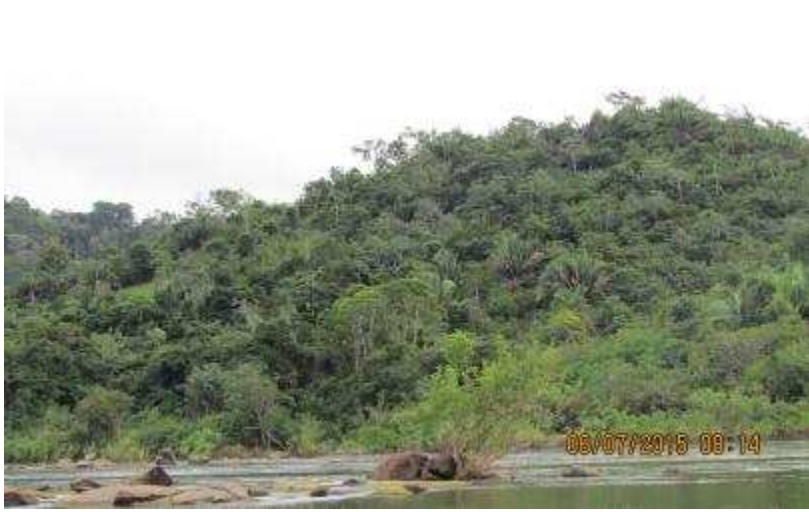
Ponto		Coordenadas UTM (fuso 22)		Solo		FOTOGRAFIAS
ENC 09		362405	9632711	Neossolo Flúvico		
Descrição - Reservatório	Vistoria – julho /2015	Área aparentemente estável.

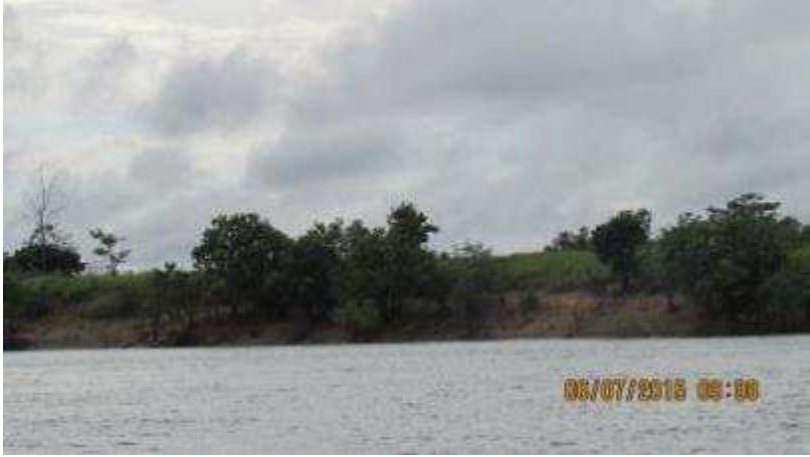
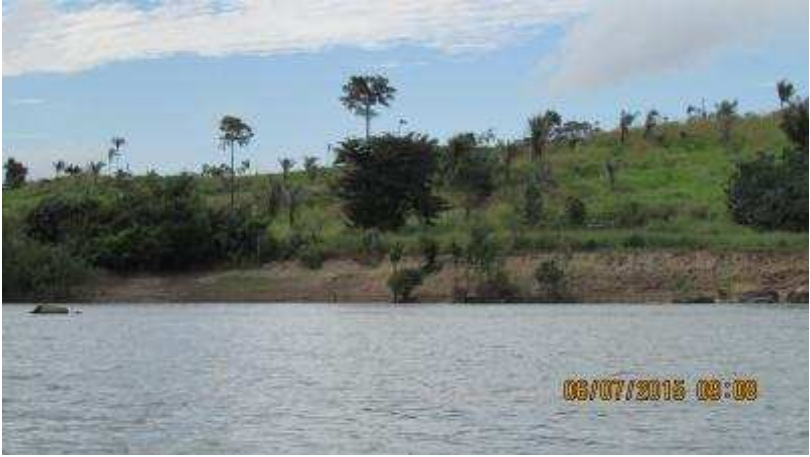
Ponto		Coordenadas UTM (fuso 22)		Solo		FOTOGRAFIAS
ENC 12		361567	9624296	Neossolo Flúvico		
Descrição - Reservatório	Vistoria – julho /2015	Área aparentemente estável. Observa-se maior exposição do talude devido à diminuição do nível do rio em relação à vistoria anterior.

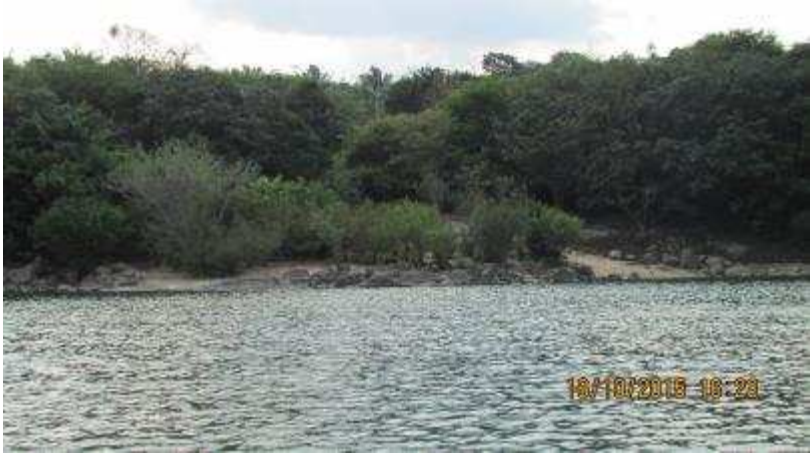
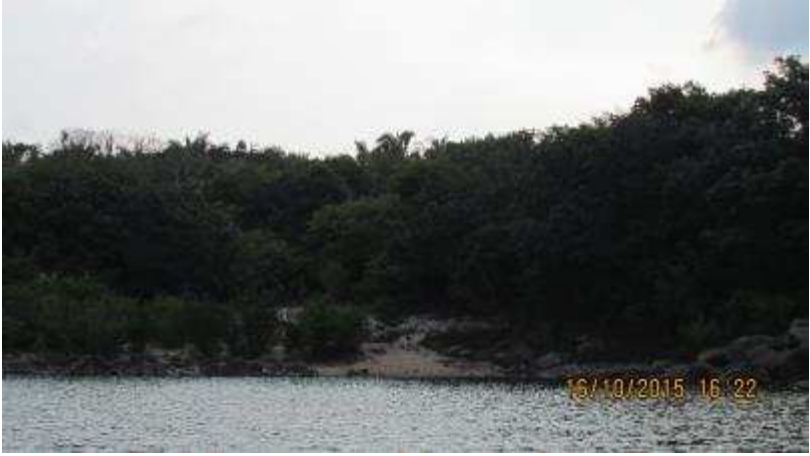
Vistoria – outubro / 2015	Maior exposição dos blocos de rocha na base do talude devido ao rebaixamento da lâmina d'água.

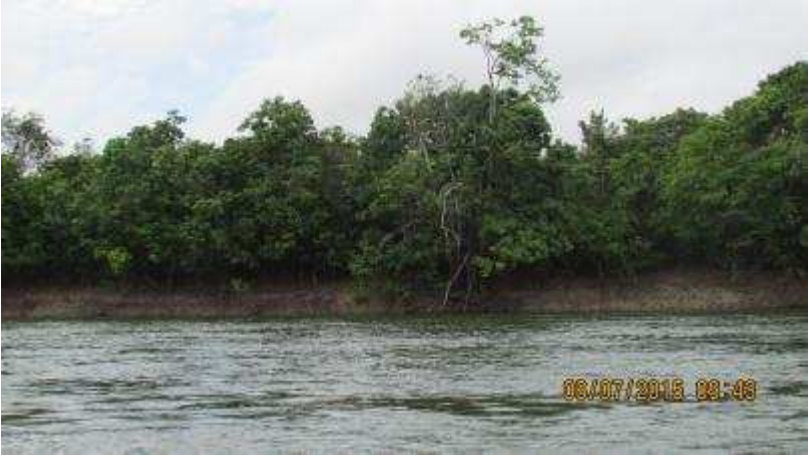
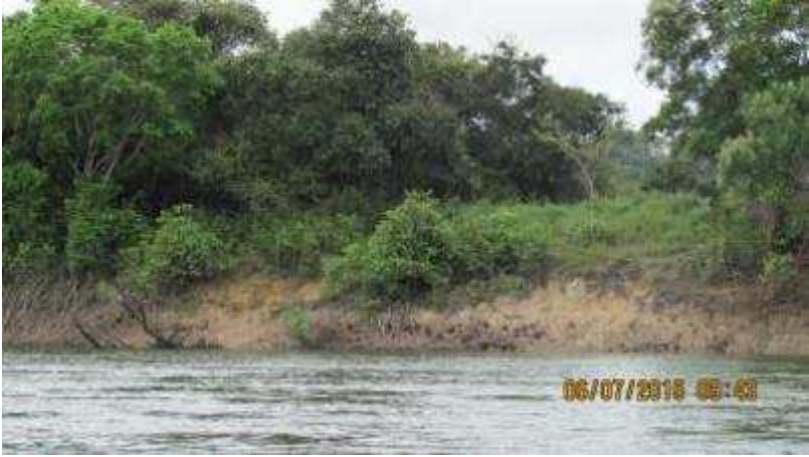
Ponto		Coordenadas UTM (fuso 22)		Solo		FOTOGRAFIAS
ENC 13		365487	9622709	Nitossolo Háplico eutrófico		
Descrição - Reservatório	Vistoria – julho /2015	Área aparentemente estável. Observa-se a exposição do talude devido à diminuição do nível do rio em relação à vistoria anterior.

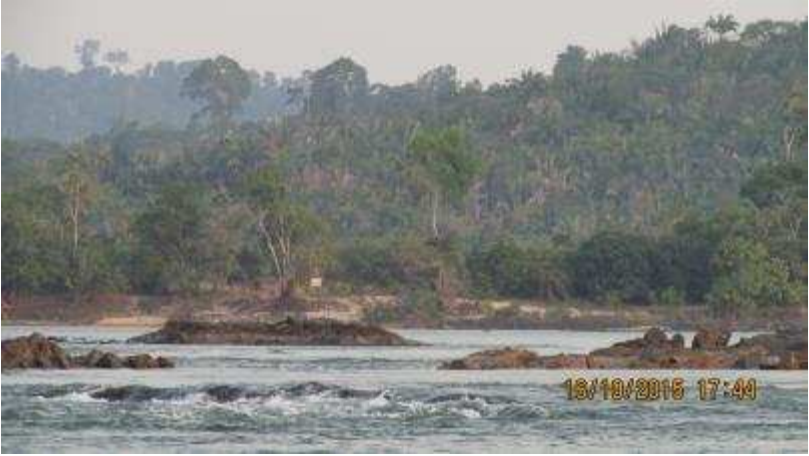
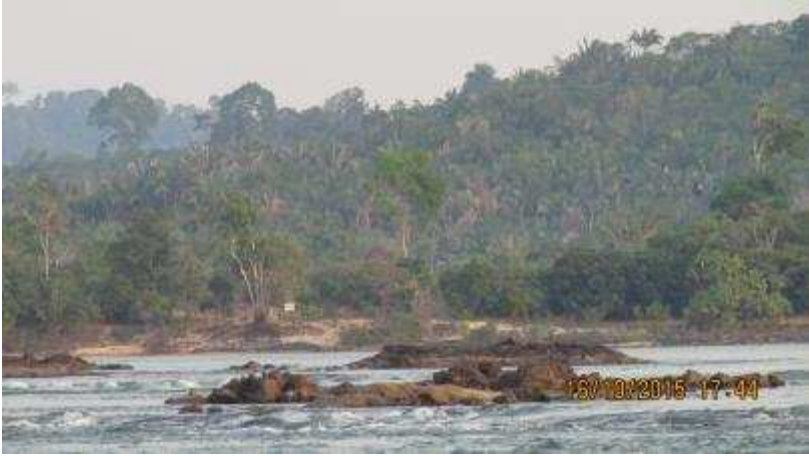
Vistoria – outubro / 2015	Área aparentemente estável. Não foi possível aproximar do talude devido à reduzida lâmina d'água.

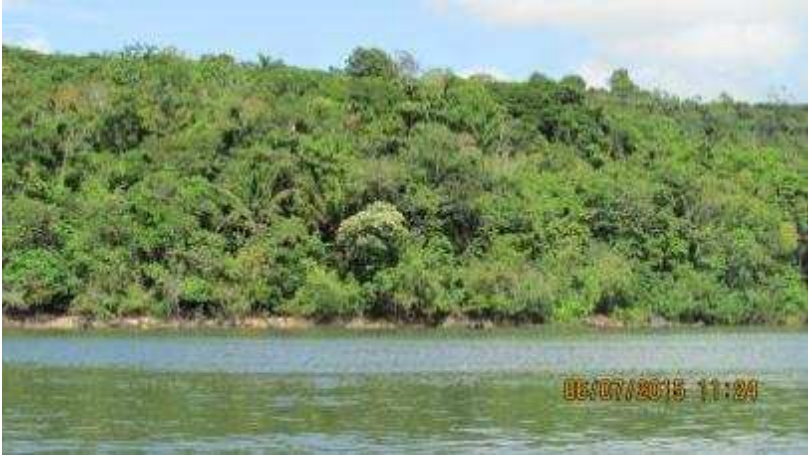
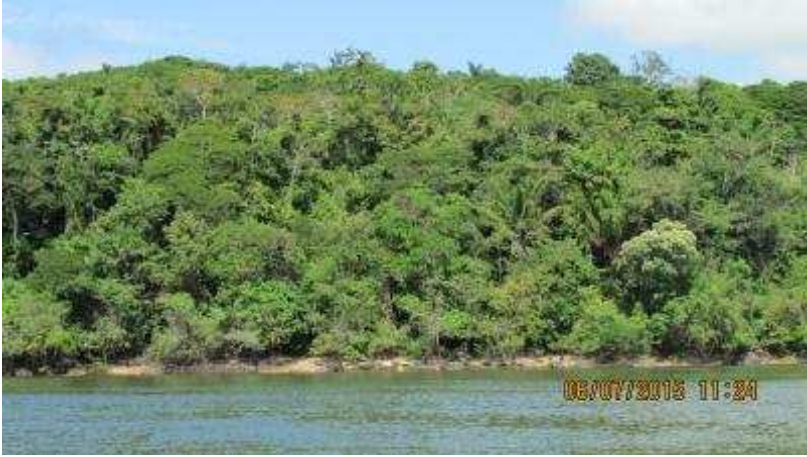
Ponto	Coordenadas UTM (fuso 22)		Solo	FOTOGRAFIAS
	ENC 16	377573	9640372	
Descrição - Reservatório	Vistoria – julho /2015	<p>Área aparentemente estável. Observa-se a exposição do talude e dos blocos de rocha devido à diminuição do nível do rio em relação à vistoria anterior.</p>

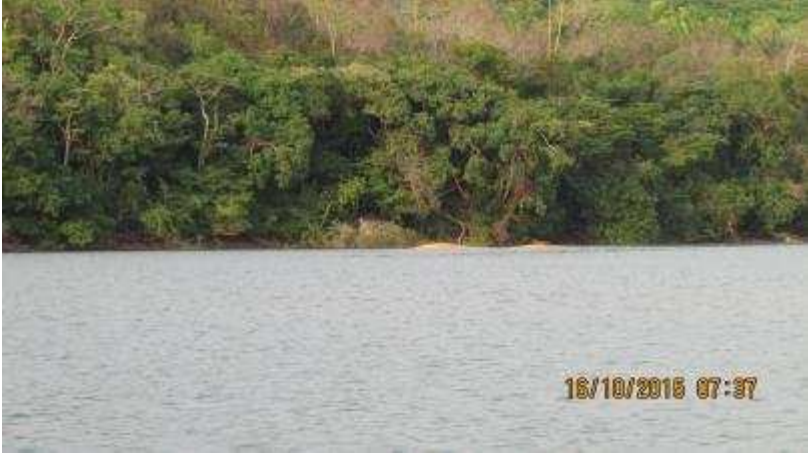
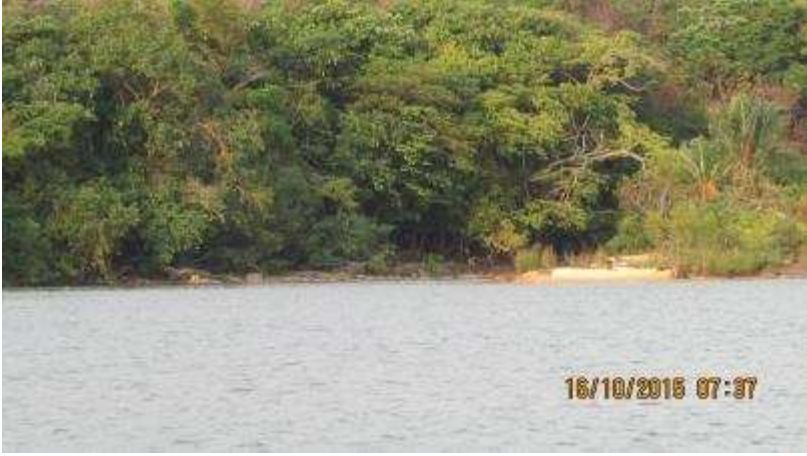
Vistoria – outubro / 2015	<p>Área aparentemente estável. Maior exposição da base do talude e de blocos de rocha na base do talude devido ao rebaixamento da lâmina d'água.</p>

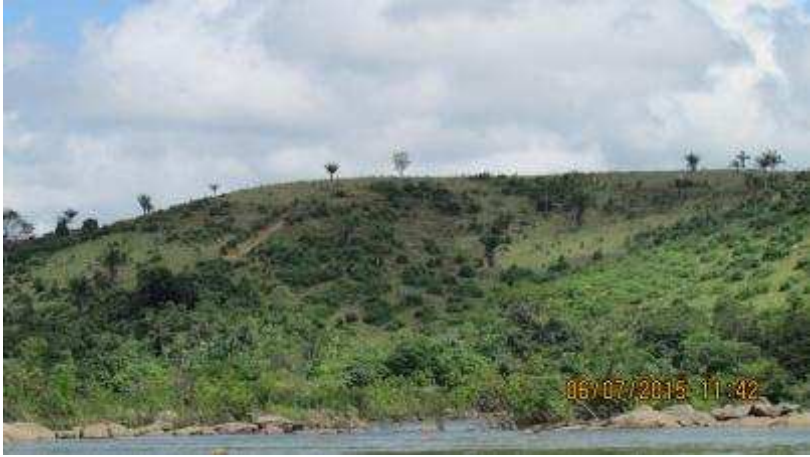
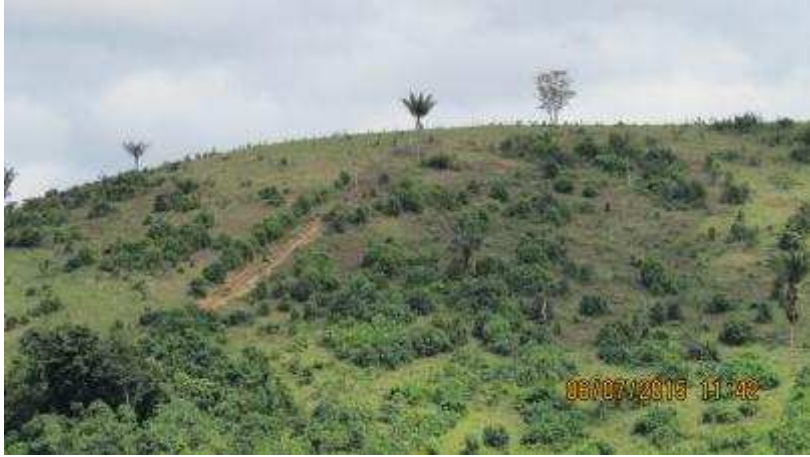
Ponto	Coordenadas UTM (fuso 22)		Solo	FOTOGRAFIAS	
Reservatório - Descrição	Vistoria - julho /2015	<p>Área aparentemente estável. Observa-se maior exposição dos blocos de rocha devido à diminuição do nível do rio.</p>

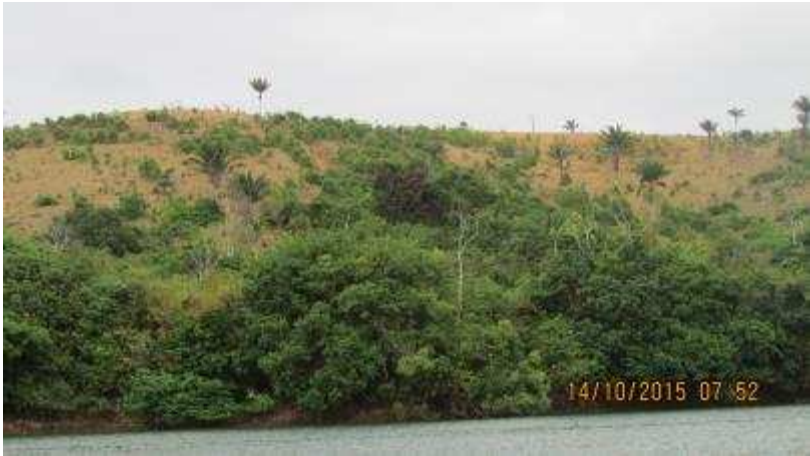
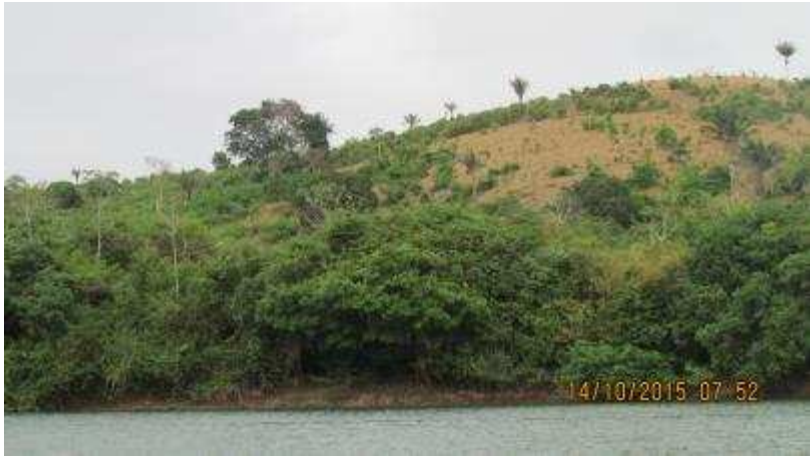
Vistoria - outubro / 2015	<p>Área aparentemente estável.</p>

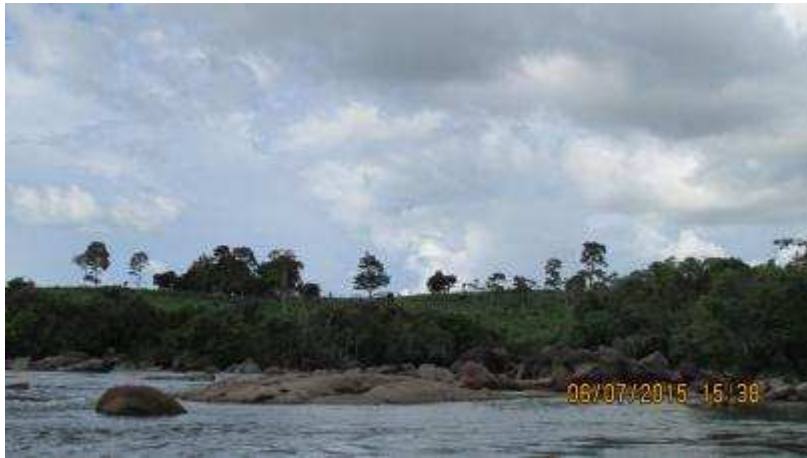
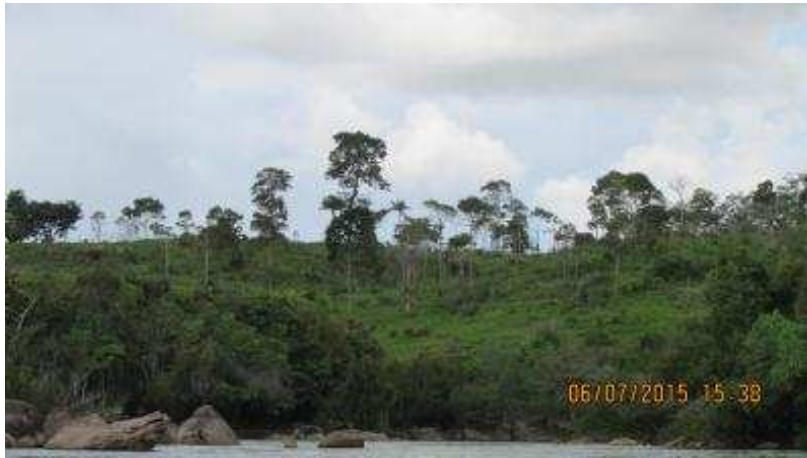
Ponto	Coordenadas UTM (fuso 22)		Solo	FOTOGRAFIAS
	ENC 21	386527	9635940	
Descrição - Reservatório	Vistoria – julho /2015	<p>Área aparentemente estável. Observa-se maior exposição dos blocos de rocha devido à diminuição do nível do rio.</p>

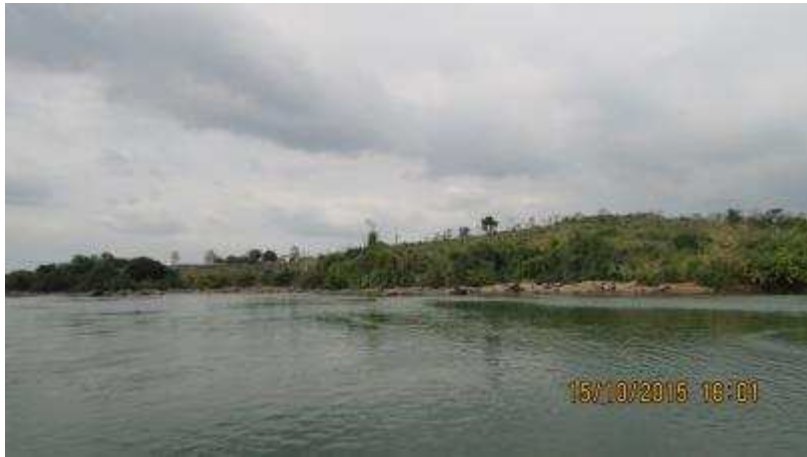
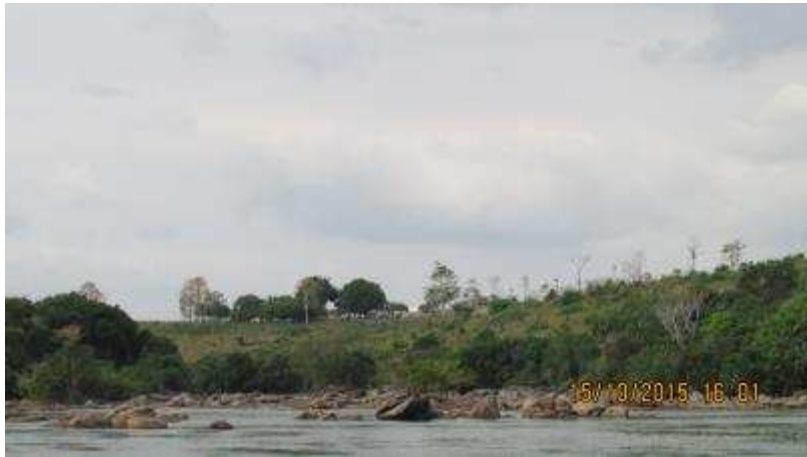
Vistoria – outubro / 2015	<p>Área aparentemente estável. Não foi possível aproximar do talude devido à reduzida lâmina d'água.</p>

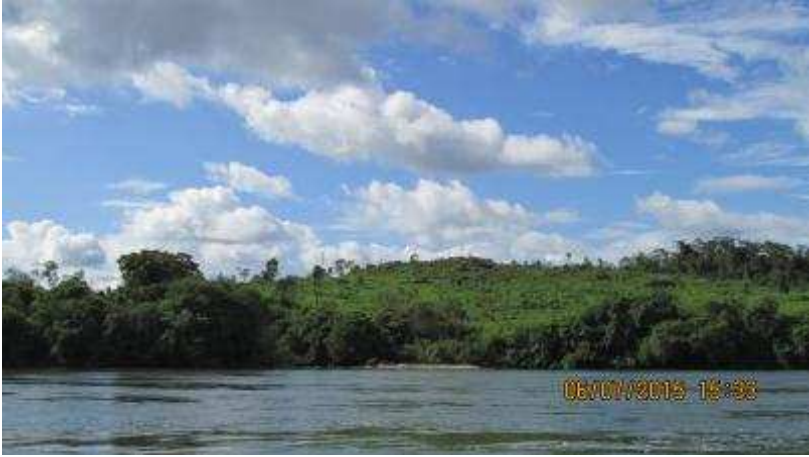
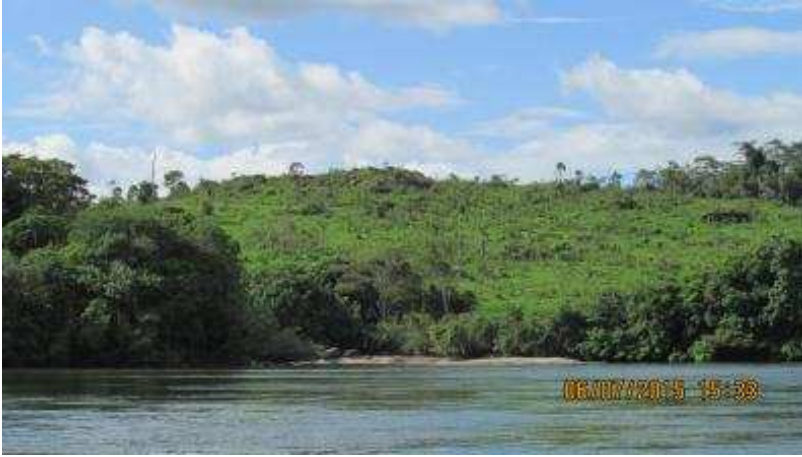
Ponto		Coordenadas UTM (fuso 22)		Solo	FOTOGRAFIAS
ENC 22		386597	9635549	Neossolo Flúvico	
Descrição - Reservatório	Vistoria – julho /2015	Área aparentemente estável.

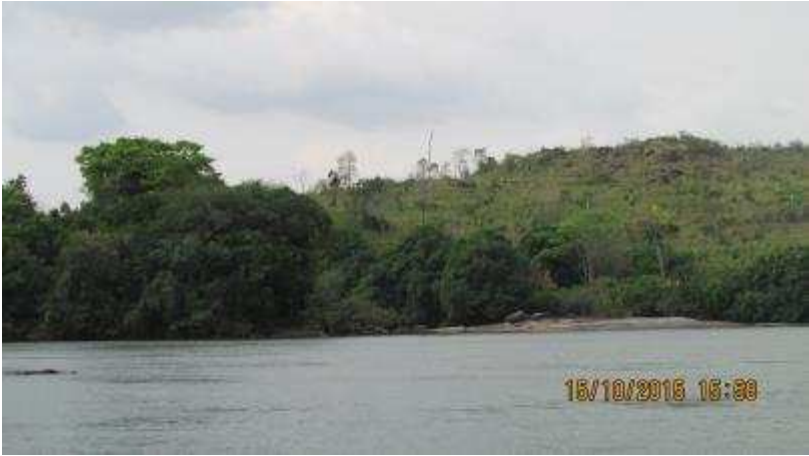
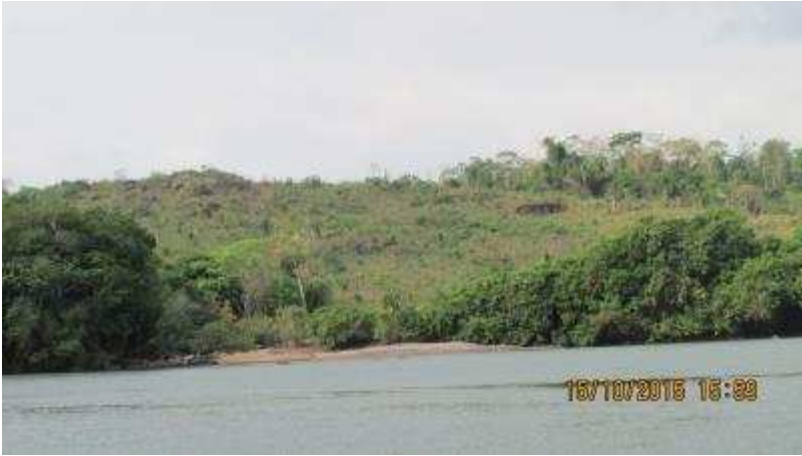
Vistoria – outubro / 2015	Área aparentemente estável. Maior exposição da zona de praia devido ao rebaixamento da lâmina d'água.
