9º RELATÓRIO DE ANDAMENTO DO PBA E DO ATENDIMENTO DE
CONDICIONANTES

CAPÍTULO 2 – ANDAMENTO DO PROJETO BÁSICO AMBIENTAL

**Anexo 10.3 - 6 - Registro Fotográfico dos Pontos de
Monitoramento_2º SEMESTRE 2015**

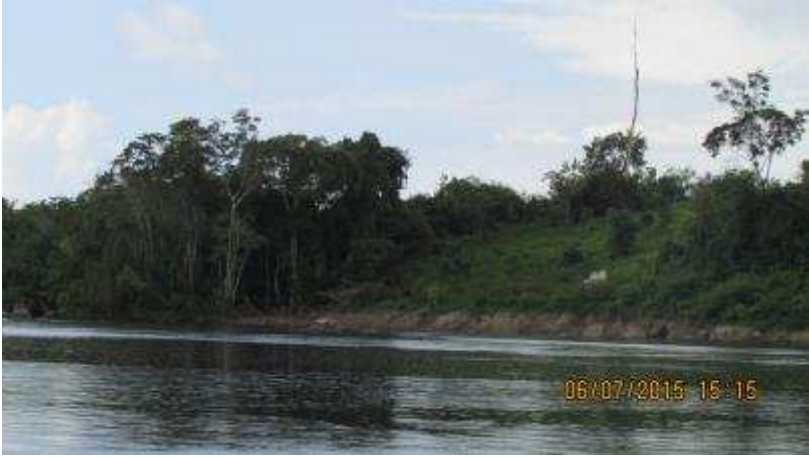
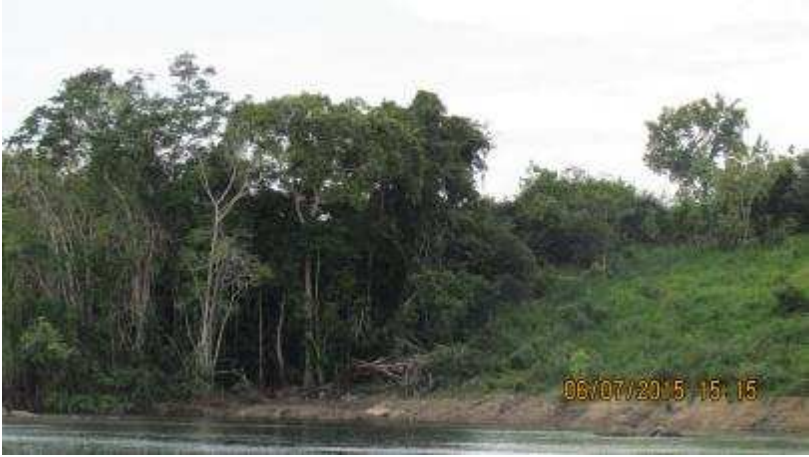
Ponto		Coordenadas UTM (fuso 22)		Solo	FOTOGRAFIAS	
ENC 23		388933	9633525	Neossolo Flúvico		
Descrição - Reservatório	Vistoria – julho /2015	<p>Área aparentemente estável. Observa-se maior exposição do talude devido à diminuição do nível do rio.</p>

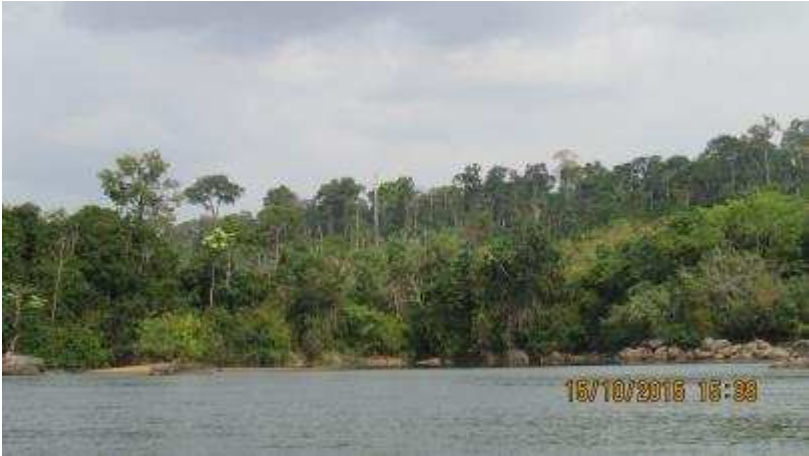
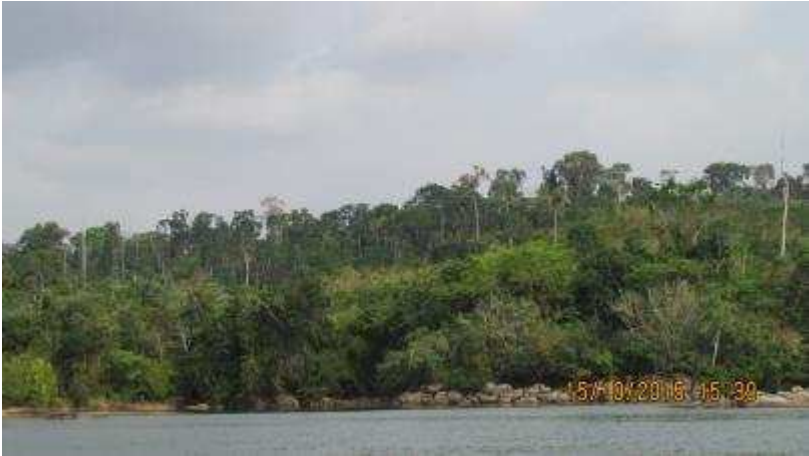
Vistoria – outubro / 2015	<p>Área aparentemente estável. Maior exposição dos blocos de rocha devido ao rebaixamento da lâmina d'água.</p>

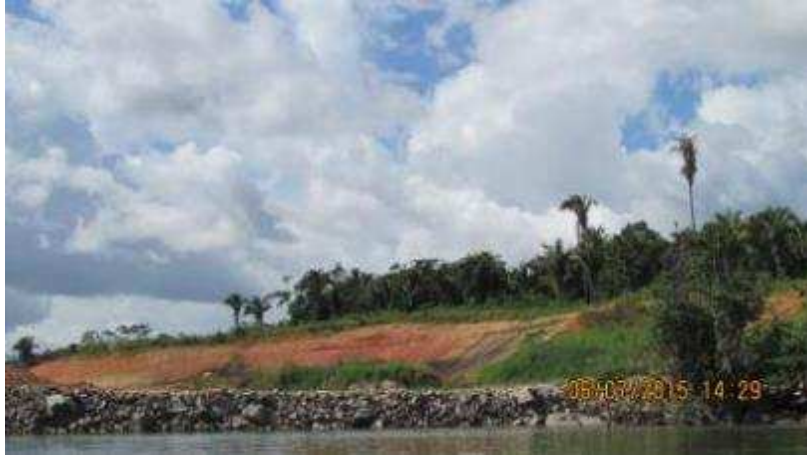
Ponto	Coordenadas UTM (fuso 22)		Solo	FOTOGRAFIAS
	ENC 25	394788	9628395	
Descrição - Reservatório	Vistoria – julho /2015	<p>Área aparentemente estável. Observa-se a diminuição do nível do rio e a exposição dos blocos de rocha utilizados na contenção do talude. A região deve ser mantida sob monitoramento pelo risco geotécnico de agravamento da erodibilidade superficial, face à falta de cobertura vegetal.</p>

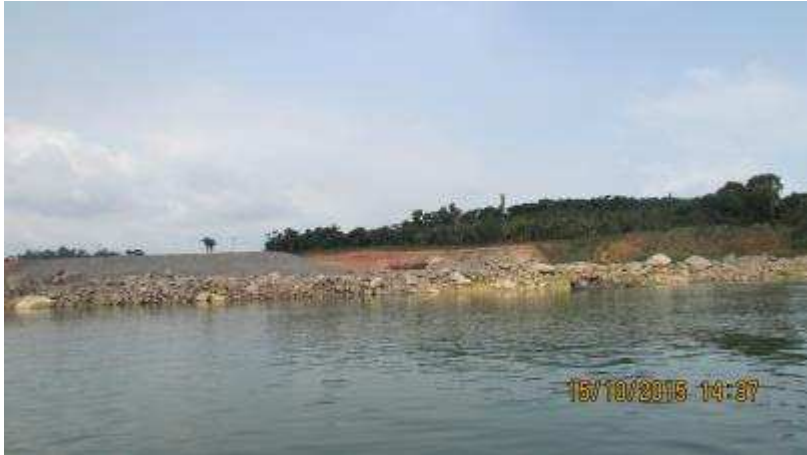
Vistoria – outubro / 2015	<p>Sem alterações significativas em relação à vistoria de julho/2015.</p>

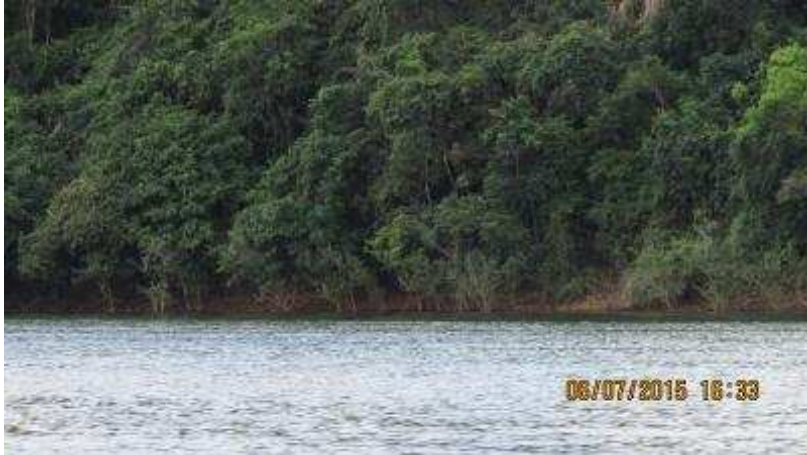
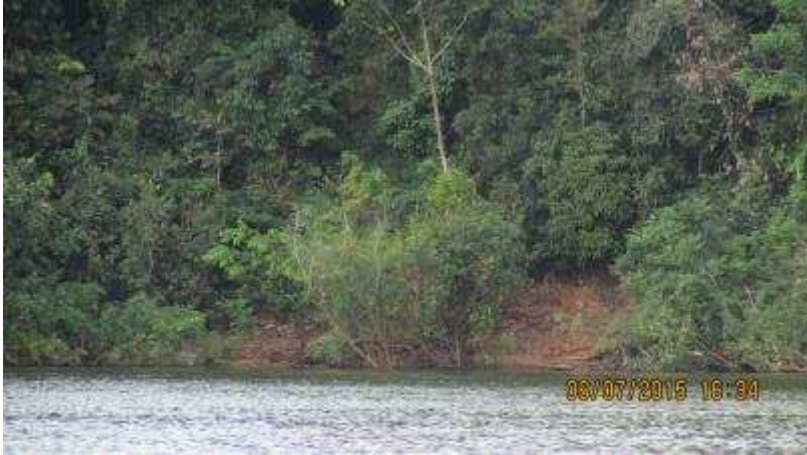
Ponto		Coordenadas UTM (fuso 22)		Solo		FOTOGRAFIAS
ENC 27		372384	9645157	Neossolo Flúvico		
Descrição - Reservatório	Vistoria – julho /2015	Área aparentemente estável. Observa-se maior exposição do talude devido à diminuição do nível do rio.

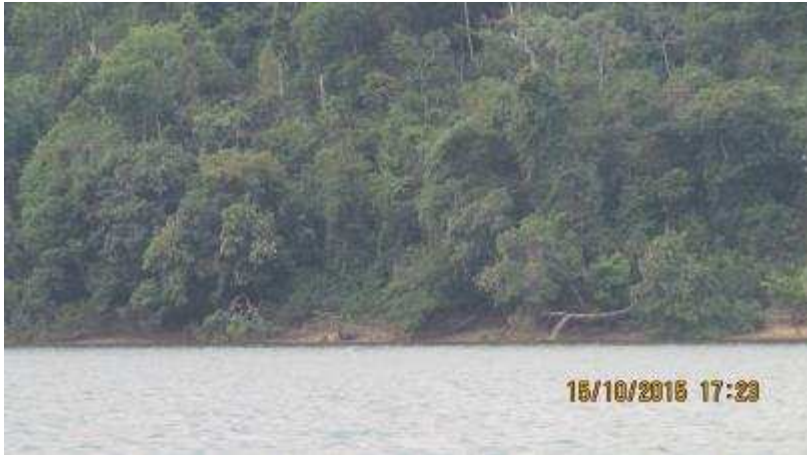
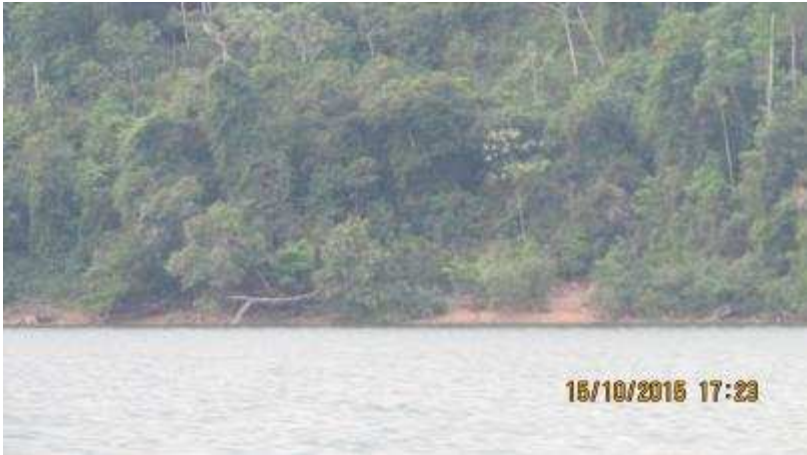
Vistoria – outubro / 2015	Maior exposição do talude devido ao rebaixamento da lâmina d'água.

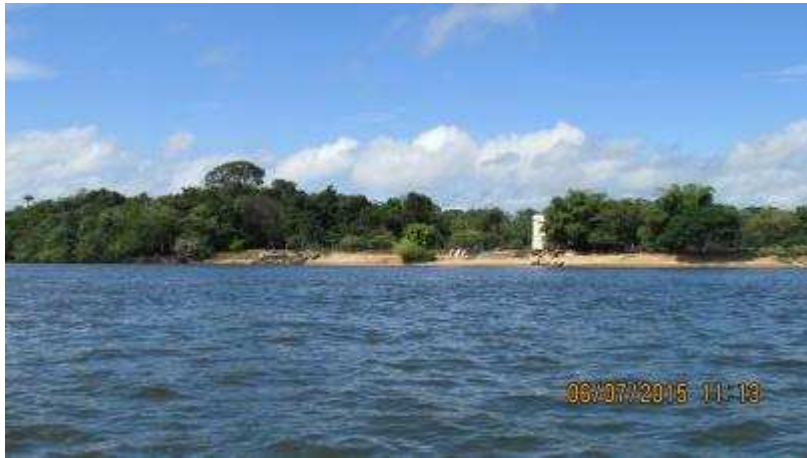
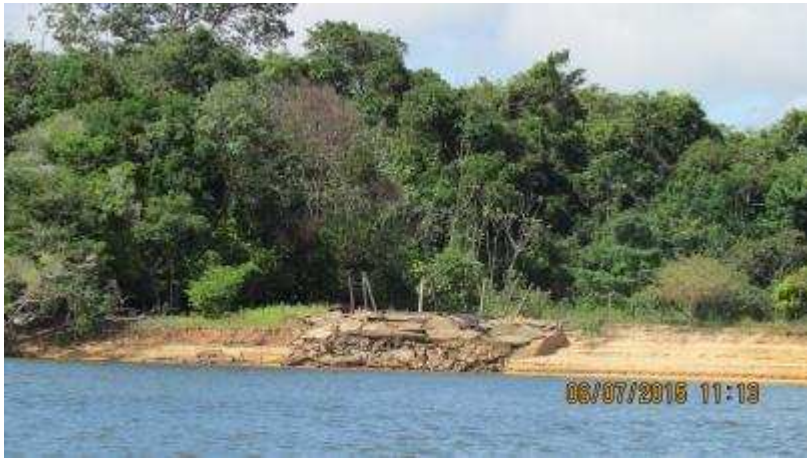
Ponto		Coordenadas UTM (fuso 22)		Solo		FOTOGRAFIAS
ENC 61		373457	9643859	Neossolo Flúvico		
Descrição - Reservatório	Vistoria – julho /2015	Área aparentemente estável. Observa-se maior exposição do talude devido à diminuição do nível do rio.

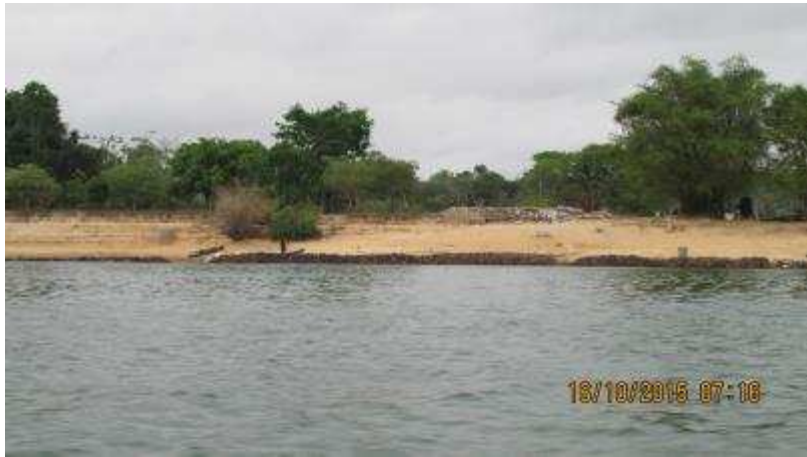
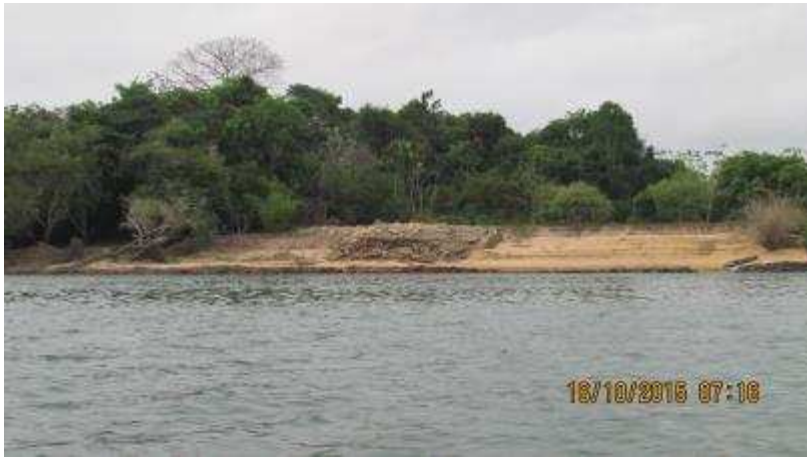
Vistoria – outubro / 2015	Maior exposição da zona de praia devido ao rebaixamento da lâmina d'água.

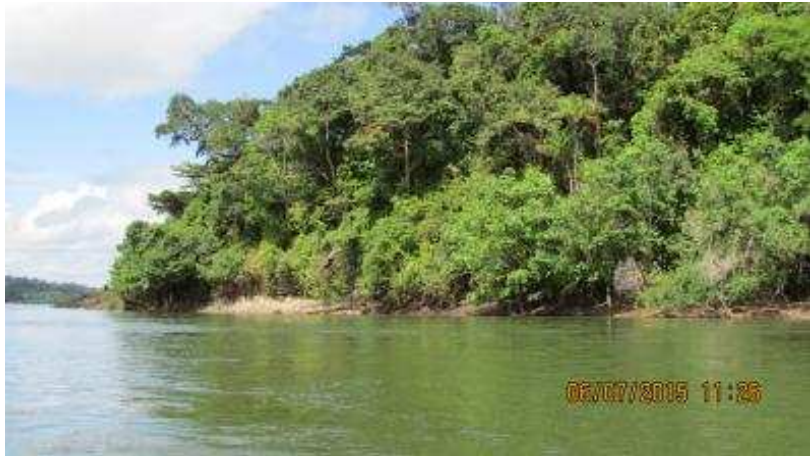
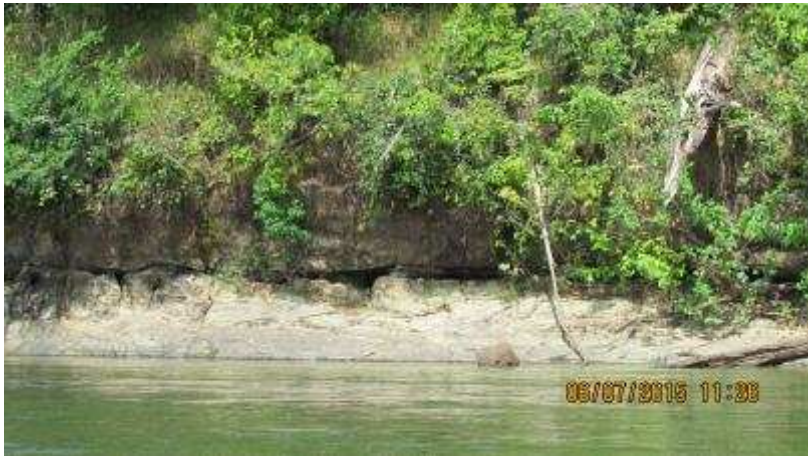
Ponto		Coordenadas UTM (fuso 22)		Solo	FOTOGRAFIAS
ENC 62 / 63		377842	9640195	Latossolo Vermelho-amarelo distrófico	
Descrição - Reservatório	Vistoria – julho /2015	<p>Área aparentemente estável. Observa-se maior exposição do talude devido à diminuição do nível do rio.</p>

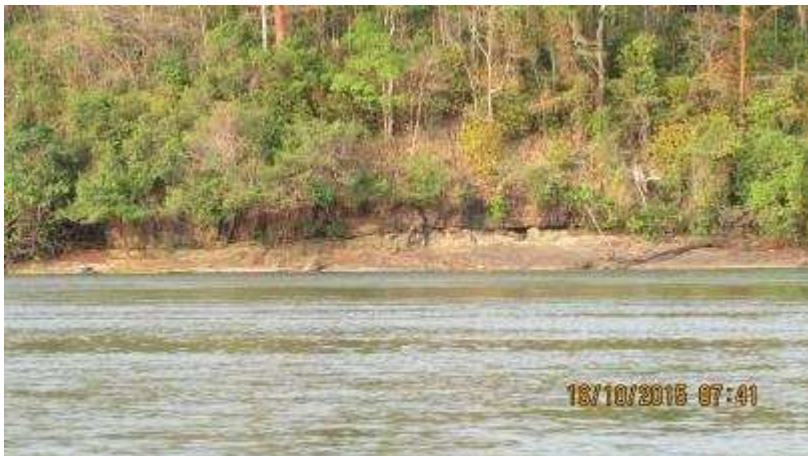
Vistoria – outubro / 2015	<p>Maior exposição do talude e de blocos de rocha devido ao rebaixamento da lâmina d'água.</p>

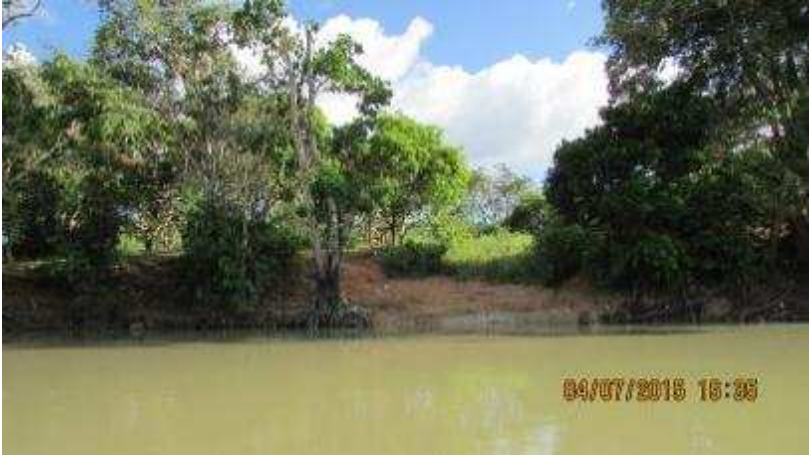
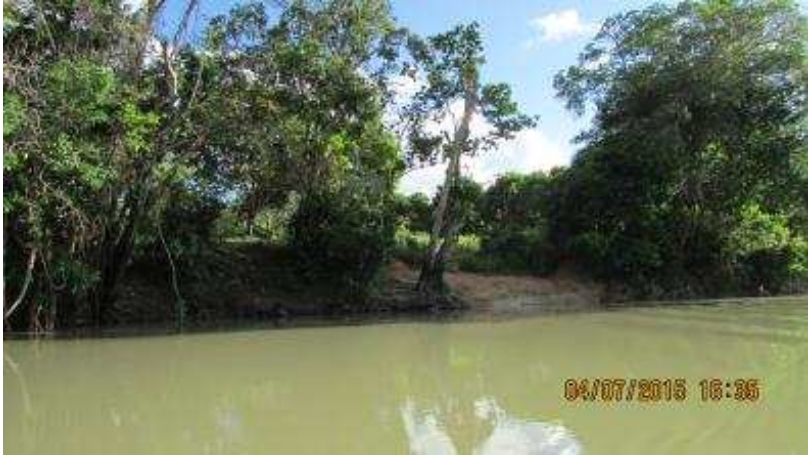
Ponto		Coordenadas UTM (fuso 22)		Solo	FOTOGRAFIAS
CS 02		412172	9655618	Nitossolo Háptico eutrófico	
Descrição – Canal de Saída/Fuga	Vistoria – julho /2015	Área aparentemente estável.

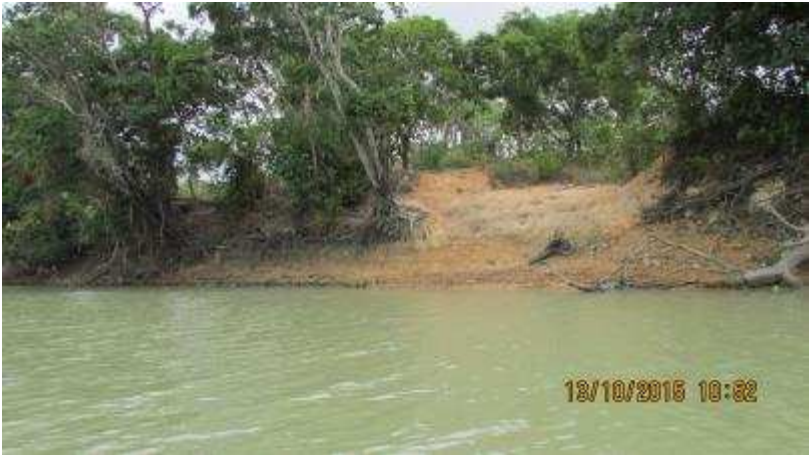
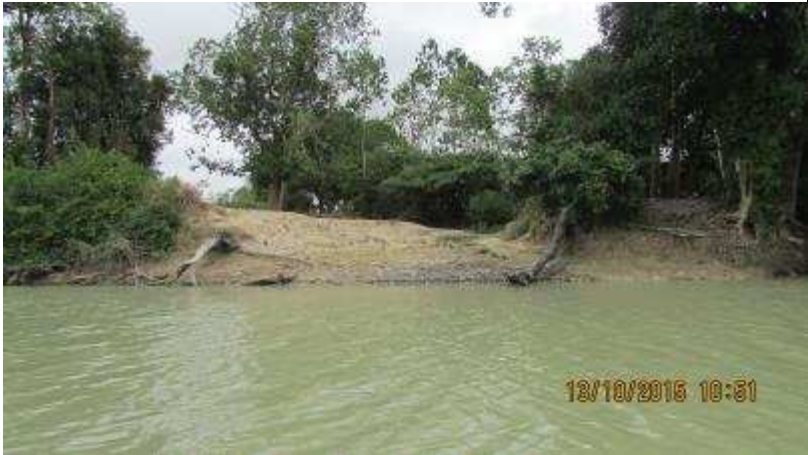
Vistoria – outubro / 2015	Maior exposição do talude devido ao rebaixamento da lâmina d'água.

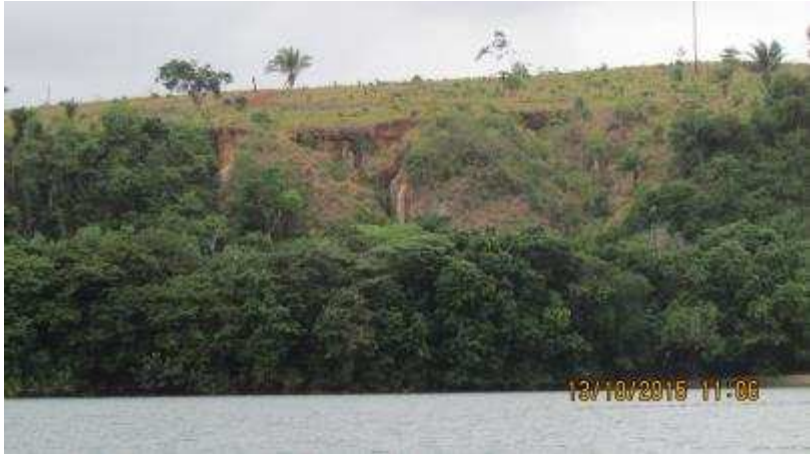
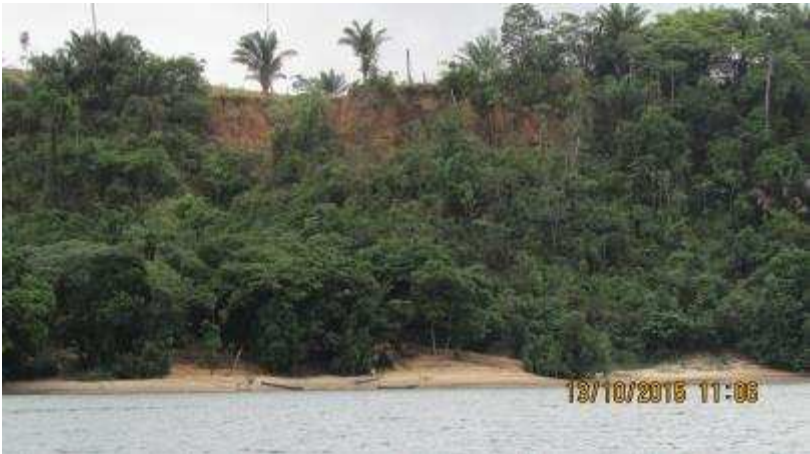
Vistoria – outubro / 2015	Na porção superior a área está aparentemente estável, em processo de regeneração. Na base, maior exposição da zona de praia devido ao rebaixamento da lâmina d'água.

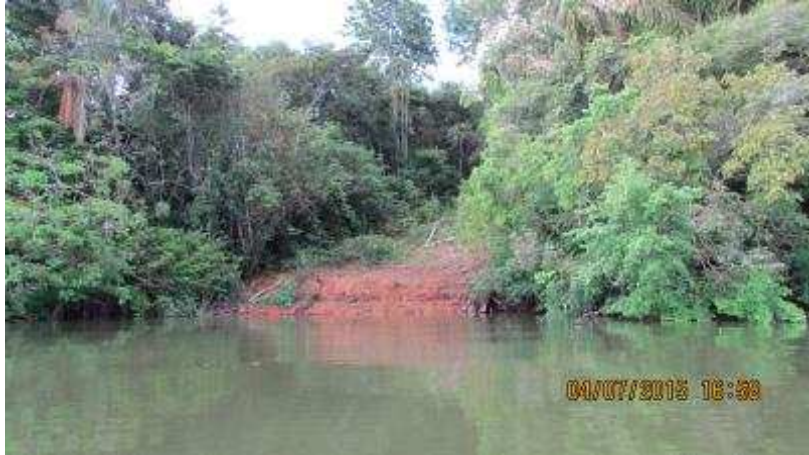
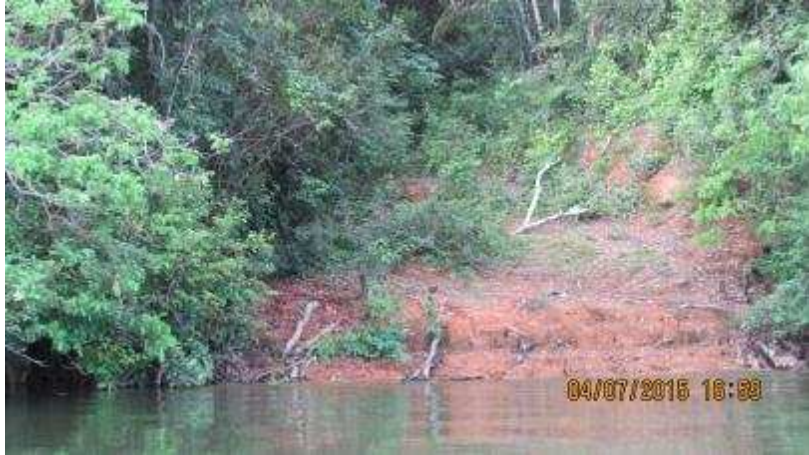
Ponto		Coordenadas UTM (fuso 22)		Solo	FOTOGRAFIAS	
CS 07		414075	9657357	Neossolo Flúvico		
Descrição – Canal de Saída/Fuga	Vistoria – julho /2015	Rampa de madeireiros em processo de revegetação. Maior exposição do talude em relação à visita anterior devido à diminuição do nível do rio.

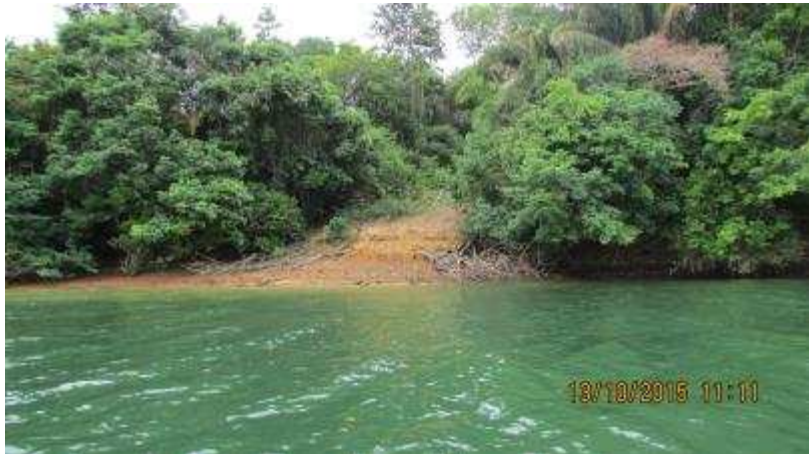
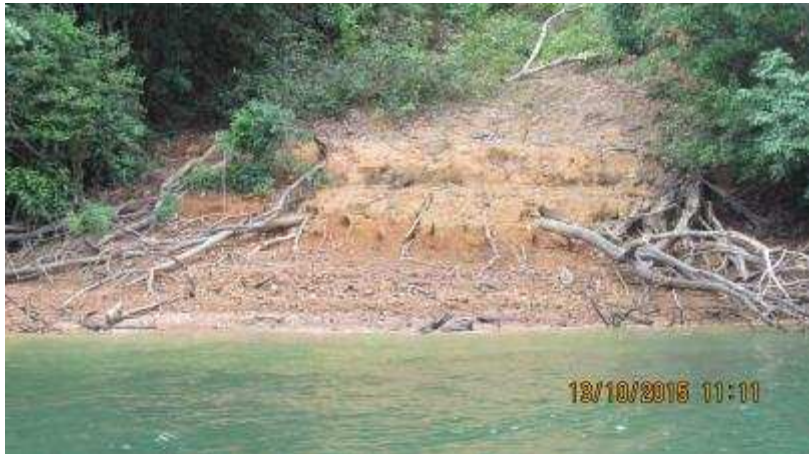
Vistoria – outubro / 2015	Maior exposição da base do talude devido ao rebaixamento da lâmina d'água.

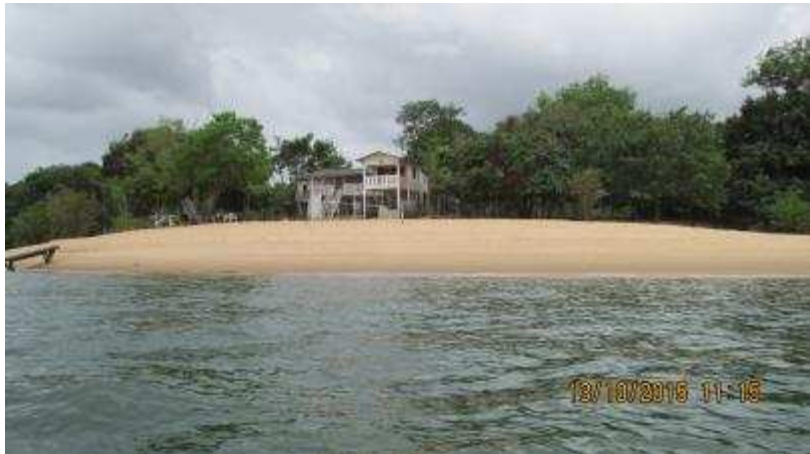
Vistoria – outubro / 2015	Maior exposição da zona de praia devido ao rebaixamento da lâmina d'água.

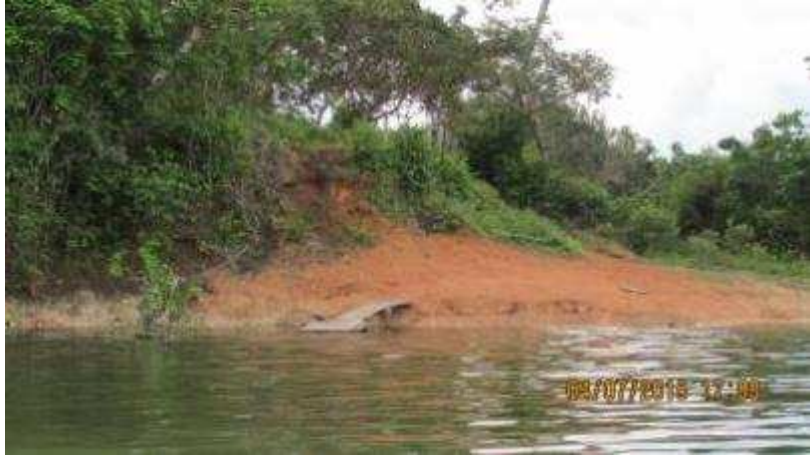
Ponto		Coordenadas UTM (fuso 22)		Solo	FOTOGRAFIAS	
CS 09		410599	9659359	Neossolo Flúvico		
Descrição – Canal de Saída/Fuga	Vistoria – julho /2015	<p>Área aparentemente estável. Maior exposição do talude e da zona de praia, devido à diminuição do nível do rio.</p>

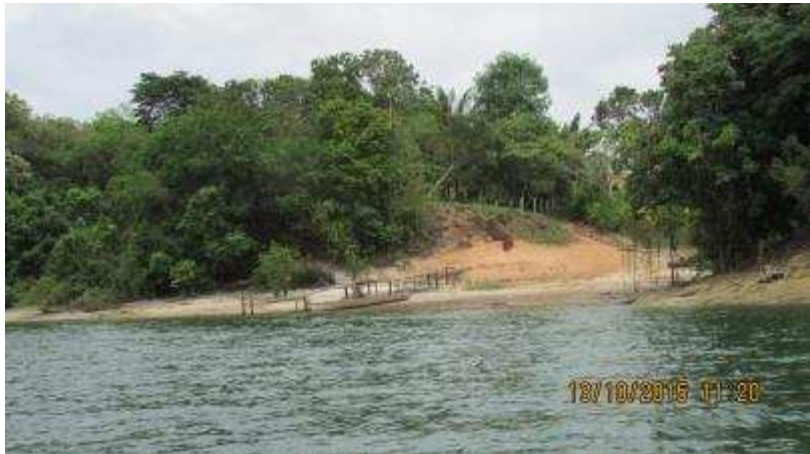
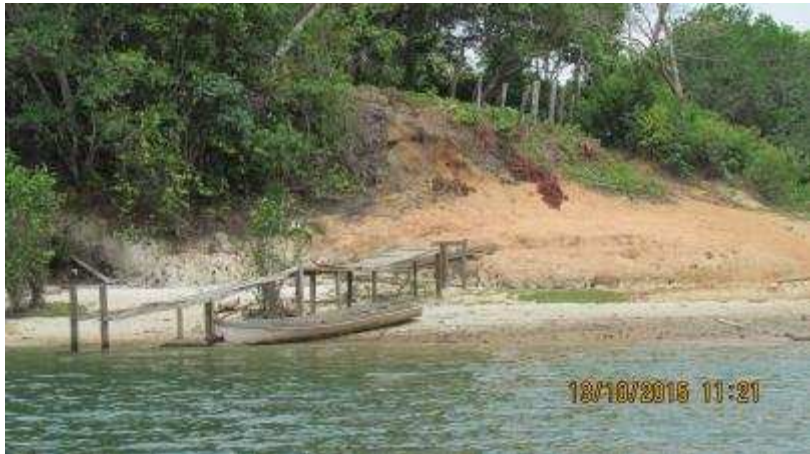
Vistoria – outubro / 2015	<p>Maior exposição do talude e da zona de praia devido ao rebaixamento da lâmina d'água.</p>

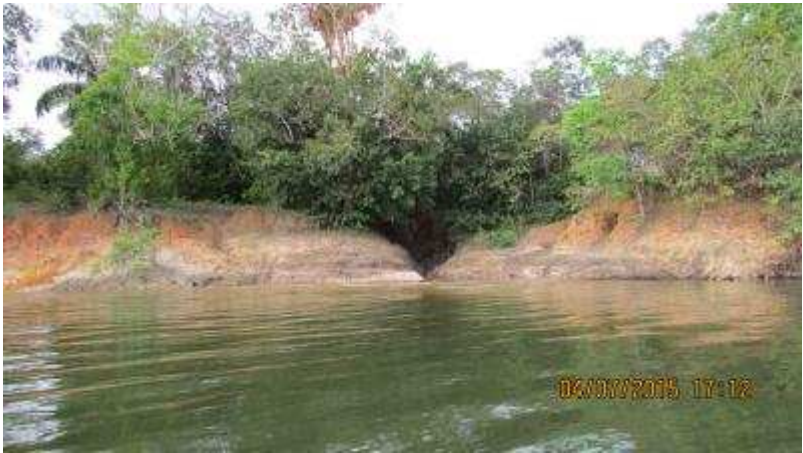
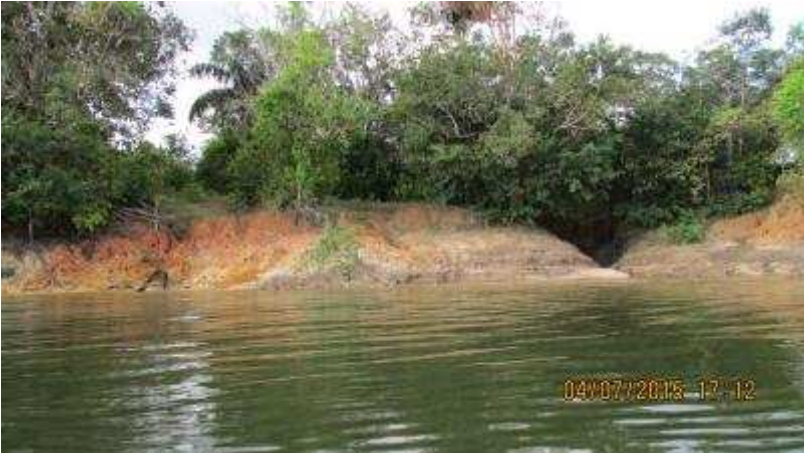
Ponto	Coordenadas UTM (fuso 22)		Solo	FOTOGRAFIAS
	410085	9659656		
Descrição – Canal de Saída/Fuga Vistoria – julho /2015	Vistoria – julho /2015		<p>Maior exposição do talude devido à diminuição do nível do rio. Foi instalado marco vertical (MV = 1 metro acima do solo).</p>

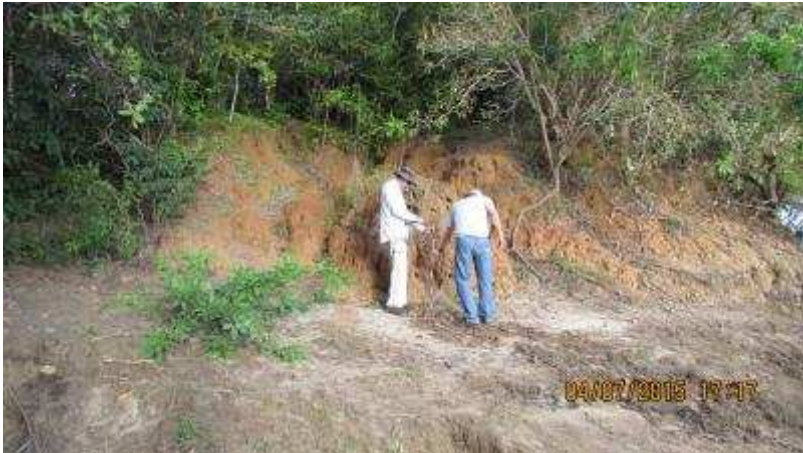
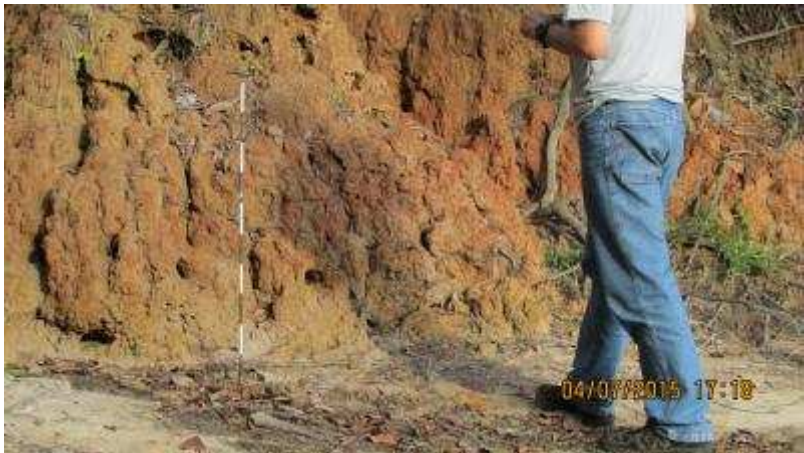
Vistoria – julho /2015		<p>Instalação de MV em zona de praia.</p>

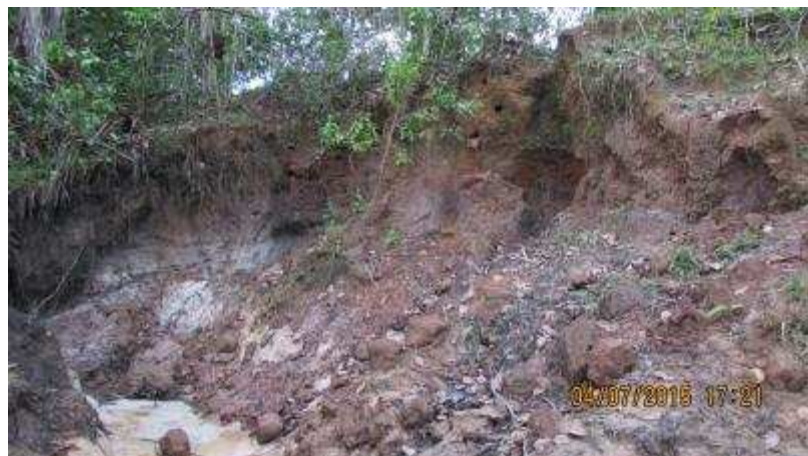
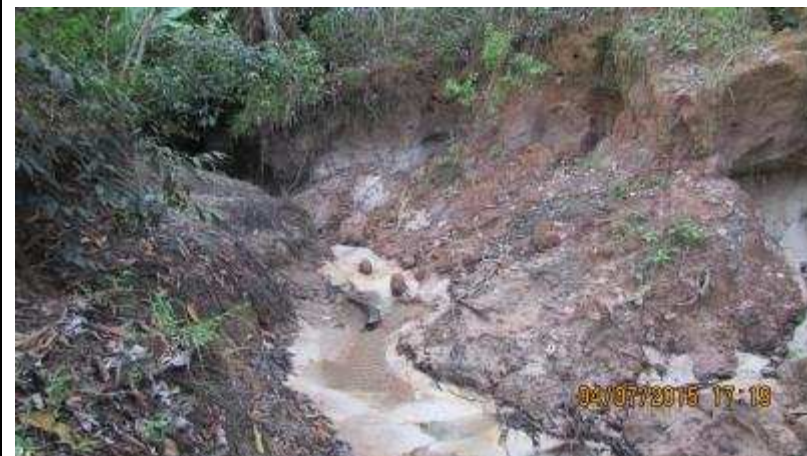
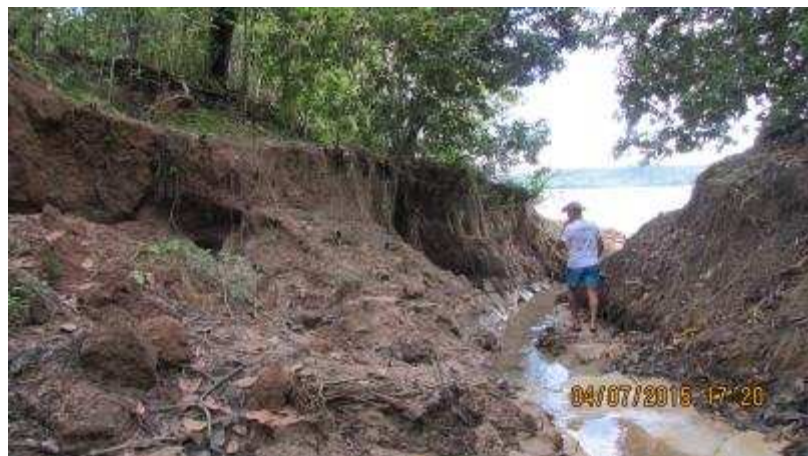
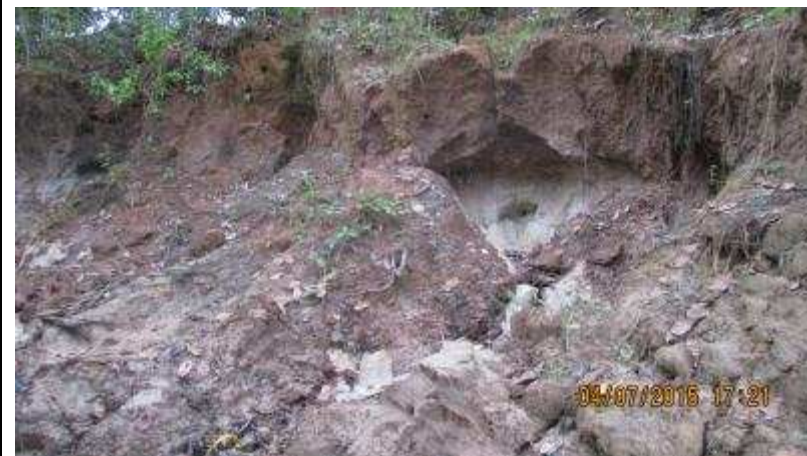
Processo erosivo ativo na continuação do canal a montante do rio. Monitoramento deve ser mantido visto que aspectos de ação erosiva ainda podem ocorrer com o tempo.

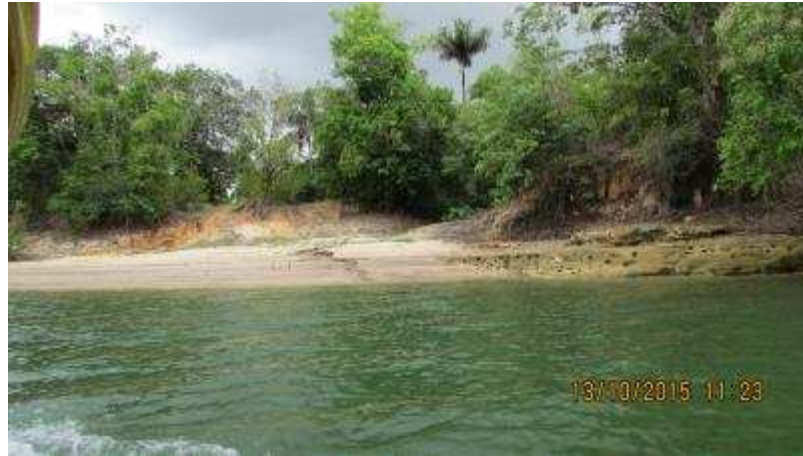
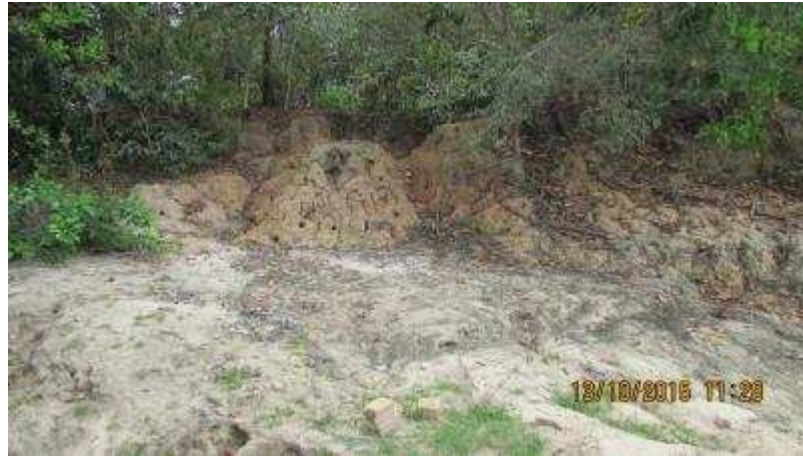
Maior exposição do talude e da zona de praia devido ao rebaixamento da lâmina d'água.
Marco vertical foi retirado do local.

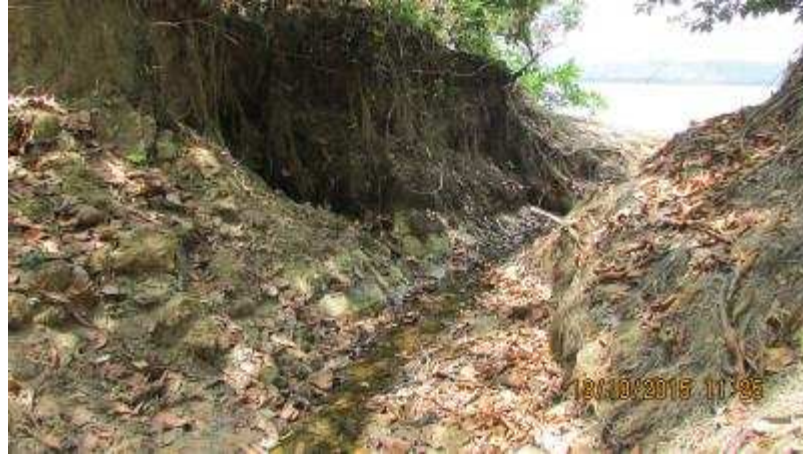
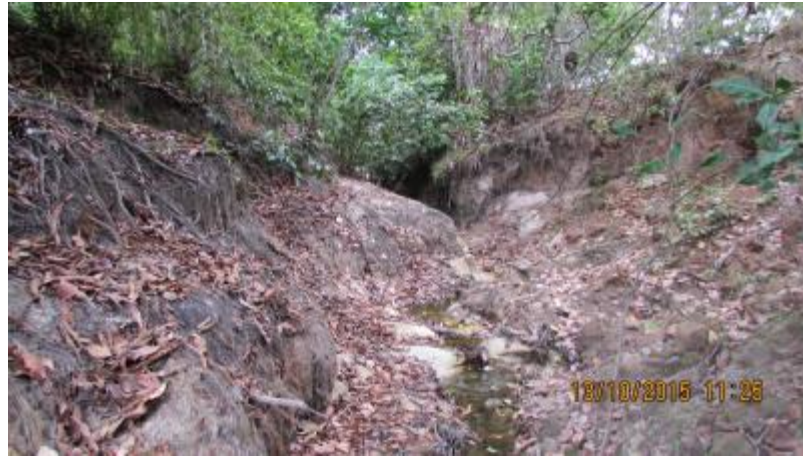
Processo erosivo ativo na continuação do canal a montante do rio. Porém, no período de seca sem ação das águas pluviais o processo é bem mais brando.

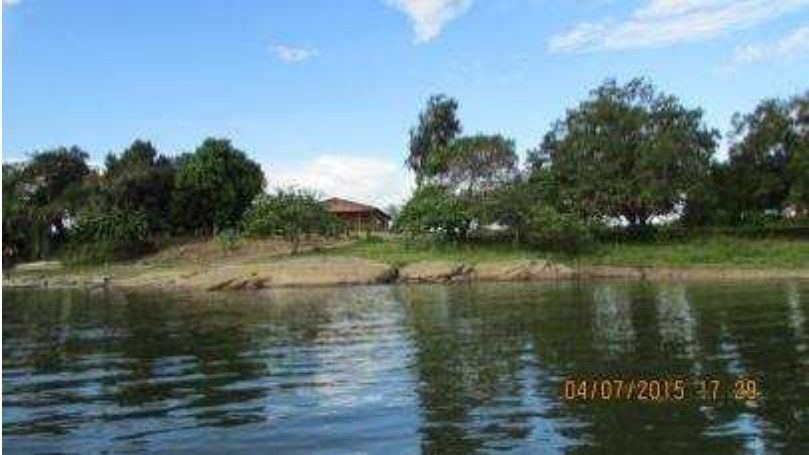
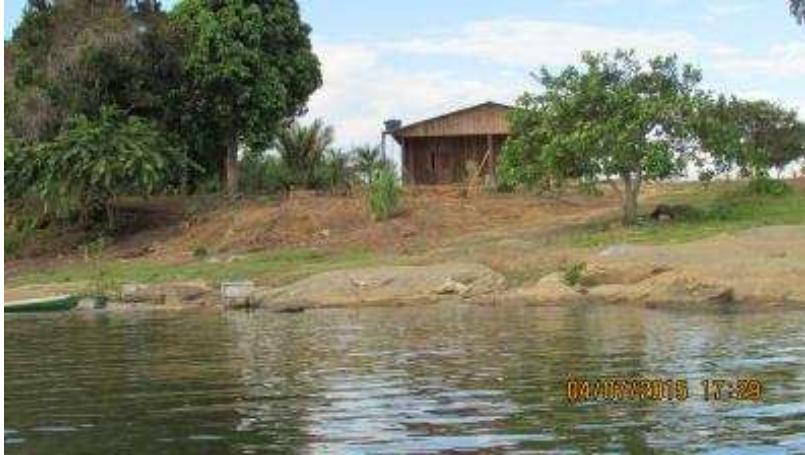
Ponto		Coordenadas UTM (fuso 22)		Solo	FOTOGRAFIAS	
CS 12/ENC 36		409326	9660735	Neossolo Flúvico		
Descrição – Canal de Saída/Fuga	Vistoria – julho /2015	<p>Área aparentemente estável. Maior exposição dos blocos de rocha devido à diminuição do nível do rio.</p>

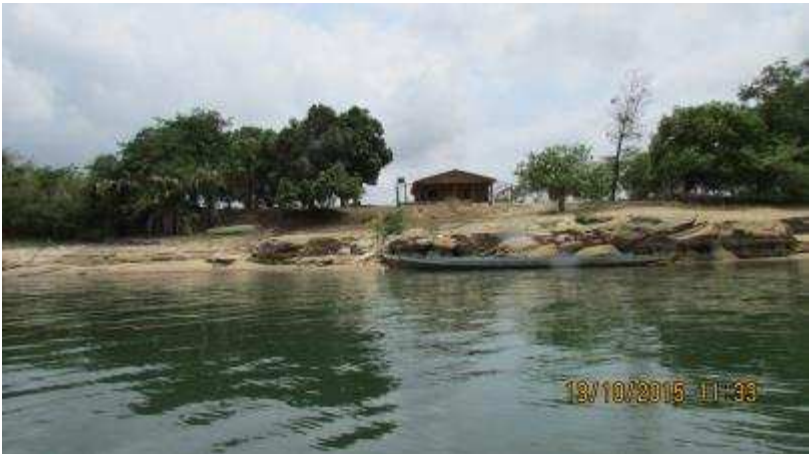
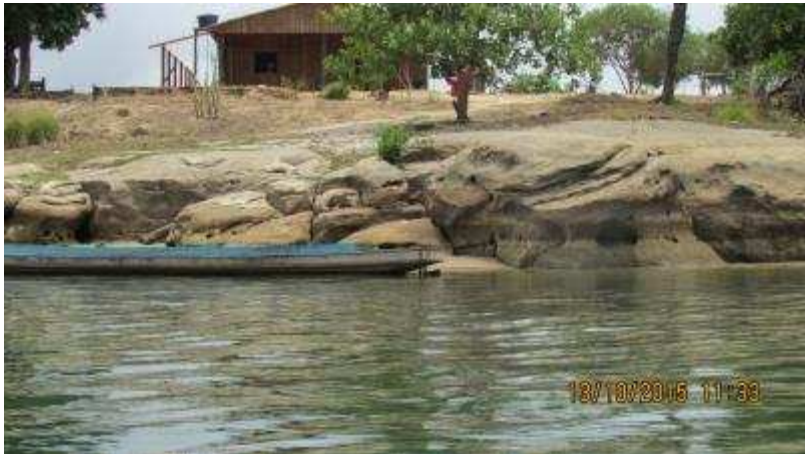
Vistoria – outubro / 2015	<p>Maior exposição dos blocos de rocha na base do talude devido ao rebaixamento da lâmina d'água.</p>

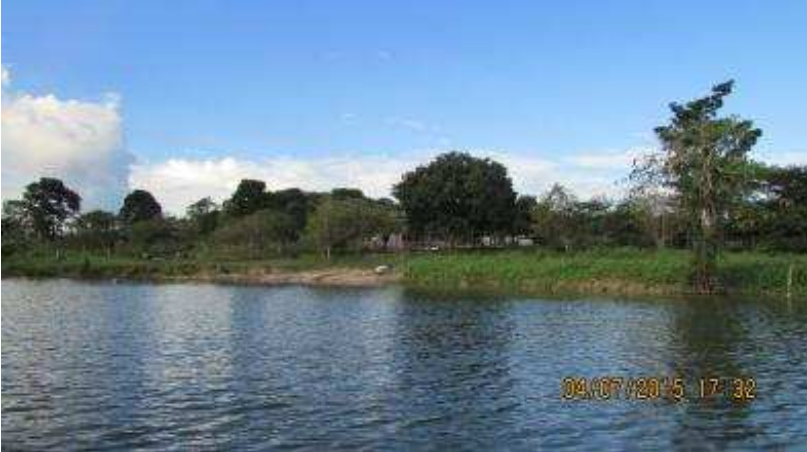
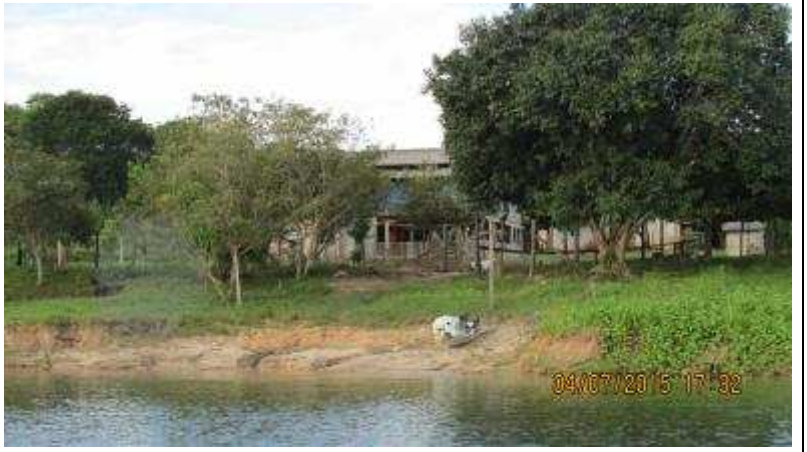
Ponto		Coordenadas UTM (fuso 22)		Solo	FOTOGRAFIAS	
CS 13		409098	9662090	Neossolo Flúvico		
Descrição – Canal de Saída/Fuga	Vistoria – julho /2015	<p>Área aparentemente estável. Devido à diminuição do nível do rio, observa-se a exposição do talude, recoberto na vistoria anterior.</p>

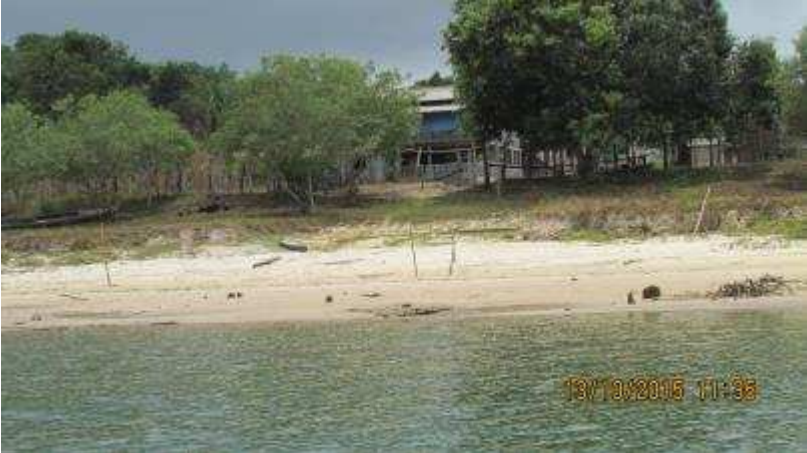
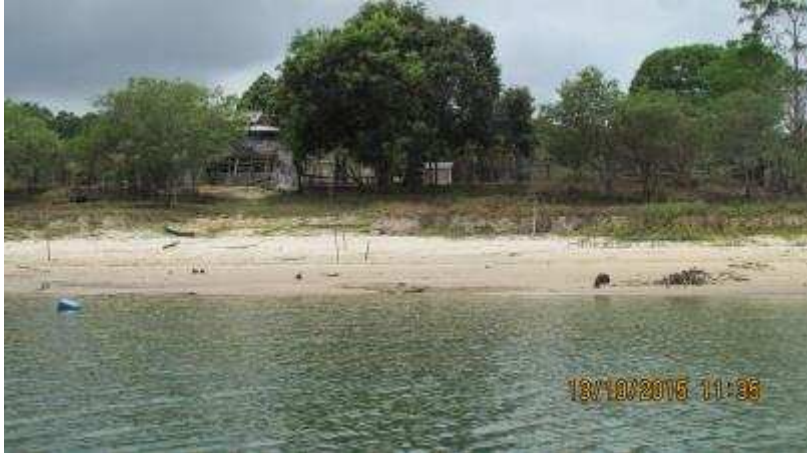
Vistoria – outubro / 2015	<p>Maior exposição do talude e da zona de praia devido ao rebaixamento da lâmina d'água.</p>

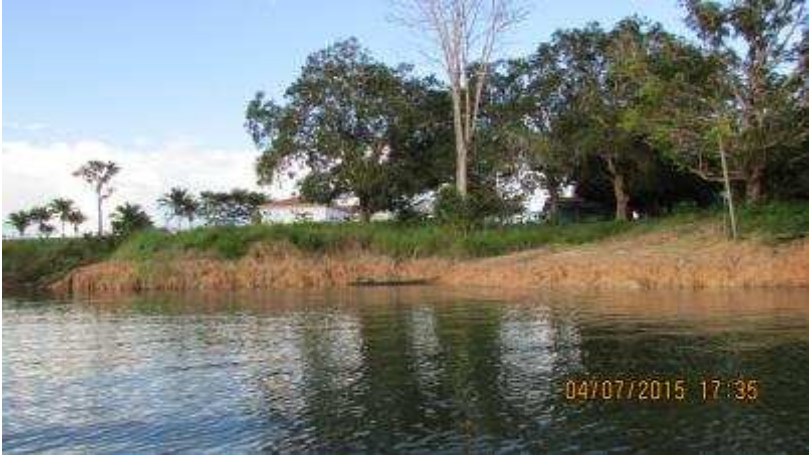
Ponto		Coordenadas UTM (fuso 22)		Solo	FOTOGRAFIAS
CS 14		409023	9662709	Neossolo Flúvico	
Descrição – Canal de Saída/Fuga	Vistoria – julho /2015	<p>Área aparentemente estável. Devido à diminuição do nível do rio, observa-se maior exposição do talude, quase recoberto na vistoria anterior.</p>

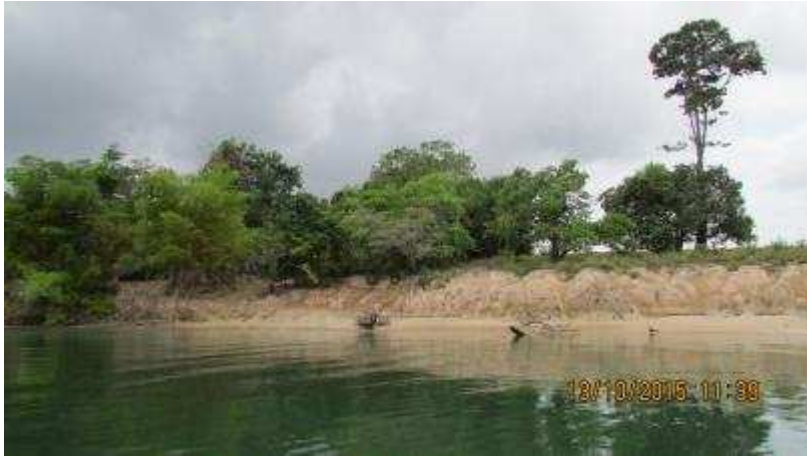
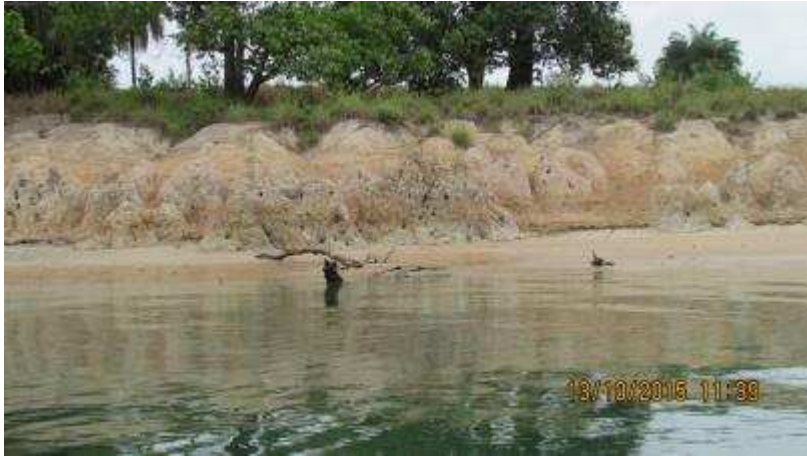
Vistoria – outubro / 2015	Maior exposição do talude e da zona de praia devido ao rebaixamento da lâmina d'água.

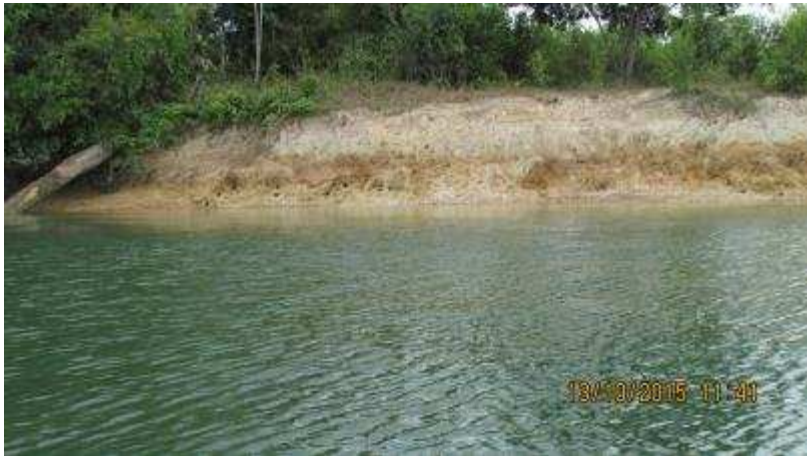
Vistoria – outubro / 2015	Maior exposição do talude e da zona de praia devido ao rebaixamento da lâmina d'água. É possível observar a ação da capilaridade.

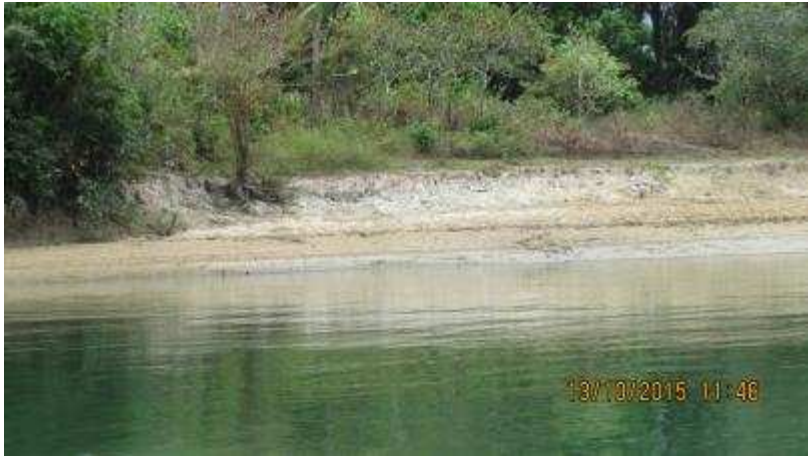
Vistoria – outubro / 2015	<p>Maior exposição do talude e da zona de praia devido ao rebaixamento da lâmina d'água.</p>

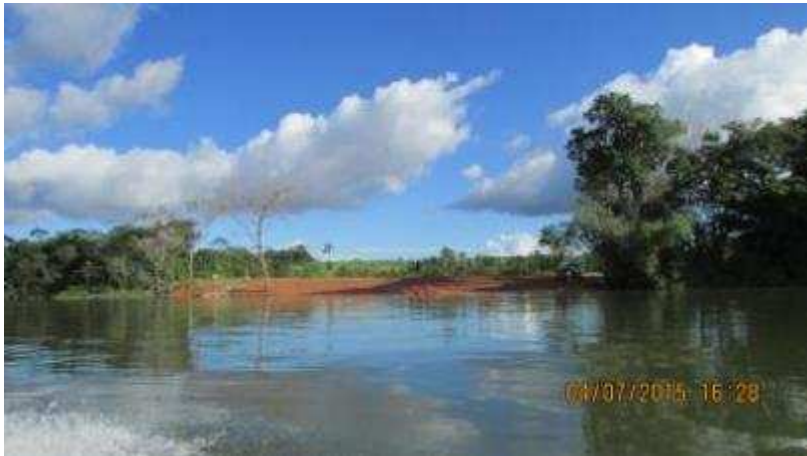
Ponto		Coordenadas UTM (fuso 22)		Solo	FOTOGRAFIAS
CS 23		410933	9657399	Neossolo Flúvico	
Descrição – Canal de Saída/Fuga	Vistoria – julho /2015	Área aparentemente estável. Rampa de acesso ao rio; baixa declividade, plintita.

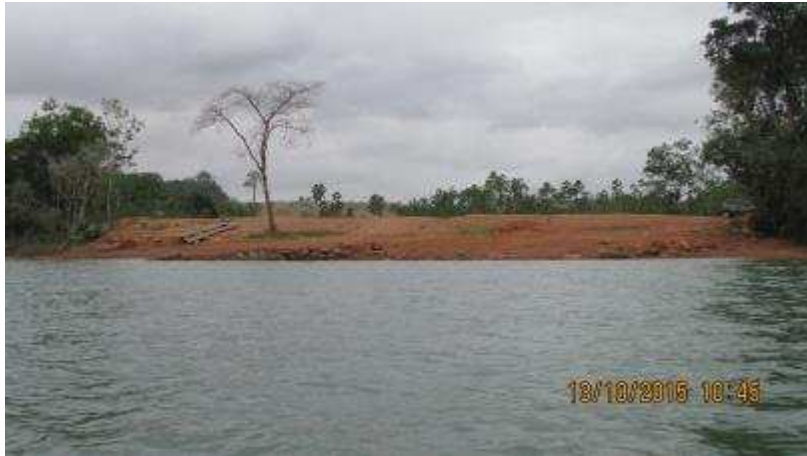
Vistoria – outubro / 2015	Área aparentemente estável. Rampa mais exposta devido ao rebaixamento da lâmina d'água.
