9º RELATÓRIO DE ANDAMENTO DO PBA E DO ATENDIMENTO DE
CONDICIONANTES

CAPÍTULO 2 – ANDAMENTO DO PROJETO BÁSICO AMBIENTAL

**Anexo 10.3 - 6 - Registro Fotográfico dos Pontos de
Monitoramento_2º SEMESTRE 2015**

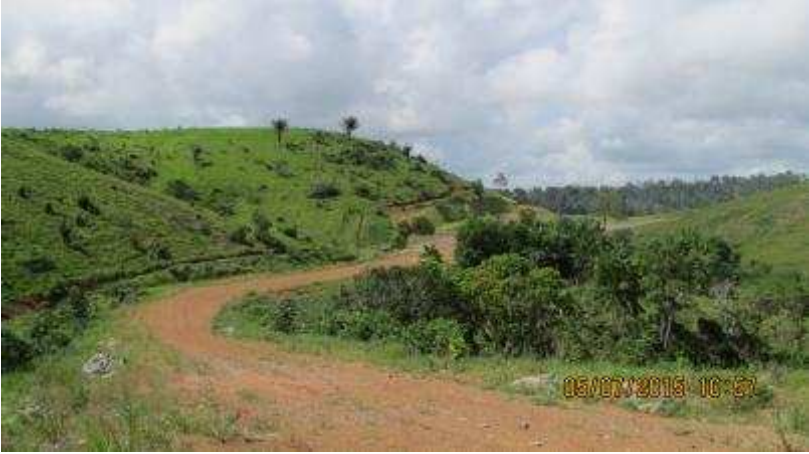
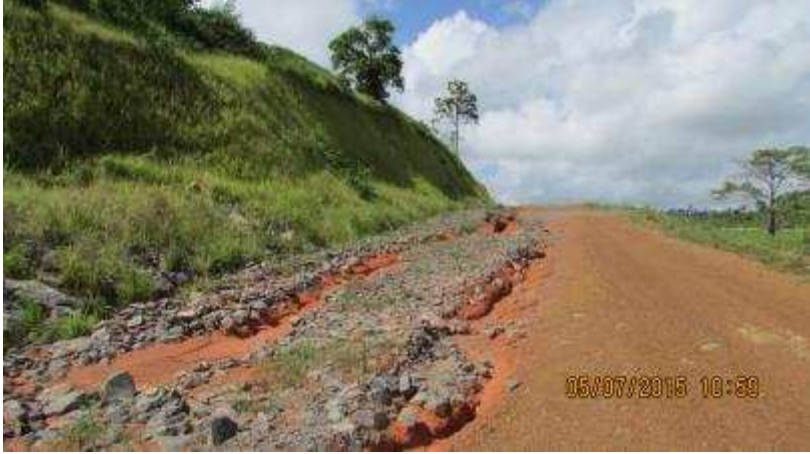
Ponto		Coordenadas UTM (fuso 22)		Solo	FOTOGRAFIAS
CS 25		406900	9648104	Nitossolo Háptico Eutrófico	
Descrição – Canal de Saída/Fuga	Vistoria – julho /2015	<p>Observa-se a reativação do processo de ravinamento. Assim, faz-se necessária a implantação de drenagem pluvial da pista.</p>

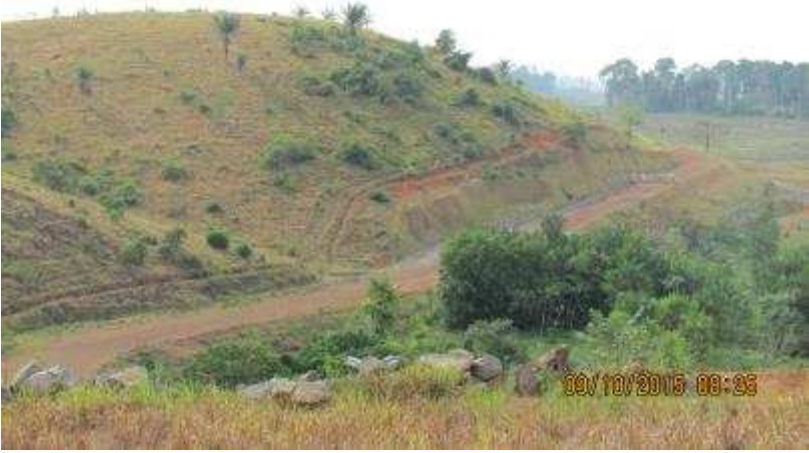
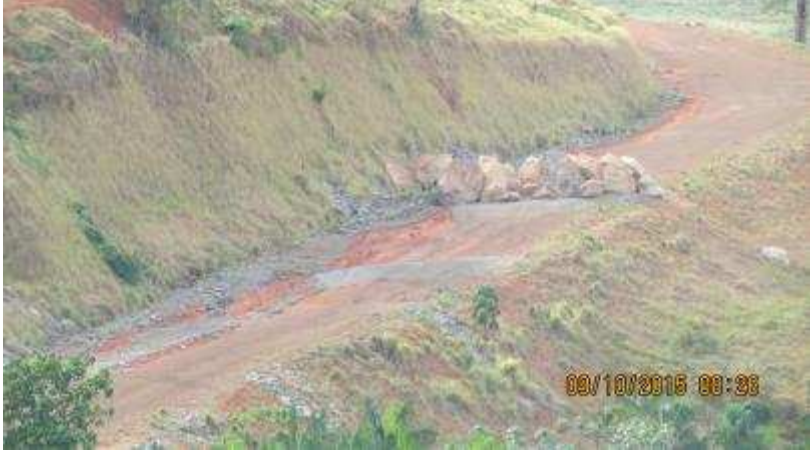
Vistoria – outubro / 2015	<p>Vegetação menos densa devido ao período de seca. Processo de ravinamento ativo.</p>

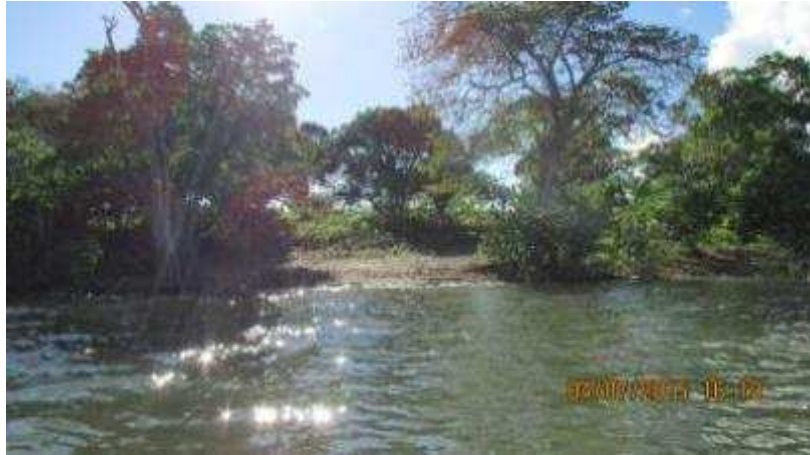
Ponto	Coordenadas UTM (fuso 22)		Solo	FOTOGRAFIAS
	ENC 28	405329	9665592	
Descrição – Canal de Saída/Fuga	Vistoria – julho /2015	Área estável. Siltito exposto, camadas horizontais.

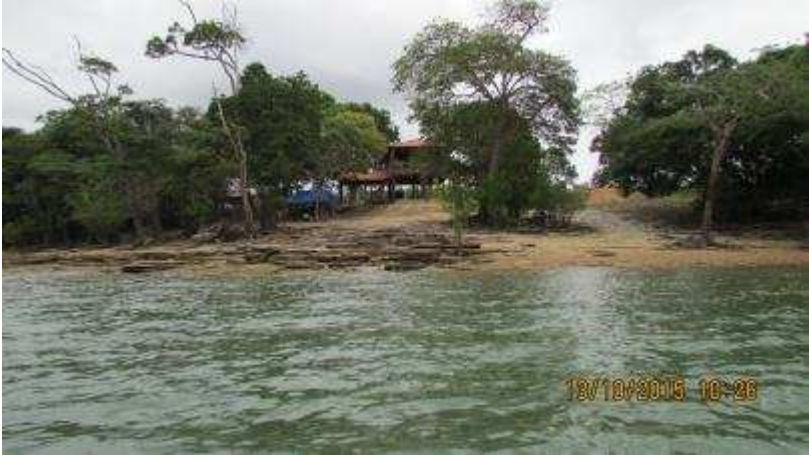
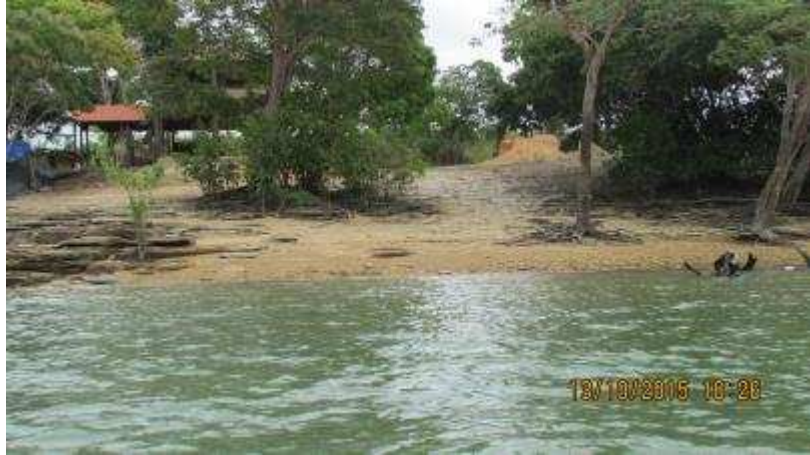
Vistoria – outubro / 2015	Maior exposição da zona de praia e de blocos rochosos devido ao rebaixamento da lâmina d'água.

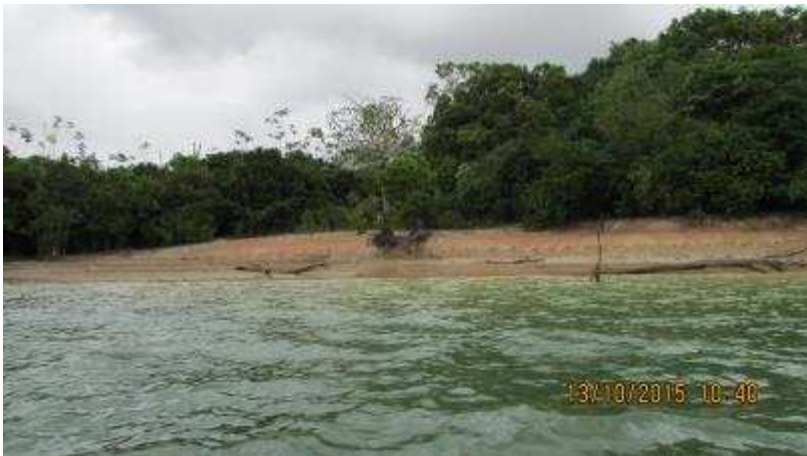
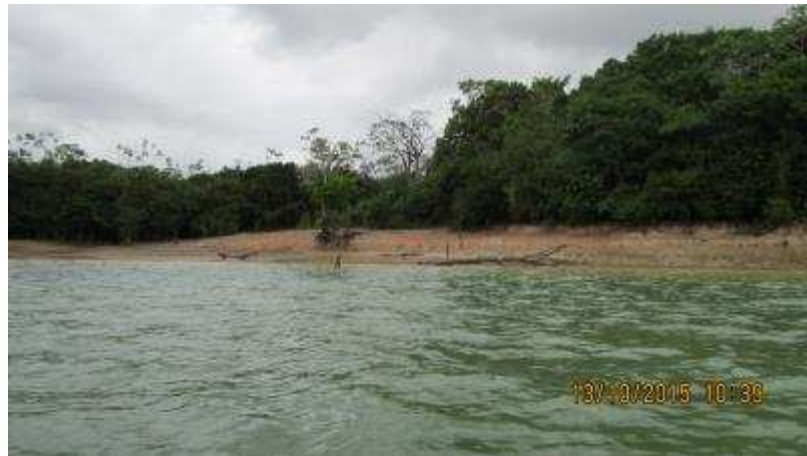
Vistoria – outubro / 2015	Maior exposição do talude devido ao rebaixamento da lâmina d'água.

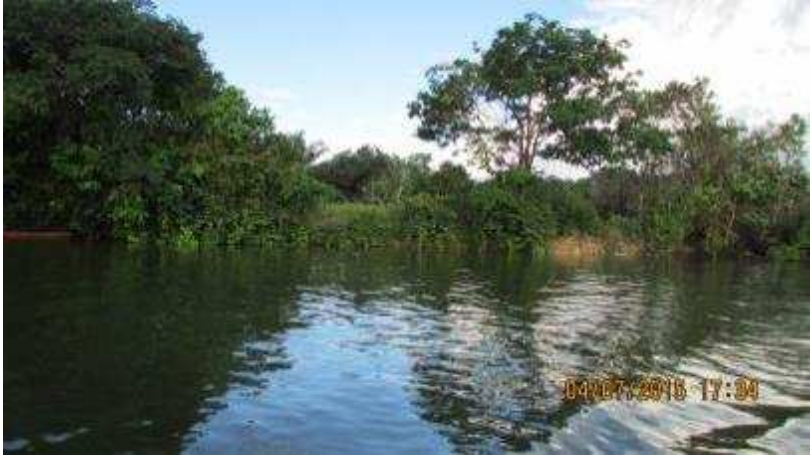
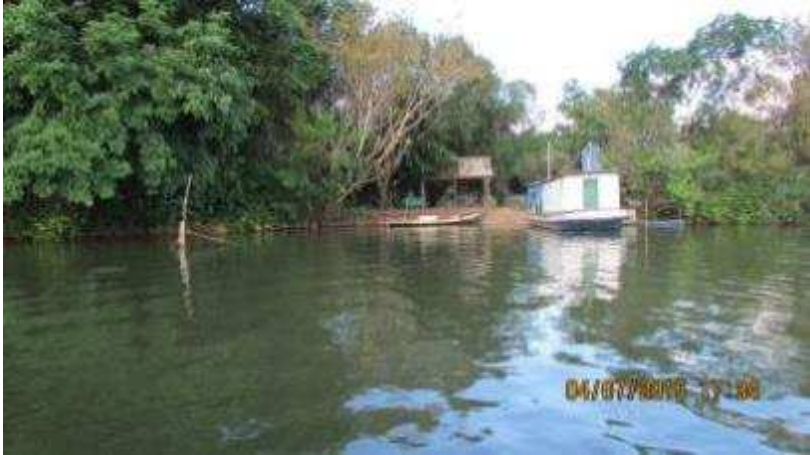
Ponto		Coordenadas UTM (fuso 22)		Solo	FOTOGRAFIAS
ENC 37		409015	9662521	Neossolo Flúvico	
Descrição – Canal de Saída/Fuga	Vistoria – julho /2015	<p>Uso antrópico até a margem; taludes estáveis.</p>

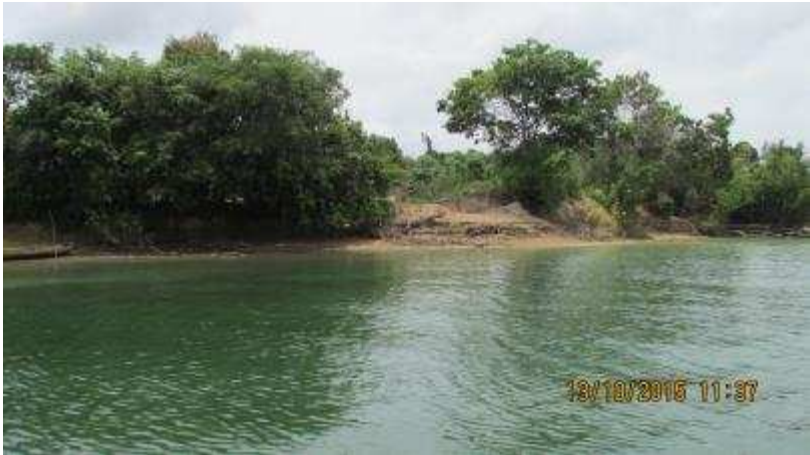
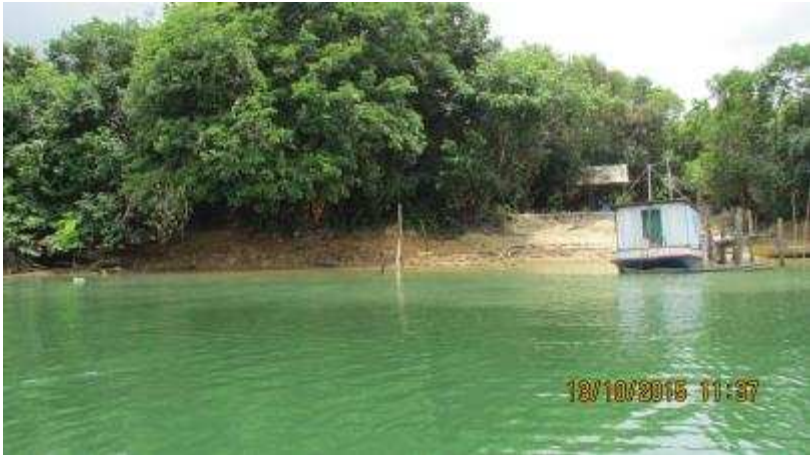
Vistoria – outubro / 2015	<p>Maior exposição do talude devido ao rebaixamento da lâmina d'água.</p>

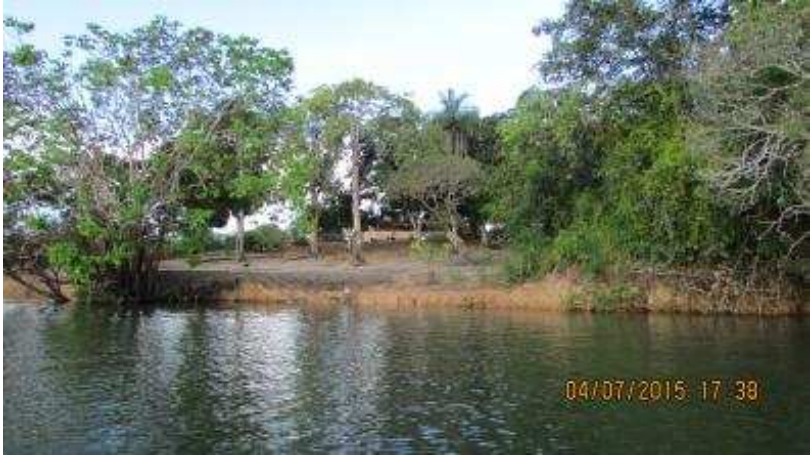
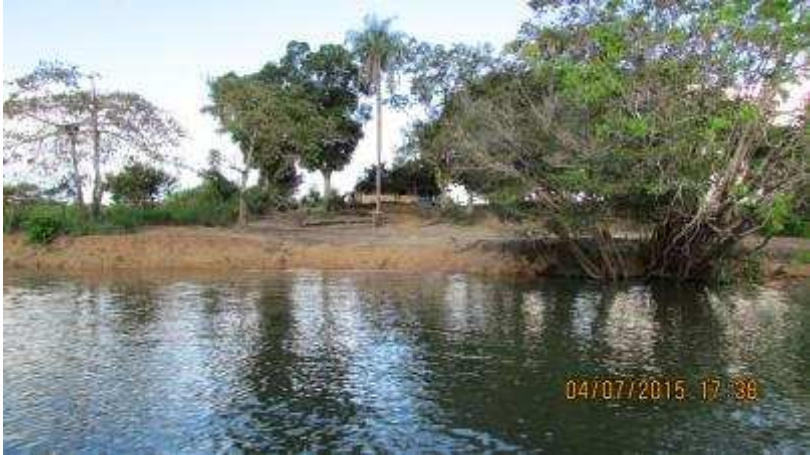
Ponto	Coordenadas UTM (fuso 22)		Solo	FOTOGRAFIAS
	ENC 38	408976	9663102	
Descrição – Canal de Saída/Fuga	Vistoria – julho /2015	Área aparentemente estável, uso antrópico da margem. Devido à diminuição do nível do rio, observa-se a exposição do talude, recoberto na vistoria anterior.

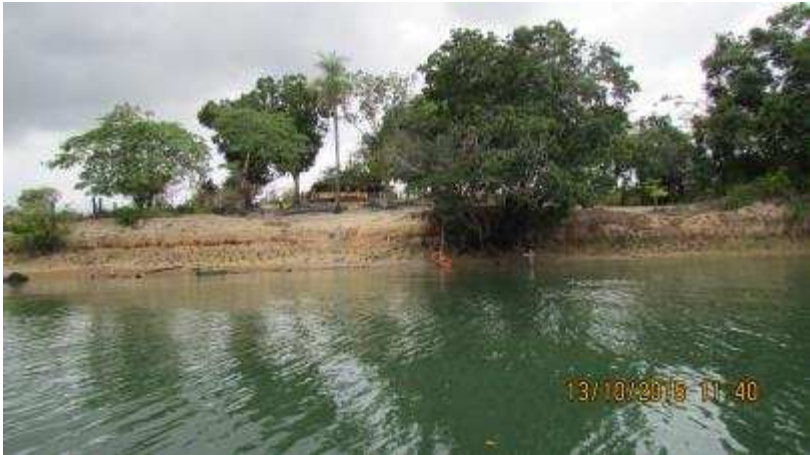
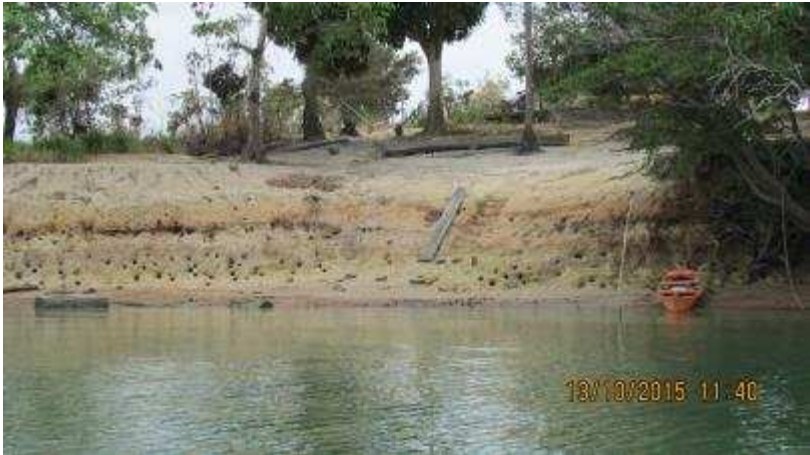
Vistoria – outubro / 2015	Maior exposição do talude devido ao rebaixamento da lâmina d'água.
