SUMÁRIO – PROGRAMA DE MONITORAMENTO DA ESTABILIDADE DAS ENCOSTAS MARGINAIS E PROCESSOS EROSIVOS

10.3. PROGRAMA DE MONITORAMENTO DA ESTABILIDADE DAS ENCOSTAS MARGINAIS E PROCESSOS EROSIVOS

10.3.2. RESULTADOS CONSOLIDADOS

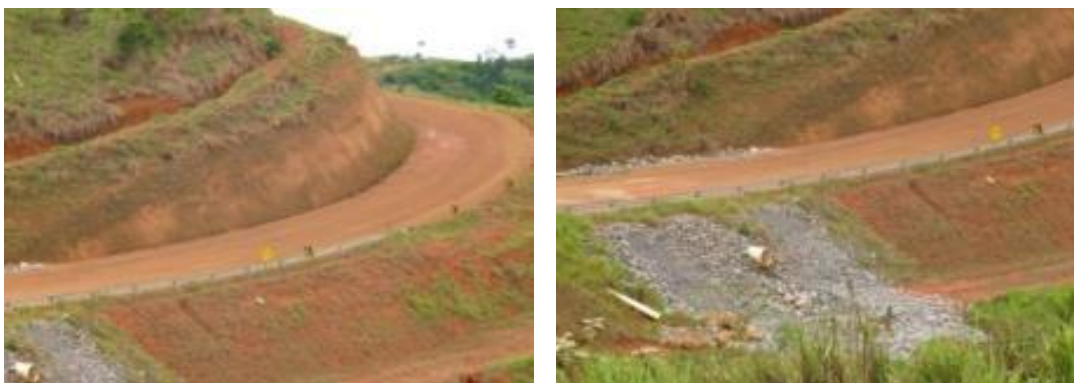
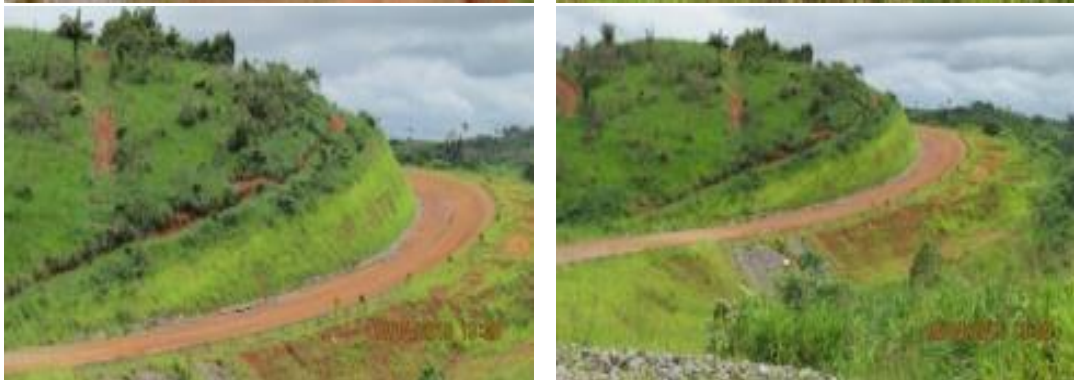
Figura 10.3 - 5 – Vista geral do ponto CS24 durante as quatro inspeções trimestrais realizadas em 2015.

A **Figura 10.3 - 5** ilustra a área de abrangência do ponto monitorado CS24 (localização apresentada no **Anexo 10.3 - 2**). Durante as inspeções realizadas em 2015, observou-se que a área apresenta-se aparentemente estável, com menor densidade da vegetação, no segundo semestre de 2015, por se tratar dos períodos de vazante e seca na região, considerando-se que a vegetação é fundamental para contenção da erosão, preservando a sustentação do terreno.

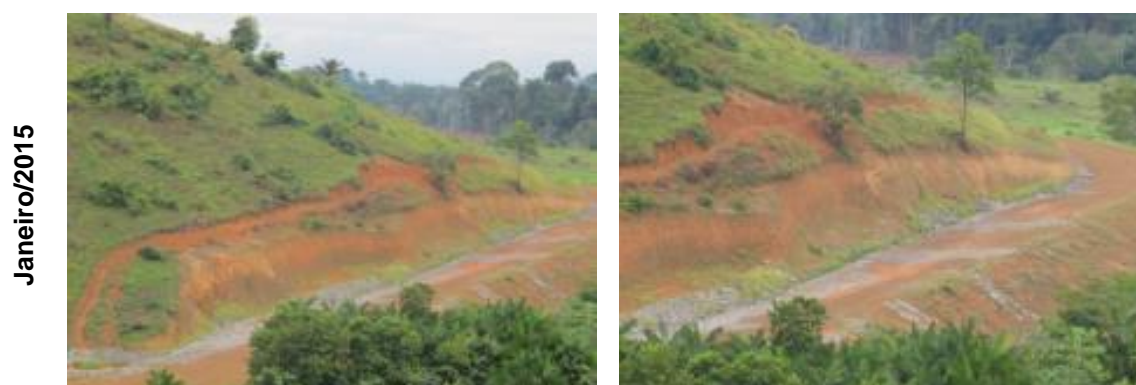
Figura 10.3 - 6 – Vista geral do ponto CS25 (Travessão 45) durante as quatro inspeções trimestrais realizadas em 2015.

A **Figura 10.3 - 6** ilustra a área de abrangência do ponto monitorado CS25, situado no Travessão 45 (localização apresentada no **Anexo 10.3 - 2**). Durante as inspeções realizadas no ano de 2015, observou-se a reativação do processo de ravinamento, indicando a necessidade de implantação de drenagem pluvial, no trecho em questão, para mitigar totalmente a possibilidade de ravinamento ou de sulcos erosivos na referida via de acesso.

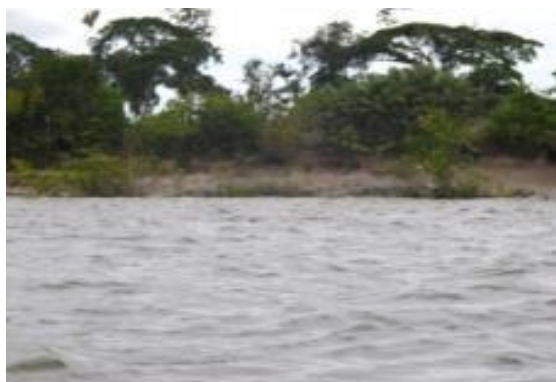
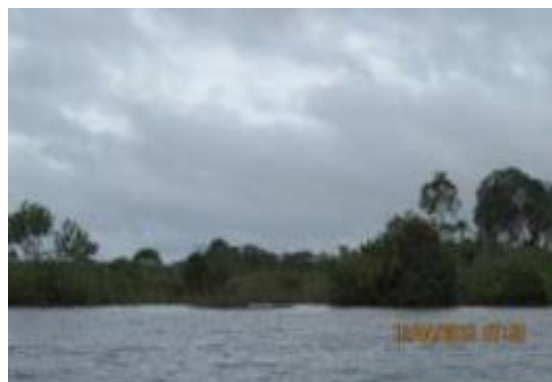
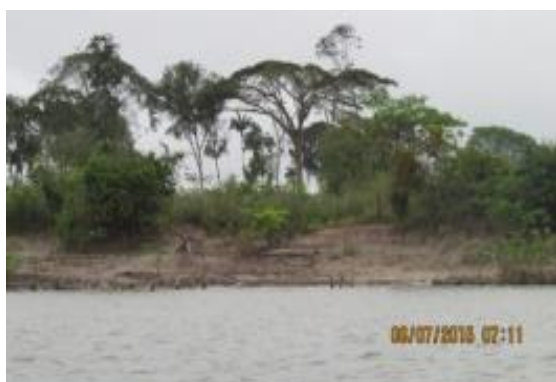
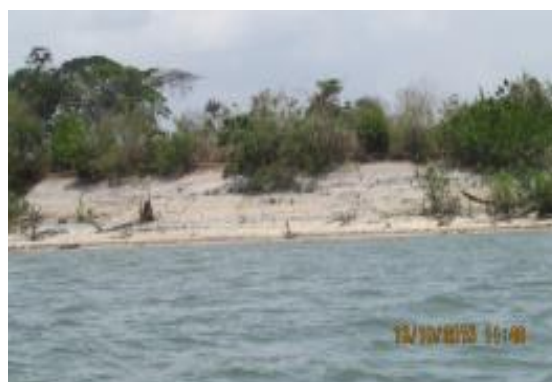
Figura 10.3 - 9 – Vista geral do Ponto AI05 nas quatro inspeções trimestrais realizadas em 2015 – próximo à área urbana de Altamira.

O monitor no ponto AI05 (localizado na área urbana de Altamira - **Anexo 10.3 - 1**) foi instalado em novembro de 2012 (inspeção trimestral 03), sendo que o mesmo não foi mais encontrado (removido pela força da água ou por moradores da região) a partir da inspeção realizada em janeiro de 2014 (inspeção trimestral 08). Nas inspeções realizadas em 2015 (**Figura 10.3 - 9**), não foram observadas alterações significativas, a não ser a maior ou menor exposição do talude devido ao rebaixamento ou aumento da lâmina de água, natural de cada período. Após o enchimento e estabilização da lâmina de água do Reservatório do Xingu, será possível avaliar a necessidade ou não de reinstalação de novo monitor.

Conforme descrito nos relatórios consolidados anteriores, ressalta-se que nesse ponto foi coletada amostra indeformada para ensaios laboratoriais de caracterização de solo (classificada como de alto nível de erodibilidade). Os materiais pedogenéticos típicos dos neossolos flúvicos, relativos à amostra AI-05, são os que mais poderão apresentar fenômenos geotécnicos relativos à erodibilidade da camada superficial terrosa por ação pluviométrica (não se considerou aqui o efeito superposto, e agravante, de erosão por ação de arraste fluvial ou de impacto de ondas). Portanto, a continuidade do monitoramento deste ponto, durante as inspeções trimestrais, é importante no âmbito do presente Programa.

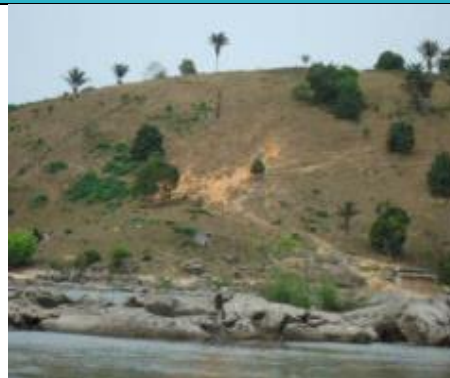
Inspeção Trimestral 2 (agosto/2012 - vazante): Observa-se apenas mudança da vegetação e o aparecimento de uma “praia” de blocos rochosos pelo rebaixamento do nível do rio. O risco geotécnico permanece o mesmo neste ponto, como em todos os outros casos semelhantes avaliados.

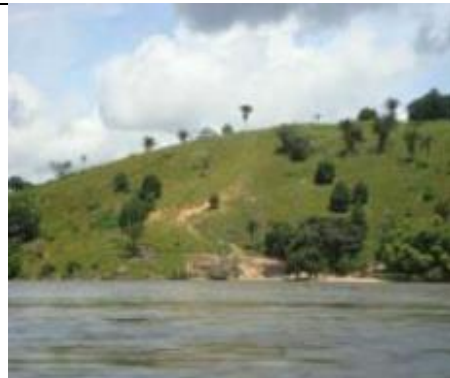
Inspeção Trimestral 5 (maio/2013 - cheia): Área não apresenta potencialidade a instabilizações. Nota-se o início do rebaixamento do nível do rio Xingu.

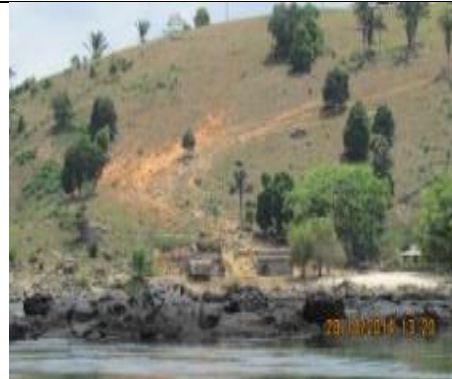
Inspeção Trimestral 11 (outubro/2014 - seca): Área potencialmente estável. Nota-se diminuição da vegetação na encosta e maior exposição das rochas próximas à margem, devido ao rebaixamento do nível do rio Xingu. Pouca diferenciação de características em relação às visitas anteriores em épocas similares.

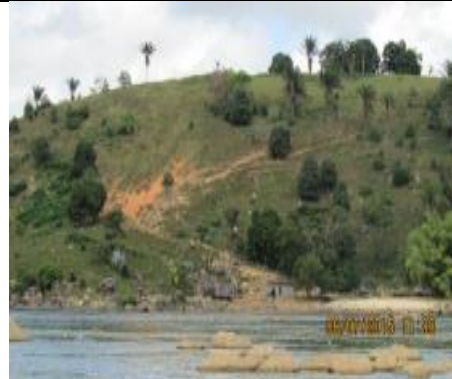
Inspeção Trimestral 14 (julho/2015 - vazante): Área aparentemente estável. Diminuição do nível do rio, com o aumento da exposição dos blocos rochosos na base do morro.

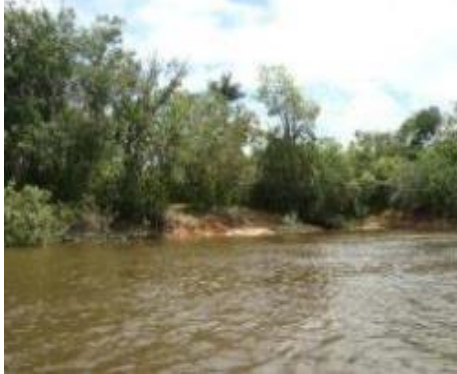
<p>Inspeção Trimestral 4 (fevereiro/2013 - enchente): Só foi observada redução da zona de praia devido ao aumento do nível do rio.</p>

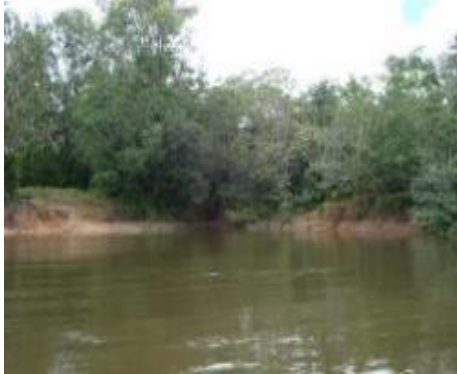
<p>Inspeção Trimestral 5 (maio/2013 - cheia): Área sem alterações perceptíveis em relação às vistorias anteriores.</p>

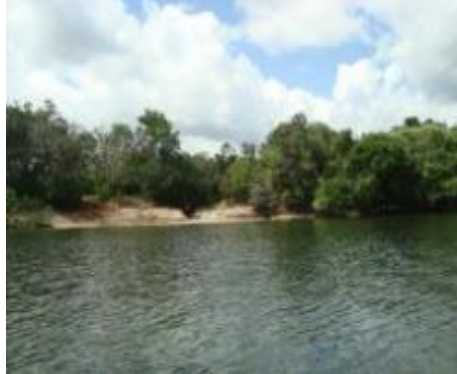
<p>Inspeção Trimestral 6 (agosto/2013 - vazante): Aumento da zona de praia devido à redução do nível do rio Xingu.</p>

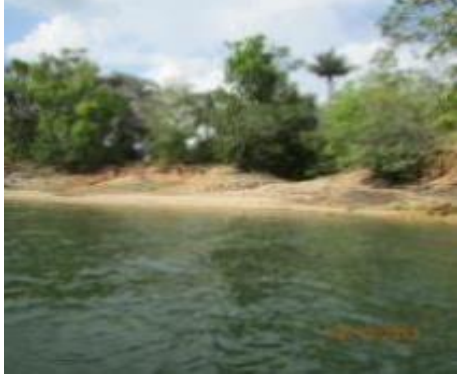
<p>Inspeção Trimestral 7 (outubro/2013 - seca): Aumento da zona de praia devido à redução de nível do rio Xingu. Semelhante aos casos exemplificados anteriormente, sem mudanças perceptíveis do risco geotécnico original.</p>

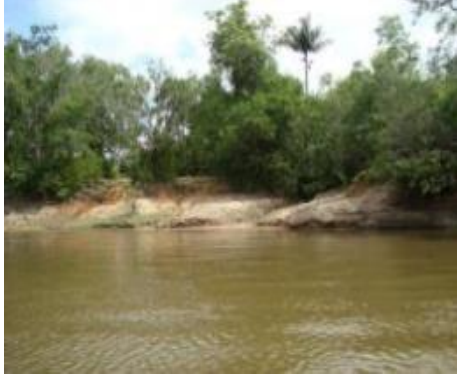
<p>Inspeção Trimestral 8 (janeiro/2014 - enchente): Redução da zona de praia devido à elevação do nível do rio Xingu.</p>

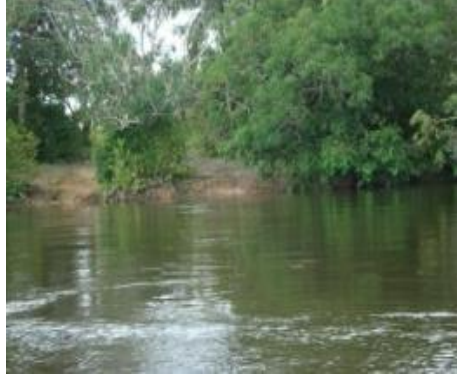
<p>Inspeção Trimestral 9 (abril/2014 - cheia): Área potencialmente estável. Menor exposição do talude e da zona de praia devido à elevação do nível do rio Xingu.</p>

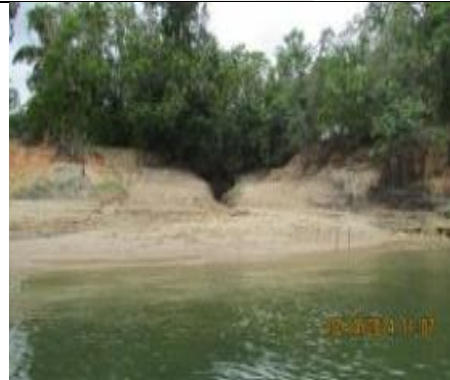
Inspeção Trimestral 11 (outubro/2014 - seca): Área aparentemente estável. Devido ao rebaixamento do nível do rio observa-se maior exposição do talude em relação à vistoria anterior. Novamente, pouca diferenciação de características em relação às visitas anteriores em épocas similares.

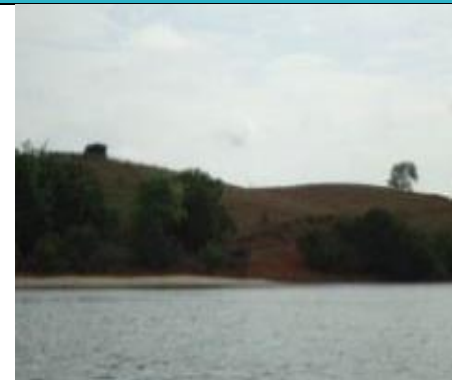
Inspeção Trimestral 3 (novembro/2012 - seca): Não foram observadas alterações em comparação à inspeção anterior.

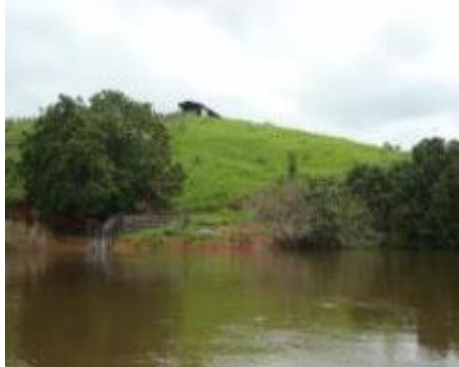
Inspeção Trimestral 4 (fevereiro/2013 - enchente): Foi observada redução da zona de praia devido ao aumento do nível do rio.

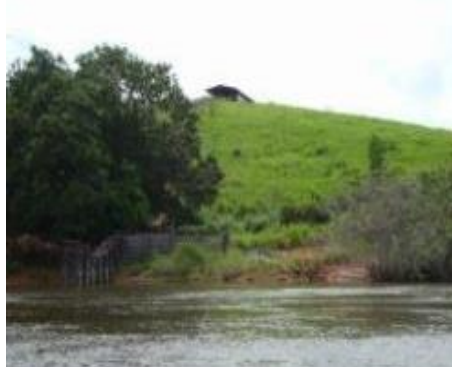
Inspeção Trimestral 5 (maio/2013 - cheia): Área estável e sem grandes mudanças em relação às situações anteriores. Notar pequena modificação da densidade arbustiva ao lado direito da foto.

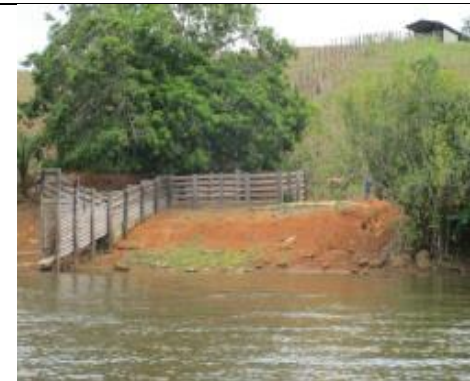
Inspeção Trimestral 12 (janeiro/2015 - enchente): Área aparentemente estável. Pouca diferenciação de características em relação às visitas anteriores em épocas similares.

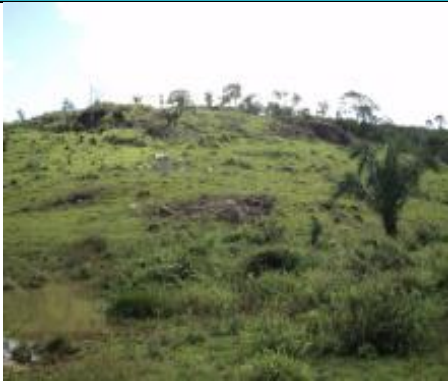
Inspeção Trimestral 1 (maio/2012 - cheia): Encosta vegetada (pasto) com matacões residuais de rocha do embasamento cristalino quartzo-feldspática na superfície, com possível processo de risco geotécnico associado ao rolamento de matacões.

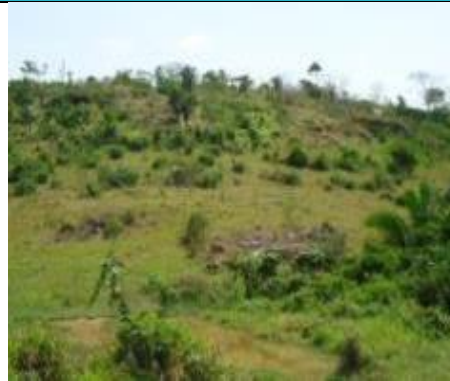
Inspeção Trimestral 2 (agosto/2012 - vazante): Há perceptível mudança na cobertura vegetal nos casos comparados, sem haver, no entanto, qualquer mudança de origem geotécnica, ou seja, ao aparecimento de processos relacionados à erosão, ao rolamento de blocos na encosta.

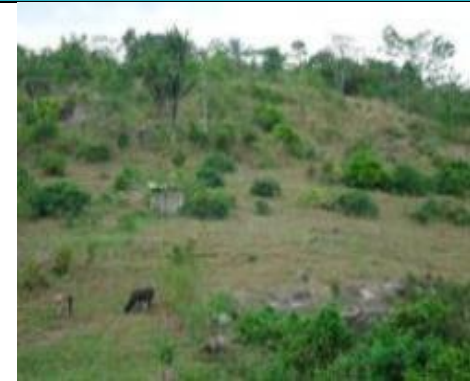
Inspeção Trimestral 3 (novembro/2012 - seca): Não foram observadas alterações em comparação à inspeção anterior.

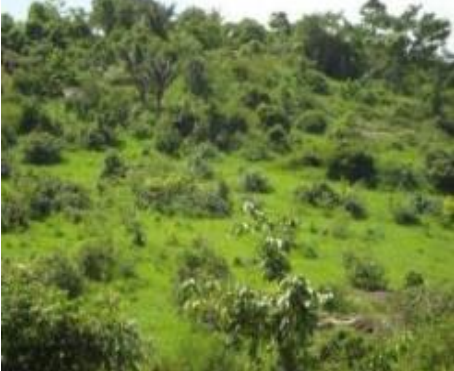
<p>Inspeção Trimestral 8 (janeiro/2014 - enchente): Área estável, sem mudança de risco geotécnico.</p>	  <p>Inspeção Trimestral 9 (abril/2014 - cheia): Área estável, sem mudança de risco geotécnico.</p>

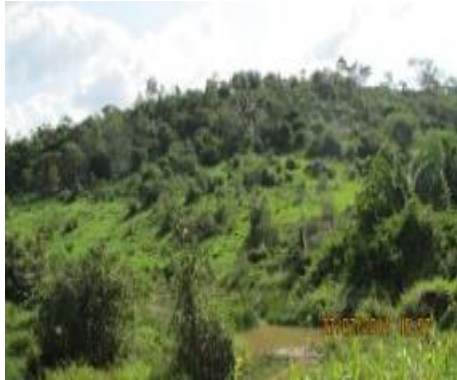
Inspeção Trimestral 10 (julho/2014 - vazante): Área estável, sem mudança de risco geotécnico.

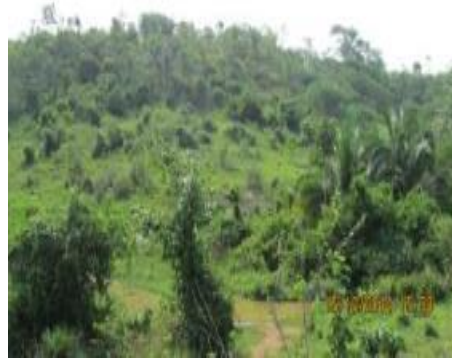
Inspeção Trimestral 11 (outubro/2014 - seca): Área sem alterações. Em suma, pouca diferenciação de características em relação às visitas anteriores em épocas similares.

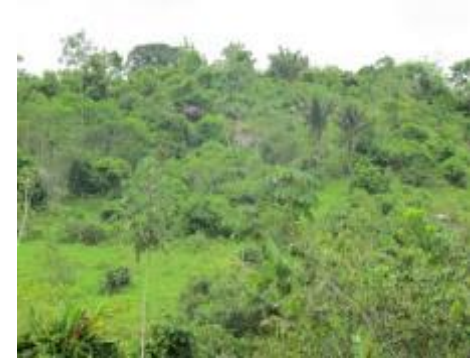
Inspeção Trimestral 12 (janeiro/2015 - enchente): Área sem alterações. Em suma, pouca diferenciação de características em relação às visitas anteriores em épocas similares.

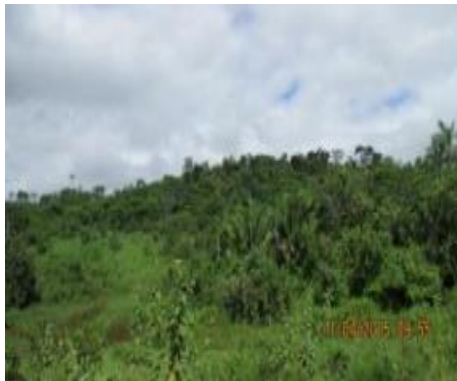
Inspeção Trimestral 13 (abril/2015 - cheia): Área sem alterações. Em suma, pouca diferenciação de características em relação às visitas anteriores em épocas similares.

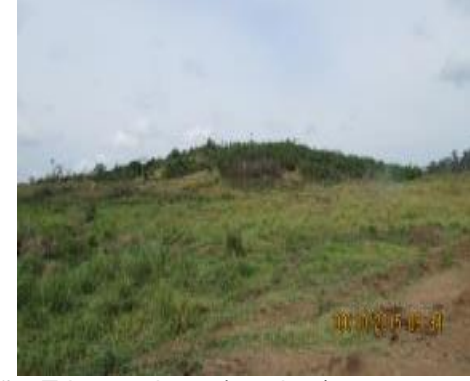
Inspeção Trimestral 15 (outubro/2015 - seca): Área sem alterações significativas em relação à inspeção de julho/2015.

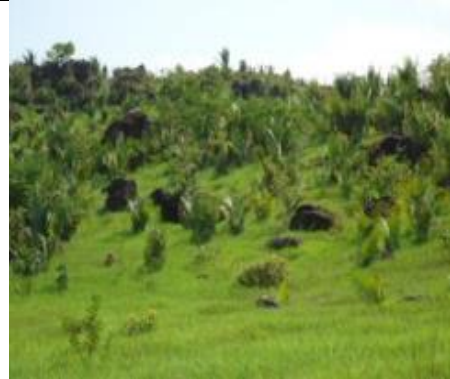
Inspeção Trimestral 2 (agosto/2012 - vazante): Encosta vegetada, com matacões residuais de rocha cristalina, houve um aumento na densidade de vegetação.

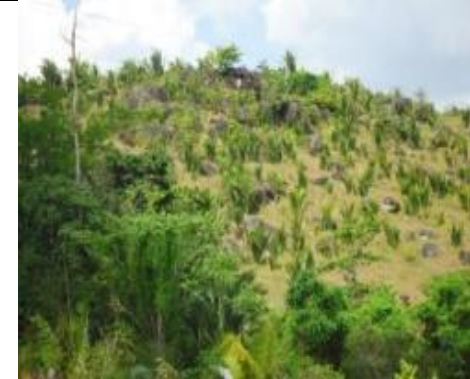
Inspeção Trimestral 3 (novembro/2012 - seca): Área estável, sem alterações.

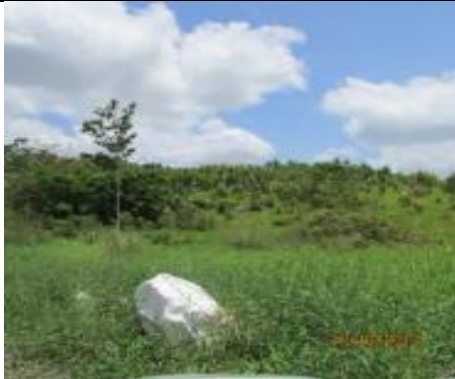
Inspeção Trimestral 7 (outubro/2013 - seca): Área aparentemente estável.

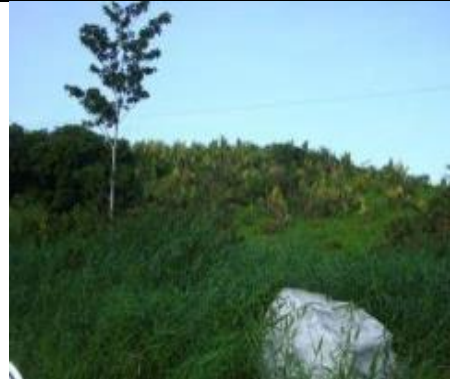
Inspeção Trimestral 8 (janeiro/2014 - enchente): Área aparentemente estável. Nota-se um adensamento na cobertura vegetal.

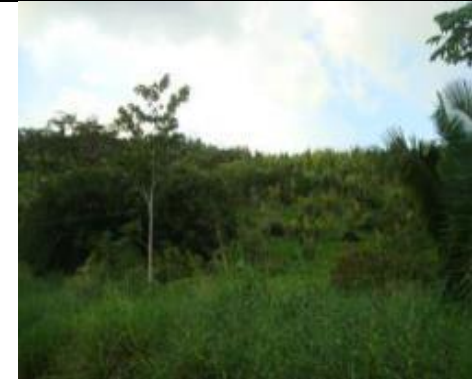
Inspeção Trimestral 9 (abril/2014 - cheia): Área aparentemente estável.

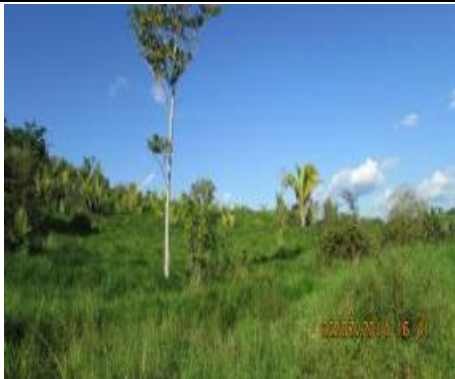
Inspeção Trimestral 10 (julho/2014 - vazante): Área aparentemente estável.

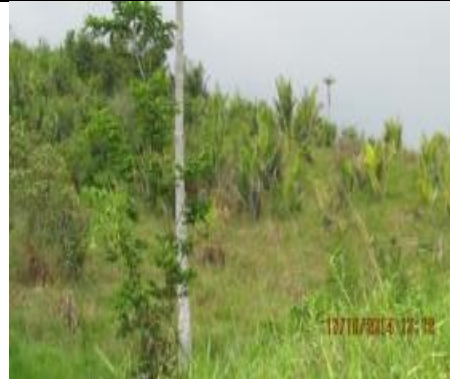
Inspeção Trimestral 11 (outubro/2014 - seca): Área aparentemente estável.

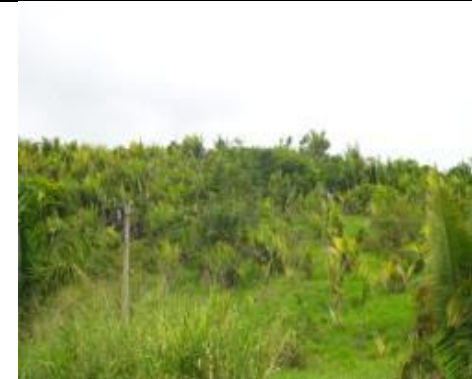
Inspeção Trimestral 12 (janeiro/2015 - enchente): Área aparentemente estável.

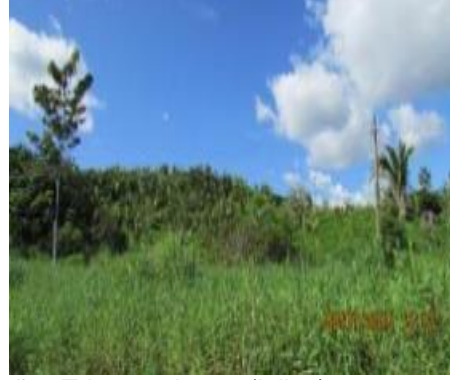
Inspeção Trimestral 13 (abril/2015 - cheia): Área aparentemente estável, mostrando Pouca diferenciação em relação a visitas anteriores.

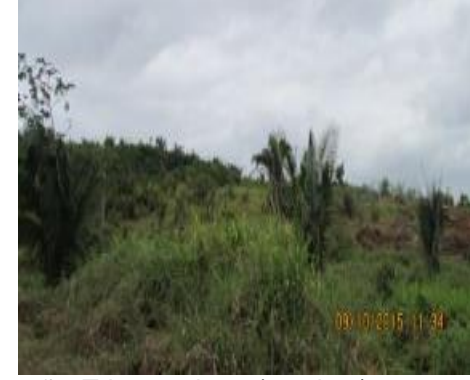
Inspeção Trimestral 14 (julho/2015 - vazante): Área estável.
