VISTORIA GEOTÉCNICA DOS TALUDES MARGINAIS DO RESERVATÓRIO DA UHE CANA BRAVA

**Relatório Técnico
Monitoramento Junho/2013**

TRACTEBEL ENERGIA SA.

Monitoramento geotécnico dos taludes marginais do reservatório da UHE Cana Brava		2
Relatório Semestral 2 – Campo junho/2013 – UHE CANA BRAVA		AR 673/13 Outubro/2013

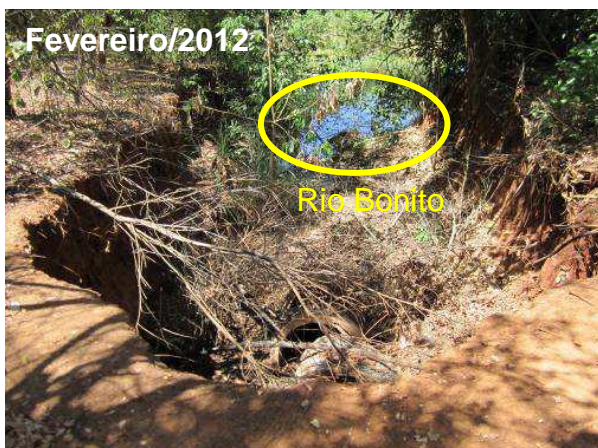
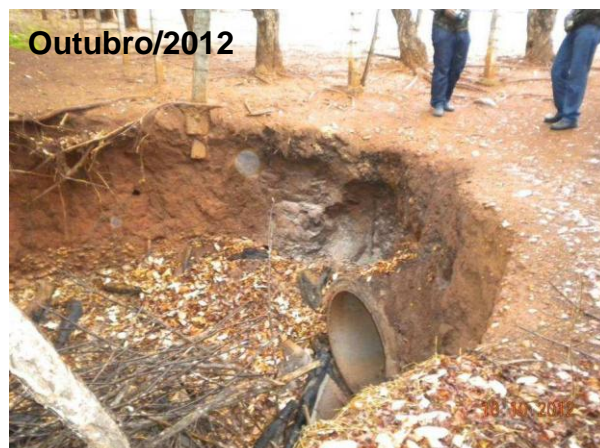
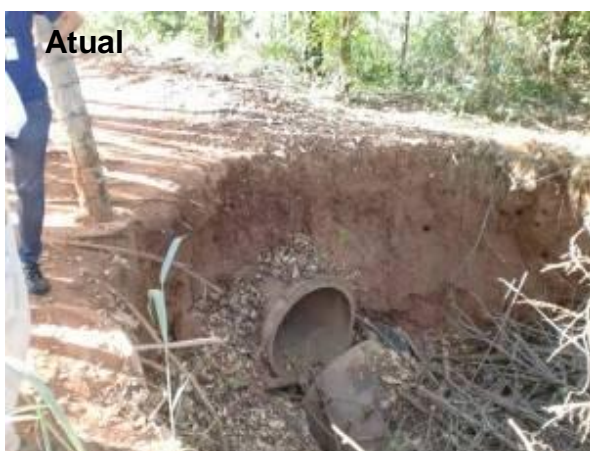
Foto 7.1.1-1 – Ponto C1 (antigo Ponto 3). Cabeceira da erosão na margem esquerda do rio Bonito próximo a ETE, onde há o deságue da rede pluvial da Vila de Furnas.

Nota-se que as tubulações da rede pluvial estão destruídas, e com isto formou-se esta erosão pelo indisciplinamento das águas pluviais. De acordo com as fotos não houve um aumento significativo em relação ao seu tamanho.

Neste caso, é necessário arrumar estas tubulações para que o sistema de drenagem das águas pluviais seja eficiente, levando até o rio de forma ordenada as águas vindas das ruas. Devido ao local já apresentar erosão, será necessário também inserir mantas geotêxtil no intuito de controlar este processo. Cabe ressaltar que estas medidas são responsabilidade do Poder Público Municipal.

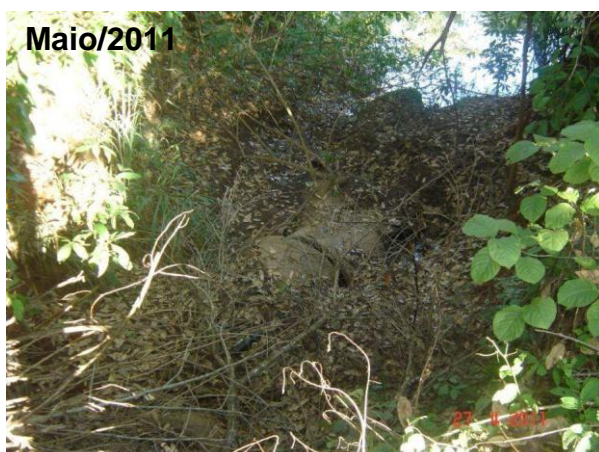
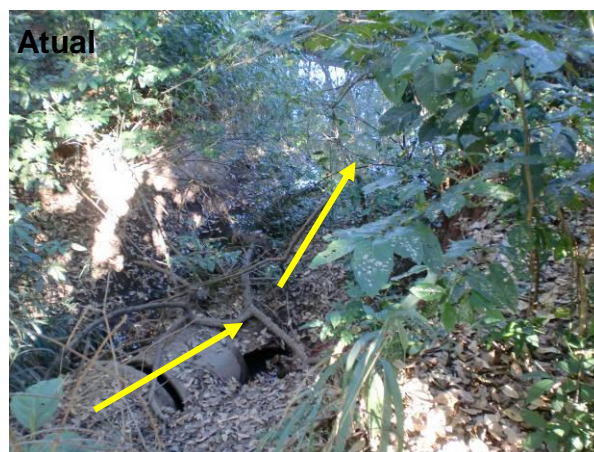
A Foto 7.1.1-2 mostra a porção inferior da erosão do Ponto C1, que termina na margem do rio Bonito. Nota-se as tubulações dispostas de forma inadequada, e do caminhamento das águas superficiais pluviais até o rio (setas amarelas), causando o assoreamento deste.

Foto 7.1.1-2 – Ponto C1 (antigo Ponto 3). Parte final da erosão, já na confluência com o rio Bonito. Nota-se que a construção da rede de drenagem pluvial não foi concluída, causando o carreamento de sedimentos para o rio (setas amarelas).

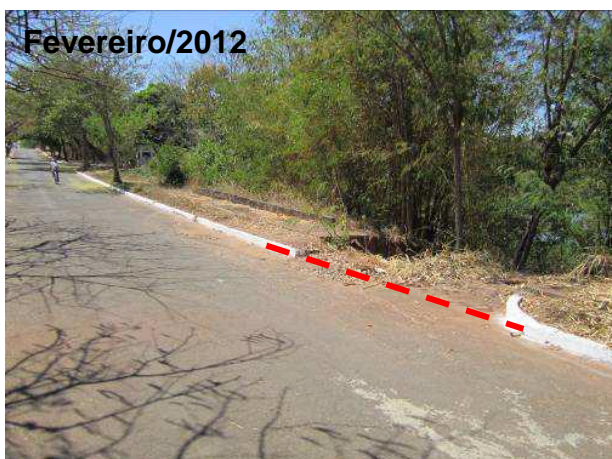
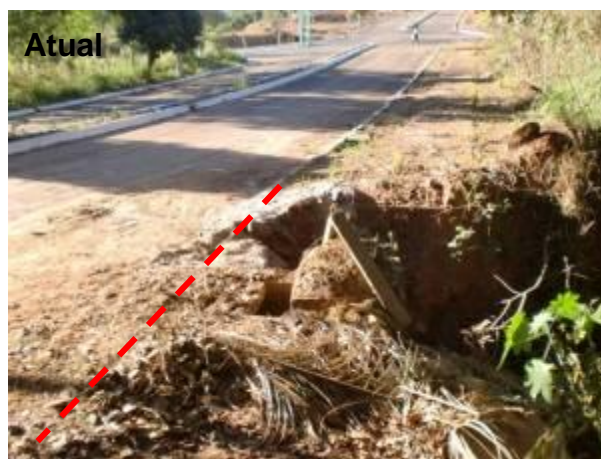
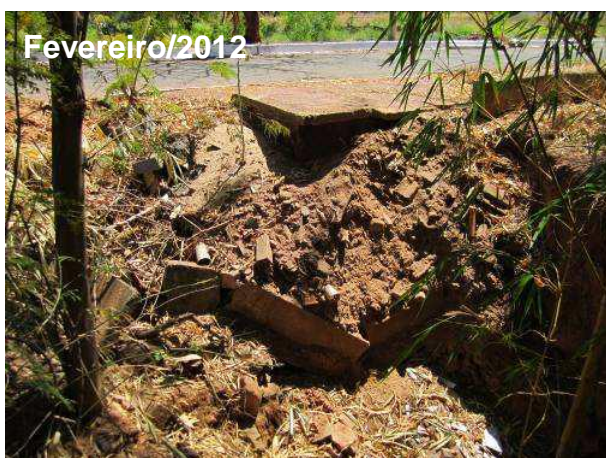
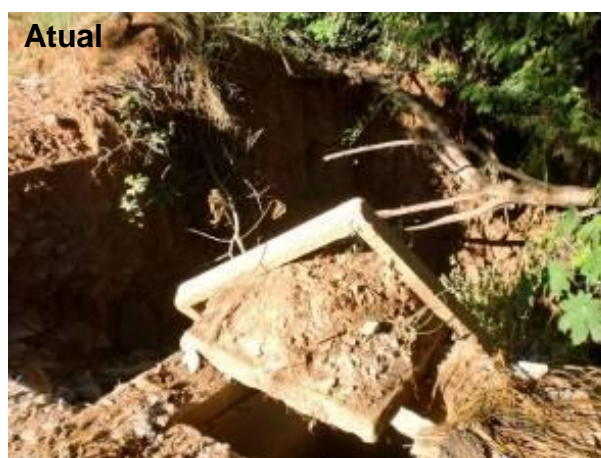
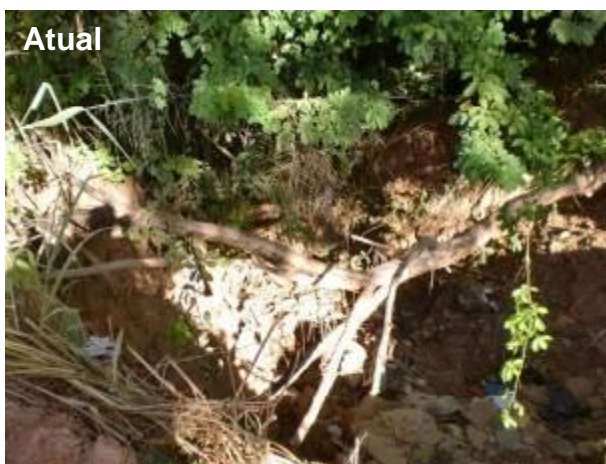
O Ponto C3 (antigo Ponto H) refere-se a uma antiga galeria pluvial destruída, localizada na Avenida Pernambuco, na Vila de Furnas (Foto 7.1.1-4).

Foto 7.1.1-4 – Ponto C3 (Antigo Ponto H). Erosão na galeria pluvial da Av. Pernambuco, na Vila de Furnas. Nota-se que houve um aumento da erosão que destruiu a calçada e já atingiu a via asfaltada (destaque em vermelho).

De fevereiro/2012 para junho/2013 teve um significativo aumento de tamanho e profundidade desta erosão, provavelmente devido ao período de chuvas. Nota-se pontos com lixo.

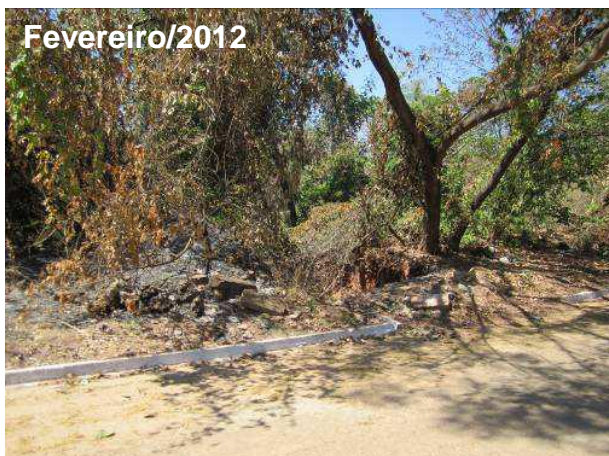
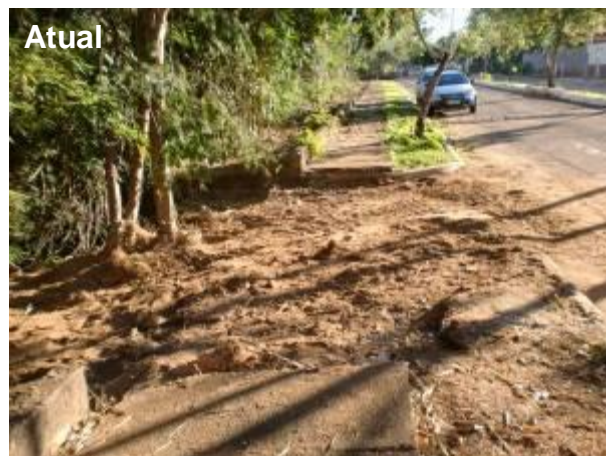
As Fotos 7.1.1-5 e 6 apresentam o Ponto C4 (antigo Ponto I) que também se refere a uma antiga galeria pluvial, que se localiza na Avenida do Contorno. Neste local houve uma tentativa de contenção deste processo erosivo, pela Prefeitura, por meio de aterramento, o que não funcionou, gerando apenas mais sedimento para o rio Bonito.

Foto 7.1.1-5 – Ponto C4 (antigo Ponto I). Localiza-se na margem esquerda do rio Bonito. Erosão em antiga galeria pluvial, com tentativa de aterramento para contenção.

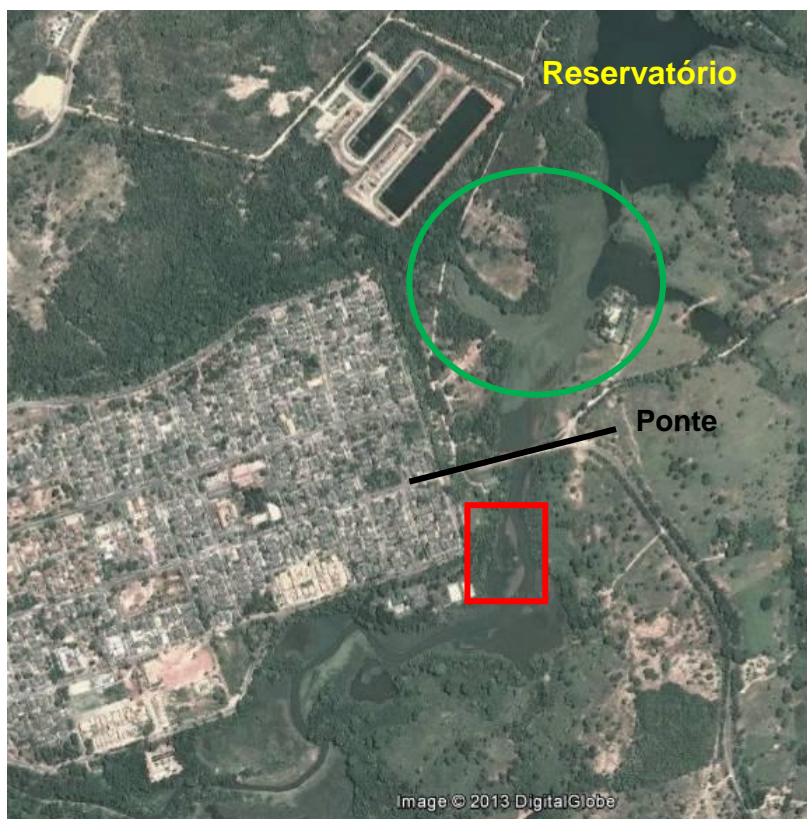
A Figura 7.1.1-2 mostra na imagem de satélite (Google Earth, 2013) a localização deste depósito de sedimento, que hoje encontra-se consolidado e com vegetação.

Figura 7.1.1-2 – Localização do banco de sedimentos no rio Bonito (destaque em vermelho) a montante da ponte, e das macrófitas aquáticas (destaque em verde) a jusante da ponte, indo em direção ao reservatório (Google Earth, 2013, sem escala).

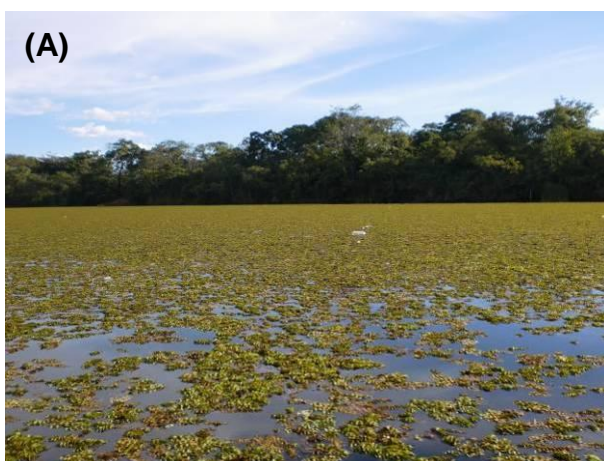
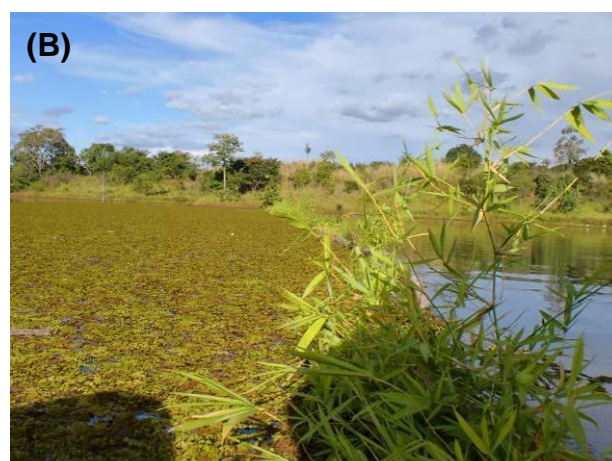
Foto 7.1.1-9 – (A) Macrófitas aquáticas no interior do reservatório; **(B)** barreira feita de bambu para tentar conter a entrada destas algas no reservatório.

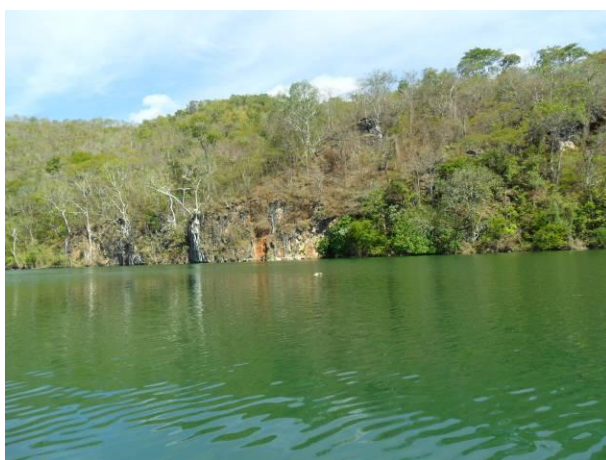
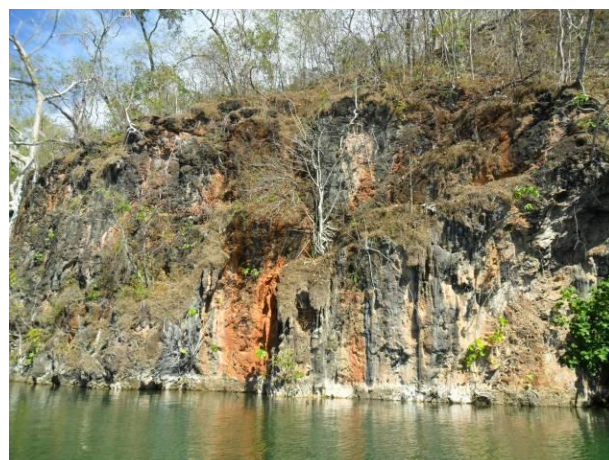
Foto 7.1.2-1 – Ponto SN11. Ponto localizado no começo da Serra da Bibiana, com formação de rochas calcárias.

Assim, a queda de blocos é um processo natural, sendo de difícil monitoramento visual, uma vez que ocorre repentinamente.

Neste caso, na próxima vistoria será feita uma análise com mais afinco para checar a necessidade ou não da instalação de possíveis placas de sinalização, para alertar quanto a possíveis quedas de blocos. Diante disto, estes pontos serão retirados dos próximos relatórios, já que não apresentam nenhuma interferência no reservatório.

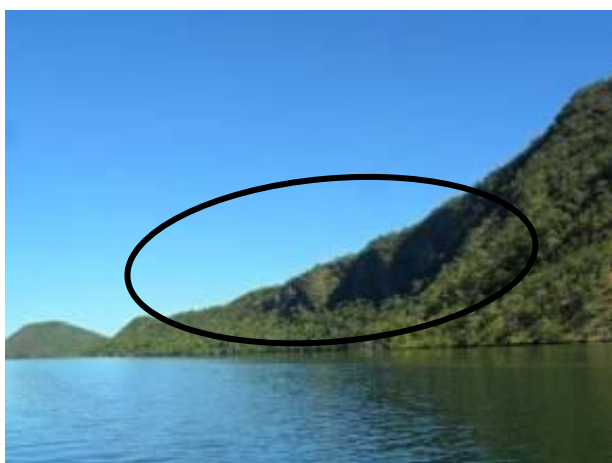
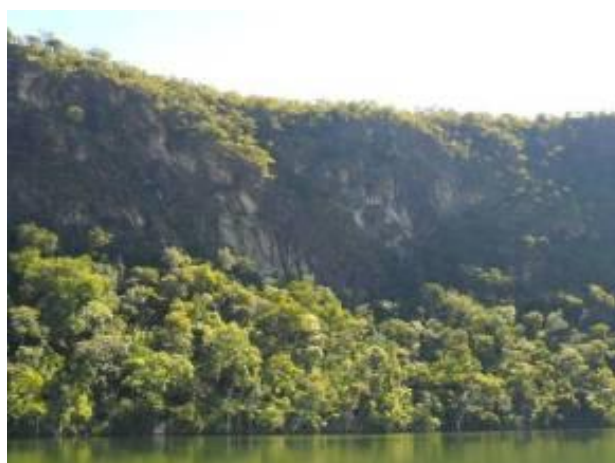
Foto 7.1.2-2 – Ponto SC5 (antigo Ponto 14). Localizado no contraforte da Serra da Bibiana, na margem direita do rio Tocantins. Caracteriza-se por escarpas em rochas calcárias e cones de cólvio/tálus na meia-encosta e base da vertente.

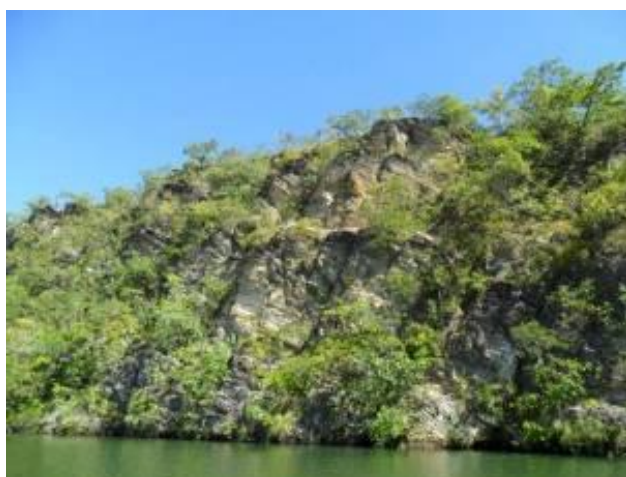
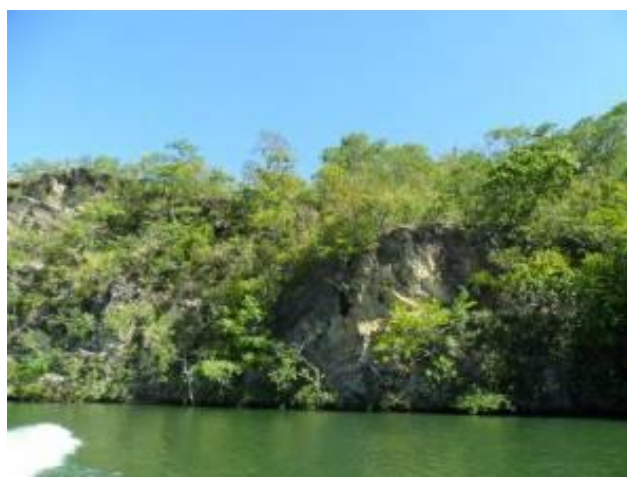
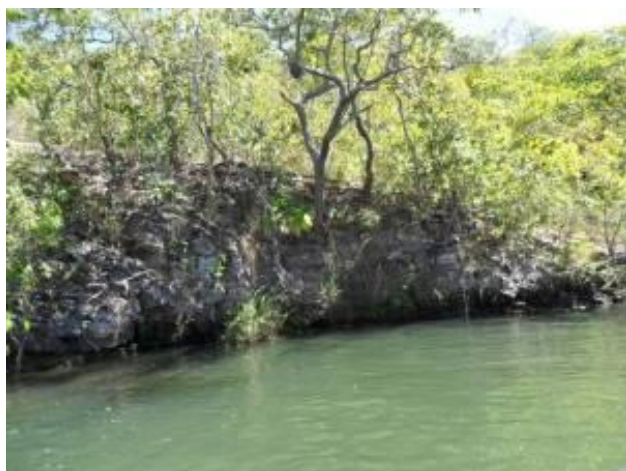
Foto 7.1.2-3 – Ponto SS1 (antigos Pontos 23 e 24). Este local apresenta um extenso paredão escarpado de rochas quartzíticas.

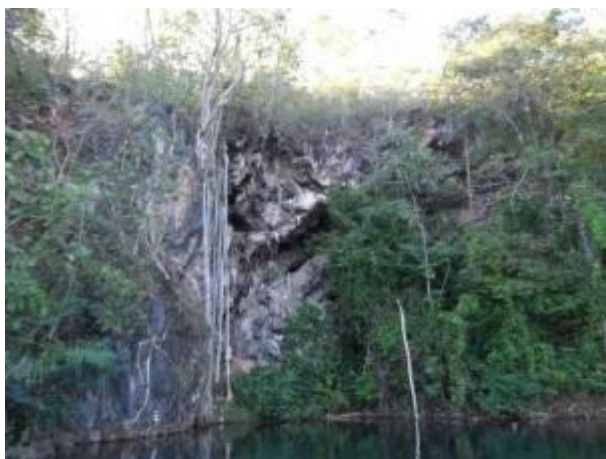
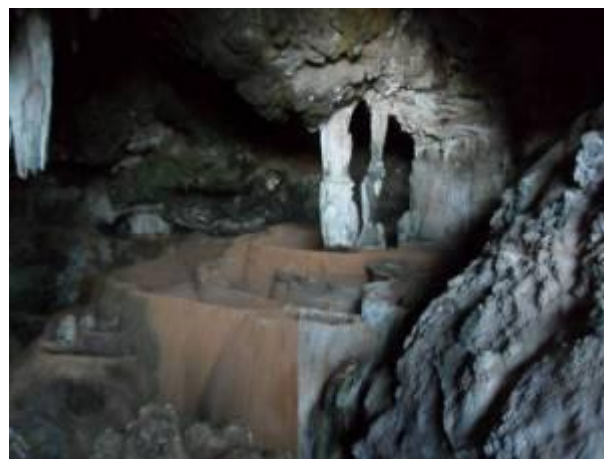
Outros dois pontos, SC3 (antigo P12) e SC4 (antigo P13), referentes a Gruta da Bibiana e ao Sítio Arqueológico, respectivamente, também serão retirados dos próximos relatórios, já que se configuram por um local de beleza cênica e não de riscos ao reservatório. Ressalta-se que a caverna está estável, e não tem influência do reservatório, cuja cota mais alta (NA) não alcança a entrada da caverna, assim como no sítio arqueológico.

Foto 7.1.2-4 – Ponto SC3 (antigo Ponto 12). Gruta da Bibiana Este ponto se caracteriza por uma encosta rochosa escarpada na margem direita do reservatório, formada por rocha calcária com desenvolvimento de ampla e complexa caverna de grande atratividade e beleza, apresentando em seu interior um variado conjunto de formas e ornamentações, como espeleotemas e travertino.

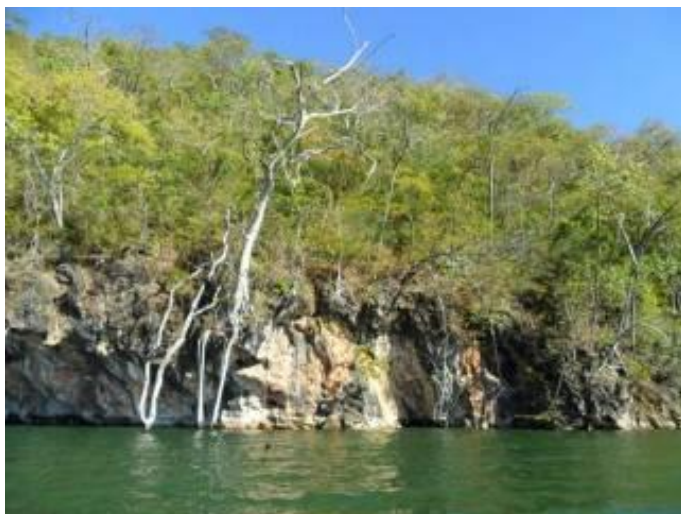
Foto 7.1.2-5 – Ponto SC4 (antigo Ponto 13). Localizado na margem esquerda do rio Tocantins na Serra da Bibiana referente ao Sítio Arqueológico. No Sítio Arqueológico ocorre o afloramento de rocha carbonática em margem escarpada e pontos de quartzito. Apresenta cores variegadas, com cavidades de dissolução, com formação de caverna, localmente com talude negativo (mergulho aparente contrário ao leito do rio), NA um pouco abaixo do piso da caverna, extensão ao longo da margem de, aproximadamente 70 metros.

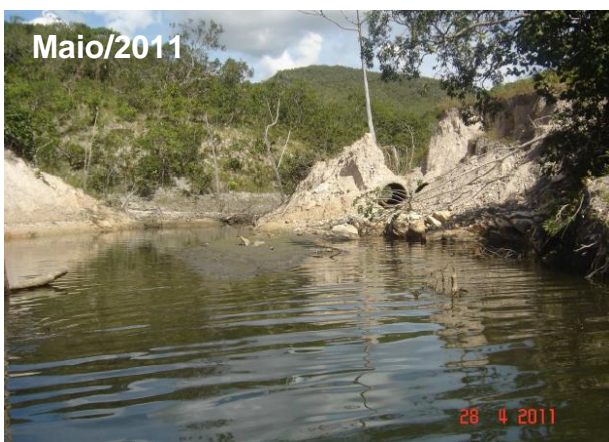
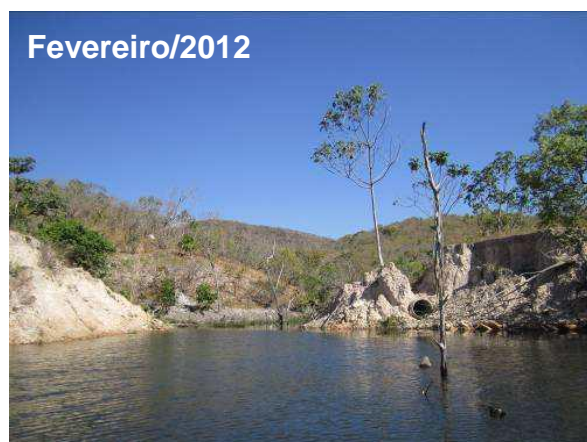
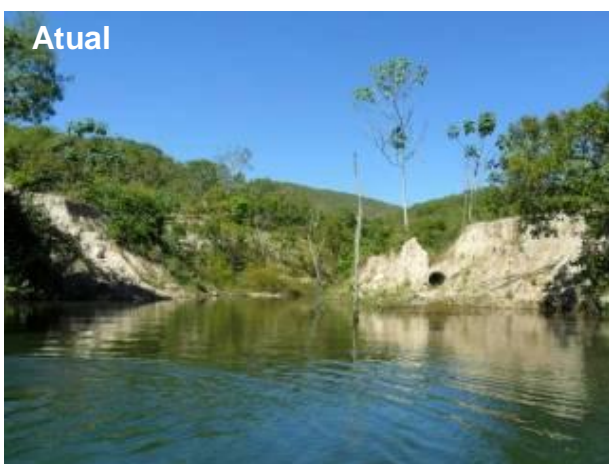
porém houve um aumento da regeneração natural da vegetação nativa (Foto 7.1.3-1).

Foto 7.1.3-1 – Ponto SS2 (antigo Ponto 21). Este ponto se refere a ruptura do aterro de uma estrada, causada pela baixa capacidade de vazão dos bueiros que provocou a erosão dos taludes e assoreamento no reservatório. De acordo com as fotos temporais não foi identificado nenhuma evolução em termos de erosão, e sim de aumento de vegetação.

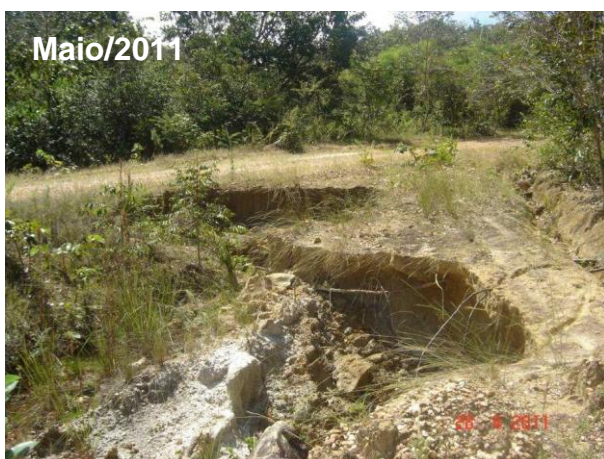
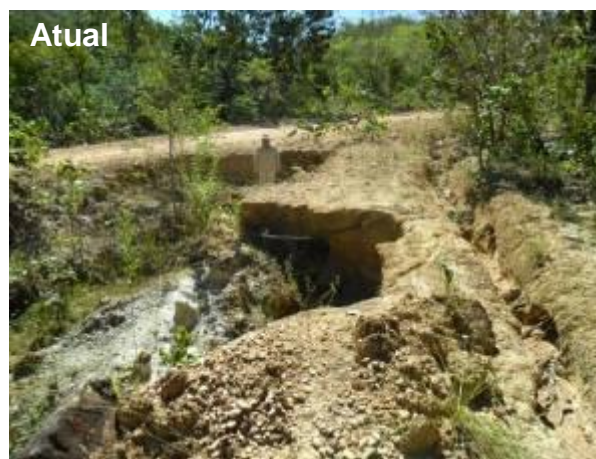
Foto 7.1.3-4 – Ponto SS3. Erosão nas imediações da estrada próxima a margem do reservatório. Nota-se sua profundidade, com aproximadamente 1 metro, e os sulcos causados pelo escoamento superficial das águas pluviais. Houve um aumento desta erosão desde maio de 2011.

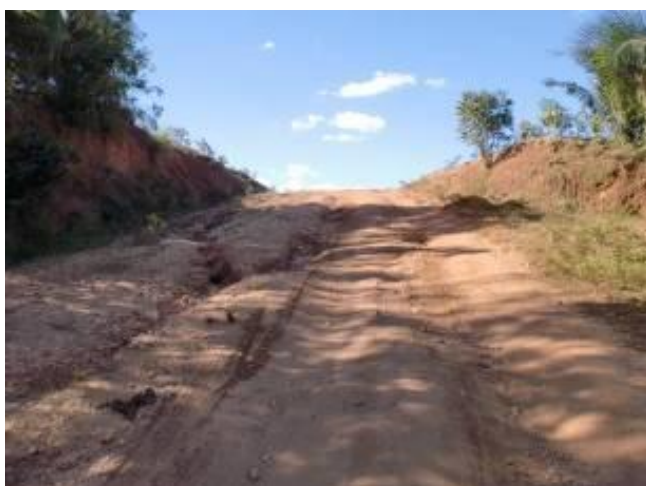
Foto 7.1.3-8 – Ponto SS4. Detalhe das erosões da Foto 7.1.3-7 que ocorrem na estrada de terra GO-132.

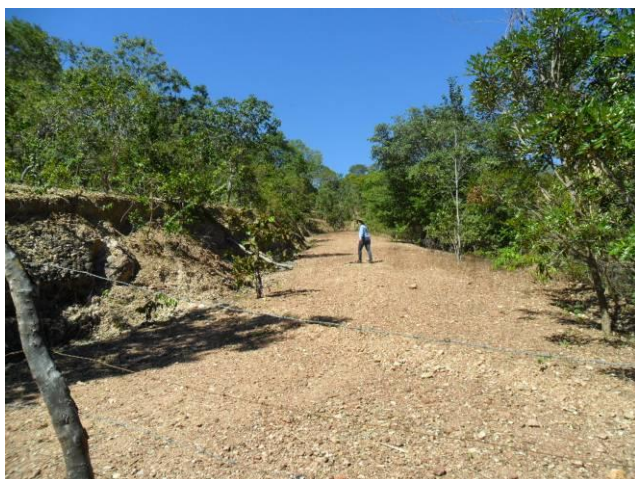
Foto 7.1.3-10 – Ponto SS5. (A) Estrada que vai até o local da balsa. **(B)** Ravinamento causado pelo escoamento superficial pluvial.

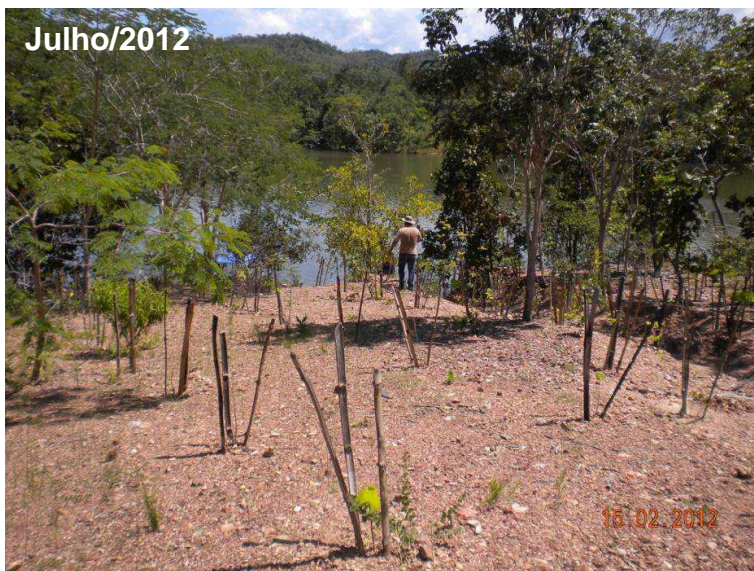
Segundo informações da Tractebel nesta área foram realizados o plantio de espécies nativas há, aproximadamente 1 ano e meio e feitos algumas barreiras no interior dos sulcos para diminuir a velocidade das águas superficiais devido a declividade do terreno (Foto 7.1.3-11).

Foto 7.1.3-11 – Ponto SS5. Foto de julho de 2012 referente ao plantio de espécies nativas reflorestadas realizada pela Tractebel.

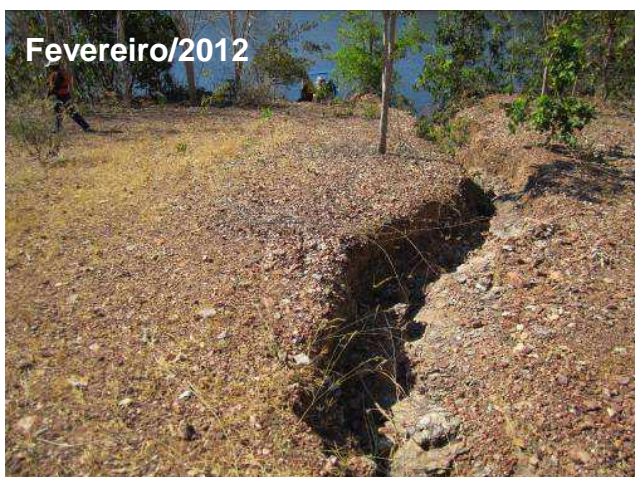
Foto 7.1.3-12 – Ponto SS5. Foto de fevereiro de 2012 e foto atual. Nota-se que houve uma recuperação desta ravina, com plantio de vegetação e construção de barreiras para diminuir a velocidade do escoamento das águas superficiais pluviais.

Nesta última vistoria foi constatada uma recuperação desta área, devido às ações de controle implantadas no local, onde os locais com ravinamento diminuíram, como mostra a Foto 7.1.3-12. No entanto, ainda é necessário seu monitoramento e, se possível, plantio de gramíneas para diminuir o carreamento de sedimentos, como também construir estruturas maiores em forma de camalhões para conter o escoamento superficial de águas pluviais devido a declividade do terreno.

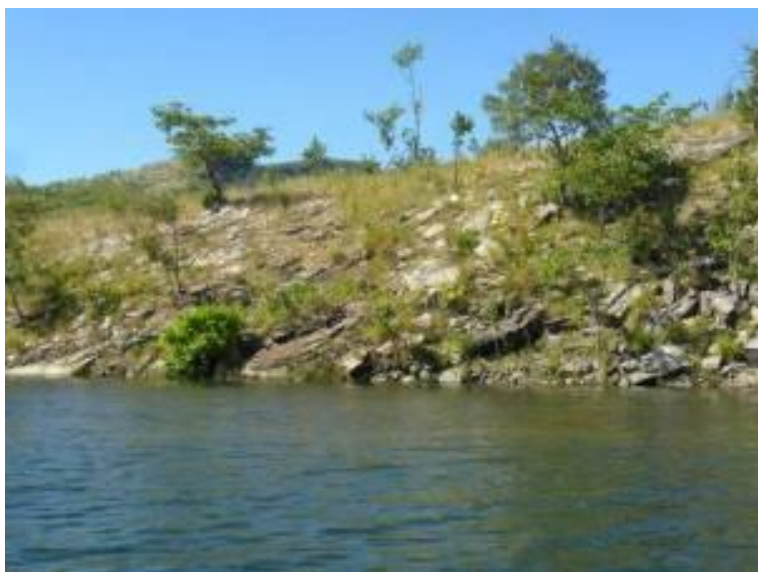
Foto 7.2.1-1 – Ao lado do Ponto SC6, ou seja, da foz do rio dos Macacos, tem-se uma encosta com afloramentos rochosos de quartzitos.

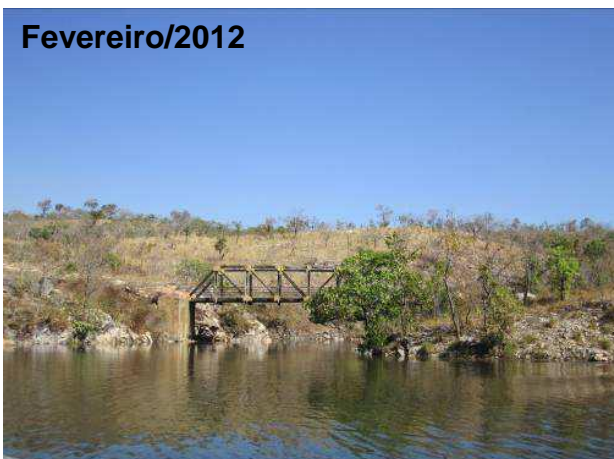
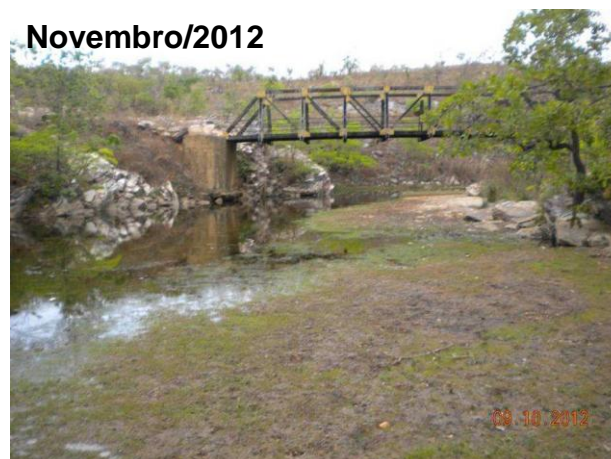
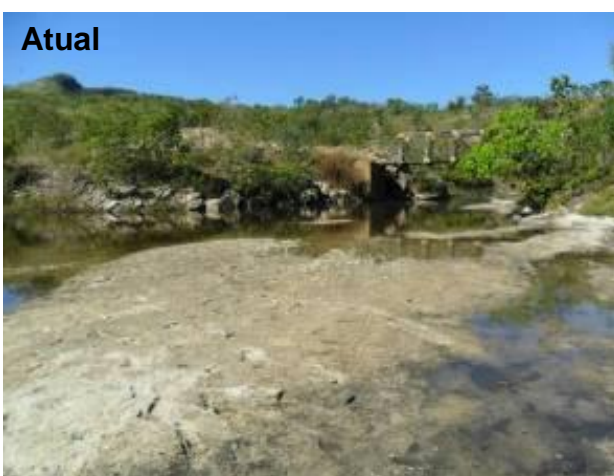
Segundo relatórios anteriores, o assoreamento neste local tem evoluído ao longo das vistorias (Foto 7.2.1-2), e este tipo de assoreamento dá-se principalmente pelas características dos solos da Serra Branca, com textura siltosa e arenosa, no qual facilitam os processos erosivos, e também pela presença de mineradoras na Serra Branca a montante do rio, o que podem causar erosões, favorecendo o assoreamento a jusante.

Foto 7.2.1-2 – Ponto SC6 (antigo Ponto 19). Refere-se a deposição em forma de leque de sedimentos na foz do rio dos Macacos vindos a montante deste, que deságua diretamente no reservatório. Nota-se para a evolução deste depósito. A foto de fevereiro de 2012 mostra o reservatório cheio, no qual encobre o banco de areia. Já em novembro de 2012 e junho de 2013 tem-se o banco de areia à mostra, devido ao NA baixo.

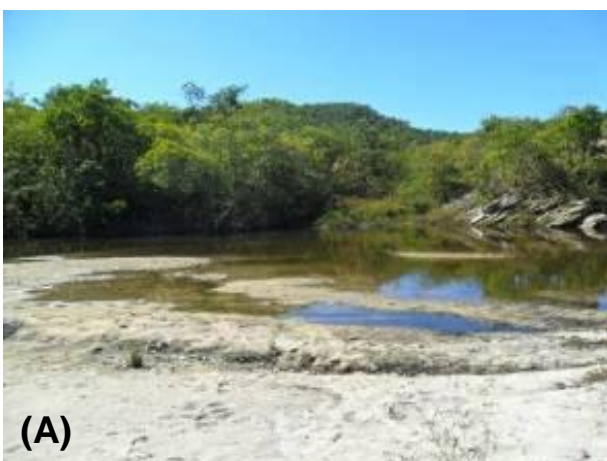
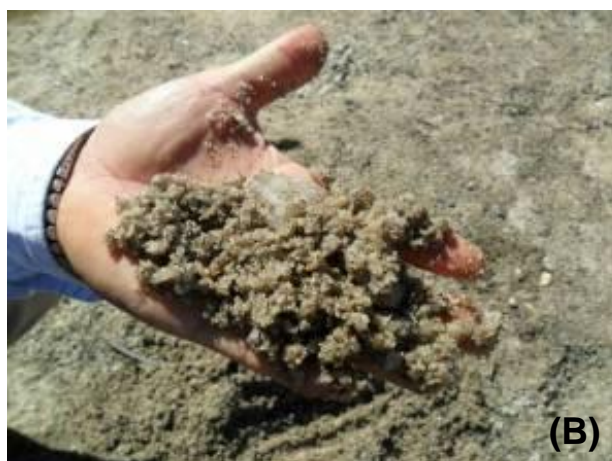
Nesta vistoria constatou-se o aumento do leque de deposição, cujos sedimentos apresentam características de areia mal selecionada e granulometria grosseira (Foto 7.2.1-3 e 4), formando um banco de areia. Em relação à encosta com afloramentos rochosos, neste local pode ocorrer deslocamento e queda de lascas destes afloramentos. No entanto, este tipo de processo não causa nenhum risco ao reservatório em termos de diminuição do volume útil.

Foto 7.2.1-3 – Ponto SC6. (A) Vista do banco de areia formado pelos sedimentos vindos do rio dos Macacos que deságua no reservatório. **(B)** Nota-se para a granulometria grosseira da areia, mal selecionada e com presença de pequenos grânulos.

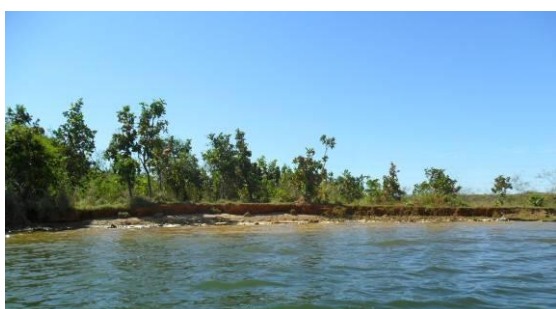
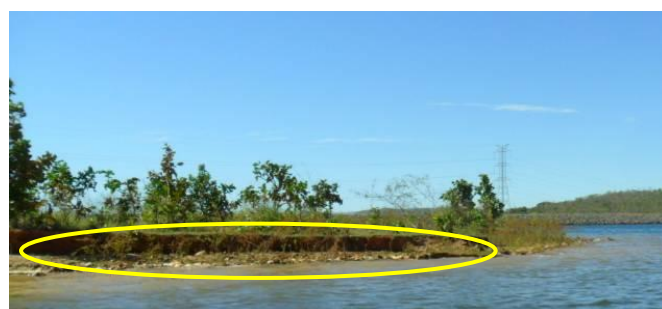
O solo nesta área possui textura argilosa, e com o embate das ondas ocorre a retirada deste material fino por solapamento, deixando a água ao redor turva, como mostra a Foto 7.2.2-1.

Foto 7.2.2-1 – Ponto SN1 - Próximo ao dique 2, com erosão por embate de ondas.

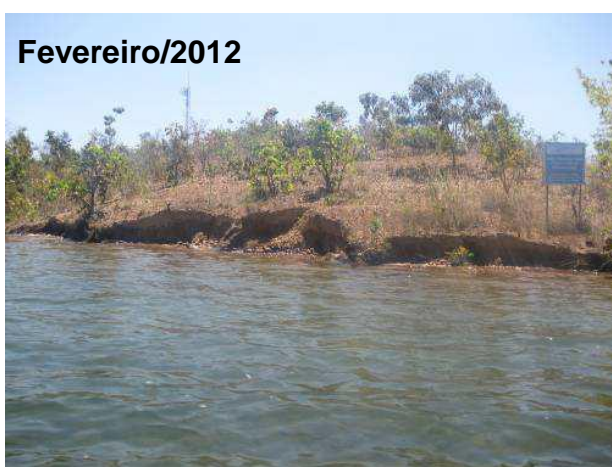
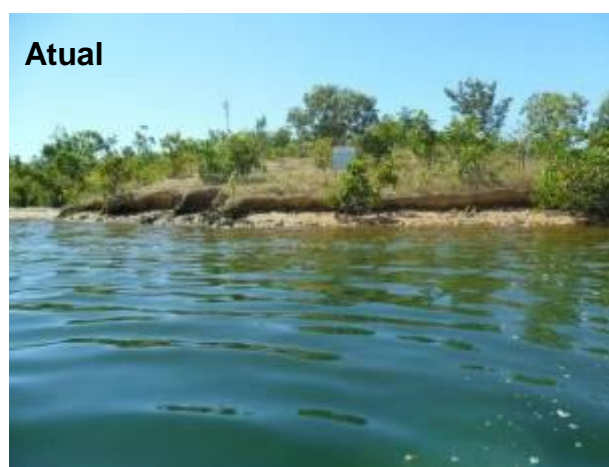
Nesta última vistoria verificou-se que não houve um avanço significativo desde fevereiro de 2012, como mostra a Foto 7.2.2-3. Neste ponto ocorrem solos litólicos, ou seja, pouco desenvolvidos, em torno de 40 cm de espessura, sob o horizonte de regolito, neste caso, o Micaxisto (Xisto alterado), Foto 7.2.2-4. Neste ponto a margem será erodida até atingir seu perfil de estabilidade, ou até encontrar o material resistente (a rocha).

Foto 7.2.2-3 – Ponto SN3 (antigo P10) - Nota-se que não houve um aumento significativo no período de fevereiro de 2012 até junho de 2013.

A extensão da área afetada é da ordem de 80 metros, sendo que, para melhoria dos aspectos visuais, segundo relatório anterior foi recomendado efetuar a proteção com aplicação de tela geossintética, enrocamento ou paliçadas em madeira tratada, acompanhado de plantio de arbustivas e gramíneas da região.

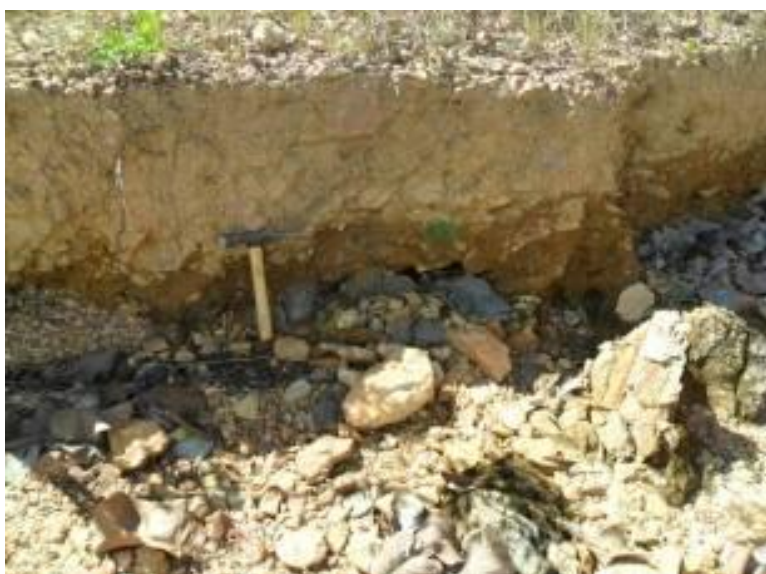
Foto 7.2.2-4 – Ponto SN3. Detalhe do solo litólico e do regolito (xisto alterado).

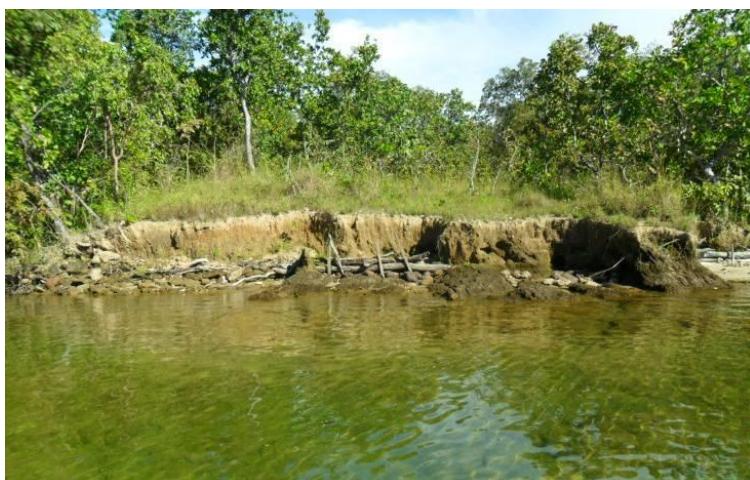
No ponto SN5 (Foto 7.2.2-6) ocorre o mesmo processo erosivo que no ponto descrito anteriormente (SN4), porém o tipo de rocha encontrado neste local é o gnaisse. O solo é proveniente da alteração deste gnaisse sendo espesso e com textura areno-siltosa. Acima deste solo encontra-se depósito coluvionar com espessura em torno de 30 a 40 cm (Foto 7.2.2-7).

Foto 7.2.2-6 – Ponto SN5. Vista do processo erosivo localizado na Ilha 75, por embate de ondas.

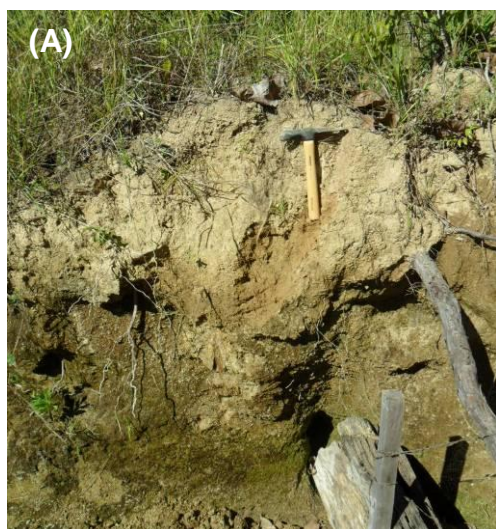
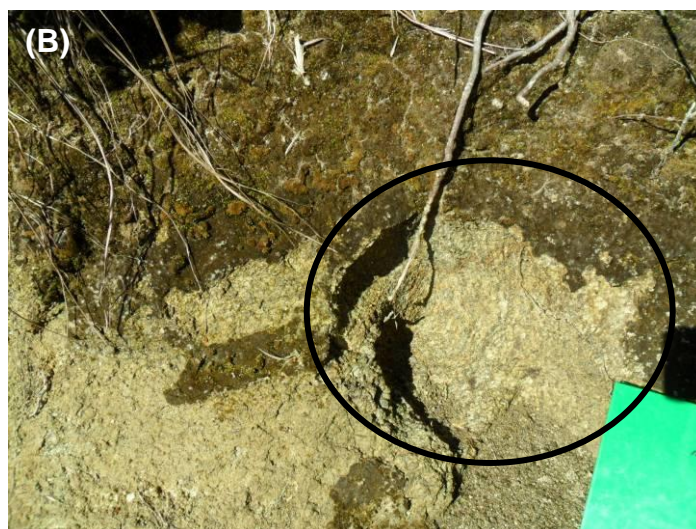
Foto 7.2.2-7 – Ponto SN5. (A) Detalhe do material coluvionar, e abaixo o solo proveniente da alteração do gnaiss com textura areno-siltosa; **(B)** Gnaiss (destaque em preto).

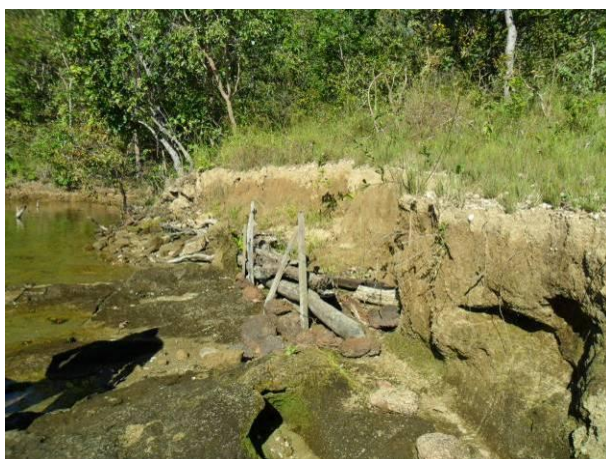
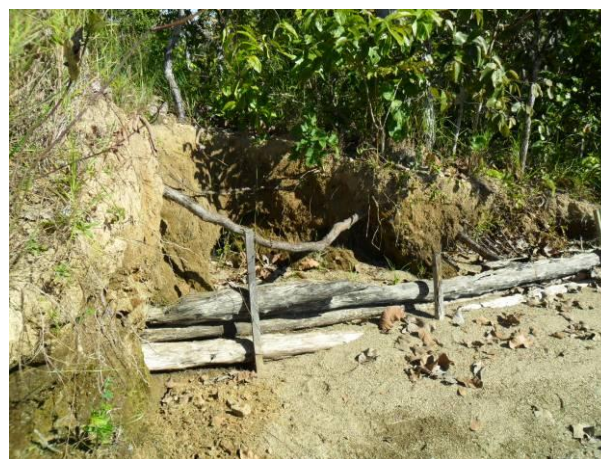
Ressalta-se que neste local houve tentativa de implantação de paliçadas com madeira para conter o processo erosivo, mas como mostram as Fotos 7.2.2-8 não obteve sucesso. Isto ocorreu, pois a erosão não atingiu seu nível de estabilidade com a elevação do NA.

Foto 7.2.2-8 – Ponto SN5. Estruturas de paliçadas em madeira para tentar conter o processo erosivo.

Neste caso, assim como no Ponto SN4, primeiro deve haver uma estabilização deste processo, e posteriormente implementar medidas de controle.

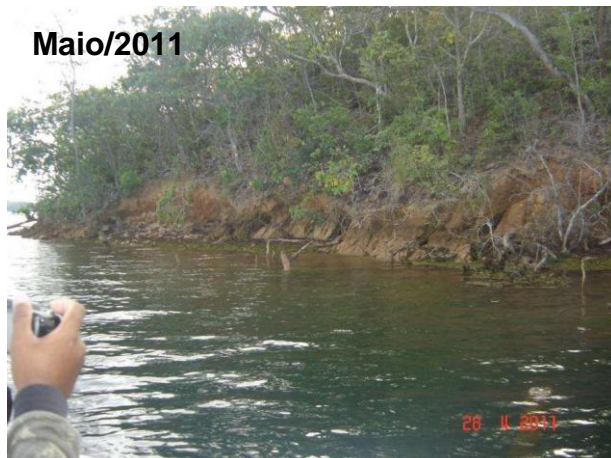
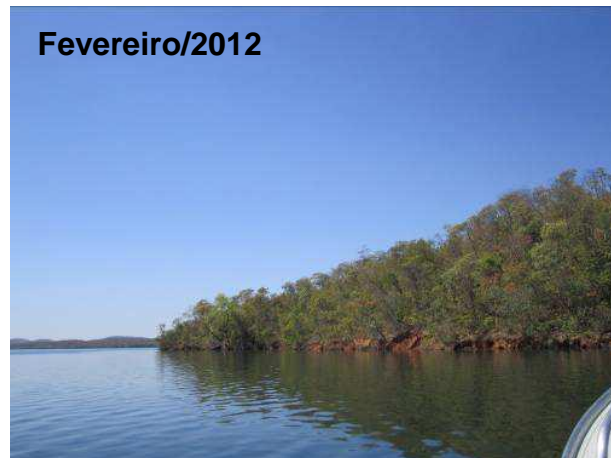
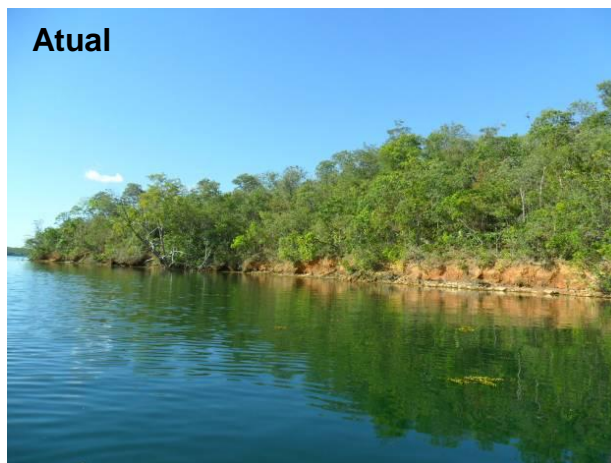
O Ponto SN8 está na margem direita do rio Bonito, e houve uma evolução em relação às vistorias anteriores como mostram as Fotos 7.2.2-13.

Foto 7.2.2-13 – Ponto SN8 (antigo P5). Nota-se que de 2011 a 2013 houve um aumento significativo desta erosão.

Na vistoria realizada em junho de 2013 verificou-se que houve um avanço desta erosão, que atualmente possui uma extensão em torno de 60 a 70 metros na horizontal, e uma amplitude de 80 cm, aproximadamente. Neste local não há afloramento de leito rochoso estável, o que indica que este processo erosivo ainda pode avançar muito até atingir seu nível de estabilidade. Nota-se solo coluvionar com espessura de aproximadamente 40 cm e após tem-se o horizonte C, muito friável originário de rochas de quartzo micaxisto (Foto 7.2.2-14).

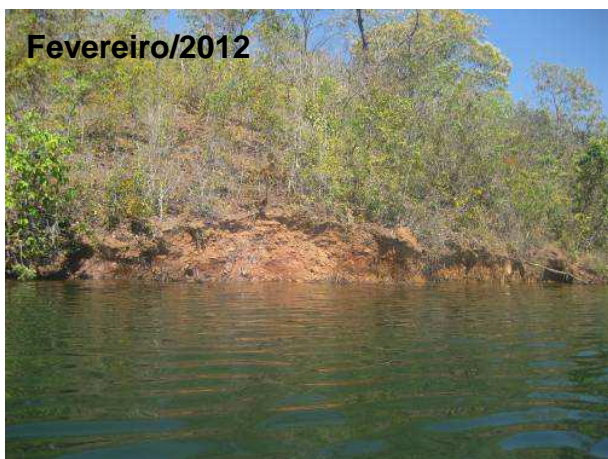
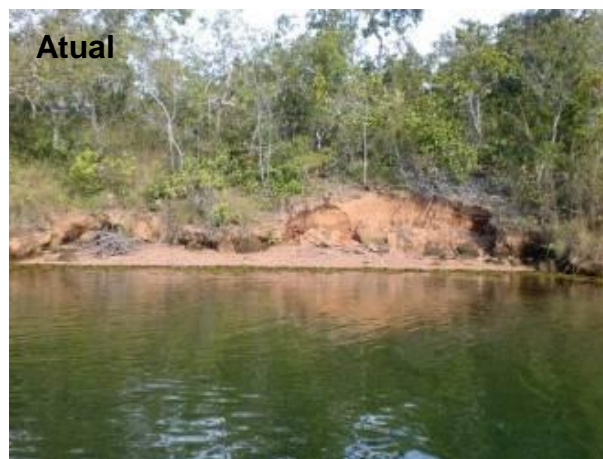
As Fotos 7.2.2-14 mostram que houve um aumento significativo desta erosão. A extensão da área afetada atualmente é da ordem de 40 metros, sendo que, este ponto apresenta as mesmas características dos pontos descritos anteriormente, ou seja, há o solapamento das margens pelo embate das ondas, que causam a remoção de material na base do talude, o que torna a parte superior instável.

Aparentemente, devido ao avanço desta erosão, está ainda não atingiu seu nível de estabilidade.

Foto 7.2.2-14 – Ponto SN9 (antigo P7). Margem direita do rio Bonito com processo erosivo por solapamento pelo embate das ondas do reservatório.

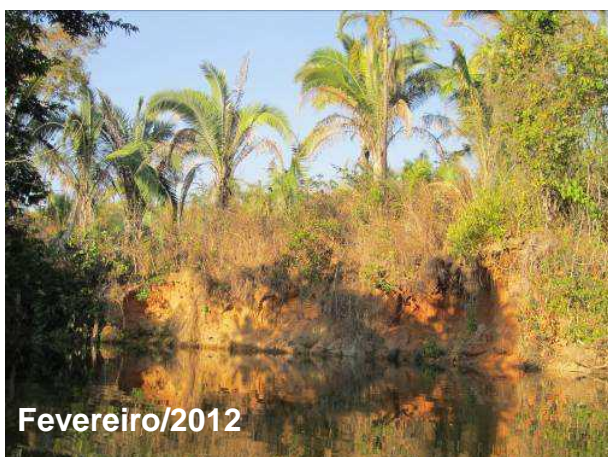
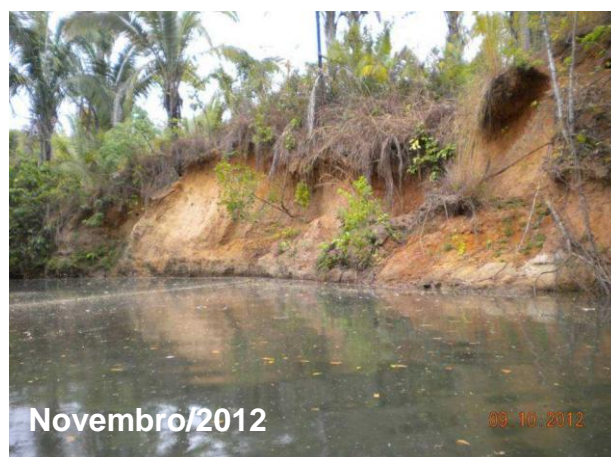
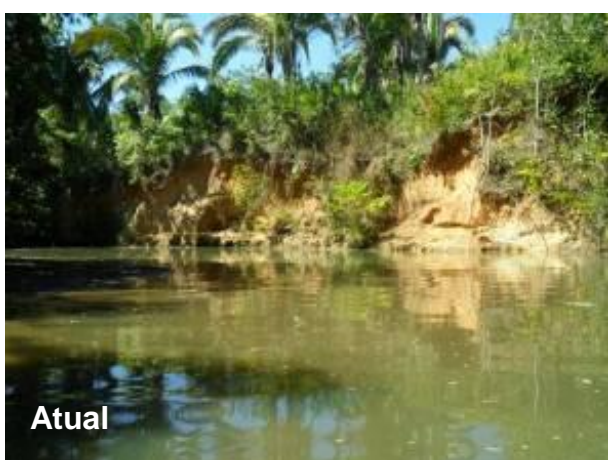
Neste local o solo é arenoso com uma espessura de aproximadamente 5 metros. Esta erosão se encontra na parte externa da curva do rio, e neste caso, os barrancos situados na porção externa das curvas são mais susceptíveis aos processos erosivos em função do ataque direto de ondas de enchentes e do próprio fluxo das águas ao longo do canal fluvial. As porções internas das curvas do rio são naturalmente preservadas, pois nesta região do canal a energia de transporte é menor.

Foi constatado nesta última vistoria um pequeno aumento destes processos erosivo em relação a vistoria de fevereiro de 2012 (Foto 7.2.2-16).

Foto 7.2.2-16 – Ponto SS6 (antigo P30). Fotos de fevereiro de 2012 a junho de 2013. Nota-se que houve um aumento significativo neste ponto por solapamento de sua margem, porém é um mecanismo natural do rio.

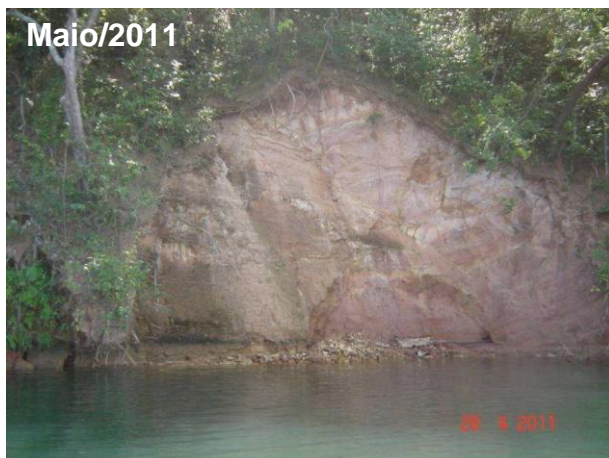
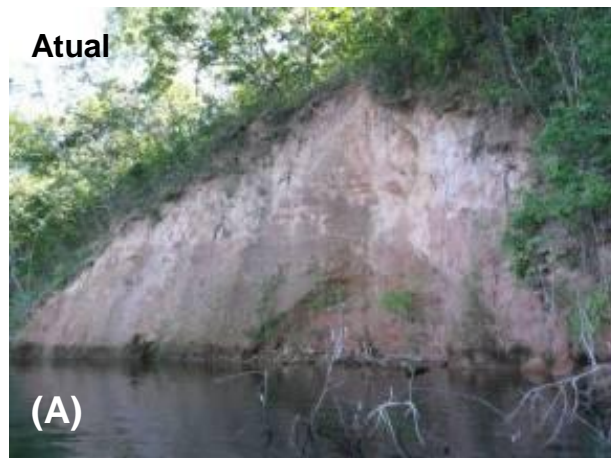
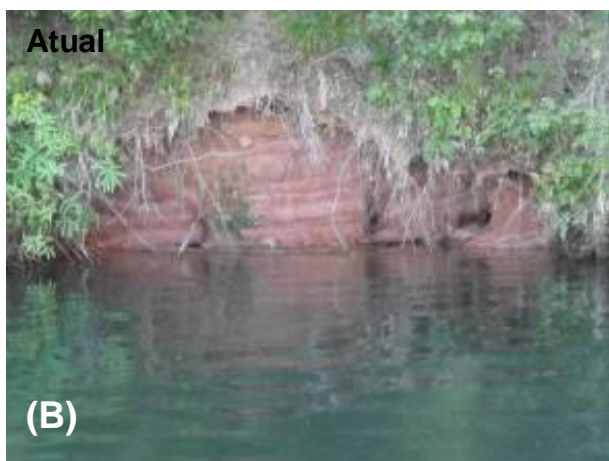
Nesta vistoria não se constatou nenhuma alteração quanto ao aumento desta erosão em relação a vistoria anterior (Foto 7.2.3-2 A).

Ressalta-se que ao lado deste escorregamento foram encontrados inícios de processos de solapamento da margem pelo embate das ondas, o que requer também um monitoramento nestes locais (Foto 7.2.3-2 B).

Foto 7.2.3-2 – Ponto SC7 (antigo P16). Nota-se que desde 2011 não houve um aumento significativo desta erosão. **(A)** Vista atual do processo de escorregamento do talude em solo saprolítico localizado na margem direita do rio Tocantins; **(B)** Erosões por solapamento das margens ao lado do Ponto SC7, causado pelo embate das ondas do reservatório.

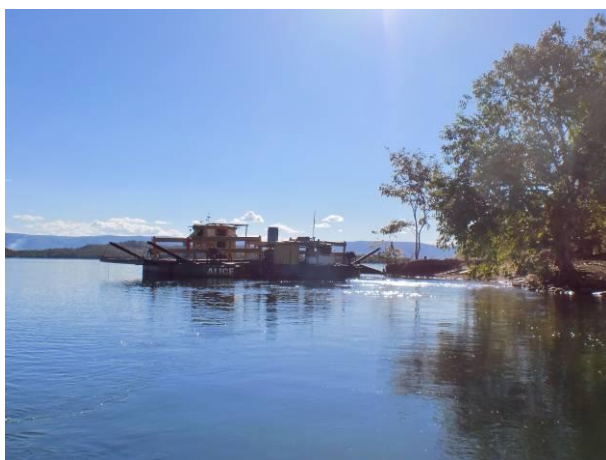
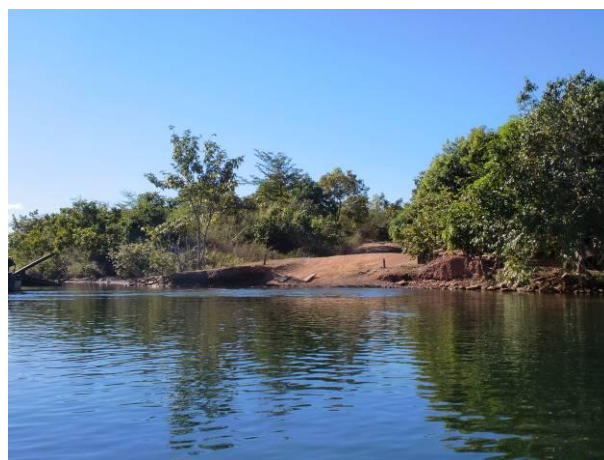
Este ponto, a princípio não apresenta processos erosivos significativos, no entanto, seu monitoramento se faz necessário para prevenir eventuais processos que possam vir a ocorrer.

Foto 7.2.4-1 – Ponto SC1. Local de atracadouro da balsa que faz a travessia entre os municípios de Minaçu e Cavalcante e vice-versa.
