VISTORIA GEOTÉCNICA DOS TALUDES MARGINAIS DO RESERVATÓRIO DA UHE CANA BRAVA

**Relatório Técnico
Monitoramento Junho/2013**

TRACTEBEL ENERGIA SA.

Monitoramento geotécnico dos taludes marginais do reservatório da UHE Cana Brava		2
Relatório Semestral 2 – Campo junho/2013 – UHE CANA BRAVA		AR 673/13 Outubro/2013

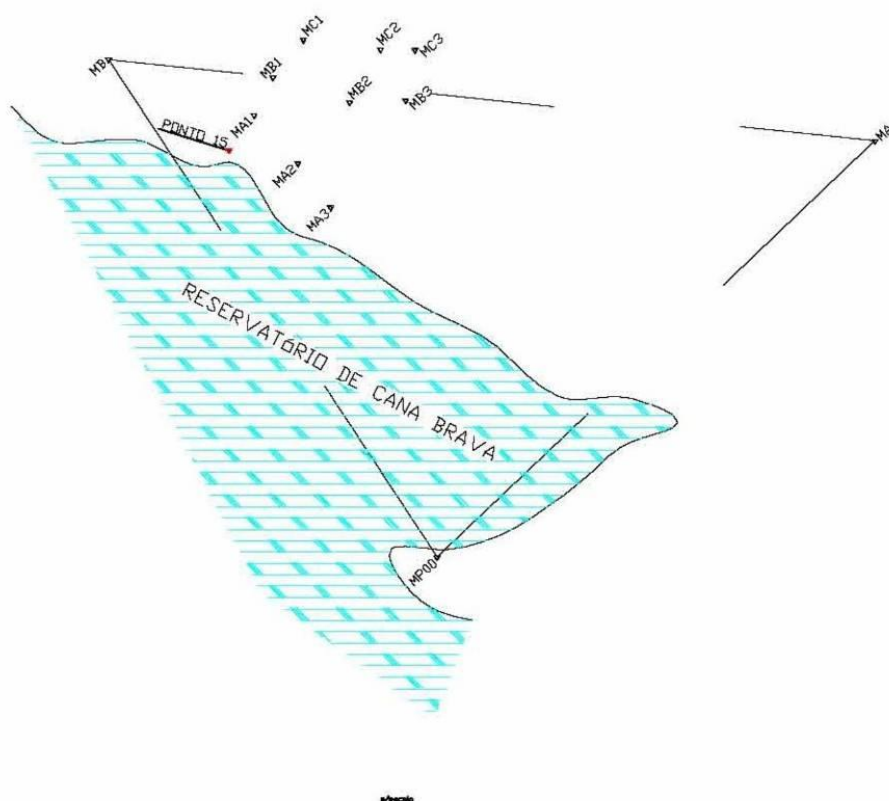
PLANTA BAIXA DA ENCOSTA NA MARGEM DO LAGO DE CANA BRAVA NAS IMEDIAÇÕES DO PONTO 15

Figura 7.2.4-3 – Localizações dos marcos implantados no depósito de talus referente ao Ponto SC2 (Empresa Suoli).

De acordo com a Tabela 7.2.4-1 os dados se mostram constantes. Somente os marcos MA1, MA3, MB2 e MC3 apresentaram diferenças de 24, 12, 14 e 16 cm, respectivamente, em relação aos demais valores do mesmo marco. No entanto, estes valores mais elevados se dão no primeiro mês de monitoramento (março/2012), onde nas próximas medições os valores de altitude passam a ser constantes, ou seja, variam em torno de 0,03 a 0,01 cm.

Estes valores podem estar associados há alguma acomodação local do marco associada à margem de erro do equipamento de medição topográfica.

Diante dos dados apresentados em um ano e meio de monitoramento, verifica-se que não há alterações de deslocamento na posição de nenhum marco topográfico instalado. Isto mostra que se há alguma movimentação, está é extremamente lenta. Neste caso, recomenda-se, que as leituras sejam feitas semestralmente, sendo uma antes do período chuvoso e outra ao término das chuvas, realizadas por técnicos orientados anteriormente. As vistorias de campo serão mantidas anualmente por três anos, com uma possível diminuição ou não das visitas no decorrer do tempo, fato que estará ligado á estabilidade das estruturas.

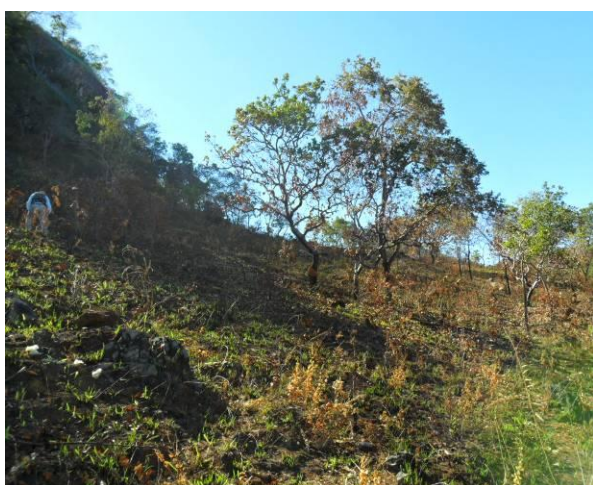
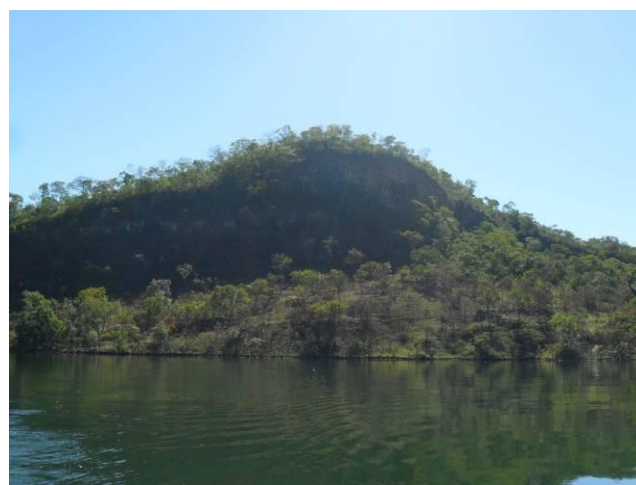
Nesta última vistoria não foi constatado nenhuma modificação aparente, ou algum tipo de escorregamento no depósito de tálus. As Fotos 7.2.4-4 ilustram o Ponto SC2.

Foto 7.2.4-4 – Ponto SC2 (antigo Ponto 15). Vistas do depósito de tálus, que apresenta uma inclinação considerável e afloramento de rochas calcárias no topo.

Em todo caso o monitoramento visual será contínuo, assim, se for detectado alguma movimentação, imediatos trabalhos de investigação em subsuperfície deverão ser contemplados, tais como sondagens com instalação de instrumentação (inclinômetros e piezômetros), para melhor definição dos parâmetros geológico/geotécnicos, subsidiando possíveis intervenções.

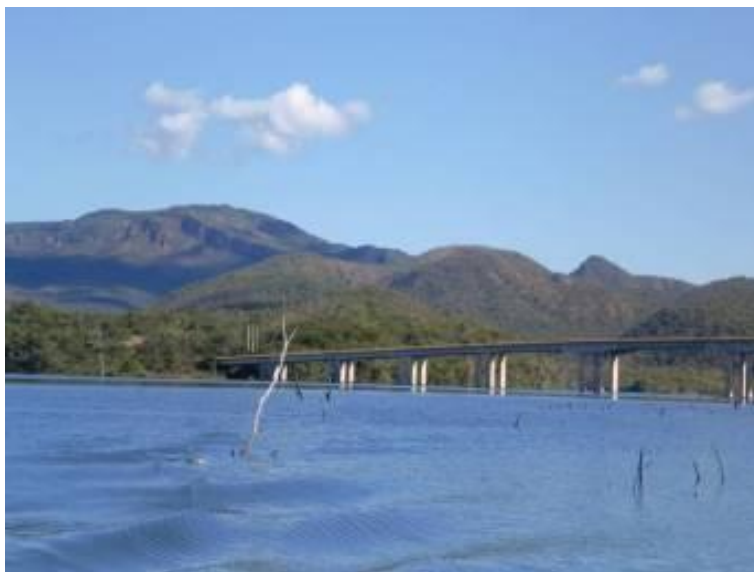
Esta ponte apresenta 517 metros de extensão e foi inaugurada em maio de 2005, que liga Minaçu a Brasília, cuja estrada será asfaltada em breve. Na inspeção visual não foi constatado nenhum indício de deslocamento de estrutura no pavimento e os ferros estão em condições normais. Verificou-se juntas de dilatação devido ao deslocamento da resina de fixação nestas juntas, o que é normal.

Foto 7.2.4-5 – Ponto SS7 (antigo Ponto 28). Vista da Ponte do Rubão que atravessa o reservatório.

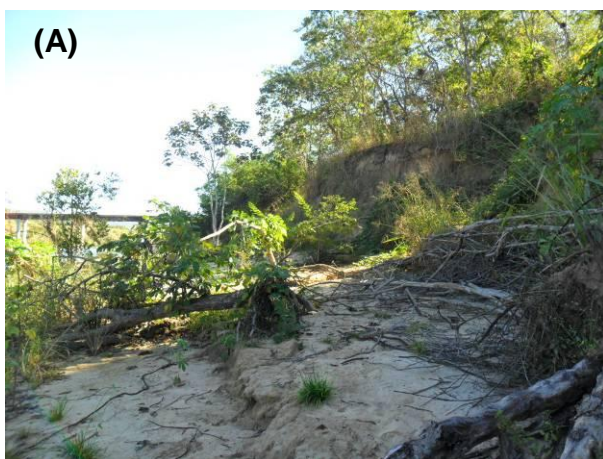
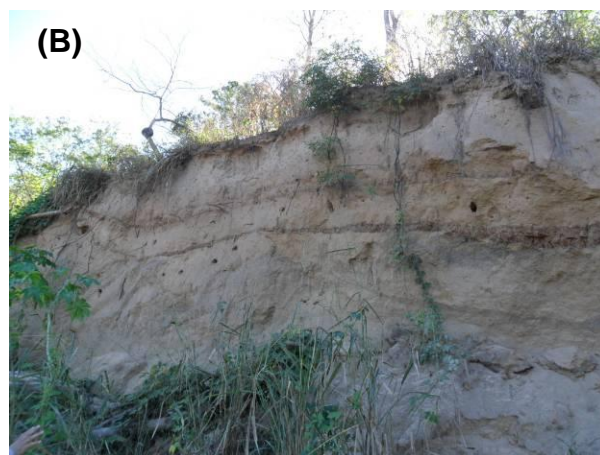
ultrapassaria o limite do enrocamento instalado na margem, causando erosões nos taludes pelo embate de ondas. Além disto, o solo neste local é bastante arenoso, com pouca coesão entre as partículas, fato que poderia aumentaria a probabilidade de erosões. Porém, esse processo segundo a Fiscalização ambiental da hidrelétrica, encontra-se estabilizado, sem riscos à jusante. Na próxima visita de campo será feita uma análise com mais afinco, buscando sanar esta dúvida.

Foto 7.2.5-1 – Ponto JB1. (A) Depósito aluvionar na margem direita do rio Tocantins. Erosão por solapamento de base pelo embate de ondas do reservatório; **(B)** Talude com aproximadamente 7 metros de altura.

Em associação com o enrocamento pode-se utilizar as biomantas ou geotêxteis, que é o caso dos pontos JB1 e JB2, a jusante da barragem, que neste caso, o enrocamento terá que ser feito em uma cota mais elevada. O objetivo das biomantas é estabilizar o talude marginal a partir da associação com espécies vegetais (arbustivas e/ou gramíneas) de desenvolvimento rápido, propiciando a formação de um ambiente para o desenvolvimento de vegetação ripária obedecendo ao modelo de sucessão secundária (Figura 8-3). A escolha é motivada pelas vantagens como a proteção imediata do solo contra a erosão, a sua degradação programável, além de proporcionar rapidez no processo de revegetação.

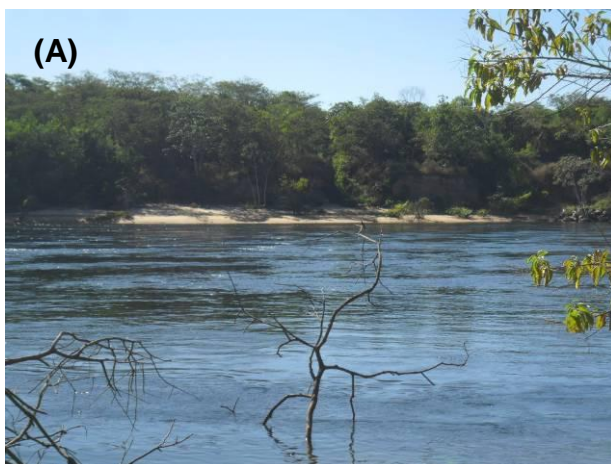
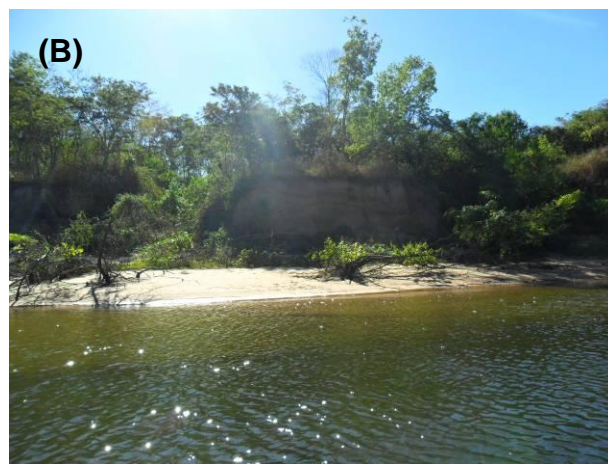
Foto 7.2.5-2 – Ponto JB1. (A) Vista da erosão na margem direita do rio; **(B)** Detalhe da foto A.

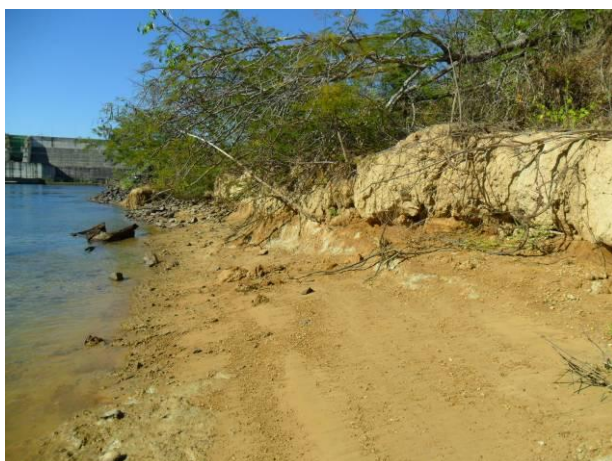
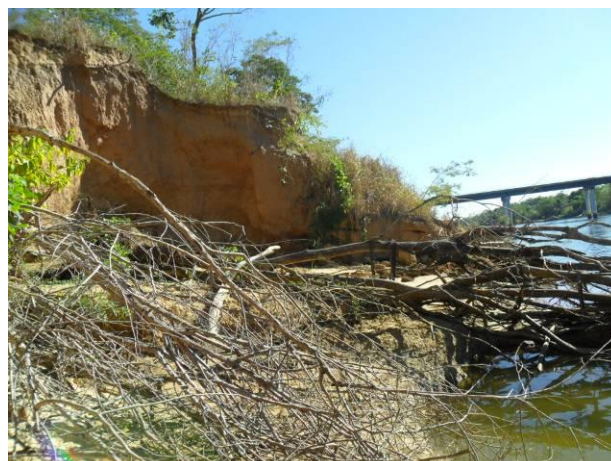
Foto 7.2.5-5 – Ponto JB2. Foto de detalhe do processo erosivo. Nota-se para as árvores caídas, que com o solapamento de base e desestabilização da porção superior do talude, caem juntamente com o solo, não sendo suficientes para segurar o solo.

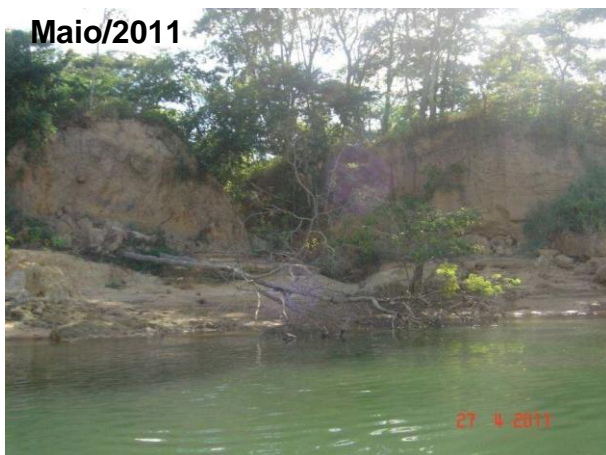
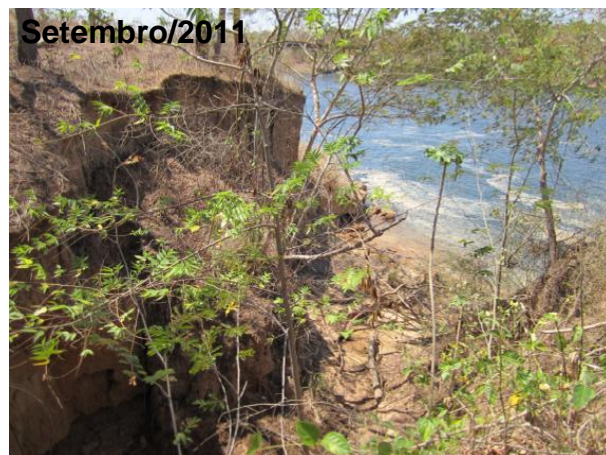
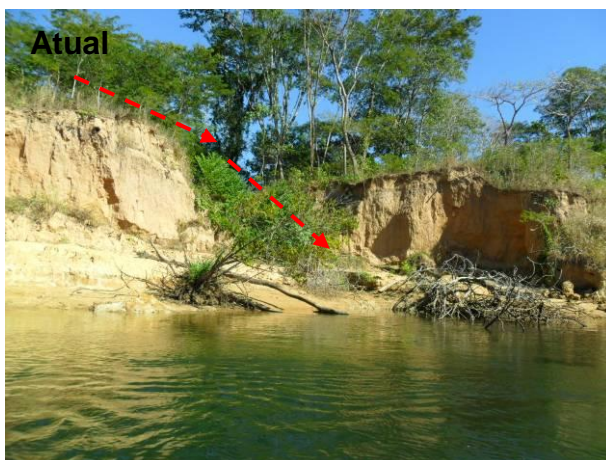
Foto 7.2.5-6 – Ponto JB2. Neste local ocorre erosão devido a uma vala de drenagem na superfície do talude causado pelo escoamento das águas pluviais (setas vermelhas). Este escoamento concentrado e com maior energia em períodos chuvosos desencadeou esta enorme erosão.

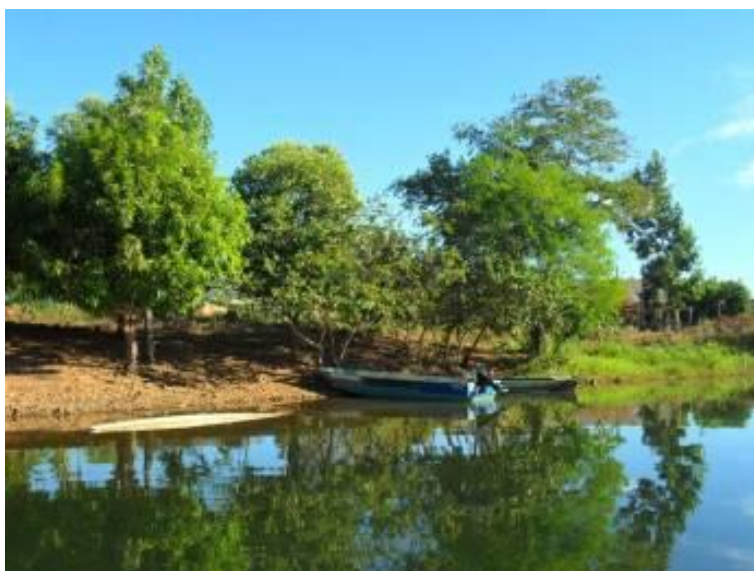
- aberturas de estradas de acesso de pessoas e barcos ao reservatório, assim como de gado, ocasionando concentração de fluxos superficiais, com possível geração de erosões (Foto 7.3-1 e 2);
- desmatamento em área de APP, expondo o solo e as margens aos processos erosivos;
- criação de trapiches para acesso de barcos (Foto 7.3-3);
- implantação de loteamentos (Foto 7.3-2).

Foto 5.3-1 – Abertura de acesso para barcos na margem do reservatório.

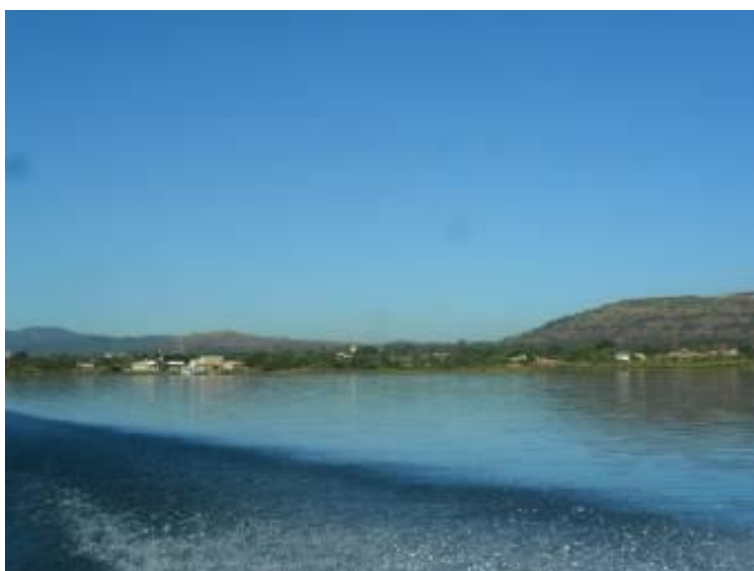
Foto 5.3-2 – Vista de uma das margens do reservatório próximo ao município de Minaçu. Nota-se a ocupação nestes locais.

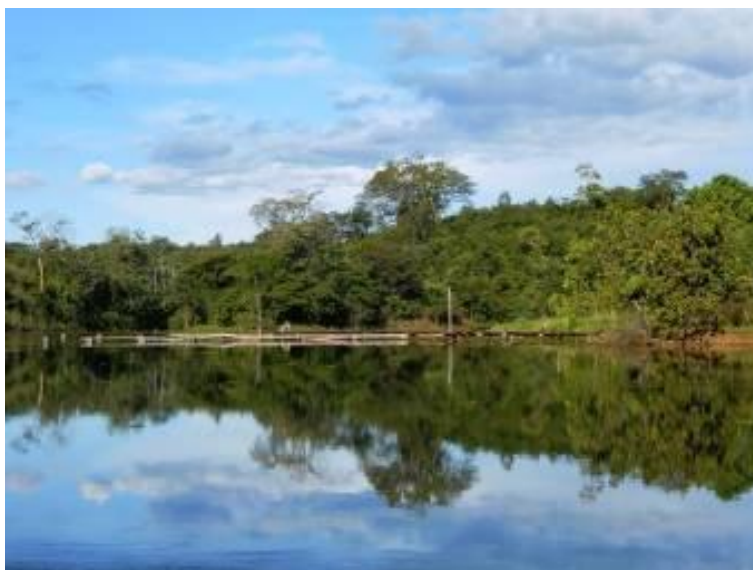
Foto 5.3-3 – Criação de trapiches para acesso de barcos e pessoas, principalmente para pesca.
