**RELATÓRIO DAS ATIVIDADES  
DESENVOLVIDAS NO MÊS DE  
MARÇO DE 2011 NO VIVEIRO  
DE MUDAS DA UHE FOZ DO CHAPECÓ**

**“PROJETO DE RECUPERAÇÃO DO CANTEIRO DE OBRAS DA USINA  
HIDRELÉTRICA FOZ DO CHAPECÓ”**

**“RELATÓRIO DE ACOMPANHAMENTO DA  
IMPLANTAÇÃO DO PROJETO DE  
RECUPERAÇÃO DE ÁREAS DEGRADADAS  
DO CANTEIRO DE OBRAS DA  
UHE FOZ DO CHAPECÓ“  
MARÇO A AGOSTO / 2011**

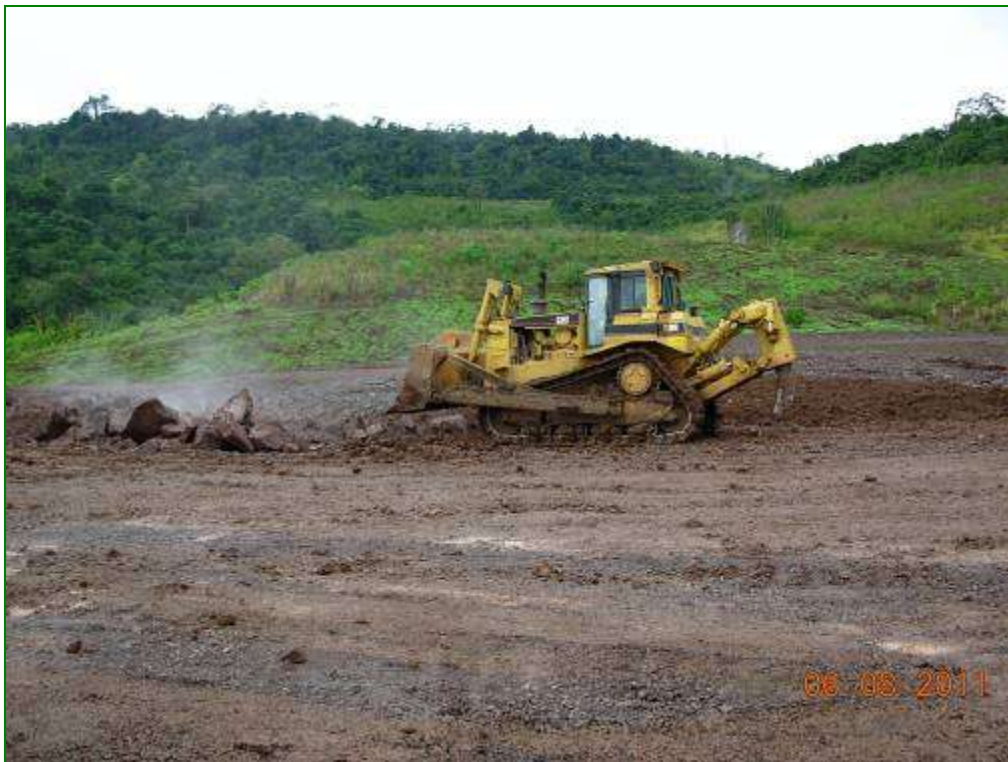
Foto 04. Reafeiçoamento da Oficina ME.

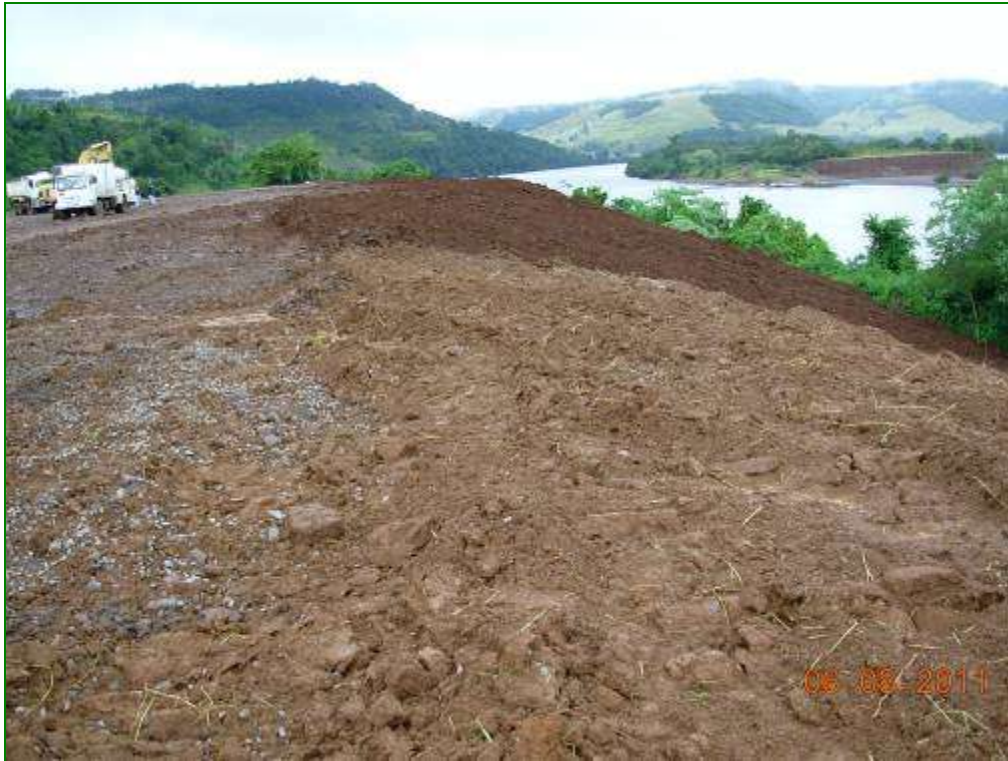
Foto 05. Reafeiçoamento da Oficina ME

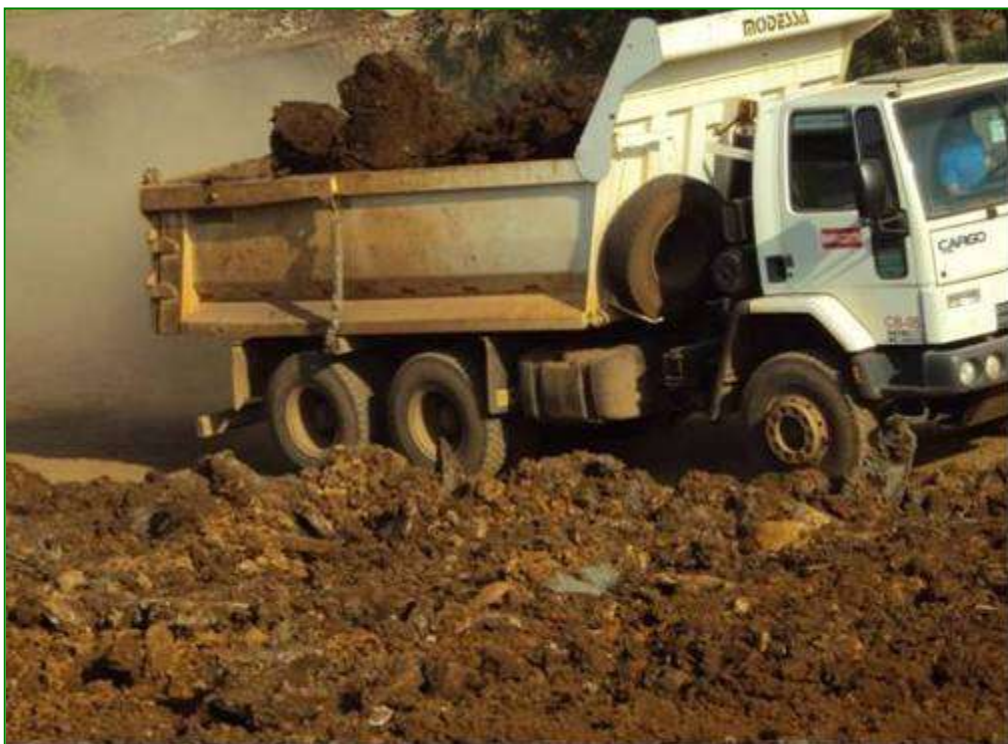
Foto 06. Reafeiçoamento do Centro de Lazer.

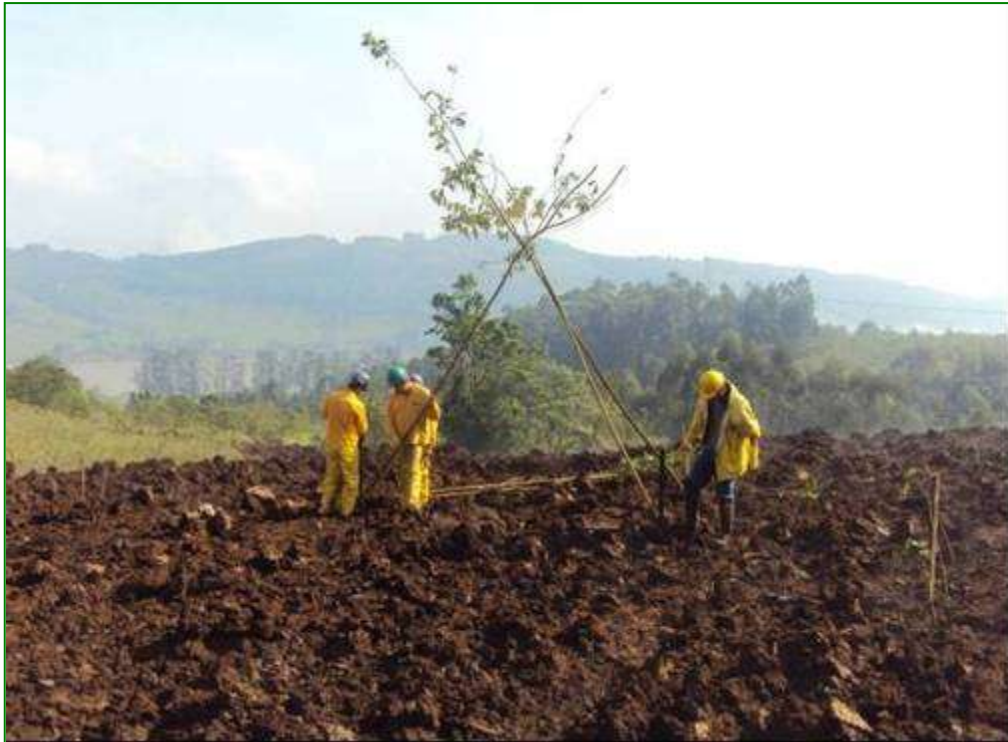
Foto 7. Instalação de poleiro artificial na Caldeira.

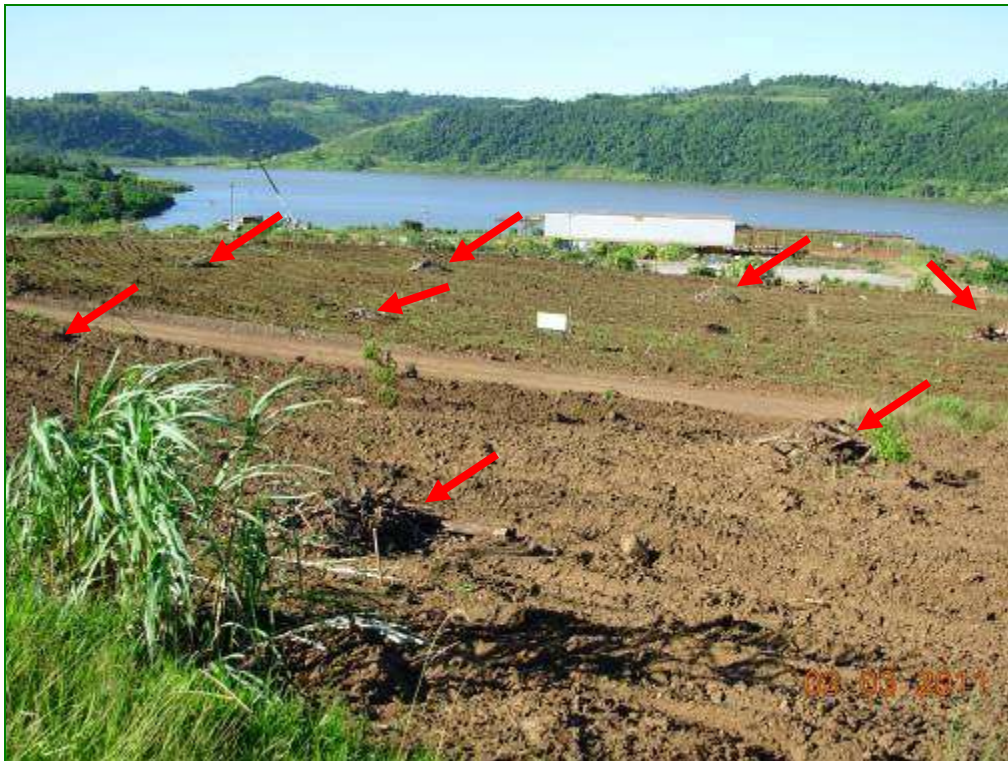
Foto 10. Galharias transpostas na Usina de Asfalto.

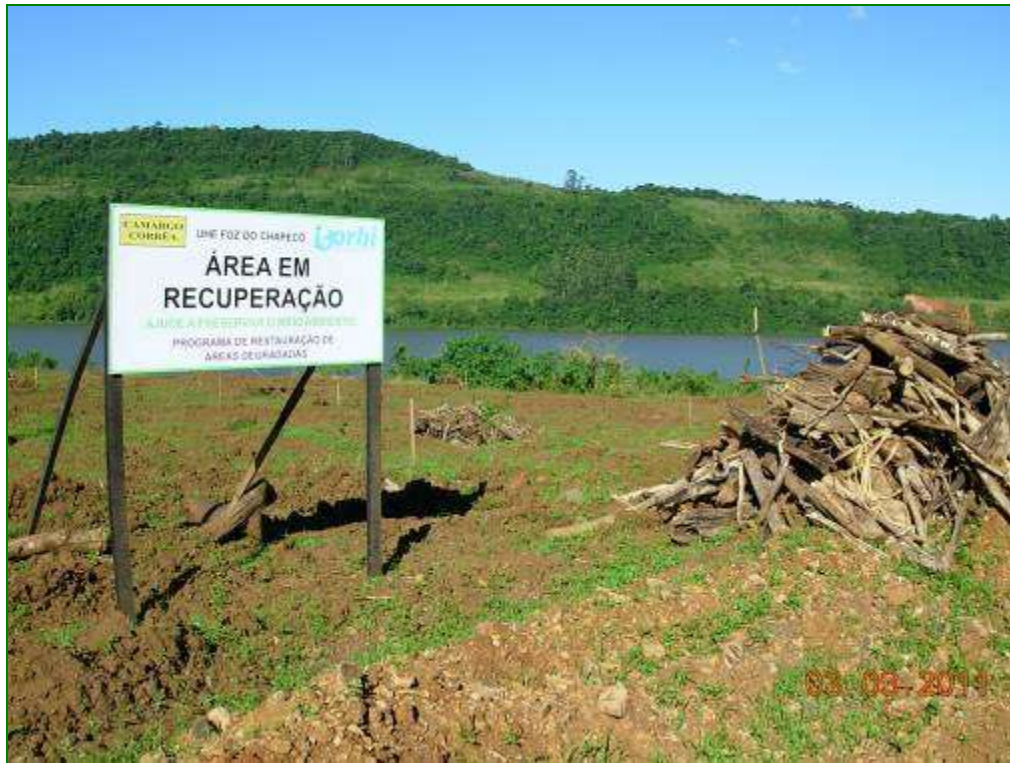
Foto 11. Galharias no Pátio de Pré-Moldados.

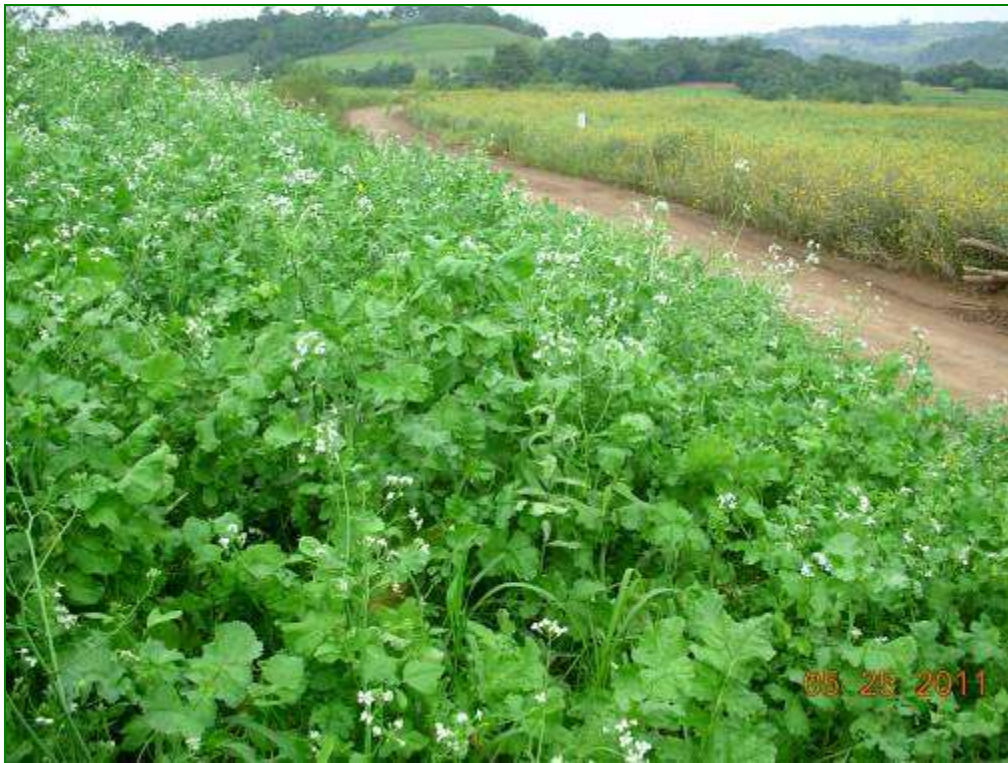
Foto 19. Solo coberto por herbáceas na Usina de Asfalto e Central de Ar.

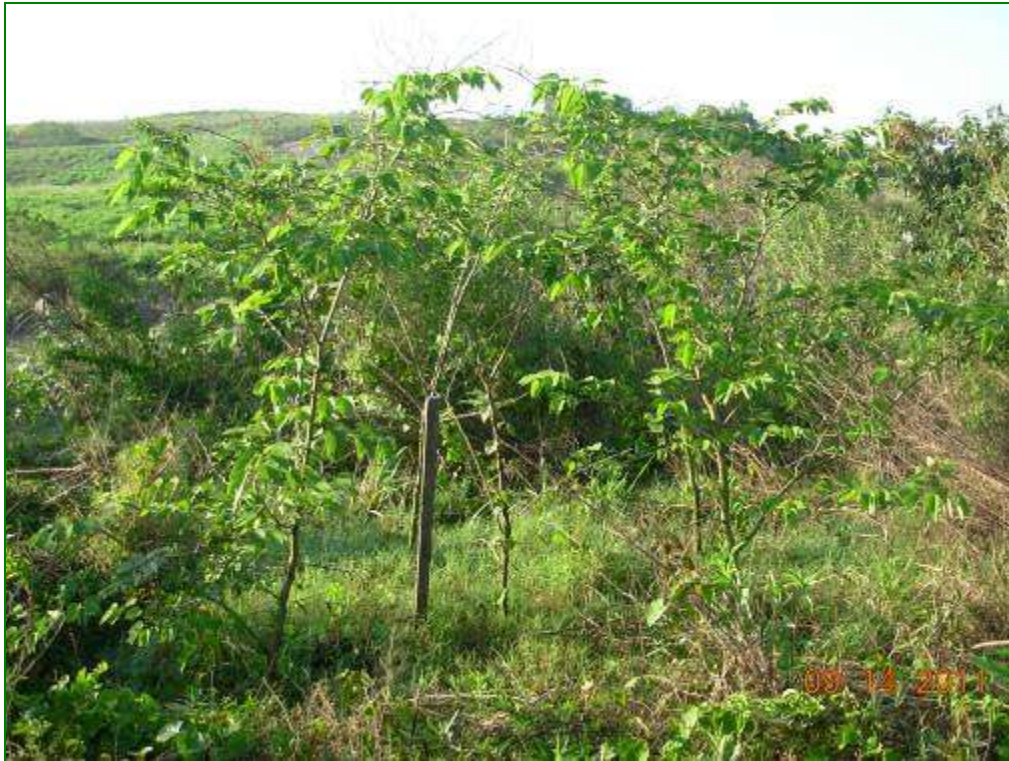
Foto 21. Núcleo de mudas de pata-de-vaca no Bota-Fora 4 de Solo e Resíduos Inertes.

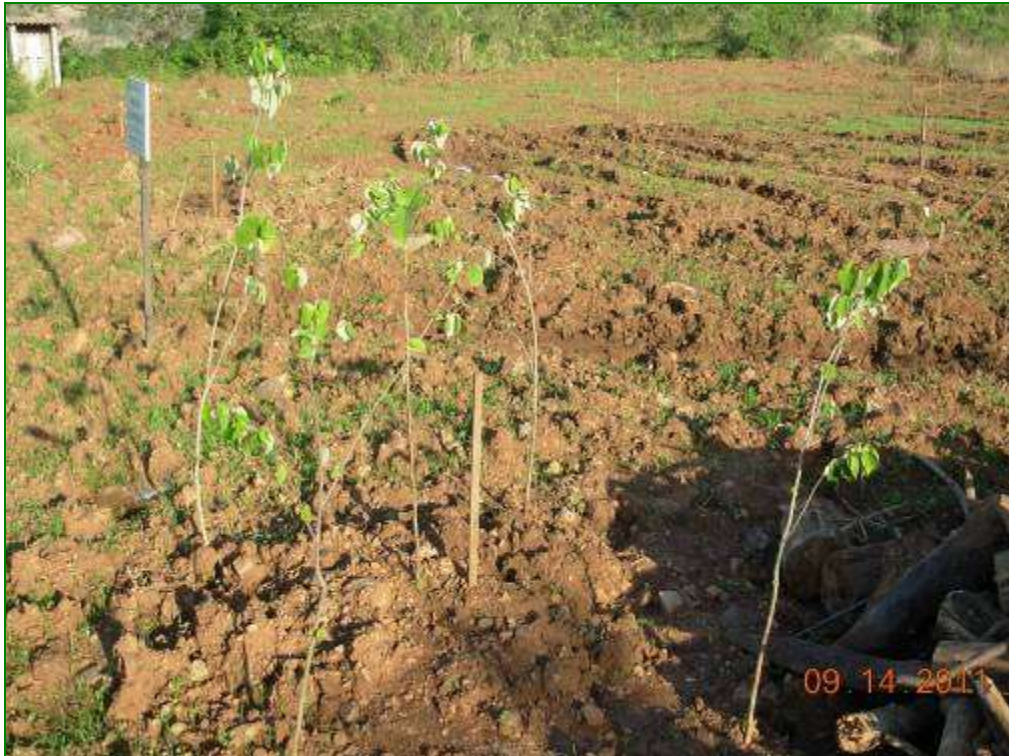
Foto 22. Núcleo de mudas de açoita-cavalo (borda) e figueira (centro) no Ambulatório.
