UHE Foz do Chapecó

PRO24/2007 Programas Ambientais:
Programa de Controle de
Processos Erosivos

Etapa X - Monitoração Campanha PEN – 9/10 – Reservatório

Florianópolis, julho de 2012

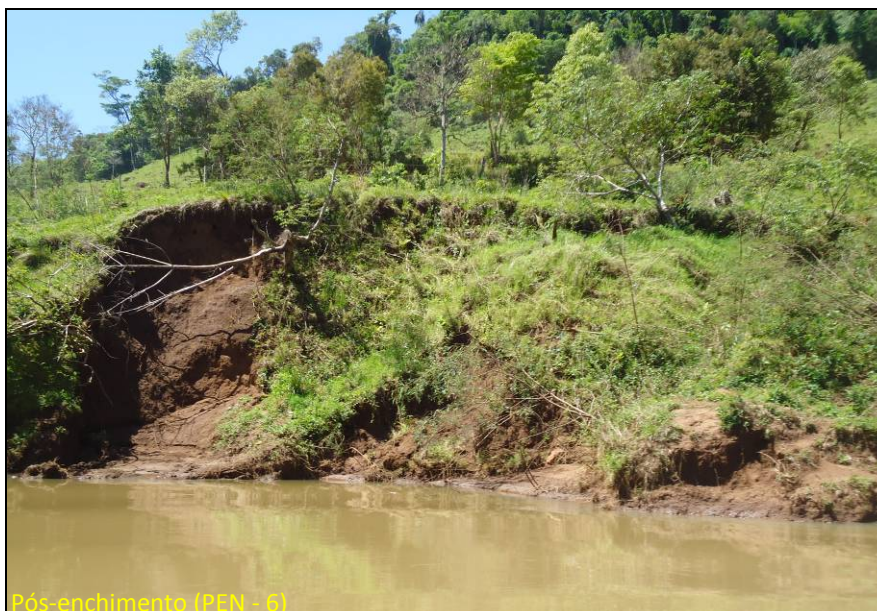
2.1 Ponto R01

Comentário: A encosta está situada em terraço aluvionar arenoso siltoso. O local apresenta-se estável, nota-se o restabelecimento natural da vegetação em quase toda a feição erosiva.

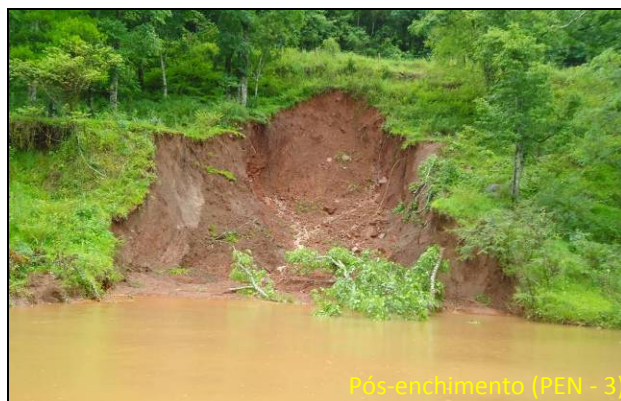
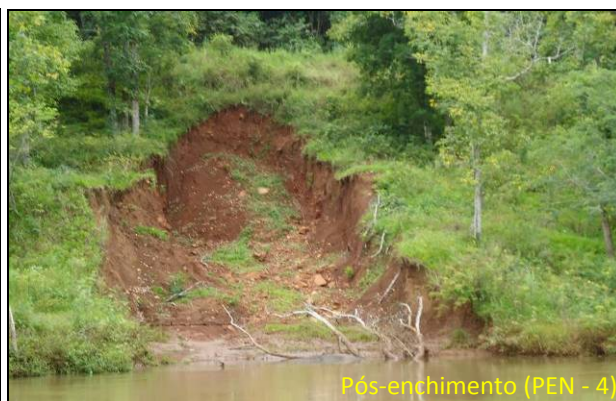
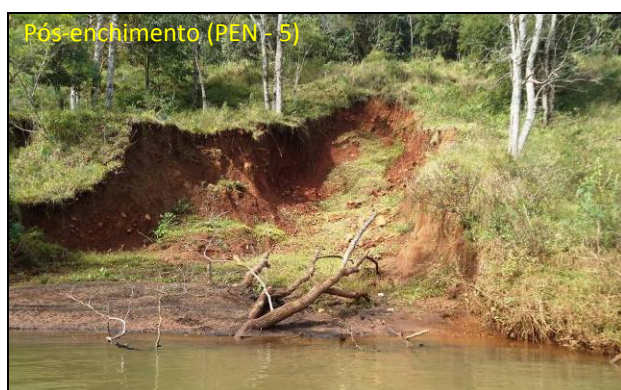
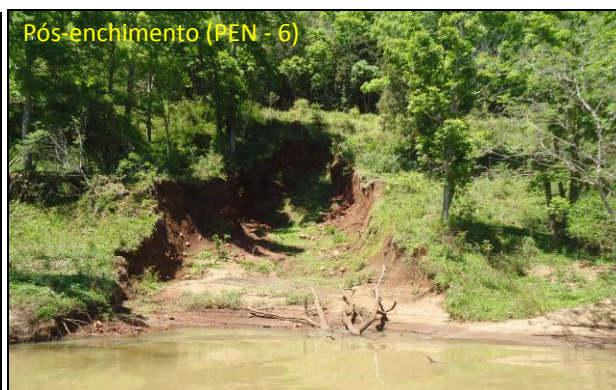
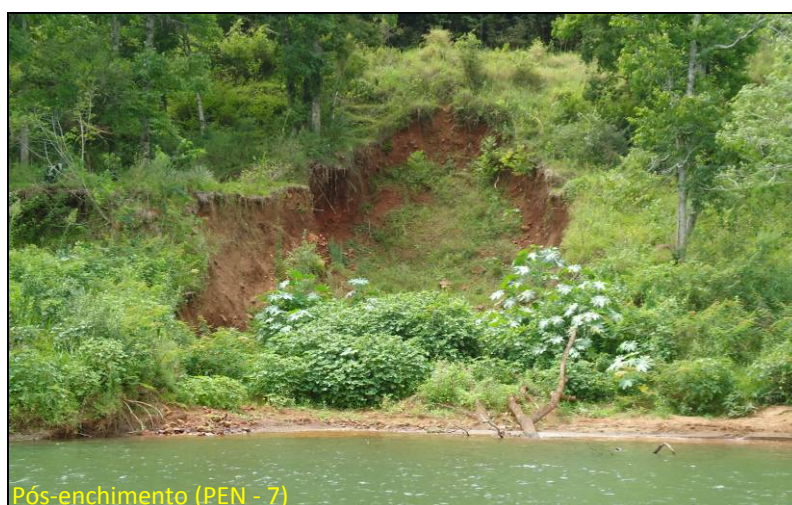
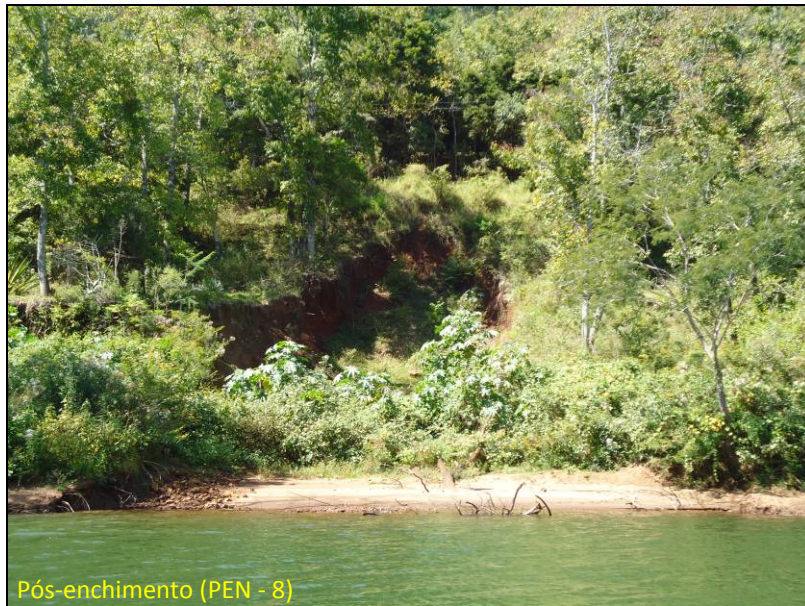
2.2 Ponto R02

Comentário: Trata-se de deslizamento de parte do terraço aluvial e que atingiu depósitos de solos coluviais de basalto. Esse deslizamento é importante, pois está provocando uma voçoroca, a qual poderá atingir a estrada interrompendo o tráfego.

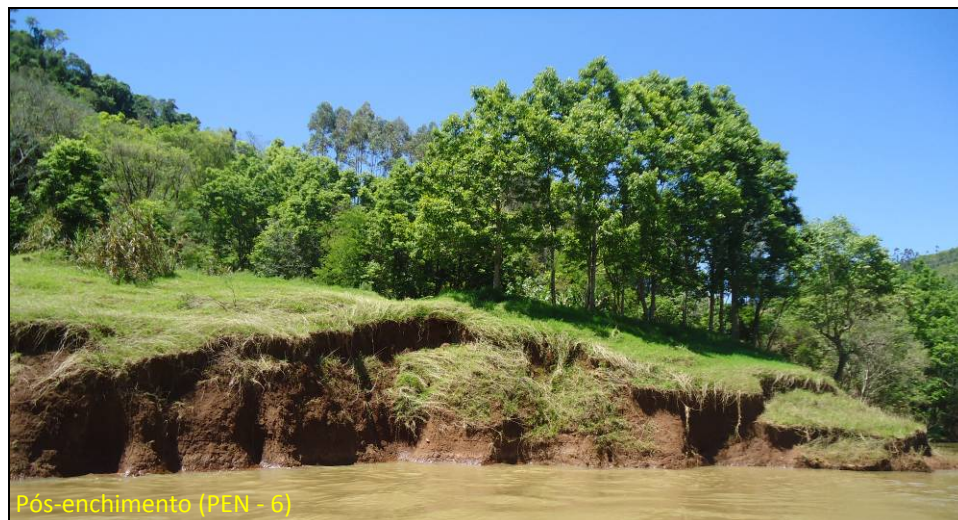
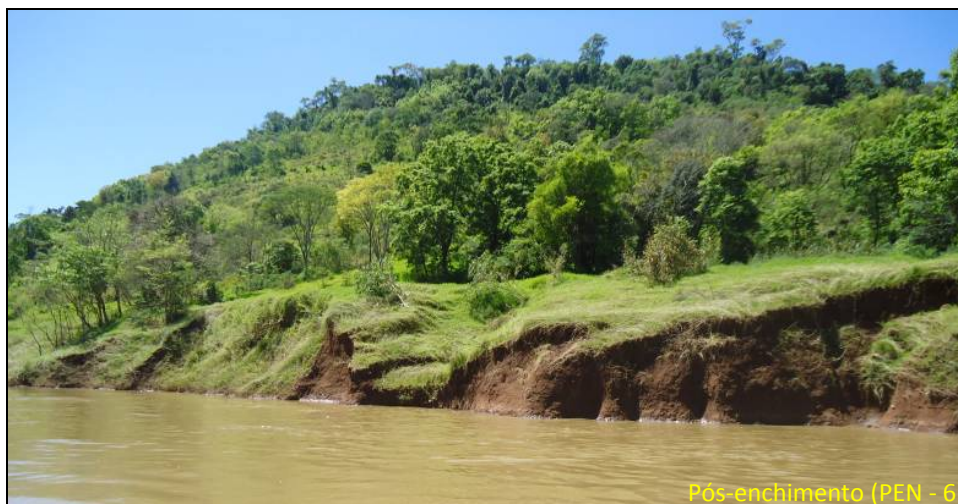
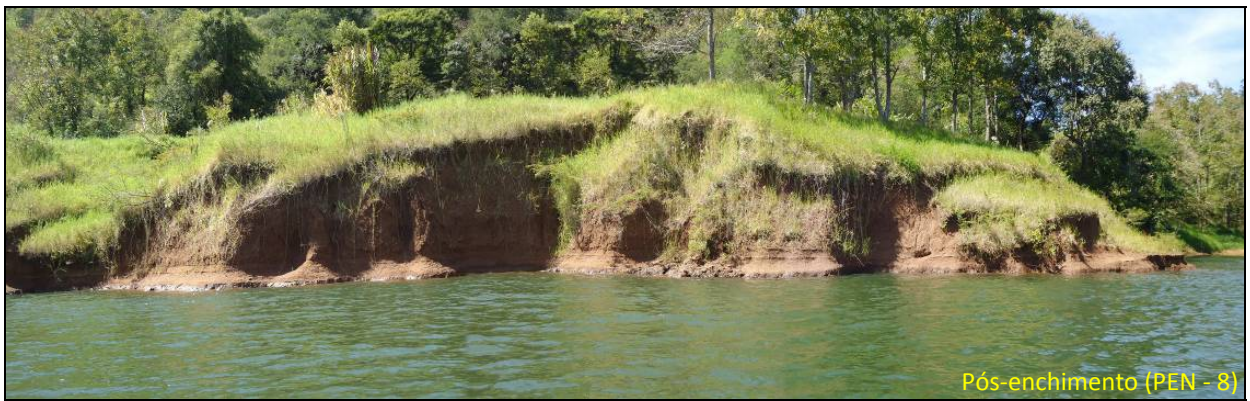
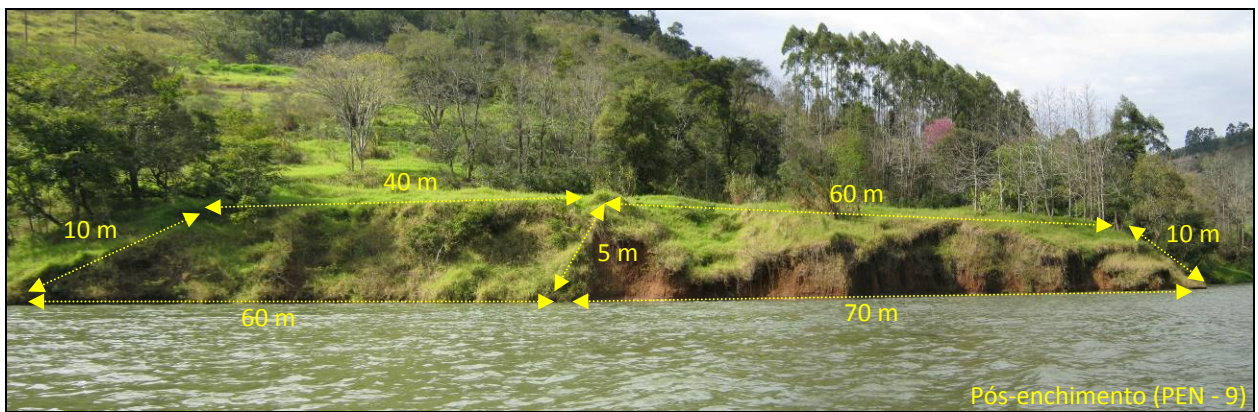
2.3 Ponto R03

Comentário: Trata-se de encosta em terraço aluvial arenoso com incidência de diversos focos de processos erosivos nas proximidades da desembocadura do rio Sanga Lava-pés. Em várias regiões da encosta é notada a recuperação da vegetação, principalmente gramíneas e arbustos.

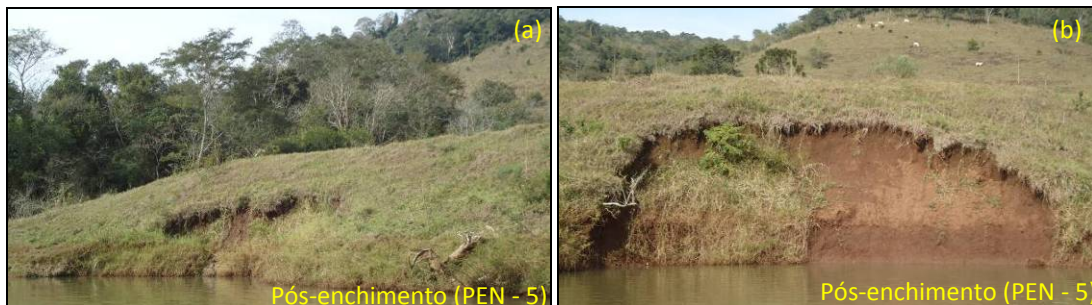
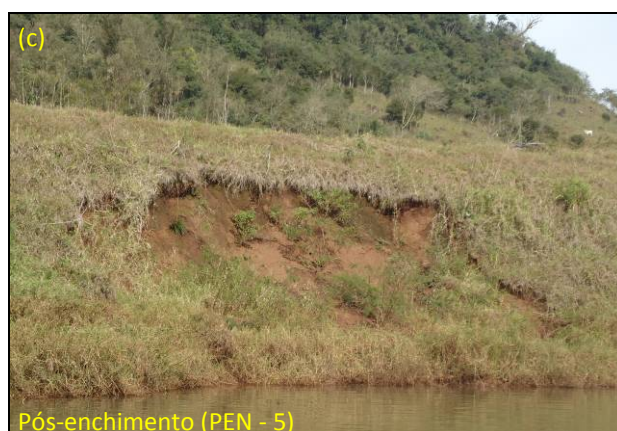
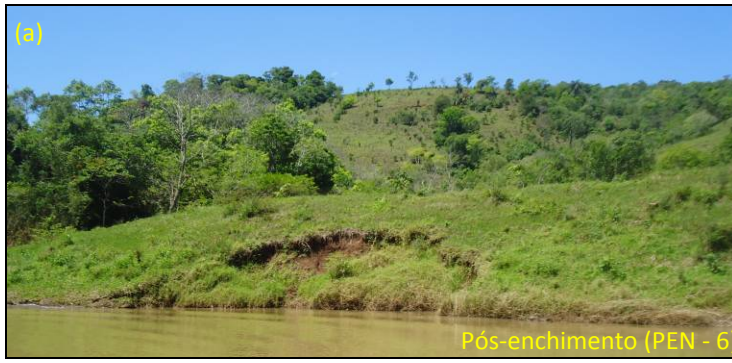
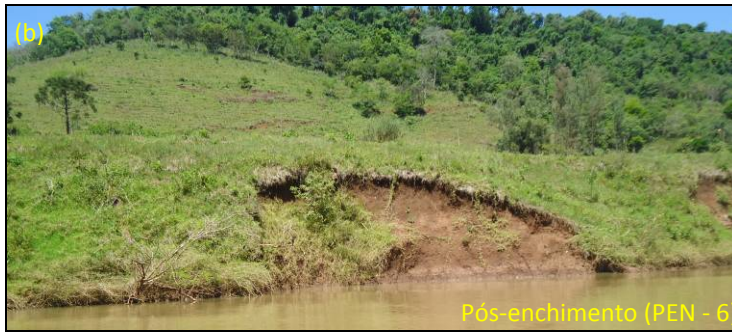
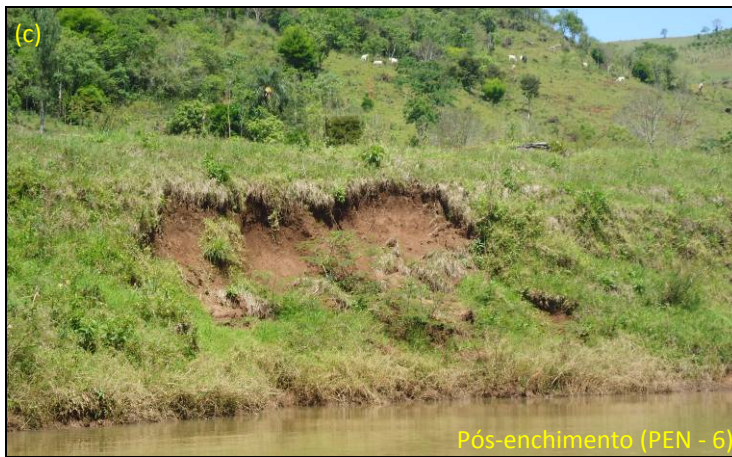
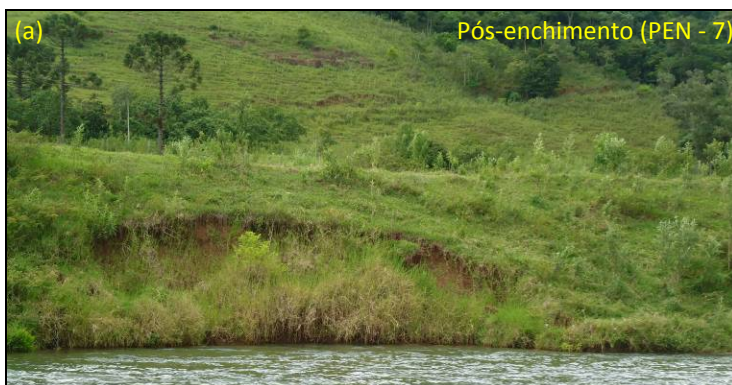
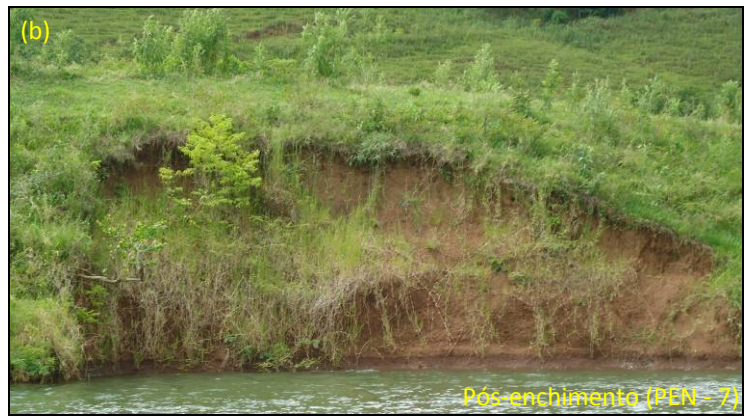
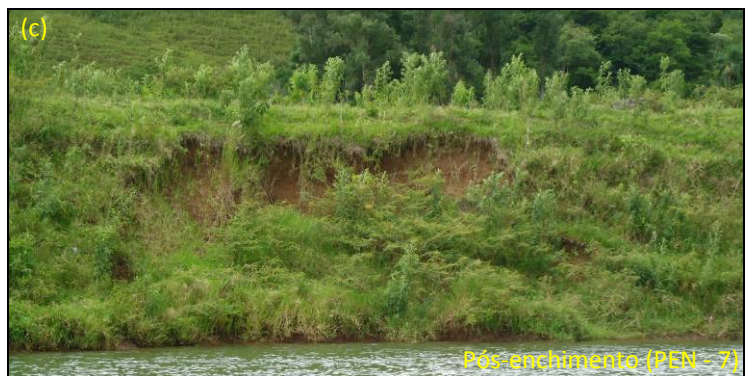
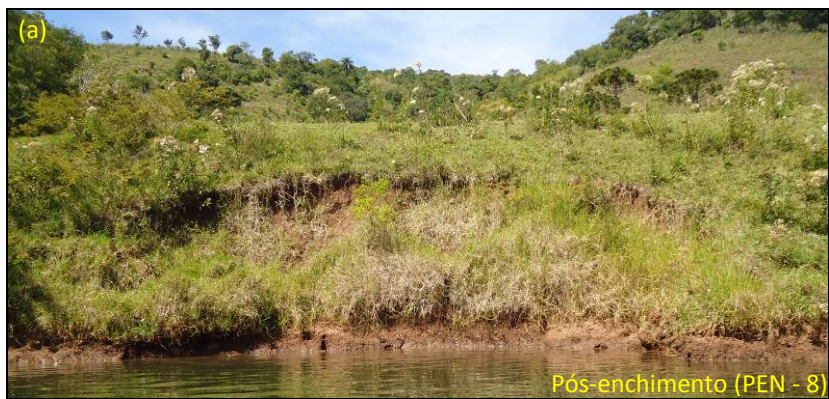
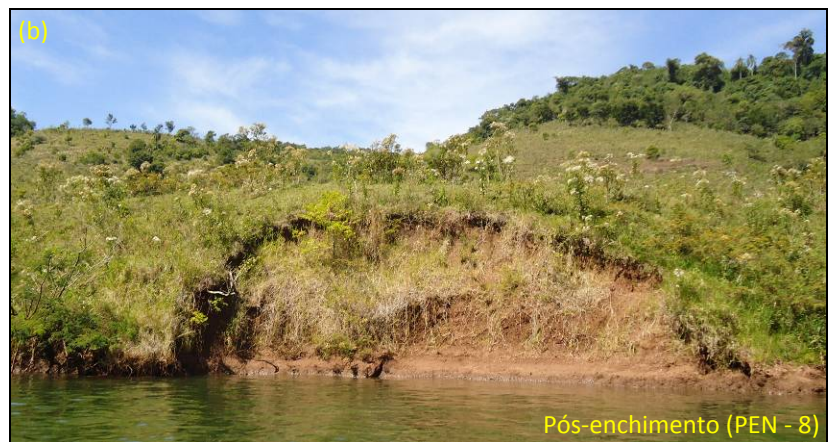
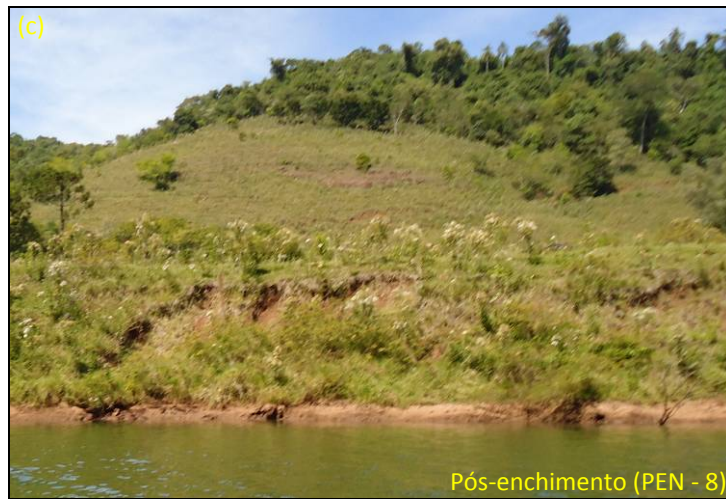
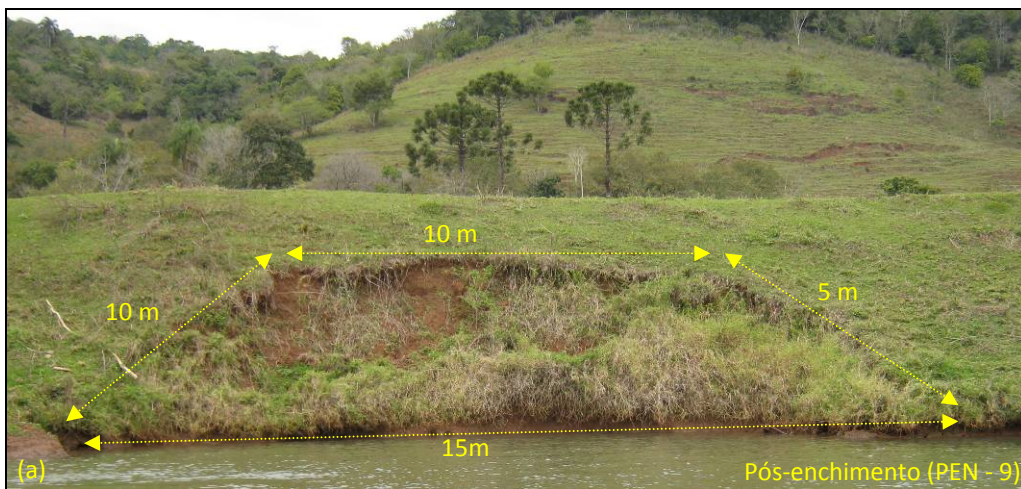
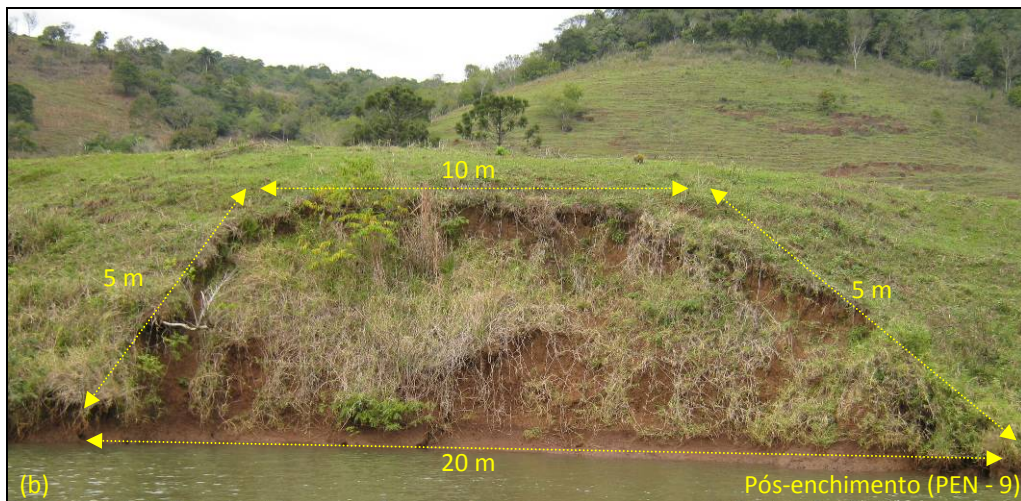
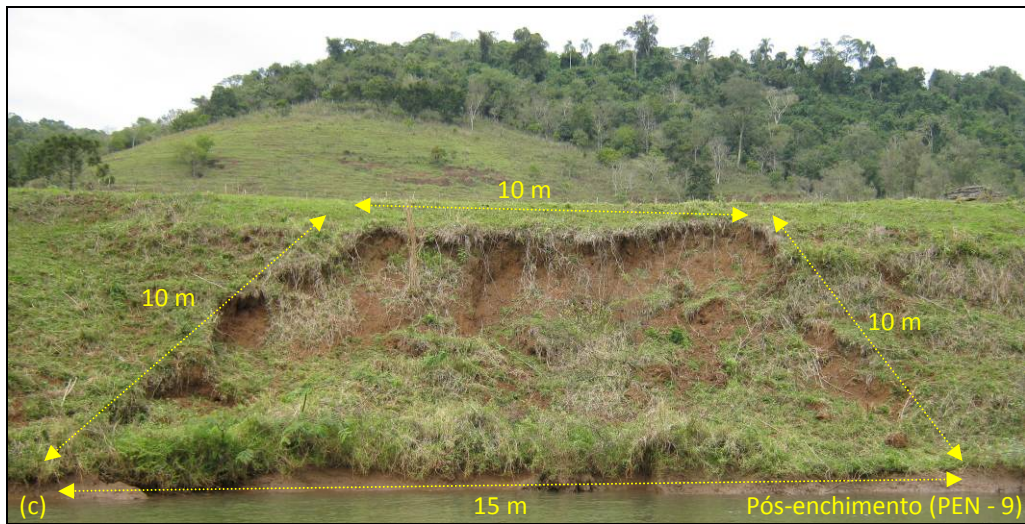
2.5 Ponto R05

Comentário: Trata-se de diversos pontos de incidência de processos erosivos em terraço aluvial. Ao longo do monitoramento verificou-se regeneração natural da vegetação.

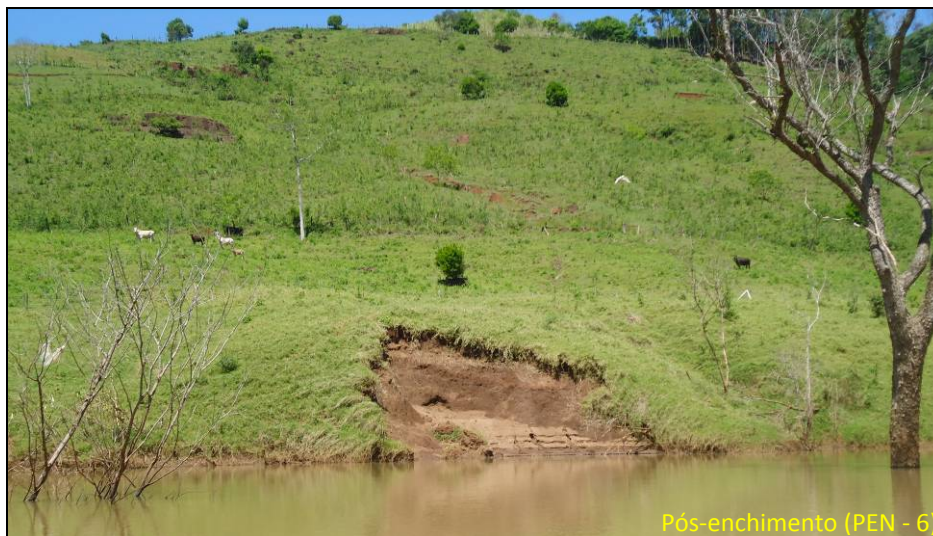
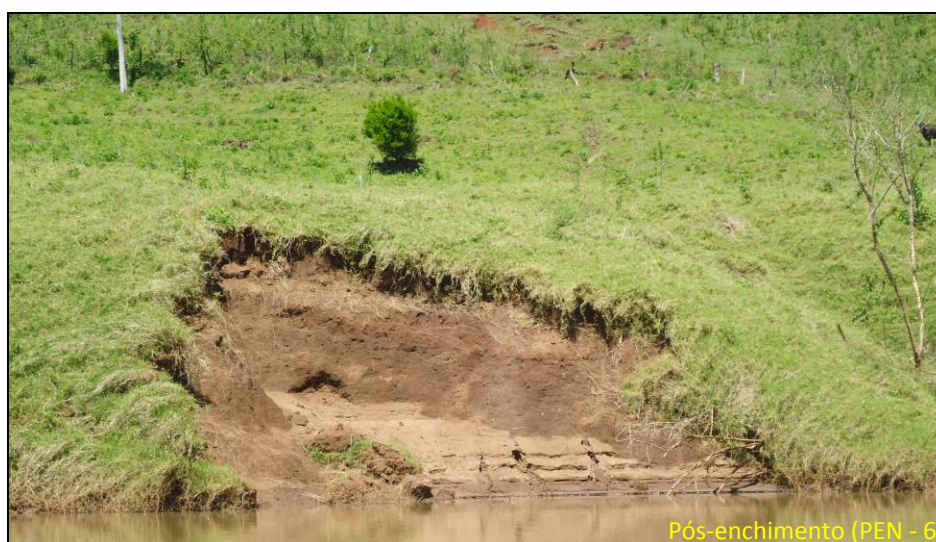
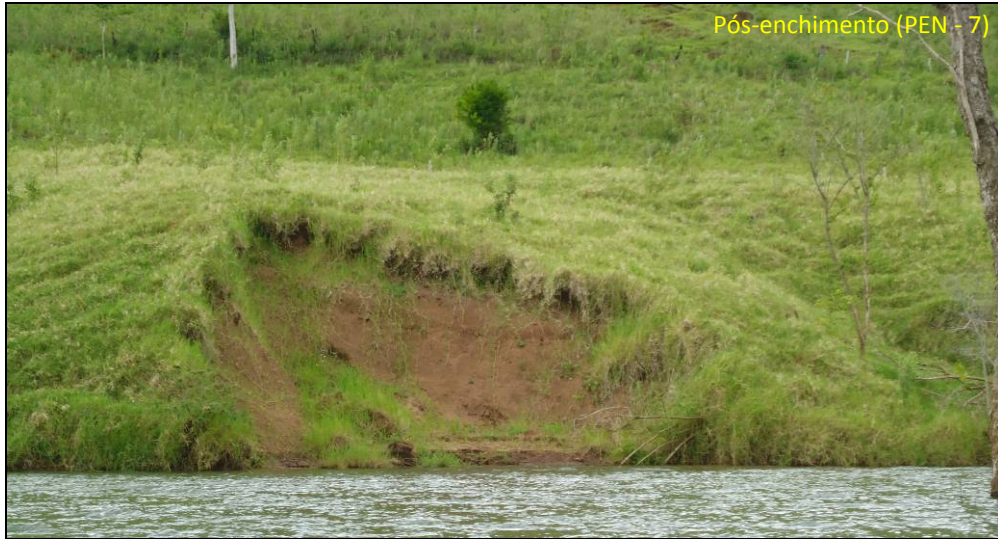
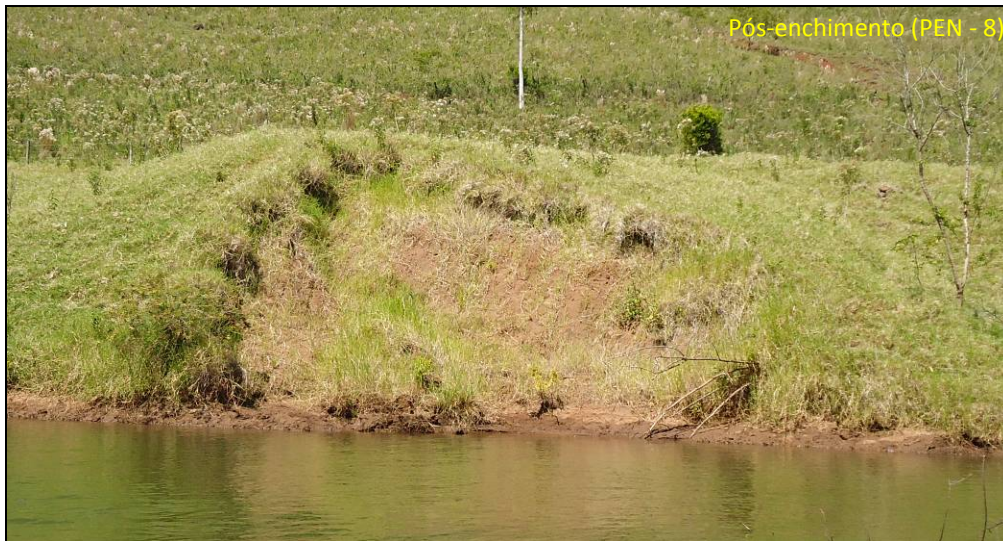
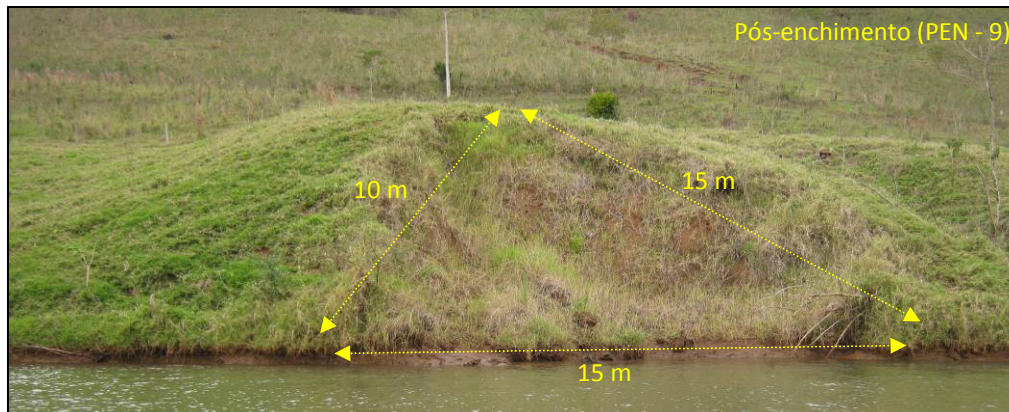
2.6 Ponto R06

Comentário: Essa feição encontra-se em terraço aluvionar e, aparentemente, não apresenta aumento de suas dimensões. Sua inclinação é pequena, relativamente a outros eventos nos terraços aluviais. Nota-se nas fotos a evolução da vegetação no recobrimento da incisão.

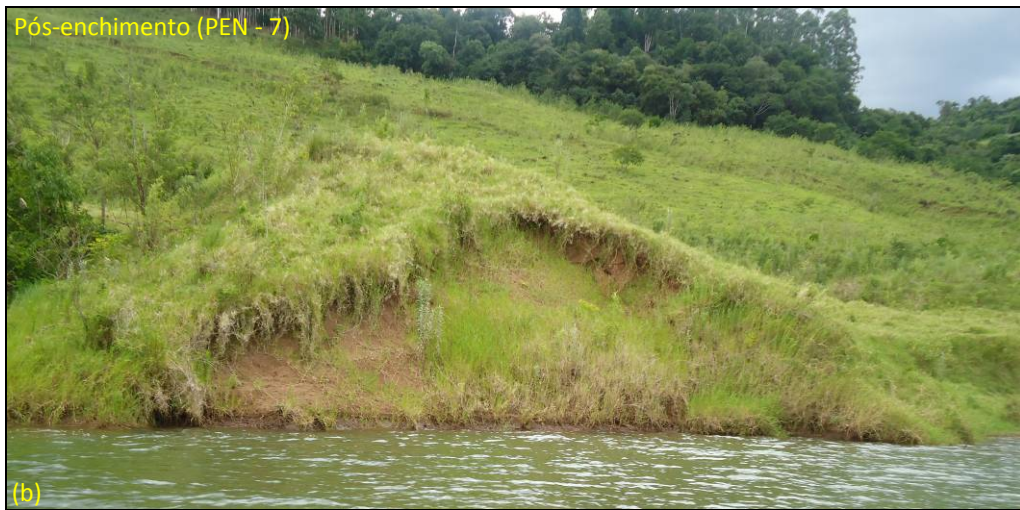
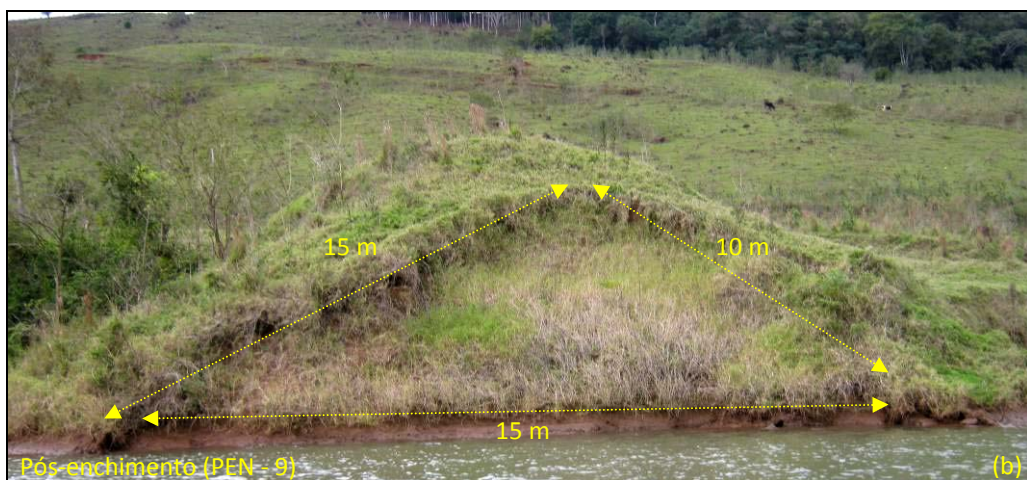
2.7 Ponto R07

Comentário: Trata-se de encosta em terraço aluvionar com algumas incidências de processos erosivos. Nos pontos mapeados percebe-se o desenvolvimento de vegetação na feição e, aparentemente, não se observa aumento das dimensões das incisões.

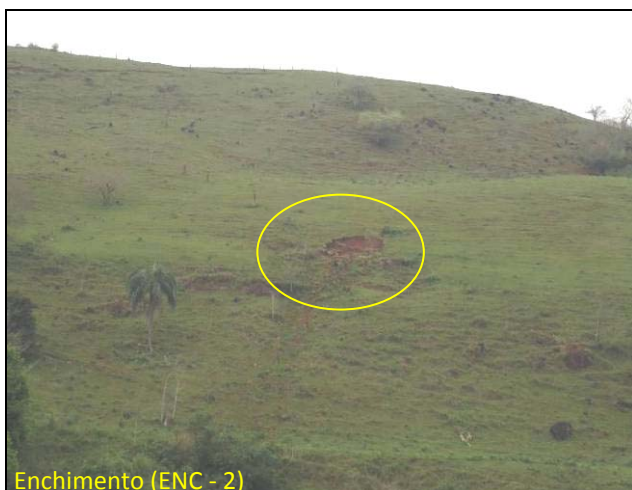
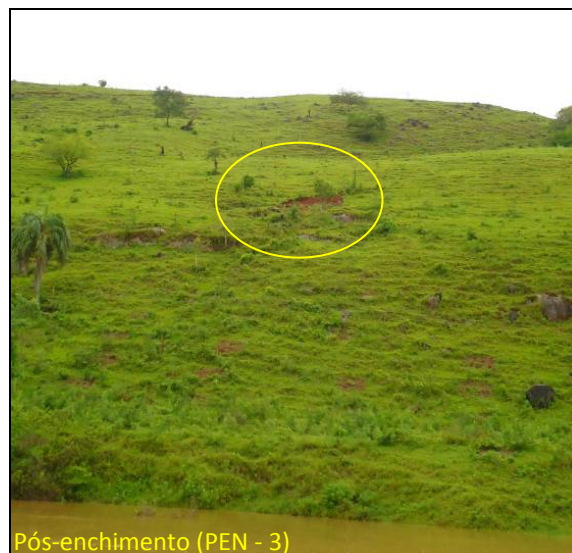
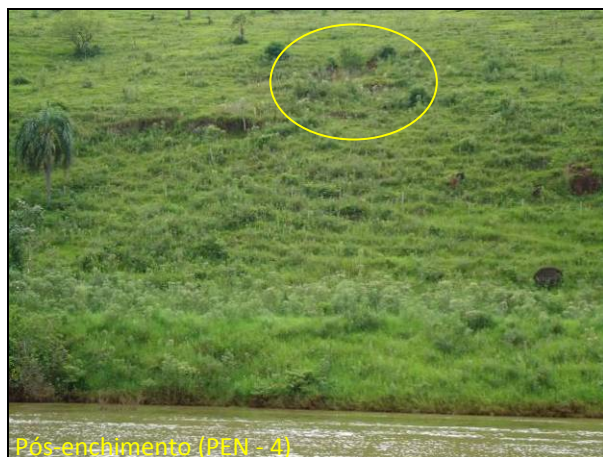
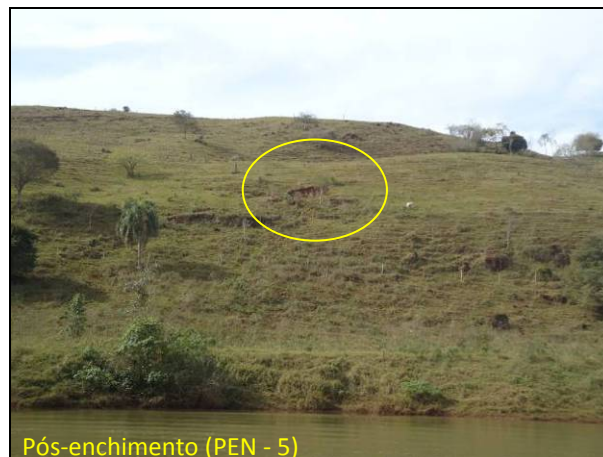
2.10 Ponto R10

Comentário: Esse ponto está localizado na meia encosta, bastante acima do nível médio do reservatório. Apresenta surgência de água no solo coluvial, controlada por afloramento de escarpa de basalto logo abaixo.

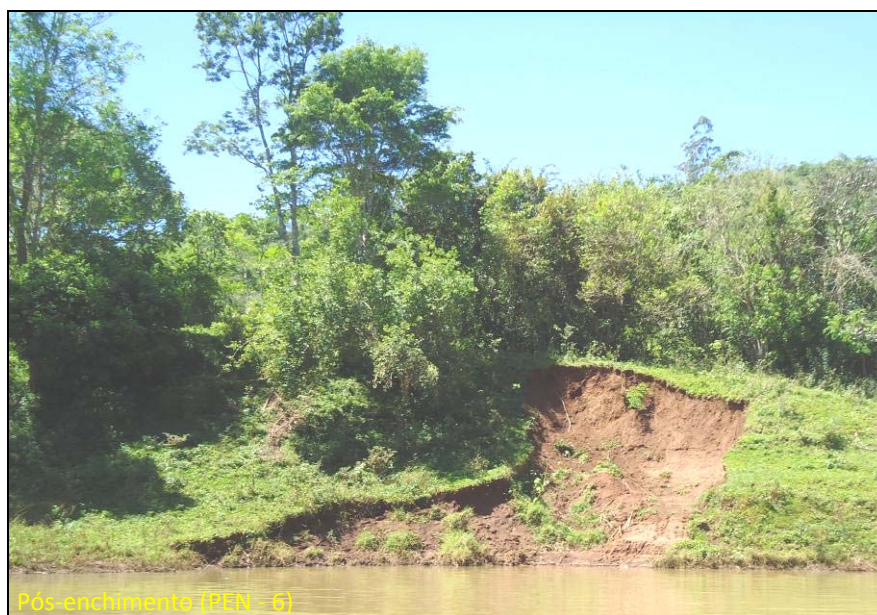
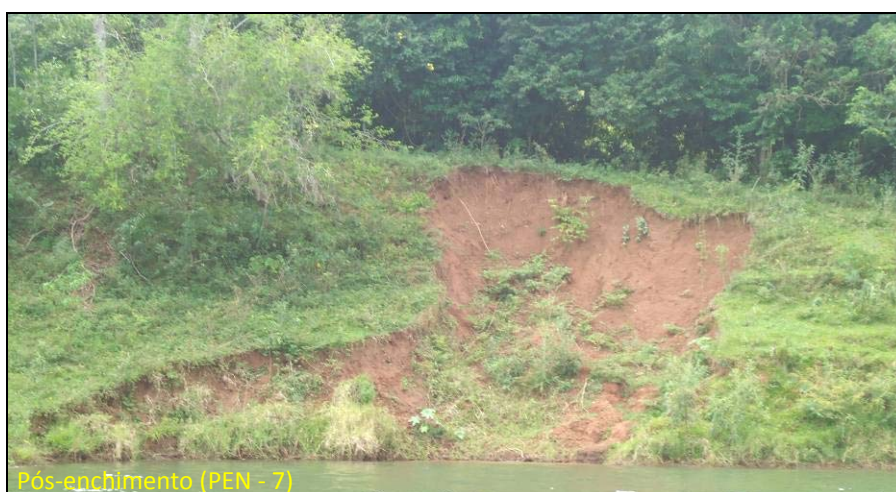
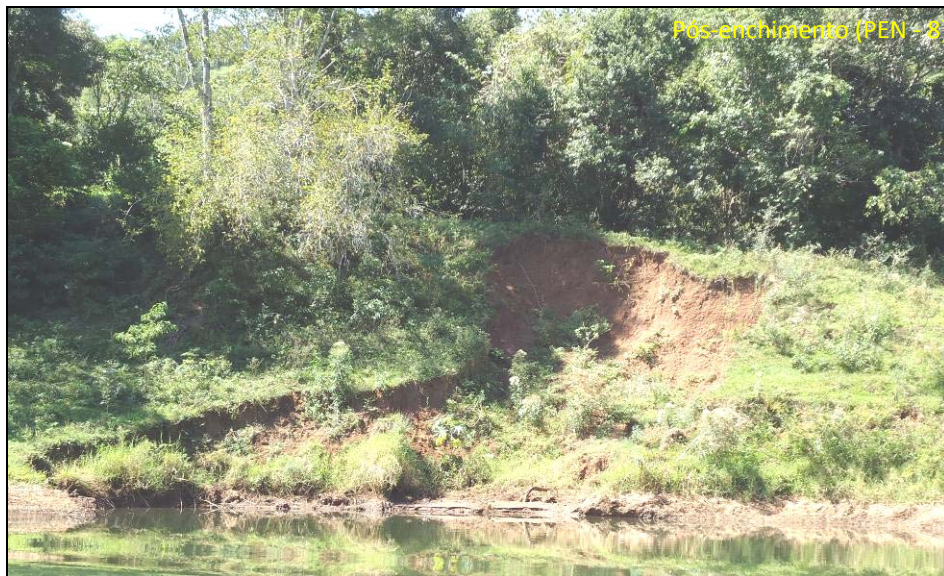
2.11 Ponto R11

Comentário: Processo erosivo em terraço aluvionar. Observa-se crescimento de vegetação ao longo da incisão, a qual aparentemente não apresentou aumento de suas dimensões.

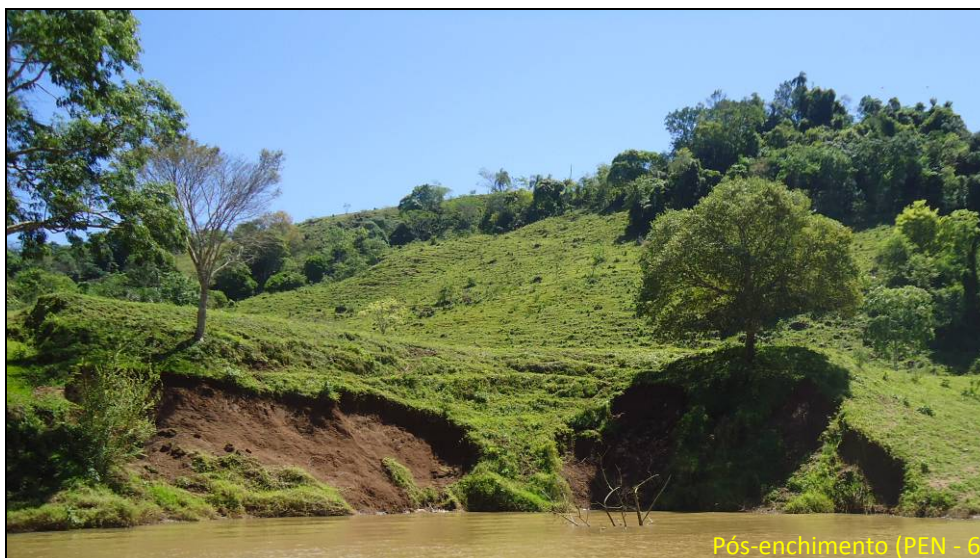
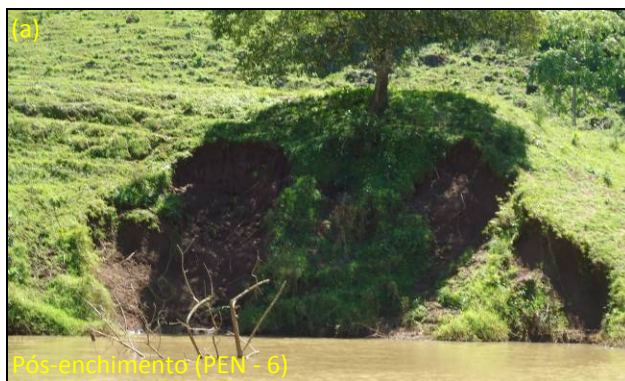
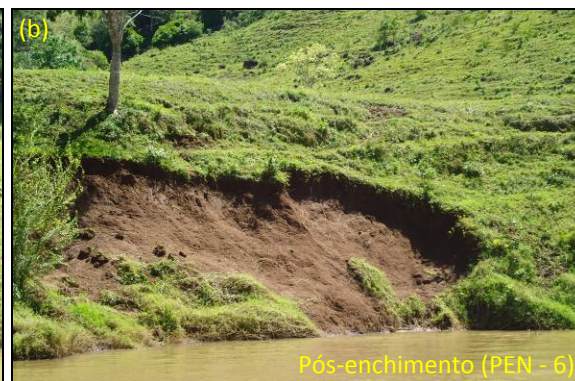
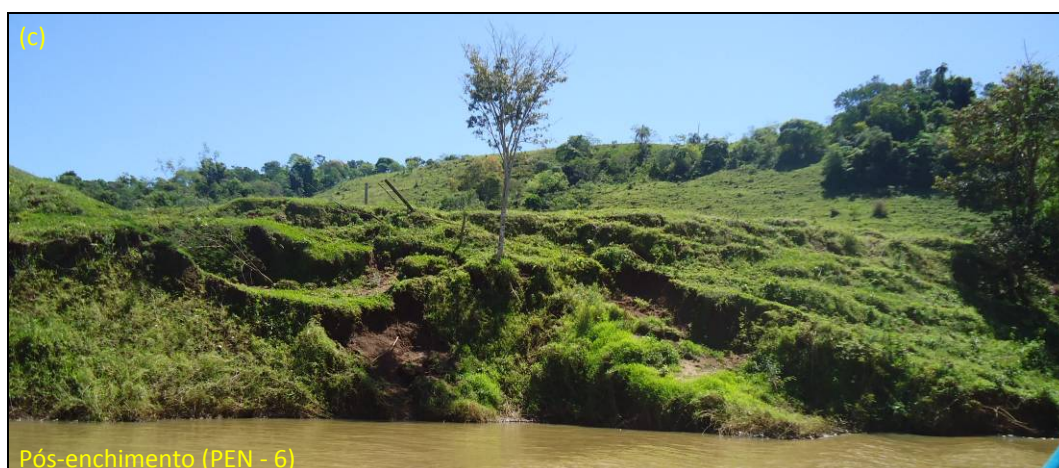
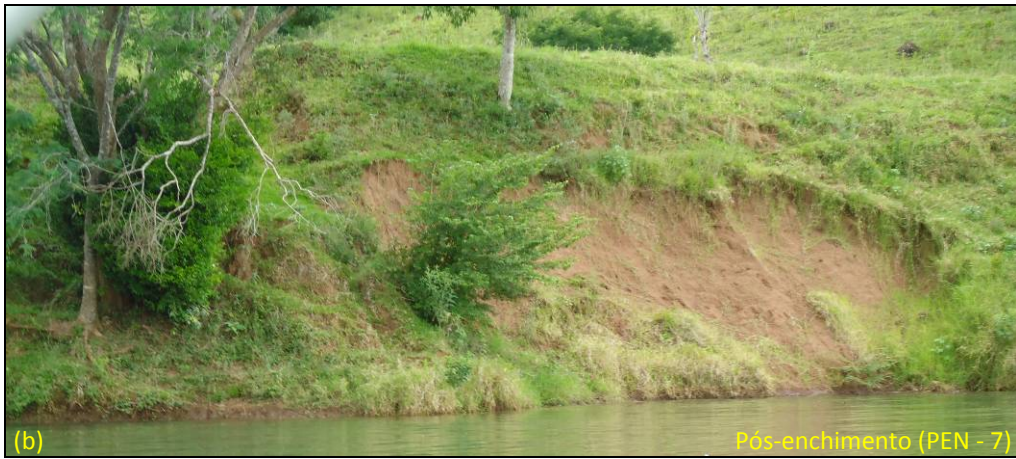
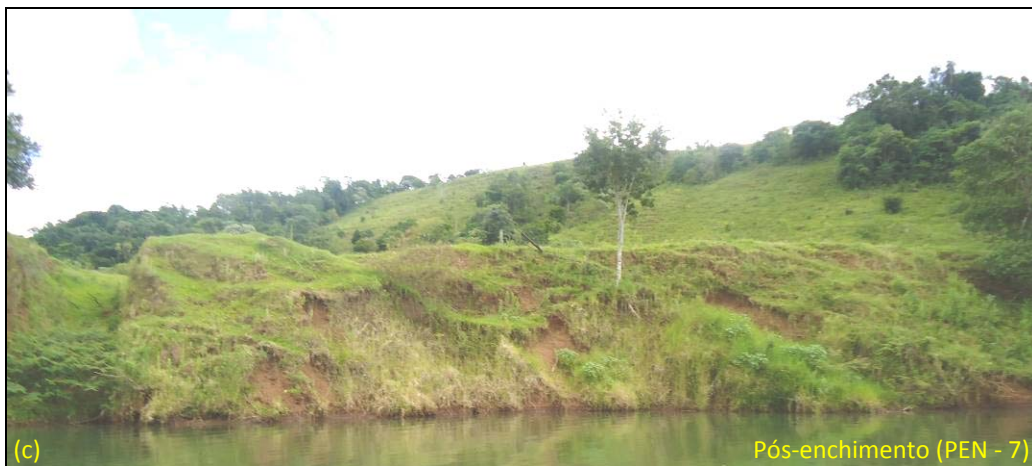
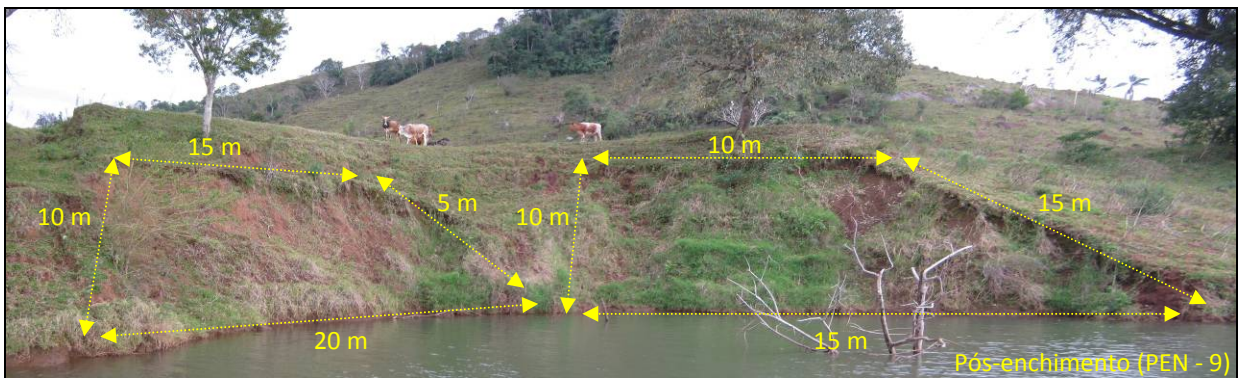
2.12 Ponto R12

Comentário: Ocorrência de alguns processos erosivos em terraço aluvionar. Nota-se nas fotos que as rupturas não evoluíram em tamanho e que a vegetação está se desenvolvendo nas feições.
